FACULTAD DE INGENIERÍA CIVIL

TESIS

“ANÁLISIS SÍSMICO PARA EL COLEGIO PRIMITIVO Y NACIONAL DE SAN NICOLÁS DE HIDALGO”

PRESENTA:
HORACIO INFANTE SANDOVAL

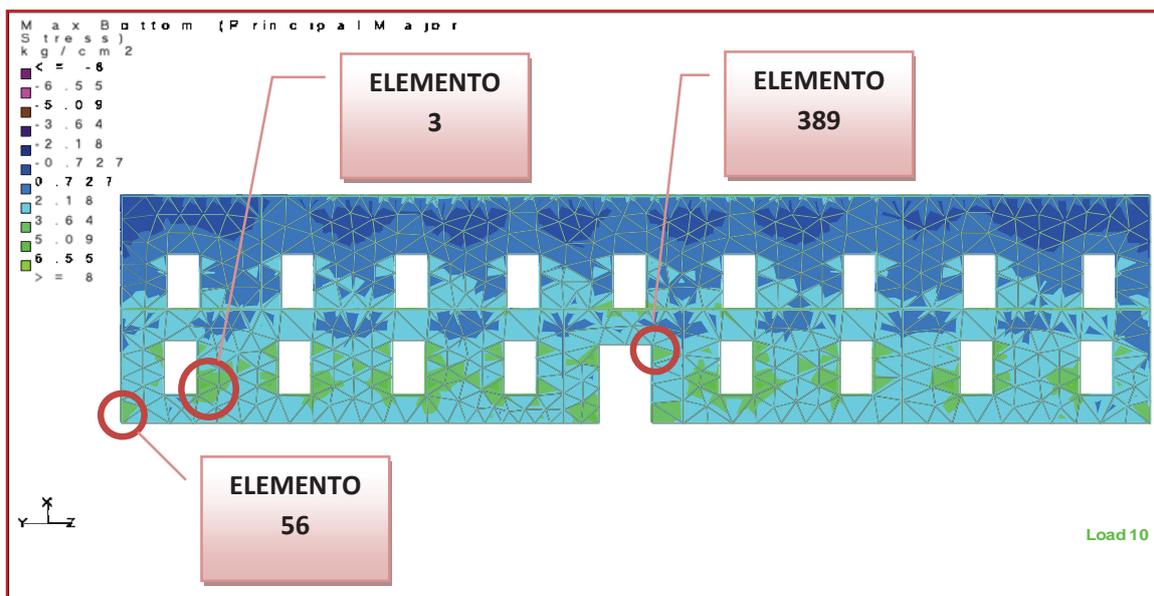
FIGURA 8.1

Comenzando en orden ascendente comenzaremos con los elementos 3, 56 y 389. Ubicados en el muro correspondiente a la entrada principal (eje 23, figura 3.2), que en el caso de análisis por cargas permanentes no figuraban sus efectos.

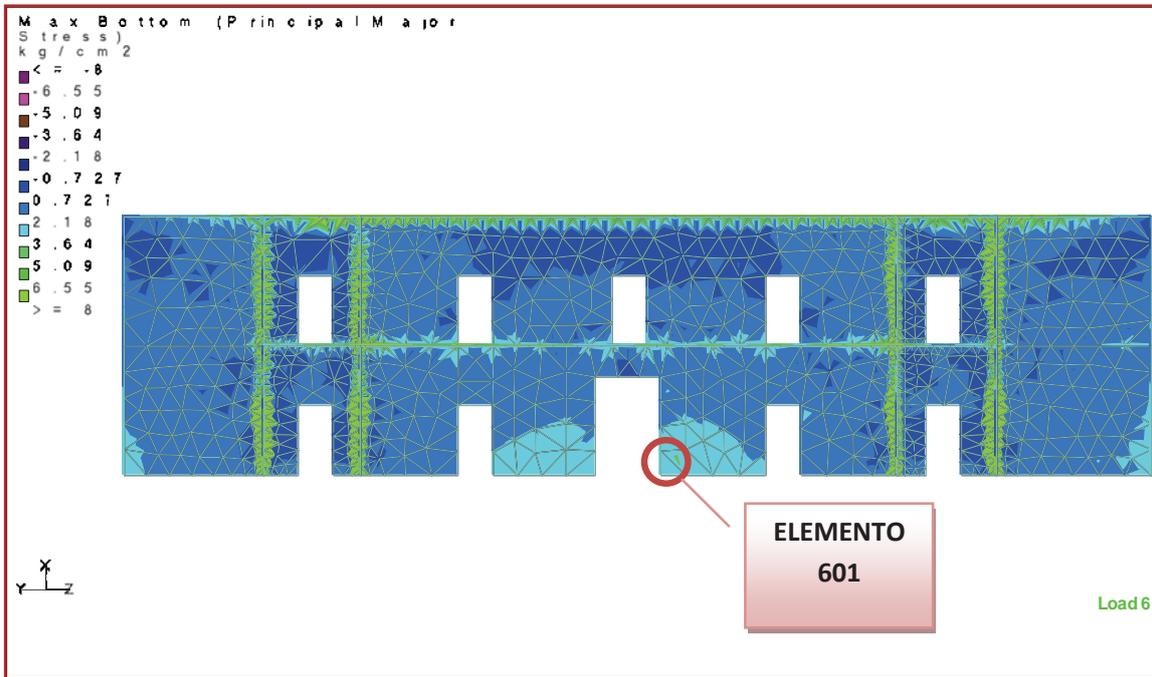
FIGURA 8. 2

La siguiente imagen corresponde al elemento 601 situado en la parte inferior derecha de la puerta de la entrada (eje 22, figura 3.2), donde se observa una concentración de esfuerzo de tensión importante.

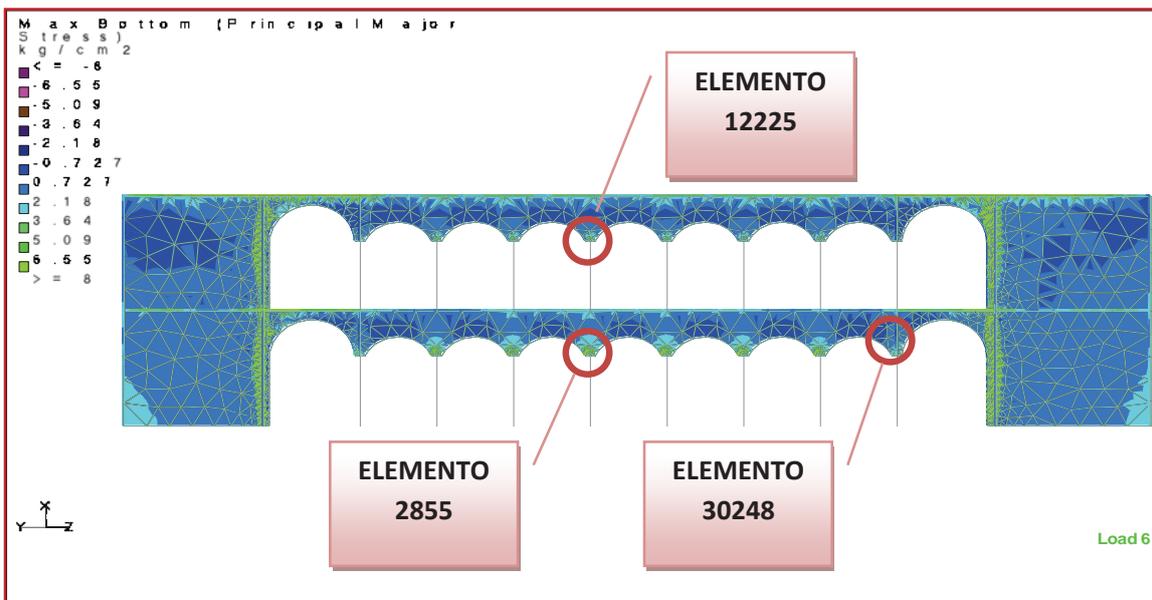
FIGURA 8. 3

Apartir de esta imagen se comienza a notar el incremento de esfuerzos en los diferentes elementos, denotando una distribución mas concentrada de los mismos.

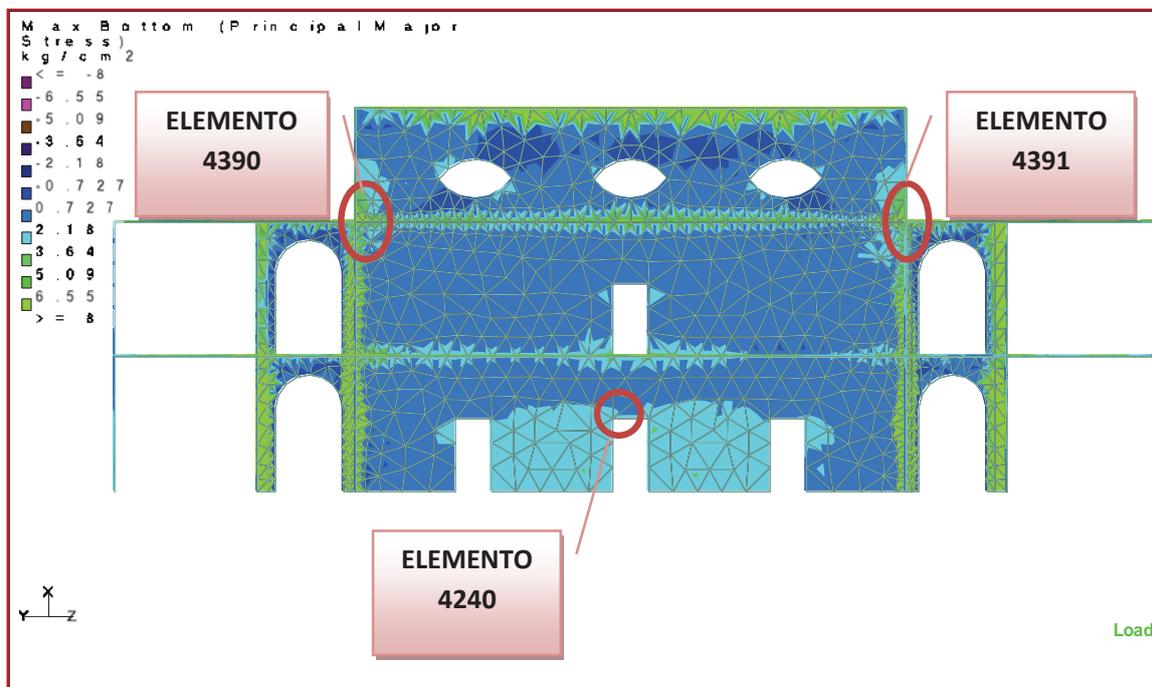
FIGURA 8.4

Comparando los resultados numéricos de los valores de estos elementos con carga permanente (como se puede ver en la tabla 7.2), contra los mostrados de la tabla 8.2 (parte 1), podemos ver un incremento significativo de los esfuerzos debidos a la aplicación de fuerzas sísmicas. Por este motivo aparece un número mayor elementos con posible daño, tal es el caso del elemento 4240, mostrado como representativo de las demás placas esforzadas por las acciones laterales.

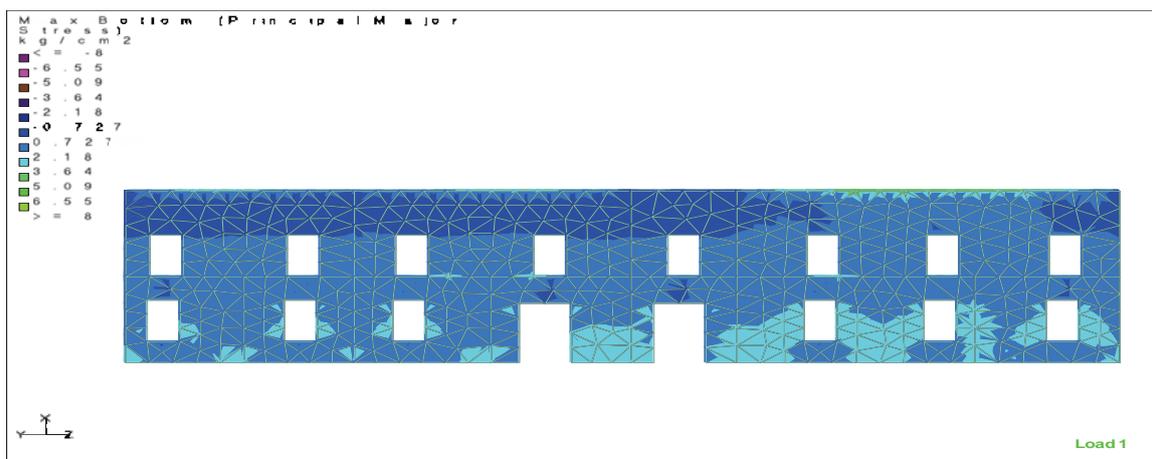
FIGURA 8. 6. A

En las siguientes dos figuras se muestra la fachada norte (eje 1, figura 3.2), en la que el primer caso de carga no muestra alteraciones de gran importancia (figura 8.6.A), mientras que en el caso de la combinación de carga seis, predominante, (figura 8.6.B), podemos ver claramente un reacomodo en los esfuerzos muy importante sobre todo en todo el primer nivel, en donde aparecen tensiones superiores a las permisibles por el material, sobre todo entre las puertas, esquinas de ventanas y la esquina inferior derecha de la imagen, que es en este caso la placa en estudio (elemento).

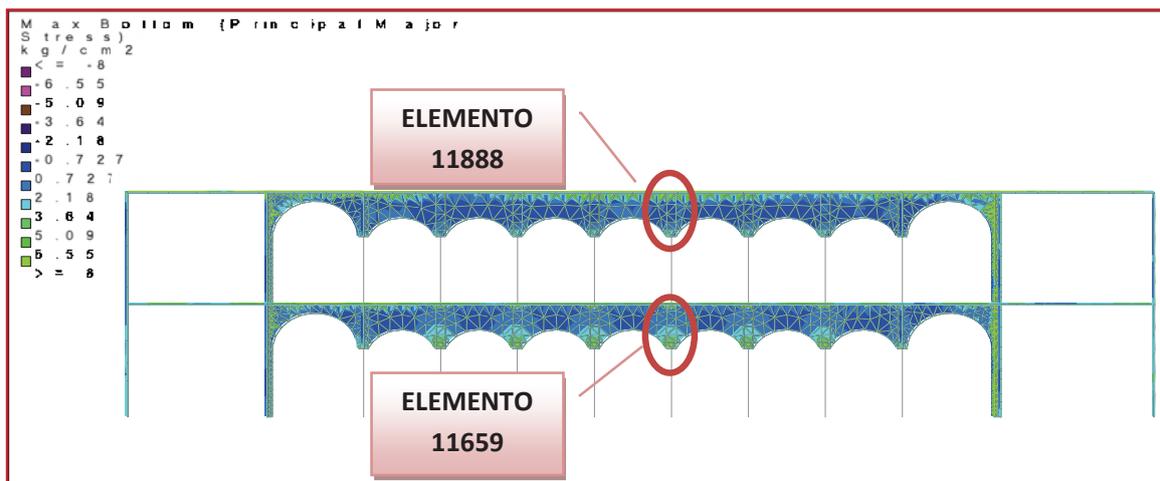
FIGURA 8. 7

La figura siguiente muestra los elementos 11659 y 11888, integrantes de la arcada norte (eje 14, figura 3.2), siendo en la primera en la que se nota mayor incremento de alrededor de 5kg/cm² de esfuerzos de tensión, y que se ubica en la planta inferior en la intersección central de los arcos.

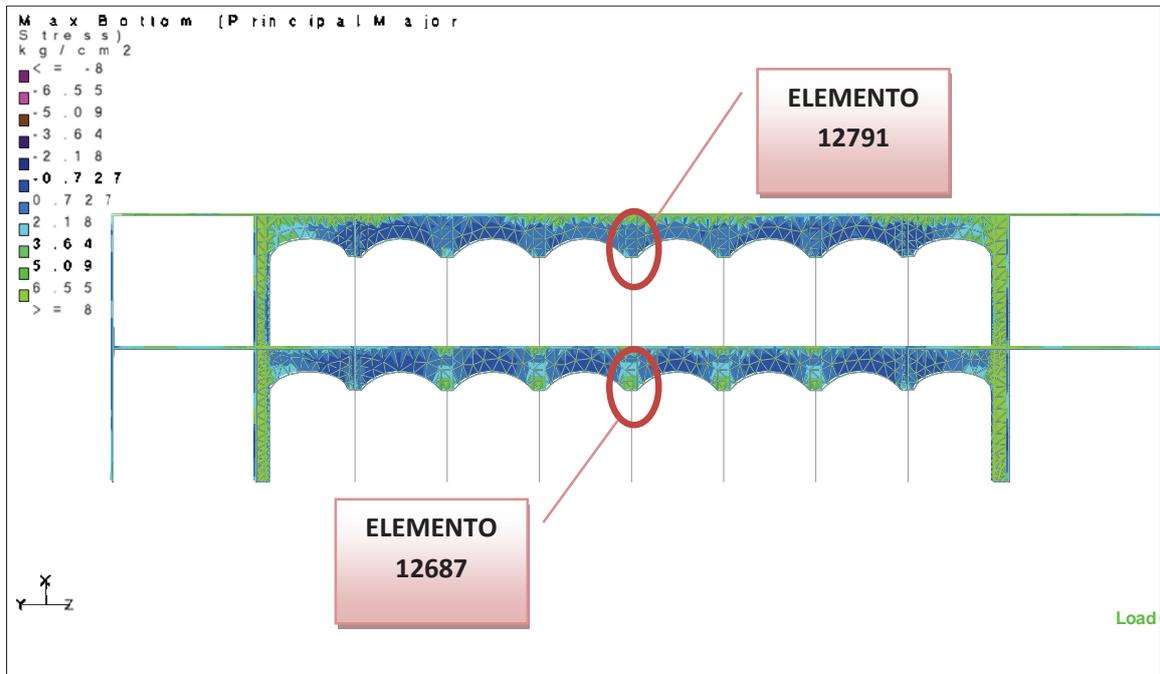
FIGURA 8. 8

En estos elementos podemos ver que la carga en tensión sigue siendo más importante que la de compresión, aumentando sus valores sobre todo en la parte superior en donde, con dicho incremento se pone en nivel de riesgo el elemento placa estudiado.

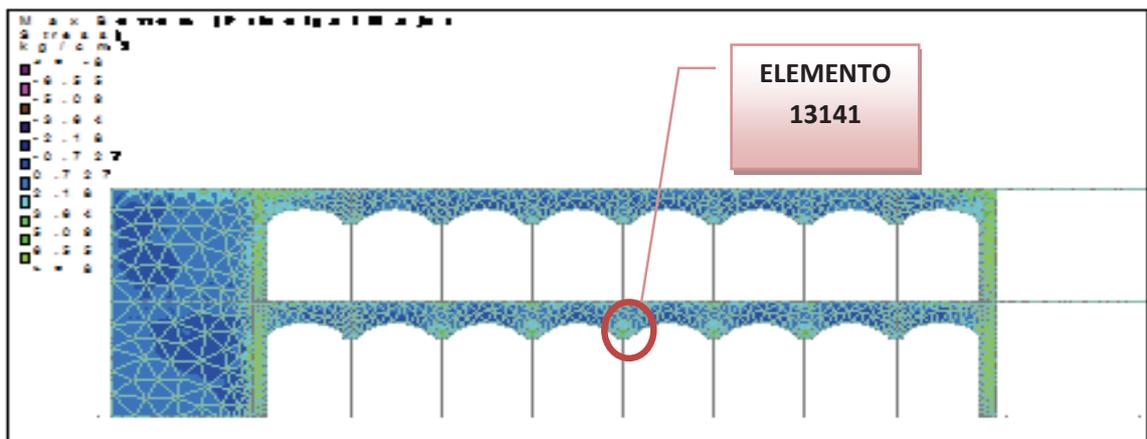
FIGURA 8. 9

La arcada que presenta menos cambios, en cuanto a esfuerzos debidos a cargas permanente y horizontales se refiere, es la del ubicada sobre el eje 7, siendo la más estable de la estructura.
