Universidad Michoacana de
San Nicolás de Hidalgo

Facultad de Ingeniería Civil

Tesis

“Determinación de las Propiedades Dinámicas de la iglesia
de San Mateo Ahuirán”

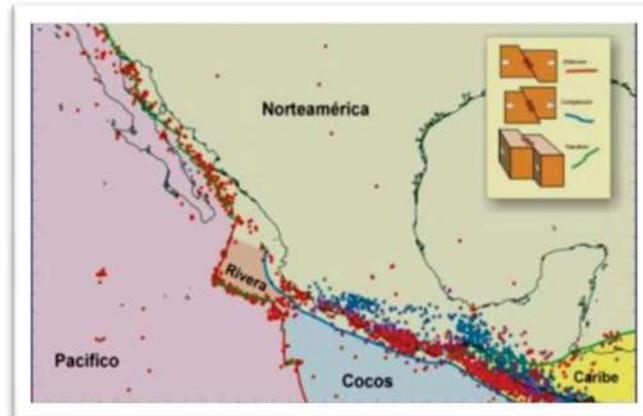
México incluyendo su mar territorial, esta repartido entre cuatro placas. Dos grandes, la de Norteamérica, que va desde México hasta el Ártico y la del Pacífico, que además parte de México, incluye parte de los Estados Unidos y casi todo el pacífico del norte; una mediana, la placa de cocos que ocupa todo el Océano Pacífico frente a las costas de México y Centroamérica, y se extiende al sureste hasta Costa Rica; y la pequeña placa Rivera, que se encuentra en la boca del golfo de California (Nava A., 1998). En la frontera sur de Guatemala la falla Polochic Motahua pone en contacto a la placa Norteamericana con al del Caribe.

Figura 2.10 Placas tectónicas de México.

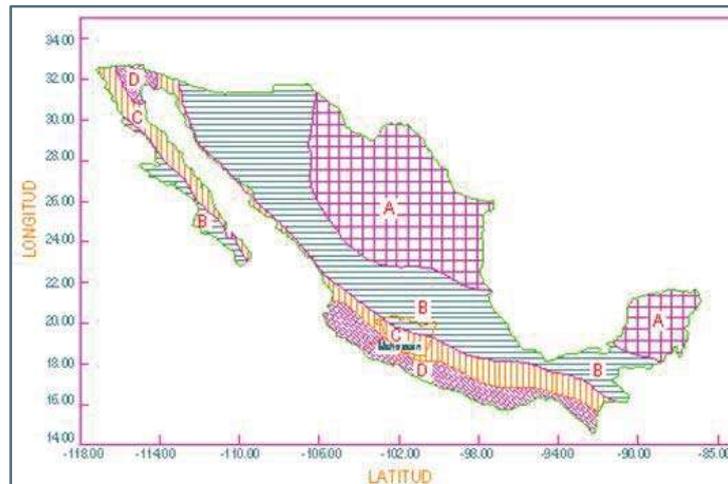
Las otras dos zonas (B y C) son zonas intermedias, donde se registran sismos no tan frecuentes o son zonas afectadas por altas aceleraciones pero que no sobrepasan el 70% de la aceleración del suelo. Aunque la ciudad de México se encuentra ubicada en la zona B, debido a las condiciones del subsuelo del valle de México, pueden esperarse altas aceleraciones.

Figura 2.11 Regionalización sísmica de la República Mexicana, (CFE, 1993)

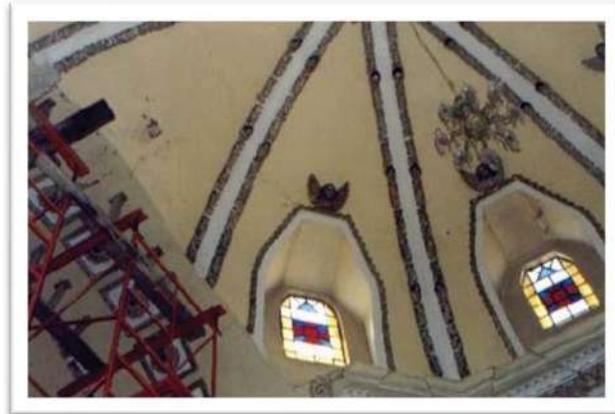
Así mismo el sismo del 1999 afecto al templo de Nuestra Señora del Refugio, construido el siglo XVIII en la periferia de la traza inicial de la ciudad de Puebla, tuvo daños tanto en el interior del templo como en algunas zonas del exterior. Los presentaron daños consistentes en fisuras, grietas y desprendimiento de materiales con su consecuente caída. Los daños más importantes se ubicaron en cuatro zonas diferentes. Parte inferior del fuste de una columna del arco fajón norte del crucero, junto con daños importantes en el muro oriente de la antigua sacristía, en donde se señaló la falta de un contrafuerte para la simetría en cuanto a los contrafuertes del crucero, daños en la cúpula del camerín y en el arco que se formó sobre el muro retirado (*figura 2.14*).

Figura 2.14 Daños en la cúpula del camarín y en el arco que se formó sobre el muro retirado

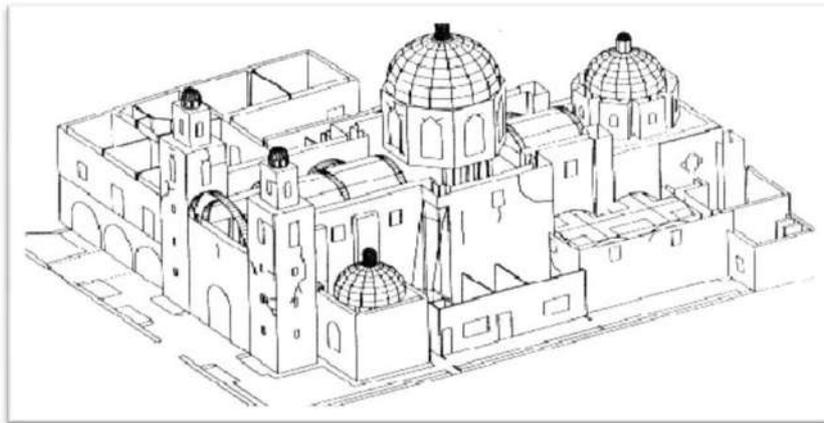
Figura 2.15 Isométrico con algunos daños observados por la parte exterior del templo.

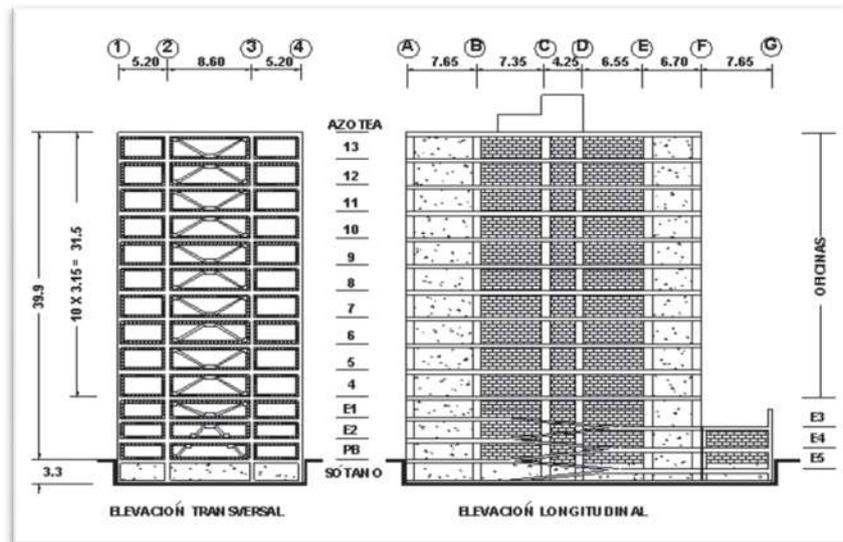
En el Instituto de Ingeniería de la UNAM, se realizó una investigación de un edificio de 14 niveles en la ciudad de México, el edificio se localiza en suelo blando. El edificio se instrumentó en noviembre de 1992 con 14 acelerómetros triaxiales digitales para obtener pruebas de vibración ambiental y el desarrollo de modelos calibrados, capaces de reproducir propiedades dinámicas y respuestas ante diversas sollicitaciones.

Figura 2.18 Alzado del edificio investigado por el (II UNAM)

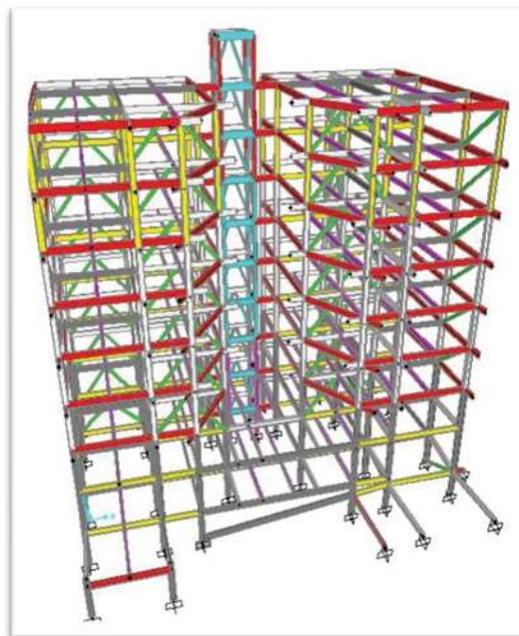
En Tijuana, Baja California, marzo de 2009, se estudió la vibración teórica y experimental de un edificio de nueve niveles, para la estimación teórica se utilizó el programa SAP 2000 V10, y para la estimación experimental mediciones de vibración ambiental *Figura 2.19*.

Figura 2.19 Ubicación de los sensores para los tres arreglos, para las mediciones de vibración ambiental.

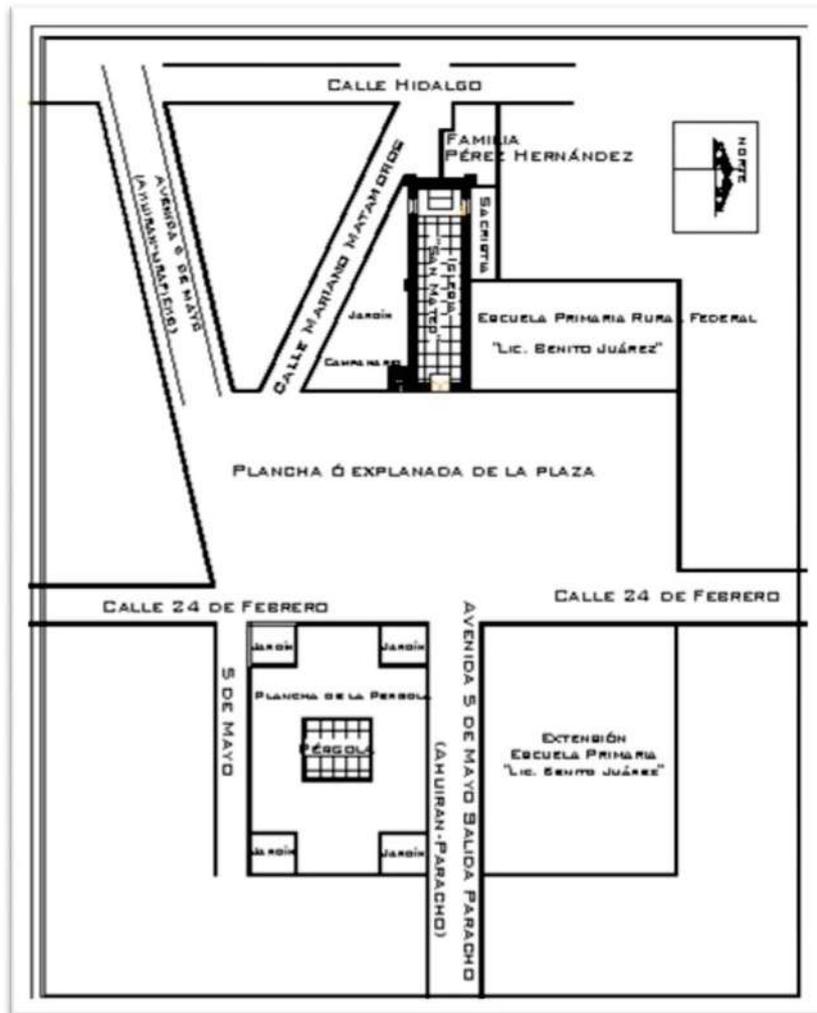
Las Colindancias de la Iglesia son: Oriente; se encuentra la plancha o explanada de la plaza y la prolongación de la avenida 5 de Mayo (salida a Paracho); norte: se encuentra la Escuela Primaria Rural Federal “Lic. Benito Juárez”, así como la sacristía de la Iglesia; poniente: la calle Hidalgo y la casa de la familia Pérez Hernández; sur: con el jardín lateral y la calle Mariano Matamoros. Como se muestra en la siguiente figura 3.3.

Figura 3.3 Croquis de localizaion y colindancias de la Iglesia de San Mateo Ahuirán.

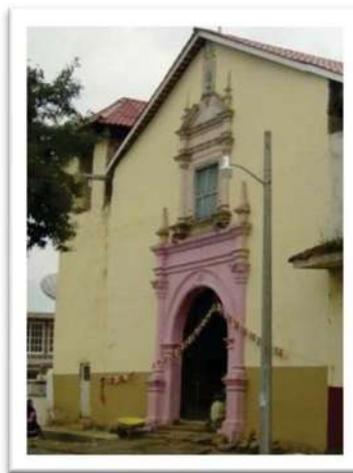
En el extremo superior cierra con unas molduras horizontales e inclinadas 45°, y en medio existe una escultura de una imagen, en los costados concluyen dos columnas de sección rectangular triangulada ambos en la parte superior, toda esta estructura es de cantera.

Figura 3.4 Fachada de la Iglesia.

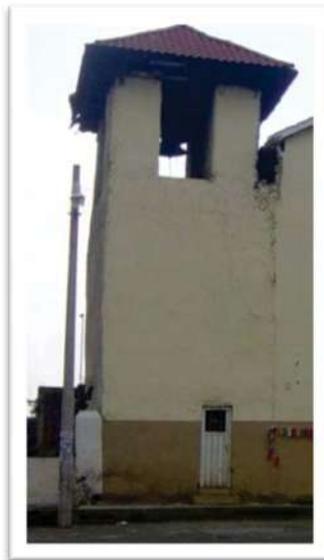
Los escalones son de vigas de madera colocadas en forma de caracol, empotradas en los muros de mampostería.

Figura 3.5 Campanario de la iglesia

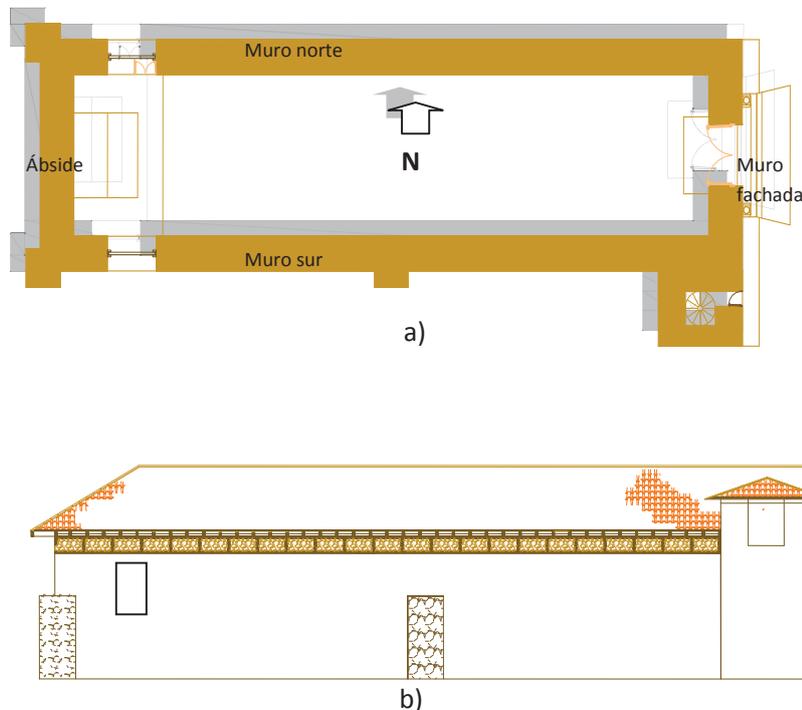
Figura 3.6 Iglesia de San Mateo Ahuirán: a) vista en planta, b) vista pared lateral, muro sur

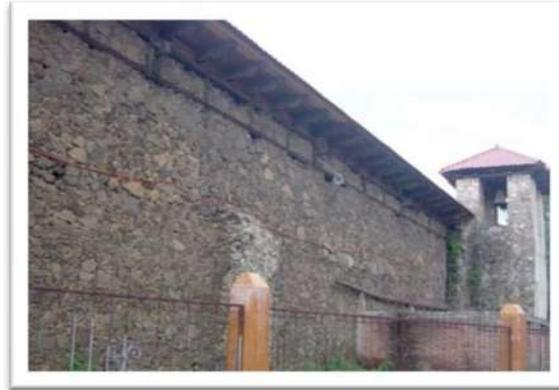
Figura 3.7 Muro y arrastres de madera colocados en la parte superior.

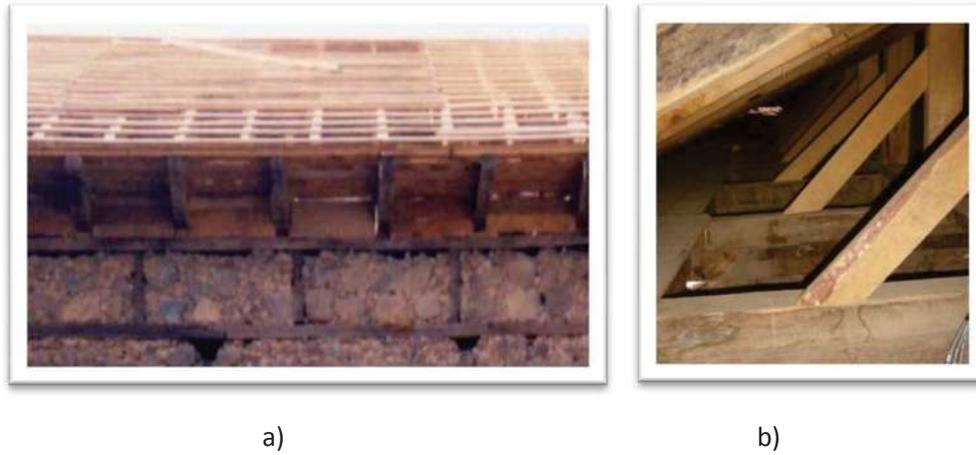
Figura 3.8 a) detalle arrastres de madera; b) detalle techumbre apoyada en los arrastres.

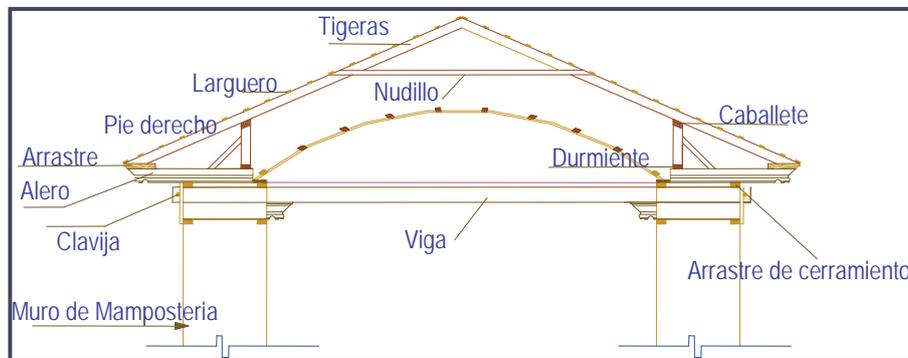
Figura 3.9 Corte de la Techumbre

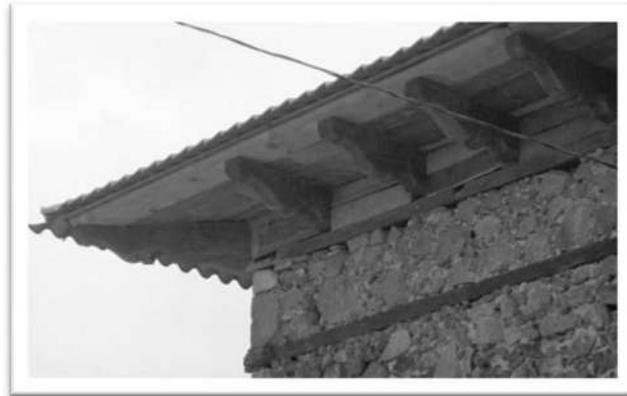
Figura 3.10 Detalle de los aleros y arrastres

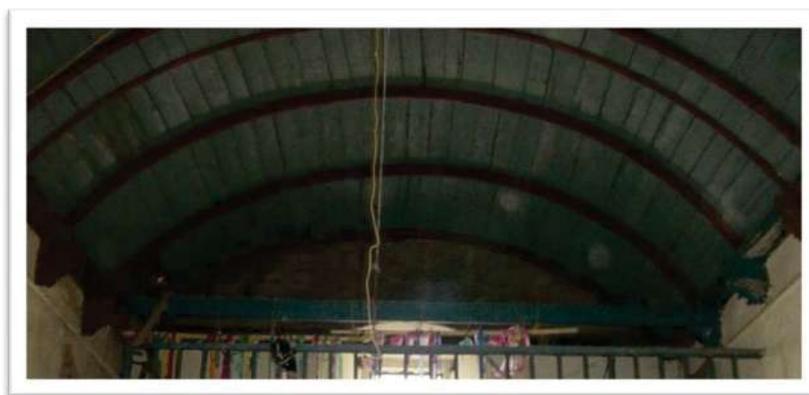
Figura 3.11 Detalle del artesón.

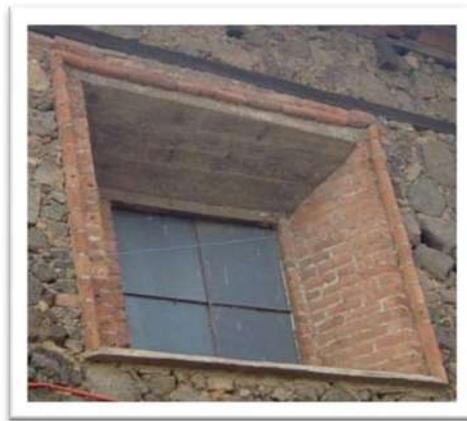
Figura 3.12 En 1950 existió la necesidad para abrir esta abertura (ventana), no se utilizó materiales propios alterando la arquitectura vernacula.

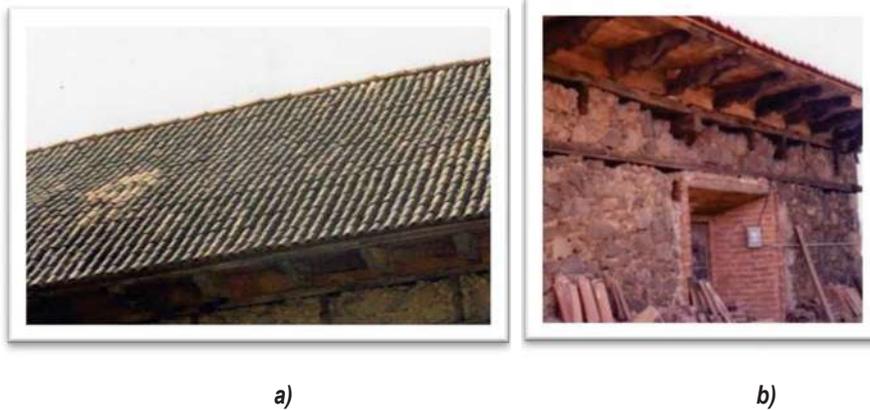
En 1990 se reemplazó la teja asbesto-cemento, por teja de barro, pero se deterioró rápidamente afectando la estructura de madera principalmente, (ver figura 3.14). Posteriormente se cambió la estructura de madera y el artesón se rehabilitó respetando los procesos y especificaciones originales, mas tarde se reemplazó la teja de barro por lámina galvanizada.

Figura 3.14 a) se observa deterioro en la techumbre; b) detalles de la techumbre y de la boquilla de la ventana

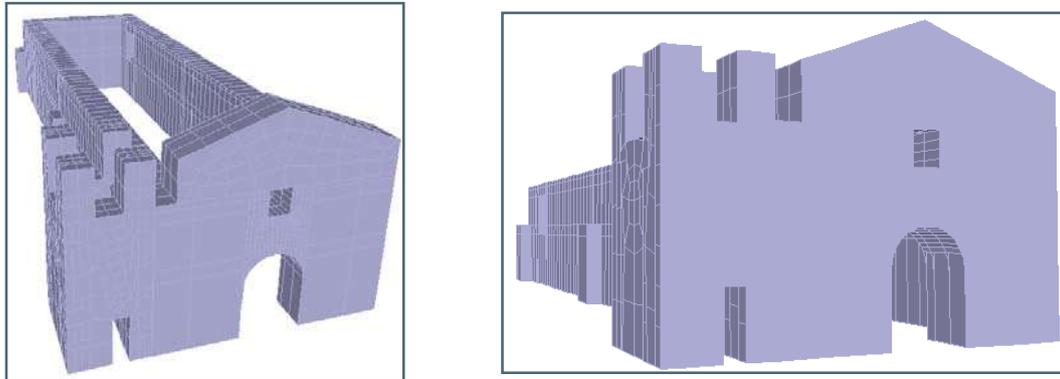
Figura 4.1. Modelo tridimensional del la Iglesia.

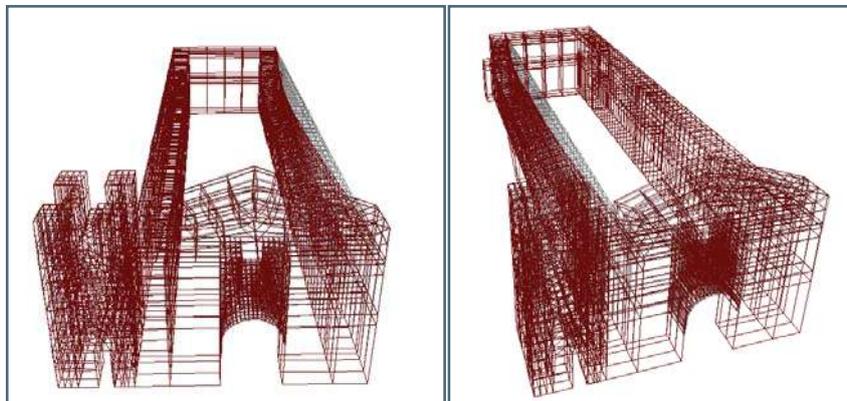
Figura 4.2. Primero y segundo modo de vibrar de la estructura, $T=0.252$ s y $T=0.233$ s.

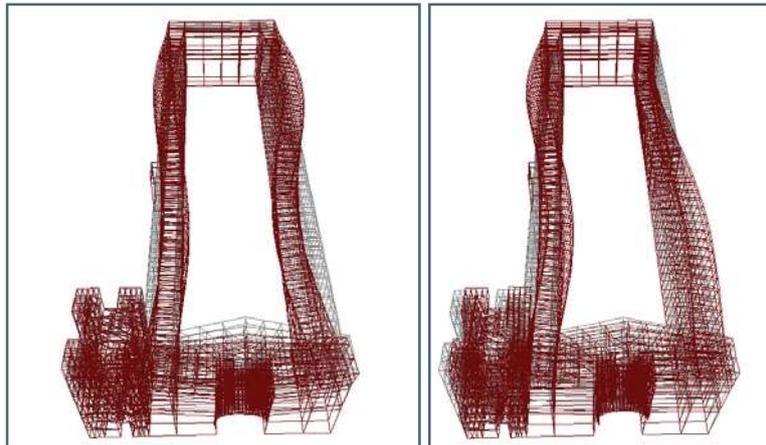
este efecto muestra un acoplamiento del movimiento de los muros laterales con el muro de fachada y la torre, respectivamente.

Figura 4.3. Tercero y cuarto modo de vibrar de la estructura, $T=0.204$ s y $T=0.201$ s.

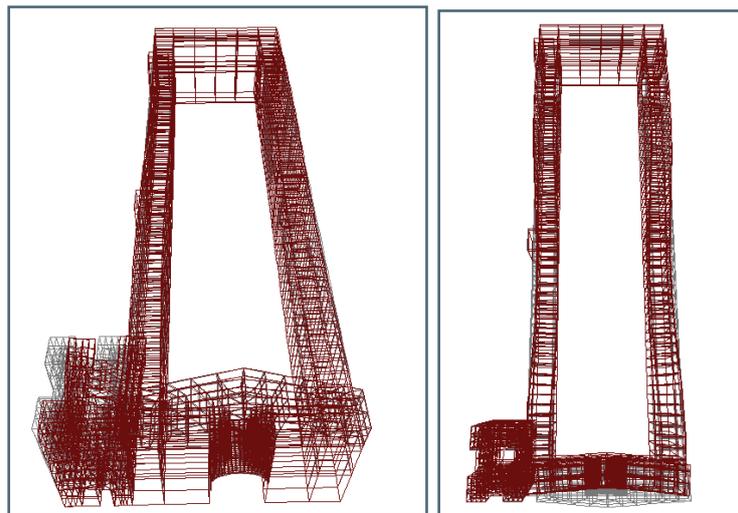
Figura 4.4. Quinto y sexto modos de vibrar de la estructura, $T=0.193$ s y $T=0.179$ s.

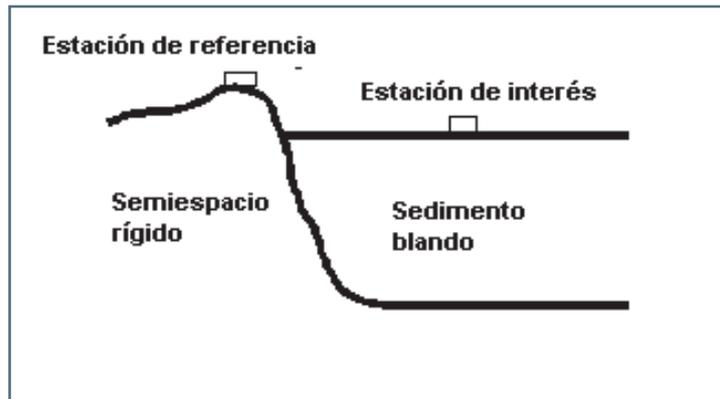
Figura 5.1. Distribución de sensores para el registro de microtremores, con el método de cocientes espectrales con una estación de referencia.

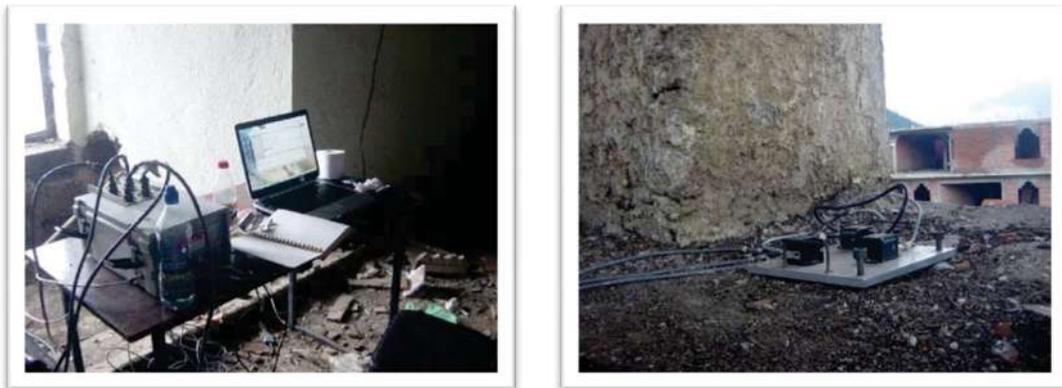
Figura 5.2. Equipo de medición empleado durante la prueba de vibración.

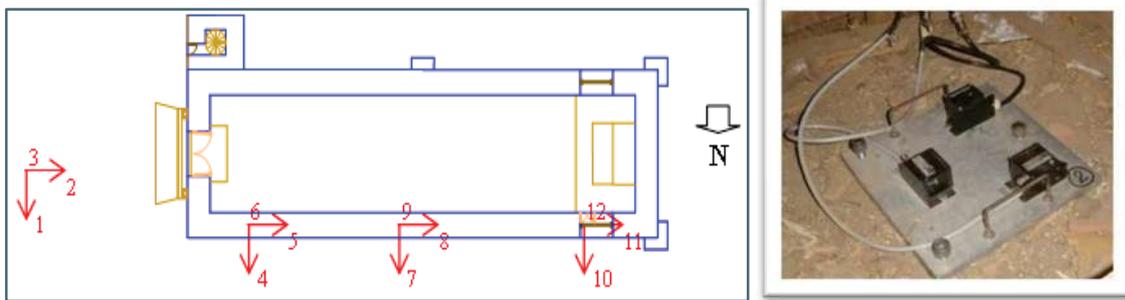
Figura 5.3 Ubicación de los sensores en el muro Norte.

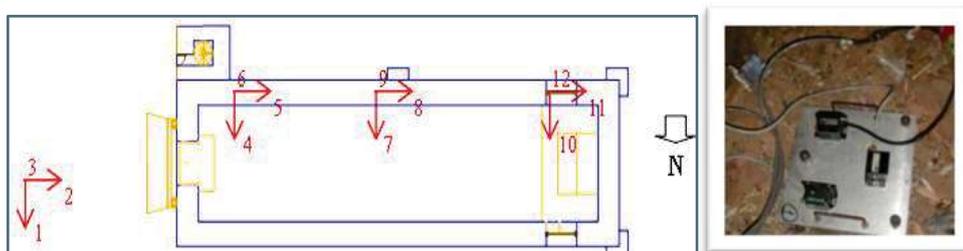
Figura 5.4 Ubicación de los sensores en el muro Sur.

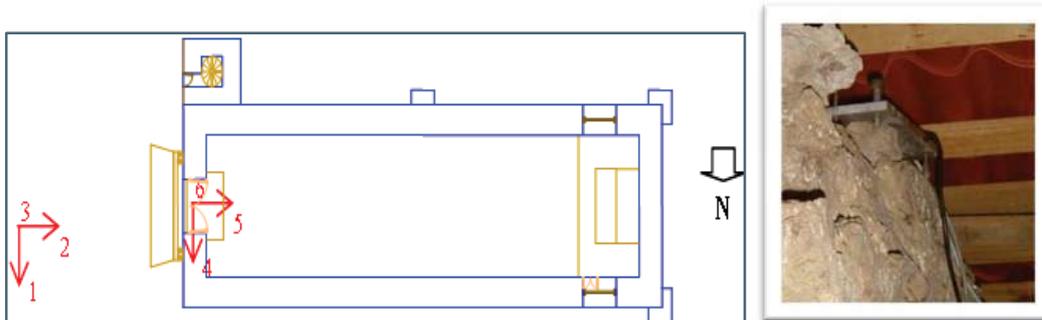
Figura 5.5 Ubicación de los sensores en el muro de fachada.

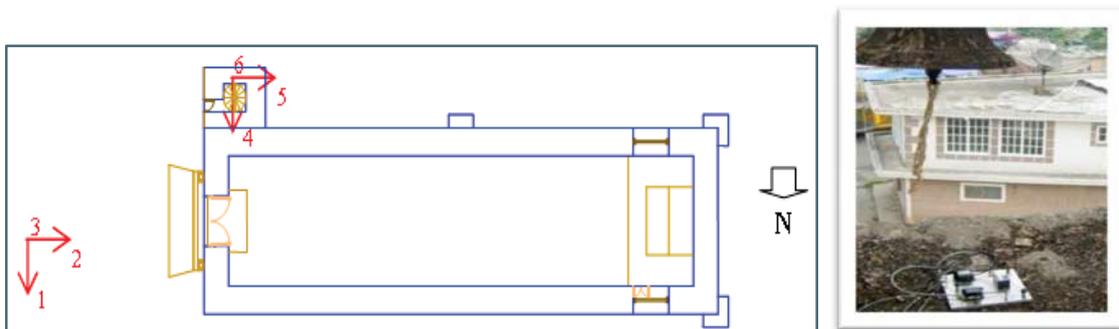
Figura 5.6 Ubicación de los sensores en la torre del campanario.

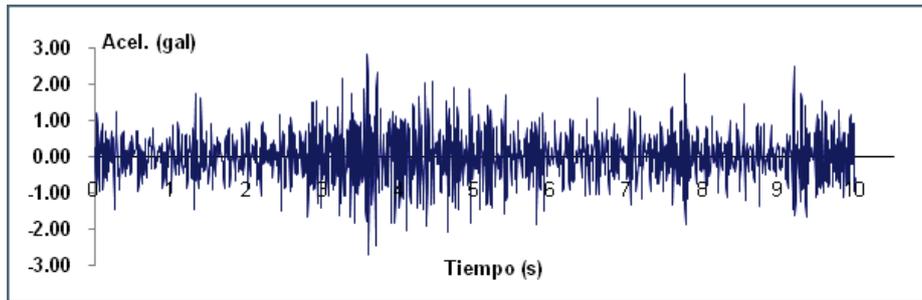
Figura 5.7 Registro obtenido en el muro norte.

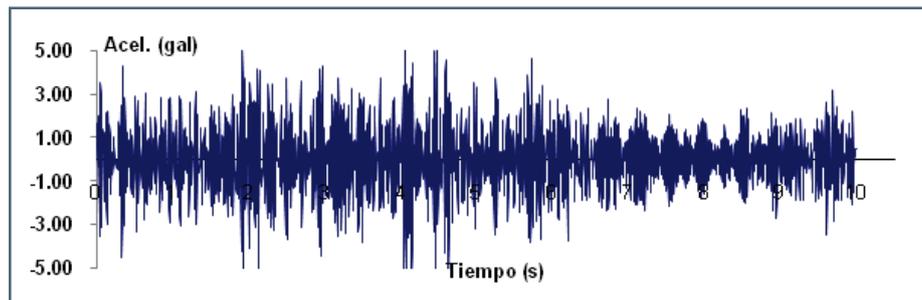
Figura 5.8 Registro obtenido en el muro sur.

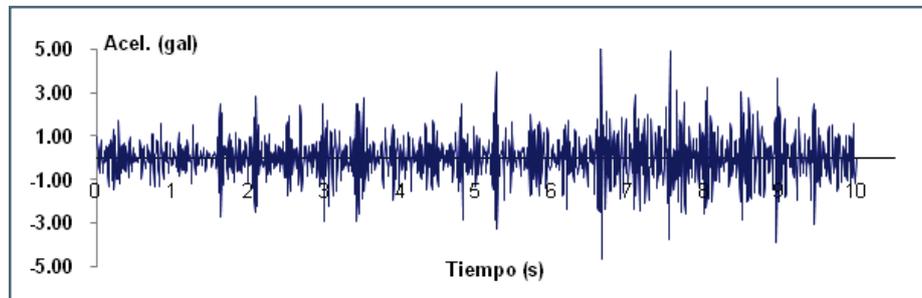
Figura 5.9 Registro obtenido en la torre de campanario.

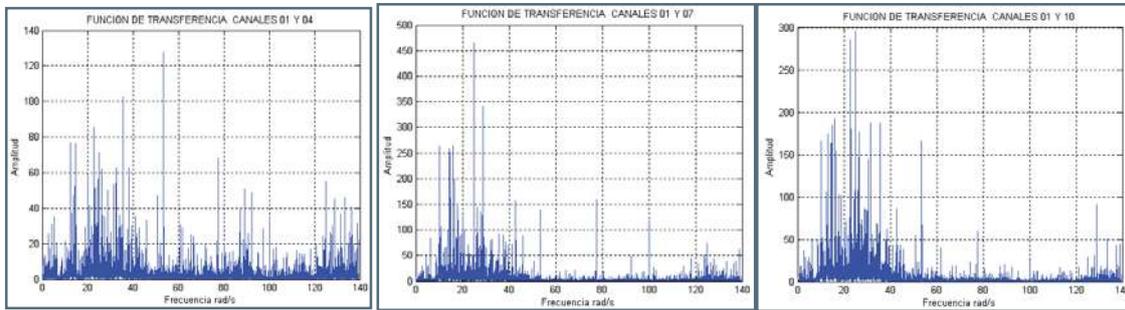
Figura 6.4. Función de transferencia canales 1-4, 1-7 y 1-10. Medición muro Norte.

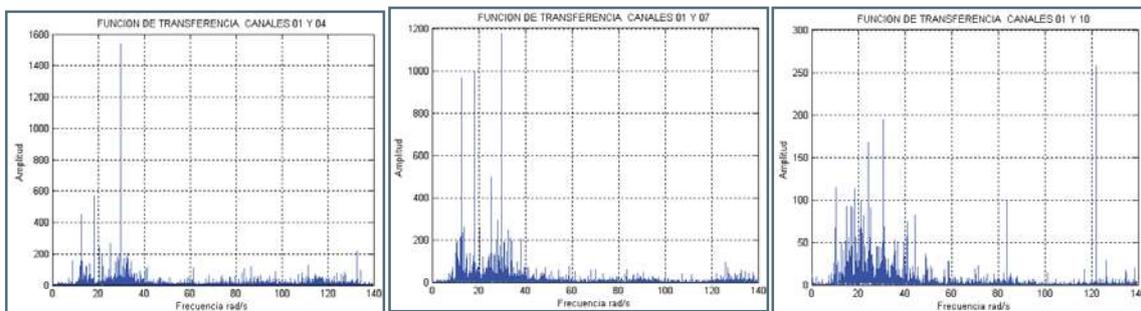
Figura 6.5 Función de transferencia canales 1-4, 1-7 y 1-10. Medición muro Sur.

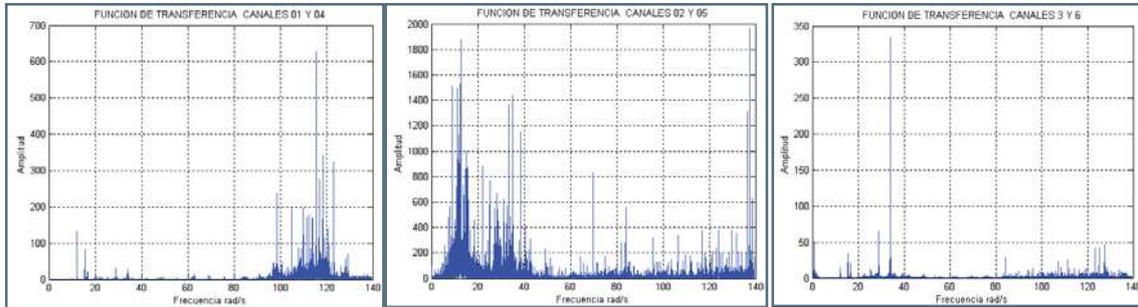
Figura 6.6. Función de transferencia canales 1-4, 2-5 y 3-6. Medición muro de fachada.

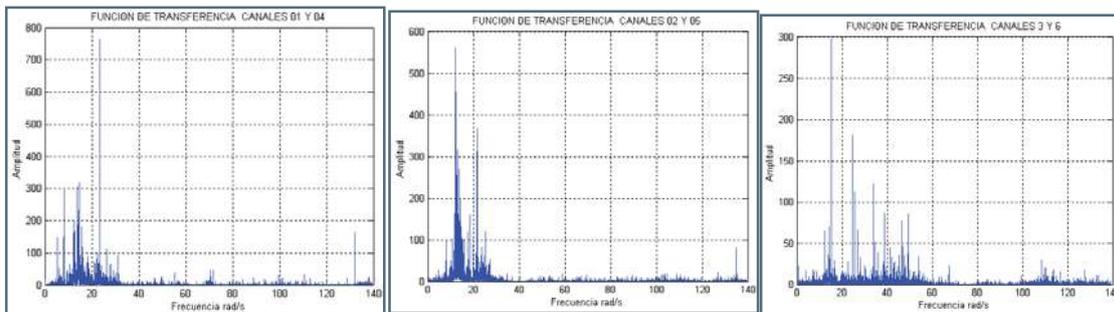
Figura 6.7 Función de transferencia canales 1-4, 2-5 y 3-6. Medición torre del campanario.

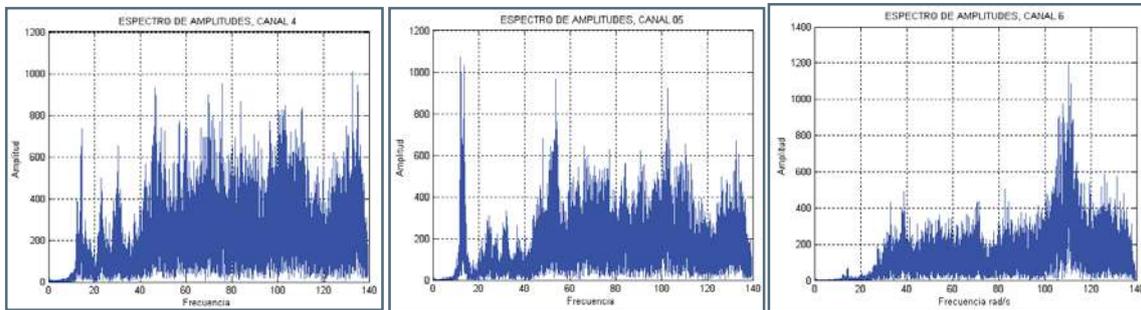
Figura 6.8 Espectros de amplitudes canales 4, 5 y 6. Medición torre del campanario.
