"APLICACIÓN DEL PROGRAMA HÁBITAT PARA PAVIMENTACIÓN DE  
CALLES EN MARAVATIO, MICH."

DOCUMENTO RECEPTONAL EN LA MODALIDAD DE:  
"TESIS"

PARA OBTENER EL TÍTULO DE:  
INGENIERO CIVIL

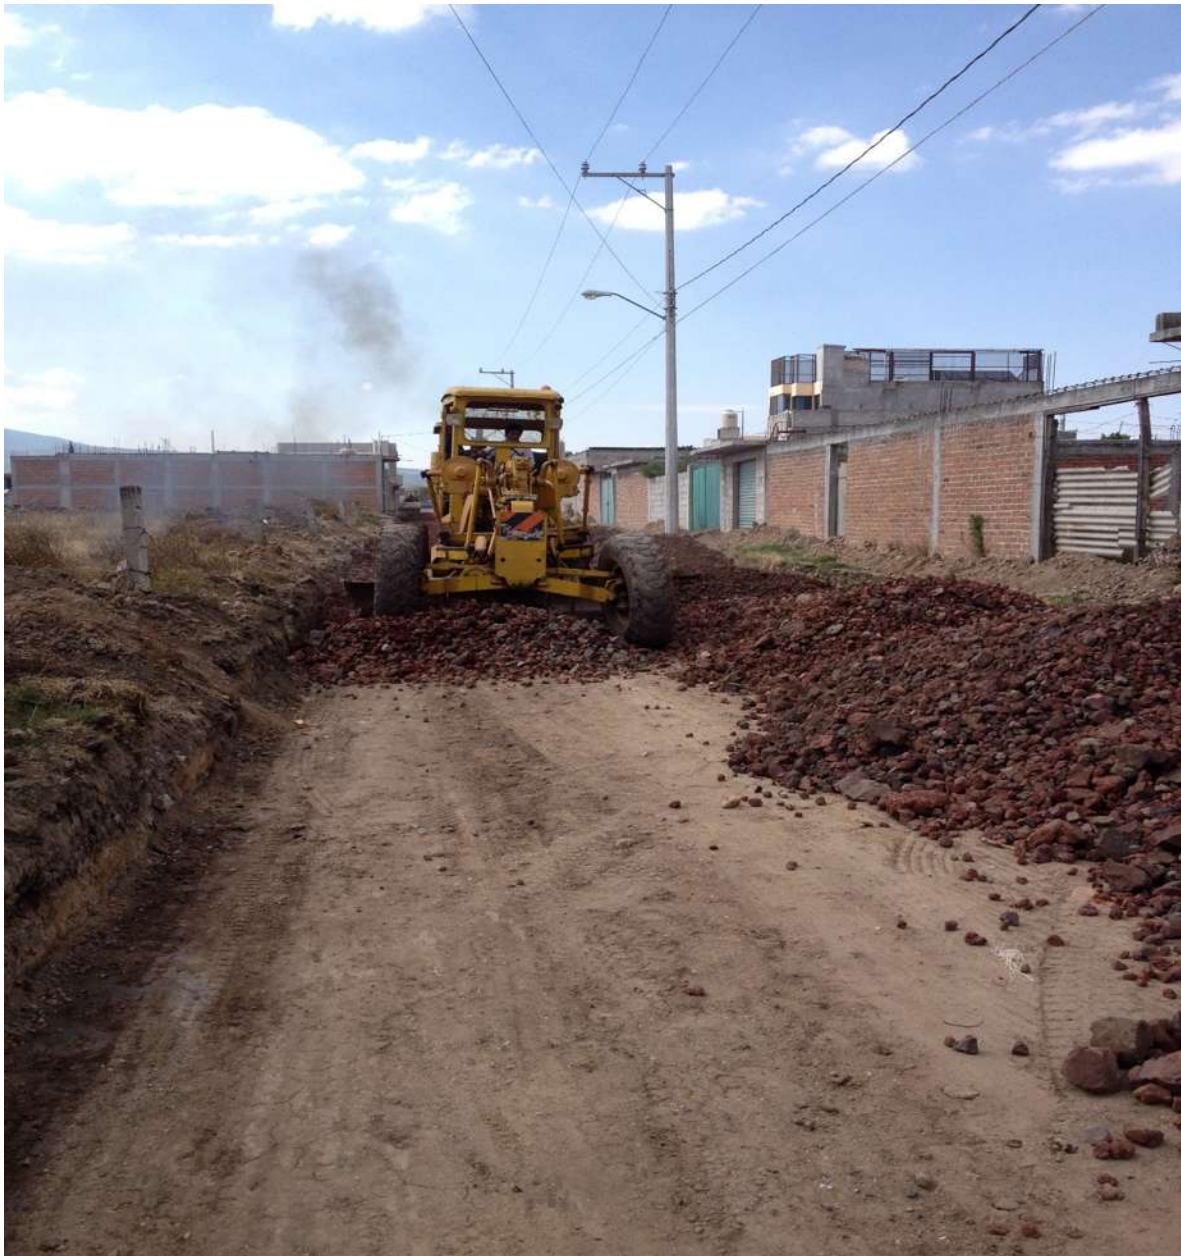
Tendido de la capa de filtro.

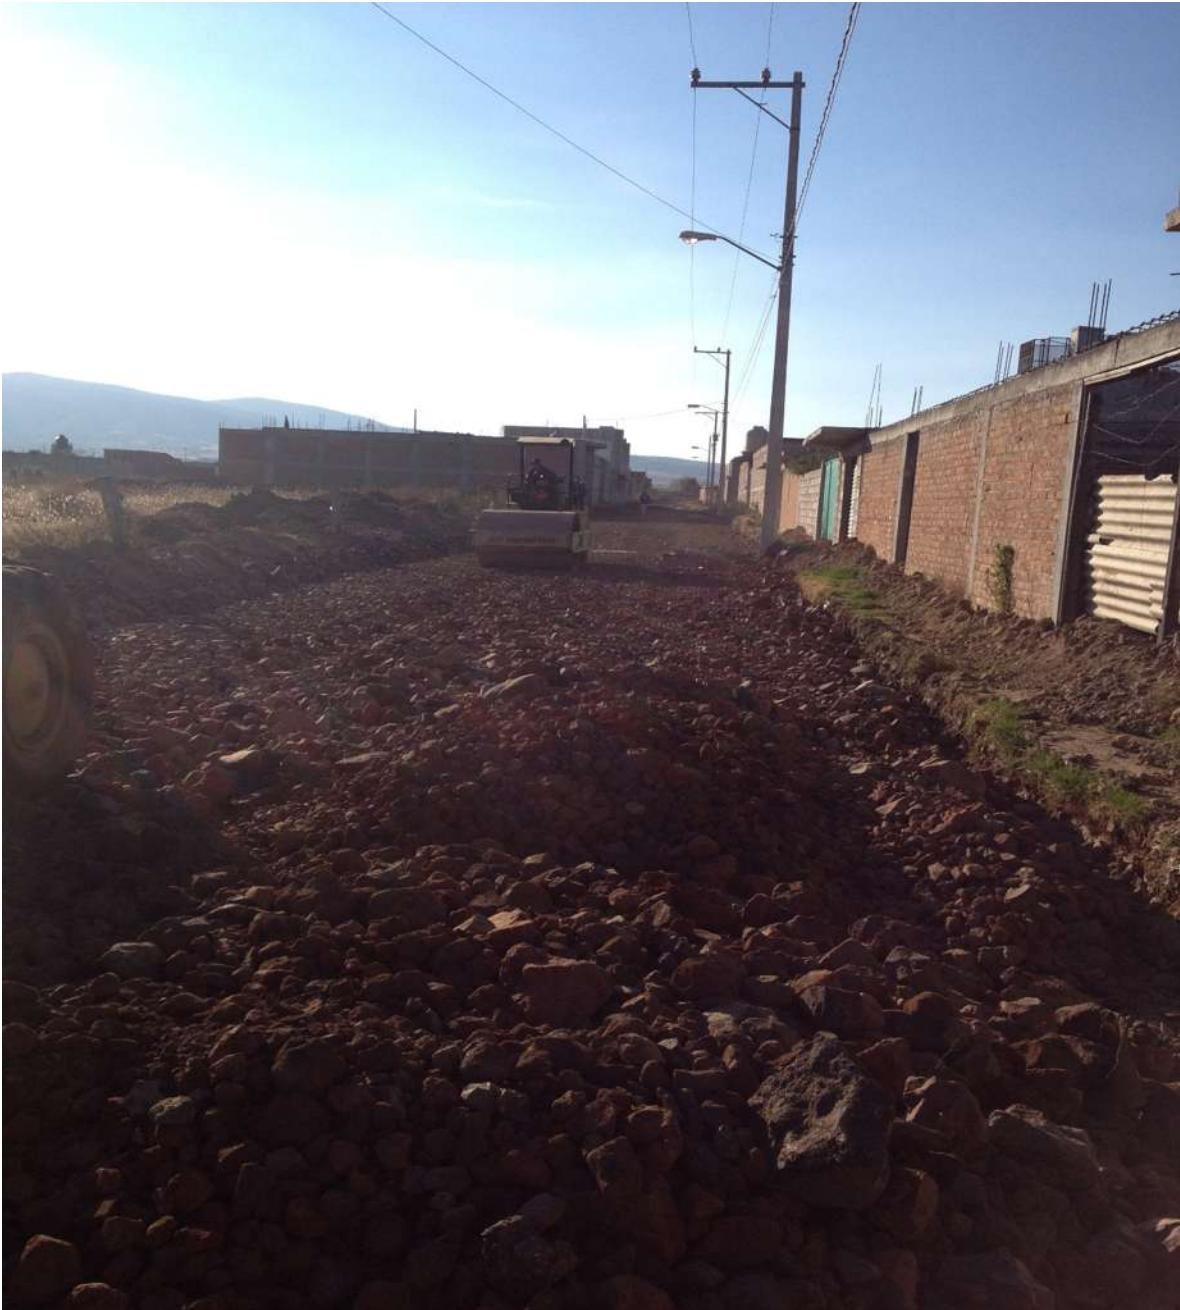
Acomodo de la capa de filtro

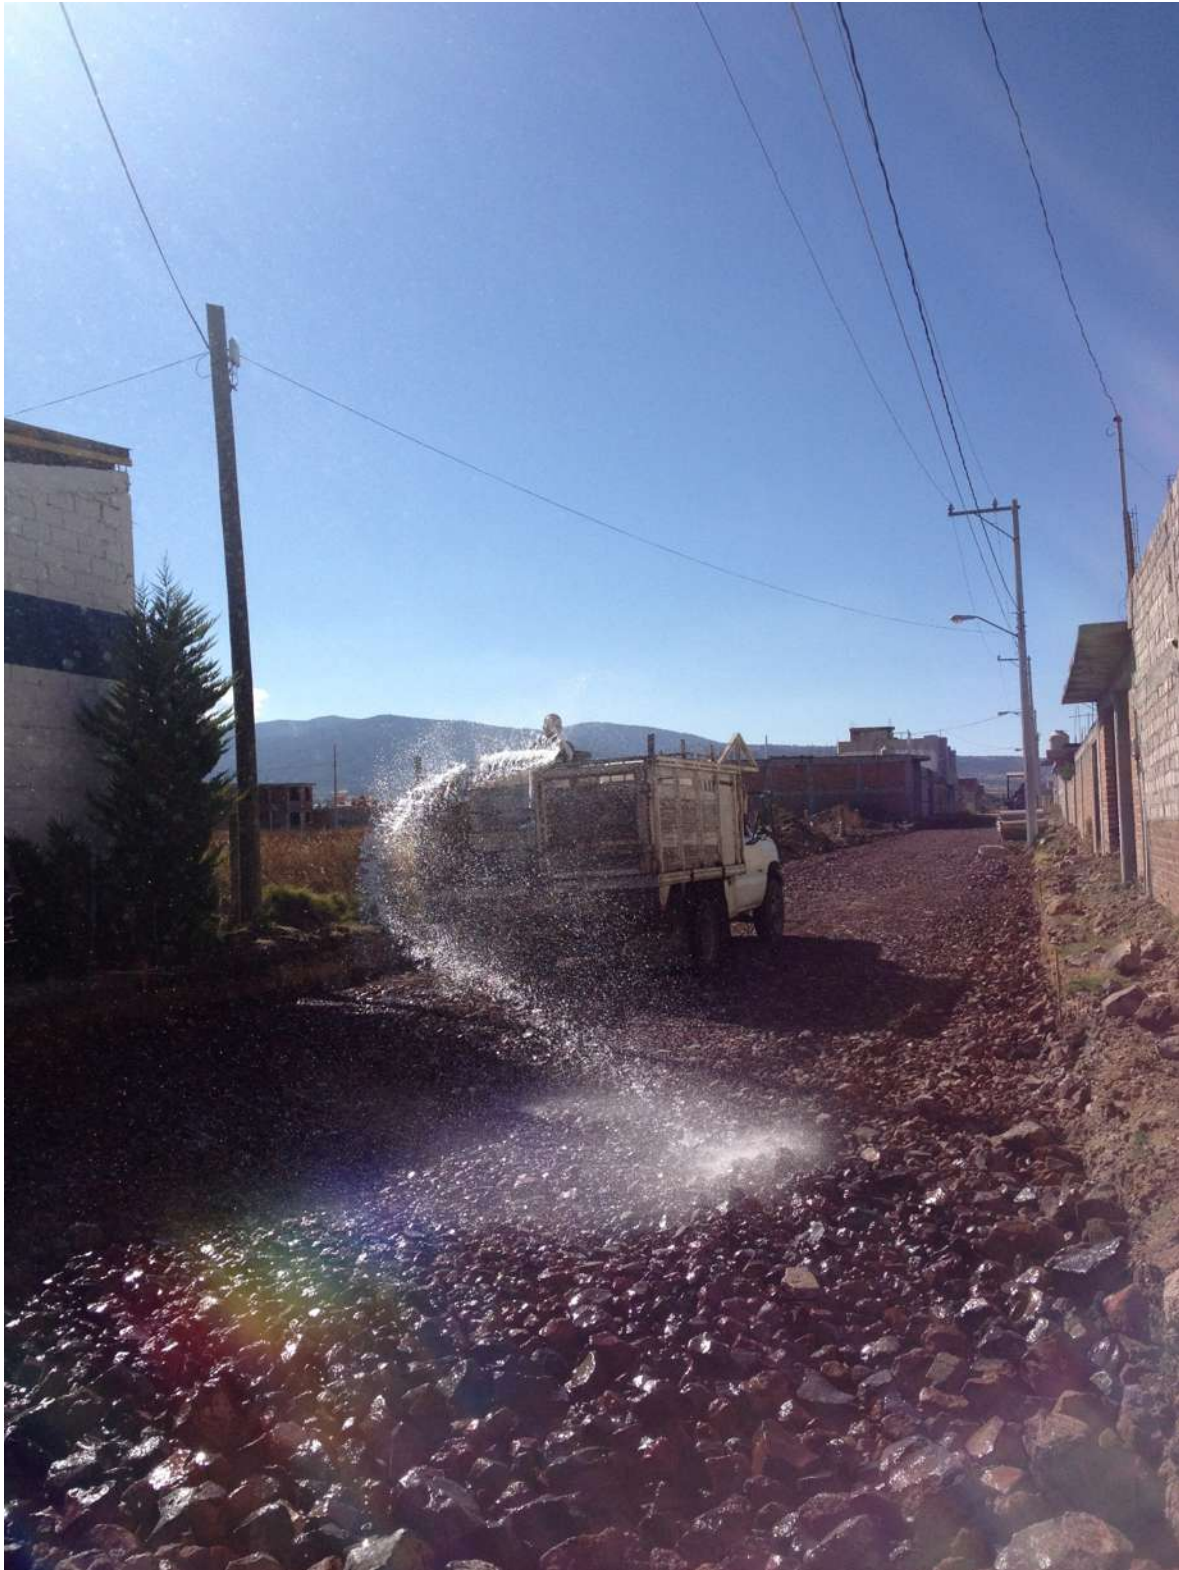
Riego de la capa de filtro para obtener la humedad requerida para su acomodo.

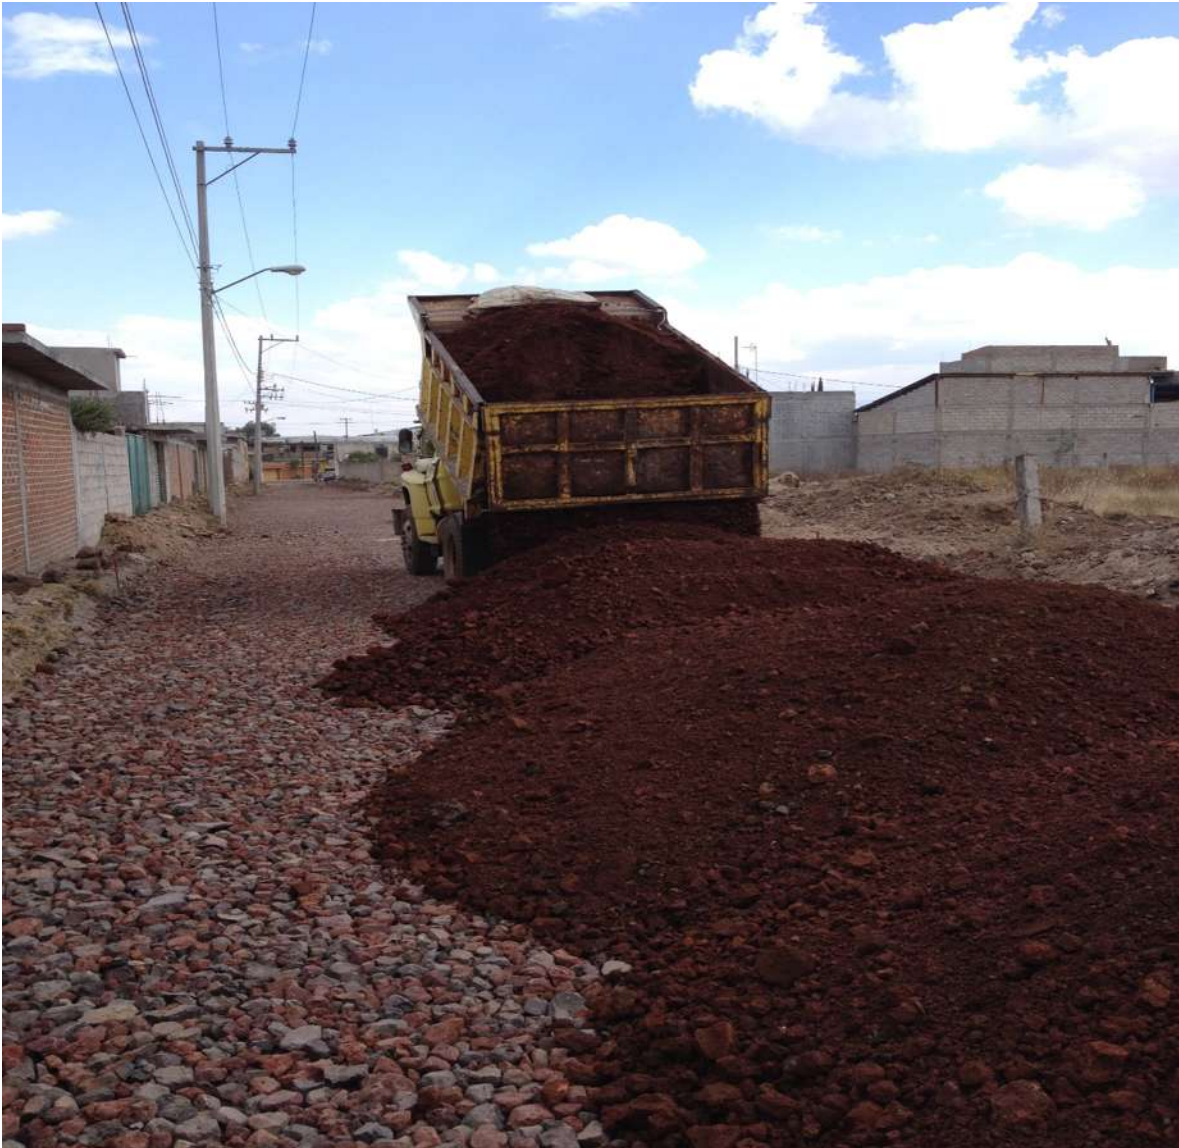
Acarreo, tendido y compactación de la capa de base.

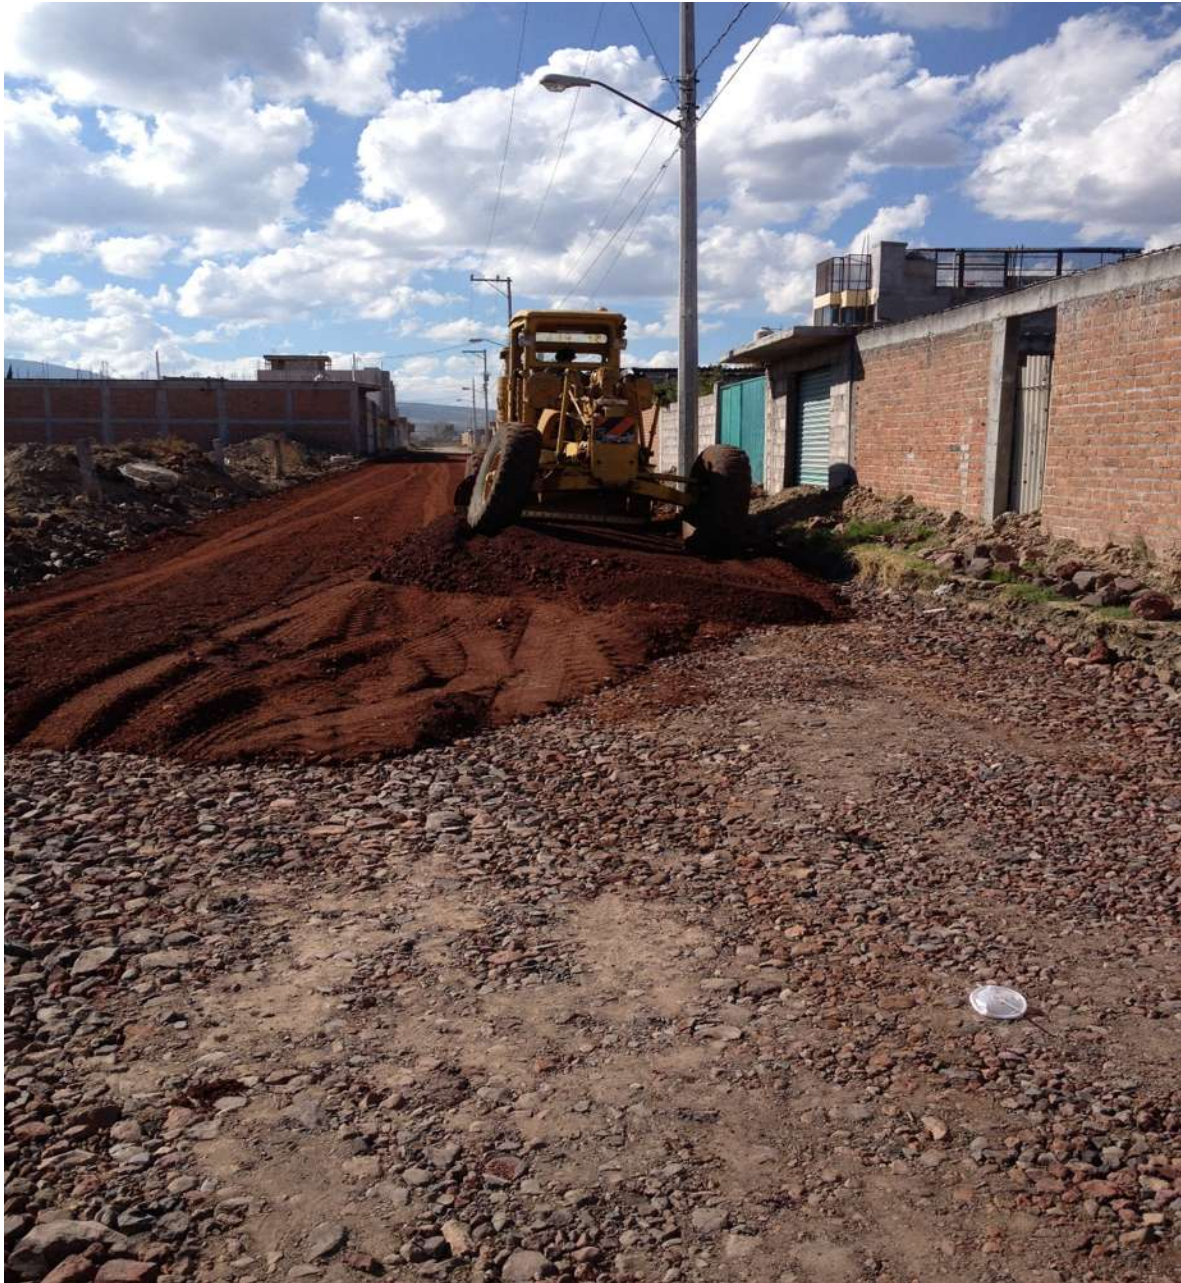
Tendido de la capa de base con una motoconformadora.

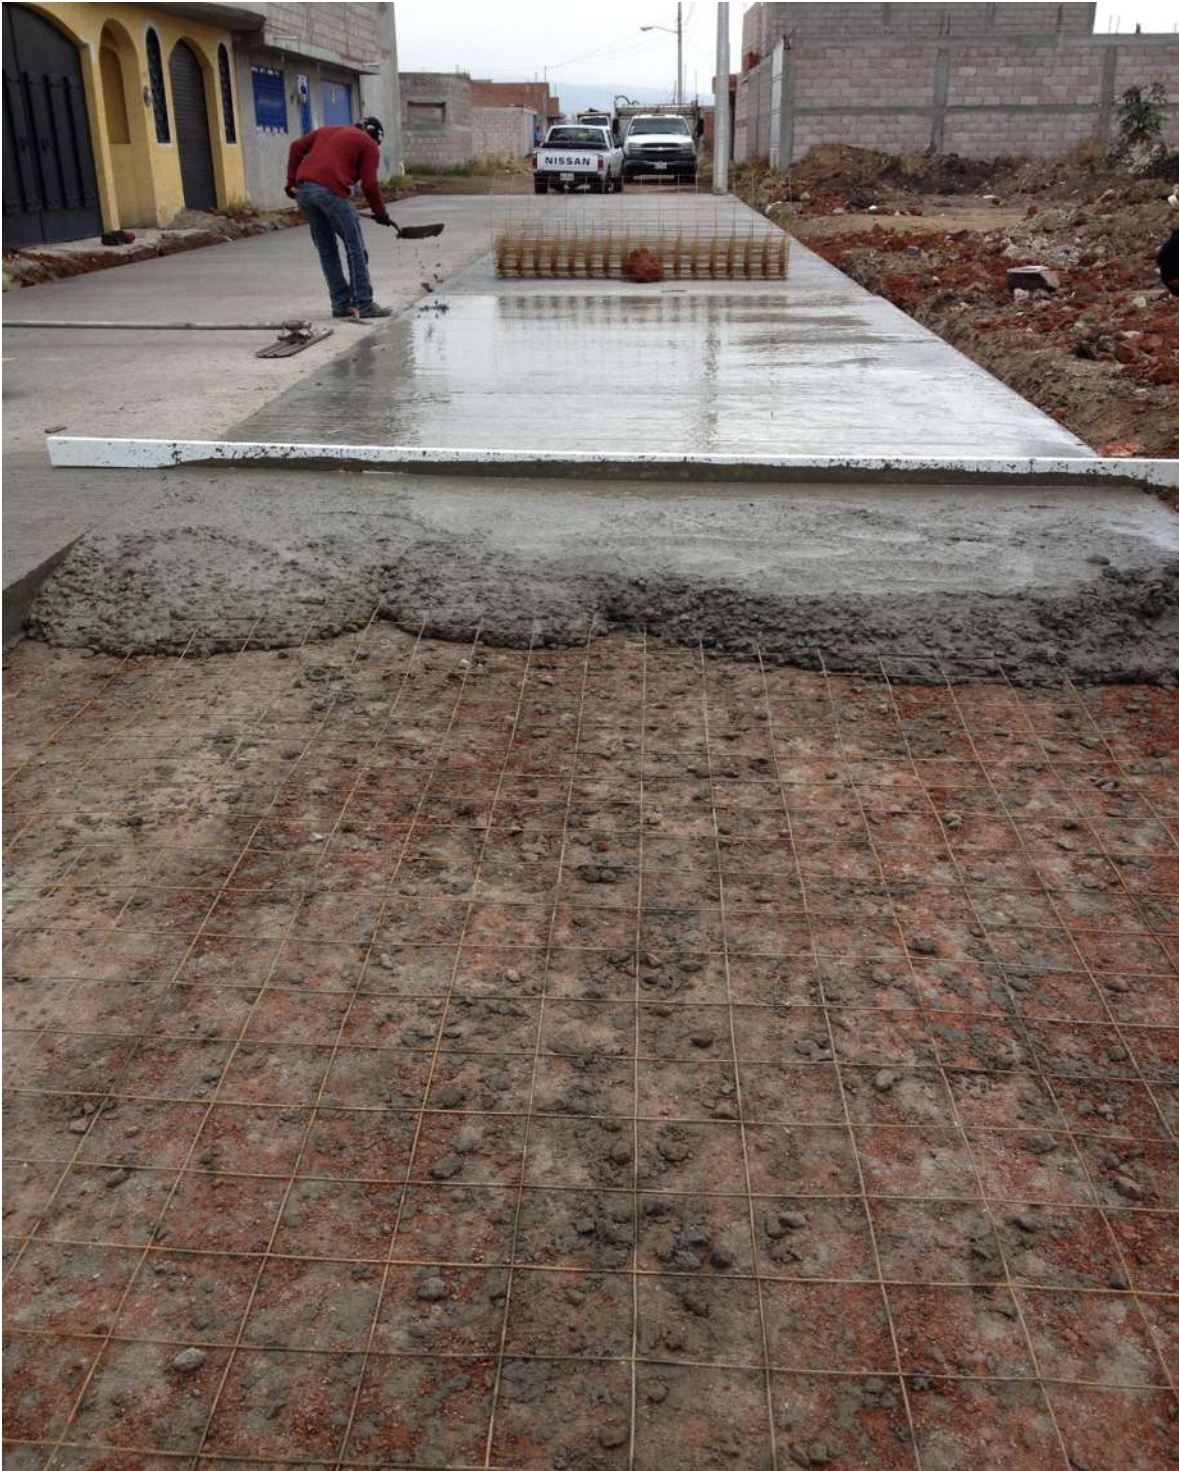
Detallado del concreto hidráulico ya tendido para evitar oquedades.

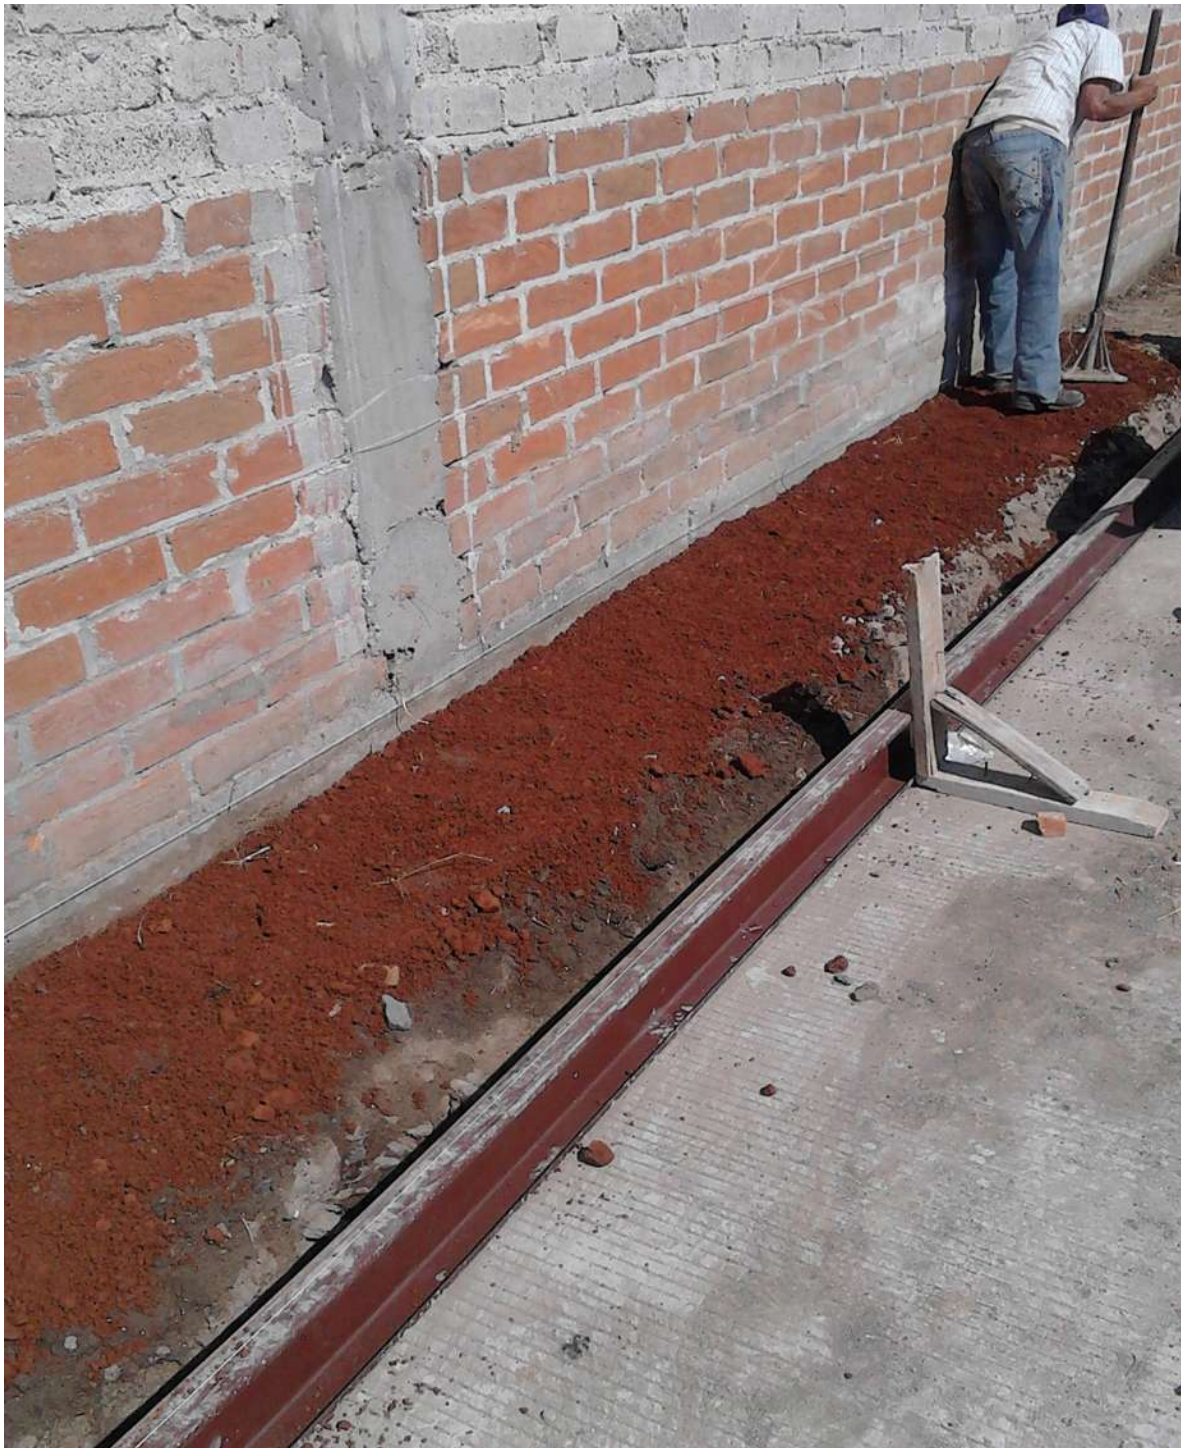
Compactación de la capa de base para las banquetas.

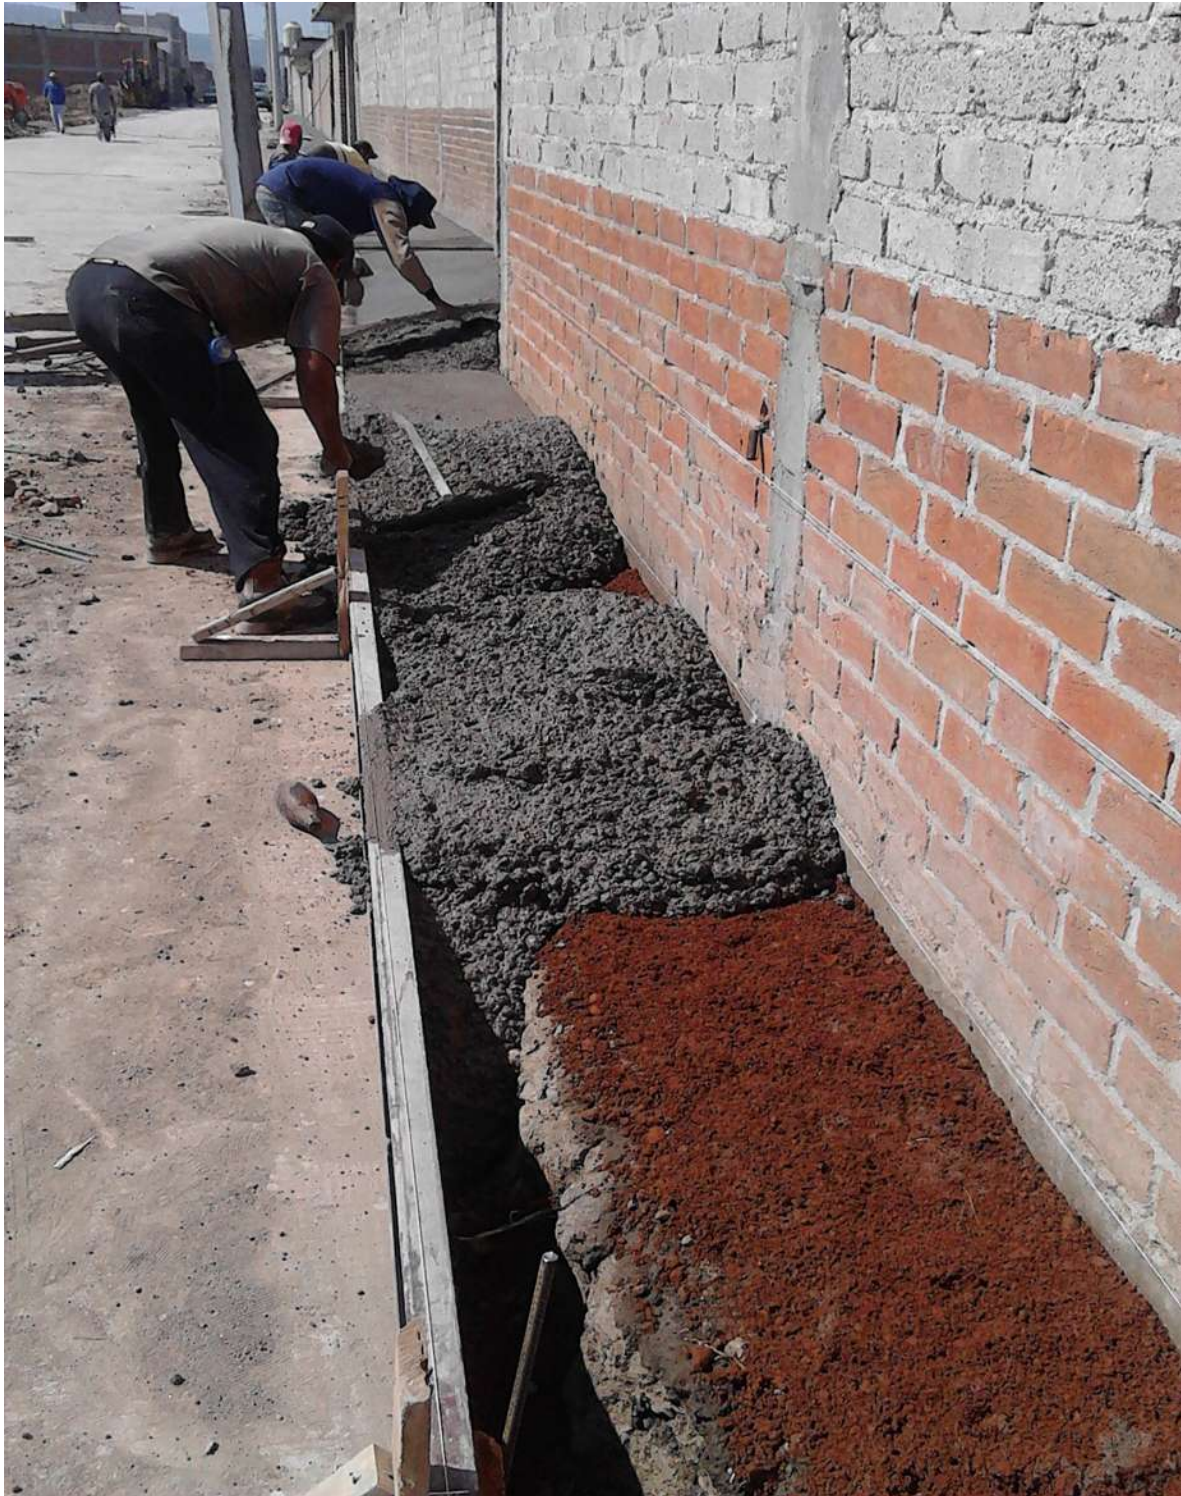
Detallado del concreto de las banquetas.

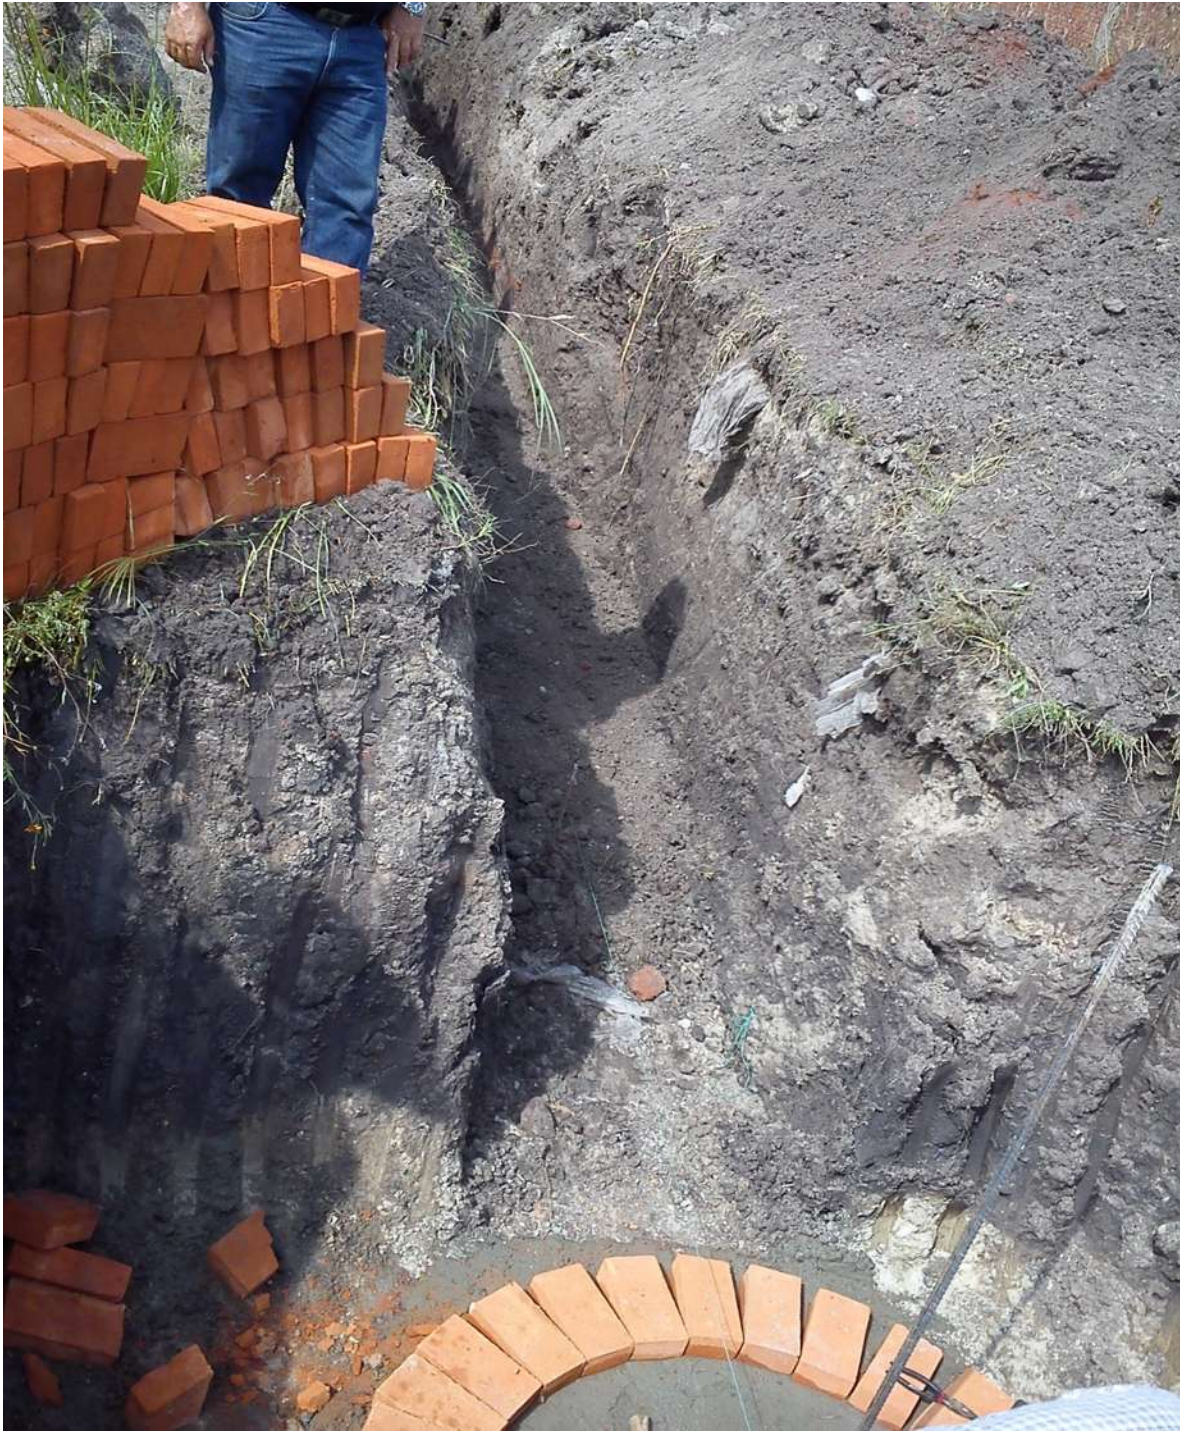
Excavación, trazo y nivelación de la línea de drenaje principal y pozo de visita.

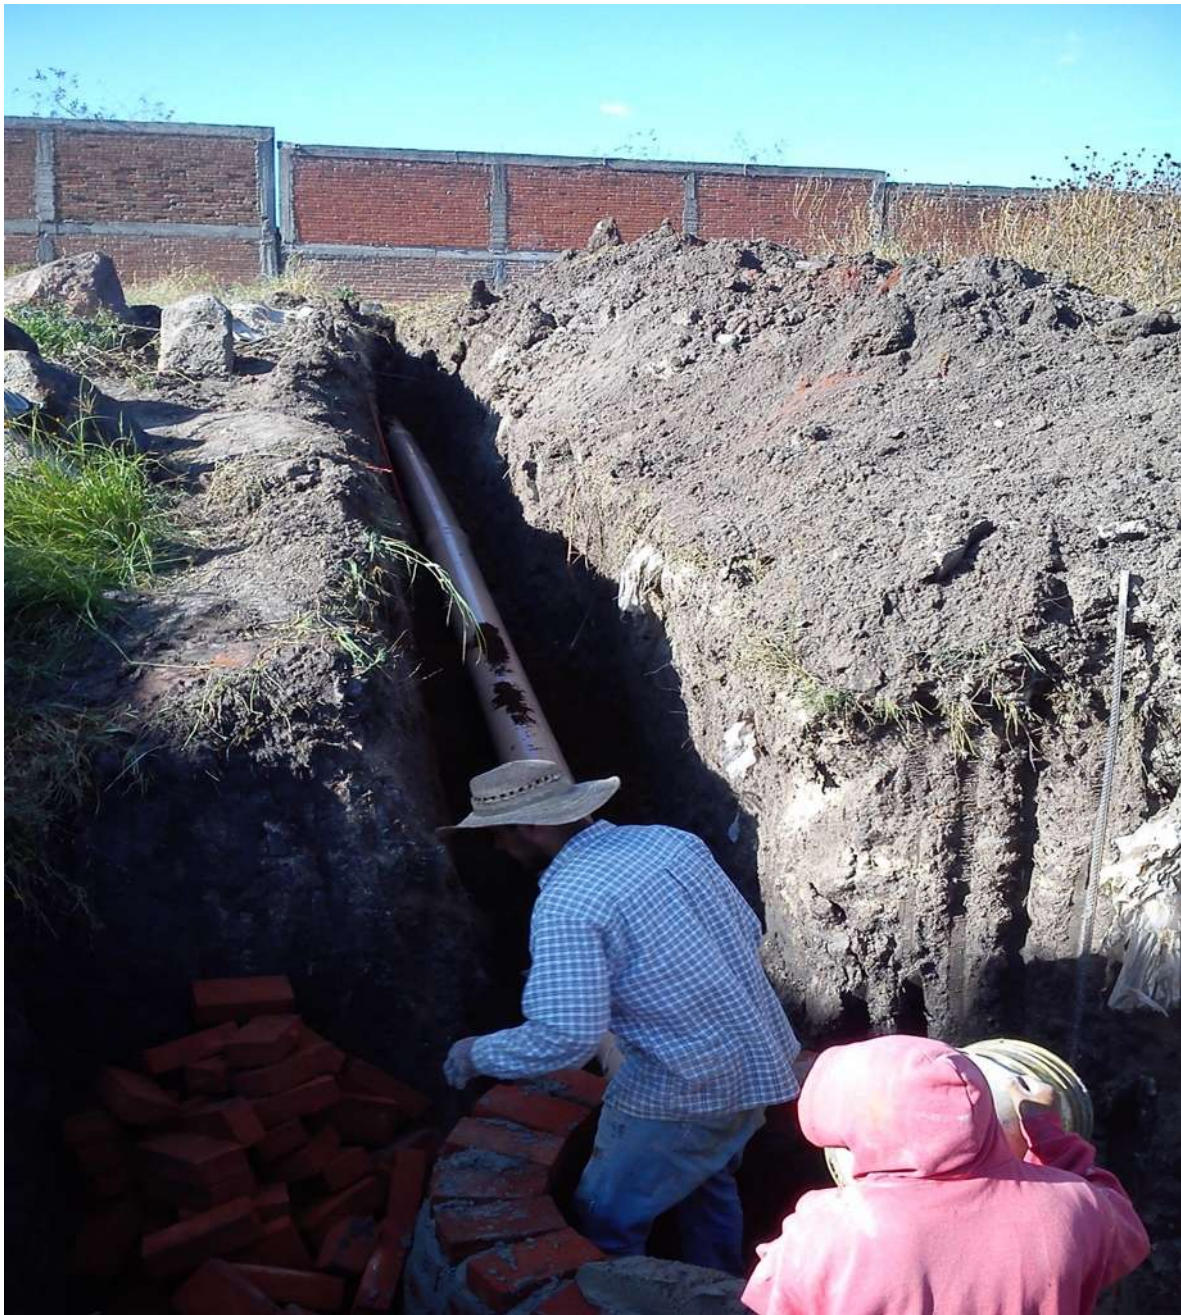
Colocación de la tubería del drenaje principal y construcción del pozo de visita.

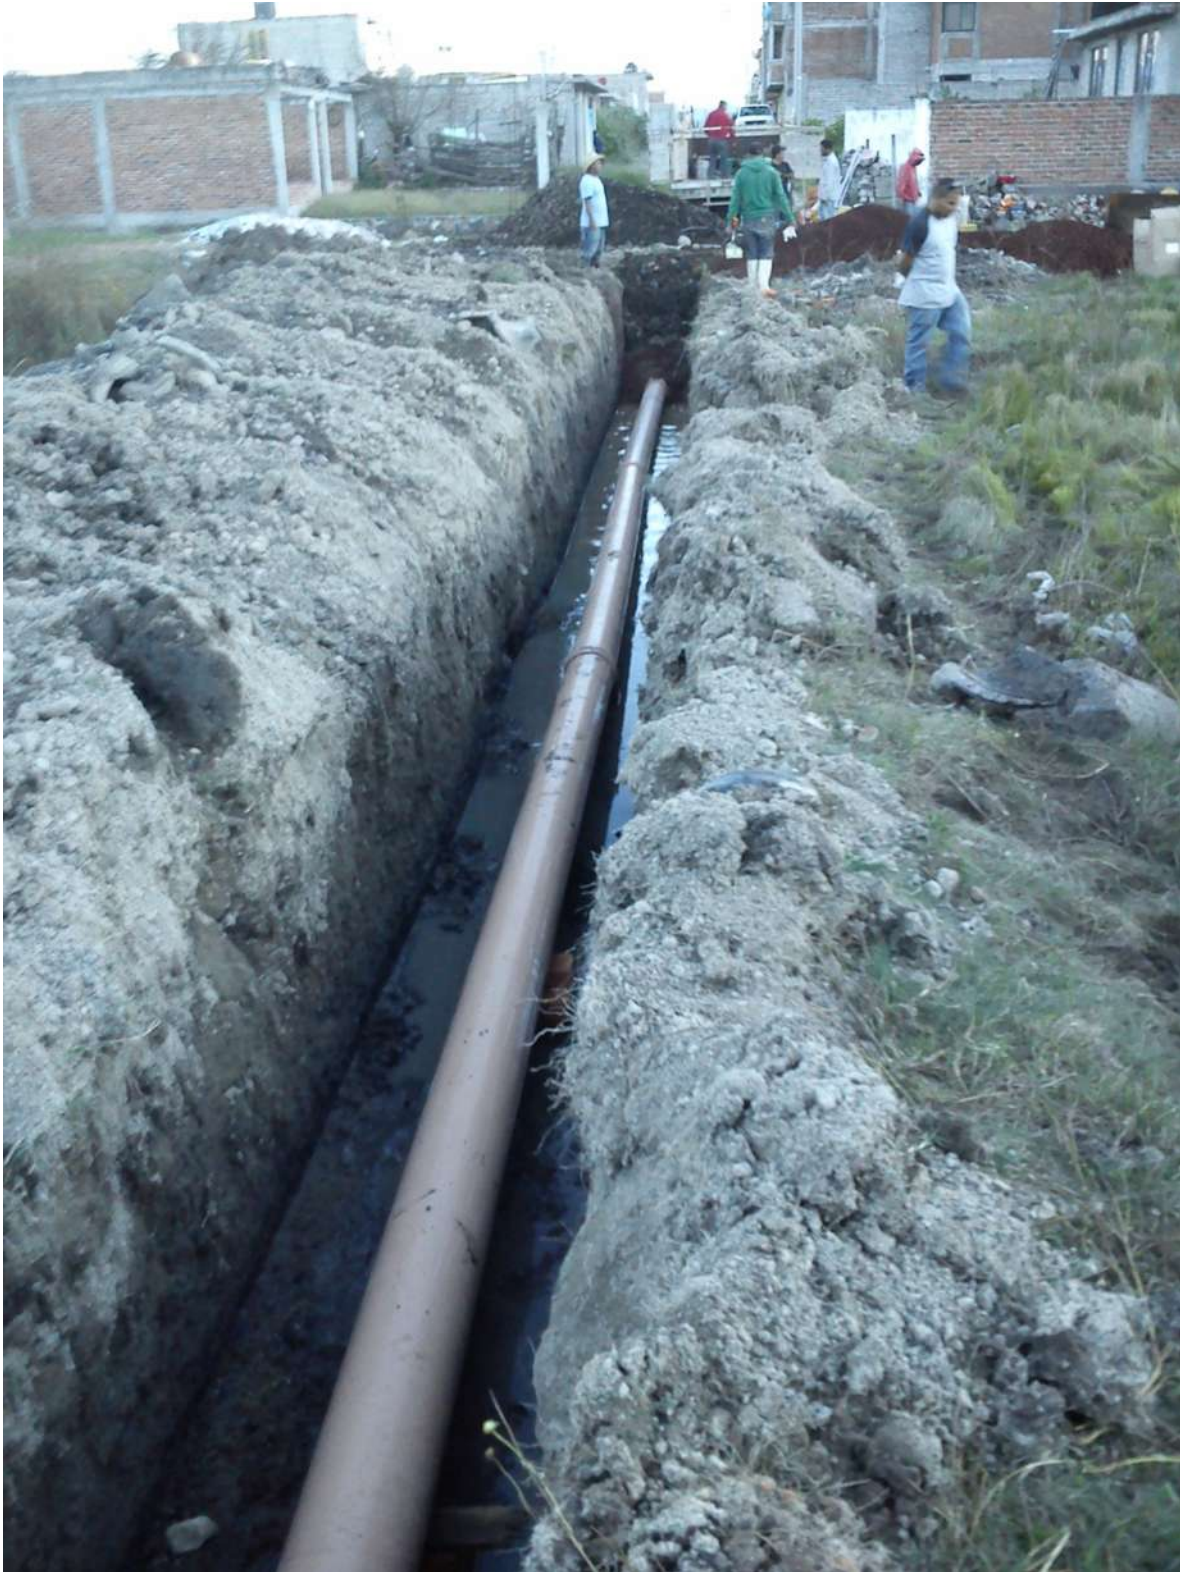
Línea del drenaje principal.

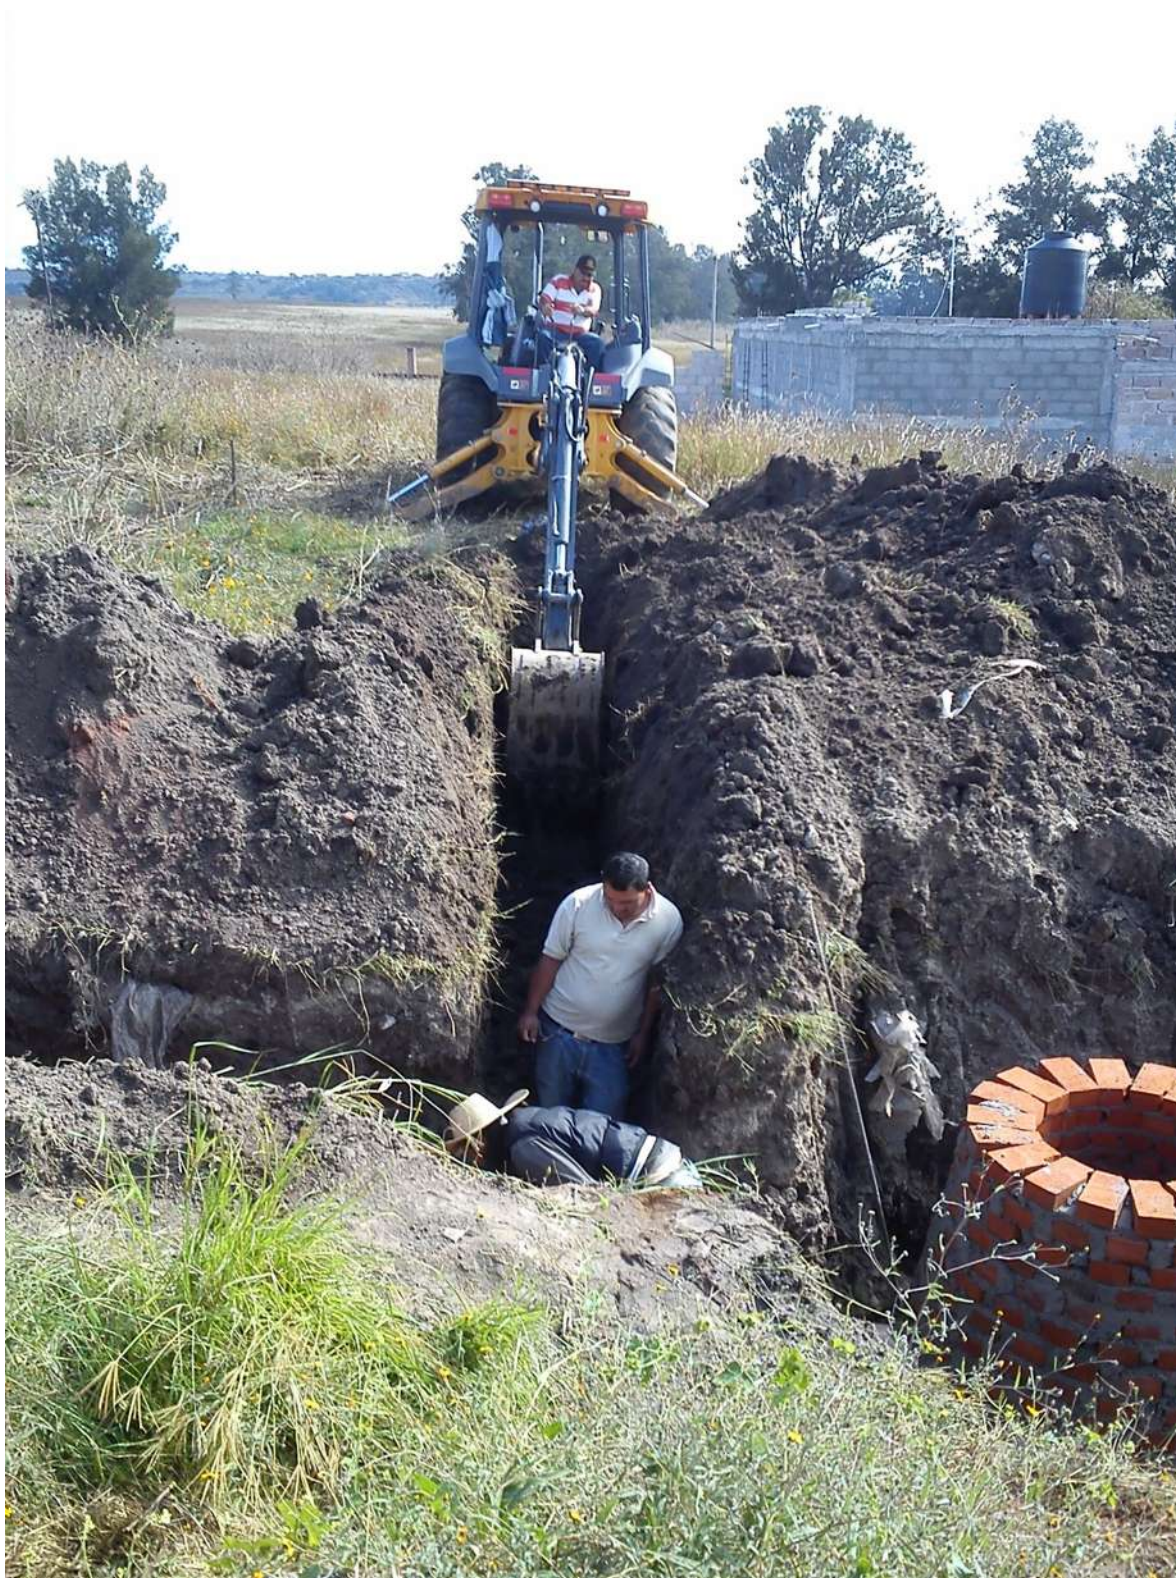
Excavación de las descargas domiciliarias del drenaje.

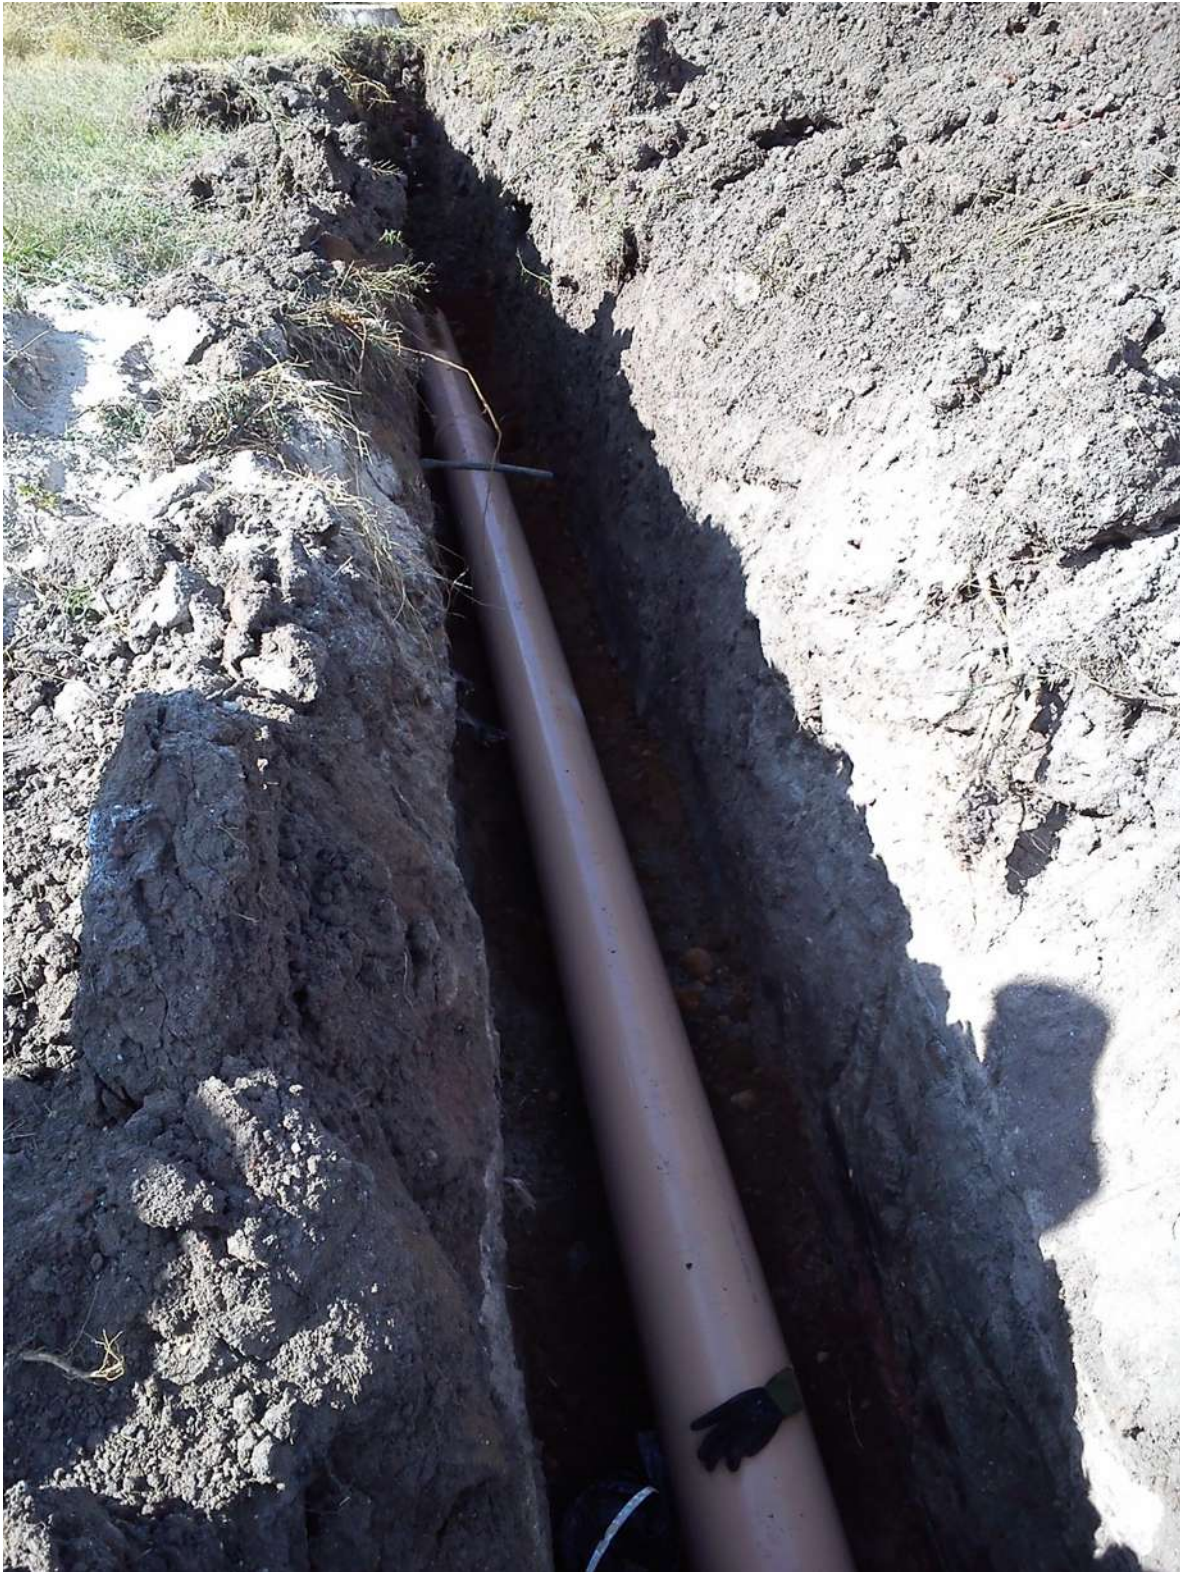
Instalación de las descargas domiciliarias de drenaje.
