"APLICACIÓN DEL PROGRAMA HÁBITAT PARA PAVIMENTACIÓN DE  
CALLES EN MARAVATIO, MICH."

DOCUMENTO RECEPTONAL EN LA MODALIDAD DE:  
"TESIS"

PARA OBTENER EL TÍTULO DE:  
INGENIERO CIVIL

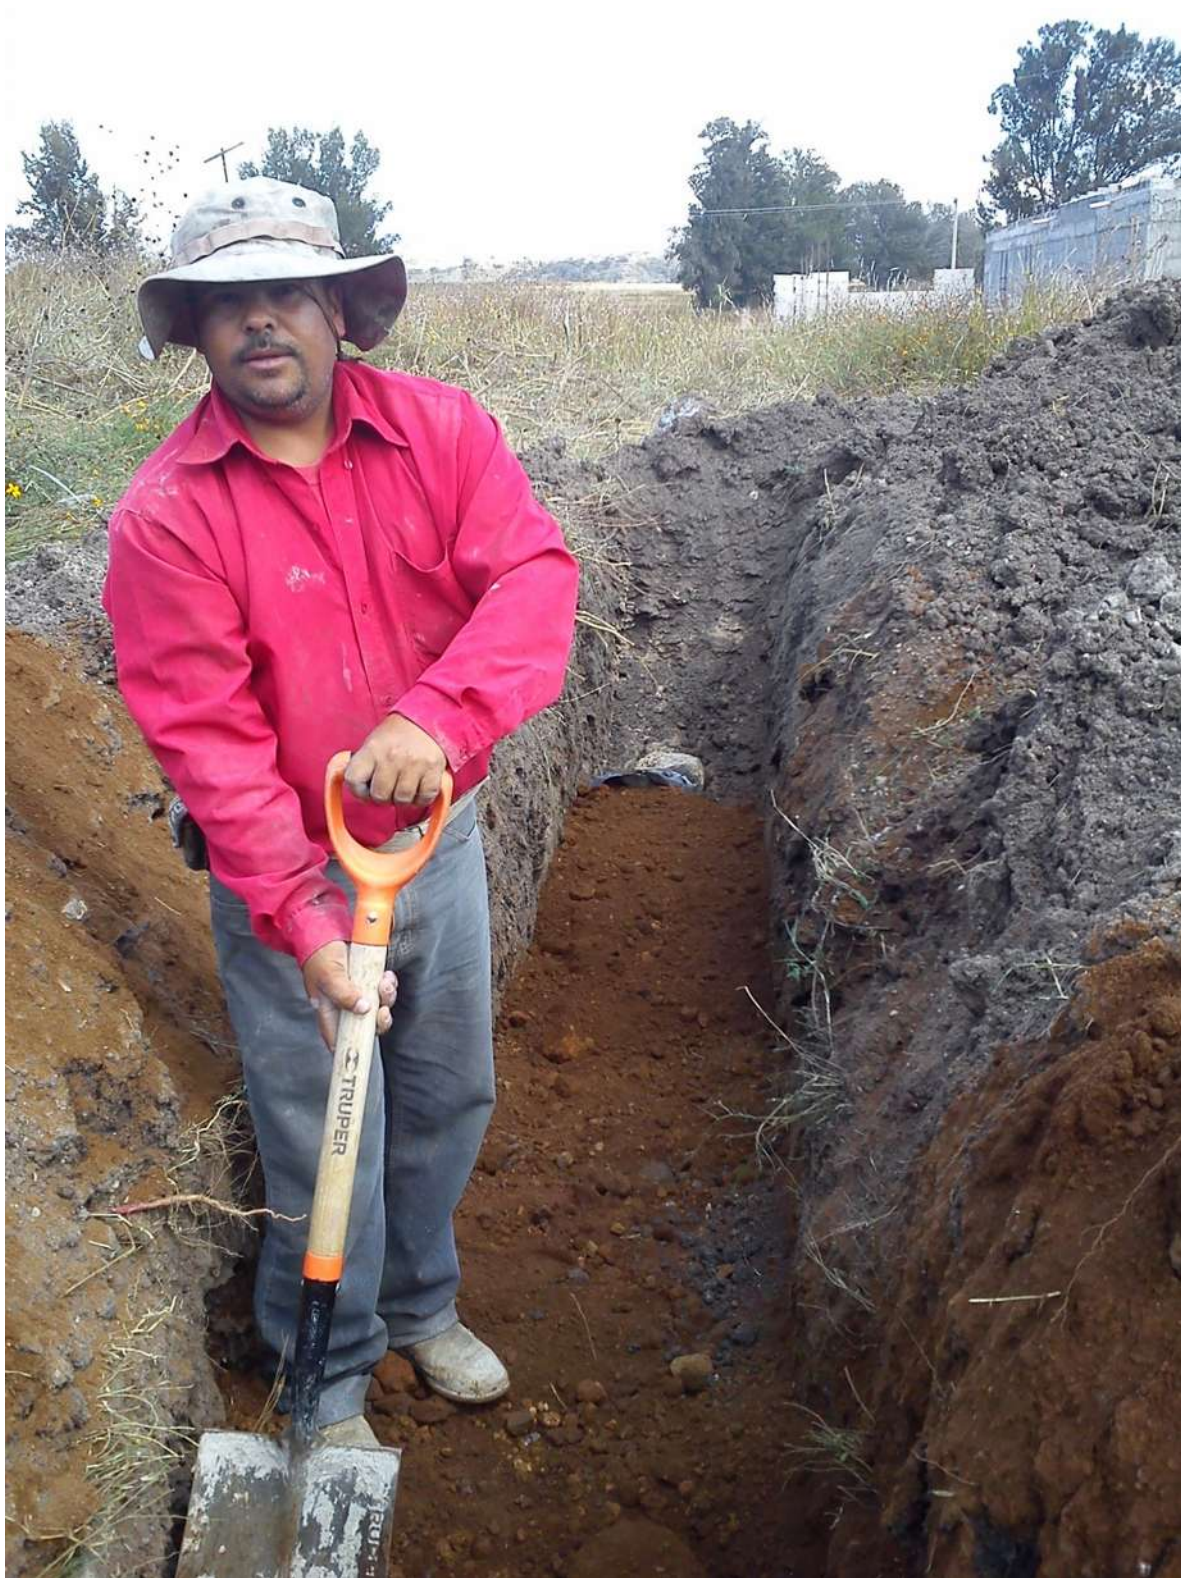
Encamado y encostillado de la tubería de las descargas domiciliarias.

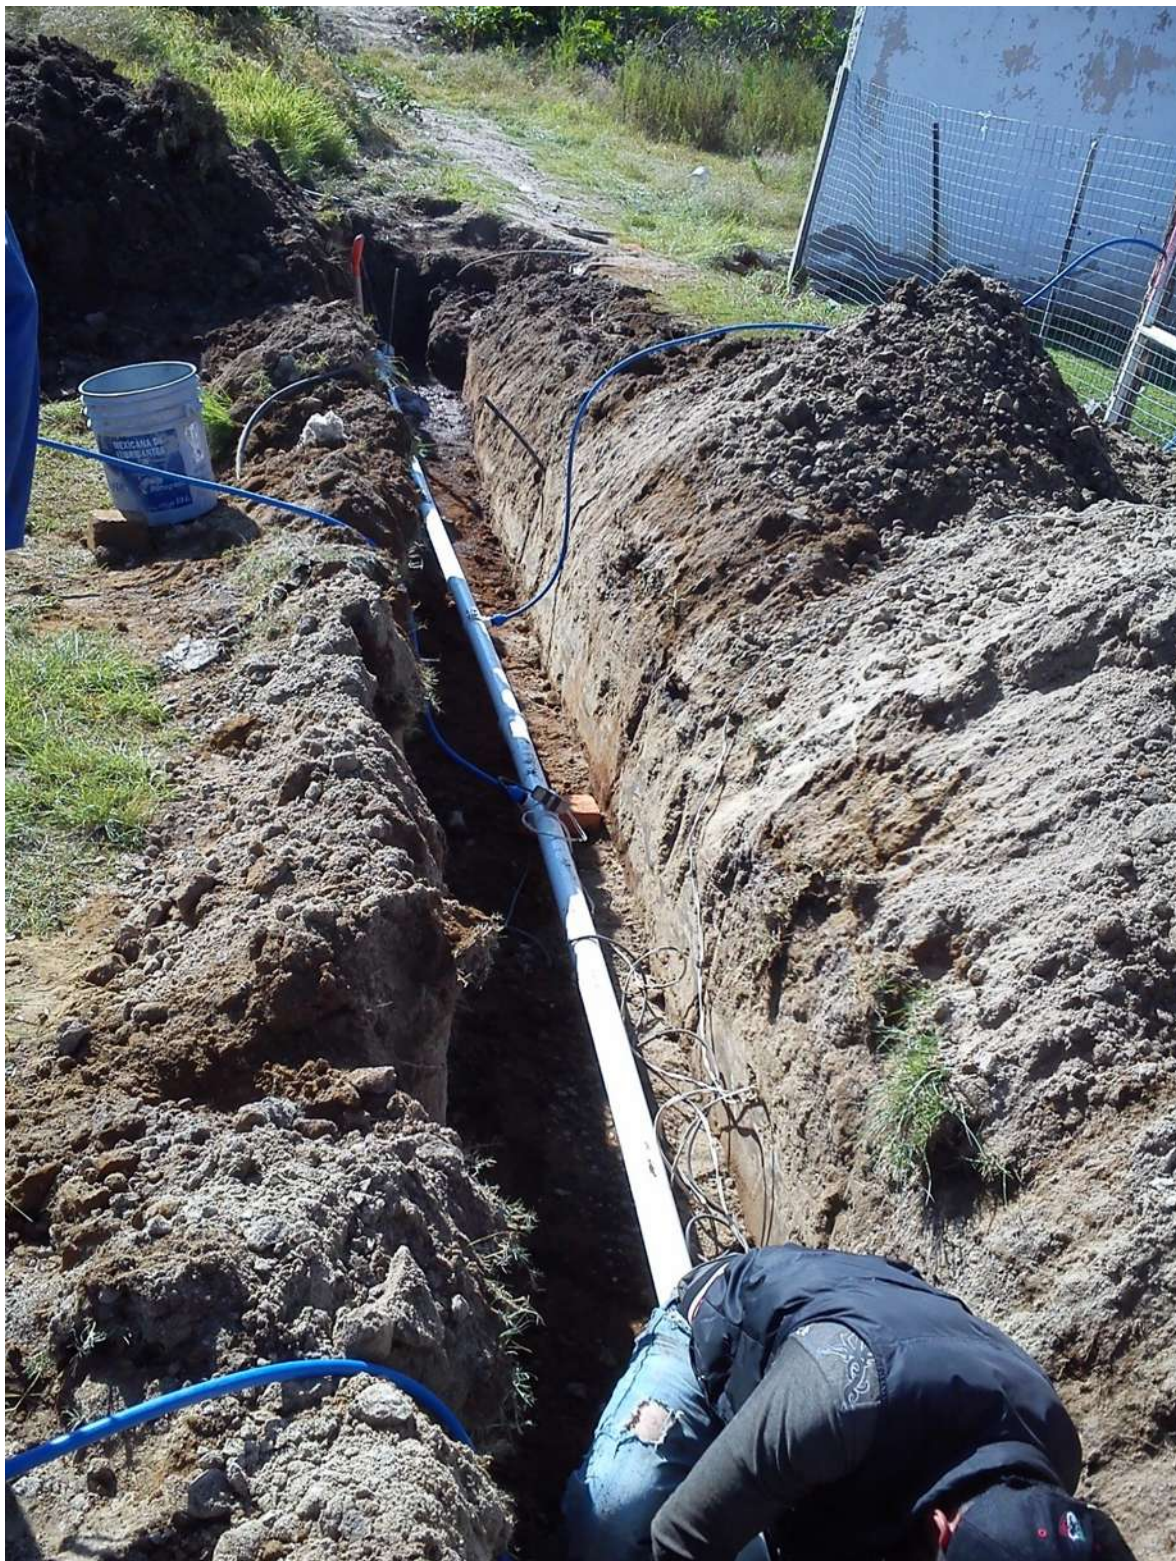
Excavación, instalación de la línea del agua potable e instalación de las tomas domiciliarias.

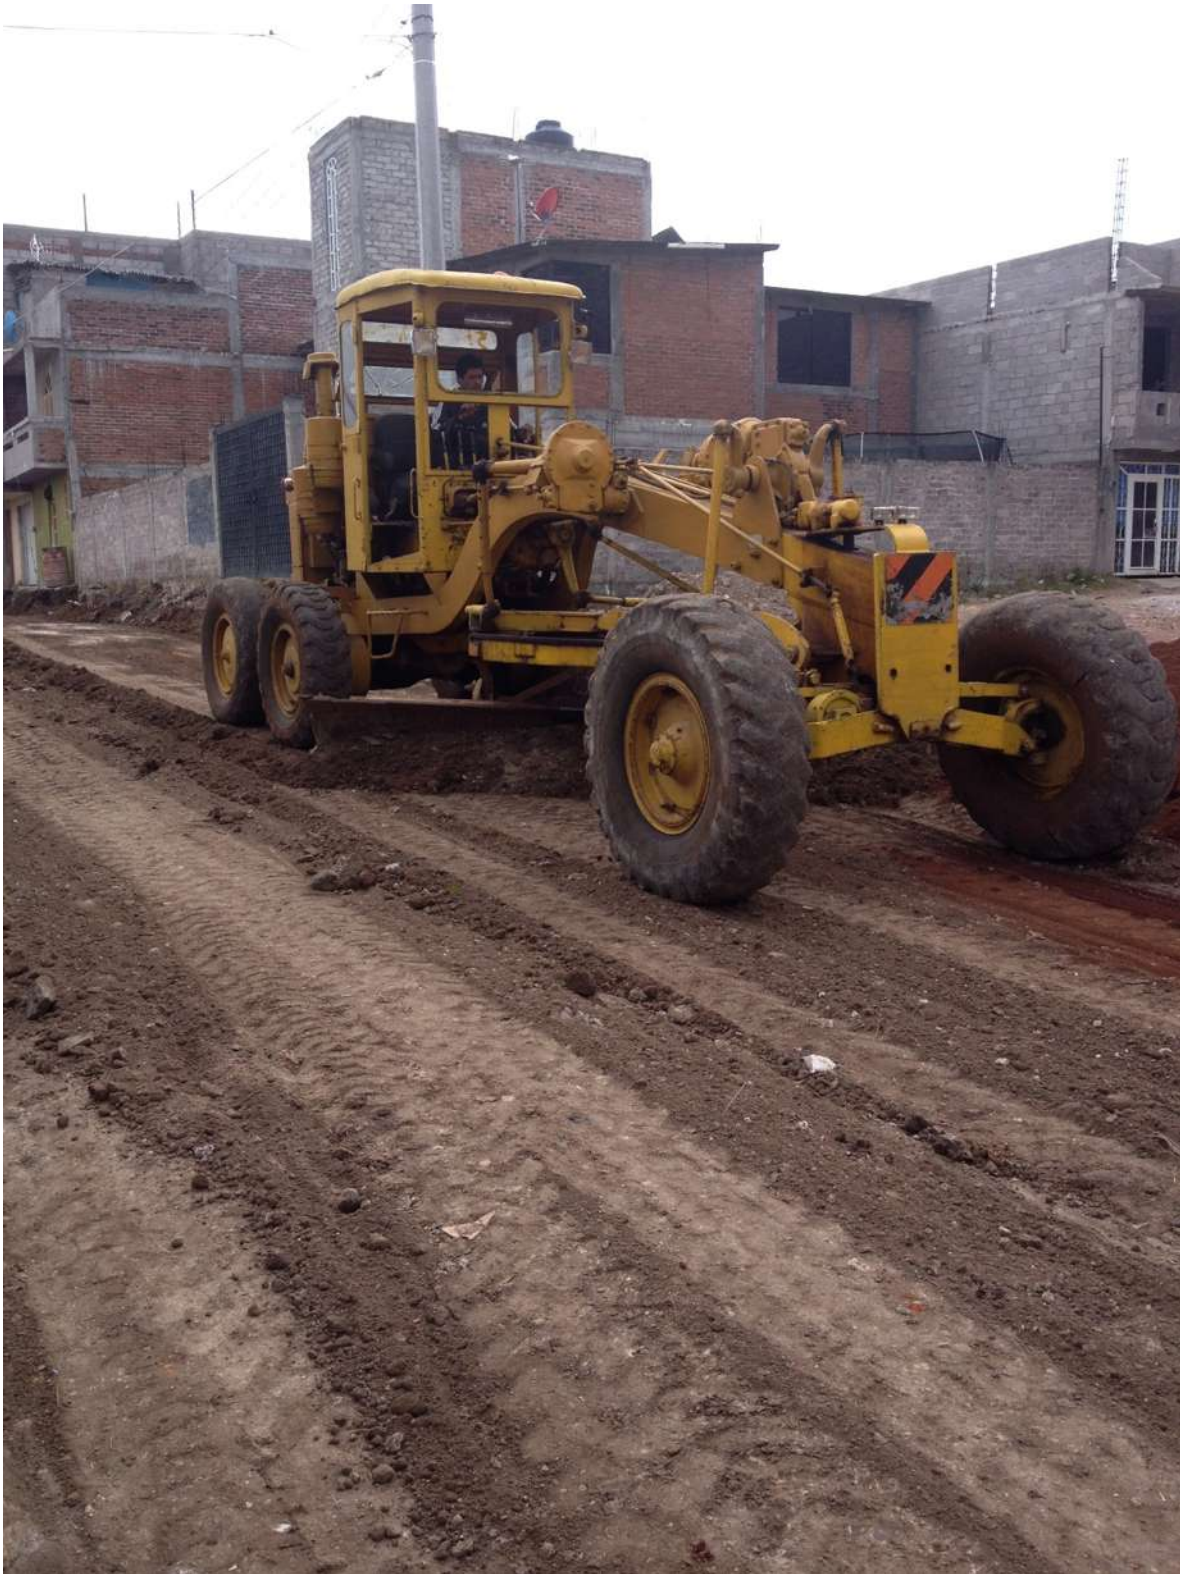
Limpieza y preparación del terreno para el acarreo del filtro.

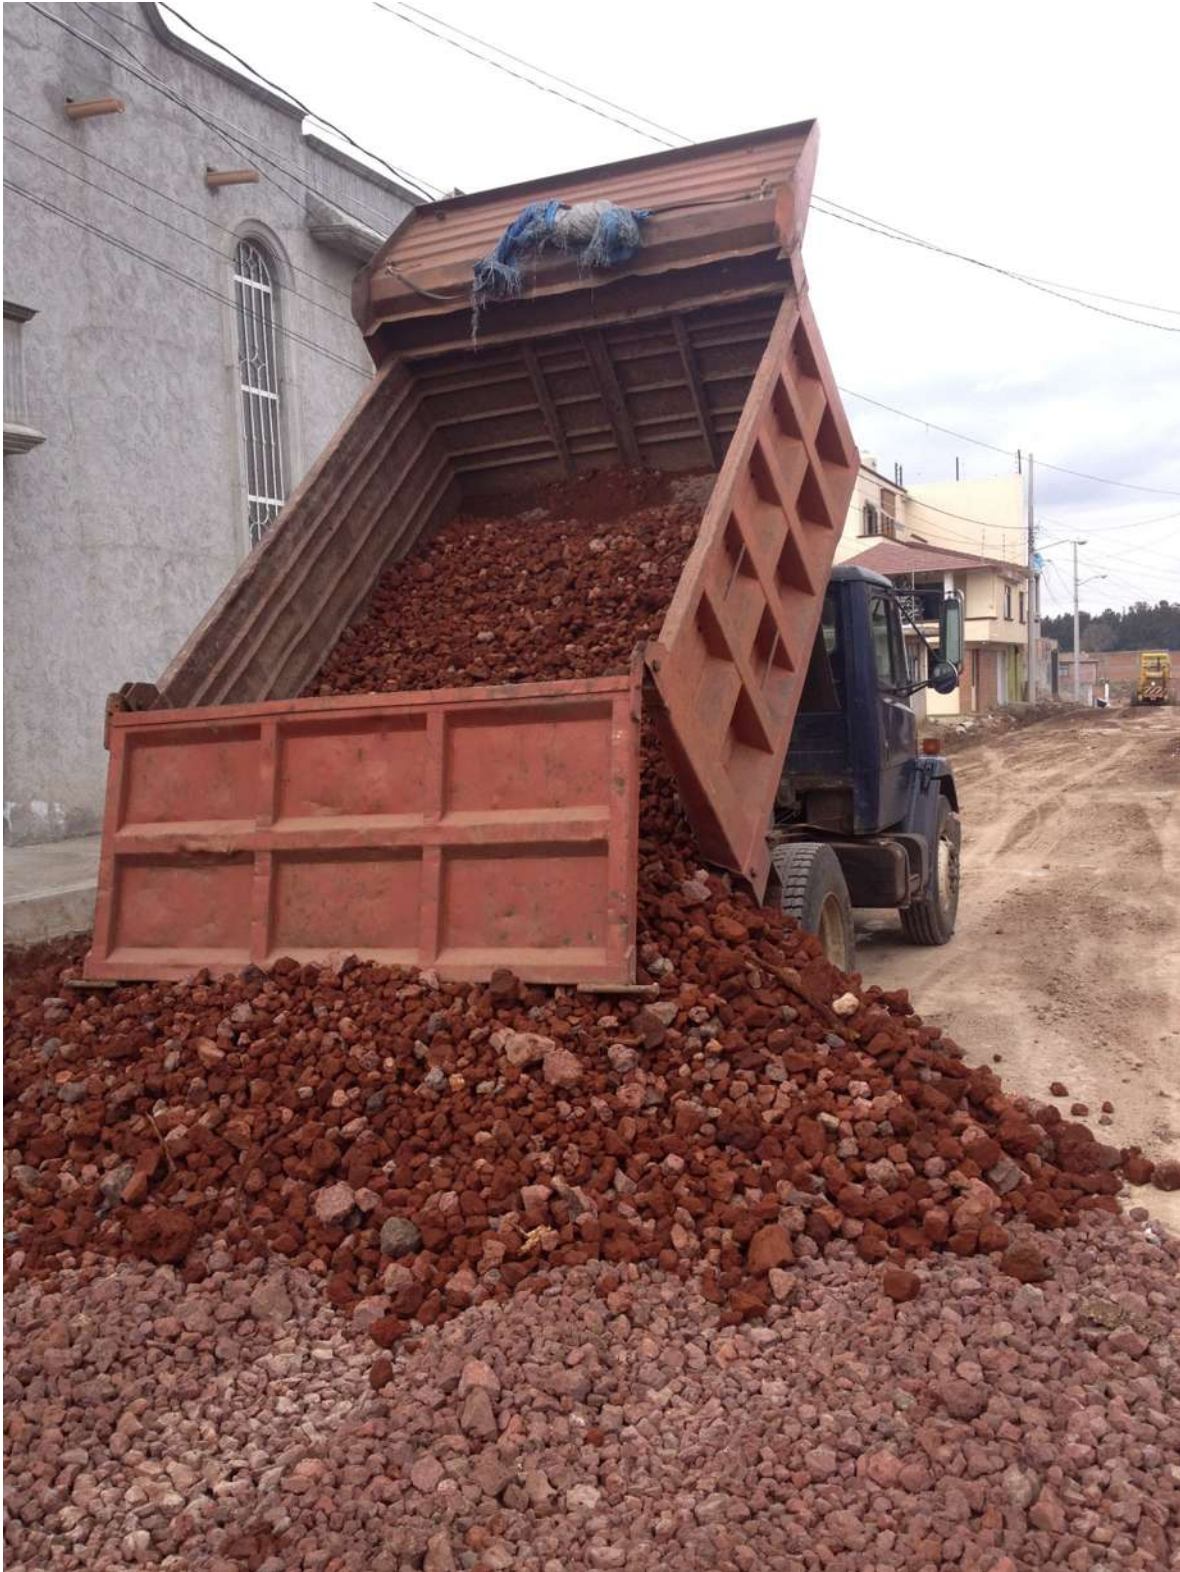
Acarreo del filtro al sitio.

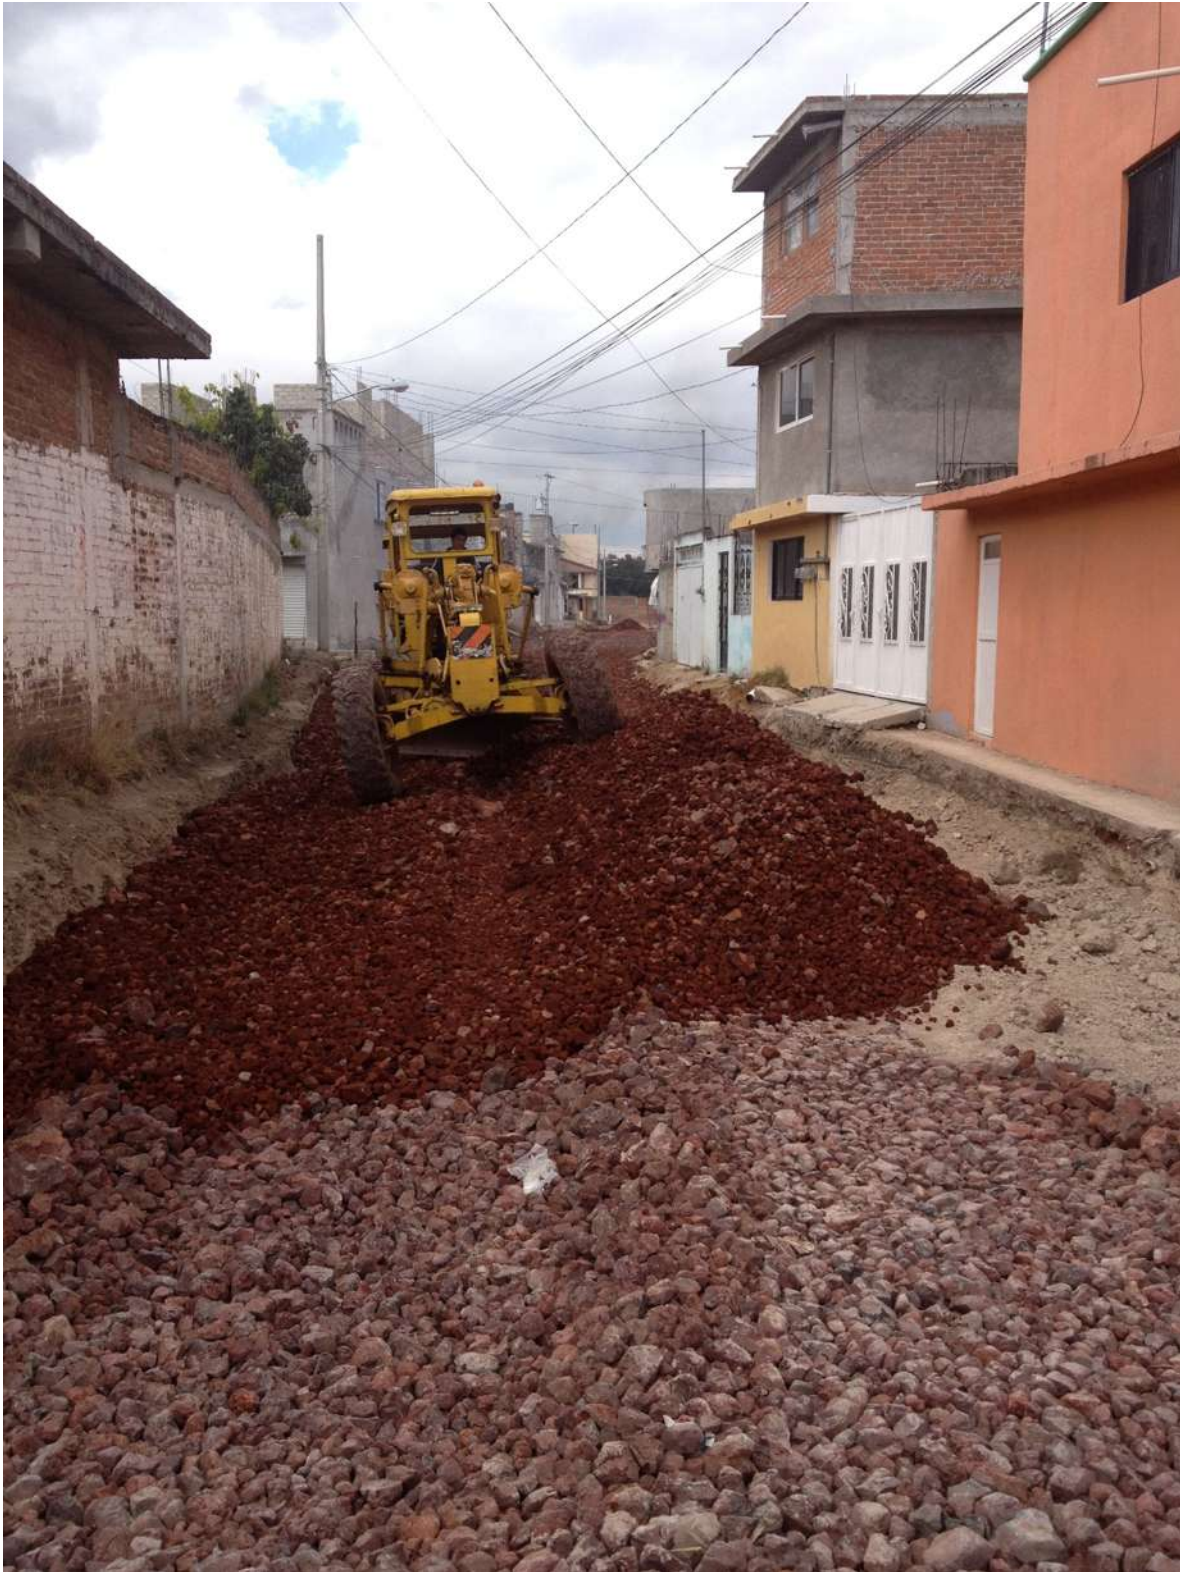
Tendido del filtro para el acomodo de la capa.

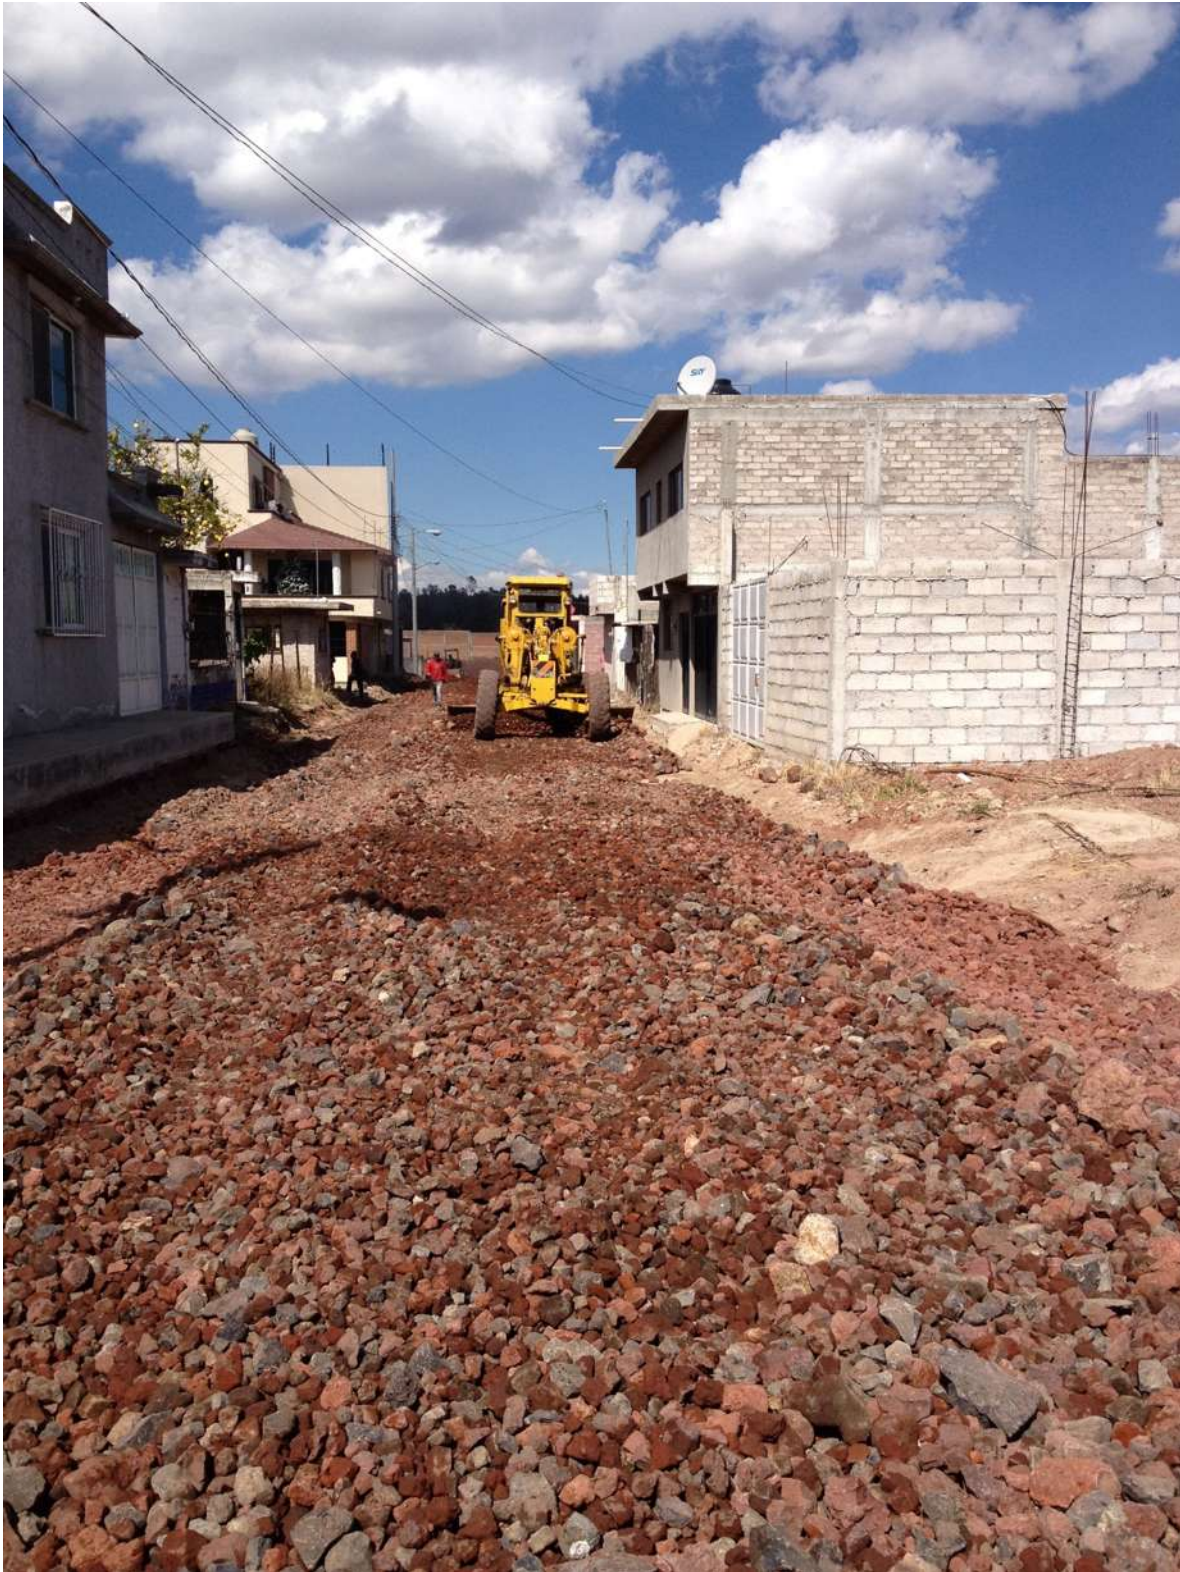
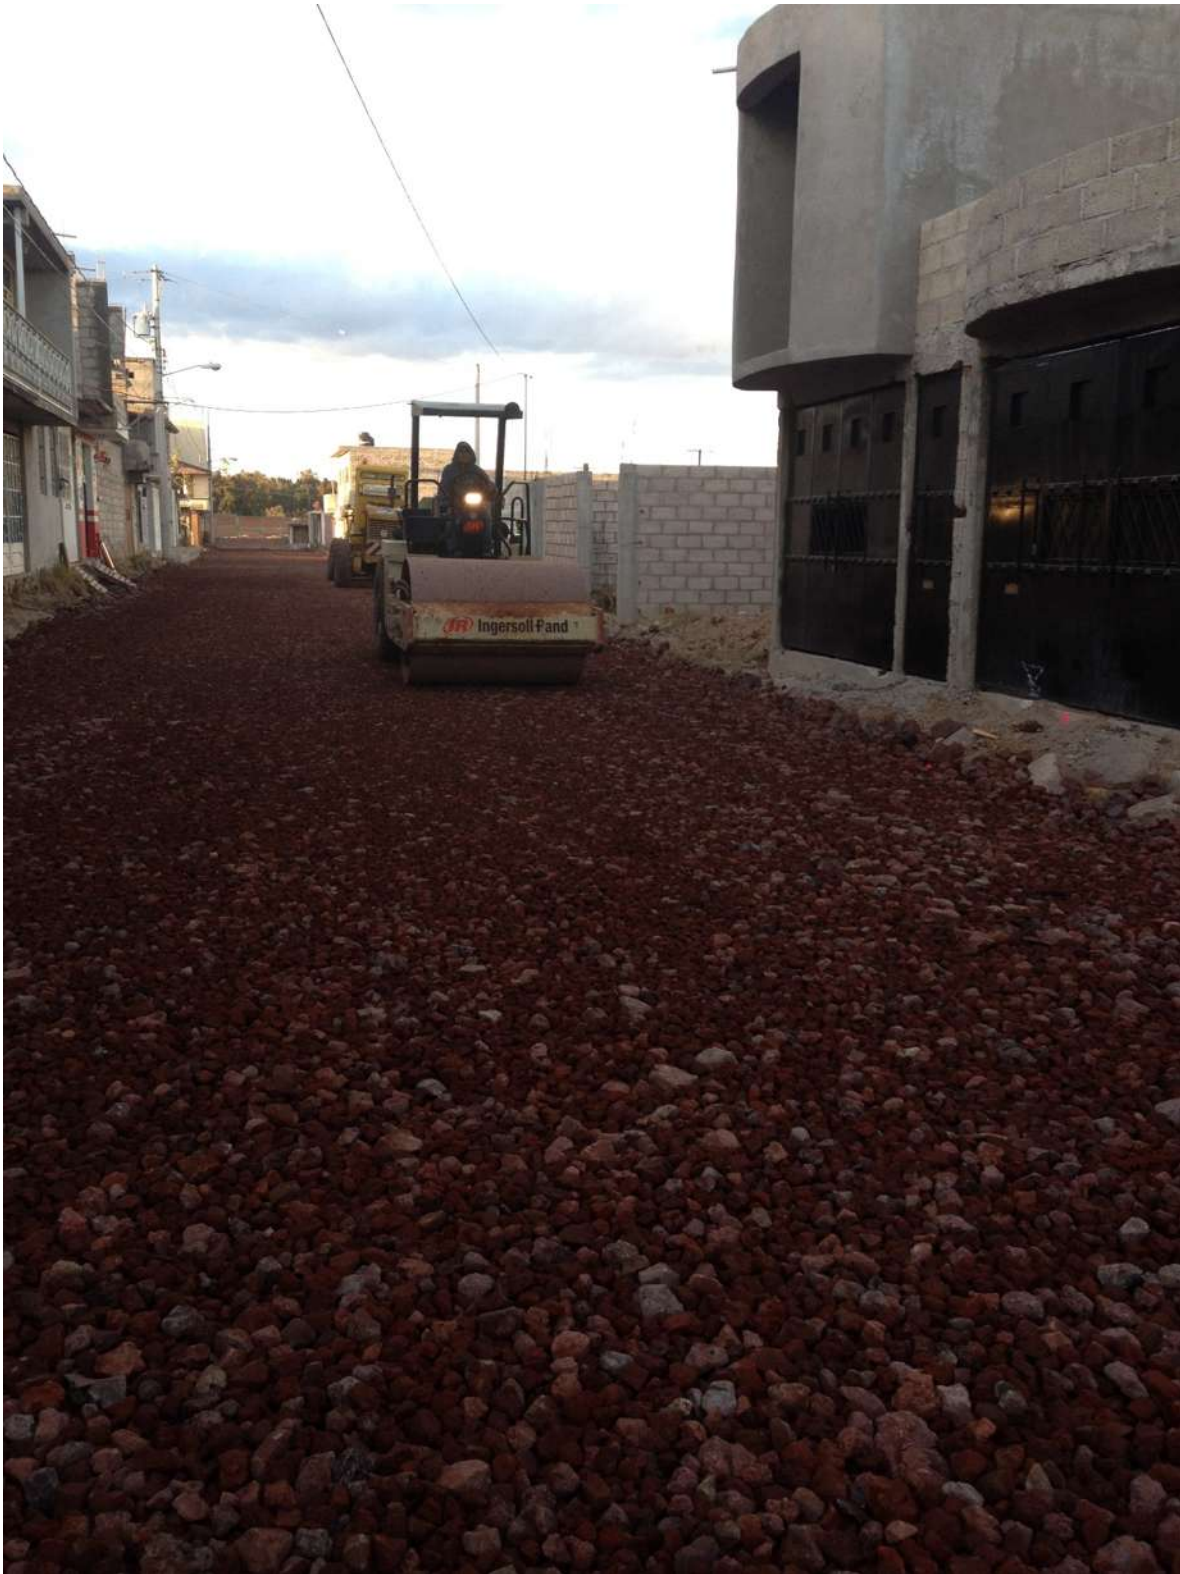
Acomodo de la capa de filtro con el vibrocompactador.

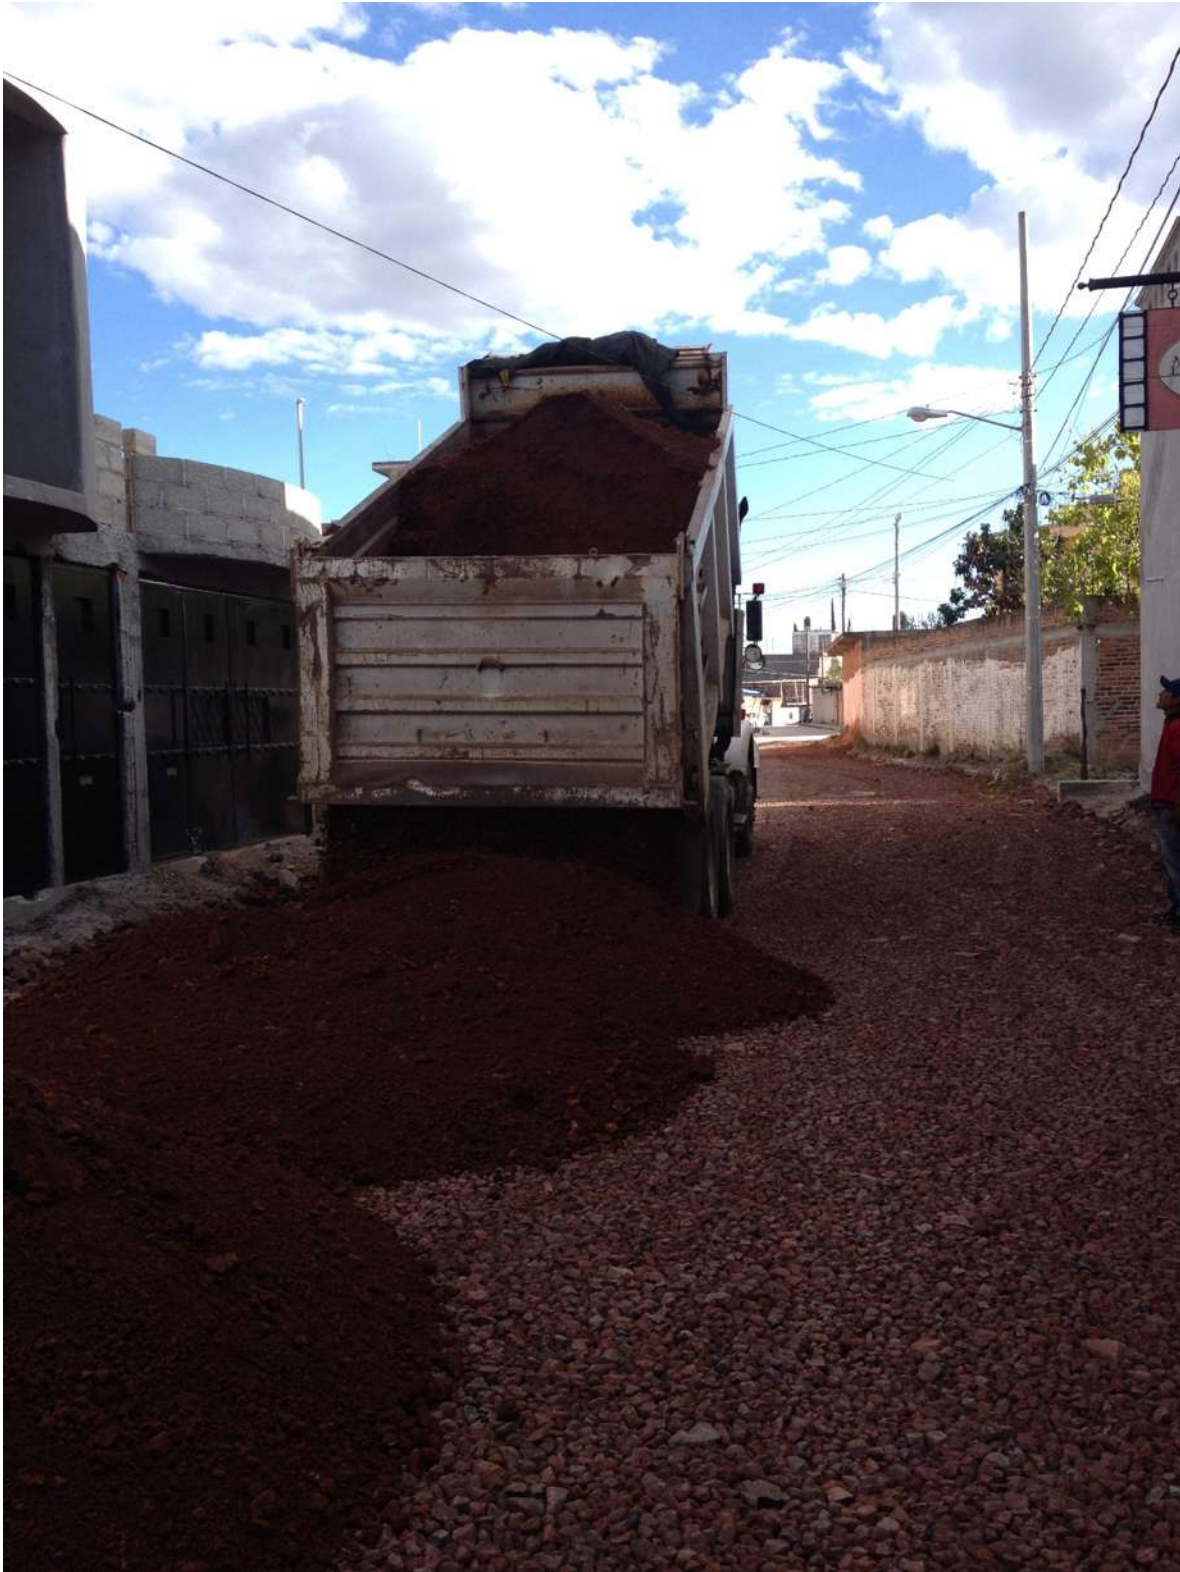
Acarreo del material tipo base al sitio.

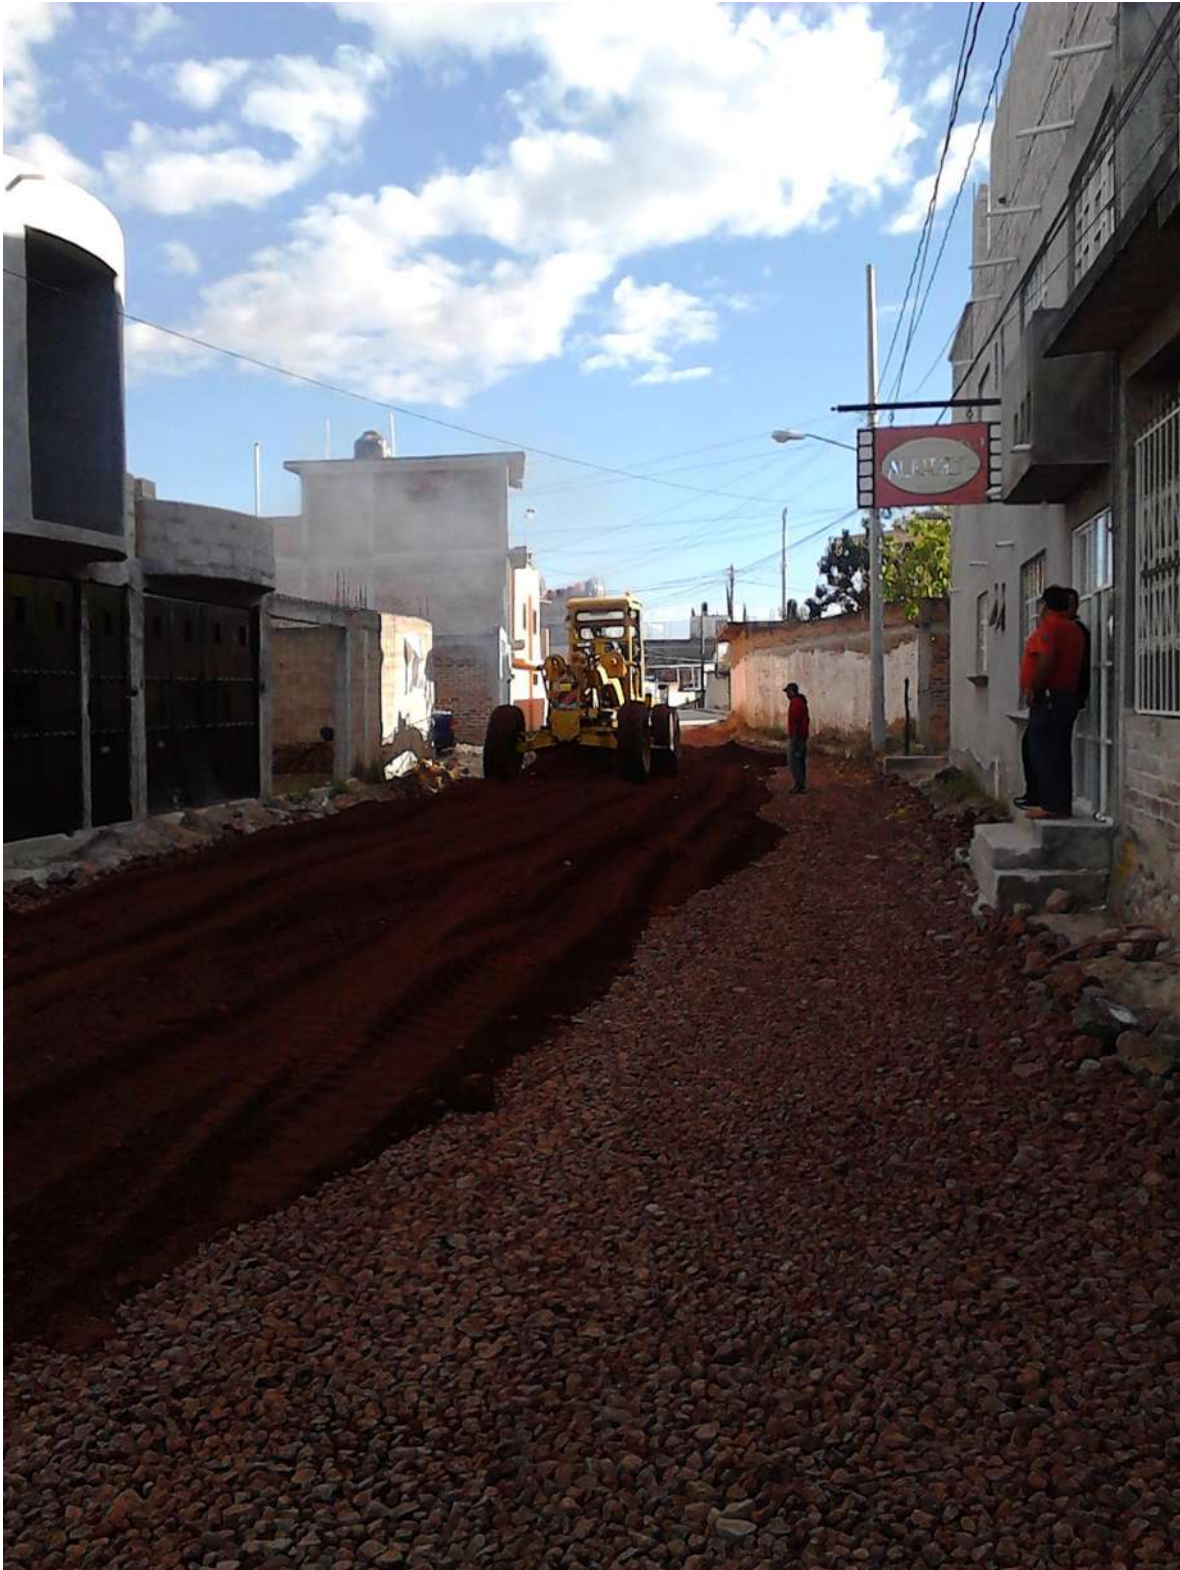
Tendido del material tipo base con la motoconformadora.

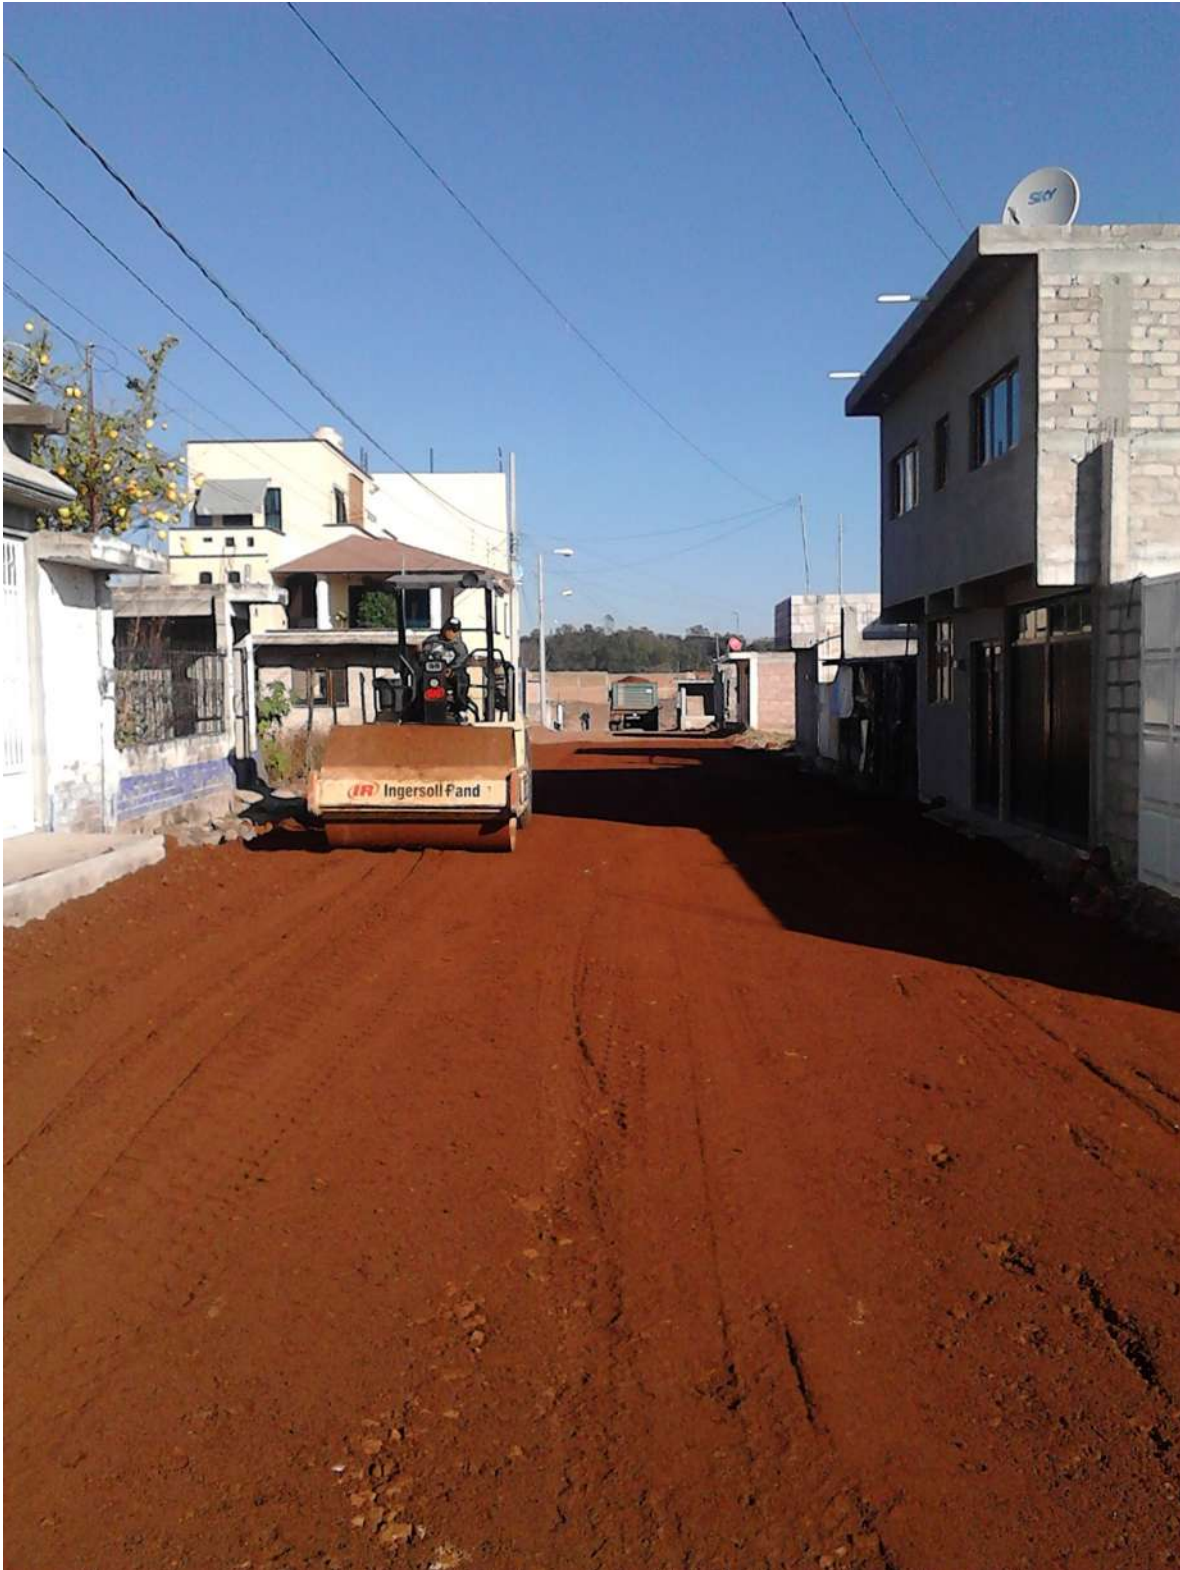
Armado de la capa de material tipo base, previo a checar niveles de piso terminado.

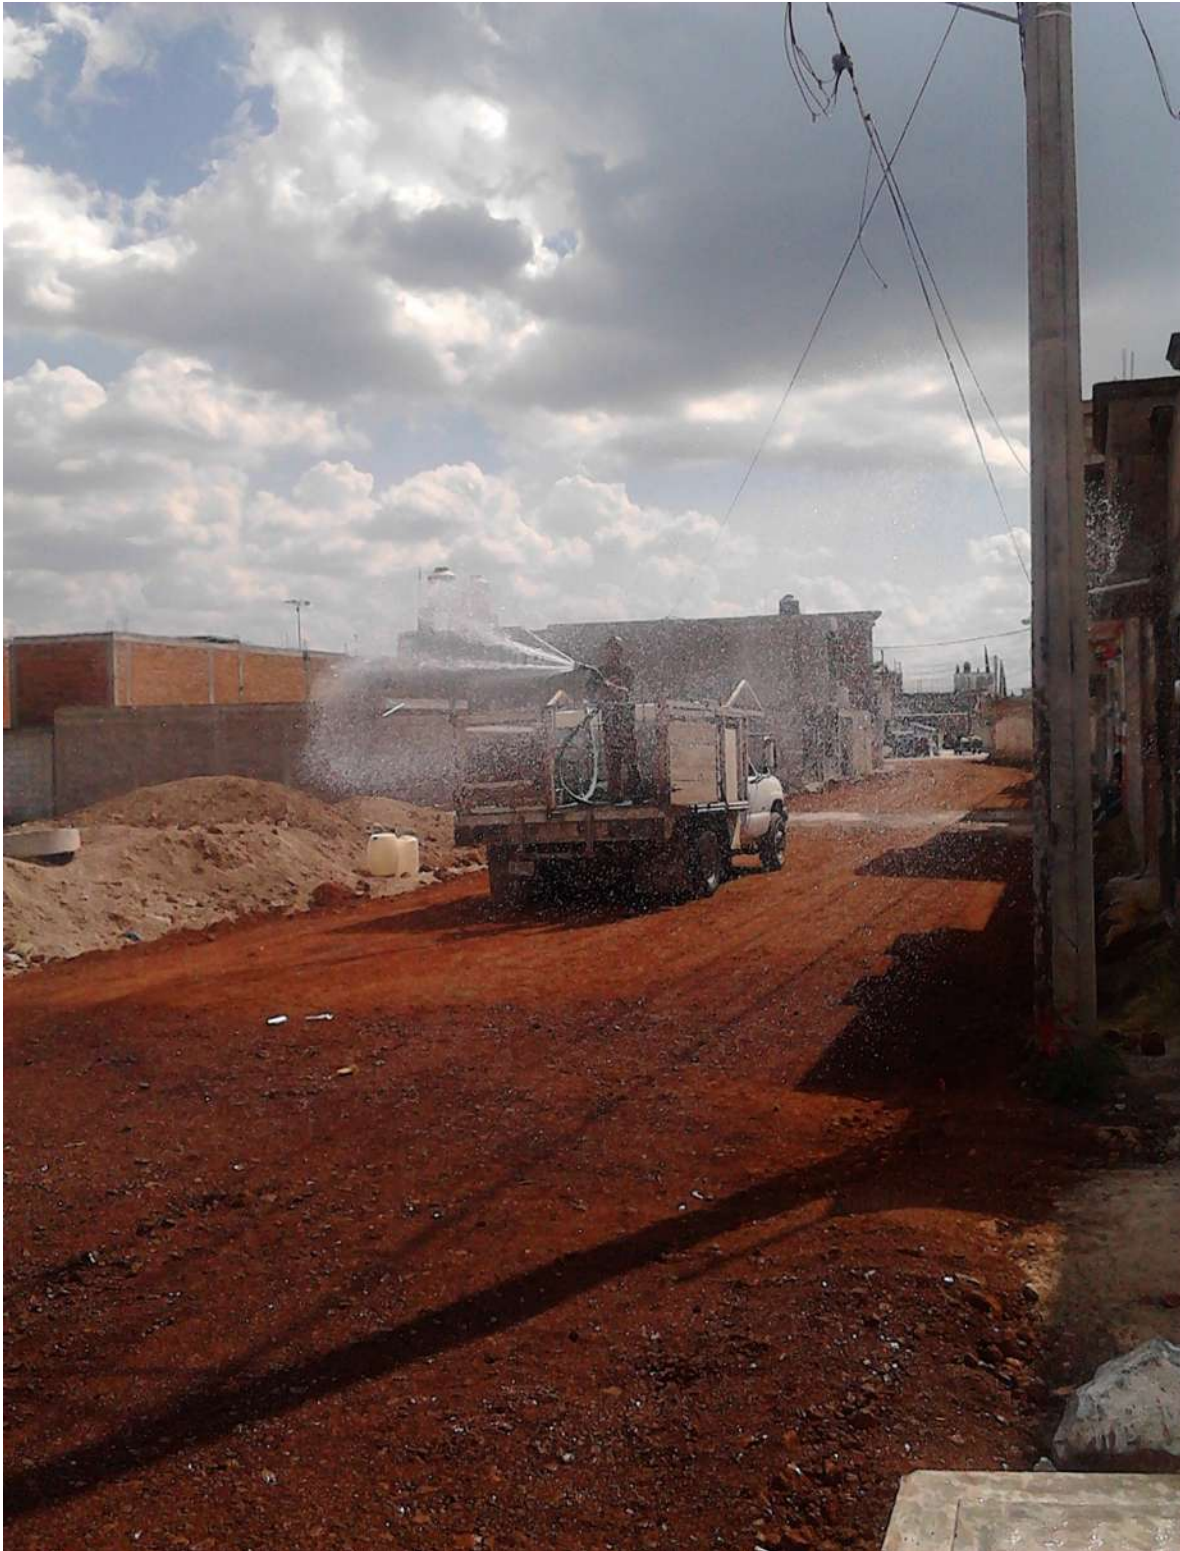
Riego de la base para proporcionar la humedad requerida para obtener el grado de compactación deseado.

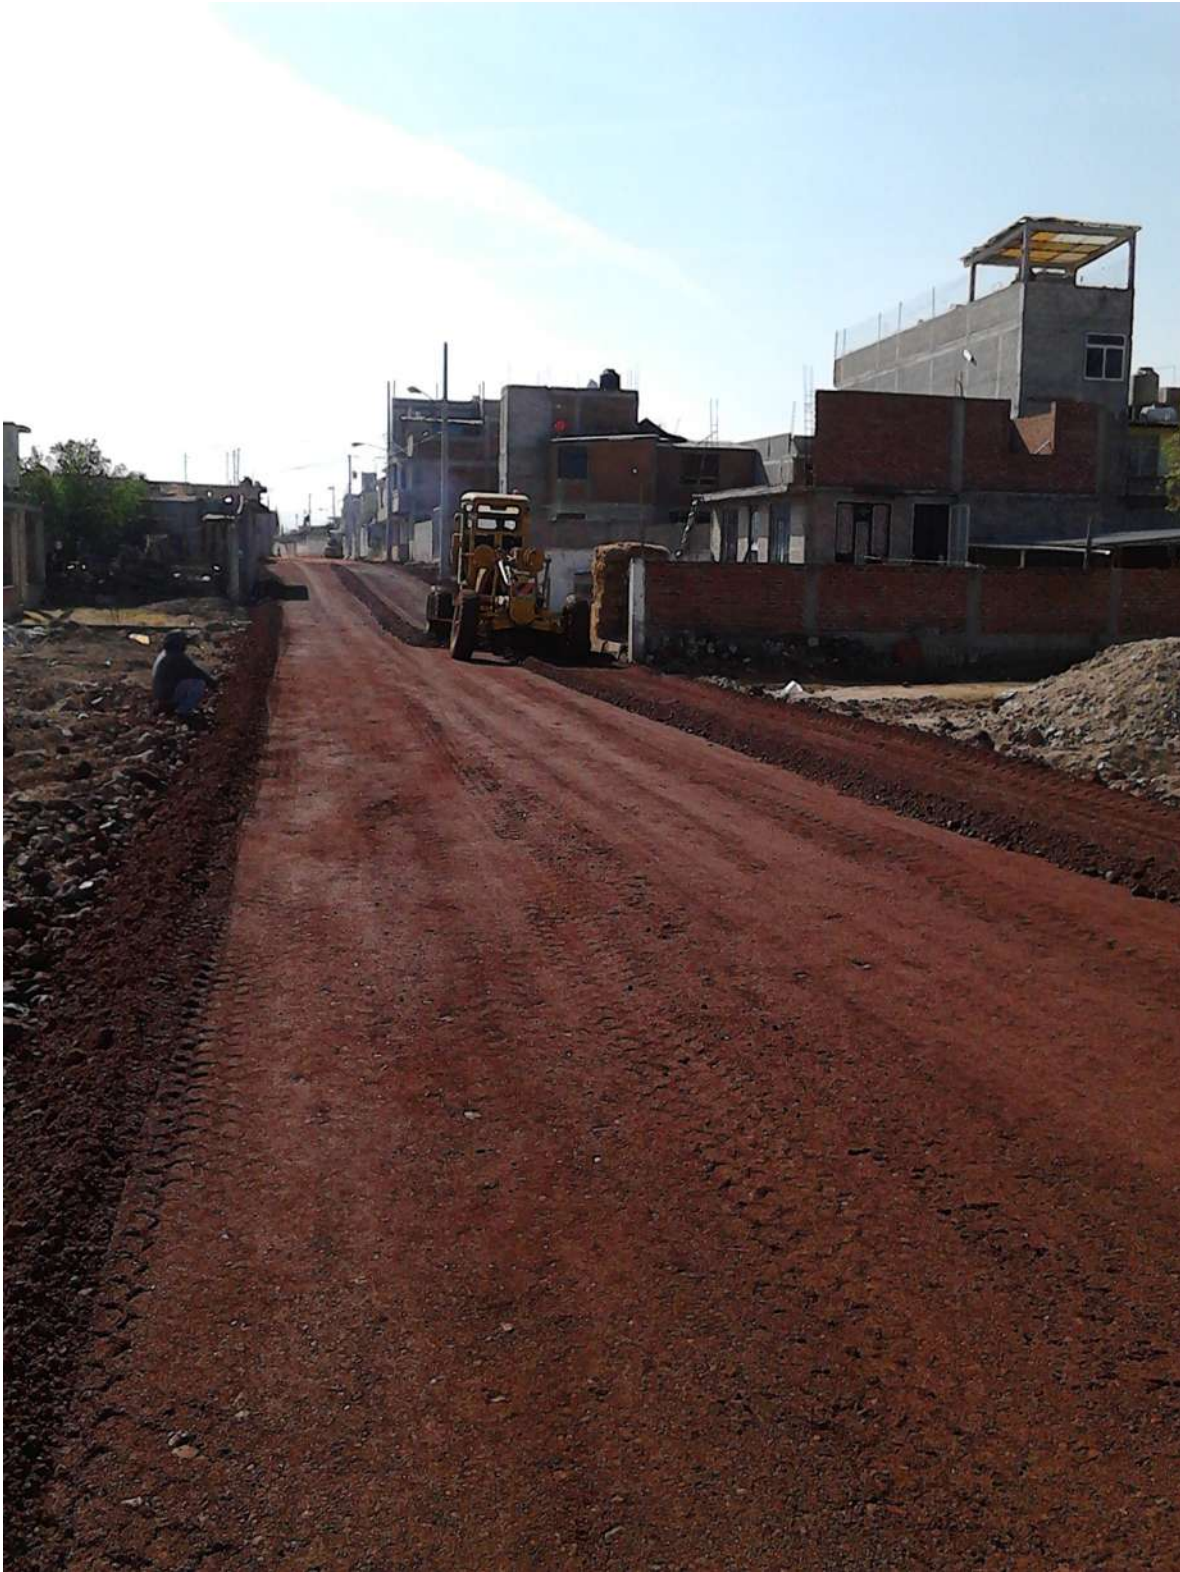
Motoconformadora realizando trabajos para dar niveles de piso terminado.
