"APLICACIÓN DEL PROGRAMA HÁBITAT PARA PAVIMENTACIÓN DE  
CALLES EN MARAVATIO, MICH."

DOCUMENTO RECEPTONAL EN LA MODALIDAD DE:  
"TESIS"

PARA OBTENER EL TÍTULO DE:  
INGENIERO CIVIL

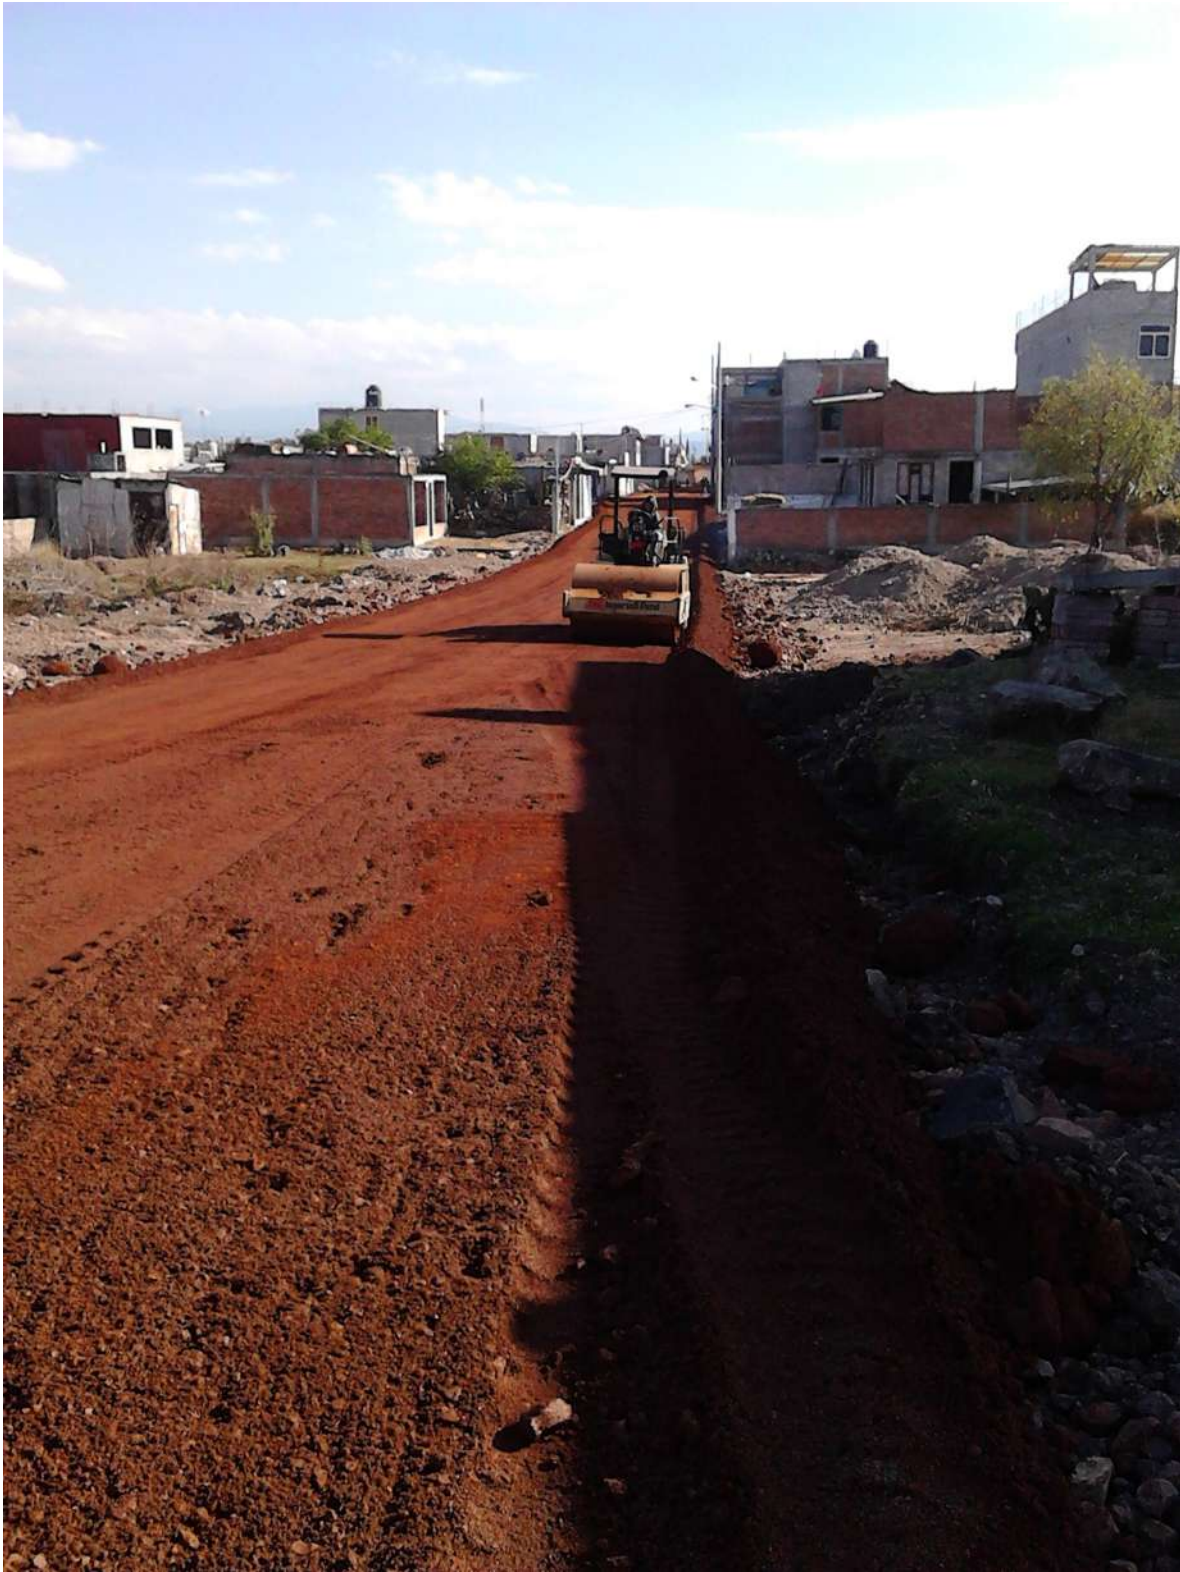
Vibrocompactador compactando la base.

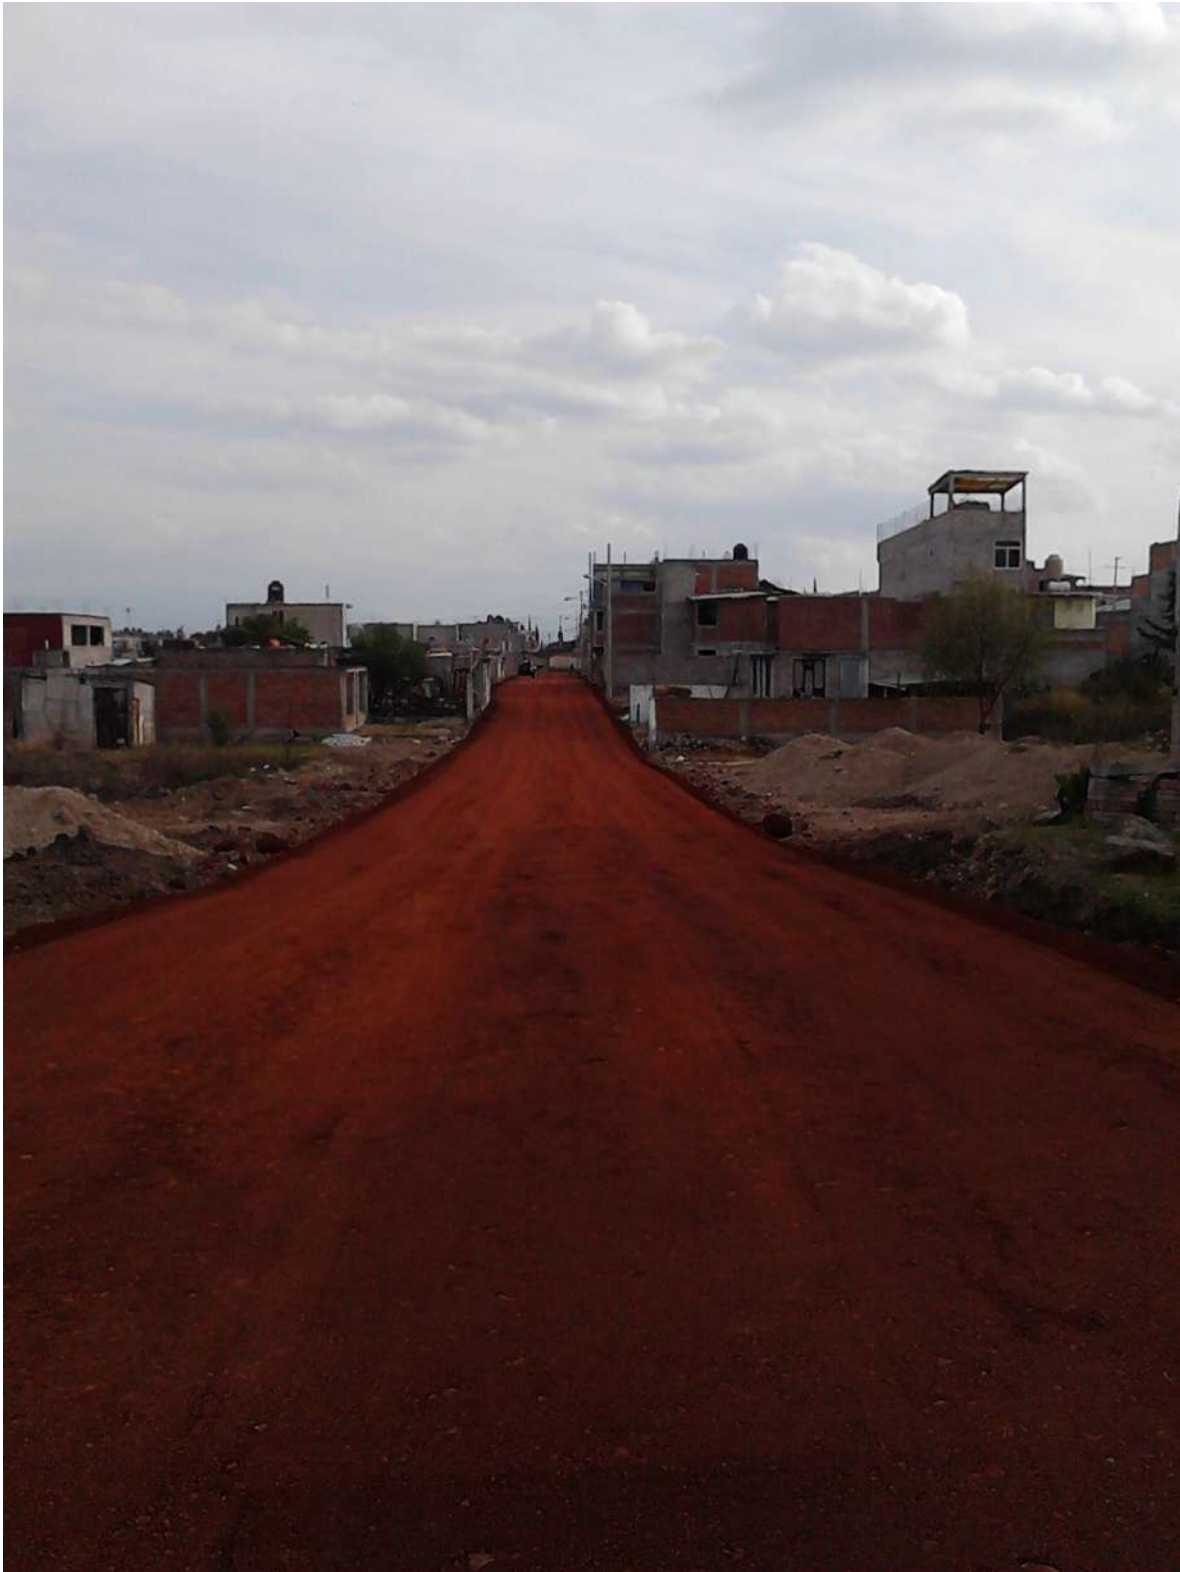
Capa de base con proceso de compactación terminado.

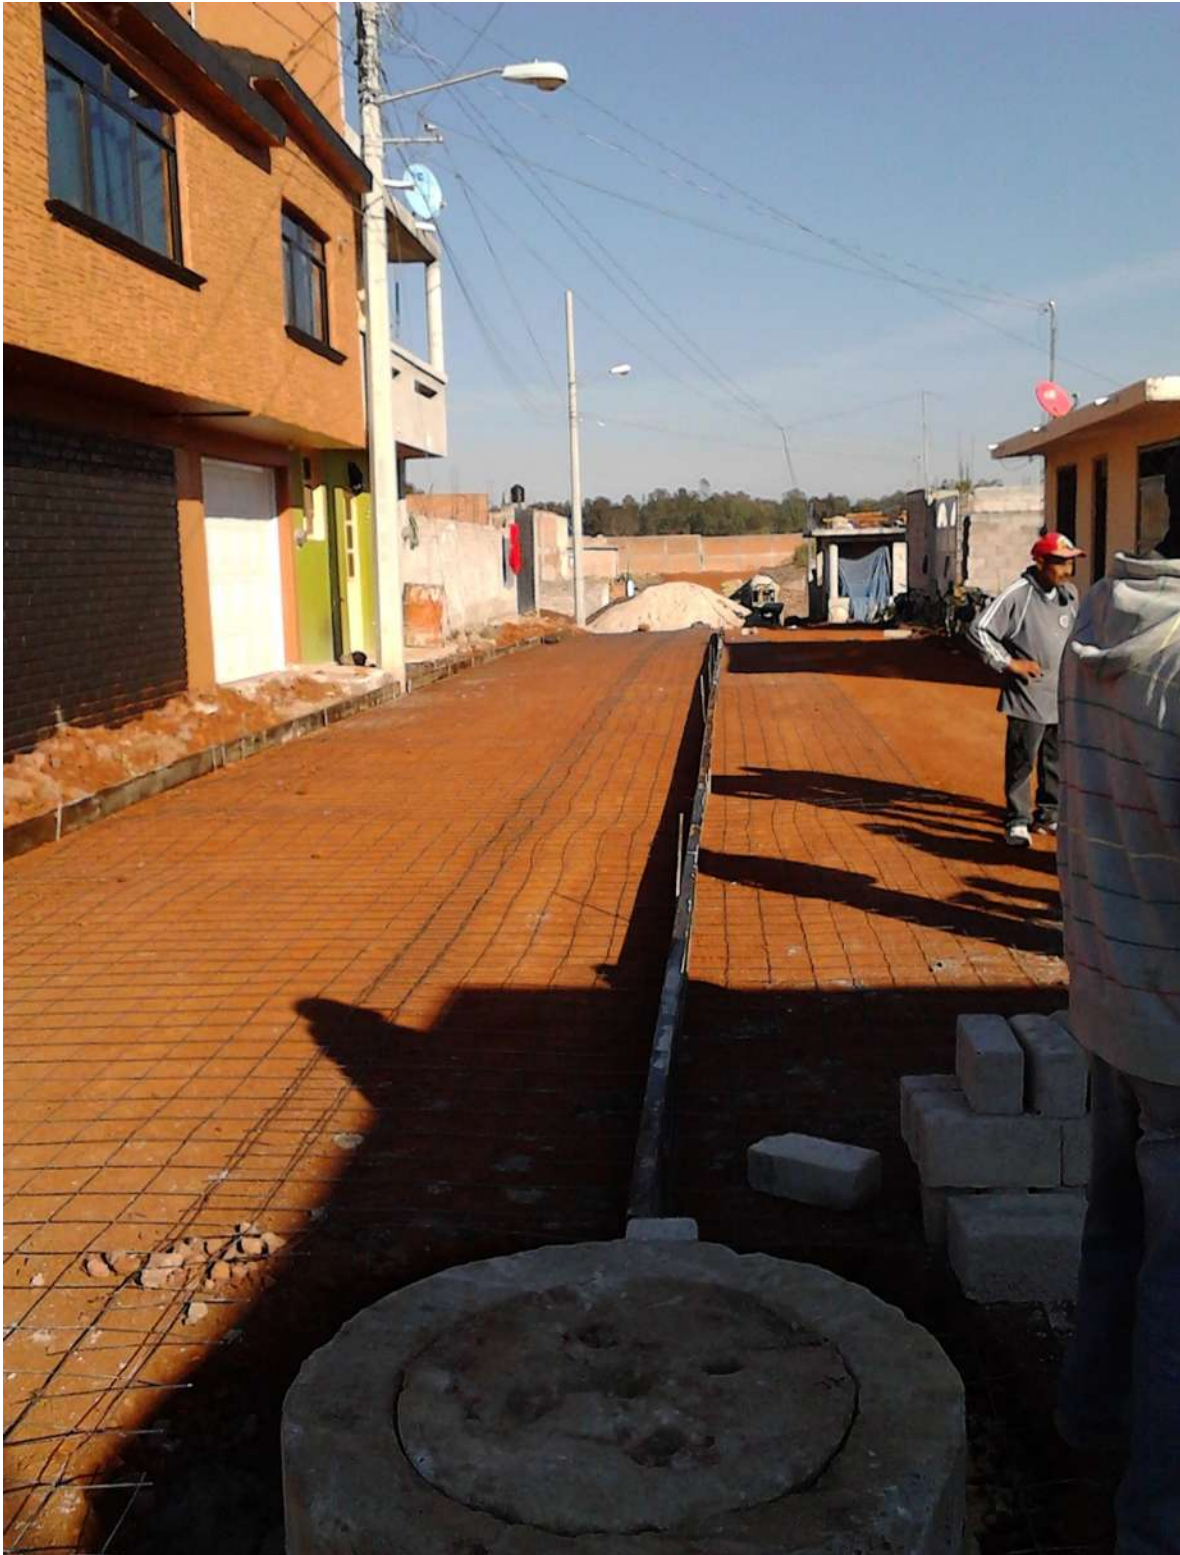
Cimbrado para comenzar con el tendido del concreto hidráulico hecho en sitio armado con malla electrosoldada.

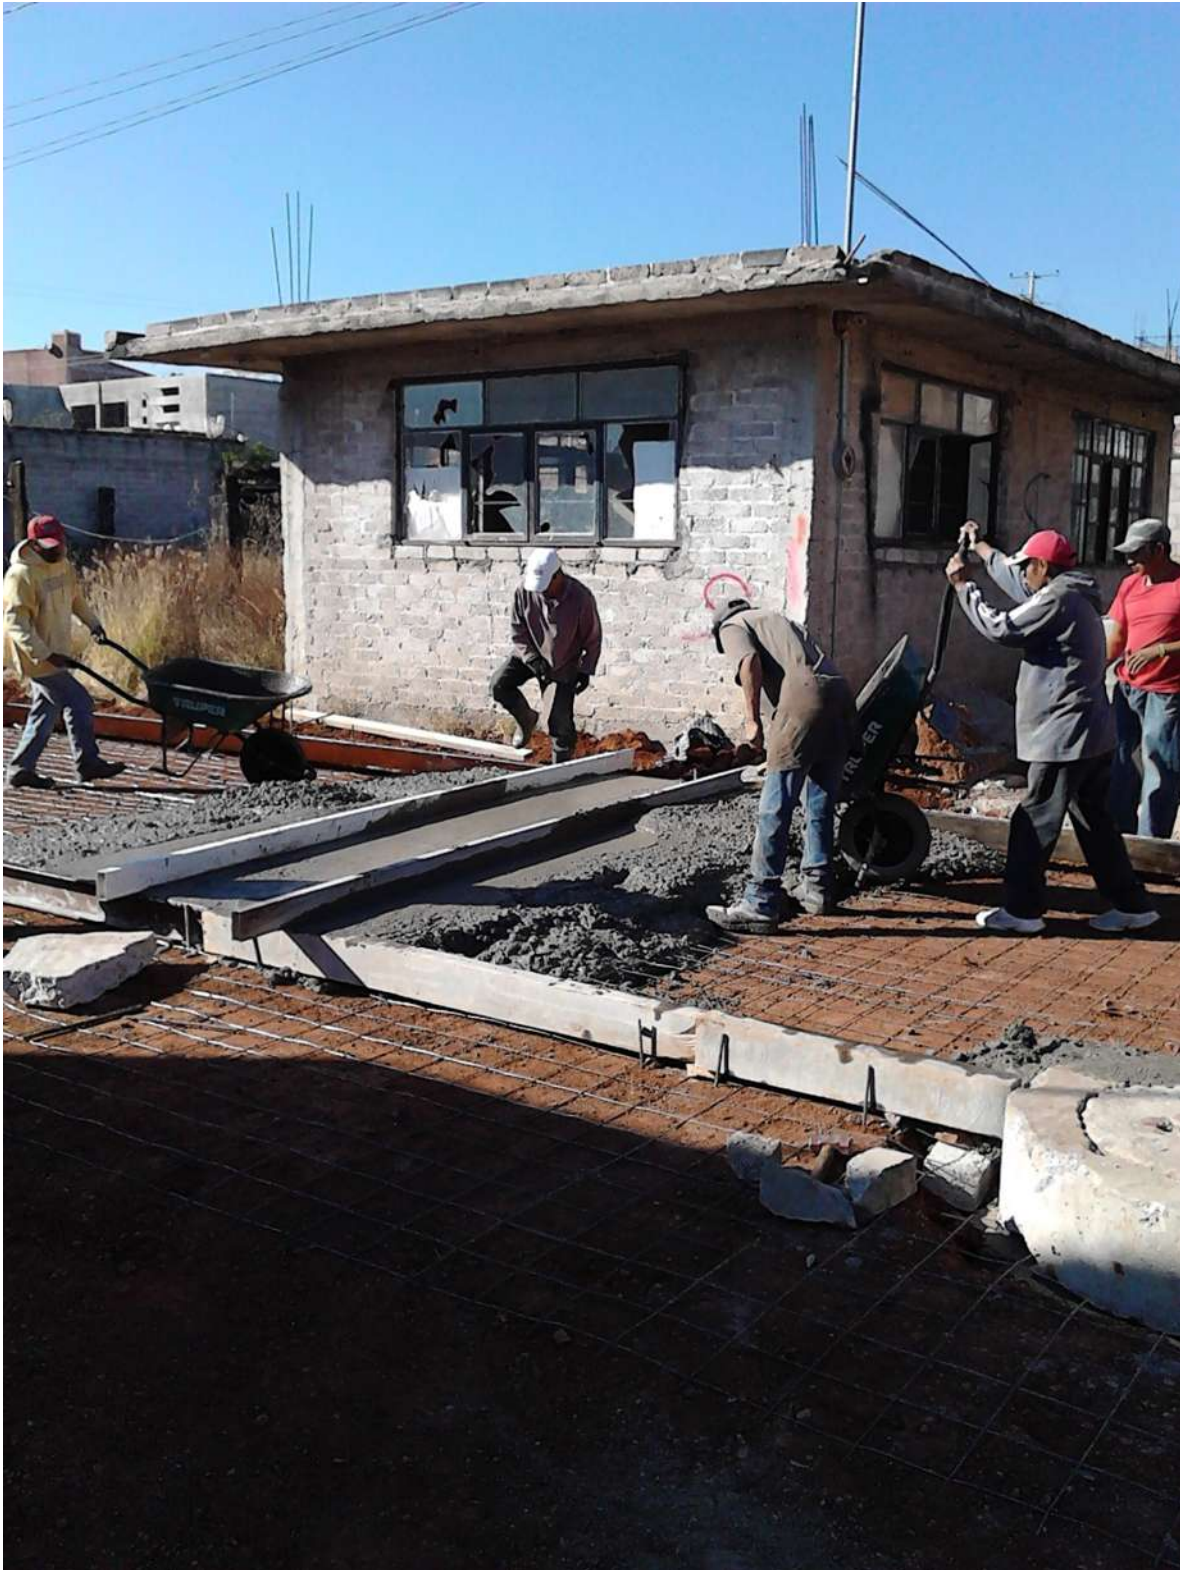
Las dos brigadas comenzando con el tendido del concreto hidráulico.

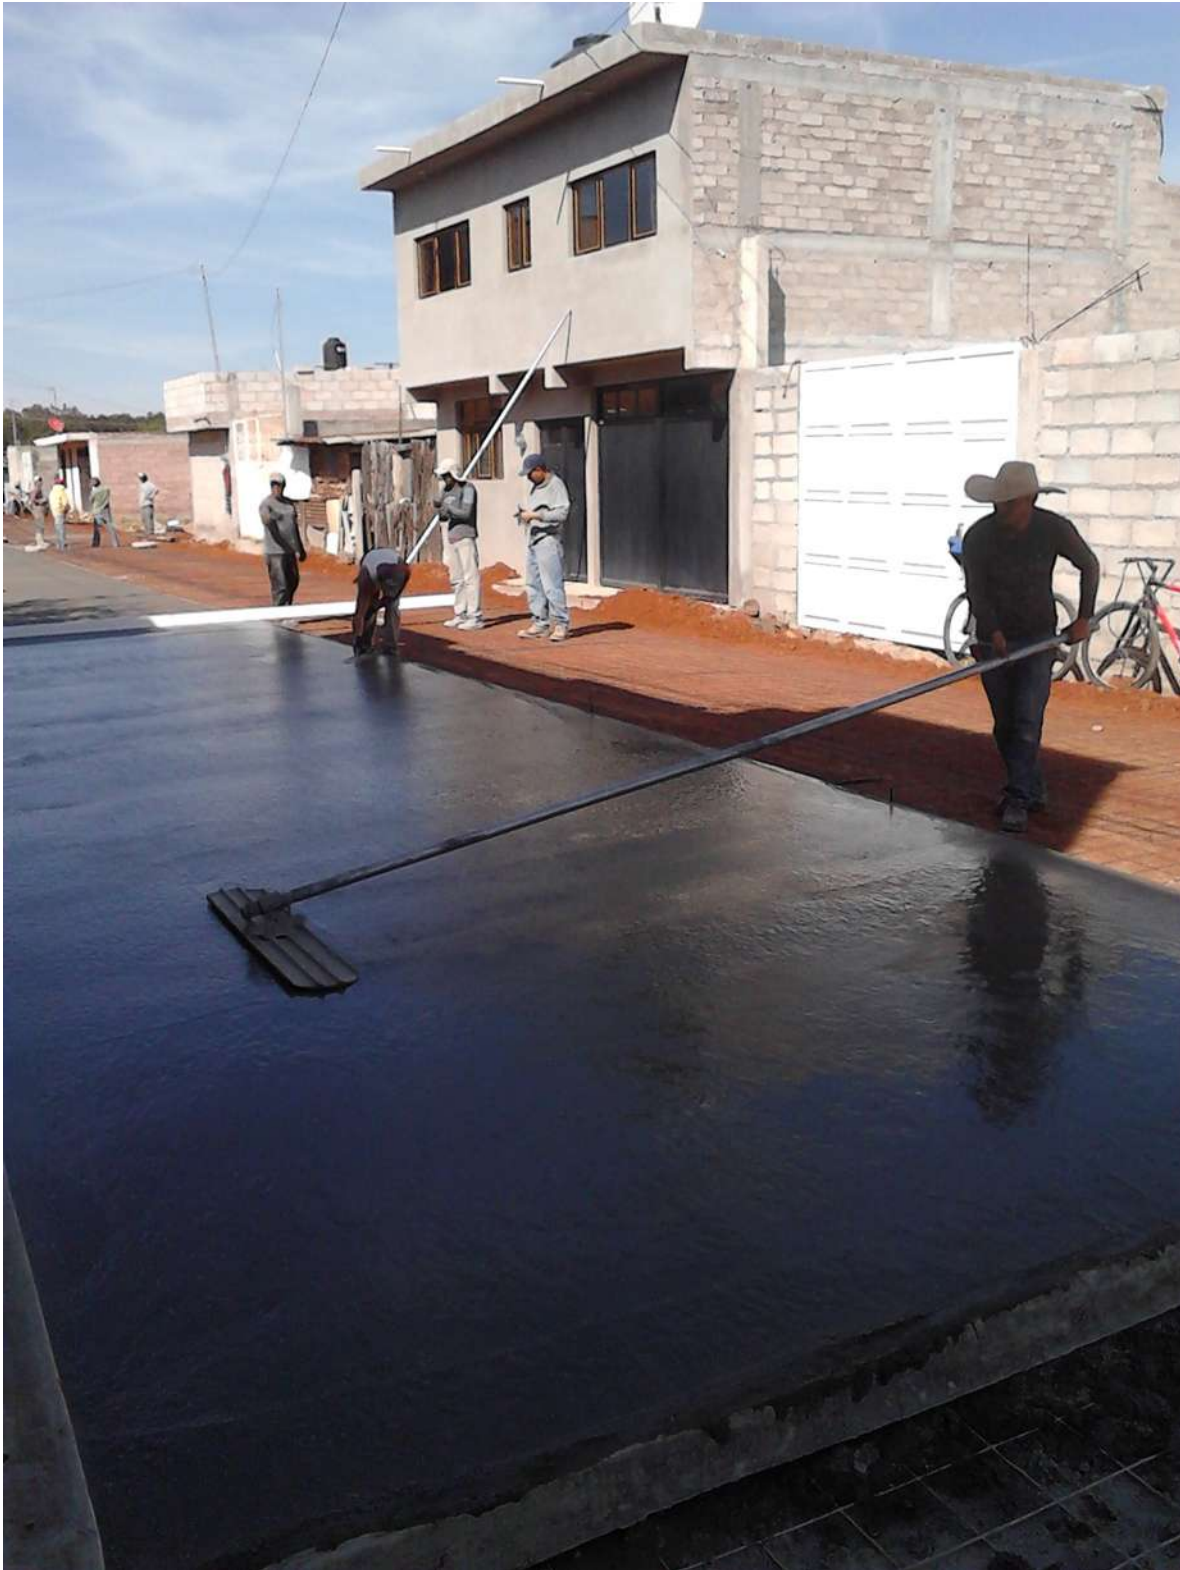
Detallado del concreto hidráulico con fraguado inicial al término de la jornada.

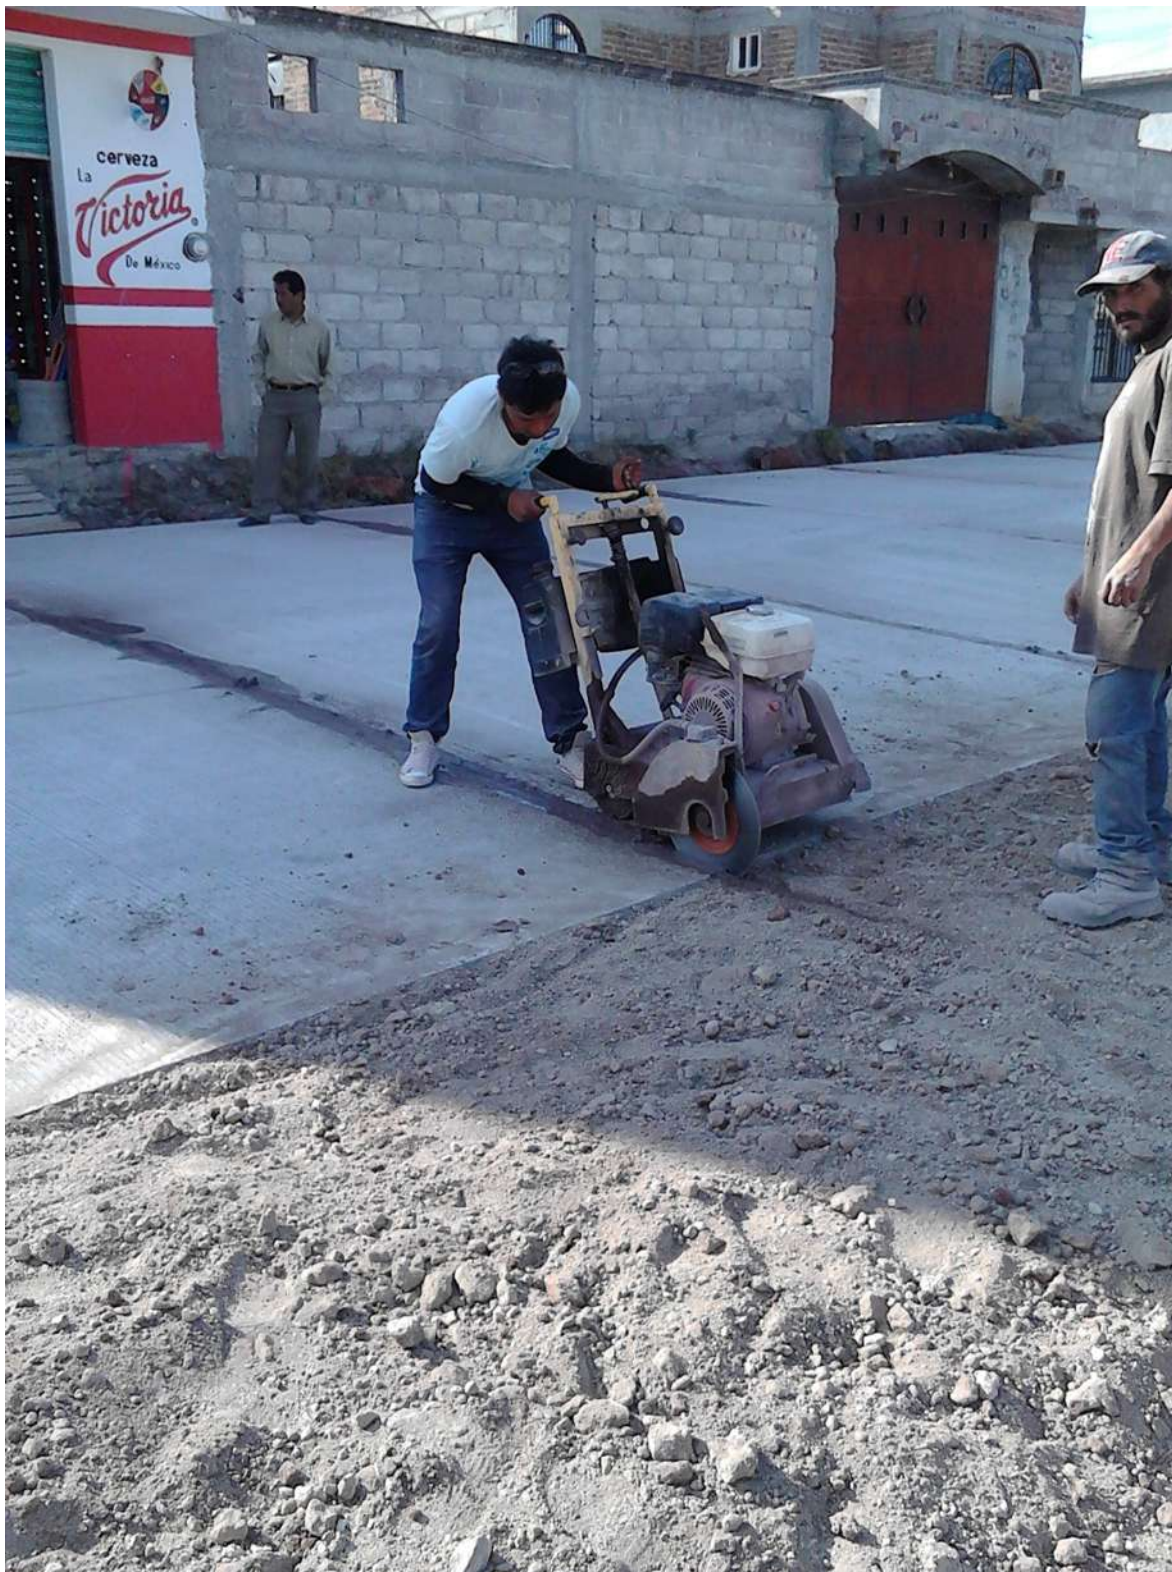
Corte de las piedras de concreto para evitar agrietamiento.

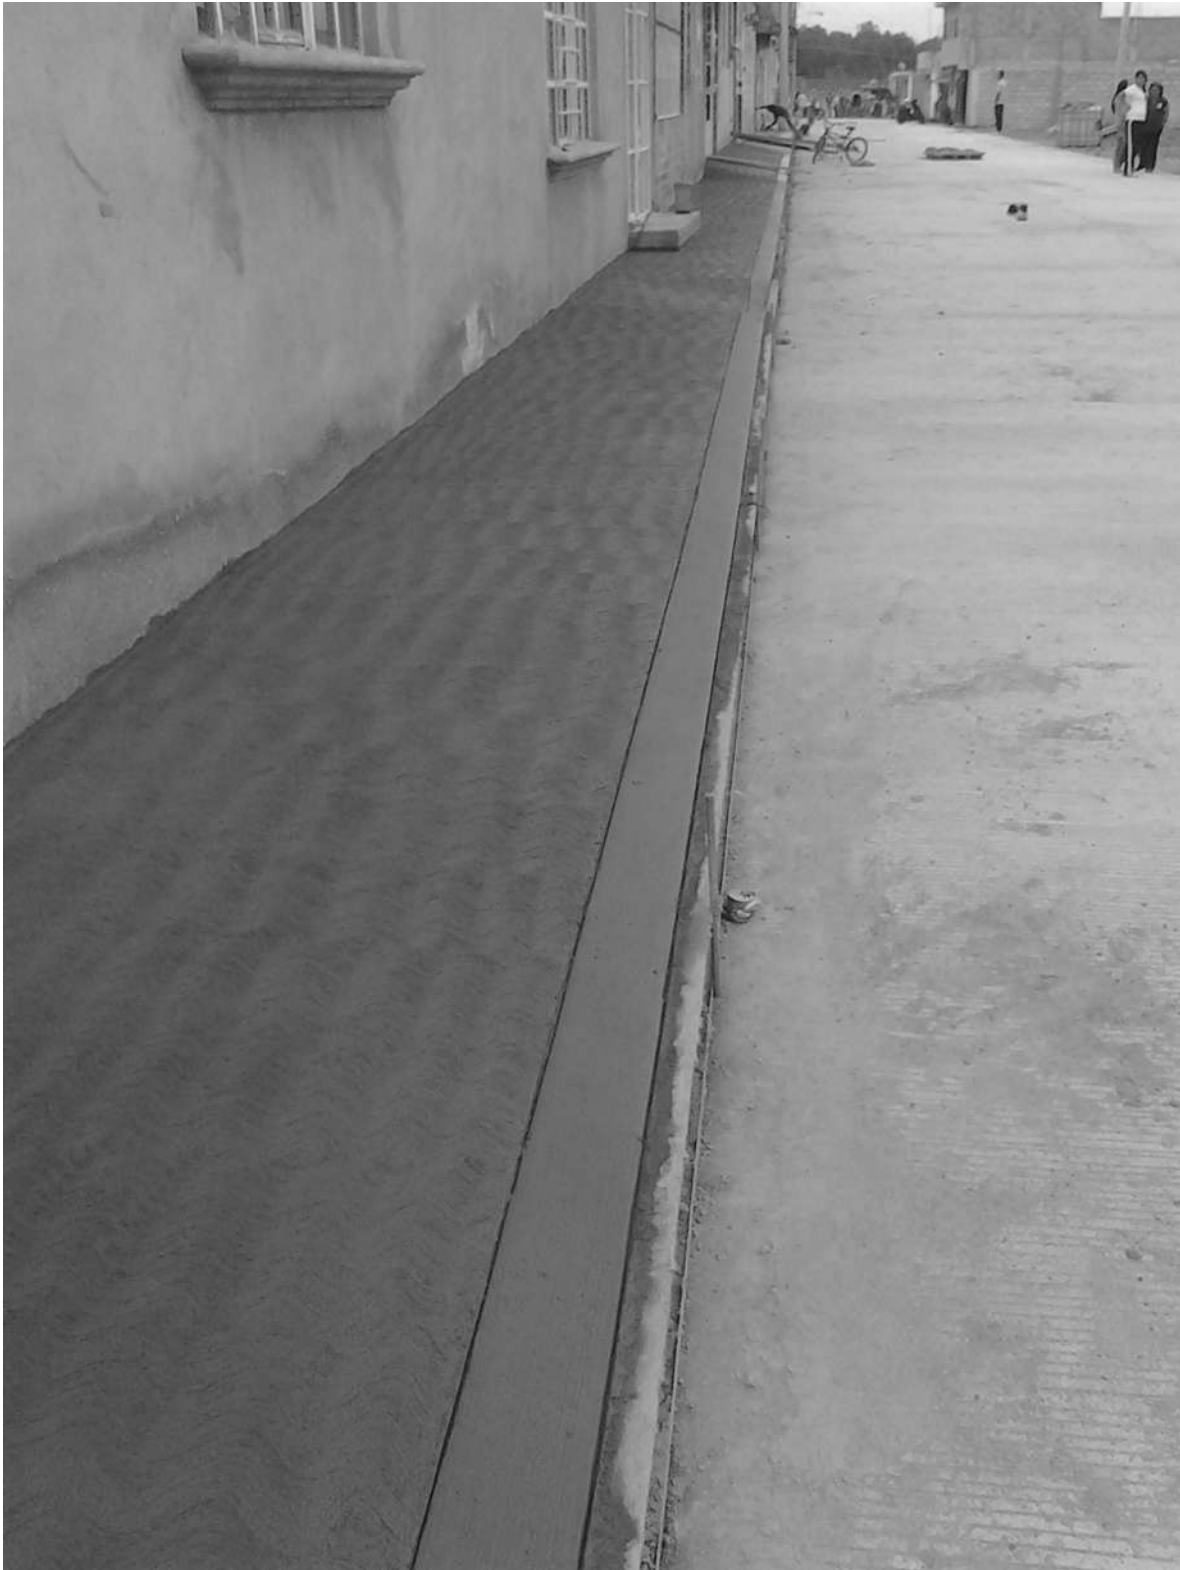
Cimbrado, colado y detallado de las banquetas y guarniciones.

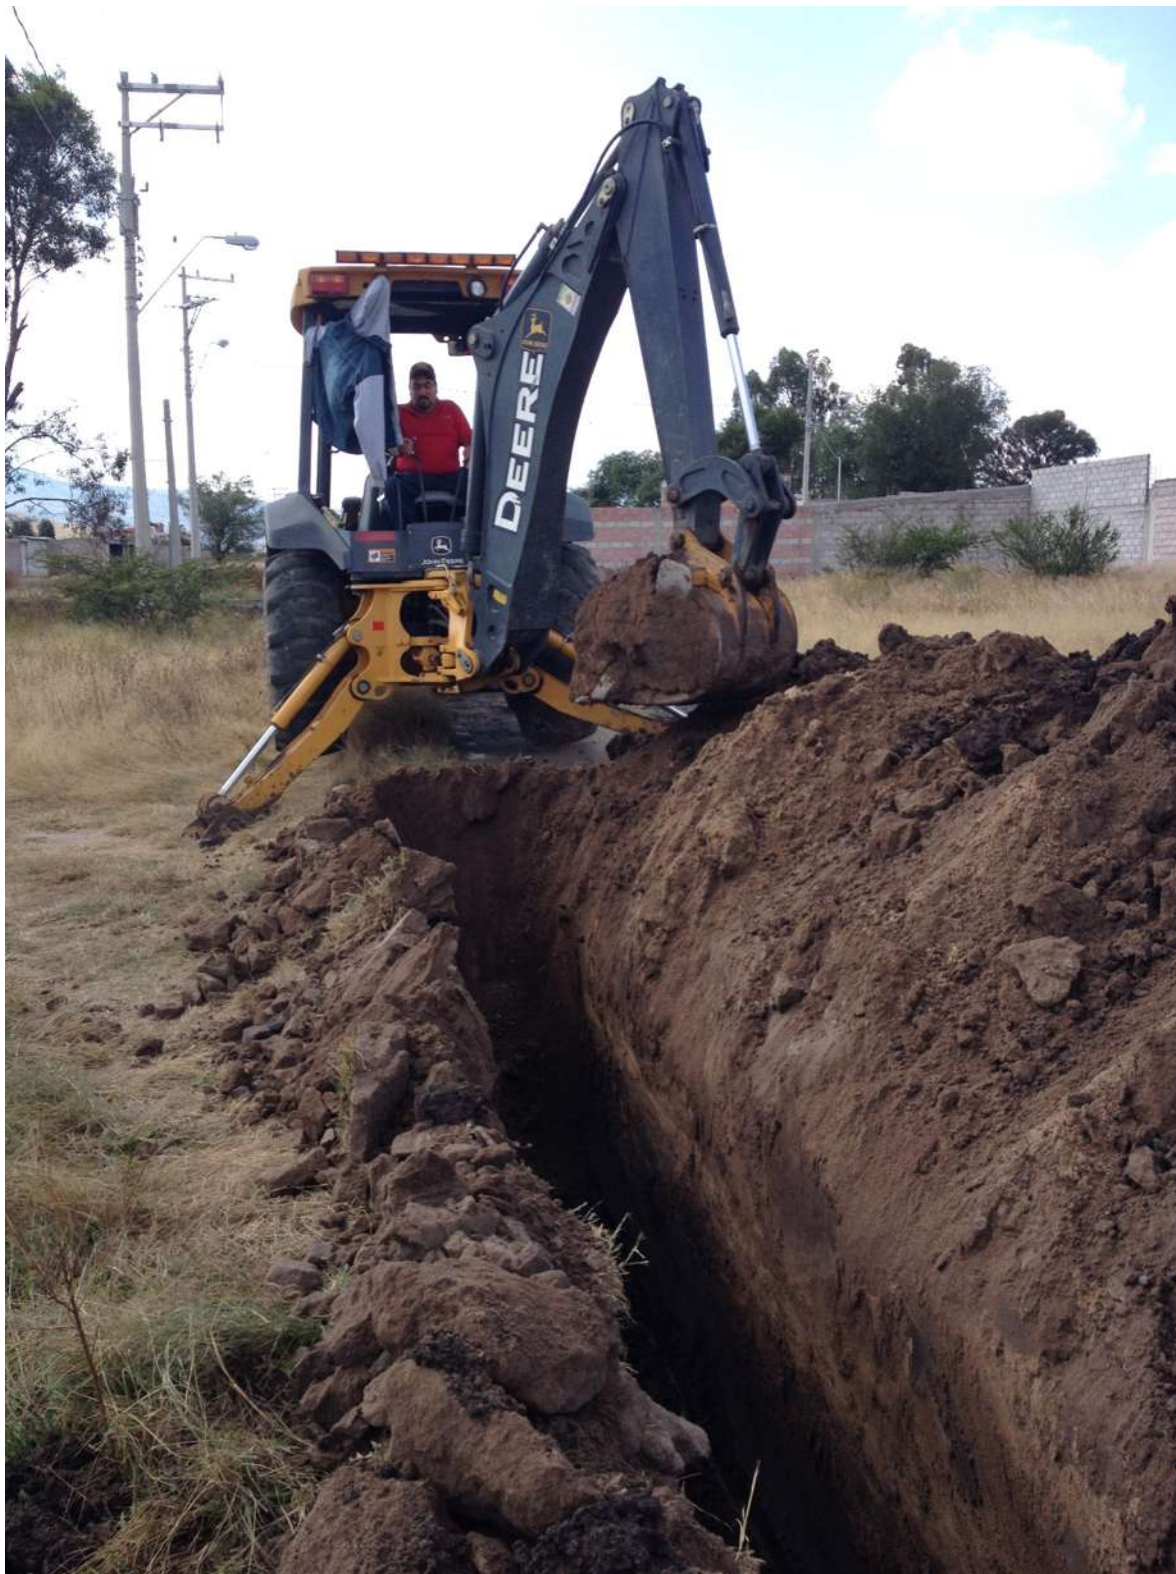
Excavación para introducir la tubería del drenaje sanitario.

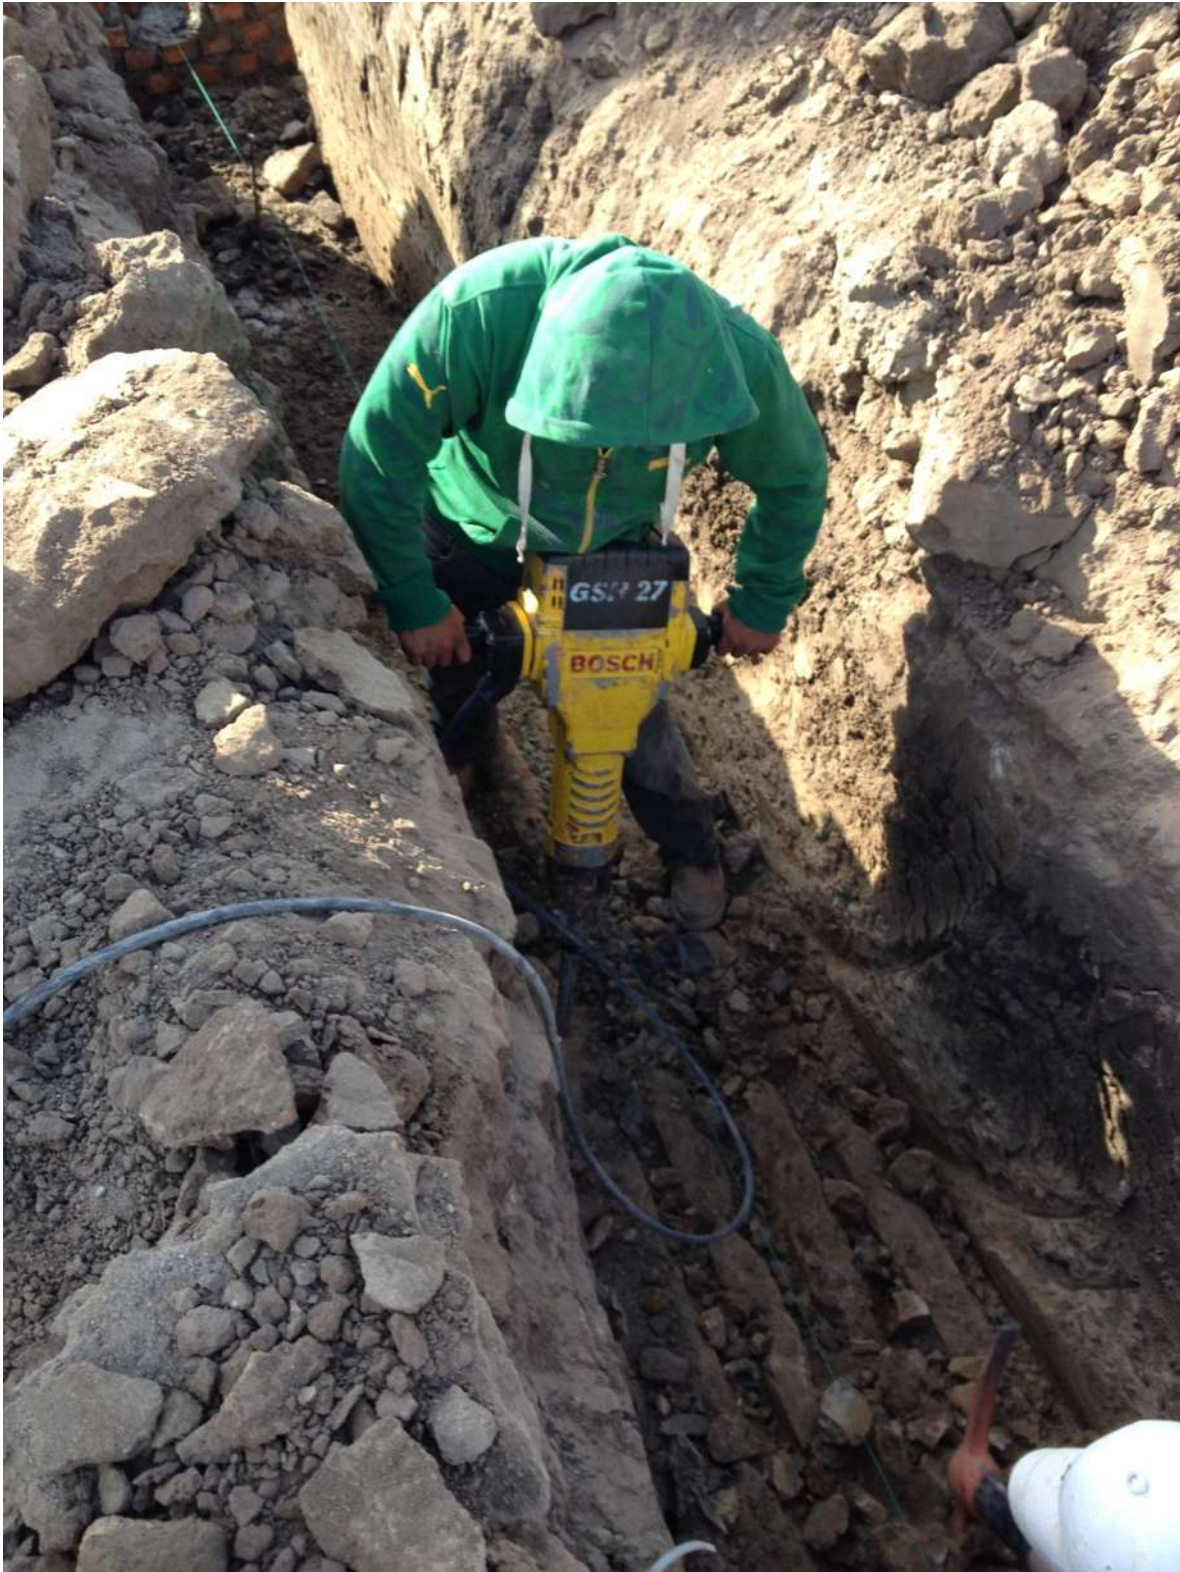
Ruptura de roca encontrada en la excavación de la tubería y evitar algún daño a la misma.

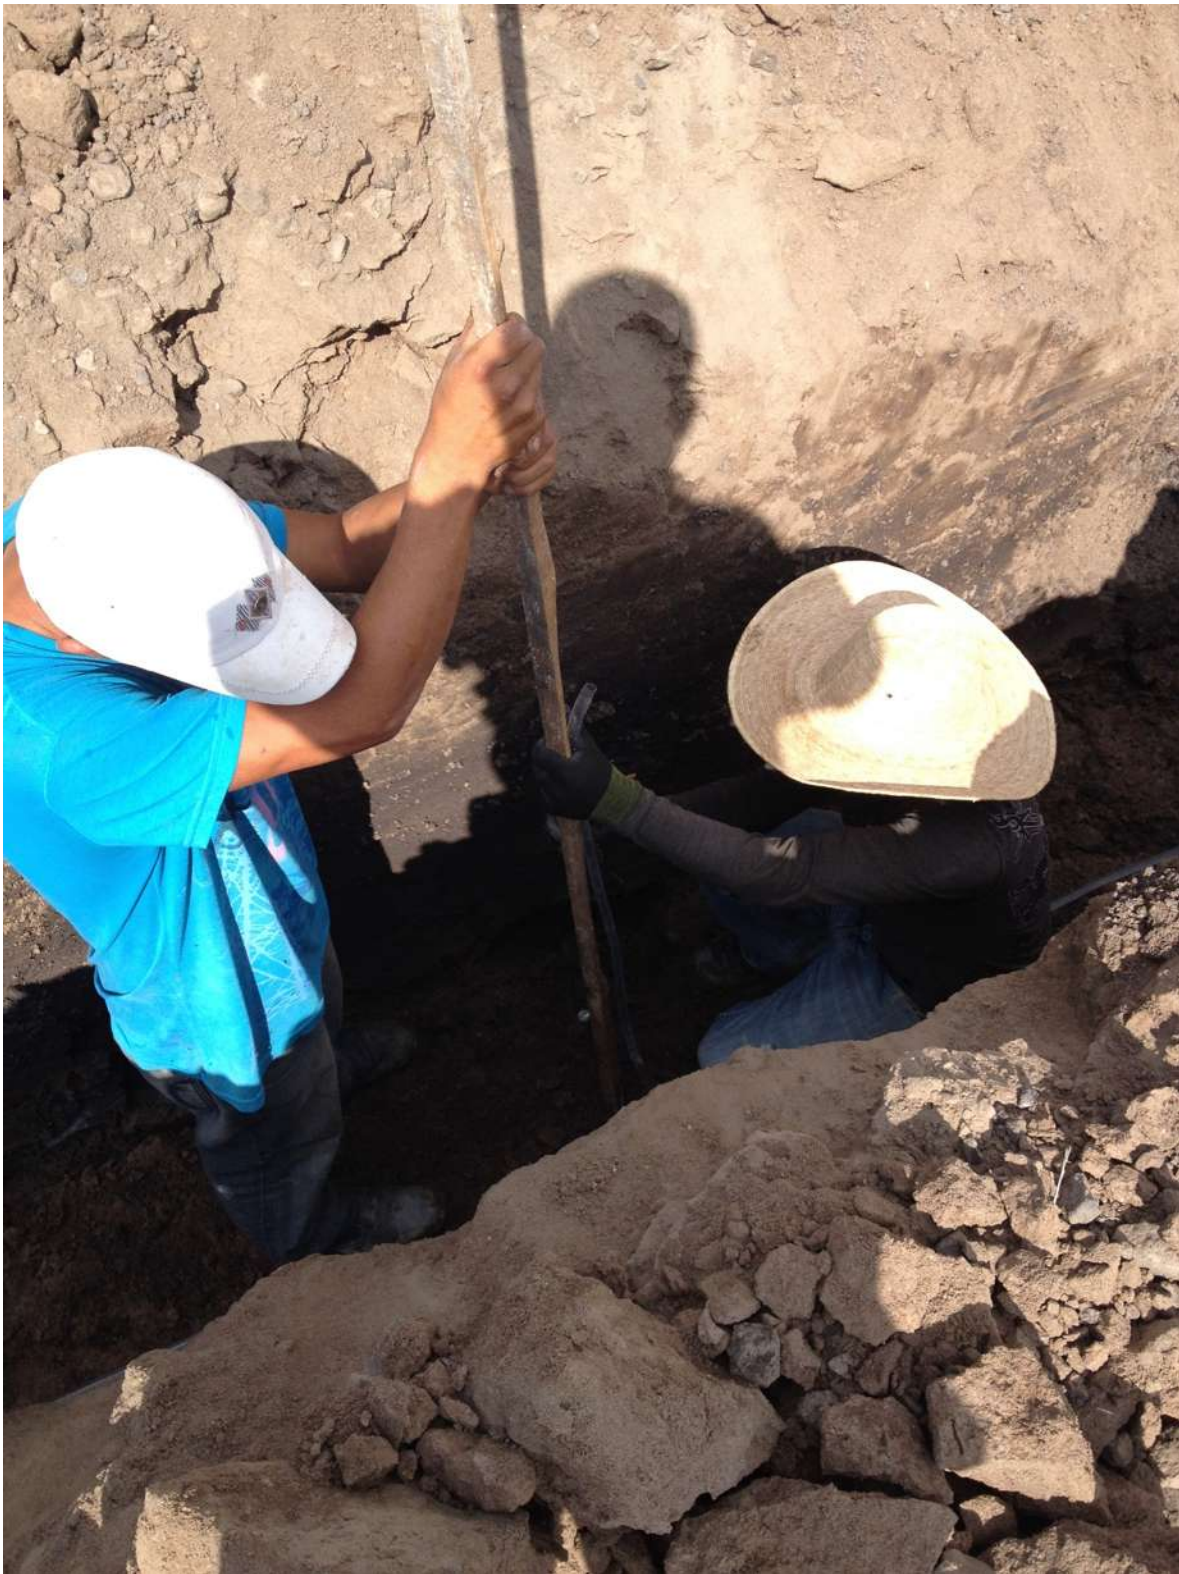
Nivelación de la excavación para la tubería de la red de drenaje sanitario.

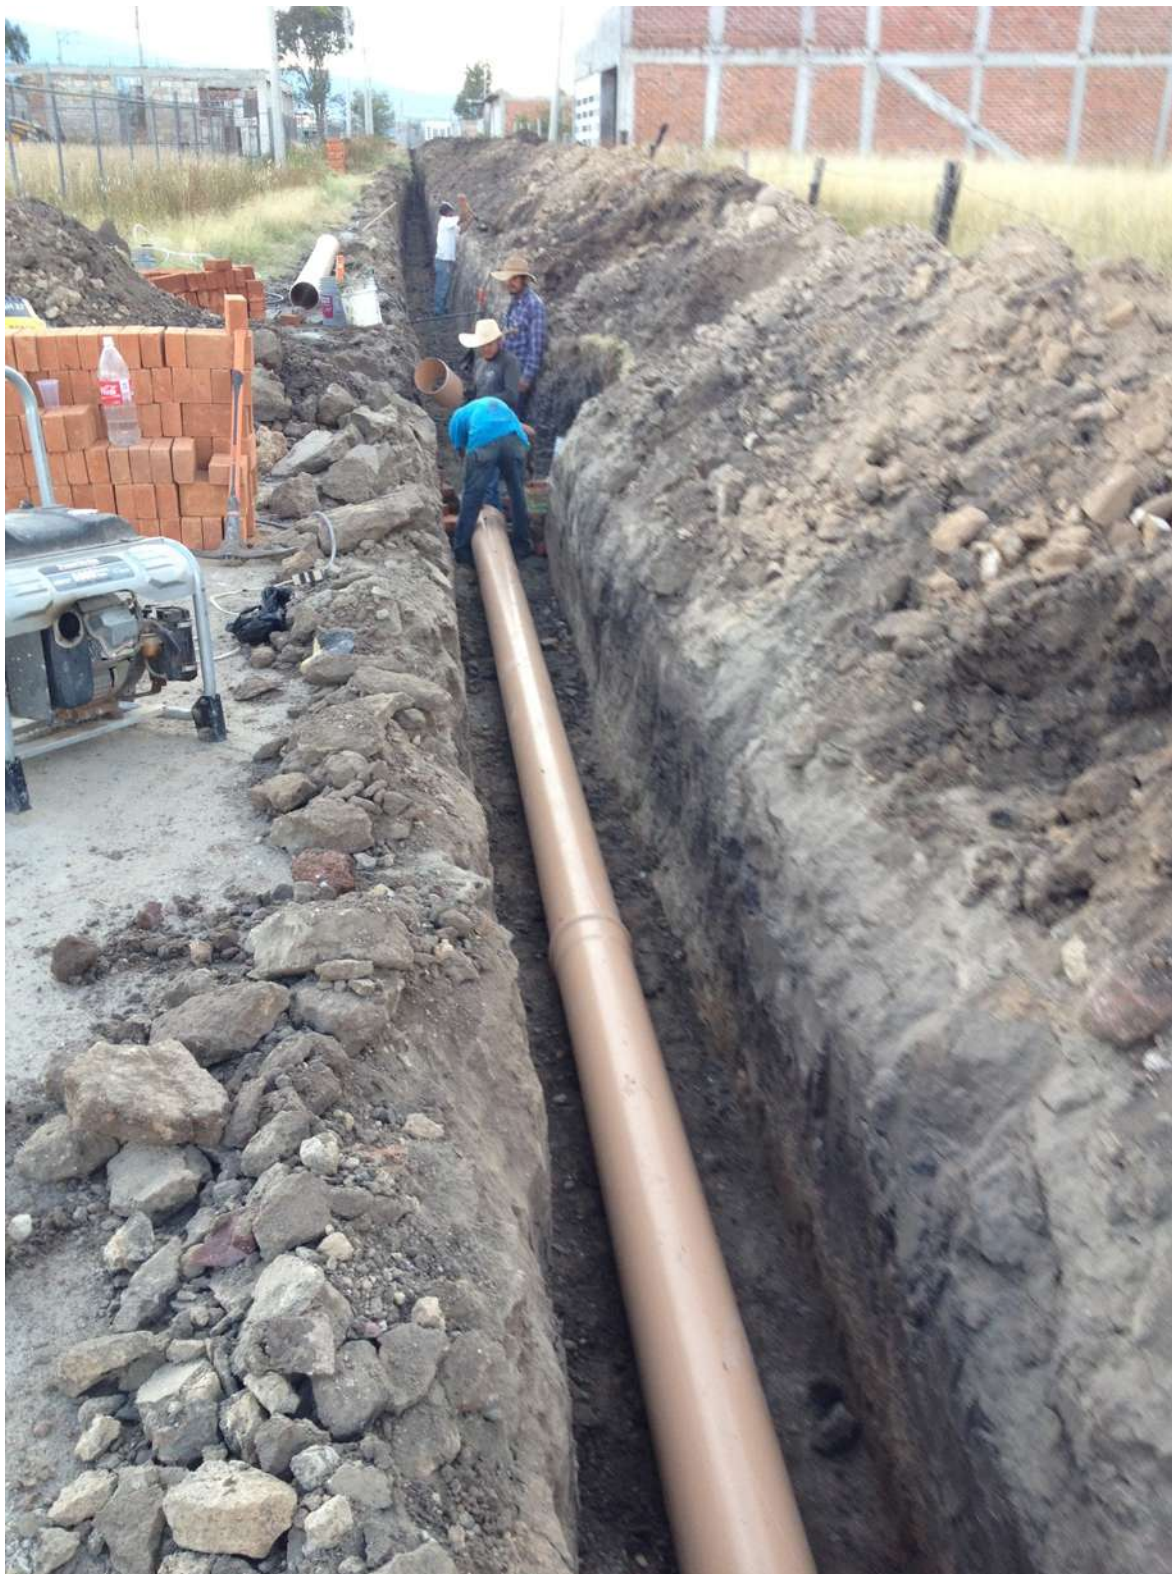
Colocación de la tubería del drenaje sanitario.

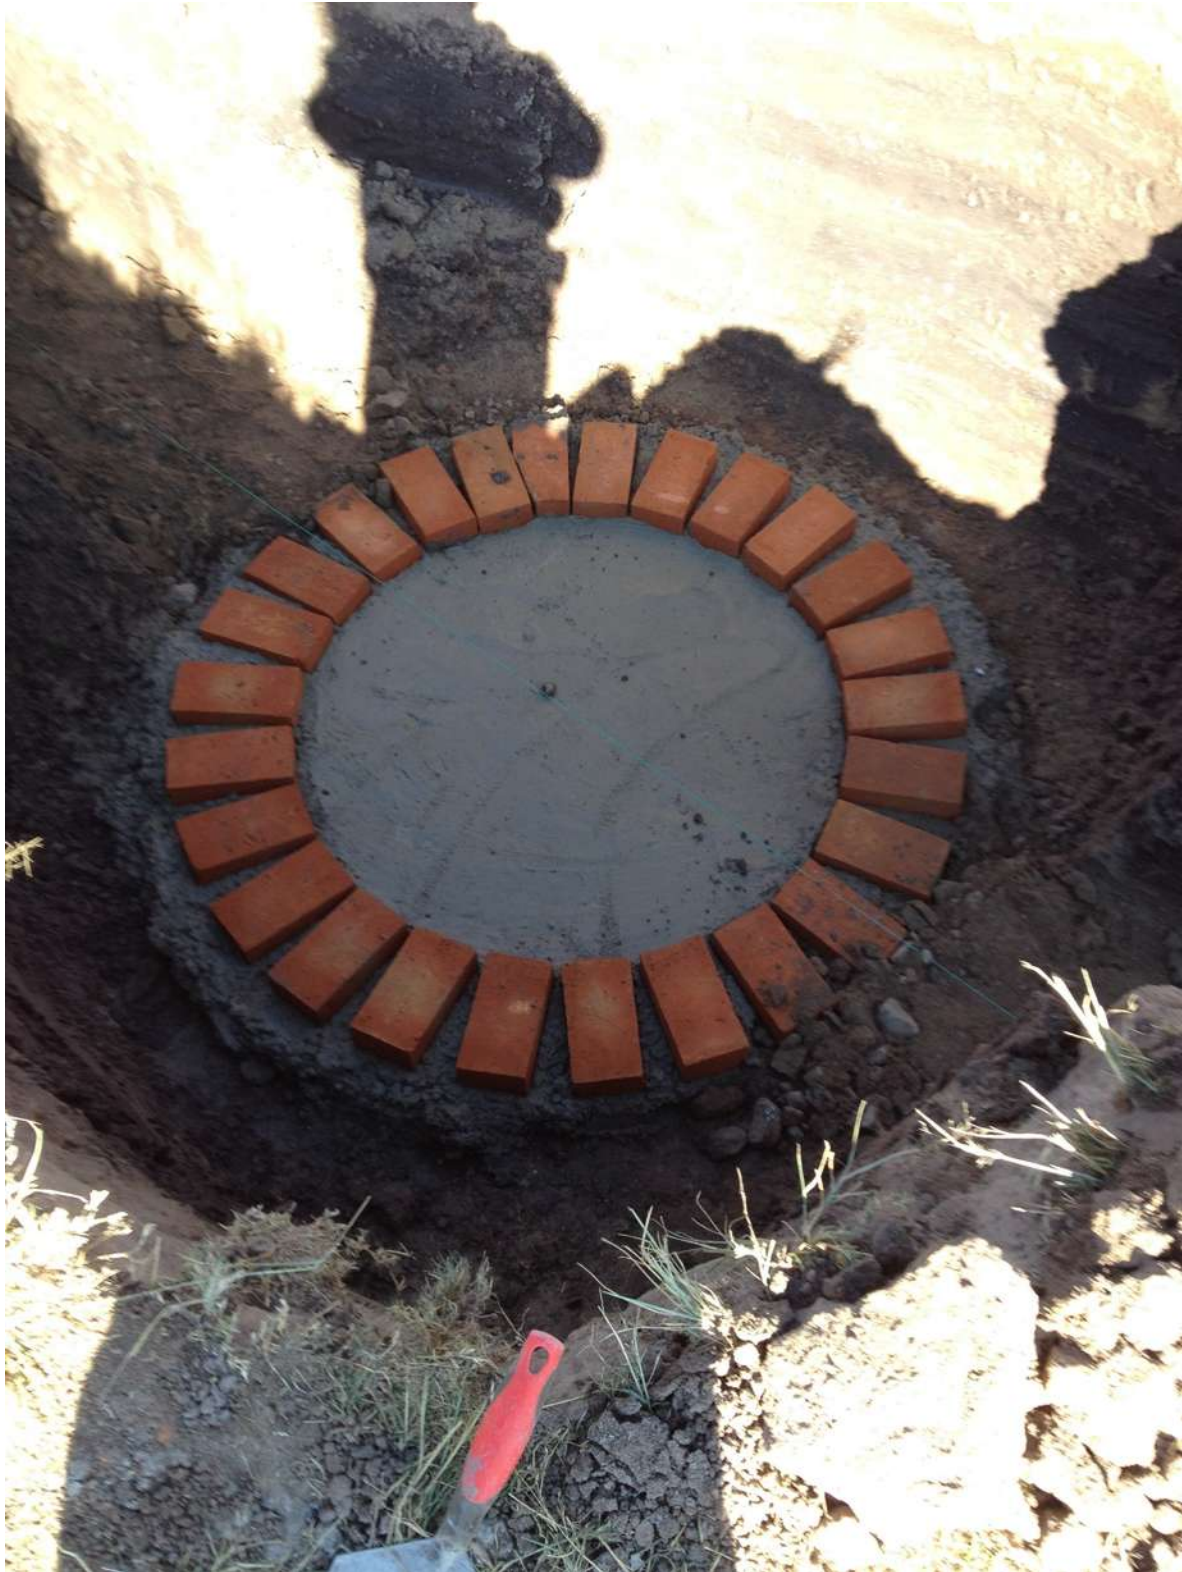
Trazo y nivelación para la construcción de los pozos de visita.
