"APLICACIÓN DEL PROGRAMA HÁBITAT PARA PAVIMENTACIÓN DE  
CALLES EN MARAVATIO, MICH."

DOCUMENTO RECEPTONAL EN LA MODALIDAD DE:  
"TESIS"

PARA OBTENER EL TÍTULO DE:  
INGENIERO CIVIL

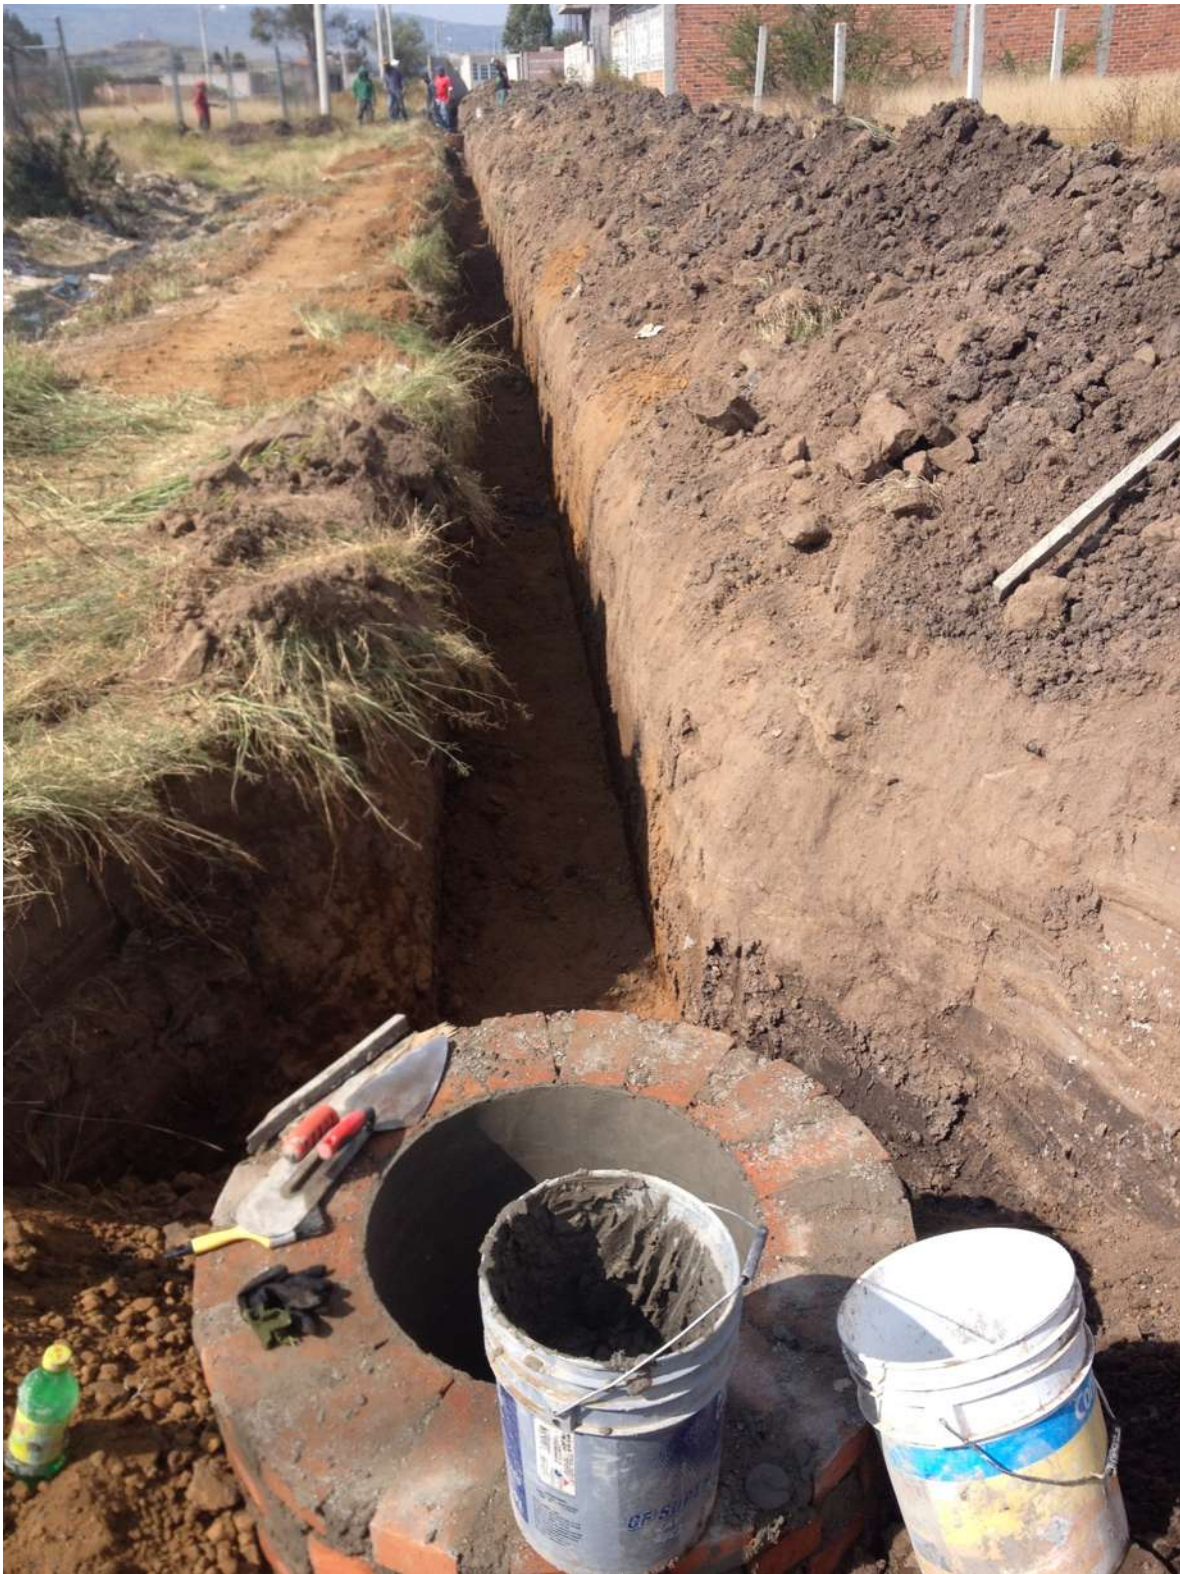
Encamado y encostillado del drenaje principal del drenaje sanitario.

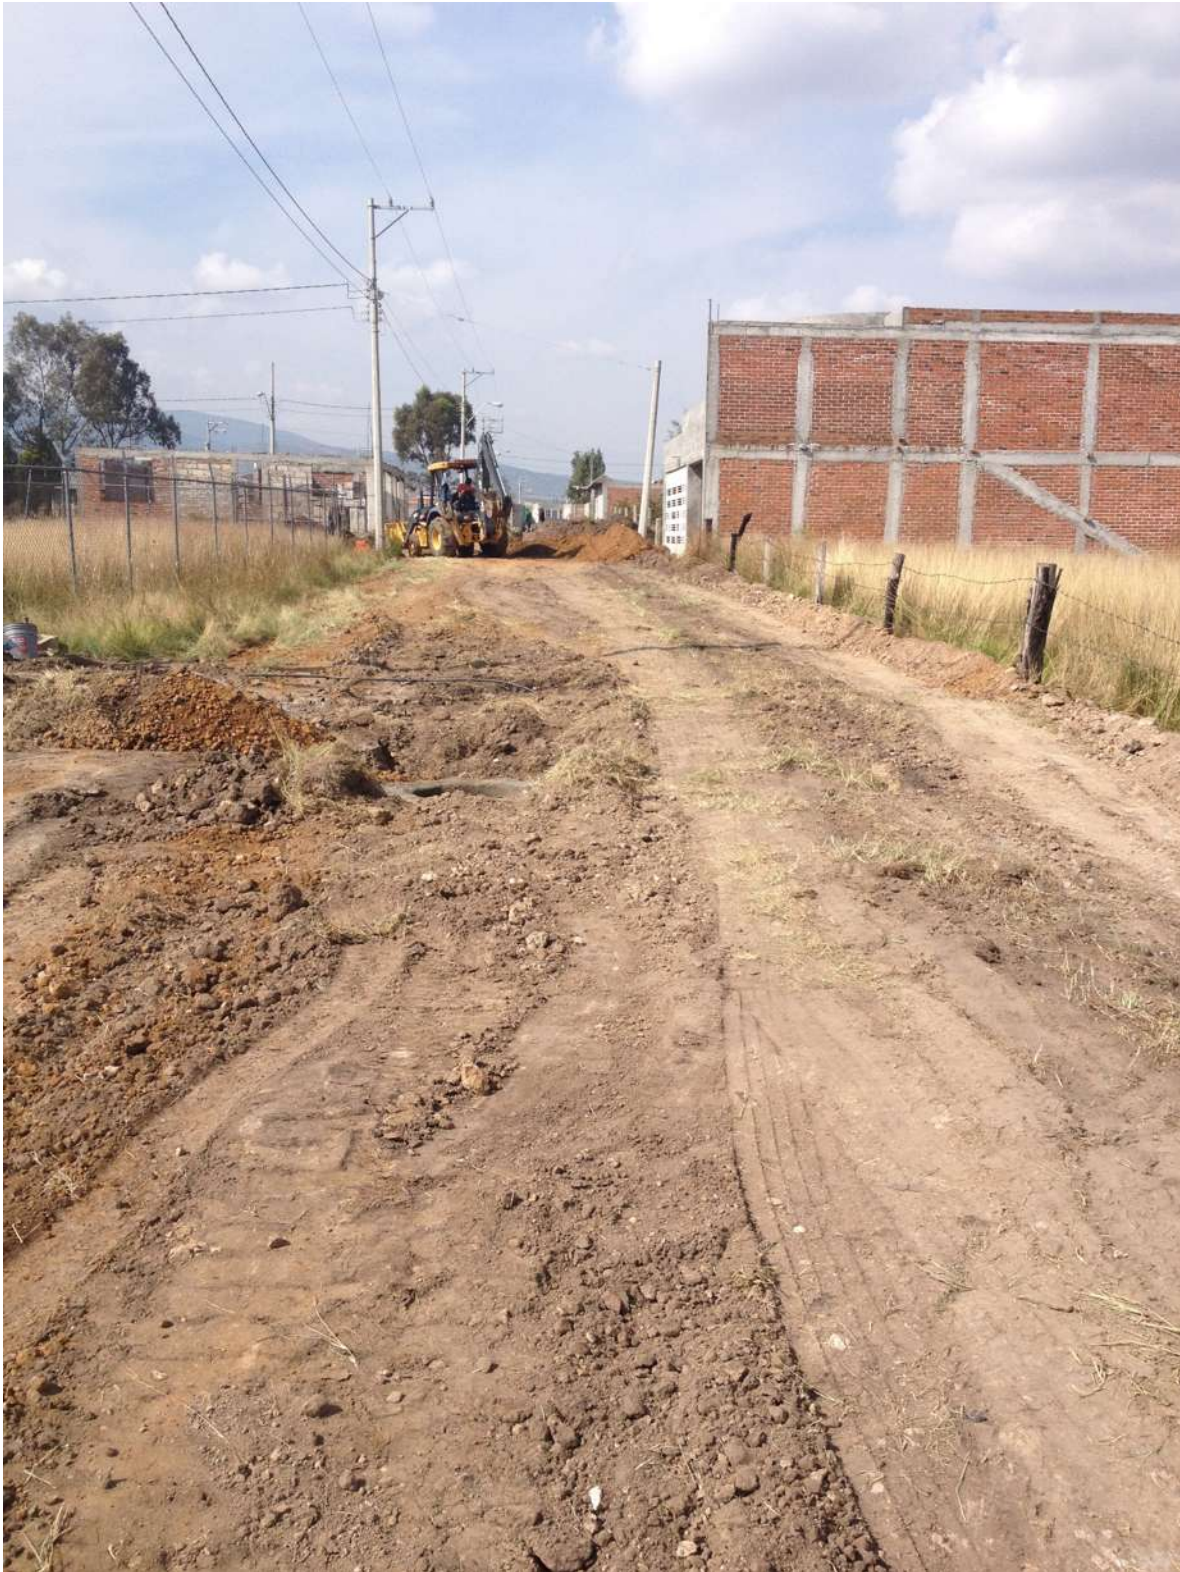
Relleno de excavación del drenaje sanitario.

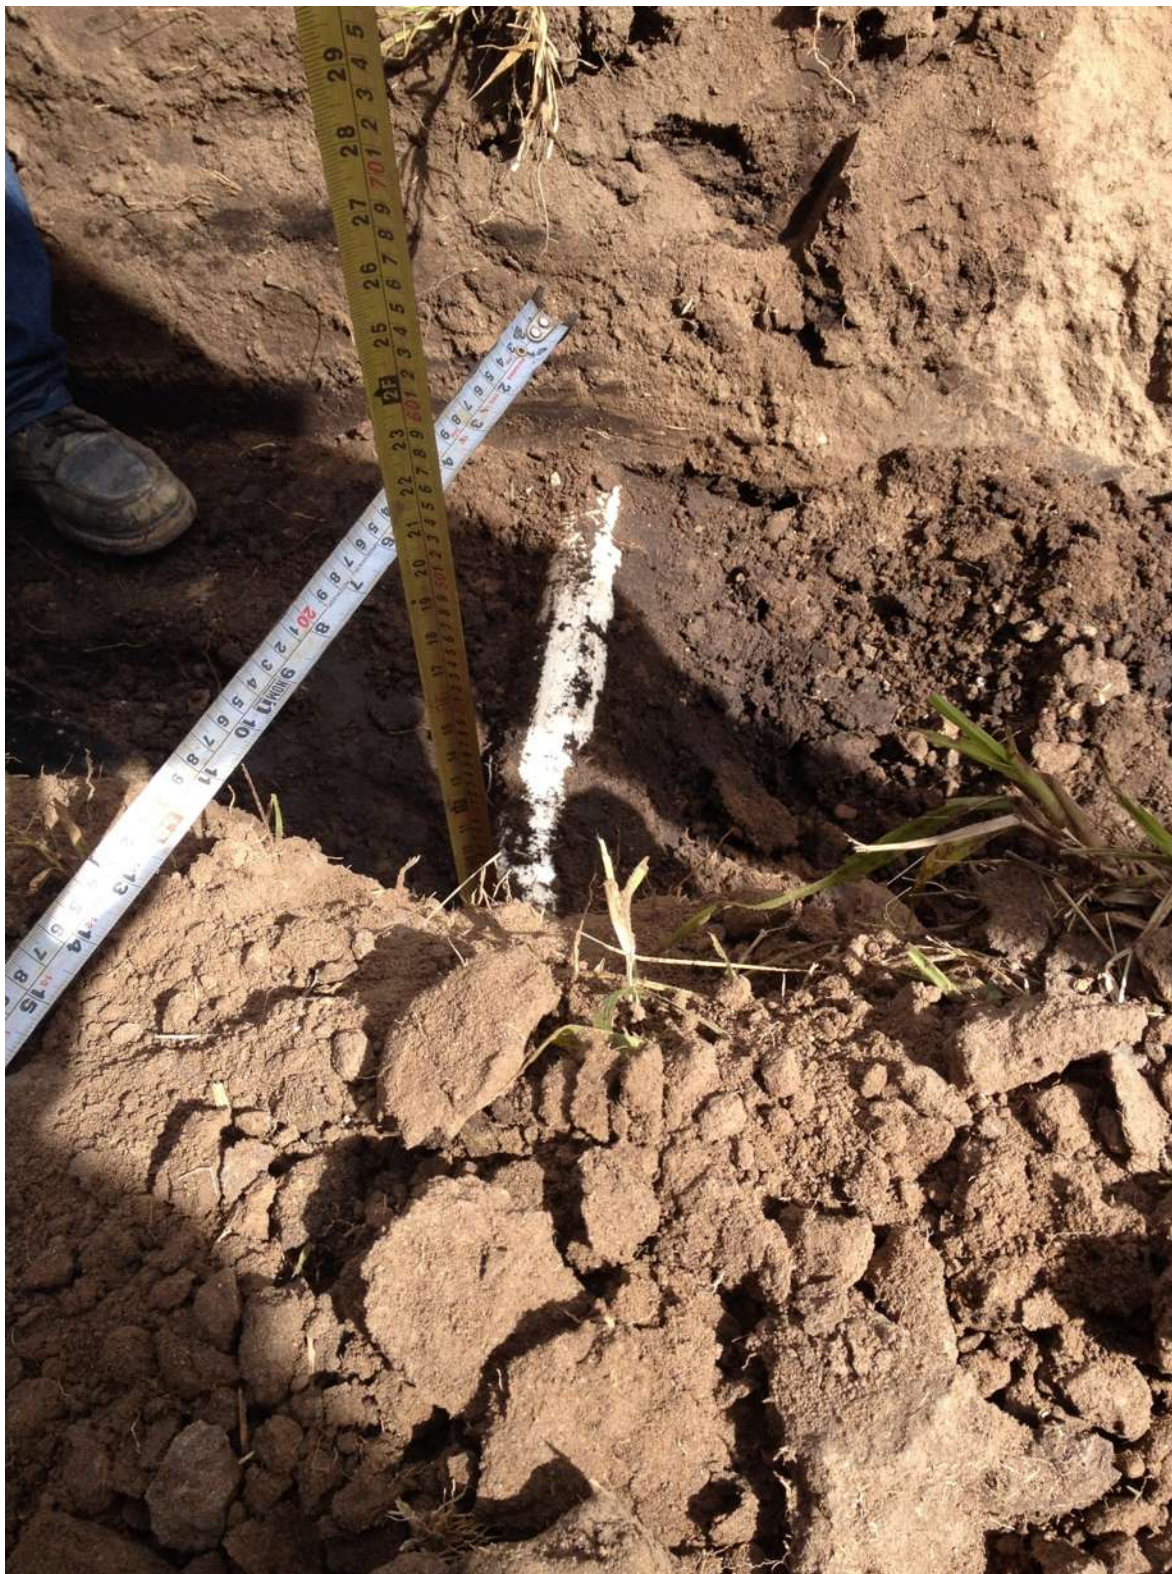
Sondeo de la tubería del agua potable.

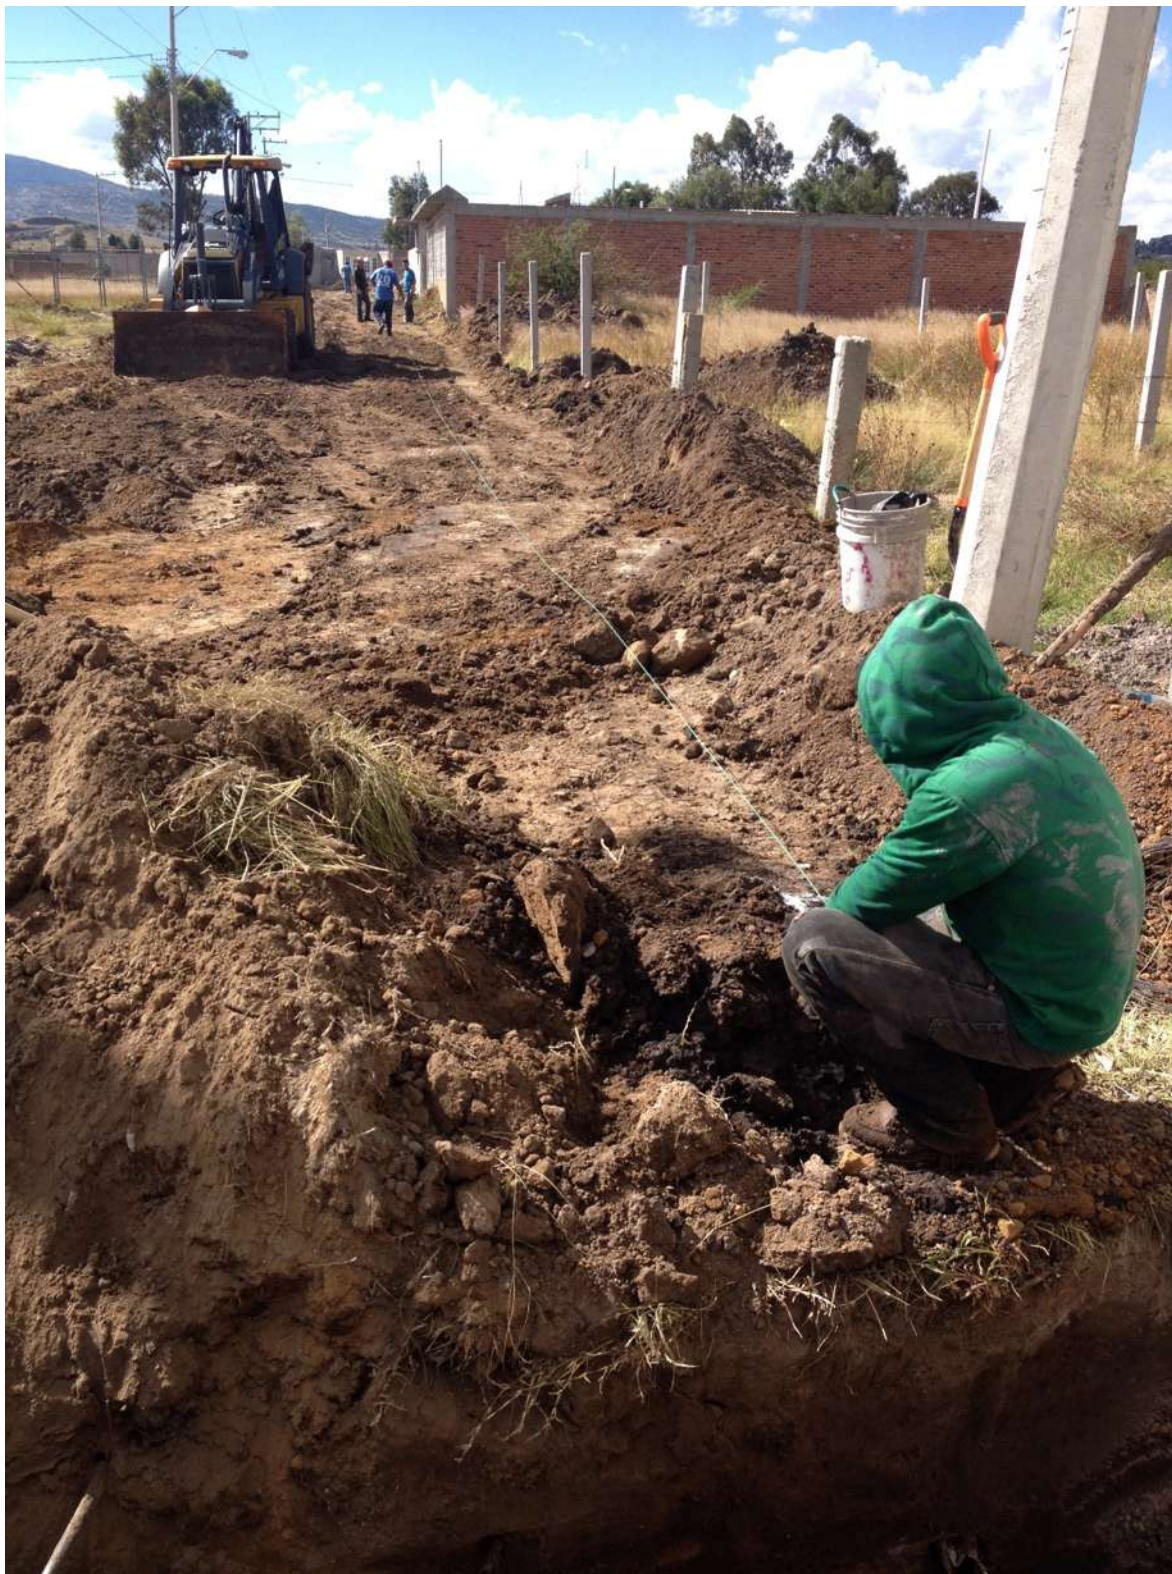
Trazo y nivelación para la excavación de la red de agua potable.

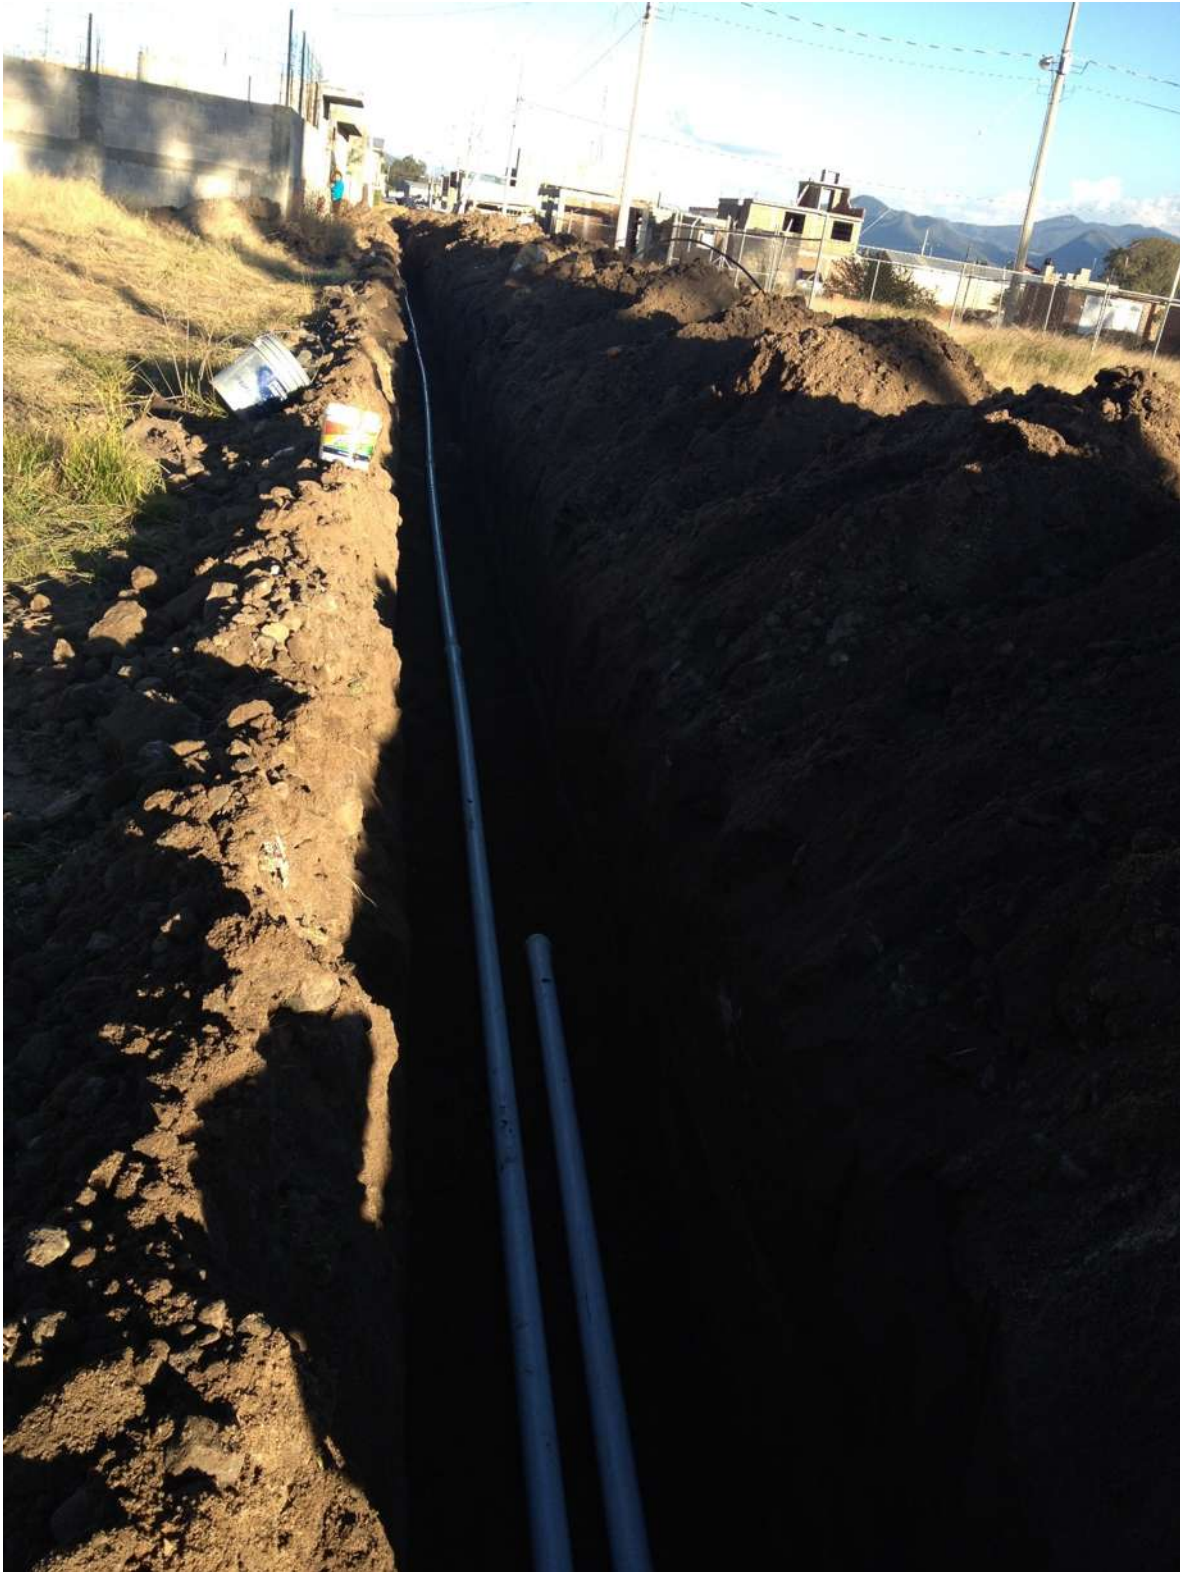
Encamado y colocación de la tubería de la red de agua potable.

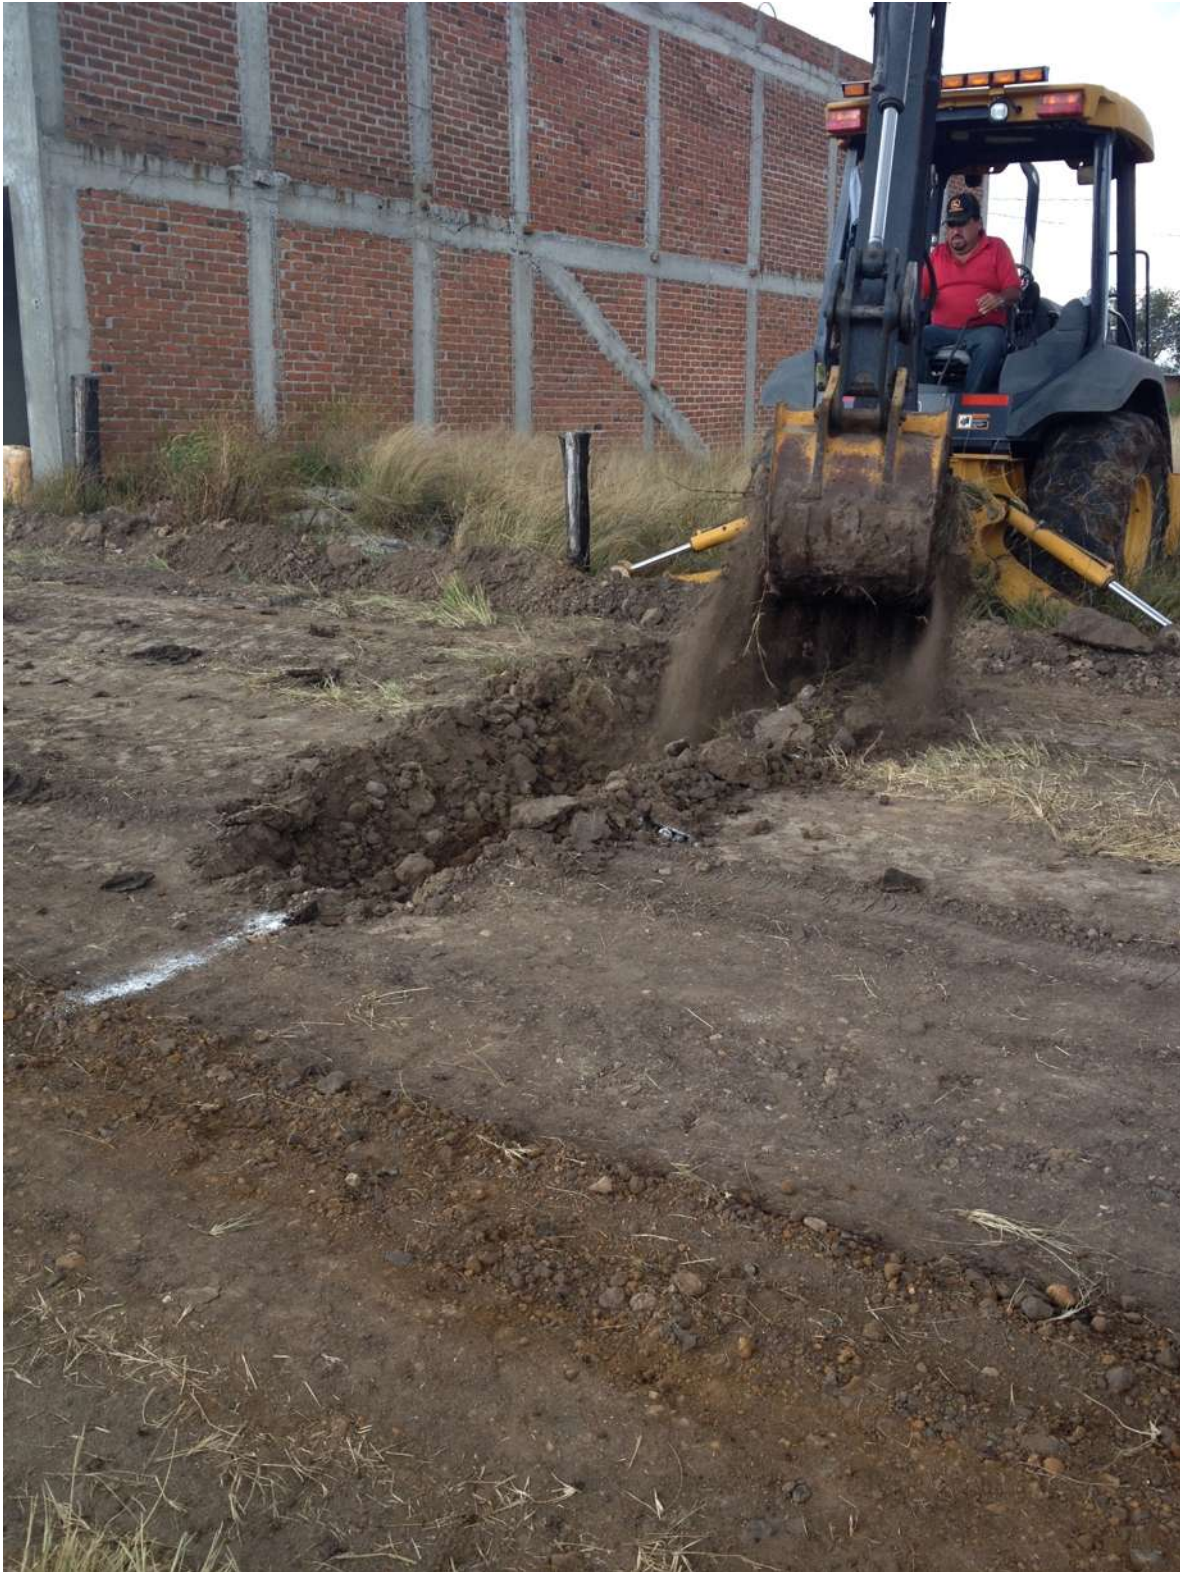
Excavación para la descarga domiciliaria del drenaje sanitario.

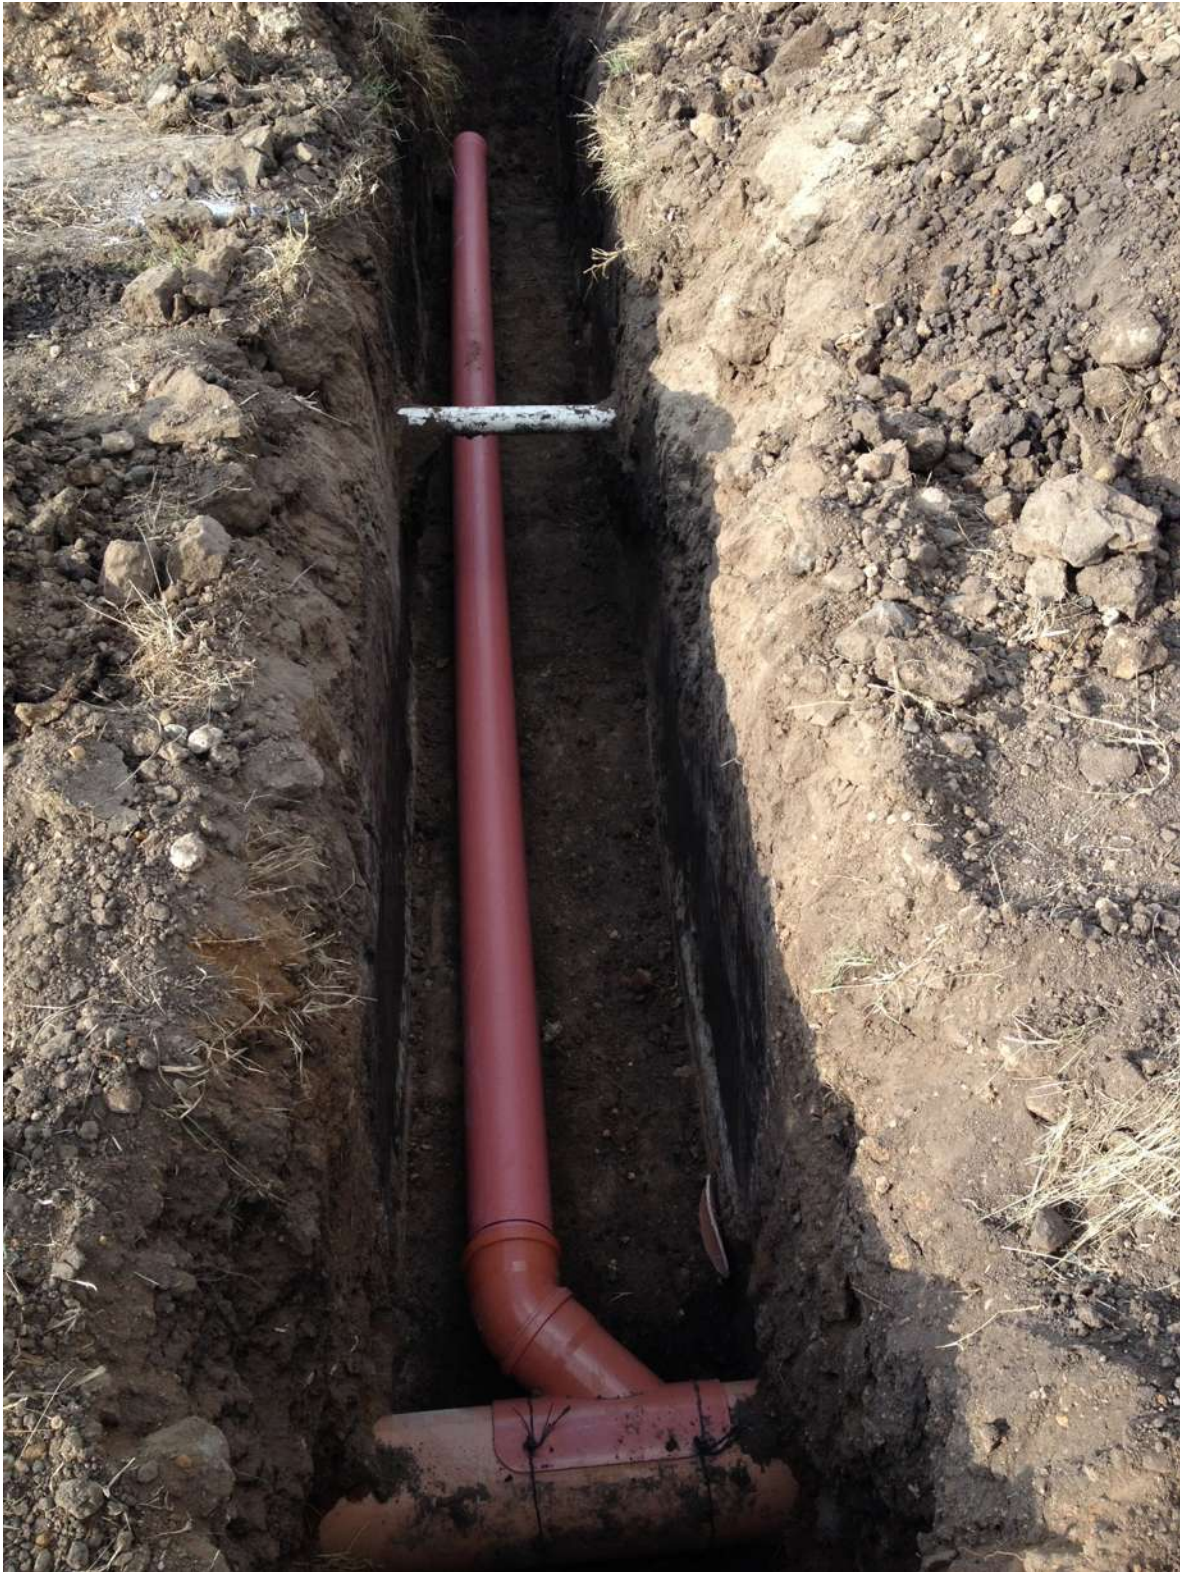
Colocación de la tubería de la descarga domiciliaria del drenaje sanitario.

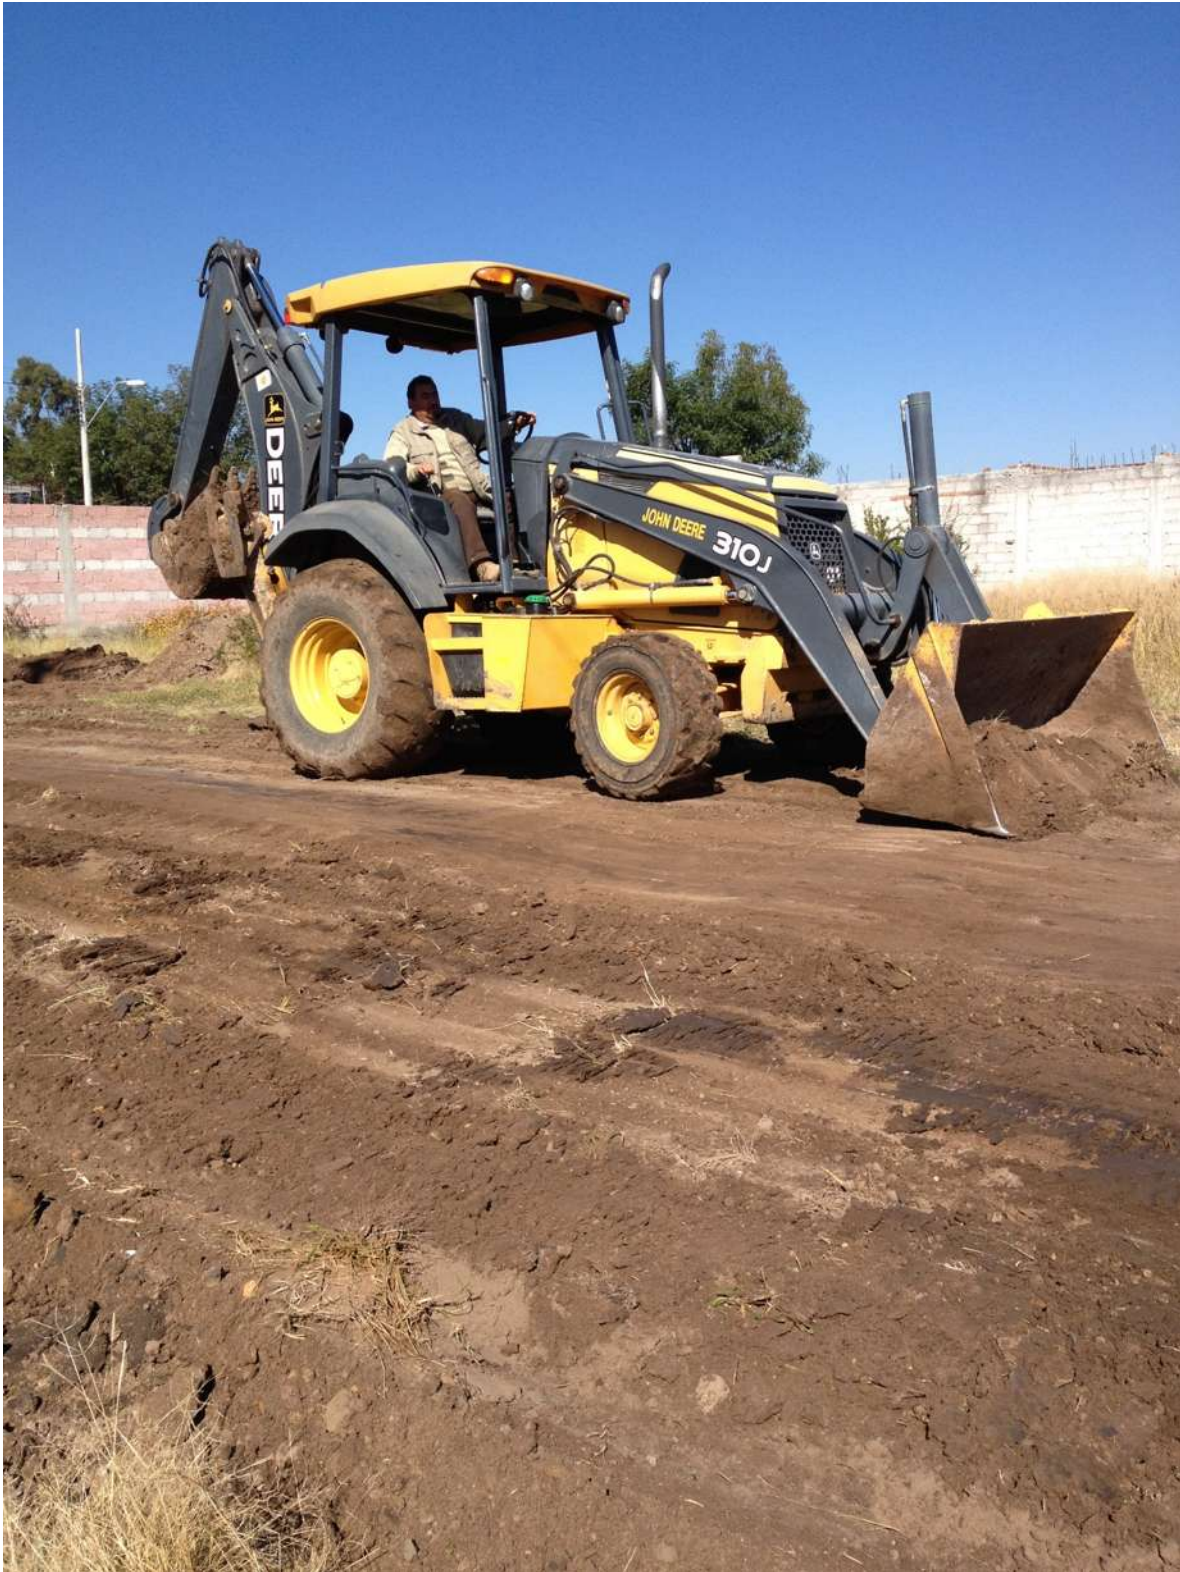
Limpieza del terreno natural para la excavación de la caja estructural.

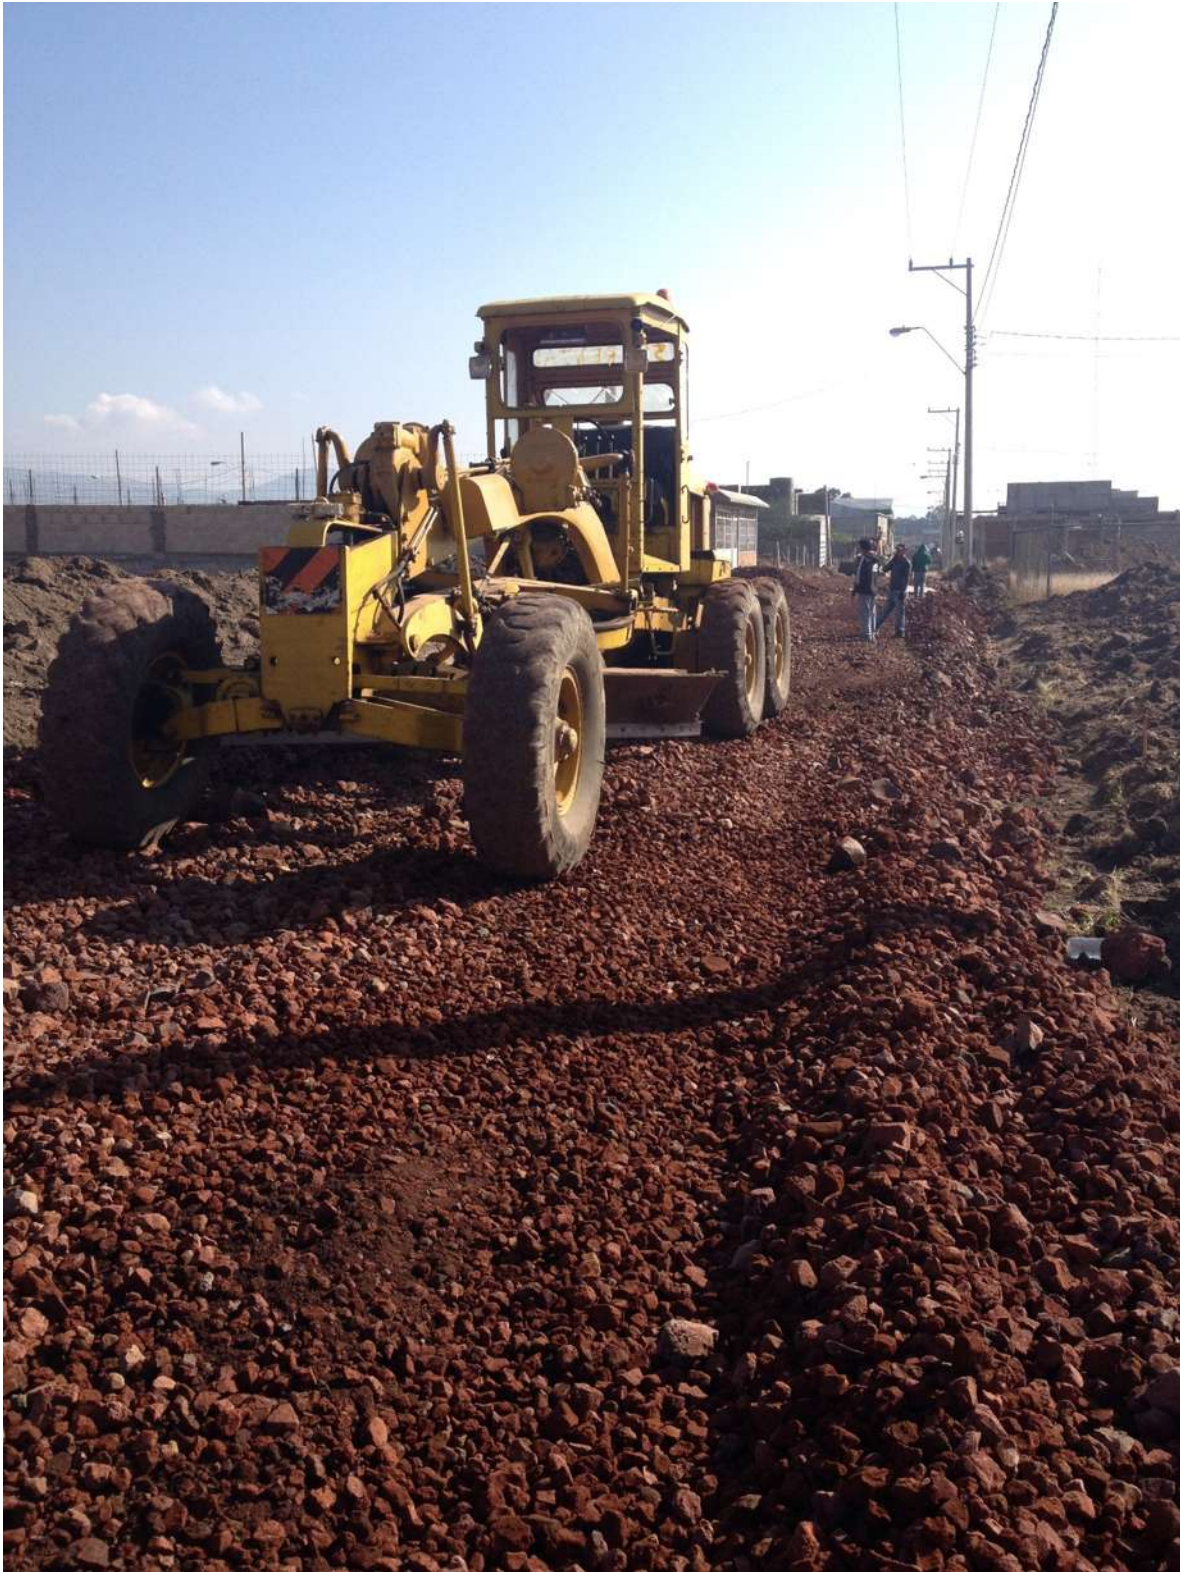
Inicio del tendido de la capa de filtro.

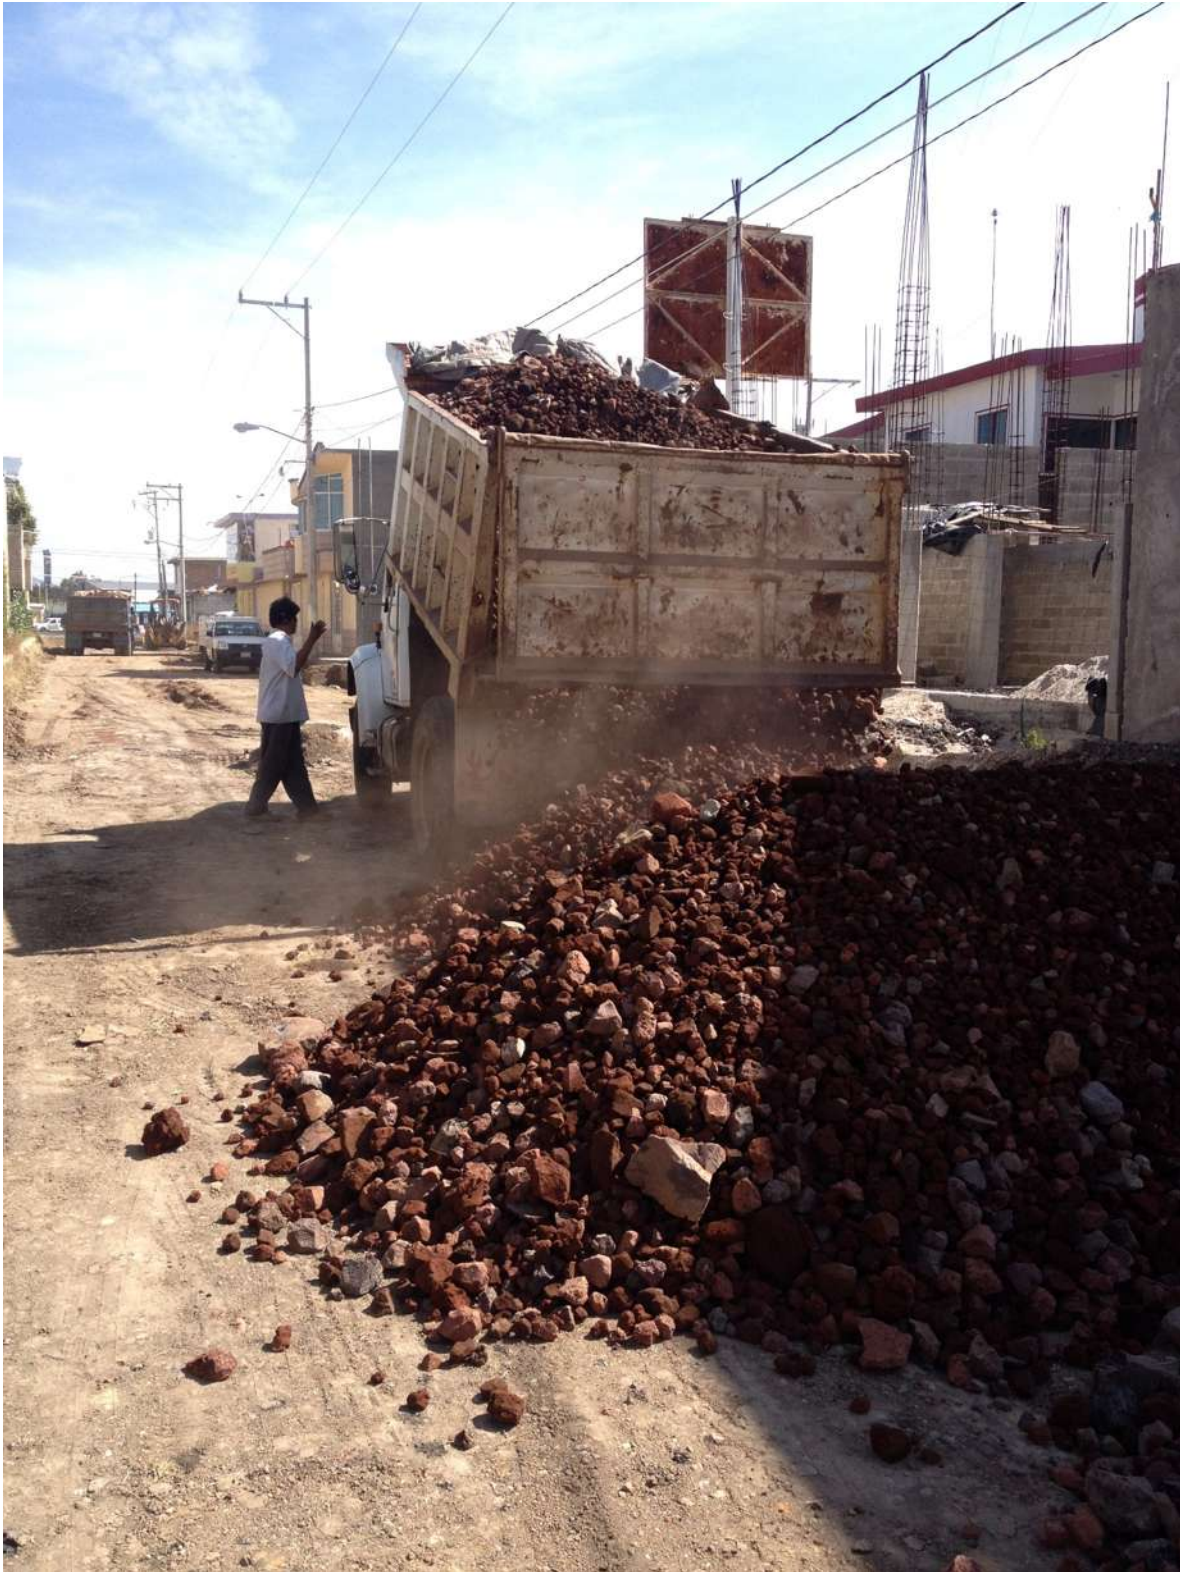
Acarreo del material de filtro.

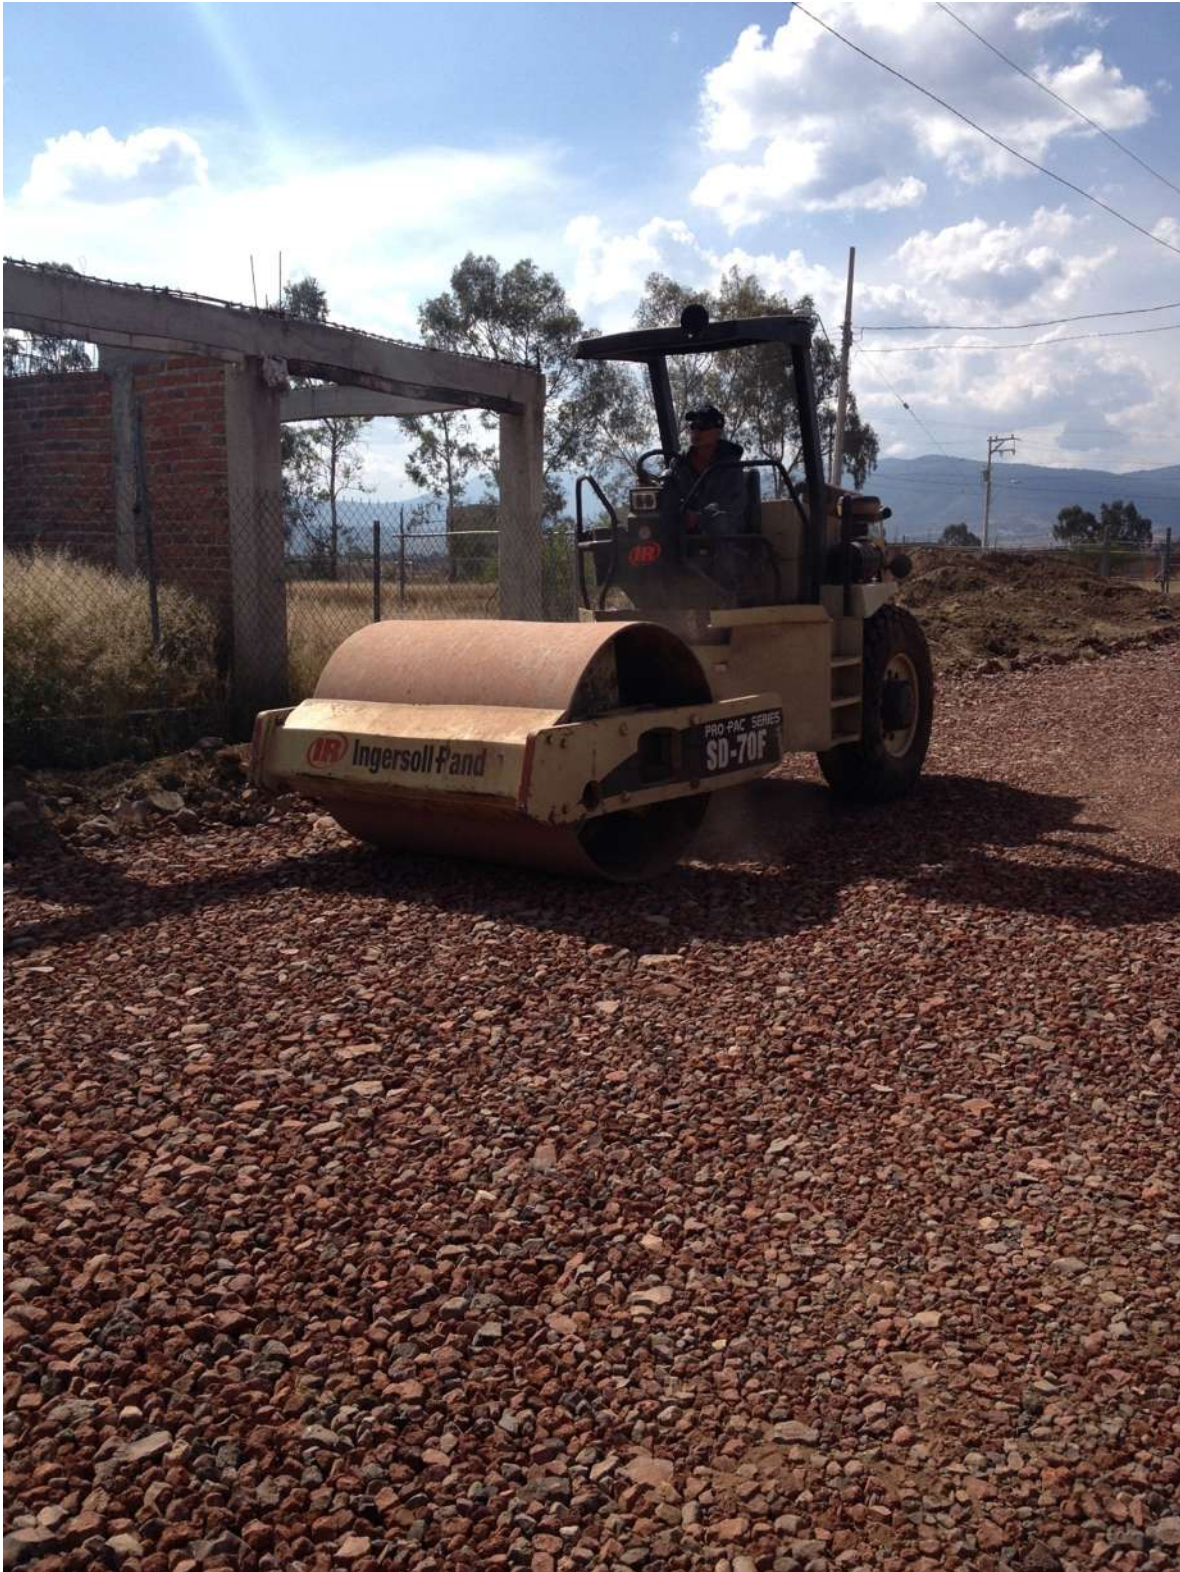
Acomodo de la capa de filtro con vibrocompactador.

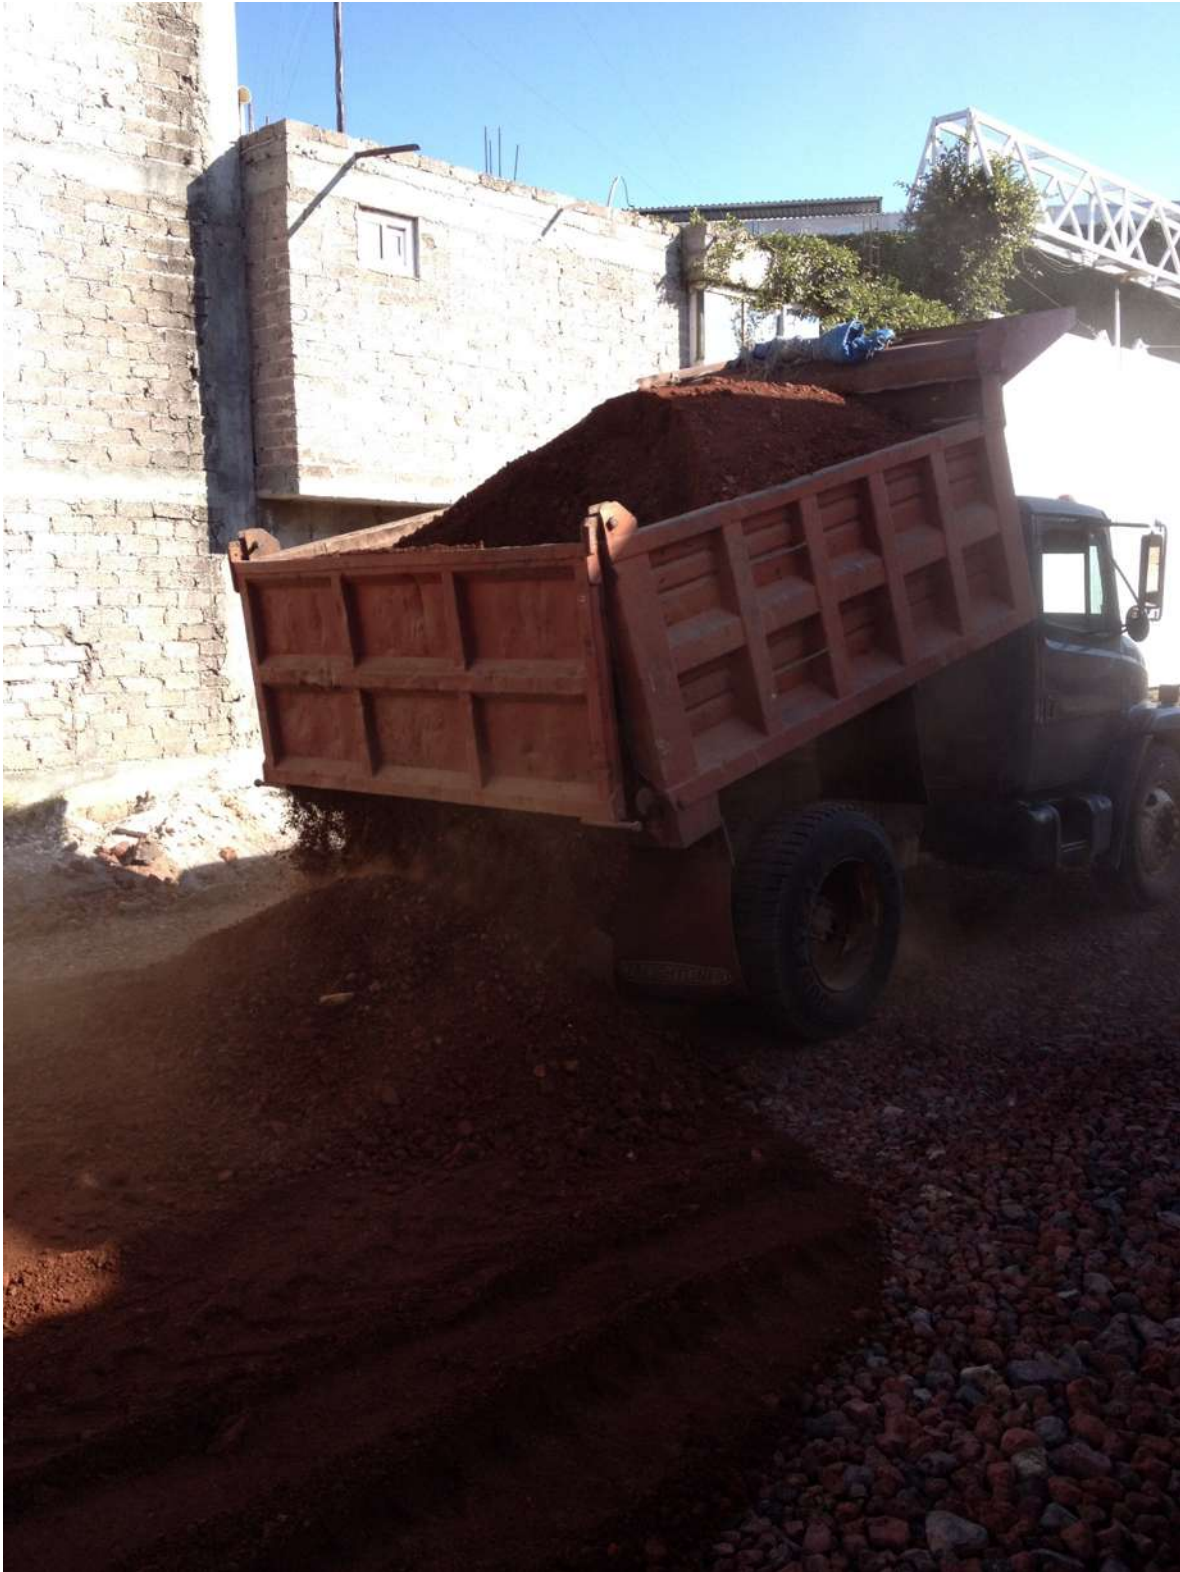
Acarreo del material de base.
