"APLICACIÓN DEL PROGRAMA HÁBITAT PARA PAVIMENTACIÓN DE  
CALLES EN MARAVATIO, MICH."

DOCUMENTO RECEPTONAL EN LA MODALIDAD DE:  
"TESIS"

PARA OBTENER EL TÍTULO DE:  
INGENIERO CIVIL

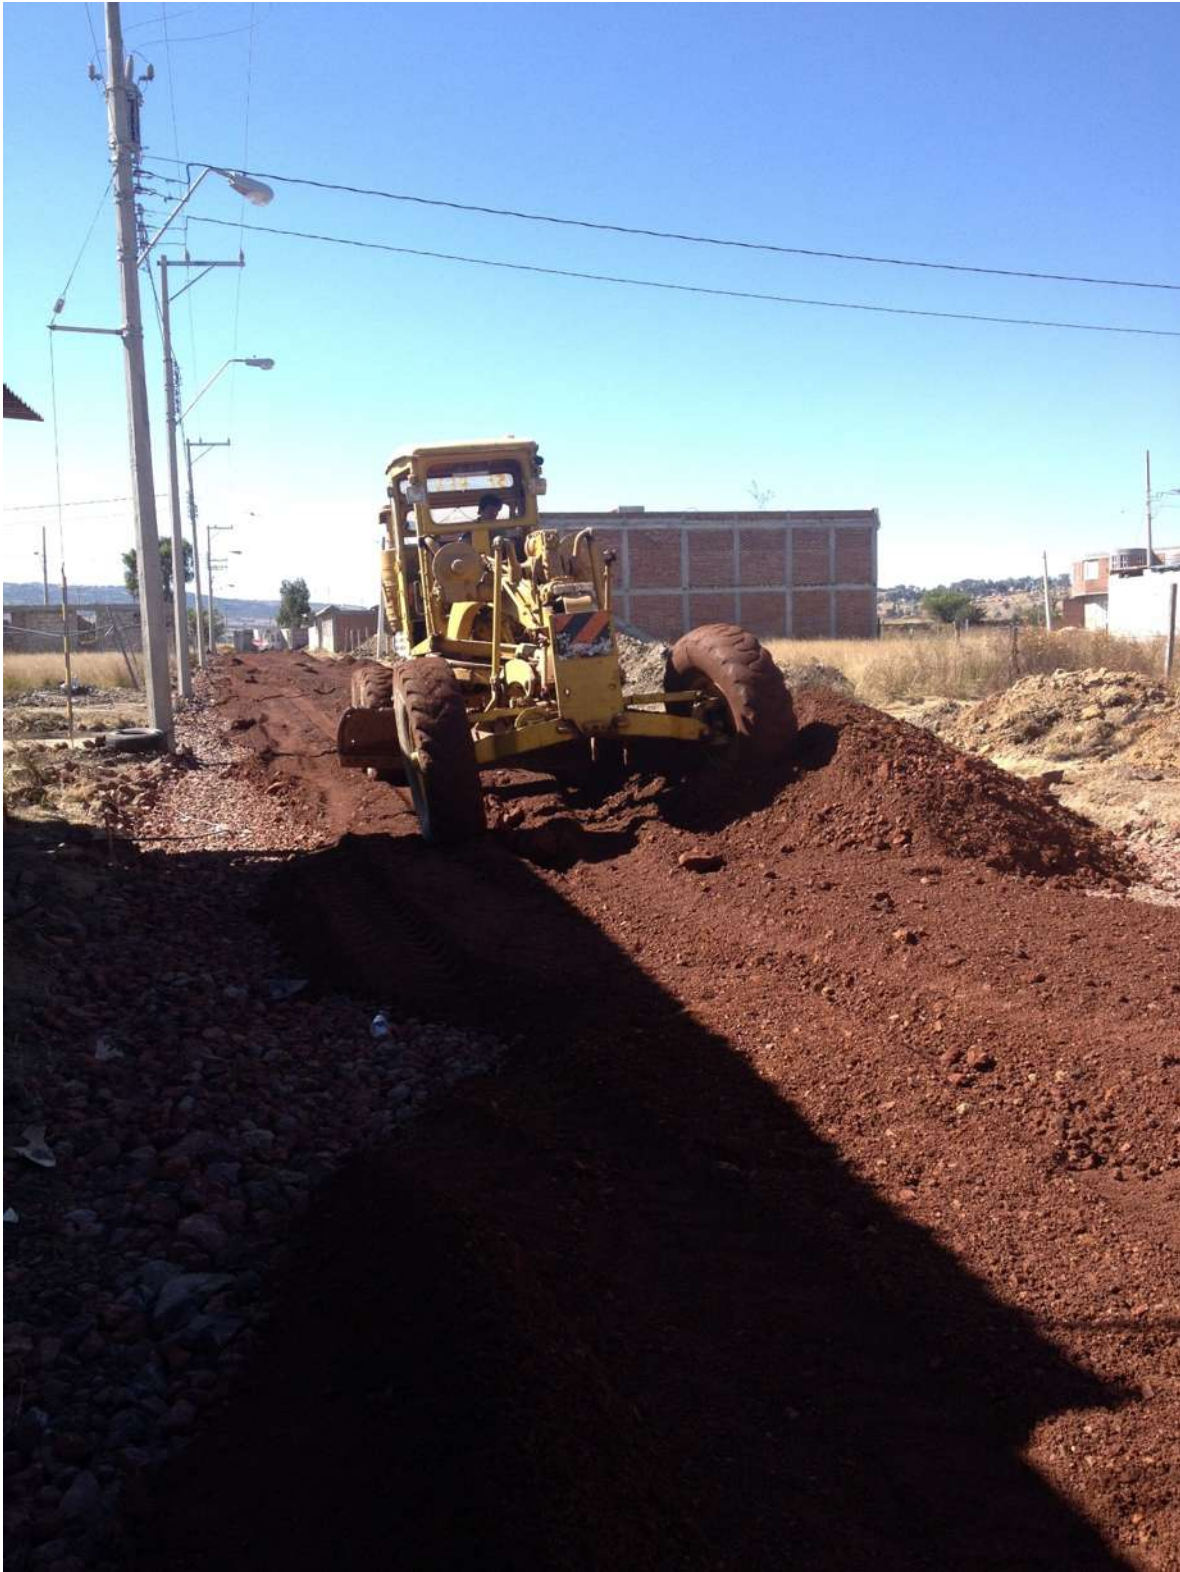
Tendido del material de base.

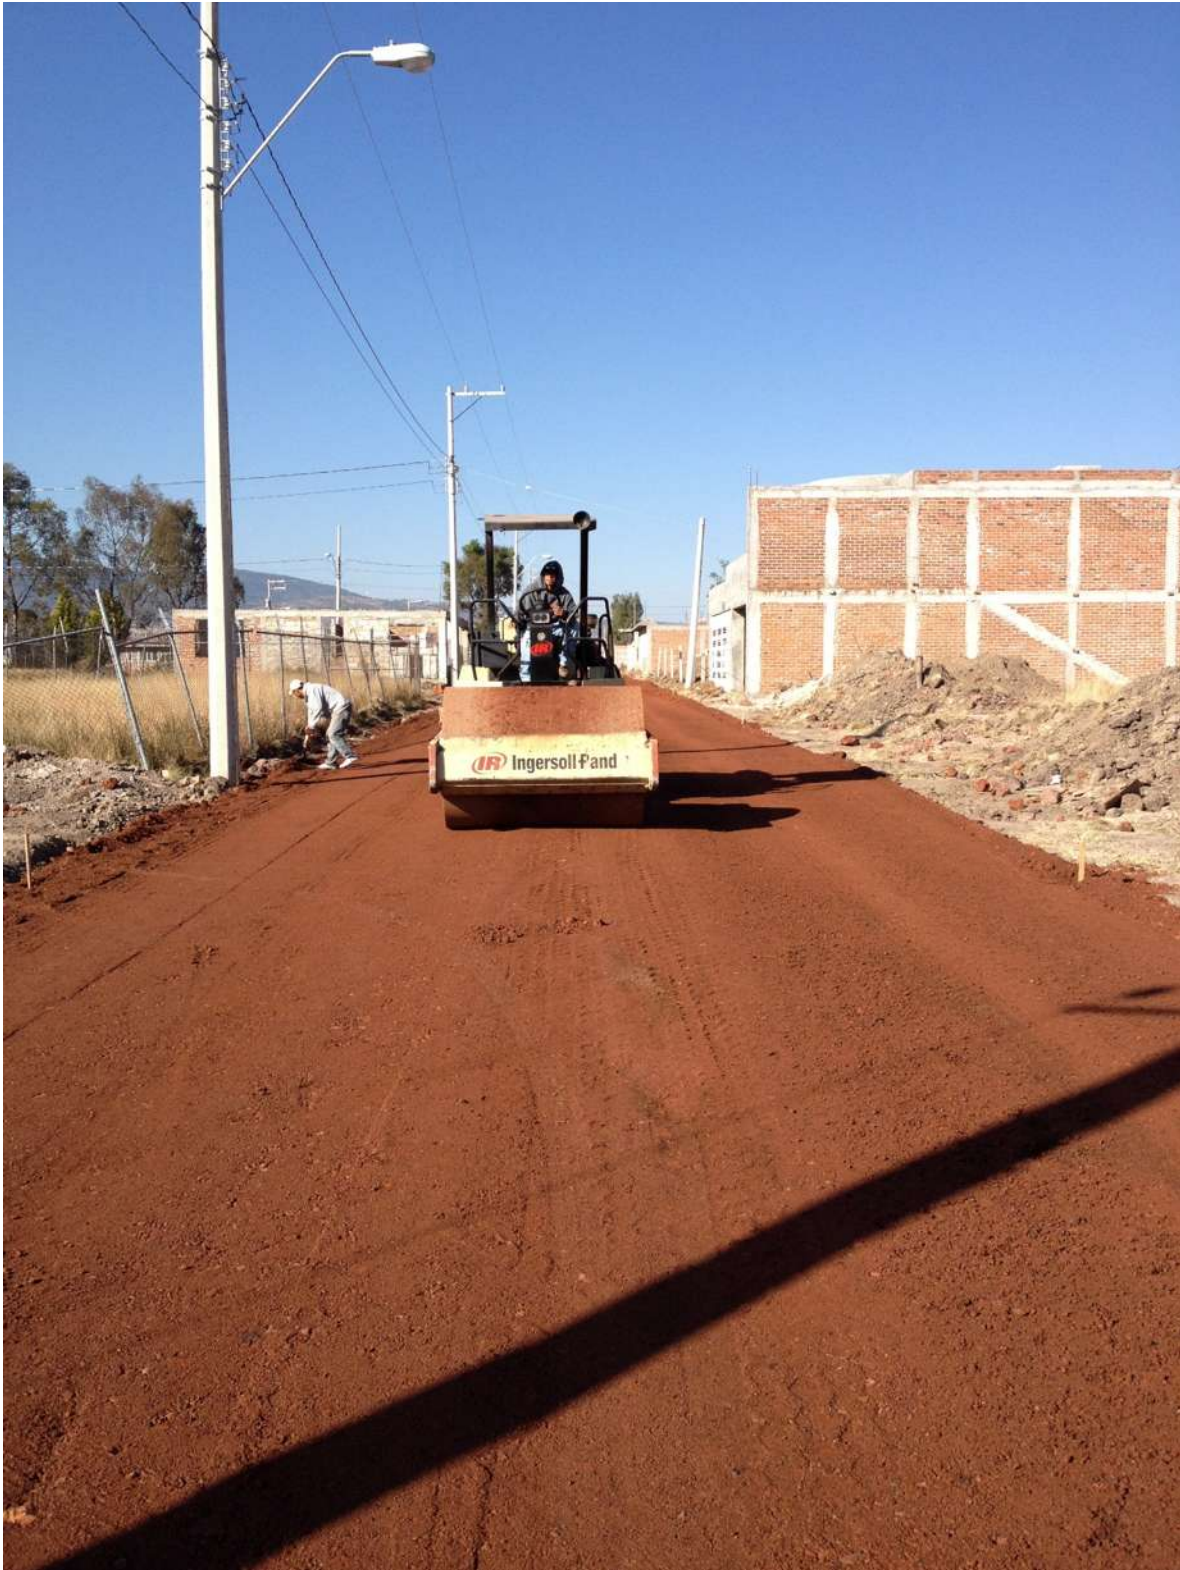
Acomodo de la capa de base con vibrocompactador.

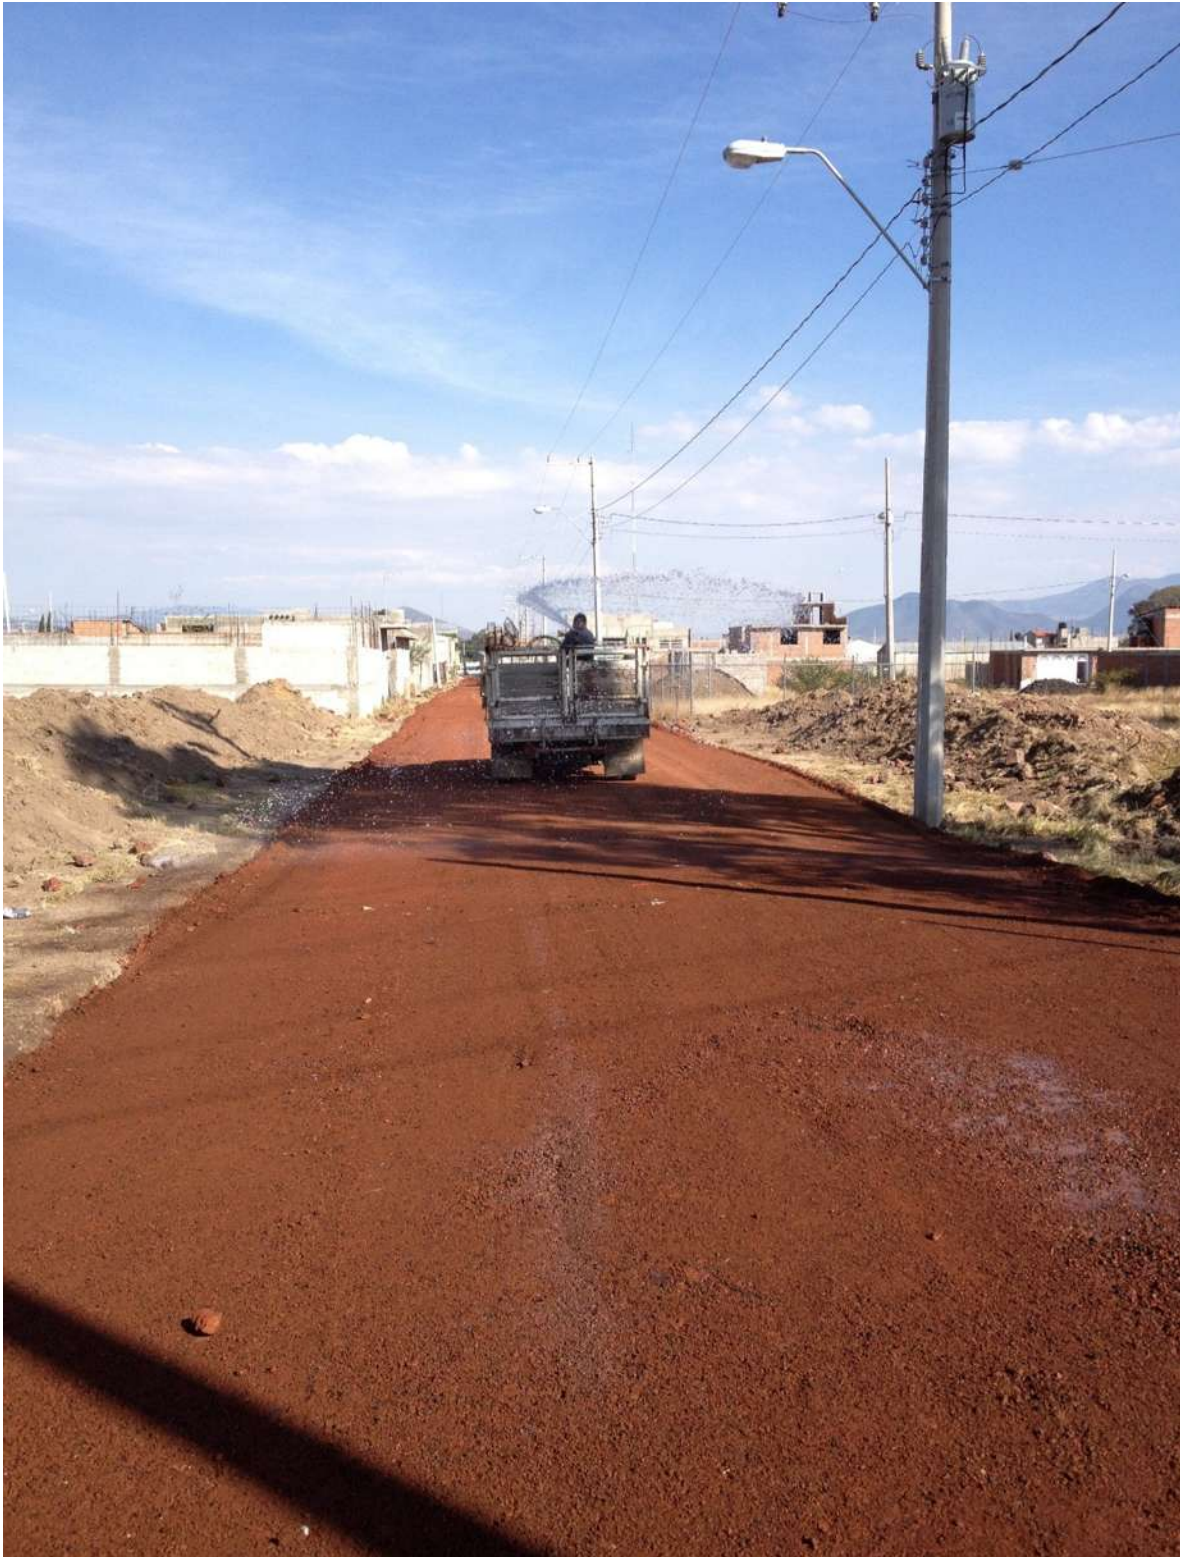
Riego de la capa de base para proporcionarle humedad para obtener su grado de compactación deseado.

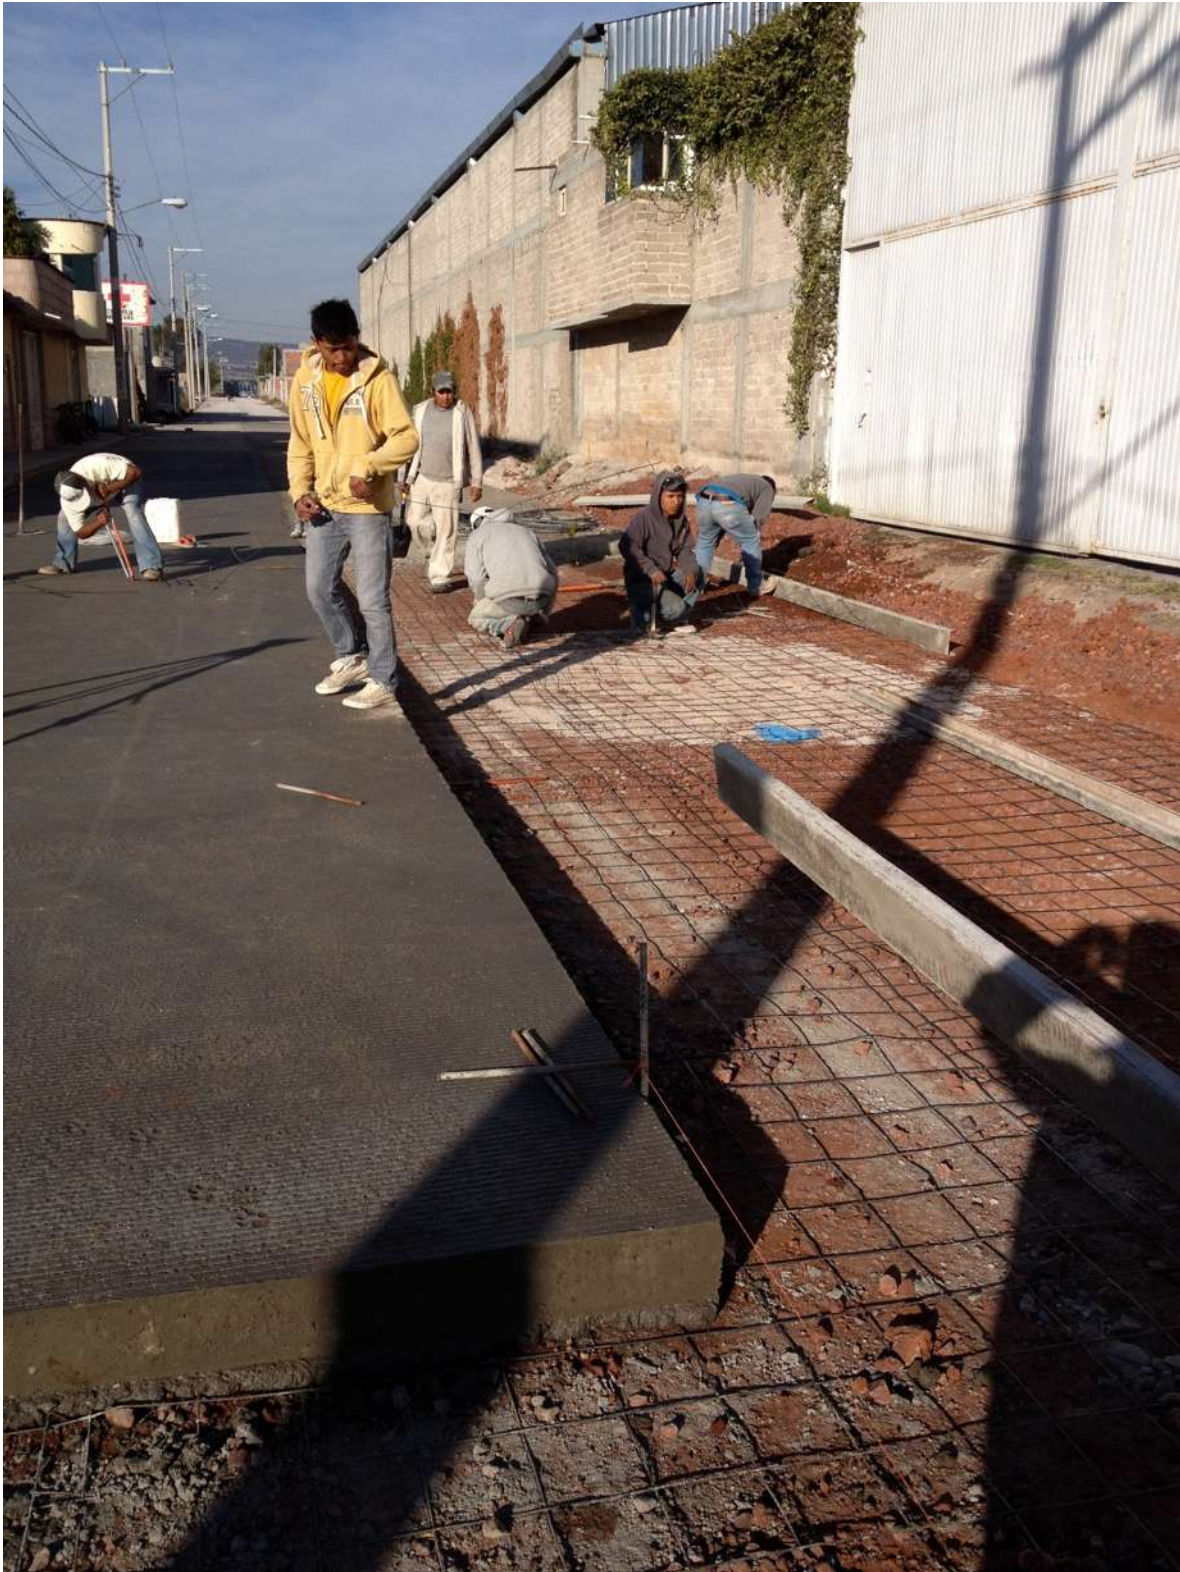
Cimbrado, colocación de malla y colado del concreto hidráulico.

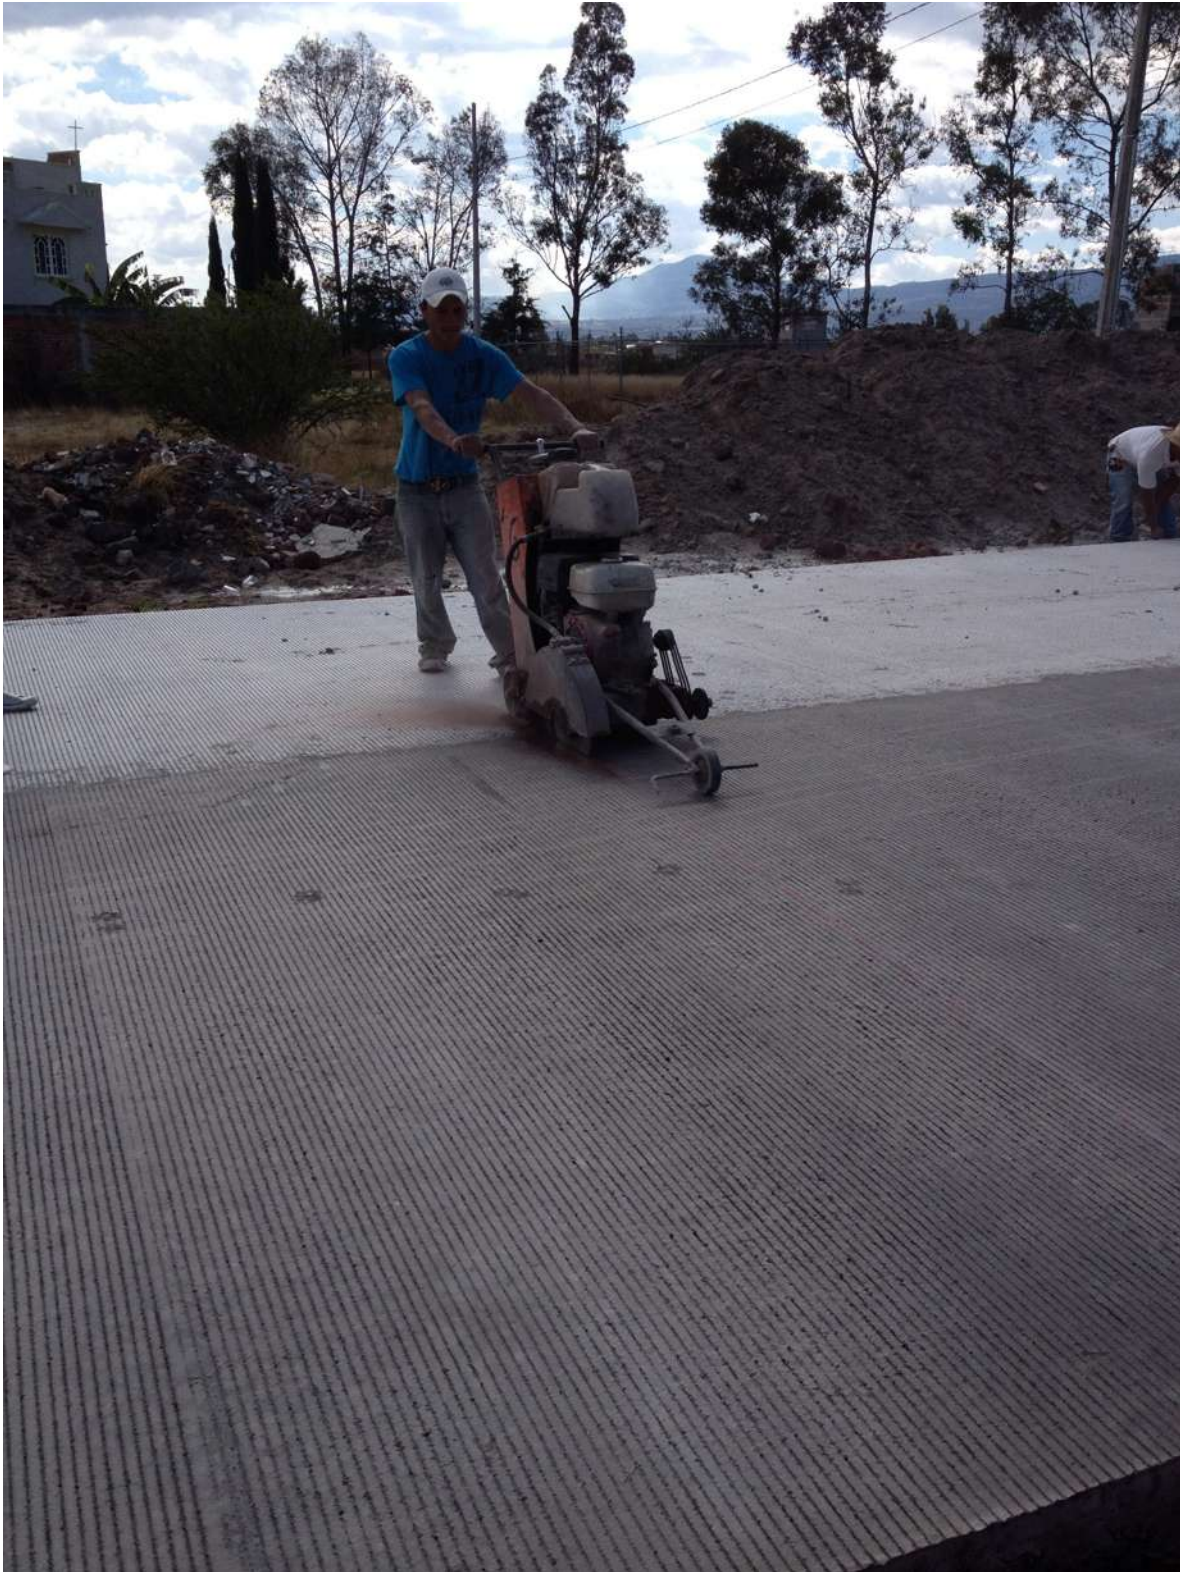
Corte de las piedras del concreto hidráulico.

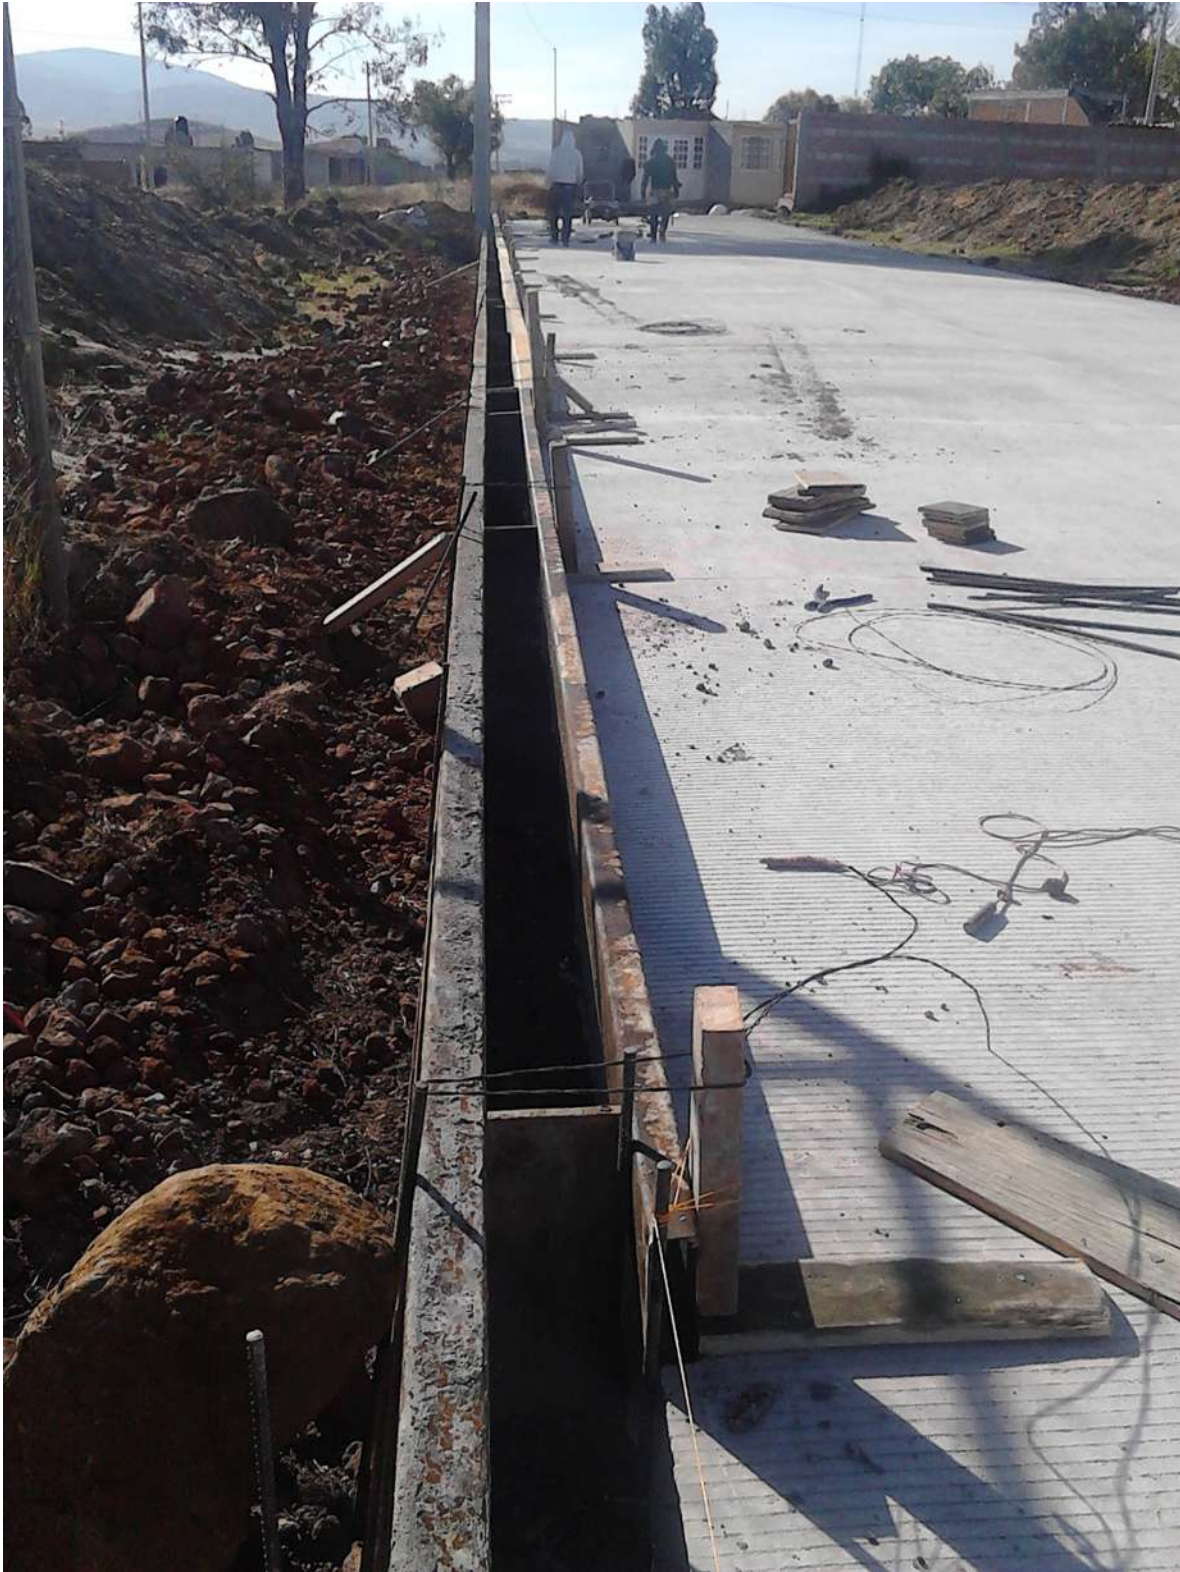
Cimbrado de guarniciones.

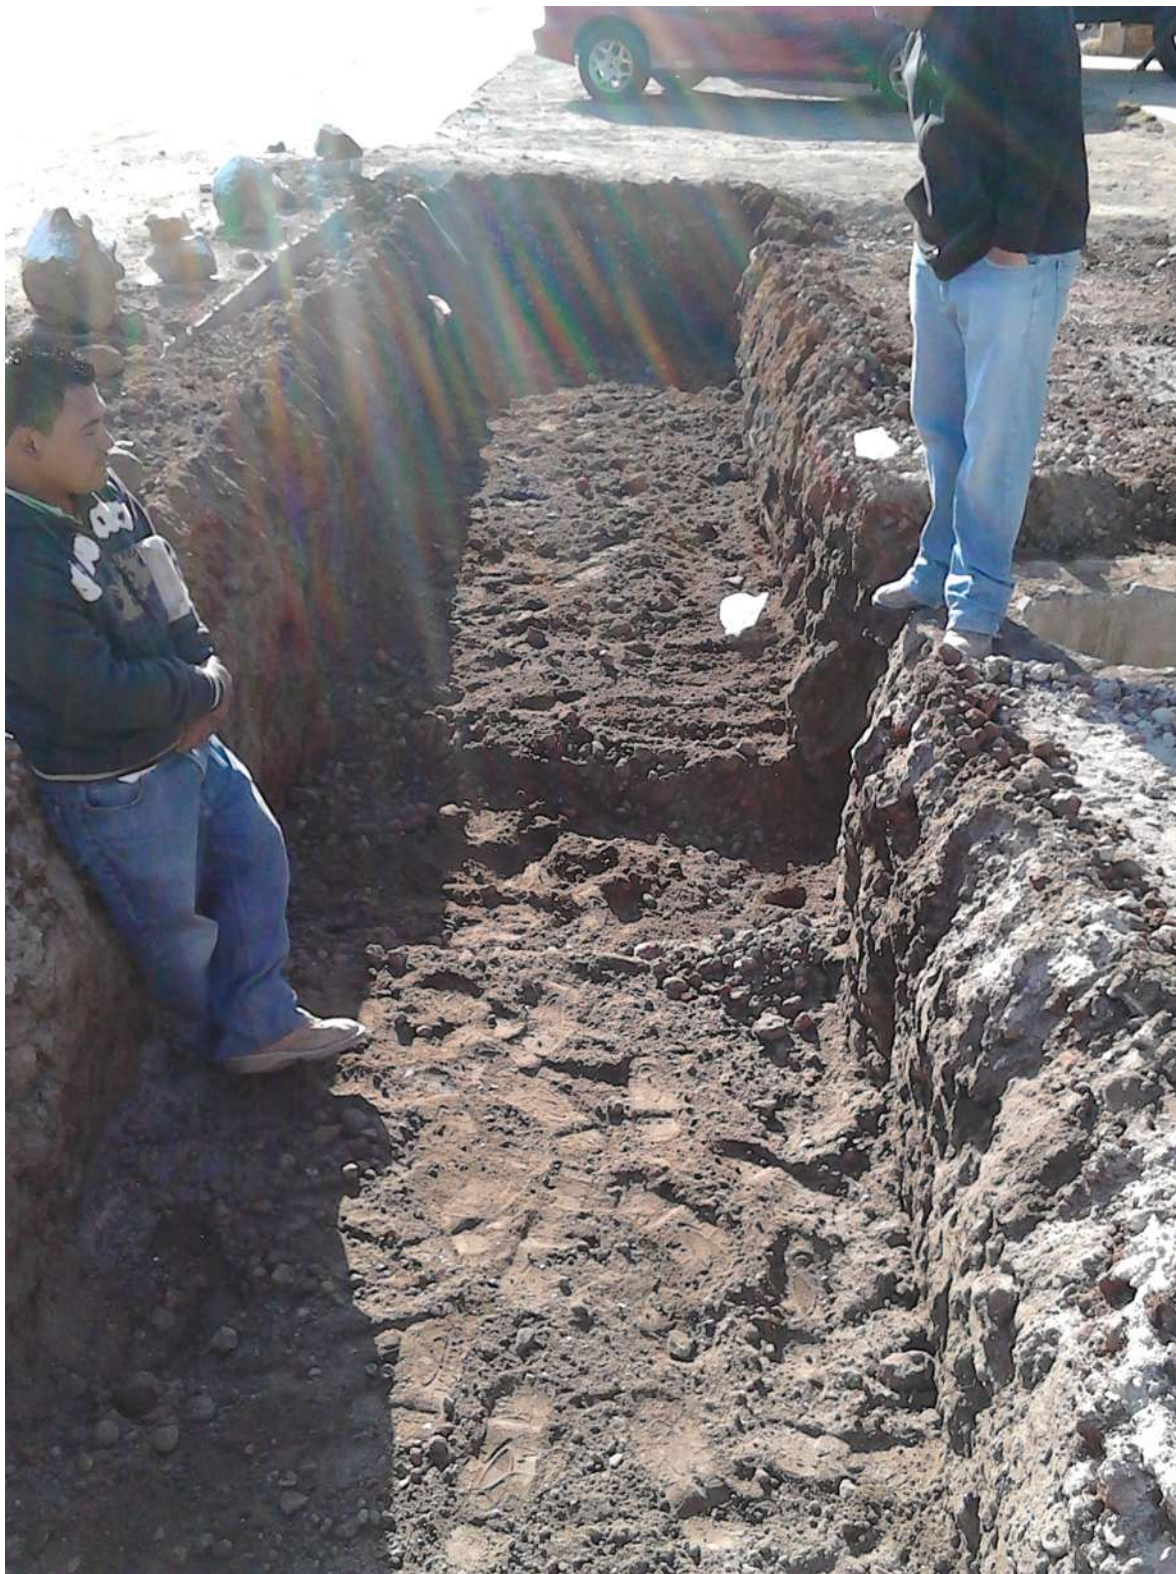
Excavación para la construcción de la rejilla.

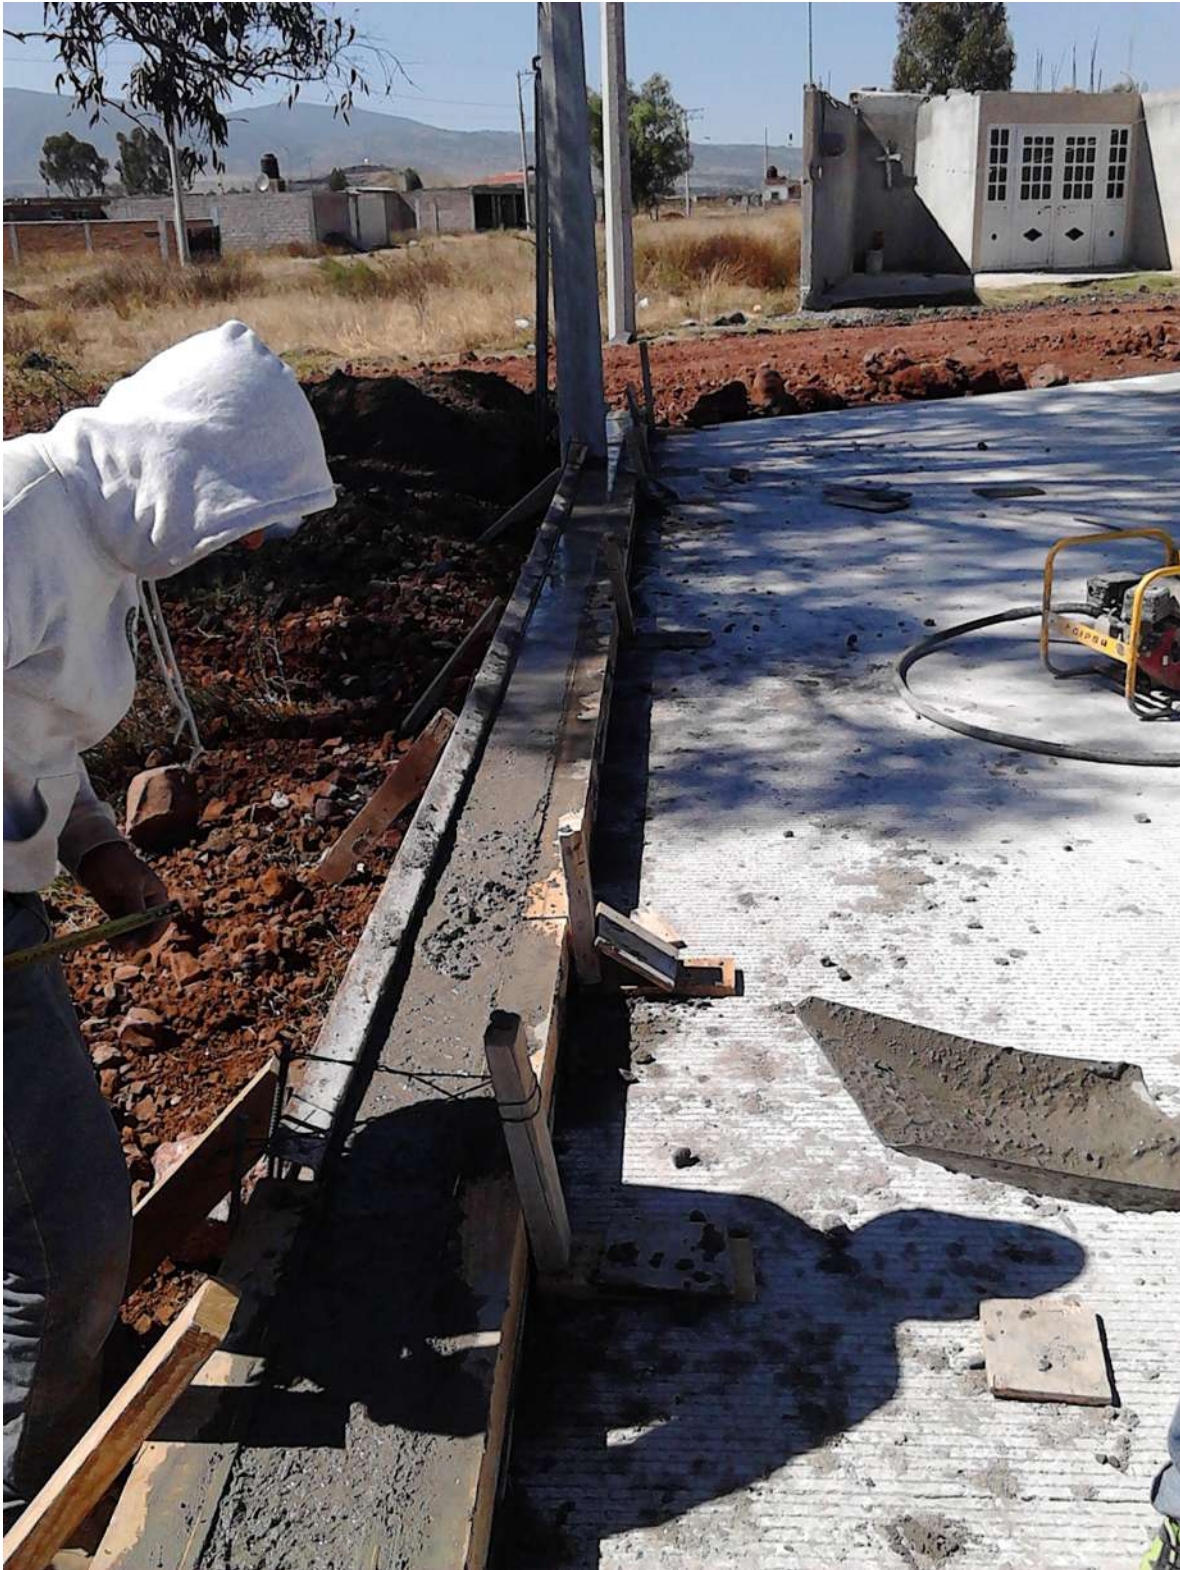
Colado de las guarniciones.

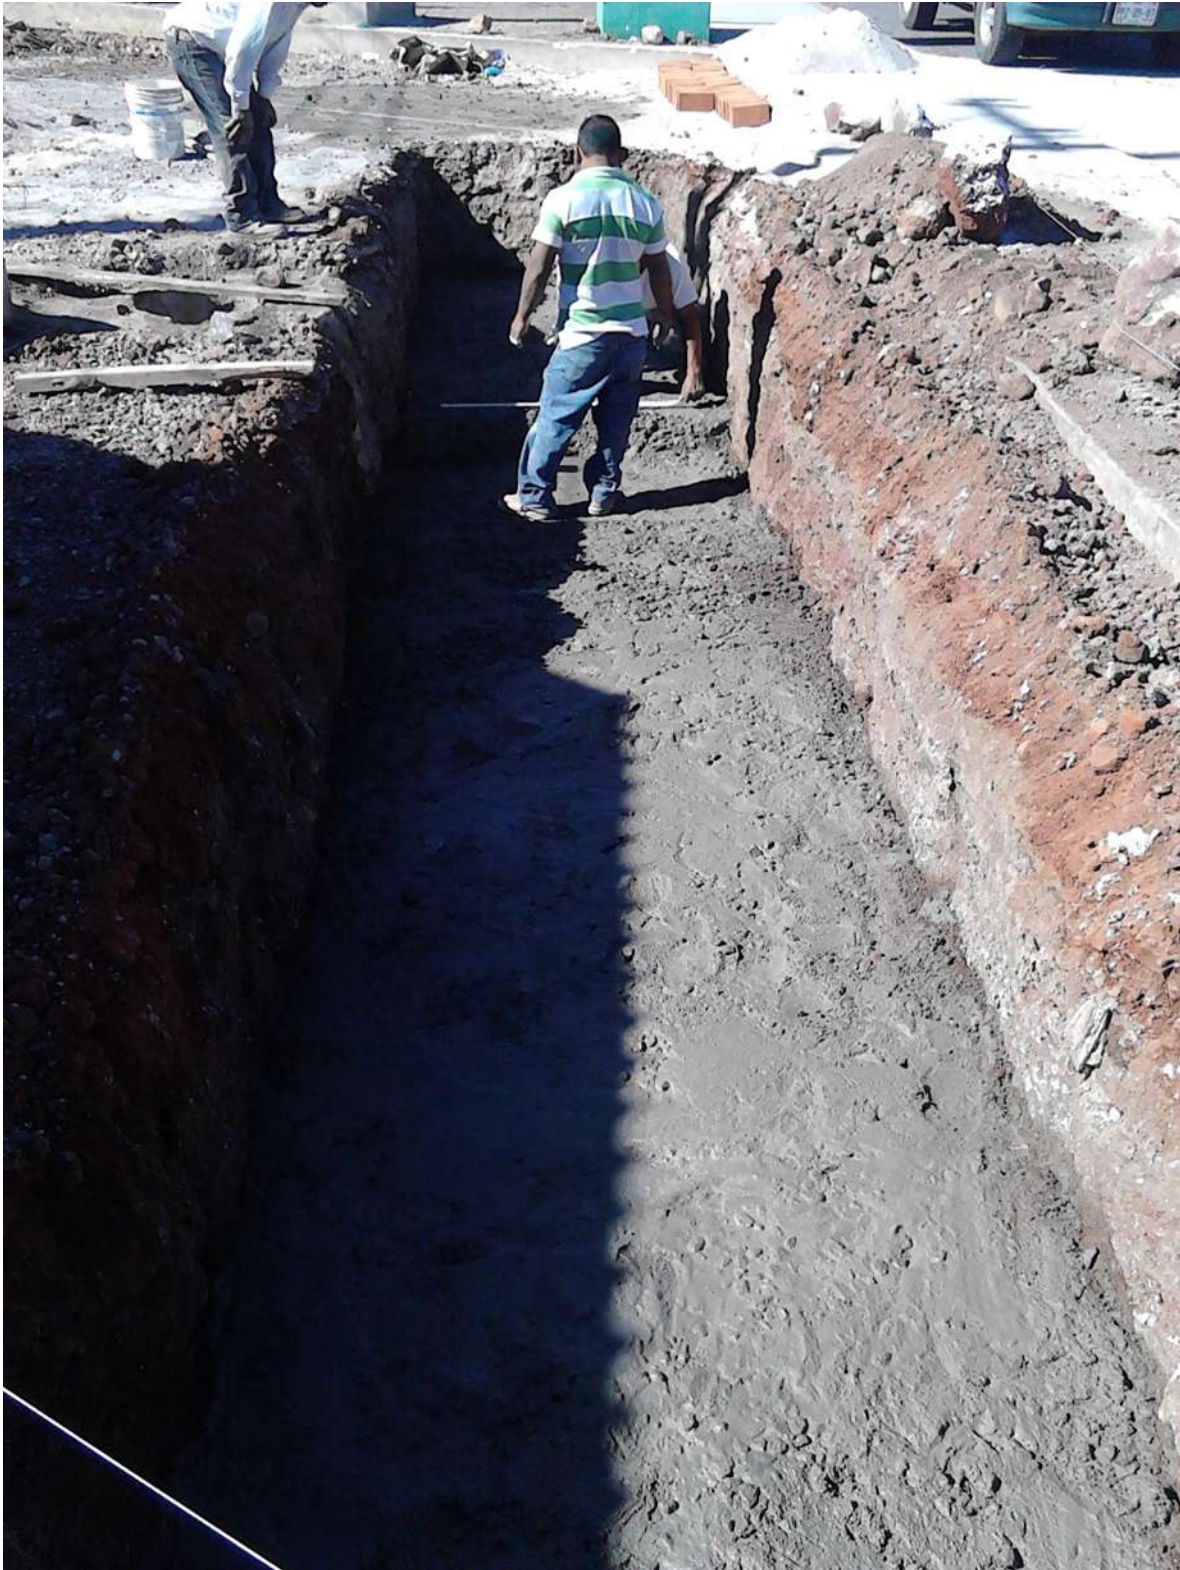
Colado de la plantilla de la rejilla.

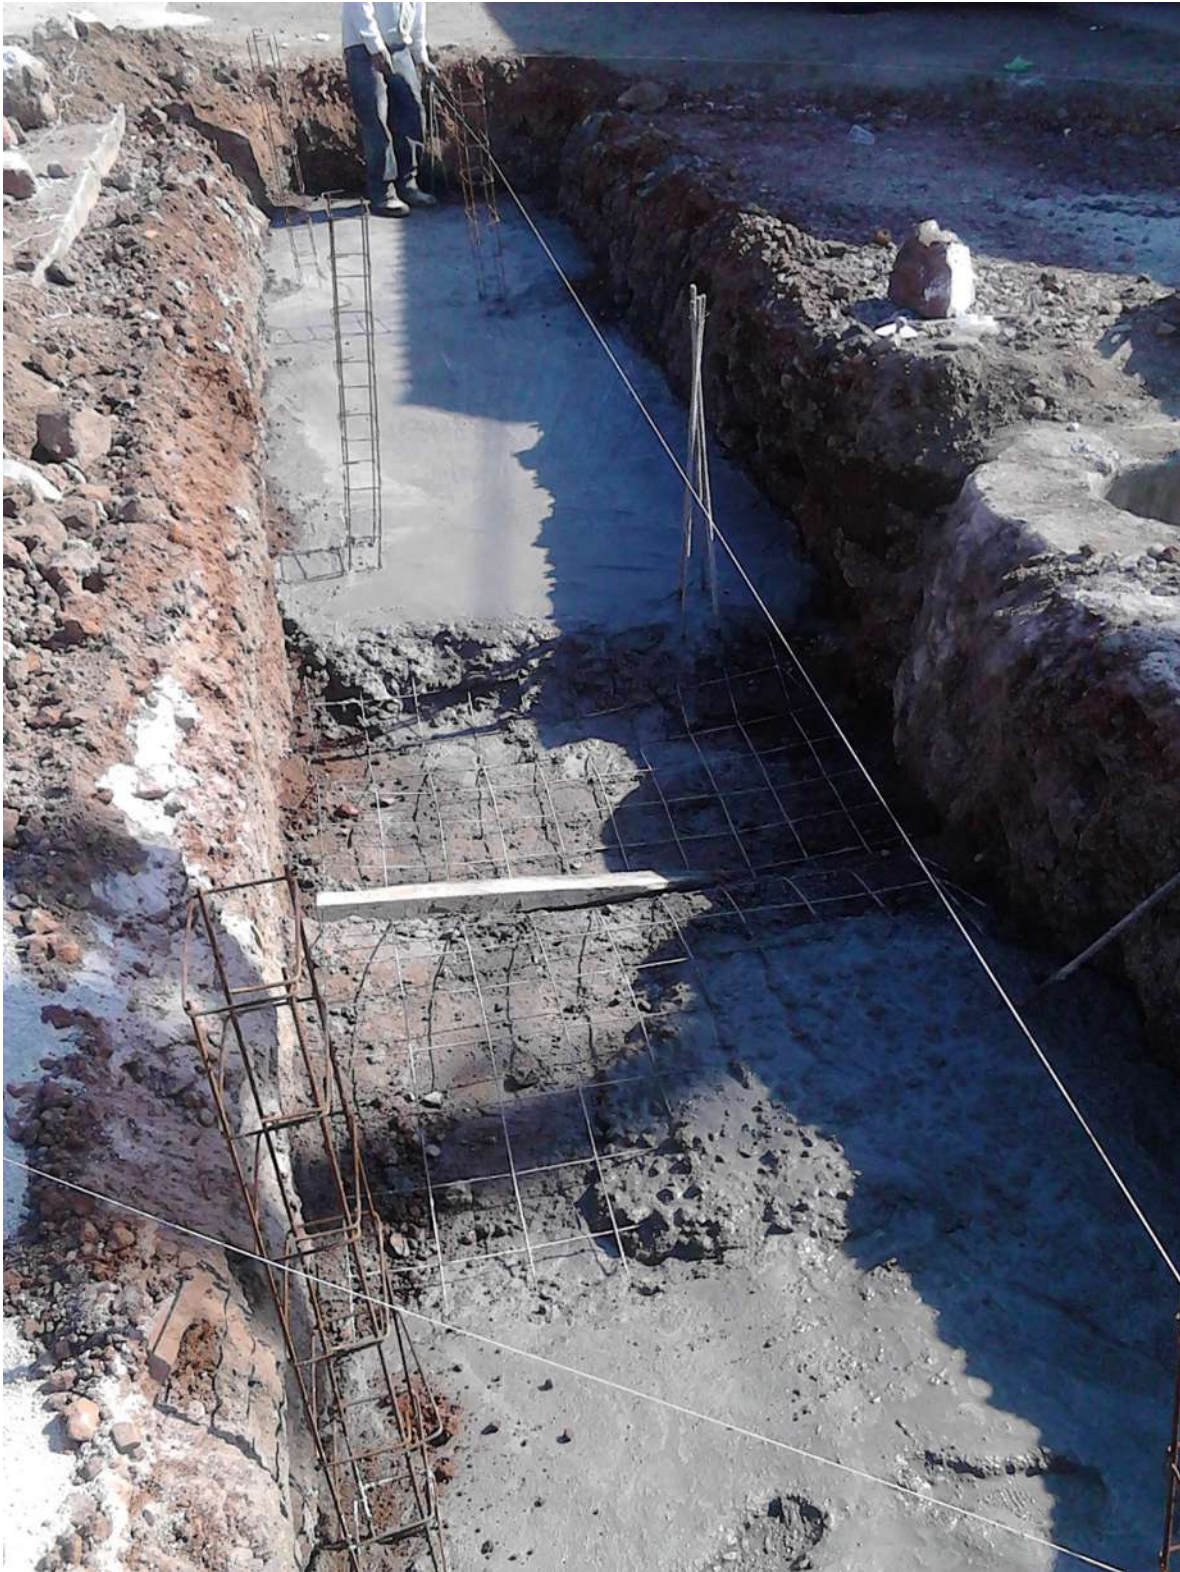
Armado de castillos y plantilla de la rejilla.

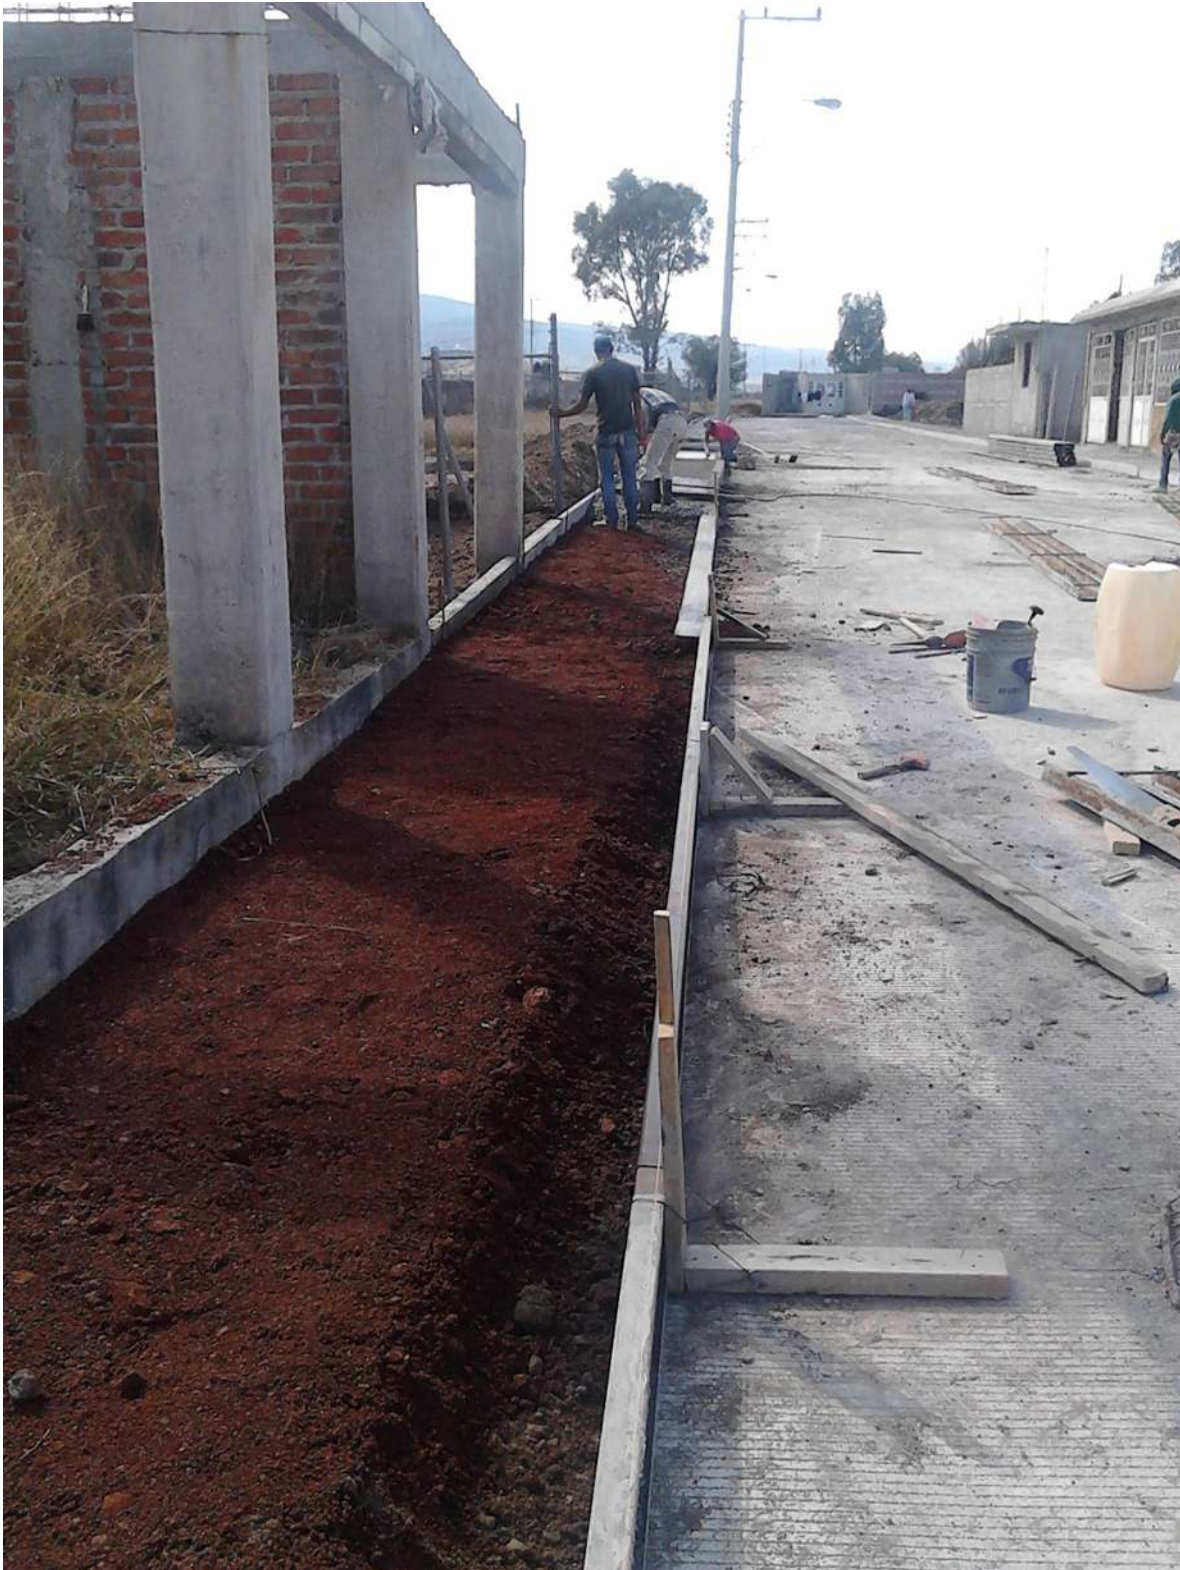
Terreno compactado y cimbrado para el colado de banquetas y guarniciones.

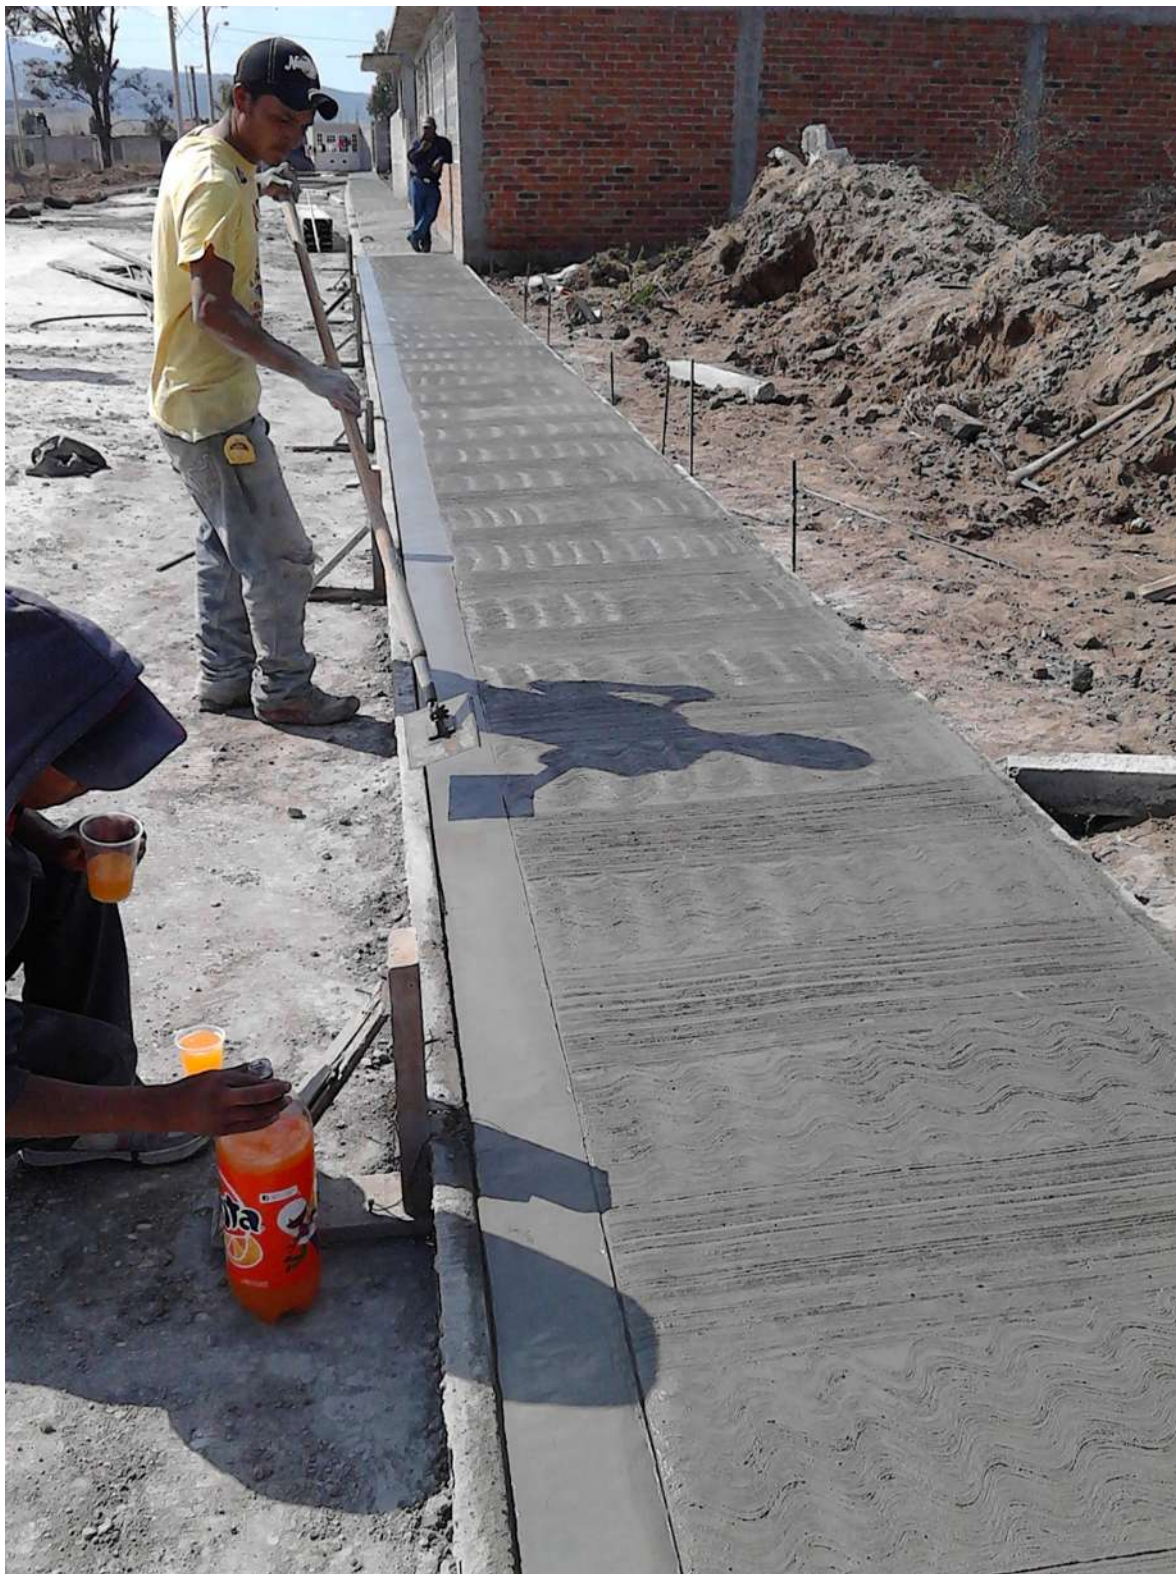
Colado y tratado de las banquetas y guarniciones.
