"APLICACIÓN DEL PROGRAMA HÁBITAT PARA PAVIMENTACIÓN DE  
CALLES EN MARAVATIO, MICH."

DOCUMENTO RECEPTONAL EN LA MODALIDAD DE:  
"TESIS"

PARA OBTENER EL TÍTULO DE:  
INGENIERO CIVIL

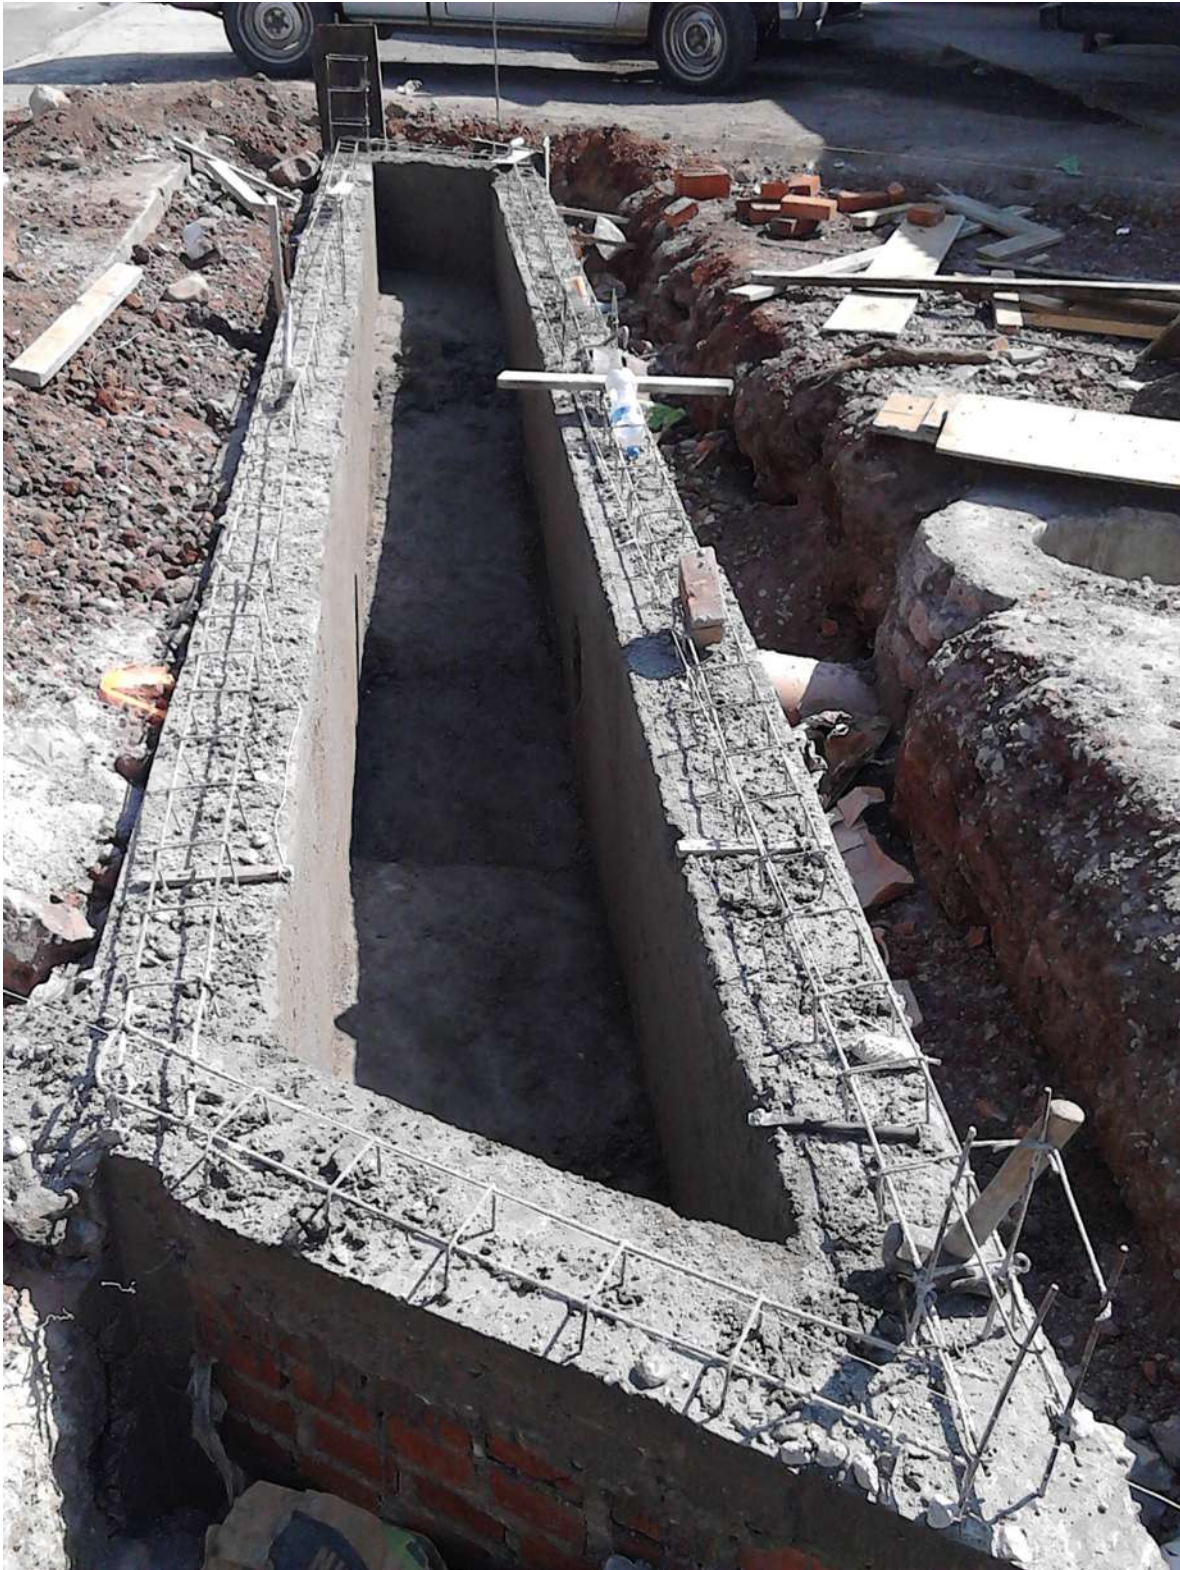
Rejilla terminada faltante de colar su perímetro y colocar su herrería.
