**“PROCESO CONSTRUCTIVO DE LAS OBRAS DE DRENAJE TRANSVERSAL DEL  
TRAMO KM 0+500 AL KM 5+000 DEL NUEVO LIBRAMIENTO DE MORELIA.”**

**TESIS.**

**PARA OBTENER EL TITULO DE INGENIERO CIVIL.**

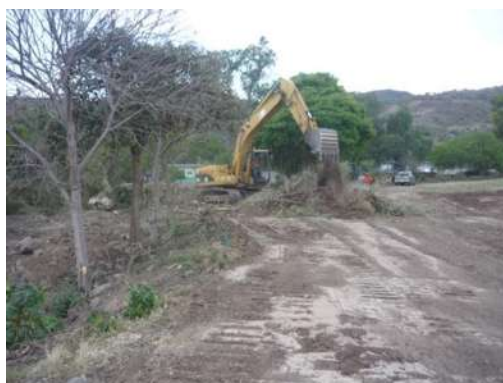
Figura 2.1.- Despalme en las obras de drenaje.

En la **figura 2.1.-** Se puede observar como la excavadora realizaba la limpieza de las obras de drenaje. Los materiales encontrados en la actividad fueron; árboles, cualquier tipo de vegetación e incluyendo arcilla.

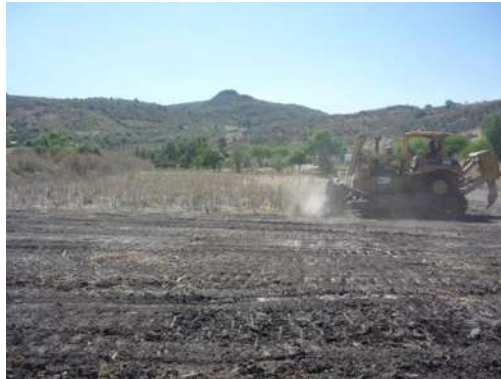
Figura 2.1.1.- Despalme en el eje de construcción.

En la **figura 2.1.1.-** Se puede ver como el tractor retiro del eje de construcción el despalme, encontrando arcilla, vegetación e incluyendo materia inerte comprendida en el sitio.

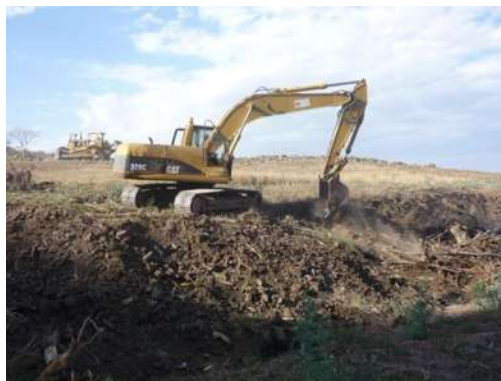
Figura 2.1.2.- Despalme.

En la **figura 2.1.2.-** Se visualiza como trabajan en conjunto los equipos mecánicos, para desalojar la materia orgánica y arcilla encontrada en eje de construcción y de las obras de drenaje.

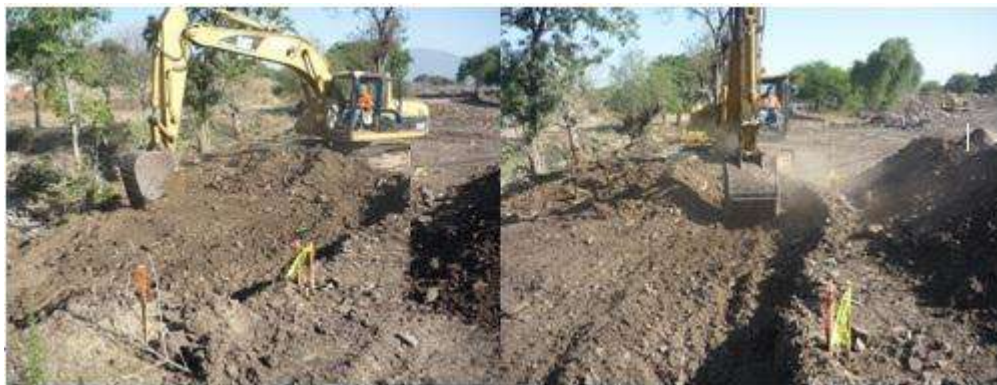
Figura 3.1.4.- Excavación para la losa de cimentación de la bóveda.

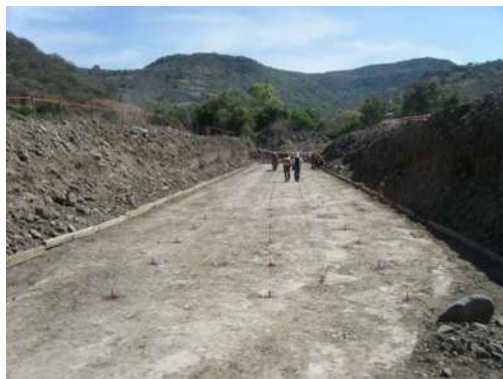
Figura 3.1.5.- Nivelación del terreno.

En la **figura 3.1.5.-** Se puede observar que al terreno se encuentra nivelado, compactado y libre de materia orgánica. Además colocaron el trazó losa cimentación delimitándolo con polines y colocando varillas a cada 10m con el nivel de terminación de plantilla.

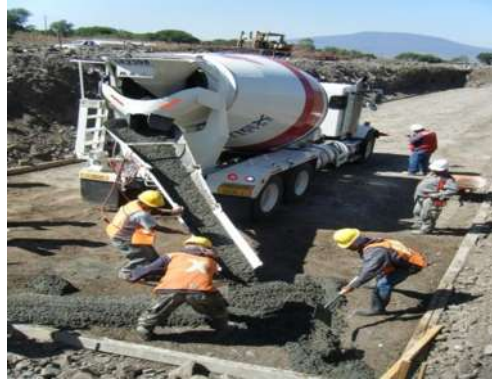
Figura 3.1.6.- Colocación de la plantilla.

En la **figura 3.1.6.-** Se observa la colocación del mortero, este fue a tiro directo de la revolvedora hacia el área de la losa de cimentación.

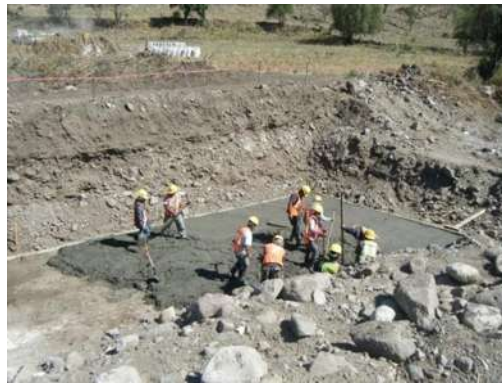
Figura 3.1.7.- Colocación de la plantilla.

En la **figura 3.1.7.-** Se visualiza como el personal realizo la distribución uniforme de la mezcla en la losa de cimentación, esta se ejecutó en forma continua sin interrupciones hasta terminar con elemento programado.

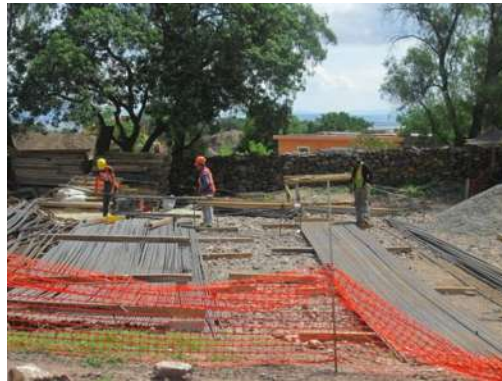
Figura 3.1.9.- Habilitado del acero.

En la **figura 3.1.9.-** Podemos observar como construyeron su propio patio de maniobras y como realizaron el habilitado del acero utilizando un tubo, grifas y el banco.

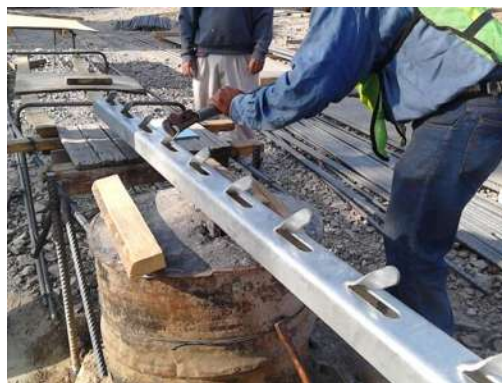
Figura 3.1.10.- Habilitado del canal.

En la **figura 3.1.10.-** Podemos ver como se realizó el habilitado del canal, utilizando una llave para su doblez.

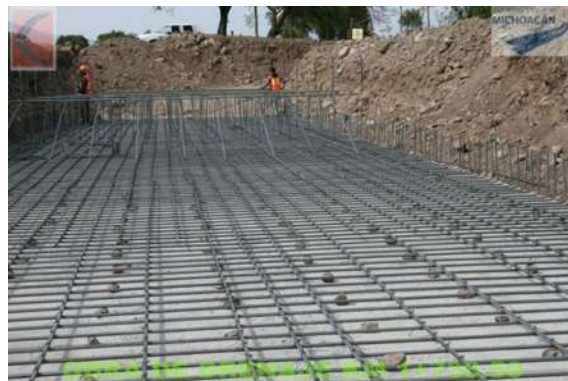
Figura 3.1.12.- Armado del acero.

En la **figura 3.1.12.-** Se puede ver como se realizó el armado de parrilla inferior, utilizaron piedras y pollos, para separar la plantilla del acero, para cumplir con el recubrimiento.

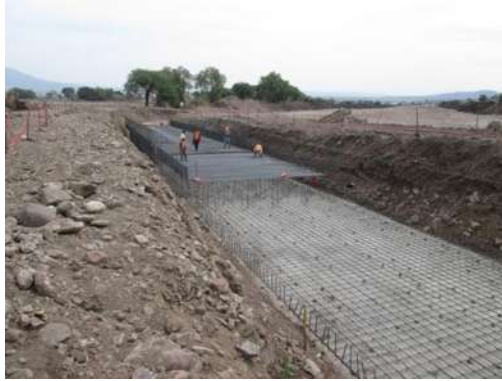
Figura 3.1.13.- Armado del acero.

En la **figura 3.1.13.-** Se puede visualizar como se realizaron el armado de la losa de cimentación en partes.

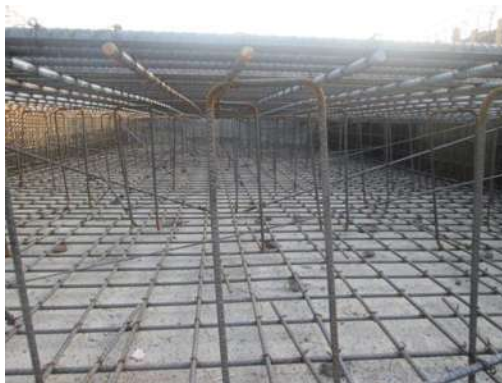
Figura 3.1.14.- Colocación del acero.

En la **figura 3.1.14.-** Se muestra la colocación y separación de los soportes estructurales, los cuales se colocaron longitudinalmente a cada 1m, pero para las filas transversales se colocaron dos filas una de 5 y la otra de 4, para colocar la parrilla superior.

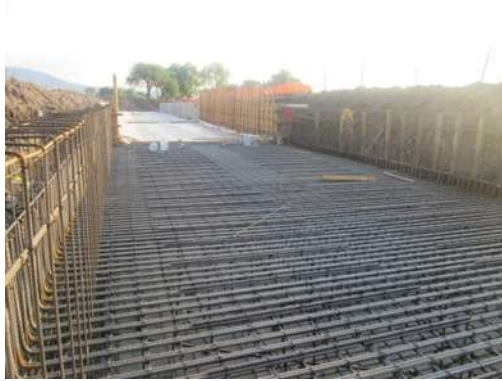
Figura 3.1.15.- Colocación del acero.

En la **figura 3.1.15.-** Se puede visualizar el detalle, para la colocación de la parrilla superior, se sabía que la varilla una 1" tenía bastante desperdicio, para esto su colocación fue diferente, primero se colocó un paquete completo como lo marca el plano, después se instaló el segundo su armado fue una pieza completa y la otra fue en partes de 6m y 3m considerando su traslape, para el tercero se colocó de lado contrario pero fue el mismo armado que el segundo juego.

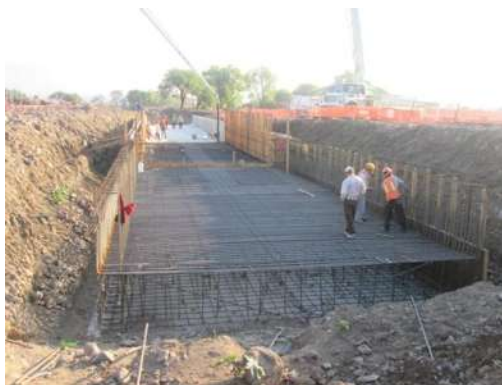
Figura 3.1.16.- Colocación del acero.

En la **figura 3.1.16.-** Se puede observar la colocación total de las varillas para los muros, parrilla inferior y superior. Estos fueron revestidos en su totalidad con alambre. También se alineó el acero para colocar la obra falsa y pueda recibir el concreto, teniendo en cuenta la separación del recubrimiento.

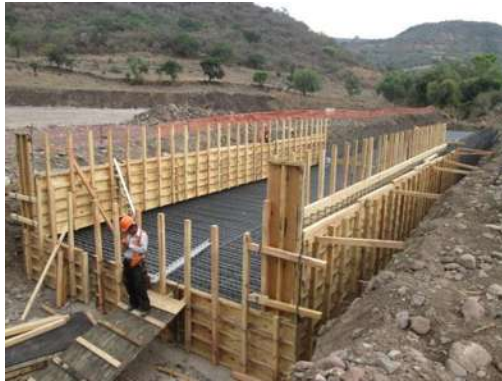
Figura 3.1.17.- Colocación de la cimbra.

En la **figura 3.1.17.-** Se puede ver que colocaron toda la obra falsa para el primer colado de concreto, además se le coloco la pendiente de bombeo para la escorrentía del arroyo.

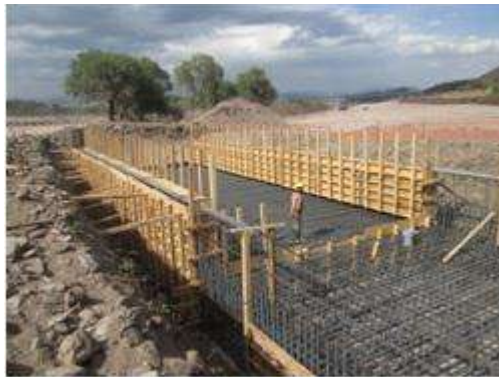
Figura 3.1.18.- Colocación de la cimbra.

En la **figura 3.1.18.-** Se visualiza como se reforzaron las tarimas con polines a cada 30cm, esta también fue apuntalada a cada 1m, para que no se desalineen los muros al momento de recibir la mezcla.

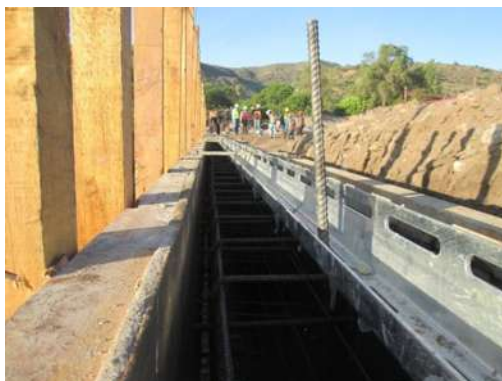
Figura 3.1.19.- Colocación de la cimbra.

En la **figura 3.1.19.-** Se observa como colocaron el canal en el centro de los muros para recibir la lámina.

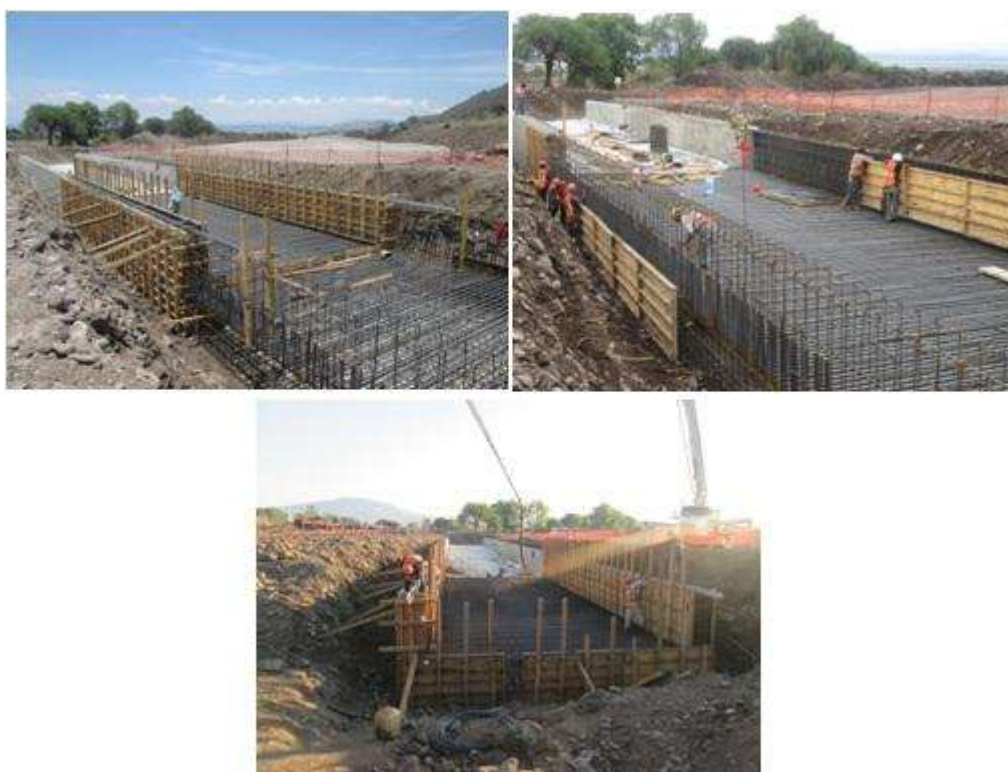
Figura 3.1.20.- Colocación de la cimbra.

En la **figura 3.1.20.-** Se puede visualizar que se ejecutó el mismo proceso constructivo ya descrito anteriormente, para la colocación de las obras falsas restantes, canales y los bombeos para la escorrentía.

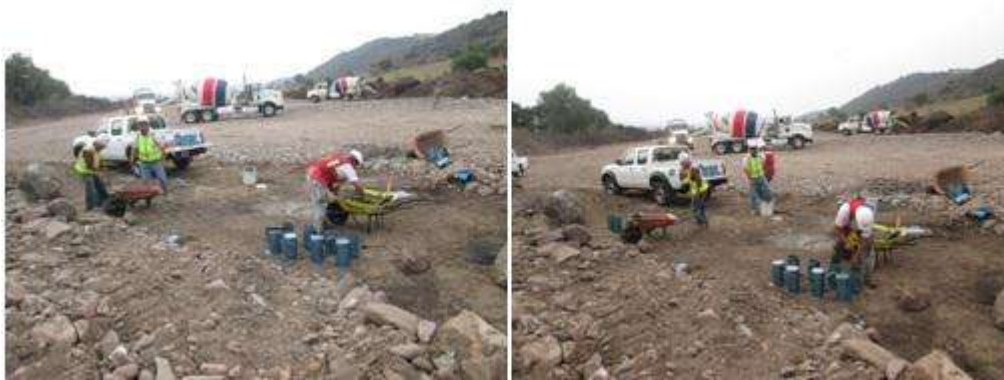
Figura 3.1.21.- Prueba de revenimiento para el concreto.

En la **figura 3.1.21.-** Podemos observar que antes de cada colado, se realizaron pruebas del revenimiento para el concreto, por parte de laboratorio, con esta prueba se obtiene la relación agua-cemento, si se agregó el material pétreo correspondiente a proyecto y el tipo de aditivo para un fraguado rápido, Para poder recibirlo en obra.

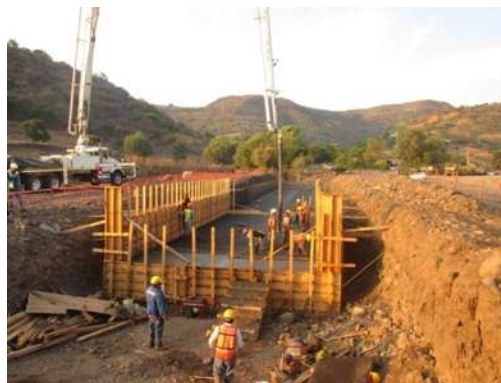
Figura 3.1.22.- Colocación y vibrado del concreto.

En la **figura 3.1.22.-** Podemos visualizar como la pluma coloca en capas el concreto dentro de la losa de cimentación y muros.

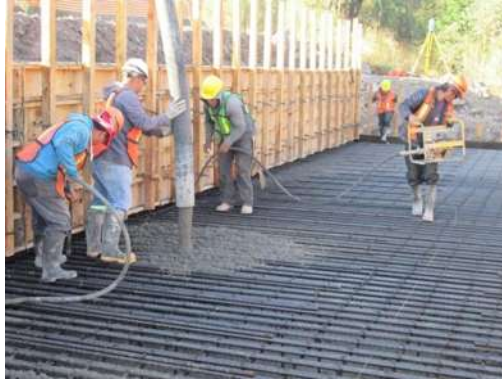
Figura 3.1.23.- Colocación y vibrado del concreto.

En la **figura 3.1.23.-** Se puede ver como descargan el concreto en velocidad moderada, para evitar la segregación de la mezcla, que permita que el concreto fluya fácilmente, para que este se penetre en los espacios entre varillas y cimbra. También realizo un buen vibrado, para asegurar una adecuada consolidación de cada capa de concreto antes de recibir la siguiente.

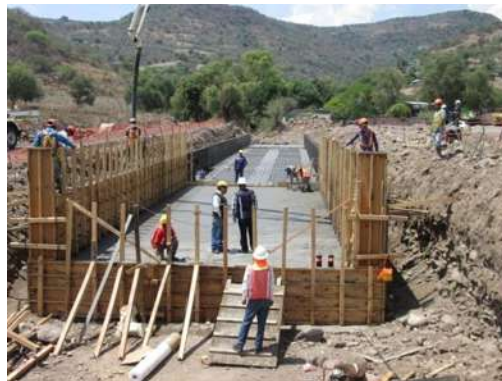
Figura 3.1.24.- Colocación y vibrado del concreto.

En la **figura 3.1.24.-** Se observa cómo se realizó la colocación total del concreto para el primer colado de la losa de cimentación y muros, este se ejecutó de forma continua y sin interrupciones, hasta terminar totalmente con lo programada. Además se le realizó un pulido al concreto para el cavado final de la losa de cimentación.

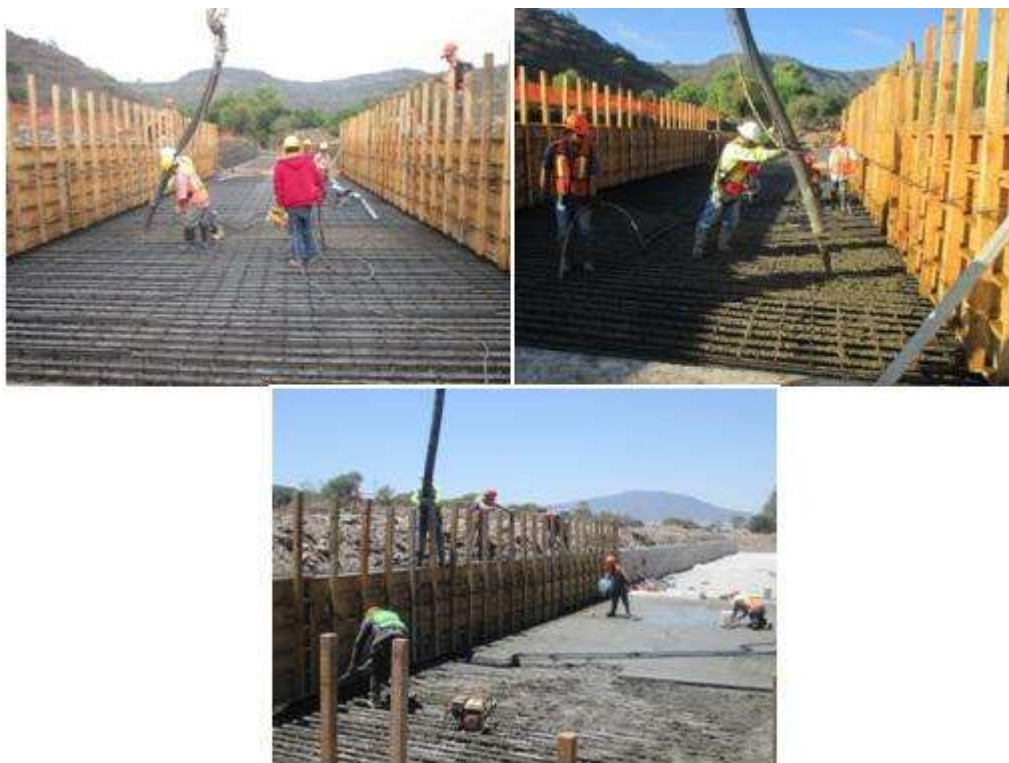
Figura 3.1.25.- Colocación y vibrado del concreto.

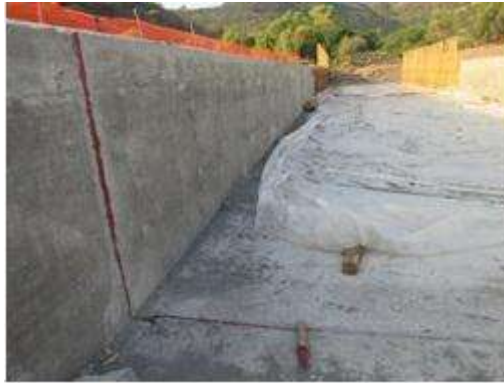
Figura 3.1.26.- Junta fría.

En la **figura 3.1.26.-** Se puede observar cómo se trató cada junta fría que se presentó, se revisó que la unión estuviera limpia de aceite, para tener una colocación adecuada del aditivo y no tener problemas de segregación de los materiales en las uniones. Para unir el concreto fresco con uno ya endurecido se utilizó este tipo de aditivo llamado **sikaswell s-2**.

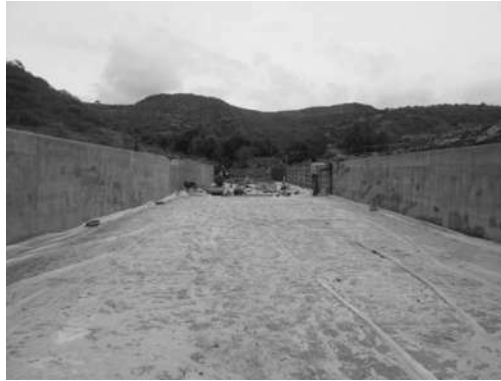
Figura 3.1.27.- Curado para el concreto.

En la **figura 3.1.27.-** Se observa el tipo de curado que se realizó para el concreto, fue el de colocar un plástico para evitar que este pierda la humedad durante su fraguado, evitar posibles grietas y además para evitar que durante las primeras horas no afecte el agua de lluvia si se presentara o algún otro agente deteriore el concreto.

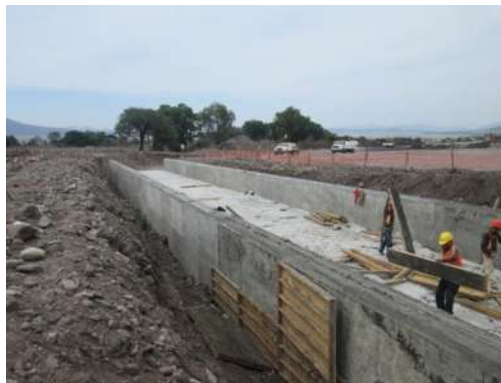
Figura 3.1.28.- Descimbrado.

En la **figura 3.1.28.-** Se puede observar cómo se realizó la remoción de las obras falsas que se presentaron en la losa de cimentación, sin dañar las superficies del concreto recién colado.

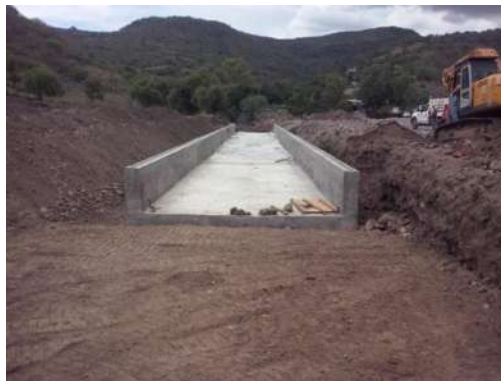
Figura 3.1.29.- Descimbrado.

En la **figura 3.1.29.-** Se puede visualizar el retiro total de la obra falsa y el acabado final de la losa de cimentación.

Una vez retirada la obra falsa se realizó una inspección a toda la losa de cimentación. Para ver qué tipos de defectos se presentaron, estos fueron huecos y agujeros, los cuales fueron resanados después del retiro total de las tarimas.

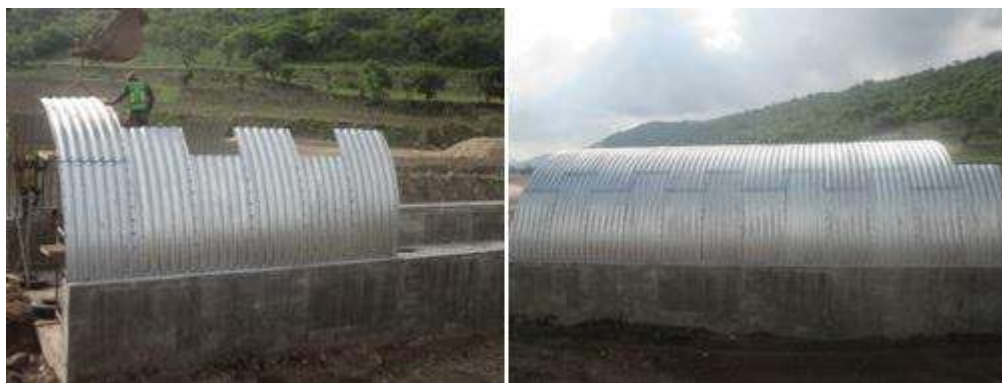
El tipo armado que recomendó el fabricante fueron de dos tipos, para no tener problemas con los traslapes, el primer armado que se realizó fue colocar primero de lado izquierdo una lámina de 9N y tres de 12N para tener un armado de 4 conexiones. Después se realizó lo mismo para el segundo pero este ejecuto de lado derecho.

Figura 3.1.30.- Armado de lámina galvanizada

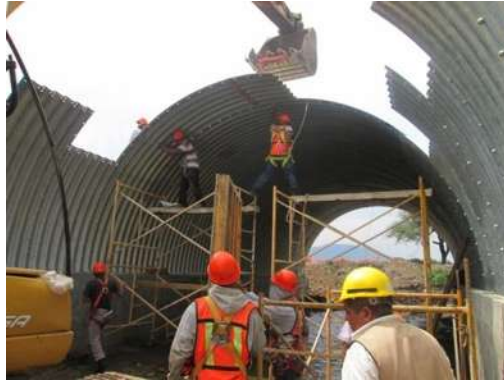
Figura 3.1.33.- Colocación de lámina.

En la **figura 3.1.33.-** Se visualiza cómo trabajan en conjunto el personal, equipo mecánico, materiales y herramientas. Para tener una adecuada colocación de las lamias galvanizadas hasta su instalación total.

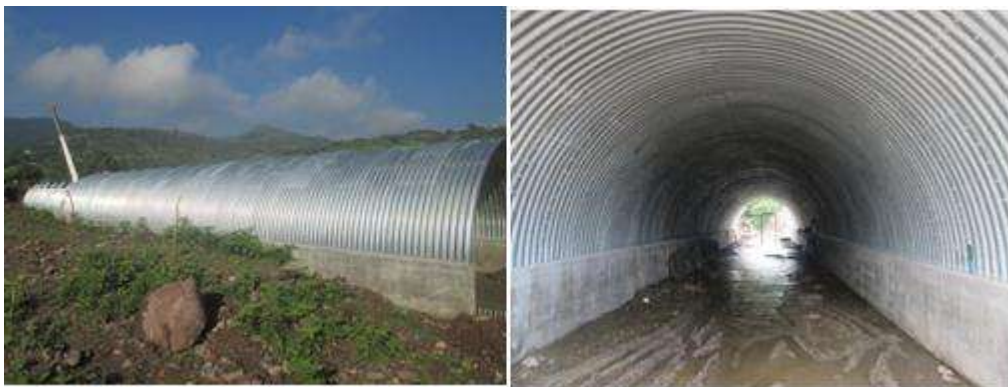
Figura 3.1.34.- Colocación de lámina.

En las **figura 3.1.34.-** Se visualiza la colocación total de las láminas para la bóveda.

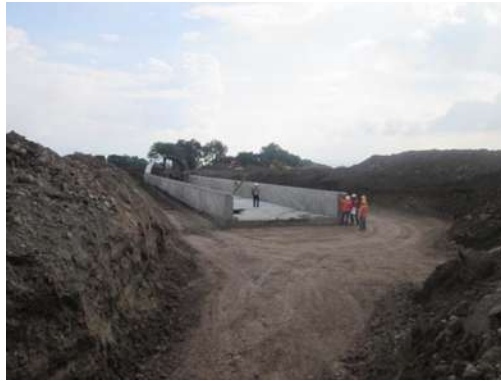
Figura 3.2.1.- Nivelación del terreno.

En la **figura 3.2.1.-** Podemos observar que el terreno de aguas arriba se encontraba ya compactado y nivelado, el cual ya se había liberado por medio de bitácora por parte de laboratorio y supervisión. Para poder colocar la plantilla de dichos elementos, pero surgió un problema inesperado se presentó una tormenta en el transcurso de la tarde y noche, la cual por el tiempo que duro presento bastante escorrentía de agua superficial y subterránea.

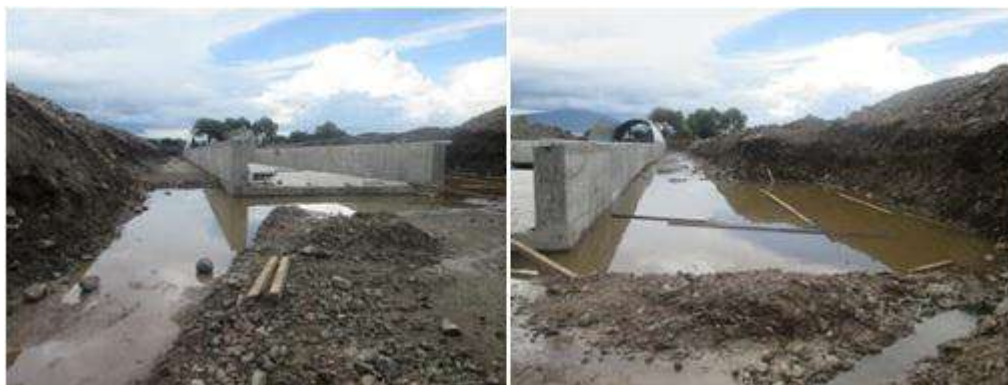
Figura 3.2.2.- Daños por precipitación.

En la **figura 3.2.2.-** Podemos visualizar como la tormenta realizo daños al terreno y cimbra dejándolo deteriorado para su uso, entonces laboratorio y supervisión colocaron en la bitácora dichos acontecimientos.

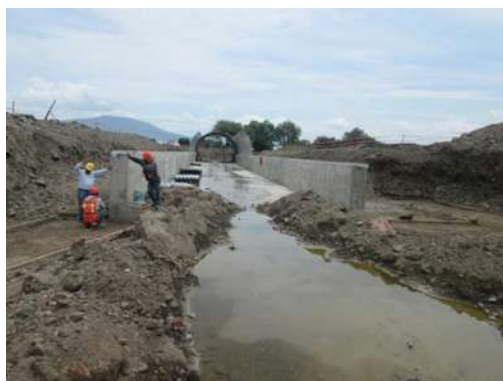
Figura 3.2.3.- Protección para la obra.

En la **figura 3.2.3.-** Se puede ver que se realizó una protección en la parte donde se colocara las plantillas, colocando cárcamos en la parte de aguas abajo del muro de regreso y alero, para la parte del medio del arroyo se instalando un canal.

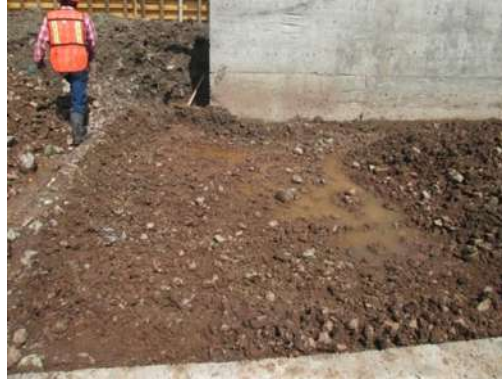
Figura 3.2.4.- Saturación del terreno.

En la **figura 3.2.4.-** Podemos observar cómo se hallaba el terreno, este se encontraba bastante saturado, para ello laboratorio propuso que se colocara un material de filtro, para esto se realizó una excavación de 60cm, para colocar dos tipos de materiales, en la primera capa de 30cm se utilizó un material tipo " C" y la segunda fue material tipo "B".

Para esto al día siguiente se volvió a presentar el mismo detalle en el muro de regreso, la escorrentía que se presentaba era subterránea, para solucionar el problema, se propusieron dos soluciones colocar un suelo cementante o material de filtro.

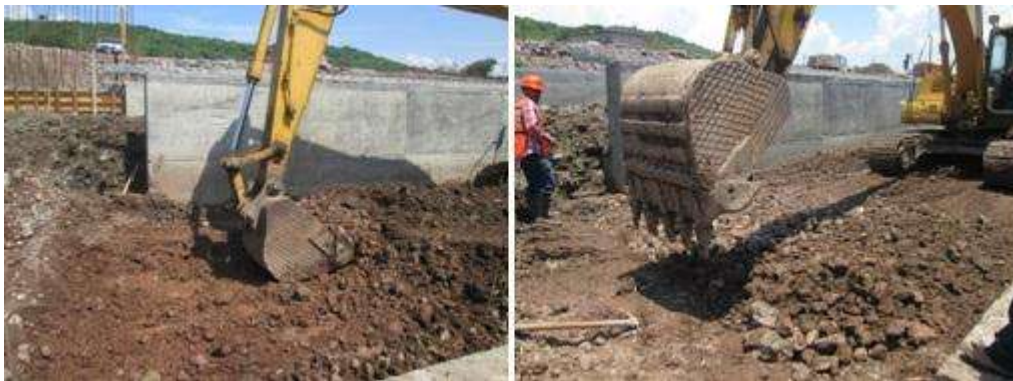
Figura 3.2.5.- Nivelación del terreno.

En la **figura 3.2.5.-** Podemos observar como realizo el retiro material saturado y como se colocó otro, pero en óptimas condiciones. Dejando compactado y nivelado el terreno, para dar paso a la colocación de la plantilla.

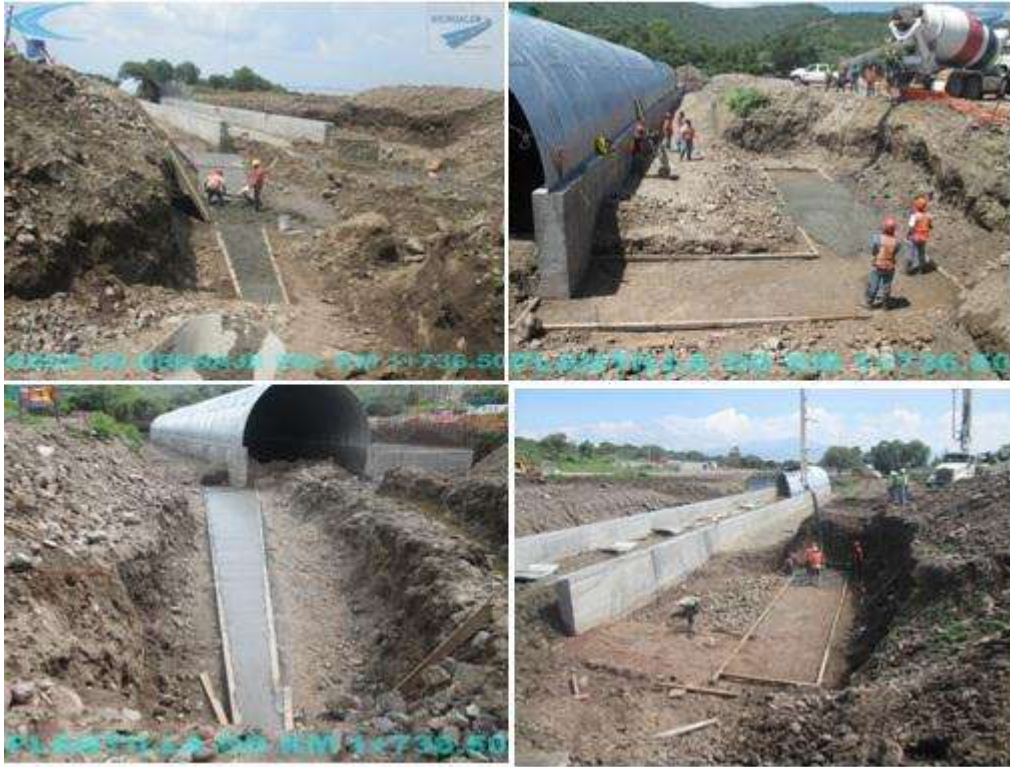
Figura 3.2.6.- Colocación de la plantilla.

En la **figura 3.2.6.-** Se puede observar la colocación de las plantillas, pero en la parte corta del muro de regreso de aguas arriba no se colocó totalmente el mortero, debido al detalle ya descrito anteriormente en la excavación.

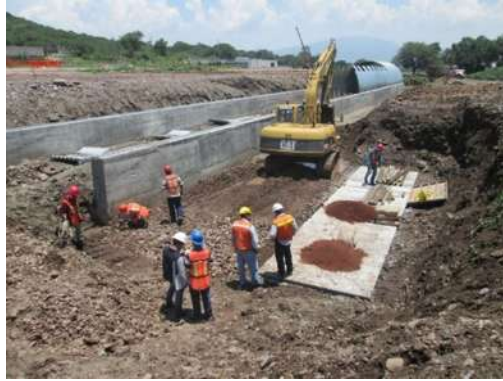
Figura 3.2.7.- Mortero hecho en sitio.

En la **figura 3.2.7.-** Podemos observar como realizo el mortero pobre de  $f_c' 100 \text{ kg/cm}^2$  hecho en sitio, utilizando las proporciones correspondiente de arena, grava, cemento y agua.

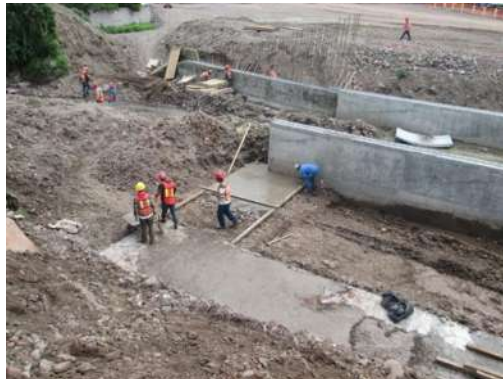
Figura 3.2.8.- Colocación de la plantilla.

En la **figura 3.2.8.-** Se visualiza la colocación total de la plantilla del muro de regreso de aguas arriba.

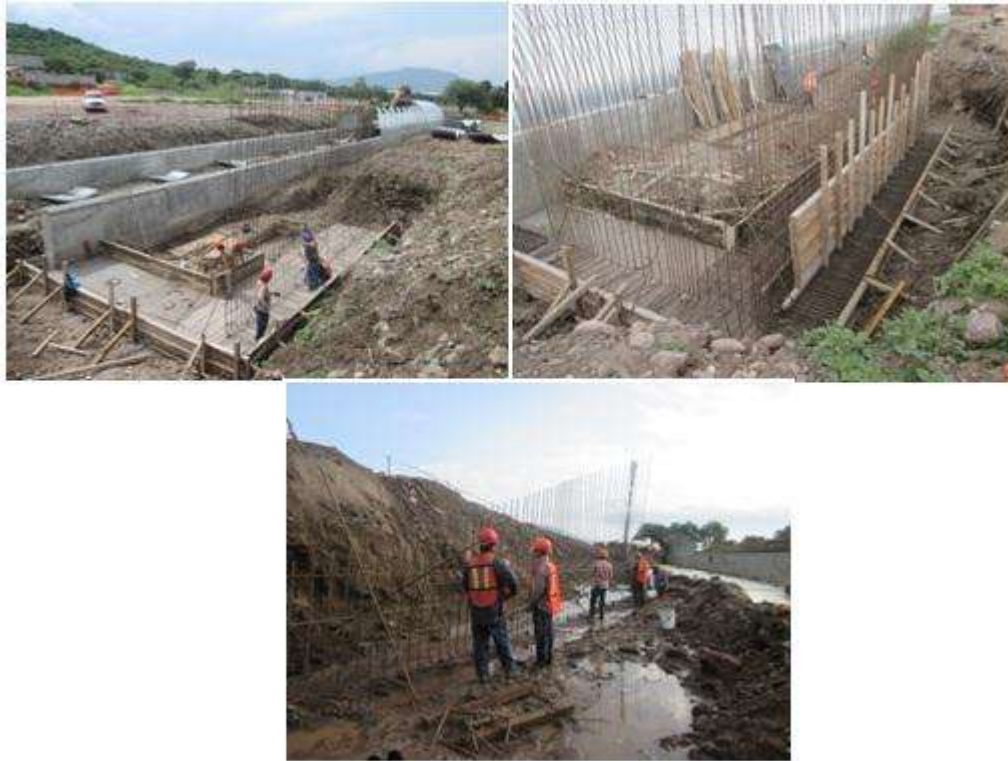
Figura 3.2.10.- Colocación del acero.

En las **figura 3.2.10.-** Podemos ver como realizaron el mismo proceso constructivo para la colocación del acero ya descrito anteriormente, pero para esto se presentó un detalle, no se dejaron las barbas de las varillas para unir la losa de cimentación con los muros de regreso y aleros.

Para solucionar el problema se utilizó un aditivo llamado **sikadur-32 gel**, para poder anclar unas varillas dentro de los muros de la losa de cimentación. Este aditivo fue examinado por el departamento de control de calidad y fue aceptado para poderse aplicar.

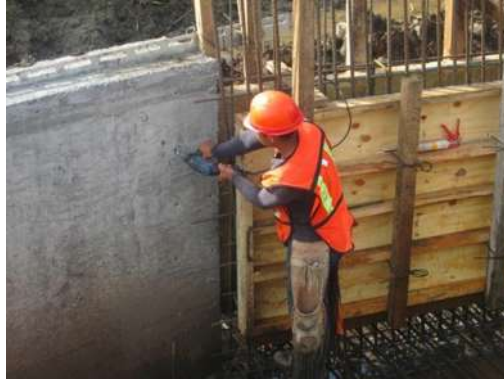
Figura 3.2.11.- Colocación de las barbas.

En la **figura 3.2.11.-** Se observan como realizaron las perforaciones en los muros de la losa de cimentación a cada 30cm, para las zapatas se realizó a cada 25cm para poder unir los muros de regreso y aleros.

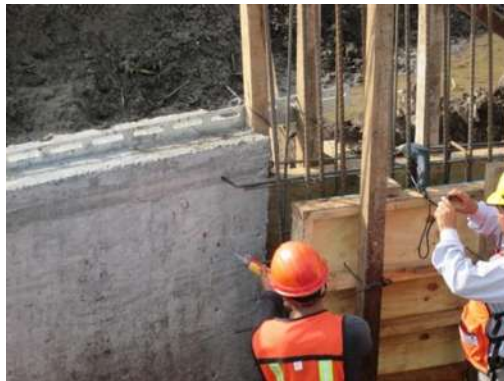
Figura 3.2.12.- Colocación de las barbas.

En la **figura 3.2.12.-** Podemos ver como aplican el aditivo en las perforaciones, para poder colocar las barbas y que este realice su función adecuadamente.

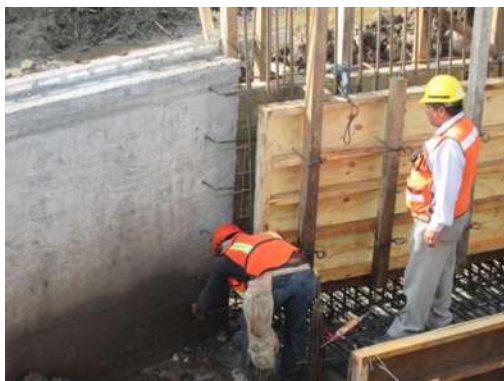
Figura 3.2.13.- Colocación de las barbas.

En la **figura 3.2.13.-** Se visualiza como realizaron la colocación de las varillas dentro de la losa de cimentación.

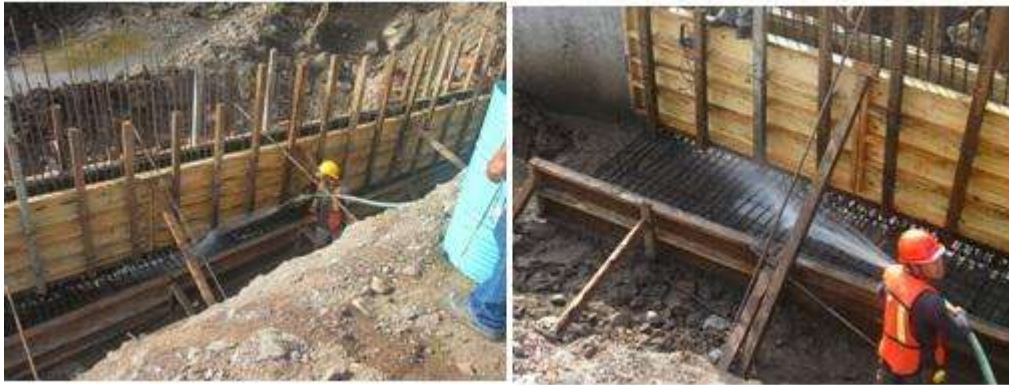
Figura 3.2.14.- Limpieza para la obra falsa.

En la **figura 3.2.14.-** Se puede observar cómo se realizó la limpieza a la obra falsa, debido a que horas antes se presentó una tormenta, esta arrastro sedimentos introduciendo arcilla a la cimbra, esta fue retirada con agua agregando un cárcamo para introducir las aguas desalojadas con dichos materiales.

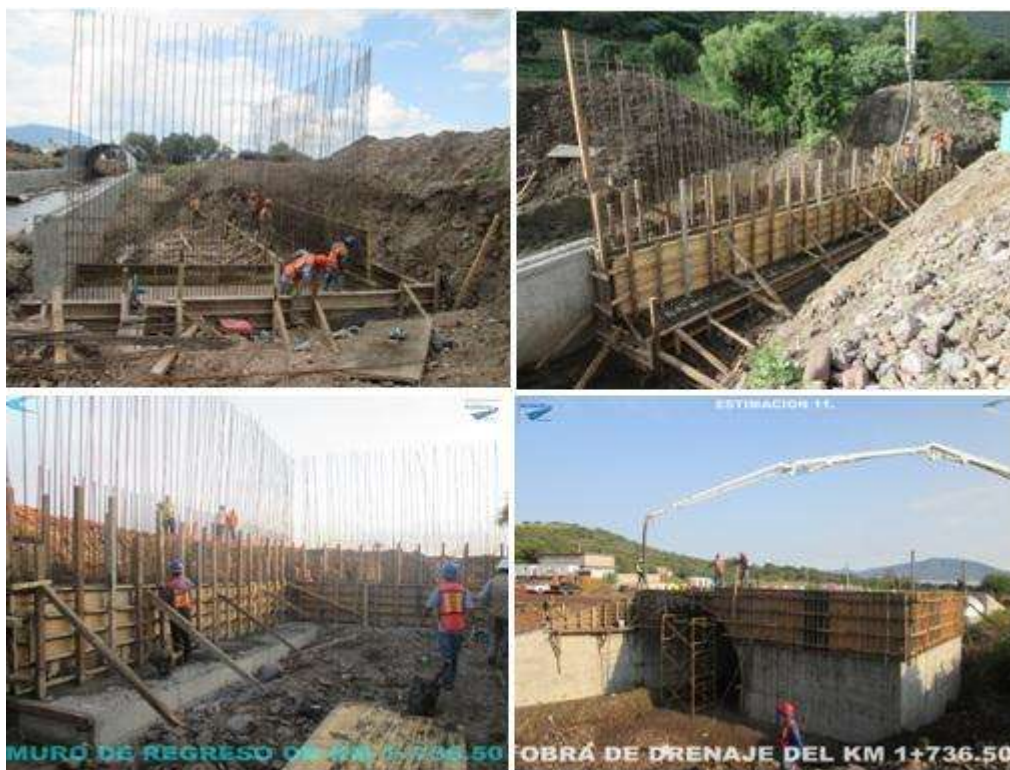
Figura 3.215.- Colocación de la cimbra.

En las **figura 3.2.15.-** podemos visualizar la colocación total de todas las obras falsas, la única diferencia con la losa de cimentación y muros, fue que esta realizo por trepados.

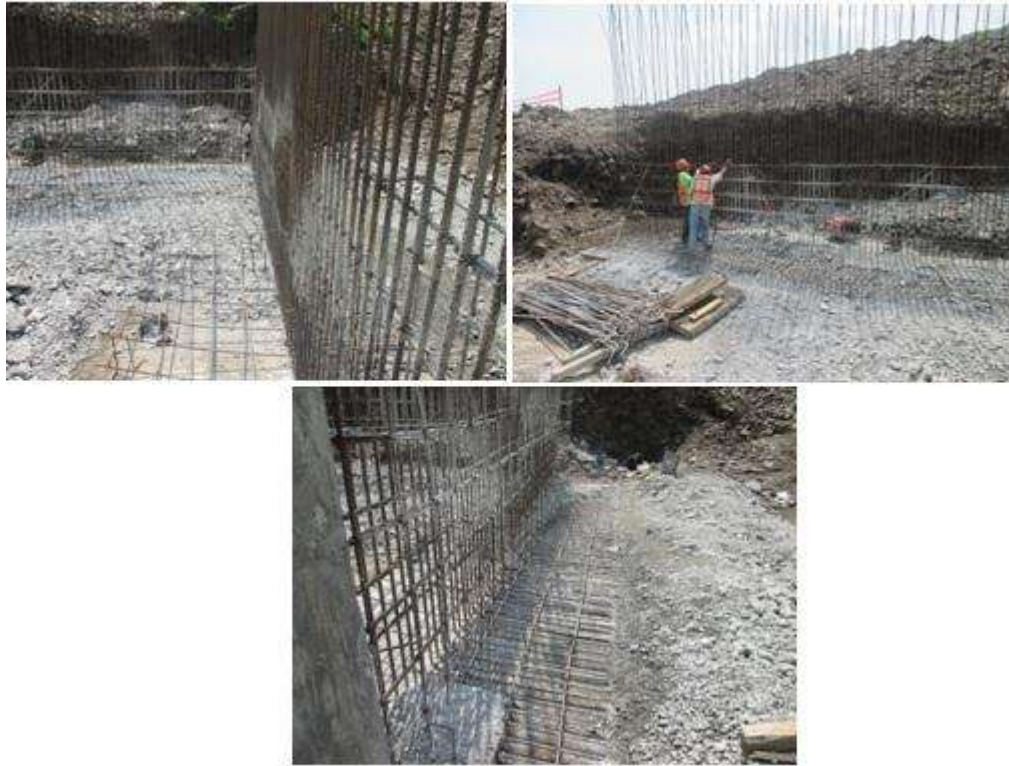
Figura 3.2.16.- Demolición del muro de regreso de aguas arriba.

En la **figura 3.2.16.-** Se puede observar que se ejecutó la demolición total del muro de regreso de aguas arriba, dejando lo preparado para la colocación total del acero y cimbra. Para poder proseguir con la colocación total del muro de regreso.

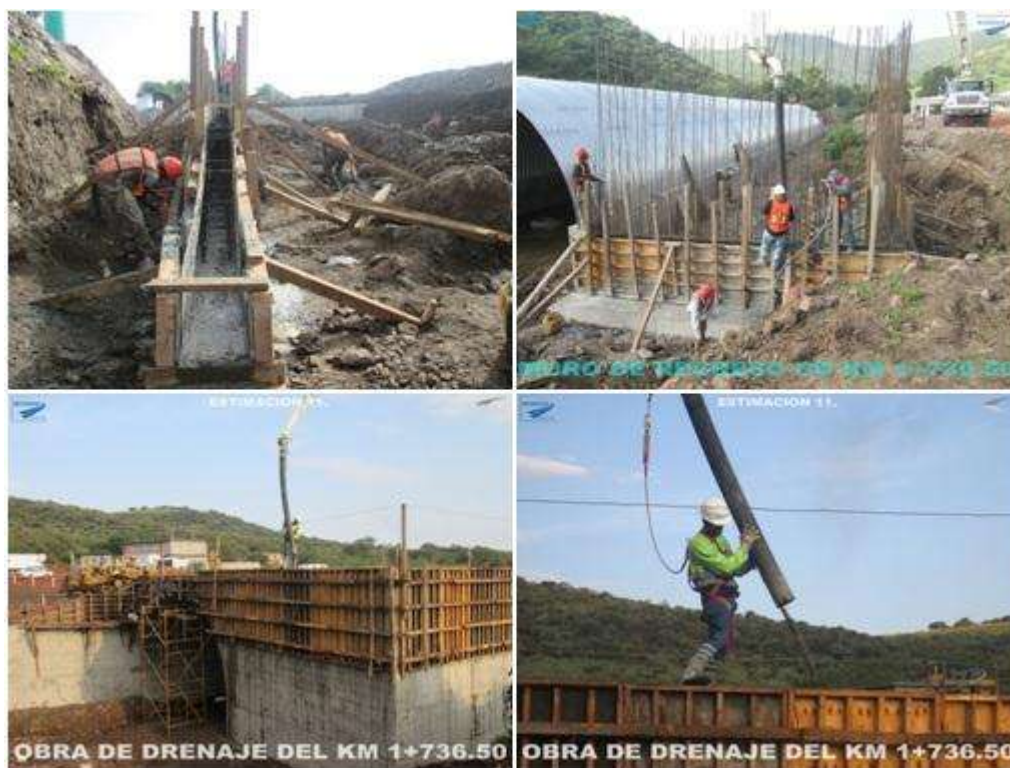
Figura 3.2.17.- Colocación del concreto.

En la **figura 3.2.17.-**Podemos visualizar la colocación total del concretopara los muros de regreso, aleros, cabezales y dentellonesdespués del inconveniente presentado.

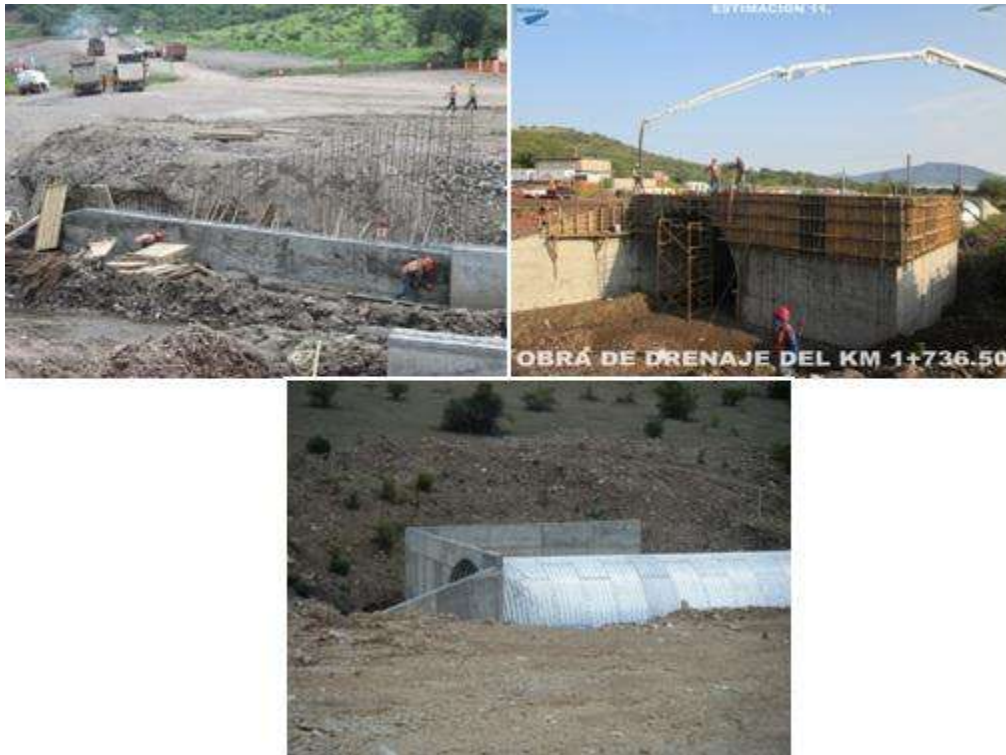
Figura 3.2.18.- Descimbrado de los muros de regreso, aleros, cabezales y dentellones.

En la **figura 3.2.18.-** Se puede observar que se realizó el descimbrado total de los muros de regreso, aleros, cabezales y dentellones exteriores teniendo cuidado de no fracturar el concreto recién colado siendo este su acabado final.

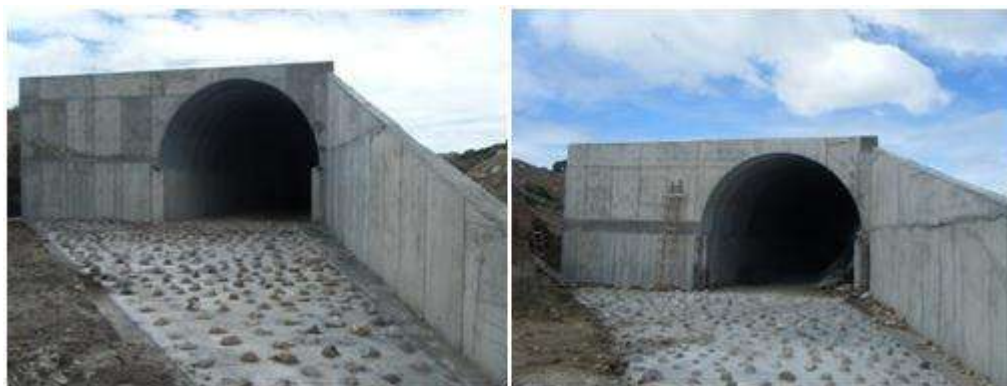
Figura 3.3.1.- Colocación del zampeado.

En las **figura 3.3.1.-** Se puede ver como se realizó la colocación del concreto y la distribución de la piedra para el zampeado. Dejando así el acabado final para la bóveda.

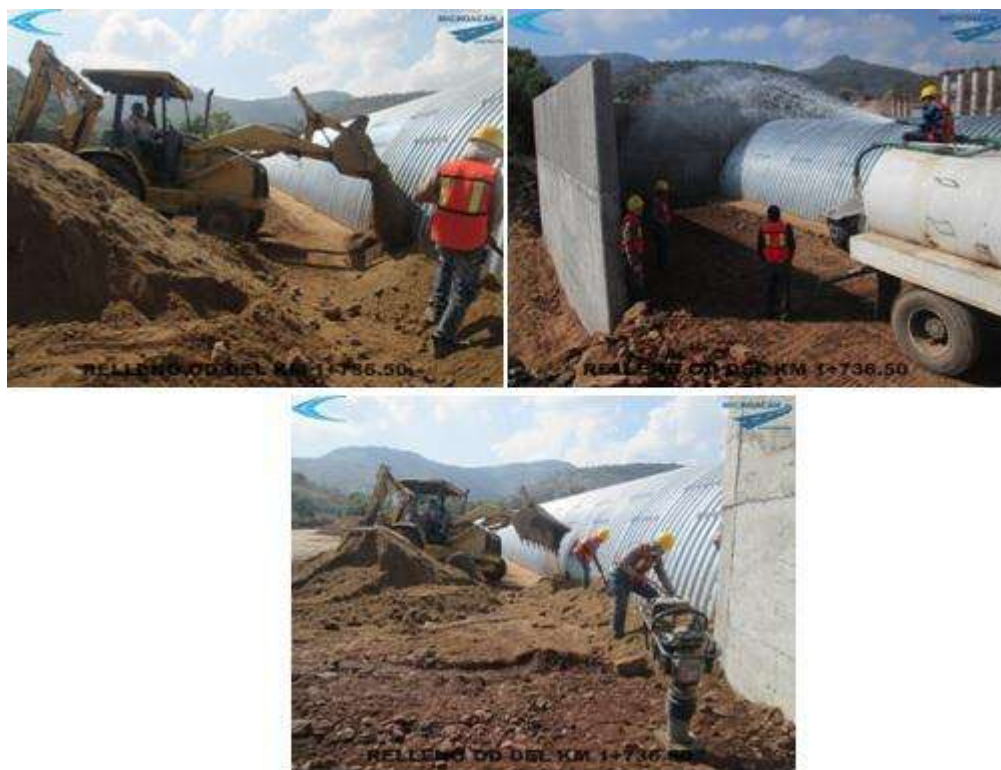
Figura 3.4.- Colocación del relleno de protección.

En la **figura 3.4.-** Podemos observar cómo trabajan en conjunto el equipo mecánico y el personal, colocando capas de 20cm, para el relleno de protección de la obra.

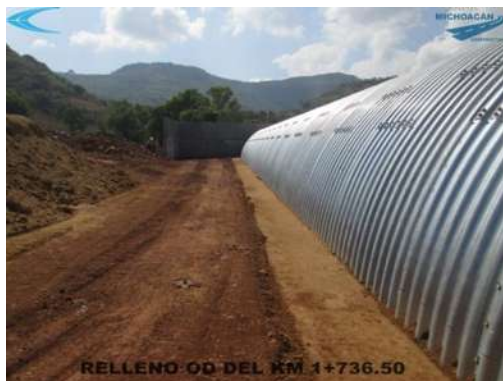
Figura 3.4.1.- Colocación del relleno de protección.

En la **figura 3.4.1.-** Podemos visualizar como se colocaron dos tipos de materiales para el relleno de protección de la bóveda.

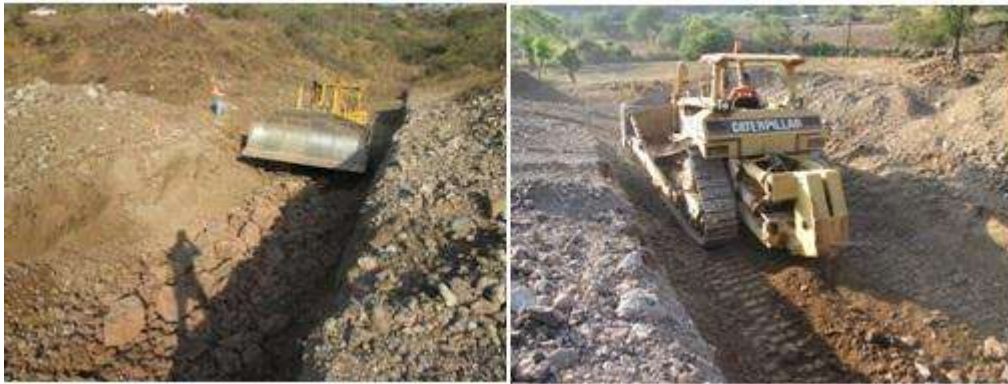
Figura 4.1.1.- Excavación del tubo de concreto.

En la **figura 4.1.1.-** Se puede observar que la excavación de la obra se realizó con dos distintos equipos mecánicos, debido a los materiales encontrados, primero se encontró uno tipo B, después se halló uno de tipo C y la excavadora no pudo realizar la actividad. Para esto se necesitó la ayuda del tractor, para dejar a nivel de desplante el terreno.

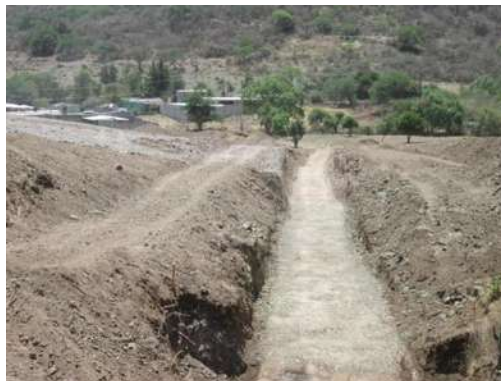
Figura 4.1.2.- Nivelación del terreno.

En la **figura 4.1.2.**-Se puede observar que el terreno se entregó nivelado y compactado para la colocación de la arena.

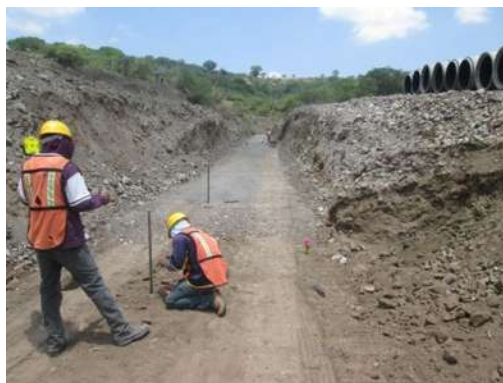
Figura 4.1.3.- Colocación de la tira-línea.

En la **figura 4.1.3.**-Podemos visualizar que el equipo de topografía coloco una tira-línea para la colocación de la arena.

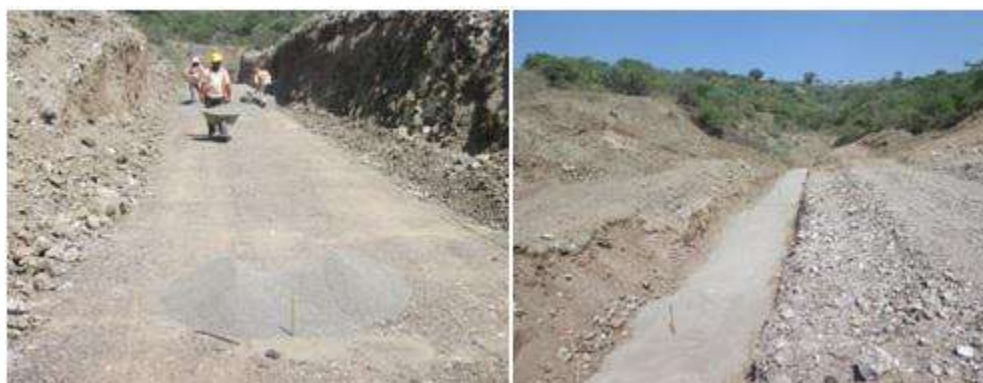
Figura 4.1.4.- Colocación de la cama de arena.

En la **Figura 4.1.4.**- Se puede ver como realizaron la colocación de la arena sobre la tira-línea, para cumplir con el nivel de desplante de la tubería.

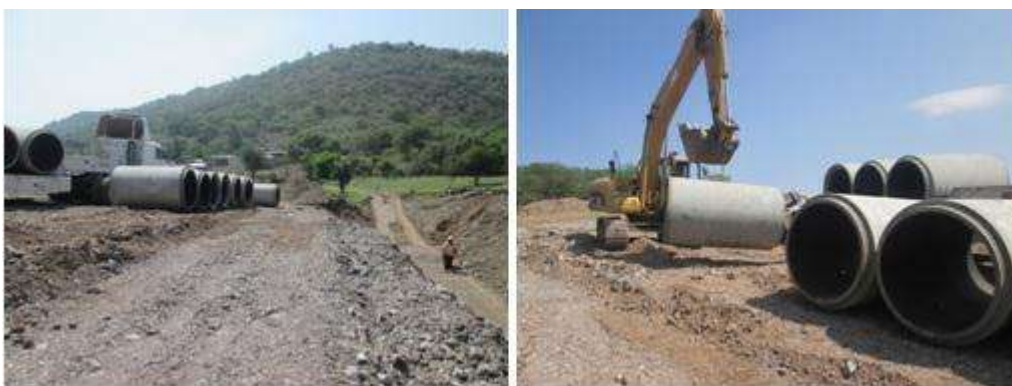
Figura 4.1.5.- Recibiendo la tubería.

En la **figura 4.1.5.-** Podemos visualizar que se realizó una identificación a la tubería, para saber si esta presenta alguna anomalía para poder la rechazar ante de su colocación en la obra. Una vez revisados se ejecutó su descarga.

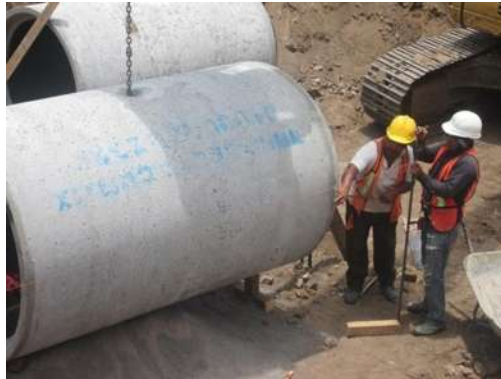
Figura 4.1.6.- Colocación de la tubería.

En la **figura 4.1.6.-** Se puede observar la colocación del primer tubo, el cual no surgieron problemas al momento de su instalación, de pues se alineo y se dejó apuntalado para no tener problemas con el nivel de la obra.

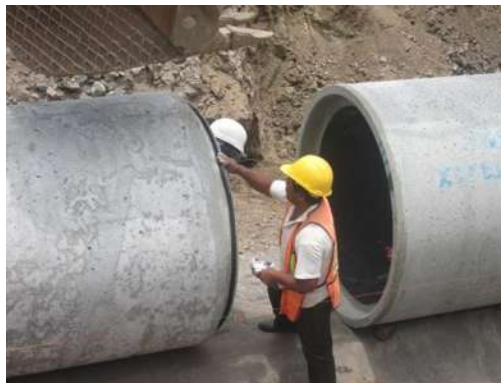
Figura 4.1.7.- Colocación de la tubería.

En la **figura 4.1.7.-** Se puede visualizar cómo se colocó el lubricante en la campana, liga y espiga para realizar una conexión apropiada.
