**“PROCESO CONSTRUCTIVO DE LAS OBRAS DE DRENAJE TRANSVERSAL DEL  
TRAMO KM 0+500 AL KM 5+000 DEL NUEVO LIBRAMIENTO DE MORELIA.”**

**TESIS.**

**PARA OBTENER EL TITULO DE INGENIERO CIVIL.**

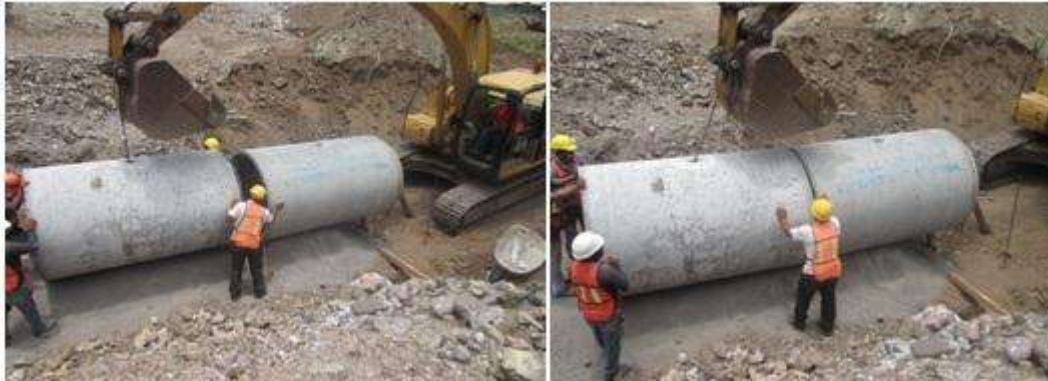
Figura 4.1.8.- Colocación de la tubería.

En la **figura 4.1.8.-** Se puede ver como se colocó el segundo tubo de concreto, este se dejó rozando la campana del primero, para empujarlo cuidadosamente y no dañarlo, y así tener una adecuada conexión, se realizó el mismo proceso para toda la instalación de la tubería.

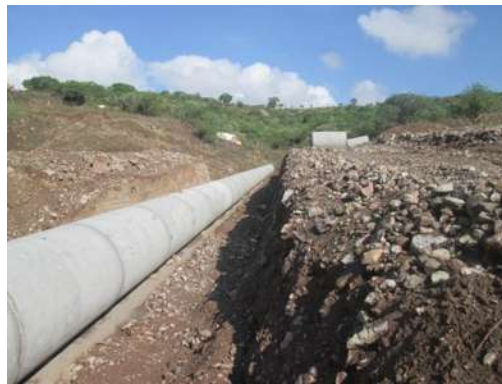
Figura 4.1.9.- Colocación de la tubería.

En la **figura 4.1.9.-** Se puede observar la colocación de toda la tubería, para dar paso a la colocación de la plantilla y nivelación de los cabezotes.

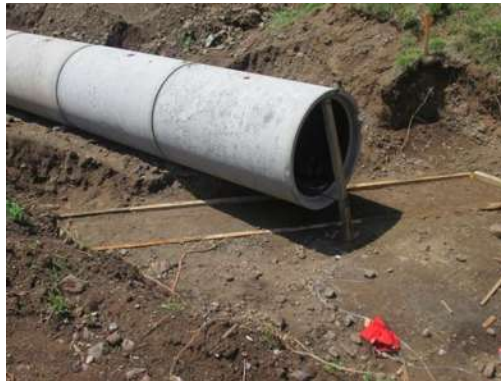
Figura 4.2.1.- Nivelación del terreno.

En la **figura 4.2.1.-** Podemos observar que el terreno se le realizo la excavación, nivelación y su compactación.

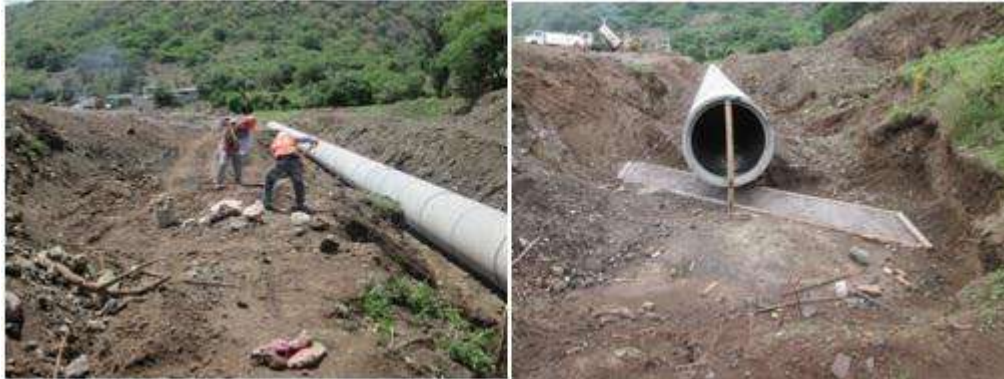
Figura 4.2.2.- Colocación de la plantilla.

En la **figura 4.2.2.-** Podemos ver como se realizó el proceso de fabricación del mortero en sitio y la colocación total de las plantillas.

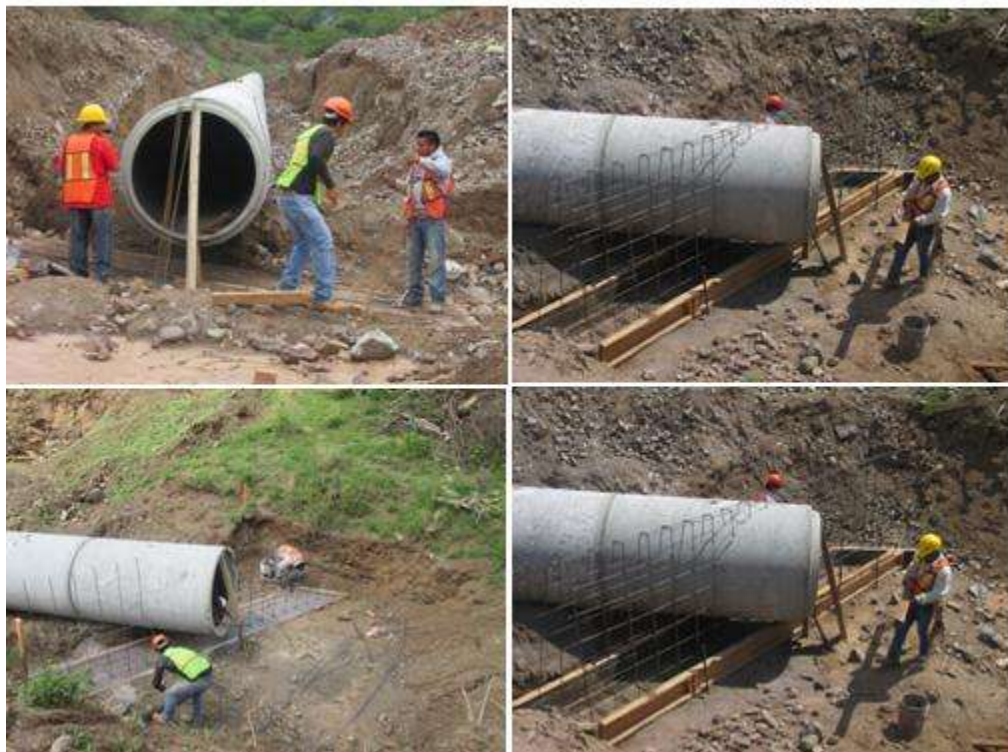
Figura 4.2.4.- Colocación del acero.

En la **figura 4.2.4.-** Podemos observar el armado y colocación total del acero.

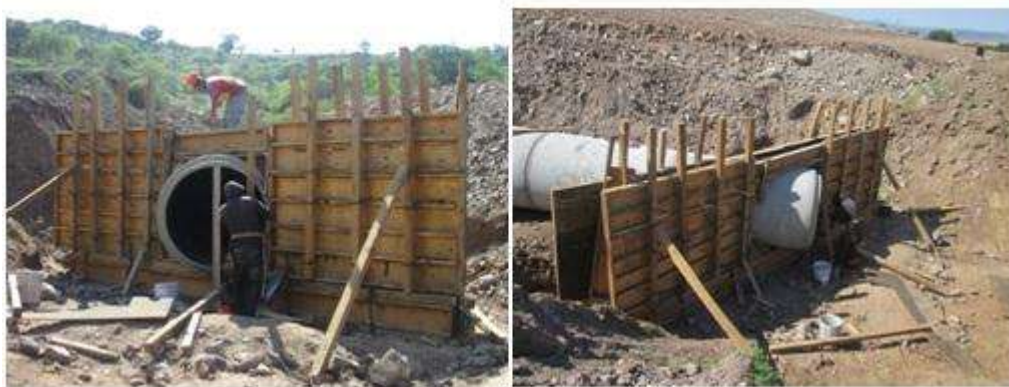
Figura 4.2.6.- Colocación de la cimbra.

En la **figura 4.2.6.-** Se puede visualizar que se realizó la colocación total de la cimbra para los cabezotes.

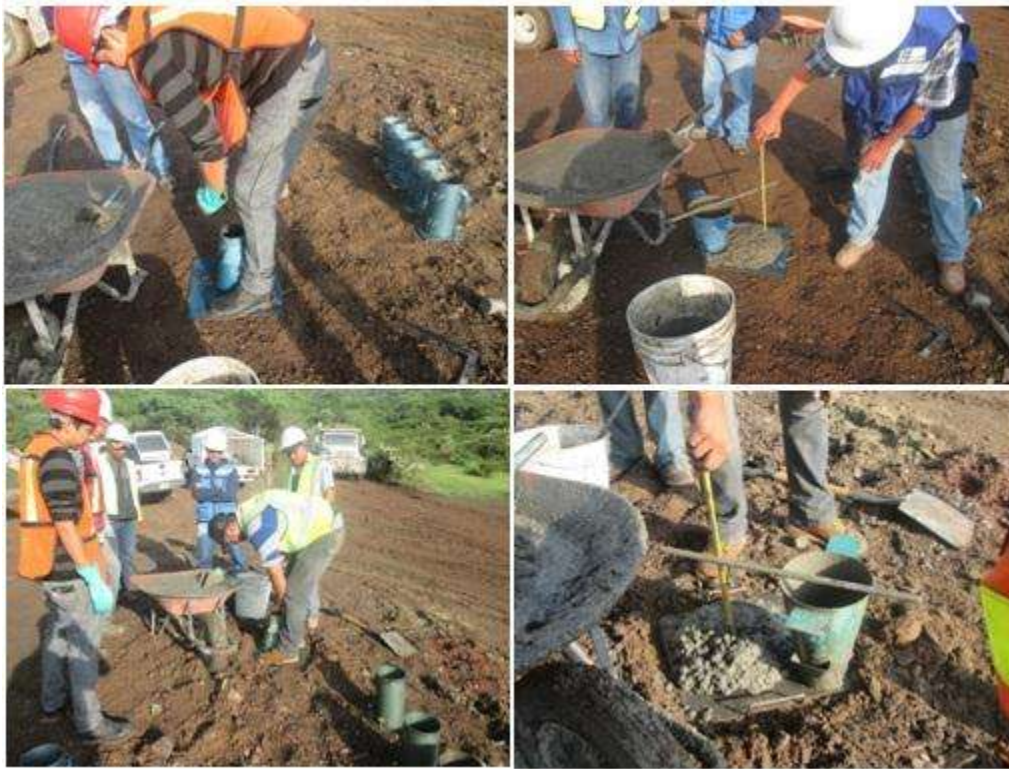
Figura 4.2.7.- Pruebas de revenimiento.

Para esto se les informo a la supervisión y al independiente que el mortero no se puede colocar, porque este no paso la prueba, pero ellos no hicieron caso a dicha advertencia, y optaron por colocar el concreto.

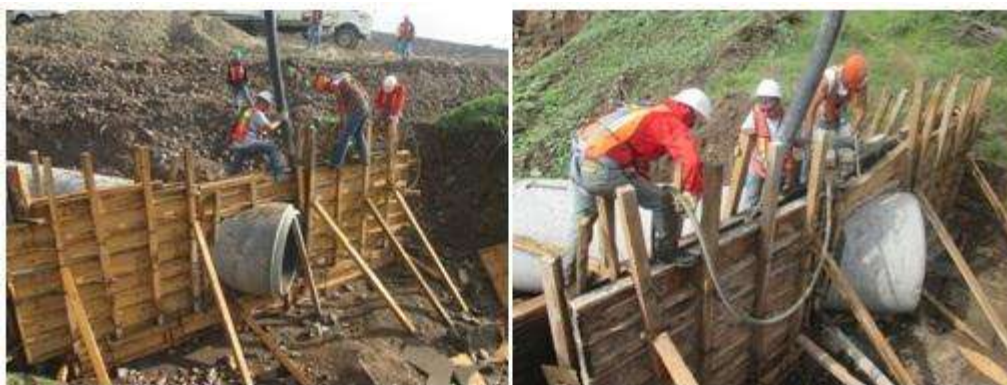
Figura 4.2.8.- Colocación del mortero.

En la **figura 4.2.8.**-Podemos ver como colocaron el mortero en los cabezotes de aguas arriba y abajo.

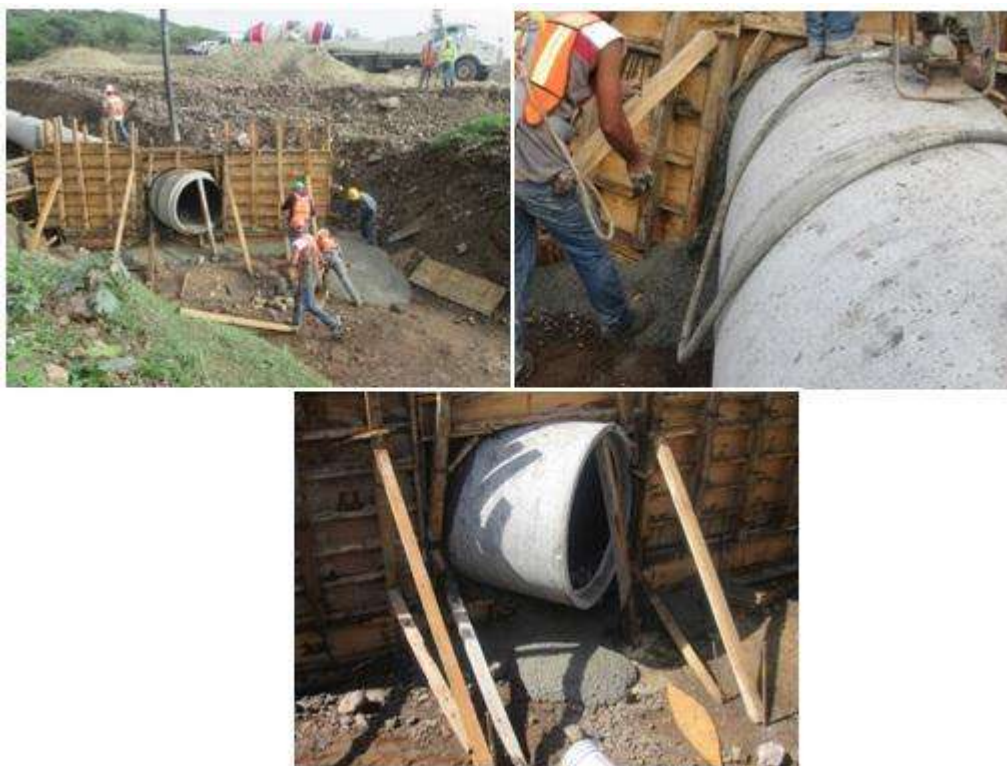
Figura 2.9.- Falla de la cimbra.

En la **figura 4.2.9.-** Se puede observar la falla de la obra falsa, esto pasó por haber recibido un concreto demasiado bajo en su revenimiento y la obra falsa no tenía buena estanqueidad, al momento de vibrar la mezcla se presentó la fuerza hidrostáticas y como era bastante grande, esta empezó abrir la obra falsa. Al momento de observar lo ocurrido, se decidió a descimbrar dichos elementos.

Después dicho inconveniente al día siguiente se decidió descimbrar las zapatas y cimbrar de nuevo los muros cabezotes.

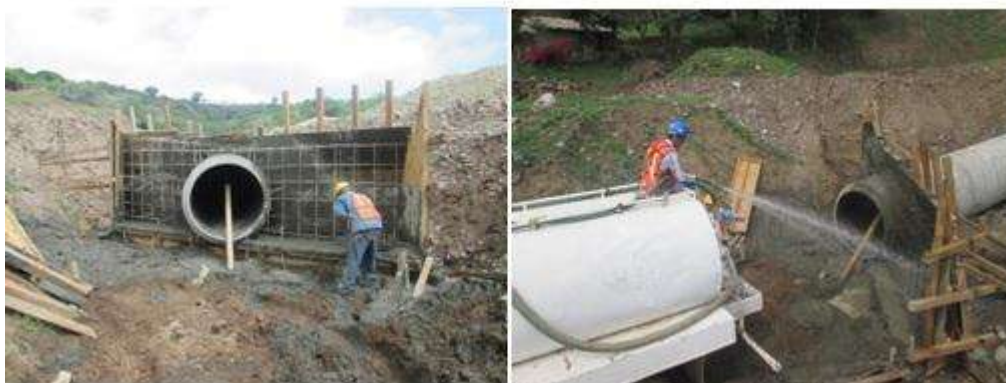
Figura 4.2.10.- Limpieza del acero.

En la **figura 4.2.10.-** Se puede visualizar cómo se realizó la limpieza de las varillas en dichas obras, lo único que se pudo rescatar fue el concreto que se colocó en las zapatas.

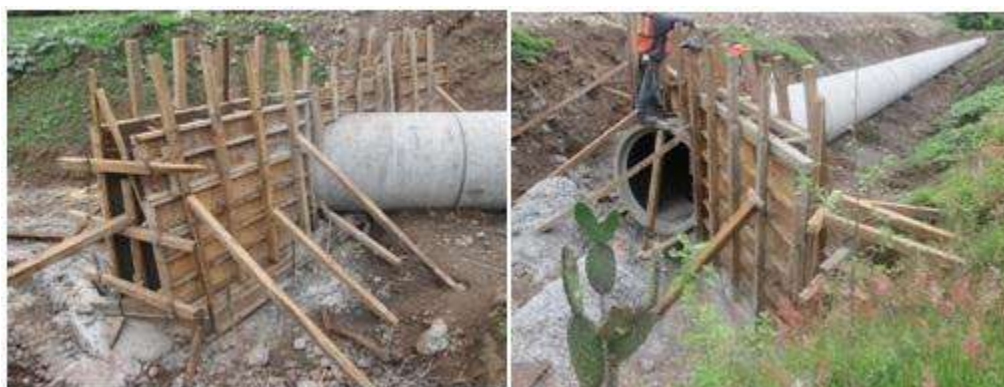
Figura 4.2.11.- Colocación de la cimbra.

En la **figura 4.2.11.-** Se puede ver que se realizó la colocación total de nuevo la obra falsa de los cabezotes, para colocar de nuevo el concreto.

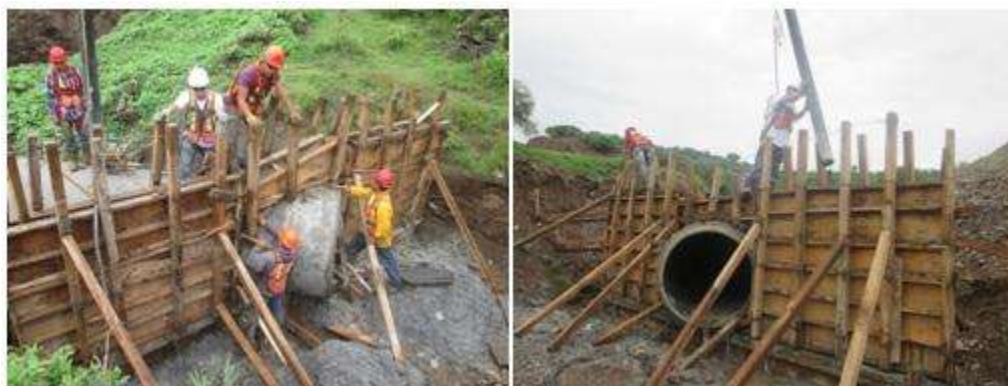
Figura 4.2.12.- Colocación del concreto.

En la **figura 4.2.12.-** Se puede observar la colocación total del concreto para dichos cabezotes.

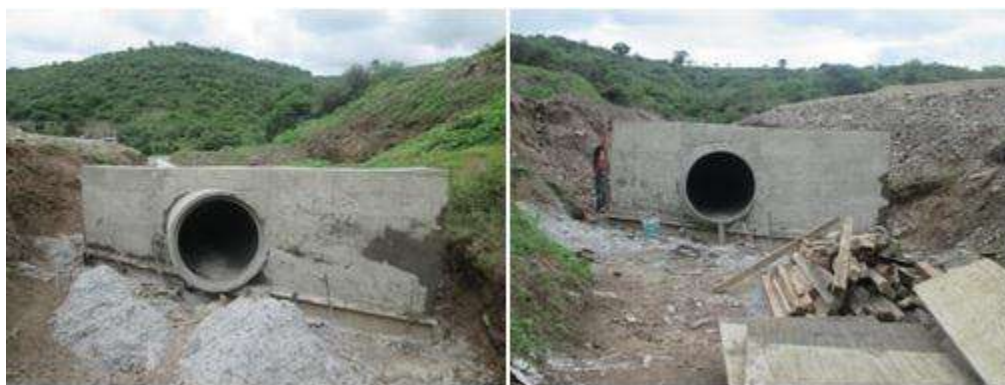
Figura 4.2.13.- Descimbrado.

En las **figura 4.2.13.-** Podemos ver como realizaron el descimbrado y resanaron las partes donde se presentó la segregación. Siendo este su acabado final.

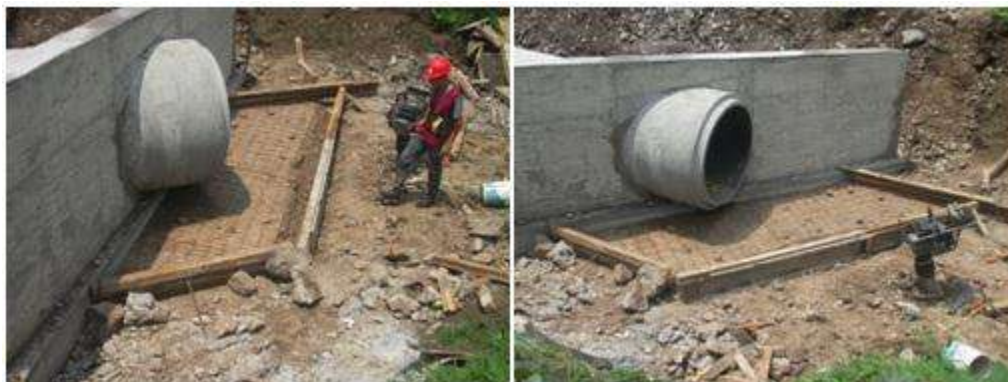
Figura 4.3.1.- Nivelación del terreno.

En las **figura 4.3.1.-** Podemos observar que el personal entrego el terreno nivelado y compactado para poder colocar la malla electro soldada.

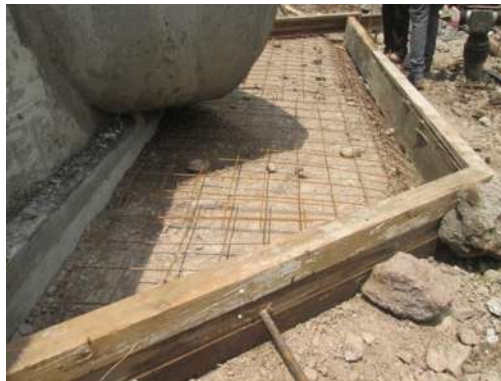
Figura 4.3.2.- Colocación de la malla electro soldada.

En la **figura 4.3.2.-** Se puede ver como realizaron la colocación de la malla, colocando piedras y pollos para poder separarlo del terreno.

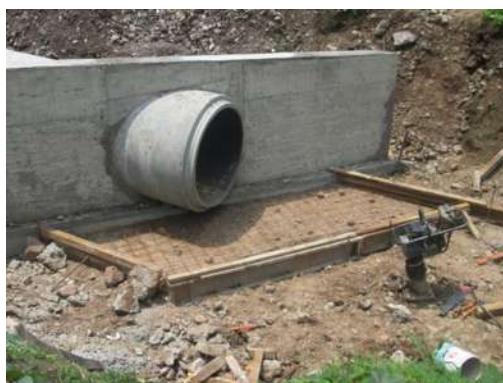
Figura 4.3.3.- Colocación de la cimbra.

En la **figura 4.3.3.-** Podemos observar la colocación total de la cimbra para los zampeados.

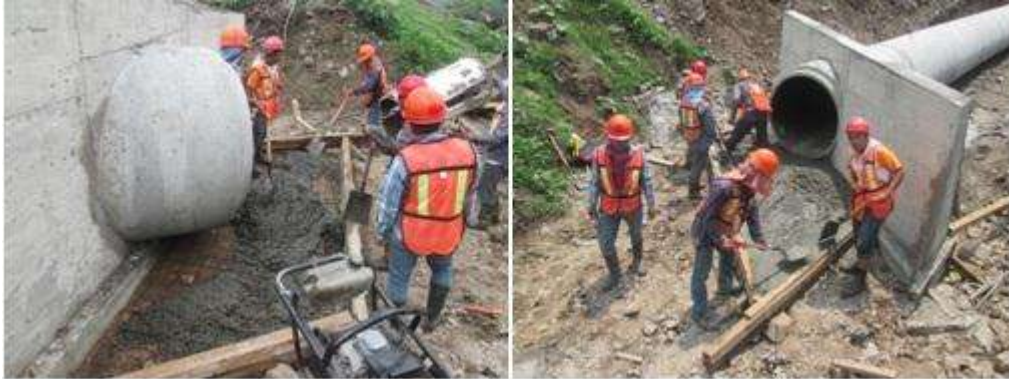
Figura 4.3.4.- Colocación del concreto.

En la **figura 4.3.4.-**Podemos observar la colocación total del concreto, teniendo así el cavado final del tubo de concreto.

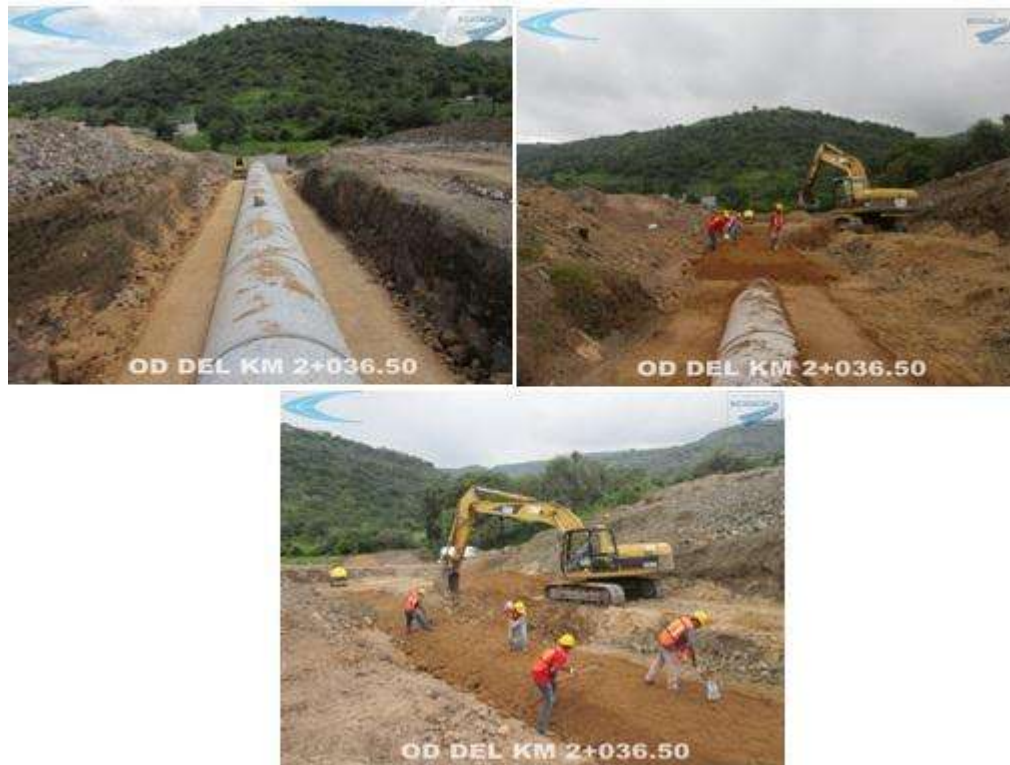
Figura 4.4.- Colocación del relleno de protección.

En la **figura 4.4.-** Podemos observar el relleno de protección para el acabado final de la obra de tubo de concreto.

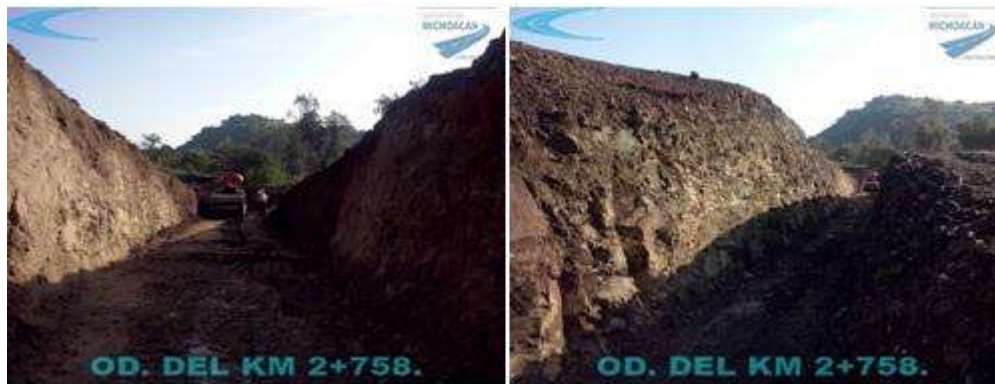
Figura 5.1.2.- Excavación para la lámina.

En la **figura 5.1.2.-** Podemos observar que durante la excavación, no surgió algún inconveniente. Los materiales encontrados en dicha actividad fueron tipo B y tipo C, para realizar su extracción se utilizó el mismo equipo mecánico que en la tubería de concreto.

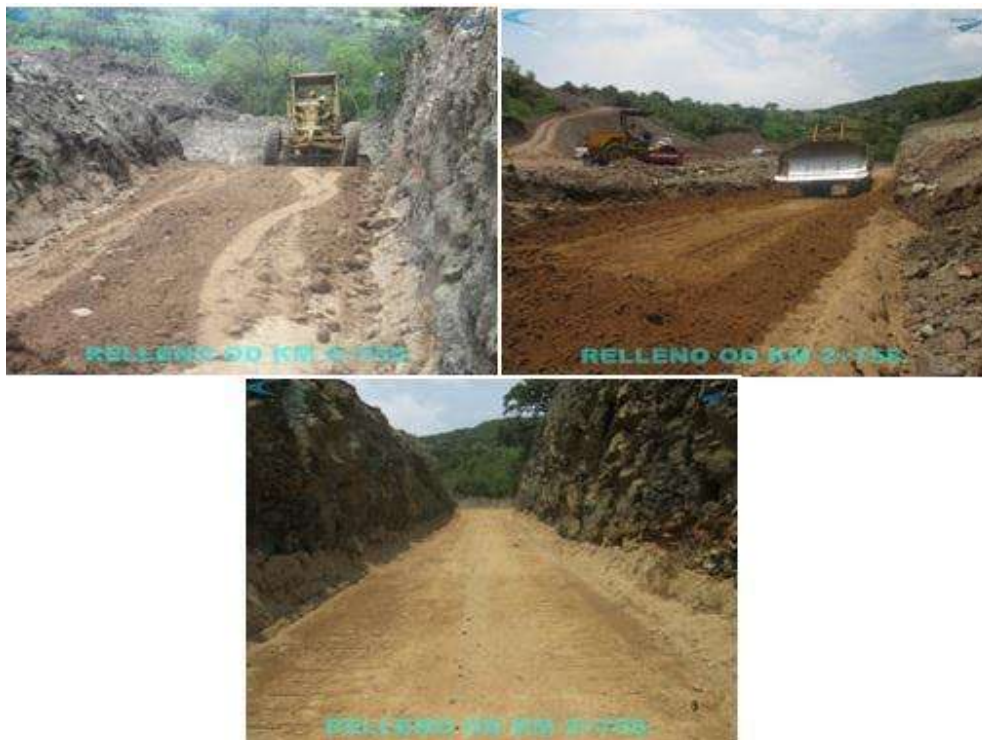
Figura 5.1.3.- Nivelación del terreno.

En la **figura 5.1.3.-** Podemos visualizar la ejecución del mejoramiento del terreno para la colocación de lámina, utilizando el equipo mecánico para compactar el material aun 95%.

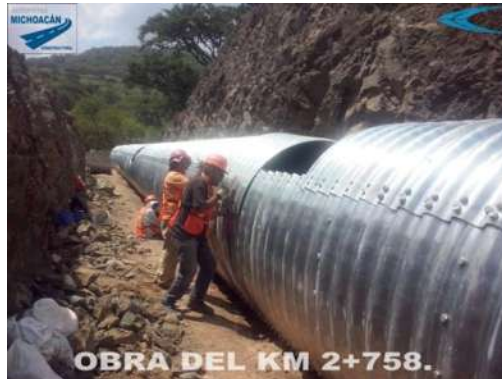
Figura 5.1.4.- Afine para la colocación de lámina.

En la **figura 5.1.4.-** Se puede observar como realizaron el afine para la colocación de lámina, el trabajo realizado fue a ser una media luna sobre el eje de instalación.

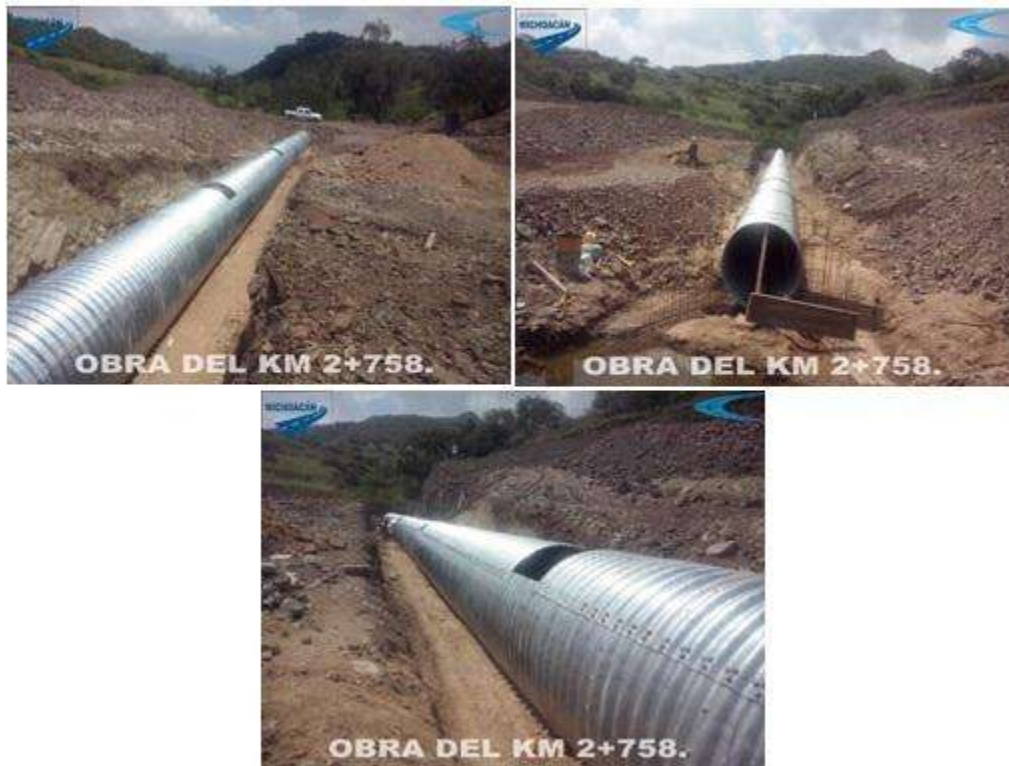
Figura 5.1.5.- Colocación de lámina.

En las **figura 5.1.5.-** Podemos observar la colocación total de la tubería de acero galvanizado, durante su instalación surgieron algunos detalles, sobre los agujeros, estos no coincidieron, los cuales se utilizó una cuña para poder abrir la lámina, y así colocar el tornillo.

El armado que se realizó fue el recomendado por el fabricante, este se trata de colocar tres láminas del número 6N (una de 0.60m y dos 1.20m) para la parte inferior, en los costados se colocaron dos láminas de 7n (1.20m) por lado, para la superior se colocaran dos láminas de 6N (una de 60m y la otra de 1.20m). Esto se realizó sucesivamente hasta llegar al final de la tubería aguas arriba, donde se colocara en la parte inferior y superior una lámina de 6N de 0.60m.

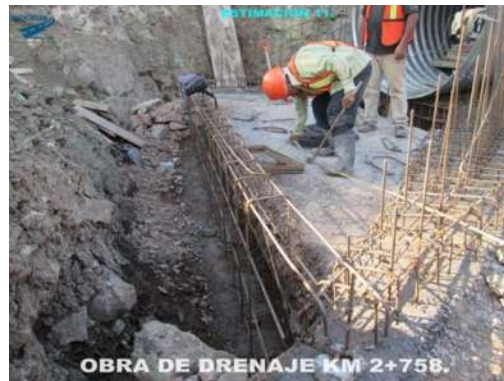
Figura 5.2.1.- Nivelación del terreno

En la **figura 5.2.1.-** Podemos observar que al terreno se le realizó la excavación, nivelación y su compactación.

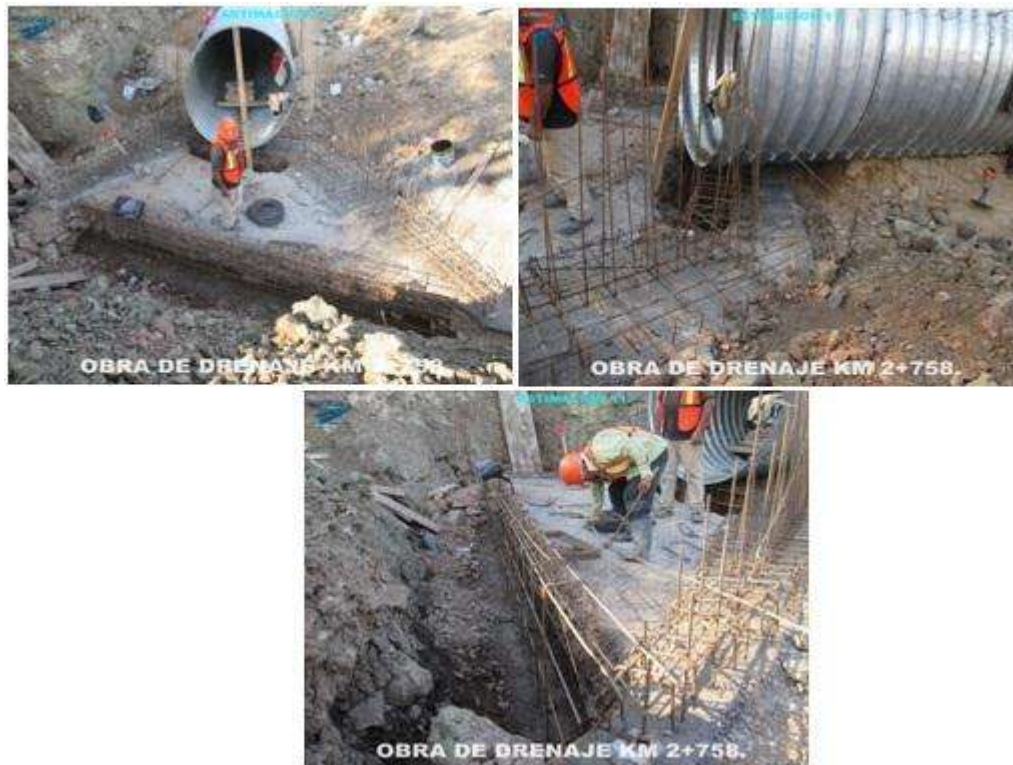
Figura 5.2.2.- Colocación de la plantilla.

En la **figura 5.2.2.-** Se puede observar la colocación total de las plantillas, para los muros cabecales, aleros, dentellones exteriores e interiores.

Para la colocación de la plantilla se realizó el mismo proceso constructivo, ya descrito anteriormente en el muro de regreso de aguas arriba de la bóveda, utilizando un concreto de  $f_c' 100 \text{ kg/cm}^2$ , para la parte de los muros cabecales, aleros, dentellones interiores y exteriores.

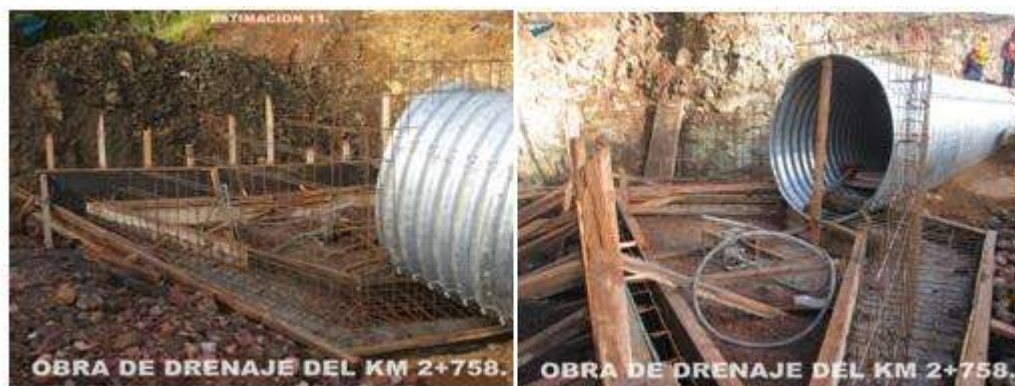
Figura 5.2.4.- Colocación del acero.

En la **figura 5.2.4.-** Podemos ver la colocación total del acero.

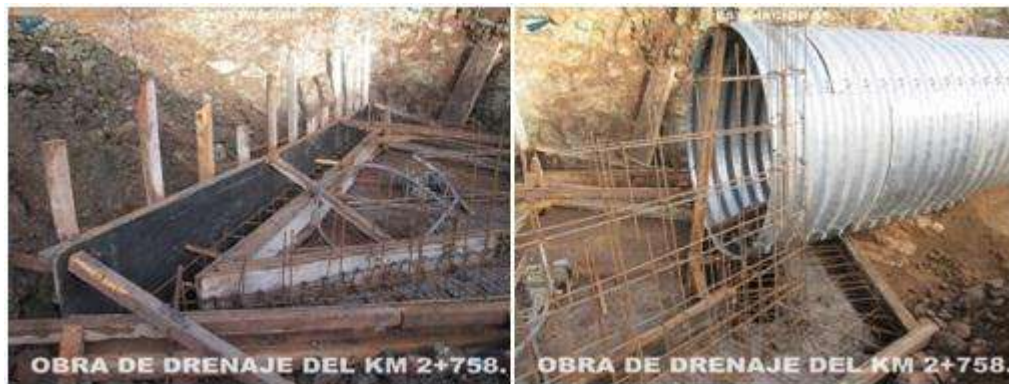
Figura 5.2.5.- Colocación de la cimbra.

En la **figura 5.2.5.-** Podemos observar que nada más se colocó la obra falsa, para las zapatas de los muros cabecales, aleros, dentellones interiores y exteriores.

Para la colocación de la cimbra se realizó el mismo proceso constructivo, ya descrito anteriormente en la losa de cimentación de la bóveda, para esto la supervisión dio la orden que se colara en dos partes, primero las zapatas de los muros cabecales, aleros, dentellones interiores y exteriores, y la segunda que se colocara los muros cabecales y aleros.

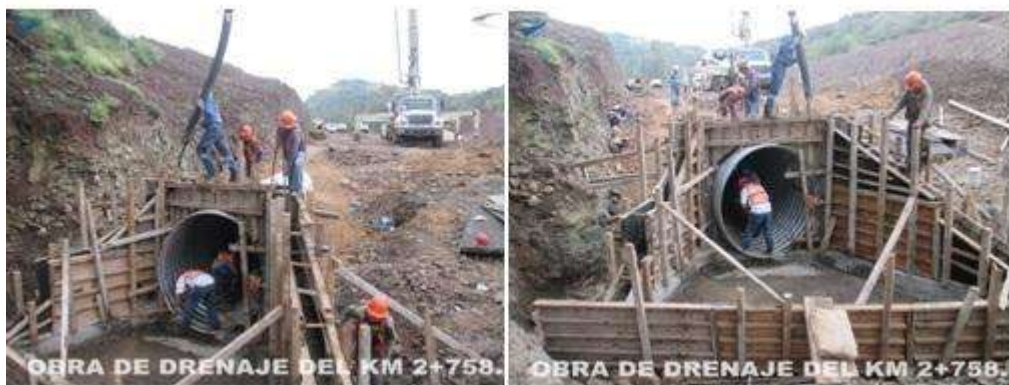
Figura 5.2.6.- Colocación de la cimbra.

En la **figura 5.2.6.-** Podemos ver la colocación total de la cimbra para los muros cabecales y aleros.

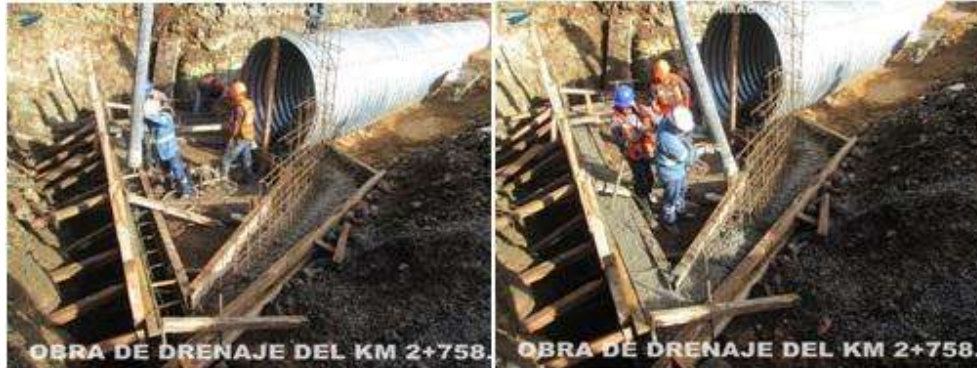
Figura 5.2.7.- Colocación del concreto.

En la **figura 5.2.7.-** Podemos visualizar la colocación del concreto para las zapatas de los muros cabecales y aleros, también para los dentellones exteriores e interiores.

Para la colocación del concreto se realizó el mismo proceso constructivo, ya descrito anteriormente en la losa de cimentación de la bóveda, para esto se colocó un concreto de  $f_c' 200 \text{ kg/cm}^2$ .

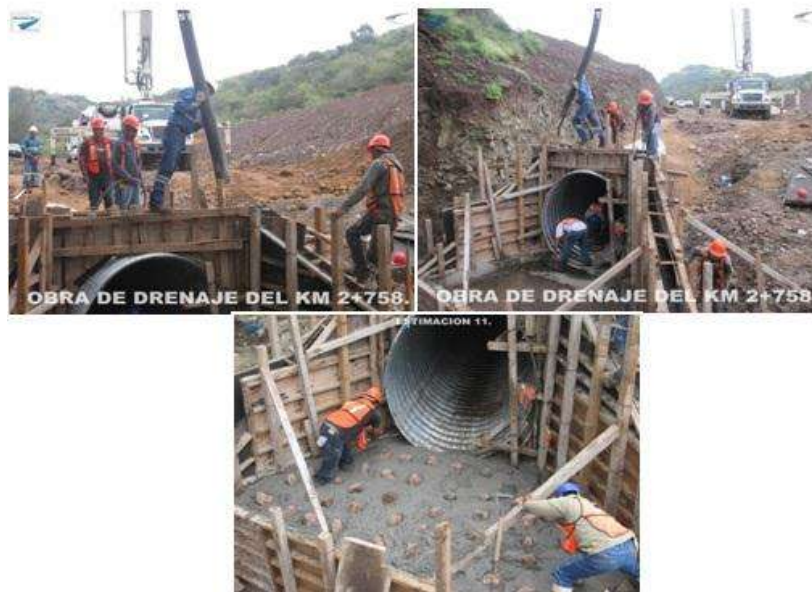
Figura 5.2.8.- Colocación del concreto.

En la **figura 5.2.8.-** Se puede ver que realizo la colocación total del concreto para los muros cabecales y aleros. Además de la colocación de los zampeados.

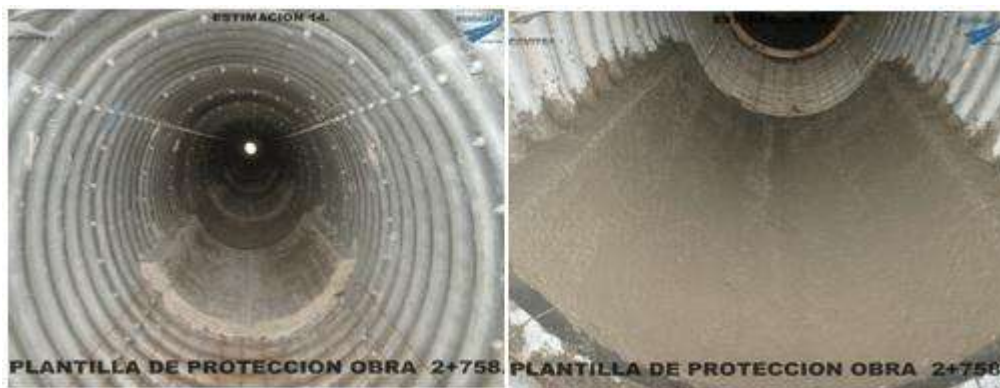
Figura 5.3.- Colocación de la malla electro soldada.

En la **figura 5.3.-** Se puede ver la colocación total de la malla electro soldada dentro de la tubería, para realizar la colocación de la plantilla.

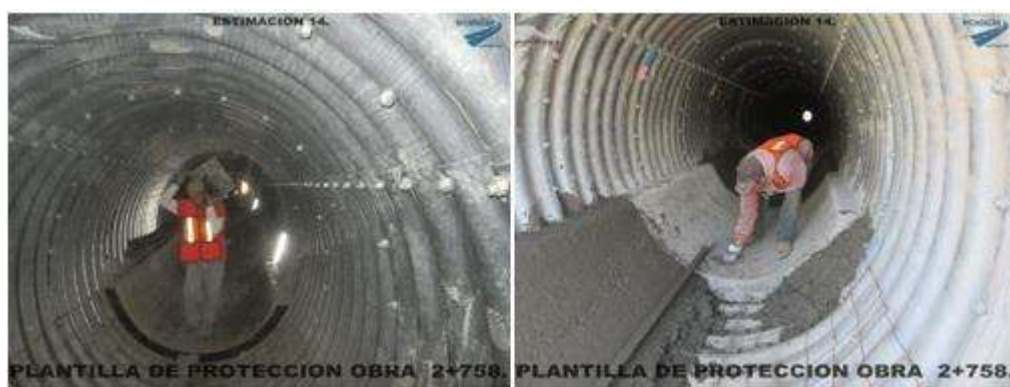
Figura 5.3.1.- Colocación de la plantilla de protección.

En la **figura 5.3.1.-** Podemos visualizar la colocación total de la plantilla de protección.

Para la colocación de la plantilla de protección se realizó el mismo proceso constructivo, ya descrito anteriormente en la losa de cimentación de la bóveda, el concreto utilizado fue de una resistencia de  $f_c' 150 \text{ kg/cm}^2$ .

Para la colocación de dicho elemento surgió un inconveniente, este se debe aplicar monolíticamente, pero por la longitud de la obra y por la dificultad para su colocación es muy difícil colocarlo de uso lo tiro, por eso se le propuso a la supervisión que se colocara la plantilla en 4 colados, la cual acepto la propuesta.

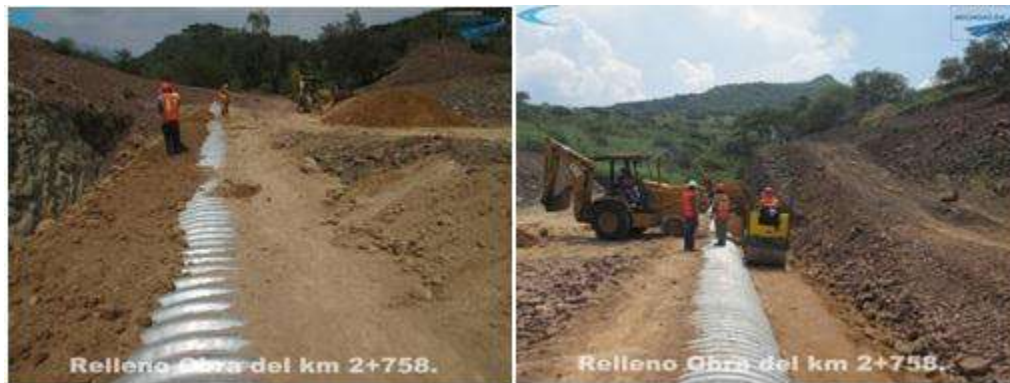
Figura 5.4.- Relleno de protección.

En la **figura 5.4.-** Podemos observar la colocación total de relleno de protección para la alcantarilla.

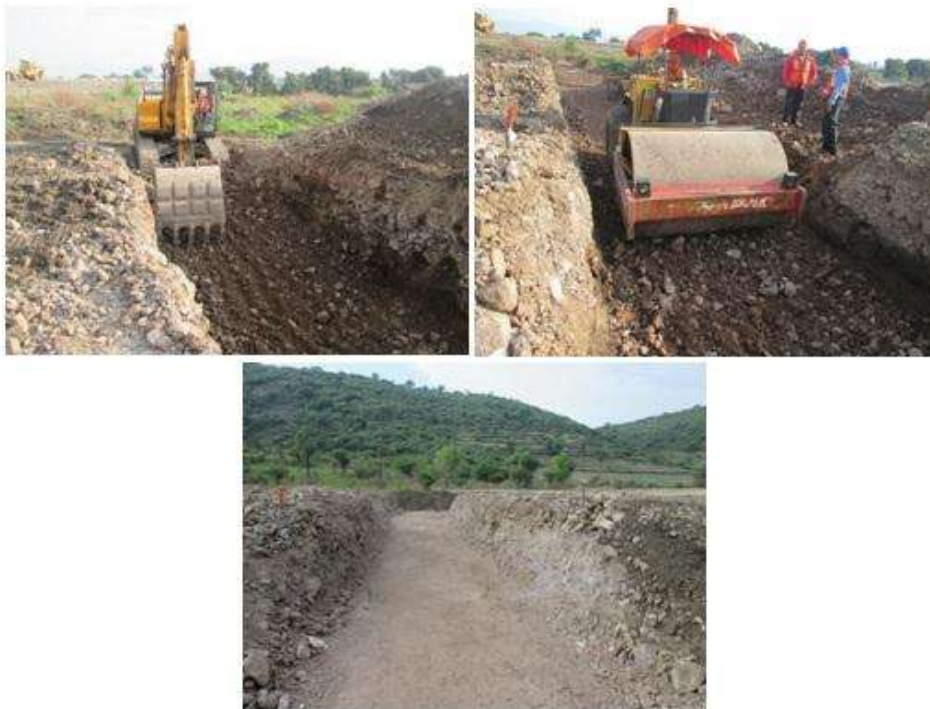
Figura 6.1.3.- Excavación y mejoramiento del terreno.

En la **figura 6.1.3.-** Podemos visualizar la excavación, mejoramiento y nivelación al terreno para la colocación de la plantilla.

Para esto se le informo a laboratorio y supervisión de dicho inconveniente, estos tomaron la decisión de realizar un mejoramiento de terreno, estos decidieron excavar 60cm mas, una vez llegado a nivel se compacto el terreno natural.

Para realizar el mejoramiento del terreno se utilizaron dos tipos de materiales, para la primera capa de 30cm se utilizó un material tipo "C" y la segunda fue un tipo "B" esta fue compactada al 95%.

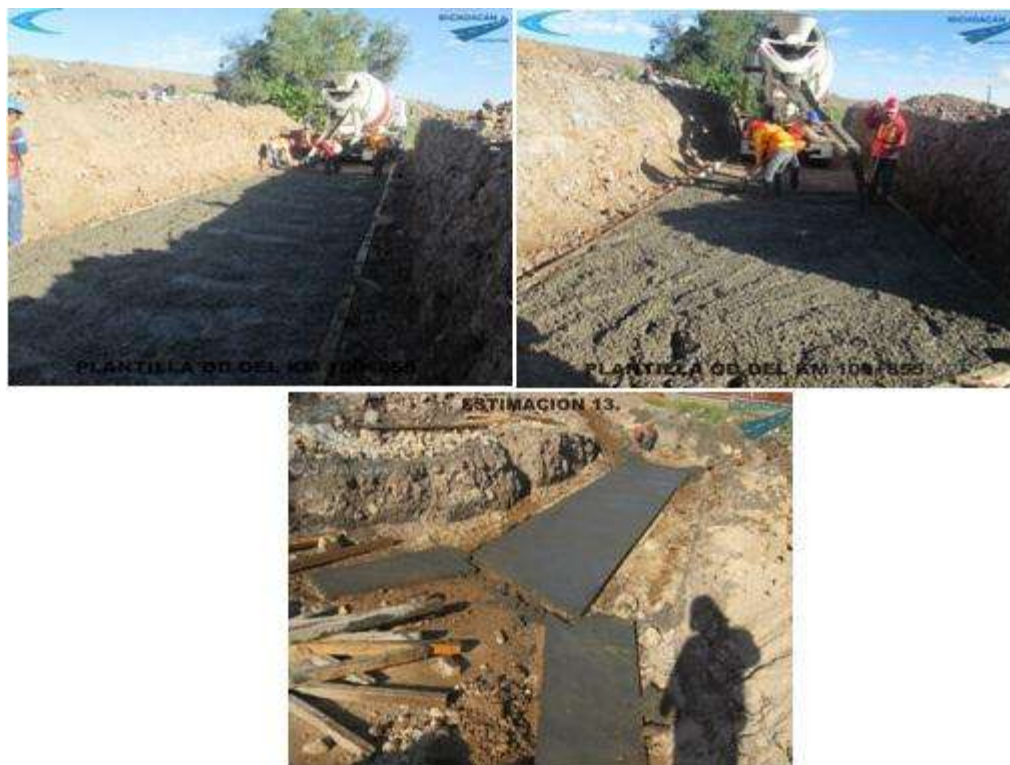
Figura 6.1.4.- Colocación de la plantilla.

En la **figura 6.1.4.-** Podemos visualizar la colocación de la plantilla para la losa de cimentación y aleros.

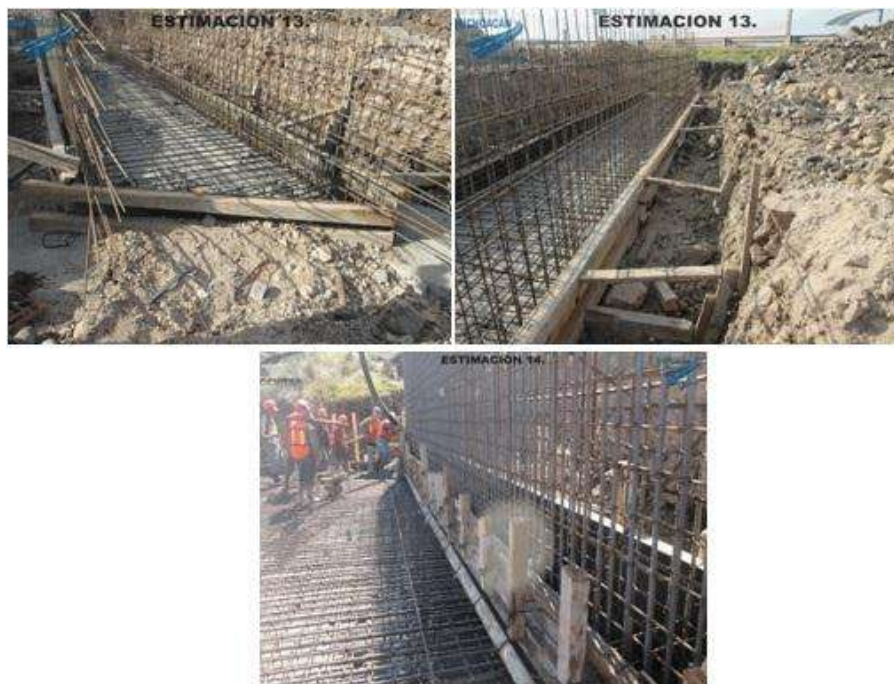
Figura 6.1.6.- Colocación del acero.

En la **figura 6.1.6.-** Podemos visualizar la colocación del acero para la parrilla inferior, muros y dentellones interiores.

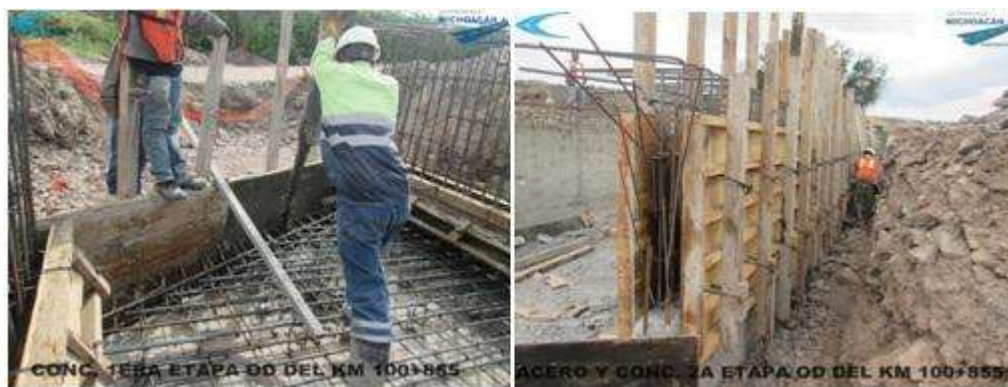
En la **figura 6.1.8.-** Se puede observar la colocación de la obra falsa para la losa de cimentación inferior, muros y dentellones interiores. Colocando también el detalle de los tubos para dren dicho cajón.

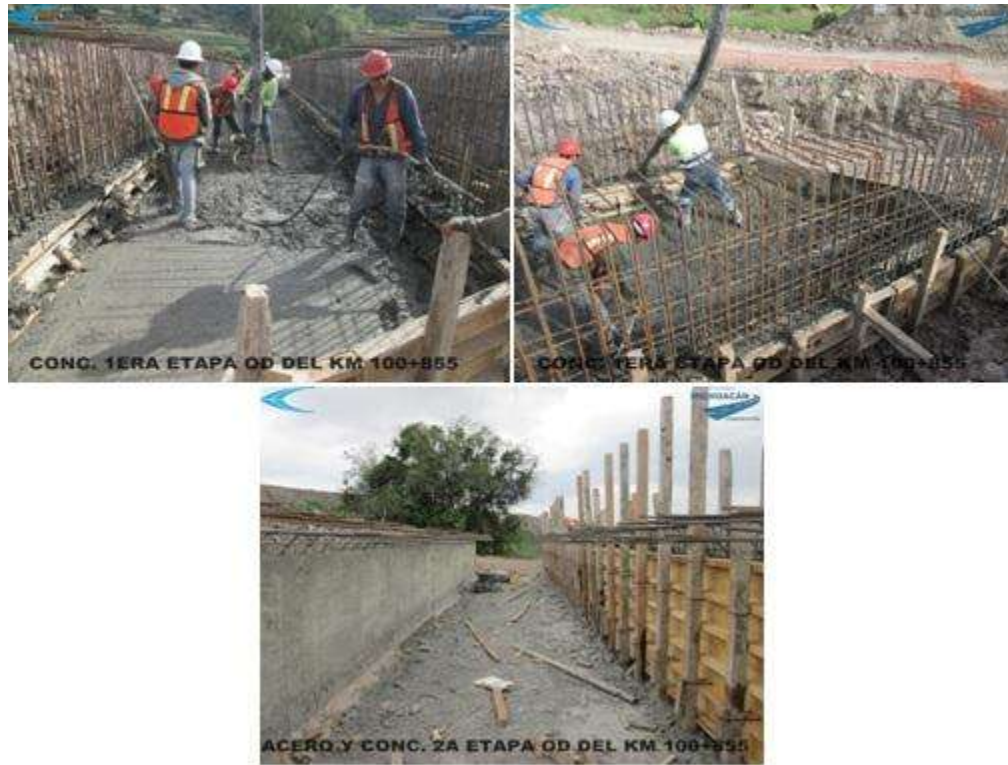
Figura 6.1.9. Colocación del concreto.

En la **figura 6.1.9.-** Se puede visualizar la colocación del concreto para las inferior, muros y dentellones interiores.

Para la colocación del concreto se realizó el mismo proceso constructivo, ya descrito anteriormente en la losa de cimentación de la bóveda, para la colocación dicho elemento utilizamos una resistencia de  $f_c' 250 \text{ kg/cm}^2$ .

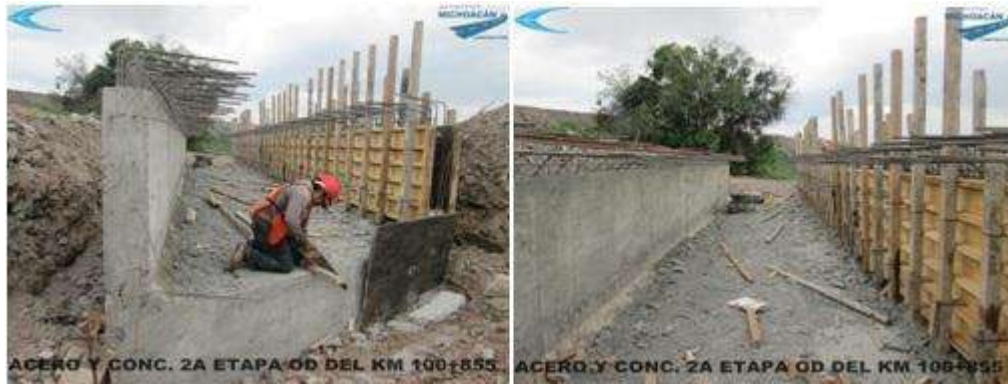
Figura 6.1.10.- Descimbrado.

En la **figura 6.1.10.-** Se puede ver que se realizó el descimbrado para el cajón, resanando las partes donde se presentó la segregación, esta se encontró más frecuente en los chaflanes de la parrilla inferior debido al diámetro del vibrador utilizado.

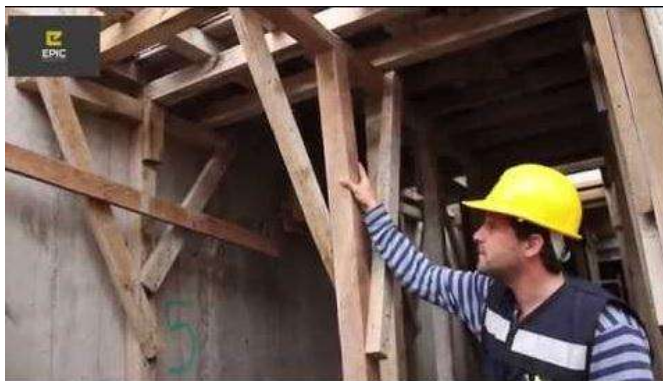
Figura 6.2.- colocación de la cimbra.

En la **figura 6.2.-** Podemos ver el tipo de obra falsa utilizada, colocando los pies derechos a cada 60cm en su forma longitudinal y para la forma horizontal a cada 50cm.

La cimbra que se empleo fue de pie derecho, para colocar dicha obra falsa primero se debe analizar la separación que se colocara la madrina, esta depende del espesor de la losa superior en este caso será de 30cm, lo cual las madrinas tendrán una separación entre una y otra de 60cm.

Teniendo en cuenta su separación se decidió empezar con la colocación de los pies derechos según la altura del cajón, para estos se les redujo de 1 a 2 cm para colocar unas cuñas, y poder nivelar laso superior.

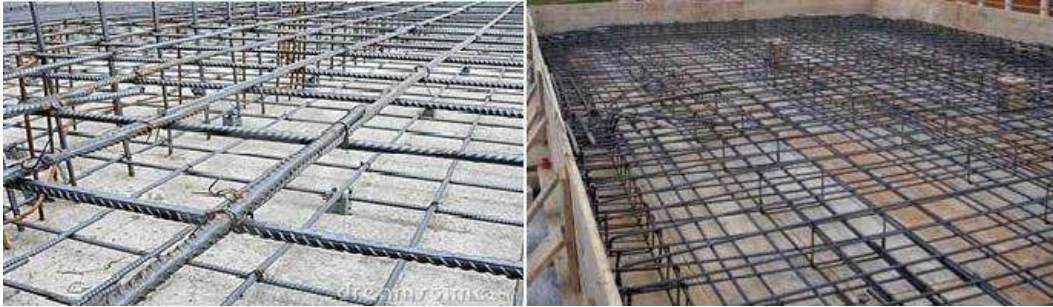
Figura 6.2.1.- Colocación del acero.

En la **figura 6.2.1.-** Se puede observar la colocación del acero para la parrilla superior.

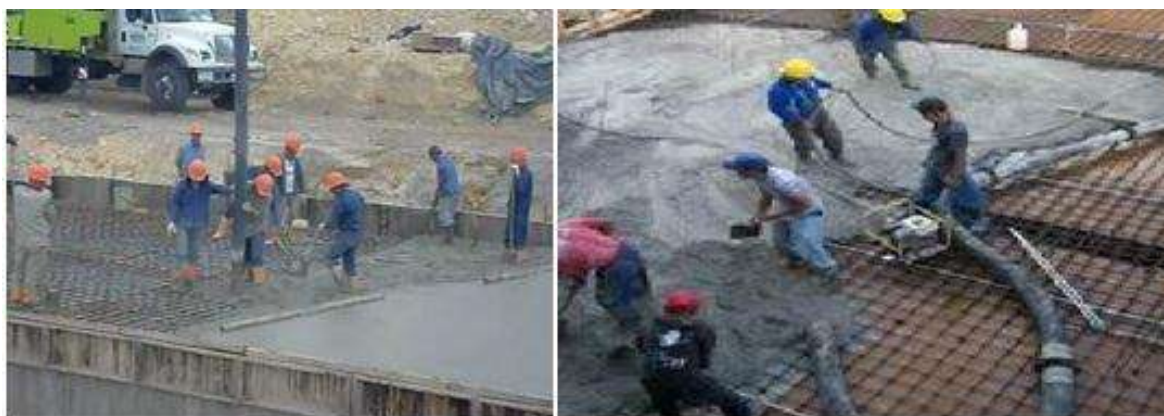
Figura 6.2.2.- Colocación del concreto.

En la **figura 6.2.2.-** Se puede observar la colocación del concreto para la losa superior del cajón y guarnición.

Para la colocación del concreto se realizó el mismo proceso constructivo, ya descrito en la losa de cimentación de la bóveda. El concreto utilizado para la parrilla superior fue de  $f_c' 250 \text{ kg/cm}^2$ .

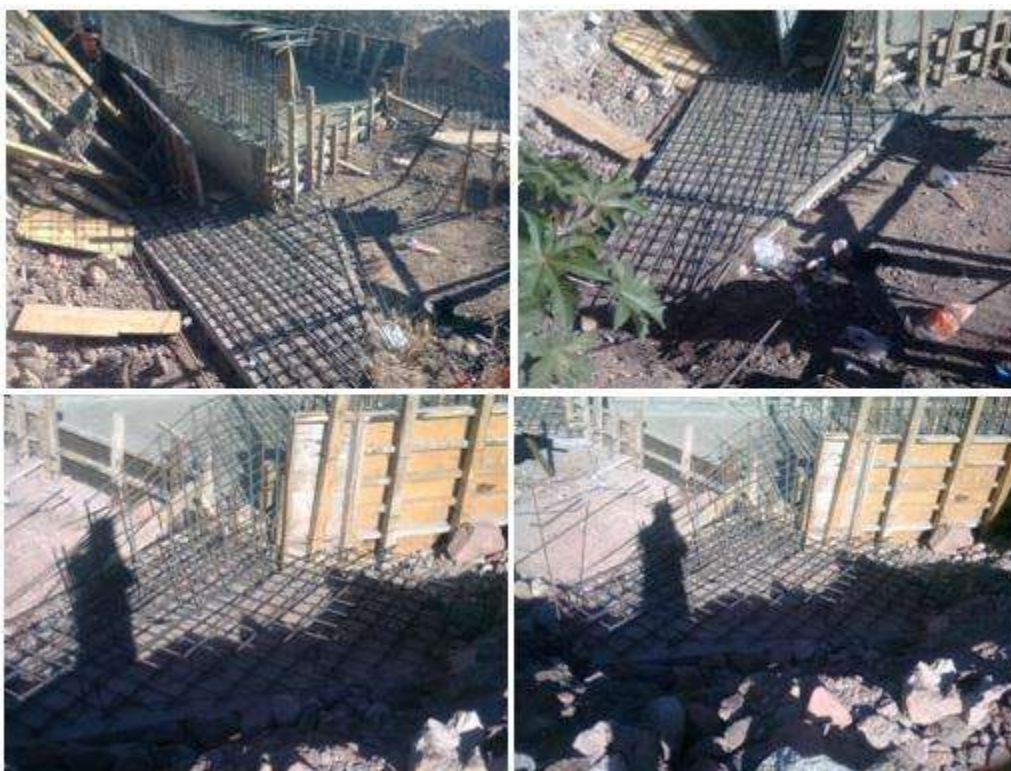
Figura 6.3.- Colocación del acero.

En la **figura 6.3.-** Podemos visualizar la colocación total del acero para los muros aleros y dentellones.

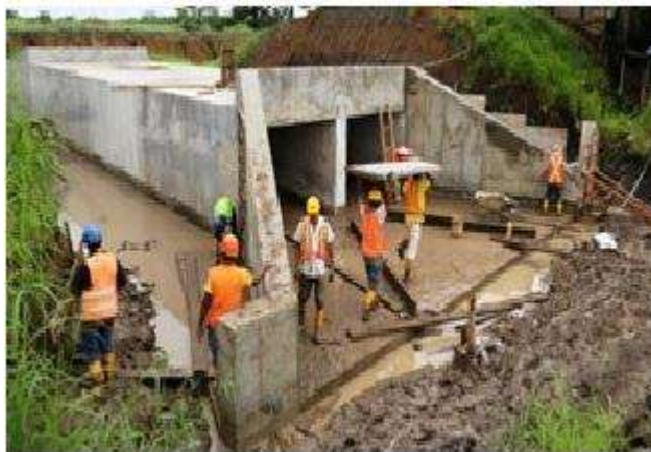
Figura 6.3.2.- Colocación del concreto.

En la **figura 6.3.2.-** Podemos visualizar la colocación del concreto para los aleros y dentellones.

Para la colocación del concreto se realizó el mismo proceso constructivo, ya descrito en la losa de cimentación de la bóveda, para los aleros y dentellones exteriores se colocó un  $f_c' 200 \text{ kg/cm}^2$ .
