**“PROCESO CONSTRUCTIVO DE LAS OBRAS DE DRENAJE TRANSVERSAL DEL  
TRAMO KM 0+500 AL KM 5+000 DEL NUEVO LIBRAMIENTO DE MORELIA.”**

**TESIS.**

**PARA OBTENER EL TITULO DE INGENIERO CIVIL.**

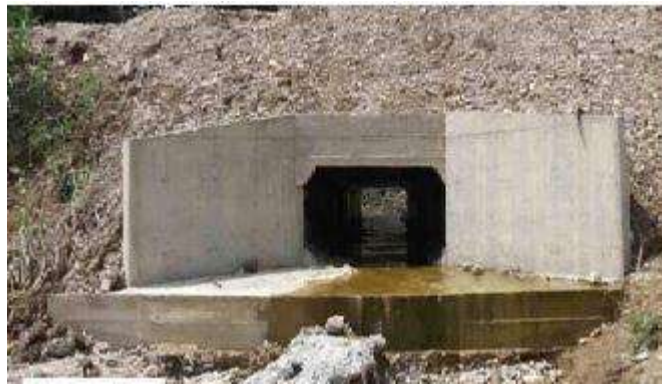
Figura 6.4.- Colocación del zampeado.

En la **figura 6.4.-** Se puede observar la colocación total del concreto, y así, tenemos el cavado final del cajón.

Para la colocar dicho elemento se realizó una nivelación del terreno, para colocar una capa de 20cm de concreto, a la cual se le coloco una malla electro soldada para recibir dicha mezcla.

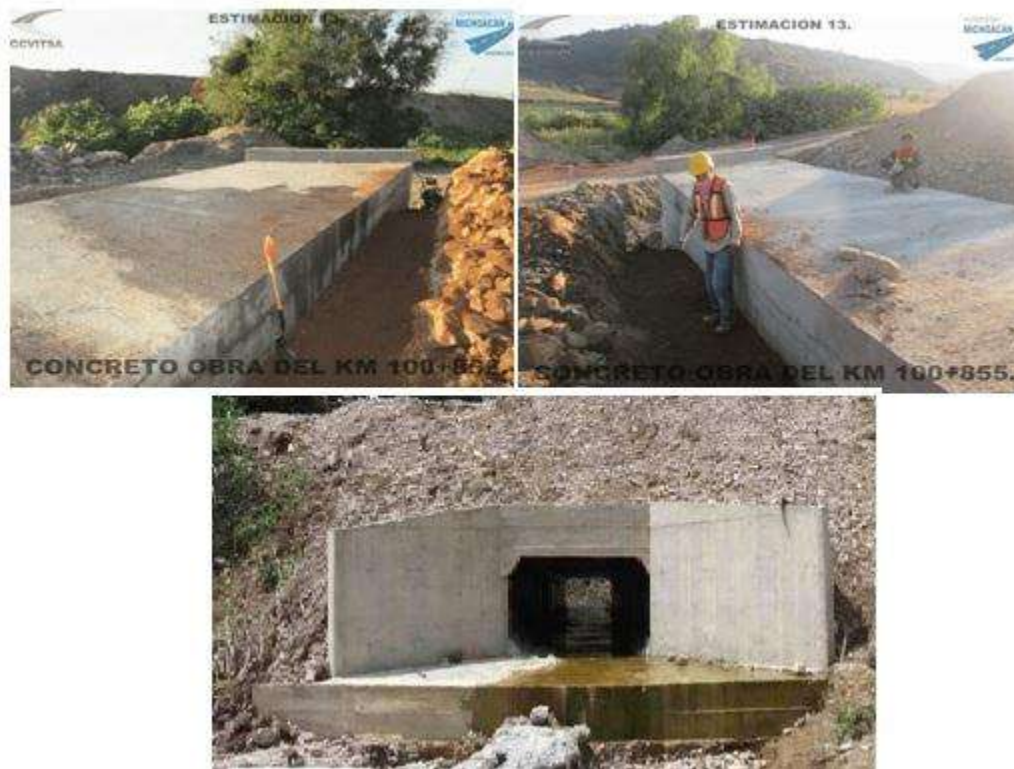
Figura 6.5.- Relleno de protección.

En las **figura 6.5.-** Se puede observar la colocación de dos tipos de materiales, primero se colocó grava pegada a la estructura para que esta sirva de filtro para el cajón, por si se encontrara una escorrentía subterránea. Después se colocó tepetate tener el acabado final de la obra.

Para el relleno de protección se realizó el mismo proceso constructivo, ya descrito anteriormente en la bóveda, pero para su ejecución se siguieron las notas de construcción, la cual dice que se deben colocar dos tipos de materiales.
