**“ESTUDIO TECNICO DEL CAMINO: EL ECOLESIO – ECUANDUREO, MUNICIPIO  
DE ECUANDUREO MICHOCAN”**

**TESIS**

## ***Estudio técnico***

***Camino: El Colesio - Ecuandureo***

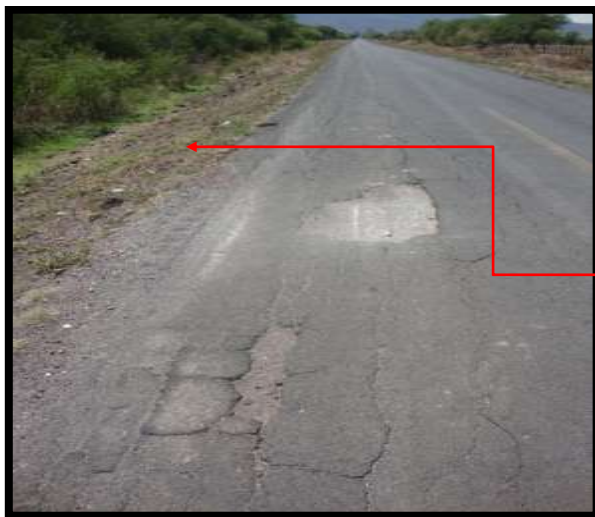
**Foto 1.** En el km 1+000 se muestra un terraplén de 0.40 mts.

En el tramo en estudio actualmente no se presentan cortes mayores a 5 metros de altura, en su mayoría solo cuenta con la estructura que forma el pavimento (foto 1), por lo que no se requiere intervención del cálculo de estabilidad de taludes.

Se observa que no existen cortes en la longitud de la carretera.

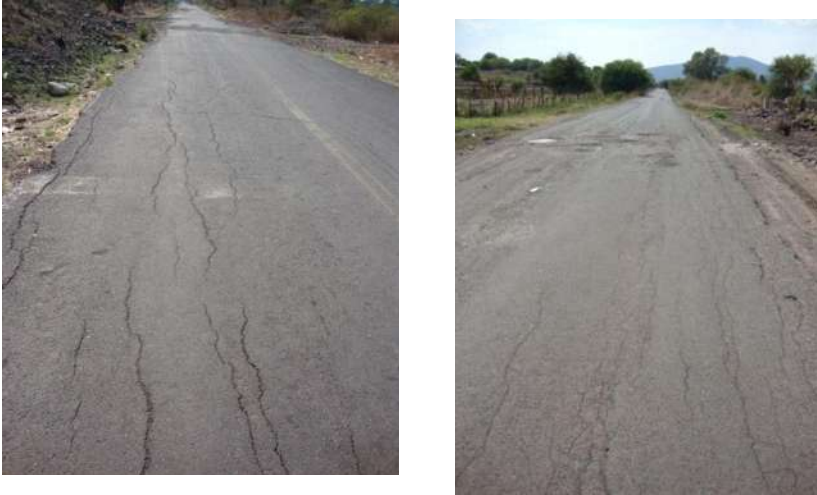
| <b>Deterioro</b> | 2. Deterioros de la estructura<br><b>2.2 Agrietamientos</b><br>a) Grietas longitudinales |
| <b>Descripción</b> | Grieta longitudinal sensiblemente paralela al eje de la carretera, con abertura mayor de 3 mm. |

| <b>Frontera y tipo de intervención</b> | En cualquier nivel, reparar las grietas en mantenimiento rutinario, calafateándola. |

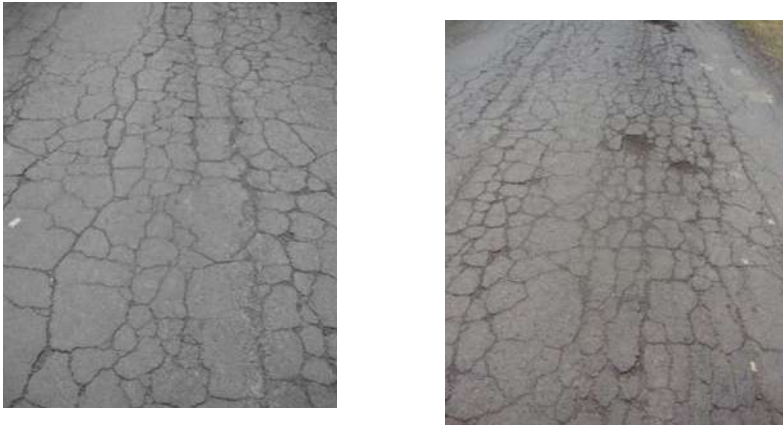
| <b>Deterioro</b> | 2. Deterioros de la estructura<br><b>2.2 Agrietamientos</b><br>c) Fisuras solas o en retícula (malla) | |
| <b>Descripción</b> | Rotura longitudinal, abertura menor que 3 mm, y separación mayor que 15 cm. | |

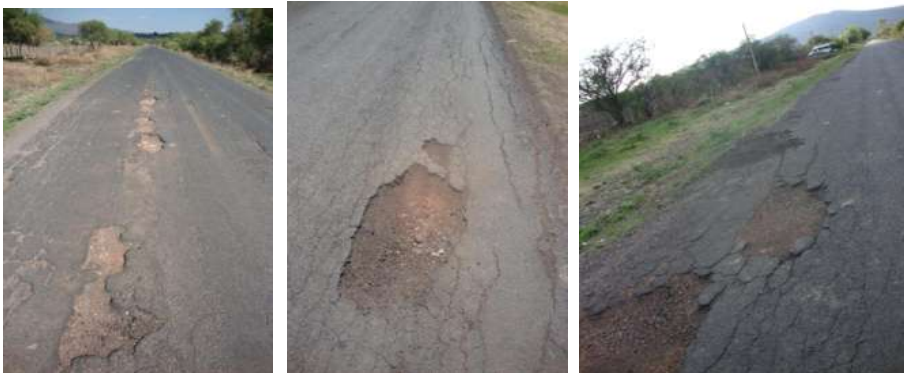
| <b>Deterioro</b> | 2. Deterioros de la estructura<br><b>2.1 Deformaciones</b><br>c) Baches profundos | |
| <b>Descripción</b> | Hundimiento local de la calzada, con agrietamiento en malla cerrada y generalmente pérdida parcial de bloques de la capa de rodadura (carpeta). | |

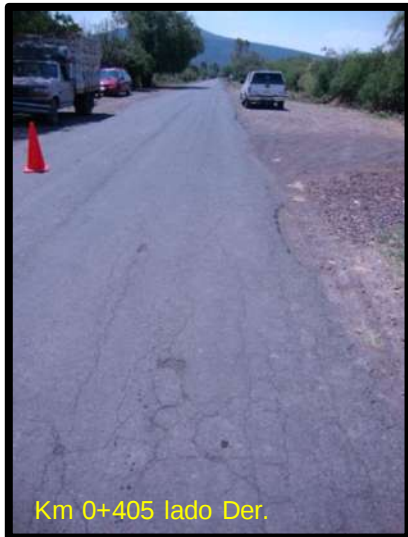
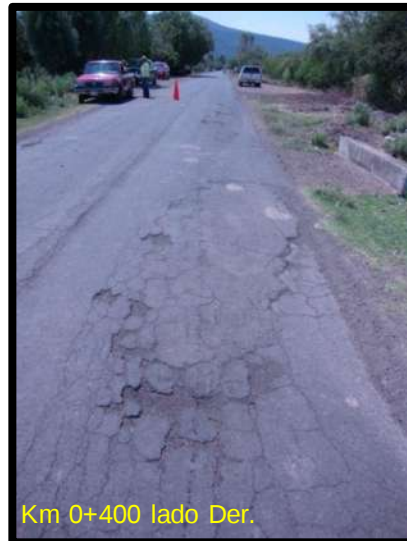
Se muestra el tipo de deterioro muy severo ubicado en el km 0+400 del camino de estudio.

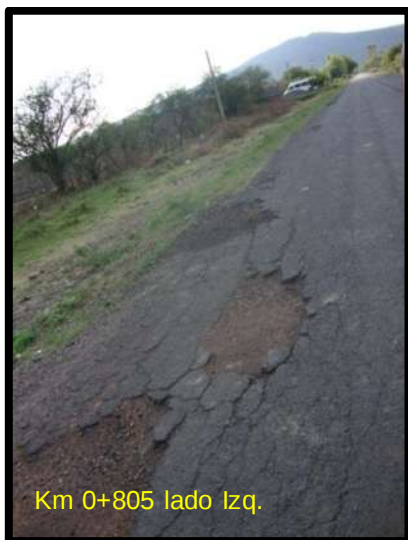
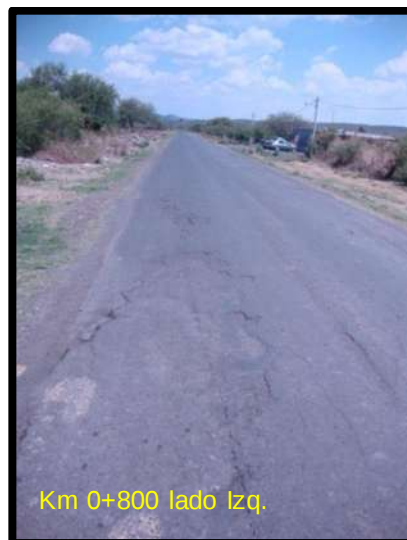
Se muestra el tipo de deterioro muy severo ubicado en el km 0+800 del camino de estudio el cual se presenta parcialmente en el camino.

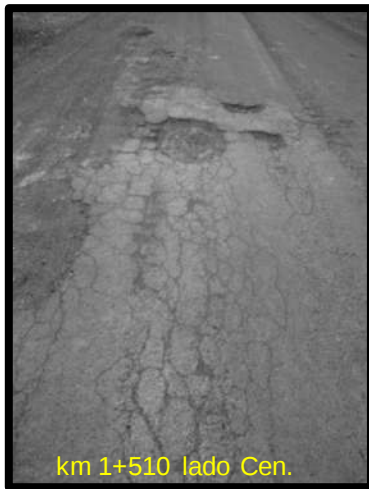
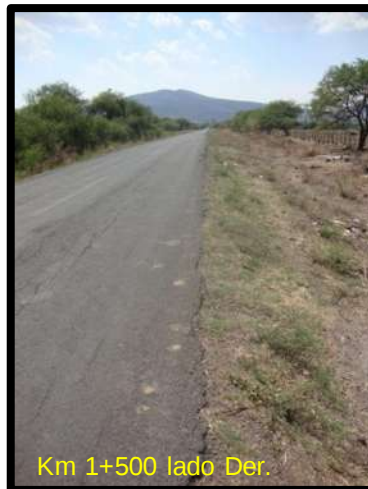
Se muestra el tipo de deterioro muy severo ubicado en el km 1+500 del camino de estudio como grietas longitudinales, baches profundos así como desprendimientos de carpeta.

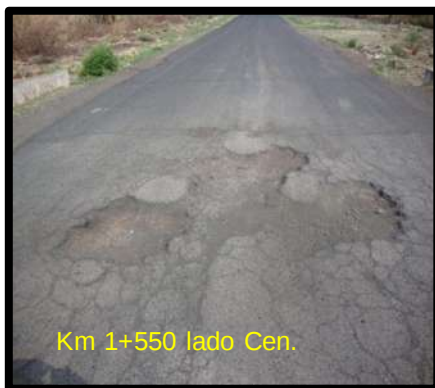
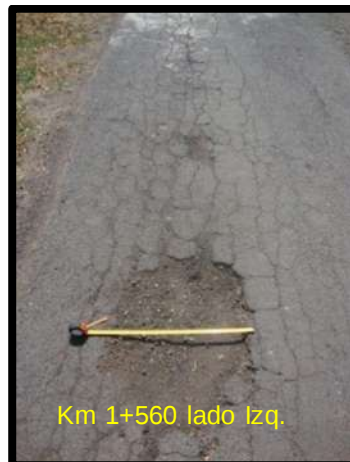
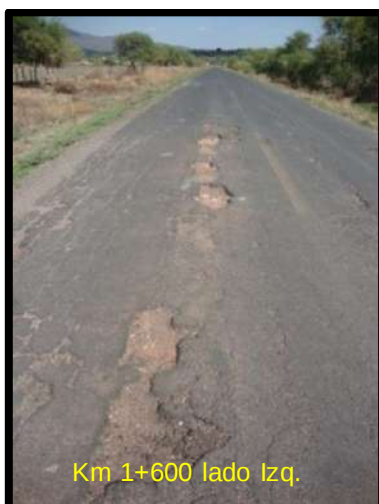
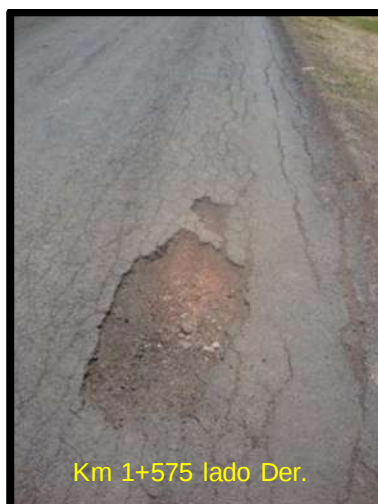
En la mayor parte del camino se presenta un fuerte deterioro como se muestra en las fotografías especialmente baches profundos es lo que más se presenta en el camino.

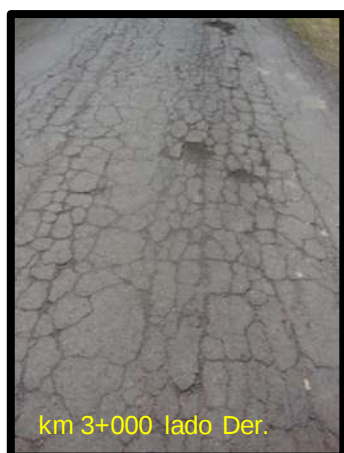
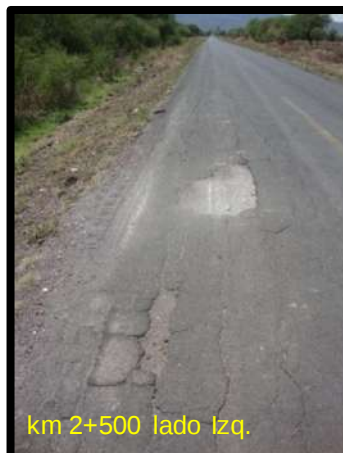
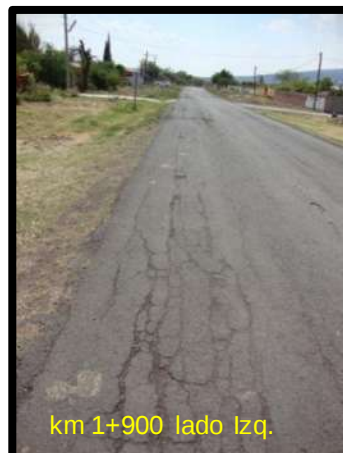
- Otro tipo de deterioro muy severo encontrado es de mapeo, esto ubicado parcialmente en la mayoría de la longitud del camino.

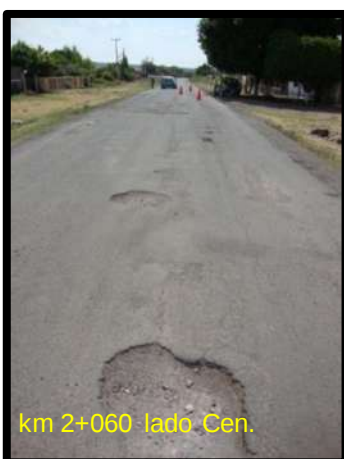
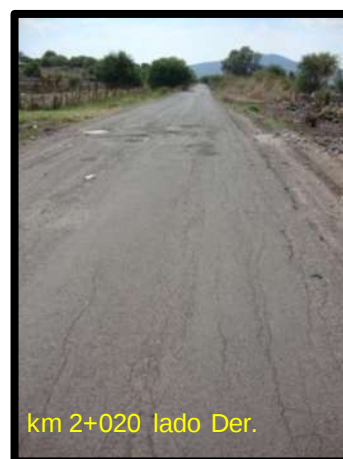
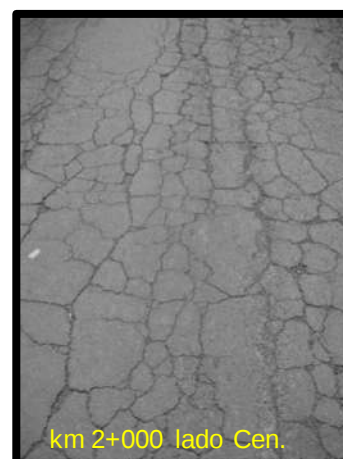
- En la loc. las maravillas se presentan baches profundos y un agrietamiento longitudinal esto en el km 2+000, km 2+020, km 2+060 aproximadamente.

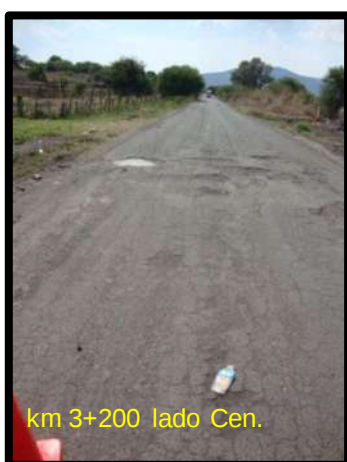
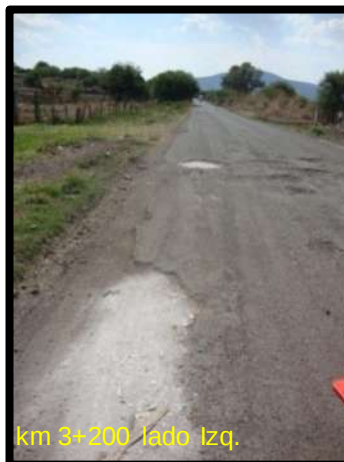
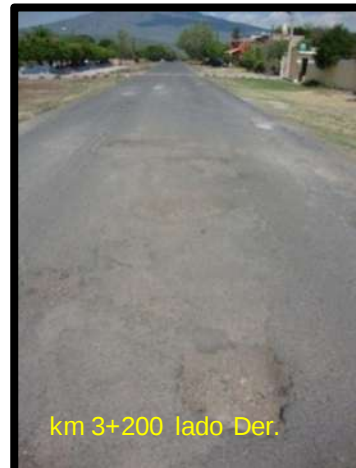
- Se observa el tipo de deterioro encontrado en el km 3+200 aproximadamente los cuales son constantes en todo el camino como son baches, mapeos y agrietamientos.

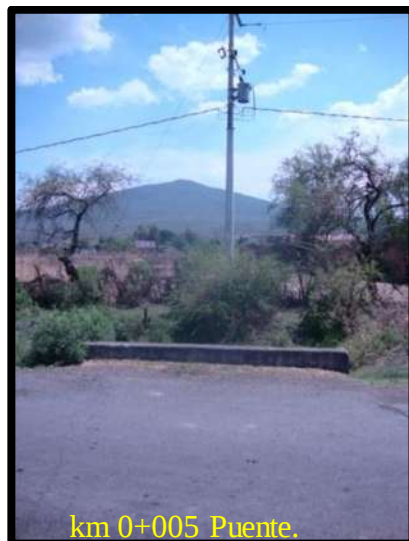
Al inicio del camino en el km 0+005 se presenta un puente de una longitud de 2.90 mts con presencia de maleza, posteriormente se presenta una obra de drenaje como es una alcantarilla en el km 0+350 en estado azolvado con una longitud de 3.60 metros tal como se muestra en las siguientes fotografías.

Foto 1 Se observa la condición actual de la obra de drenaje.

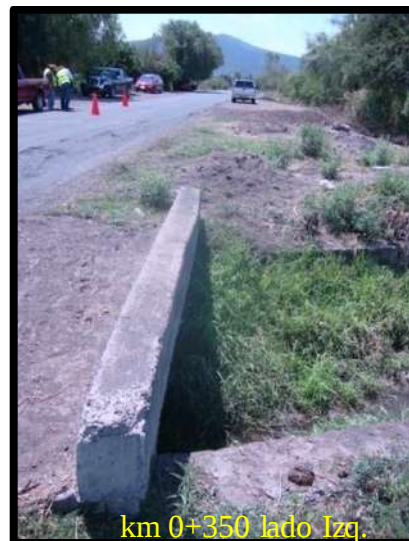
Foto 2 Se observa la condición actual de la obra de drenaje tipo alcantarilla ubicada en el km 0+350.

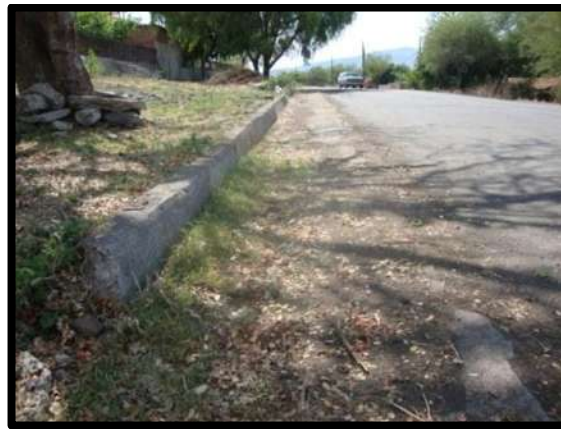
En el km 1+700 hay presencia de cuneta únicamente del lado derecho en estado azolvado con material orgánico y con las dimensiones que se muestran a continuación.

Foto 4 – 5. En estas fotos se muestra al km 1+700 una cuneta únicamente de lado derecho azolvado con material orgánico, con un ancho de 1.0 mts. Y una guarnición de 0.30 mts.

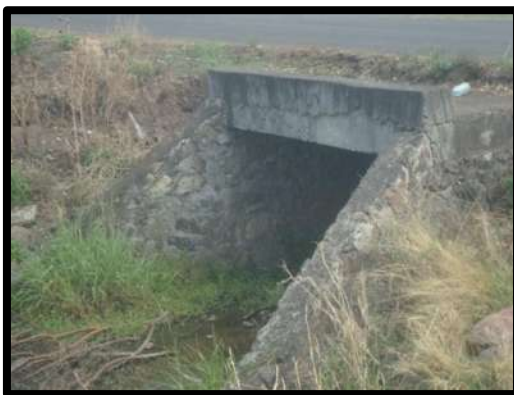
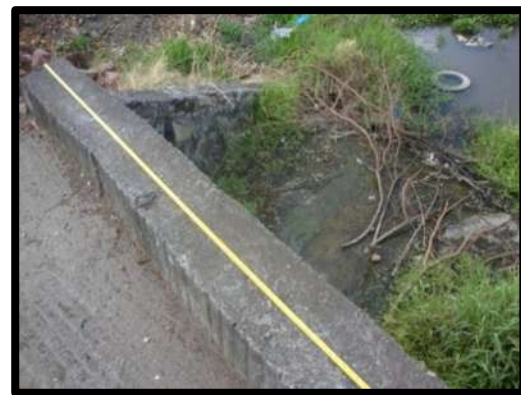
Hay presencia de obras de drenaje tipo alcantarilla en el km 2+500, 3+200 y 3+700 este último se muestra en las siguientes fotografías, con las mismas dimensiones que las obras anteriores.

Foto 7 – 8. Vista de la última alcantarilla del tramo carretero en el km 3+700 con las mismas dimensiones de las ya descritas anteriormente.

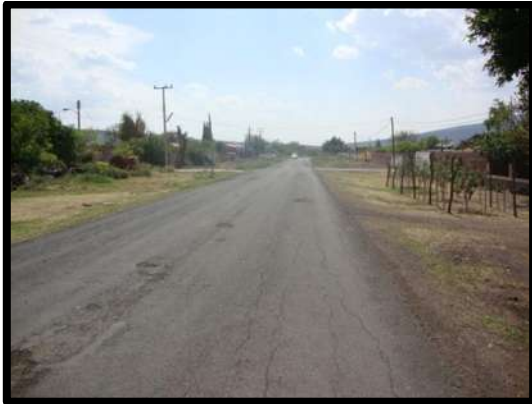
El camino en estudio no cuenta con algún tipo de señalamiento vertical a lo largo de toda su longitud solo el nombre de cada comunidad. No cuenta con señalamiento horizontal como se observan en la siguiente fotografía.

Como se puede observar en la imagen el camino no cuenta con ningún señalamiento, los únicos que existen son señalamientos de los nombres de las comunidades.
