FACULTAD DE INGENIERÍA CIVIL

**“EVALUACIÓN DE LA RESPUESTA DE UN
EDIFICIO REFORZADO CON DISIPADORES
VISCOSOS Y CONTRAVIENTOS”**

T E S I S

Que para obtener el título de:
INGENIERO CIVIL

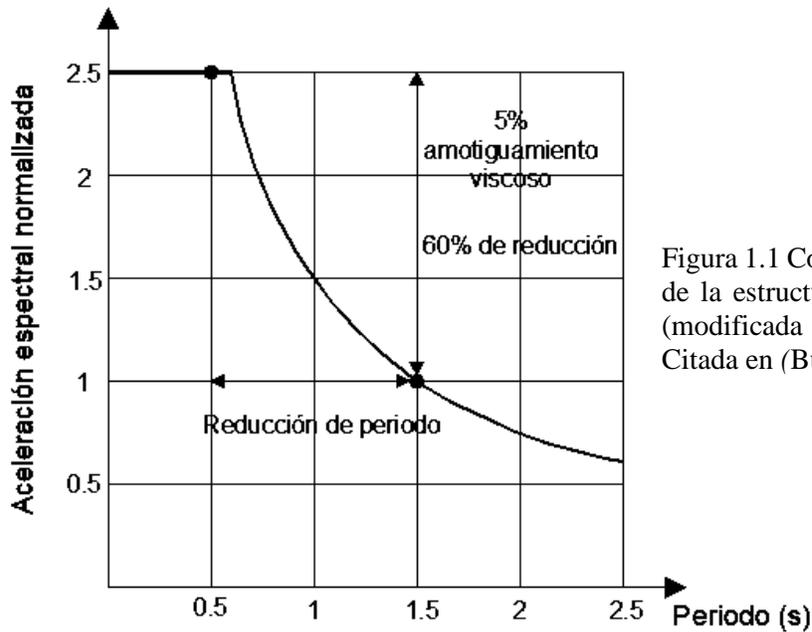
Figura 1.1 Comparación de la respuesta de la estructura sin y con aislamiento (modificada de AAHSTO, 1999) Citada en (Buckle, *et al.*, 2006)

Los sistemas de aislamiento se basan en el concepto de desacoplar la superestructura de los movimientos del suelo o de la subestructura mediante el uso de mecanismos con muy poca rigidez horizontal, evitando así que la energía del sismo sea transmitida directamente a la estructura. Debido a que los aisladores poseen poca rigidez, el periodo de la estructura se aumenta considerablemente con respecto al periodo de la estructura sin aislamiento; a su vez, este resulta ser mayor que el periodo del suelo. Es decir, la respuesta de la estructura se reduce. En la figura 1 se muestra el espectro de diseño de las normas AASHTO (1999) para suelo tipo II con el 5% de amortiguamiento. Se ve que el periodo aumenta de 0.5 a 1.5 y la aceleración disminuye de 2.5 a 1.

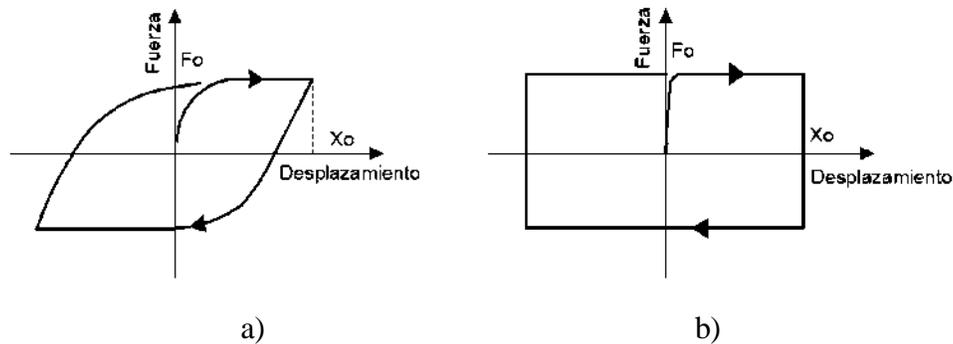
Figura 1.2 Ciclos histeréticos. a) Disipador metálico. b) Disipador por fricción (C. Constantinou, *et al.*, 1998)

más se ha usado es el acero debido a su buen comportamiento. Los disipadores metálicos añaden amortiguamiento y rigidez a la estructura. En la figura 1.2 se muestran los ciclos histeréticos de este tipo de dispositivo.

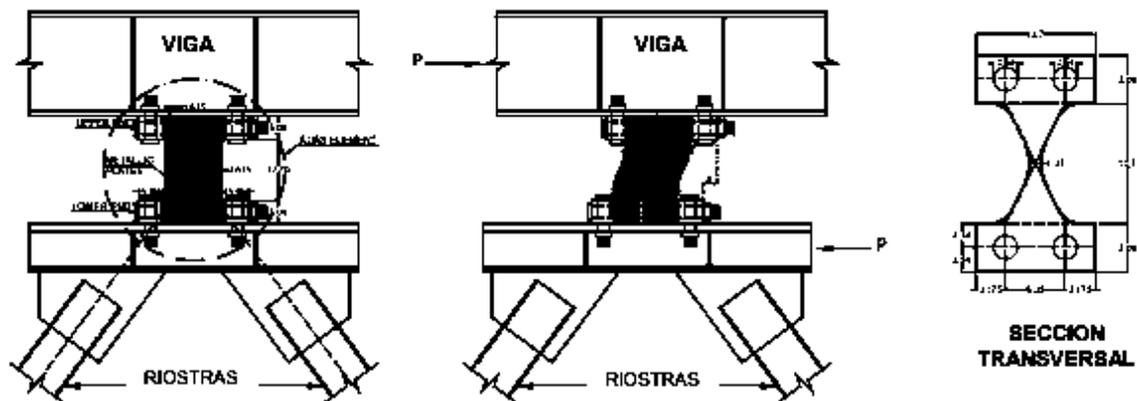
Figura 1.3 Comportamiento del amortiguador ADAS durante un terremoto (Sajjadi Alehashem, *et al.*, 2008)

Uno de los dispositivos más conocidos es el denominado ADAS por sus siglas en inglés “Added Damping, Added Stiffness”. Está formado por placas de acero en paralelo en forma de reloj de arena que son unidas con pernos en los extremos a dos placas. El dispositivo se conecta en la parte superior con el marco y en la parte inferior generalmente se conecta a los contravientos con forma de V invertida (chevrón). Cuando el sismo llega a la estructura, en el dispositivo se generan esfuerzos por el desplazamiento relativo en sus extremos, es así que las placas fluyen y la energía se disipa. En la imagen siguiente se muestra el comportamiento del disipador en un sismo.

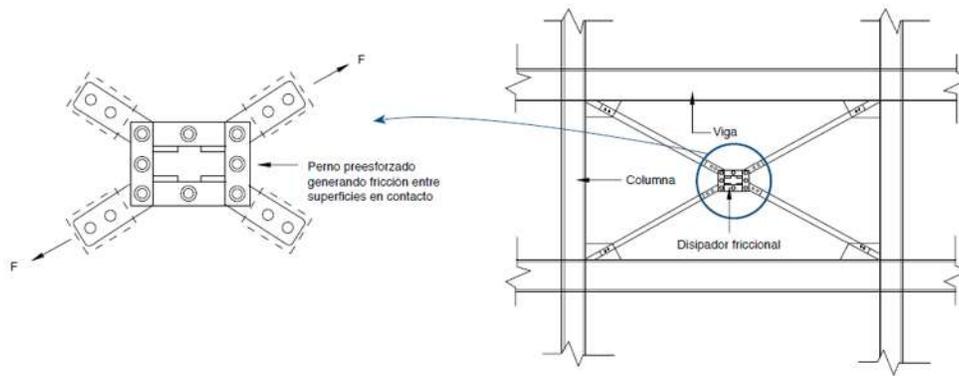
Figura 1.4 Dispositivo Pall colocado en un contraviento (Corporación de Desarrollo Tecnológico - Cámara Chilena de la Construcción, 2011)

Están diseñados para no deslizarse ante cargas de servicio ni sismos moderados. Cuando ocurre un sismo severo, el dispositivo se activa antes de que algún otro miembro estructural se plastifique, de este modo la estructura se mantiene elástica o al menos la plastificación se retrasa hasta un sismo de mayor magnitud (Pasquin, *et al.*, 2002).

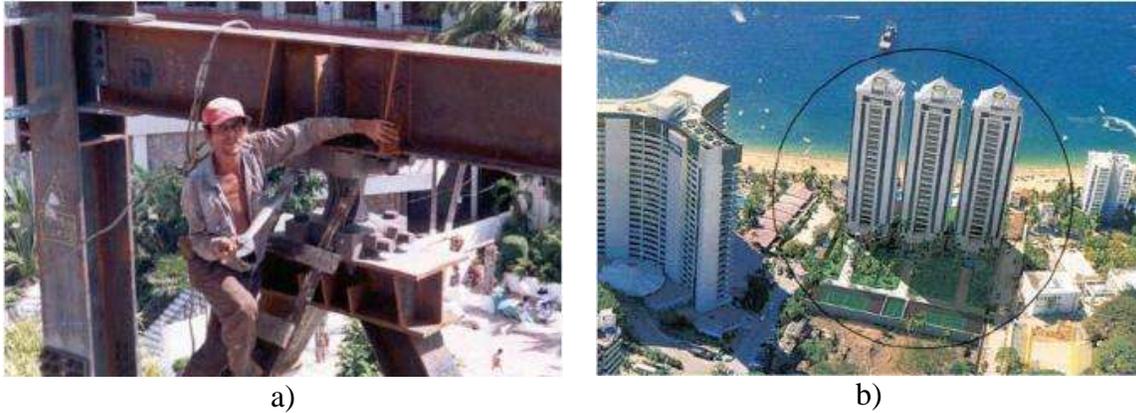
Figura 1.7 a) Condominio La Jolla. b) Colocación de los dispositivos ADAS en el marco
(Cortesía de EMRSA, citado en Colunga, 2003)

El condominio La Jolla ubicado en la costera de la bahía de Acapulco consiste en tres torres de 28 niveles cada uno (figura 1.7 a). Como parte del diseño inicial de estos edificios se utilizaron amortiguadores tipo ADAS. El diseño es a base de marcos de acero donde en algunas crujías se añadieron los disipadores en contravientos tipo chevrón.

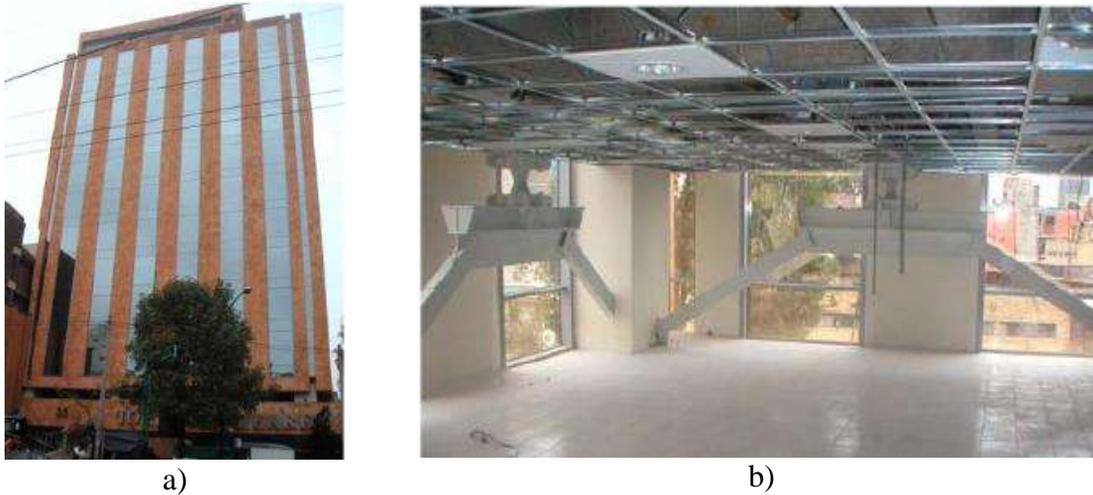
Figura 1.8 a) Edificio Monterrey. b) Colocación de los dispositivos ADAS en el edificio
(Cortesía de EMRSA, citado en Colunga, 2003)

Otro proyecto en el que se usaron los disipadores metálicos fue en la reestructuración del edificio Torre Monterrey en la Ciudad de México (figura 1.8). El edificio tiene 13 niveles más un sótano y se basa en marcos de concreto reforzado en las dos direcciones. El edificio sufrió daños en los sismos de los años noventa y tenía problemas con desplazamientos, por lo que se decidió utilizar dispositivos ADAS para aumentar su rigidez y agregar amortiguamiento.

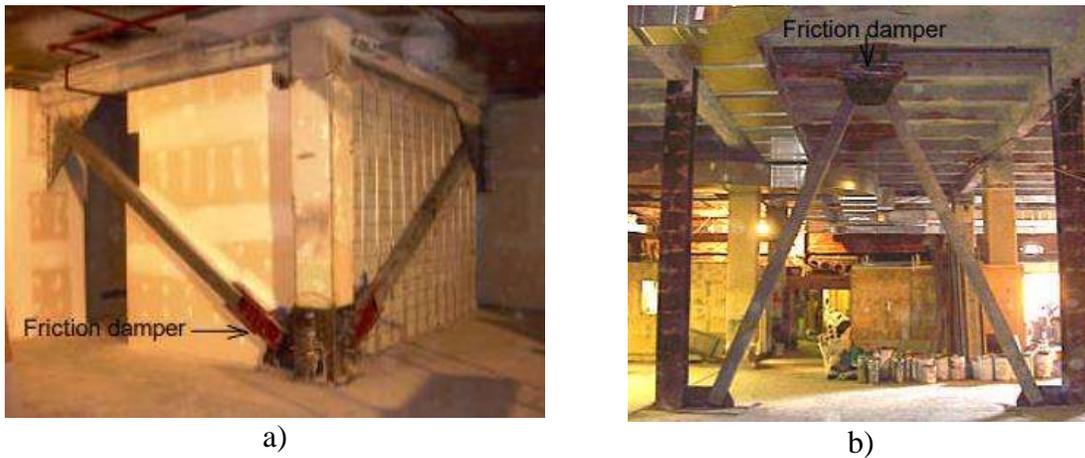
Figura 1.9 a) Amortiguador colocado en un contraventeo chevrón b) Amortiguador colocado en una diagonal simple (Pasquin et al. 2004)

Construcción de Canadá de 1995. Se determinó que el uso de los amortiguadores por fricción tipo Pall en contravientos era la mejor solución, pues se necesitaba la adición de amortiguamiento y rigidez a la estructura. Se colocó el refuerzo en todas las plantas para eliminar la sobrecarga en algunas columnas y en la cimentación, de esta manera no se necesitó reforzar la cimentación. La gran disipación de energía que logra este dispositivo compensa la poca ductilidad y evita que los elementos de la estructura se dañen. Se instalaron un total de 161 amortiguadores en el edificio Eaton. (Figura 1.9) (Pasquin et al. 2004).

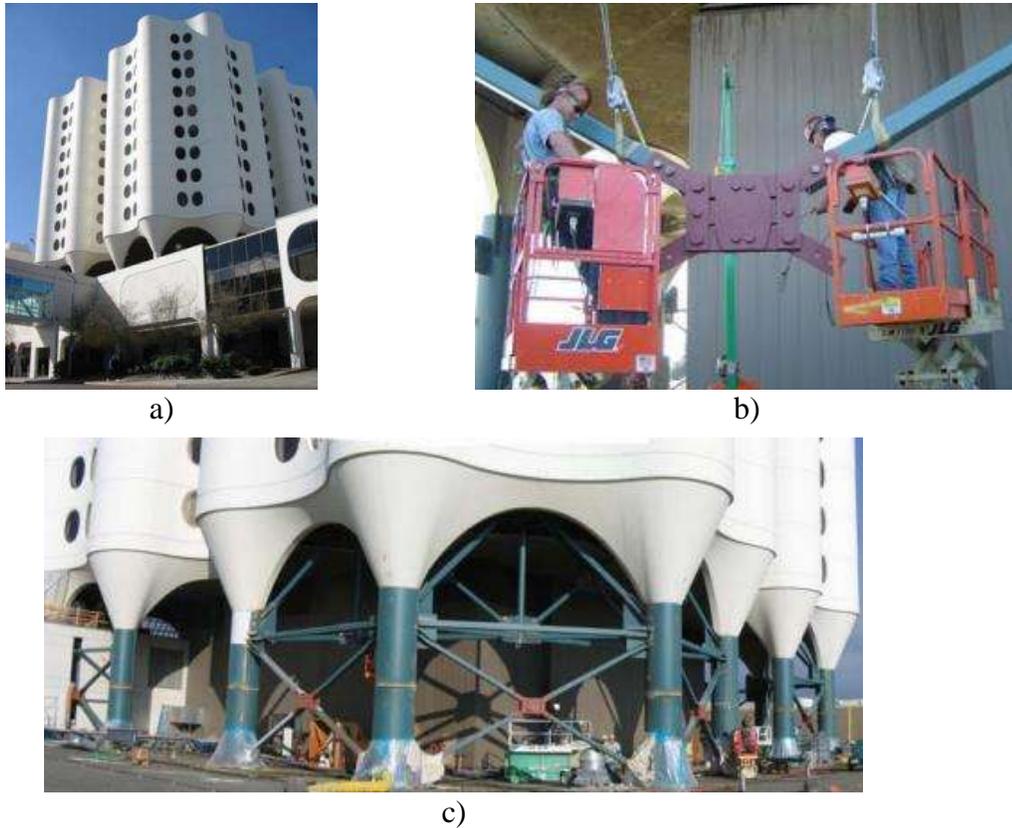
Figura 1.10 a) Edificio existente. b) Colocación de los disipadores metálicos. c) Disipadores colocados en los contravientos (Shao, *et al.*, 2006)

Se decidió que la mejor opción para solucionar el problema era la implementación de disipadores metálicos en contravientos en X en conjunto con columnas más gruesas y muros de corte en el exterior del podio. Se colocaron 12 crujeías con dos disipadores en cada crujeía (figura 1.10 b y 1.10 c).

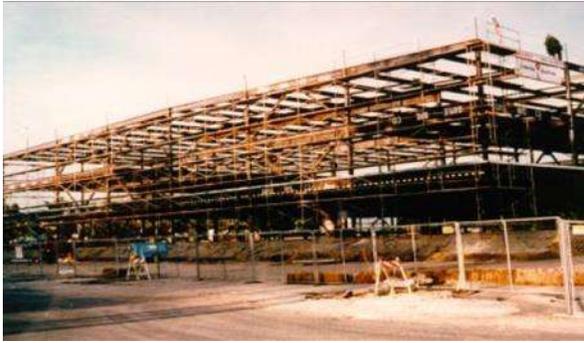
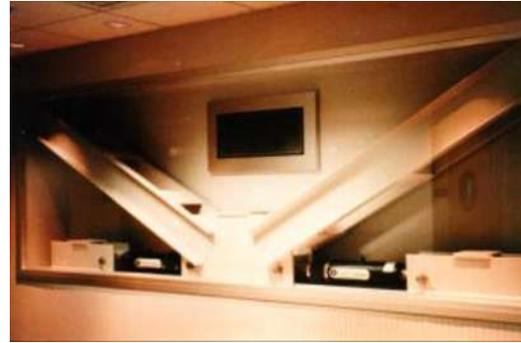
Figura 1.11 a) El Centro de Operaciones del Área Norte de Pacific Bell durante su construcción
b) Instalación de los amortiguadores. Imágenes cortesía de Taylor Devices, inc, citado en (Constantinou, *et al.*, 1998)

En Sacramento, California, fueron utilizados amortiguadores viscosos de Taylor en las tres plantas del Centro de Operaciones del Área Norte de Pacific Bell que se muestra en la figura 1.11 en construcción. Es necesario mitigar los efectos del sismo debido a que es un edificio que sirve de central del '911' y debe permanecer funcional después de un fenómeno catastrófico. Para lograr este objetivo se colocaron en total 62 amortiguadores en cada planta con una capacidad de 130 kN y un desplazamiento de ± 50 mm instalados dentro del marco de metal reforzado como se muestra en la figura 1.11. Este sistema fue distribuido en toda la estructura logrando suficiente amortiguamiento para que la respuesta de los marcos se mantenga en el intervalo elástico aún con un sismo de máxima magnitud. (Constantinou, *et al.*, 1998).

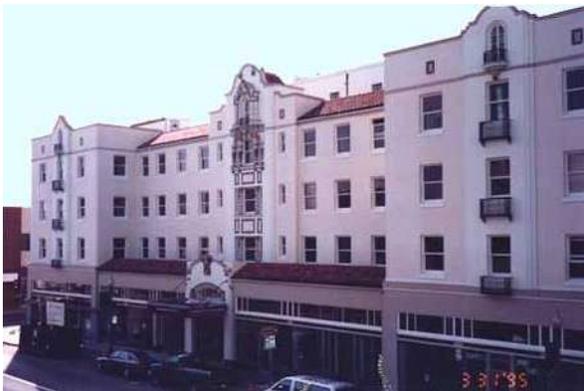
Figura 1.12 (a) Fachada del edificio Woodland. (b) Amortiguadores en el contraviento chevrón. Imágenes cortesía de Taylor Devices, inc, citado en (Constantinou, *et al.*, 1998)

Debido a que el edificio tenía planta baja flexible, el mejoramiento implicó la colocación de los amortiguadores en contravientos chevrón en vigas de acero secundarias. Se colocaron un total de 16 amortiguadores con una fuerza de salida de 45.4 t (figura 1.12).

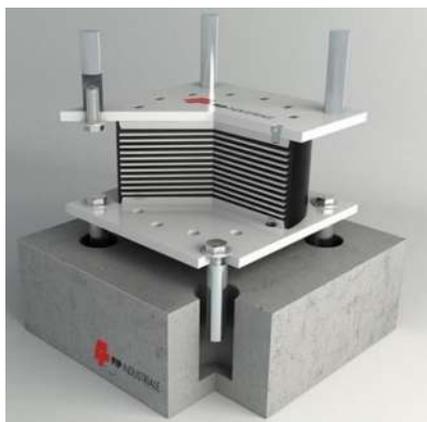
Figura 1.16 Geometría de un aislador elastomérico (Recuperado de <http://www.sismica.cl/?portfolio=aisladores-elastomericos-si>)

Son los mecanismos más sencillos dentro de los aisladores de base. Consisten en delgadas capas de un material elastomérico que puede ser natural o sintético, por ejemplo, el hule natural, intercaladas con delgadas capas de metal. Las capas de metal proporcionan suficiente rigidez vertical para soportar el peso de la estructura, además, evitan que el material flexible se deforme en esa dirección, mientras que las capas de hule proporcionan la flexibilidad lateral a la estructura aislada. En la figura 1.16 se muestra un aislador elastomérico.

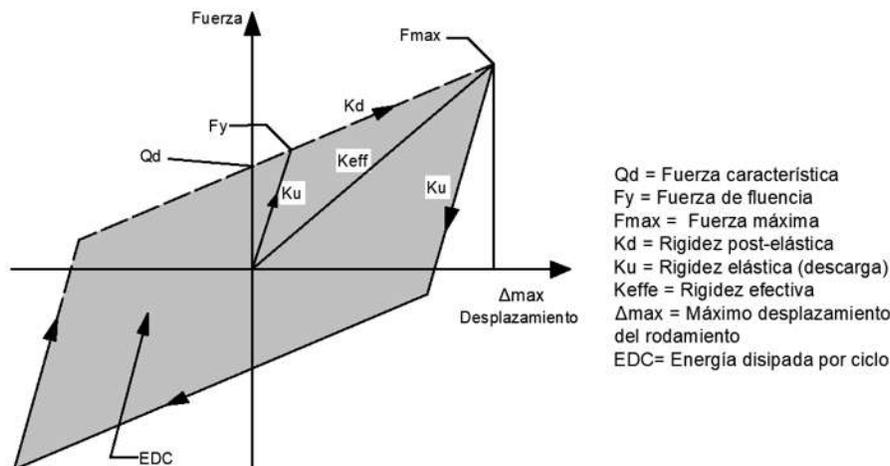
Figura 1.17 Curva de histéresis bilineal. Modificada de AAHSTO, 1999, citado en (Buckle, *et al.*, 2006)

Igual que en los apoyos elastoméricos, las capas de material flexible regresan al apoyo a su posición inicial después de que cesa la carga. El plomo se recristaliza después de la fluencia.

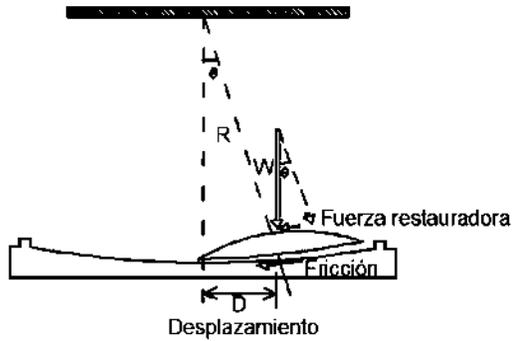
Figura 1.21 Fuerzas que actúan en el aislador (Buckle, *et al.*, 2006)

En la figura 1.21 se muestra un esquema de las fuerzas que actúan en el aislador. La resistencia ante fuerzas horizontales del aislador está dada por la resistencia a la fricción (F_f) y la fuerza restitutiva. La primera se da entre las superficies de deslizamiento y es igual al producto del coeficiente de fricción dinámica μ y la componente de la fuerza normal a la superficie cóncava.

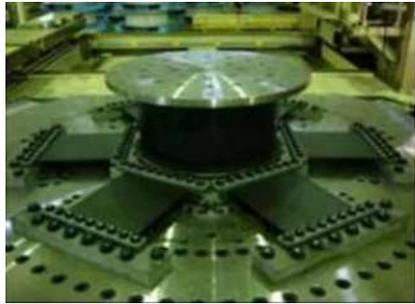
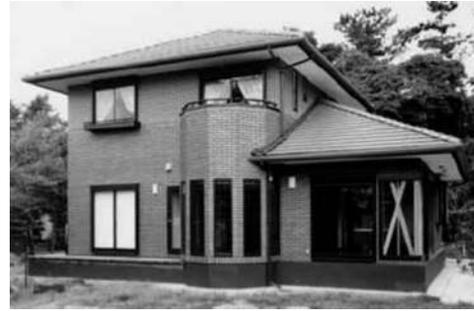
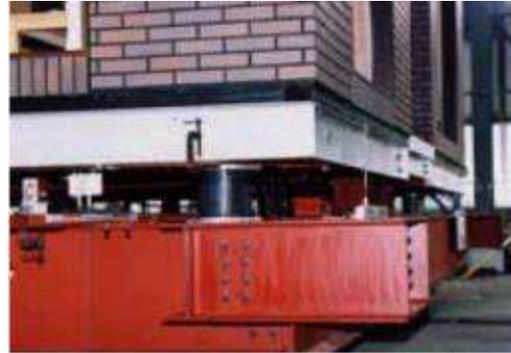
Figura 1.22 a) Aislador con núcleo de plomo instalado en el primer rascacielos aislado en Tokio, Japón. b) Casa aislada con 2 aisladores deslizantes y 4 aisladores de alto amortiguamiento. c) Aislador de alto amortiguamiento (Martelli y Forni, 2010)

En la figura 1.22 se muestra uno de los aisladores elastoméricos colocados al primer rascacielos de 84.7 m de altura aislado en Japón en el 2000, en conjunto se colocaron 99 amortiguadores elastoplásticos. En las figuras 1.21 b y c se muestra un ejemplo del aislamiento de base en casas.

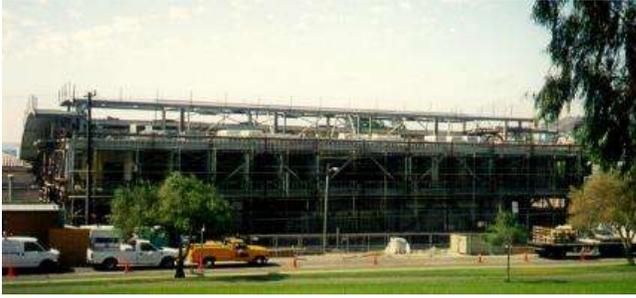
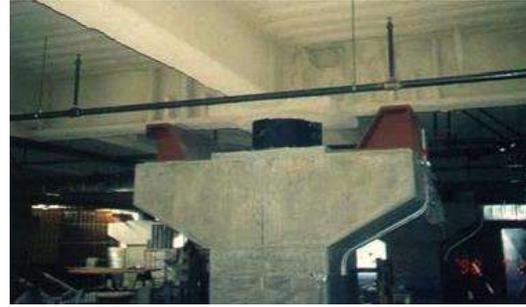
Figura 1.24 Centro de Comunicaciones de Emergencia 911 b) Aisladores en la base del edificio (Martelli y Forni, 2010)

También se instalaron aisladores elastoméricos en la construcción del Centro de Comunicaciones de Emergencia 911 en San Francisco, diseñado para soportar terremotos de magnitud $M= 8.3$.

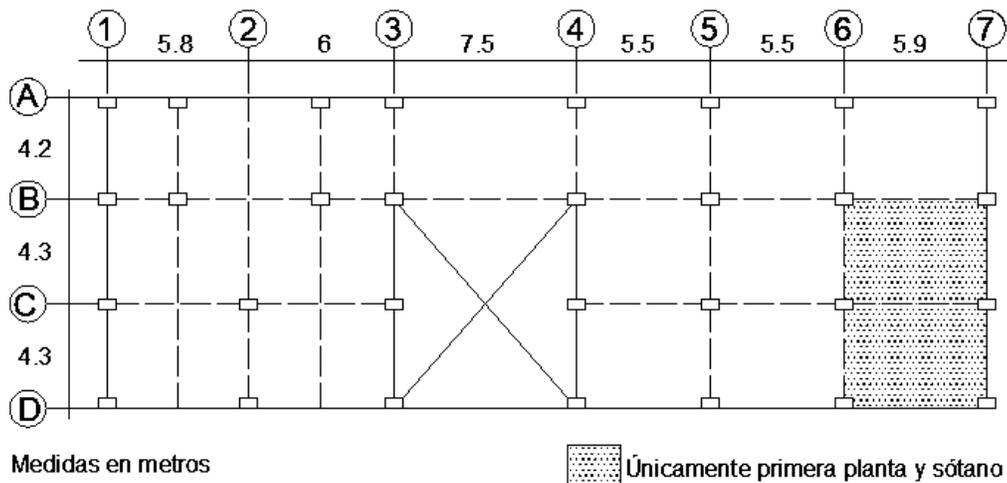
Figura 2.1 Distribución en planta. Modificado de (Aguilar, *et al.*, 1996)

Originalmente las columnas eran de concreto reforzado de 35 cm x 45 cm y la losa de tipo reticular. La cimentación es un cajón de cimentación sobre pilotes de fricción. Además de los muros divisorios, existían muros de mampostería de tabique rojo ubicados en los ejes A y D, ligados a la estructura, lo cual le confiere una gran rigidez en la dirección longitudinal del edificio, es decir, en dirección aproximada E-O.

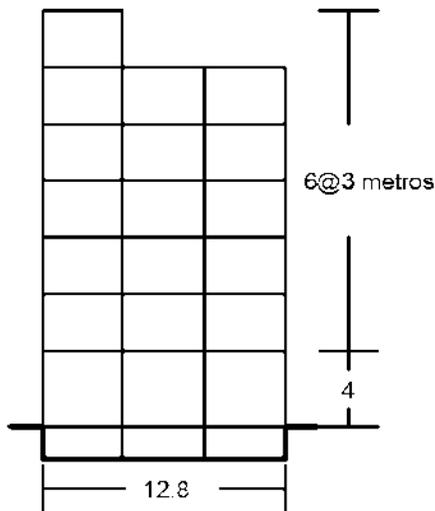
Figura 2.2. Alzado del edificio. Modificado de (Aguilar, *et al.*, 1996).

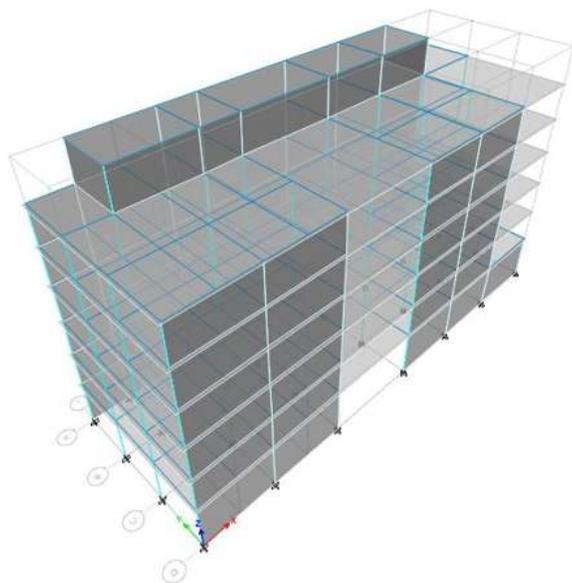
Figura 2.3 Vista en 3D del edificio en ETABS:

Por último, se añadieron 30 apoyos articulados, ubicadas en la posición de cada una de las columnas. En la figura 2.3 se muestra el edificio modelado en ETABS. Es importante recordar que el edificio se apoya su vez sobre pilotes de fricción, sin embargo, en este análisis se desprecia la interacción de los pilotes y del suelo con la estructura.

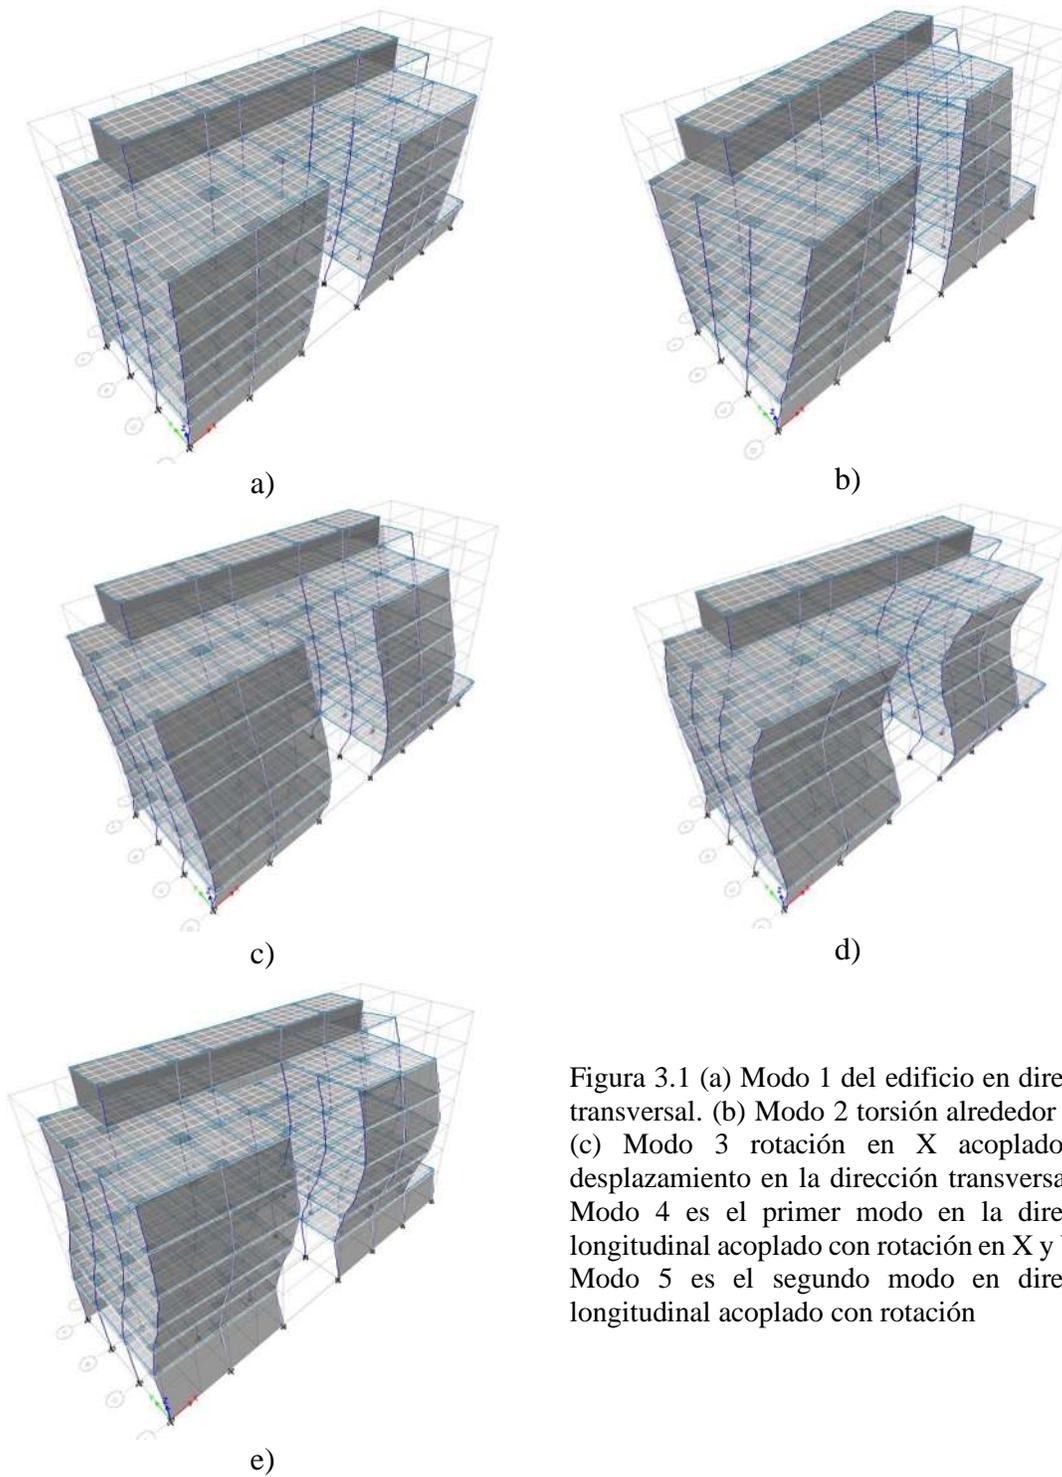
Figura 3.1 (a) Modo 1 del edificio en dirección transversal. (b) Modo 2 torsión alrededor de Z. (c) Modo 3 rotación en X acoplado con desplazamiento en la dirección transversal. (d) Modo 4 es el primer modo en la dirección longitudinal acoplado con rotación en X y Y. (e) Modo 5 es el segundo modo en dirección longitudinal acoplado con rotación

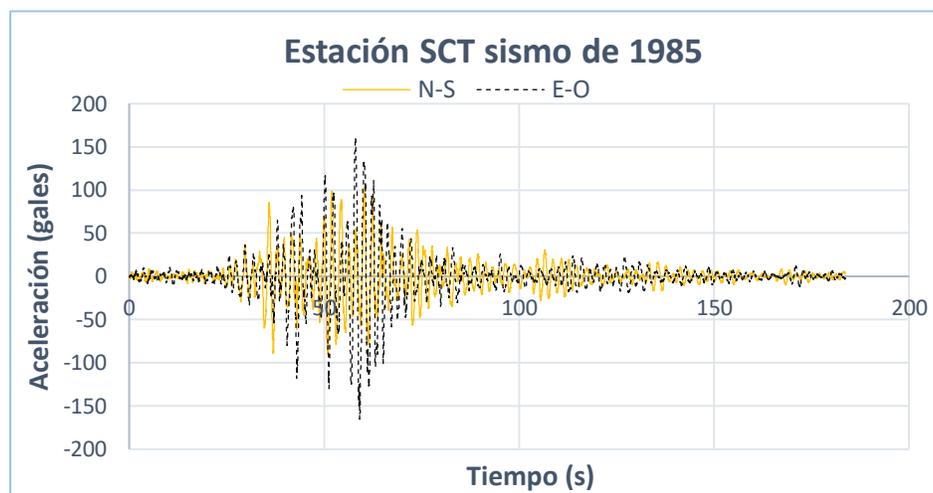
Figura 3.2 Acelerogramas de la estación SCT

En la siguiente imagen se muestran los acelerogramas en dirección N-S y E-O. La aceleración máxima del terreno en dirección E-O es $A_{m\acute{a}x} = 160$ gales, y en dirección N-S $A_{m\acute{a}x} = 103$ gales.

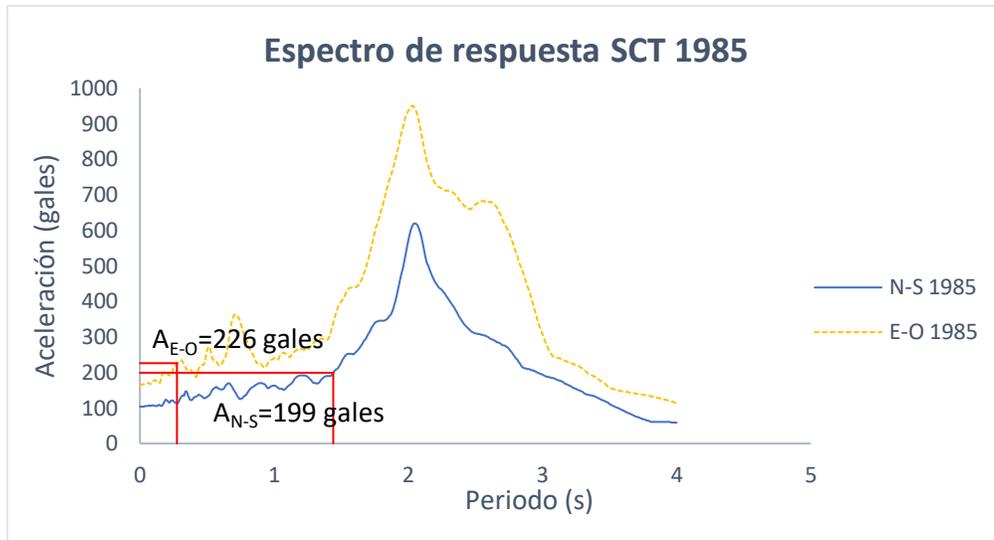
Figura 3.3 Espectros de respuesta de la estación SCT

Recordemos que el periodo fundamental corresponde a la dirección transversal con un valor $T=1.44$, que está orientada en dirección aproximada N-S, por lo que la aceleración transversal del edificio corresponde al espectro en esa dirección. La aceleración espectral para el periodo fundamental es de 199 gales. El primer periodo en dirección longitudinal del edificio (dirección aproximada E-O), es de $T=0.276$ s y le corresponde una aceleración espectral de 226 gales (figura 3.3).

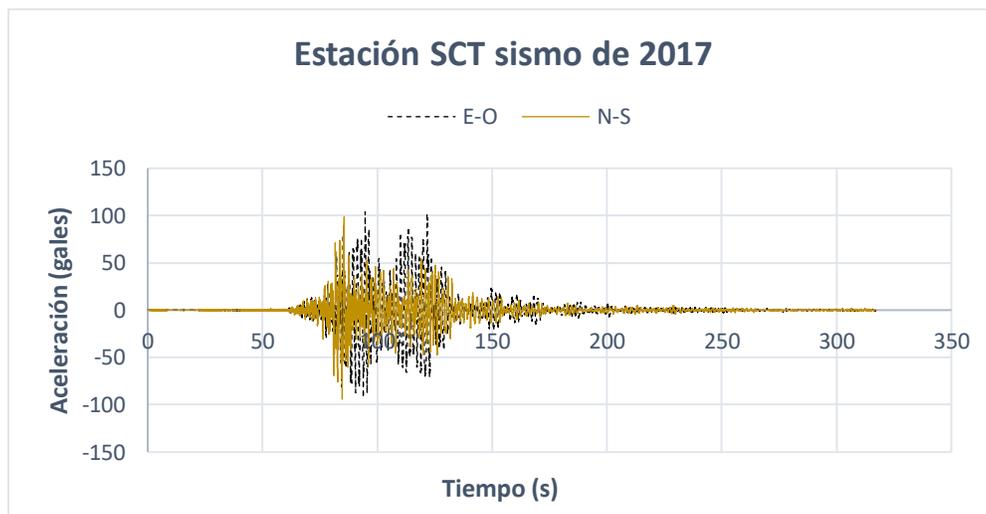
Figura 3.4 Acelerogramas correspondientes a la estación SCT

En la figura 3.4 se muestra el acelerograma del registro del sismo en la estación SCT. La aceleración máxima para la dirección N-S es de 98 gales y para la dirección E-O es de 104 gales. A diferencia del sismo de 1985, en este evento la aceleración máxima del terreno es prácticamente la misma para ambas componentes.

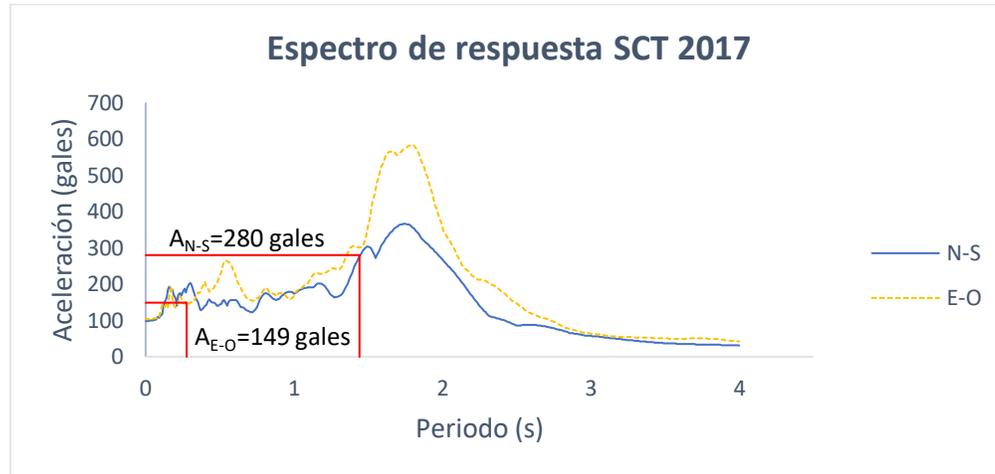
Figura 3.5 Espectros correspondientes a la estación SCT

En el caso del evento del 2017 el periodo fundamental del edificio original conduce a una aceleración de 280 gales y para el primer modo en dirección longitudinal de 149 gales como se muestra en la figura siguiente:

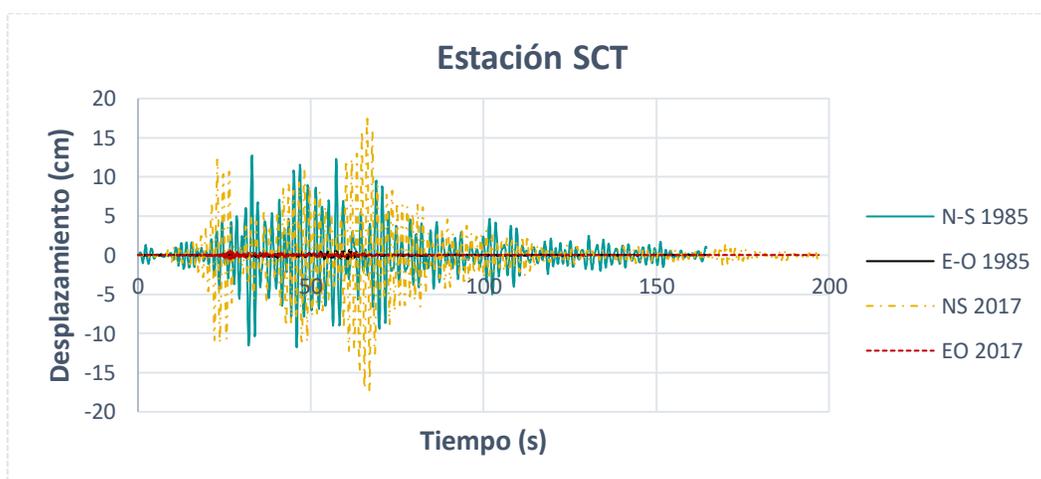
Figura 3.7 Desplazamientos del edificio bajo los sismos de 1985 y 2017 en las dos direcciones

Con el registro de 1985, el desplazamiento máximo que se obtuvo fue de 12.73 cm en el sexto piso del edificio bajo la componente N-S del sismo, que se produce en la dirección N-S de la estructura. Para el sismo del 2017 se obtuvo un desplazamiento máximo de 17.87 cm en el mismo nivel, bajo la componente N-S en dirección N-S. Este desplazamiento supera en 40% el desplazamiento de 1985, lo que permite suponer que el daño en 2017 hubiera sido mayor al ocurrido en 1985, situación que no se produjo, debido al refuerzo del inmueble, como se muestra posteriormente. En la figura siguiente se muestran los desplazamientos en el tiempo en el nivel seis, bajo los sismos de 1985 y 2017 para las dos direcciones del edificio.

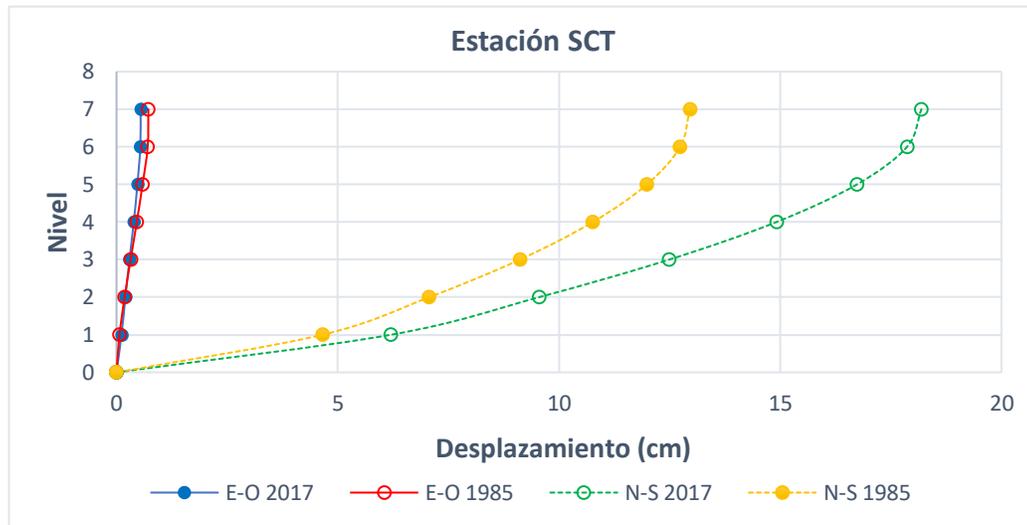
Figura 3.8 Desplazamiento de entresuelo en dirección N-S y E-O para el sismo de 1985 y 2017

2017 en la componente N-S, el edificio tuvo mayores desplazamientos debido a que para el periodo fundamental ($T=1.44s$), el sismo del 2017 registra aceleraciones mayores como se muestra en el espectro de respuesta de la figura 3.9, mientras que para la dirección E-O las aceleraciones mayores ocurren con el sismo de 1985.

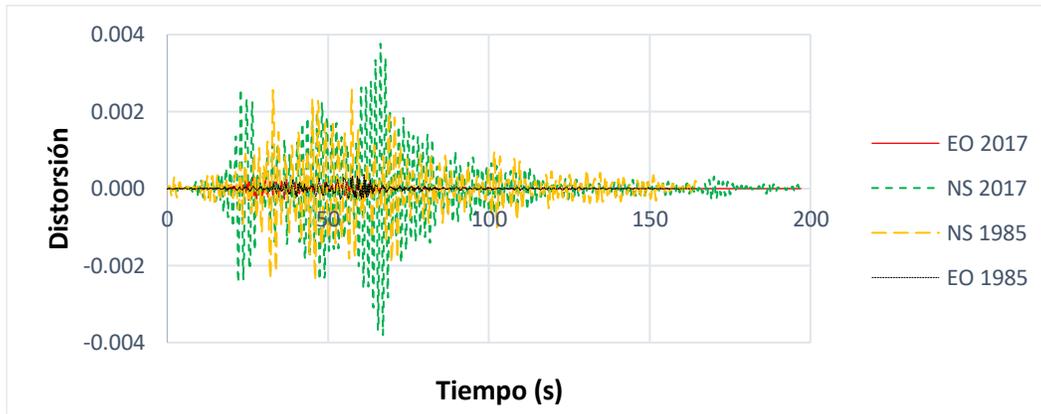
Figura 3.10 Distorsiones en el tiempo

Donde γx_i es la diferencia de desplazamientos entre el piso i y el piso $i-1$, y h_i es la altura del entrepiso del nivel i . En la figura siguiente se presentan las distorsiones en el tiempo en el entrepiso cinco, para las dos componentes de los dos sismos. Se observa que la componente N-S del sismo de 2017 excede la distorsión de 0.002 en varios ciclos alrededor de los 60 segundos. El valor de 0.002 es reconocido como un límite para no tener daño en elementos no estructurales.

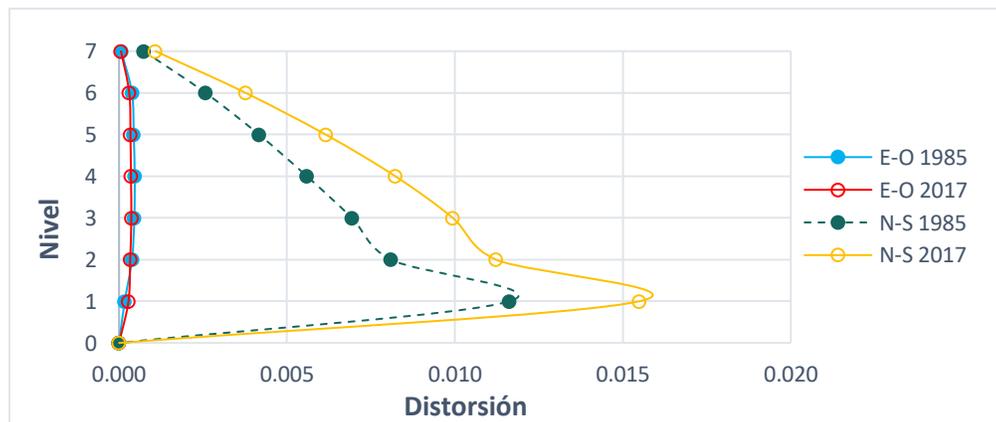
Figura 3.11 Distorsiones de entrepiso

Las distorsiones correspondientes a cada nivel se presentan en la siguiente figura. Se observa que hay un cambio abrupto en la distorsión del nivel uno y dos, que se atribuye al cambio de área entre los niveles uno y dos, lo que da mayor rigidez al nivel uno, y provoca que la diferencia del desplazamiento sea la mayor entre dos niveles consecutivos.

Según las Normas Técnicas Complementarias el límite de la distorsión para prevenir daños ante sismos frecuentes es de 0.002. La distorsión máxima permisible para el límite de colapso

Se puede suponer que para los sismos de 1985 y 2017 en la componente N-S sí se presentaron daños considerables pues en ningún caso se cumple con los límites permisibles.

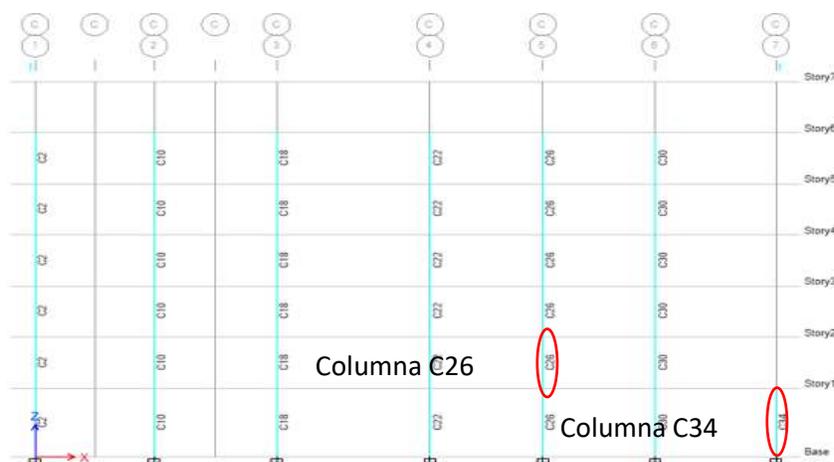
Figura 3.12 Vista en elevación de la ubicación de las columnas C26 y C34

Para la obtención de las fuerzas cortantes actuantes en el edificio se analizó la columna más esforzada ubicada en la planta dos como muestra la siguiente imagen:

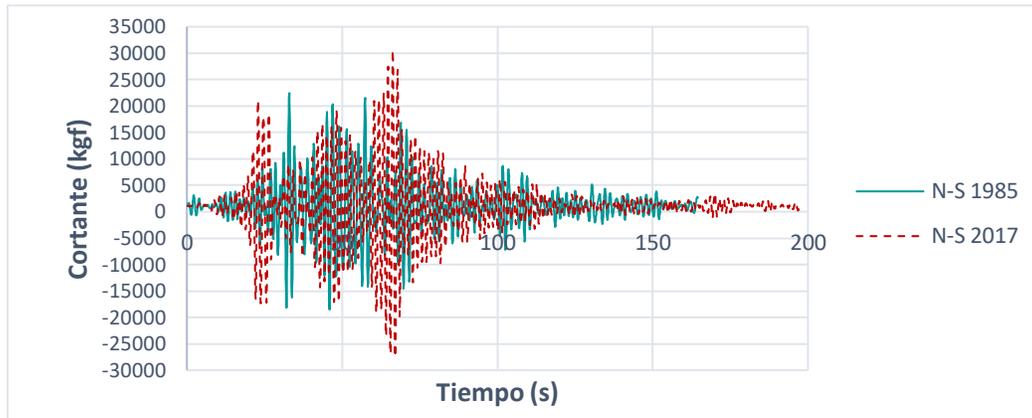
Figura 3.13 Fuerza cortante en el tiempo de la columna C26

Los valores máximos fueron de 22.4 t para el sismo de 1985 en dirección N-S y de 30.6 t para el sismo de 2017 en la misma dirección. Nuevamente se puede afirmar que el daño en el edificio original sería mayor en 2017 que lo experimentado en 1985 y que el refuerzo contribuyó a evitar los daños. En la figura 3.13 se muestran los valores de la fuerza cortante en el tiempo.

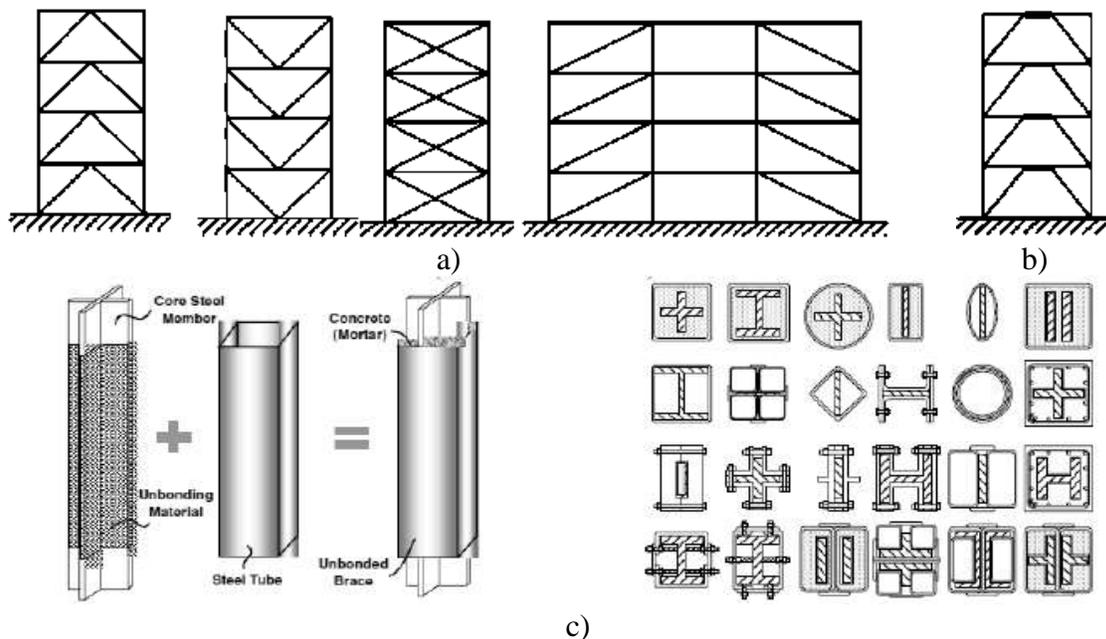
Figura 4.1 Distintas configuraciones de los contravientos. (Tsai, *et al.*, 2004) citado en (Tsions, *et. al.*, 2014)

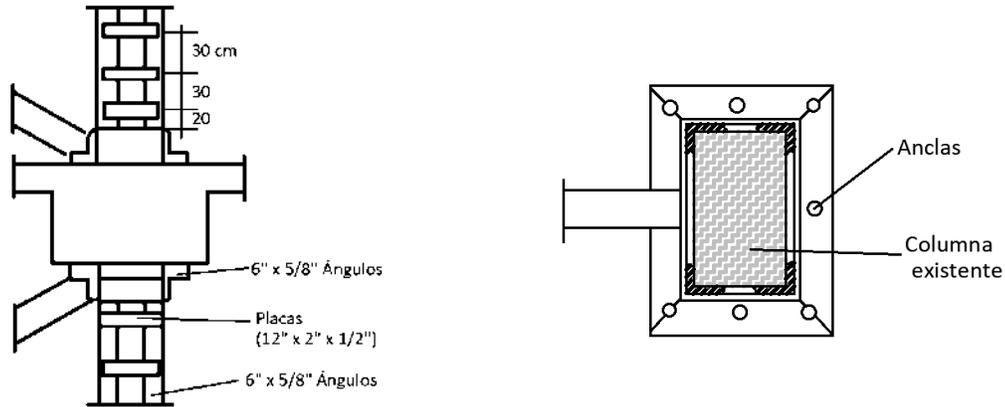
Figura 4.2 Detalles del encamisado de las columnas de borde. Modificado de (Aguilar, *et al.*, 1996)

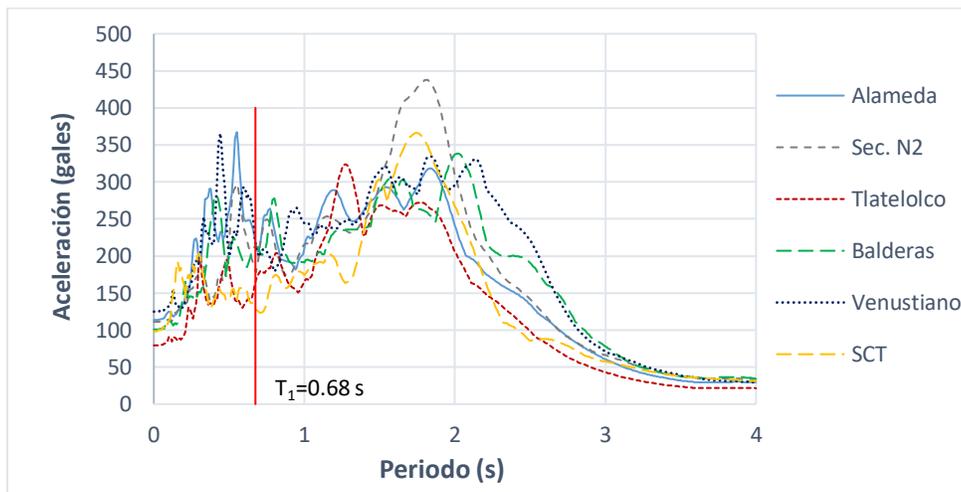
Figura 4.9 Espectros de respuesta y periodo fundamental del edificio reforzado

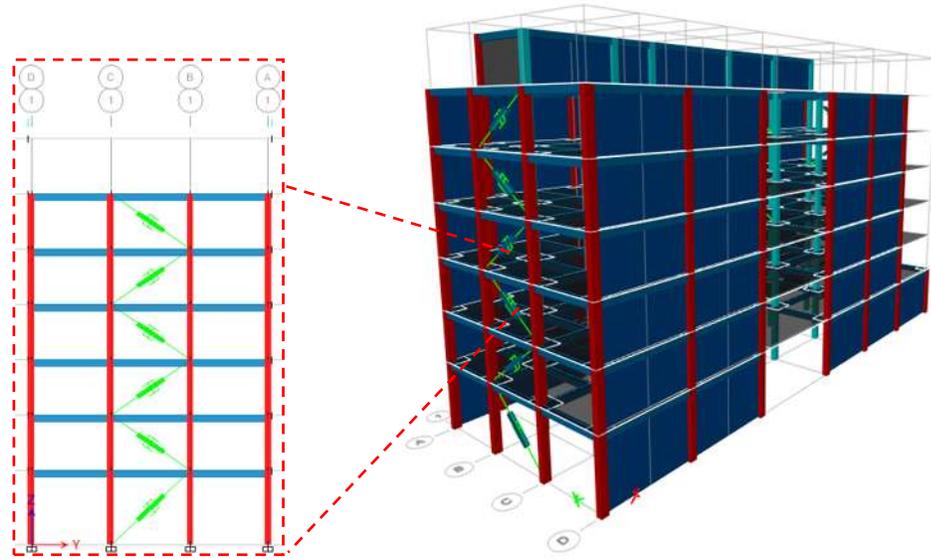
Figura 5.1 Configuración de los disipadores en el edificio. Eje 1

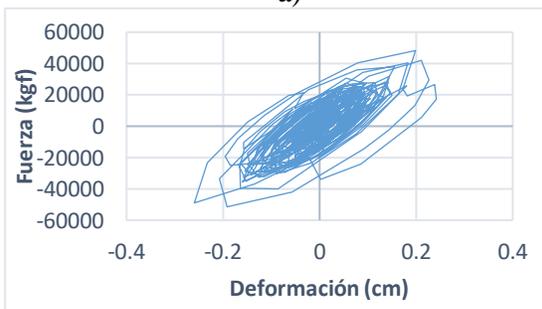
Figura 5.8 a) Ciclo histérico con $c=1000$ kg-cm/s. b) Ciclo histérico con $c=30000$ kg-cm/s. c) Ciclo histérico con $c=50000$ kg-cm/s

En las figuras 5.8a, 5.8b y 5.8c se presentan los ciclos histéresicos del disipador más esforzado ubicado en el eje seis del primer nivel. En la figura 5.8a se ve que el área del ciclo para un disipador con $c=1000$ kg-cm/s tiende a ser la de una elipse, como la forma típica de los ciclos de histéresis para un disipador viscoso, donde las deformaciones máximas llegan alrededor de 1.3 cm y la fuerza en el disipador de 3.5 t. Para un disipador con $c=30000$ kg-cm/s la elipse es más alargada con deformaciones que llegan a valores de 0.3 cm y la fuerza alcanza valores de 40.8 t (figura 4.8b). Con el disipador con $c=50000$ kg-cm/s la deformación es de 0.26 cm mientras que la fuerza es de 51 t (figura 5.8c). Los ciclos de histéresis formados con $c=50000$ kg-cm/s y $c=30000$ kg-cm/s tienen fuerzas mayores correspondientes a

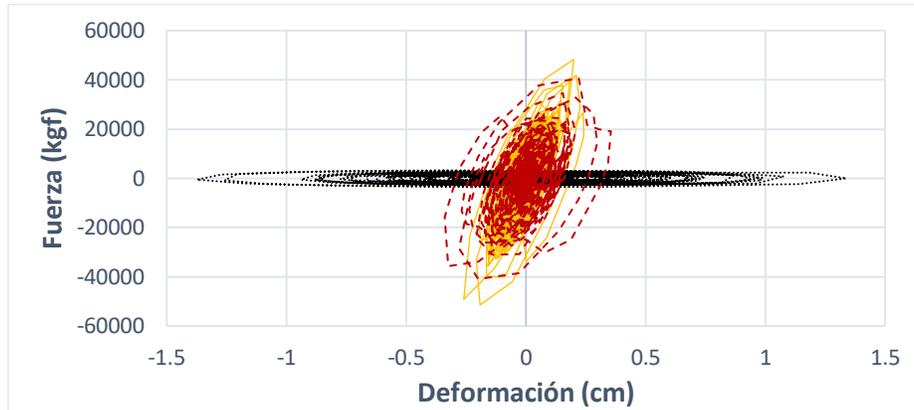
Figura 5.9 Ciclos histeréticos con $c=1000$ kg-cm/s, $c=30000$ kg-cm/s y $c=50000$ kg-cm/s

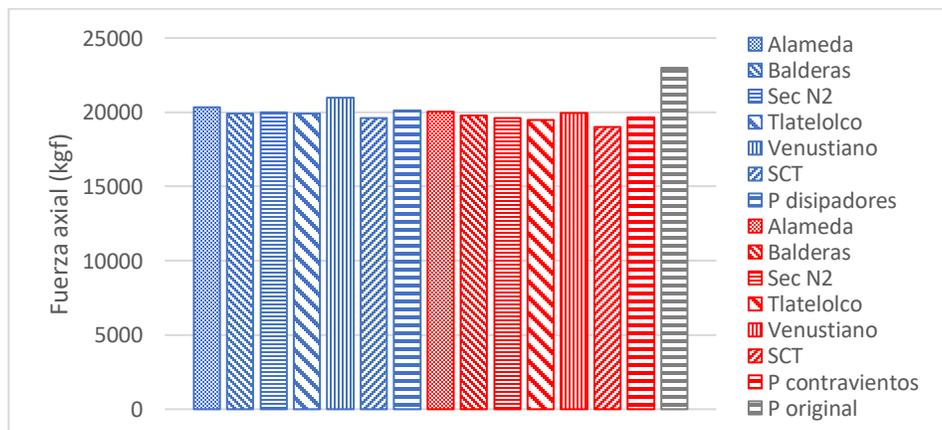
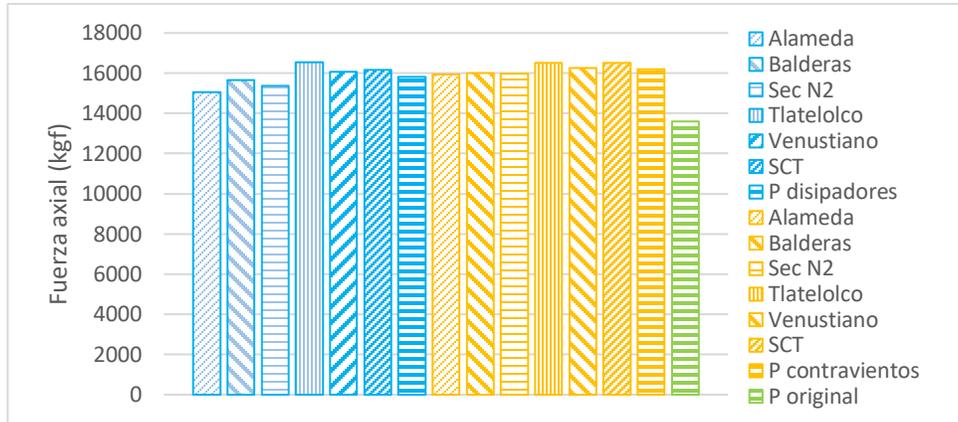
Figura 5.15 a) Fuerzas de compresión

Como se observa en la figura 5.15 la acción del sismo genera fuerzas de compresión y tensión en la columna, a pesar de ello, al considerar la carga muerta y viva, las fuerzas de tensión se contrarrestan y solo hay esfuerzos de compresión actuando en la columna. Cabe recordar que las fuerzas de tensión en las columnas de concreto reducen la resistencia a fuerza cortante y pueden contribuir a la falla de estos elementos.

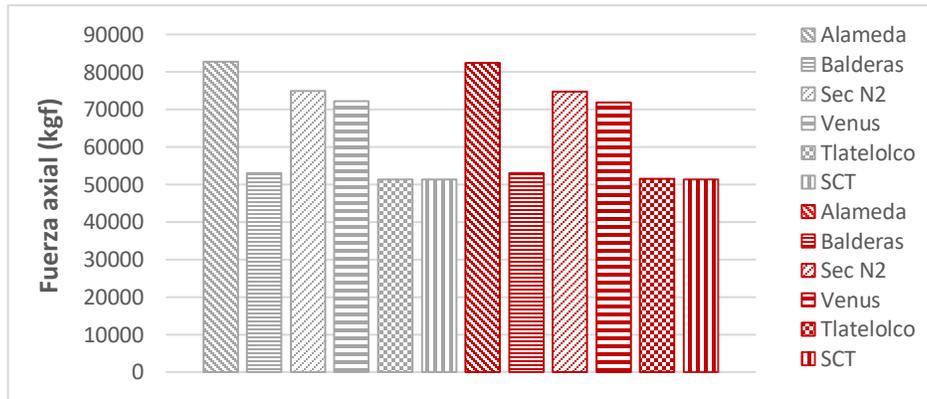
Figura 5.17 Valores máximos de las fuerzas que actúan en los disipadores. Las gráficas en gris corresponden a los valores en compresión y las rojas en tensión
