FACULTAD DE INGENIERÍA CIVIL

**“EVALUACIÓN DE LA RESPUESTA DE UN
EDIFICIO REFORZADO CON DISIPADORES
VISCOSOS Y CONTRAVIENTOS”**

T E S I S

Que para obtener el título de:
INGENIERO CIVIL

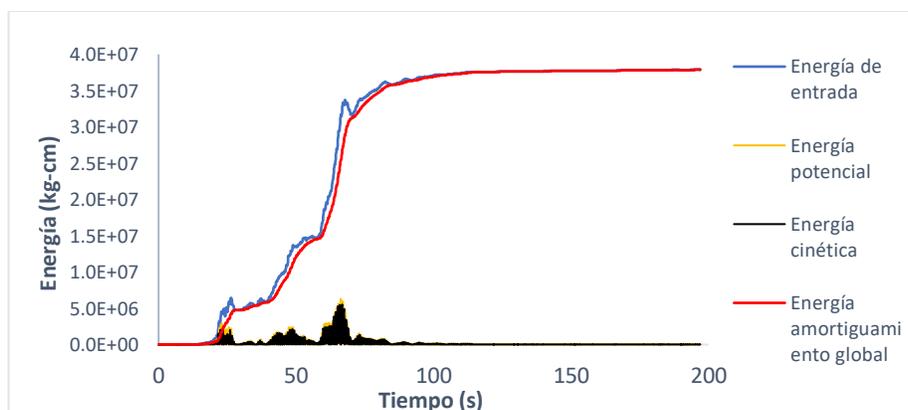
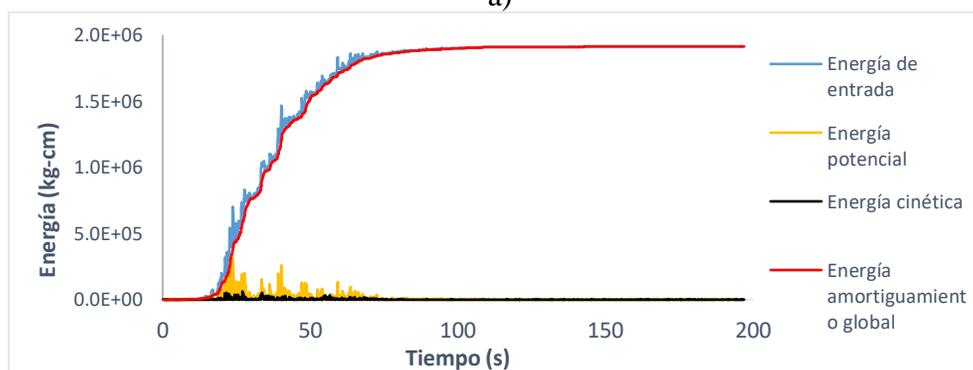
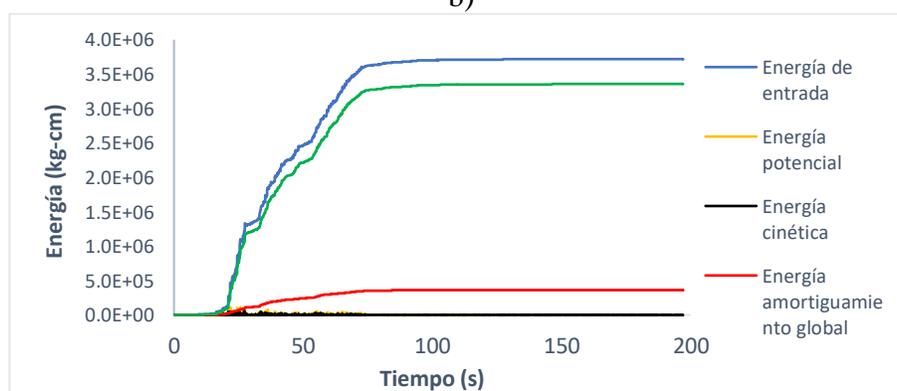
En las figuras siguientes se muestra la energía del sismo que se introduce en la estructura. La figura 5.17a corresponde al edificio original donde la energía de entrada es disipada casi en su totalidad por el amortiguamiento inherente de la estructura. Es decir, mediante el rozamiento de los elementos que la conforman, la interacción con la cimentación y las pequeñas grietas que se forman en el concreto. Recordemos que en el balance energético la suma de las energías de amortiguamiento inherente, cinética y potencial debe ser igual a la
