**UNIVERSIDAD MICHOACANA DE SAN NICOLÁS DE HIDALGO  
FACULTAD DE INGENIERÍA CIVIL  
DEPARTAMENTO DE MATERIALES**

**“CARACTERIZACIÓN Y PROPIEDADES ÍNDICE EN ADOBES DE JOJUTLA DE  
JUÁREZ, MORELOS, MÉXICO”**

**TESIS PROFESIONAL  
PARA OBTENER EL TÍTULO DE:  
INGENIERO CIVIL**

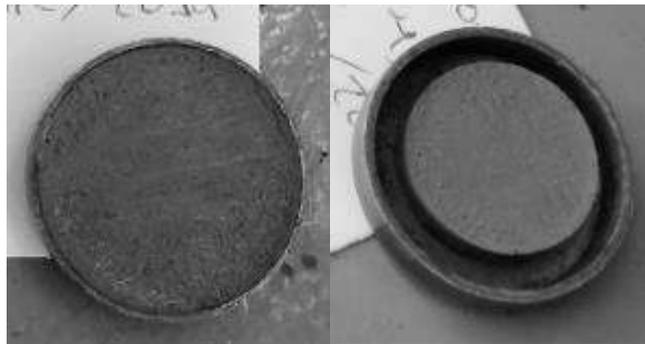
Figura 20. Límite de contracción de la muestra 1, ensayo 4.

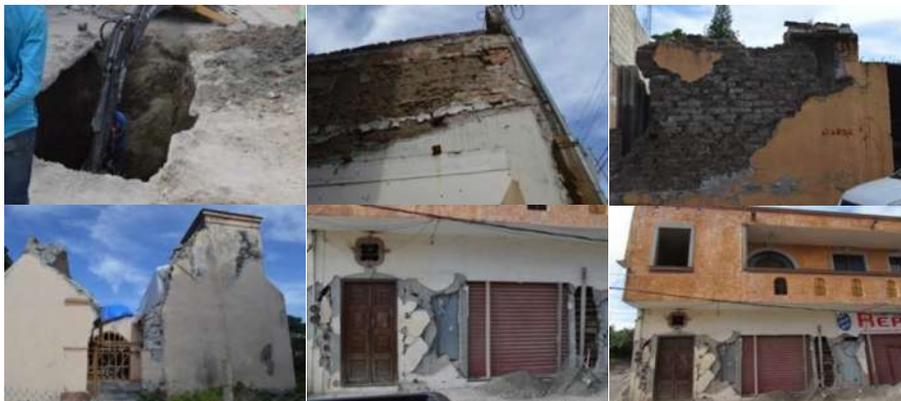
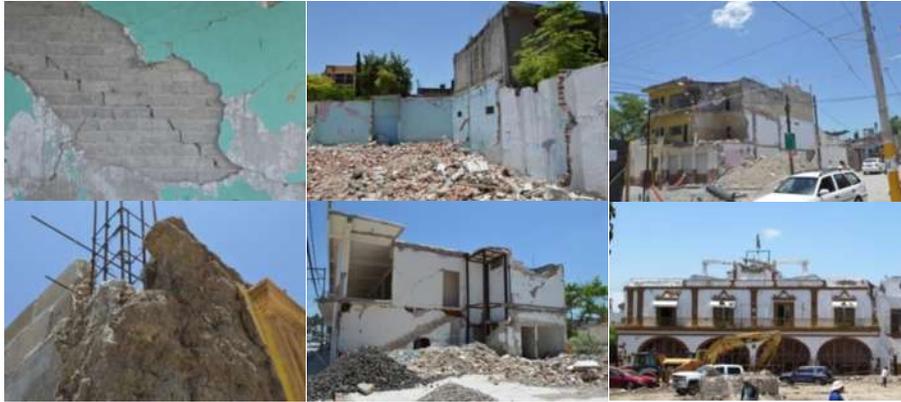
Figura 37. Daños en construcciones ocasionadas por el sismo del 19 de septiembre de 2017 (Imágenes capturadas por Adrià Sánchez Calvillo).

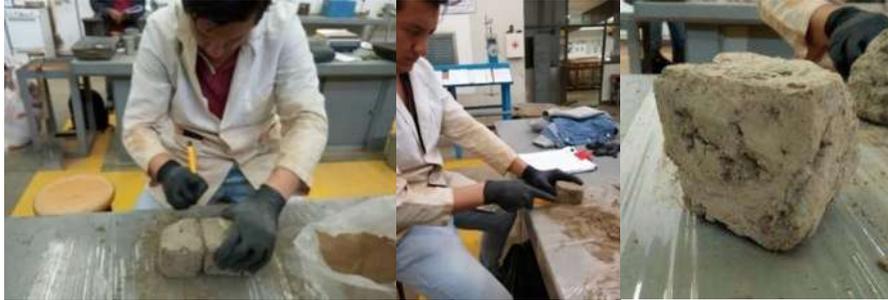
Figura 39. Labrado de bloque de adobe, bloque de adobe recién labrado.

2. Se toma un fragmento de adobe y se comienza a hacer el tallado o labrado.
3. Cuando se realice el labrado, se debe tomar precaución para no destruir el cubo.
4. Este proceso puede demorar un poco debido a la presencia de paja y fragmentos de grava, es por esto que el labrado debe realizarse con cautela. Debe revisarse la longitud de cada lado con periodicidad.

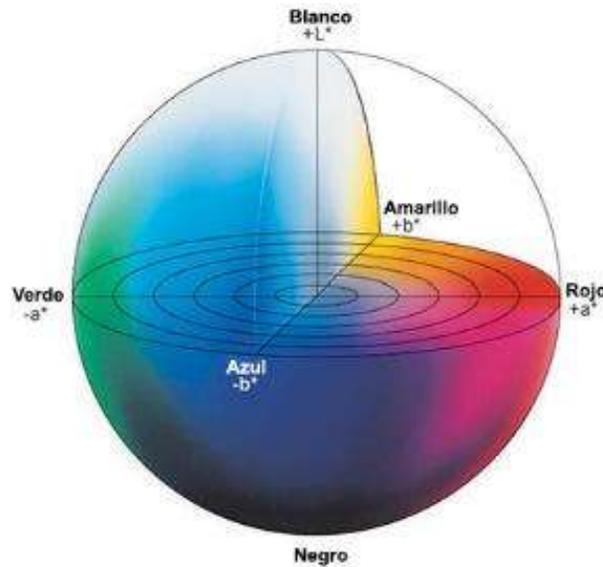
Figura 40. Diagrama de espacio de color. (Konica Minolta Sensing, 2014)

(blanco o negro); y las coordenadas cromáticas  $a^*$ (+a rojo. -a verde) y  $b^*$ (+b amarillo, -b azul).

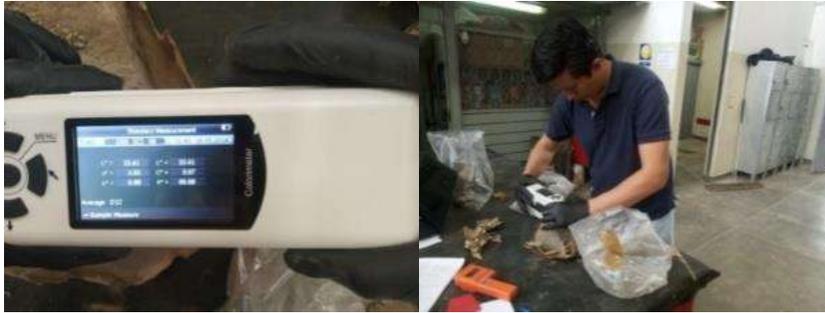
Figura 42. Uso del equipo de colorimetría.

El colorímetro: “Es el dispositivo que permite la cuantificación de un color y permite su comparación con otro. Una vez hecha la cuantificación, el valor numérico asignado al color estudiado permitirá su adecuada clasificación en la escala de colores.” (EcuRed, 2013) El equipo que se utilizó en la prueba fue el colorímetro CLRM-200 de precisión 8 mm de abertura de medición. El procedimiento fue bastante simple, mediante aparato se tomaron lecturas de colorimetría en todas las caras de la muestra, al final se obtuvo un promedio de las variables  $L^*$ ,  $a^*$  y  $b^*$ .

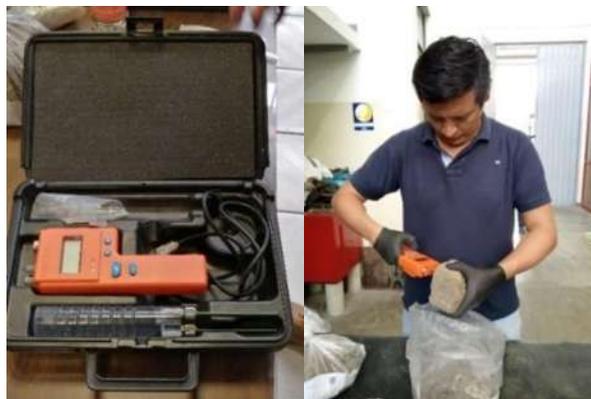
Figura 43. Obtención del porcentaje de humedad actual.

El procedimiento de la determinación de humedad actual es bastante sencillo, consiste en colocar, ejerciendo presión contra el bloque de adobe, las extremidades del equipo de humedad, manipular el equipo y registrar las lecturas. La prueba se realizó a todas las muestras de adobe, el electrodo se colocó en cada una de las caras del bloque de adobe, registrando las lecturas y al final se calculó un promedio para cada muestra.

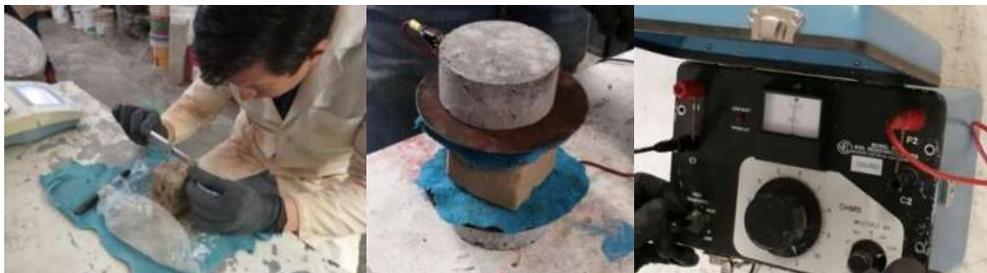
Figura 44. Medición de la muestra; preparación de la muestra; resistómetro.

1. Se toman las medidas de los cubos de adobe.
2. Se coloca la muestra sobre el resistómetro.
3. Se colocan las caras del cubo labrado entre dos placas metálicas de cobre, entre las cuales se deben colocar dos trapos húmedos para tener un paso de la corriente firme. Sobre las placas de cobre es necesario colocar un bloque de material o un objeto pesado para que la placa no se pueda mover durante la prueba
4. Se conectan las placas de cobre al equipo de prueba mediante los electrodos y se hace circular la corriente eléctrica, tomando nota de los valores obtenidos por el equipo.
5. Después de terminar la prueba, se limpian las caras del cubo de adobe que estuvieron en contacto con trapos húmedos con un trapo seco para evitar la alteración de las propiedades del adobe. Se dejan secar durante 24 horas.

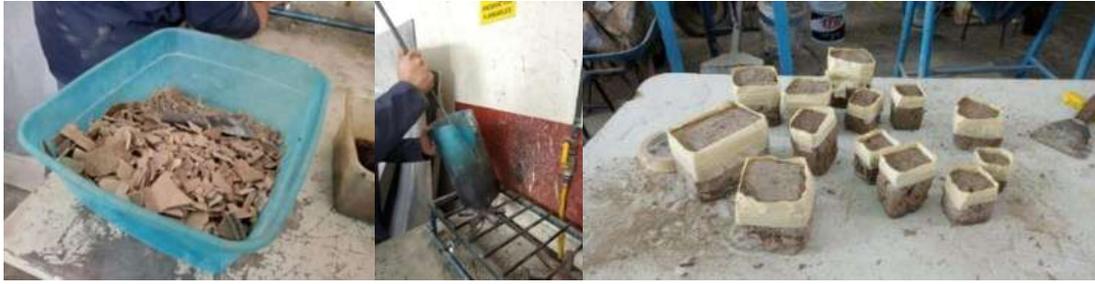
Figura 47. Derretimiento del azufre; preparación de los cubos de adobe con cinta adhesiva.

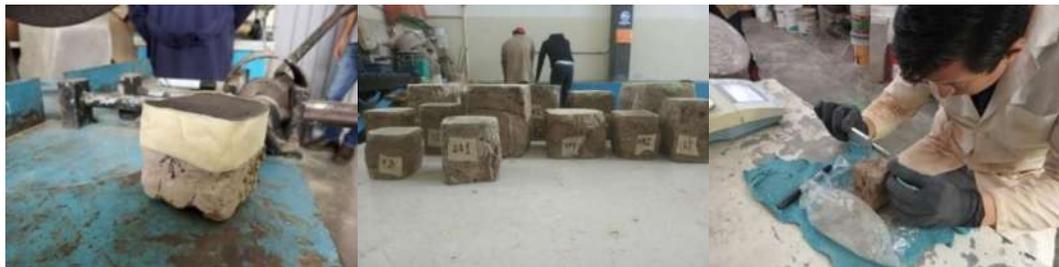
Figura 49. Enfriamiento del azufre; medición de las dimensiones a cada muestra.

4. Se espera a que el azufre se solidifique y se retiran los pedazos de cinta.
5. Se enumeran cada una de las muestras y se toman las medidas reales para calcular el área efectiva.

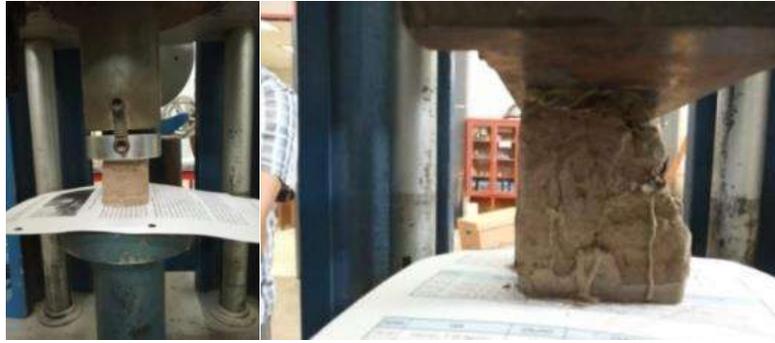
Figura 50. Colocación de las muestras en la máquina universal Tinius Olsen.

6. Se ajusta y se nivela la máquina.
7. Se coloca la muestra en la máquina universal de pruebas.
8. Se ajusta y se nivela la máquina universal.
9. Se aplica le carga lentamente y constante hasta que la muestra falle, se registra la carga de ruptura.

La Máquina Tinius Olsen nos indica la carga de falla de ruptura, se debe obtener la ruptura a compresión con la siguiente fórmula

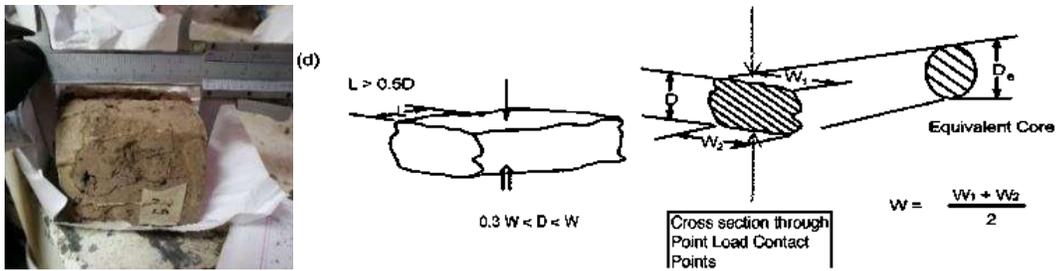
Figura 53. Determinación de dimensiones en el bloque de adobe; determinación de dimensiones de la muestra irregular. (ASTM D5731, 2008, pág. 3).

Se seleccionan los fragmentos irregulares y se toman sus medidas:

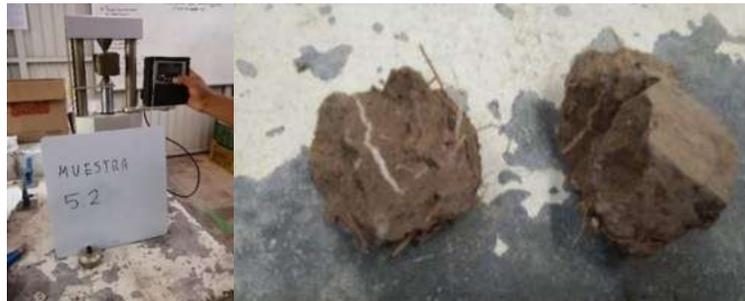
Figura 54. Aplicación de carga puntual en la muestra 5.2; muestra fragmentada.

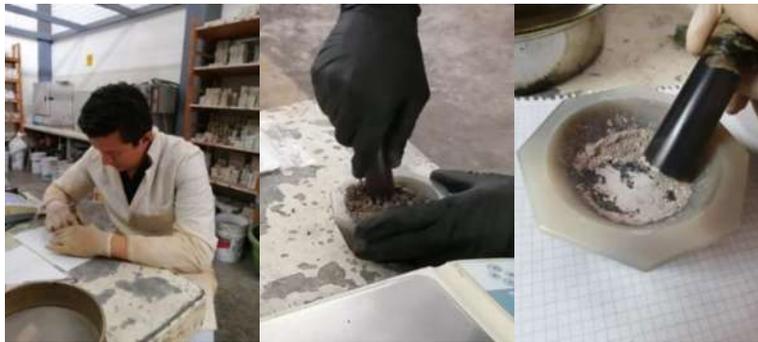
Figura 56. Triturado de las muestras con el mortero de Agatha.

4. La porción que se tritura deberá pasar la malla N° 200, el material retenido se vuelve a triturar hasta que pase dicho tamiz.

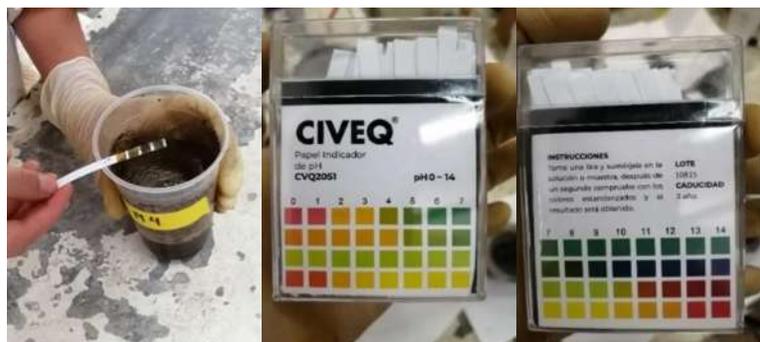
Figura 59. Medición de pH con tiras reactivas; colores estandarizados de pH.

1. Se pesa el material a analizar.
2. Se llena un vaso de plástico con agua de la llave, y se pesa. El peso del agua y del material debe ser igual.
3. Se deposita el material dentro del vaso con agua, y se deja ablandar durante unos minutos.
4. Se mezcla el agua y el material con un agitador.
5. Se toma una de las tiras y se sumerge en la mezcla o solución durante un segundo.
6. Se compara la tira con los colores estandarizados para obtener el resultado.

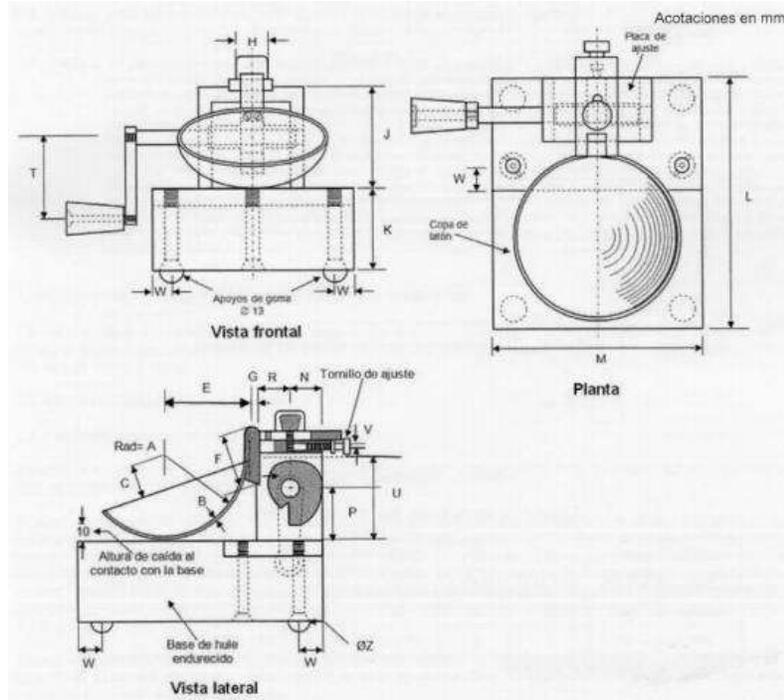
Figura 65. Copa de Casagrande para la prueba de límites de consistencia (NMX-C-493-ONNCCE-2018, 2018).

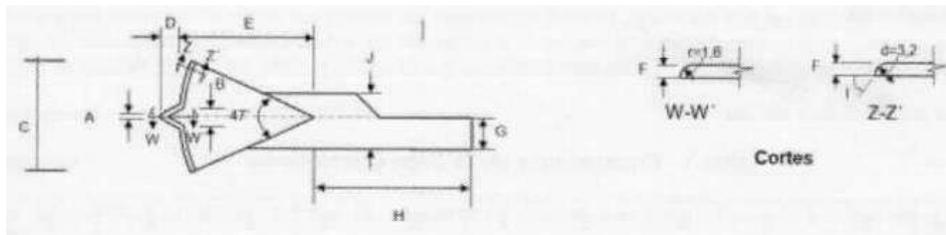
Figura 66. Ranurador plano. (NMX-C-493-ONNCCE-2018, 2018).

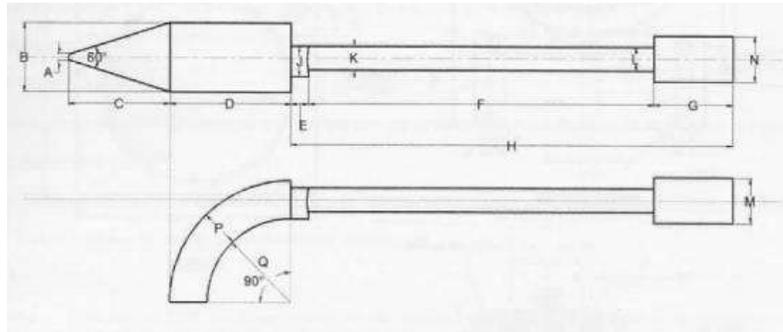
Figura 67. Ranurador curvo. (NMX-C-493-ONNCCE-2018, 2018).

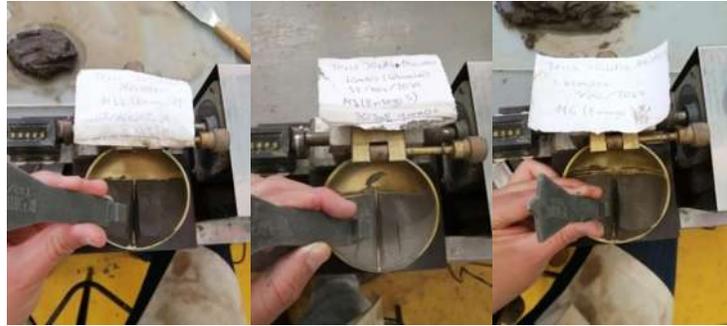
Figura 71. Medición del cierre de ranura en la Copa de Casagrande.

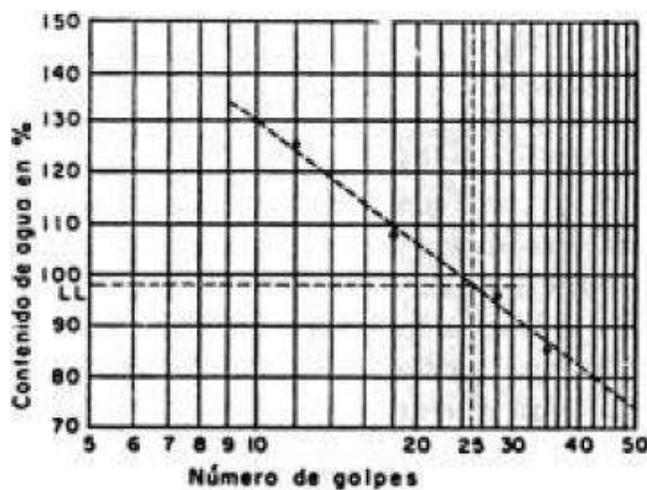
Figura 74. Determinación del límite líquido en la curva de flujo (Juárez Badillo & Rico Rodríguez, 2017).

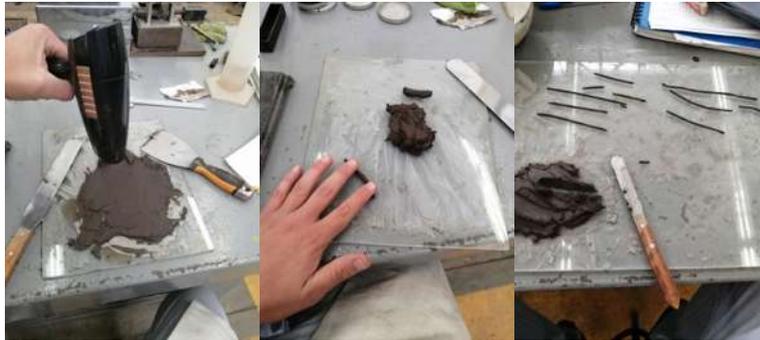
Figura 75. Secado de material sobre una placa de cristal; giro del rollo de material sobre la placa de cristal; secado de los rollos de material.

4. Se repiten los pasos anteriores hasta lograr que el cilindro se fracture en tres segmentos en el momento de alcanzar el diámetro de 3 milímetros, verificando con el alambre de referencia.

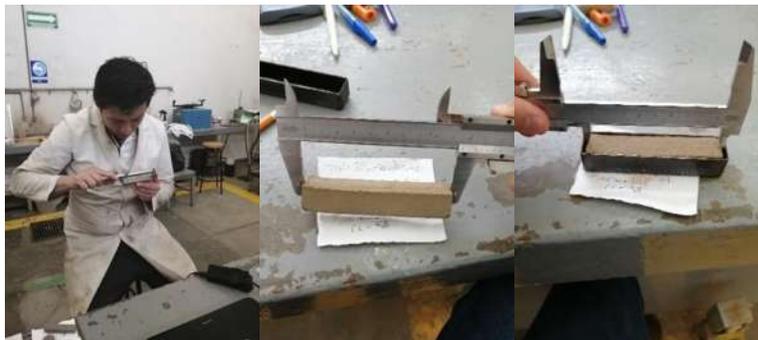
Figura 81. Medición de la barra de contracción lineal.

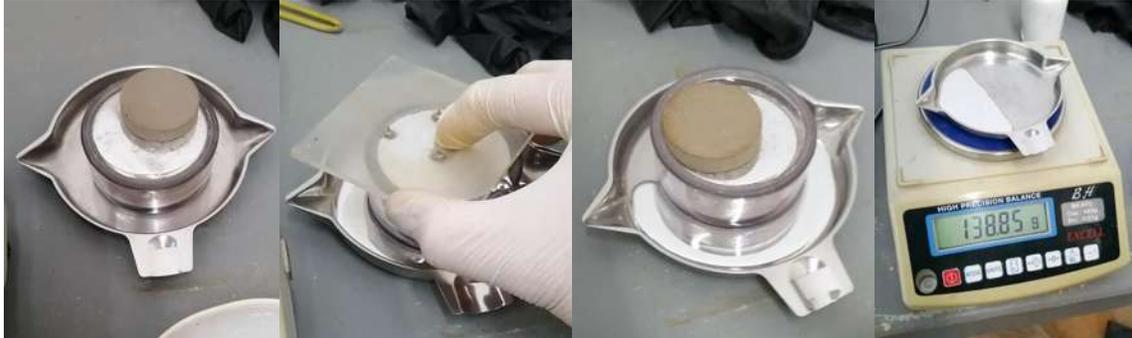
Figura 85. Peso del mercurio desplazado por la pastilla de contracción volumétrica.

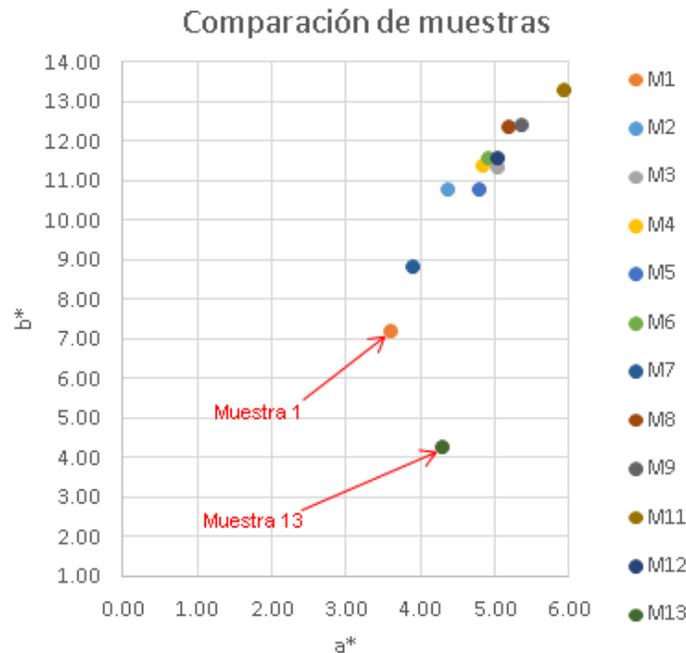
Gráfica 2. Comparación de color entre las muestras M1 y M13 con M2-M12.

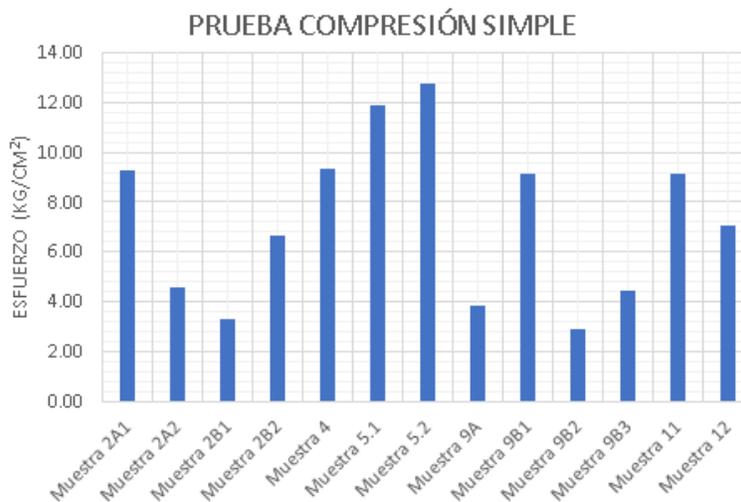
Gráfica 3. Esfuerzo a compresión simple en kg/cm<sup>2</sup>.

El esfuerzo a compresión simple es la prueba que más se ha hecho en otros trabajos de investigación, en esta tesis también fue uno de los principales objetos de estudio. Los resultados de esta prueba tienen valores bastante bajos, si se comparan con la resistencia a compresión de un tabique recocido que es de 60 kg/cm<sup>2</sup> según la norma NMX-C-404-2012. Los adobes que lograron los resultados más altos pertenecen la muestra 5 con 11.88 kg/cm<sup>2</sup> y 12.78 kg/cm<sup>2</sup>. Cabe destacar que los bloques analizados recibieron daños por las fuerzas sísmicas, también se mencionó en secciones anteriores que las construcciones de adobe tienen un periodo de vida útil que se puede prolongar haciendo un mantenimiento adecuado. Sin embargo, por la prospección realizada, la mayoría de las casas en Jojutla no lo recibían; además solo se conoce la antigüedad de una de las muestras que tiene más de doscientos años. Este conjunto de aspectos ya mencionados influyeron en la baja resistencia del adobe.

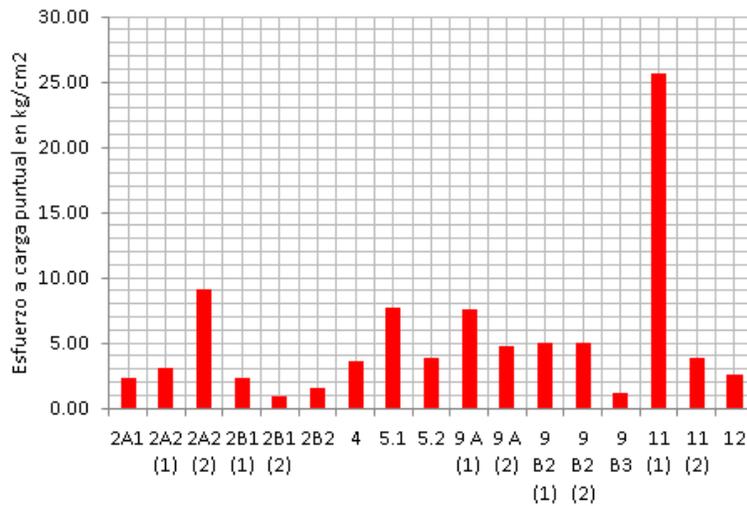
Gráfica 4. Esfuerzo a carga puntual en kg/cm<sup>2</sup>.

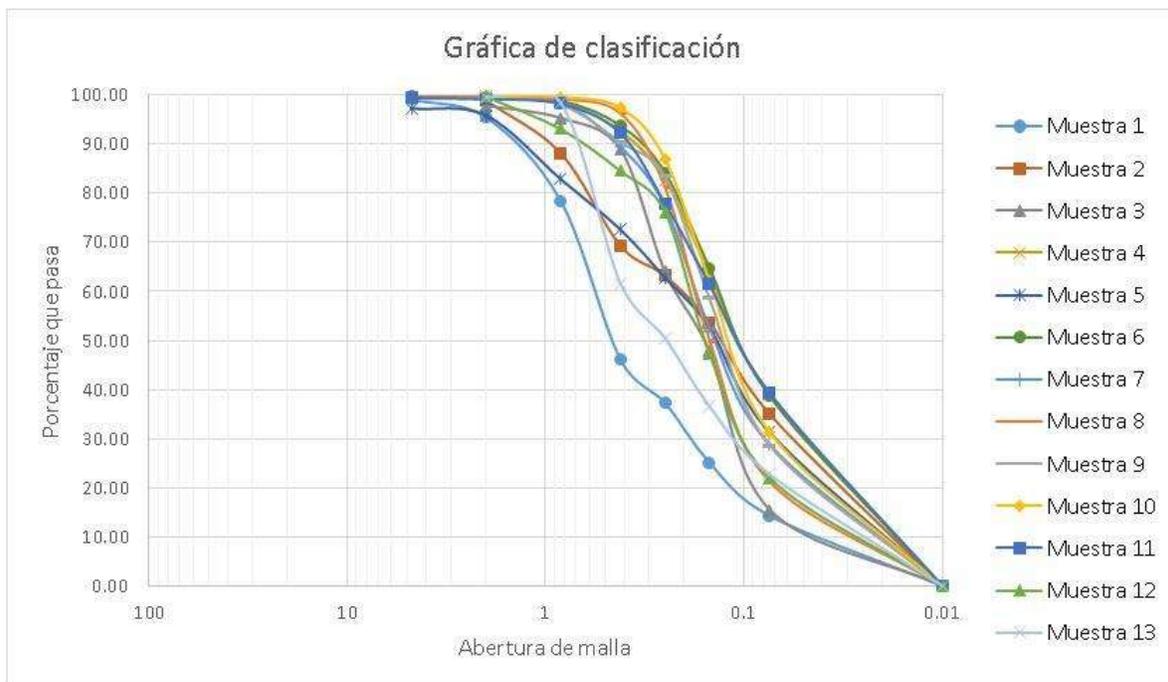
Gráfica 5. Resumen clasificación granulométrica.

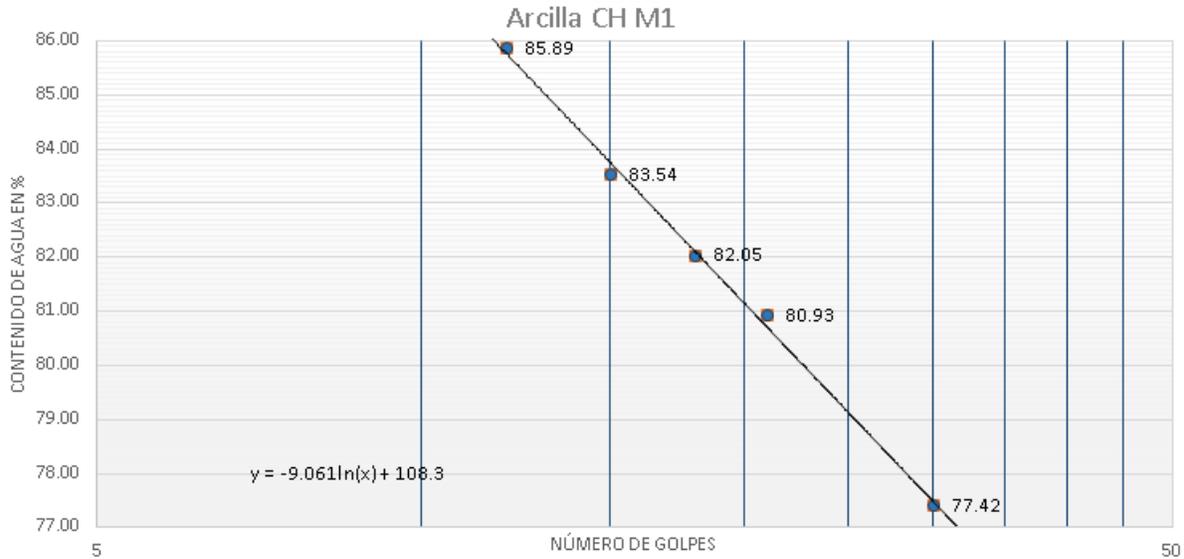
Gráfica 6. Límite líquido a 25 golpes.

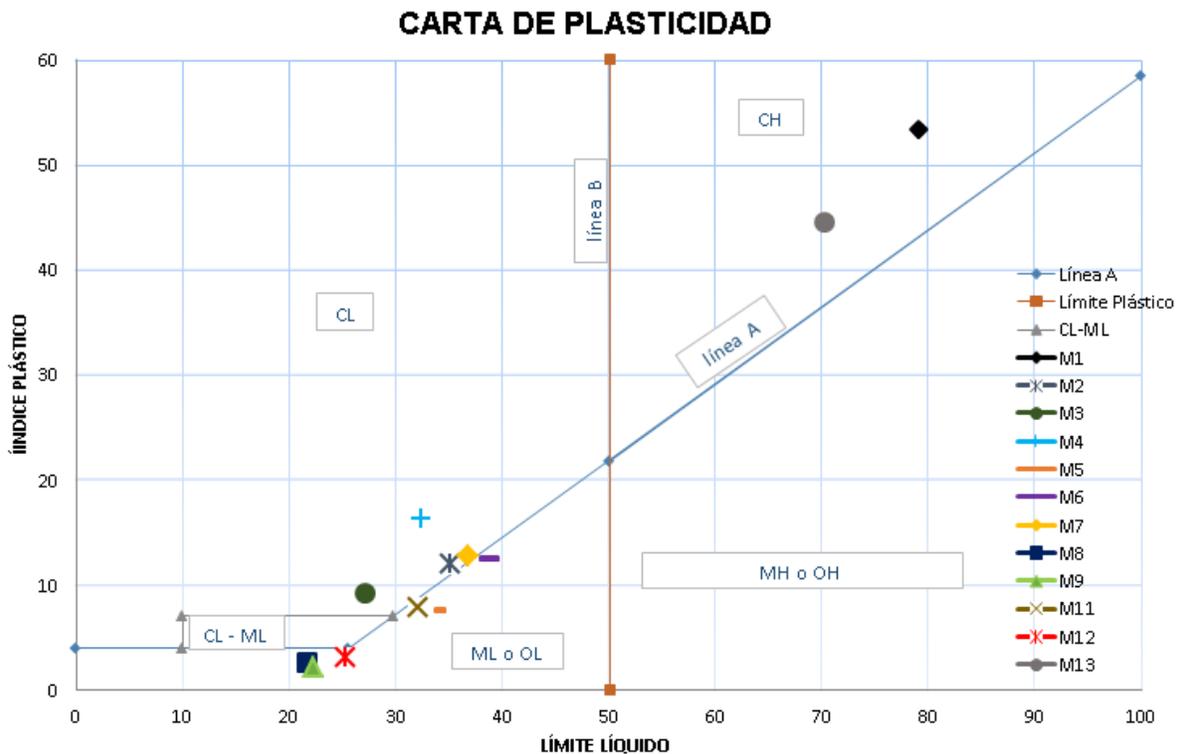
Gráfica 7. Clasificación del material en la carta de plasticidad.
