UNIVERSIDAD MICHOACANA DE SAN  
NICOLÁS DE HIDALGO

FACULTAD DE INGENIERÍA CIVIL

“USO DE CABLES POSTENSADOS PARA LA  
REHABILITACIÓN SÍSMICA DE EDIFICIOS”

Tesis  
para obtener el grado de  
INGENIERO CIVIL

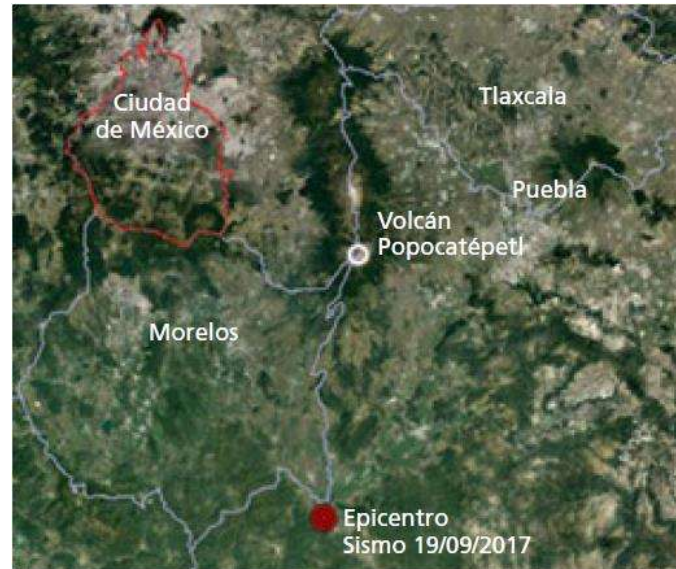
Figura 2. Epicentro del sismo del 19 de septiembre de 2017, ( [www.smig.org.mx](http://www.smig.org.mx), octubre 2019).

El 19 de septiembre de 2017 tuvo lugar un sismo con una magnitud (Ms) de 7.1, a 120 km al sur de la Ciudad de México, entre los estados de Puebla y Morelos (Ver Fig. 1.2). Las coordenadas del epicentro son 18.40° latitud N y 98.72° longitud W (Ver Fig. 1.2) y la profundidad fue de 57 Km.

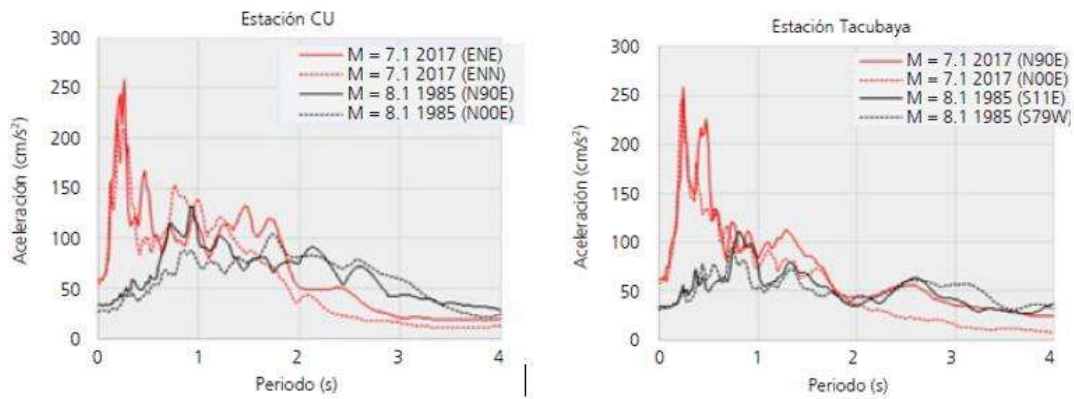
Figura 4. Espectros de respuesta en terreno firme, estaciones CU y Tacubaya, para los sismos del 19 de septiembre de 1985 y 2017 ( $D=5\%$ ), (Álvarez, 2018).

De acuerdo con los registros de las estaciones de CU y Tacubaya ubicadas en suelo firme las aceleraciones para el sismo del 2017 fueron casi el doble que en 1985 (Fig 3), en tanto que en la estación de SCT ubicada en zona lacustre las aceleraciones fueron 40% menores en 2017 que en 1985 (Fig 4), lo que indica que el movimiento del suelo fue distinto en ambos sismos. El de 1985 era rico en frecuencias bajas (periodos altos), y el de 2017 tenía un mayor contenido de frecuencias más altas (periodos intermedios).

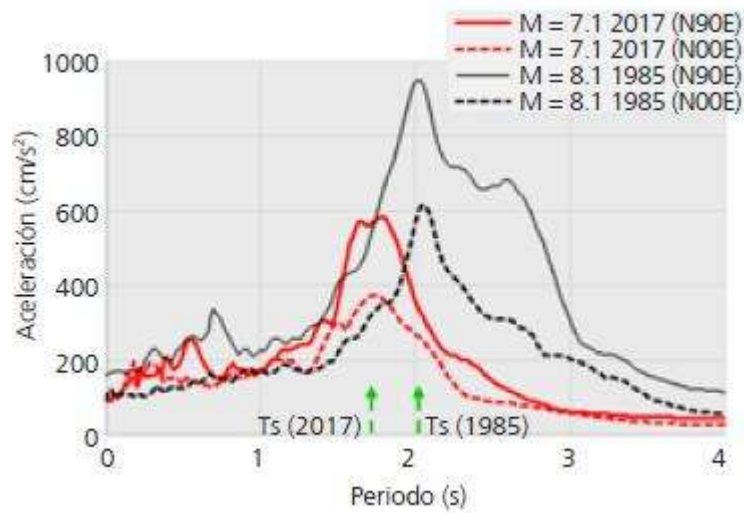
Figura 5. Espectros de respuesta en terreno blando, estaciones SCT, para los sismos del 19 de septiembre de 1985 y 2017 ( $D=5\%$ ), (Álvarez, 2018).

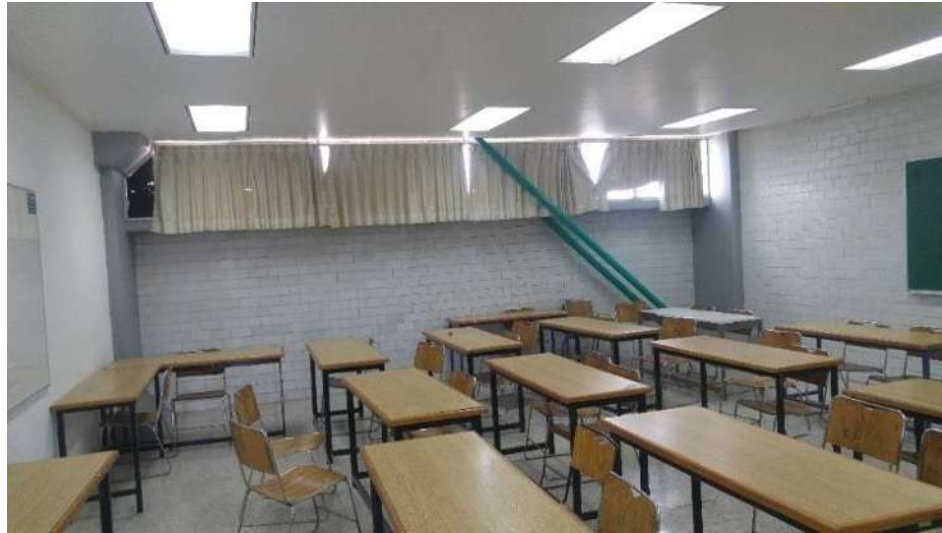
*Figura 10. Vista de los cables de refuerzo desde el interior de una de las aulas, se puede observar que se usan tubos para proteger los cables de daños.*

Dado que la losa reticulada fue interrumpida en el área de las escaleras, se decidió colocar una viga de acero en cada nivel para ayudar a la continuidad, debido a que el mayor daño se concentró en las columnas del área de las escaleras, en las figuras 9 y 10 se aprecian las vigas colocadas.

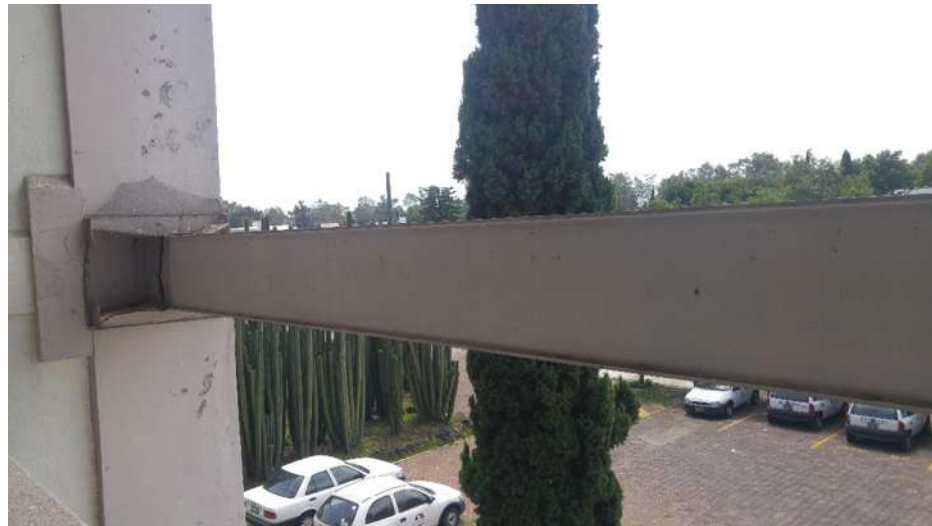
*Figura 12. Viga de acero colocada para rehabilitación del edificio*

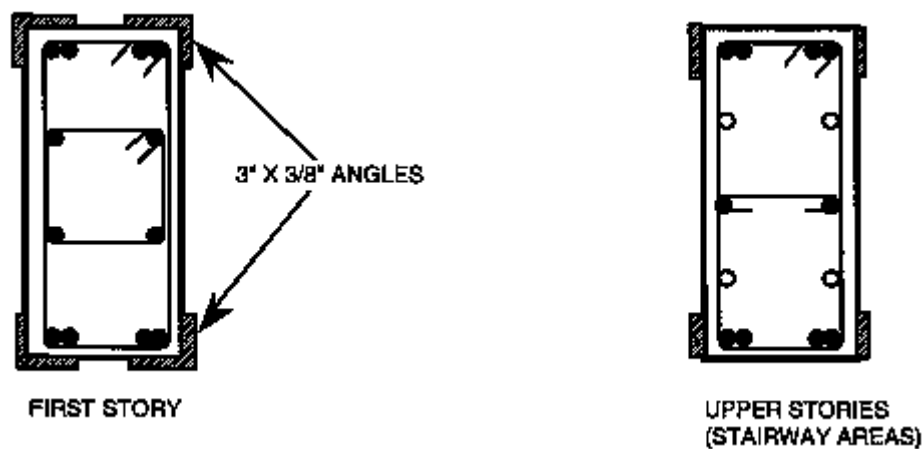
Figura 13. Refuerzo de las columnas con ángulos y placas de acero, para soportar la carga axial adicional inducida por los cables. (Aguilar, F. Breña, Jara, Iglesias, & Picado, 1996)

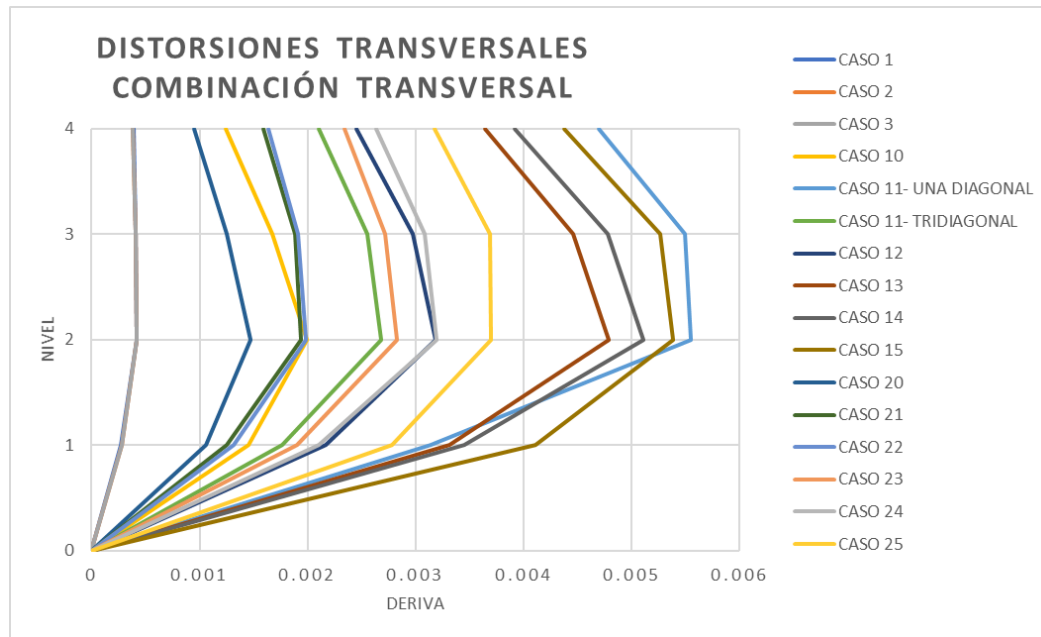
Figura 24. Distorsiones transversales por combinación de carga transversal.

Para la condición de distorsiones transversales por combinación transversal, se aprecia que los modelos 1, 2, 3, 10, 20, 21 y 22 están por debajo del límite de servicio (0.002) y únicamente los modelos 14, 15 y 11 con una diagonal sobrepasan el límite por colapso (0.005) siendo el modelo 11 con una diagonal el que tiene las mayores distorsiones; a diferencia de las distorsiones longitudinales por la misma combinación, aquí las mayores distorsiones se dan en los modelos que tienen el espectro del SASID ya que tiene mayores aceleraciones y no tiene reducción en este sentido; comparando con las distorsiones en dirección longitudinal para la misma condición de carga se ven valores menores siendo 0.0055 la distorsión máxima contra 0.007 en la otra dirección ; también se aprecia que las curvas presentan la mayor distorsión en el nivel 2.

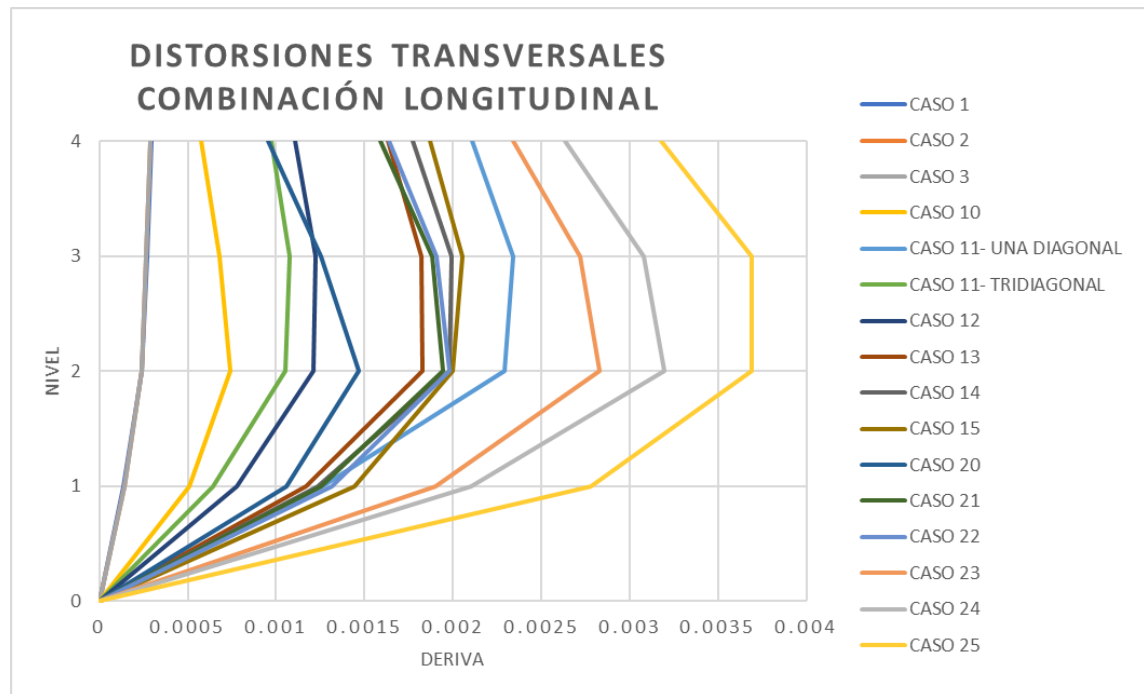
Figura 26. Distorsiones transversales por combinación de carga longitudinal.

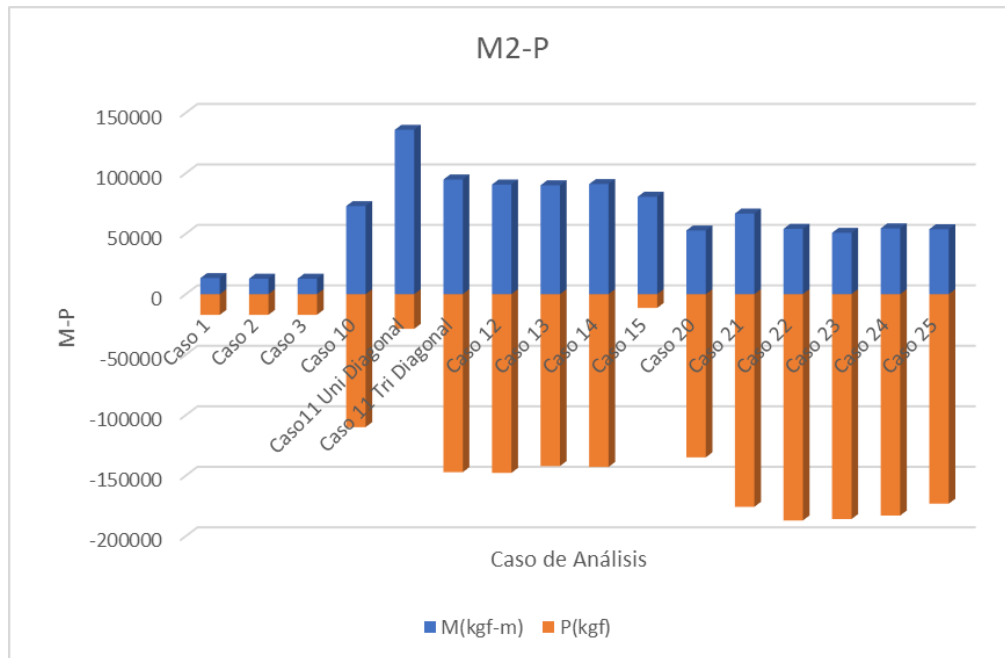
Figura 27. Gráfica de flexocompresión, donde se muestra el momento en dirección transversal con su componente de carga axial.

El modelo 22 presenta la mayor carga axial, con un valor de 187 000 kg lo que representa un 20% de su resistencia y un momento de 54 000 kg-m.

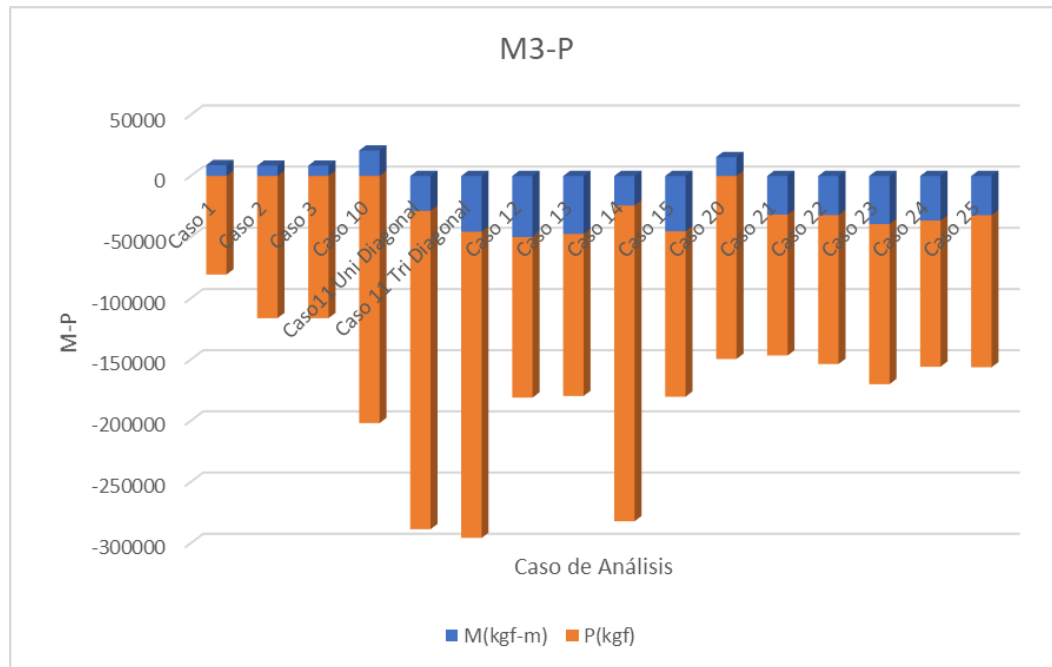
Figura 28. Gráfica de flexocompresión donde se muestra el momento en dirección longitudinal con su componente de carga axial.

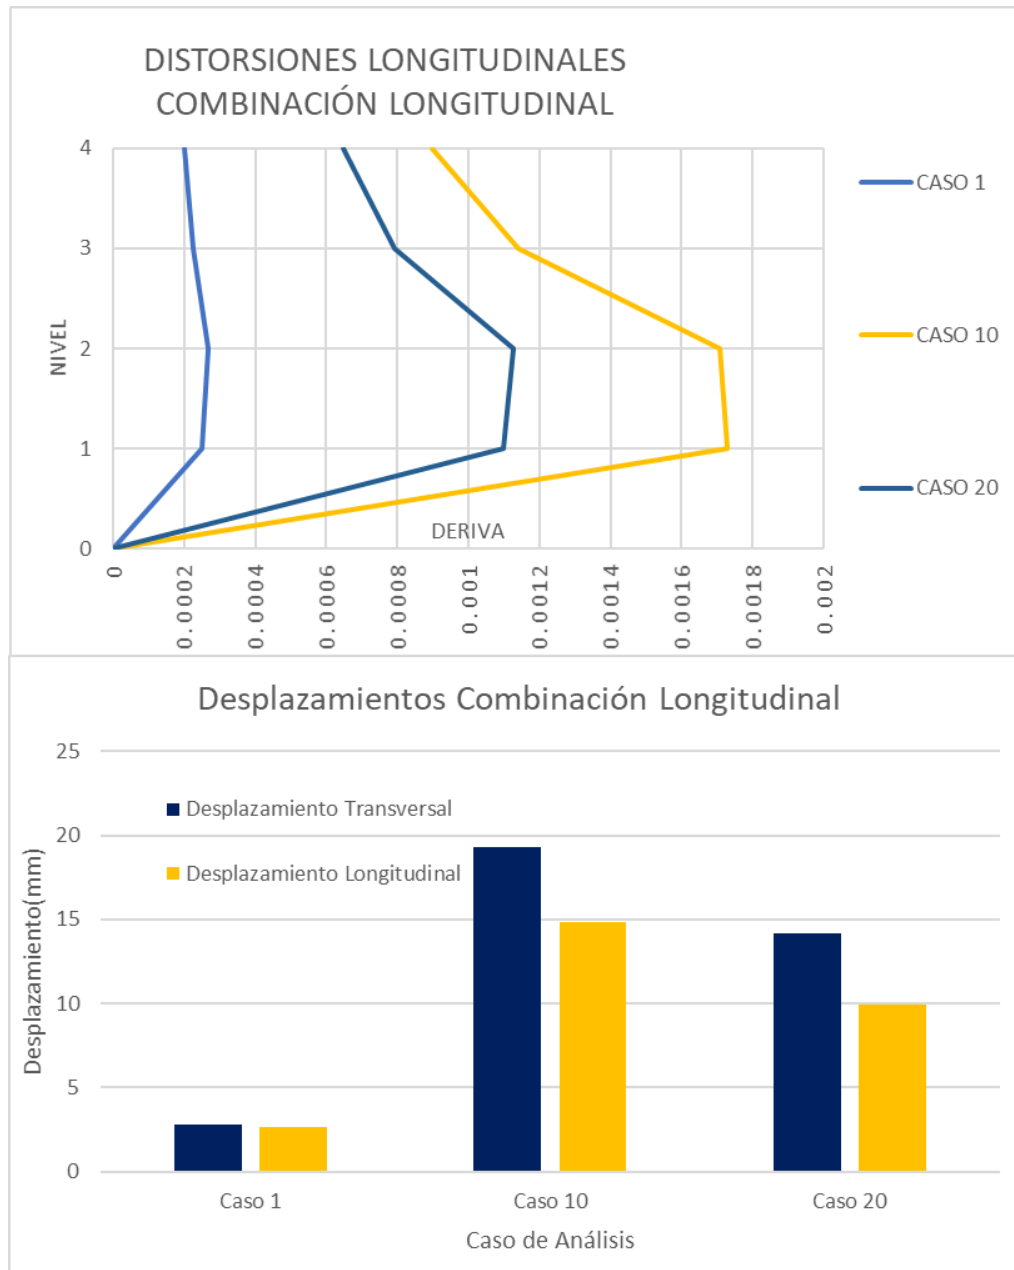
Figura 31. Gráficas que muestran las distorsiones y los desplazamientos de los modelos 1, 10 y 20.

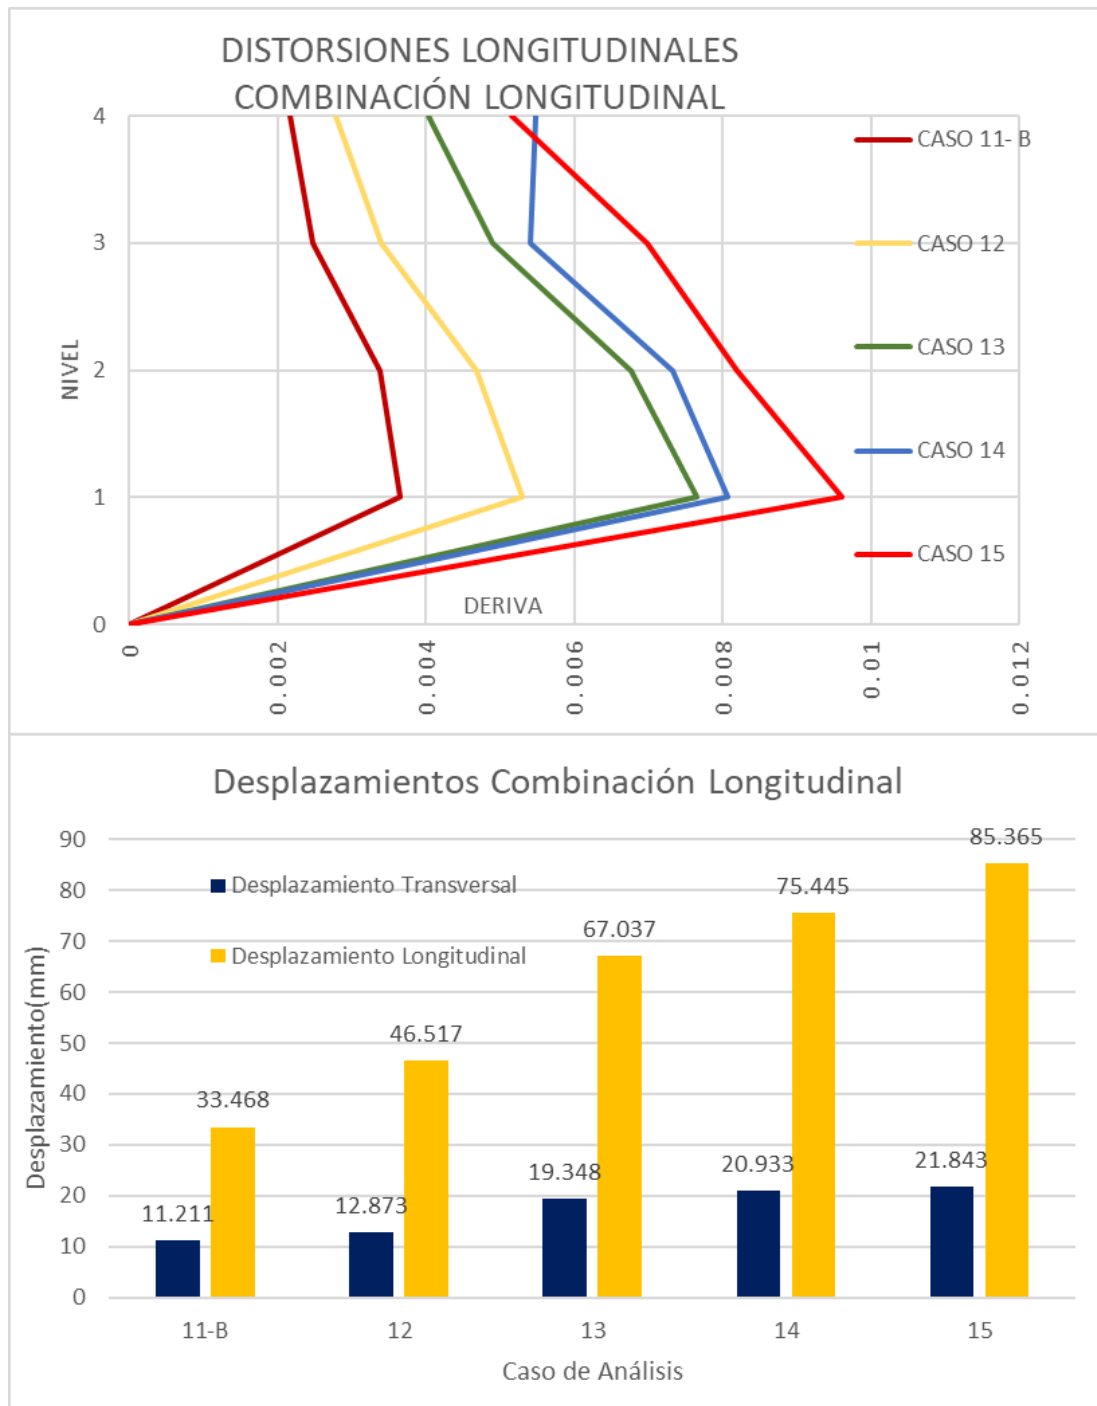
Figura 36. Gráficos que muestran las distorsiones y desplazamientos de los modelos 11-B, 12, 13, 14 y 15.

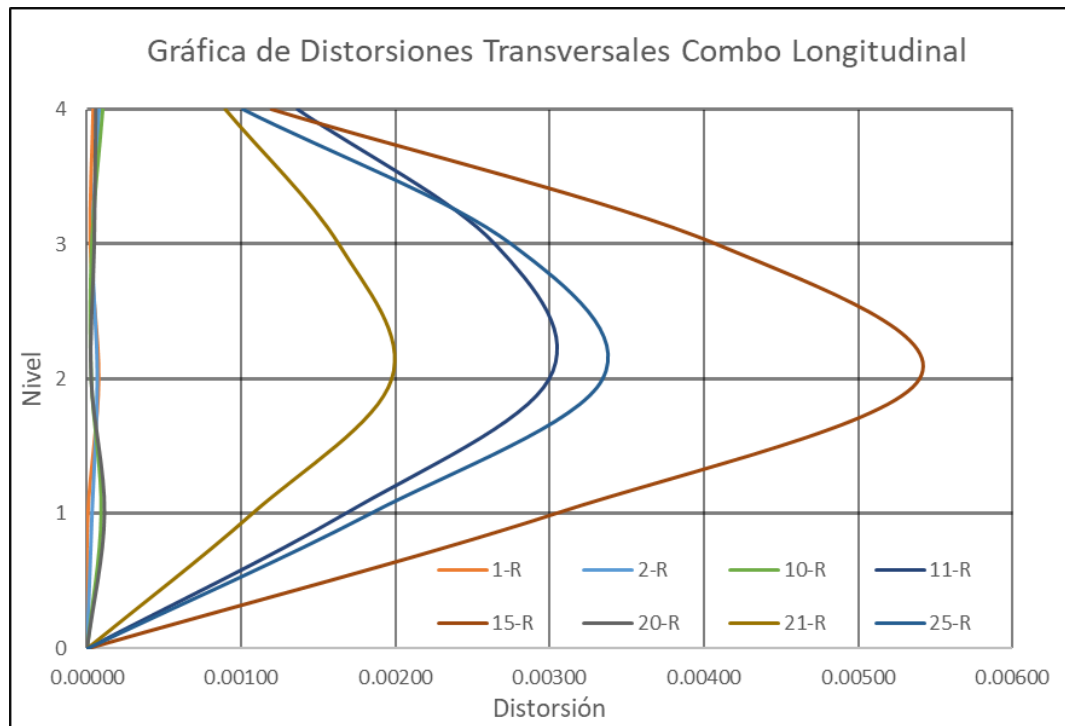
Figura 41. Distorsiones transversales en los modelos rehabilitados por combinación de carga longitudinal.

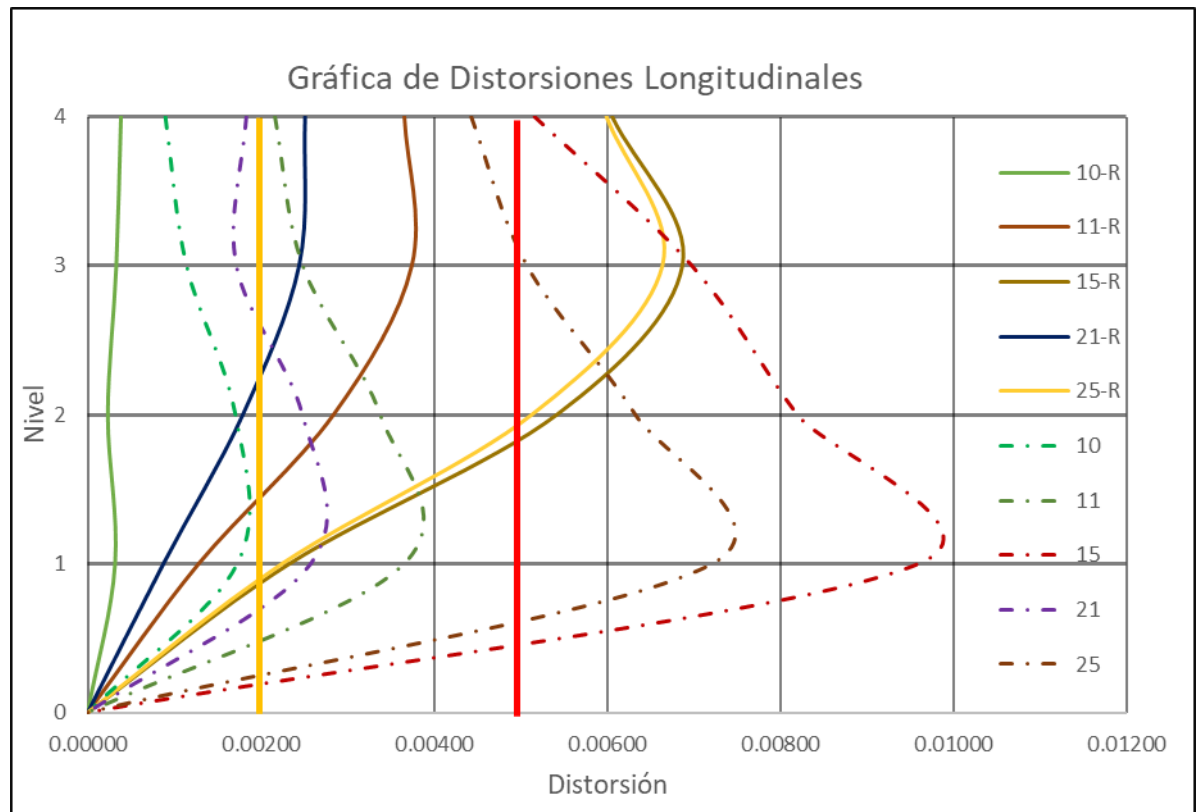
Figura 47. Gráfica que compara las distorsiones longitudinales de los modelos rehabilitados y los modelos originales.

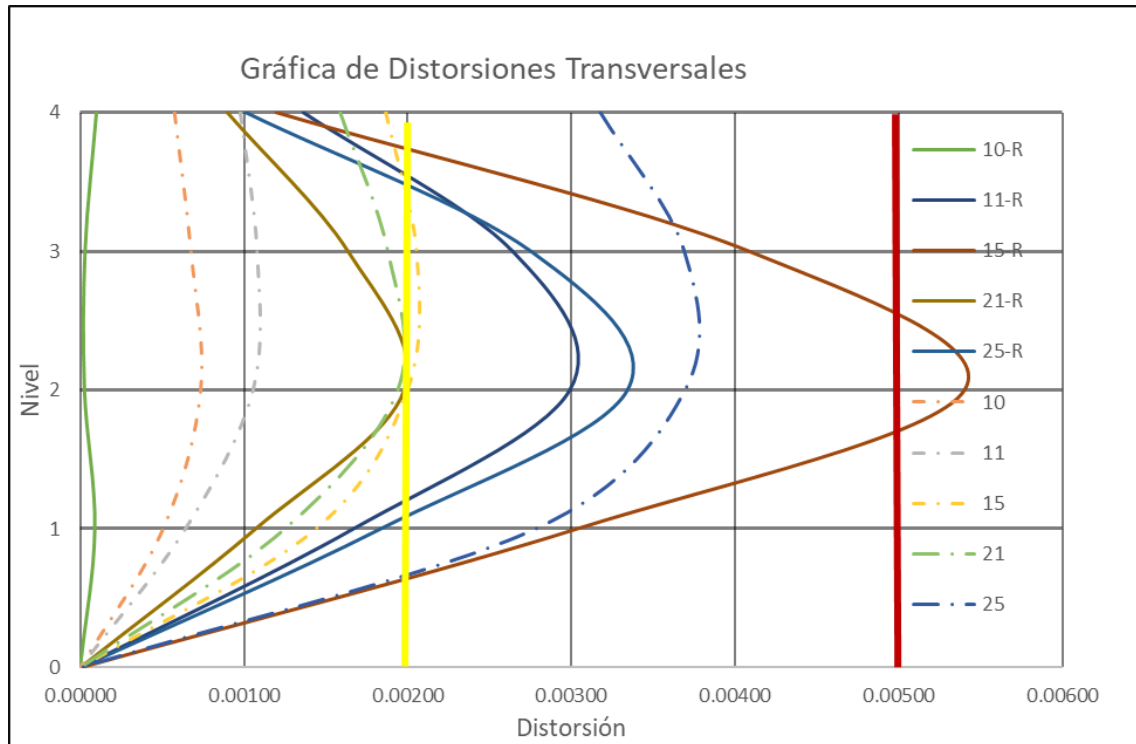
Figura 48. Gráfica que compara las distorsiones transversales de los modelos originales con los modelos rehabilitados.
