UNIVERSIDAD MICHOACANA DE SAN
NICOLÁS DE HIDALGO

“REFUERZO SÍSMICO DE UN EDIFICIO MEDIANTE EL
ENCAMISADO DE LOS MARCOS”

T E S I S

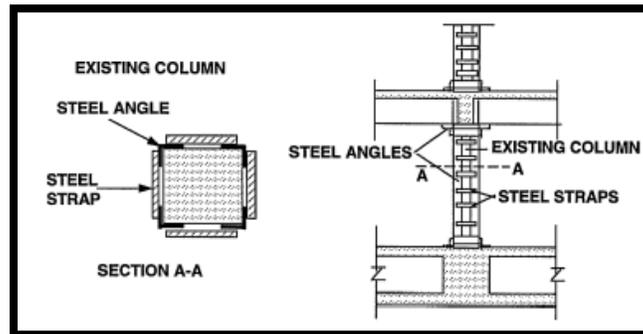
ILUSTRACIÓN 1. TOMADA DEL REPORTE DE AGUILAR, ET AL, 1996. ENCAMISADO DE ACERO

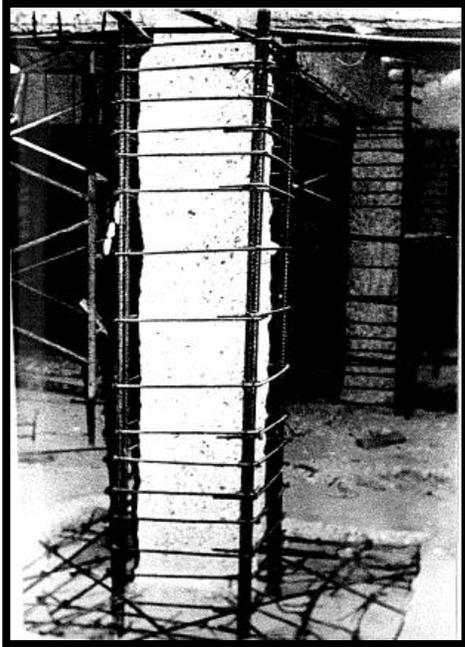
ILUSTRACIÓN 3. ENCAMISADO DE COLUMNA

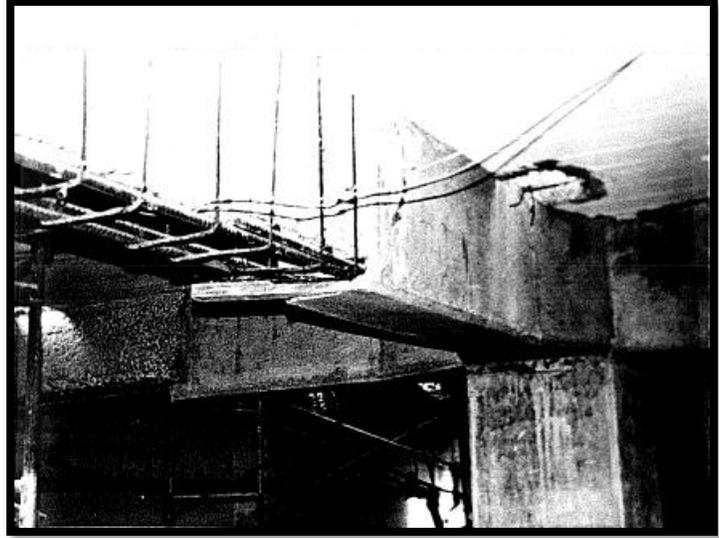
ILUSTRACIÓN 4. ENCAMISADO DE VIGA

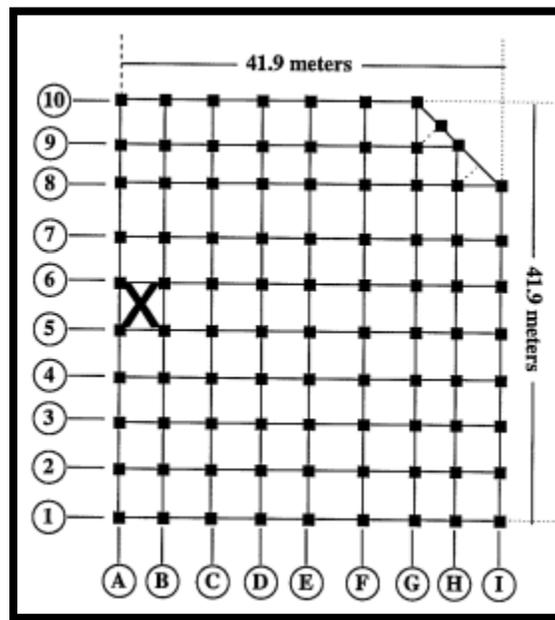
ILUSTRACIÓN 6. PLANTA TIPO DEL EDIFICIO (AGUILAR, ET AL., 1996).

El edificio fue diseñado y construido en el año de 1959, es utilizado como almacén y cuenta con un área de 1996 metros cuadrados, con un planta baja y 4 pisos. Es una estructura prácticamente regular de 41.9 m. por lado, con la fachada principal en diagonal, como se observa en la figura 5. La figura 6 se muestra la planta del edificio.

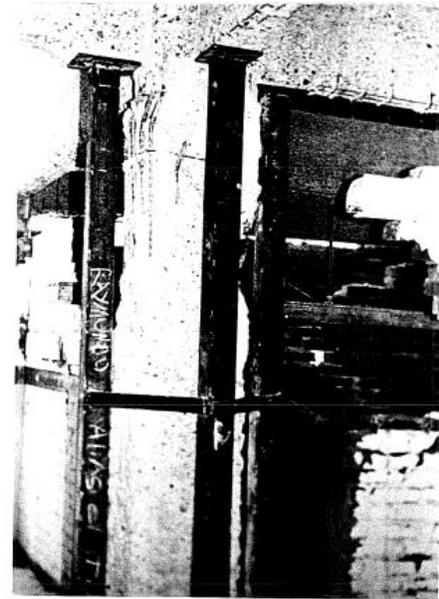
ILUSTRACIÓN 9. EFECTO DE COLUMNA CORTA.

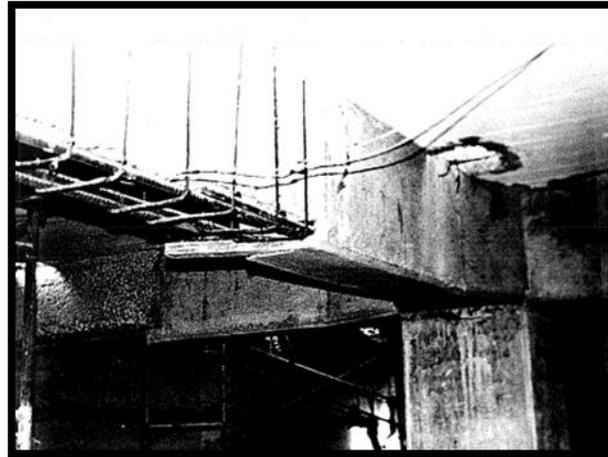
ILUSTRACIÓN 12. ENCAMISADO DE VIGA.

En las vigas, se colocó refuerzo longitudinal y transversal adicional como se muestra en la siguiente ilustración.

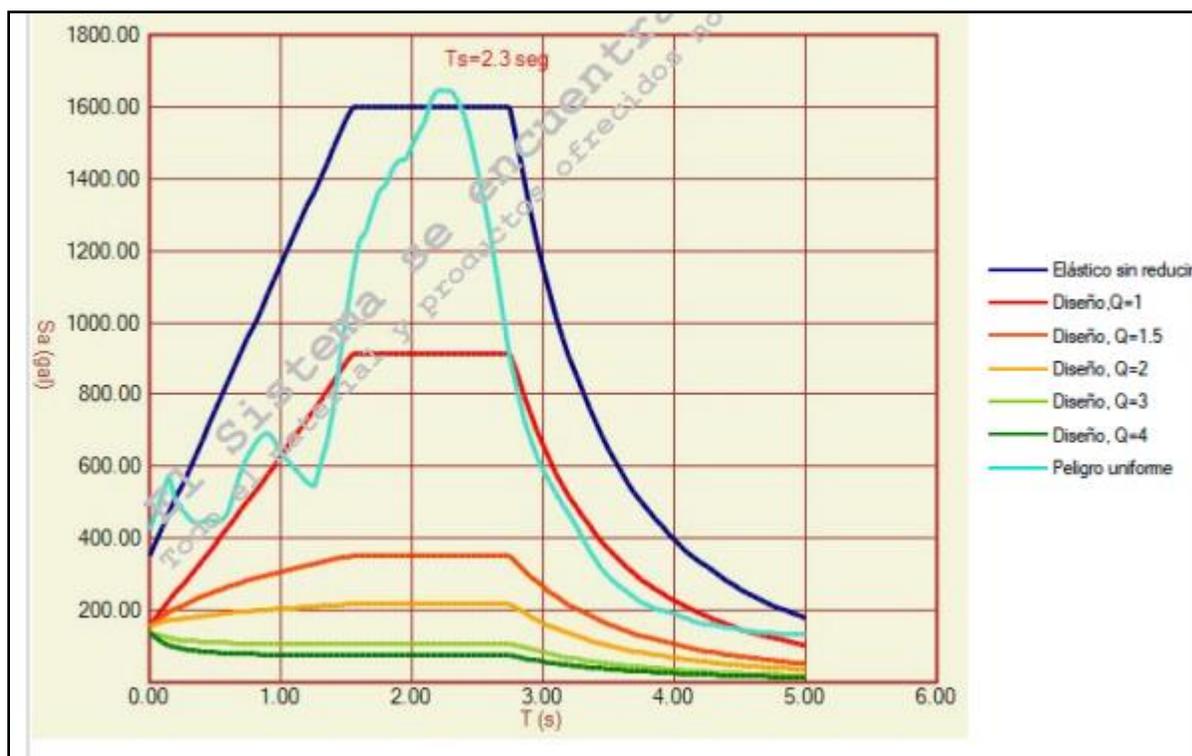
ILUSTRACIÓN 2. ESPECTRO OBTENIDO DE SASID

Teniendo estas características definidas, se obtuvo el espectro, el cual se muestra en la siguiente figura, con una Q de diseño igual a 4 (línea verde).

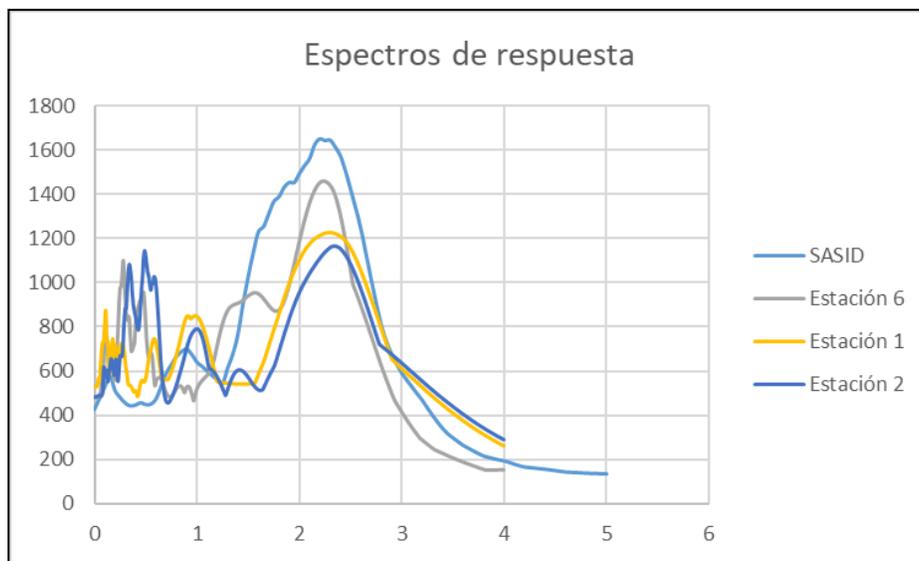
ILUSTRACIÓN 18. COMPARACIÓN DE ESPECTROS, CON RESPECTO A LAS ESTACIONES CERCANAS AL EDIFICIO.

La estación que finalmente se eligió fue la 6, ya que era la más similar al espectro que se obtuvo de SASID.

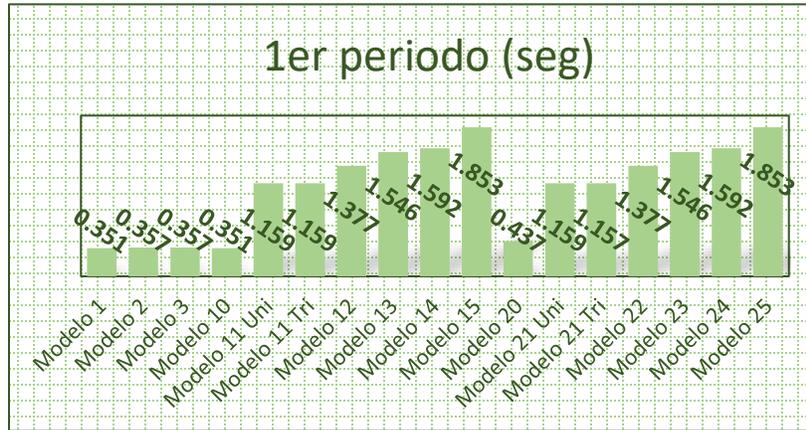
ILUSTRACIÓN 23. PRIMER PERIODO DE VIBRAR PARA TODOS LOS CASOS.

Como se puede observar, los periodos fueron aumentando del caso 1 al 15, debido a que conforme iban avanzando los casos, las condiciones iban cambiando también. Como ya se había mencionado en el apartado anterior, algunos casos se consideraban ciertos agrietamientos; es decir, factores de reducción a las inercias y estos factores dependieron del reglamento en el que se basó cada caso. Al hacer estas reducciones la estructura se vuelve más flexible debido a que lo que se quiere lograr con estos factores es modelar al edificio en su condición más cercana a la real. Los primeros casos del 1 a 10 fueron los más pequeños y del 11 al 15 se elevaron los periodos donde se observa el mayor cambio debido a que estos casos fueron modelados con las diagonales equivalentes y se vuelven más flexibles.

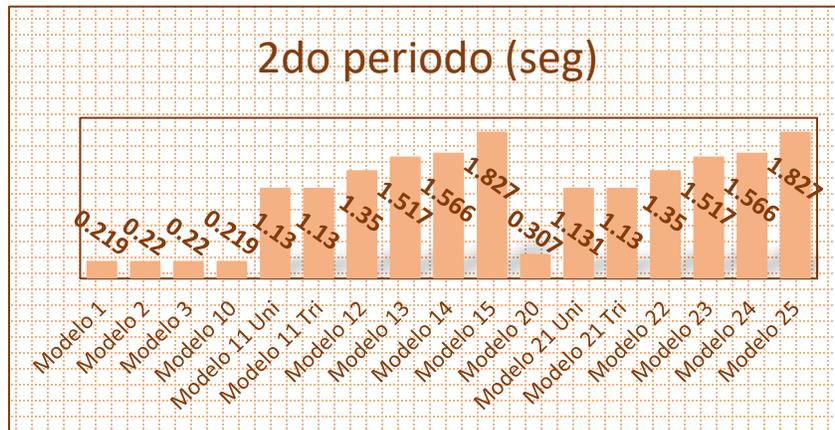
ILUSTRACIÓN 24. SEGUNDO PERIODO DE VIBRAR PARA TODOS LOS CASOS.

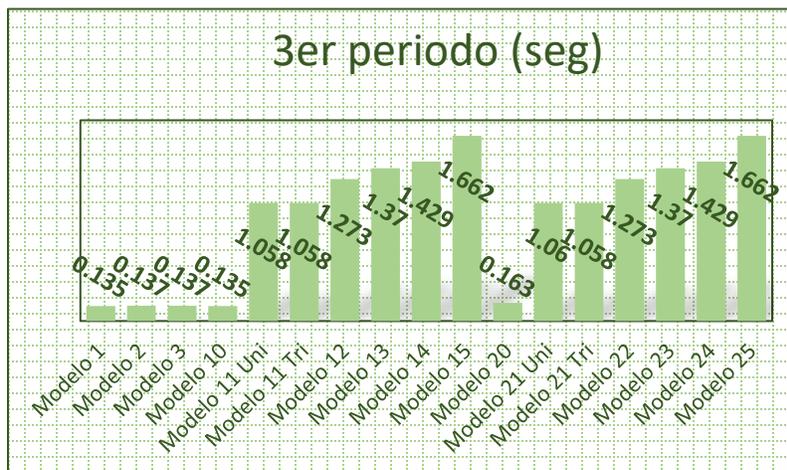
ILUSTRACIÓN 25. TERCER PERIODO DE VIBRAR PARA TODOS LOS CASOS.

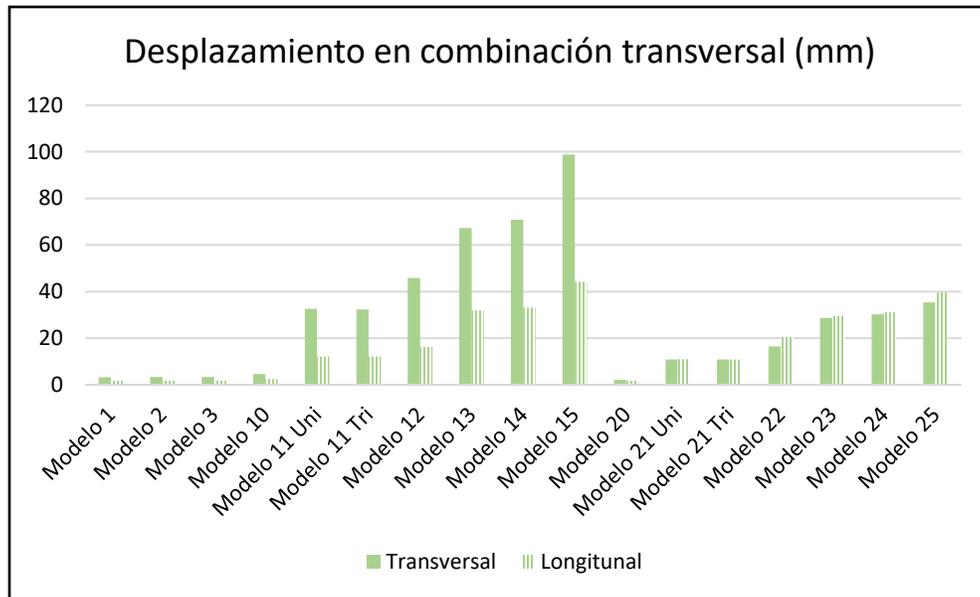
ILUSTRACIÓN 26. DESPLAZAMIENTOS DE LA ESTRUCTURA CON COMBINACIÓN TRANSVERSAL EN AMBAS DIRECCIONES.

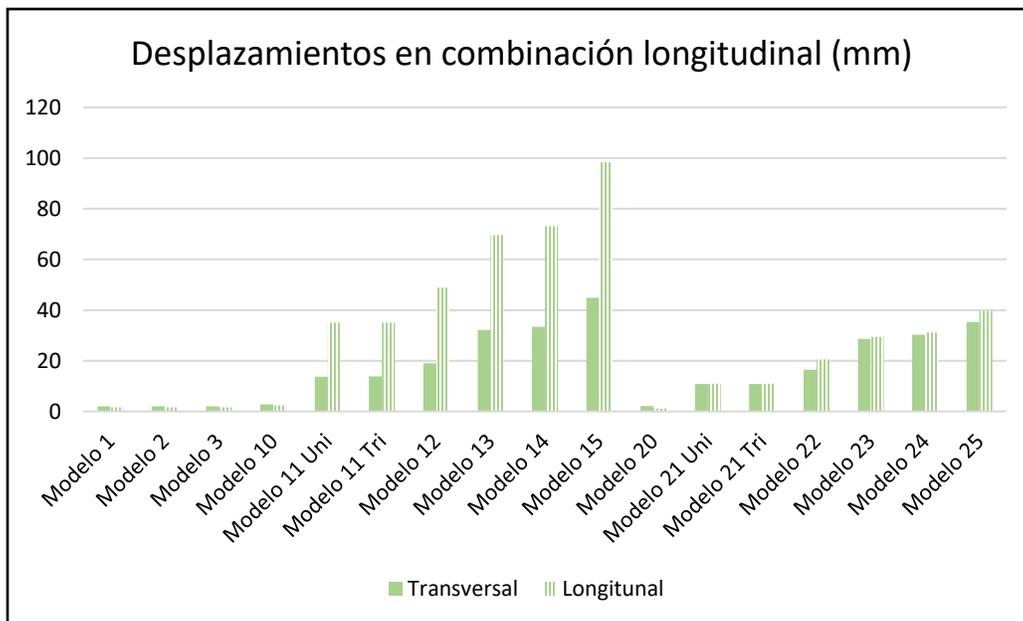
ILUSTRACIÓN 27. DESPLAZAMIENTOS DE LA ESTRUCTURA CON COMBINACIÓN LONGITUDINAL EN AMBAS DIRECCIONES.

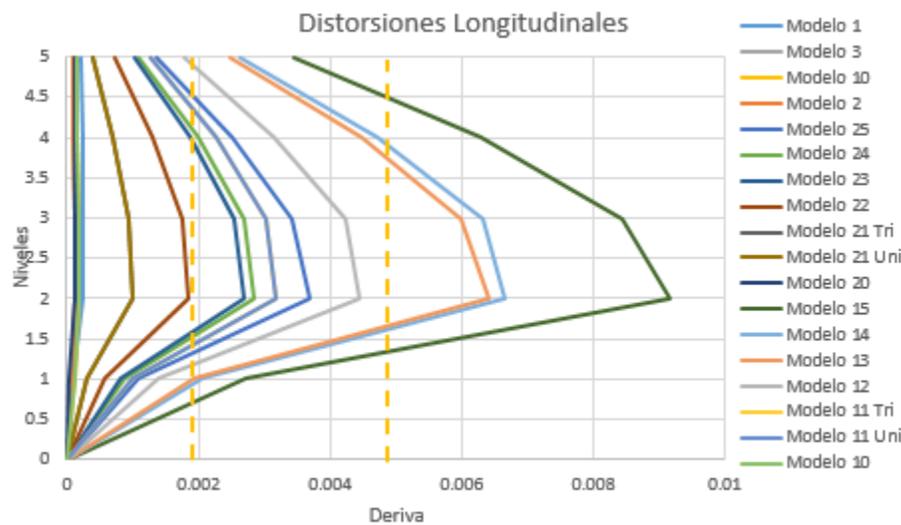
ILUSTRACIÓN 28. DISTORSIONES LONGITUDINALES PARA COMBINACIÓN LONGITUDINAL.

Como se puede observar en la ilustración 27 los modelos 1, 2, 3, 10, 11Tri, 20, 21Uni, 21Tri y 22 están antes de los límites de servicio y de colapso. Los modelos 11Uni, 12, 23, 24 y 25 salen del límite de servicio, pero están por debajo del límite de colapso. Los modelos 13, 14 y 15 superan el límite de colapso. Se entiende que los modelos con espectro del SASID fueron los de mayores distorsiones debido a los factores de reducciones en sus inercias, los espectros con los que fueron modelados, entre otros factores que hicieron que estos modelos se volvieran más flexibles.

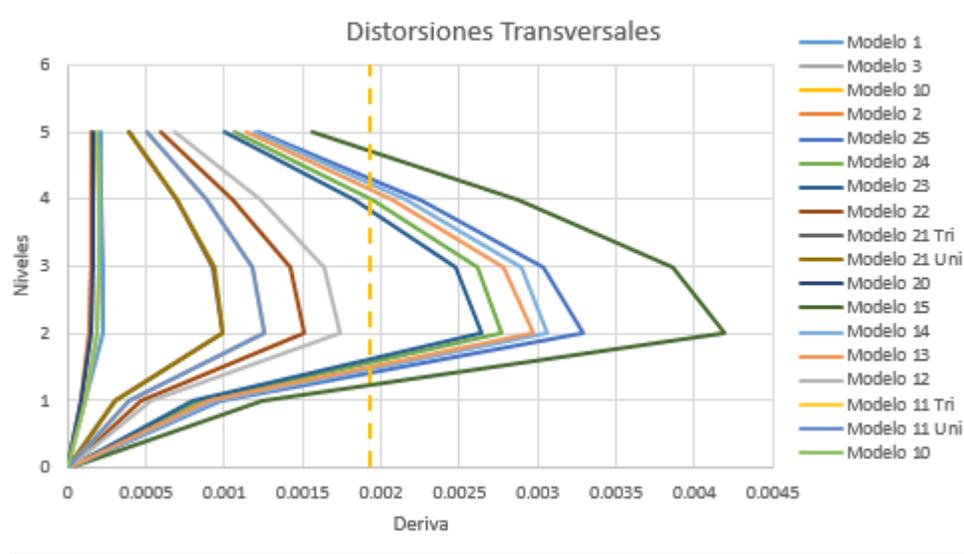
ILUSTRACIÓN 29. DISTORSIONES TRANSVERSALES PARA COMBINACIÓN LONGITUDINAL.

Para las distorsiones transversales con combinación longitudinal (ilustración 29), fueron menores las distorsiones ya que ninguno de los modelos sobrepasó el límite de colapso. Sin embargo, los casos 13, 14, 15, 23, 24 y 25 sobrepasaron el límite de servicio. Todos los modelos faltantes quedaron por debajo de los límites.

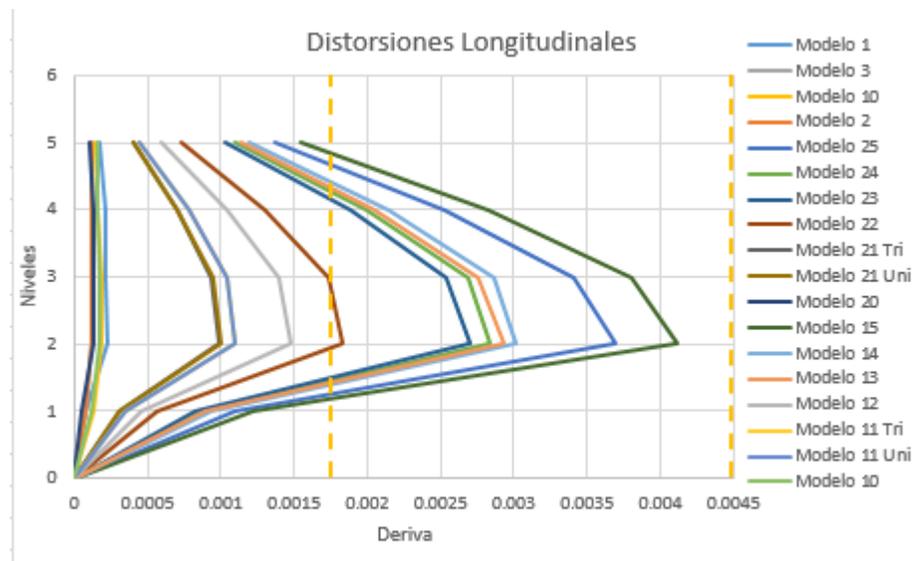
ILUSTRACIÓN 30. DISTORSIONES LONGITUDINALES CON COMBINACIÓN TRANSVERSAL.

En la ilustración 30 se puede observar una ligera similitud con la ilustración 29, ya que los modelos 13, 14, 15, 22, 23, 24 y 25 quedaron por debajo del límite de colapso, pero sobrepasaron el límite de servicio y todos los demás modelos quedaron por debajo los límites.

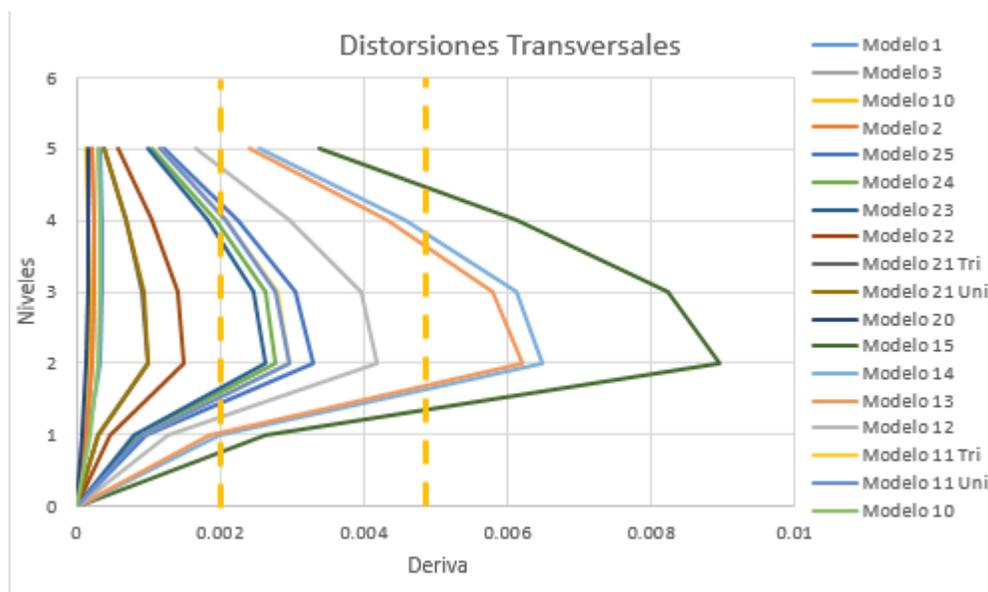
ILUSTRACIÓN 31 DISTORSIONES TRANSVERSALES PARA COMBINACIÓN TRANSVERSAL.

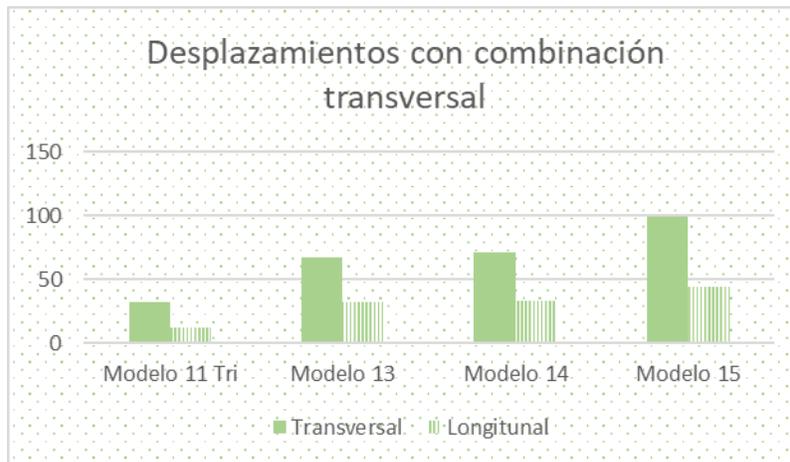
ILUSTRACIÓN 32. DESPLAZAMIENTOS CON COMBINACIÓN TRANSVERSAL CON MODELOS CON ESPECTRO DE NTC 17, CON FACTORES DE AGRIETAMIENTO DISTINTOS.

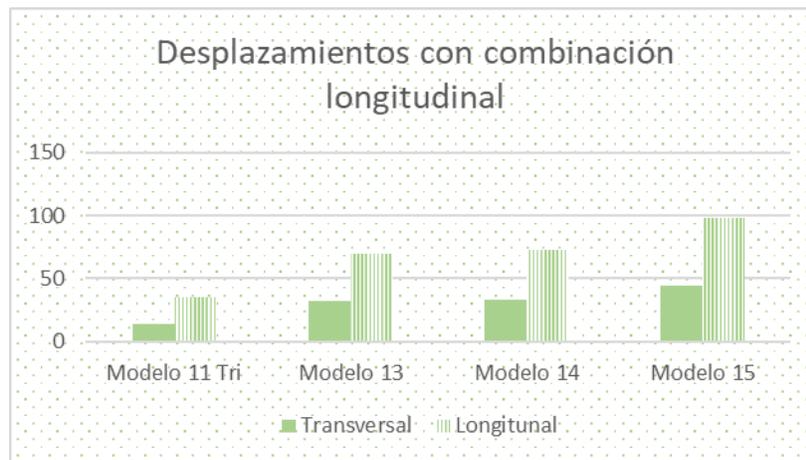
ILUSTRACIÓN 33. DESPLAZAMIENTOS CON COMBINACIÓN LONGITUDINAL CON MODELOS CON ESPECTRO DE NTC 17, CON FACTORES DE AGRIETAMIENTO DISTINTOS.

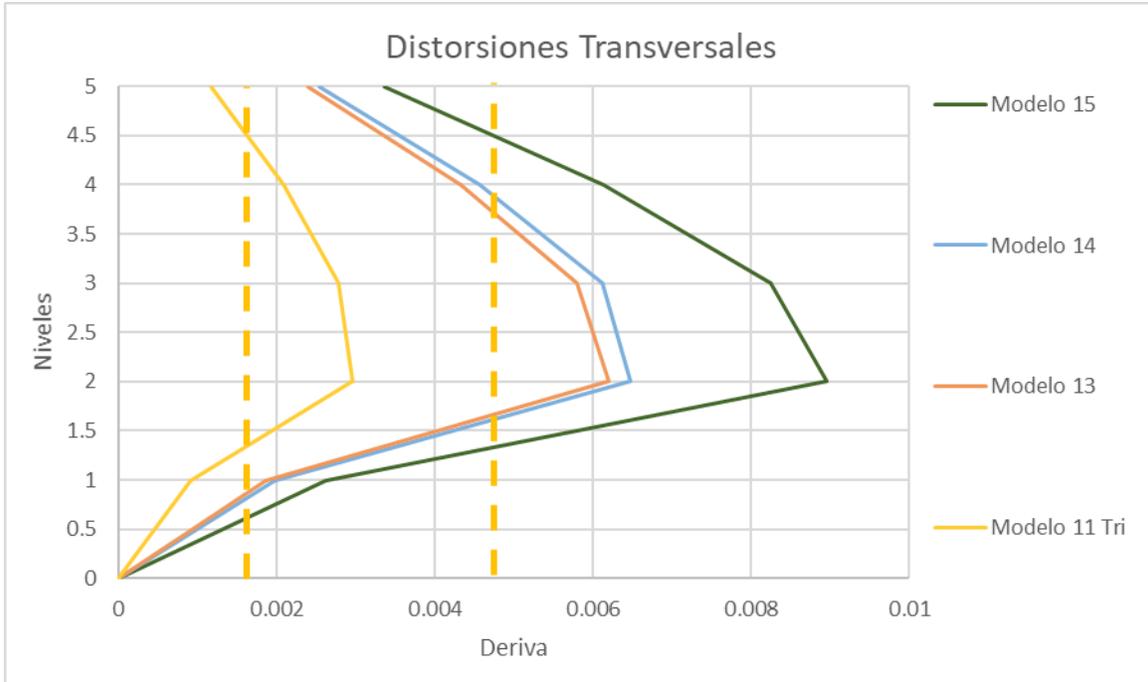
ILUSTRACIÓN 34. DISTORSIONES PARA COMBINACIÓN TRANSVERSAL EN DIRECCIÓN TRANSVERSAL PARA ALGUNOS CASOS.

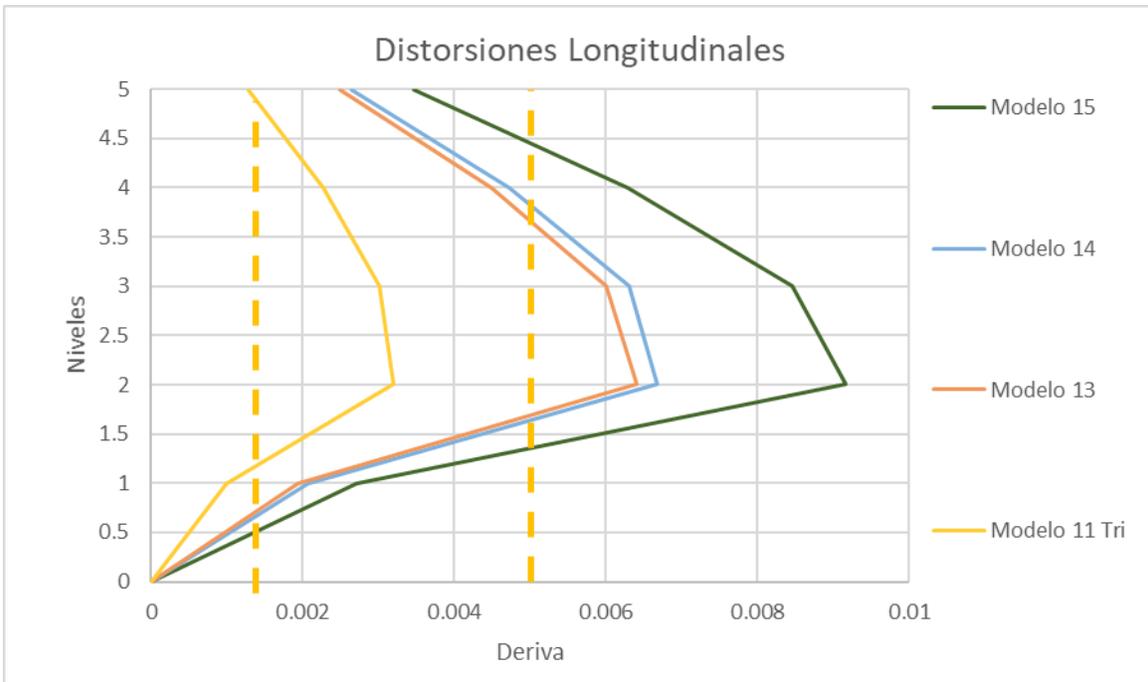
ILUSTRACIÓN 35. DISTORSIONES PARA COMBINACIÓN LONGITUDINAL EN DIRECCIÓN LONGITUDINAL PARA ALGUNOS CASOS.

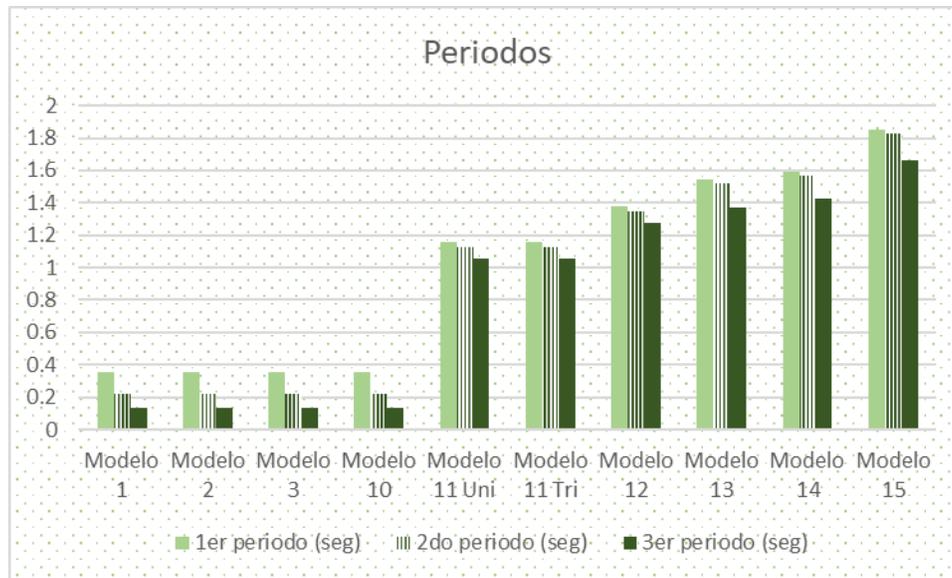
ILUSTRACIÓN 36. COMPARACIÓN DE PERIODOS EN SUS PRIMEROS 3 MODOS DE VIBRAR.

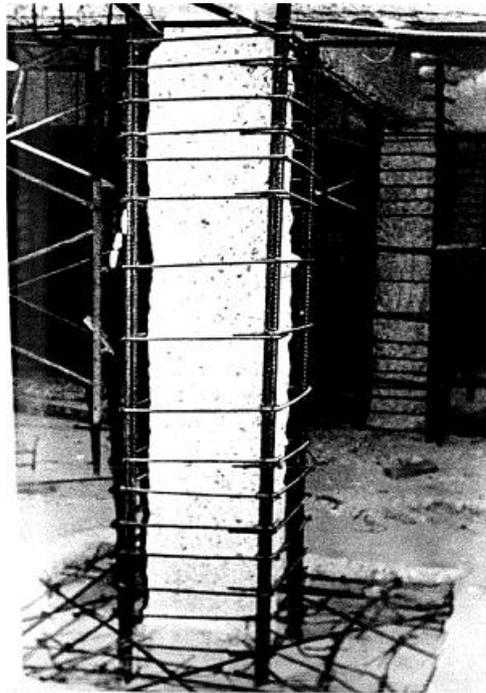
ILUSTRACIÓN 37. ENCAMISADO DE COLUMNAS EL EDIFICIO EN ESTUDIO.

- Dimensionamiento de columnas y vigas
Columnas: C1 60x60 y C2 50x50
Trabes: T1 60x35 y T2 20x30

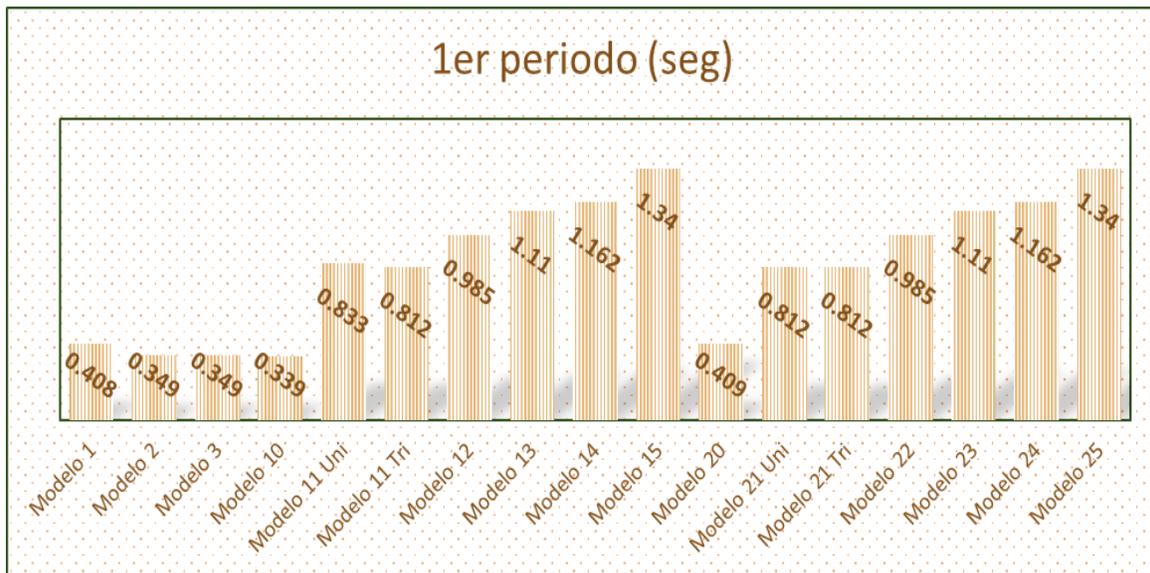
ILUSTRACIÓN 38. PRIMER MODO DE VIBRAR DEL EDIFICIO REHABILITADO.

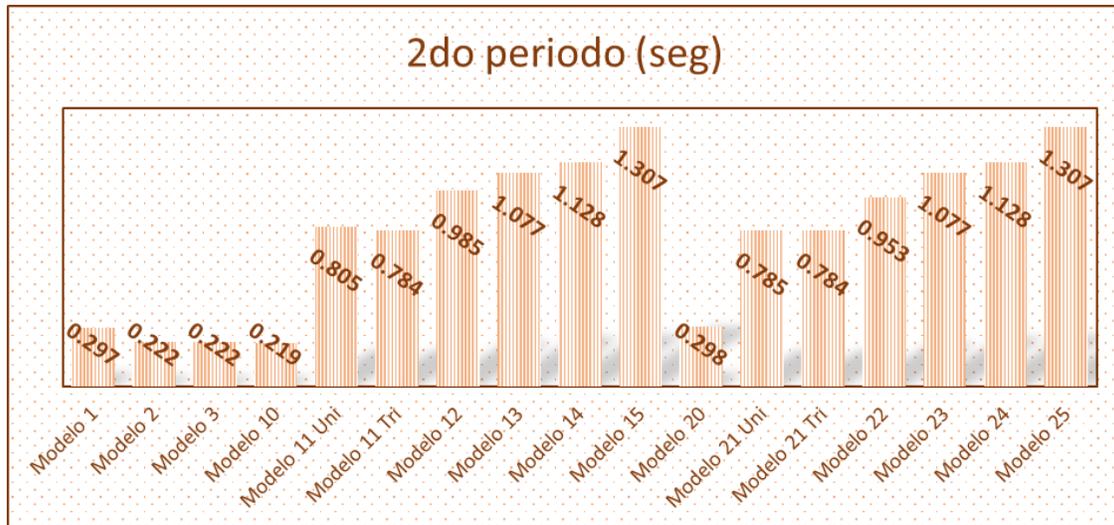
ILUSTRACIÓN 39. SEGUNDO MODO DE VIBRAR DEL EDIFICIO REHABILITADO.

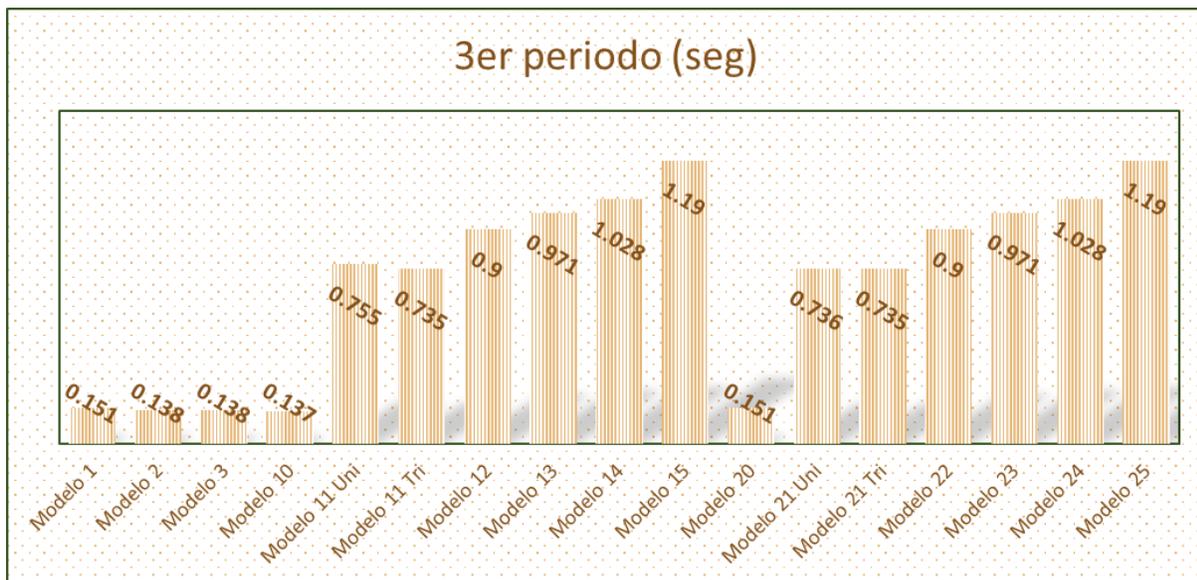
ILUSTRACIÓN 40. TERCER MODO DE VIBRAR DEL EDIFICIO REHABILITADO.

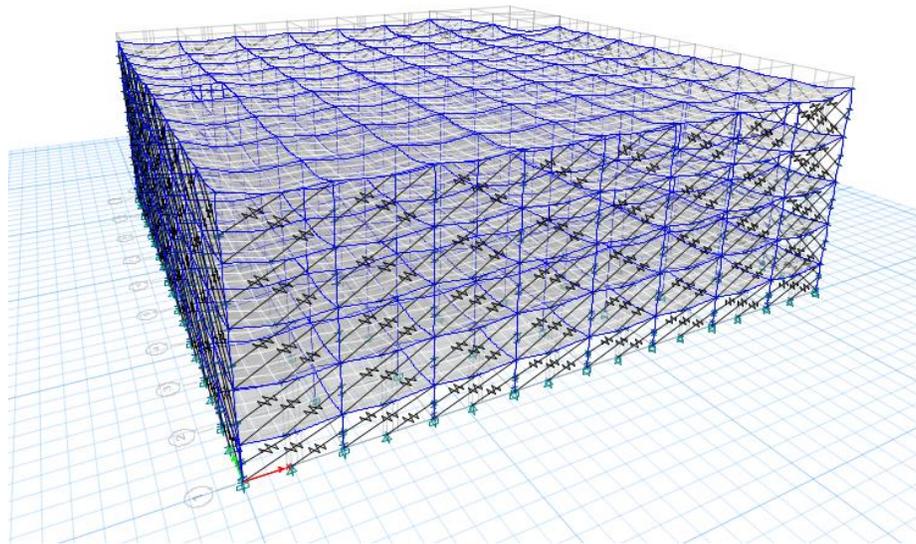
ILUSTRACIÓN 41. MODELO CON DEFORMACIONES Y DESPLAZAMIENTOS

En la ilustración 41 se puede observar una simulación de las deformaciones y los desplazamientos que tiene la estructura tras haber sido rehabilitado y podemos observar cómo es que son deformaciones menores aun cuando la simulación exagera un poco estos cambios precisamente para que puedan ser visualizados de manera más fácil. El modelo mostrado es el modelo 11 con tres diagonales, uno de los modelos más flexibles que se modelaron.

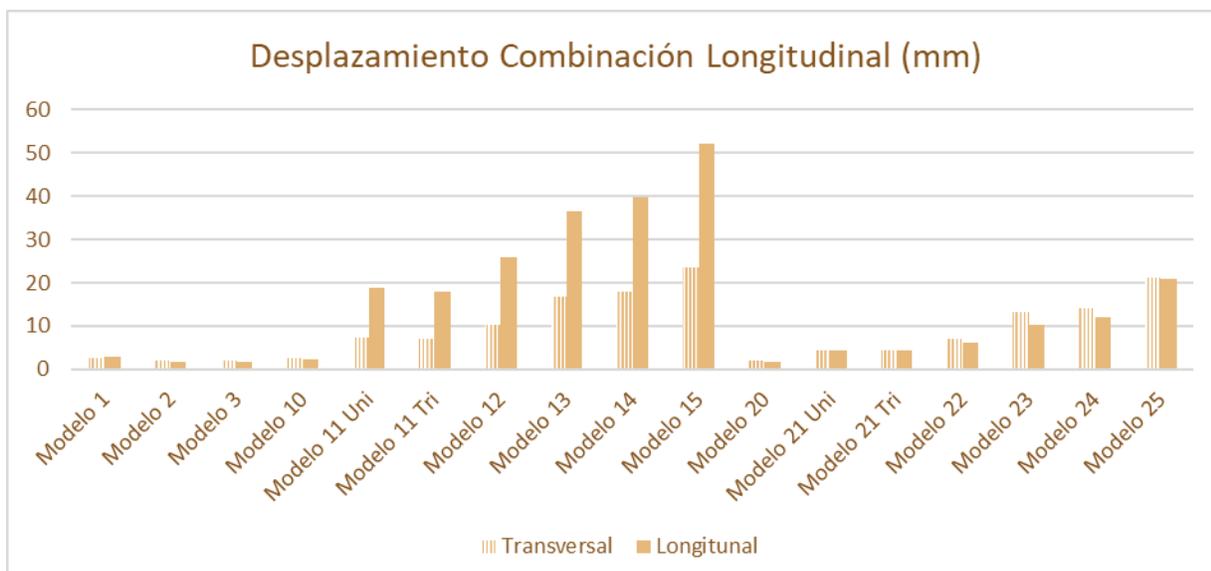
ILUSTRACIÓN 42. DESPLAZAMIENTOS CON COMBINACIÓN LONGITUDINAL DEL EDIFICIO REHABILITADO.

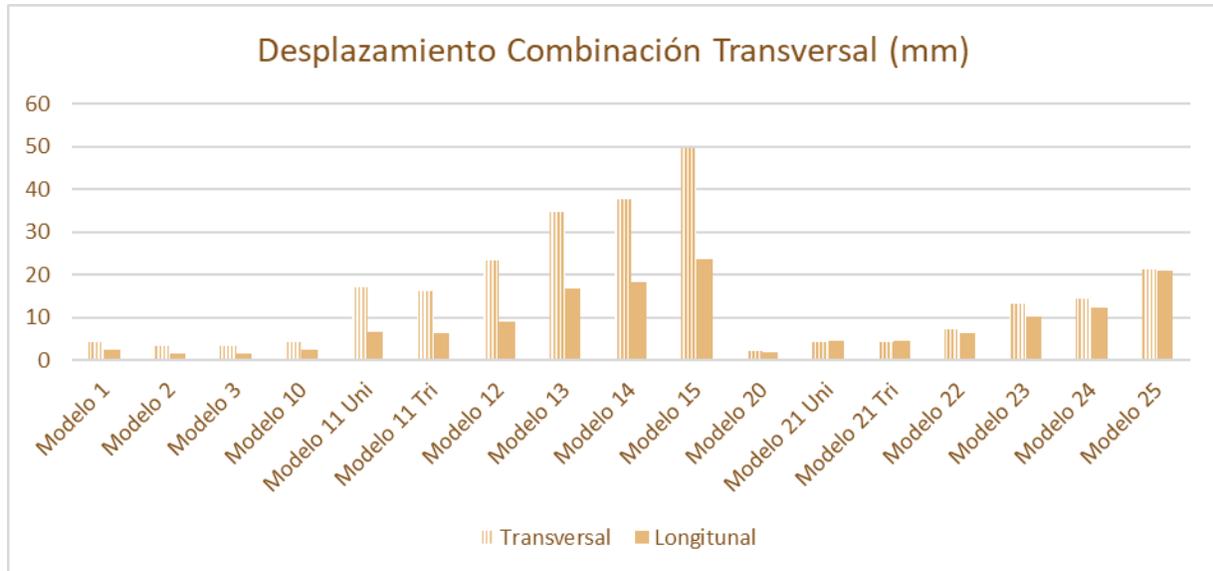
ILUSTRACIÓN 43. DESPLAZAMIENTOS CON COMBINACIÓN TRANSVERSAL DEL EDIFICIO REHABILITADO.

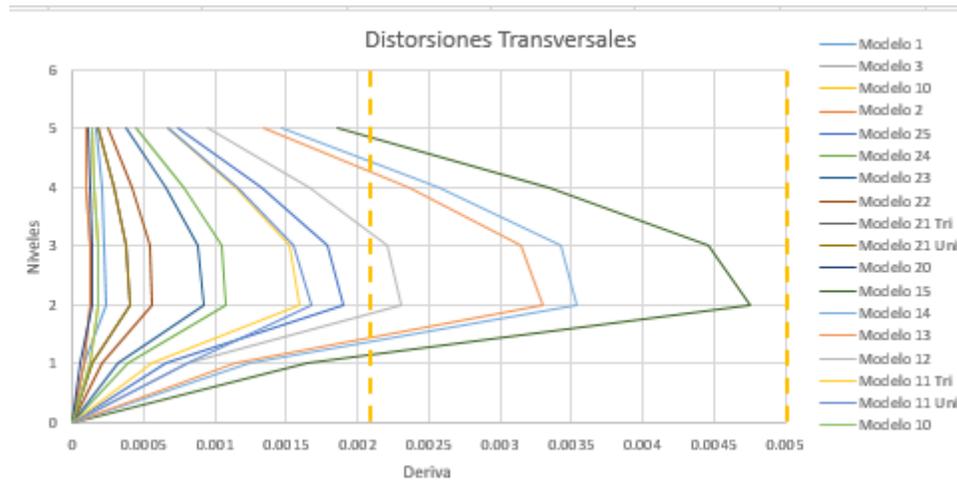
ILUSTRACIÓN 44. DISTORSIONES TRANSVERSALES PARA COMBINACIÓN LONGITUDINAL DE LOS MODELOS REHABILITADOS.

En las siguientes ilustraciones se mostrarán las distorsiones de los modelos rehabilitados con los límites establecidos por la NTC 2017, de 0.002 para límite de servicio y 0.005 para límite de colapso.

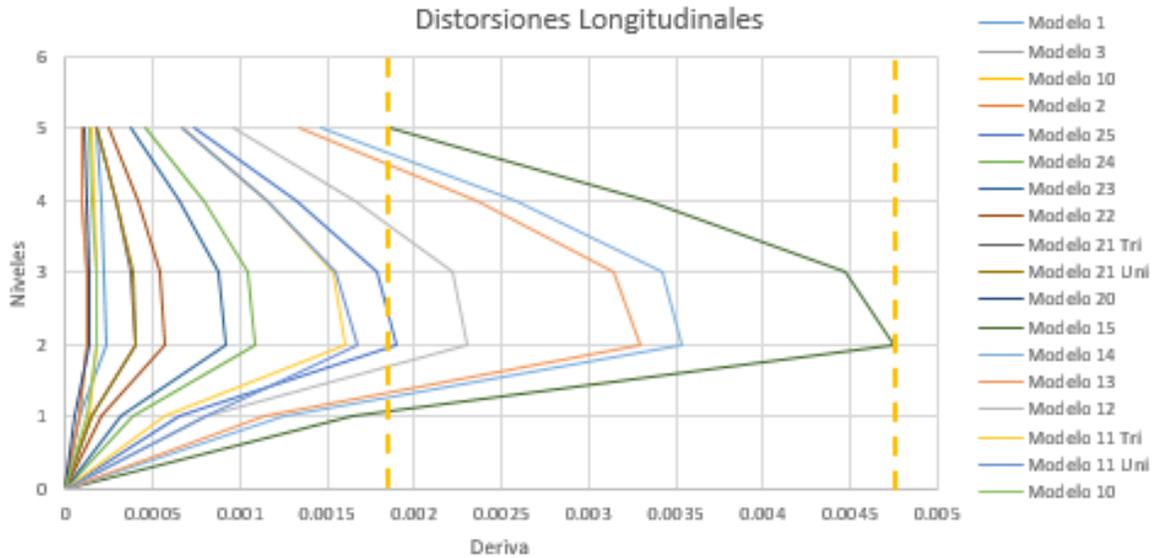
ILUSTRACIÓN 45. DISTORSIONES LONGITUDINALES PARA COMBINACIÓN LONGITUDINAL DE LOS MODELOS REHABILITADOS.

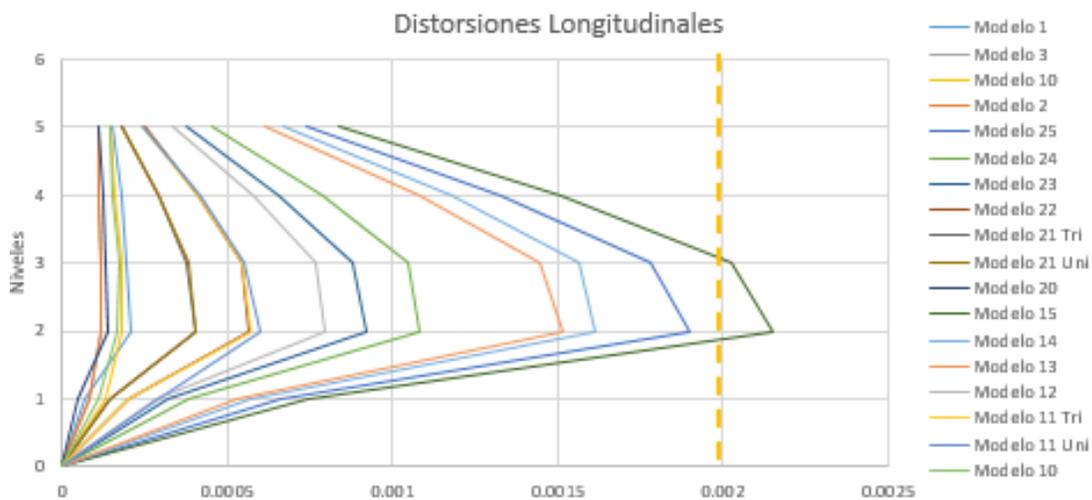
ILUSTRACIÓN 46. DISTORSIONES LONGITUDINALES PARA COMBINACIÓN TRANSVERSAL DE LOS MODELOS REHABILITADOS.

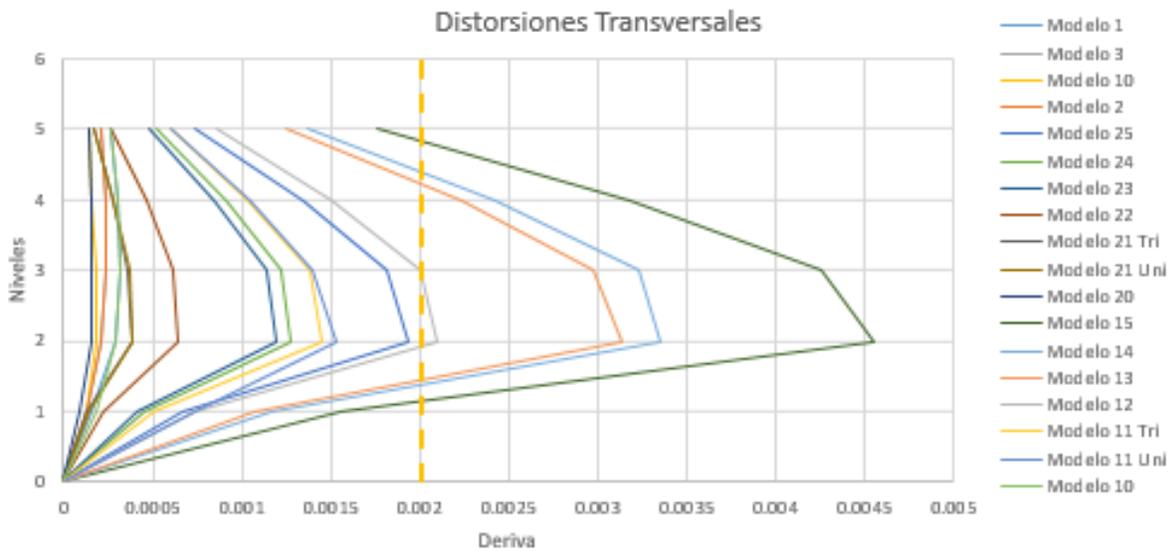
ILUSTRACIÓN 47 DISTORSIONES TRANSVERSALES PARA COMBINACIÓN TRANSVERSAL DE LOS MODELOS REHABILITADOS.

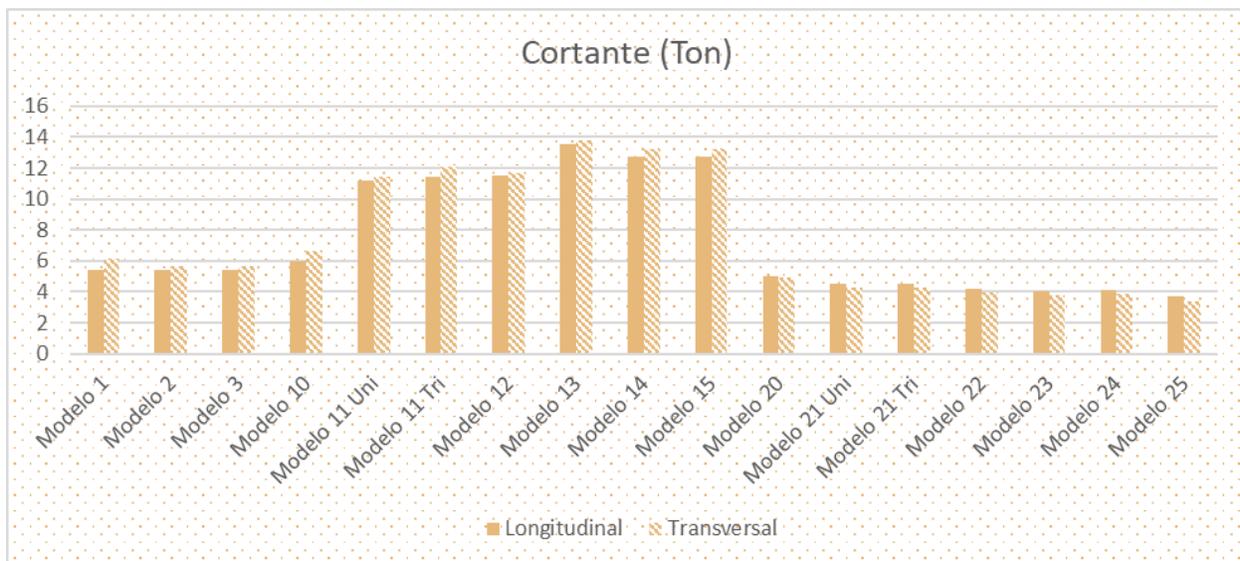
ILUSTRACIÓN 48. CORTANTE DE LOS MODELOS REHABILITADOS EN DIRECCIÓN LONGITUDINAL Y TRANSVERSAL.

Cabe mencionar que los resultados del cortante están en toneladas.

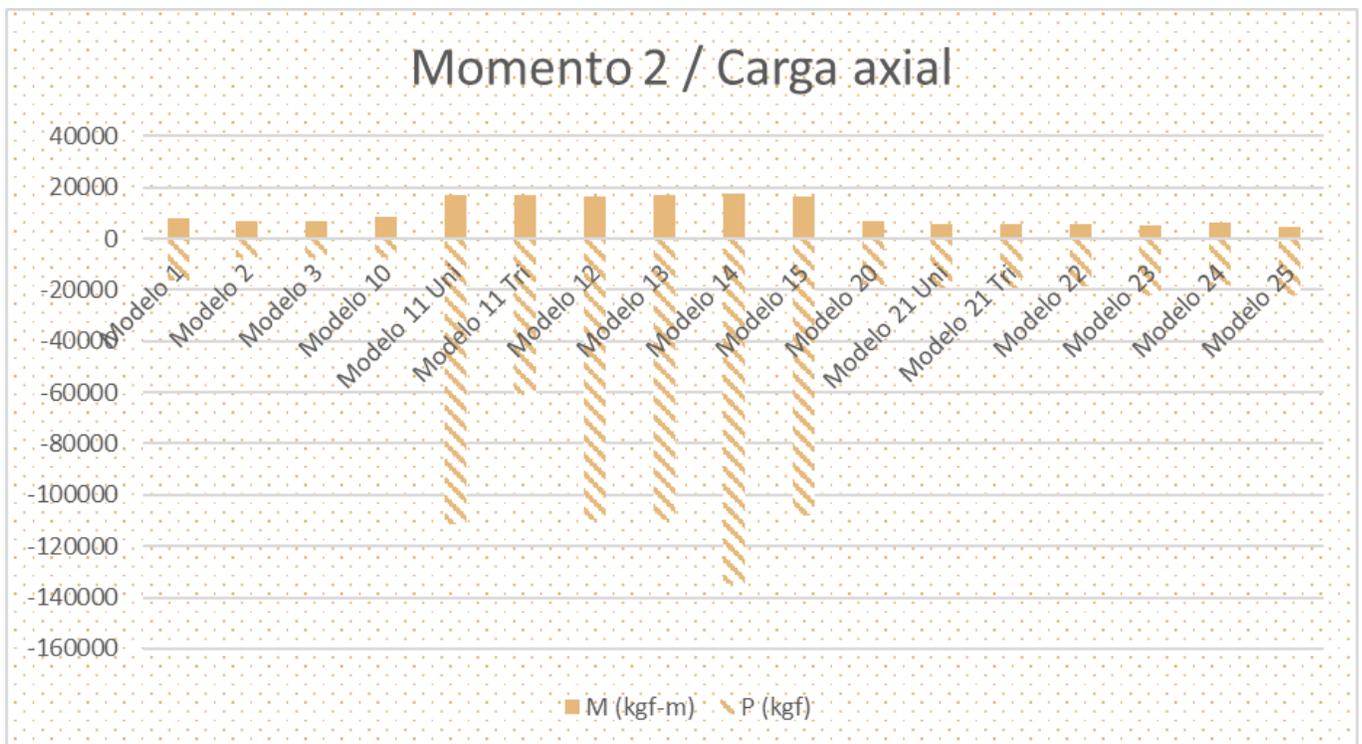
ILUSTRACIÓN 49. MOMENTOS EN DIRECCIÓN TRANSVERSAL Y CARGA AXIAL.

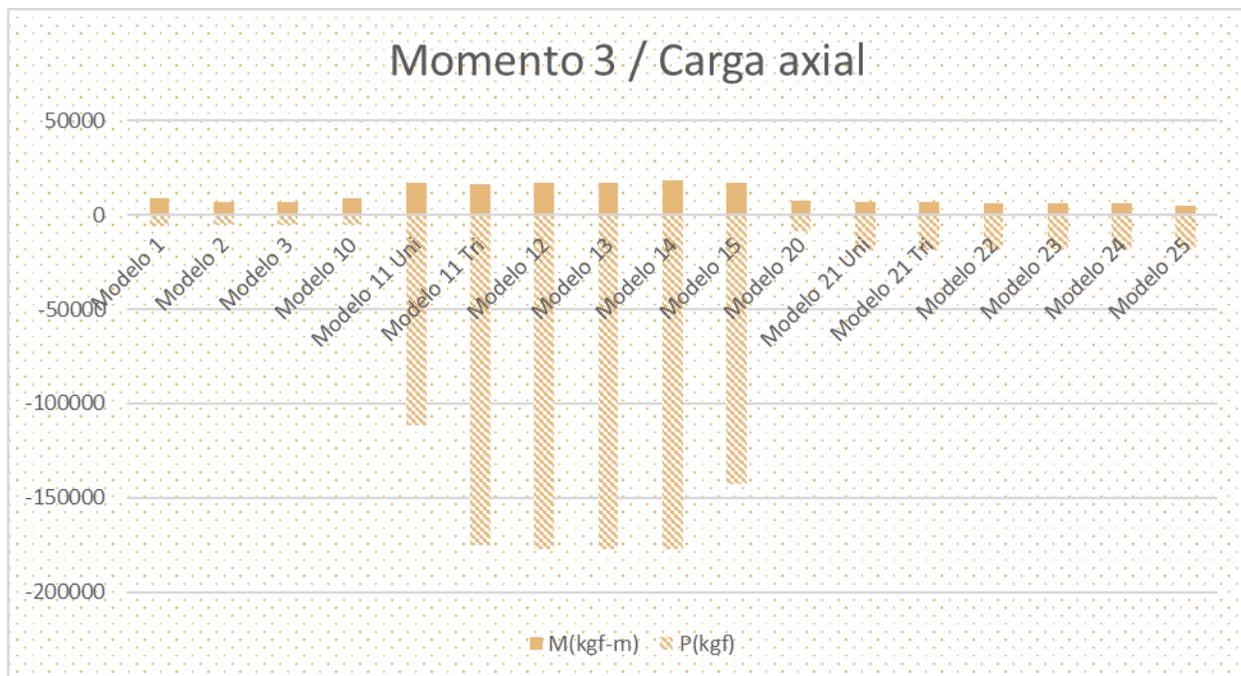
ILUSTRACIÓN 12. MOMENTOS EN DIRECCIÓN LONGITUDINAL Y CARGA AXIAL

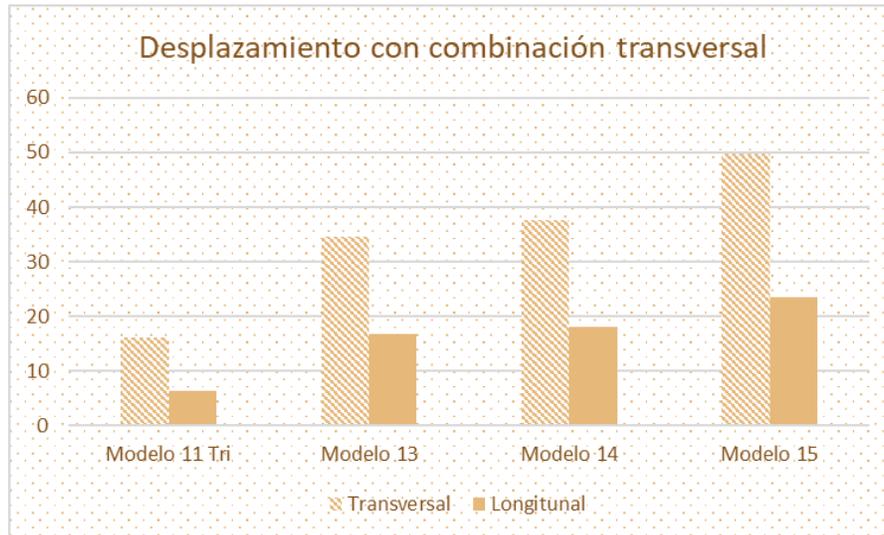
ILUSTRACIÓN 51. DESPLAZAMIENTOS CON COMBINACIÓN TRANSVERSAL CON MODELOS CON ESPECTRO DE NTC 17, CON FACTORES DE AGRIETAMIENTO DISTINTOS PARA EL EDIFICIO REHABILITADO.

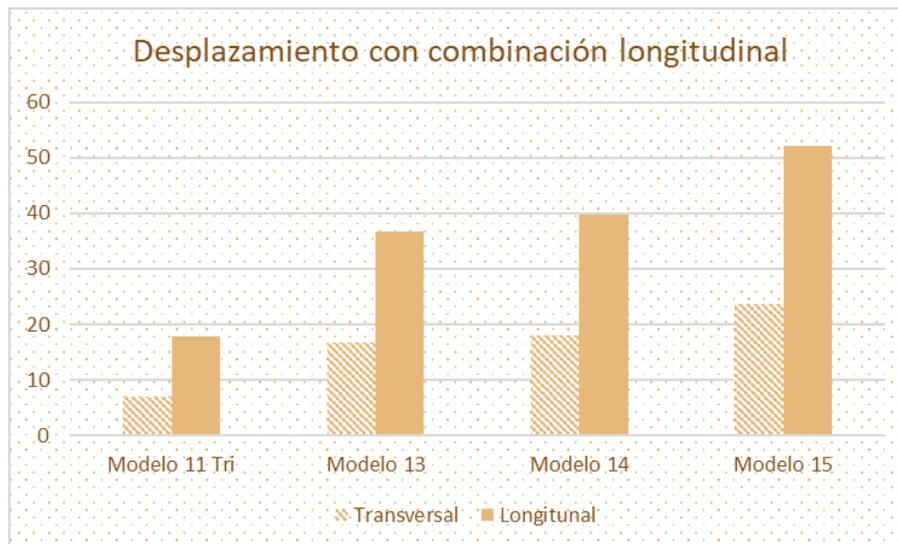
ILUSTRACIÓN 52. DESPLAZAMIENTOS CON COMBINACIÓN LONGITUDINAL CON MODELOS CON ESPECTRO DE NTC 17, CON FACTORES DE AGRIETAMIENTO DISTINTOS PARA EL EDIFICIO REHABILITADO.

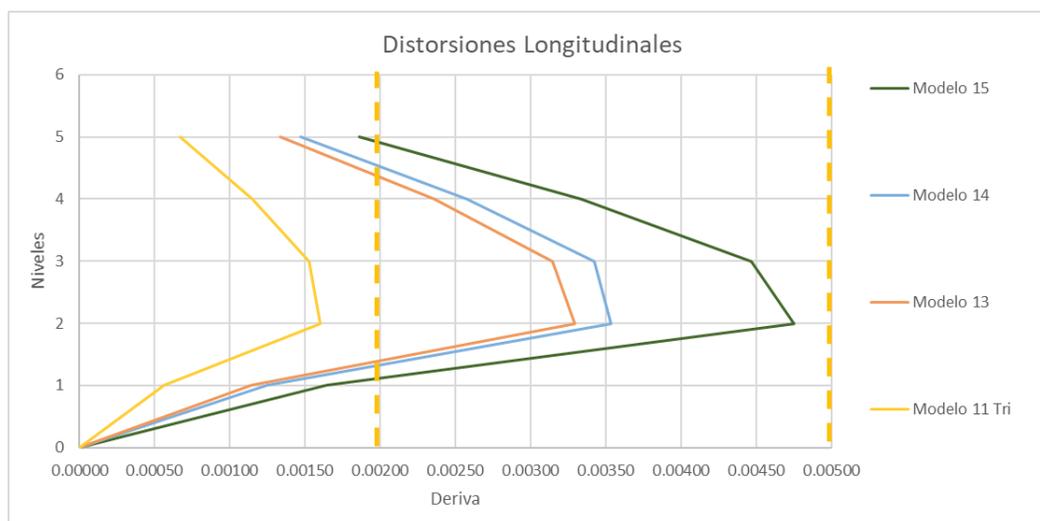
ILUSTRACIÓN 53. DISTORSIONES PARA COMBINACIÓN LONGITUDINAL EN DIRECCIÓN LONGITUDINAL PARA ALGUNOS CASOS.
