UNIVERSIDAD MICHOACANA DE SAN
NICOLÁS DE HIDALGO

“REFUERZO SÍSMICO DE UN EDIFICIO MEDIANTE EL
ENCAMISADO DE LOS MARCOS”

T E S I S

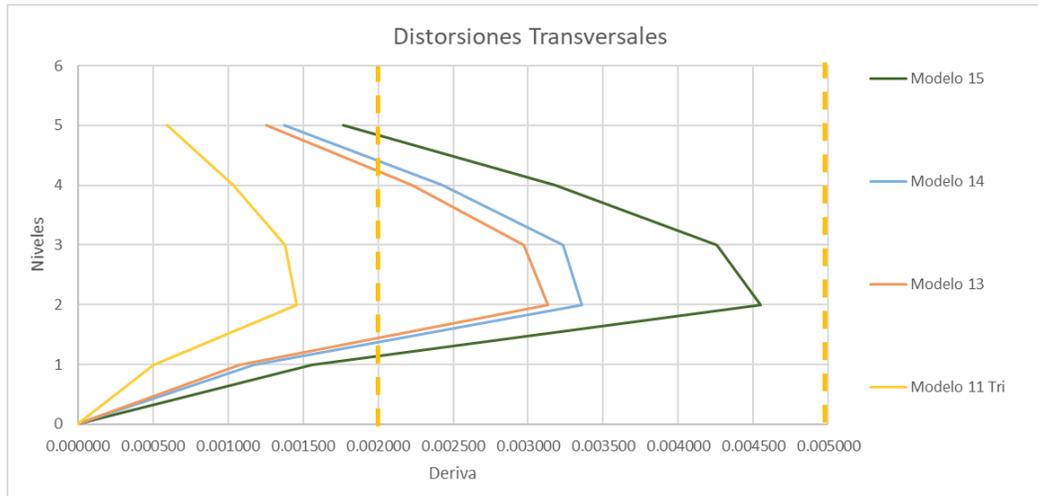
ILUSTRACIÓN 15 DISTORSIONES PARA COMBINACIÓN TRANSVERSAL EN DIRECCIÓN TRANSVERSAL PARA ALGUNOS CASOS.

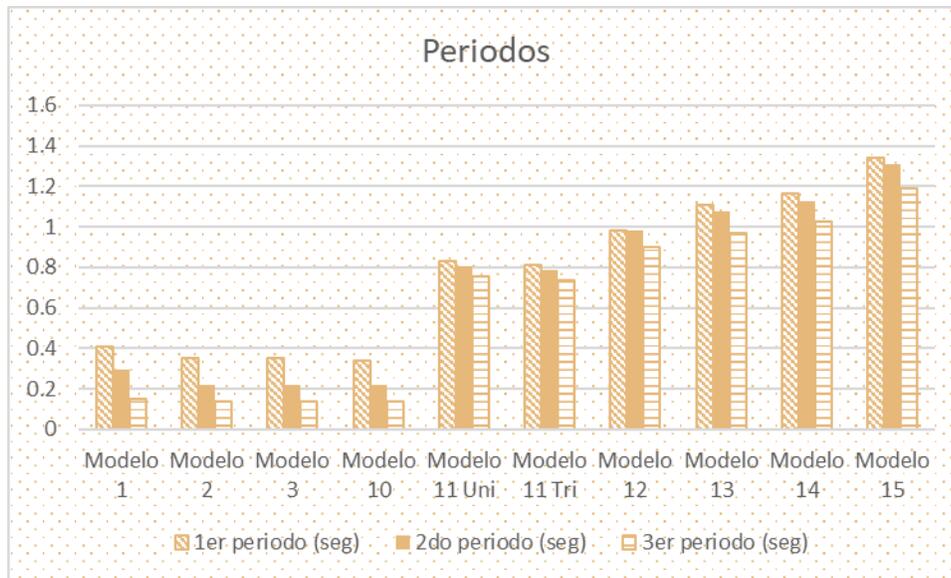
ILUSTRACIÓN 16. COMPARACIÓN DE PERIODOS EN SUS PRIMEROS 3 MODOS DE VIBRAR DE LA ESTRUCTURA REHABILITADA.

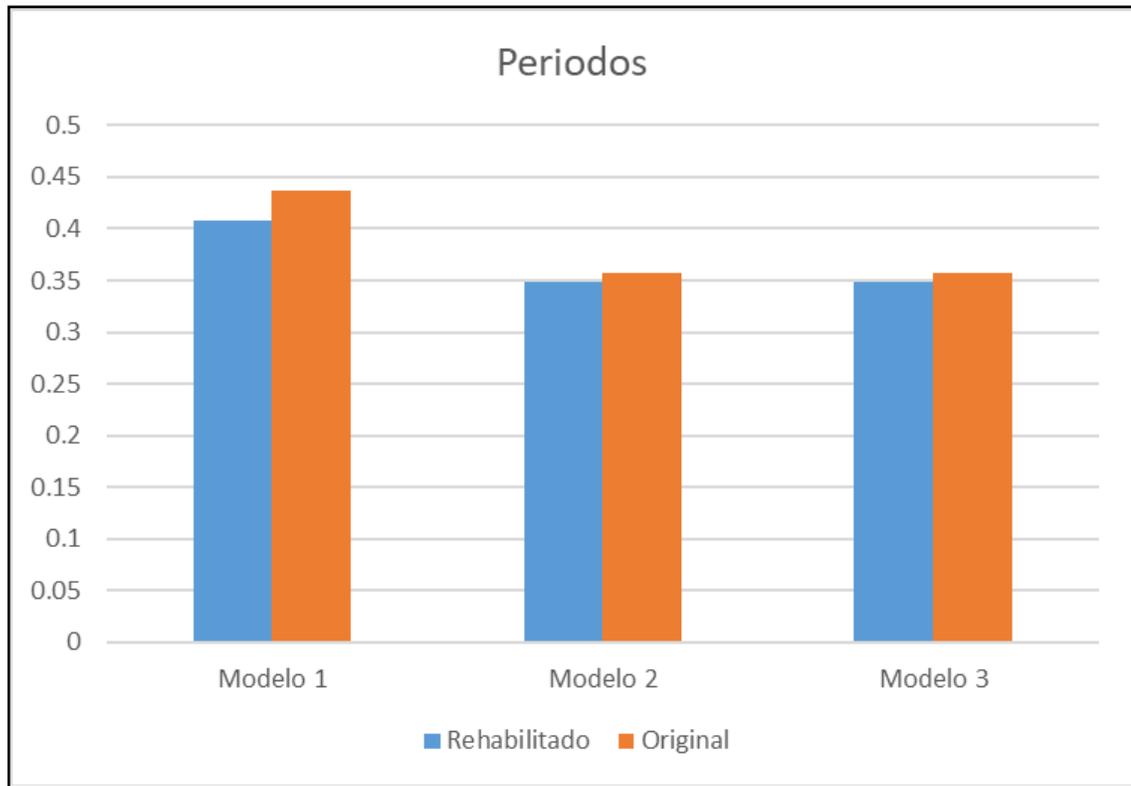
ILUSTRACIÓN 17. PERIODOS PARA MODELOS 1, 2 Y 3 ORIGINALES Y REHABILITADOS CON ESPECTRO ORIGINAL

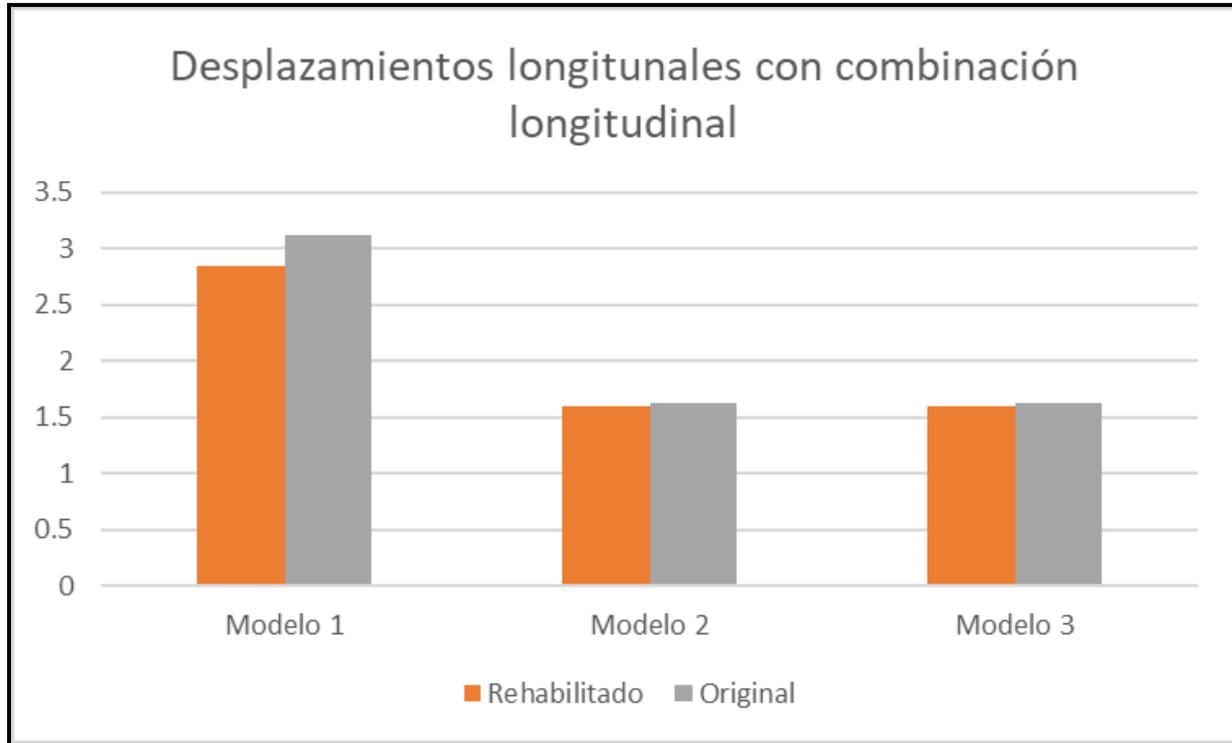
ILUSTRACIÓN 58. DESPLAZAMIENTOS PARA MODELOS 1, 2 Y 3 ORIGINALES Y REHABILITADOS EN DIRECCIÓN LONGITUDINAL CON COMBINACIÓN LONGITUDINAL

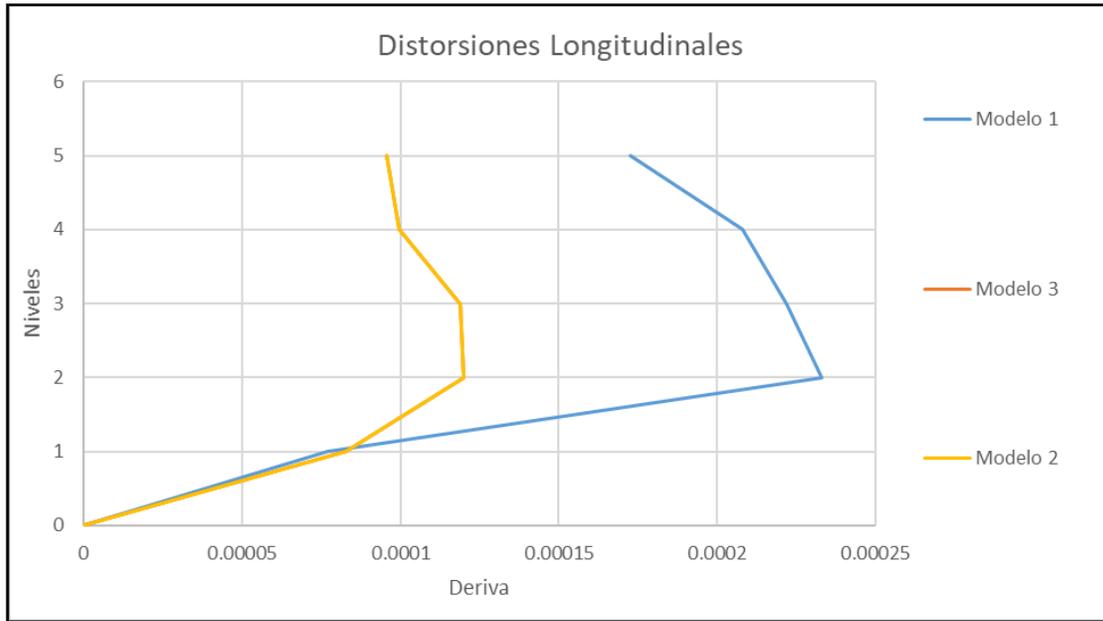
ILUSTRACIÓN 59. DISTORSIONES EN DIRECCIÓN LONGITUDINAL CON COMBINACIÓN LONGITUDINAL PARA CASOS 1, 2 Y 3 ORIGINALES.

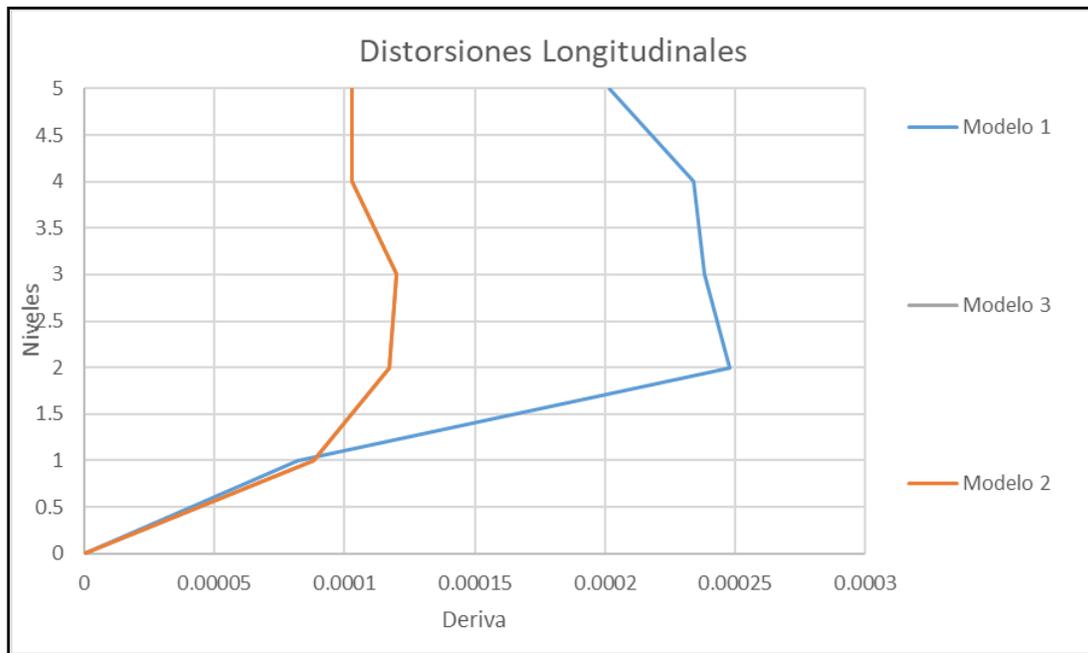
ILUSTRACIÓN 60. DISTORSIONES EN DIRECCIÓN LONGITUDINAL CON COMBINACIÓN LONGITUDINAL PARA CASOS 1, 2 Y 3 REHABILITADOS.

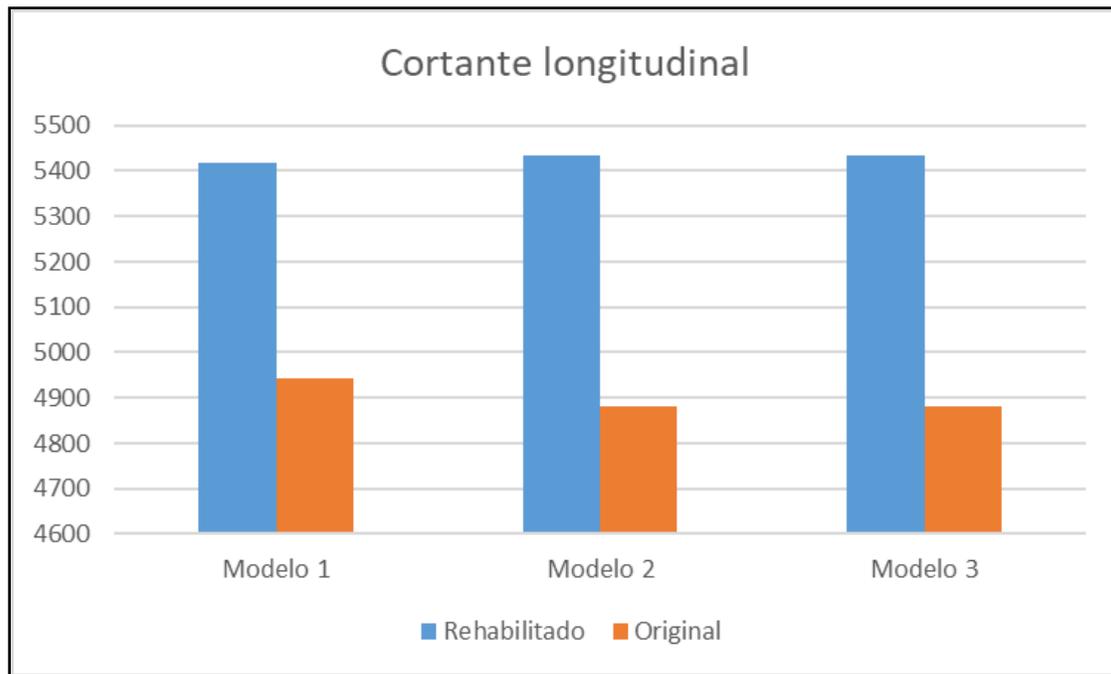
ILUSTRACIÓN 61. CORTANTE EN DIRECCIÓN LONGITUDINAL PARA MODELOS 1, 2 Y 3 ORIGINALES Y REHABILITADOS.

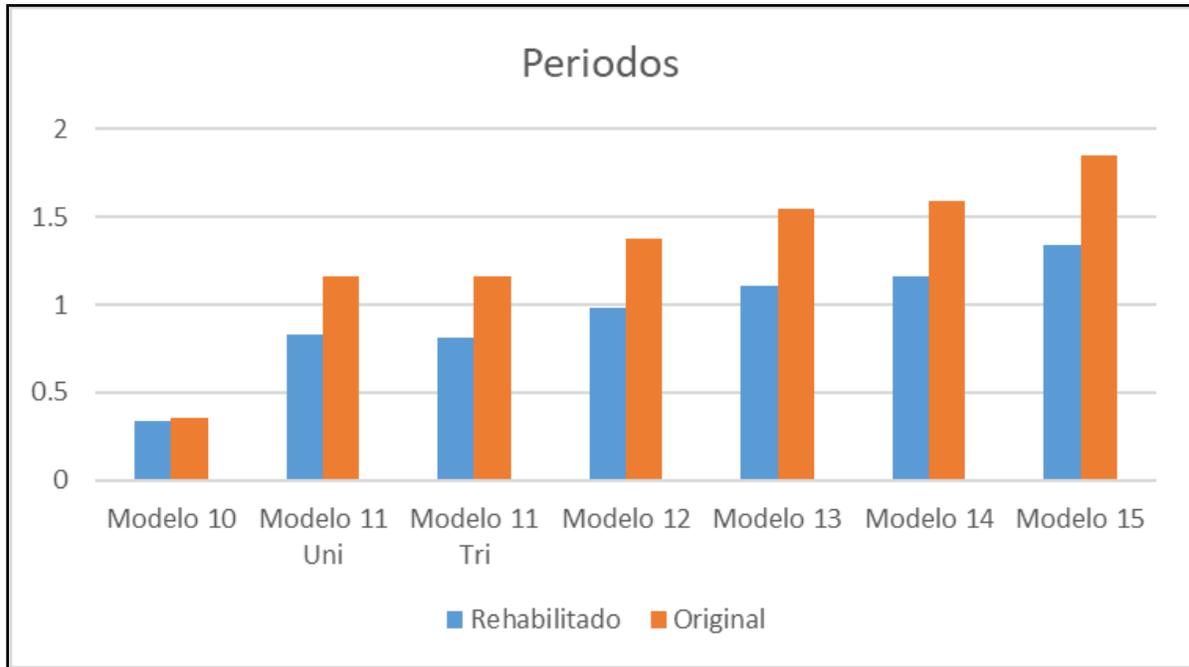
ILUSTRACIÓN 18. PERIODOS PARA MODELOS DEL 10 AL 15 ORIGINALES Y REHABILITADOS CON ESPECTRO DE SASID.

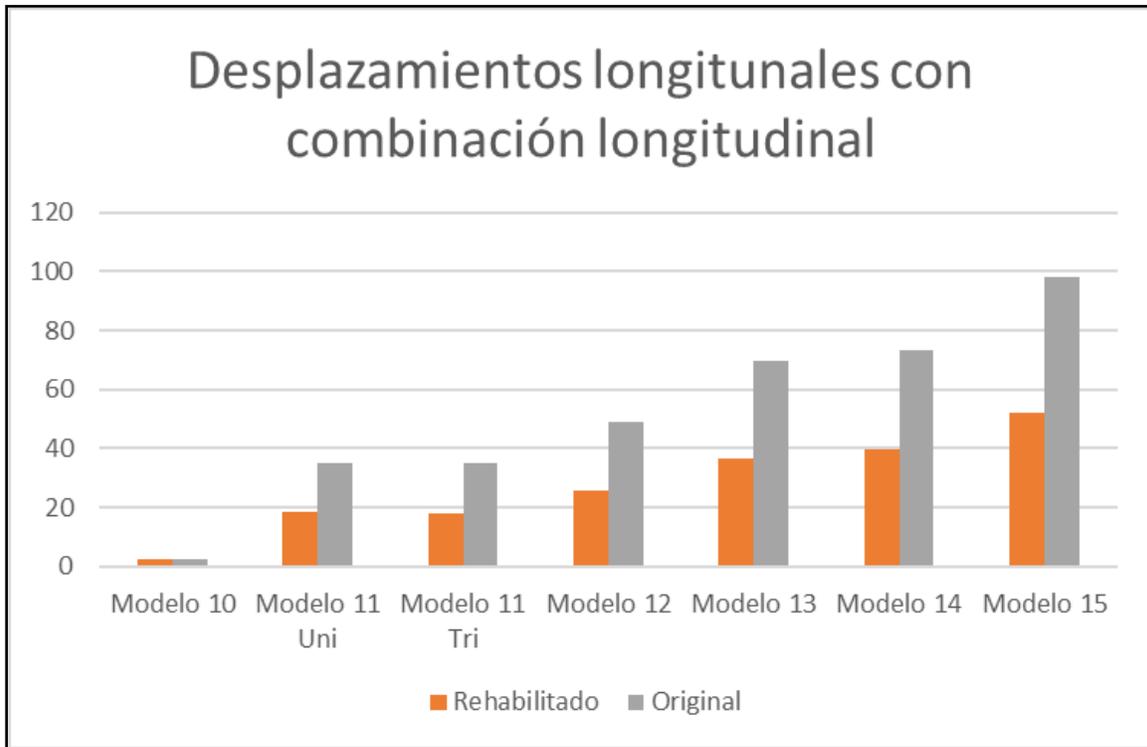
ILUSTRACIÓN 63. DESPLAZAMIENTOS PARA MODELOS DEL 10 AL 15 ORIGINALES Y REHABILITADOS EN DIRECCIÓN LONGITUDINAL CON COMBINACIÓN LONGITUDINAL.

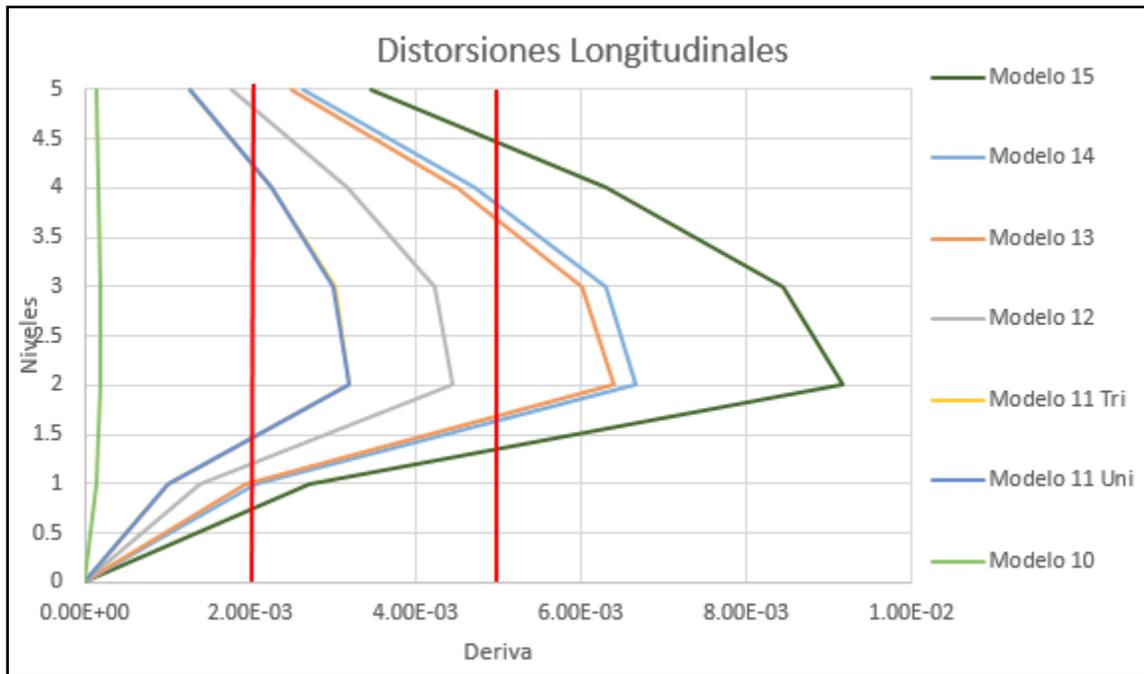
ILUSTRACIÓN 64. DISTORSIONES EN DIRECCIÓN LONGITUDINAL CON COMBINACIÓN LONGITUDINAL PARA CASOS 10 AL 15 ORIGINALES.

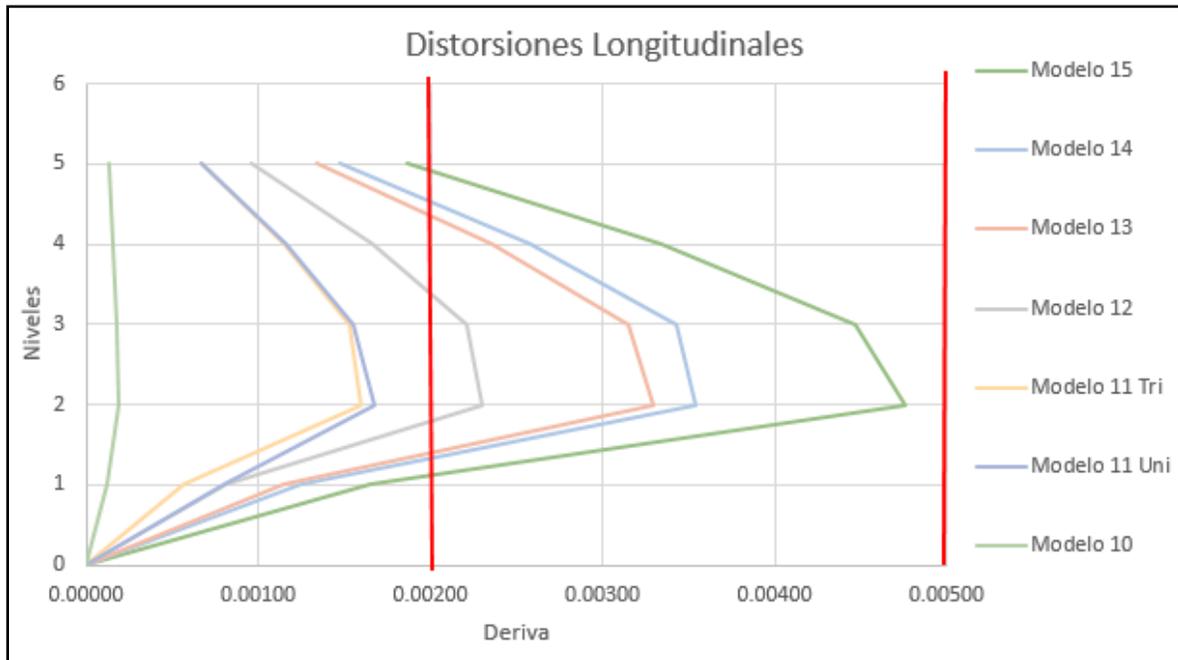
ILUSTRACIÓN 65. DISTORSIONES EN DIRECCIÓN LONGITUDINAL CON COMBINACIÓN LONGITUDINAL PARA CASOS 10 AL 15 REHABILITADOS.

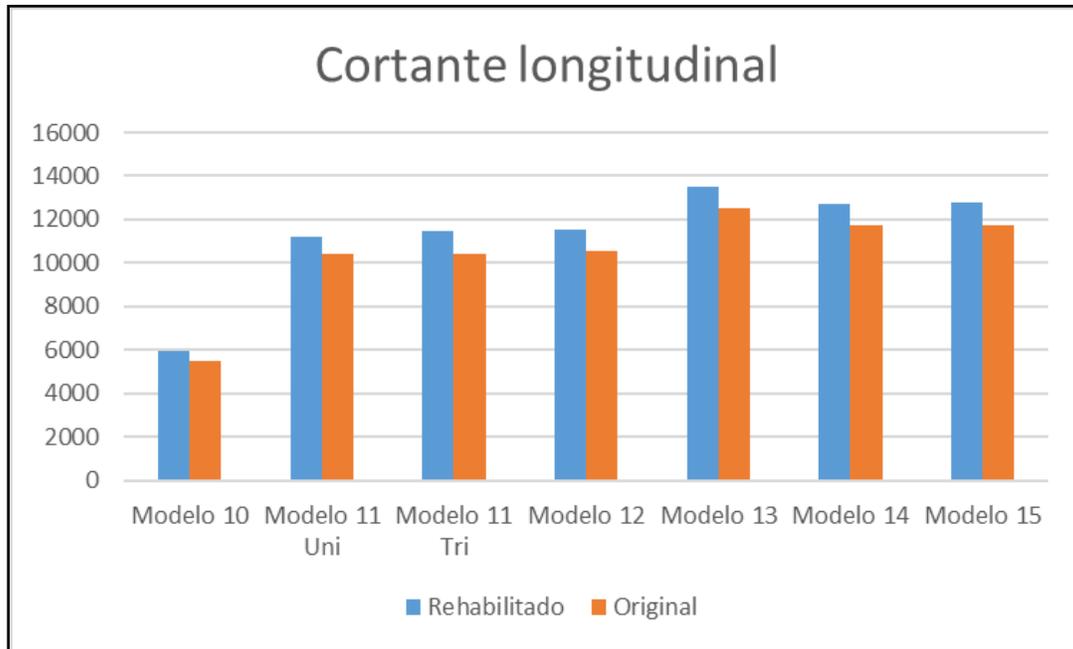
ILUSTRACIÓN 66. CORTANTE EN DIRECCIÓN LONGITUDINAL PARA MODELOS 10 AL 15 ORIGINALES Y REHABILITADOS

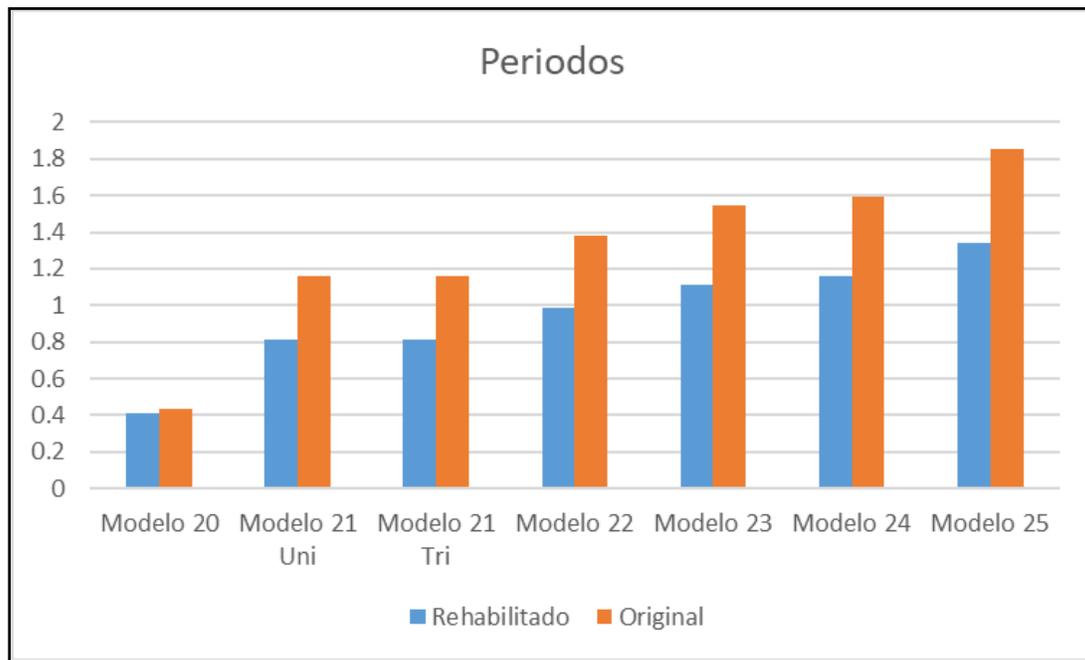
ILUSTRACIÓN 19. PERIODOS PARA MODELOS DEL 20 AL 25 ORIGINALES Y REHABILITADOS CON ESPECTRO DE LA SCT 1985

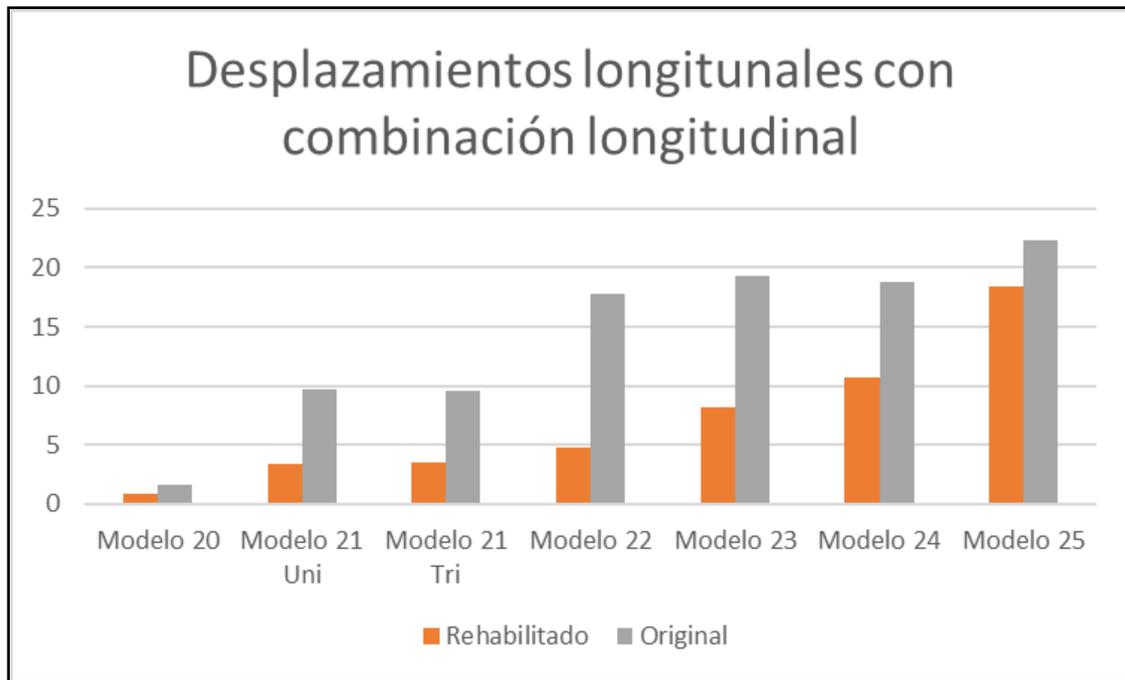
ILUSTRACIÓN 68. DESPLAZAMIENTOS PARA MODELOS 20 AL 25 ORIGINALES Y REHABILITADOS EN DIRECCIÓN LONGITUDINAL CON COMBINACIÓN LONGITUDINAL CON ESPECTRO DE LA SCT 1985.

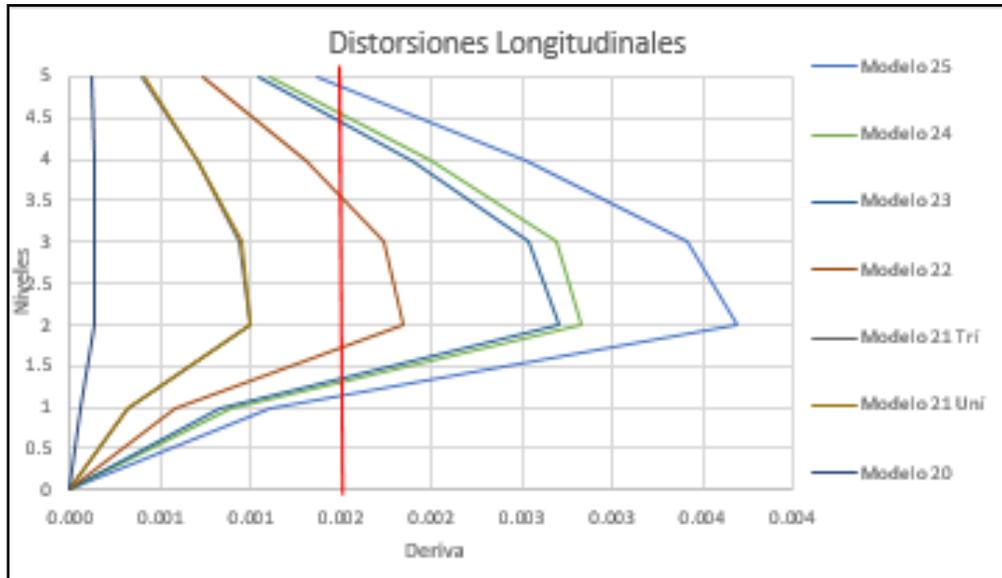
ILUSTRACIÓN 69. DISTORSIONES EN DIRECCIÓN LONGITUDINAL CON COMBINACIÓN LONGITUDINAL PARA CASOS DEL 20 AL 25 ORIGINALES, CON ESPECTRO DE LA SCT 1985.

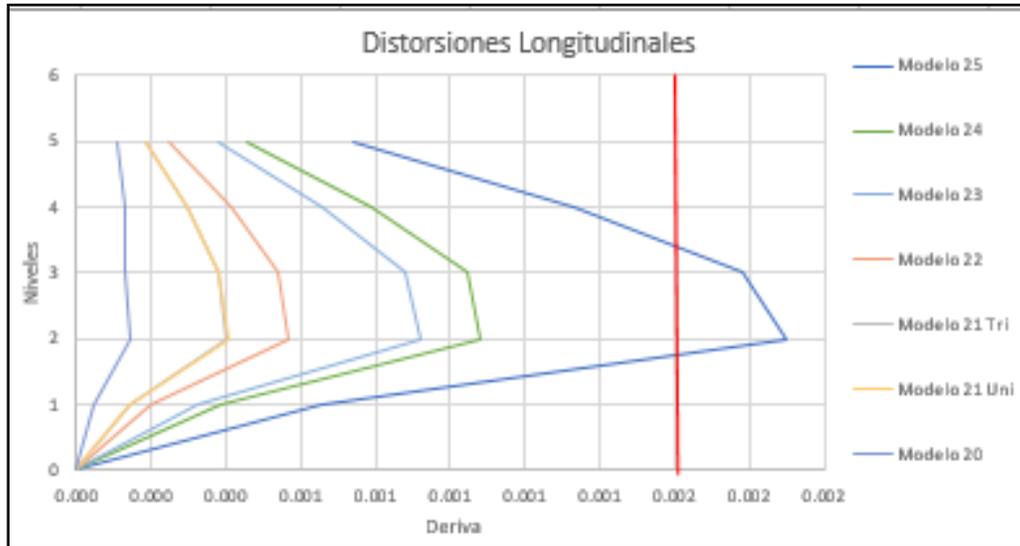
ILUSTRACIÓN 70. DISTORSIONES EN DIRECCIÓN LONGITUDINAL CON COMBINACIÓN LONGITUDINAL PARA CASOS DEL 20 AL 25 REHABILITADOS, CON ESPECTRO DE LA SCT 1985.

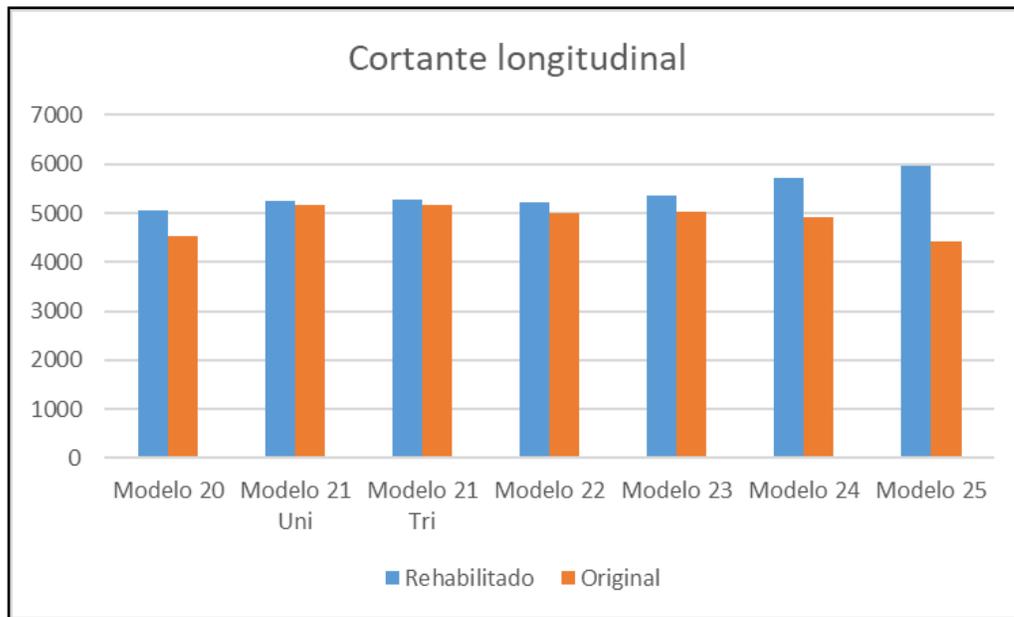
ILUSTRACIÓN 71. CORTANTE EN DIRECCIÓN LONGITUDINAL PARA MODELOS 20 AL 25 ORIGINALES Y REHABILITADOS CON ESPECTRO DE LA SCT 1985.

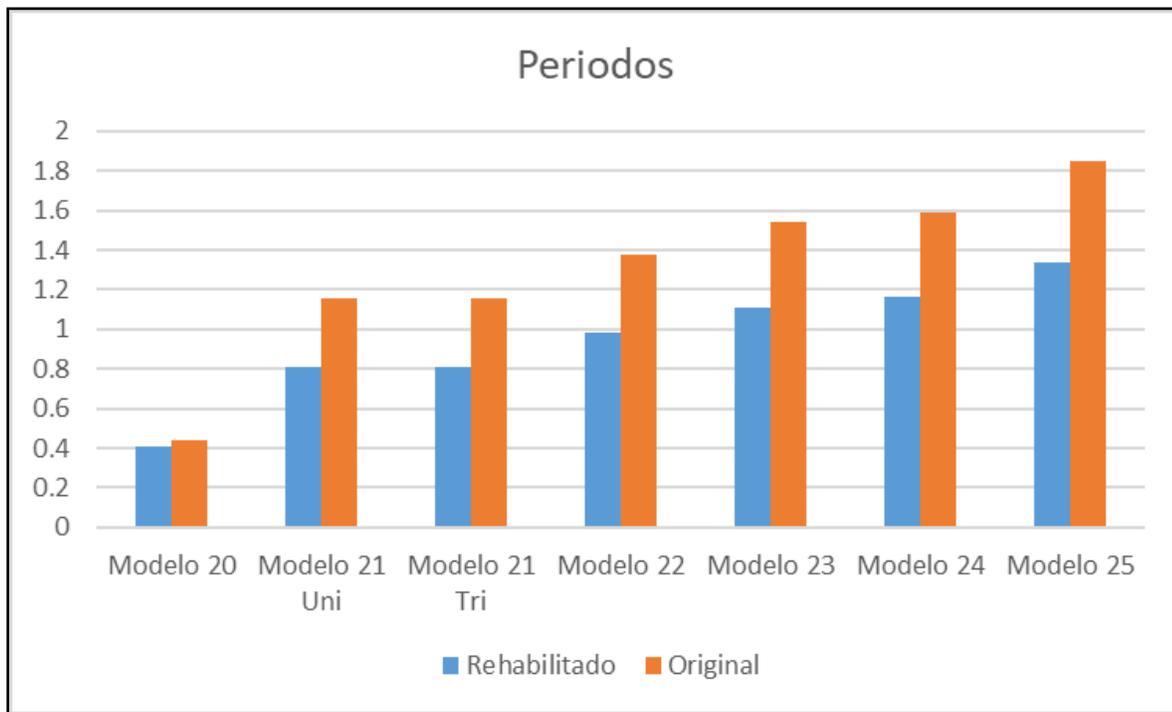
ILUSTRACIÓN 72. PERIODOS PARA MODELOS DEL 20 AL 25 ORIGINALES Y REHABILITADOS CON ESPECTRO DE LAS ESTACIONES CERCANAS

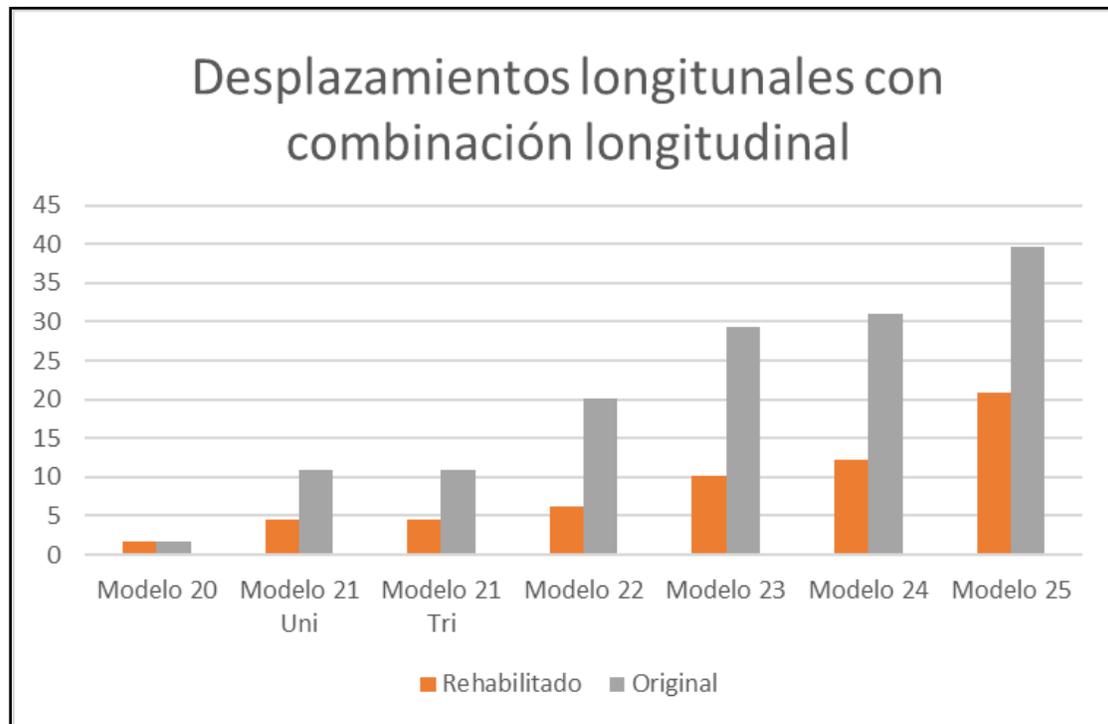
ILUSTRACIÓN 73. DESPLAZAMIENTOS PARA MODELOS DEL 20 AL 25 ORIGINALES Y REHABILITADOS EN DIRECCIÓN LONGITUDINAL CON COMBINACIÓN LONGITUDINAL CON ESPECTRO DE LAS ESTACIONES CERCANAS.

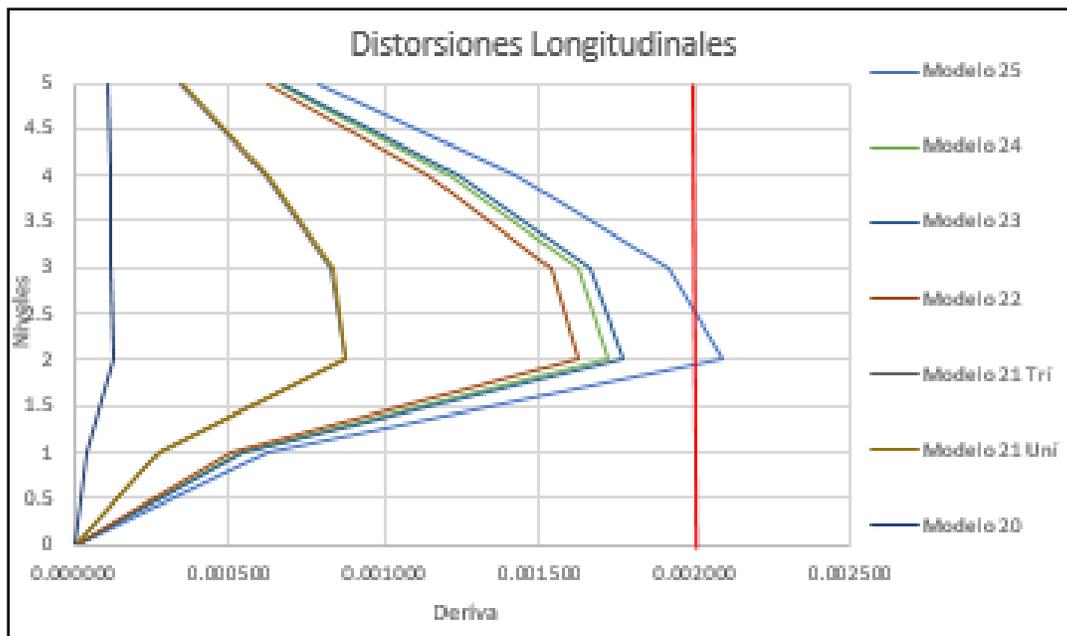
ILUSTRACIÓN 74. DISTORSIONES EN DIRECCIÓN LONGITUDINAL CON COMBINACIÓN LONGITUDINAL PARA CASOS DEL 20 AL 25 ORIGINALES, CON ESPECTRO DE ESTACIONES CERCANAS.

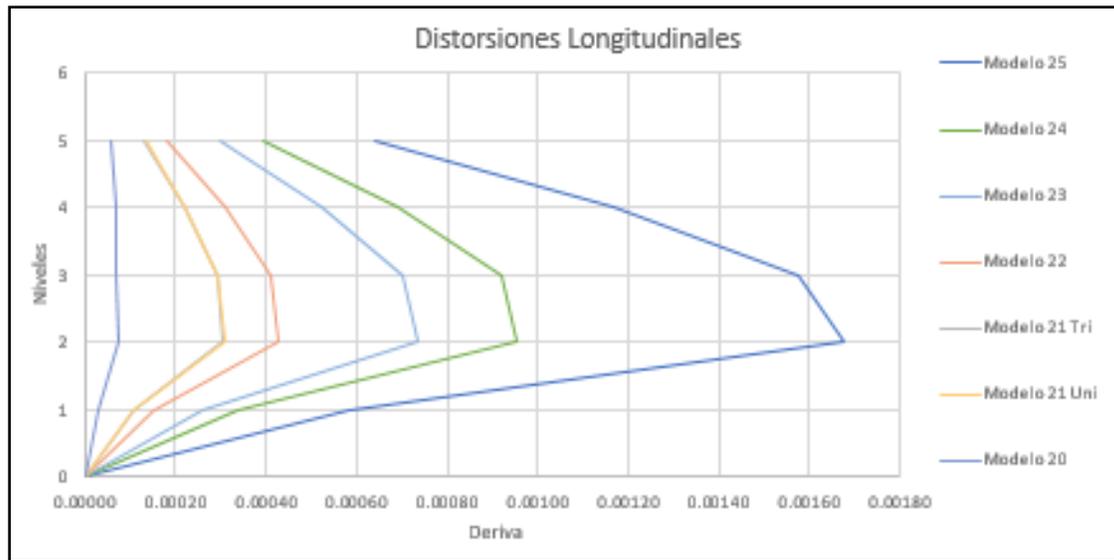
ILUSTRACIÓN 75 DISTORSIONES EN DIRECCIÓN LONGITUDINAL CON COMBINACIÓN LONGITUDINAL PARA CASOS DEL 20 AL 25 REHABILITADOS CON ESPECTRO DE ESTACIONES CERCANAS.

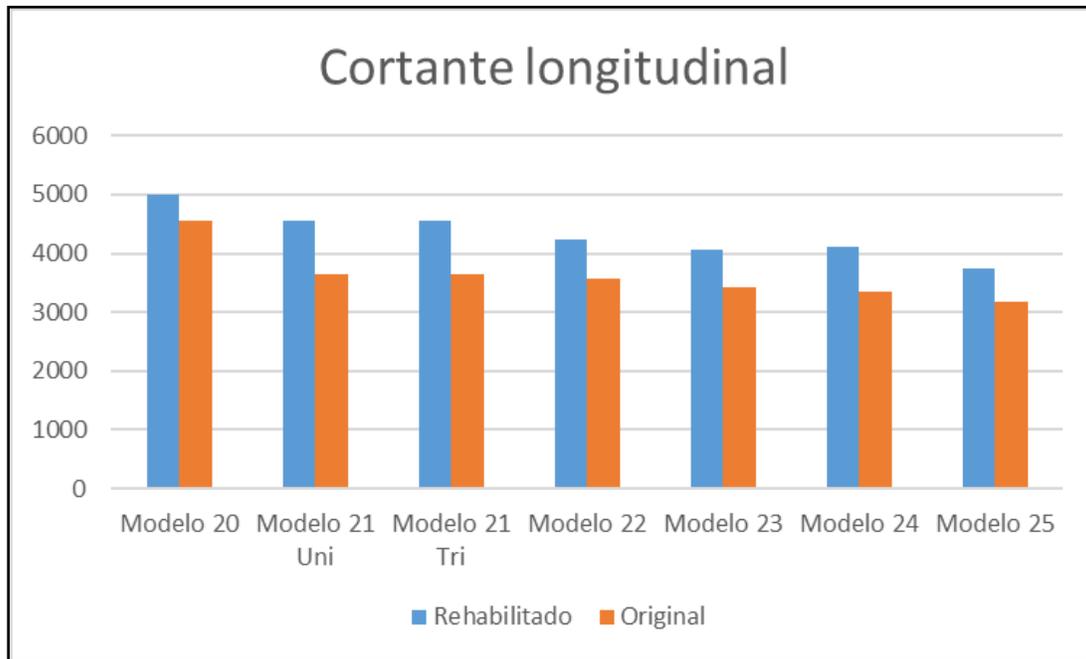
ILUSTRACIÓN 76. CORTANTE EN DIRECCIÓN LONGITUDINAL PARA MODELOS DEL 20 AL 25 ORIGINALES Y REHABILITADOS CON ESPECTRO DE LAS ESTACIONES CERCANAS.

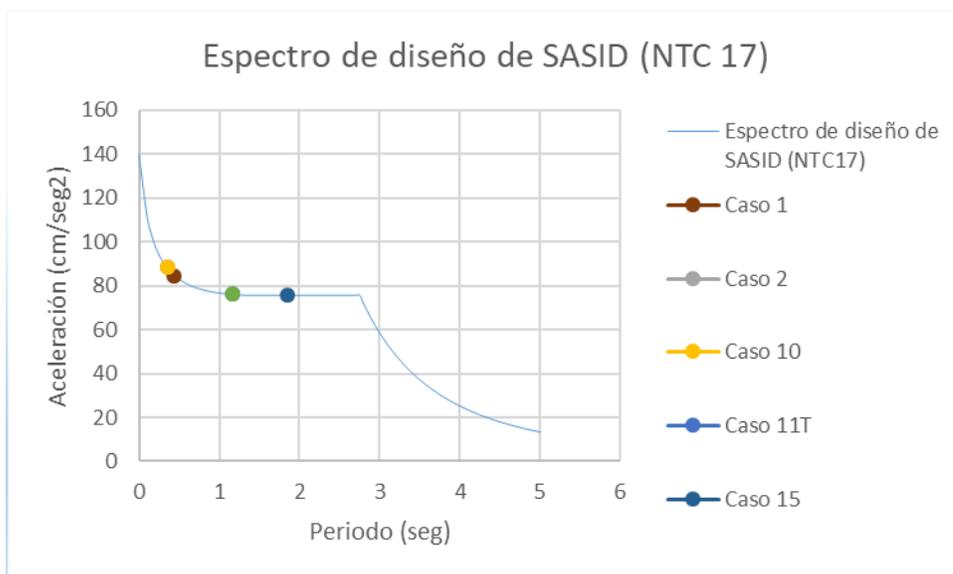
ILUSTRACIÓN 77. CASOS DE ANÁLISIS CON ESPECTRO DE LA NTC17

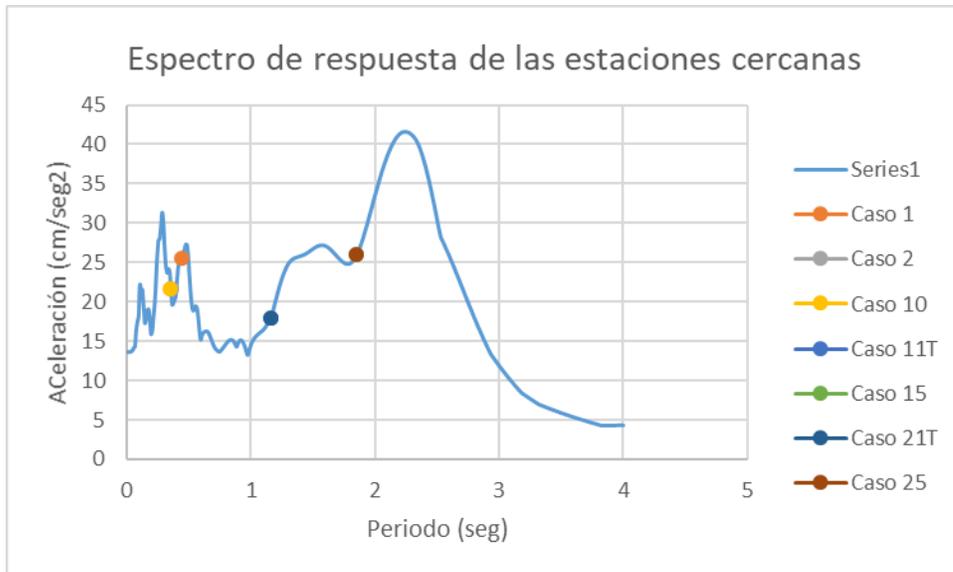
ILUSTRACIÓN 78. CASOS DE ANÁLISIS COMPARADOS CON ESPECTRO DE RESPUESTA DE LAS ESTACIONES CERCANAS.

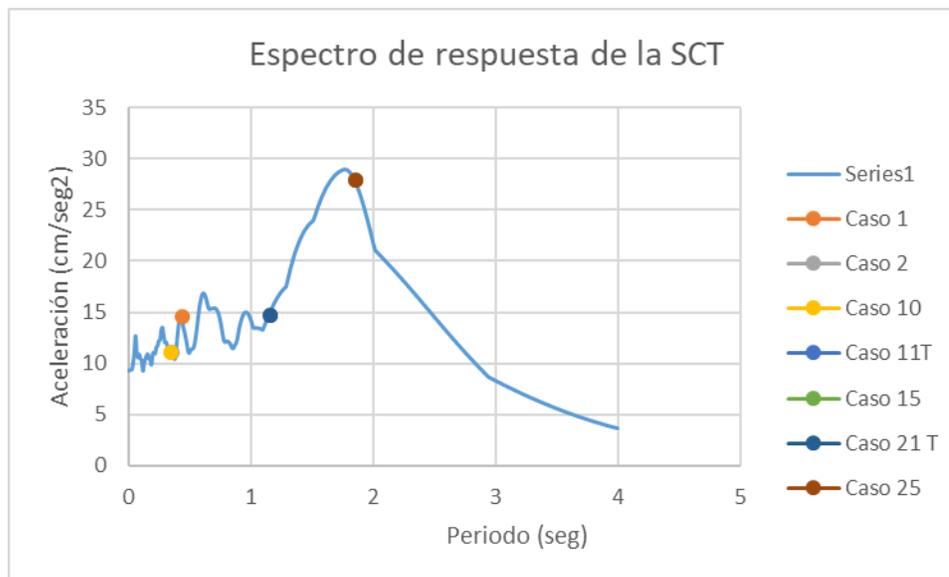
ILUSTRACIÓN 79. CASOS DE ANÁLISIS COMPARADOS CON ESPECTRO DE RESPUESTA DE LA SCT.

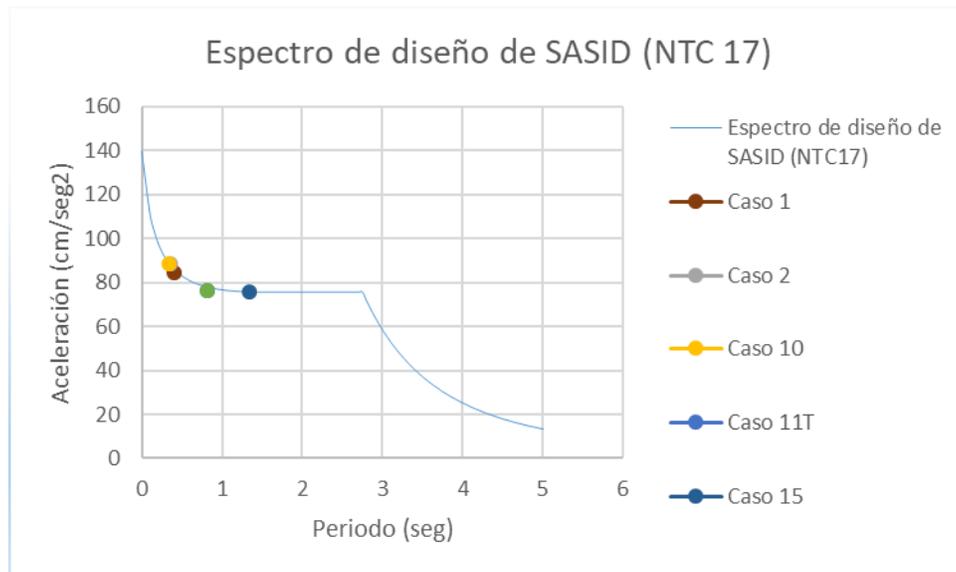
ILUSTRACIÓN 80. CASOS DE ANÁLISIS REHABILITADOS CON ESPECTRO DE LA NTC17

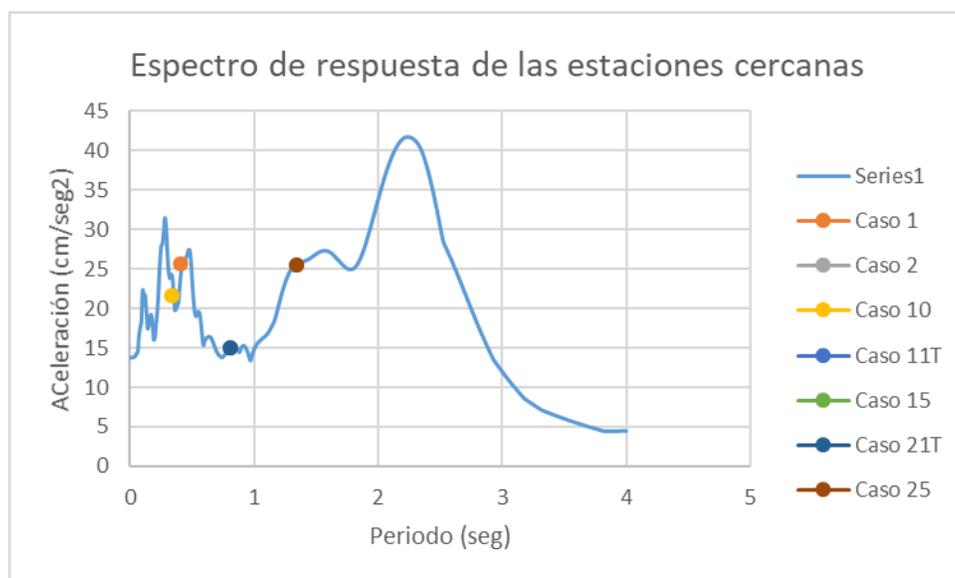
ILUSTRACIÓN 81. CASOS DE ANÁLISIS REHABILITADOS COMPARADOS CON ESPECTRO DE RESPUESTA DE LAS ESTACIONES CERCANAS.

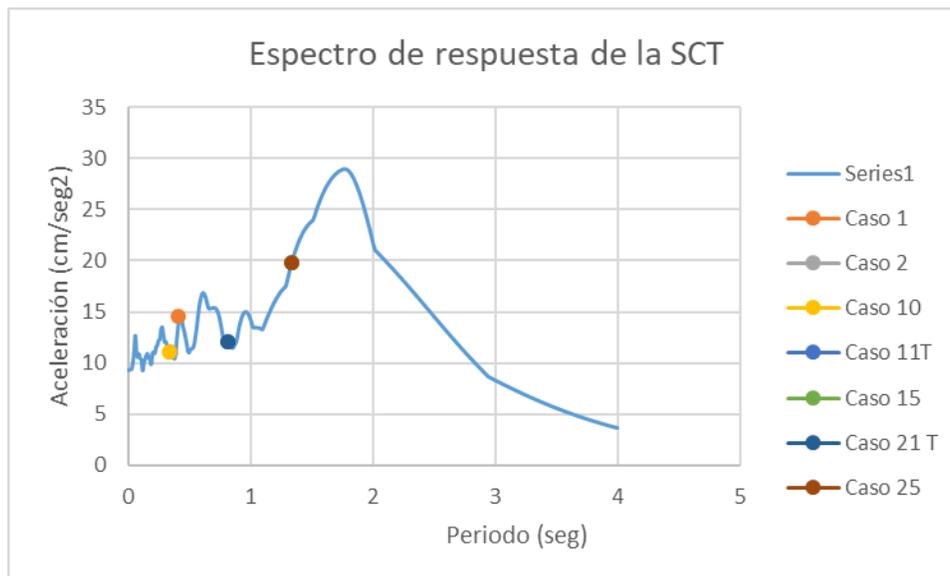
ILUSTRACIÓN 82. CASOS DE ANÁLISIS COMPARADOS CON ESPECTRO DE RESPUESTA DE LA SCT.
