MEJORAMIENTO DE IMAGEN URBANA DE LA CZDA. BENITO JUÁREZ, MORELIA, MICH.
TRAMO PLAZA CARRILLO – AV. SOLIDARIDAD

TESIS

QUE PARA OBTENER EL TÍTULO DE:
ARQUITECTO

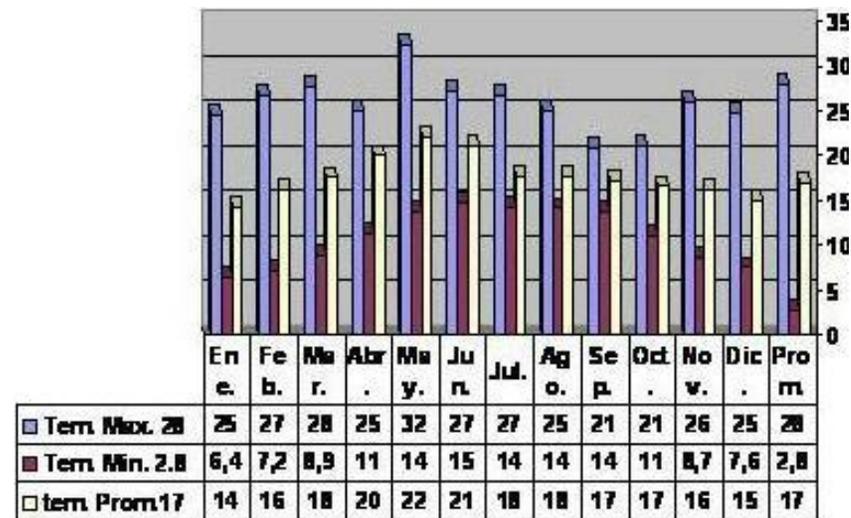
También en esta misma gráfica se demuestra que el mes mas frío en la ciudad de Morelia es enero, con un promedio de 6.4°c.

7. Gráfica de temperaturas de la ciudad de Morelia

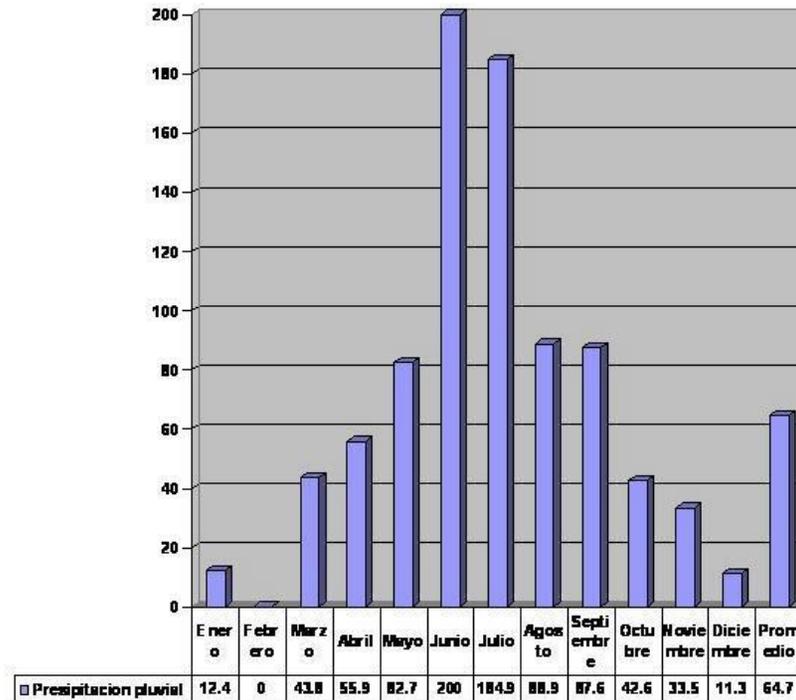
En la gráfica siguiente se muestra la precipitación pluvial promedio para la ciudad de Morelia.

8. Gráfica de precipitación pluvial Morelia

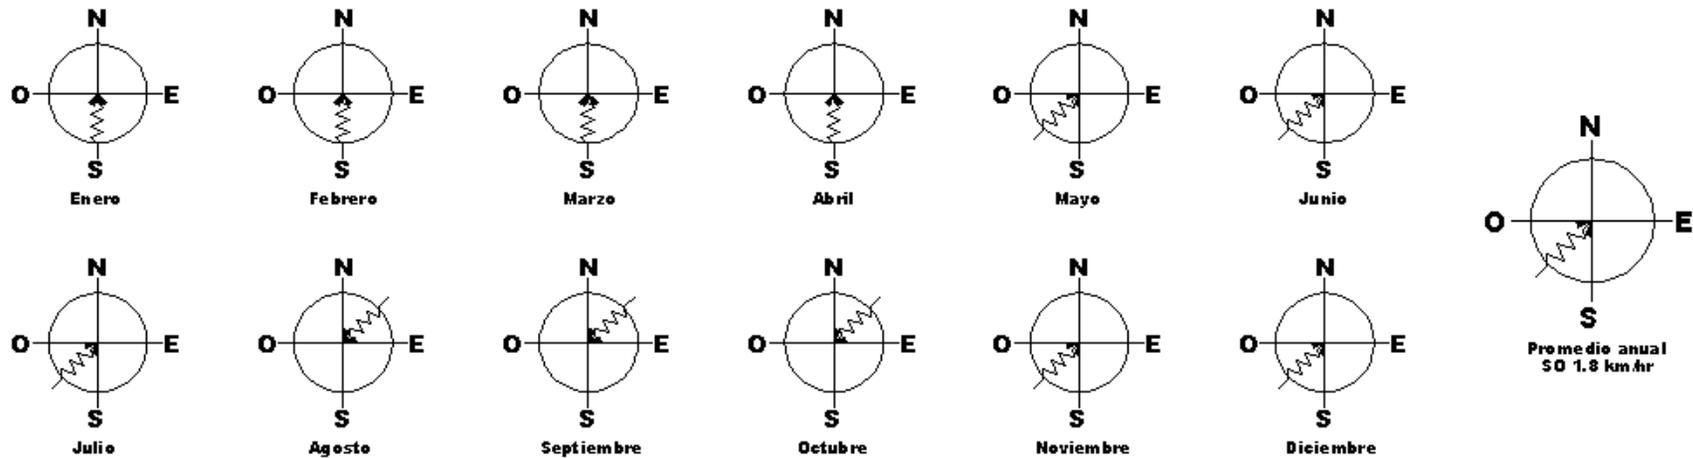
Los vientos son moderados con una intensidad de nivel 2 que oscilan entre 14.5 y 25 km. por hora.¹⁸

9. Gráfica de vientos dominantes para la ciudad de Morelia

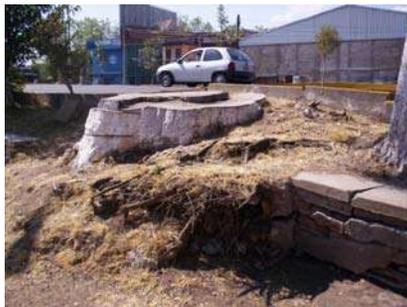
Por otra parte es importante mencionar que debido a la falta de mantenimiento en los árboles, se encuentran algunas zonas dañadas y también debido a que el tipo de árbol es muy frágil en su estructura se fracturan las ramas con frecuencia. También se encontró que existe una plantación de árboles de otra especie, así como de algunos arbustos, lo que provoca una contaminación visual al no estar bien definida la vegetación en esta zona.

15. Daños provocados por las raíces de los árboles en banquetas y camellones.

- Deterioro en pavimentos de banquetas debido a que en algunas partes se encuentran totalmente destruidos por las raíces de los árboles que se encuentran en la zona, así como también por el paso de vehículos.

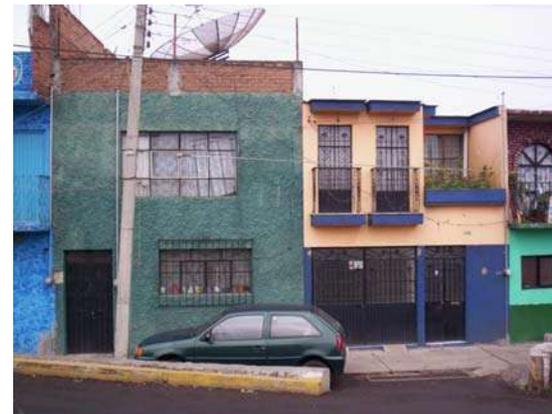
Por otra parte se notó la falta de homogeneidad que existe entre las diferentes viviendas, esto principalmente por que hay construcciones nuevas y otras muy deterioradas, lo que provoca que las vistas no sean tan agradables para las personas que a diario utilizan esta avenida. Algo que es muy rescatable es la tipología de las primeras viviendas, las cuales tienen en su mayoría las mismas alturas en su fachada, así como también en corte, sus fachadas no presentan muchas salientes por lo que se puede decir que son planas.

18. Viviendas de dos niveles y alturas de las mismas

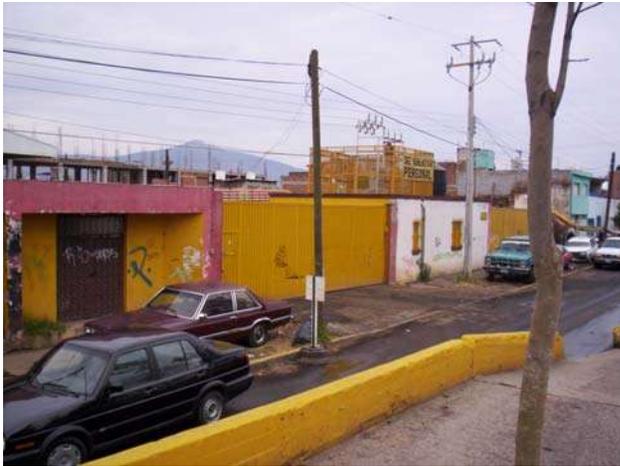
La primera de ellas se encuentra ubicada en la calle lateral que viene de la calle de Manuel Muñiz hacia la Av. Solidaridad, casi llegando al cruce con la misma avenida, esta es una industria dedicada a la distribución de pollo, la problemática que esta genera es que los transportes utilizados para este fin son camiones de grandes dimensiones y que con frecuencia se quedan estacionados en la calle lo que ocasiona una imagen desagradable debido al contenido que ahí transportan. Otro problema es la destrucción de la banqueta frente a la entrada, ya que debido al peso de los transportes esta se destruyó por completo.

19. Condiciones en las que se encuentra el área exterior de la industria

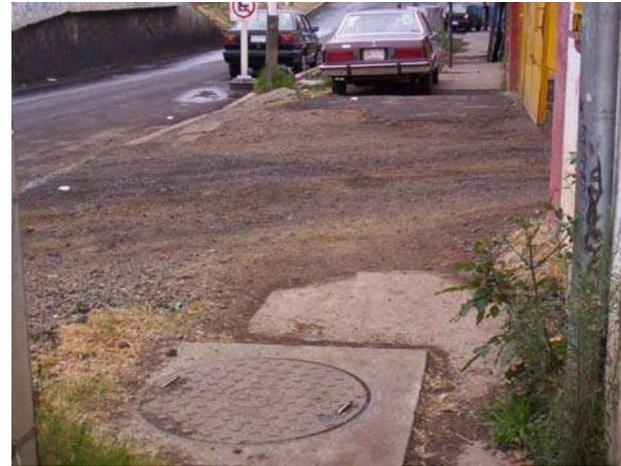
20. Destrucción en su totalidad de la banqueta

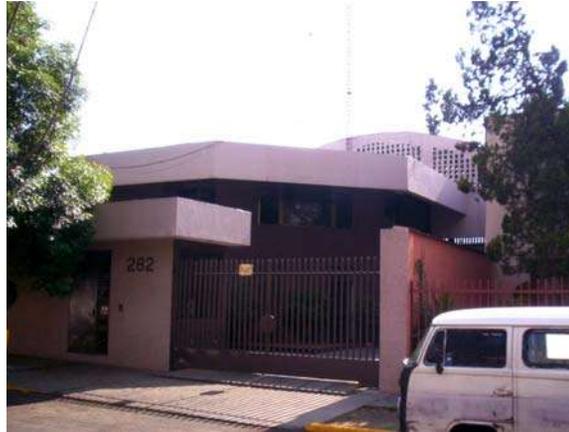
Es notable que esta bodega se encuentra en muy buen estado de conservación, ya que los propietarios le dan un mantenimiento constante a la misma, lo que no hacen con sus otras construcciones la cuales forman parte de la misma compañía.

21. Estado de conservación de la Industria.

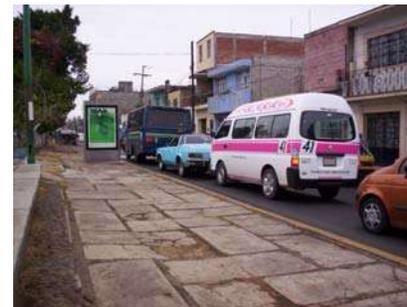
25. Conflictos viales ocasionados por el transporte publico

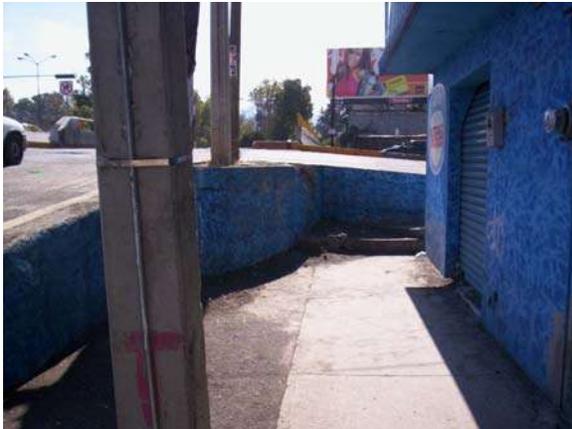
En esta avenida los espacios destinados a los peatones se caracterizan por ser de una medida suficiente para este fin, lo que se hace necesario es el mantenimiento y la falta de conservación en algunos tramos de la avenida, también se nota la falta de estos espacios en algunos lugares en los cuales se hace necesarios, así como el ordenamiento del mobiliario urbano y de las entradas a las viviendas y comercios para que no obstaculicen el paso a los usuarios.

28. Obstrucción de banqueta por poste de CFE

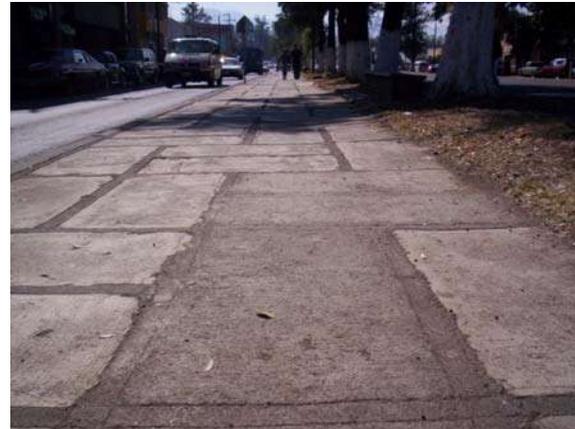
29. Amplitud en banquetas

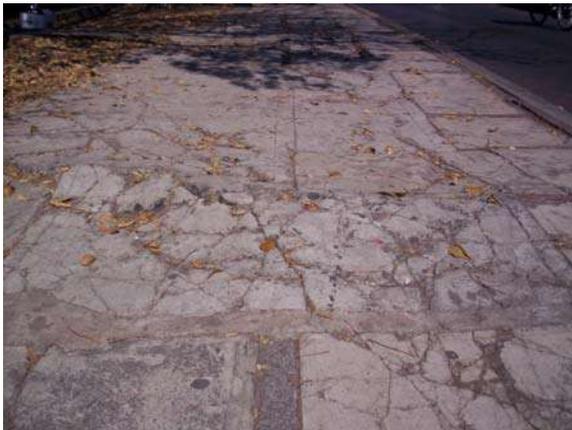
30. Banqueta en mal estado

En lo que respecta a banquetas, en estas se propone el cambio en su totalidad, esto debido a que en la zona de estudio se encuentran varios tipos de acabados y de pavimentos, lo que provoca que no exista una continuidad a lo largo de la avenida, esto también debido a que en muchas partes de la zona se encuentran árboles de gran tamaño y que han repercutido en el daño de las banquetas ya que estas no resisten la presión de las raíces de los mismos y terminan por fracturarse, teniendo como única solución el cambio de la pieza de banqueta.

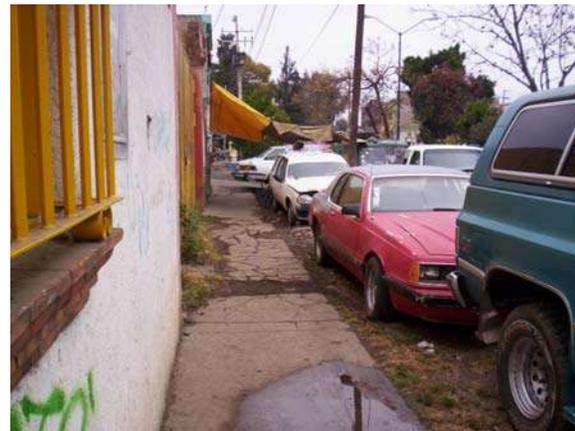
31. Obstrucción de la banqueta por autos

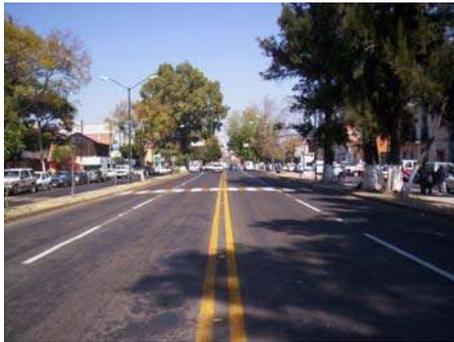
La vialidad de la Av. Benito Juárez, en términos generales se puede decir que está en buenas condiciones, ya que la vialidad principal cuenta con una sección de 12 m., lo cual es una medida apropiada para el tráfico que por ahí circula, en lo que respecta al mantenimiento y condiciones de la misma también se considera que está en buen estado de conservación, ya que no se encontraron fracturas ni asentamientos que puedan ocasionar algún tipo de problema para la circulación.

32. Estado de la vialidad principal

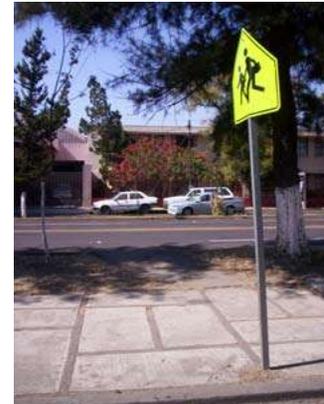
33. Falta de líneas en el cruce peatonal

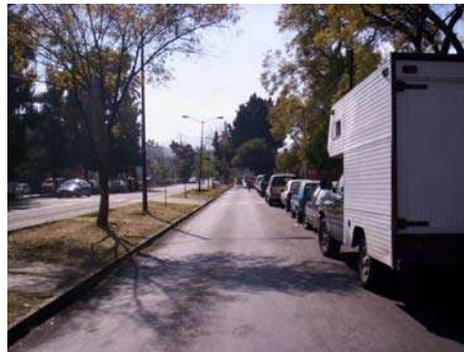
En lo que respecta a las vialidades laterales se notó que éstas tienen un espacio suficiente, sólo que debido a que se utiliza un lado para estacionamiento de vehículos éste se reduce, resultando en ocasiones un poco insuficiente debido a que por estas calles circulan los transportes públicos los cuales tienen un dimensionamiento mayor, así como realizan paradas continuas y obstaculizan el tránsito que por ahí circula.

34. Calle lateral angosta

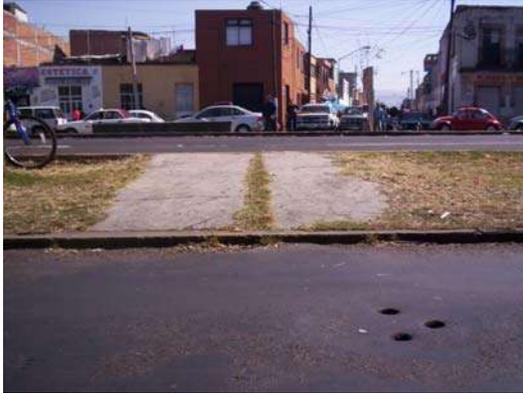
En la vialidad se encuentran ubicados camellones, uno a cada lado de la vialidad principal, estos camellones a pesar de que cuentan con una sección adecuada, no están bien definidos los espacios para que los peatones lo puedan cruzar, y en algunos zonas estos cruces son un poco complicados para que todas las personas puedan utilizarlos. (ver plano 8,9 y 10)

35. Espacios de cruce no definidos

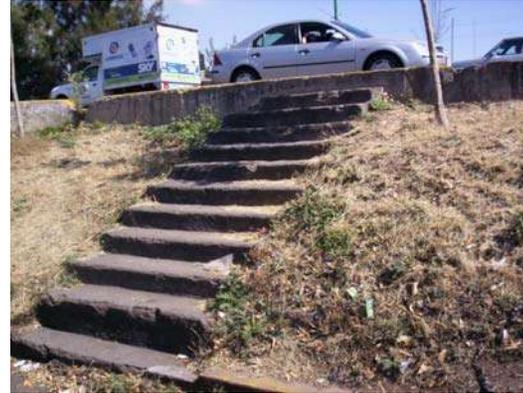
36. Cruces complicados en los camellones

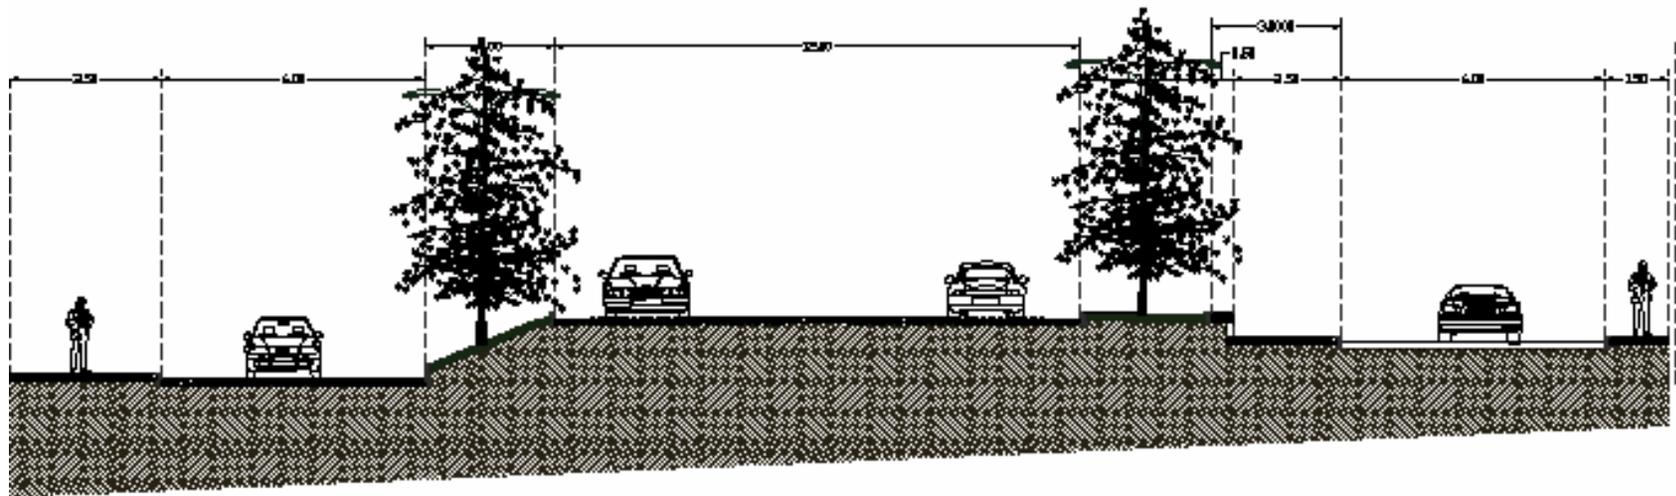
SECCIÓN A - A'

TRANSVERSAL

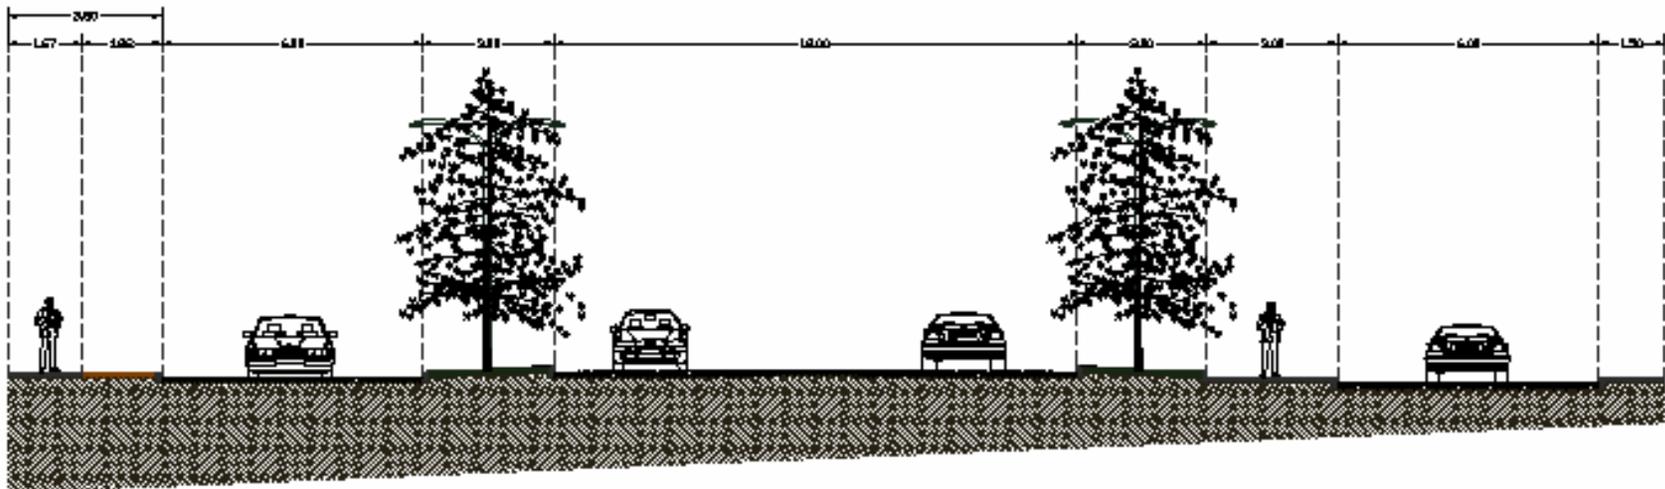
SECCIÓN B - B'

TRANSVERSAL

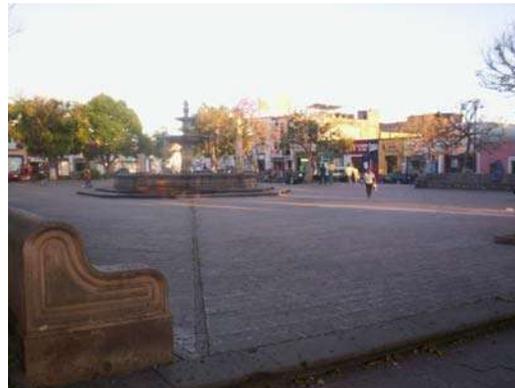
Esta plaza cuenta con una fuente de forma octagonal al centro, y bancas ubicadas en todo el contorno de la plaza, así como algunas áreas jardinadas con empedrado, toda la plaza y el mobiliario está hecho en cantera.

38. Vista general de la Plaza Carrillo

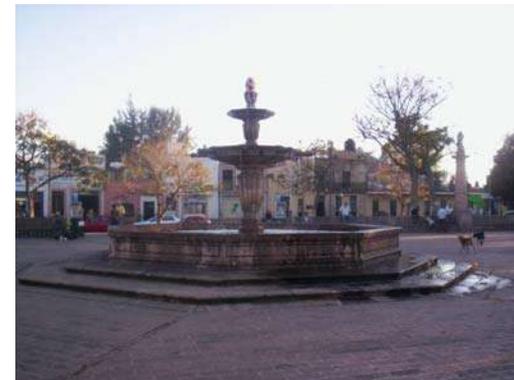
39. Fuente de cantera en el centro de la Plaza

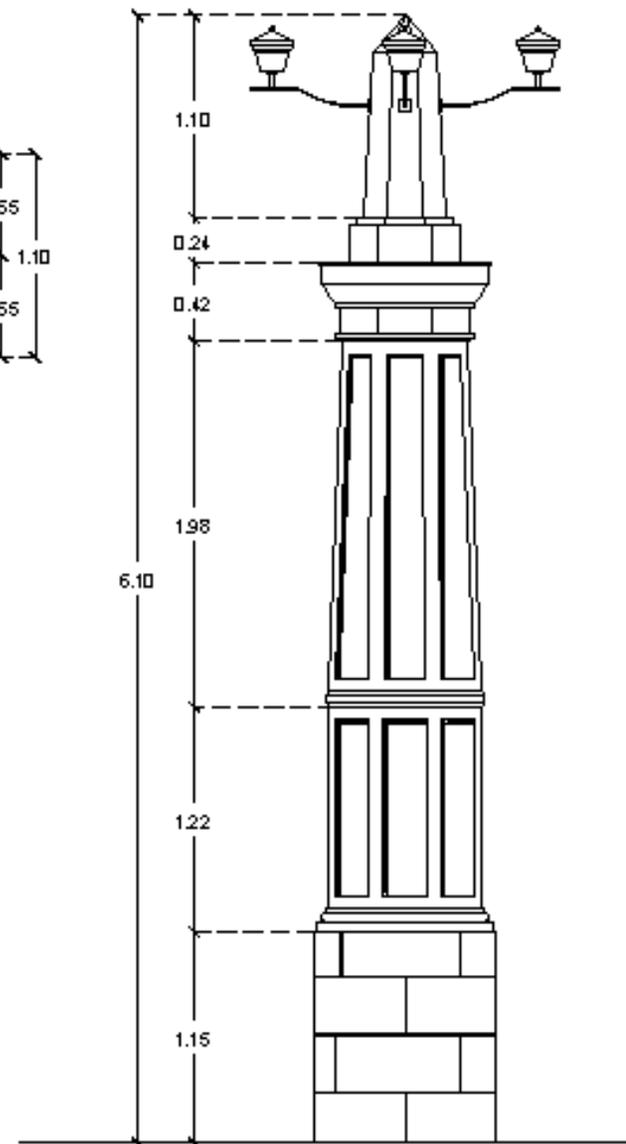
LUMINARIA DE CANTERA

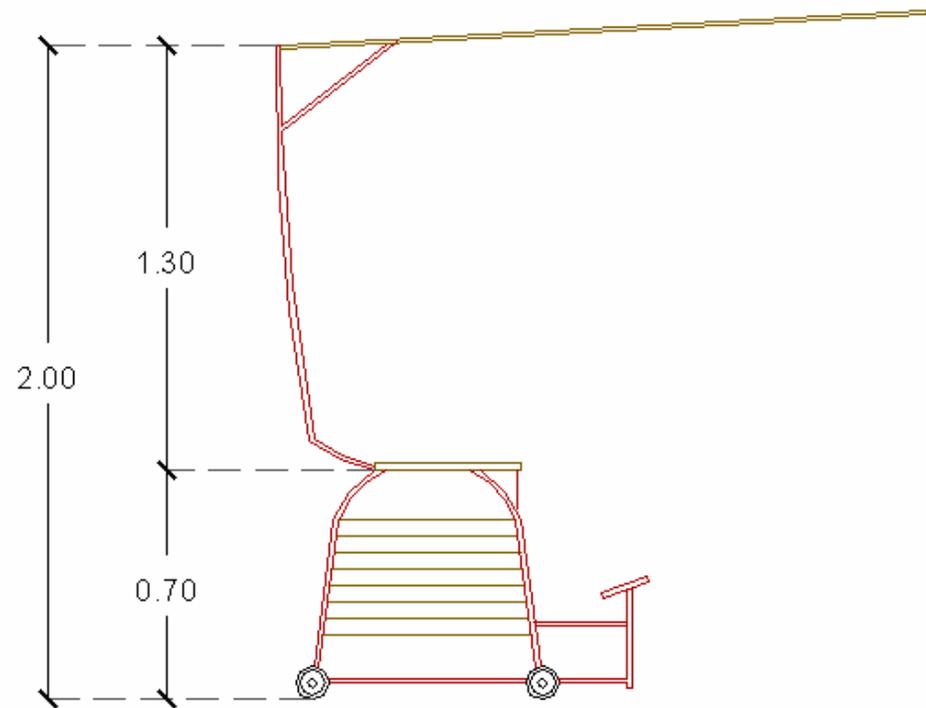
BOLEROS
ALZADO

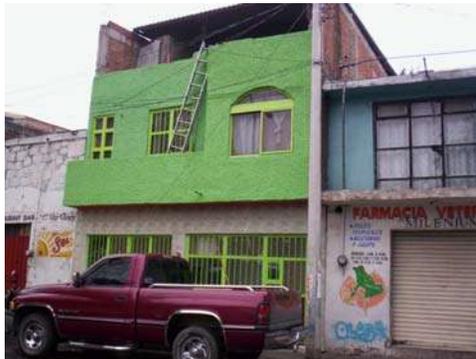
Las edificaciones que se encontraron son de 1 a 3 niveles aunque la mayoría son de dos niveles y que corresponden a casas habitación y comercios, en estos se nota un gran deterioro debido a la falta de mantenimiento, así como la gran variedad de acabados y colores que los habitantes han incorporado a sus construcciones, la falta de homogeneidad en los tipos de anuncios que se colocan en los comercios y los diferentes objetos como tinacos, antenas y rejas que se asoman desde las azoteas de las edificaciones.

40. Casas habitación y comercios
Arquitectura tradicional

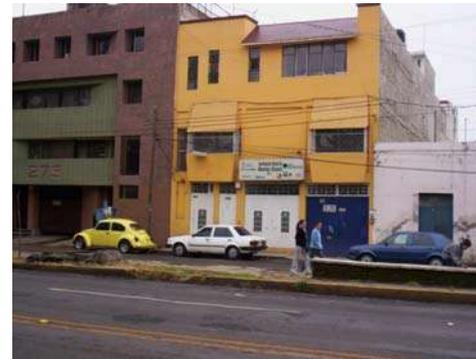
41. Edificaciones de tres niveles
Arquitectura tradicional

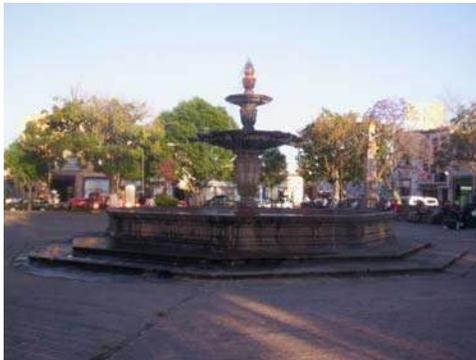
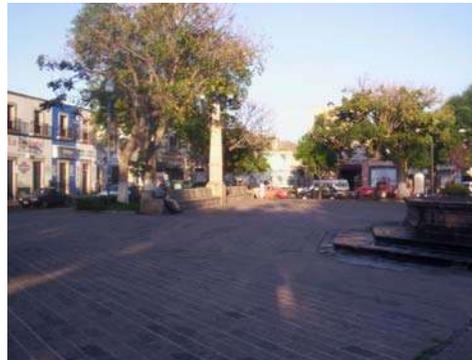
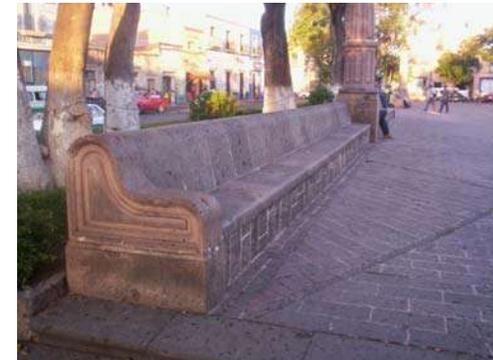
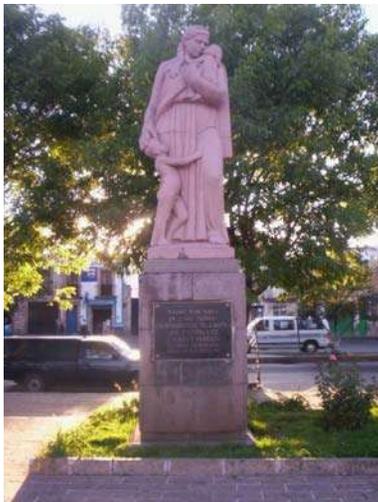
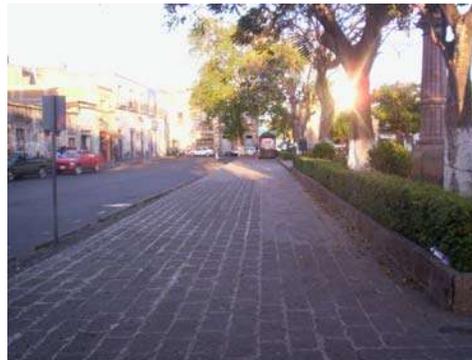
Esta plaza tiene problemas como la imagen urbana y el tránsito vehicular, otros problemas son:

- La Falta de mantenimiento
- El equipamiento urbano con el que cuenta
- Las casa que se encuentran a sus alrededores, las cuales no corresponden al tipo de arquitectura de la plaza.
- Los anuncios y señalética que existe en el lugar.

42.Imágenes varias plaza Carrillo

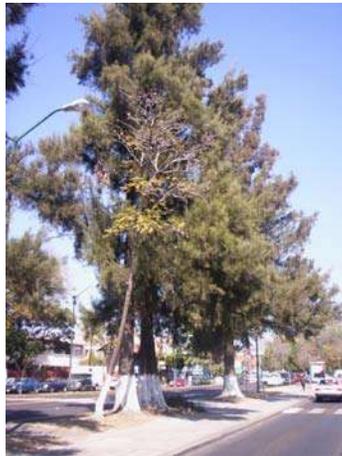
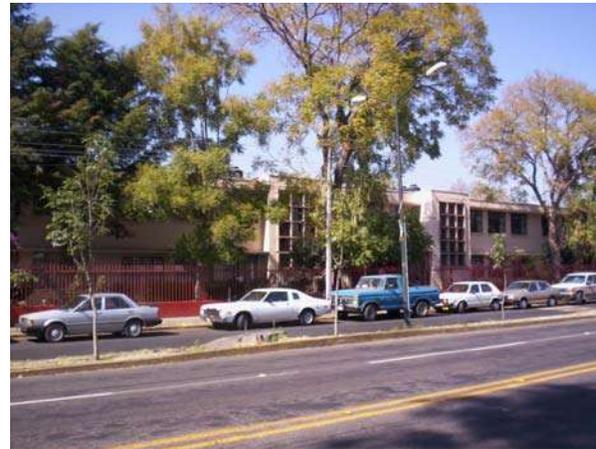
La vegetación es uno de los aspectos mas importantes en la Av. Benito Juárez, ya que por sus anchos camellones corre una fila de árboles, los cuales no tienen el mantenimiento necesario para con esto evitar los problemas que se generan por el desprendimiento de las ramas, así como el bloque visual de los pocos señalamientos que existen, además de que con el paso de los años se han introducido especies que en lugar de mejorar deterioran la imagen visual de la avenida.

44. Imágenes de árboles sobre camellones

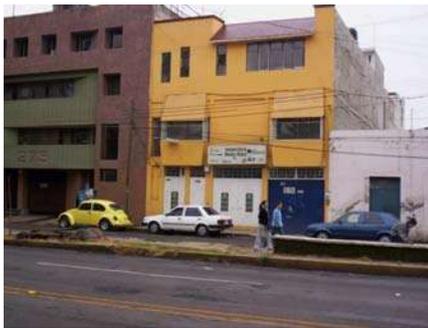
El deterioro de la imagen visual debido a la falta de armonía que existe en las fachadas de las viviendas ya que lo mismo se encuentra una vivienda de un nivel y al lado una de tres niveles o una bodega al lado de una casa de dos niveles, también hay que

45. Deterioro de Imagen Visual, por mal manejo del color y alturas.

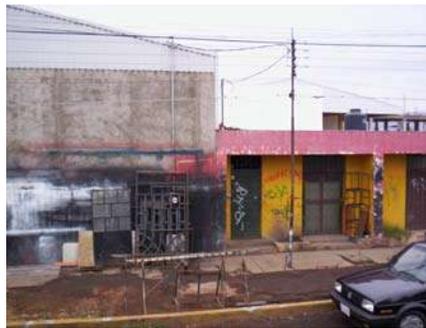
46. Falta de mantenimiento en banquetas y pintura por vandalismo.

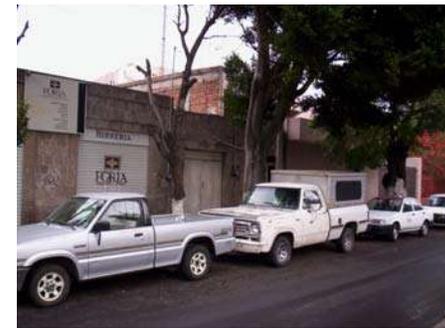
47. Escasez de estacionamientos públicos.

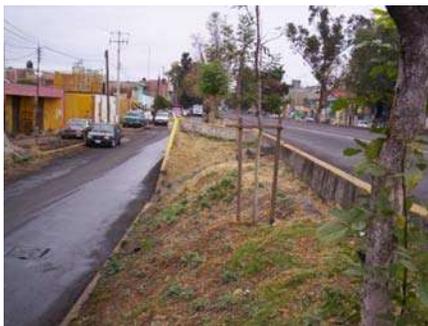
48. Mal estado de conservación de la vegetación.

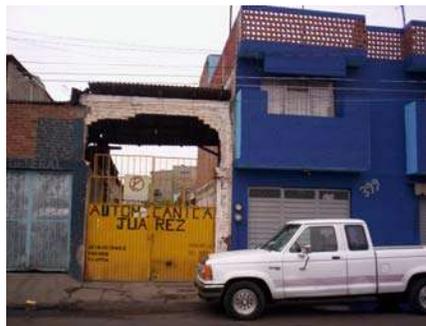
49. Falta de una tipología y mal estado de conservación de las viviendas.

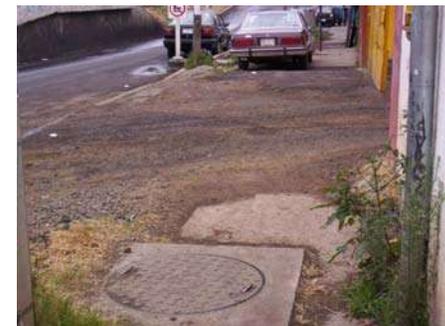
50. Deterioro de las banquetas.

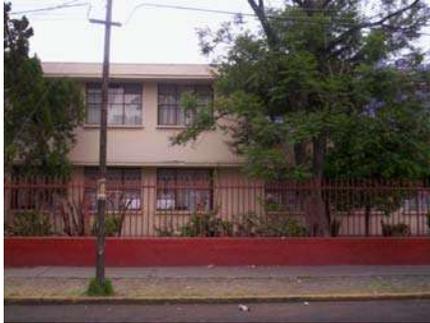
La contaminación visual es uno de los problemas mas graves de esta zona, esto es debido a que existen varios comercios los cuales se hacen publicidad por medio de letreros los cuales en la mayoría de los casos son distintos unos de otros lo que ocasiona una mala imagen. Por otro parte hay que mencionar que el cableado en esta zona es aéreo, esto como se sabe siempre genera una problemática debido a la cantidad de cables y al riesgo que estos implican.

51. Imagen afectada por cableado aéreo y postes

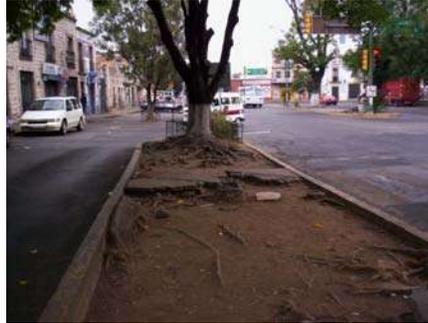
52. Pavimentos en camellones afectados

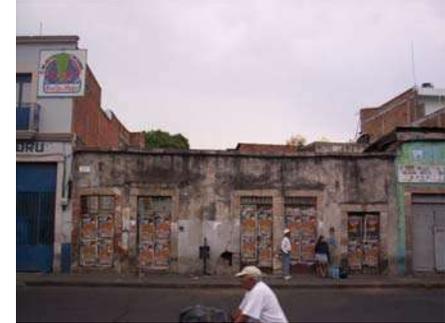
53. Mal estado de conservación en edificaciones

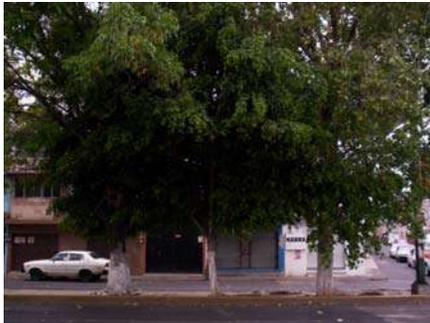
54. Falta de mantenimiento en los árboles de la zona.

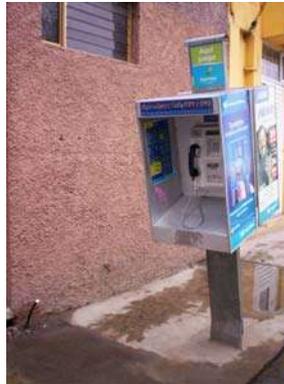
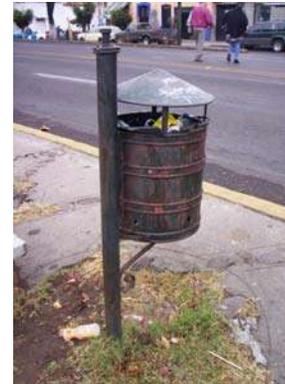
55. Mal estado del mobiliario urbano

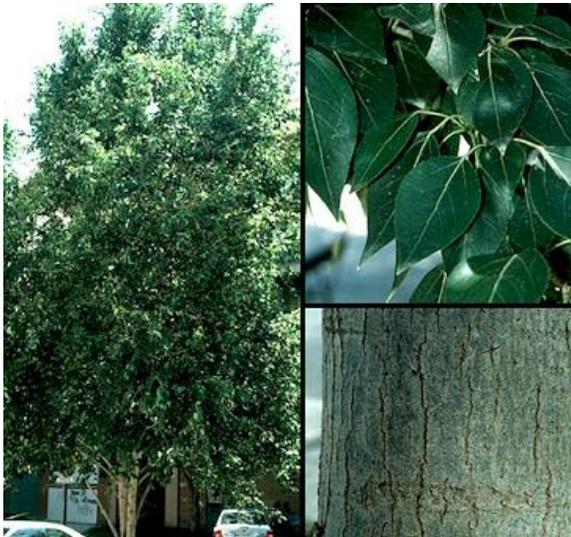
57. Álamo temblón.

La propuesta de estos dos tipos de árboles es debido a que estos son de gran verticalidad, lo que los hace apropiados para ser colocados en los camellones de la Av. Benito Juárez debido a que se utilizan como ejemplares aislados o formando grupos por lo que son útiles para alineaciones.

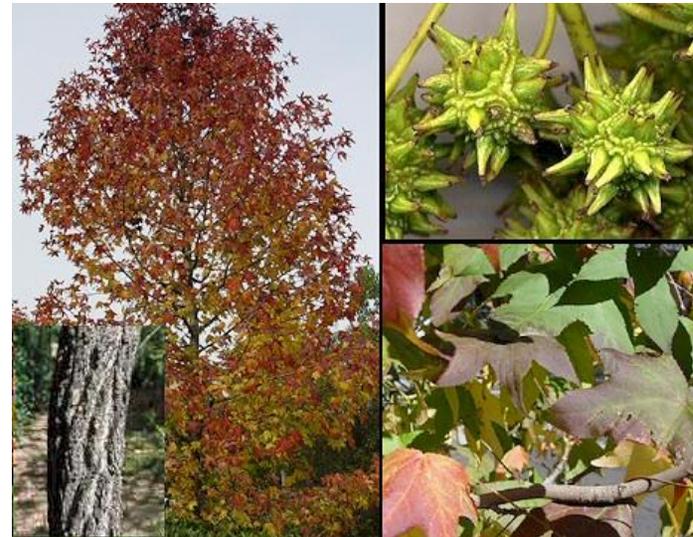
Descripción: Árbol que alcanza de 10-20 m de altura, con copa piramidal, sobre todo cuando joven, y la corteza muy agrietada. Florece de Marzo a Mayo. Se multiplica por semillas, esta entre los de crecimiento rápido. Copa ancha y poco densa.

58. Liquidambar Styraciflua.

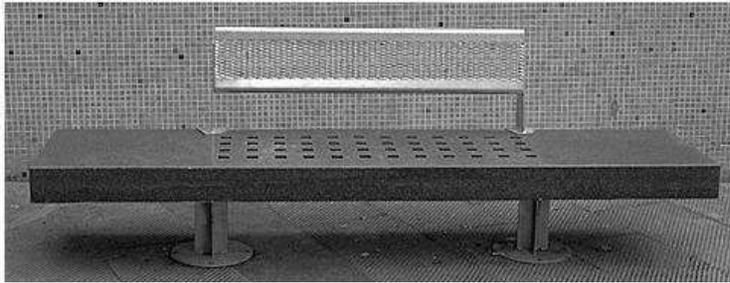
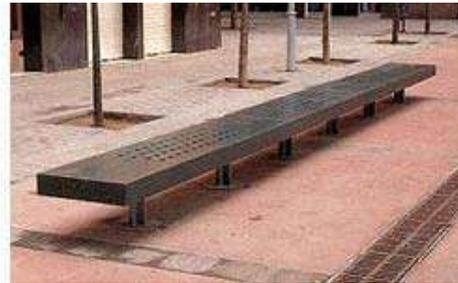
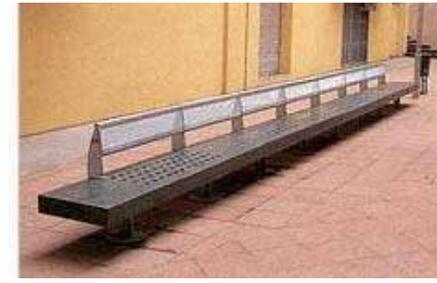
59. Vistas de banca propuesta.

Banco de estructura y respaldo metálicos y asiento de SDU. La originalidad de este banco no reside tanto en su forma sino en los materiales del asiento, procedentes en su mayoría de vidrio reciclado. Este nuevo material presenta gran resistencia a los ácidos y productos corrosivos. Su excelente condición de moldeo permite la obtención de distintas formas, tonalidades y texturas.

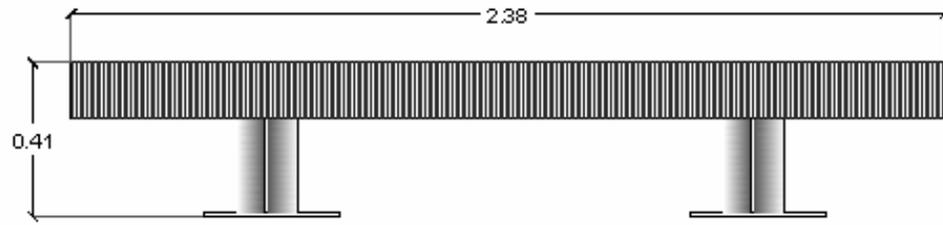
BANCO HELENA

(sin patín posterior) ALZADO

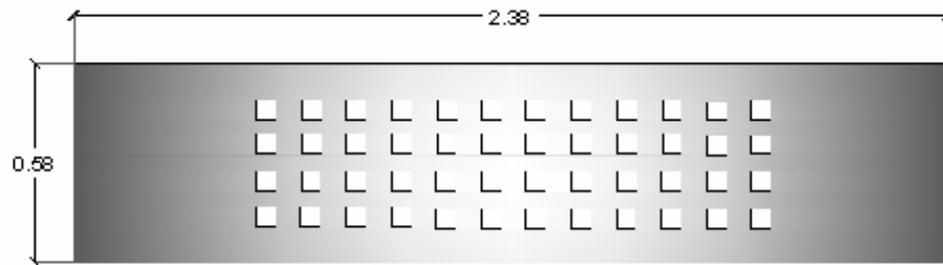
BANCO HELENA

ALZADO LATERAL

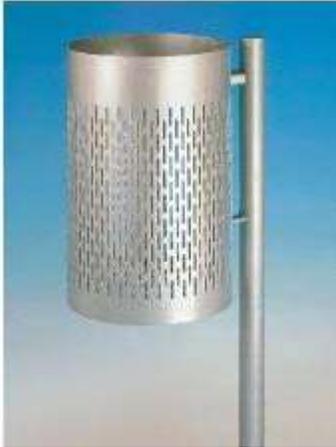
60. Vistas del recolector propuesto.

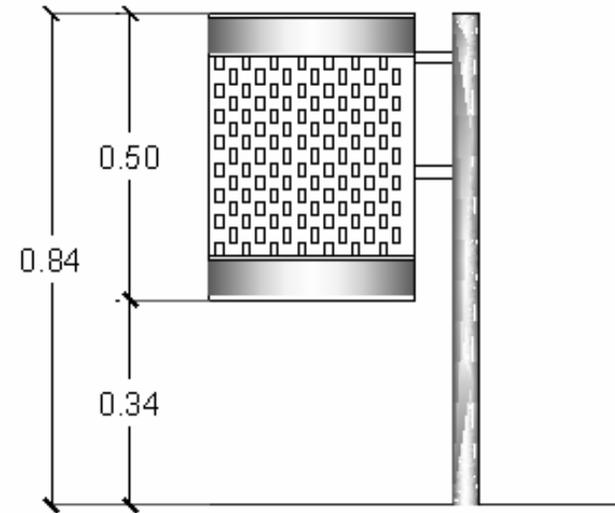
PAPELERA SABADELL
ALZADO

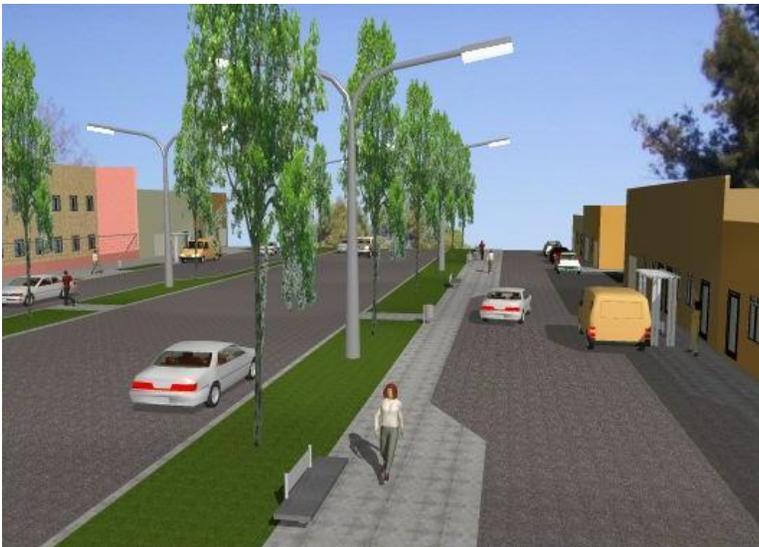
3. Propuesta de bahías en calles laterales para transporte.

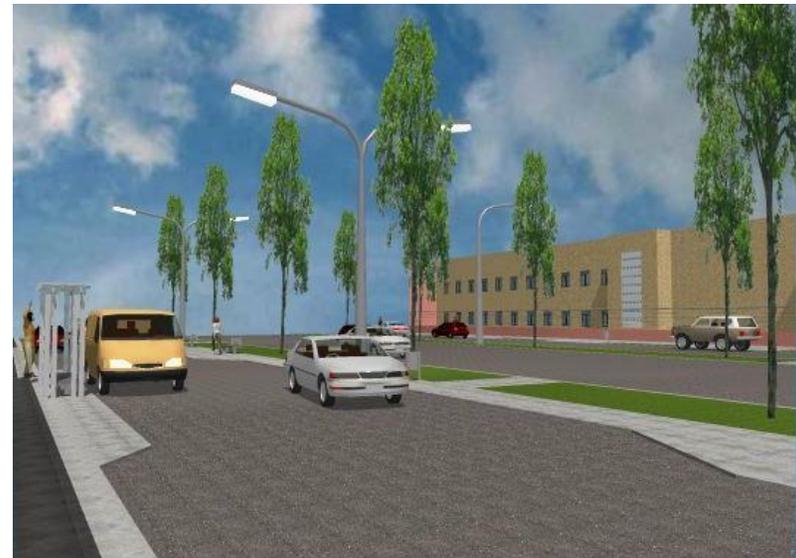
4. Solución para paradas de transporte en la Avenida.

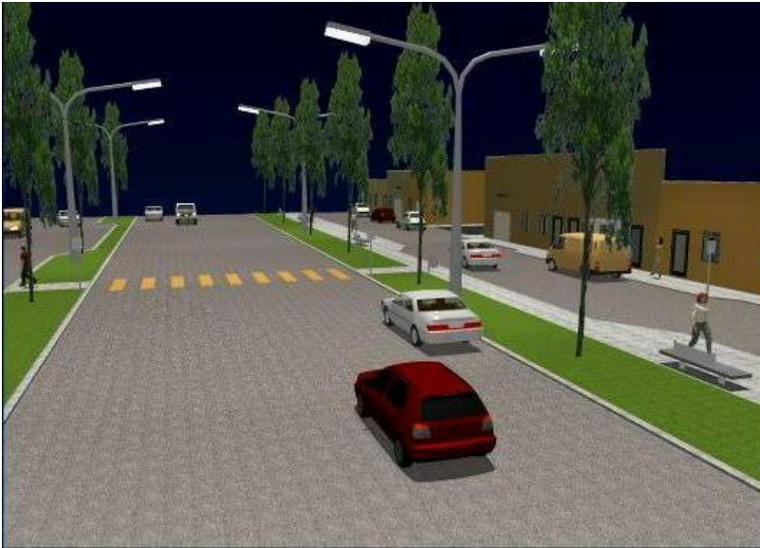
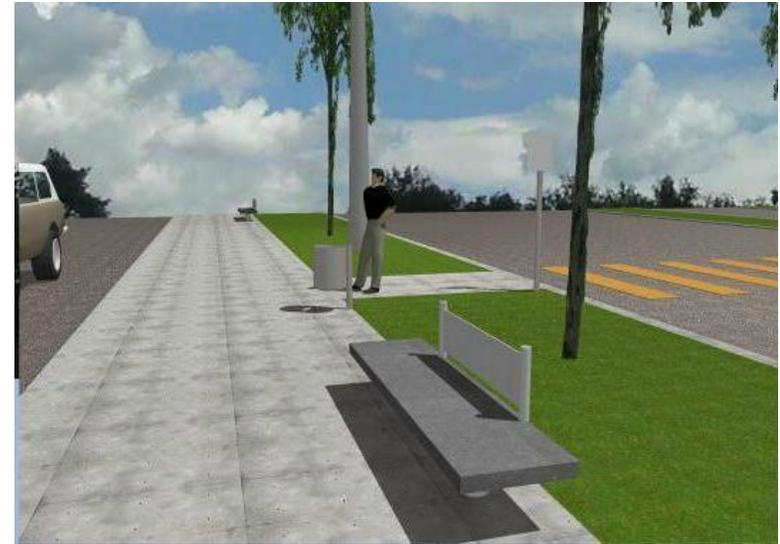
6. Mobiliario propuesto en los camellones de la Av. Juárez y tipos de pavimentos.
