FACULTAD DE ARQUITECTURA

PROYECTO DE MEJORAMIENTO DE LA IMAGEN URBANA EN LA BAHÍA  
DE ZIHUATANEJO, GUERRERO.

TESIS:

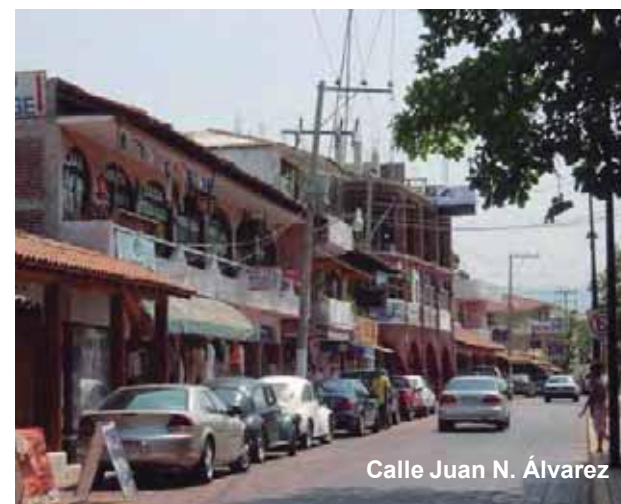
Calle Juan N. Álvarez

Muestra de lo mencionado en el párrafo anterior son las imágenes que se presentan en las siguientes fotografías que reflejan dos panoramas totalmente distintos; la foto de parte superior presenta una imagen urbana que refleja un caos visual total, ya que existen una serie de elementos contaminantes visuales como lo es el cableado aéreo de la red eléctrica, gran discordancia en el diseño de las edificaciones al igual que la falta de continuidad en las alturas , el exceso de publicidad que invaden la gran parte de las fachadas al igual que la gran cantidad de carros estacionados en la calle y la foto inferior presenta un paisaje totalmente enriquecido de elementos naturales reflejando total armonía, lo que resulta poco creíble es que se trata del mismo sitio solo a unos

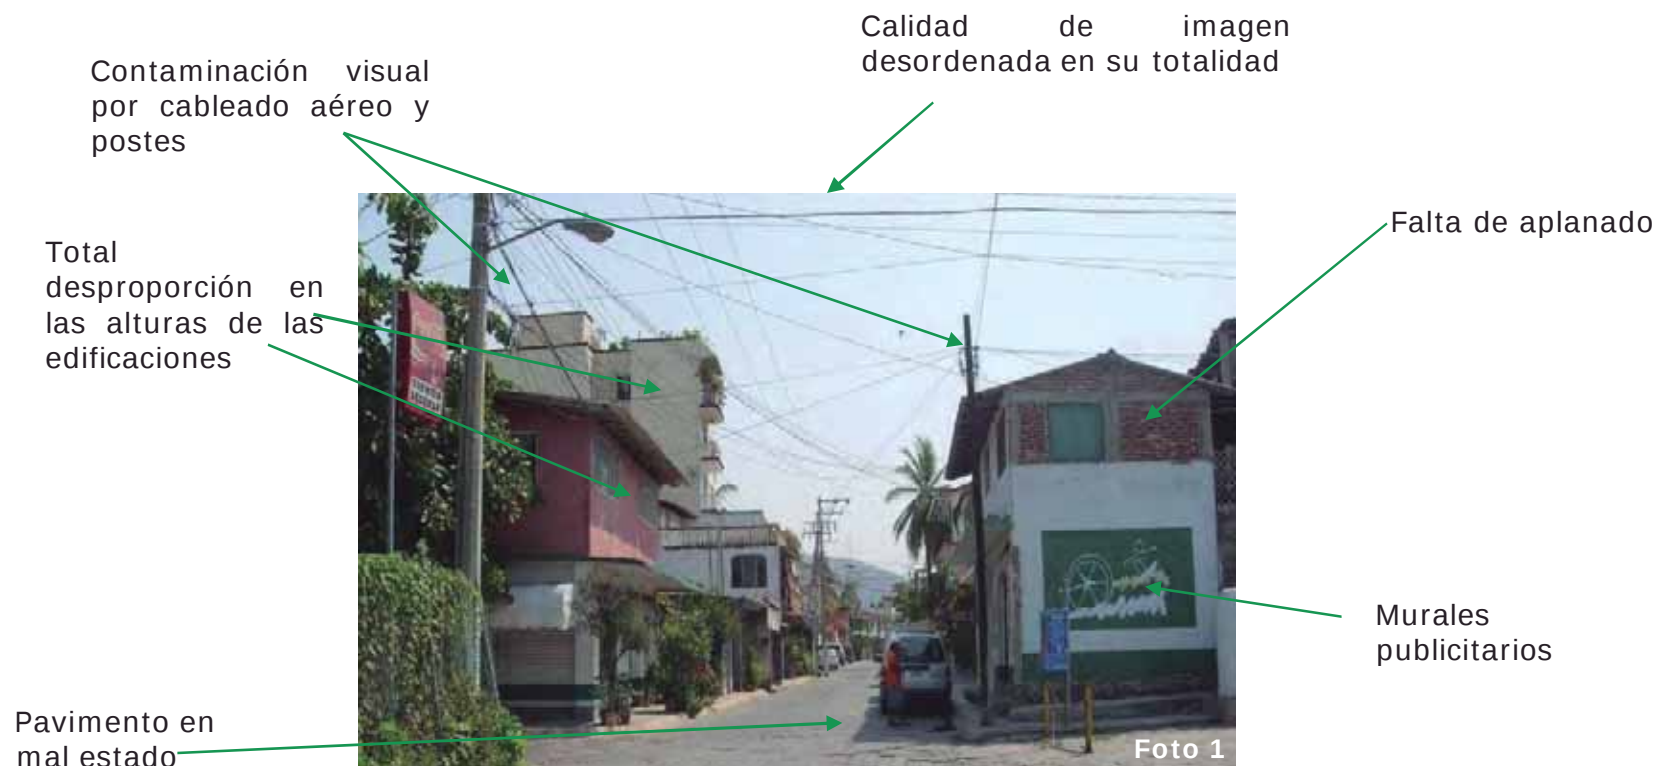
El panorama general que presenta el inicio de la calle Juan N. Álvarez en dirección poniente-oriente es muy desalentador ya que se percibe un total desorden visual por la desproporción en alturas entre edificaciones colindantes provoca un desequilibrio y falta de continuidad, el uso variado de colores de diferentes gamas en fachadas, la presencia de edificaciones inconclusas en sus acabado, la existencia de murales de contenido publicitario de grandes dimensiones, de igual manera existe contaminación visual provocada por el cableado aéreo.

Esta fotografía fue tomada desde el estacionamiento publico inmediato al muelle, por lo que cabe mencionar que todo visitante percibe esta misma imagen.

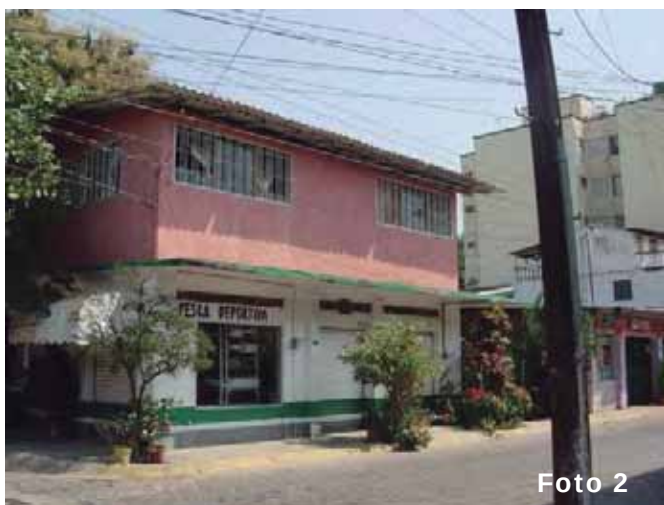
Foto 2

En la foto 2 se puede apreciar un desequilibrio visual por la carencia de continuidad entre la planta baja y el primer nivel ya que presentan una desigualdad tanto al emplear colores desacordes, al igual que una falta de criterio en la selección estética de la fachada, la cual presenta un deterioro tanto en la pintura como en la estructura.

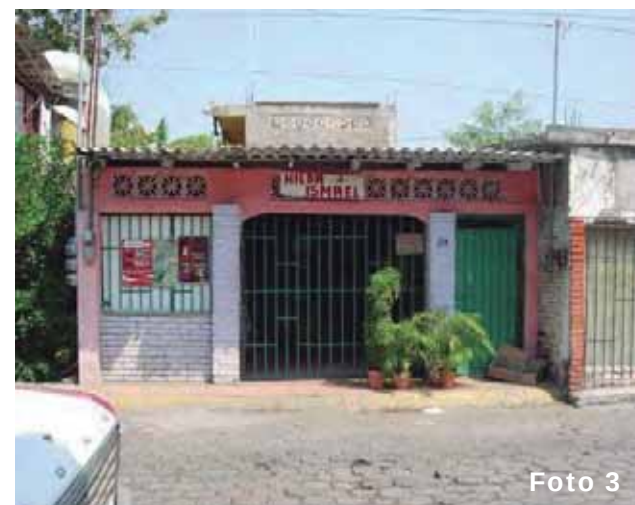
Foto 3

En la foto 3 se puede apreciar un total desorden visual provocado por la extensa gama de colores utilizados en la fachada, la ausencia de cristales en la ventana, la falta de aplanado en muros y la falta de mantenimiento en las celosías.

Los pobladores del sitio en ocasiones se quejan por el abandono de los turista en sus comercios, pero hay que reconocer que existen comercios como el que se presenta en la foto 3 en el cual se venden alimentos, que no cuentan con una imagen confiable por la falta de mantenimiento que presentan; ya que parecieran ser totalmente provisionales y encontrándose en condiciones precarias.

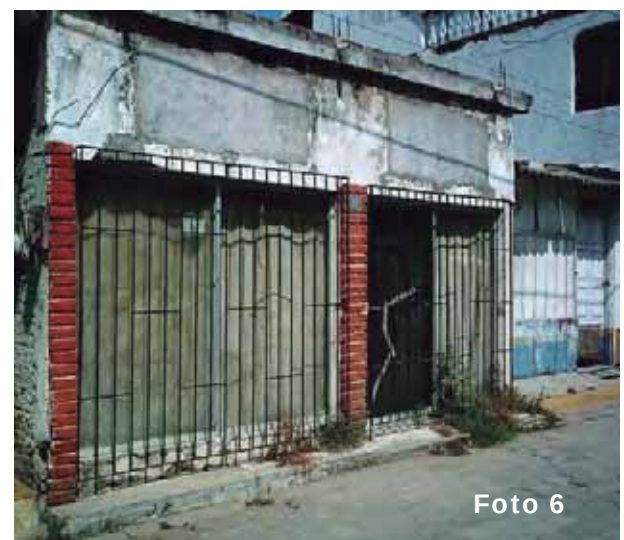
La edificación presentada en la foto 6 muestra un total des-alineamiento rompiendo con el eje de las construcciones colindantes e invadiendo la banqueta en su totalidad, Al igual que un deterioro total.

la falta de atención a estas viviendas provoca una imagen totalmente precaria.

La falta de pintura, los elementos anti-estéticos, la existencia de musgos, la exposición de elementos constructivos y la mala ubicación de los desagües pluviales son el reflejo de la falta de interés de incrementar la calidad de la imagen urbana de los propietarios de estas edificaciones (foto 6).

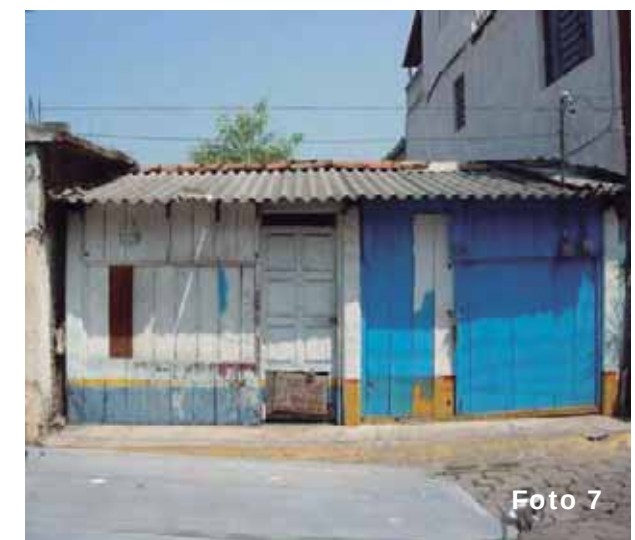
En la calle Juan N. Álvarez se encuentra una gran variedad de construcciones, en la foto 7 se observa el uso de madera en malas condiciones en la totalidad de la edificación, el empleo de lamina de asbesto en su techumbre, cabe mencionar que anteriormente ya se había observado el uso de esta lamina en otras edificaciones,

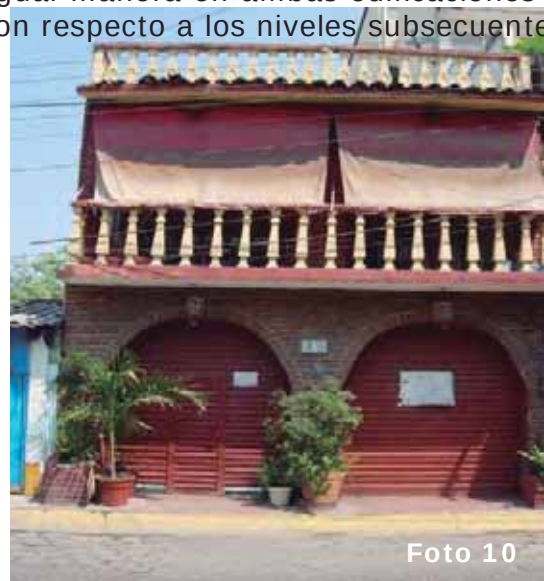
Foto 10

El caos total que se percibe en las siguientes imágenes es por la discordancia entre los diseños arquitectónicos de ambas construcciones; en la foto 10 la planta baja de la fachada es formada en su totalidad por dos grandes claros rematado en forma de arcos en la parte superior, estos elementos están elaborados con tabique de acabado aparente que se desequilibra en su totalidad por la presencia de dos cortinas metálicas de total rigidez, contrastando con el sistema empleado en la edificación colindante reflejada en la foto 11 en la que se observa el uso de formas rectangulares en los claros y la presencia de puertas de cristal y herrería.

La falta de diseño y planeación es reflejada en la imagen de la foto 10 en la cual se hace uso de lonas como elementos provisionales para resguardarse de las condiciones climatológicas del sitio a las que se expone la edificación por la orientación de la fachada, mas sin embargo en la foto 11 se puede apreciar el uso de elementos naturales propios de la región como lo es la palapa que tienen la misma función que las lonas expuestas en la foto 10, pero de igual manera en ambas edificaciones existe discordancia por la falta de continuidad en el diseño de la planta baja con respecto a los niveles subsecuentes.

En ambas construcciones existe un desorden tanto en el uso de la gama de colores, en cuanto al empleo de materiales regionales de apariencia ligera en combinación con elementos decorativos de gran impacto visual y la variedad de alturas que provocan desequilibrio al igual que la contaminación visual que provoca el cableado aéreo.

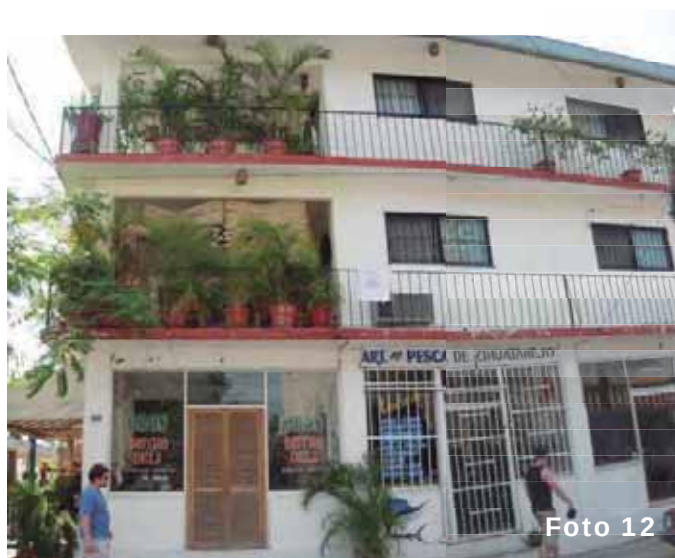
Foto 12

La combinación de materiales naturales, con prefabricados de materiales rígidos en ocasiones provoca discordancia por la falta de diseño de integración de estos, como se muestra en la foto 12; el uso de puertas de madera enmarcada con ventanales de cristal y marcos de aluminio, al igual que la presencia de protecciones de herrería sobre ventanales de cristal; mas sin embargo la presencia de elementos naturales provoca un equilibrio armónico visual.

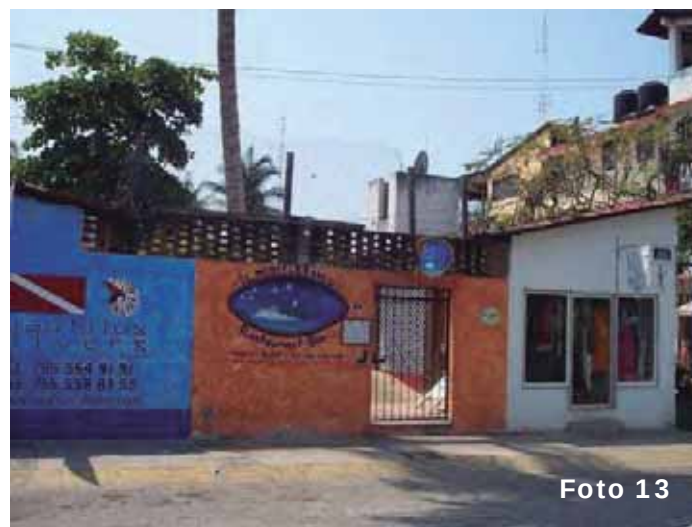
Foto 13

La extensa gama de colores empleada en los anuncios publicitarios genera cambios conflictivos en la imagen, como se muestra en la foto 13, de igual manera se puede apreciar una continuidad en cuanto a las alturas moderadas de las edificaciones.

La falta de vegetación provoca un carencia de calidad en la imagen.

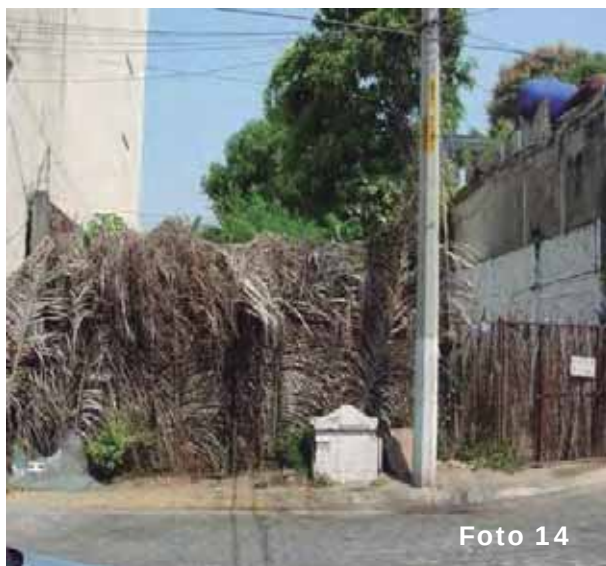
El uso de elementos naturales de la región no garantiza una imagen de calidad y aun mas si son expuestos de una manera tan desordenada como lo muestra la foto 14, ya que por las condiciones que presenta esta barda provisional podría pensarse que se trata de un lote baldío en completo olvido, pero no es así , en la entrada principal se localiza un letrero de no estacionarse y de uso las 24 horas del día.

En esta misma imagen (foto 14) se puede observar la presencia de un elemento que obstruye el paso peatonal por la banqueta al igual que se puede percibir las condiciones de deterioro en las cuales se encuentra la esta.

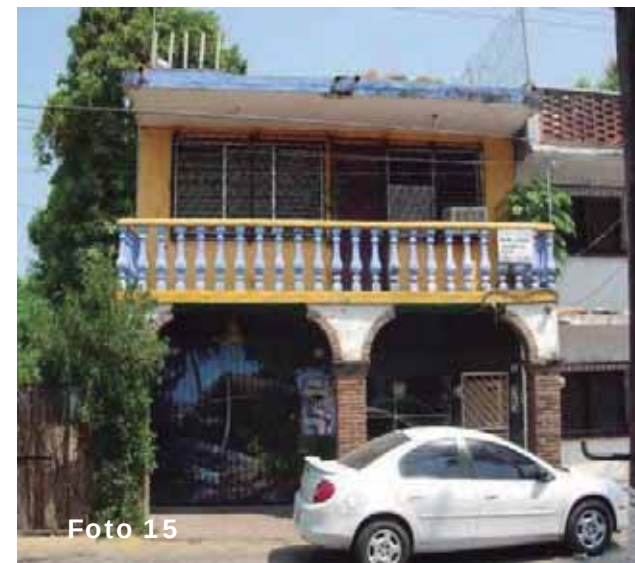
El deterioro de las edificaciones, y la falta de mantenimiento se refleja en la imagen de la foto 15, ya que en esta se muestra una total discordancia en el empleo de la gama de colores, el parcial deterioro que presentan las balaustradas y las columnas de la planta baja al igual que el desgaste de la pintura.

En la gran mayoría de las edificaciones localizadas en la calle –juan N. Álvarez existe una total discontinuidad entre el diseño de las plantas baja y los niveles subsecuentes como se refleja en la foto 15

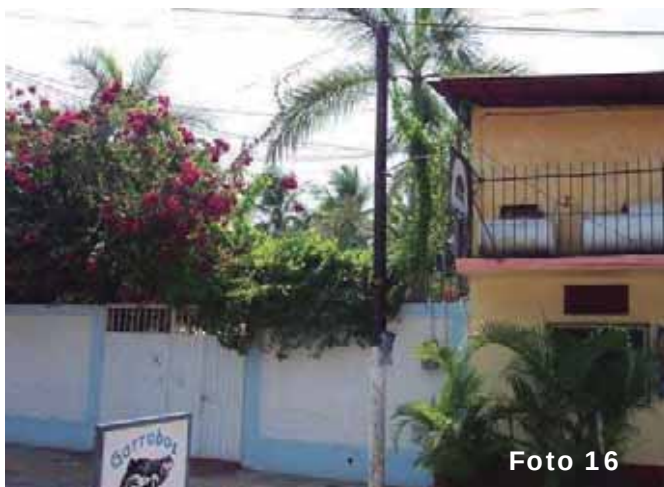
Foto 16

La extensa gama de colore que se presenta en las fotos 16 y 17 provoca un desequilibrio armónico entre las edificaciones al igual que la falta de continuidad en sus alturas.

En ambas imágenes se puede apreciar la falta de mantenimiento en los inmuebles que se la falta que se refleja en el desgaste de la pintura en los muros.

La presencia de vegetación en ambas imágenes tanto en el interior como en el exterior de las edificaciones favorece la calidad de imagen ambiental que se presenta en ambas imágenes, cabe señalar la vegetación también requiere de cierto mantenimiento para que no invada en su totalidad las edificaciones y provoque una sensación de descuidado, como se refleja en la foto 16.

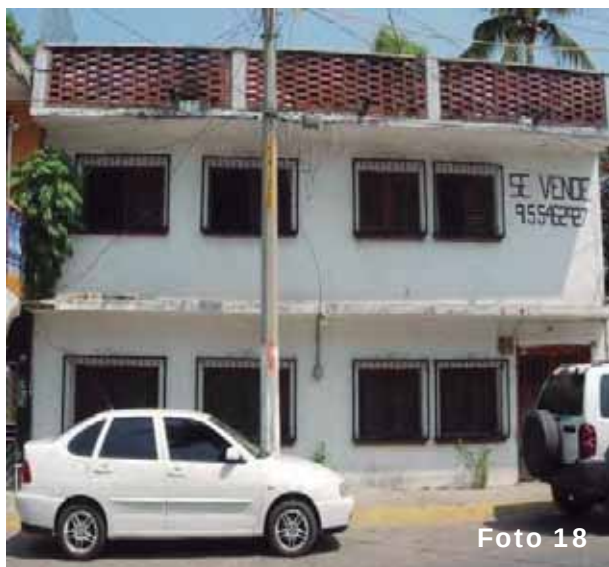
Foto 18

En la imagen que se muestra en la foto 18 se observa una edificación menos desfavorable en cuanto a la a existe de un poco mas de equilibrio en su diseño además de la continuidad y alineamiento en la proporción de los claros de las ventanas al igual que en el uso de materiales y sistemas constructivos; aunque no podía faltar el deterioro en sus acabados, la presencia de contaminación visual por cables expuestos en la instalación misma de la edificación, la falta de mantenimiento en el pretil de tabique que se encuentra en total deterioro.

La calidad de imagen disminuye aun mas cuando por falta de aplanado en muros se utiliza pintura directamente sobre los tabique y no se le da su mantenimiento correspondiente , al igual que la falta de atención en las aceras ya que en diferentes ocasiones se han encontrado musgos en medio de las banquetas como se muestra en la foto 19, en esta imagen también se puede observar un portón de madera en condiciones precarias, al igual que la inapropiada ubicación que exhibe el medidor del servicio de agua potable.

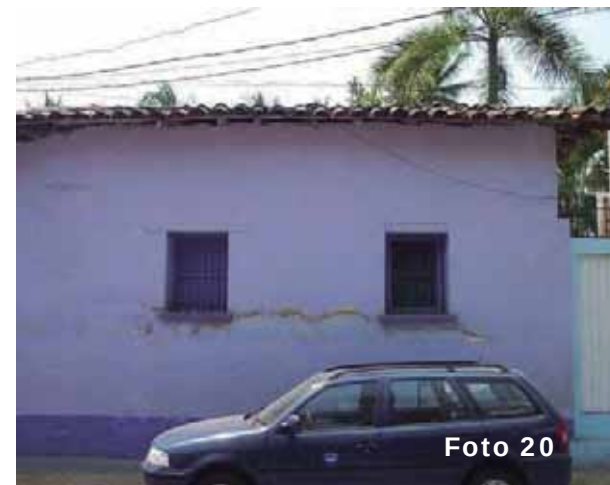
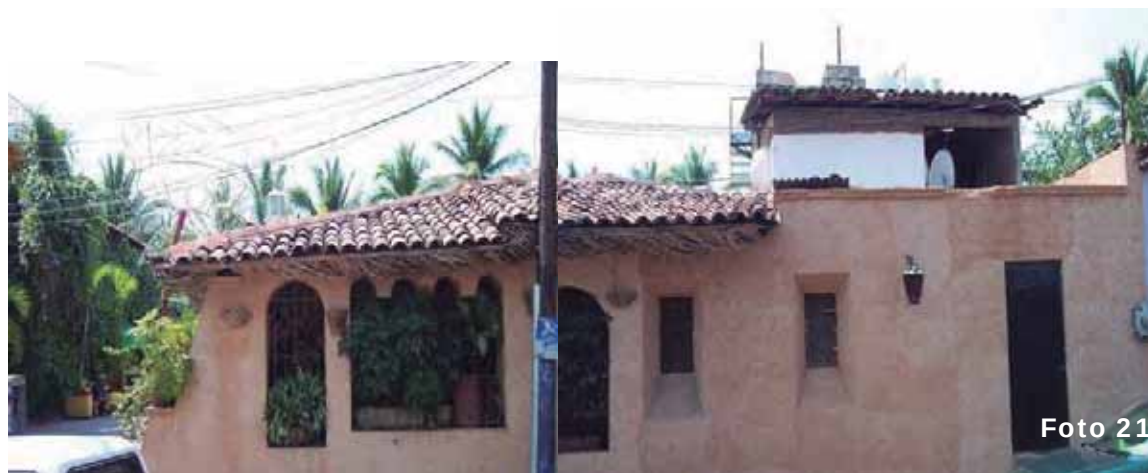
La comparación de edificaciones colindantes se presta para puntualizar la problemática existente que desestabiliza la armonía de la imagen, en la foto 20 se puede apreciar el deterioro que presenta la edificación por la falta de mantenimiento, al igual que el desequilibrio visual que provoca por uso de colores que presenta una total discordancia con la edificación colindante que se observa en la foto 21, en la cual existe una total armonía resultado del uso de elementos regionales en su diseño además de la presencia de vegetación que eleva la calidad visual de la imagen generar un ambiente mas sobrio y relajado.

El uso moderado de colores y la combinación en el diseño de los vanos y la continuidad en la altura de la edificación que refleja una imagen equilibrada (foto 21).

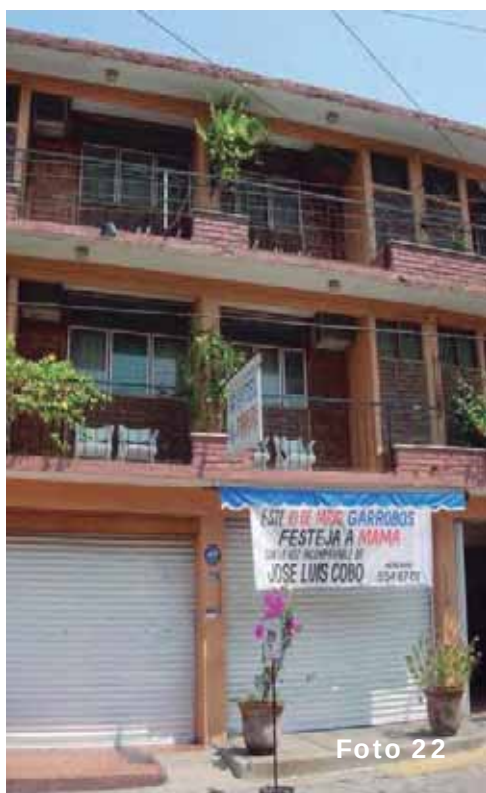
Foto 22

En la foto 22 se puede observar un poco más de uniformidad tanto en el diseño de la edificación como en el empleo de la gama de colores, al igual que los materiales y sistemas constructivos, además se manifiesta la presencia escénica de elementos naturales que elevan la calidad de imagen.

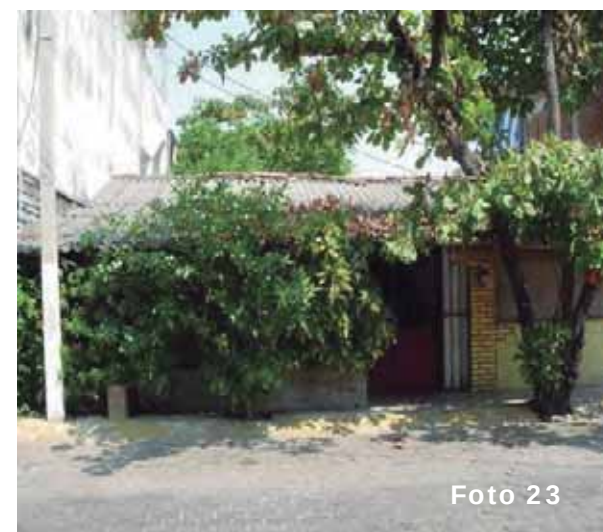
Foto 23

Es muy favorable la presencia de elementos naturales en el panorama visual ya que estas elevan la calidad de imagen, pero en la foto 23 se puede observar una falta de mantenimiento en los elementos naturales que provocan una total invasión en la fachada que en lugar de favorecer la imagen visual representa un total descuido.

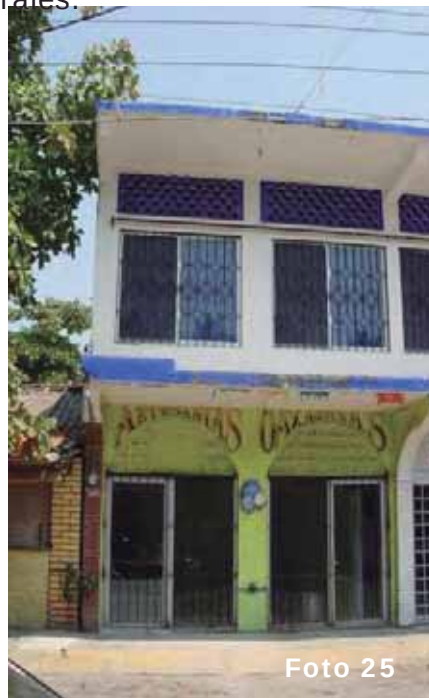
Foto 25

En las siguientes imágenes se representa la continuidad de una misma edificación que en su planta baja alberga una serie de locales comerciales como se aprecia en la foto 25 y en su primer nivel el hotel Adelita, en este se refleja la falta de elementos regionales, la disociación en el uso de la gama de colores, la casi total invasión de anuncios publicitarios de grandes dimensiones, la falta de mantenimiento en la totalidad de edificio, al igual que la falta de elementos naturales.

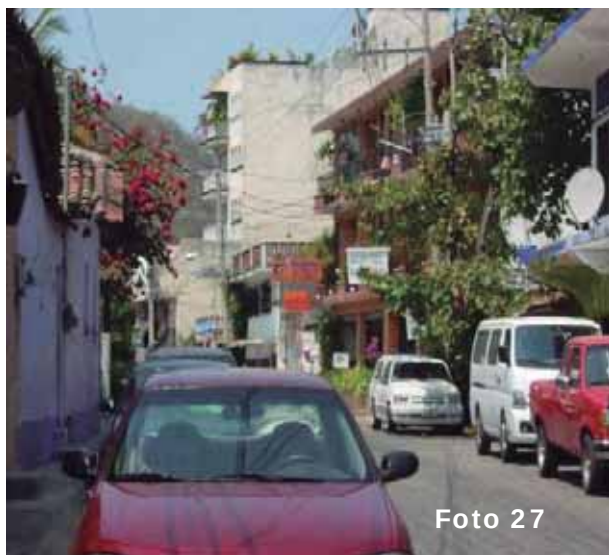
Foto 27

En las siguientes imágenes se muestra un panorama general de la calle Juan N. Álvarez, en su recorrido en las que se aprecia una imagen urbana desordenada, en la cual se refleja el desequilibrio provocado por la gran variedad de colores, diseños, alturas además de la invasión de anuncios publicitarios de diversas dimensiones, la contaminación visual provocada por el cableado aéreo, la discordancia en el manejo de materiales constructivos, la falta de mantenimiento en la gran mayoría de las edificaciones, la falta de vegetación, la gran cantidad de automóviles estacionados en ambos ceras y la falta de elementos regionales, son unos de los tantos conflictos con los que cuenta la imagen urbana.

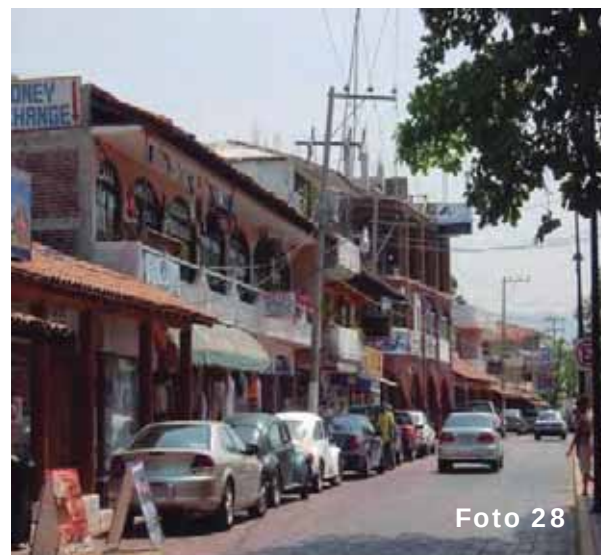
Foto 28

El panorama es totalmente desalentador, ya que el contexto natural inmediato a estas caóticas imágenes es la riqueza natural de la Bahía de Zihuatanejo.

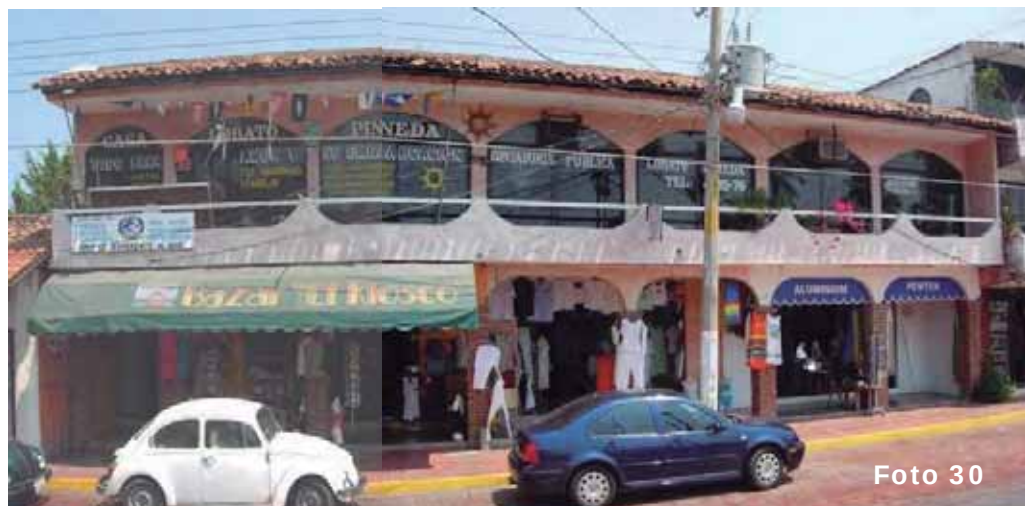
Foto 30

La foto 30 la imagen muestra una edificación en deterioro por la falta de mantenimiento que se refleja en el desgaste de la pintura, al igual que la ausencia de vegetación.

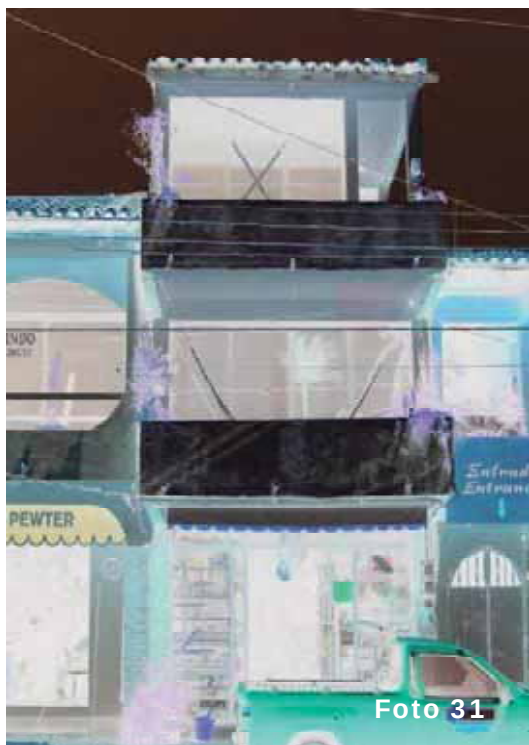
Foto 31

La falta de alineamiento e integración al contexto provoca desequilibrio como se presenta en la imagen de la foto 31 al igual que el deterioro en los elementos constructivos que se refleja en el desgaste de la pintura en muros, la perdida parcial de tejas en la cubierta, además de la contaminación visual que provoca la exhibición al de desagües pluviales al igual que instalaciones eléctricas.

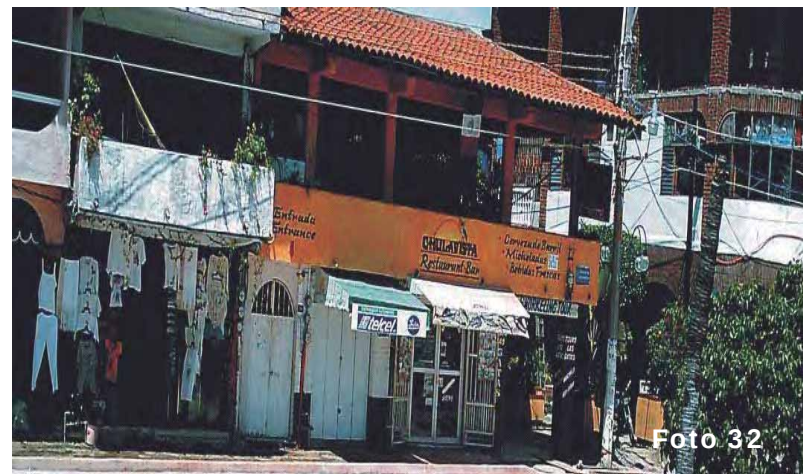
Foto 32

La presencia de locales comerciales provoca un aserie de publicidades diversas tanto en color , proporción y diseño, en la foto 32 se puede apreciar la presencia de toldos publicitarios desalineados, que provocan un desorden visual al igual que los murales publicitarios en las edificaciones y la exhibición de los productos en el exterior los locales que además obstruye el paso peatonal por la banqueta.

En ambas imágenes se puede apreciar la contaminación visual que provoca el cableado aéreo y los postes, al igual que la discordancia provocada por la diversa gama de colores, además de la falta de mobiliario urbano.

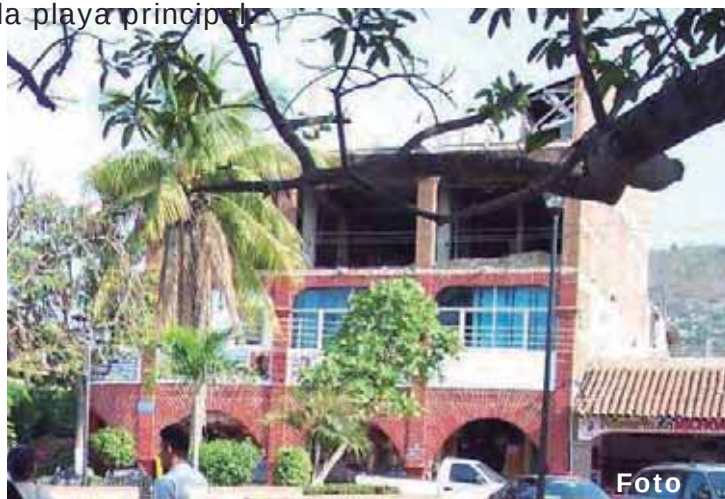
A lo opuesto de la imagen anterior la foto 34 refleja un equilibrio y armonía en su diseño,.

la modulación horizontal que se presenta en la solución al igual que el uso de elementos regionales favorece la calidad de imagen.

Sin lugar a duda la contaminación visual provocada por el cableado aéreo al igual que la presencia de anuncios publicitarios de grandes dimensiones deteriora la calidad de imagen.

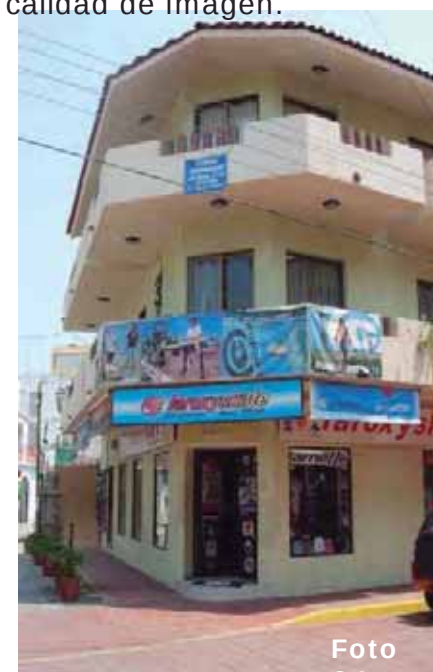
La invasión total de la planta baja de la edificación por la exhibición de productos comerciales deteriora la calidad de imagen visual que es se presenta en la foto 35, al igual que la presencia superficial de instalaciones eléctricas de la misma construcción.

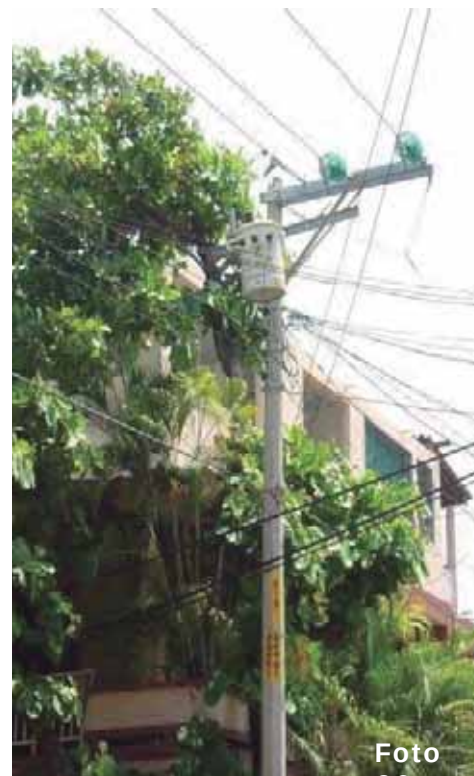
Foto 36

En la foto 36 se puede apreciar la falta de mantenimiento en la vegetación que obstruye toda visibilidad de la edificación que se encuentra detrás de la arbolada, al igual que la presencia del cableado aéreo y postes que además de provocar una contaminación visual representan gran peligro por lo cercano de esta a los árboles y por consiguiente a la edificación.

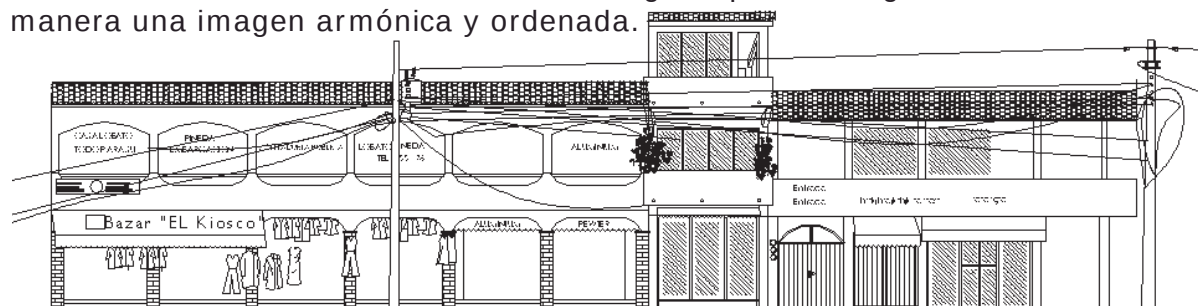
Imagen anterior

La gran variedad de diseños arquitectónicos y los diferentes usos que se le dan a estas edificaciones nos permite intervenir mas que en las soluciones arquitectónicas en la integración, las mejoras y en los acabados de cada una de estas, proponiendo en la totalidad de las edificaciones utilizar una gama de colores acorde al sitio donde se ubican, al igual que propuestas de mantenimiento tanto en la vegetación como en cada uno de los elementos existentes en los edificios, al igual que la integración de elementos regionales, para lograr de esta manera una imagen armónica y ordenada.
