MEJORAMIENTO DE IMAGEN URBANA
DE LA PLAZA PRINCIPAL Y LOS PORTALES
DE SANTA CLARA DEL COBRE MICH.

QUE PARA OBTENER EL TÍTULO DE ARQUITECTO PRESENTAN:

RUIZ VELÁZQUEZ ARTURO
SAAVEDRA PAMATZ MOISÉS

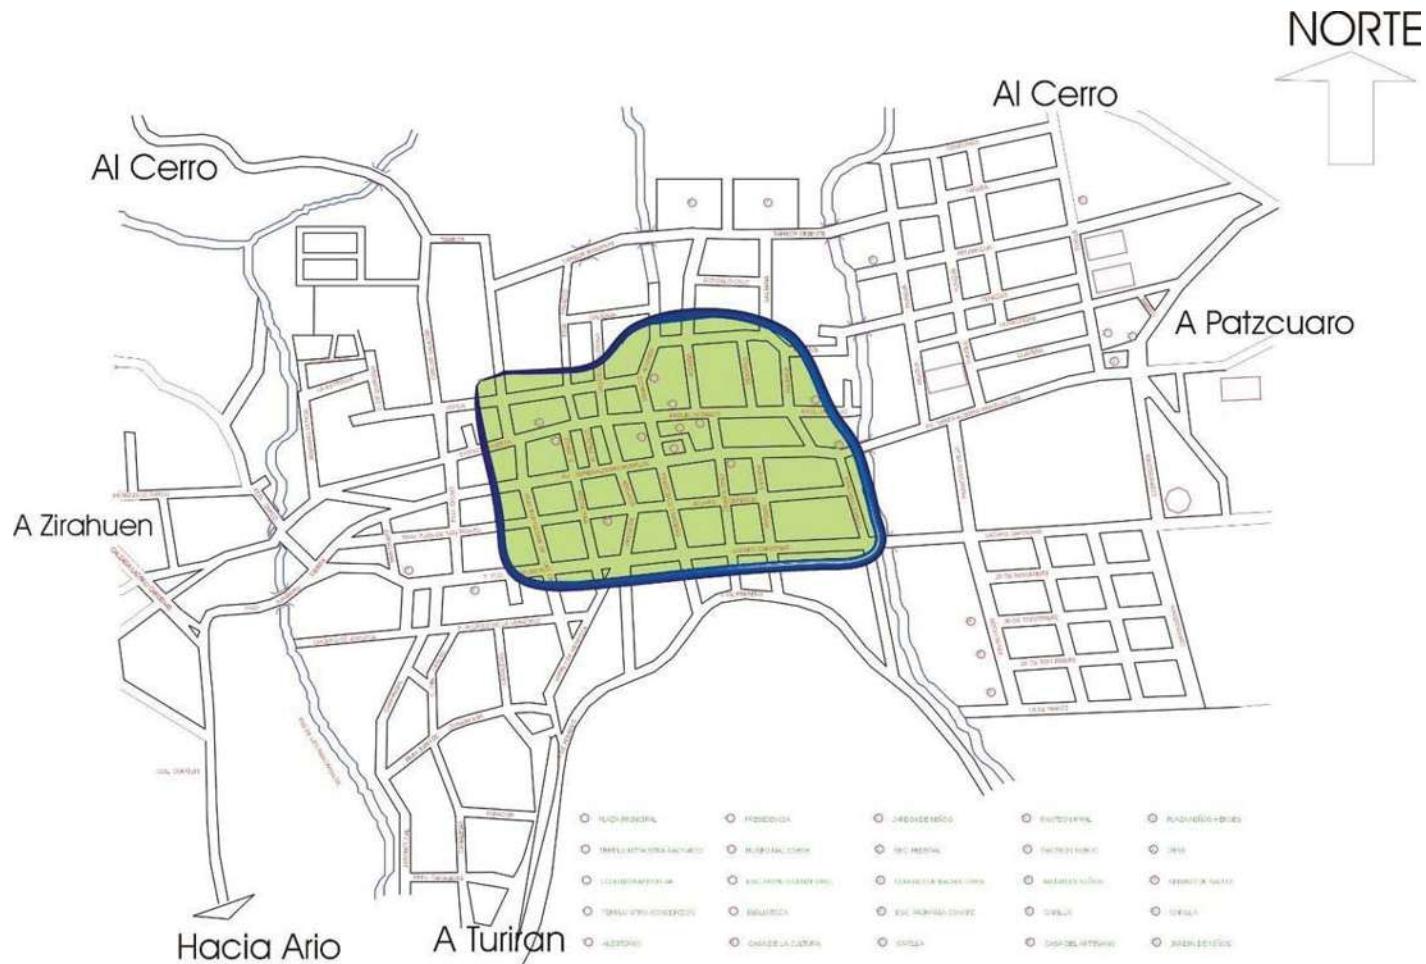
ÁREA DECRETADA COMO ZONA DE MONUMENTOS HISTÓRICOS EN SANTA CLARA DEL COBRE MICHOACÁN, SEGÚN DECRETO
PRESIDENCIAL PUBLICADO EN EL DIARIO OFICIAL DE LA FEDERACIÓN EL 6 DE MARZO DE 2001.

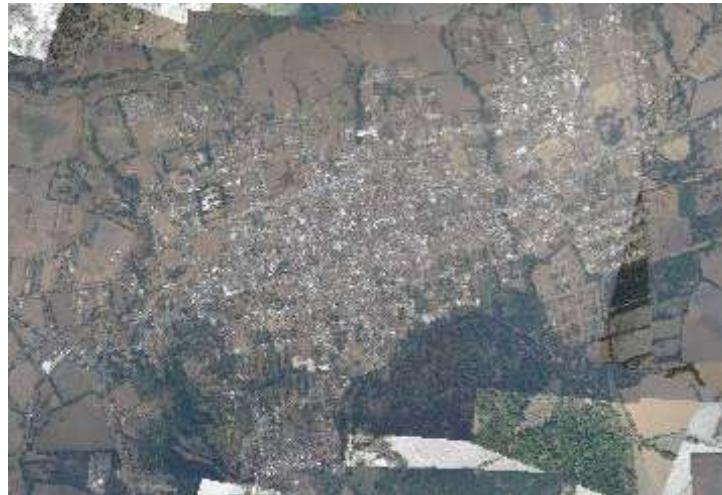
Santa Clara del Cobre presenta una traza urbana reticular, semiregular adaptándose a la topografía del lugar, partiendo de una plaza central de forma rectangular paralela a la carretera federal 120, desde donde principia hacia oriente y poniente la avenida Morelos que es la vialidad más importante del poblado. Perpendicular a esta avenida, están trazadas todas las calles secundarias. La plaza central se encuentra enmarcada por portales de características arquitectónicas vernáculas, los cuales albergan los edificios más importantes como la Presidencia Municipal y las construcciones religiosas.

21.-Fotografía aérea del área urbana de Santa Clara del Cobre.
PDUSO 2006.

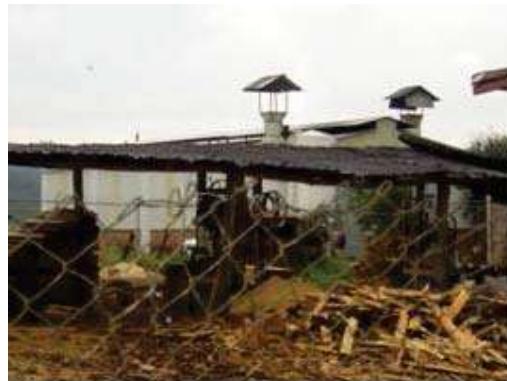
Son zonas alrededor de la localidad en las que no se observan definidas trazas regulares de calles y manzanas; las circulaciones peatonales y de vehículos se logran a través de servidumbres de paso de escasa sección vial, lo que obstaculiza el futuro crecimiento ordenado de la ciudad. En estas zonas se mezclan los usos del suelo habitacionales entre los pecuarios, con predios-solares de más de 1,000 metros cuadrados hasta de una hectárea.

24.-Mezcla de usos del suelo en zonas suburbanas

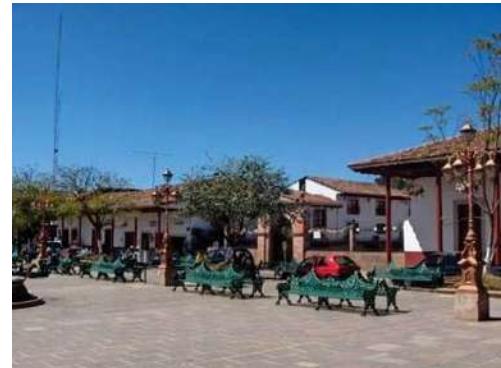
Esta integrada por el centro histórico de Santa Clara del Cobre, y se caracteriza por:

- Edificaciones con patrimonio histórico, con cambios y transformaciones
- Zona consolidada con alta densidad de población
- Servicios públicos con cobertura al 100% (agua, luz, drenaje)
- Zona Comercial y Administrativa

30.-Zona central.- integrada por el centro histórico de Santa Clara del Cobre.
Vista de la plaza principal y Portal Allende.

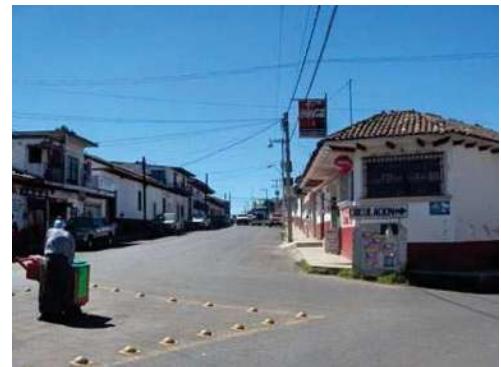
Esta compuesta por las áreas adyacentes al centro histórico y:

- No cuenta con arquitectura vernácula, imagen urbana deteriorada.
- Falta de pavimentos en 40% de la zona.
- Servicios públicos al 80%
- Vivienda consolidada con alta densidad de población.
- Zona con relativa actividad comercial

31.-Zona Media.- Esta comprendida entre las Av. Morelos e Hidalgo.
Vista de la Avenida Morelos Ote.

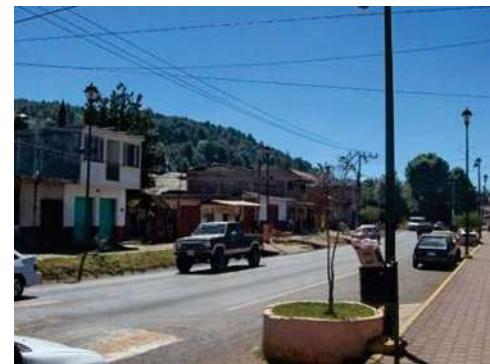
- No cuenta con arquitectura vernácula, autoconstrucciones contemporáneas deterioradas.
- Falta de pavimentos en 60% de la zona.
- Servicios públicos al 70%
- Vivienda consolidada con alta densidad de población.
- Zona con escasa actividad comercial.

32.-Zona Periférica.- Conformada por las colonias de reciente creación.
Vista de la Col. Artesano. Calle Morelos Ote.

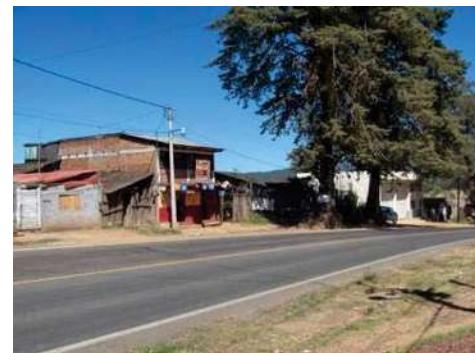
- Baja densidad de población y vivienda.
- Vivienda mezclada con campos y sembradíos.
- Edificaciones precarias y falta de carácter e identidad
- Visuales de gran atractivo paisajístico.

33.-Zona de Acceso.- Son las entradas principales a la localidad.
Vista de Carretera Salida a Patzcuaro.

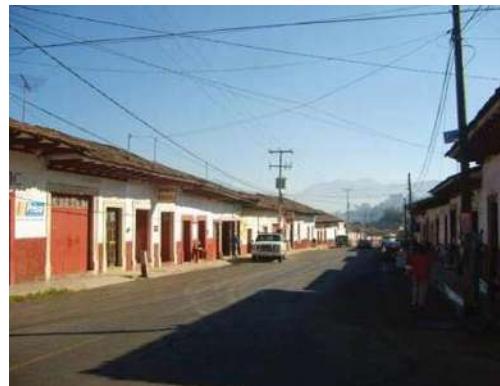
- ✓ Señalización y propaganda discordante
- ✓ Falta introducción de drenaje pluvial.
- ✓ Imagen urbana con valor histórico deteriorada.
- ✓ Servicios públicos 100%.
- ✓ Contaminación visual por infraestructura eléctrica.

36.-Av. Morelos oriente
En dirección poniente-oriente

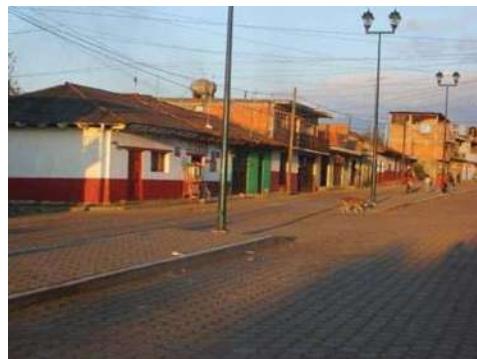
38.-Av. Pípila
En dirección poniente-oriente

- ✓ Falta de Arbolamiento.
- ✓ Elementos aéreos y propaganda discordantes.
- ✓ Arquitectura vernácula mezclada con arquitectura contemporánea sin esquema definido.
- ✓ Pavimentos faltantes en secciones definidas.
- ✓ Fachadas en desorden de color.

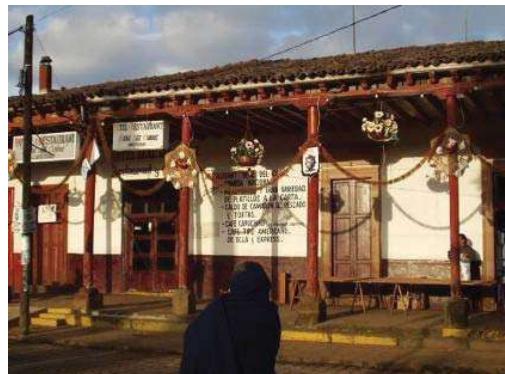
- ✓ Falta de jardines y mantenimiento al arbolamiento existente.
- ✓ Concertación de equipamiento y servicios.
- ✓ Arquitectura vernácula patrimonial deteriorada.
- ✓ Propaganda comercial discordante.
- ✓ Pavimentos y banquetas en mal estado.

40.-Portal Hidalgo
Fachada Este

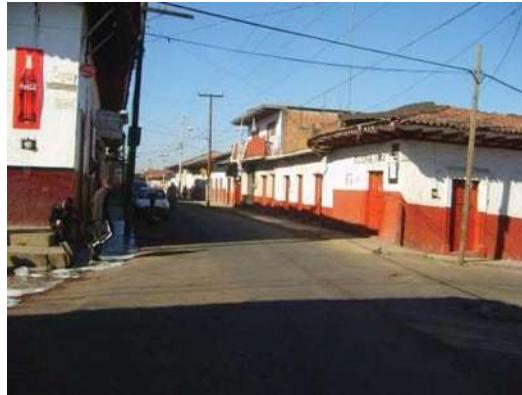
- ✓ Falta de arbolamiento.
- ✓ Presencia de contaminación visual y auditiva.
- ✓ Propaganda discrepante, edificaciones modificadas y alturas discordantes
- ✓ Construcciones no integradas al contexto urbano y sin identidad propia. Pavimentos en mal estado.

42.-Av. Morelos Poniente
Toma en dirección oriente-poniente

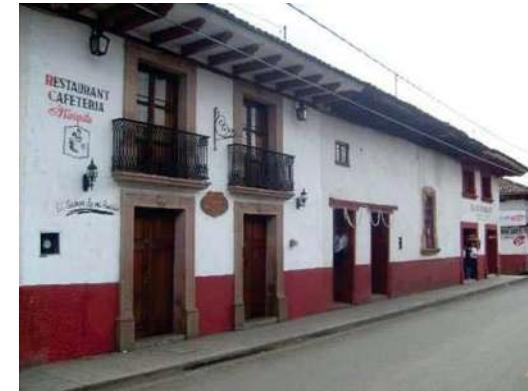
PLANO DE LA ESTRUCTURA VISUAL DEL ÁREA DE ESTUDIO

Los elementos que conforman la estructura visual son:

- ❖ Barrios o distritos
- ❖ Hitos
- ❖ Sendas
- ❖ Nodos
- ❖ Bordes

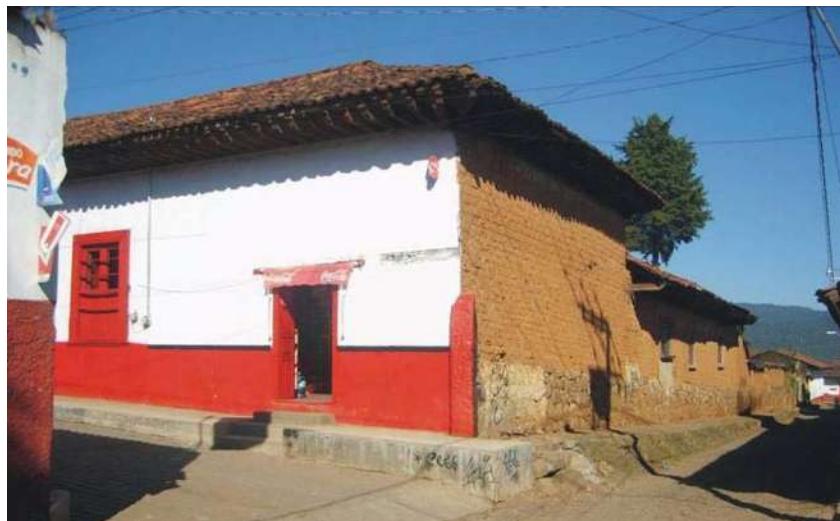
53.-Construcción a base de materiales típicos de la región, ubicada en las Calles Aquiles Serdán, y Álvaro Obregón de Santa Clara del Cobre.

En esta zona fue común la vivienda con diseño y ubicación según el patrón antes descrito, construida con cimientos de piedra braza de la región, muros de adobes y cubiertas de viguería de madera con vertientes inclinadas recubiertas de tejas de barro. Fue común primeramente el uso de tejamaniles para cubrir las vertientes de las cubiertas.

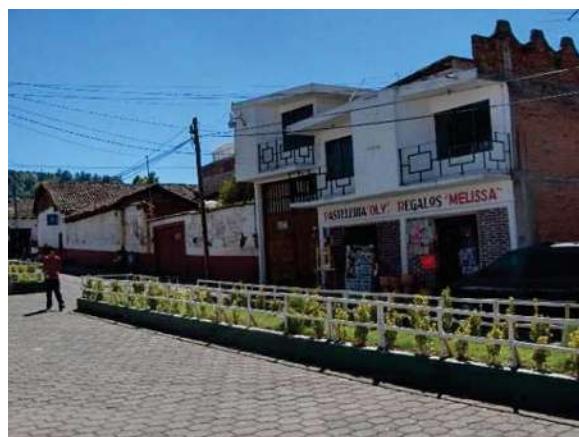
En la arquitectura se comenzaron a remplazar las técnicas y sistemas constructivos tradicionales por otras técnicas y materiales, como el tabique el vidrio, el aluminio y el acero, esta idea de modernidad de las ultimas décadas, junto con todas las demás causas que contribuyen a la transformación fue un factor importante en la transformación en la forma de vida de los santaclarenses y de la arquitectura.

55.-Transformaciones de la tipología de la vivienda
Calle Allende, Centro, Santa Clara del Cobre.

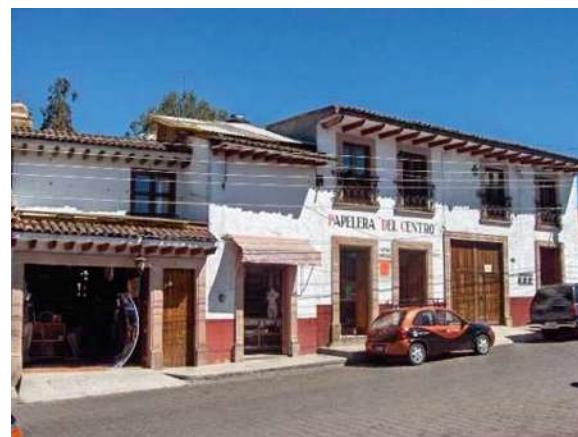
56.-Transformaciones de la tipología de la vivienda
Calle Allende, Centro, Santa Clara del Cobre.

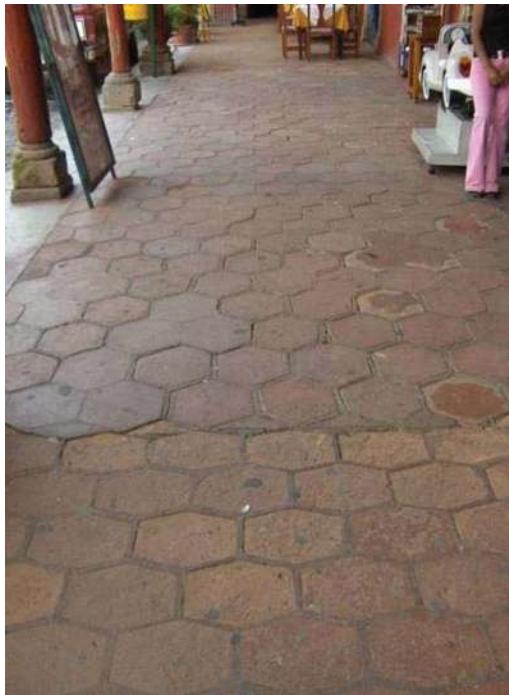
Constituidos por losetas de cantería y de barro recocido, presentan una variedad de diseños y modelos, así como heterogeneidad de colores propios de la diferencia de materiales con que se encuentran constituidas las losetas que lo componen, apreciándose también una elevación de los niveles de pisos terminados con relación a los originales, cuyo nivel inicial se aprecia en el desplante de las basas que sustentan las columnas de madera y que se detectan como losetas de cantería de la región.

57-.Pavimentos de barro recocido en mal estado,
Portal Matamoros

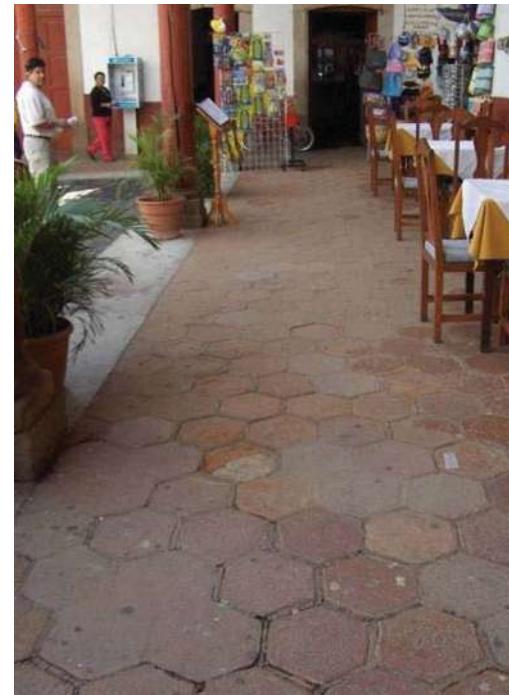
58.-Diversidad de materiales y desgaste en
pavimentos, Portal Matamoros

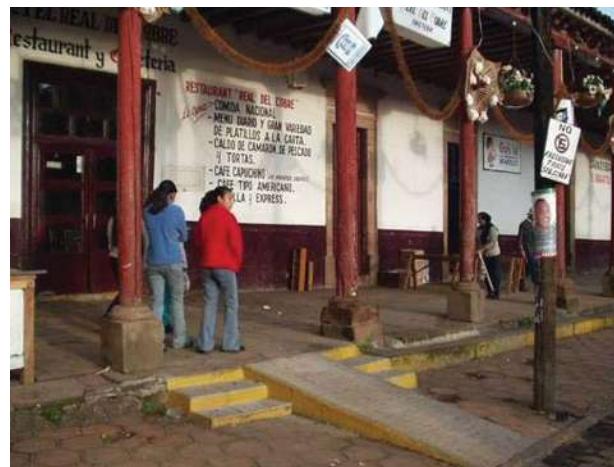
En otras secciones de la orilla de los pisos del portal, los escalones han quedado bajo la rasante de las capas superficiales de asfalto que se han colocado a través de las reparaciones al cauce vehicular, reponiendo en algunos casos la carencia de dichos escalones por una plancha superficial de concreto, en su mayoría a base de cantería, misma que debido a su constante desgaste se les han sobrepuerto capas superficiales de concreto, constituyendo con ello una alteración al sistema original.

No se cuenta con un acceso digno para las personas con capacidades diferentes que les permita salvar el desnivel entre la rasante de la calle Generalísimo Morelos Oriente y las partes más altas del portal, que en su parte norte coincide con el crucero que forma la esquina de la plaza principal y la Calle Ignacio Allende, donde por Reglamento debería existir un paso de tránsito peatonal.

59.-Desniveles y escalinatas del Portal Hidalgo de Santa Clara del Cobre.

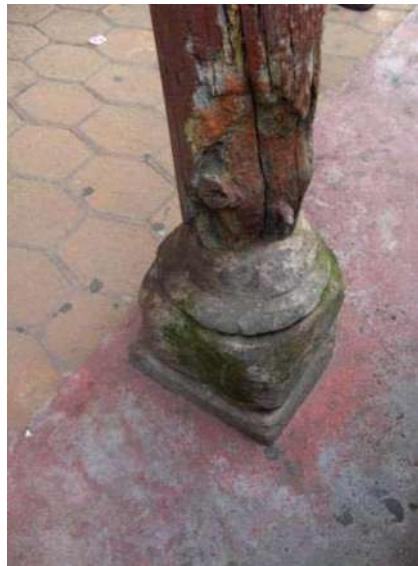
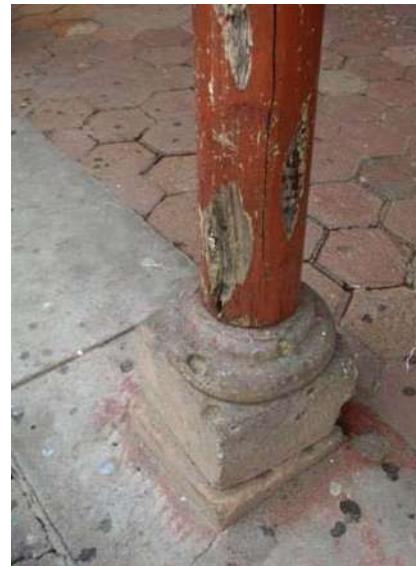
Los sillares de cantería que conforman las bases de las columnas presentan abundante microflora sobre la cara externa que da hacia el arroyo de la calle, toda vez que el agua de lluvia que escurren desde las cubiertas al golpear contra el pavimento salpica dichas piezas, propiciando con ello la proliferación de la vegetación que mancha de una sombra color verde a la cantería.

60 y 61.-Bases de cantera y columnas de madera dañadas y desfasadas, Portal Matamoros

Así también estos elementos presentan deterioros propiciados por la acción del tráfico vehicular, ya que se encuentran muy cercanos a la orilla del arroyo vehicular, lo cual propicia que los automóviles golpeen ocasionalmente sus aristas provocando desportilladuras, desplazamientos y fracturas de los mismos.

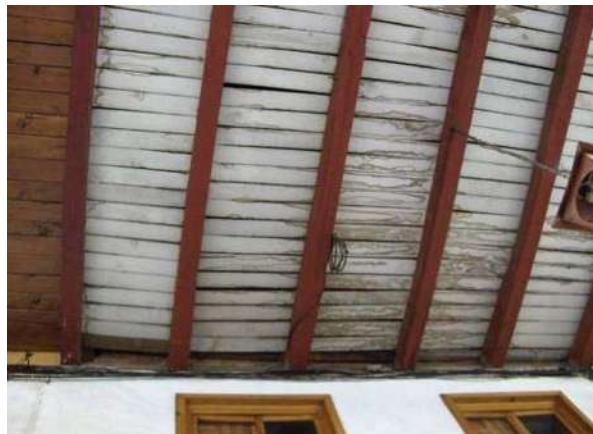
El sistema de cubiertas de los portales se encuentran constituidos por una estructura a dos aguas a base de arrastres y vigas de madera; estas últimas soportan las tapas de duelas de madera o tejamanil. El recubrimiento superior es a base de tejas de barro recocido soportado sobre una cama igualmente de madera; presentando el deterioro ocasionado por la acción de las humedades sobre los elemento portantes, ya que se aprecia un vencimiento de los caballetes superiores y hundimientos irregulares en la superficie del resto del tejado, notándose así mismo la presencia de microflora que denota la perseverancia de la humedad sobre los elementos de barro recocido.

62.-Viguería y duela de madera dañada por humedad en plafón del Portal Matamoros.

Los hongos son la causa del deterioro más grave de la madera; atacan principalmente la celulosa, dejando un residuo de color pardo rojizo que corresponde a la lignina, o en caso de consumir la lignina, el residuo fibroso que queda de la celulosa es de un color muy claro.

Será el concepto de trabajo consistente en eliminar hongos inferiores y bacterias que proporcionen un deterioro paulatino a la madera, con la consecuente disminución de su capacidad estructural y apariencia general.

Las vigas tratadas se colocarán en un lugar bien ventilado y cuberto para su secado, procediendo a resanar las fisuras que pudiesen presentarse en las piezas, con una pasta de aserrín y resistol.

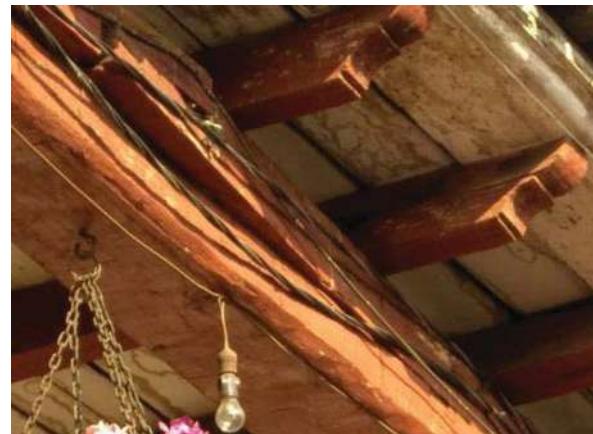
63.-Arquitrabe, vigas y cornisas de madera dañadas por humedad y factores climatológicos,

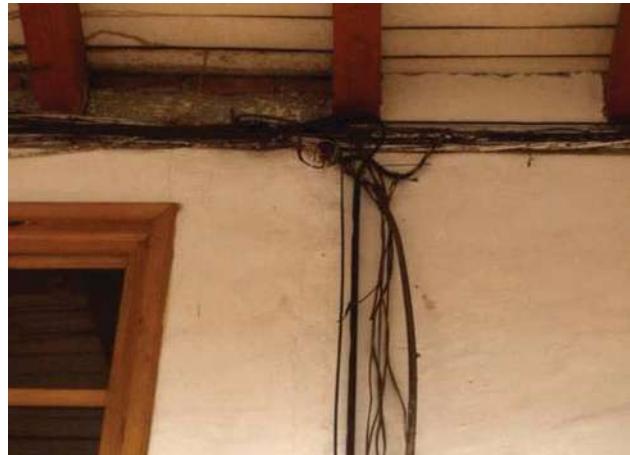
La presencia de instalaciones eléctricas y de red telefónica adosadas a los elementos componentes de la techumbre, sin un orden preciso, aunado a la presencia de elementos agregados tales como soportes de anuncios y otros en desuso, dan una sensación de desorden visual, aunado a un factor de riesgo por el contacto directo que existe con elementos altamente flamables.

64.-Contaminación de fachadas por cableado eléctrico, Portal Matamoros

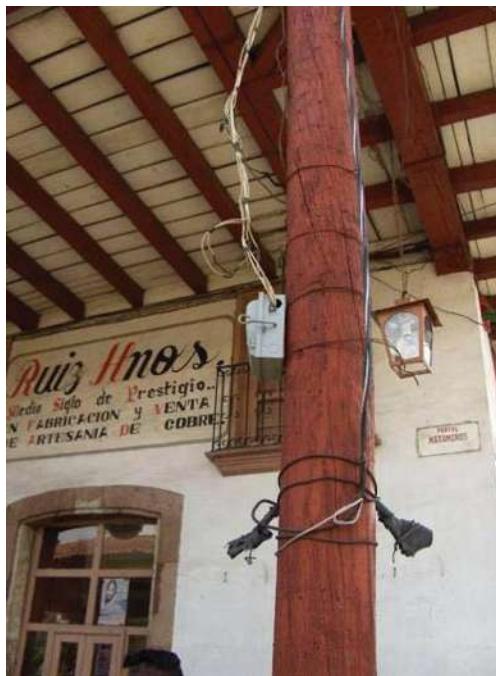
Se percibe una contaminación visual como producto de los elementos que configuran la infraestructura y el equipamiento urbano, tales como cestos de basura que no cuentan con un diseño apropiado, señalética, postes de energía eléctrica y red telefónica.

65.-Desorden en el cableado aéreo, e invasión de elementos originales. Portal Matamoros

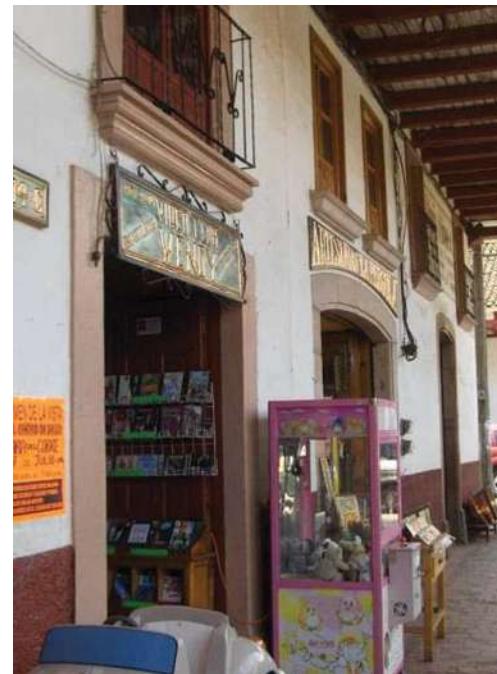
66.-Colocación de propaganda y elementos discordantes, Portal Matamoros.

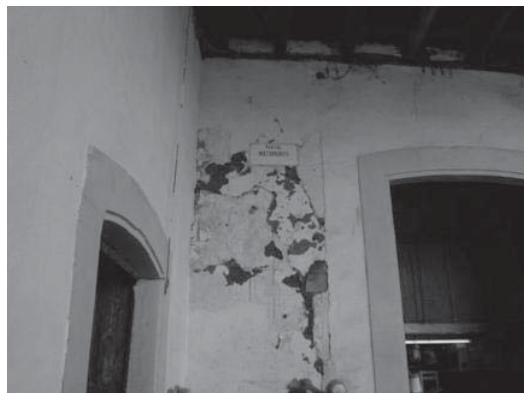
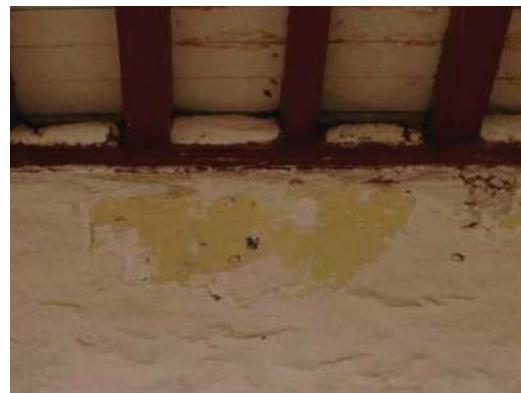
Existen evidencias de colores que se obtuvieron de calas que se hicieron en las fachadas de los inmuebles del área de estudio, que nos demuestran como se vé en las fotografías, que la policromía era un factor predominante en el aspecto urbano de la población, y que la presencia del color amarillo ocre, rosa, azul añil, blanco, verde y café, aplicadas como pintura a la cal sobre los aplanados de las fachadas le imprimían una personalidad propia que debieron distinguirla del resto de las poblaciones de la región.

67 y 68.-Evidencias de cromatografía variada en fachadas del Portal Matamoros, obtenida por diversas calas en los aplanados.

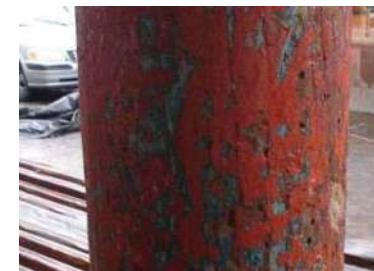
69.-Policromía variada en columnas de madera, Portal Allende.

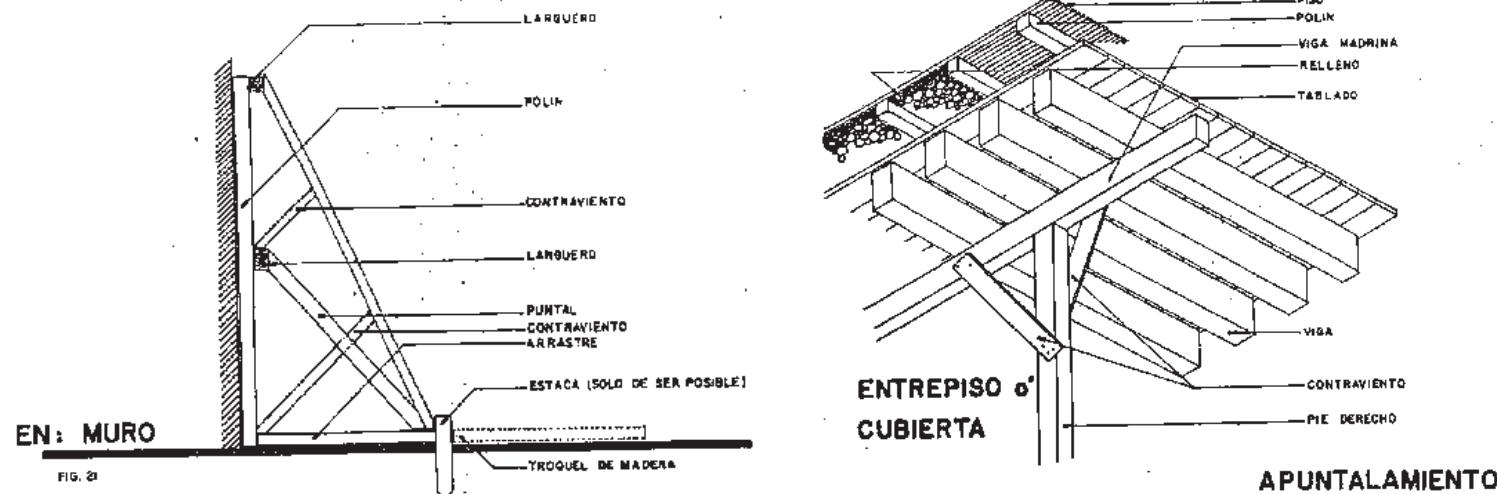
73.- Apuntalamientos

Los apuntalamientos se realizarán antes y durante el cambio de viguerías, así mismo, se procederá apuntalar todos aquellos elementos que, previo análisis de su estabilidad, pudiesen provocar movimientos de asentamientos en la estructura y representen un riesgo de colapso.

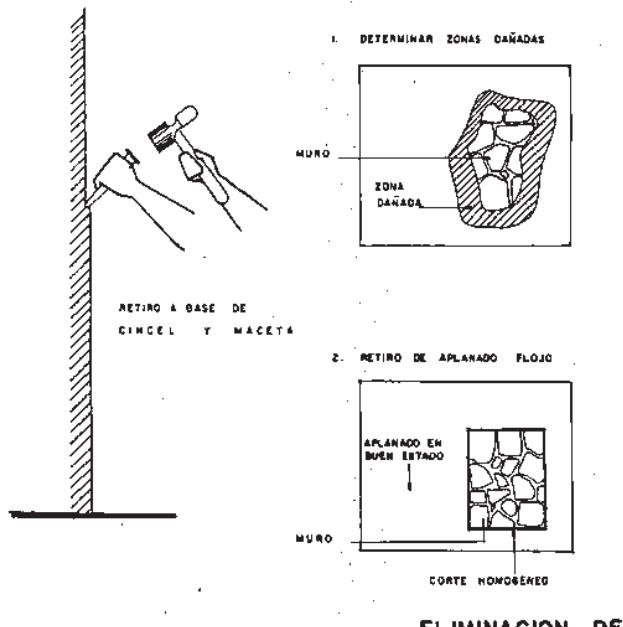
74.- Retiro de aplanados

Es el concepto de trabajo que tiene por objeto reponer o restituir los aplanados que se encuentren en mal estado o desprendidos, principalmente por cuestiones de humedad o falta de material cementante, teniendo como objeto proteger los elementos en que se coloquen de los agentes de deterioro tales como la lluvia, viento, asoleamiento, fricciones y deterioros provocados por el factor humano.

La preparación de la mezcla se hará poniendo 1 parte de cal apagada, 3 partes de arena y baba de nopal preparada en agua³⁵.
