UNIVERSIDAD MICHOACAN DE SAN NICOLAS DE HIDALGO
FACULTAD DE ARQUITECTURA

**MEJORAMIENTO DE IMAGEN
URBANA EN LA TENENCIA DE
CAPULA, MICHOACÁN**

TESIS PARA OBTENER EL TITULO DE ARQUITECTO

MAYO 2011

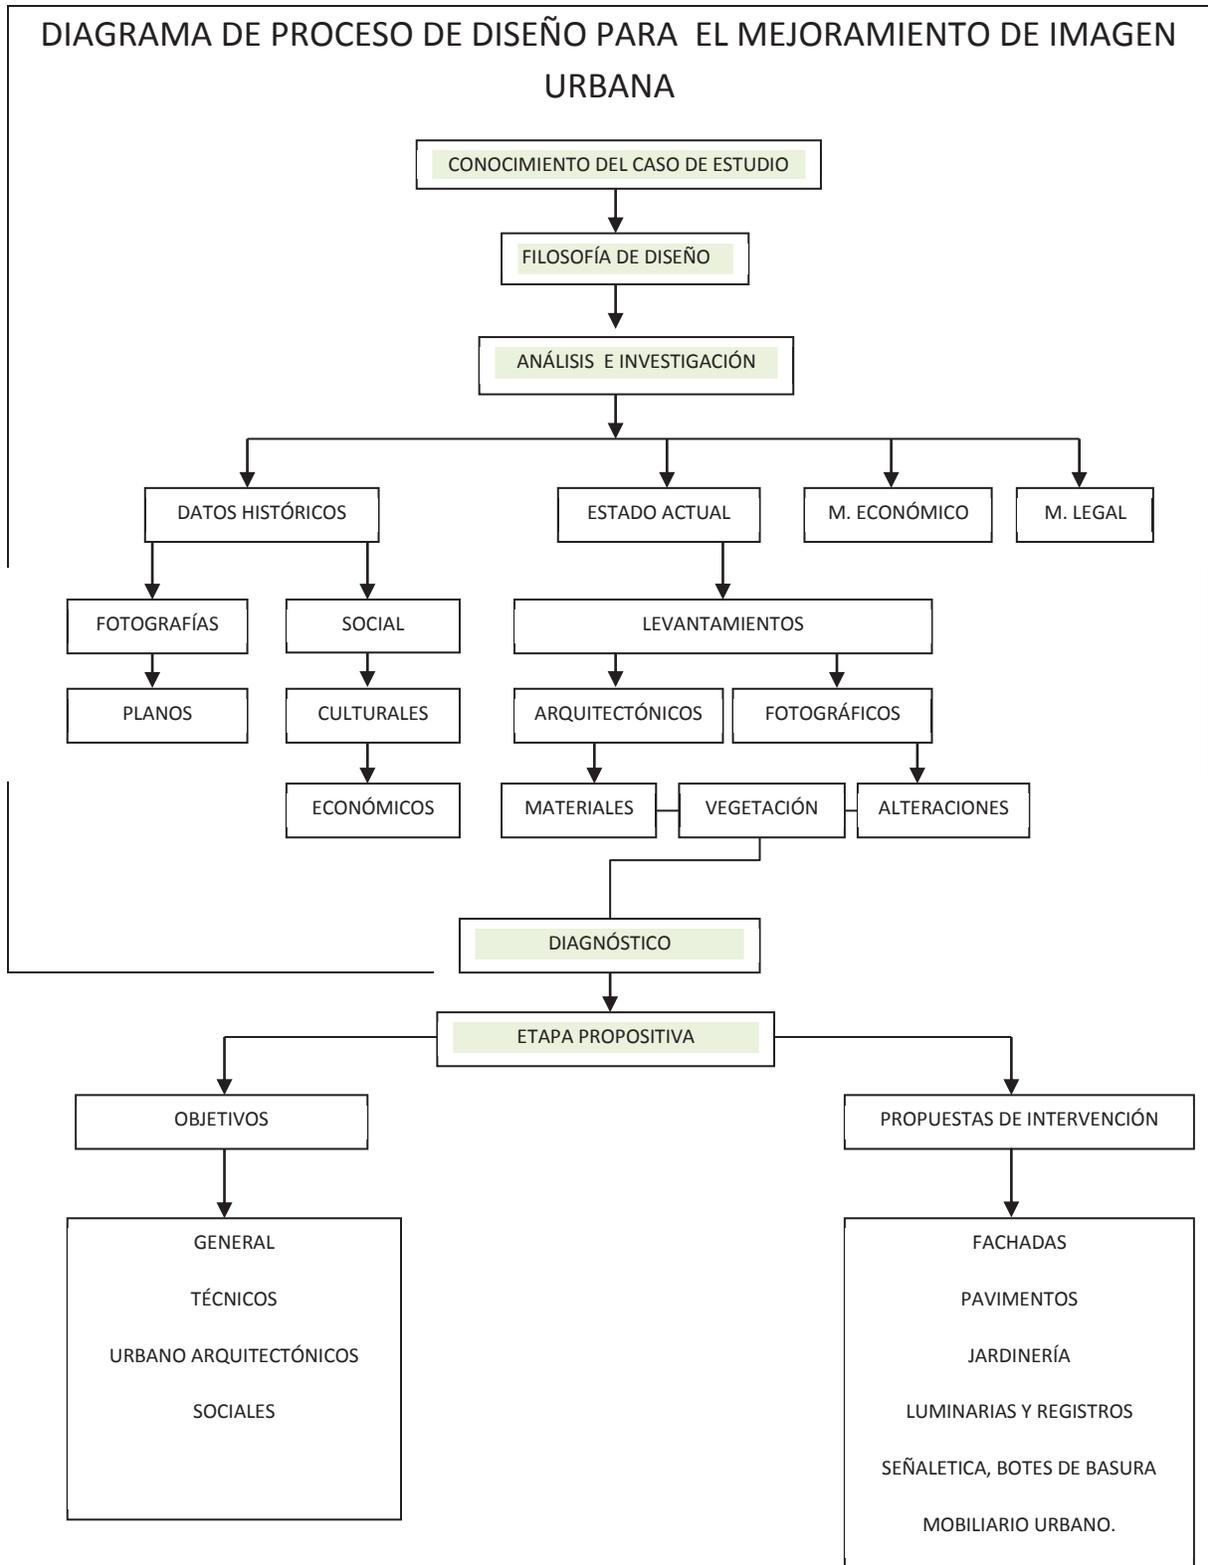
IMAGEN 01: Esquema metodológico general para llevar a cabo el Mejoramiento de Imagen Urbana

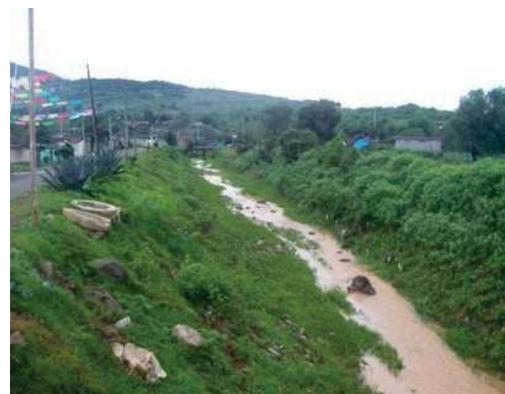
El drenaje con el que cuenta el área de estudio es sanitario y pluvial, la red está compuesta por atarjeas y pozos, cubriendo un 70% de abastecimiento del sistema, los cuales desembocan a cielo abierto a un arroyo ubicado al poniente de la población mientras que el otro 30% es cubierto por medio de fosas sépticas o letrinas, dicho sistema está estructurado por tuberías de PVC y concreto.

Foto 17: Arroyo de Capula. Foto: Raisa Mirelle Servín Hernández.

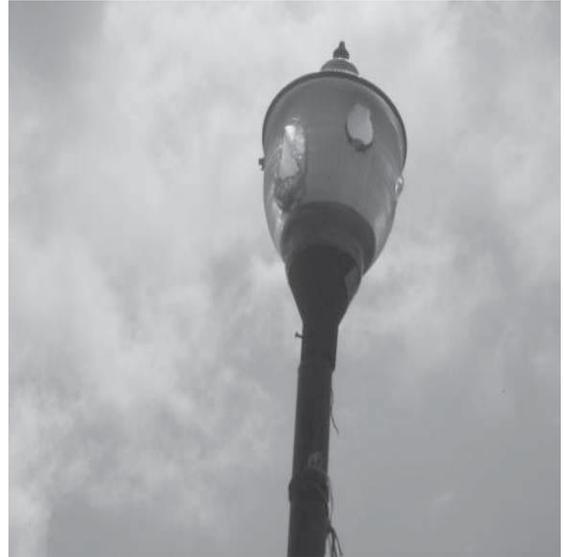
Foto 18: Lámpara ubicada en la Plaza. Foto: Itzel Hernández Chichitz.

Al decir que el área está cubierta en un 95% se podría pensar que no hay problema, pero como el 20% de estas lámparas necesitan mantenimiento, ya que los focos se encuentran fundidos o ha crecido algún tipo de vegetación dentro de la lámpara.

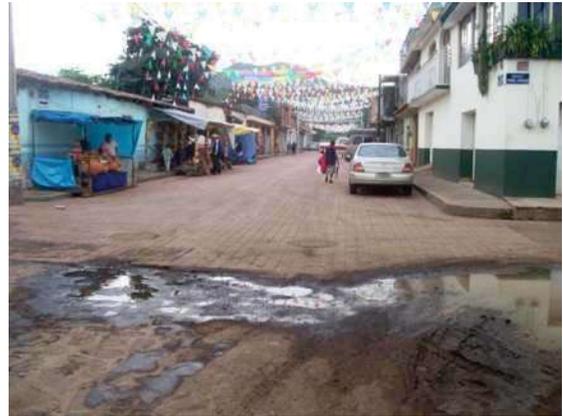
El 80% del área se encuentra pavimentada y en condiciones regulares ya que el pavimento en algunas calles es reciente, es decir no tiene más de 5 años. Los tipos de pavimentos que podemos distinguir en el área son de: concreto en un 60% del área y asfáltico un 5%, un 15% empedrado y en un 20% sin pavimentar.

Foto 19: Pavimento calles del poniente. **Foto:** Raisa Mirelle Servín Hernández.

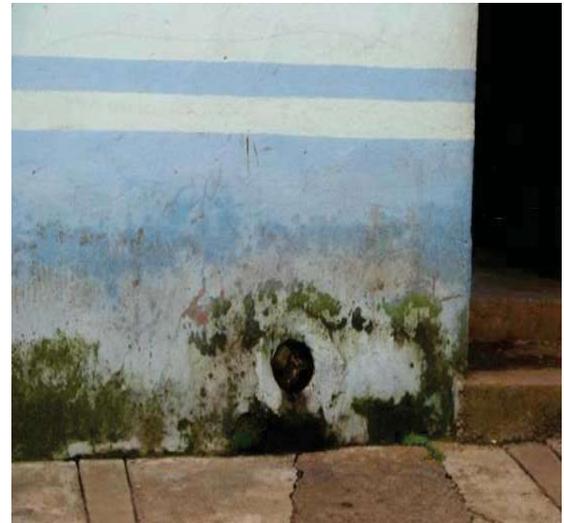
En el área predomina el concreto, pero lamentablemente debido que este material no es permeable y no se cuenta con un buen sistema de alcantarillado, el agua que se estanca está provocando humedad en las casas, y este fenómeno se puede observar con más notoriedad en las casas ubicadas al poniente de la población, donde apenas se les acaba de colocar el pavimento.

Foto 20: Casa con presencia de humedad. **Foto:** Itzel Hernández Chichitz.

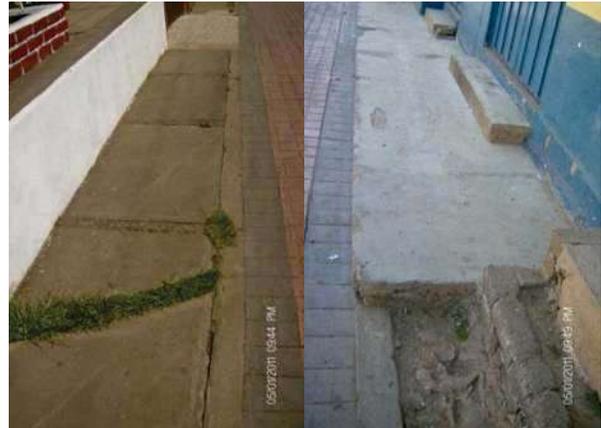
El 60% de las banquetas que existen en Capula se encuentran en mal estado, presentando grietas, desgaste y en algunas ocasiones vegetación. El resto son improvisadas por los lugareños o simplemente no existen estas.

Foto 21: Muestra de deterioros en banquetas de la calle principal de Capula. Foto: Verónica Frías Morales

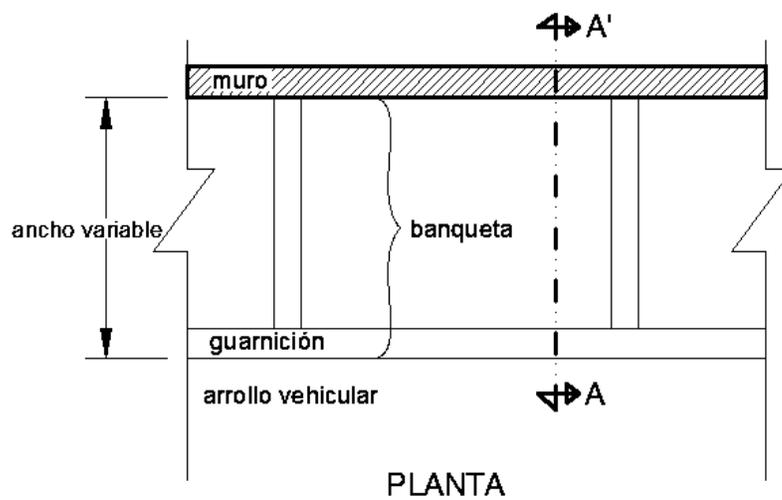
Las dimensiones registradas de muro a guarnición fueron: 1.16m, 1.40m, 1.14m, 0.83m, 1.01m

GRAFICA No.05 Detalle de banqueta Planta.

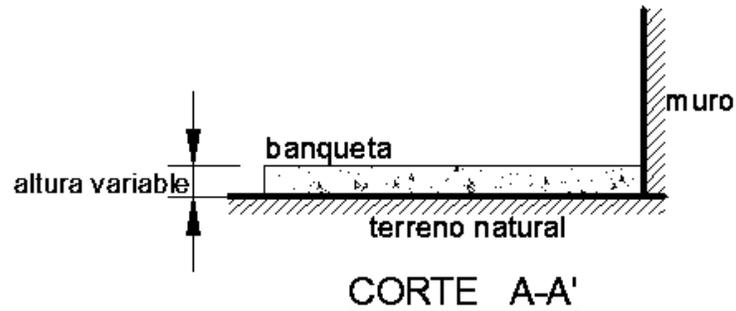
Las alturas de banquetas registradas fueron las siguientes: 1.69m, 0.64m, 0.14m y 0.06m.

GRAFICA No.06 Detalle de banqueta corte A-A'

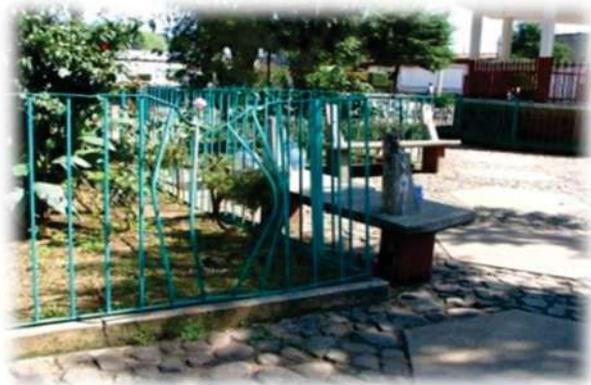
La vegetación que se localiza en el lugar son plantas de ornato como rosales, malvas, y lo referente a los árboles son cedros, caahuates, contando también con cubiertas vegetales en mal estado debido a la falta de mantenimiento.

Foto 22: Jardinera de la Plaza Principal de Capula Mich. Foto: Verónica Frías Morales

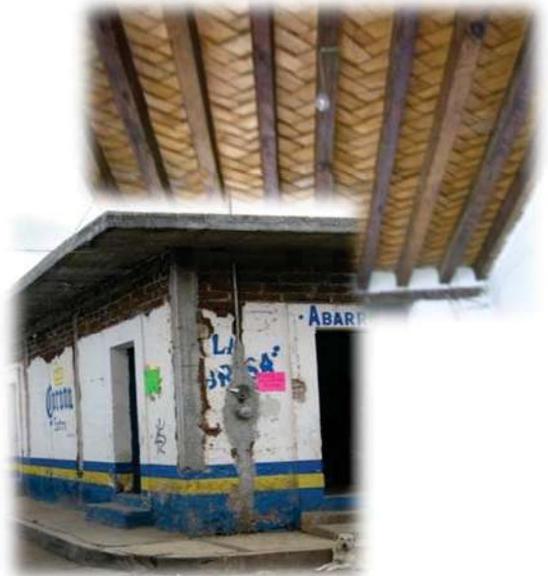
Los procesos constructivos son tradicionales, y varias de las casas son de materiales propios de la región como son la madera, tejamanil y piedra, aunque de unos años a la fecha las edificaciones se han modificado utilizando materiales como el concreto y acero. También cabe mencionar en algunas casas por falta de conocimiento constructivo se han mezclado varios tipos de materiales.

Foto 23: Tejamanil del Portal Madero y una de las casas modificadas de Capula Mich. Foto: Verónica Frías Morales

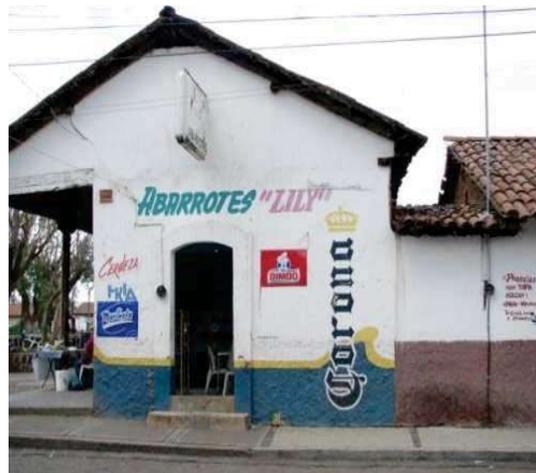
Foto 25: Vista de la calle principal y parte del pórtico
Foto: Raisa Mirelle Servín Hernández

En las fotografías mostradas podemos observar como los terrenos desde un inicio se destinaron para uso habitacional, han sufrido modificaciones para transformarse ahora en terrenos de uso mixto, combinando el uso habitacional y el comercial.

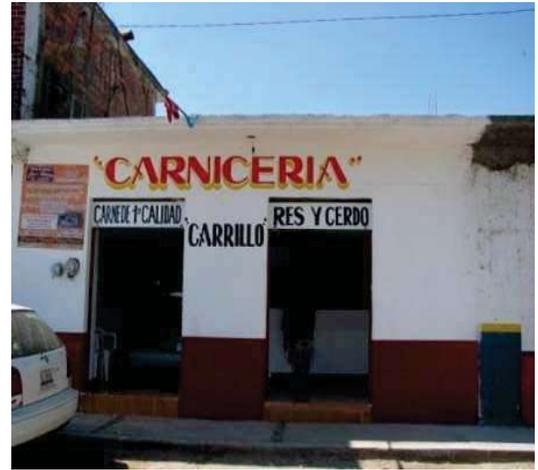
Foto 26: Vista de una de los negocio de Capula que sufrió modificación. Foto: Itzel Hernández Chichitz

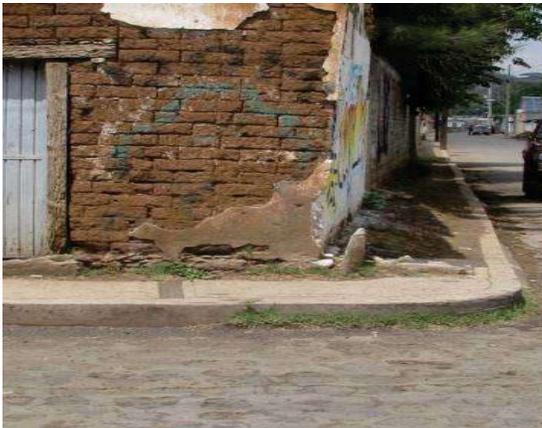
Algunas consecuencias destructivas por parte de los agentes climáticos no son muchas por lo regular es humedad, presencia de microflora en los edificios.

Foto 27: Casa deteriorada y actualmente demolida. Foto: Raisa Mirelle Servín Hernández

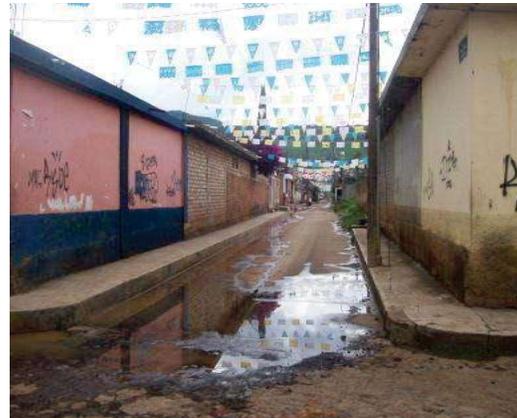
Foto 28: Falta de pavimento. Problemas de inundación. Foto: Raisa Mirelle Servín Hernández

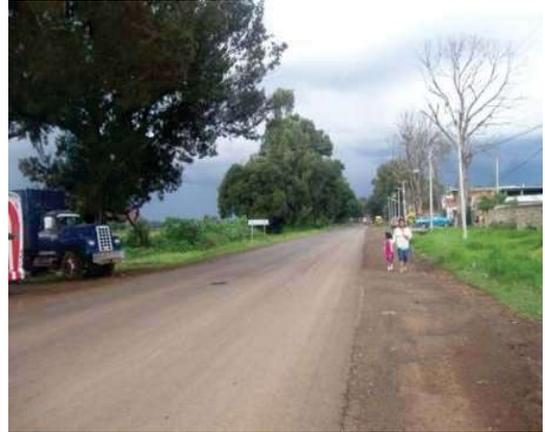
- 1) La falta de jerarquía al acceso de la población ya que no se nota cual es la entrada, además que el pavimento a la entrada al pueblo se encuentra en malas condiciones.
- 2) La falta de un buen sistema de alcantarillado que ocasiona encharcamiento.
- 3) Otro de los problemas que se observaron es la falta de señalética para especificar áreas de paradas de los microbuses y la carencia de banquetas.

Foto 29: Muestra el acceso a Capula . Foto: Raisa Mirelle Servín Hernández

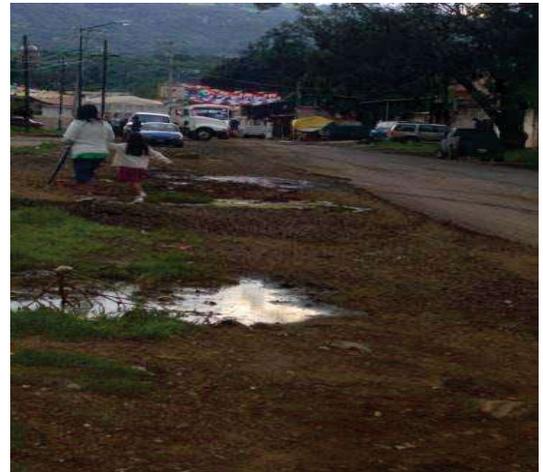
Foto 30: Muestra acceso a Capula y la carencia de un sistema de alcantarillado. Foto: Raisa Mirelle Servín Hernández

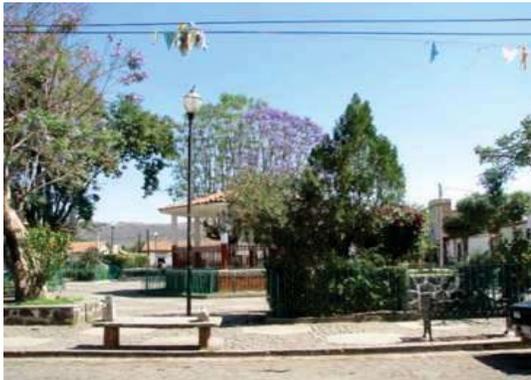
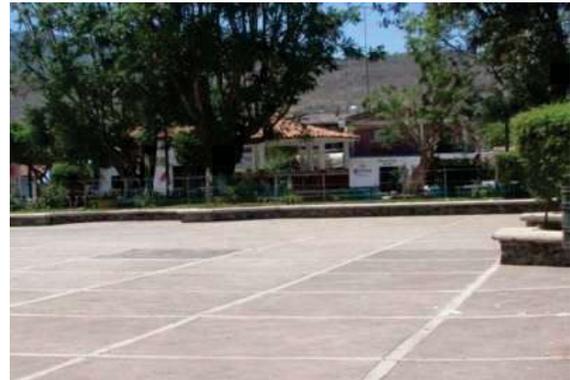
En lo que se refiere a la plaza se pueden observar varios detalles, para comenzar la plaza está dividida en dos áreas una cívica y otra social, las cuales son utilizadas los días domingos para la colocación del tianguis, y en días de fiesta se coloca en ella los puestos de la feria.

Foto 32,33: División de la Plaza en dos áreas, la izquierda en el área social y la derecha el área cívica. Foto Verónica Frías Morales.

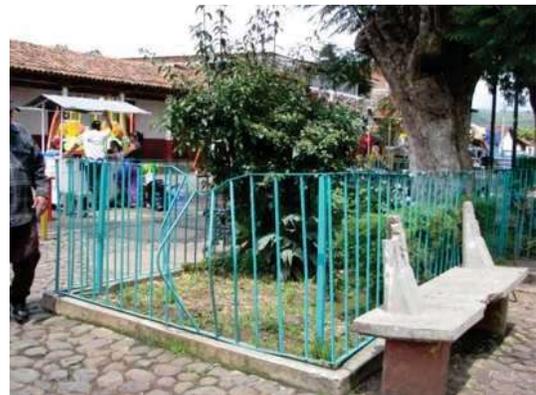
Foto 35: Deterioro del mobiliario de la plaza y jardinería. Raisa Mirelle Servín.

Por otra parte el mobiliario de la plaza se encuentra muy deteriorado, debido al vandalismo y al deterioro por el tiempo, hacen falta botes de basura e iluminación por la noche.

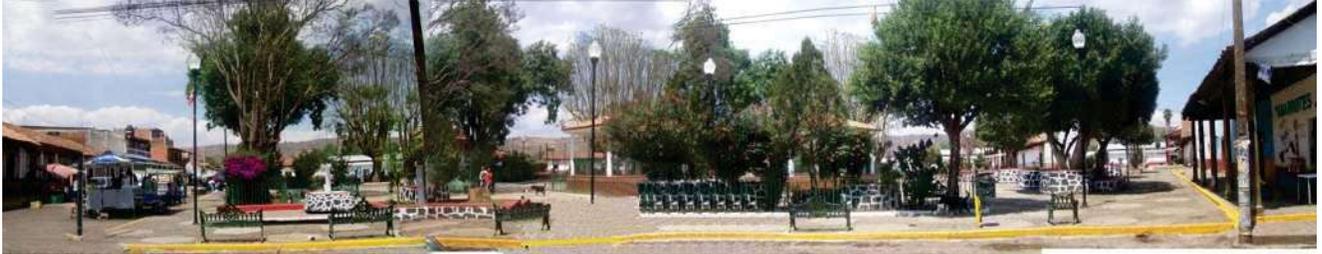
Foto 36: Larguillo plaza. Calle Vasco de Quiroga. Estado Actual. Por Raisa Mirelle Servín.

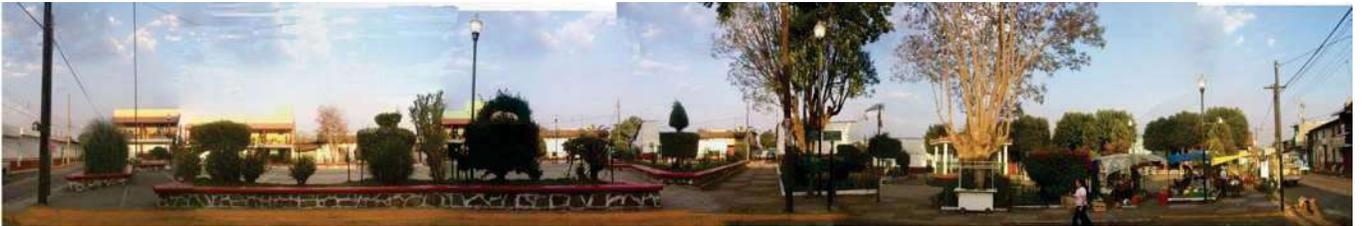
Foto 37: Larguillo plaza. Calle Francisco I. Madero. Estado Actual. Por Raisa Mirelle Servín.

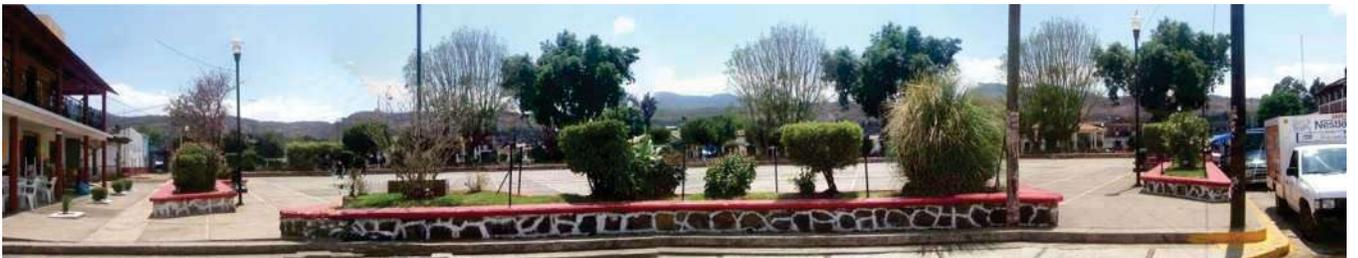
Foto 38: Larguillo plaza. Calle Ignacio Allende. Estado Actual. Por Raisa Mirelle Servín.

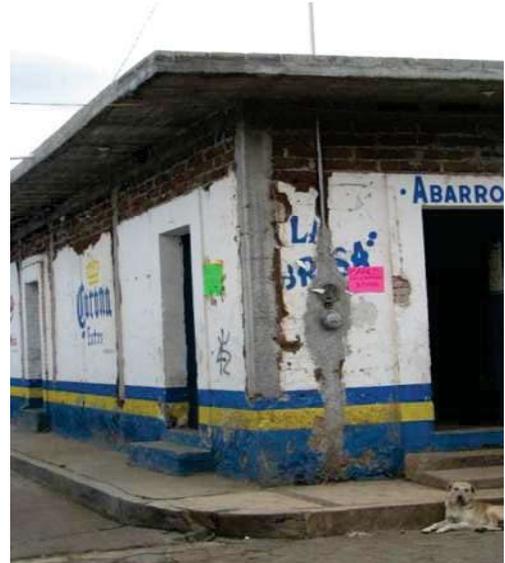
- Las alturas en las edificaciones no están reguladas.
- Evidente contraposición entre las viviendas tradicionales y las construidas en años recientes.
- Cambio en la tipología de vivienda tradicional al agregar elementos de concreto en muros de adobe y sustituir las techumbres de madera y teja por losas de concreto.
- Crecimiento de microflora
- Banquetas deterioradas.
- Rótulos y toldos comerciales excesivos y sin un orden.
- Falta de mantenimiento en fachadas.
- Falta de aplanados y pintura dañada en muros.
- Contaminación visual por cableado eléctrico y telefónico.
- Falta de armonía cromática en fachadas.
- Pintura deteriorada en puertas y ventanas.

Foto 39: Av. Vasco de Quiroga esq. con calle José Ma. Morelos. Foto: Itzel Hernández Chichitz.

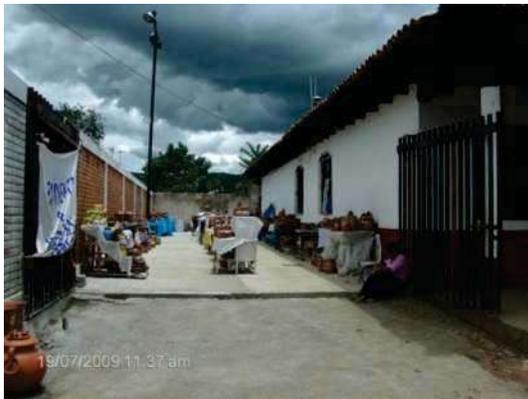
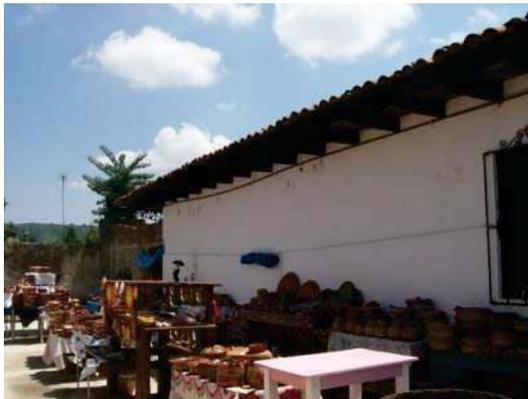
Foto 47,48: Foto izquierda espacio donde se expone artesanía vista de frente, Foto derecha artesanía expuesta. Foto Raisa Mirelle Servín.

Ahora bien en cuanto a las muestras que se exponen pudimos ver que no cuentan con los espacios ni las instalaciones adecuadas para su exposición, por lo que es importante tomar en cuenta la realización de una cubierta para protección de las mismas.

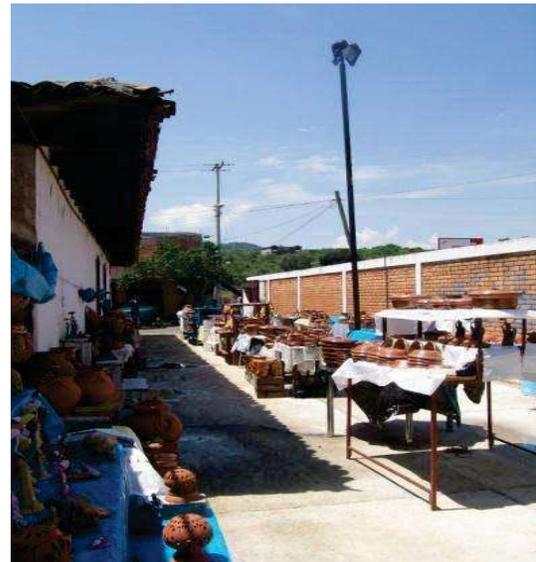
Foto 49: Espacio destinado para casa artesanal vista desde la parte norte. Foto Itzel Hernández C.

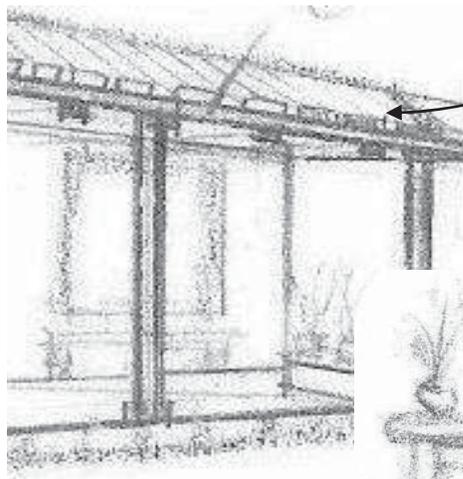
Bosquejo No. 1

Techumbre a dos aguas,
propias de la región y con
teja de barro.

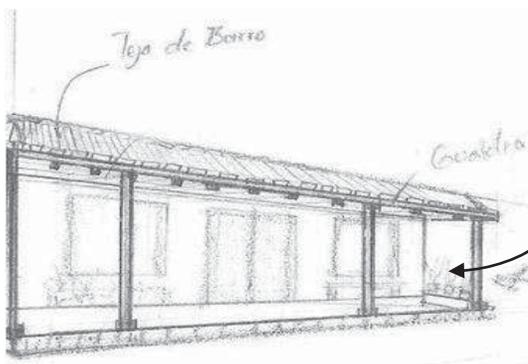
Bosquejos No. 2

Pórtico de Acceso a la casa
artesanal, utilización de
madera para puertas y
ventanas.

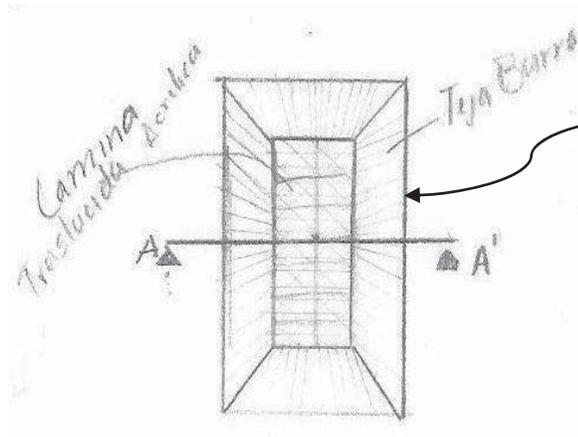
Bosquejos No. 3

Propuesta de cubierta para la entrada de luz natural sin olvidar la ventilación

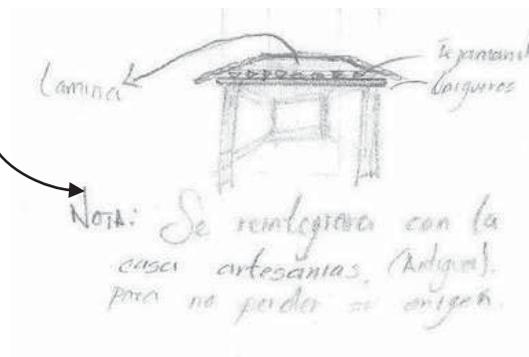
Corte donde muestra la colocación de la estructura de vigería y la cubierta con una lámina de policarbonato para el acceso de luz.
