**UNIVERSIDAD MICHOACANA DE SAN NICOLÁS DE HIDALGO  
FACULTAD DE ARQUITECTURA**

**Proyecto de Mejoramiento de la IMAGEN URBANA de un  
segmento de la Avenida Francisco I. Madero Poniente.**  
Centro histórico, Morelia, Mich.

Tesis Profesional para obtener al Grado de Licenciado en Arquitectura  
Presenta: **Manuel Coria Guerrero**

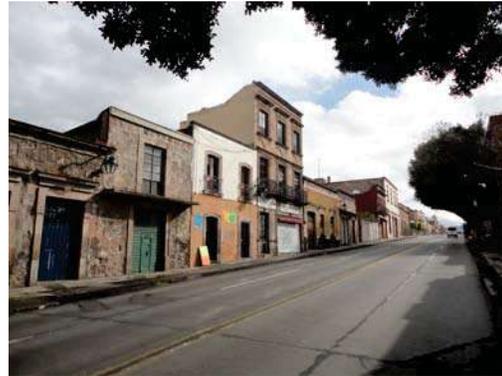
**Imagen 03** Vista del área de estudio donde presentan distintas intervenciones y alteraciones a considerar. Autor

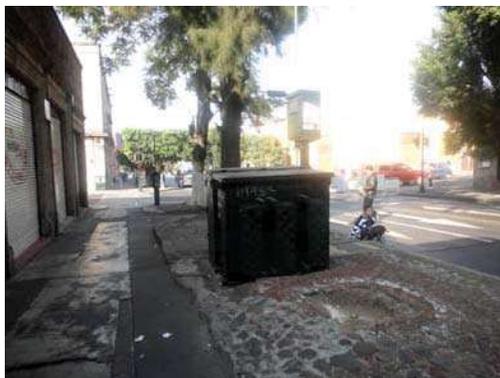
**Imagen 04** Elementos a considerar: infraestructura en acera, pavimentos, vegetación. Foto Autor.

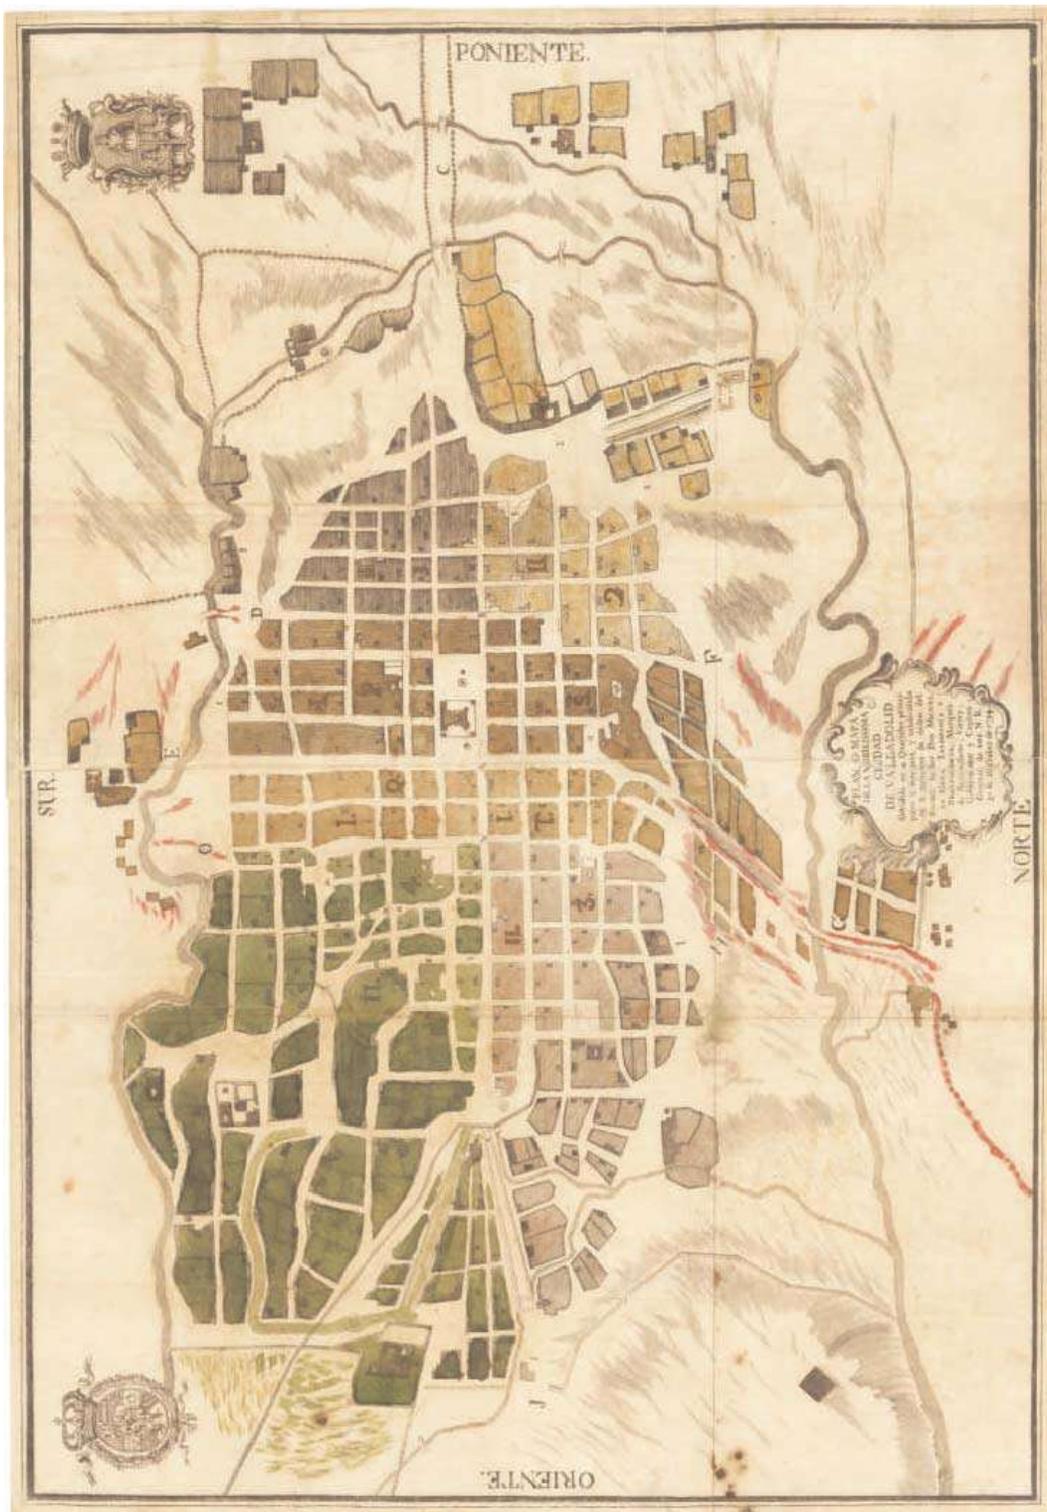
**Imagen 07 Plano de la ciudad de Morelia de 1794**

El virrey Marqués de Banciforte ordenó el levantamiento del plano de Valladolid. En este plano se manifiestan las dimensiones del territorio urbano del período correspondiente a la dominación española. Los límites del área, corresponden con pequeñas variantes a los límites del actual centro histórico (zona histórica) de Morelia. Se muestra la ciudad dividida en cuatro cuarteles, forma parte integral del documento de 1794 que regula la intendencia de Valladolid.

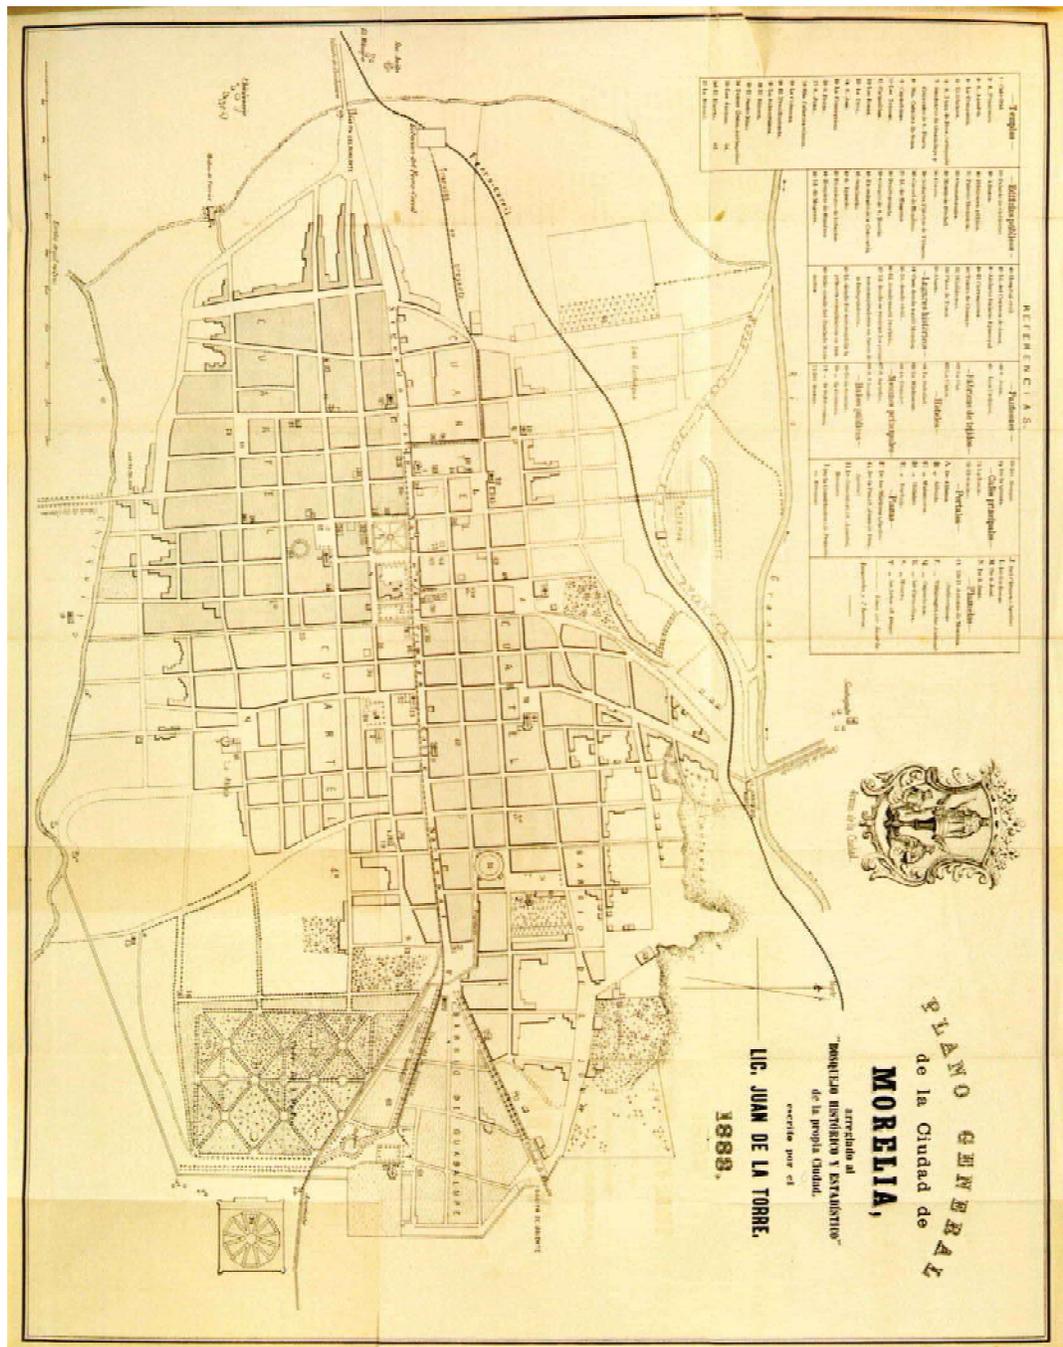
**Imagen 10** Plano general de la ciudad de Morelia de 1883, elaborado por el Lic. Juan de la Torre. Plano que hace énfasis a los solares que están construidos y los que han sido parcelados como el caso de "Las Lechugas" al Nor-poniente. En este año llega el ferrocarril y tranvía a Morelia, donde se muestra la línea del "tranvía en proyecto" así como la estación. Muestra además el crecimiento y dimensiones del pantecón de los Urdiales.

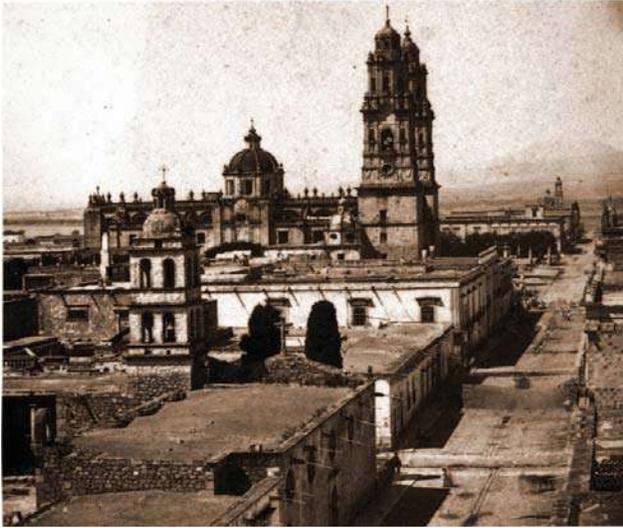
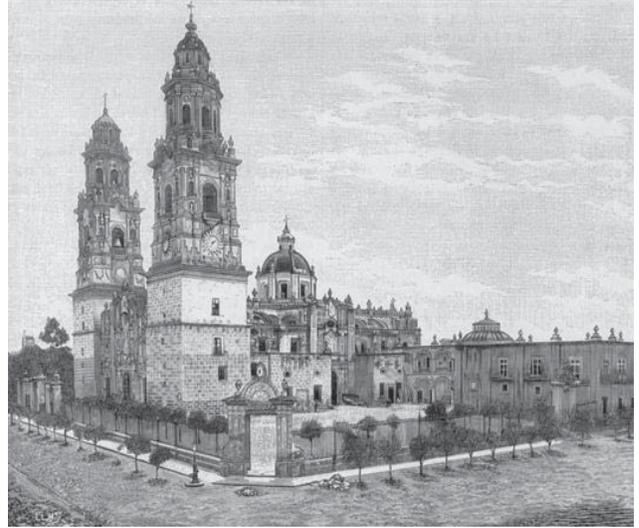
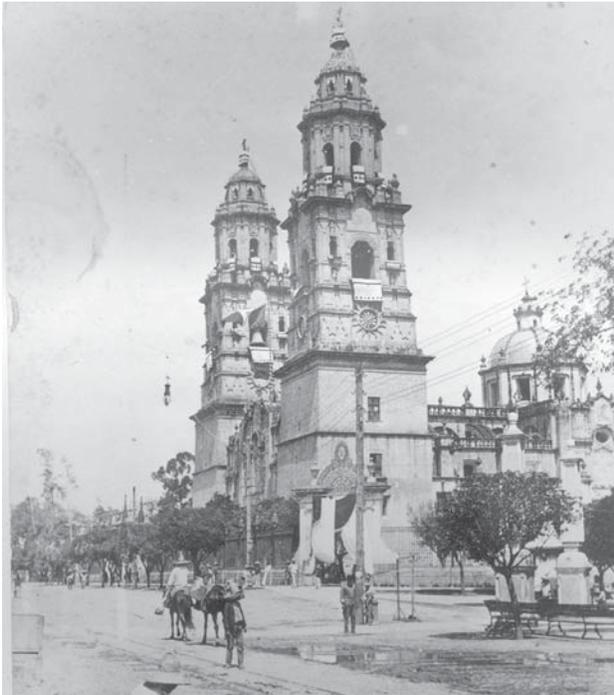
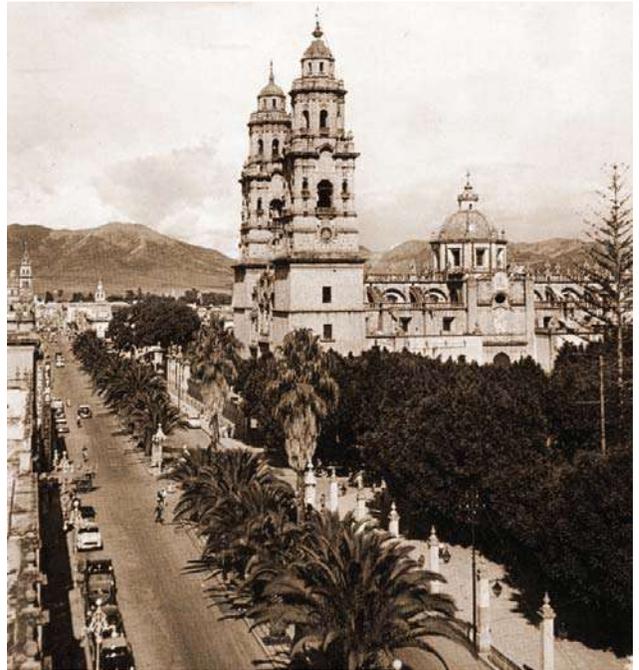
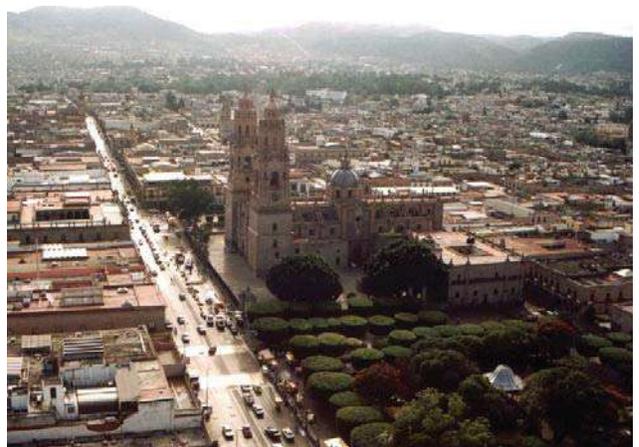
**Imagen 14** El mejor ejemplo, dado a la amplia existencia de documentos de diversas índoles, para el análisis de su evolución histórica es el área que corresponde a la actual Plaza de Armas y Plaza Melchor Ocampo -Antes Área Catedralicia- corazón del centro histórico. En cada una de las fotografías puede apreciarse la evolución del espacio público exponiéndose en los tipos de pavimentos y la implementación de vegetación de la zona de las plazas y de la Calle Real. Archivos personales JAVCH y Odilón G.C.

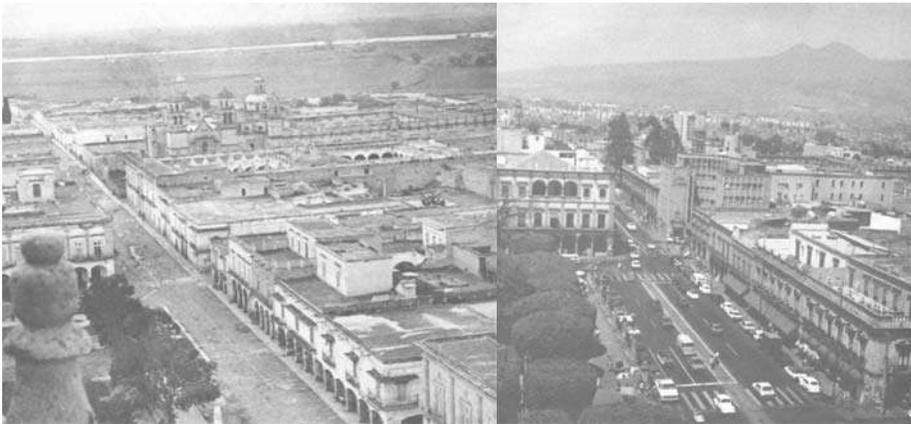
**Imagen 15** La calle Real dentro del primer cuadro de donde surge en su prolongación poniente nuestra área de estudio, es también un claro ejemplo de evolución principalmente en lo referente a los materiales del arroyo y aceras además de su mobiliario y señalética. No obstante, al igual que la mayoría de las calles, conserva su traza y dimensiones originales. Ambas fotos tomadas desde la torre de Catedral en 1885 y 1980 respectivamente.

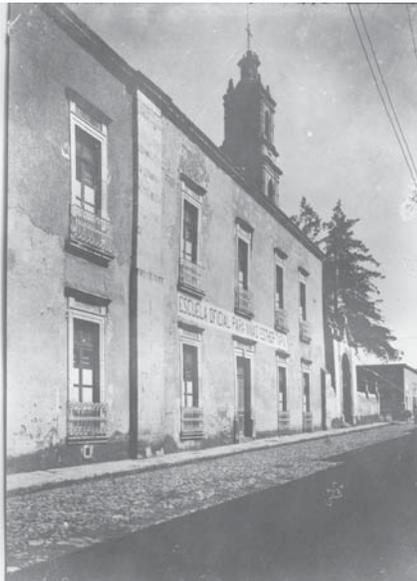
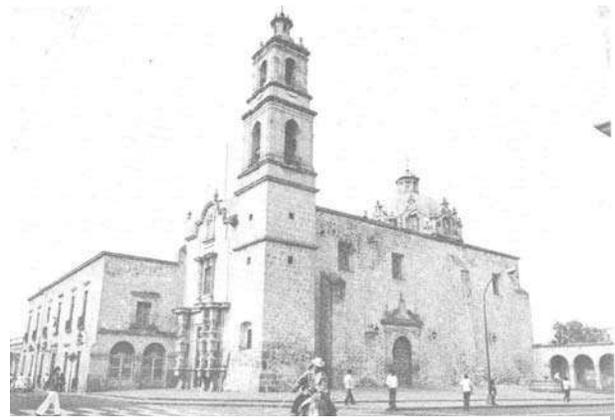
**Imagen 16** Vista desde la esquina opuesta sobre la Avenida Madero y sobre la calle Andrés Quintana Roo observándose la Escuela tipo David G. Berlanga en donde solía ser el convento de los Mercedarios, lo que puede considerarse un primer ejemplo de cambio de uso de suelo de lo que fuera el convento. También se observa la desaparición de la tapia atrial de la primer fotografía, misma que se restableció en el 2005 como protección del Templo.

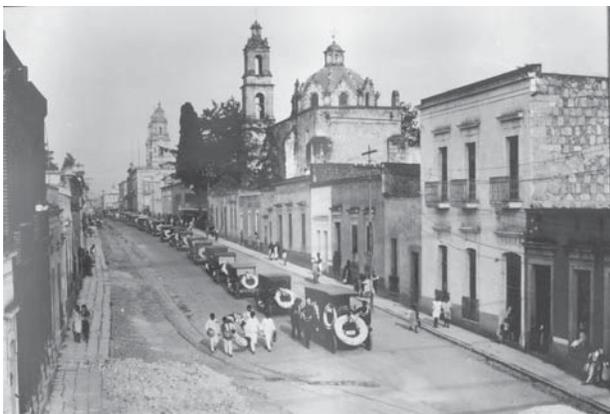
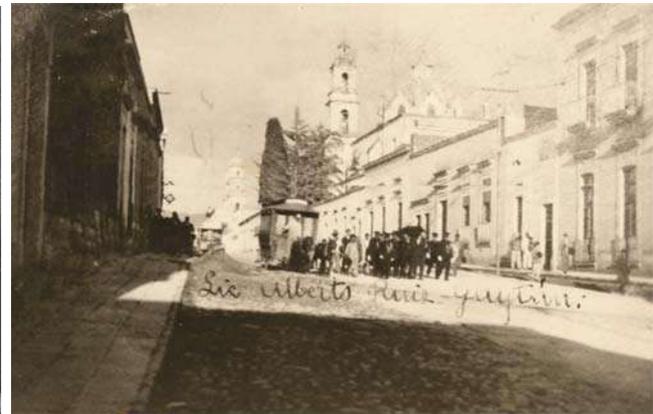
**Imagen 17** Ejemplos de nuestra zona de estudio aparentemente de finales del s.XIX-principios del XX, podemos apreciar los acabados de las fachadas, elementos de cantería y los materiales del espacio público. Estos datos nos ayudarán a realizar una confrontación con una fotografía actual para aportar a la reconstrucción histórica. (Ver plano RE-01).

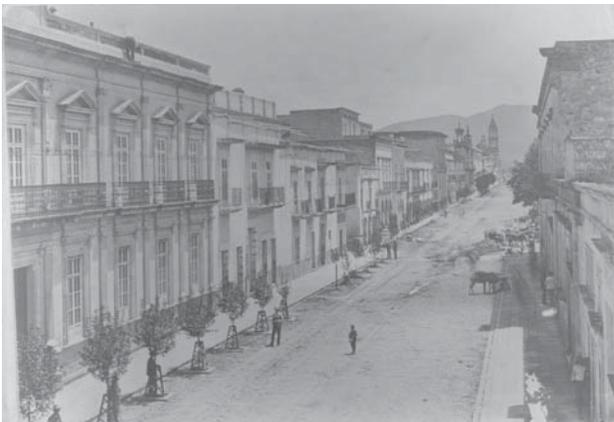
**Imagen 20** Calle Real, vista hacia el Colegio de San Nicolás donde se aprecia el inicio del arbolamiento desde el Palacio de Gobierno, y “que se tenían bastantes para continuar con los trabajos por toda la Calle Nacional” hoy desaparecidos. Ver plano de M. Bala de 1869.

En 1868, se planteó la necesidad de forestar el centro mismo de la ciudad capital; espontáneamente con cedros y truenos, mismos que se pusieron en la banqueta del palacio de Gobierno; y que *se tenían bastantes para continuar el trabajo por toda la Calle Nacional*. Existe una serie de testimonios fotográficos de fines del siglo XIX y principios del XX donde se muestran los árboles plantados<sup>33</sup>

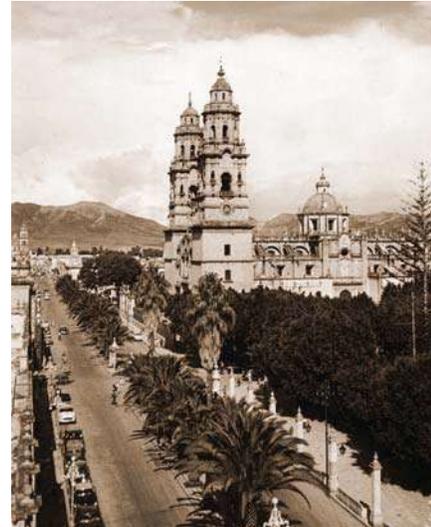
**Imagen 21** Imagen más cercana a la actualidad de la Avenida Madero, cuando contaba con un camellón al centro y vasta vegetación (hoy inexistente) al igual que en la plaza de Armas.

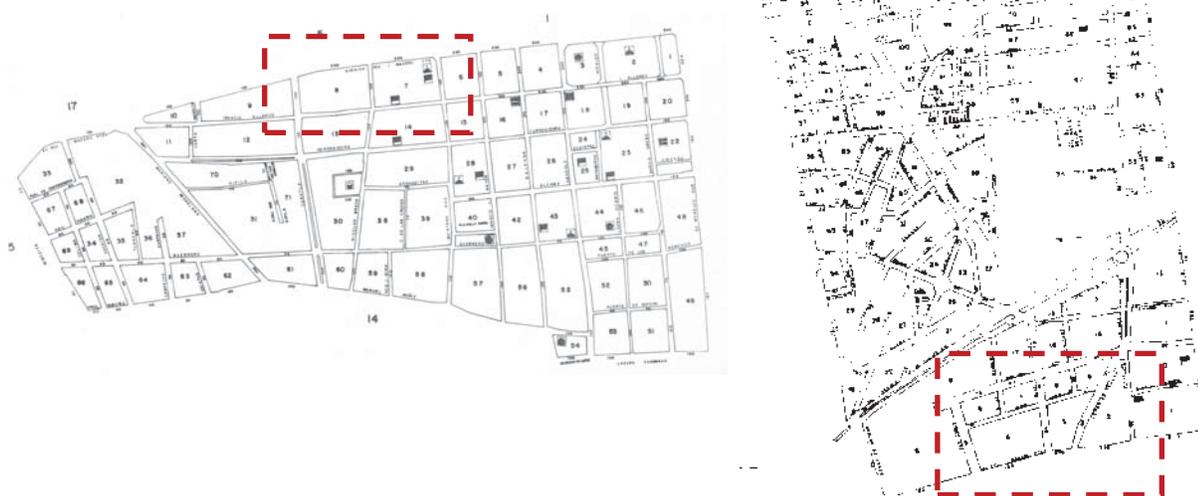
**Imagen 29** División por manzanas de los sectores 4 (izquierda) y 5 (derecha) según catastro de Morelia, localizando la Av. Madero hacia el Norte y el Sur respectivamente (en rojo).

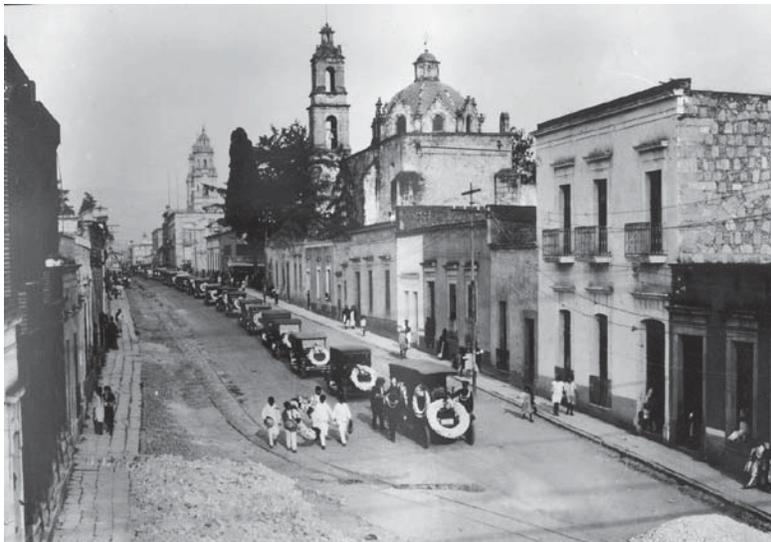
**Imagen 30** Comparativa histórica:

Todos los inmuebles presentan aplanado en su fachada. Podemos apreciar que los elementos de cantería (marcos de vanos) se mantienen de manera general, no así el número y dimensiones de los vanos, donde algunos cambiaron de ser ventanas a puertas mientras otros fueron tapiados.

Teniendo como referente el edificio de dos niveles en primer plano que actualmente alberga a una casa de estudiante. El siguiente inmueble abrió una ventana más. El siguiente fue modificado en su totalidad siendo actualmente el Hotel la Merced. Continuando con la ahora Notaría 54 abrió una ventana más. El siguiente inmueble hoy abandonado cuenta con los 5 vanos originales pero con sus alturas distintas. Las instalaciones de la radiodifusora ocupan solo dos de los vanos antiguos, y el resto de la edificación formó parte del hoy restaurante, modificando los siguientes 3 vanos en accesos. El resto de la edificación pertenece hoy a la parroquia del templo a la que se le agregó un segundo nivel y se tapiaron parcialmente los vanos convirtiéndolas en ventanas.

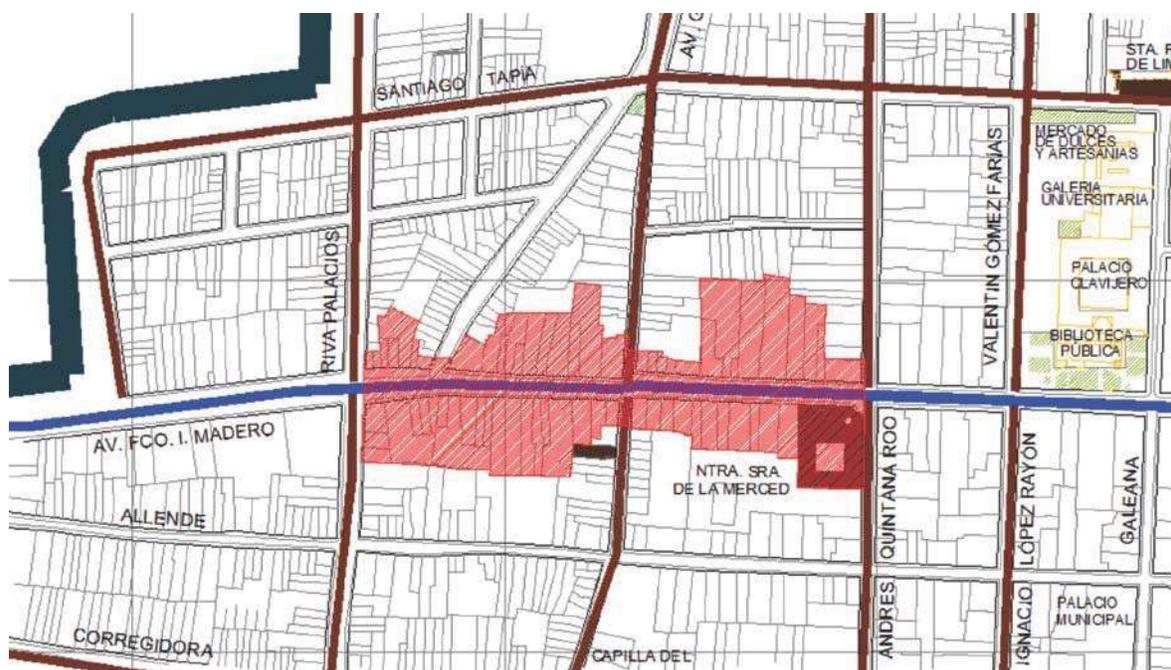
**Imagen 32** Área de estudio que abarca el proyecto de Mejoramiento de Imagen Urbana. Croquis del Autor sobre plano de catastro de la ciudad.

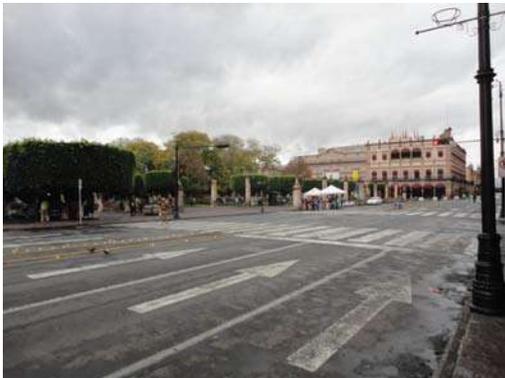
**Imagen 35** Fotografía tomada desde el corazón de la ciudad, se aprecia la amplitud de la avenida en todo su esplendor. Autor

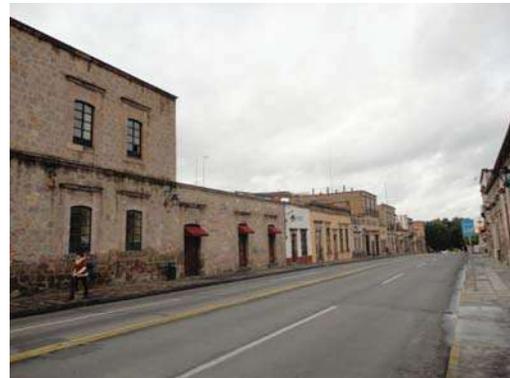
**Imagen 36** Fotografía de la dentro del área de estudio se nota disminución del ancho aunque mantiene uniformidad. Autor

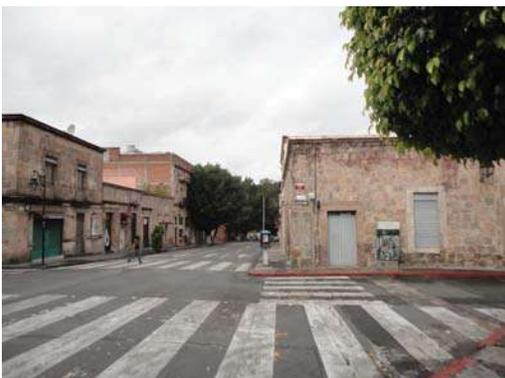
**Imagen 37** Cruce de la avenida con la calle Guadalupe Victoria. Se observa un cambio en el alineamiento lo que ocasiona una disminución del arroyo. Autor

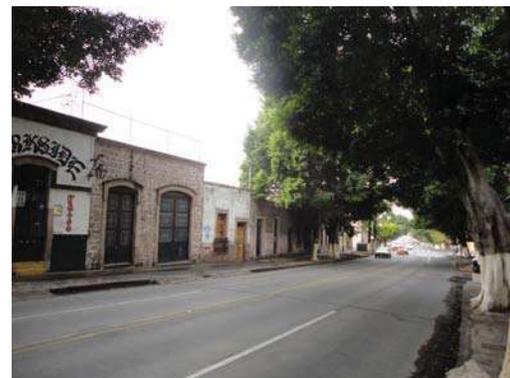
**Imagen 38** Fotografía tomada entre calles Guadalupe Victoria y Riva Palacio, se nota al fondo el cambio de dirección que sufre la avenida antes de la zona de transición. Autor

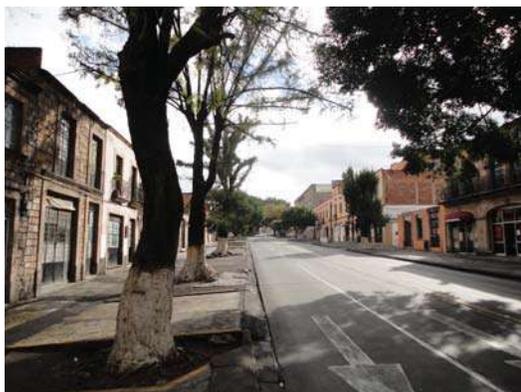
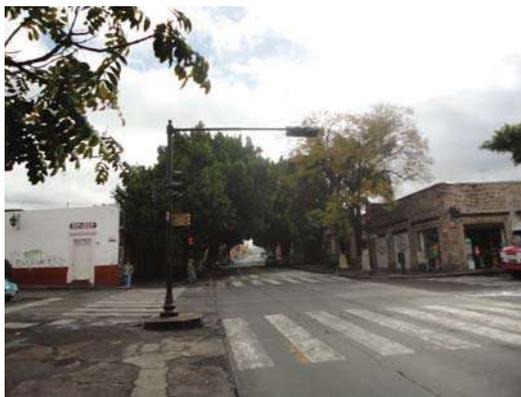
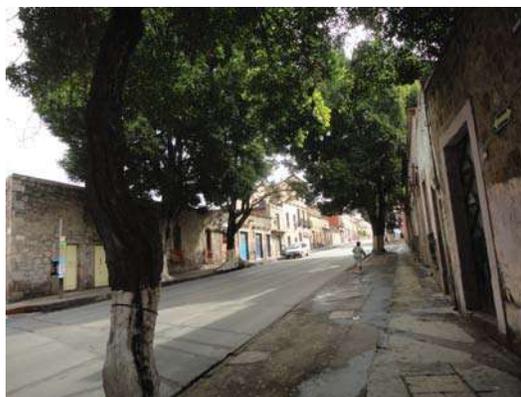
En esta zona, las aceras disminuyen su anchura hasta llegar a menos de dos metros, los árboles sin arriates dañan la estructura fracturándola y desnivelándola. Las casas presentan variedad de acabados aunque predominan las de cantería aparente en mamposteo y algunas en sillares. El nivel de las edificaciones predomina en uno solo aunque existen inmuebles aislados de dos e inclusive uno de tres niveles. Sus muros laterales presentan un acabado aplanado e inclusive de pintura con los colores de la paleta establecida. Nuevamente sigue sin existir una homogeneidad en cuanto a anuncios y toldos.

Los árboles y vegetación van disminuyendo considerablemente.

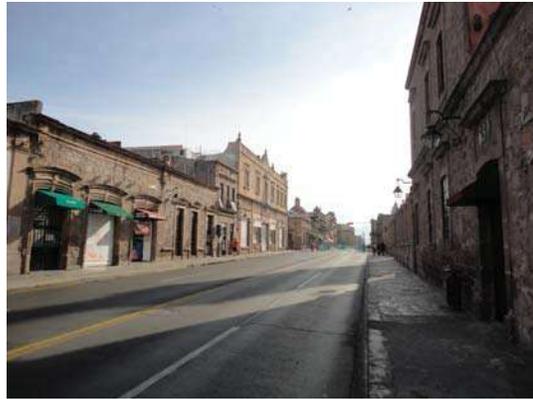
El desnivel queda atrás por completo, se aprecia mayor uniformidad en cuanto a niveles de edificaciones en perspectiva y se nota además un primer intento de homogenizar los anuncios por medio de toldos en los marcos de las puertas. Las fachadas de los inmuebles se uniformizan mostrando su cantería aparente.

Se comienza a apreciar los cambios estilísticos más elaborados a partir de esta zona, mismos que son una mezcla del Barroco Moreliano y el neoclasicismo ecléctico en distintas fachadas.

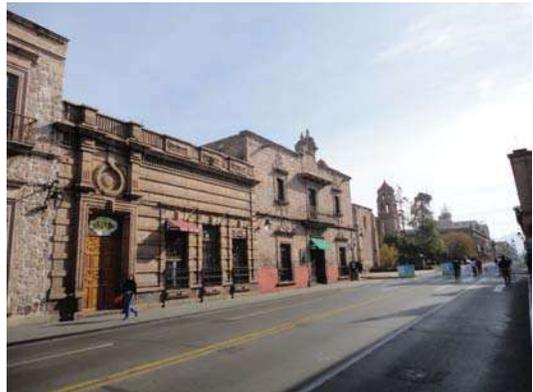
El ancho de la avenida crece nuevamente enalteciendo el ideal de amplitud mismo que se fortalece con la integralidad que le brinda la uniformidad de alturas en fachadas, similitud de diseños en elementos de cantería (marcos, cornisas) herrería y portones de ventanas y puertas.

Se llega a la zona de arquitectura relevante, con ejemplos como la Biblioteca Central (antiguo templo y convento de la compañía de Jesús), el área verde de la misma, el colegio de San Nicolás, el Centro Cultural Universitario, El Hotel Virrey de Mendoza, y el Hotel Alameda frente a éste y, por último nuestro recorrido culmina en el primer cuadro de la ciudad, con una majestuosa plaza que alberga a sus costados los edificios más representativos de la ciudad desde su trazo mismo hasta la actualidad, dándonos una muestra de la integralidad del conjunto, misma que le da esa grandeza y el carácter patrimonial con el que fue otorgado.

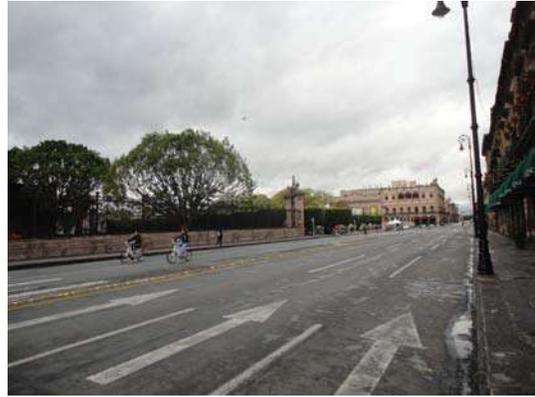
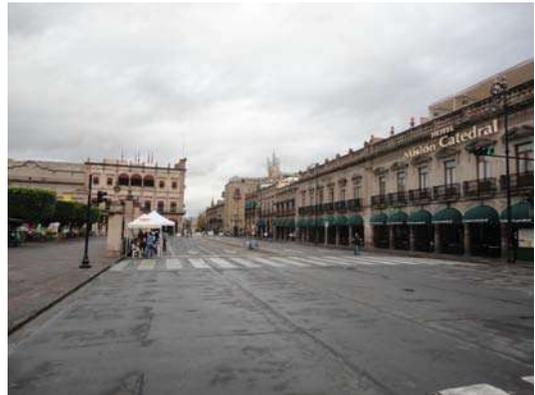
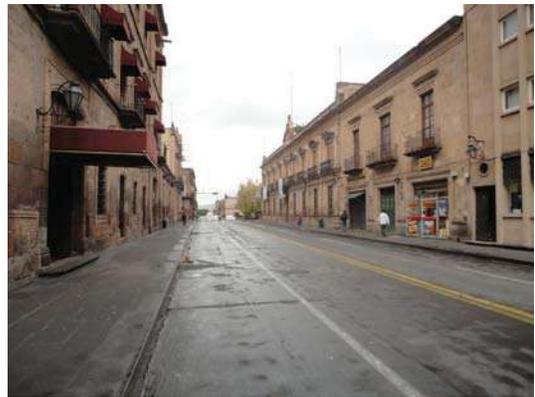
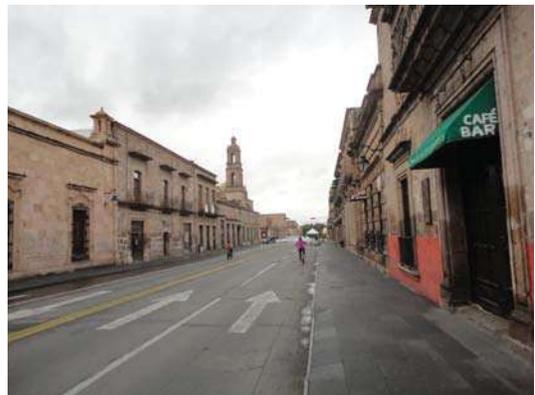
Recorriendo nuestra área de estudio, el primer cambio que se logra advertir es el estado de la cantería en baldosas de las aceras, presentando fracturas, exfoliaciones, piezas faltantes, desniveles; en donde las guarniciones son completamente de concreto al igual que las aceras que continúan sobre las calles que son perpendiculares. A partir de la parroquia del Templo de la Merced, y del edificio ubicado en la esquina de Madero y León Guzmán se pierden las baldosas convirtiéndose las aceras de concreto, mismas que presenta fracturas, desnivelaciones y cambios de acabados y texturas debido a intervenciones para habilitar infraestructura.

Se nota drásticamente el cambio y deterioro de la imagen que se venía conservando hasta una manzana atrás, algunos inmuebles presentan dos o hasta tres niveles, mostrándose aparente el acabado de tabique rojo y estructura de concreto de los muros colindantes. Aparece un efecto visual peculiar al enfocar hacia la prolongación de la avenida, se observa el conjunto arbóreo el cual limita la vista, que junto al efecto de la pendiente de la avenida, pareciera que no existen más edificaciones y ahí terminase la ciudad.

Las fachadas presentan aplanados y acabados de pintura de variados colores y distintos acabados de texturas, encontrándose éstos deteriorados por la humedad y contaminación vehicular al igual que los elementos de cantería, inclusive fracturados y faltantes algunos de ellos. Señales de vandalismo en las fachadas y mobiliario hacen más notorio la degradación de la zona en donde se presentan los primeros inmuebles en estado de abandono. Ya no hay uniformidad en la señalética ni anuncios.

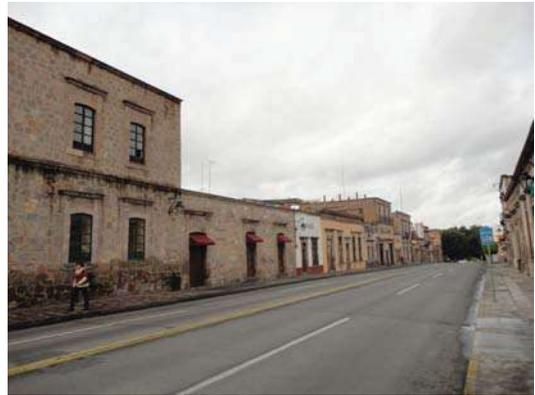
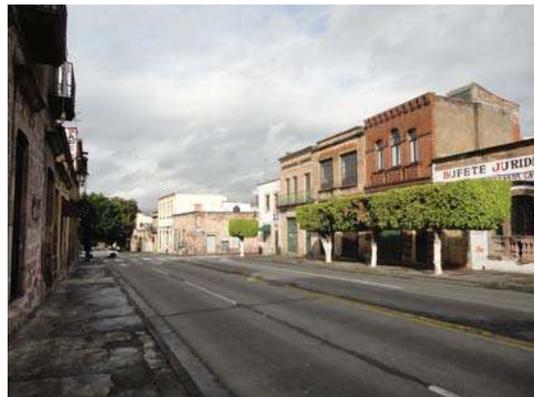
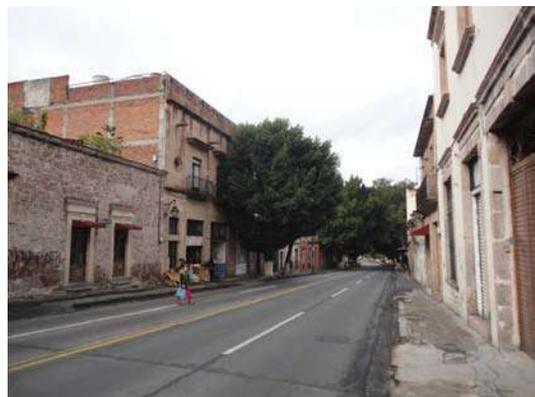
Se alcanza a observar las azoteas de algunas casas, donde se aprecia el uso de tendedores, alojamiento de tinacos antenas y guarda de objetos en desuso. Se concluye que, sobre el recorrido para salir de la Zona de monumentos, ya no se tiene esa preocupación por cuidar el aspecto de la imagen que se tiene de la ciudad, al contrario de lo observado al realizar el recorrido opuesto.

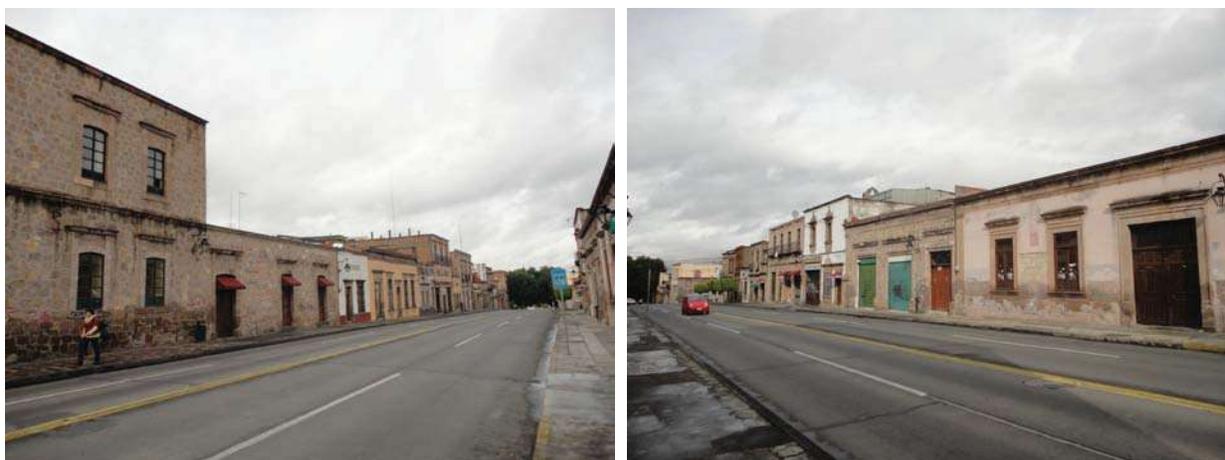
**Imagen 40** Tipologías de edificaciones dentro del caso de estudio. Aceras Norte y Sur de la avenida entre las calles Quintana Roo - León Guzmán a Nicolás Bravo - Lerdo de Tejada. Autor

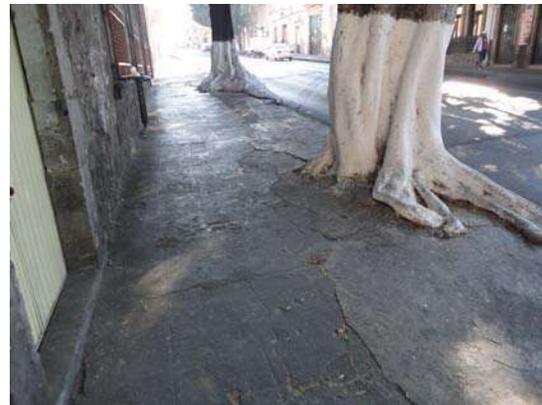
**Imagen 41** Estado actual de las aceras y afectaciones de los árboles causan al no existir alcorques ni arriates y a la agresividad natural de las raíces del Laurel de la India.  
Autor

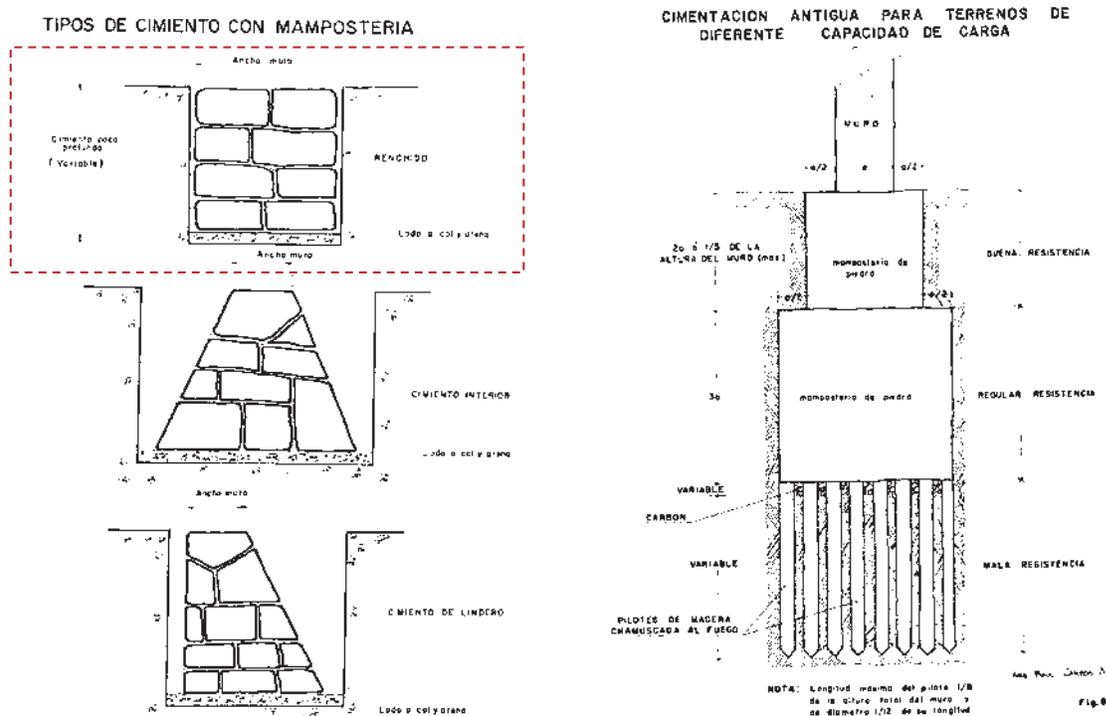
**Imagen 42** Principales tipos de cimentación de las casas del Centro Histórico de Morelia, donde dependía la profundidad del terreno firme y del tipo de edificación que se trate.

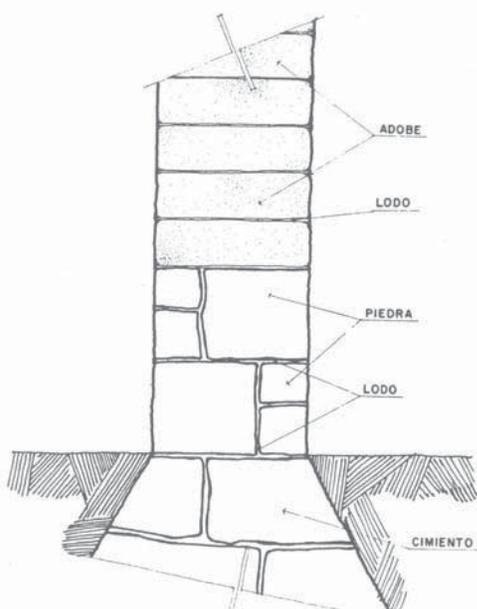
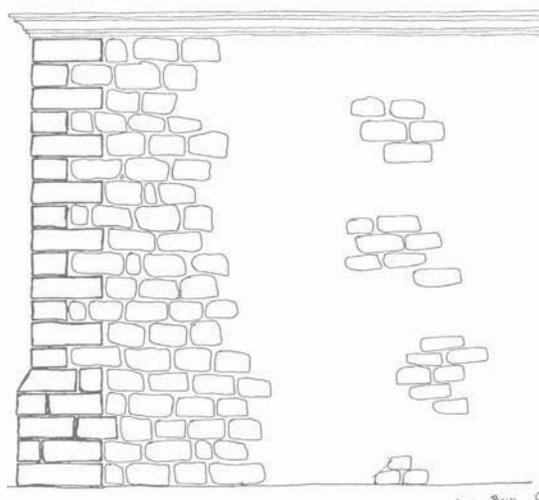
## ESQUINA APAREJADA CON SILLARES MURO DE SILLAREJO

**Imagen 43** Principales tipos de muros de las casas del Centro Histórico de Morelia, siendo estos al principio de adobe para después ser sustituido por la cantería, ya sea en forma de mamposteo o en sillarejos labrados con o sin junta trabajada. Silva Ruelas, Luis.

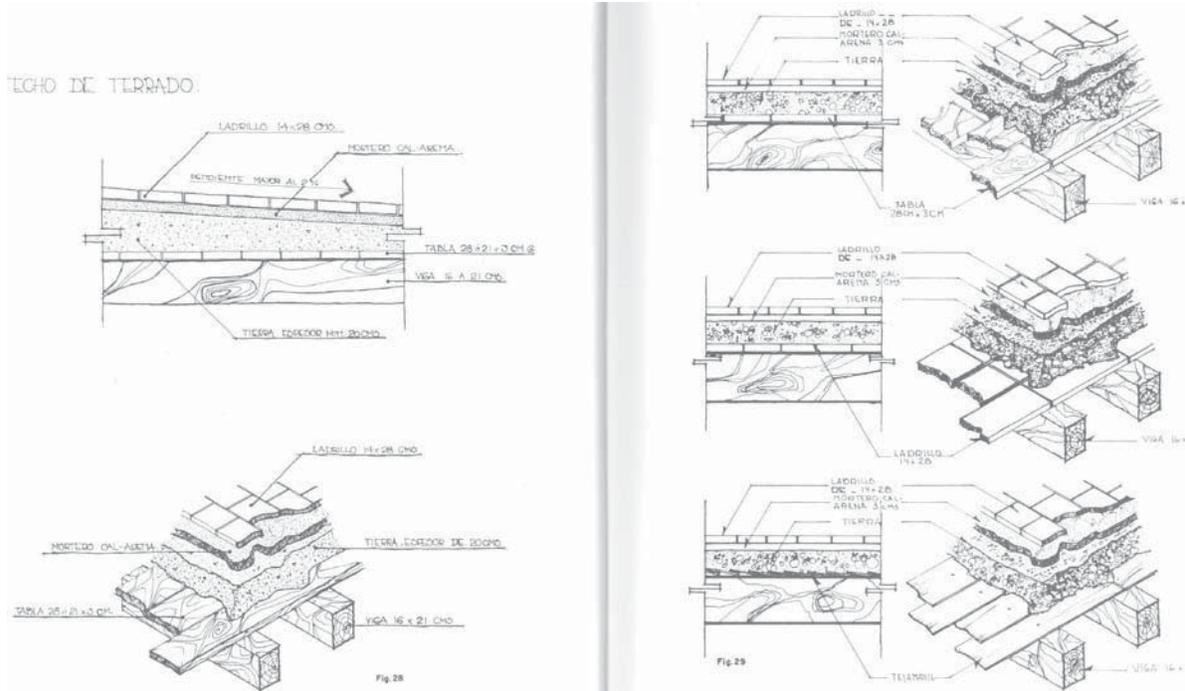
**Imagen 44** Composición de una cubierta a base de vigería y terrado. Silva Ruelas, Luis.

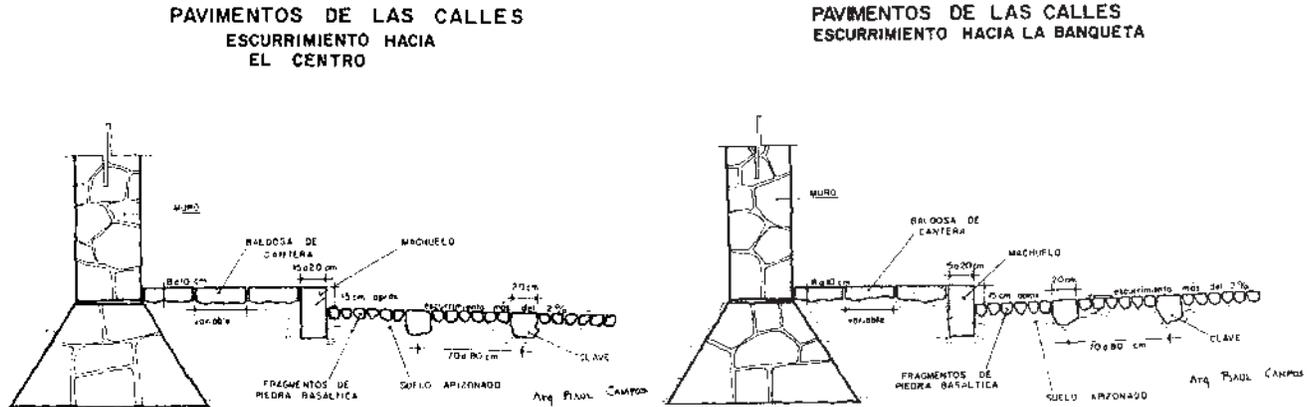
**Imagen 45** Antiguo sistema de piso en las vialidades, nótese cómo al principio el escurrimiento pendía al centro de la vialidad, lo que ocasionaba encharcamientos tanto de aguas pluviales como de los desechos de los habitantes que corrían por la avenida. Posteriormente el cambio de la pendiente hacia el costado de la acera. En la actualidad solo un poco porcentaje de las aceras conserva sus baldosas de cantería y el arrollo vial se convirtió en carpeta asfáltica. Silva Ruelas, Luis.

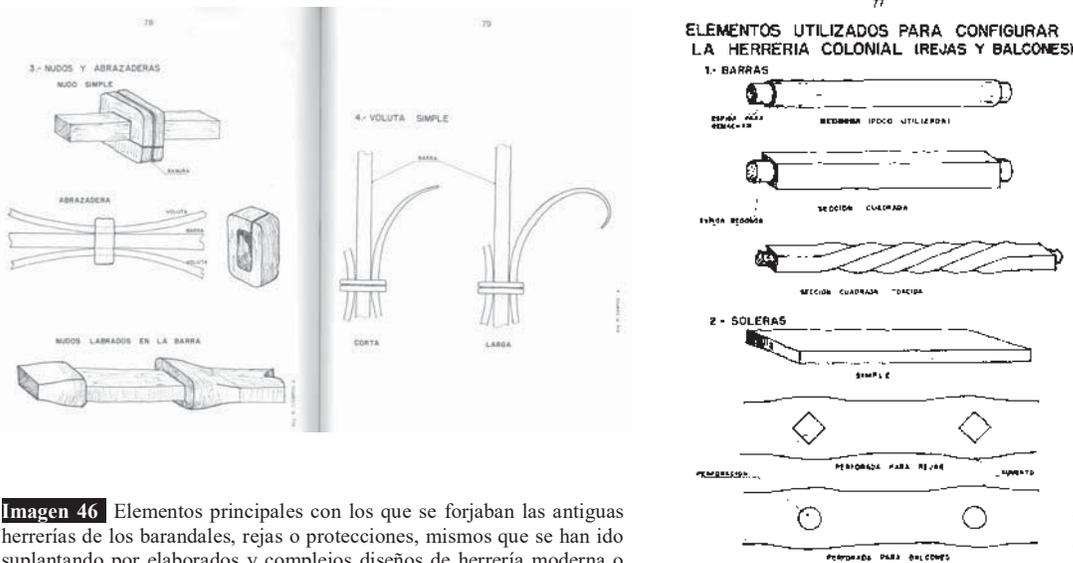
**Imagen 46** Elementos principales con los que se forjaban las antiguas herrerías de los barandales, rejas o protecciones, mismos que se han ido suplantando por elaborados y complejos diseños de herrería moderna o cortinas metálicas. Silva Ruelas, Luis.

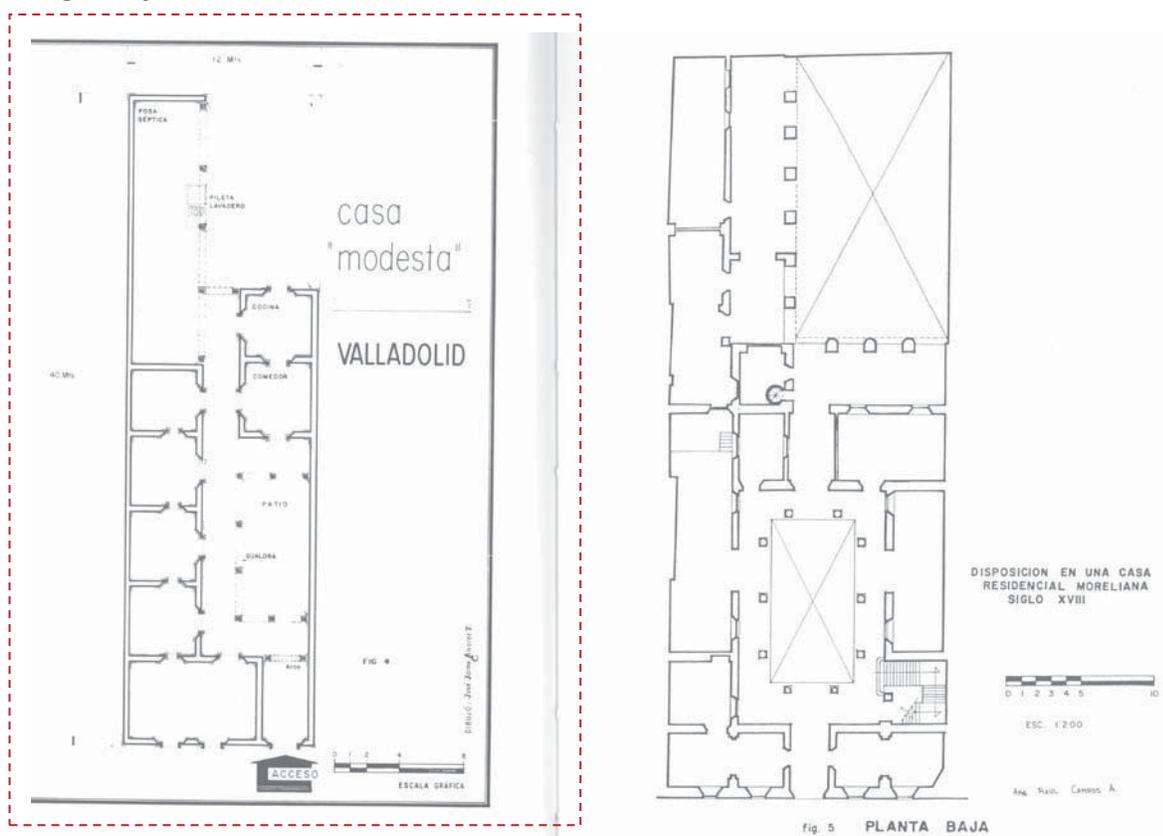
**Imagen 47** Disposiciones generales del tipo de viviendas de la antigua Valladolid. Casa Modesta y Residencial. Silva Ruelas, Luis.
