CENTRO DE CAPACITACIÓN Y PRODUCCIÓN AGROPECUARIO  
EN LA MINTZITA, MUNICIPIO DE MORELIA, MICHOACÁN.

## TESIS

PARA OBTENER EL TÍTULO DE ARQUITECTO.

MORELIA MICHOACÁN, SEPTIEMBRE DE 2013.

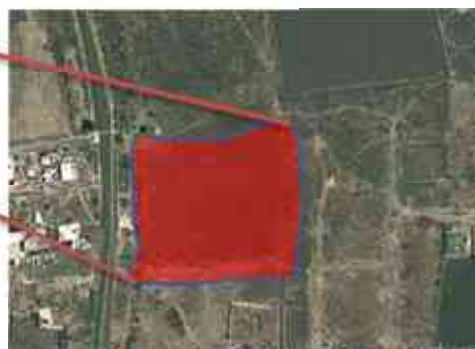
Imagen 3.06. Polígono con coordenadas (19°39'19"N - 101°16'43" O). Con las medidas de al norte de 101.94 metros, 109.22 al sur, 105.20 este y 76.55 al oriente. Imagen obtenida de Google Earth, el 03-01-2013.

Teniendo poco más de una hectárea que goza de una excelente topografía salvo los bordes de tierra que se encuentran bloqueando su acceso que da a la carretera con una pendiente máxima de 18 grados en 3.5 metros.

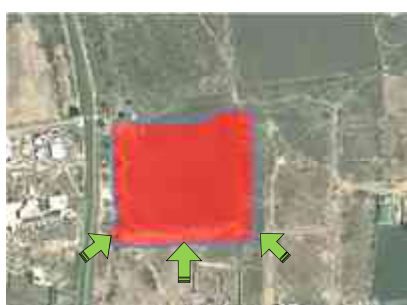
Imagen 3.22. **Vientos principales** que afectan al terreno. Imagen obtenida de Google Earth el 03-01-2013.

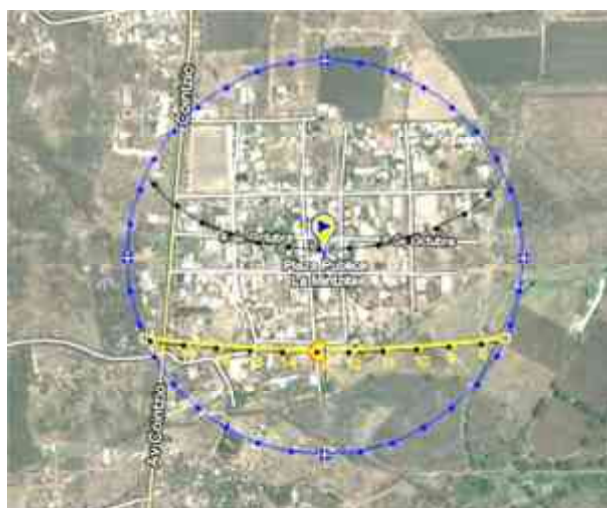
El siguiente esquema muestra el comportamiento del sol en la comunidad de la Mintzita durante un día completo y durante todo un año permitiendo determinar los efectos que este tendrá en nuestro edificio, con los elementos de diseño como las cubiertas y el tamaño y estructura de las ventanas, y en general con las orientaciones principales que este inmueble deberá tener.

Imagen 3.23. Recorrido solar sobre la comunidad de la Mintzita, Morelia Michoacán. Imagen obtenida de SunEarthTools.com.

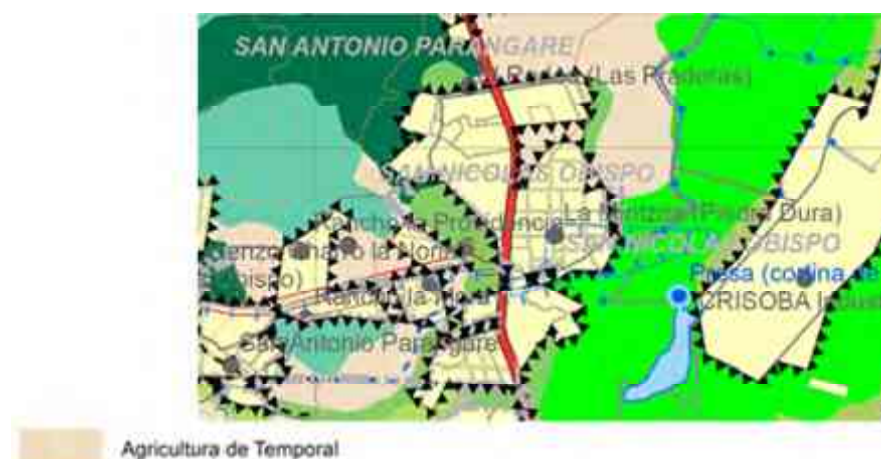
Imagen 3.37. Tipo de suelo autorizado. Imagen obtenida del Programa de Desarrollo Urbano del Centro de Población de Morelia 2010.

El tipo de suelo es compatible de acuerdo al sistema normativo SEDESOL el cual indica que esta superficie trabajará bajo la modalidad de condicionado, por estar dentro de un sector agrícola pero el terreno al contar con los servicios necesarios y por disposición de sus propietarios puede ser utilizado para la creación de este centro sin ningún problema legal al actualizar el tipo de suelo, además de que esa superficie es apropiada para desempeñar favorablemente las actividades que están programadas en este centro.

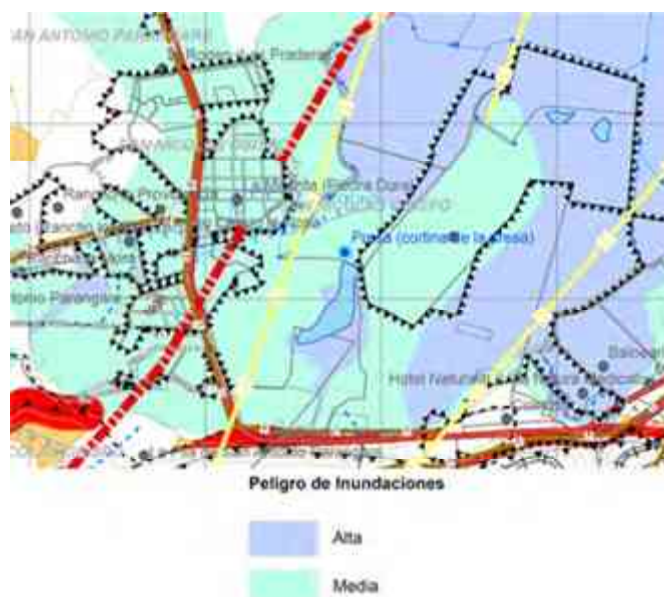
Imagen 3.38. Afectaciones por riesgo de inundación. Imagen obtenida del Programa de Desarrollo Urbano del Centro de Población de Morelia 2010.

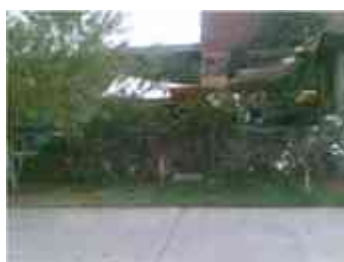
Imagen 3.58. Muro bajo característico de la comunidad. Fotografía de elaboración propia del 07-12-2012.

Las características de diseño de la comunidad son en su mayoría de un marco rural y las construcciones están hechas a base de ladrillo, aunque muchas se conservan con materiales como el adobe y de piedra.

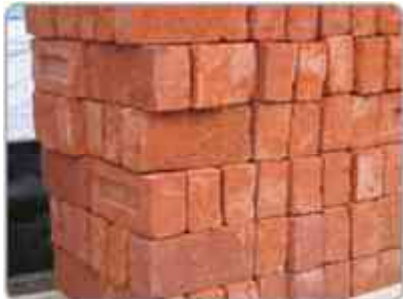
Imagen 4.07. Material a utilizar (Tabique rojo recocido), imagen obtenida de: <http://www.materialesdeconstruccion.com.mx/materiales-tabique.php> el 28-06-2013.

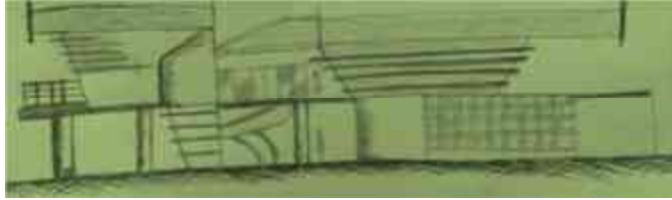
Croquis 4.02. Manejo de espacios proporcionados a la escala humana. Croquis elaborado el 09-01-2013.

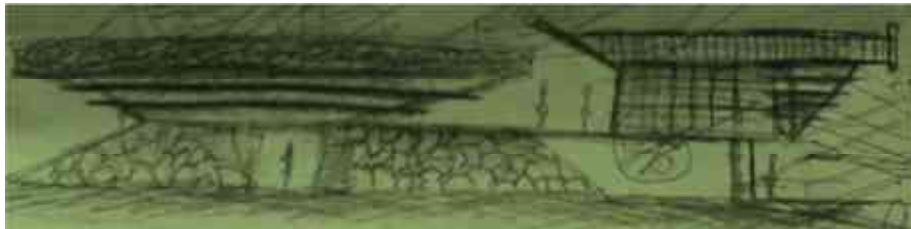
Croquis 4.03. Manejo de las formas y detalles estructurales. Croquis elaborado el 09-01-2013.

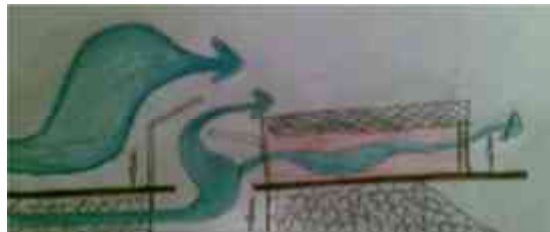
Croquis 4.05. Manejo de vientos dominantes. Croquis elaborado el 09-01-2013.

Las ventanas casi siempre son utilizadas con efectos estéticos y muy pocas veces son diseñadas con fines climáticos, por lo que a continuación se ilustran algunas de las características del cuidado del clima para los espacios como volados y ventanas con alturas y aberturas calculadas de acuerdo a la zona en la que se encontrara el proyecto para poder aprovechar los vientos.

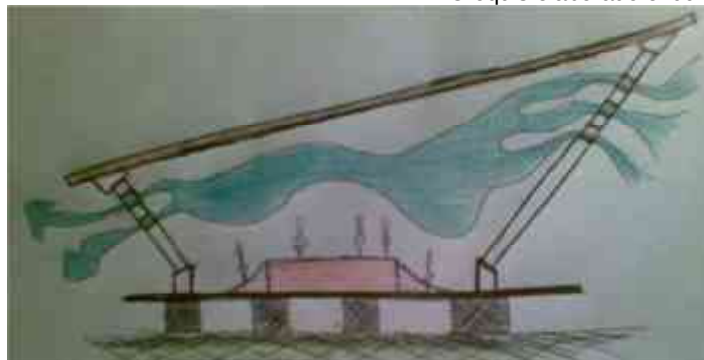
Croquis 4.06. Control de vientos dominantes. Croquis elaborado el 09-01-2013.

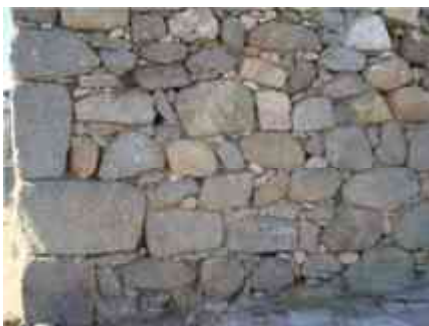
Imagen 4.13. Mamposterías, imagen obtenida de: [http://commons.wikimedia.org/wiki/File:Mamposter%C3%ADa\\_1.JPG](http://commons.wikimedia.org/wiki/File:Mamposter%C3%ADa_1.JPG) el 28-06-2013.

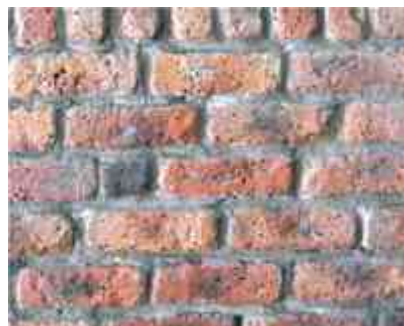
Imagen 4.14. Chapeos a muros de tabique, imagen obtenida de: <http://mavsmipequenomundo.blogspot.mx/2010/12/al-otro-lado-del-tabique.html> el 28-06-2013.

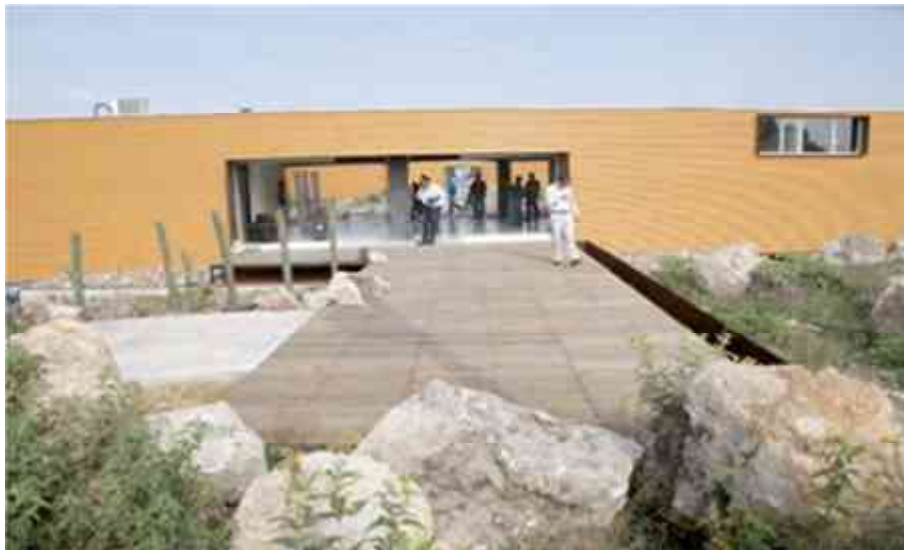
Imagen 5.02. Rancho Tequisquiapan, Isaac Broid, vista exterior de acceso principal, fotografía tomada de la página <http://www.archdaily.mx/62219>, 23-10-2012.

Para aprovechar la vista hacia el valle de Tequisquiapan se decide localizar el proyecto en la parte alta del terreno. El edificio se escalona para adaptarse a la topografía del sitio, dejando en la parte superior plataformas que son terrazas-mirador. El edificio se compone, en su parte baja, con un basamento fabricado con piedra del lugar para mimetizarse con el terreno y permitir que unas cajas de materiales lisos y brillantes se apoyen sobre él y se impongan dentro del paisaje sin romper con su armonía.

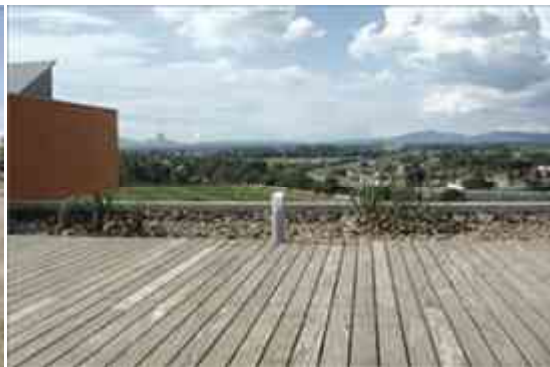
Imagen 5.07. El rancho fue integrado al terreno sin que este tuviese muchas modificaciones, fotografía tomada de la página <http://www.archdaily.mx/62219>, 23-10-2012.

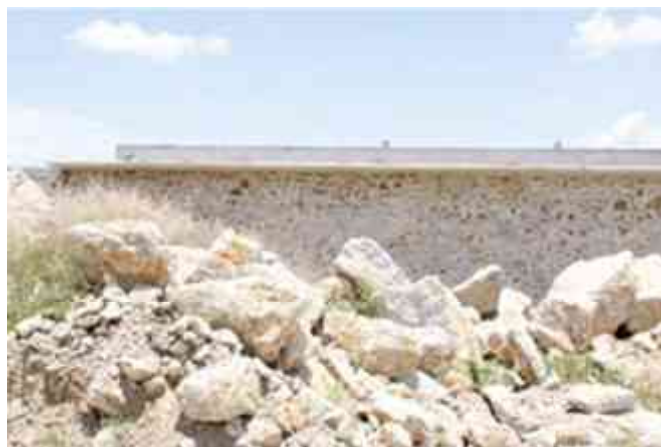
Imagen 5.08. Aún se conserva material propio del terreno como decoración, fotografía tomada de la página <http://www.archdaily.mx/62219>, 23-10-2012.

Para que este edificio tuviese un cierto grado de integración a su comunidad más cercana, se desplanto con materiales de sus propia excavación, los cuales también fueron aprovechados para revestir algunos de los muros exteriores y las jardineras interiores y exteriores, permitiendo así dar una sensación de más apego del medio que lo rodea ya que el edificio también contiene una estructura que no es común en esa región, toda esta fusión de lo nuevo en un lugar puede combinarse con materiales que relajen su aspecto visual, es decir no exceder el uso de los recursos modernos y materiales novedosos y no menospreciando los recursos que nos brinda nuestro medio, estos pequeños detalles son los que caracterizan en muchas ocasiones a los edificios que combinan estos dos aspectos y no rompen totalmente con su entorno como muchos otros.

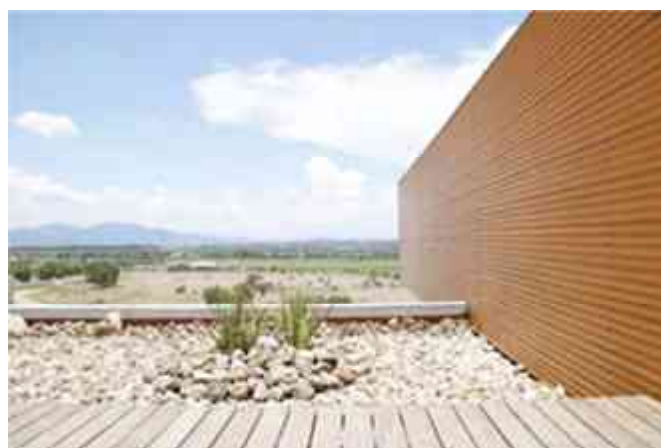
Imagen 5.09. La ambientación es regional con un toque de material propio del terreno y un detalle moderno, fotografía tomada de la página <http://www.archdaily.mx/62219>, 23-10-2012.

Normalmente esta integración de lo moderno y lo regional es aplicado en las ambientaciones que se le dan a los alrededores de los edificios y en ocasiones como es el caso, en jardineras interiores que permiten mantener el equilibrio gracias a detalles como plantas de la región, colores de la región y en su caso utilizar algunos otros detalles como los pisos.

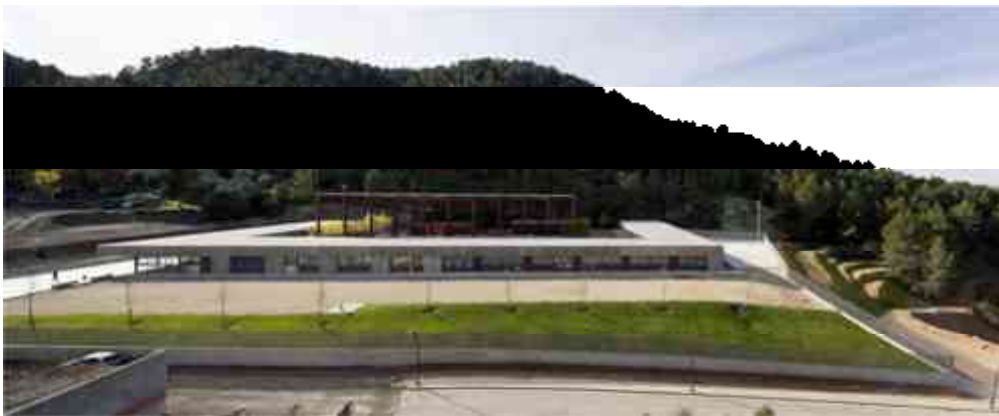
Imagen 5.21. Su uniformidad en los niveles que mantienen en un solo plano elevado todo el conjunto es para denotar su importancia en la comunidad, fotografía tomada de la página <http://www.archdaily.mx/147305> el 16-10-2012.

Se implementó una sola plataforma para desplantar al edificio y que este tuviera una vista más apropiada al nivel de los cerros de árboles que están detrás de él, lo que determinó que dentro de sus instalaciones se incluyeran pequeños árboles que contrastaran con los que están en el bosque y también los largos jardines de los accesos que mantuvieron en equilibrio con las inclinaciones de los cerros, por lo que su integración fue apropiada al utilizar en su mayoría los aspectos naturales de la decoración exterior sin incomodar al contexto natural que depende del color sobresaliente de los árboles, ya que el edificio se muestra en un solo tono de color blanco que no sobresale ante su entorno dominante.

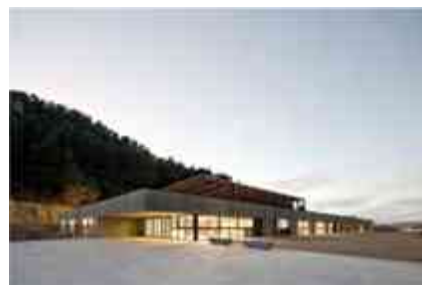
Imagen 5.23. La plataforma permite contemplar por completo en bosque que se encuentra en la parte trasera del edificio, fotografía tomada de la página <http://www.archdaily.mx/147305> el 16-10-2012.

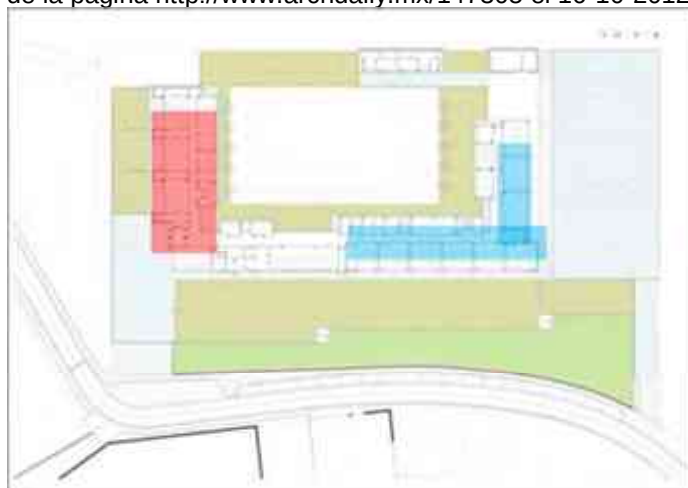
Imagen 5.25. Planta de conjunto, imagen obtenida de la página <http://www.archdaily.mx/147305> el 16-10-2012.

Los espacios de la escuela son el área administrativa, las aulas, talleres, comedor, biblioteca, y área recreativa, las cuales están sobre un solo nivel con pequeñas variaciones en algunos escalones que se encuentran el área de aulas.

La distribución que tiene el inmueble es de izquierda a derecha por todo el corredor que va desde la administración hasta la biblioteca, además de que las zonas de recreación tienen una buena orientación y están apegadas en un sector del conjunto el cual no genera ningún problema de factor polisorial.

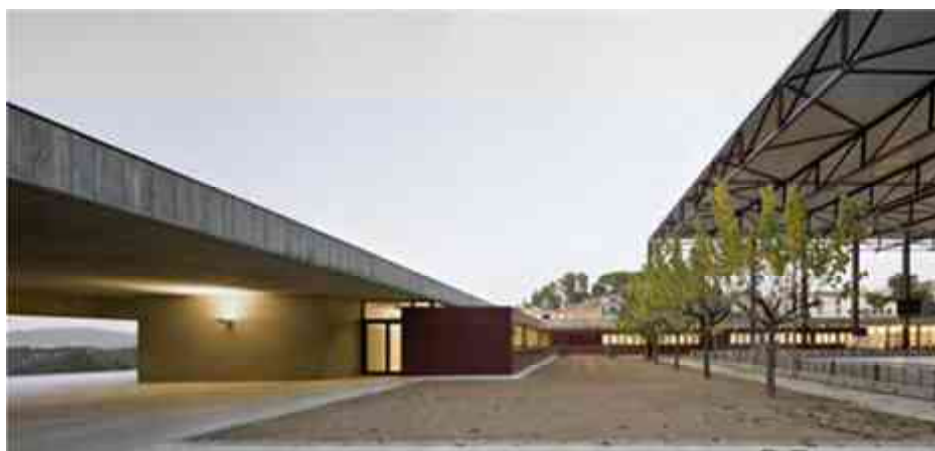
Imagen 5.27. Corredores externos de la escuela primaria MARE DE DÉU DE MONTSERRAT, fotografía tomada de la página <http://www.archdaily.mx/147305> el 16-10-2012.

Otra característica que pudo aprovechar es el uso de materiales básicos de la construcción como el ladrillo rojo barnizado en algunos espacios en los cuales no se necesite de algún tipo de acabado, al igual que la herrería y el cristal.

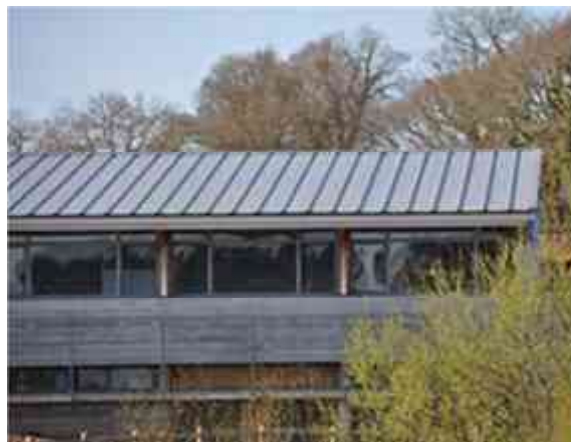
Imagen 5.33. Losas a dos aguas.

Las formas que dan estructura al inmueble están retomadas de los modelos residenciales vecinos a base de 2 aguas en las cubiertas, que fueron trabajadas en el edificio de una forma moderna solo en algunas de sus áreas, permitiendo que su integración fuese más amable.

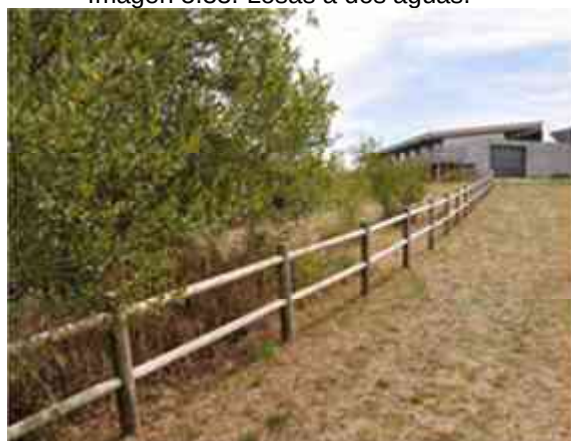
Imagen 5.34. Aprovechamiento de brechas para formar caminos para el acceso al inmueble.

Este Centro retoma muchos elementos naturales con los cuales contaba la zona en la cual se desplanto, aprovechando principalmente la altura del terreno y las brechas existentes, que funcionan perfectamente como puntos de acceso.

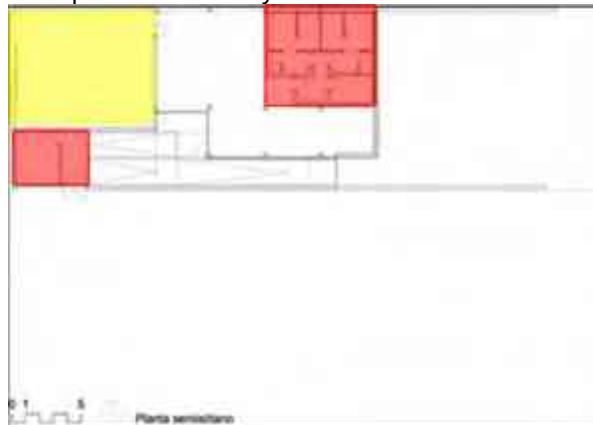
Imagen 5.37. Semisótano, imagen obtenida de la página <http://www.archdaily.mx/62219> el 23-10-2012.

Las áreas del centro fueron distribuidas en 2 niveles que están adaptados a la topografía del terreno, he incluso permite visualizar parte del conjunto residencial del cual es vecino.

Los espacios interiores están diseñados con divisiones amplias que se logran gracias a la aplicación de columnas que permiten distribuir el pesos de las losas de una forma más pareja dejando libre el espacio que se utiliza de una mejor forma sin obstáculos estructurales intermedios.

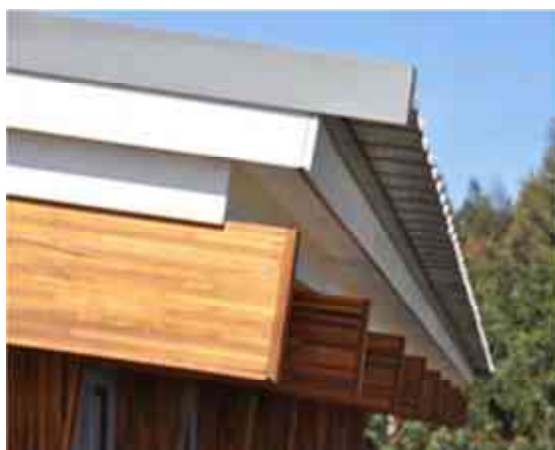
El manejo de estructuras de madera fusionadas con estructuras metálicas también es una aportación que es rescatable al proyecto porque permite integrar en puntos específico lo moderno con lo clásico, ya que produce la sensación de un ambiente rustico el cual es muy agradable sin dejar por debajo el nivel de lo moderno.

Imagen 5.41. Aportación de la fusión entre elementos metálicos y las maderas, fotografía tomada de la página <http://www.archdaily.mx/62219> el 23-10-2012.

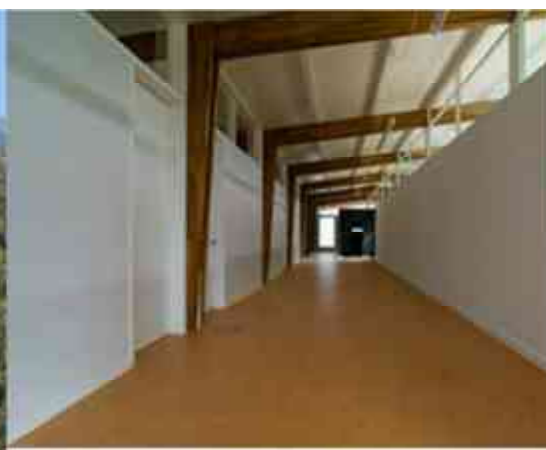
Imagen 5.42. Diseños estructurales que permiten diseños de espacios amplios, fotografía tomada de la página <http://www.archdaily.mx/62219> el 23-10-2012.

La forma del edificio respeto al terreno pero también permitió desplantar los grandes talleres de usos múltiples sobre las áreas más planas para obtener espacios amplios y sin ningún desnivel, entonces se aprovecharan estas características de tener espacios amplios y limpios de desniveles y elementos estructurales en el centro del espacio gracias al tipo de estructuras que lo permiten.

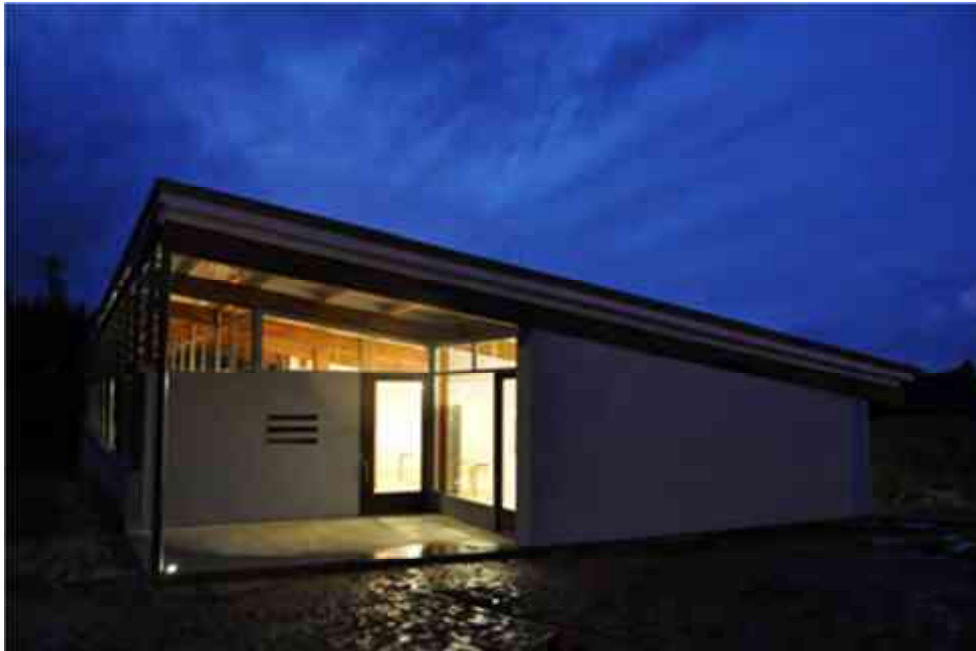
Imagen 5.43. Combinación de elementos estructurales, fotografía tomada de la página <http://www.archdaily.mx/62219> el 23-10-2012.

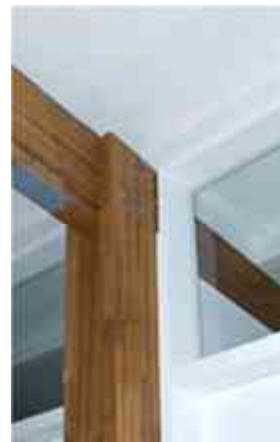
Imagen 5.45. Combinación de elementos estructurales, fotografía tomada de la página <http://www.archdaily.mx/62219> el 23-10-2012.

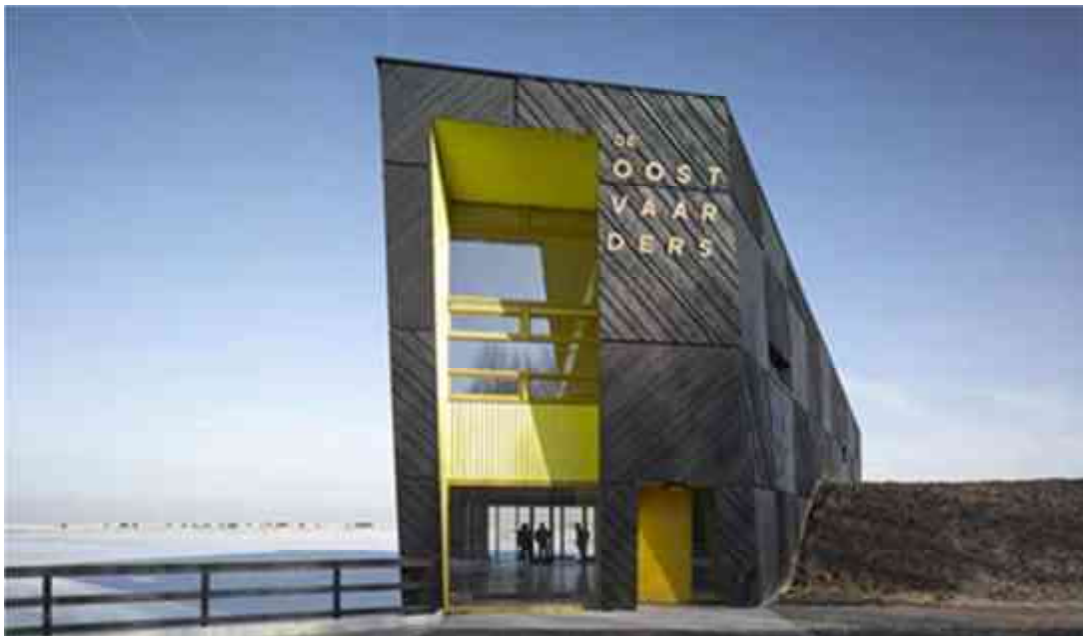
Imagen 5.47. Fachada principal del Centro Educativo Natural de Oostvaarders, fotografía tomada de la página <http://www.archdaily.mx/62219> el 23-10-2012.

Las fachadas también se construyen de paneles prefabricados de madera de pino generando diferentes texturas y patrones. Las perforaciones en la fachada varían en sus direcciones y tamaños, enmarcando las vistas de distintas maneras, permitiendo al visitante aprender a observar el medio ambiente.

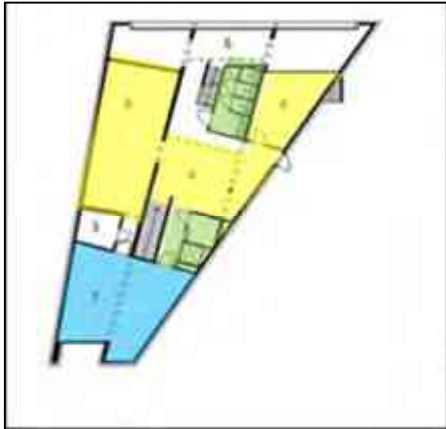
Imagen 5.56. Segundo piso.

Auditorio.  
Aulas generales.  
Servicios generales

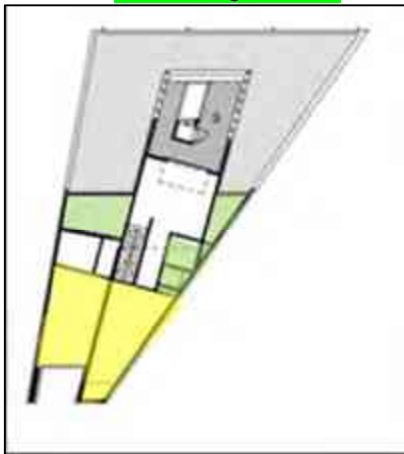
Imagen 5.57. Tercer piso.

Auditorio.  
Servicios generales.

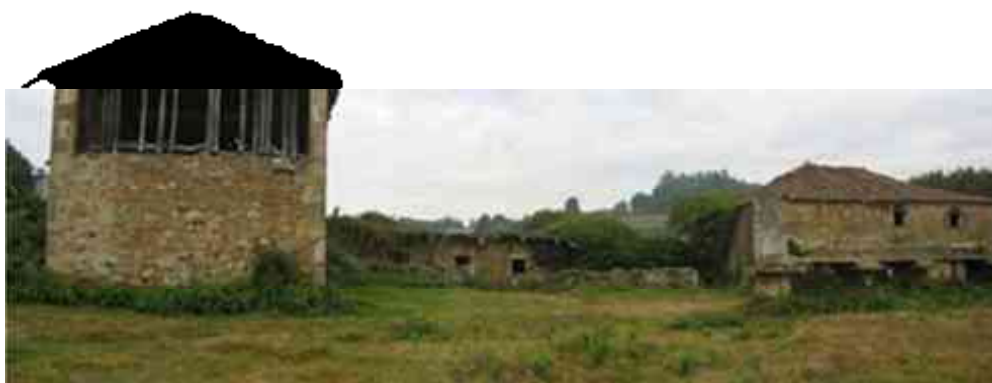
Imagen 5.68. Estado anterior del Centro de recursos Silleda, fotografía tomada de la página <http://www.archdaily.mx/62219> el 23-10-2012.

El espacio está constituido por varias edificaciones tradicionales con fachadas a los cuatro vientos que formaban una unidad de producción agrícola y ganadera. El conjunto se encontraba en estado de abandono desde hace más de 25 años, con el consecuente deterioro de sus elementos constructivos, pero no había sufrido alteraciones tipológicas importantes al margen de un pequeño añadido de fábrica de ladrillo adosado a la fachada ciega del cobertizo.

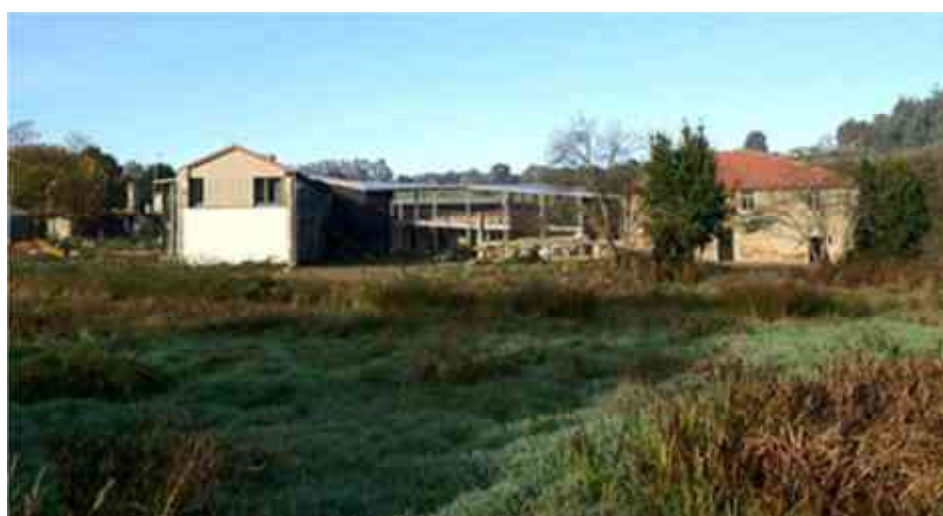
Imagen 5.69. Estado actual del Centro de recursos Silleda, fotografía tomada de la página <http://www.archdaily.mx/62219> el 23-10-2012.

La restauración de este edificio implicó muchas adecuaciones exteriores, sobre todos en cubiertas, muros y en algunas fachadas, al igual que los espacios interiores, dejando que el conjunto conservara su esencia anterior de la granja productora, la cual trabajaba en una zona basta en vegetación, ya que se encontraba rodeado de pequeños cerros lo cuales fueron desapareciendo para abrir paso a nuevas construcciones, por lo que esta granja quedo ubicada sobre una vialidad principal al norte de Silleda.

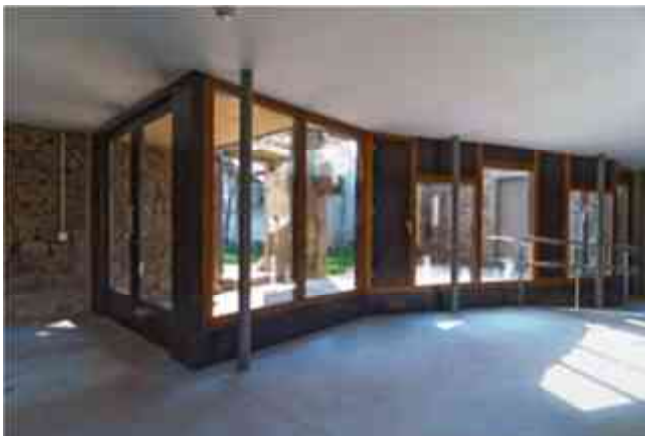
Imagen 5.76. Integración de paneles interiores con formas irregulares.

La aportación es básicamente retomar las adecuaciones que se le hicieron al edificio para su reutilización, aprovechando los gruesos muros de cantera se integraron paneles divisorios de madera con ventanas que permiten la entrada de luz a 360° ya que por la existencia de la vegetación que se encuentra rodeando al edificio es oscuro y las ventanas en los paneles de acceso permite aprovechar esa iluminación natural, además de que ofrecen una estructura amable en todos los pasillos.

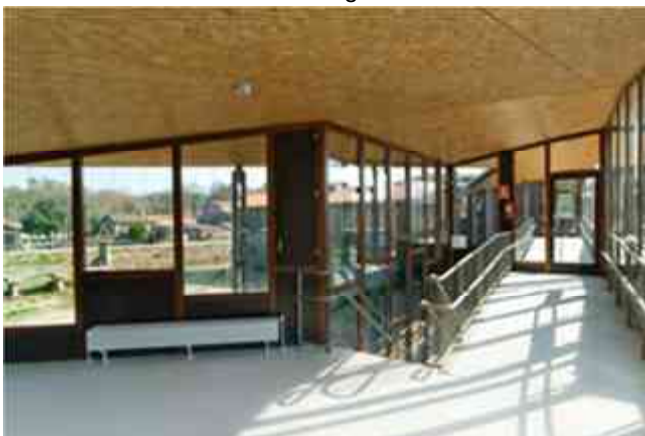
Imagen 5.77. Plafones en terminado de triplay.

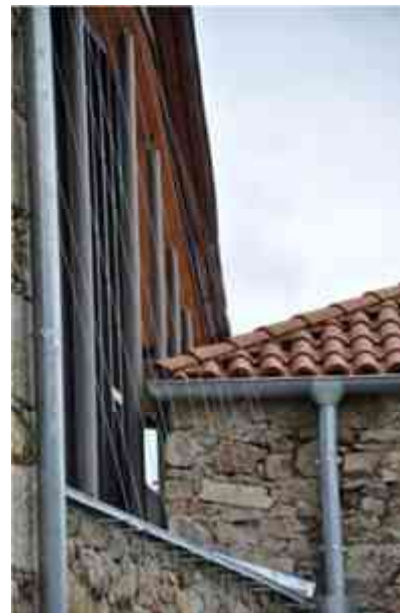
Imagen 5.78. Cables para protección y decoración de ventanas.

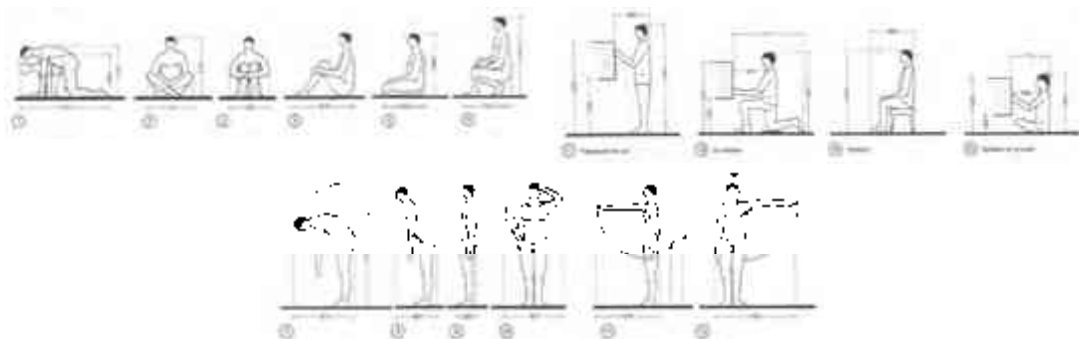
Imagen 5.82. Neufert Peter, *arte de proyectar en arquitectura*, p. 26

Medidas del hombre:

Entonces entrando en partes del diseño de los diferentes espacios que contendrá el proyecto se tienen que analizar las actividades que se lleven a cabo ahí, y así poder determinar las dimensiones de los diferentes elementos que se requieren como puertas, ventanas, escaleras, rapas y pasillos.

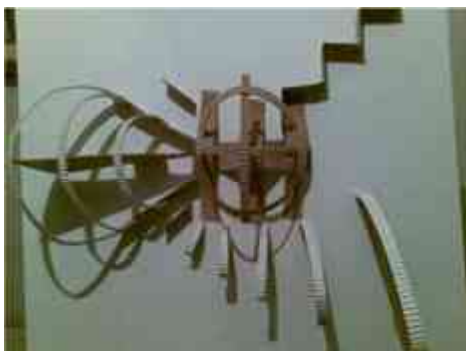
Imagen 6.11. Planta maqueta conceptual.  
Fotografía tomada el 15-11-2012.

En el centro de la maqueta está representado un foco que se encuentra rodeado de diferentes flujos de corriente eléctrica como el rayo y a su alrededor se representan de una forma explosiva de algunos destellos que se producen con la luz.

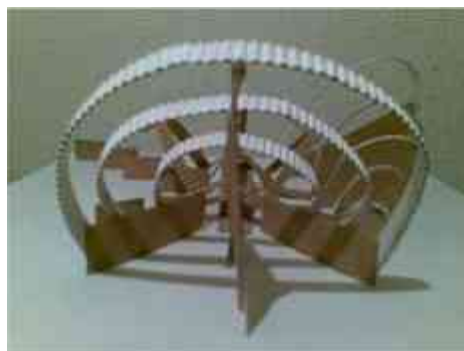
Imagen 6.12. Alzado 1 maqueta conceptual.  
Fotografía tomada el 15-11-2012.

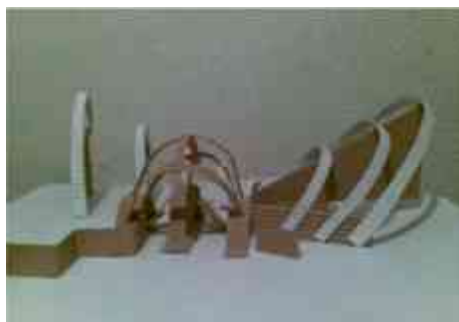
Imagen 6.13. Alzado 2 maqueta conceptual.  
Fotografía tomada el 15-11-2012.

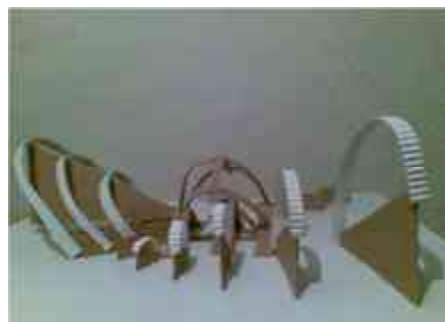
Imagen 6.14. Alzado 3 maqueta conceptual.  
Fotografía tomada el 15-11-2012.

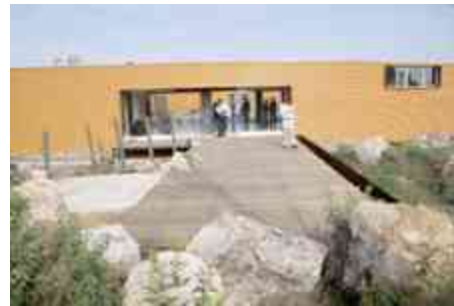
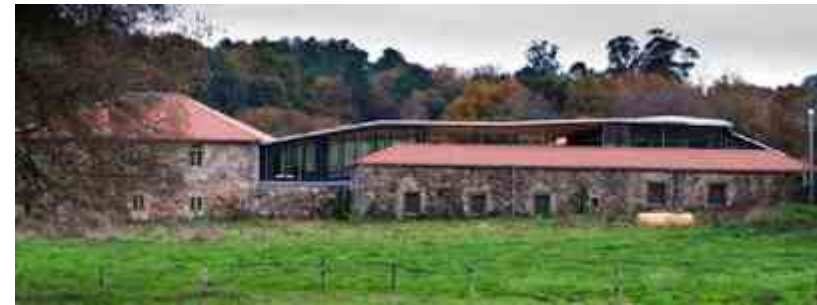
De este ejemplo solo se retoma la estructura de edificio la cual responde a la tipología constructiva de la comunidad en la que se integrará.

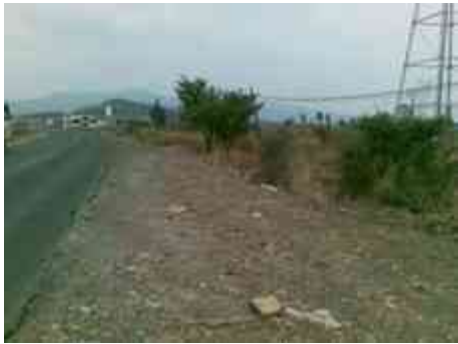
ESQUEMA DE POSICIONES  
DE LOCALES EN EL  
CONJUNTO.

La topografía del terreno es buena salvo una pendiente en el borde de la carretera con un 18 por ciento a 3.5 metros de distancia, el cual será utilizado para dar el espacio de ampliación a la carretera planeada a futuro.

El terreno está clasificado como tipo B.

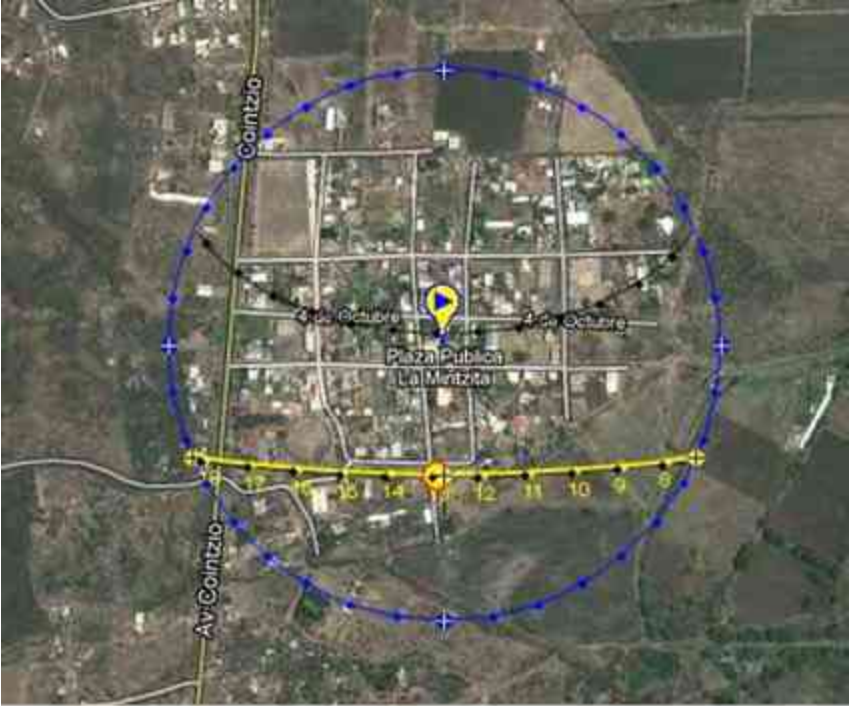
El estudio del asoleamiento muestra cómo tendrían que resolverse los accesos de luz natural para aprovechar al máximo este factor sin que fuera excedido dentro de los espacios correspondientes.

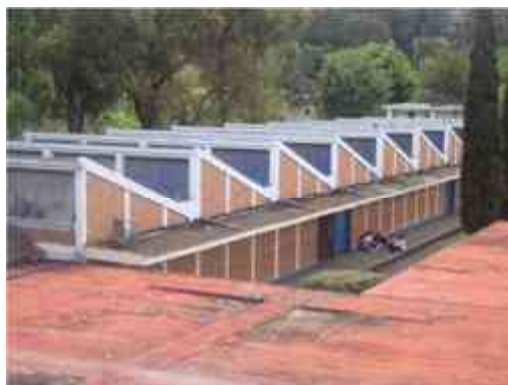
Imagen 6.16. Ejemplo de la cubierta tipo diente de sierra revisada en la ciudad de Morelia en la escuela secundaria técnica 3. Fotografía tomada el 19-02-2010.

Por lo tanto el criterio de diseño que se retomara corresponde a un esquema agroindustrial con características que permitan identificar que se trata de un edificio dedicado a esa actividad por lo que una de las propuesta es trabajar los talleres con la cubierta tipo diente de sierra para darle el carácter industrializado al proyecto y al mismo tiempo reflejar una semejanza armónica entre todos los espacios de este centro.
