**“MEJORAMIENTO DE LA IMAGEN URBANA PARA EL ÁREA  
CENTRAL DEL POBLADO DE CHERÁN, MICHOACÁN”**

TESIS:

**ARQUITECTO**

MORELIA MICHOACÁN, ENERO 2014

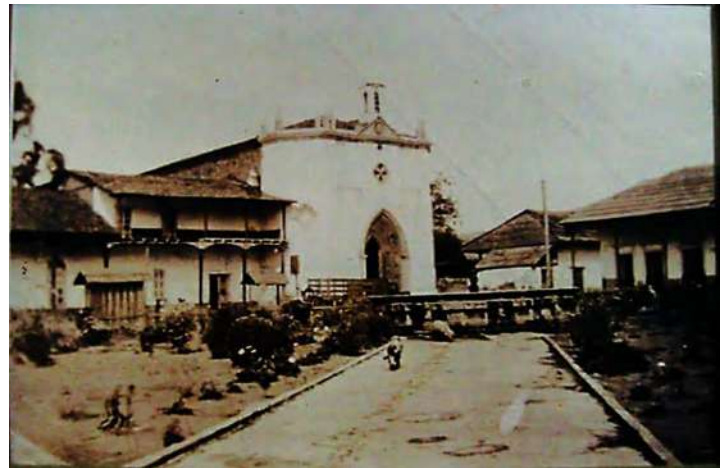
Imagen No. 94 – Fachada del templo estilo neogótico hacia 1940. AME

esta fachada fue un “parche” en remate marcando las aristas ya que la original se encontraba atrás del templo como se mostró en la página anterior. Se cambió por deterioro, fracturas en el parche, además para modernizarla. Se remodeló en casi el 100% el templo. (MUÑOS, 2013)

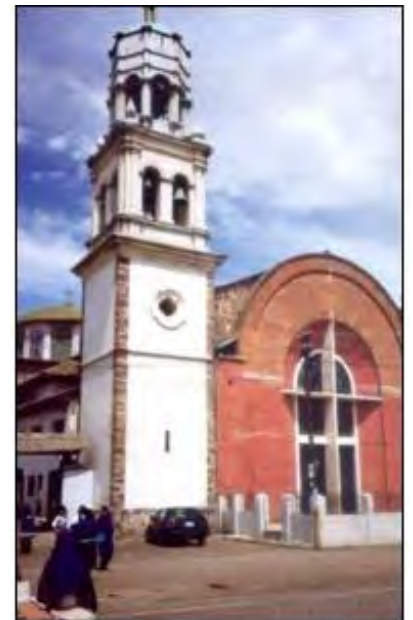
Imagen No. 95 – Fachada del templo hacia 1998. <http://www.esquirelat.com>

Esta fachada tiene forma de un arco de semicírculo, con una cruz latina de concreto armado en el centro, detrás de la cruz se encuentra un ventanal en dos secciones, la parte de abajo son las puertas de la entrada, mantiene el atrio delimitado por una barda perimetral frente a la entrada del templo. Se cambió por una gran fractura en la fachada causada por el temblor de 1985. (MUÑOS, 2013)

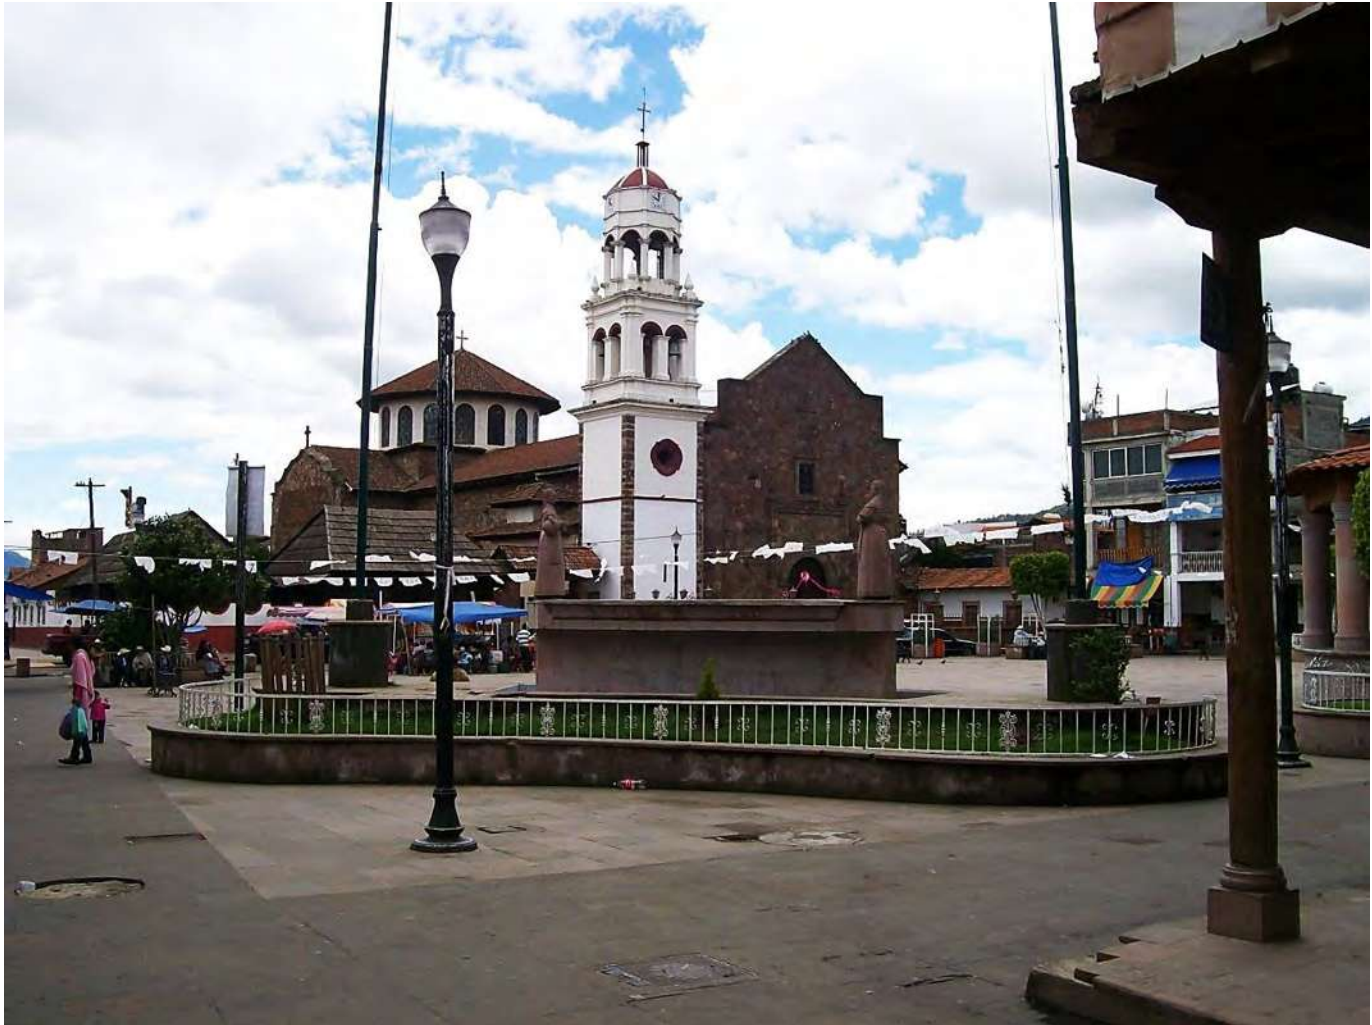
Imagen No. 143 – Piso de cantera rosa y grisácea. TLO
