## Las construcciones artísticas y civiles del Cetro Histórico de Morelia.

Su conservación a 33 años  
de ser catalogadas

Tesis que para obtener el título de Arquitecta

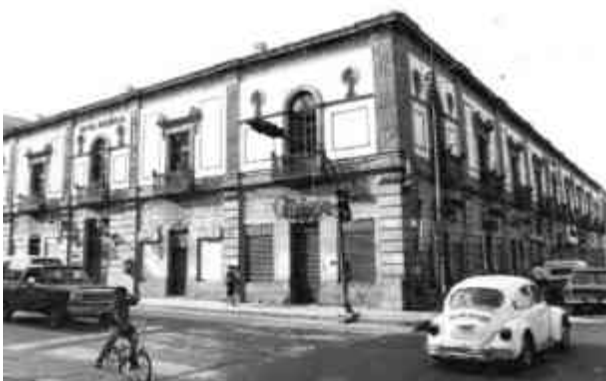
Fig. 02 Intersección de las principales avenidas: Madero y Morelos donde se aprecia el entonces Hotel Oseguera, 1981.

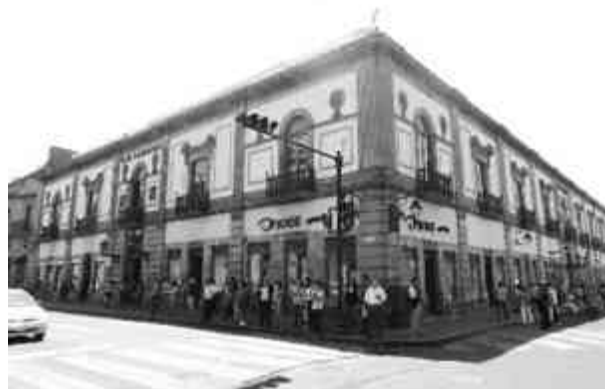
Fig. 03 Vista de las dos fachadas del Hotel Los Juaninos en 2014.

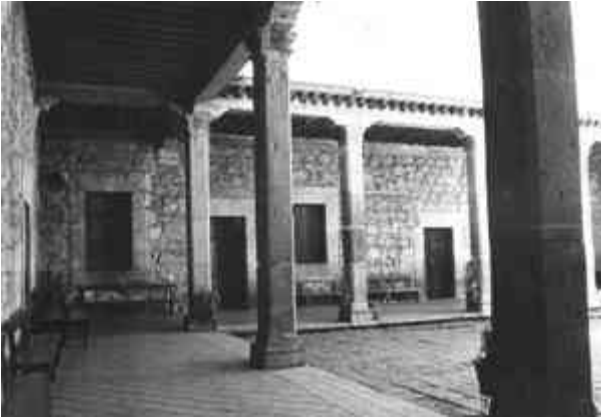
Fig. 10 Fotografía del Conservatorio Las Rosas en 1981 donde se observa la cantería de los muros.  
Fotografía de Esperanza Ramírez.

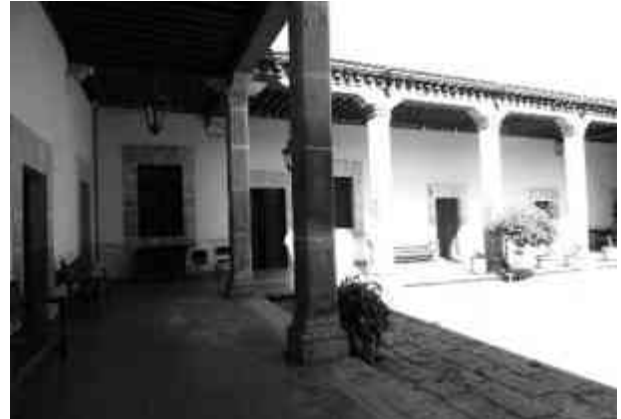
Fig. 11 Misma vista del Conservatorio las Rosas en 2014, ahora los muros han sido revestidos.  
Fotografía de la autora.

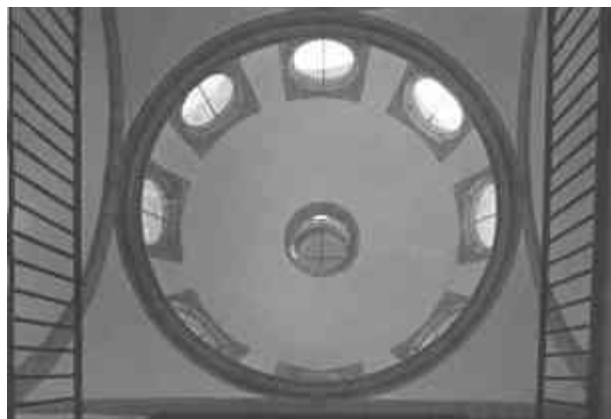
Fig. 12 Interior de la cúpula del Palacio Clavijero en 1981.

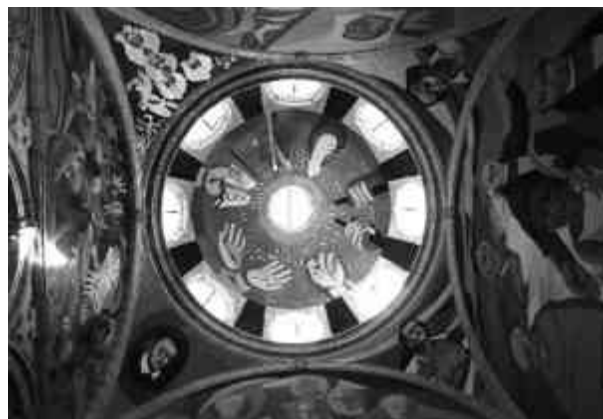
Fig. 13 Mural en el interior de la cúpula del Palacio Clavijero en 2014.

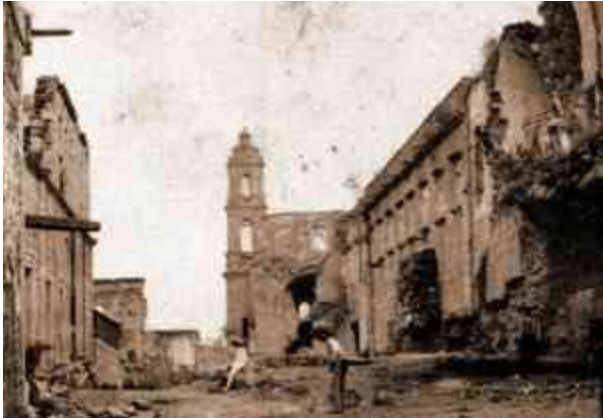
Fig. 20 Fotografía de 1865 en donde se realizaban trabajos de reconstrucción en calles y fachadas.

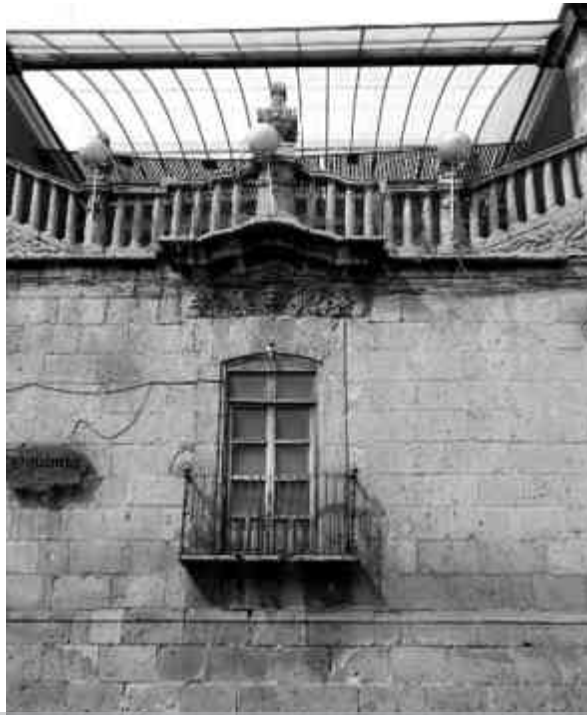
Fig. 33 Cubierta de estructura metálica en Madero poniente 388.  
Fotografía de la autora.

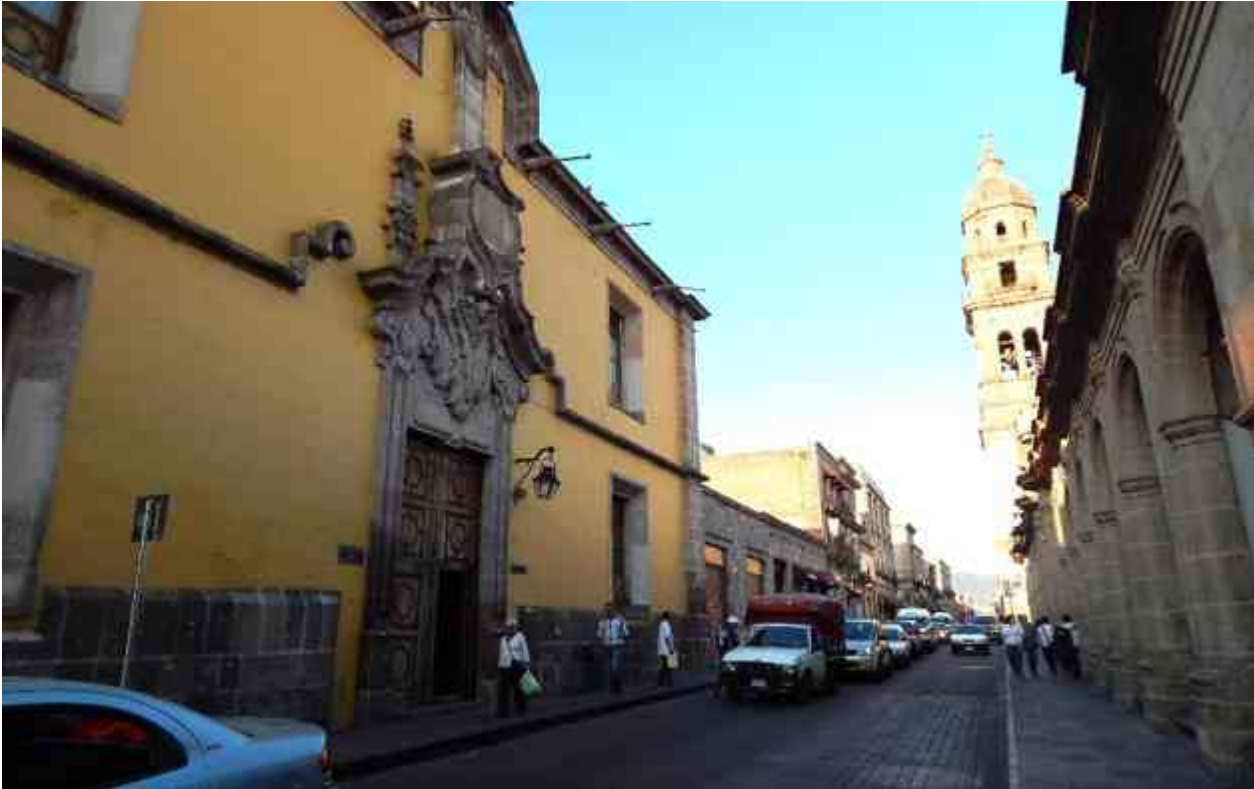
Fig. 35 Fachada del Anexo del Palacio de Justicia con los muros actualmente revestidos.  
Fotografía de la autora.

En el anexo del Antiguo Palacio de Justicia (IN-12) se ha reemplazó la puerta metálica por una de madera, lo cual ha sido un acierto, puesto que anterior estaba muy deteriorada. En el Hotel Casa Grande (IN-13) se pueden observar en los balcones unas de las herrerías más espléndidas de la ciudad, las cuales han logrado conservarse, sin embargo no ocurrió lo mismo con el barandal de la escalera, el cual no es tan llamativo como el resto de la herrería y ha sido reemplazado por uno más refinado.

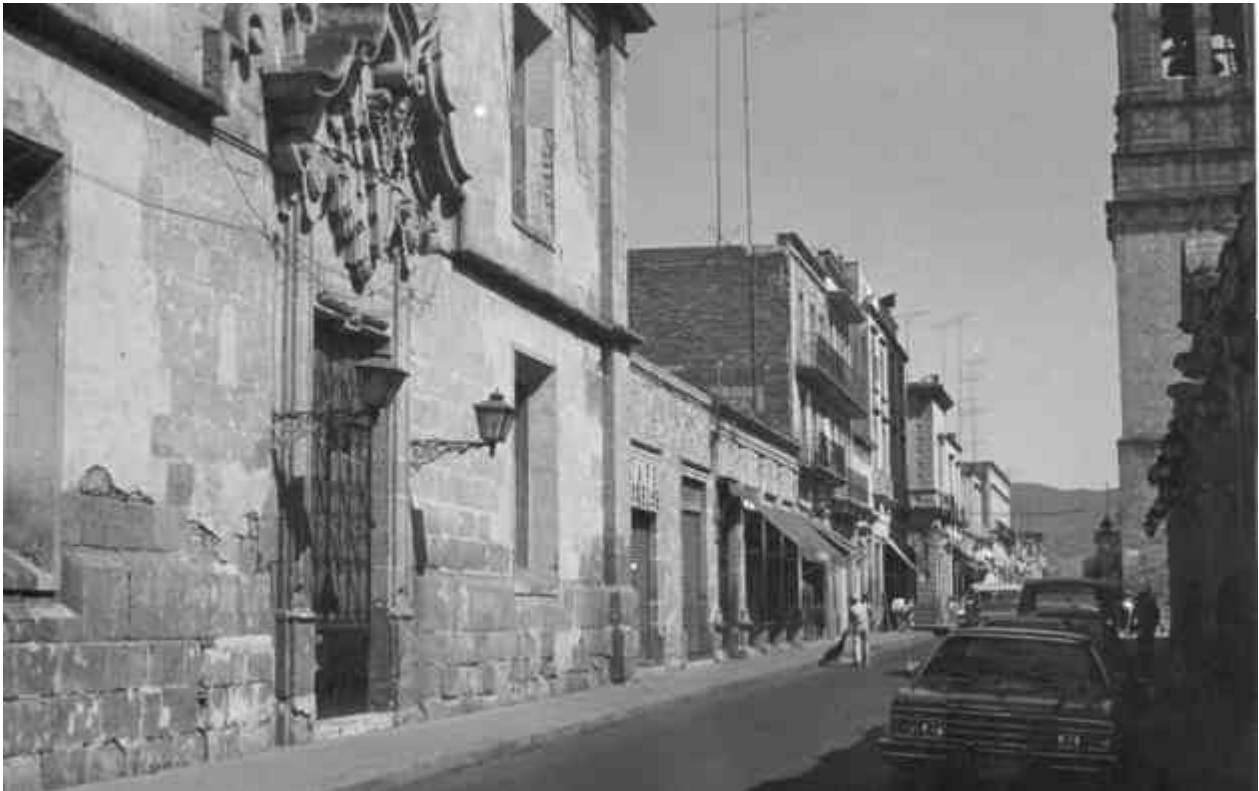
Fig. 36 Fachada de la entonces Casa Ex-alhóndiga donde se observa el deterioro en revestimientos.  
Fotografía de Esperanza Ramírez.

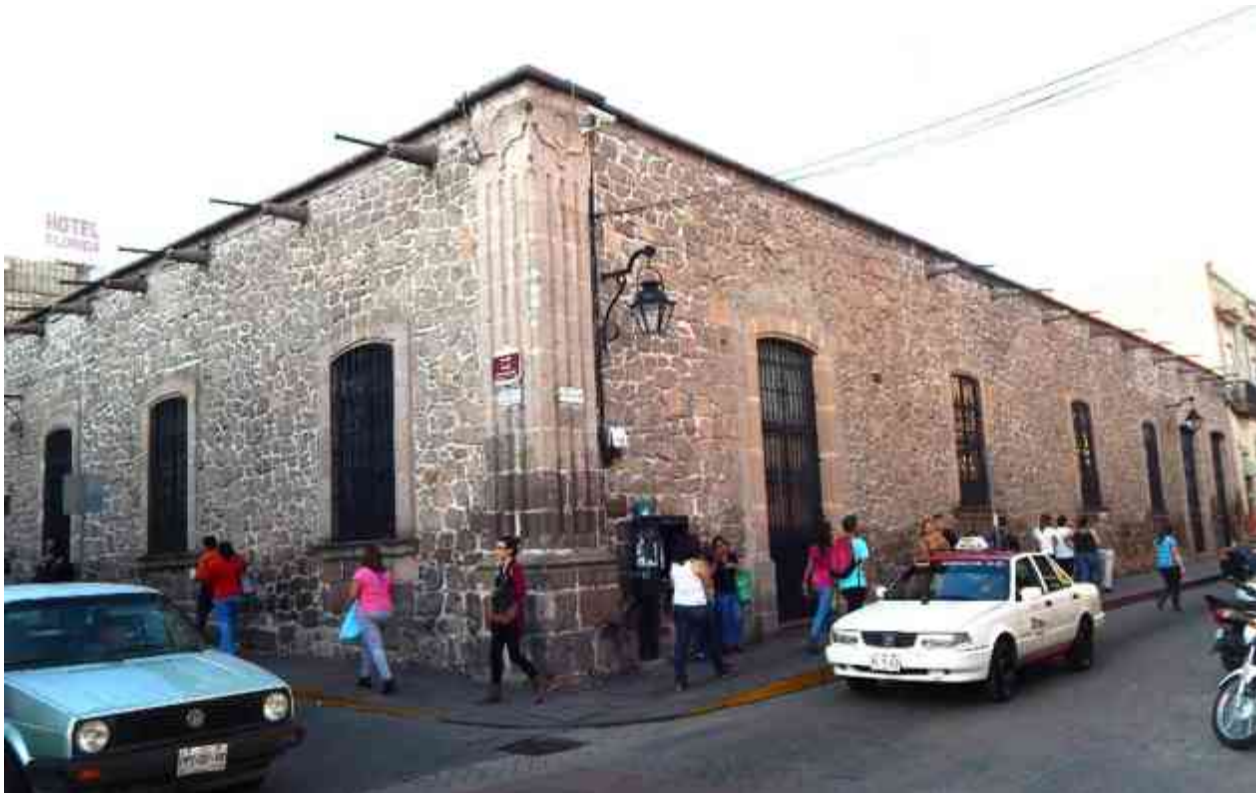
Fig. 37 Edificio cuya parte de la fachada sur se demolió para crear un nuevo vano de acceso.  
Fotografía de la autora.

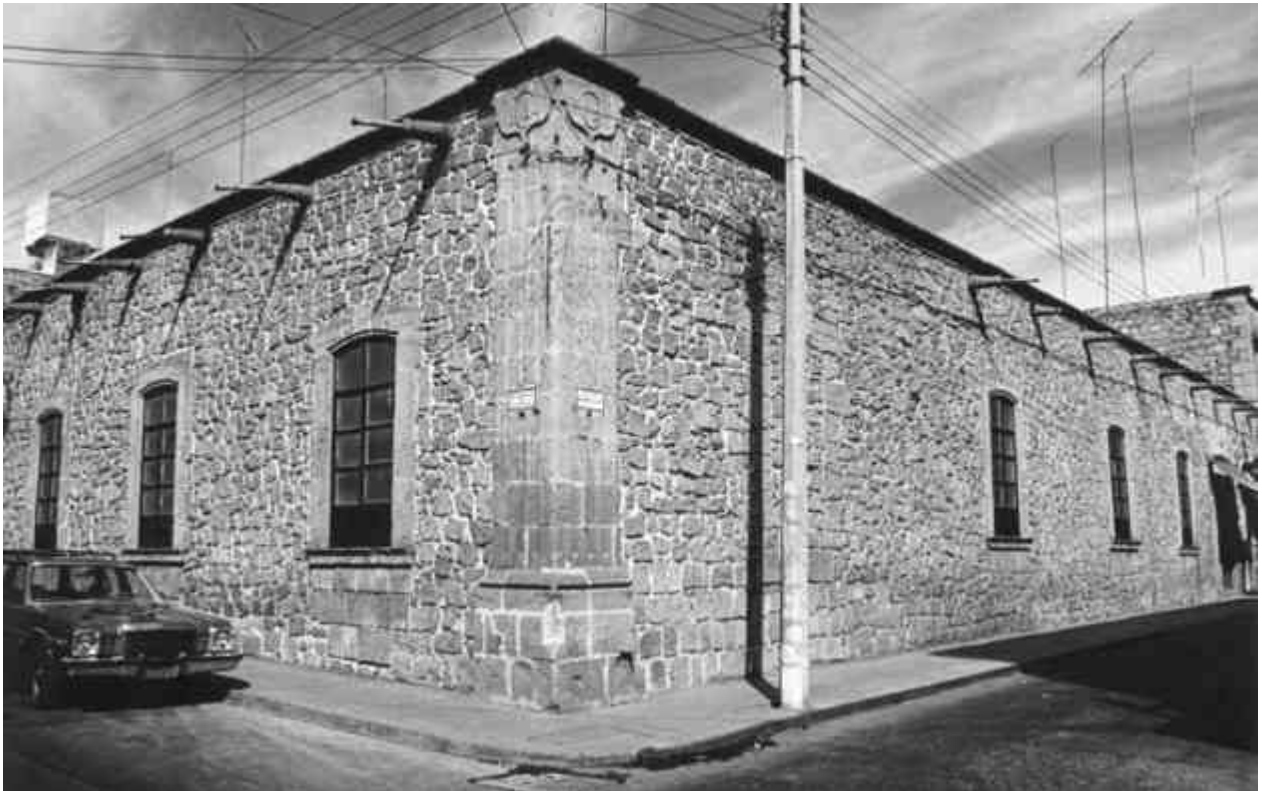
Fig. 38 Fachadas de vivienda en Morelos sur. 193.  
Fotografía de Esperanza Ramírez.

Los otros dos casos son pequeñas demoliciones en muros de fachada para abrir vanos que sirvan como acceso. En el edificio ubicado en Morelos sur no.193 (NE-02) se abrió una puerta en la fachada sur casi en esquina con la calle Antonio Alzate. Lo mismo pasó en la fachada sur del Centro Cultural UNAM (NE-07), en donde claramente la intención fue crear una entrada de servicio y se colocó una puerta de madera.

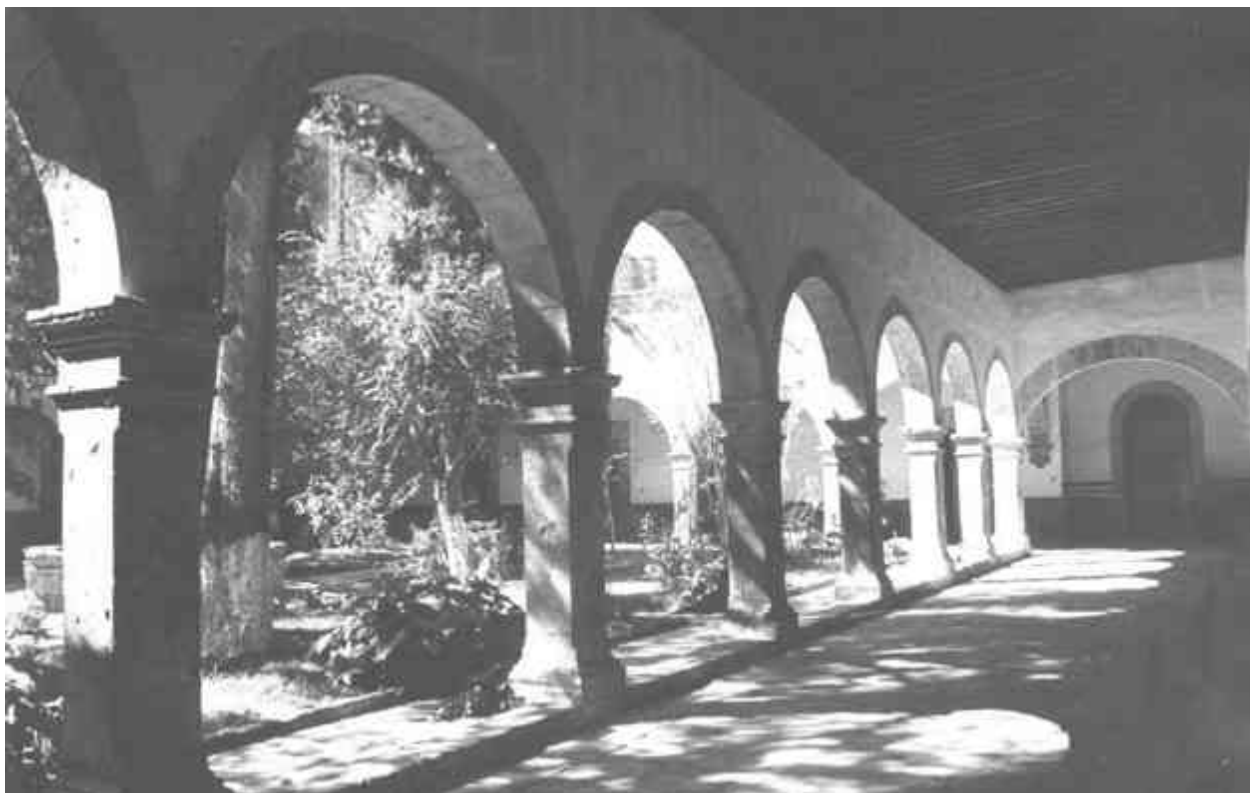
Fig. 40 Fotografía del Conservatorio Las Rosas donde se observa un vano al final del pasillo.

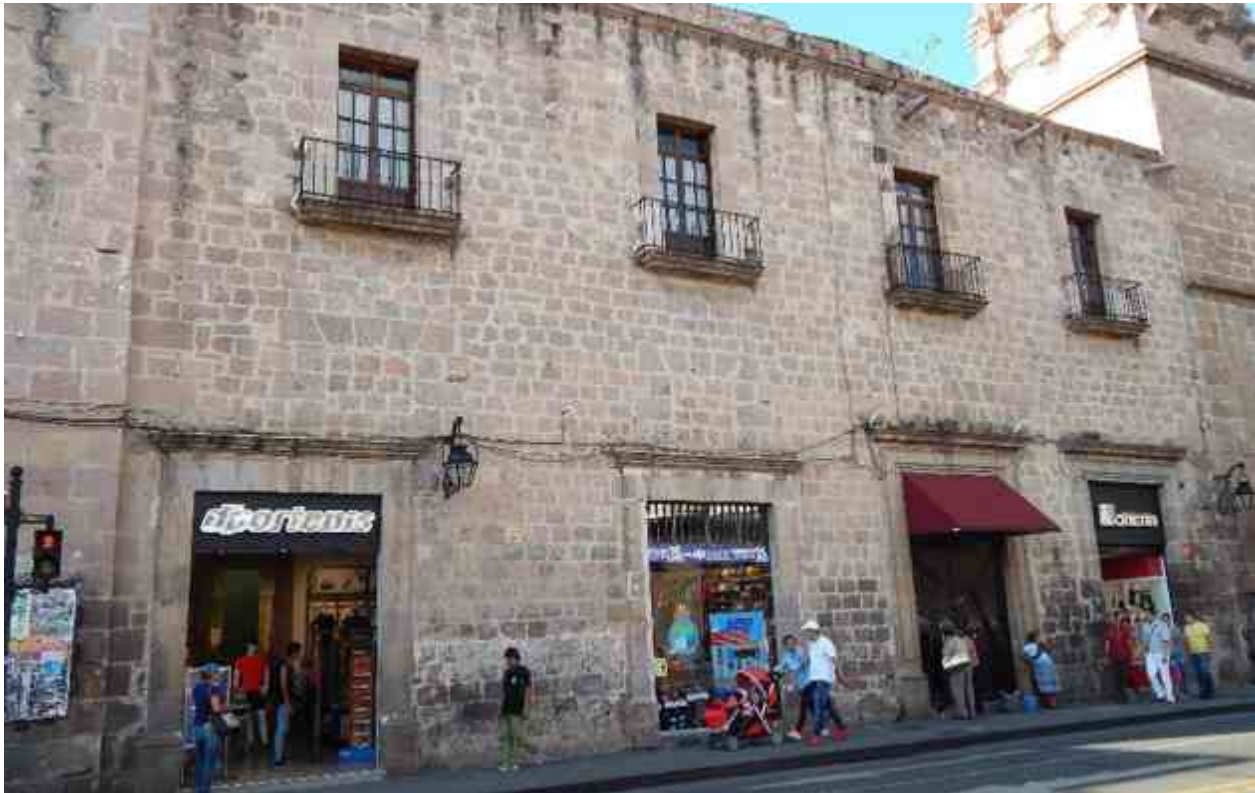
Fig. 41 Fachada de edificio comercial en Madero oriente no.293, las puertas en planta baja y dos barandales en planta alta fueron reemplazados.

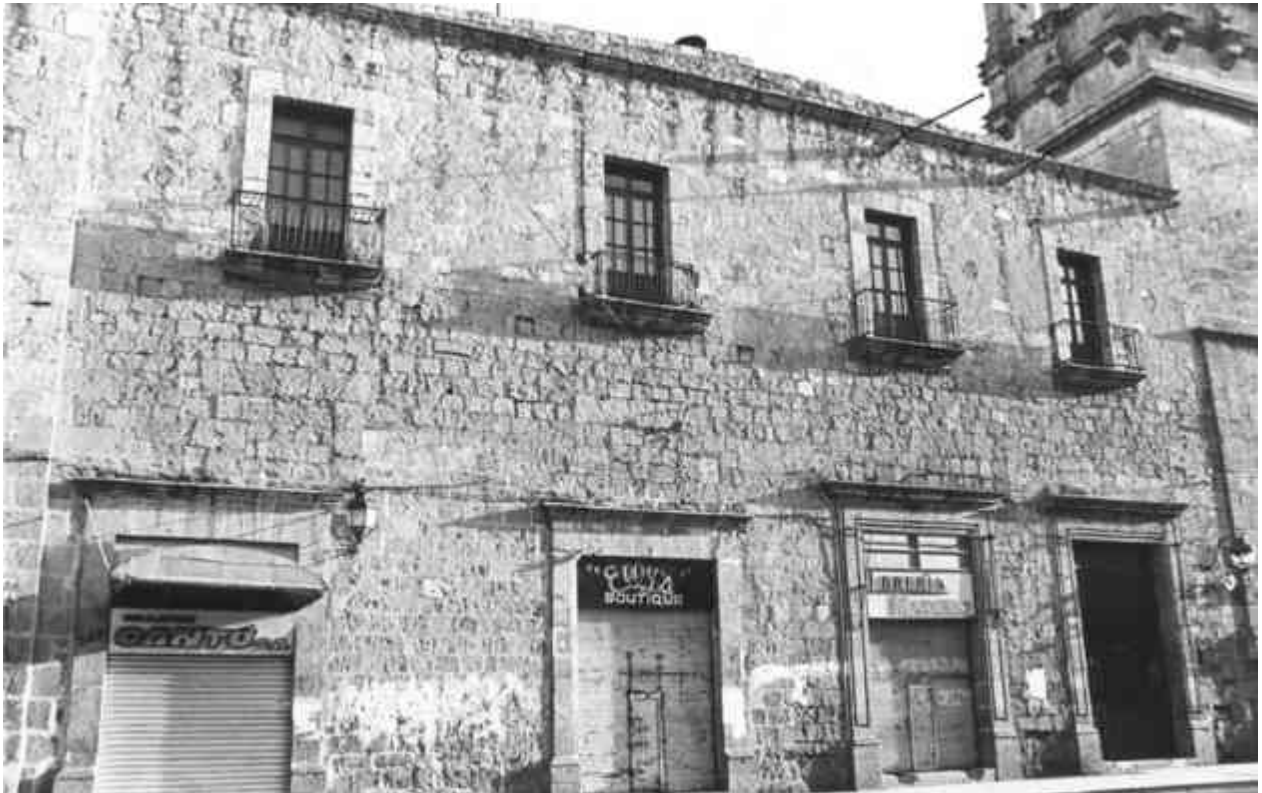
Fig. 42 Antigua fachada de edificio en Madero oriente no.293.  
Fotografía de Esperanza Ramírez.

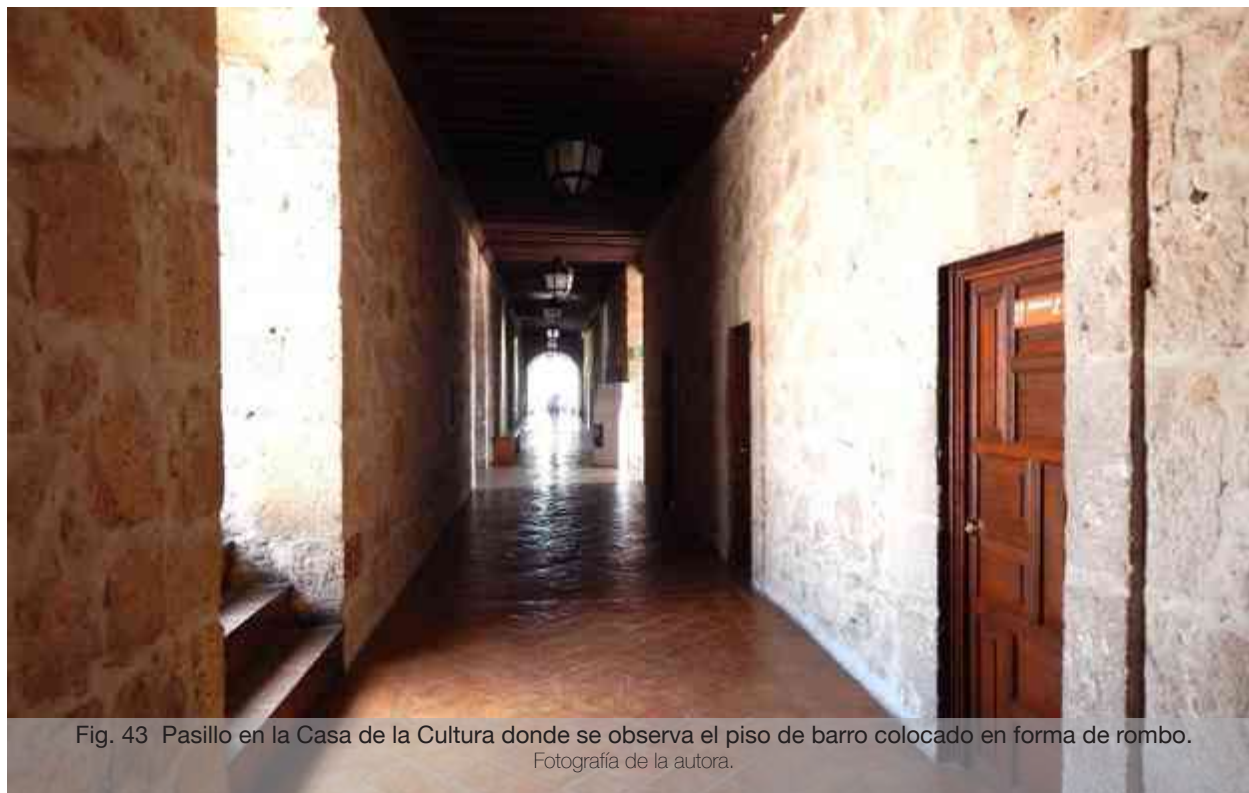
Fig. 43 Pasillo en la Casa de la Cultura donde se observa el piso de barro colocado en forma de rombo.  
Fotografía de la autora.

Las terminaciones en pisos, al igual que las intervenciones en revestimientos, es la tendencia más significativa. Debido al deterioro que sufren con el tiempo por el uso, se ven en la necesidad de reemplazarlos por otros nuevos. Actualmente existe gran variedad de materiales de distintos colores y tamaños. El material más popular en los casos analizados ha sido el cerámico de forma cuadrada y colores ocres.

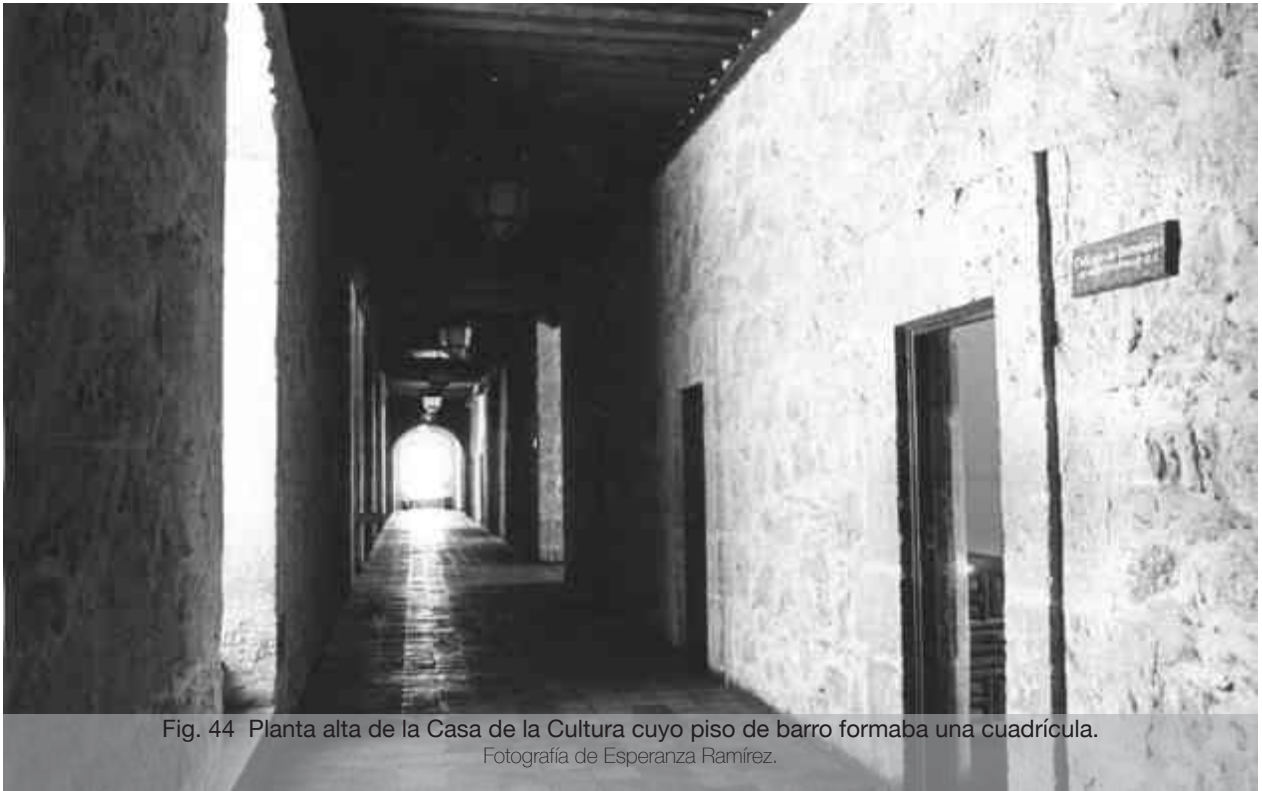
Fig. 44 Planta alta de la Casa de la Cultura cuyo piso de barro formaba una cuadrícula.  
Fotografía de Esperanza Ramírez.

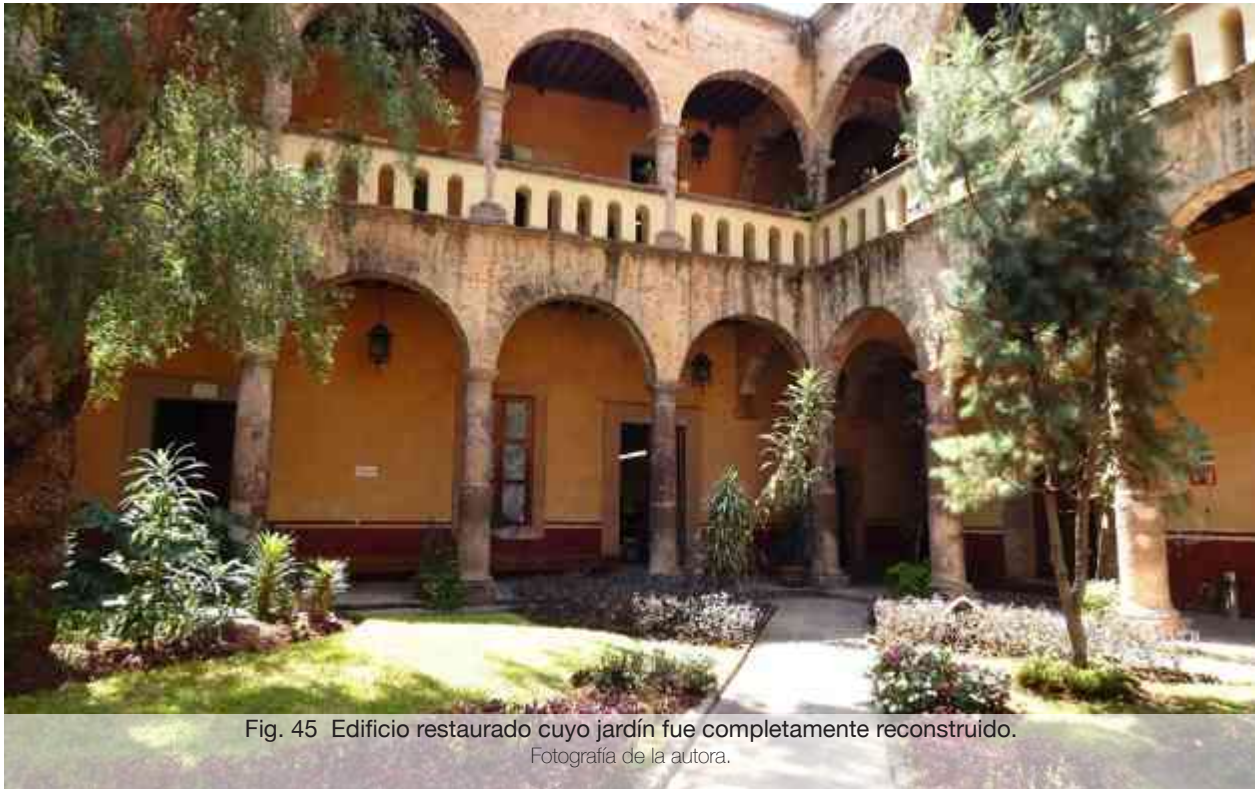
Fig. 45 Edificio restaurado cuyo jardín fue completamente reconstruido.  
Fotografía de la autora.

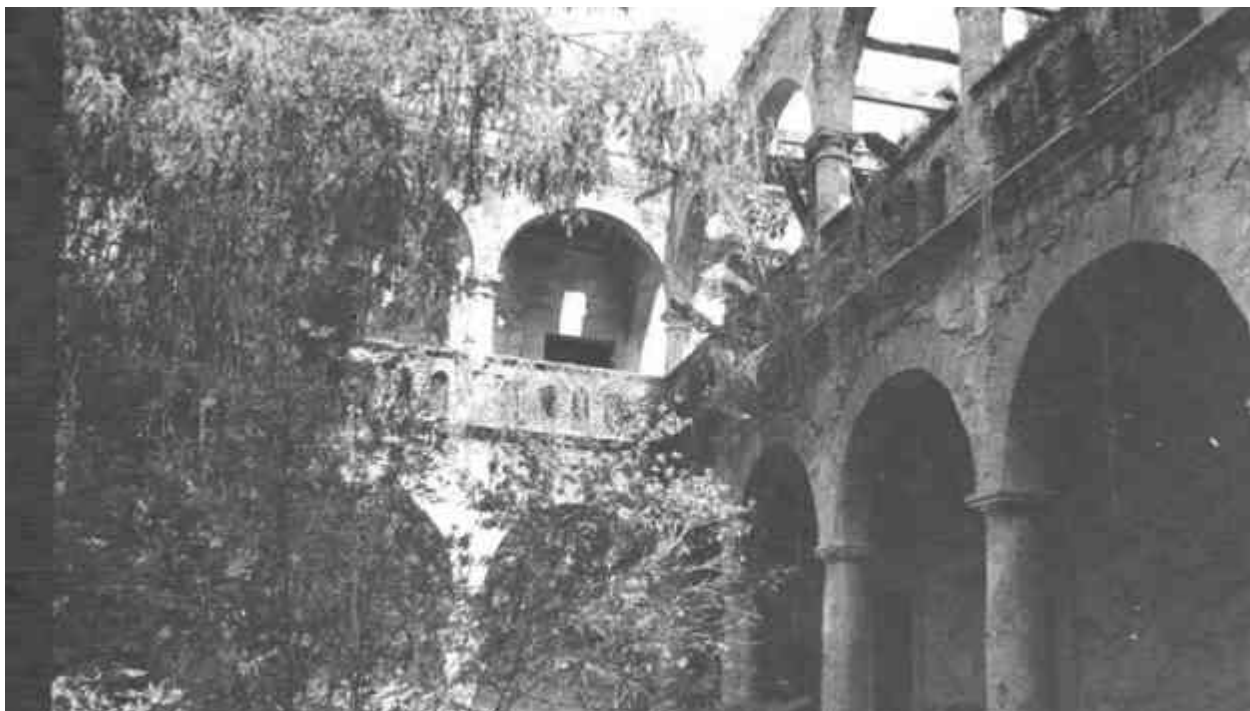
Fig. 46 Antiguo Colegio de San Ignacio en estado de ruinas.  
Fotografía de Esperanza Ramírez.

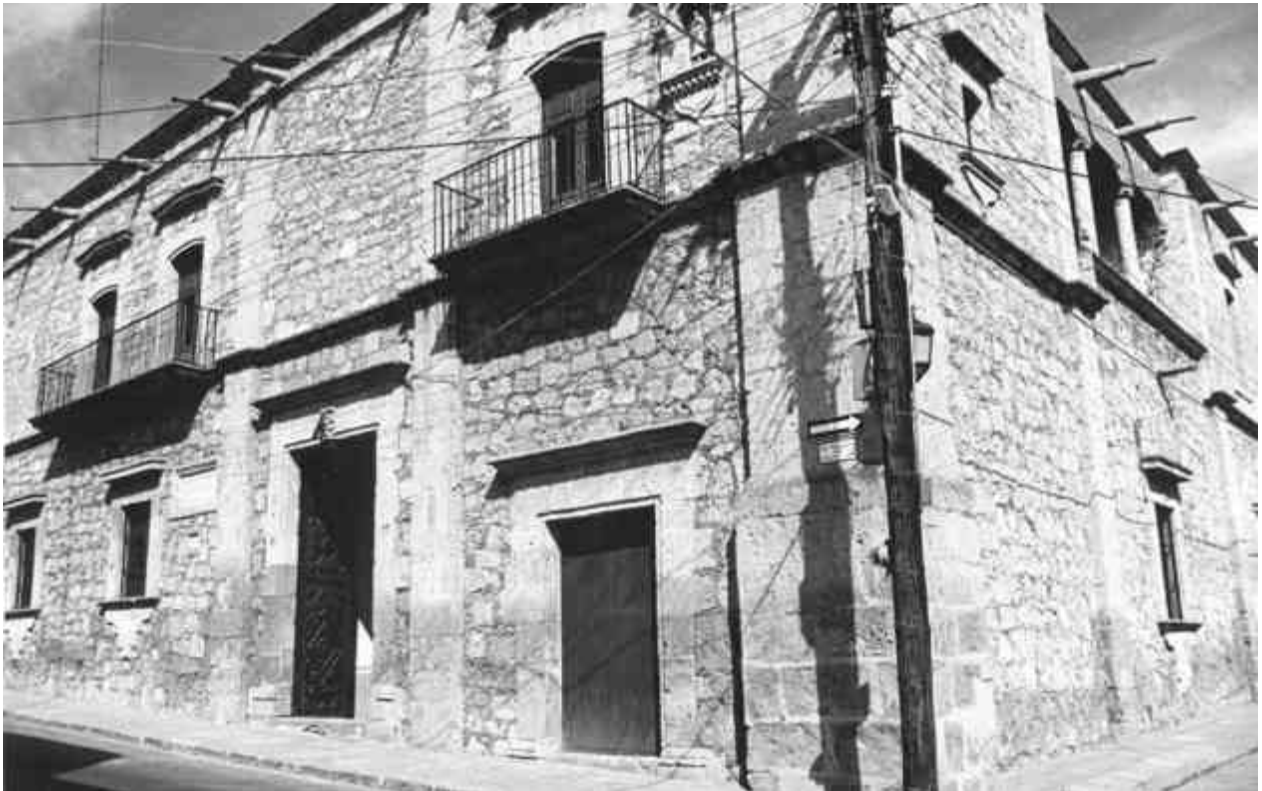
Fig. 48 Museo Casa de Morelos donde resaltan los elementos de infrasestructura.

La imagen de los edificios se ve beneficiada gracias a las obras de mejoramiento de la imagen urbana como lo fue recientemente la repavimentación de la calle Antonio Alzate y Corregidora con concreto hidráulico. Sobre todo el sistema de infraestructura con programas de cableado subterráneo ha sido un total acierto, pues mediante el archivo fotográfico analizado se observa la evidencia de la mala apariencia que tenían las calles y fachadas de edificios importantes, tal como la Casa Museo de Morelos (NE-03).

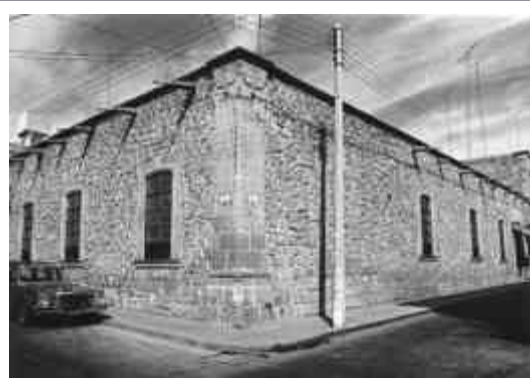
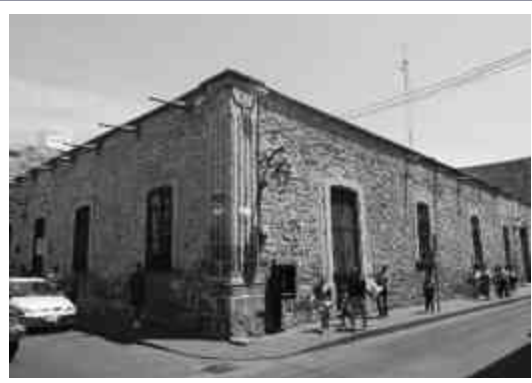
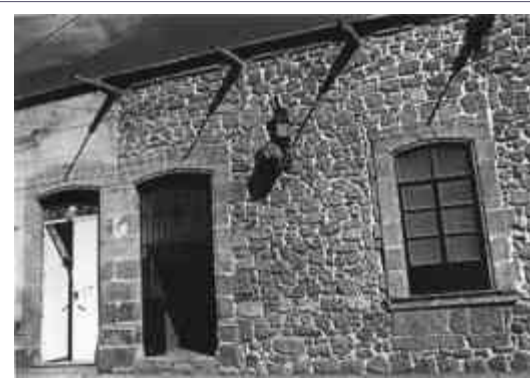
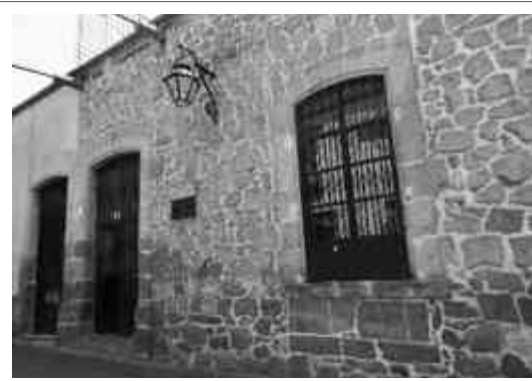
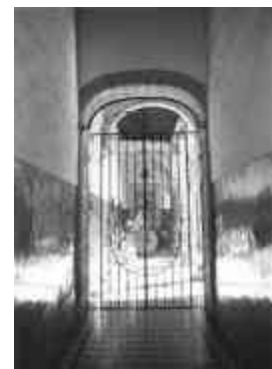
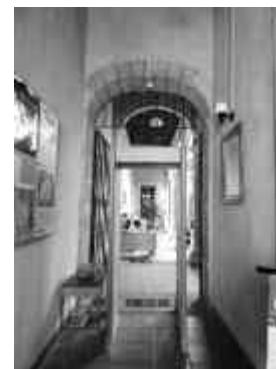
| Intervenciones | Inserción de nuevas estructures | Materiales contemporáneos en revestimientos | Demoliciones totales o parciales | Alteraciones en vanos | Reemplazo de herrerías | |

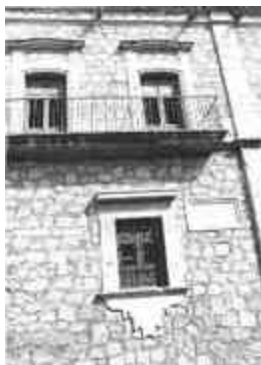
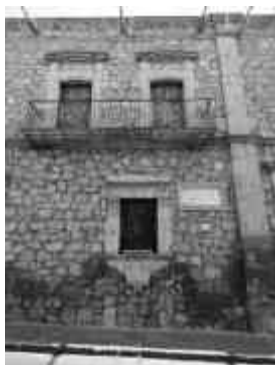
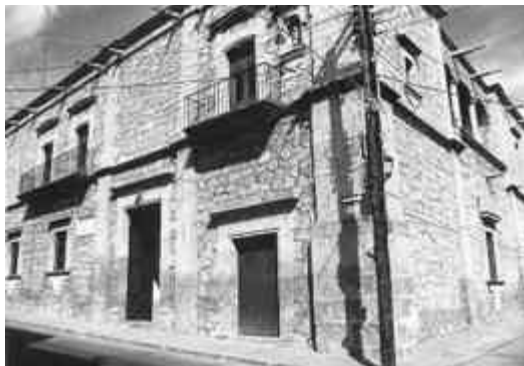
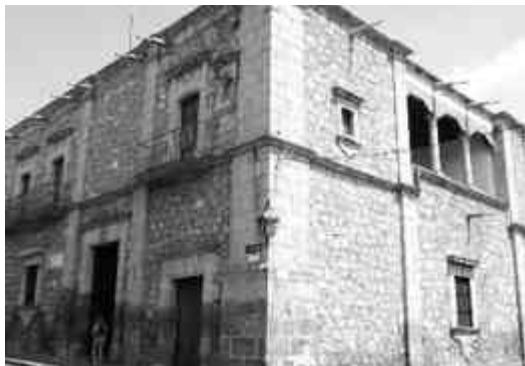
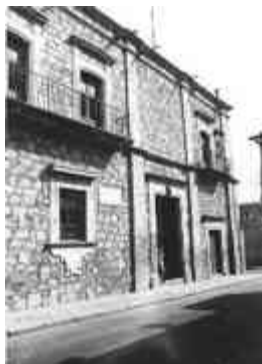
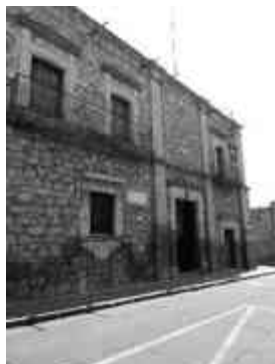
| Número de ficha | | | NE-03 | | Clasificación | |
|---|---|---|---|---|---|--|
| Intervenciones | Inserción de nuevas estructuras | Materiales contemporáneos en revestimientos | Demoliciones totales o parciales | Alteraciones en vanos/muros | Reemplazo de herrerías | |

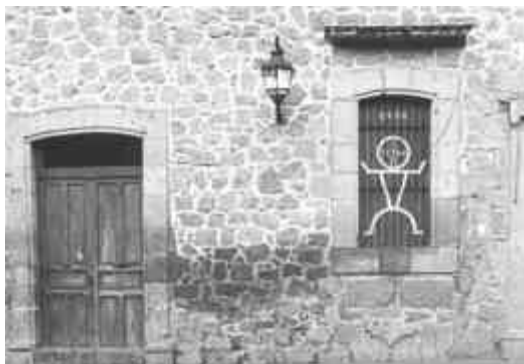
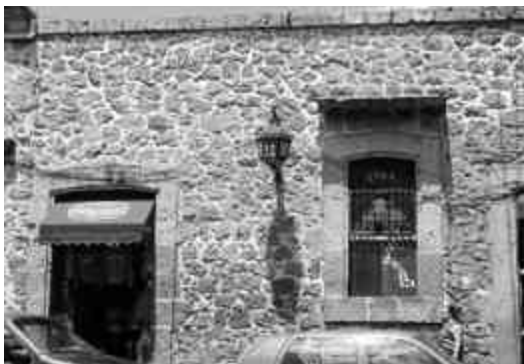
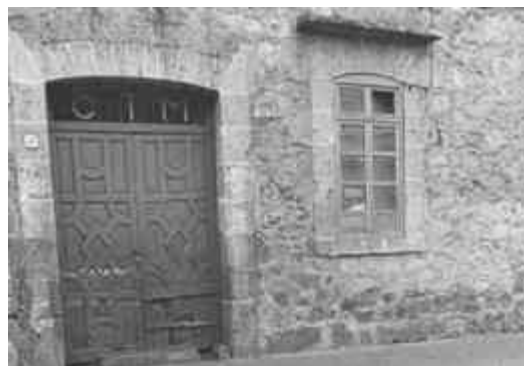
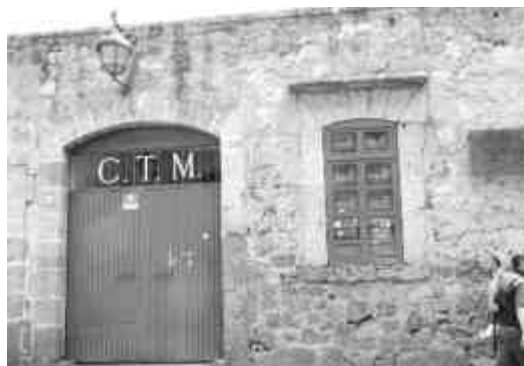
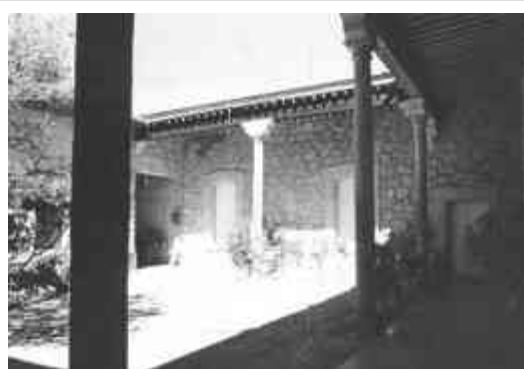
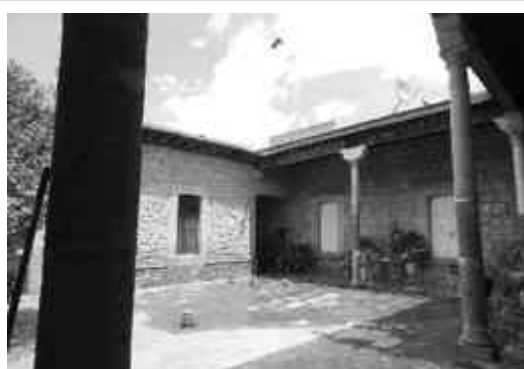
| Número de ficha | | | Clasificación | | |
|---|---|---|---|---|---|
| Intervenciones | Inserción de nuevas estructuras | Materiales contemporáneos en revestimientos | Demoliciones totales o parciales | Alteraciones en vanos/muros | Reemplazo de herrerías |

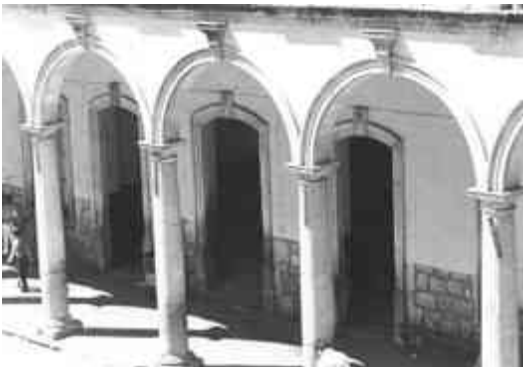
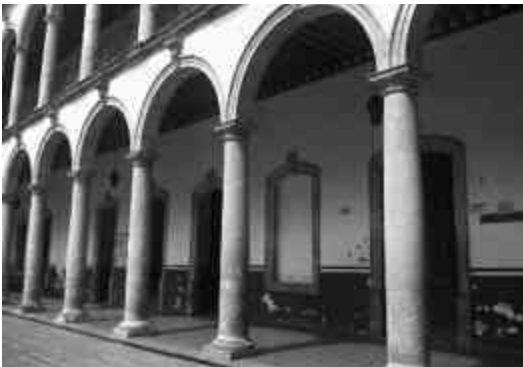
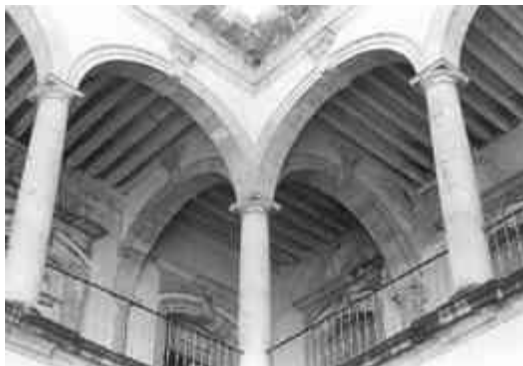
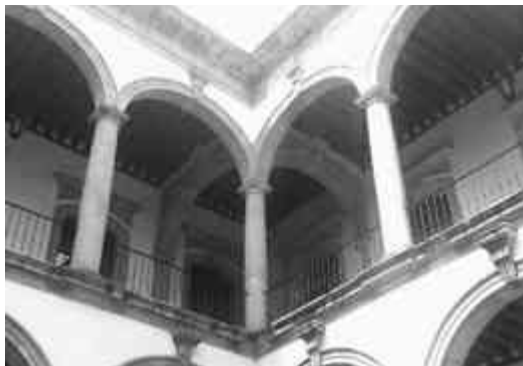
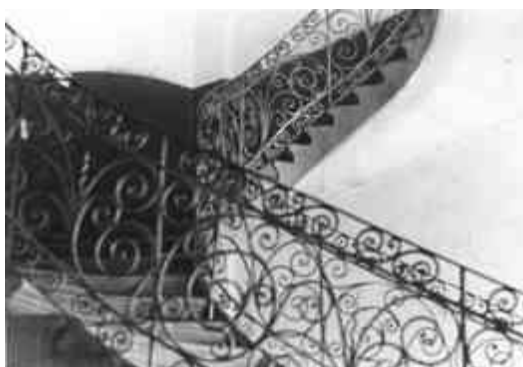
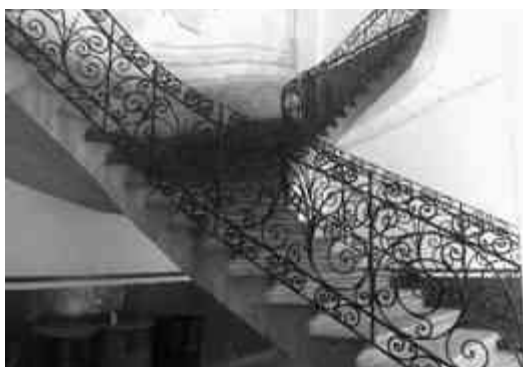
| Intervenciones | Inserción de nuevas estructuras | Materiales contemporáneos en revestimientos | Demoliciones totales o parciales | Alteraciones en vanos/muros | Reemplazo de herraduras |

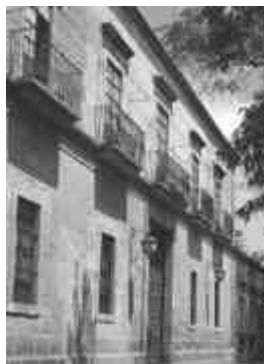
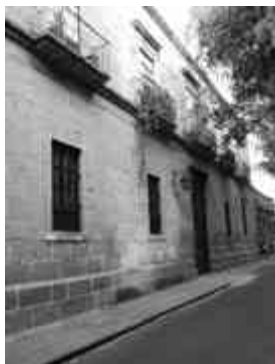
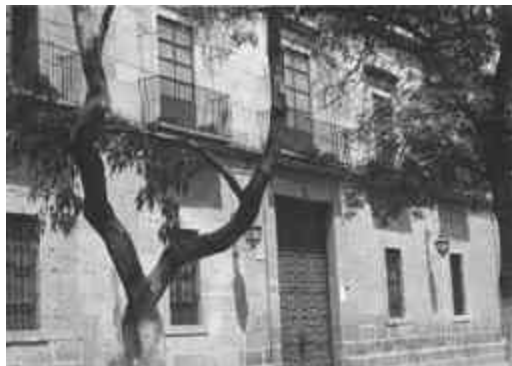
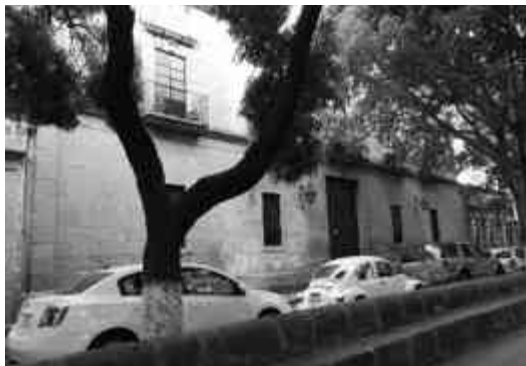
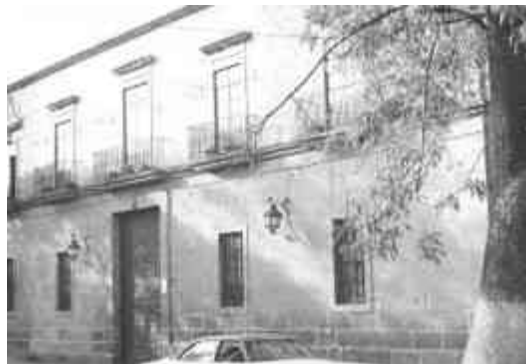
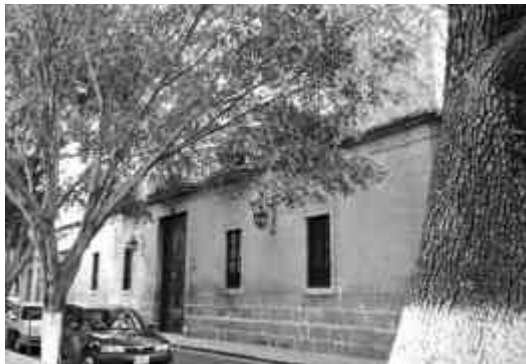
| Intervenciones | | Inserción de nuevas estructuras | | Materiales contemporáneos en revestimientos | | Demoliciones totales o parciales | | Alteraciones en vanos/muros | | Reemplazo de herrerías | |

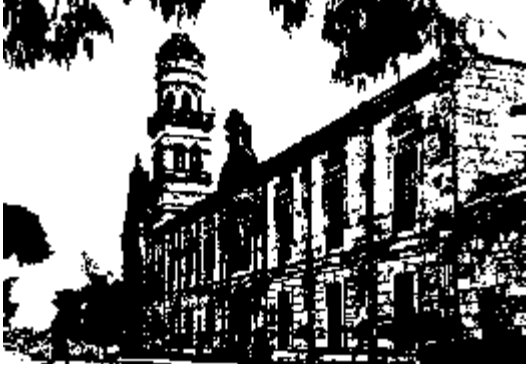
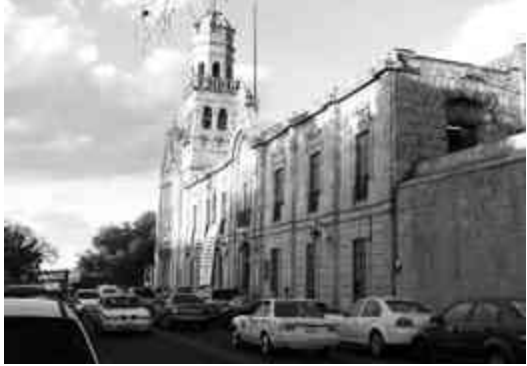
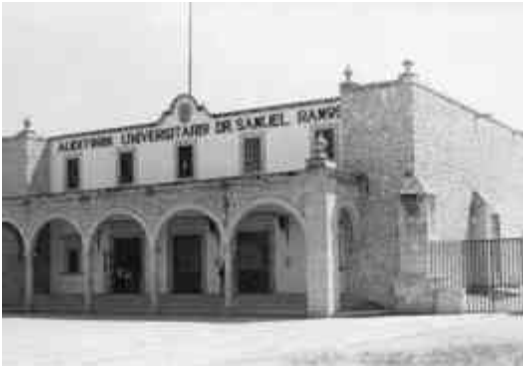
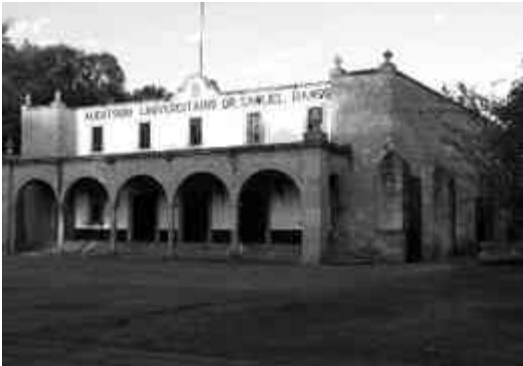
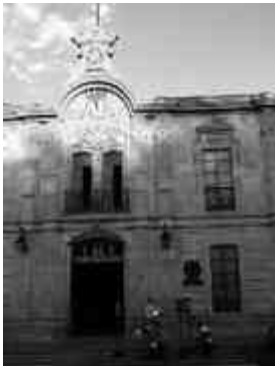
| Intervenciones | | Inserción de nuevas estruclas | Materiales contemporáneos en revestimientos | Demoliciones totales o parciales | Alteraciones en vanos/muros | Reemplazo de herrerías |

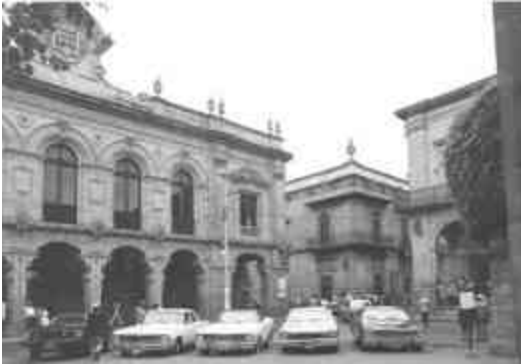
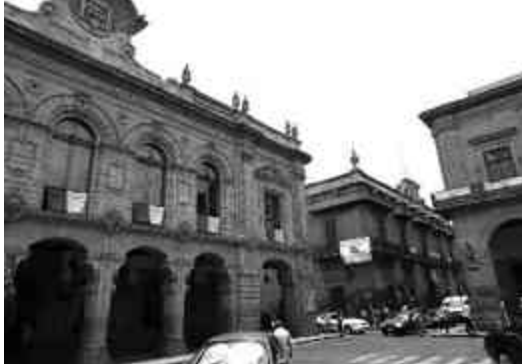
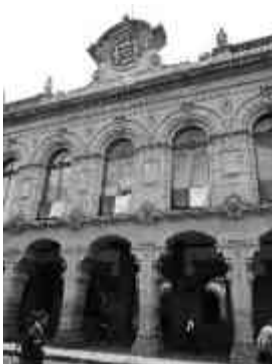
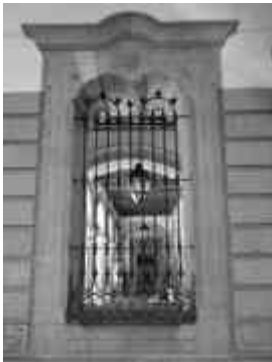
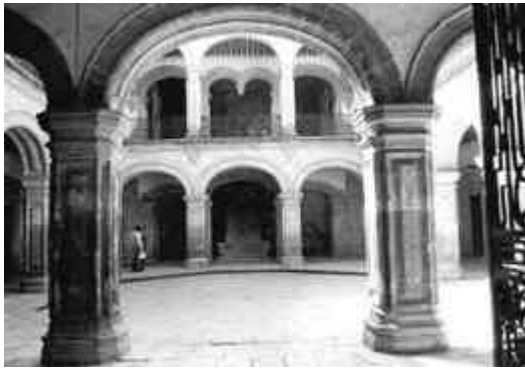
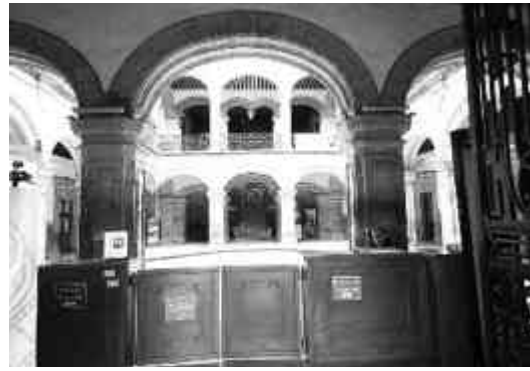
| Intervenciones | Inserción de nuevas estruclas | Materiales contemporáneos en revestimientos | Demoliciones totales o parciales | Alteraciones en vanos/muros | Reemplazo de herrerías | |
