## Las construcciones artísticas y civiles del Cetro Histórico de Morelia.

Su conservación a 33 años  
de ser catalogadas

Tesis que para obtener el título de Arquitecta

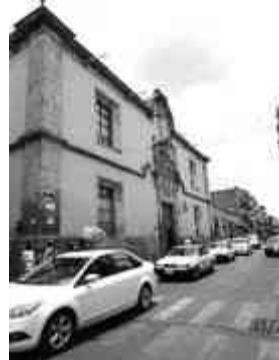
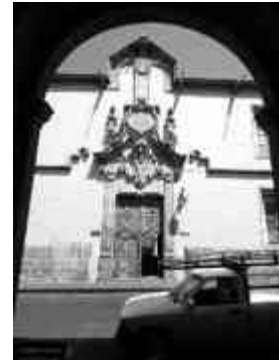
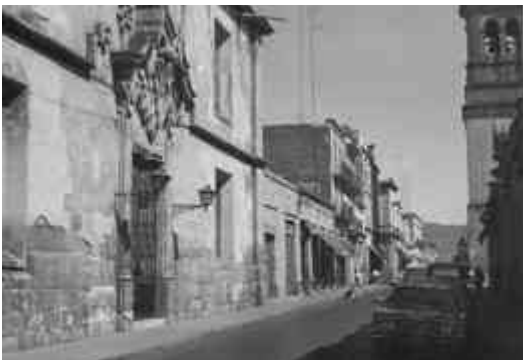
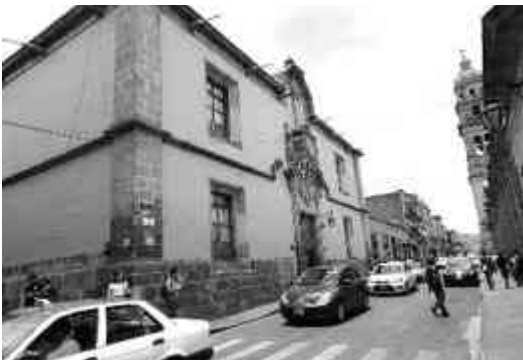
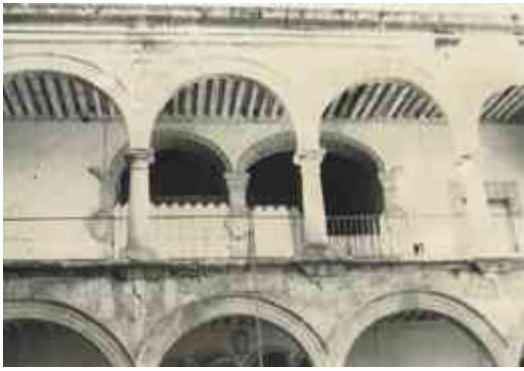
| Intervenciones | Inserción de nuevas estructuras | Materiales contemporáneos en revestimientos | Demoliciones totales o parciales | Alteraciones en vanos/muros | Reemplazo de herrerías |

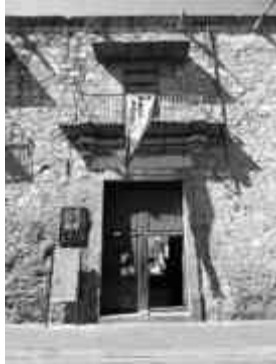
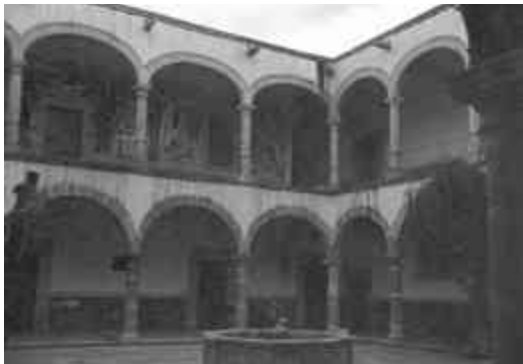
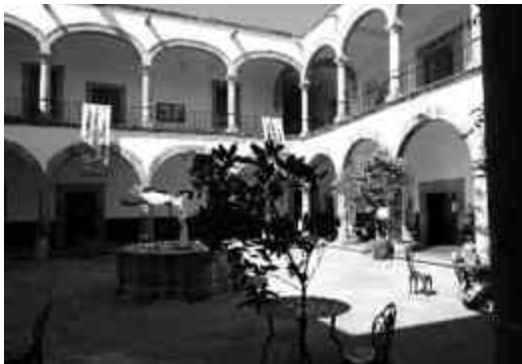
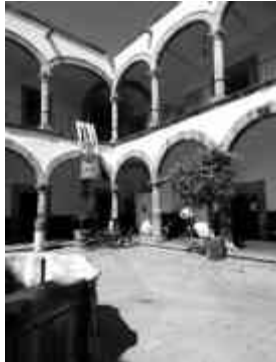
| Número de ficha | | | RP-26 | | | Clasificación | |
|---|---|---|---|---|---|---|--|
| Intervenciones | Inserción de nuevas estructuras | Materiales contemporáneos en revestimientos | Demoliciones totales o parciales | Alteraciones en vanos/muros | Reemplazo de herrerías | | |

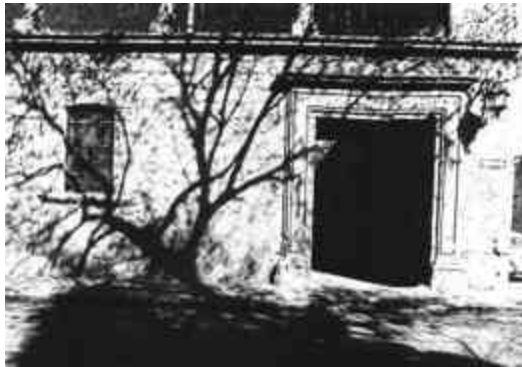
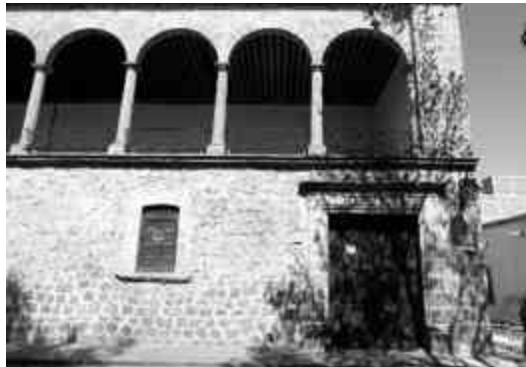
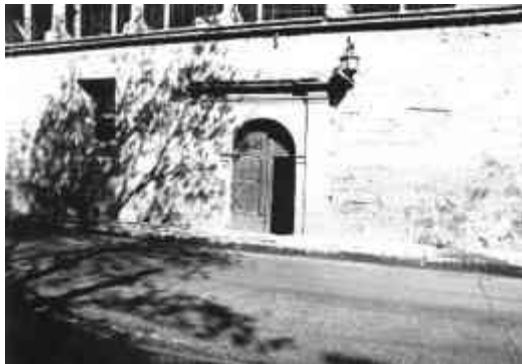
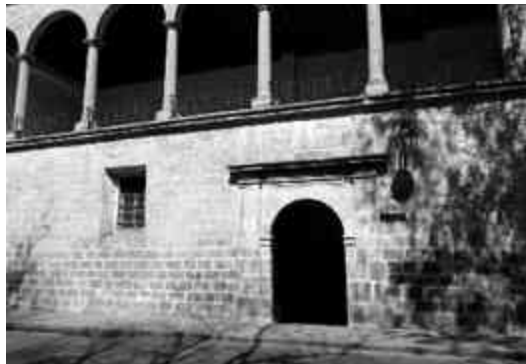
| Número de ficha | | | RP-27 | | | Clasificación | |
|---|---|---|---|---|---|---|--|
| Intervenciones | Inserción de nuevas estructuras | Materiales contemporáneos en revestimientos | Demoliciones totales o parciales | Alteraciones en vanos/muros | Reemplazo de herrerías | | |

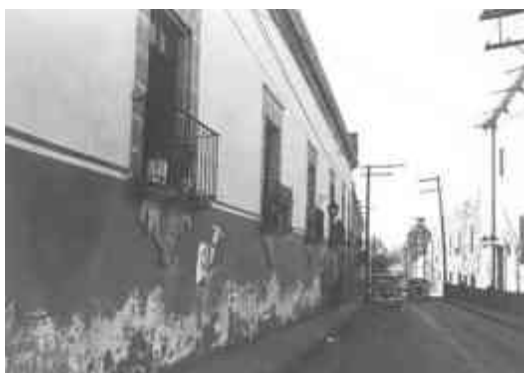
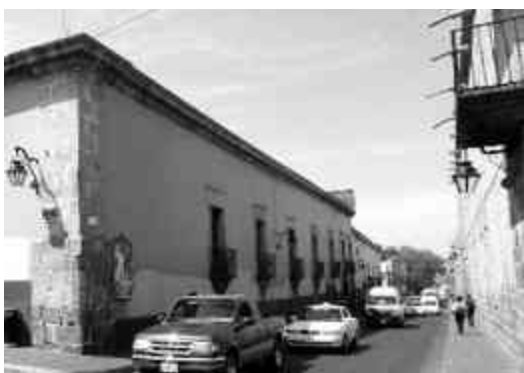
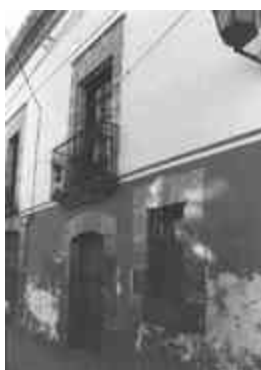
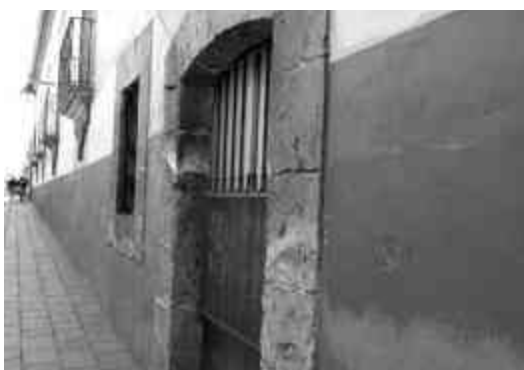
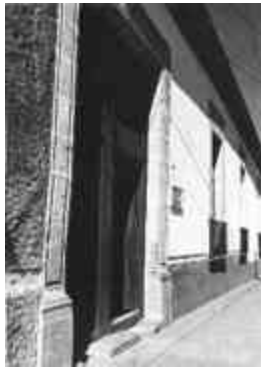
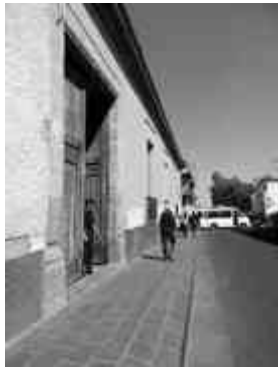
| Número de ficha | | | RP-28 | | Clasificación | |
|---|---|---|---|---|---|--|
| Intervenciones | Inserción de nuevas estructuras | Materiales contemporáneos en revestimientos | Demoliciones totales o parciales | Alteraciones en vanos/muros | Reemplazo de herrerías | |

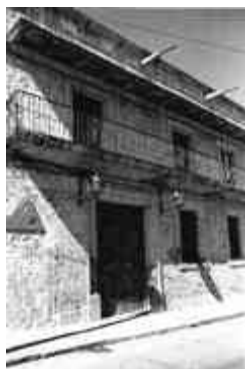
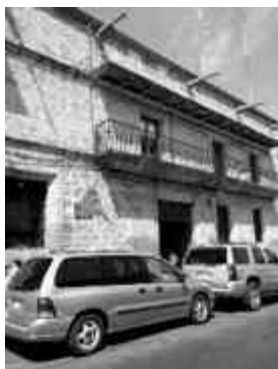
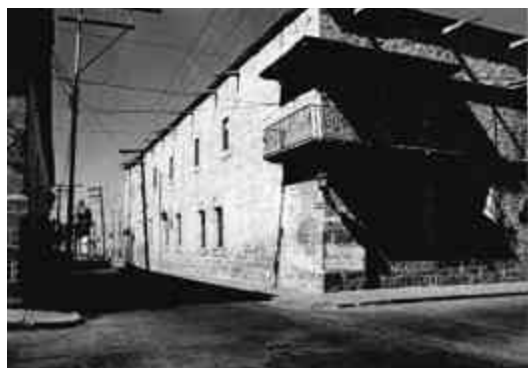
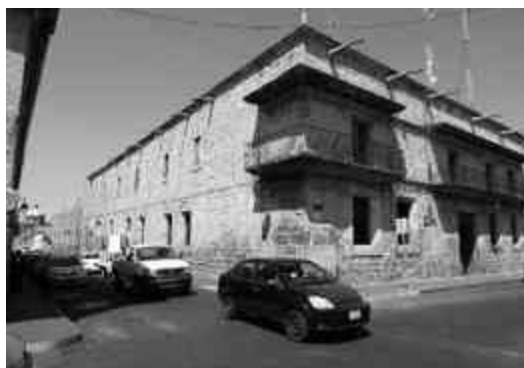
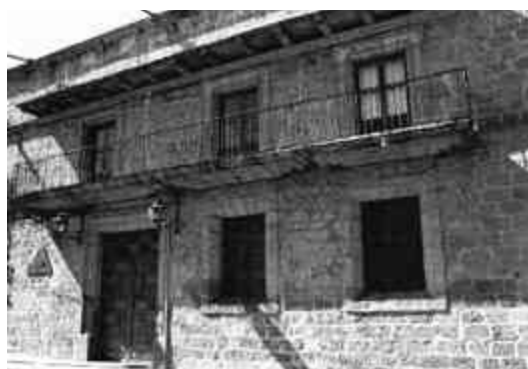
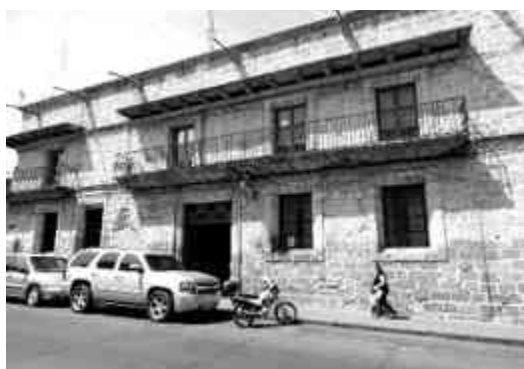
| Intervenciones | Inserción de nuevas estructuras | Materiales contemporáneos en revestimientos | Demoliciones totales o parciales | Alteraciones en vanos/muros | Reemplazo de herrerías | |

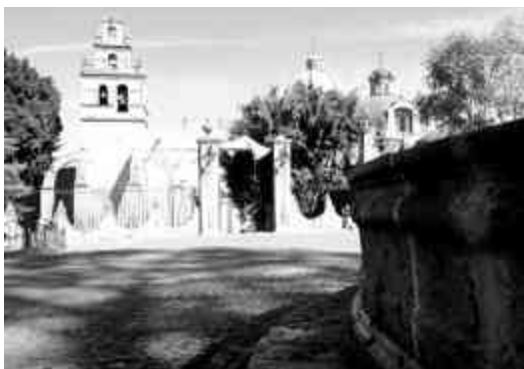
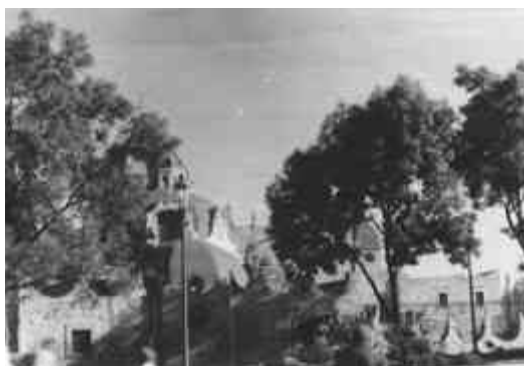
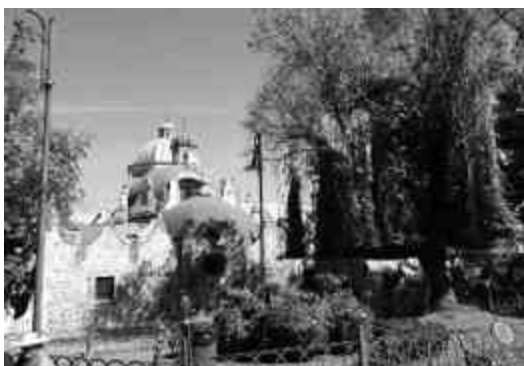
| Número de ficha | | | RP-30 | Clasificación | |
|---|---|---|---|---|---|
| Intervenciones | Inserción de nuevas estructuras | Materiales contemporáneos en revestimientos | Demoliciones totales o parciales | Alteraciones en vanos/muros | Reemplazo de herrerías |

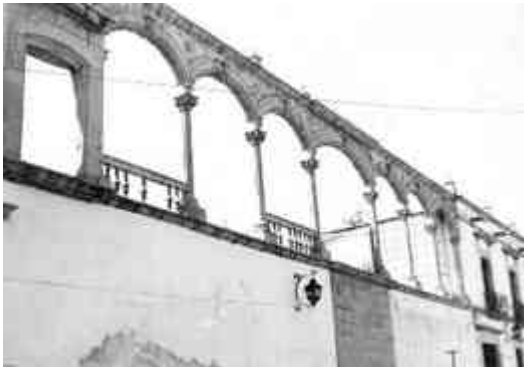
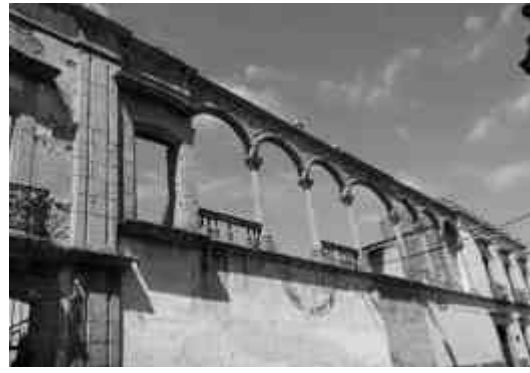
| ESTADO DE CONSERVACIÓN | | | | | | | | | | | Observaciones |
|---|---|---|---|---|---|---|---|---|---|---|---|
| | | | | | | | | | | | Los revestimientos exteriores de la fachada sur han sido restaurados, pues las juntas entre la cantera se observan más anchas. Mientras que en la fachada oriente, el aplana-<br>do está bastante deteriorado.<br>Aunque se ha dado mantenimiento al acabado de los mu-<br>ros, visible por el cambio de pintura dejando un guardapol-<br>vo, se encuentran manchados debido a la humedad.<br>Se han reemplazado algunas puertas interiores mientras<br>que la decoración con plantas de ornato en macetas per-<br>manece.<br>Aparentemente el lado suroriente del edificio presenta fallas<br>estructurales, pues se encuentran apuntaladas las losas en<br>ambos niveles, así como algunos arcos del patio. |

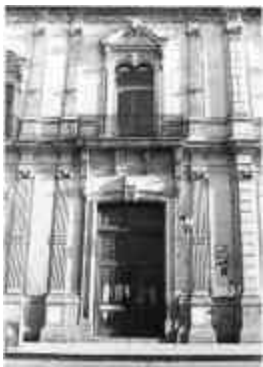
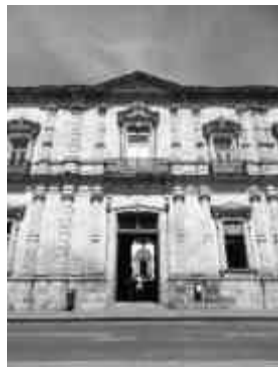
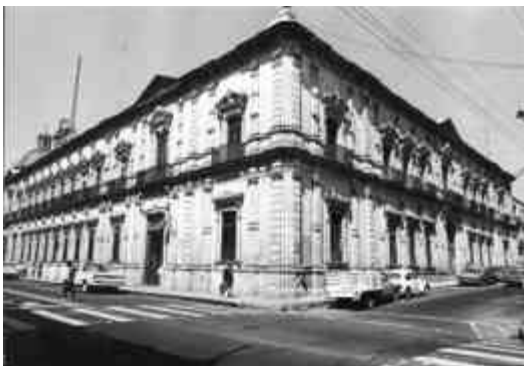
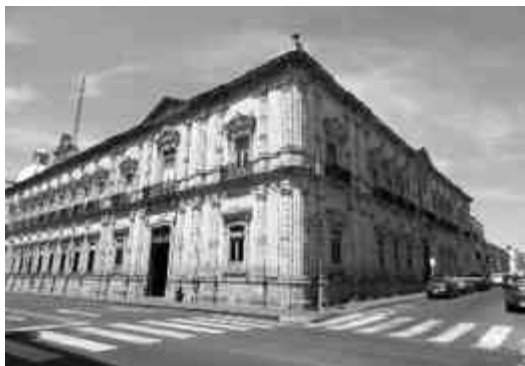
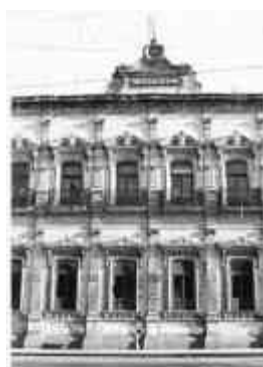
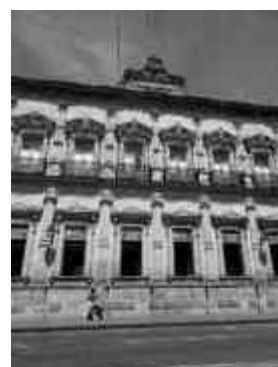
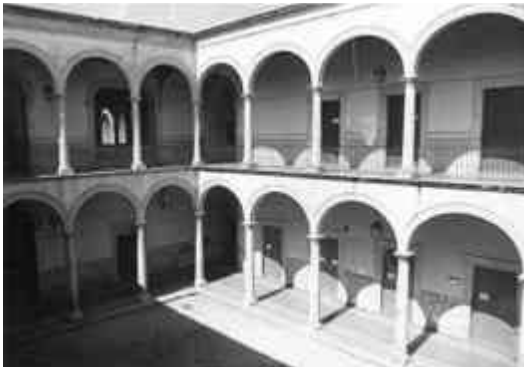
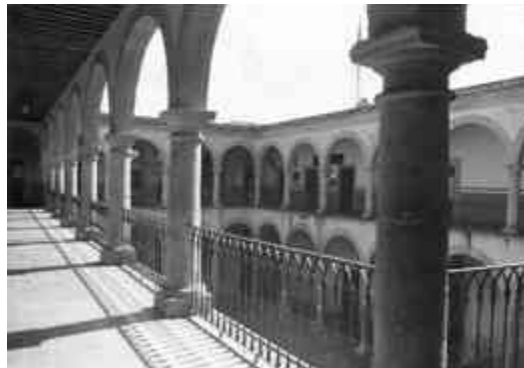
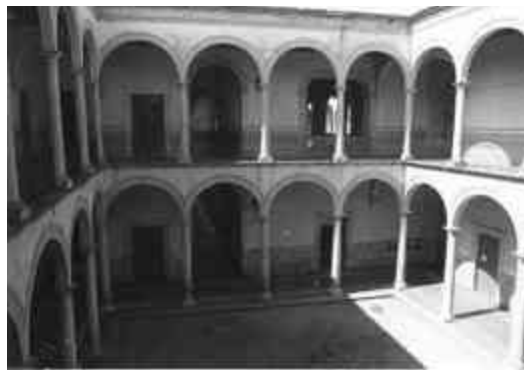
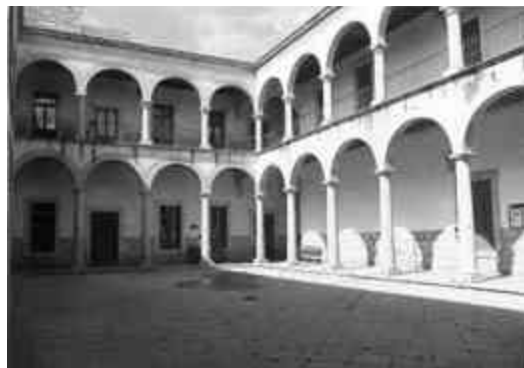
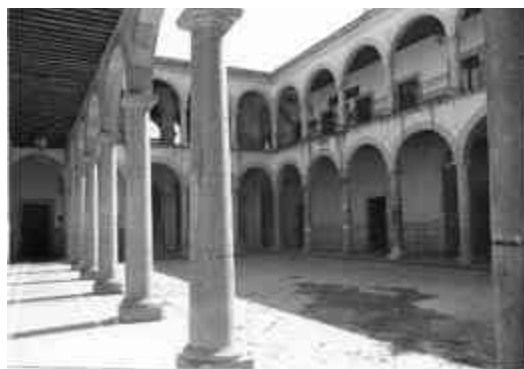
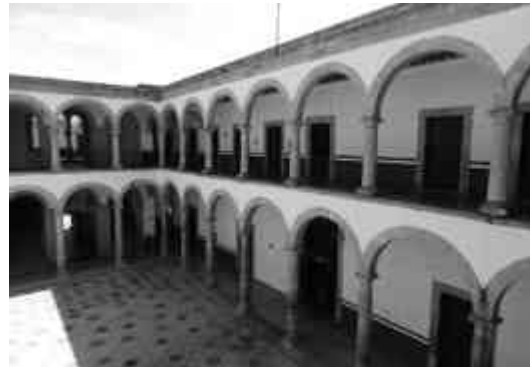
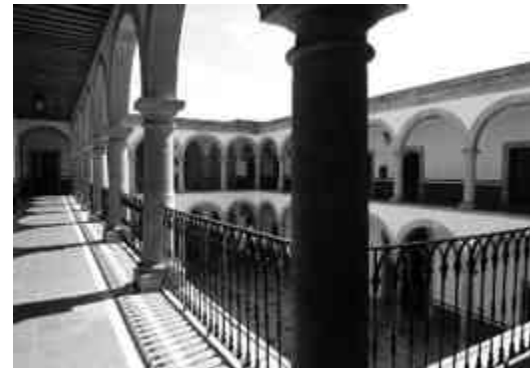
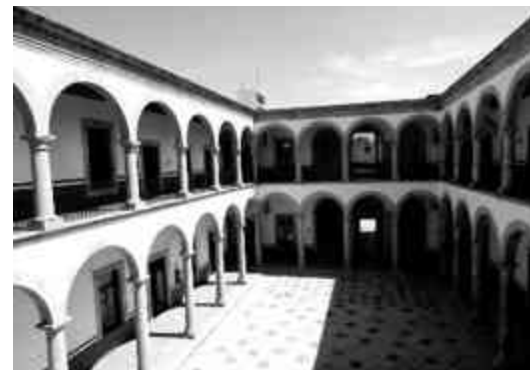
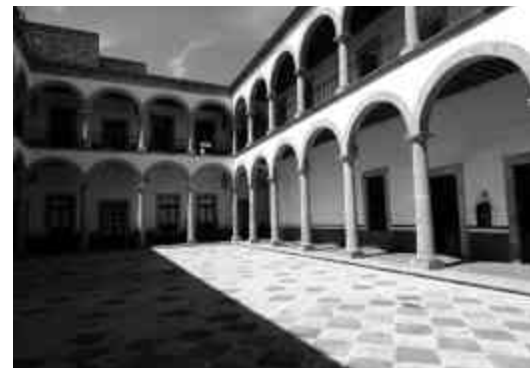
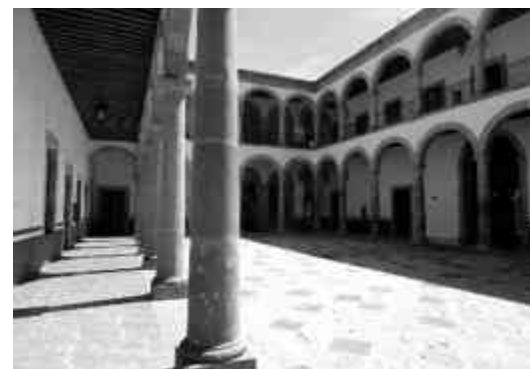
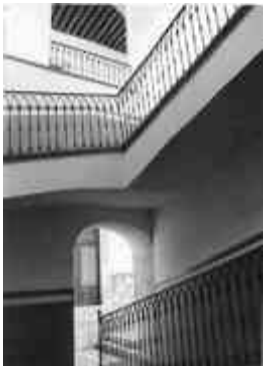
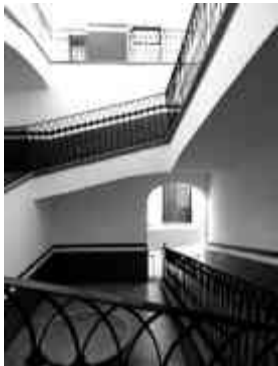
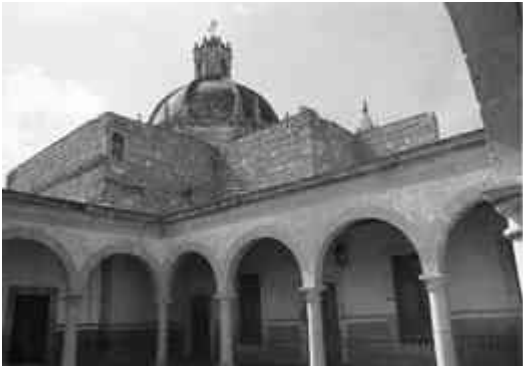
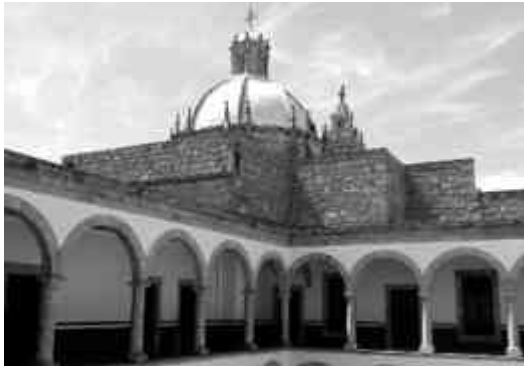
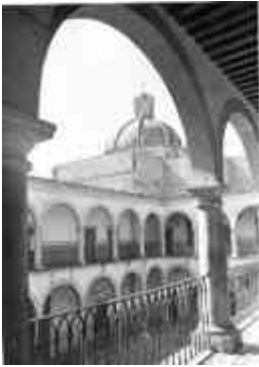
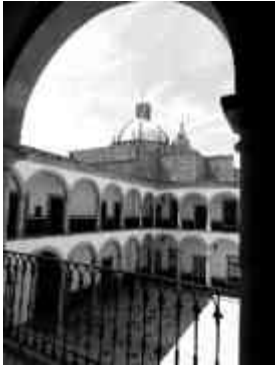
| ESTADO DE CONSERVACIÓN | | | | | | | | | | Observaciones |
|---|---|---|---|---|---|---|---|---|---|---|
| | | | | | | | | | | <p>El edificio está en un buen estado de conservación. Al exterior se observan cambios poco significativos, como el inevitable deterioro de la carpintería en la fachada sur a causa del sol, así como la parte inferior del muro en la misma fachada recientemente rayado con pintura en aerosol.</p> <p>Sin embargo, el aspecto del conjunto es muy bueno gracias al retiro de postes y cableado.</p> <p>En el interior se ha reemplazado el piso del pasillo planta baja, y se restauró el piso del patio.</p> <p>Se aplanó la mitad inferior de los muros de la planta baja cubriendo la cantera y dando un terminado con pintura blanca y guardapolvo marrón.</p> <p>Se les dio mantenimiento a todos los revestimientos de la parte exterior del muro que da hacia al patio, pues había presencia de humedad y estaban manchados.</p> |

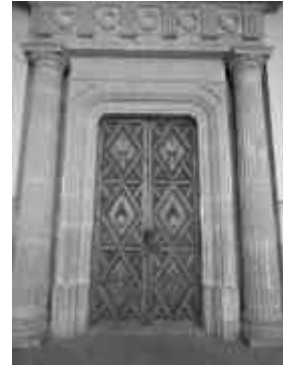
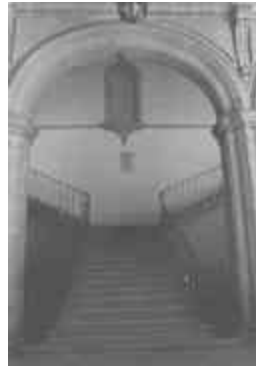
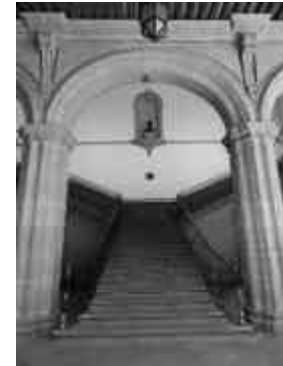
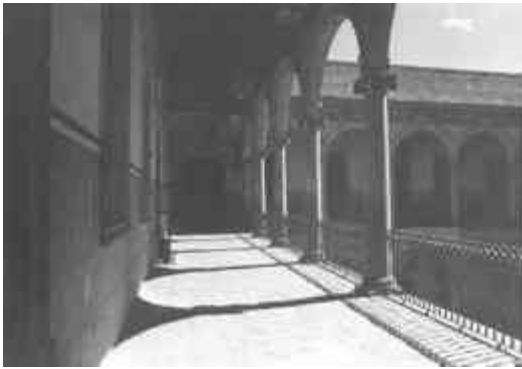
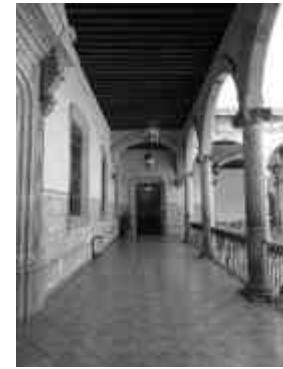
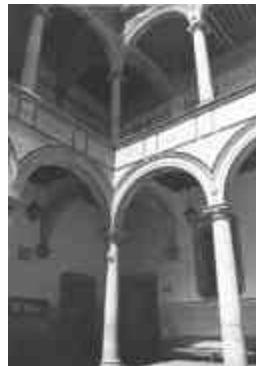
2014

| ESTADO DE CONSERVACIÓN | | | | | | | | | | | Observaciones |
|---|---|---|---|---|---|---|---|---|---|---|---|
| | | | | | | | | | | | En la fachada únicamente se observa uno de los barandales del balcón principal incompleto, por lo que se colocó el tramo que faltaba, así como la carpintería un tanto deteriorada. |
