Tesis

**Análisis de la afectación Social derivado del paso de agua rodada de la Microcuenca regional del Punhuato, en la colonia Vasco de Quiroga, en Morelia, Michoacán.**

**P. Arq. Abel Toriche Núñez**

Morelia, Michoacán. Agosto 2018

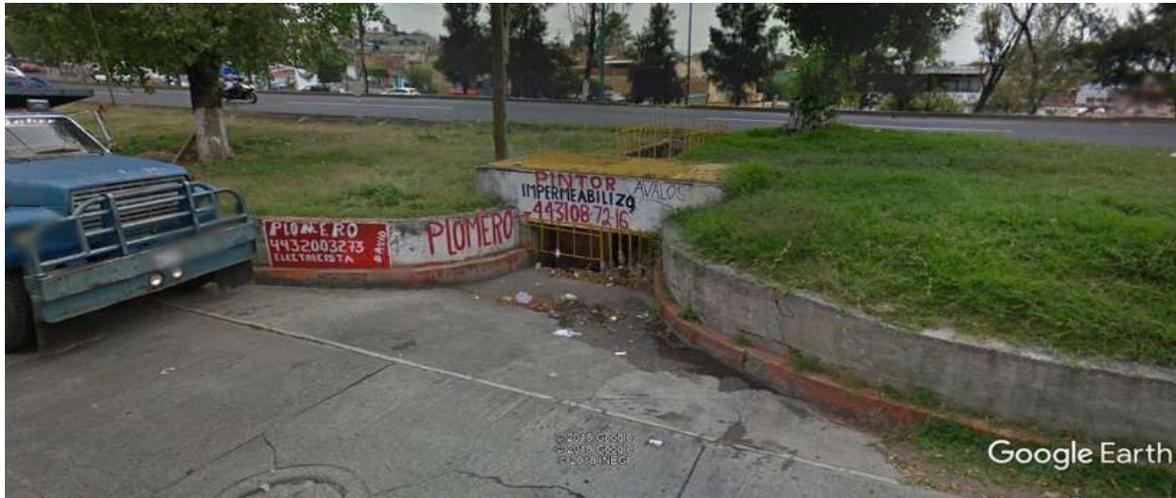
Imagen # 3 Registro carriles laterales lado este que da pasó bajo Estructura Carretera del Periférico Paseo de la República Oriente, Conexión en Calle Juan de Baeza. (Entrada)

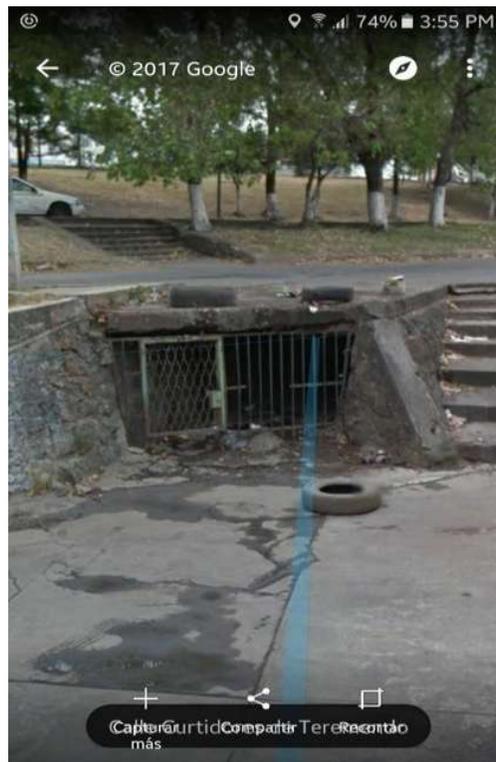
Imagen # 4 Encofrado rejilla salida que pasó bajo Estructura Carretera del Periférico Paseo de la República Oriente, carriles laterales lado oeste salida Conexión en prolongación Calle Curtidores de Teremendo. (Salida)

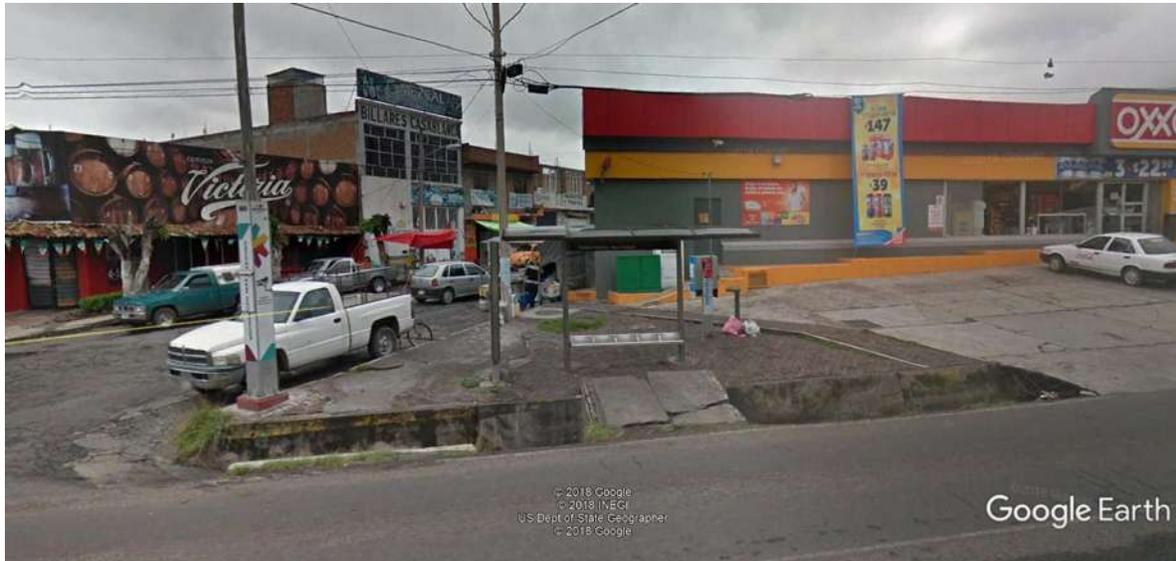
Imagen # 5 Canaleta registro lado este que da pasó bajo Estructura Carretera del Periférico Paseo de la República Oriente, Conexión en Calle San Rafael. (Entrada)

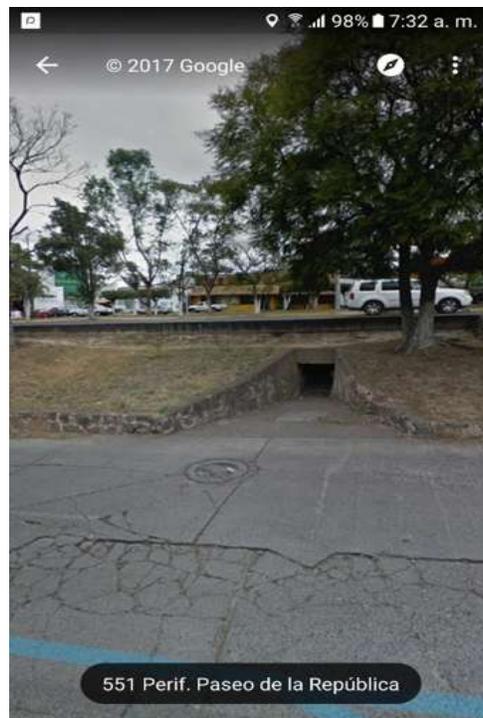
Imagen # 6 Encofrado salida pasó bajo Estructura Carretera del Periférico Paseo de la República Oriente, Conexión carriles laterales oeste en Calle Márquez de Sonora y avenida Periban. (Salida)

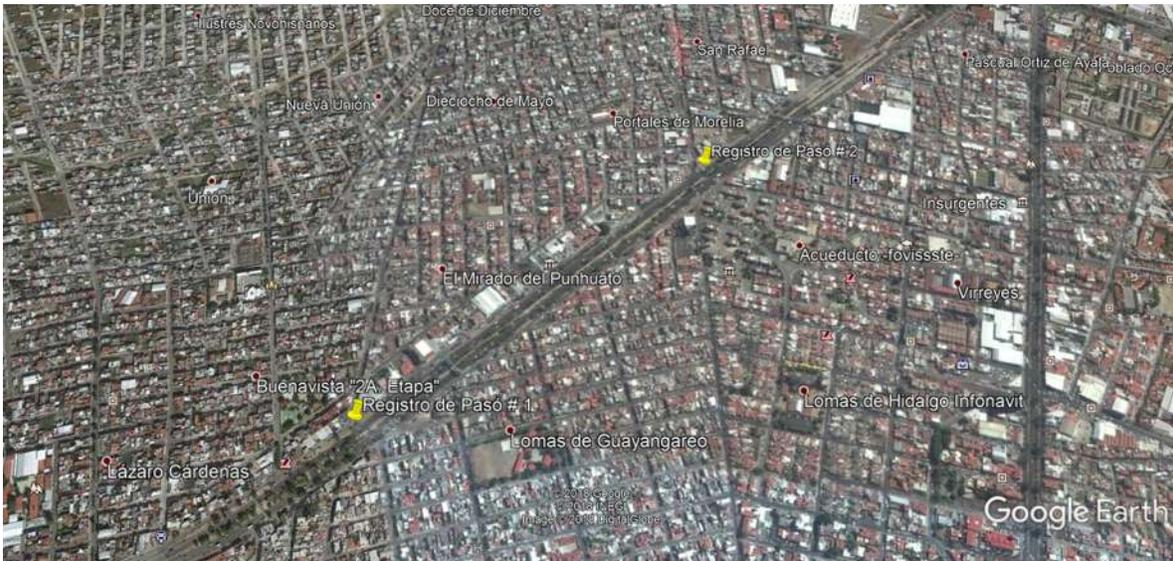
Imagen # 7 Localización de los Registros que permiten el paso de las escorrentías bajo Estructura Carretera del Periférico Paseo de la República Oriente. Conexión # 1 carriles laterales lado este en Calle Juan de Baeza con prolongación Calle Curtidores de Teremendo. Conexión # 2 en Calle San Rafael con Calle Márquez de Sonora, avenida Periban y calle Cinco.

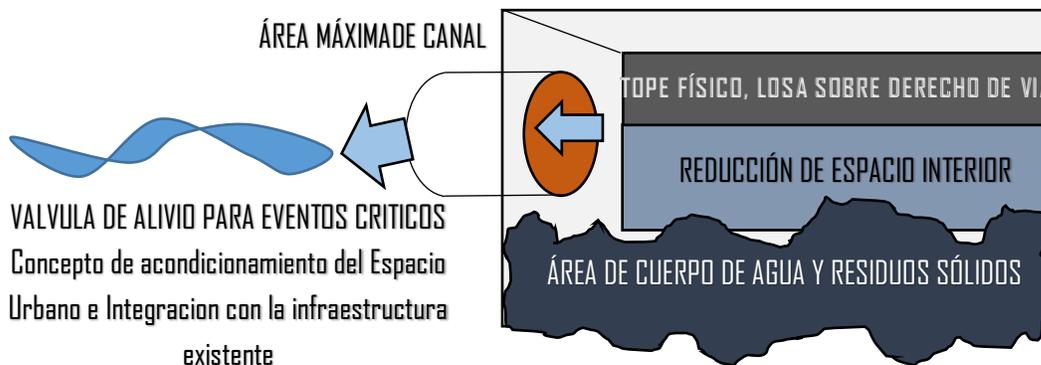
Como resultado el mayor grado de impacto es en este sitio donde se concentra la afectación a la infraestructura existente al canal que se encuentra al término de su vida útil, se ubica una barrera física en donde los propietarios de los predios vecinos al caudal se apropiaron de las áreas libres colindantes que corresponden a los espacios por derecho de vías federales construyendo arbitrariamente y utilizándolos para diversos usos; los inmuebles edificados en el primer plano no consideraron que en el transcurso del tiempo se tendría que continuar con la construcción del encajonamiento del canal que por demasiado tiempo permaneció a cielo abierto correspondiente a la división entre la colonia 5 de Mayo y el inicio de la colonia Vasco de Quiroga cuyo trazo de la calle Plataneros de Ziracuaretiro esquina con la calle Carpinteros de Paracho; lugar realmente donde este espacio abierto servía de desfogue de las demasías de manera natural brotaban a la superficie y continuaban su curso sobre los pavimentos hasta llegar y mezclarse con los escurrimientos provenientes la Avenida Acueducto de la parte Sur por la Avenida Tata Vasco, el desplazamiento de las corrientes por la Calzada Madero I. Oriente, del Oeste desde la fuente de las Tarascas y al Oriente desde el entronque de la salida a la carretera federal # 126 proveniente de la Ciudad Industrial Morelia (CIMO) y al Norte también el considerar la bajada de Avenida Plan de Ayala; en la intercepción de las calles antes mencionadas y la calle de Motolinia proveniente del Suroeste para llegar a la rejilla en la Garita y salida a la carretera a Charo; se creaba un caos de alto riesgo a grandes proporciones a los bienes e inminente para la población por la elevación de los niveles hasta de 1.50 metros, con la fuerza de la lluvia en la vialidad e ingreso a las viviendas de aguas negras a través de los drenajes causado por la presión máxima aplicada al canal.

Imagen # 16 Propuesta gráfica y condiciones en el interior del Canal Encofrado.

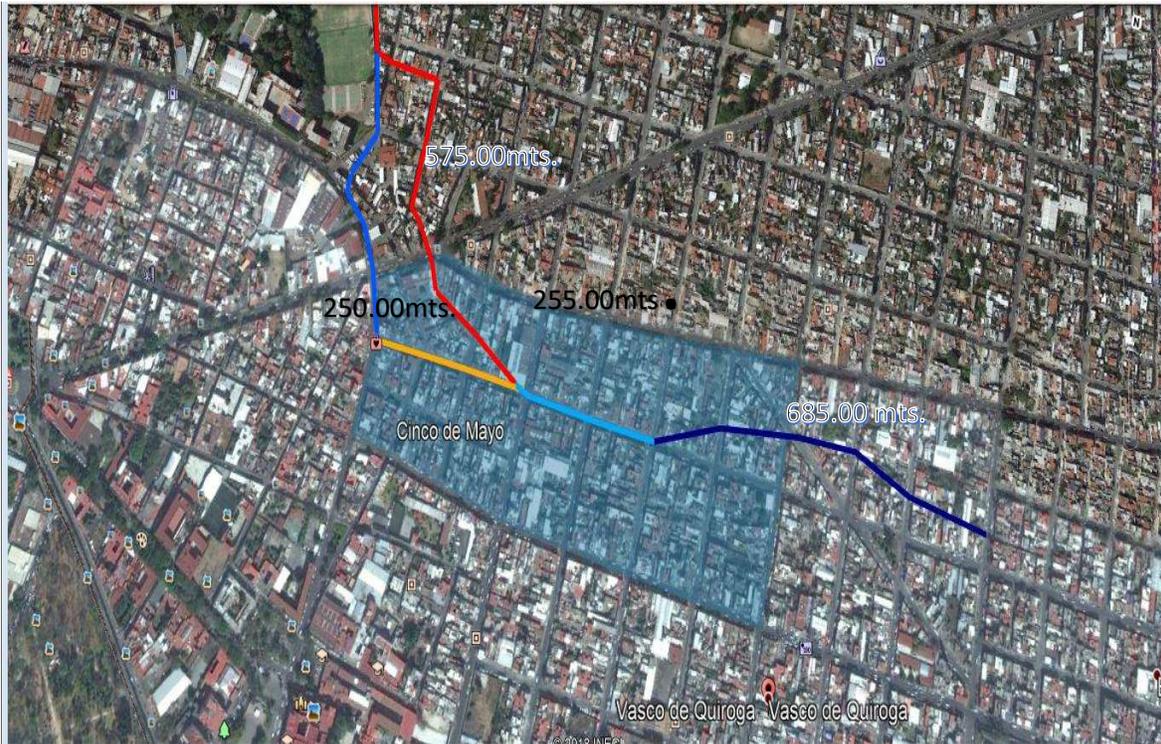
Imagen # 18 Recorrido que realiza el cauce del canal atravesando las diversas manzanas.

- 1). 685.00 metros. de lo que es la colonia Vasco de Quiroga, cruza entre las manzanas urbanas.
- 2). 255.00 metros. es la ubicación del encofrado, ocupa la trayectoria de la vialidad en estudio.
- 3). 575.00 metros. es el cauce donde los vecinos construyeron sobre el desarrollo de canal.
- 4). 250.00 metros. es la proyección para la posible solución al problema de esta tesis.

cuales se encuentran cubiertos aproximadamente en 575.00 metros longitudinales; contemplar la liberación de dichos sitios donde el cauce se encuentra en una situación de caos y lleno de obstáculos, cuyo trazo está invadido por la construcción de viviendas y diversos destinos comerciales hasta llegar a la conexión del colector común. Por otro el retiro o demolición de dichos inmuebles debe de considerarse la posición de él dilema legal y económico, que puede resultar mucho más intrincado y embarazoso con el aspecto de los derechos del cauce y la legalidad de las construcciones de propietarios de dichos inmuebles y/o su reubicación, teniendo la posibilidad de aportar conocimientos sobre la valuación inmobiliaria, la sociología urbana como algunas actividades interdisciplinarias; que No es el enfoque de este análisis urbano, lograr una síntesis para llegar a la acción de reducir, proponer posible solución al alto riesgo de colapso de canal de aguas pluviales de la colonia Vasco de Quiroga. Los conceptos vertidos en la redacción son conocimientos públicos de los residentes de la zona y que padecen anualmente de dichos sucesos como testigos del problema constante; la disminución, lentitud y riesgo de cruce por vehículos ocasionales como consecuencia del desbordamiento y abundamiento de las aguas pluviales sobre la vialidad que es una ruta prioritaria para la comunicación entre la colonia Vasco de Quiroga por la calle Carpinteros de Paracho y llegar a la accesibilidad del Acueducto como un punto de transición para llegar a la Colonia Chapultepec Norte por la calle Francisco Márquez.
