**UNIVERSIDAD MICHOACANA DE SAN NICOLÁS
DE HIDALGO**

**PROYECTO DE RESTAURACIÓN DE LA PLAZA SAN AGUSTIN
COLONIA CENTRO HISTORICO, EN LA CIUDAD DE MORELIA MICH.**

TESIS

FEBRERO DE 2021

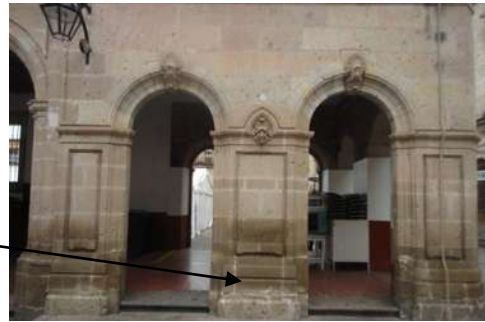
- ✚ Exfoliación por la presencia de sales causada por la humedad ocasionada por el nivel de manto freático del terreno.

Imagen 12. Vista de los deterioros en los paramentos de la arquería.

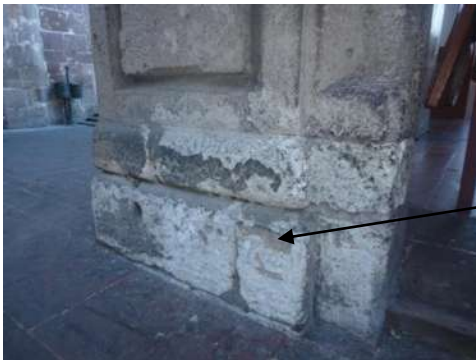
Imagen 13. Vista del deterioro de uno de los pedestales en arquería

- ✚ Pulvurencia causada por el intemperismo, constante exposición a monóxido de carbono y humedad.

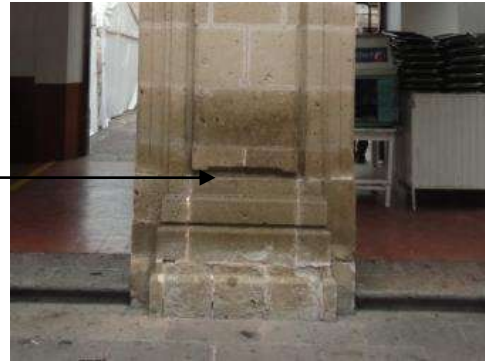
- ✚ Presencia de Humedad y salitre a causa de la humedad del manto freático del terreno.

Imagen 14. Vista de la humedad en una columna
Foto: Raymundo Alcalá

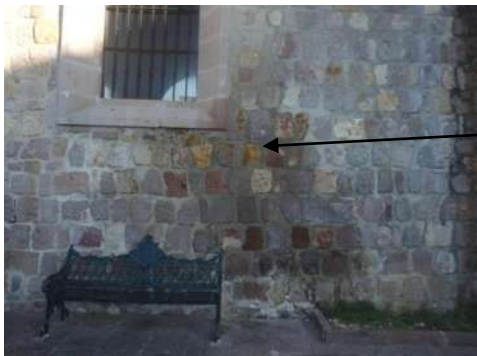
- ✚ Presencia de Humedad y salitre a causa de la humedad del manto freático del terreno.

Imagen 15. Vista de la humedad en paramentos interiores
Foto: Raymundo Alcalá

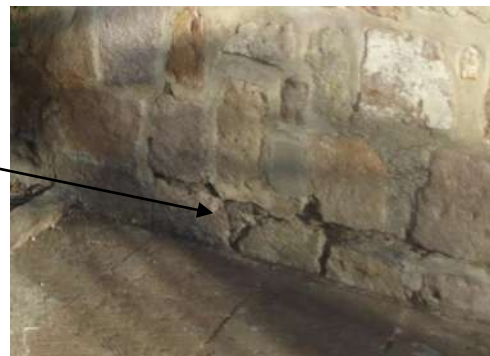
- ✚ Disgregación de juntas, a causa de intemperismo y acción constante de la humedad del terreno y del ambiente.

Imagen 16. Vista de la perdida de junta en paramentos
Foto: Raymundo Alcalá

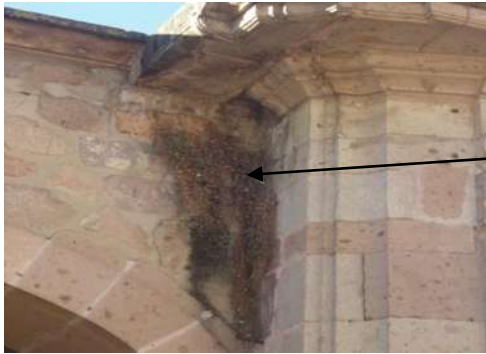
✚ Presencia de plantas y líquenes, por la acción de humedad y acumulación de polvo en cornisas y molduras y por la falta de mantenimiento en el inmueble.

Imagen 17. Vista de la presencia de micro flora en paramentos
Foto: Raymundo Alcalá

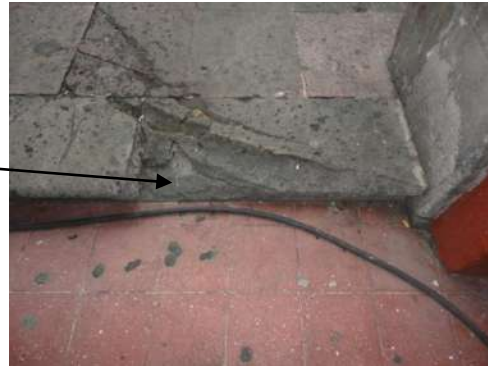
✚ Fracturas en escalones de cantera ocasionada por factores externos.

Imagen 18. Vista de las fracturas en escalones y pisos de cantería

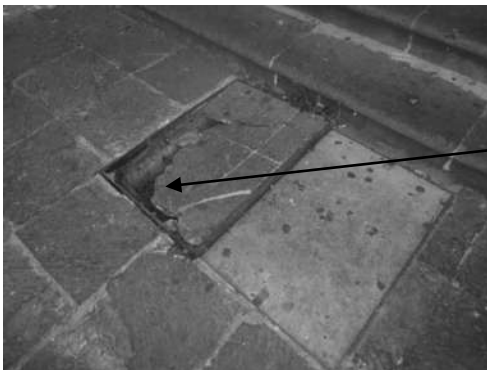
✚ Fracturas de piezas en registros de cantera ocasionada por factores externos.

Imagen 19. Vista de las fracturas en los registros de cantería.
Foto: Raymundo Alcalá

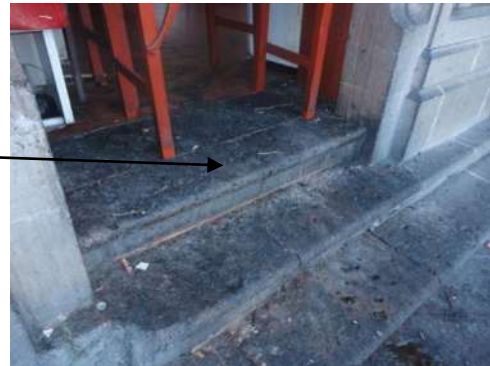
- ✚ Presencia de suciedad en pisos de cantera ocasionada por los puestos de comida instalados en el lugar.

Imagen 20. Vista de las suciedades encontradas en pisos, escalones y paramentos.

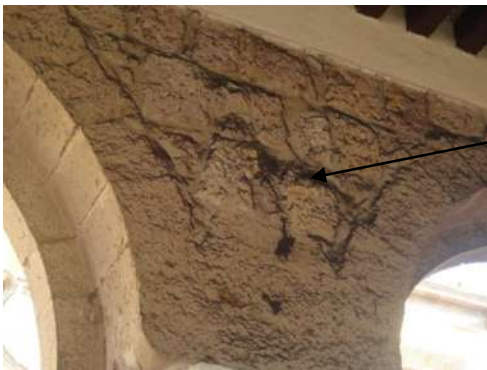
- ✚ Presencia de suciedad en paramentos ocasionada por los puestos de comida instalados en el lugar.

Imagen 21. Vista de las suciedades encontradas en pisos, escalones y paramentos.

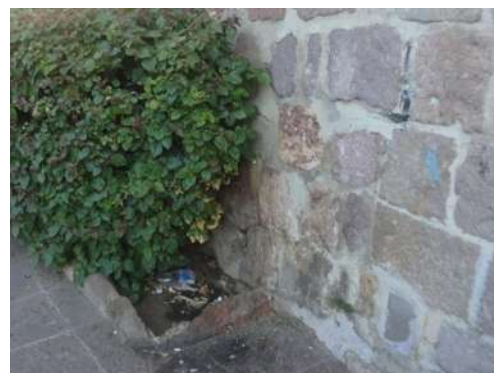
- ✚ Presencia de suciedad ocasionado del mal mantenimiento y fracturas en arriates causadas por factores externos.

Imagen 22. Vista de las suciedades encontradas jardineras

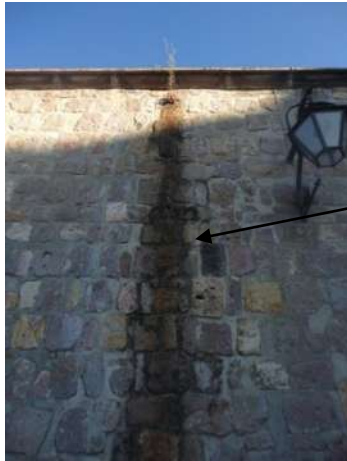
✚ Presencia de humedad a causa de escurrimiento o precolacion.

Imagen 23. Vista de las humedades en paramentos en interior de la plaza.

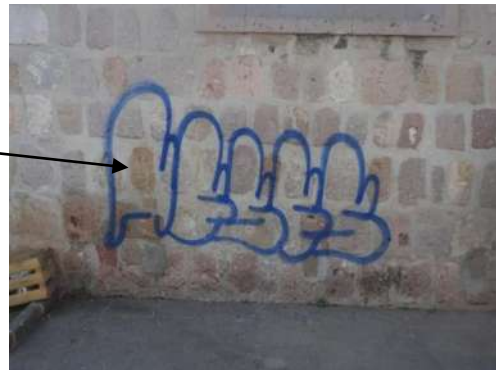
✚ Presencia de pintura en paramentos ocasionada por falta de vigilancia y de cultura del factor externo que lo realizo.

Imagen 24. Vista de los grafitis que afectan paramentos
Foto: Raymundo Alcalá

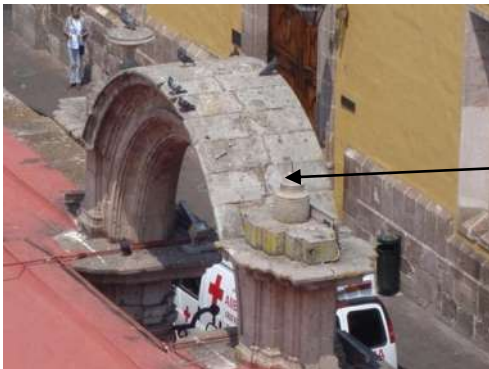
✚ Perdida de elementos ornamentales causadas por el descuido en factores externos.

Imagen 25. Vista de los faltantes en elementos arquitectónicos que conforman el inmueble

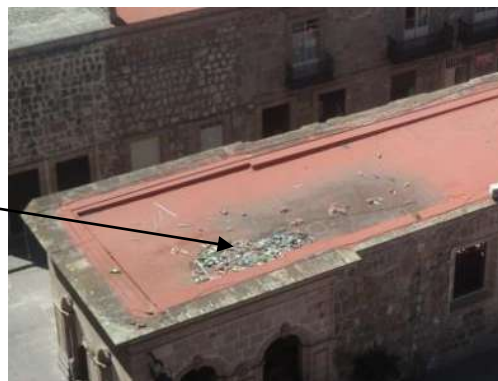
- ✚ Presencia de suciedad en cubierta ocasionado del mal mantenimiento y mala concientización de la sociedad hacia el tirar basura.

Imagen 27. Vista de la suciedad en cubierta

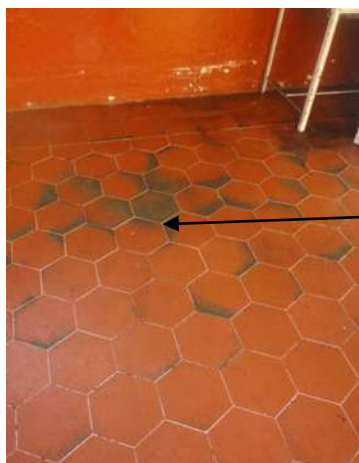
- ✚ Fractura, desgaste y decoloración en piso de mosaico de pasta en el interior de arquería ocasionado por el deambular de la gente.

Imagen 28. Vista de las fracturas y decoloraciones en piso de mosaico de pasta encontrado en interior de arquería.

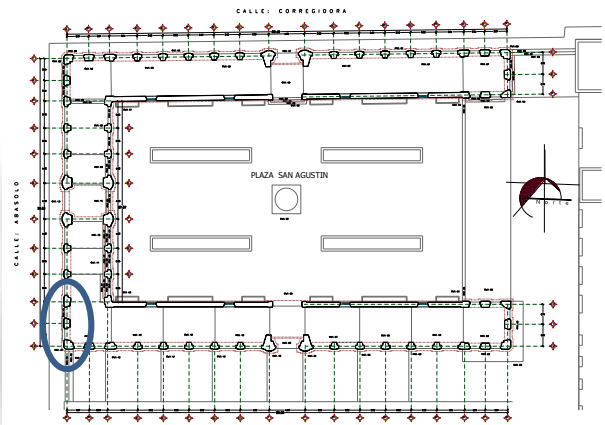
FACHADA PONIENTE CALLE ABASOLO

DESCRIPCIÓN DEL DETERIORO		Resanes a base de cemento	Exfoliación de Cantera	Pérdida de Junta	Fractura de Pieza de Cantera	Presencia de Pintura y/o Grafiti	Pérdida de Elementos de Cantera	Desgaste por Abrasión	Presencia de Humedad por Capilaridad	Presencia de Macro y/o Micro Flora	Suciedad	Humedad por Escurecimiento o Precoleción	Hongo en Cantera	DIAGNÓSTICO						
														ACCION A INTERVENIR EN LA RESTAURACIÓN						
														A	B	C	D	E	F	G
COLUMNA O PILASTRA	PEDESTAL	X	X	X							X			X	X		X			
	BASE	X		X							X			X	X		X			
	FUSTE	X									X				X		X			
	CAPITEL										X									
ARCO	CERRAMIENTO			X							X			X	X					
	INTRADOS			X							X									
	JAMBA			X							X			X	X					
ENTABLAMENTO	ARQUITRABE													X						
	FRISO													X						
	CORNISA			X	X							X	X	X	X					
MARCO	VENTANA																			
MURO Ó PARAMENTO		X		X										X	X		X			
ESCALON					X									X		X				
ZAPATA

BALAUTRADAS																				
ACCIONES DE RESTAURACIÓN:																				
A) Limpieza B) Rejunteo C) Sustitución D) Injerto E) Mimetizado F) Liberación de Grafiti G) Resane

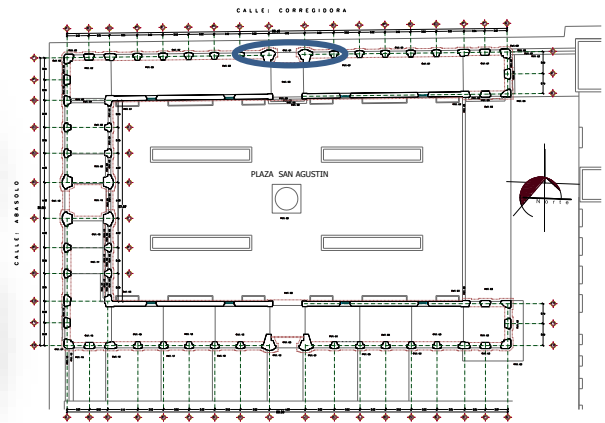
FACHADA NORTE CALLE CORREGIDORA

DESCRIPCIÓN DEL DETERIORO		Resanes a base de cemento	Exfoliación de Cantera	Perdida de Junta	Fractura de Pieza de Cantera	Presencia de Pintura y/o Grafiti	Perdida de Elementos de Cantera	Desgaste por Abrasión	Presencia de Humedad por Capilaridad	Presencia de Macro y/o Micro Flora	Suciedad	Humedad por Escurecimiento o Pre colación	Hongo en Cantera	DIAGNÓSTICO						
														ACCION A INTERVENIR EN LA RESTAURACIÓN						
														A	B	C	D	E	F	G
COLUMNA O PILASTRA	PEDESTAL		X								X									
	BASE				X						X						X			
	FUSTE	X												X						
	CAPITEL										X									
ARCO	CERRAMIENTO			X	X								X	X				X		
	INTRADOS			X									X	X						
	JAMBA																			
ENTABLAMENTO	ARQUITRABE																			
	FRISO																			
	CORNISA			X									X	X						
MARCO	VENTANA																			
MURO Ó PARAMENTO																				
ESCALON					X						X			X						
ZAPATA											X			X						
BALAUTRADAS				X	X									X	X	X

ACCIONES DE RESTAURACIÓN:																				
A) Limpieza B) Rejunteo C) Sustitución D) Injerto E) Mimetizado F) Liberación de Grafiti G) Resane

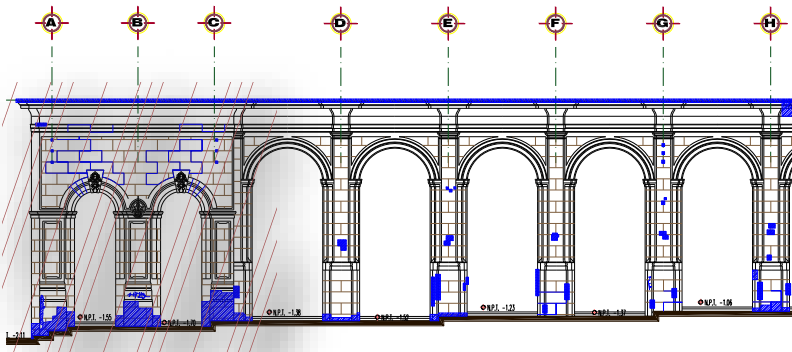
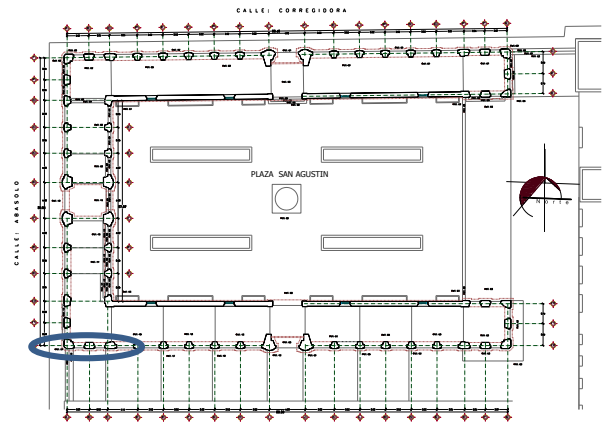
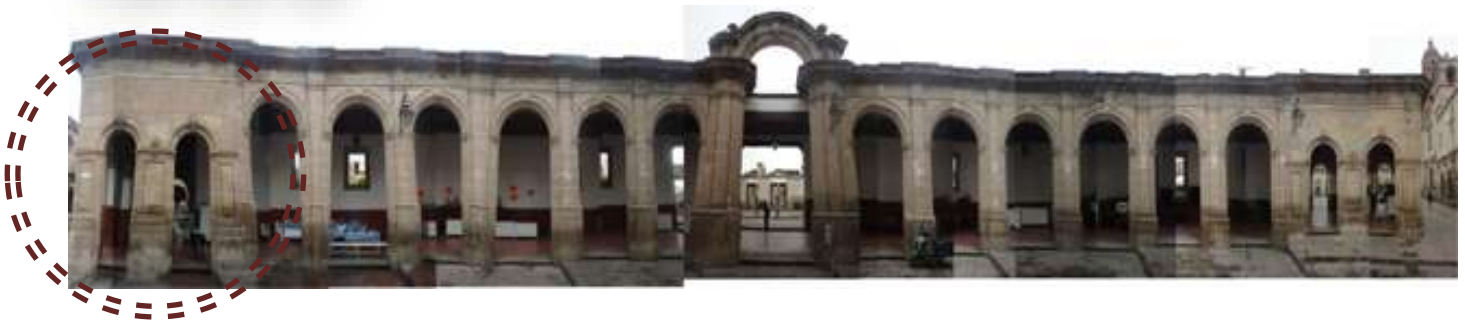
FACHADA SUR CALLE SAN CRISTOBAL ECATEPEC

DESCRIPCIÓN DEL DETERIORO		Resanes a base de cemento	Exfoliación de Cantera	Pérdida de Junta	Fractura de Pieza de Cantera	Presencia de Pintura y/o Grafiti	Pérdida de Elementos de Cantera	Desgaste por Abrasión	Presencia de Humedad por Capilaridad	Presencia de Macro y/o Micro Flora	Suciedad	Humedad por Escurrimiento o Pre colación	Hongo en Cantera	DIAGNÓSTICO						
														ACCION A INTERVENIR EN LA RESTAURACIÓN						
														A	B	C	D	E	F	G
COLUMNA O PILASTRA	PEDESTAL	X	X	X		X					X			X		X				
	BASE			X							X			X		X				
	FUSTE										X									
	CAPITEL										X									
ARCO	CERRAMIENTO			X							X									
	INTRADOS			X							X									
	JAMBA	X	X	X							X			X						
ENTABLAMENTO	ARQUITRABE													X						
	FRISO																			
	CORNISA				X							X	X	X		X				
MARCO	VENTANA																			
MURO Ó PARAMENTO		X		X										X	X					
ESCALON		X		X	X									X		X	X			
ZAPATA

BALAUTRADAS																				
ACCIONES DE RESTAURACIÓN:																				
A) Limpieza B) Rejunteo C) Sustitución D) Injerto E) Mimetizado F) Liberación de Grafiti G) Resane

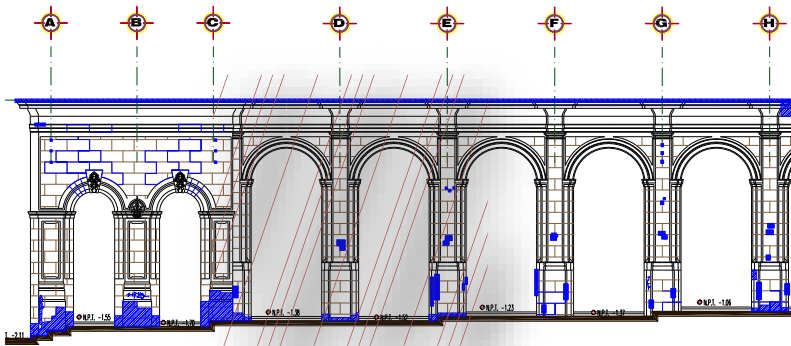
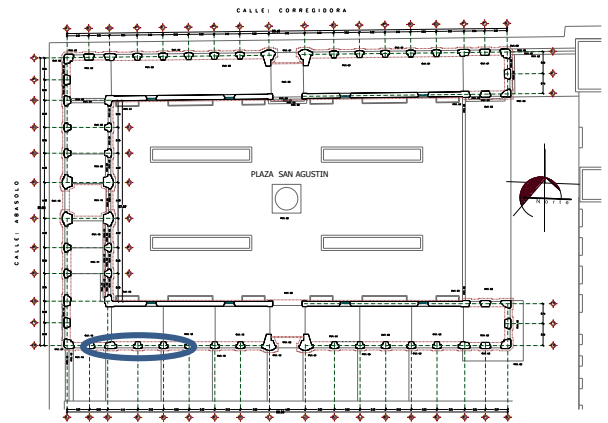
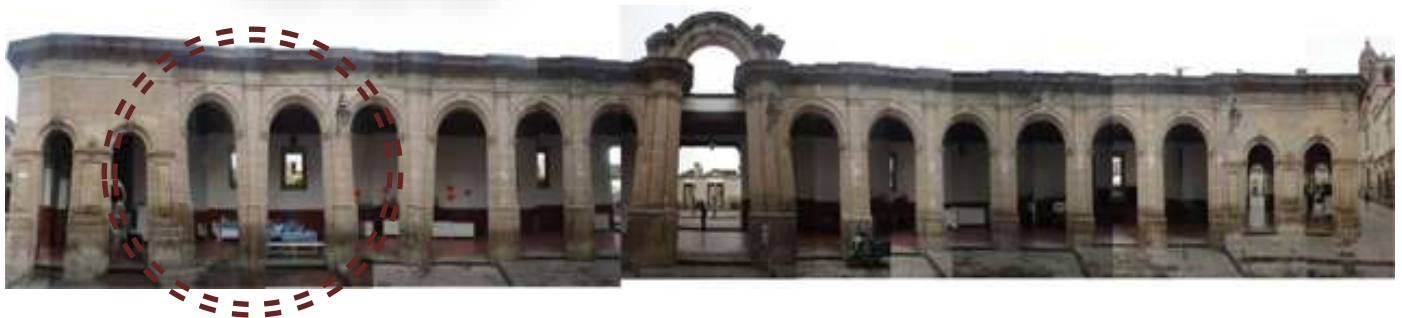
FACHADA SUR CALLE SAN CRISTOBAL ECATEPEC

DESCRIPCIÓN DEL DETERIORO		Resanes a base de cemento	Exfoliación de Cantera	Pérdida de Junta	Fractura de Pieza de Cantera	Presencia de Pintura y/o Grafiti	Pérdida de Elementos de Cantera	Desgaste por Abrasión	Presencia de Humedad por Capilaridad	Presencia de Macro y/o Micro Flora	Suciedad	Humedad por Escurecimiento o Pre colación	Hongo en Cantera	DIAGNÓSTICO								
														ACCION A INTERVENIR EN LA RESTAURACIÓN								
														A	B	C	D	E	F	G		
COLUMNA O PILASTRA	PEDESTAL			X	X						X			X	X						X	
	BASE			X							X				X						X	
	FUSTE	X									X						X					
	CAPITEL										X				X							
ARCO	CERRAMIENTO										X				X							
	INTRADOS										X				X							
	JAMBA			X	X						X				X	X					X	
ENTABLAMENTO	ARQUITRABE														X							
	FRISO														X							
	CORNISA												X	X								
MARCO	VENTANA																					
MURO Ó PARAMENTO																						
ESCALON					X						X				X		X					X

ZAPATA																						
BALAUTRADAS																						
ACCIONES DE RESTAURACIÓN:																						
A) Limpieza B) Rejunteo C) Sustitución D) Injerto E) Mimetizado F) Liberación de Grafiti G) Resane

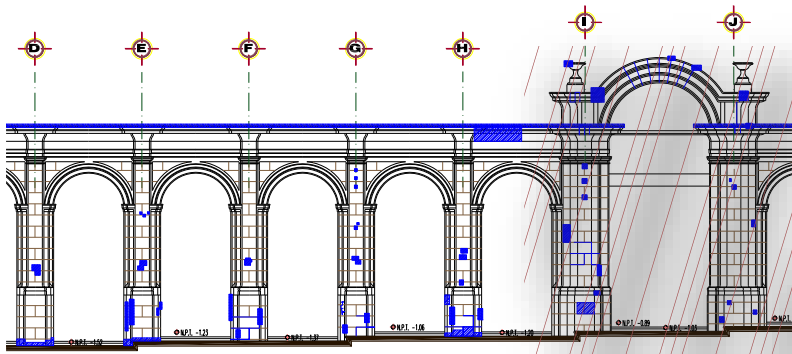
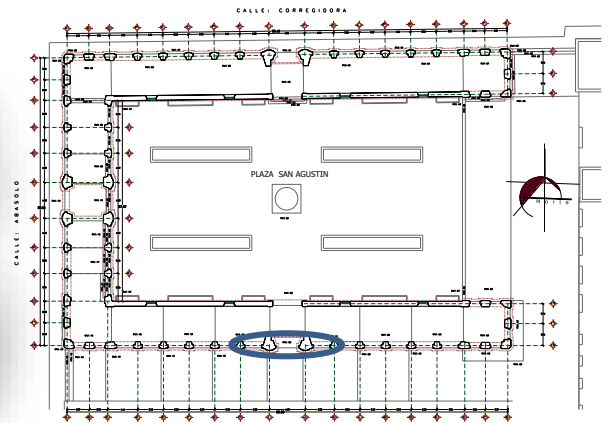
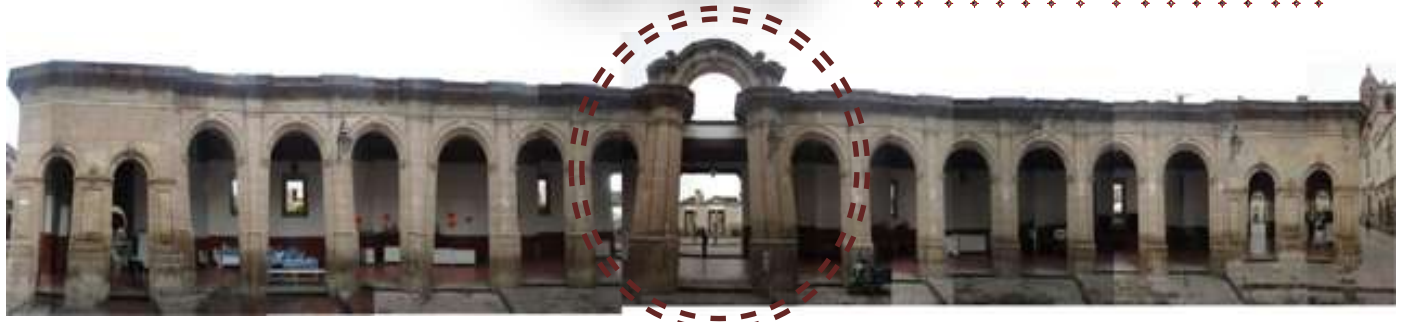
FACHADA SUR CALLE SAN CRISTOBAL ECATEPEC

DESCRIPCIÓN DEL DETERIORO		Resanes a base de cemento	Exfoliación de Cantera	Perdida de Junta	Fractura de Pieza de Cantera	Presencia de Pintura y/o Grafiti	Perdida de Elementos de Cantera	Desgaste por Abrasión	Presencia de Humedad por Capilaridad	Presencia de Macro y/o Micro Flora	Suciedad	Humedad por Escurrimiento o Pre colación	Hongo en Cantera	DIAGNÓSTICO						
														ACCION A INTERVENIR EN LA RESTAURACIÓN						
														A	B	C	D	E	F	G
COLUMNA O PILÁSTRA	PEDESTAL	X	X	X	X						X			X		X				
	BASE	X									X					X				
	FUSTE										X									
	CAPITEL										X									
ARCO	CERRAMIENTO			X	X					X	X	X	X	X		X				
	INTRADOS										X									
	JAMBA										X									
ENTABLAMENTO	ARQUITRABE																			
	FRISO																			
	CORNISA										X	X	X							
MARCO	VENTANA																			
MURO Ó PARAMENTO																				
ESCALON											X			X						
ZAPATA

BALAUTRADAS					X									X	X					
ACCIONES DE RESTAURACIÓN: A) Limpieza B) Rejunteo C) Sustitución D) Injerto E) Mimetizado F) Liberación de Grafiti G) Resane

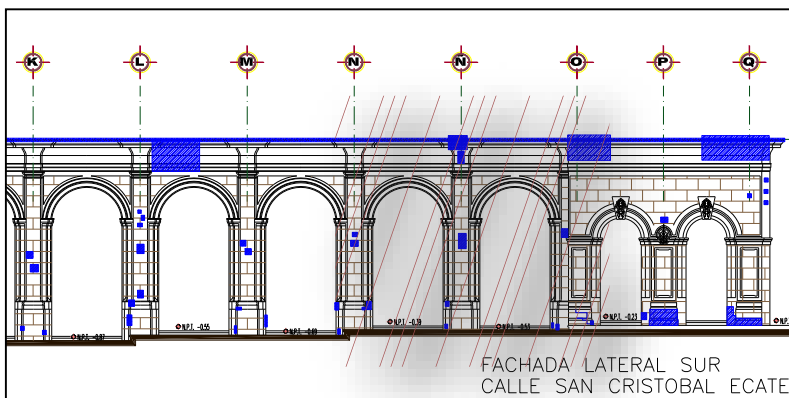
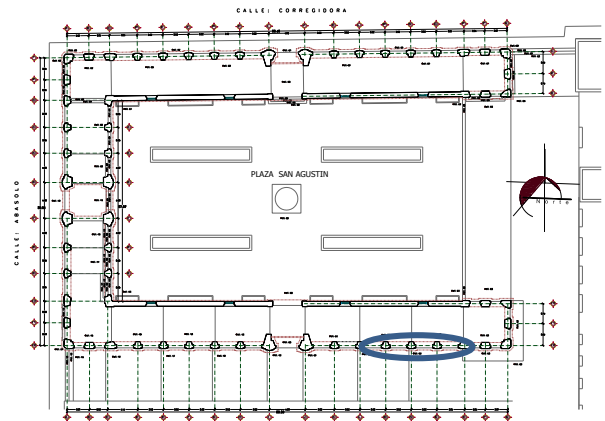
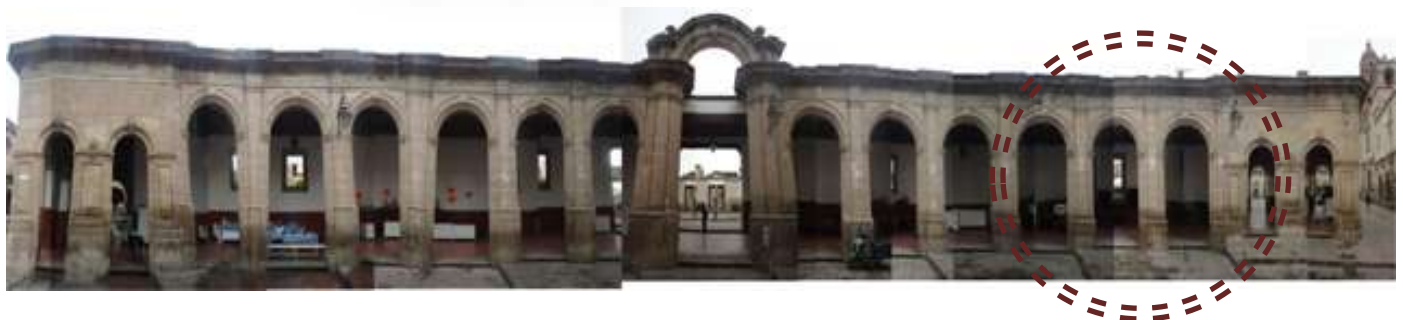
FACHADA SUR CALLE SAN CRISTOBAL ECATEPEC

DESCRIPCIÓN DEL DETERIORO		Resanes a base de cemento	Exfoliación de Cantera	Pérdida de Junta	Fractura de Pieza de Cantera	Presencia de Pintura y/o Grafiti	Pérdida de Elementos de Cantera	Desgaste por Abrasión	Presencia de Humedad por Capilaridad	Presencia de Macro y/o Micro Flora	Suciedad	Humedad por Escurecimiento o Pre colación	Hongo en Cantera	DIAGNÓSTICO						
														ACCION A INTERVENIR EN LA RESTAURACIÓN						
														A	B	C	D	E	F	G
COLUMNA O PILASTRA	PEDESTAL	X		X							X			X						
	BASE			X	X						X			X			X			
	FUSTE	X		X										X						
	CAPITEL				X									X			X			
ARCO	CERRAMIENTO													X						
	INTRADOS									X				X						
	JAMBA				X					X				X			X			
ENTABLAMENTO	ARQUITRABE										X			X						
	FRISO										X			X						
	CORNISA				X						X	X	X	X			X			
MARCO	VENTANA																			
MURO Ó PARAMENTO																				
ESCALON										X				X						
ZAPATA

BALAUSTRADAS																				
ACCIONES DE RESTAURACIÓN:																				
A) Limpieza B) Rejunteo C) Sustitución D) Injerto E) Mimetizado F) Liberación de Grafiti G) Resane

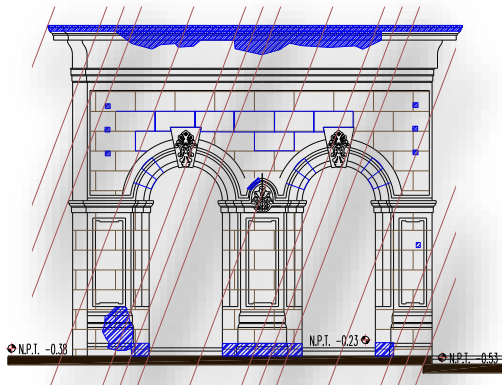
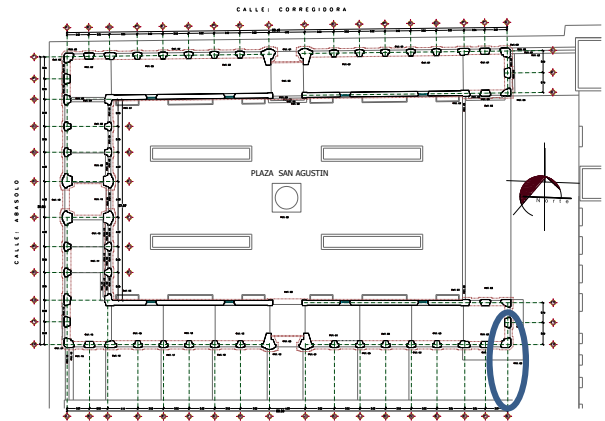
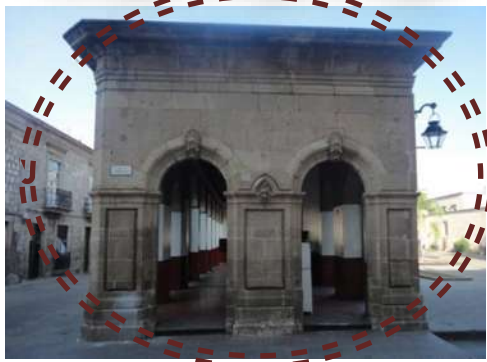
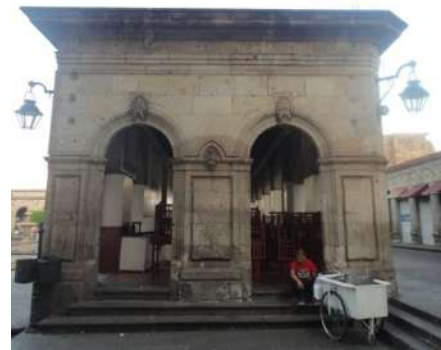
FACHADAS ORIENTE CALLE MATAMOROS

DESCRIPCIÓN DEL DETERIORO		Resanes a base de cemento	Exfoliación de Cantera	Pérdida de Junta	Fractura de Pieza de Cantera	Presencia de Pintura y/o Grafiti	Pérdida de Elementos de Cantera	Desgaste por Abrasión	Presencia de Humedad por Capilaridad	Presencia de Macro y/o Micro Flora	Suciedad	Humedad por Escurecimiento o Pre colación	Hongo en Cantera	DIAGNÓSTICO						
														ACCION A INTERVENIR EN LA RESTAURACIÓN						
														A	B	C	D	E	F	G
COLUMNA O PILÁSTRA	PEDESTAL		X	X		X					X			X	X					
	BASE			X		X					X			X						
	FUSTE										X									
	CAPITEL	X									X			X						
ARCO	CERRAMIENTO										X									
	INTRADOS										X									
	JAMBA				X						X				X					
ENTABLAMENTO	ARQUITRABE	X										X		X						
	FRISO											X								
	CORNISA											X	X							
MARCO	VENTANA																			
MURO Ó PARAMENTO		X		X							X			X	X					
ESCALON					X						X				X					
ZAPATA

BALAUTRADAS																				
ACCIONES DE RESTAURACIÓN:																				
A) Limpieza B) Rejunteo C) Sustitución D) Injerto E) Mimetizado F) Liberación de Grafiti G) Resane

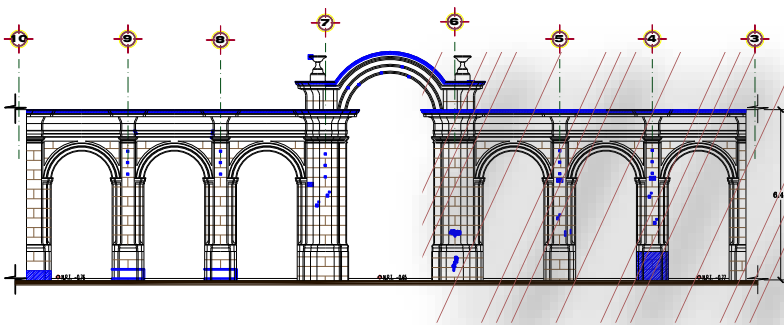
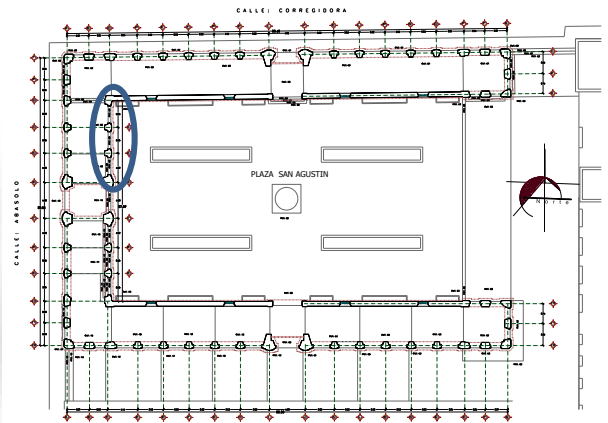
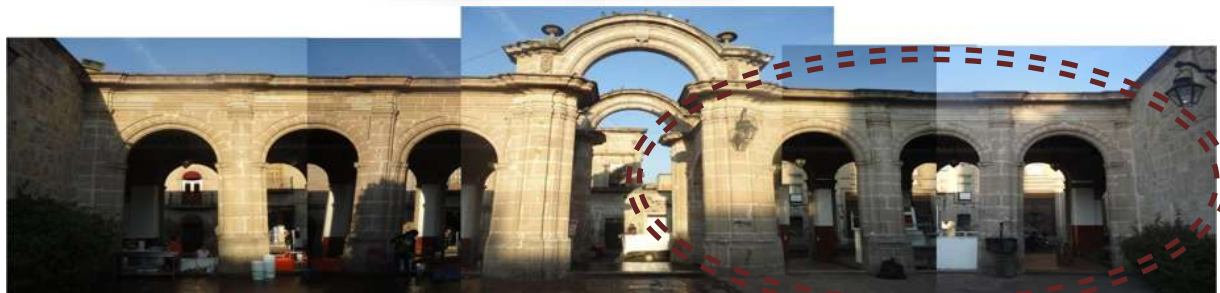
FACHADAS INTERIOR PONIENTE CALLE ABASOLO

DESCRIPCIÓN DEL DETERIORO		Resanes a base de cemento	Exfoliación de Cantera	Pérdida de Junta	Fractura de Pieza de Cantera	Presencia de Pintura y/o Grafiti	Pérdida de Elementos de Cantera	Desgaste por Abrasión	Presencia de Humedad por Capilaridad	Presencia de Macro y/o Micro Flora	Suciedad	Humedad por Escurecimiento o Pre colación	Hongo en Cantera	DIAGNÓSTICO						
														ACCION A INTERVENIR EN LA RESTAURACIÓN						
														A	B	C	D	E	F	G
COLUMNA O PILASTRA	PEDESTAL										X			X						
	BASE			X							X			X	X					
	FUSTE	X		X	X						X			X	X			X		
	CAPITEL													X						
ARCO	CERRAMIENTO	X												X				X		
	INTRADOS				X									X				X		
	JAMBA													X				X		
ENTABLAMENTO	ARQUITRABE											X		X						
	FRISO											X		X						
	CORNISA											X	X	X						
MARCO	VENTANA																			
MURO Ó PARAMENTO																				
ESCALON				X							X			X	X					
ZAPATA

DESCRIPCIÓN DEL DETERIORO		Resanes a base de cemento	Exfoliación de Cantera	Perdida de Junta	Fractura de Pieza de Cantera	Presencia de Pintura y/o Graffiti	Pintura en mal estado	Desgaste por Abrasión	Presencia de Humedad	Presencia de Macro y/o Micro Flora	Suciedad por Grasa	Humedad por Escurecimiento o Pre colación	Hongo en Cantera	DIAGNÓSTICO						
														ACCION A INTERVENIR DE LA RESTAURACIÓN						
														A	B	C	D	E	F	G
MUROS	CANTERA																			
	APLANADO CEMENTO																			
ACCIONES DE RESTAURACIÓN

A) Limpieza B) Consolidación de aplanado C) Consolidación de Pintura D) Liberación de Aplanado E) Liberación de Pintura F) Rejunteo G) Resane																				
DESCRIPCIÓN DEL DETERIORO		Falta de elementos en herrería	Mal anclaje a muro	Piezas deterioradas	Pintura en mal estado	Piezas desveladas	Suciedad por Grasa	DIAGNÓSTICO												
								ACCION A INTERVENIR DE LA RESTAURACIÓN												
								A	B	C	D	E	F	G						
HERRERIA	VENTANAS																			
ACCIONES DE RESTAURACIÓN

A) Limpieza B) Consolidación de Herrería C) Consolidación de Pintura D) Liberación de Herrería E) Liberación de Pintura F) Resane																				
DESCRIPCIÓN DEL DETERIORO		Pieza Fracturada	Pintura Deteriorada	Acabado en Mal Estado	Presencia de Humedad	Suciedad por Grasa	DIAGNÓSTICO													
							ACCION A INTERVENIR DE LA RESTAURACIÓN													
							A	B	C	D	E	F	G							
MADERA	VIGA																			
	GUALDRA DE ARRASTRE																			
ACCIONES DE RESTAURACIÓN

A) Limpieza B) Consolidación de Madera C) Consolidación de Pintura D) Liberación de Madera E) Liberación de Pintura F) Sustitucion																				
DESCRIPCIÓN DEL DETERIORO		Perdidas de Juntas	Pieza Fracturada	Exfoliación de Bajiosas de Cantera	Perdida de Elementos	Desgaste por Abrasión	Presencia de microorganismos, flora	Pieza Decolorada	Pieza Manchada	Resane a base de Cemento	Piezas de Cemento	DIAGNÓSTICO								
												ACCION A INTERVENIR DE LA RESTAURACIÓN								
												A	B	C	D	E	F	G		
PISOS	REGISTROS		X		X		X	X				X			X					
	GUARNICIONES																			
	ARRIATES		X				X					X								
	ESCALON DE CANTERIA																			
	MOSAICO DE PASTA	X	X				X					X	X	X						
ACCIONES DE RESTAURACIÓN

BALAUTRADAS																				
ACCIONES DE RESTAURACIÓN:																				
A) Limpieza B) Rejunteo C) Sustitución D) Injerto E) Mimetizado F) Liberación de Grafiti G) Resane

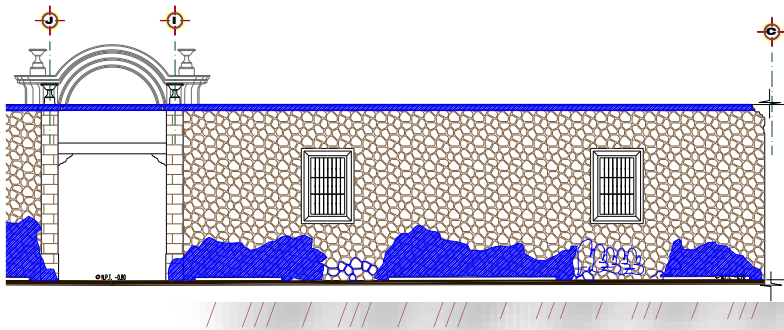
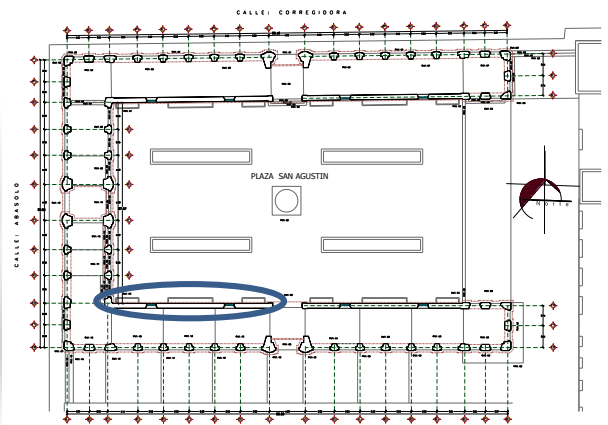
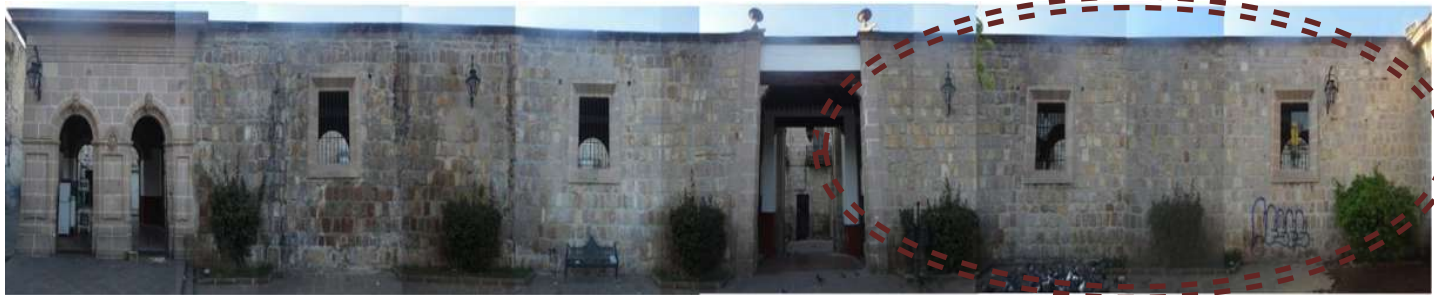
FACHADAS INTERIOR SUR CALLE SAN CRISTOBAL ECATEPEC

DESCRIPCIÓN DEL DETERIORO		Resanes a base de cemento	Exfoliación de Cantera	Perdida de Junta	Fractura de Pieza de Cantera	Presencia de Pintura y/o Grafiti	Perdida de Elementos de Cantera	Desgaste por Abrasión	Presencia de Humedad por Capilaridad	Presencia de Macro y/o Micro Flora	Suciedad	Humedad por Escurecimiento o Pre colación	Hongo en Cantera	DIAGNÓSTICO						
														ACCION A INTERVENIR EN LA RESTAURACIÓN						
														A	B	C	D	E	F	G
COLUMNA O PILASTRA	PEDESTAL																			
	BASE																			
	FUSTE																			
	CAPITEL																			
ARCO	CERRAMIENTO																			
	INTRADOS																			
	JAMBA																			
ENTABLAMENTO	ARQUITRABE																			
	FRISO																			
	CORNISA										X	X	X							
MARCO	VENTANA							X		X		X								
MURO Ó PARAMENTO				X		X		X	X			X	X	X			X			
ESCALON																				
ZAPATA																				
BALAUTRADAS

DESCRIPCIÓN DEL DETERIORO		Resanes a base de cemento	Exfoliación de Cantera	Perdida de Junta	Fractura de Pieza de Cantera	Presencia de Pintura y/o Grafiti	Pintura en mal estado	Desgaste por Abrasión	Presencia de Humedad	Presencia de Macro y/o Micro Flora	Suciedad por Grasa	Humedad por Escurecimiento o Pre colación	Hongo en Cantera	DIAGNÓSTICO										
														ACCION A INTERVENIR DE LA RESTAURACIÓN										
														A	B	C	D	E	F	G				
MUROS	CANTERA																							
	APLANADO CEMENTO																							
ACCIONES DE RESTAURACIÓN

A) Limpieza B) Consolidación de aplanado C) Consolidación de Pintura D) Liberación de Aplanado E) Liberación de Pintura F) Rejunteo G) Resane																								
DESCRIPCIÓN DEL DETERIORO		Falta de elementos en herrería	Mal anclaje a muro	Piezas deterioradas	Pintura en mal estado	Piezas desniveladas								DIAGNÓSTICO										
														ACCION A INTERVENIR DE LA RESTAURACIÓN										
														A	B	C	D	E	F	G				
HERRERIA	VENTANAS																							
ACCIONES DE RESTAURACIÓN

A) Limpieza B) Consolidación de Herrería C) Consolidación de Pintura D) Liberación de Herrería E) Liberación de Pintura F) Resane																								
DESCRIPCIÓN DEL DETERIORO		Pieza Fracturada	Pintura Deteriorada	Acabado en Mal Estado	Presencia de Humedad	Suciedad por Grasa								DIAGNÓSTICO										
														ACCION A INTERVENIR DE LA RESTAURACIÓN										
														A	B	C	D	E	F	G				
MADERA	VIGA																							
	GUALDRA DE ARRASTRE																							
ACCIONES DE RESTAURACIÓN

A) Limpieza B) Consolidación de Madera C) Consolidación de Pintura D) Liberación de Madera E) Liberación de Pintura F) Sustitución																								
DESCRIPCIÓN DEL DETERIORO		Perdidas de Juntas	Pieza Fracturada	Exfoliación de Bajos de Cantera	Perdida de Elementos	Desgaste por Abrasión	Presencia de microorganismos, flora	Pieza Decolorada	Pieza Manchada	Resane a base de Cemento	Piezas de Cemento							DIAGNÓSTICO						
																		ACCION A INTERVENIR DE LA RESTAURACIÓN						
																		A	B	C	D	E	F	G
PISOS	REGISTROS		X											X				X						
	GUARNICIONES																							
	ARRIATES	X	X				X	X						X				X						
	ESCALON DE CANTERIA																							
	MOSAICO DE PASTA	X							X					X	X									
ACCIONES DE RESTAURACIÓN

ACCIONES DE RESTAURACIÓN:																				
A) Limpieza B) Rejunteo C) Sustitución D) Injerto E) Mimetizado F) Liberación de Grafiti G) Resane

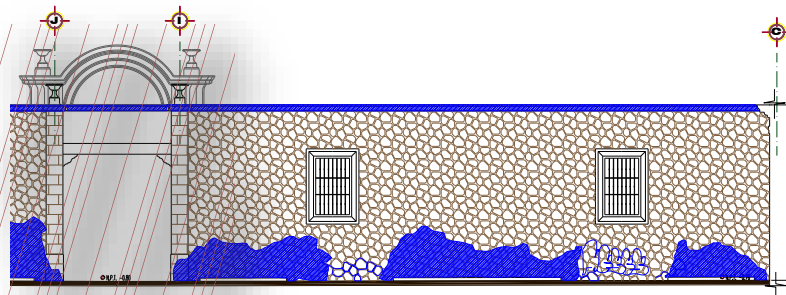
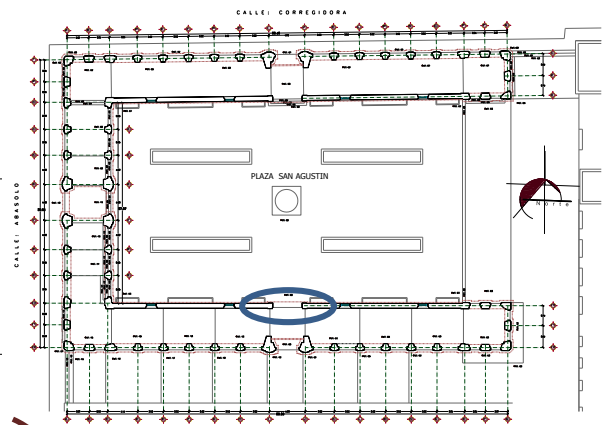
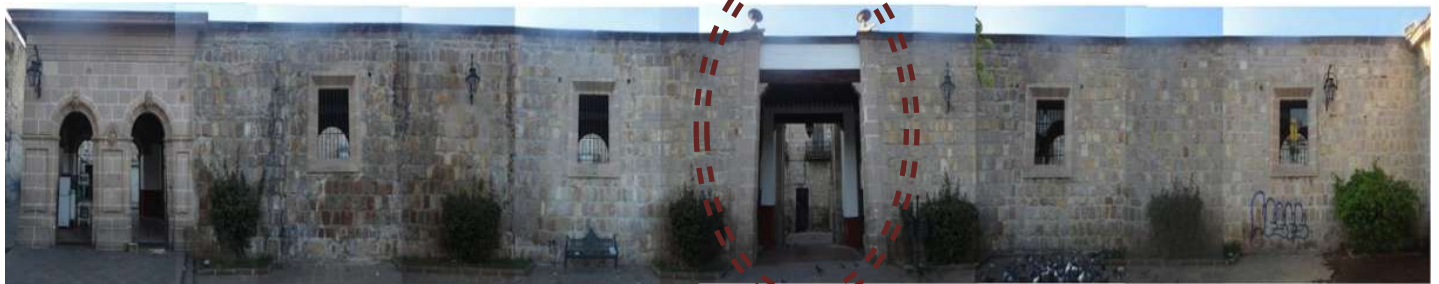
FACHADAS INTERIOR SUR CALLE SAN CRISTOBAL ECATEPEC

DESCRIPCIÓN DEL DETERIORO		Resanes a base de cemento	Exfoliación de Cantera	Pérdida de Junta	Fractura de Pieza de Cantera	Presencia de Pintura y/o Grafiti	Pérdida de Elementos de Cantera	Desgaste por Abrasión	Presencia de Humedad por Capilaridad	Presencia de Macro y/o Micro Flora	Suciedad	Humedad por Escurrimiento o Pre colación	Hongo en Cantera	DIAGNÓSTICO						
														ACCION A INTERVENIR EN LA RESTAURACIÓN						
														A	B	C	D	E	F	G
COLUMNA O PILASTRA	PEDESTAL				X						X						X			
	BASE										X									
	FUSTE										X									
	CAPITEL										X									
ARCO	CERRAMIENTO																			
	INTRADOS																			
	JAMBA																			
ENTABLAMENTO	ARQUITRABE																			
	FRISO																			
	CORNISA											X	X							
MARCO	VENTANA																			
MURO Ó PARAMENTO											X		X							
ESCALON																				
ZAPATA											X		X							
BALAUTRADAS					X							X	X				X

DESCRIPCIÓN DEL DETERIORO		Resanes a base de cemento	Exfoliación de Cantera	Perdida de Junta	Fractura de Pieza de Cantera	Presencia de Pintura y/o Grafiti	Pintura en mal estado	Desgaste por Abrasión	Presencia de Humedad	Presencia de Macro y/o Micro Flora	Suciedad por Grasa	Humedad por Escurecimiento o Pre colación	Hongo en Cantera	DIAGNÓSTICO										
														ACCION A INTERVENIR DE LA RESTAURACIÓN										
														A	B	C	D	E	F	G				
MUROS	CANTERA																							
	APLANADO CEMENTO																							
ACCIONES DE RESTAURACIÓN

A) Limpieza B) Consolidación de aplanado C) Consolidación de Pintura D) Liberación de Aplanado E) Liberación de Pintura F) Rejunteo G) Resane																								
DESCRIPCIÓN DEL DETERIORO		Falta de elementos en herrería	Mal anclaje a muro	Piezas deterioradas	Pintura en mal estado	Piezas desniveladas								DIAGNÓSTICO										
														ACCION A INTERVENIR DE LA RESTAURACIÓN										
														A	B	C	D	E	F	G				
HERRERIA	VENTANAS																							
ACCIONES DE RESTAURACIÓN

A) Limpieza B) Consolidación de Herrería C) Consolidación de Pintura D) Liberación de Herrería E) Liberación de Pintura F) Resane																								
DESCRIPCIÓN DEL DETERIORO		Pieza Fracturada	Pintura Deteriorada	Acabado en Mal Estado	Presencia de Humedad	Suciedad por Grasa								DIAGNÓSTICO										
														ACCION A INTERVENIR DE LA RESTAURACIÓN										
														A	B	C	D	E	F	G				
MADERA	VIGA																							
	GUALDRA DE ARRASTRE																							
ACCIONES DE RESTAURACIÓN

A) Limpieza B) Consolidación de Madera C) Consolidación de Pintura D) Liberación de Madera E) Liberación de Pintura F) Sustitución																								
DESCRIPCIÓN DEL DETERIORO		Perdidas de Juntas	Pieza Fracturada	Exfoliación de Bajidosos de Cantera	Perdida de Elementos	Desgaste por Abrasión	Presencia de microorganismos, flora	Pieza Decolorada	Pieza Manchada	Resane a base de Cemento	Piezas de Cemento							DIAGNÓSTICO						
																		ACCION A INTERVENIR DE LA RESTAURACIÓN						
																		A	B	C	D	E	F	G
PISOS	REGISTROS		X				X	X						X										
	GUARNICIONES																							
	ARRIATES																							
	ESCALON DE CANTERIA																							
	MOSAICO DE PASTA	X	X				X	X						X	X	X		X						
ACCIONES DE RESTAURACIÓN

ACCIONES DE RESTAURACIÓN:																				
A) Limpieza B) Rejunteo C) Sustitución D) Injerto E) Mimetizado F) Liberación de Grafiti G) Resane

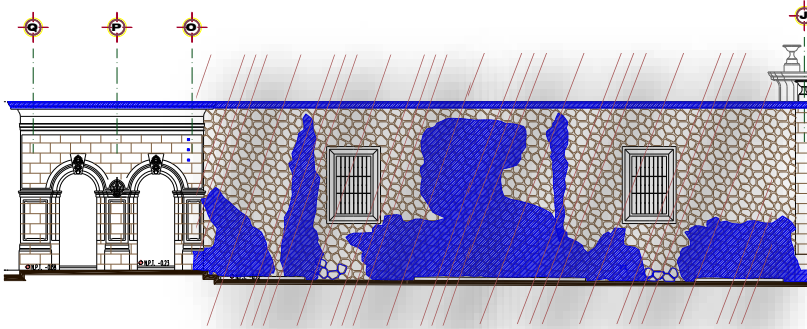
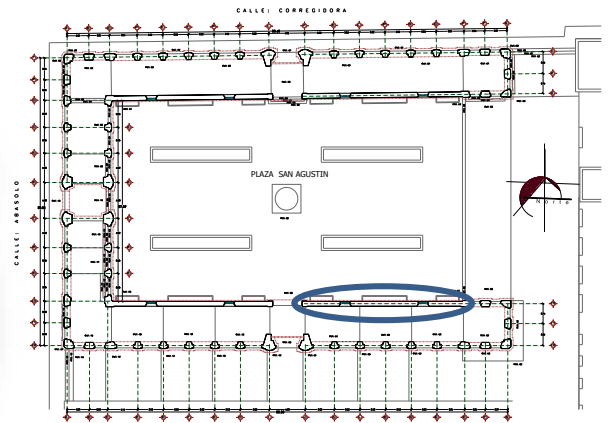
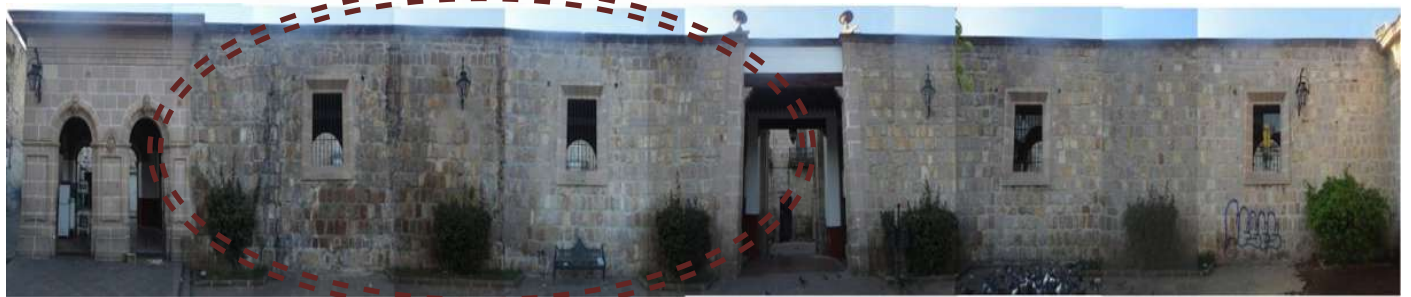
FACHADAS INTERIOR SUR CALLE SAN CRISTOBAL ECATEPEC

DESCRIPCIÓN DEL DETERIORO		Resanes a base de cemento	Exfoliación de Cantera	Perdida de Junta	Fractura de Pieza de Cantera	Presencia de Pintura y/o Grafiti	Perdida de Elementos de Cantera	Desgaste por Abrasión	Presencia de Humedad por Capilaridad	Presencia de Macro y/o Micro Flora	Suciedad	Humedad por Escurrimiento o Pre colación	Hongo en Cantera	DIAGNÓSTICO						
														ACCION A INTERVENIR EN LA RESTAURACIÓN						
														A	B	C	D	E	F	G
COLUMNA O PILASTRA	PEDESTAL																			
	BASE																			
	FUSTE																			
	CAPITEL																			
ARCO	CERRAMIENTO																			
	INTRADOS																			
	JAMBA																			
ENTABLAMENTO	ARQUITRABE																			
	FRISO																			
	CORNISA										X	X	X				X			
MARCO	VENTANA							X				X								
MURO Ó PARAMENTO				X		X		X			X		X	X		X	X			
ESCALON																				
ZAPATA																				
BALAUTRADAS

DESCRIPCIÓN DEL DETERIORO		Resanes a base de cemento	Exfoliación de Cantera	Perdida de Junta	Fractura de Pieza de Cantera	Presencia de Pintura y/o Grafiti	Pintura en mal estado	Desgaste por Abrasión	Presencia de Humedad	Presencia de Macro y/o Micro Flora	Suciedad por Grasa	Humedad por Escurecimiento o Pre colación	Hongo en Cantera	DIAGNÓSTICO										
														ACCION A INTERVENIR DE LA RESTAURACIÓN										
														A	B	C	D	E	F	G				
MUROS	CANTERA																							
	APLANADO CEMENTO																							
ACCIONES DE RESTAURACIÓN

A) Limpieza B) Consolidación de aplanado C) Consolidación de Pintura D) Liberación de Aplanado E) Liberación de Pintura F) Rejunteo G) Resane																								
DESCRIPCIÓN DEL DETERIORO		Falta de elementos en herrería	Mal anclaje a muro	Piezas deterioradas	Pintura en mal estado	Piezas desniveladas								DIAGNÓSTICO										
														ACCION A INTERVENIR DE LA RESTAURACIÓN										
														A	B	C	D	E	F	G				
HERRERIA	VENTANAS																							
ACCIONES DE RESTAURACIÓN

A) Limpieza B) Consolidación de Herrería C) Consolidación de Pintura D) Liberación de Herrería E) Liberación de Pintura F) Resane																								
DESCRIPCIÓN DEL DETERIORO		Pieza Fracturada	Pintura Deteriorada	Acabado en Mal Estado	Presencia de Humedad	Suciedad por Grasa								DIAGNÓSTICO										
														ACCION A INTERVENIR DE LA RESTAURACIÓN										
														A	B	C	D	E	F	G				
MADERA	VIGA																							
A	GUALDRA DE ARRASTRE																							
ACCIONES DE RESTAURACION

A) Limpieza B) Consolidación de Madera C) Consolidación de Pintura D) Liberación de Madera E) Liberación de Pintura F) Sustitución																								
DESCRIPCIÓN DEL DETERIORO		Perdidas de Juntas	Pieza Fracturada	Exfoliación de Bajidosas de Cantera	Perdida de Elementos	Desgaste por Abrasión	Presencia de microorganismos, flora	Pieza Decolorada	Pieza Manchada	Resane a base de Cemento	Piezas de Cemento							DIAGNÓSTICO						
																		ACCION A INTERVENIR DE LA RESTAURACIÓN						
																		A	B	C	D	E	F	G
PISOS	REGISTROS	X	X				X							X	X									
	GUARNICIONES																							
	ARRIATES	X	X			X	X							X	X									
	ESCALON DE CANTERIA																							
	MOSAICO DE PASTA	X	X				X							X	X									
ACCIONES DE RESTAURACIÓN

ACCIONES DE RESTAURACIÓN:																				
A) Limpieza B) Rejunteo C) Sustitución D) Injerto E) Mimetizado F) Liberación de Grafiti G) Resane

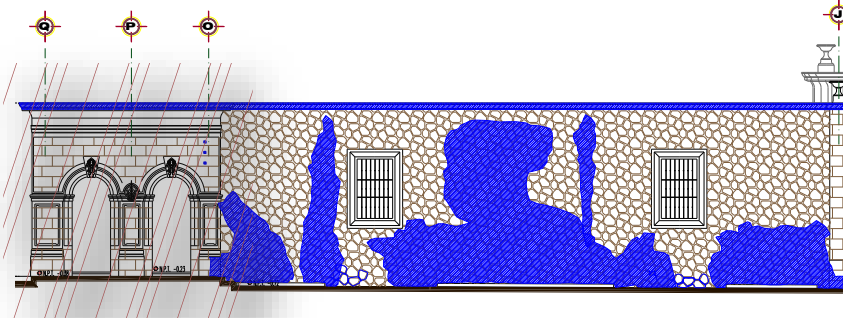
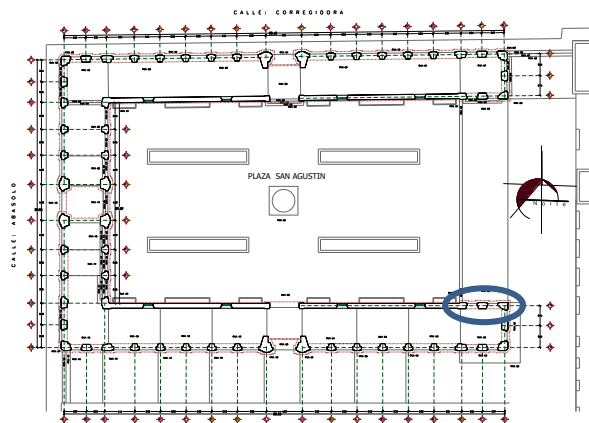
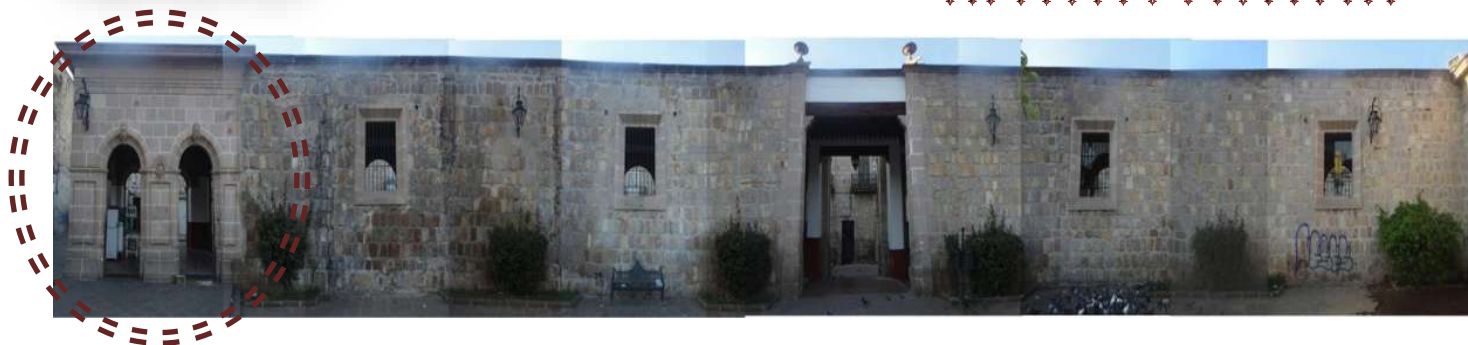
FACHADAS INTERIOR SUR CALLE SAN CRISTOBAL ECATEPEC

DESCRIPCIÓN DEL DETERIORO		Resanes a base de cemento	Exfoliación de Cantera	Perdida de Junta	Fractura de Pieza de Cantera	Presencia de Pintura y/o Grafiti	Perdida de Elementos de Cantera	Desgaste por Abrasión	Presencia de Humedad por Capilaridad	Presencia de Macro y/o Micro Flora	Suciedad	Humedad por Escurrimiento o Pre colación	Hongo en Cantera	DIAGNÓSTICO						
														ACCION A INTERVENIR EN LA RESTAURACIÓN						
														A	B	C	D	E	F	G
COLUMNA O PILASTRA	PEDESTAL								X	X				X						
	BASE								X	X				X						
	FUSTE									X				X						
	CAPITEL													X						
ARCO	CERRAMIENTO										X			X						
	INTRADOS										X			X						
	JAMBA			X	X						X			X	X			X		
ENTABLAMENTO	ARQUITRABE																			
	FRISO											X		X						
	CORNISA											X	X	X						
MARCO	VENTANA																			
MURO Ó PARAMENTO		X												X						
ESCALON				X	X									X	X			X		
ZAPATA

DESCRIPCIÓN DEL DETERIORO		Resanes a base de cemento	Exfoliación de Cantera	Perdida de Junta	Fractura de Pieza de Cantera	Presencia de Pintura y/o Graffiti	Pintura en mal estado	Desgaste por Abrasión	Presencia de Humedad	Presencia de Macro y/o Micro Flora	Suciedad por Grasa	Humedad por Escurecimiento o Pre colación	Hongo en Cantera	DIAGNÓSTICO										
														ACCION A INTERVENIR DE LA RESTAURACIÓN										
														A	B	C	D	E	F	G				
MUROS	CANTERA																							
	APLANADO CEMENTO																							
ACCIONES DE RESTAURACIÓN

A) Limpieza B) Consolidación de aplanado C) Consolidación de Pintura D) Liberación de Aplanado E) Liberación de Pintura F) Rejunteo G) Resane																								
DESCRIPCIÓN DEL DETERIORO		Falta de elementos en herrería	Mal anclaje a muro	Piezas deterioradas	Pintura en mal estado	Piezas desniveladas								DIAGNÓSTICO										
														ACCION A INTERVENIR DE LA RESTAURACIÓN										
														A	B	C	D	E	F	G				
HERRERIA	VENTANAS																							
ACCIONES DE RESTAURACIÓN

A) Limpieza B) Consolidación de Herrería C) Consolidación de Pintura D) Liberación de Herrería E) Liberación de Pintura F) Resane																								
DESCRIPCIÓN DEL DETERIORO		Pieza Fracturada	Pintura Deteriorada	Acabado en Mal Estado	Presencia de Humedad	Suciedad por Grasa								DIAGNÓSTICO										
														ACCION A INTERVENIR DE LA RESTAURACIÓN										
														A	B	C	D	E	F	G				
MADERA	VIGA																							
	GUALDRA DE ARRASTRE																							
ACCIONES DE RESTAURACIÓN

A) Limpieza B) Consolidación de Madera C) Consolidación de Pintura D) Liberación de Madera E) Liberación de Pintura F) Sustitución																								
DESCRIPCIÓN DEL DETERIORO		Perdidas de Juntas	Pieza Fracturada	Exfoliación de Bajos de Cantera	Perdida de Elementos	Desgaste por Abrasión	Presencia de microorganismos, flora	Pieza Decolorada	Pieza Manchada	Resane a base de Cemento	Piezas de Cemento							DIAGNÓSTICO						
																		ACCION A INTERVENIR DE LA RESTAURACIÓN						
																		A	B	C	D	E	F	G
PISOS	REGISTROS																							
	GUARNICIONES																							
	ARRIATES																							
	ESCALON DE CANTERIA	X	X											X	X			X						
	MOSAICO DE PASTA	X												X	X			X						
ACCIONES DE RESTAURACIÓN

BALAUTRADAS																				
ACCIONES DE RESTAURACIÓN:																				
A) Limpieza B) Rejunteo C) Sustitución D) Injerto E) Mimetizado F) Liberación de Grafiti G) Resane

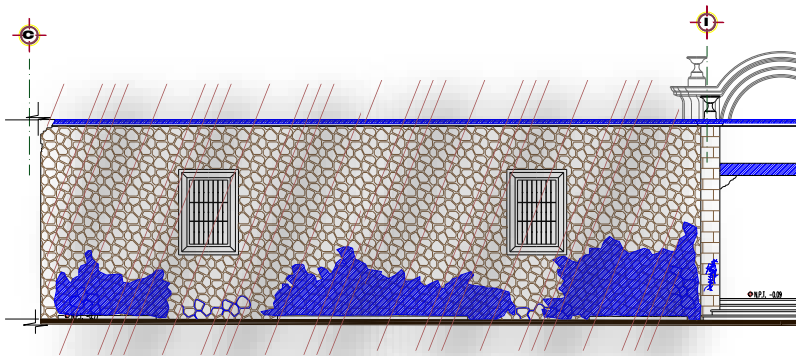
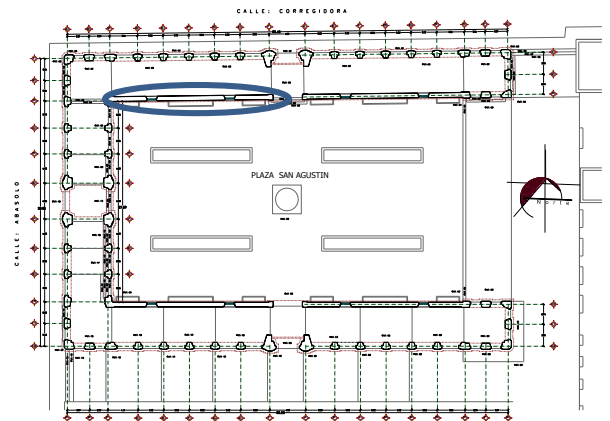
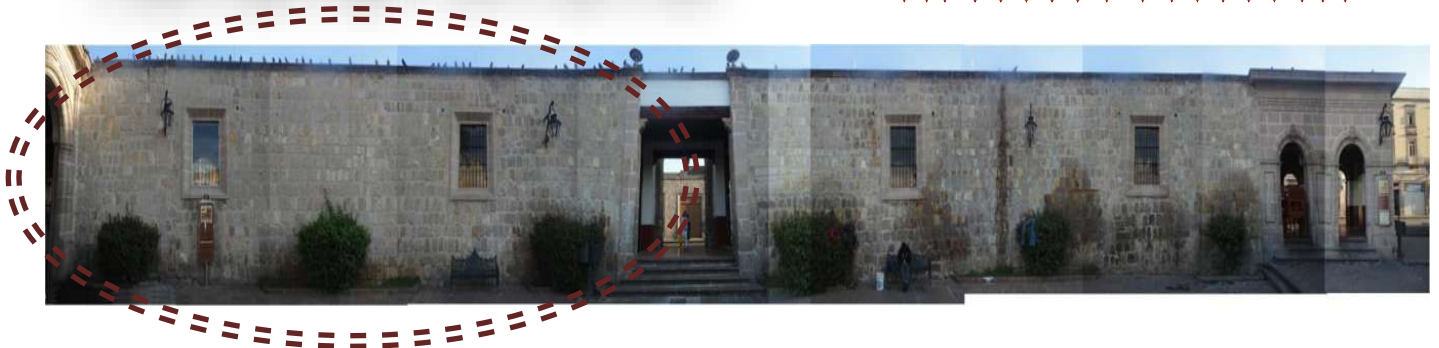
FACHADAS INTERIOR NORTE CALLE CORREGIDORA

DESCRIPCIÓN DEL DETERIORO		Resanes a base de cemento	Exfoliación de Cantera	Pérdida de Junta	Fractura de Pieza de Cantera	Presencia de Pintura y/o Grafiti	Pérdida de Elementos de Cantera	Desgaste por Abrasión	Presencia de Humedad por Capilaridad	Presencia de Macro y/o Micro Flora	Suciedad	Humedad por Escurrimiento o Pre colación	Hongo en Cantera	DIAGNÓSTICO						
														ACCIÓN A INTERVENIR EN LA RESTAURACIÓN						
														A	B	C	D	E	F	G
COLUMNA O PILASTRA	PEDESTAL																			
	BASE																			
	FUSTE																			
	CAPITEL																			
ARCO	CERRAMIENTO																			
	INTRADOS																			
	JAMBA																			
ENTABLAMENTO	ARQUITRABE																			
	FRISO																			
	CORNISA				X						X	X	X				X			
MARCO	VENTANA			X							X		X	X						
MURO Ó PARAMENTO		X		X					X	X		X		X	X		X			
ESCALON																				
ZAPATA																				
BALAUSTRADAS

DESCRIPCIÓN DEL DETERIORO		Resanes a base de cemento	Exfoliación de Cantera	Perdida de Junta	Fractura de Pieza de Cantera	Presencia de Pintura y/o Grafiti	Pintura en mal estado	Desgaste por Abrasión	Presencia de Humedad	Presencia de Macro y/o Micro Flora	Suciedad por Grasa	Humedad por Escurecimiento o Pre colación	Hongo en Cantera	DIAGNÓSTICO										
														ACCION A INTERVENIR DE LA RESTAURACIÓN										
														A	B	C	D	E	F	G				
MUROS	CANTERA																							
	APLANADO CEMENTO																							
ACCIONES DE RESTAURACIÓN

A) Limpieza B) Consolidación de aplanado C) Consolidación de Pintura D) Liberación de Aplanado E) Liberación de Pintura F) Rejunteo G) Resane																								
DESCRIPCIÓN DEL DETERIORO		Falta de elementos en herrería	Mal anclaje a muro	Piezas deterioradas	Pintura en mal estado	Piezas desniveladas								DIAGNÓSTICO										
														ACCION A INTERVENIR DE LA RESTAURACIÓN										
														A	B	C	D	E	F	G				
HERRERIA	VENTANAS																							
ACCIONES DE RESTAURACIÓN

ACCIONES DE RESTAURACIÓN: A) Limpieza B) Rejunteo C) Sustitución D) Injerto E) Mimetizado F) Liberación de Grafiti G) Resane
