**UNIVERSIDAD MICHOACANA DE SAN NICOLÁS
DE HIDALGO**

**PROYECTO DE RESTAURACIÓN DE LA PLAZA SAN AGUSTIN
COLONIA CENTRO HISTORICO, EN LA CIUDAD DE MORELIA MICH.**

TESIS

FEBRERO DE 2021

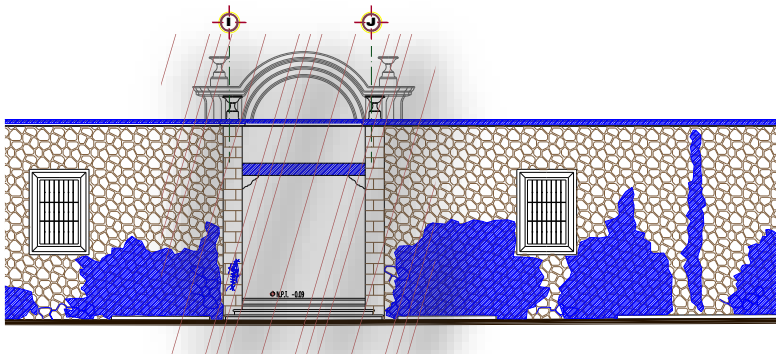
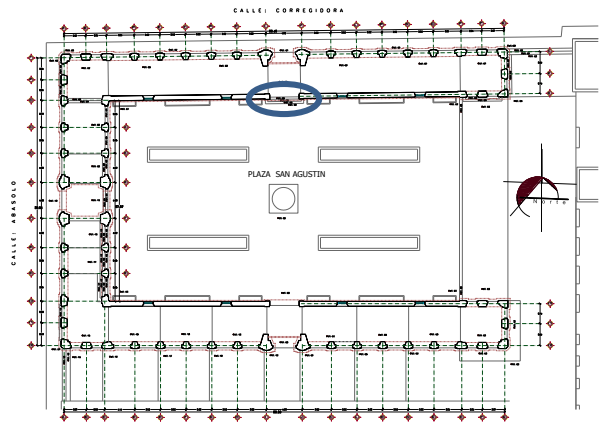
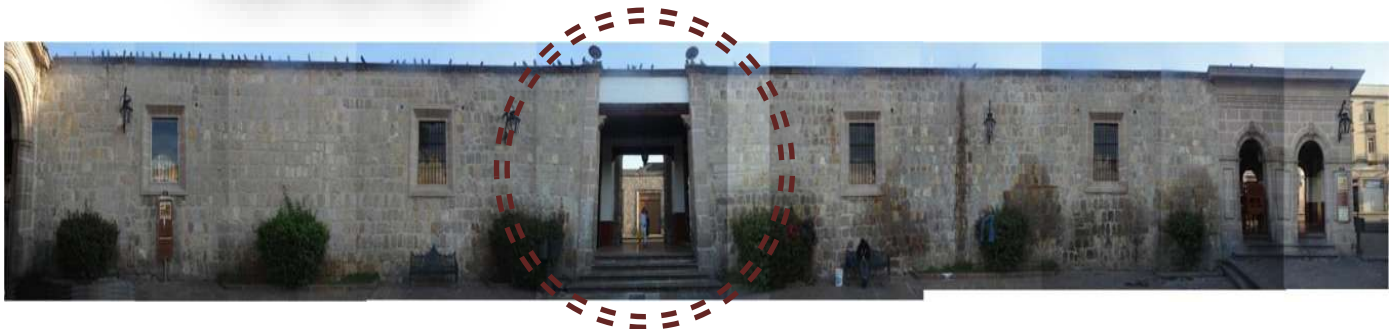
FACHADAS INTERIOR NORTE CALLE CORREGIDORA

DESCRIPCIÓN DEL DETERIORO		Resanes a base de cemento	Exfoliación de Cantera	Pérdida de Junta	Fractura de Pieza de Cantera	Presencia de Pintura y/o Grafiti	Pérdida de Elementos de Cantera	Desgaste por Abrasión	Presencia de Humedad por Capilaridad	Presencia de Macro y/o Micro Flora	Suciedad	Humedad por Escurrimiento o Pre colación	Hongo en Cantera	DIAGNÓSTICO						
														ACCION A INTERVENIR EN LA RESTAURACIÓN						
														A	B	C	D	E	F	G
COLUMNA O PILÁSTRA	PEDESTAL			X	X	X								X	X					
	BASE													X						
	FUSTE			X		X								X						
	CAPITEL										X	X	X							
ARCO	CERRAMIENTO																			
	INTRADOS																			
	JAMBA																			
ENTABLAMENTO	ARQUITRABE																			
	FRISO																			
	CORNISA										X	X								
MARCO	VENTANA																			
MURO Ó PARAMENTO																				
ESCALON				X	X					X				X	X					
ZAPATA																				
BALAUTRADAS											X	X	X		X

ACCIONES DE RESTAURACIÓN:																				
A) Limpieza B) Rejunteo C) Sustitución D) Injerto E) Mimetizado F) Liberación de Grafiti G) Resane

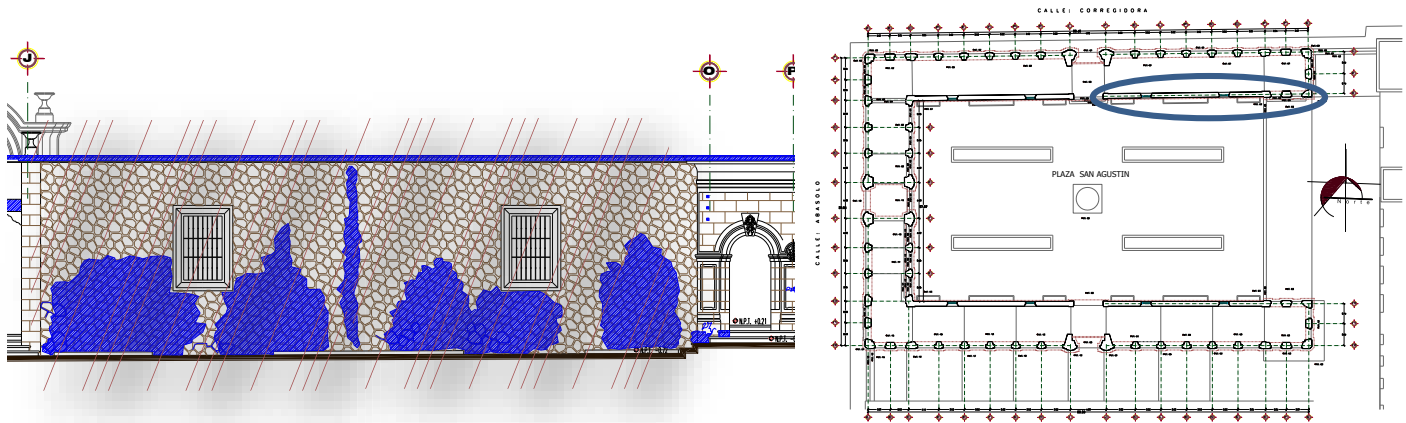
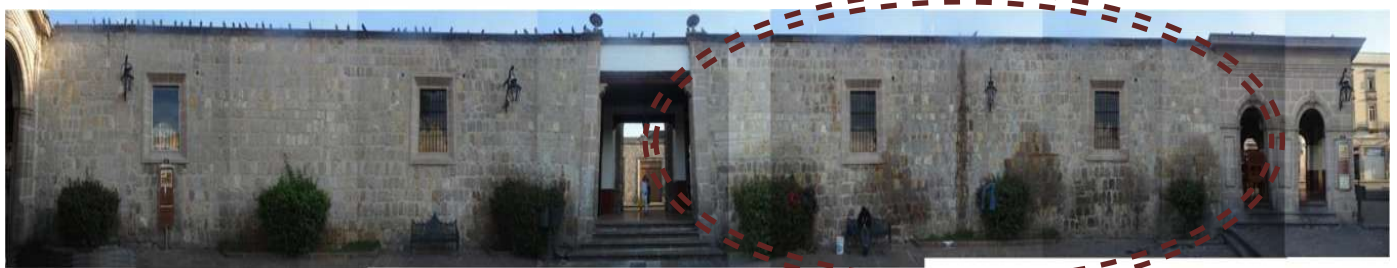
FACHADAS INTERIOR NORTE CALLE CORREGIDORA

DESCRIPCIÓN DEL DETERIORO		Resanes a base de cemento	Exfoliación de Cantera	Pérdida de Junta	Fractura de Pieza de Cantera	Presencia de Pintura y/o Grafiti	Pérdida de Elementos de Cantera	Desgaste por Abrasión	Presencia de Humedad por Capilaridad	Presencia de Macro y/o Micro Flora	Suciedad	Humedad por Escurrimiento o Pre colación	Hongo en Cantera	DIAGNÓSTICO						
														ACCION A INTERVENIR EN LA RESTAURACIÓN						
														A	B	C	D	E	F	G
COLUMNA O PILASTRA	PEDESTAL																			
	BASE																			
	FUSTE																			
	CAPITEL																			
ARCO	CERRAMIENTO																			
	INTRADOS																			
	JAMBA																			
ENTABLAMENTO	ARQUITRABE																			
	FRISO																			
	CORNISA				X						X	X	X				X			
MARCO	VENTANA			X					X				X	X						
MURO Ó PARAMENTO																				
ESCALON		X		X					X	X		X	X				X			
ZAPATA																				
BALAUTRADAS

ACCIONES DE RESTAURACIÓN: A) Limpieza B) Rejunteo C) Sustitución D) Injerto E) Mimetizado F) Liberación de Grafiti G) Resane

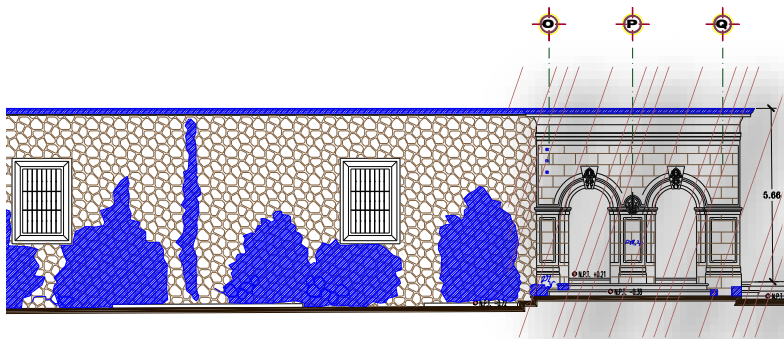
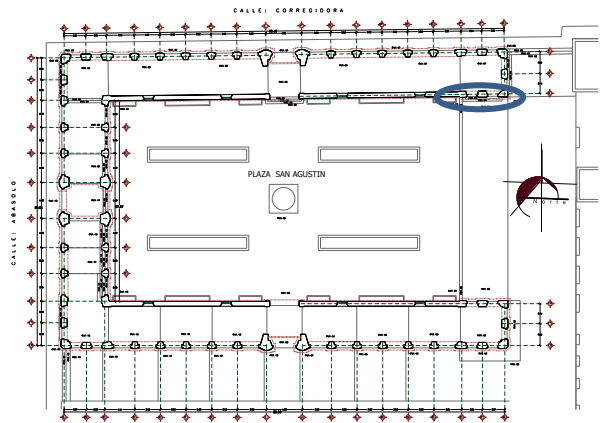
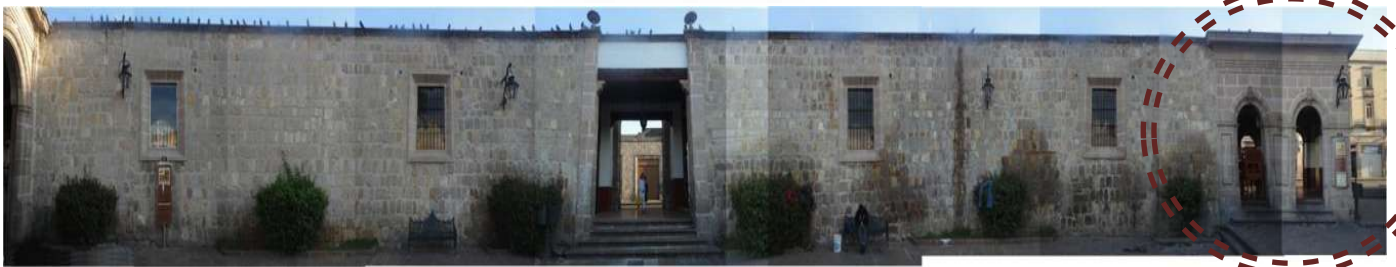
FACHADAS INTERIOR NORTE CALLE CORREGIDORA

DESCRIPCIÓN DEL DETERIORO		Resanes a base de cemento	Exfoliación de Cantera	Perdida de Junta	Fractura de Pieza de Cantera	Presencia de Pintura y/o Grafiti	Perdida de Elementos de Cantera	Desgaste por Abrasión	Presencia de Humedad por Capilaridad	Presencia de Macro y/o Micro Flora	Suciedad	Humedad por Escurecimiento o Pre colación	Hongo en Cantera	DIAGNÓSTICO						
														ACCION A INTERVENIR EN LA RESTAURACIÓN						
														A	B	C	D	E	F	G
COLUMNA O PILÁSTRA	PEDESTAL				X				X		X			X						
	BASE								X		X			X						
	FUSTE										X			X						
	CAPITEL													X						
ARCO	CERRAMIENTO										X			X						
	INTRADOS										X			X						
	JAMBA			X	X						X			X	X			X		
ENTABLAMENTO	ARQUITRABE																			
	FRISO											X		X						
	CORNISA									X	X	X	X	X						
MARCO	VENTANA																			
MURO Ó PARAMENTO		X													X					
ESCALON				X	X										X	X		X		
ZAPATA

BALAUTRADAS																				
ACCIONES DE RESTAURACIÓN:																				
A) Limpieza B) Rejunteo C) Sustitución D) Injerto E) Mimetizado F) Liberación de Grafiti G) Resane
