**“PROYECTO DE RESTAURACIÓN, CONSERVACIÓN Y  
RECICLAJE ARQUITECTÓNICO. CASA ROMERO:  
NÚCLEO DINÁMICO MULTIDISCIPLINARIO”**

TESIS QUE PARA OPTAR POR EL GRADO DE LICENCIADO EN  
ARQUITECTURA, PRESENTA:  
**EMMANUEL RAMÍREZ SERRANO**

Proyecto de restauración, conservación  
y reciclaje arquitectónico.

**Casa Romero:**  
Núcleo dinámico multidisciplinario

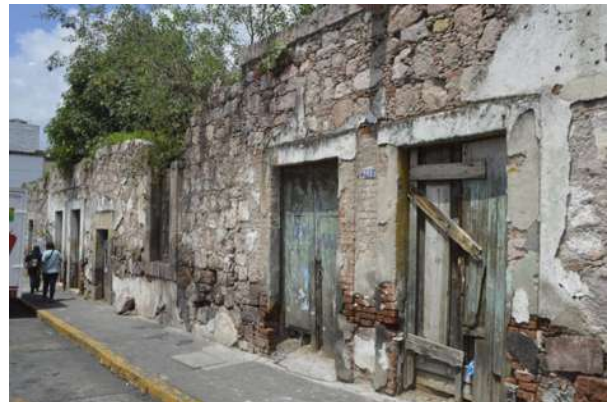
*Fig. 1. Vista lateral inmueble histórico. Calle Vicente Sta. María col. Centro. Morelia, Michoacán.*

La mayoría de los elementos que componen esta edificación mantienen un alto grado de deterioro. La fachada frontal y lateral son los únicos componentes íntegros que esta construcción mantiene, pues conserva la totalidad de sus muros pero el daño de algunos de éstos es agresivamente desarrollado.

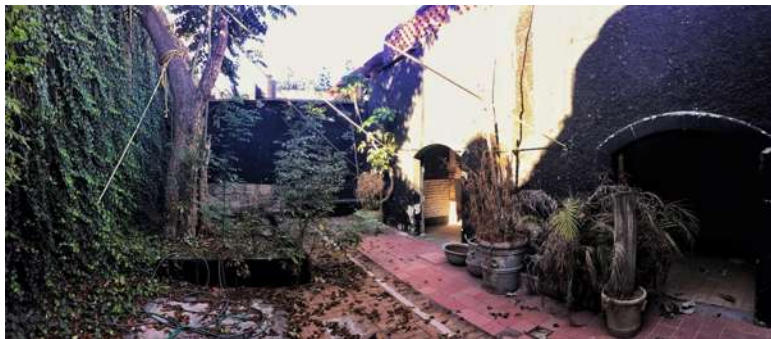
Fig. 15. Patio lateral del inmueble. Propiedad Fam. Romero Navarro.  
Foto: Emmanuel Ramírez Serrano.

El patio lateral de forma rectangular, situado a un costado de la crujía oriente (E-10 al E-15) y al elevado muro enramado colindante al callejón del romance es jerarquizado por un elemento de madera que se desplanta

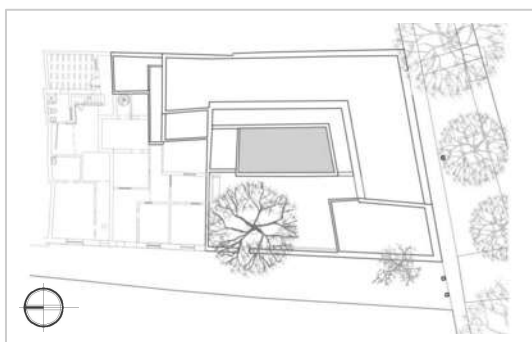
No. Ficha: 19

Degradado de impermeabilizante prefabricado.

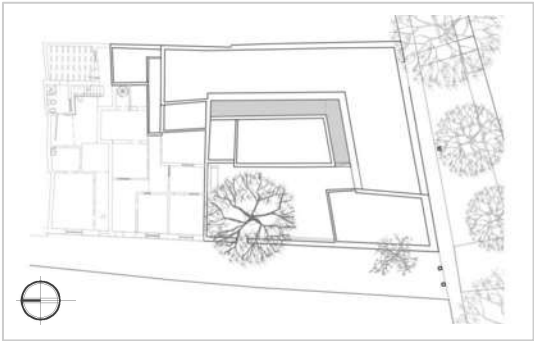
No. Ficha: 21

Degradado de impermeabilizante prefabricado, agrietamiento y fragmentación de la losa.

Falta de conservación, mantenimiento, humedad por filtración de agua de lluvia en la cubierta y agrietamiento en la unión de domos,

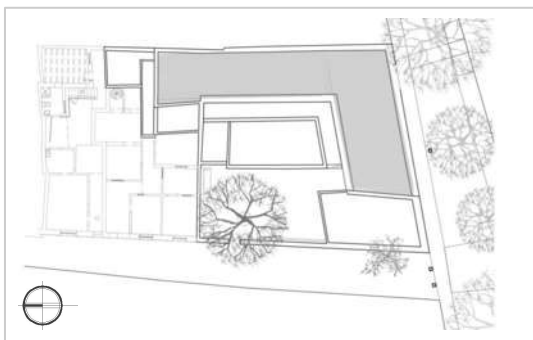
No. Ficha: 22

Degradado de impermeabilizante prefabricado y deformación de la cubierta.
