Rehabilitación y Nuevo Uso en Galera de San Nicolás de los Agustinos.

TESIS

Arquitecto.

MORELIA, MICHOACÁN.
NOVIEMBRE 2022

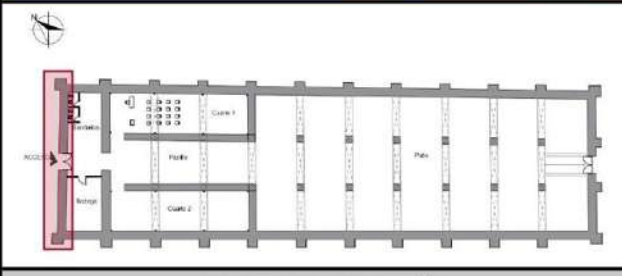
CLAVE DE FICHA	
			FACH-NOE-01

USO ACTUAL	
			Acceso principal	
PARTIDA	EFEECTO	CAUSA	AGENTE	CLAVE DE FOTO
PISO				
APOYOS	Perdida de junta, cambio de color de piedra, crecimiento de micro flora	Humedad, intemperismo	Biótico, abiótico	FAOE-01 FAOE-03 FAOE-04
VANOS	Exfoliación de piedra, tapiado corroído	Excremento de palomas, intemperismo	Biótico, abiótico	FAOE-05 FAOE-02
INSTALACIONES				
FOTOGRAFÍAS

Figura 42. Ficha de registro de deterioros 1. Fuente: Elaboración propia

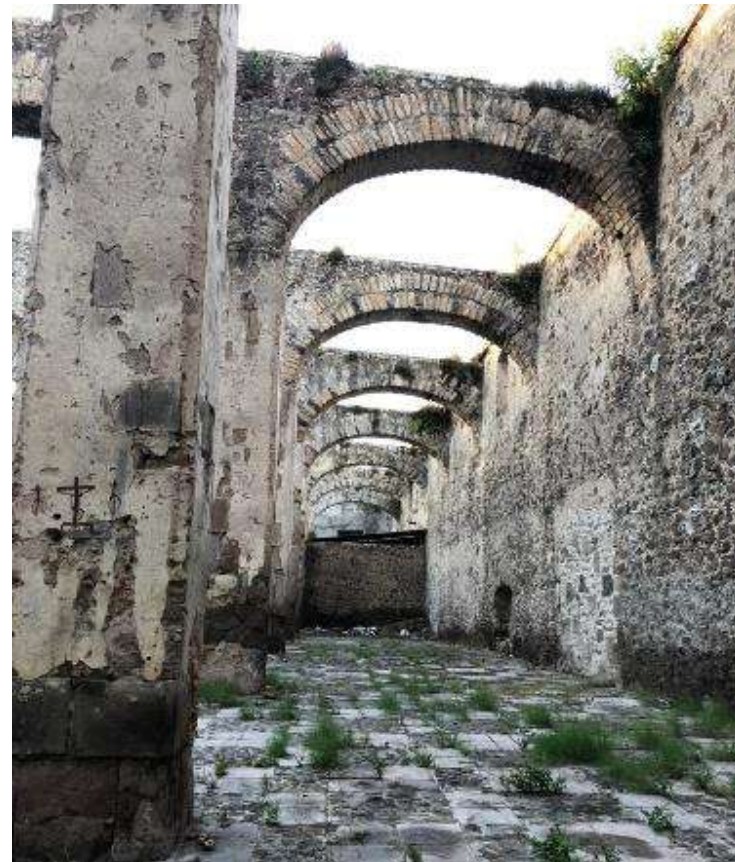
Figura 56. Crecimiento de vegetación en arcos y piso. Fuente: Elaboración propia.

El crecimiento de vegetación no solo se encuentra en la fachada Nor-oeste, sino también en las partes superiores de los demás muros al igual es percibida sobre los arcos que conectan las columnas y también en el piso del área que sirve como patio. Todos estos lugares se encuentran descubiertos bajo la exposición constante de la intemperie que a través de la humedad y el asoleamiento crean un ambiente propicio para esta fauna.

Una vez terminada la etapa de limpieza, se prosigue con la etapa de consolidación. En esta etapa se pretende mejorar la resistencia mecánica de la piedra para evitar futuros desprendimientos. Los consolidantes mixtos (silico-orgánicos) ayudan en este proceso además de protegerlos al tener un efecto de hidrofugado, que ayudara con futuros problemas de humedad en los muros, lo que nos ayuda a cubrir de igual manera la etapa de protección.

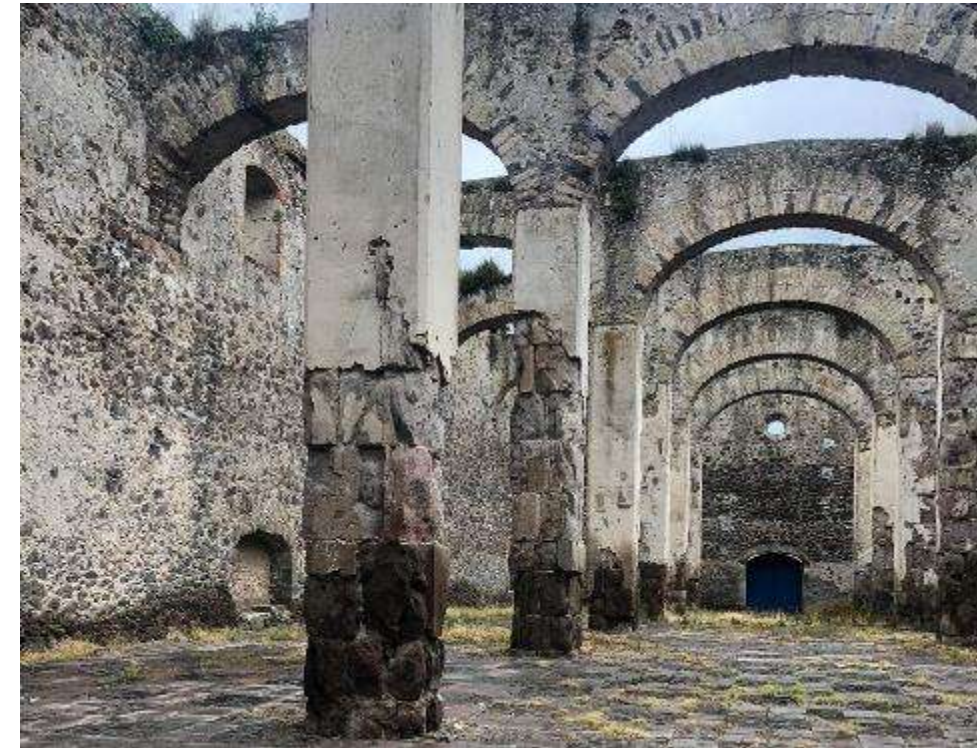
Figura 55. Desprendimiento de recubrimiento en columnas. Fuente: Elaboración propia.

Las áreas internas del inmueble se observa el desprendimiento de recubrimiento en áreas como el vestíbulo y las columnas que a causa de la humedad de estos elementos el recubrimiento se ha ido desprendiendo poco a poco.

La sustitución y reposición se realizarán con la finalidad de retirar los recubrimientos que se encuentren en mal estado y después cubrir las áreas afectadas con un nuevo recubrimiento. Esto como solución al deterioro de muros del vestíbulo y columnas del patio. De igual manera se propone el retiro de muros de adobe ubicados en los las ventanas superiores de la fachada Nor-oeste para su liberación.
