**Proyecto de Restauración del Templo
Expiatorio Los Ángeles, Puruandiro
Mich.**

Presenta: Lizbeth Margarita Pérez Lemus
Para obtener el Título de Arquitecto

Proyecto de
Restauración del
Templo Expiatorio
Los Ángeles.
Puruándiro, Mich.

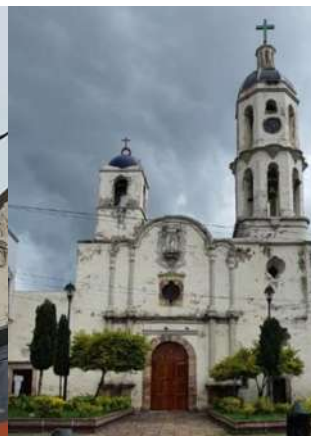
Estado actual de la fachada Oriente, Septiembre 2021 Fotografía Lizbeth Pérez

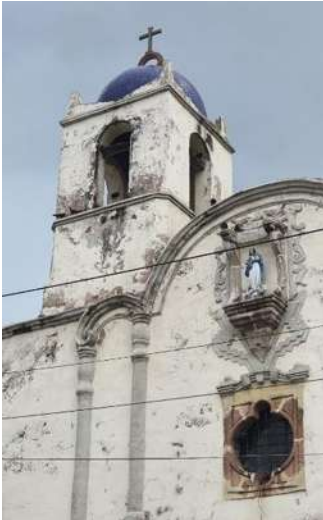
Estado actual desprendimiento de Pintura en Torre Menor, Septiembre 2021
Fotografía Lizbeth Pérez

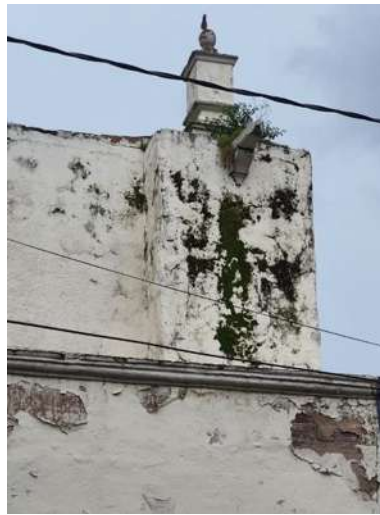
Estado actual crecimiento de Musgo, vegetación y desprendimiento de Pintura en Fachada Norte, Septiembre 2021
Fotografía Lizbeth Pérez

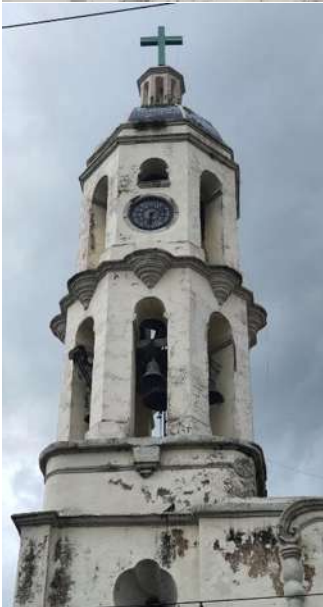
desprendimiento de Pintura y crecimiento de vegetación en Torre mayor, Septiembre 2021
Fotografía Lizbeth Pérez

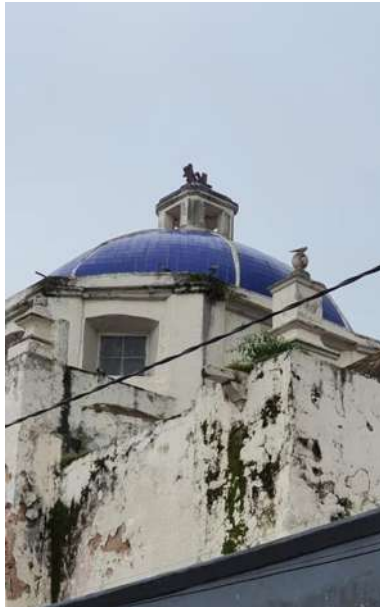
desprendimiento de Pintura, crecimiento de vegetación y musgo en la cúpula central, Septiembre 2021
Fotografía Lizbeth Pérez

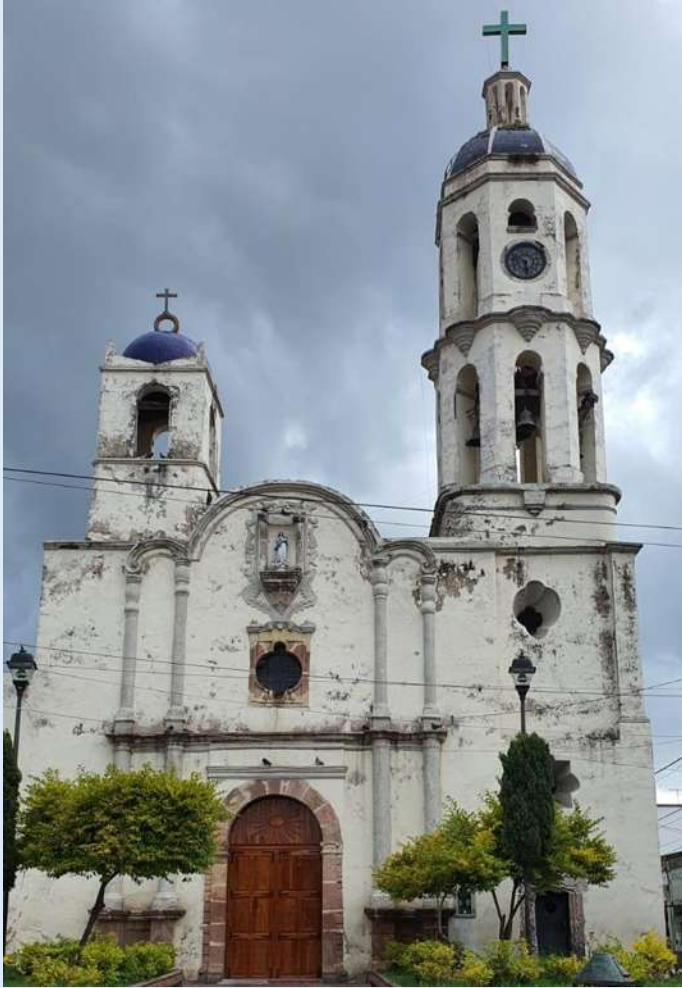
<p>FACHADA ORIENTE</p>	Desprendimiento de pintura en toda la fachada oriente, crecimiento de musgo y vegetación.		
Causas	Datos complementarios		
Falta de mantenimiento X Uso Inadecuado Mala Intervención Excremento de palomas Paso del tiempo X Intemperie Humedad X

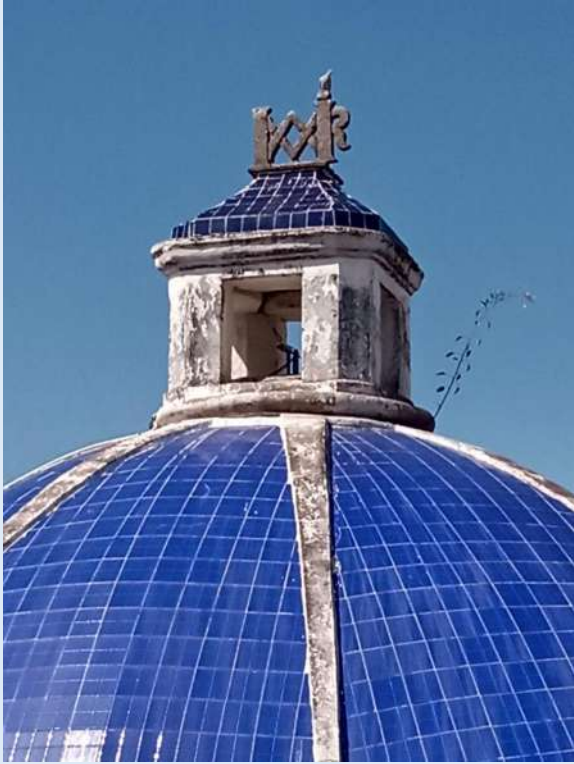
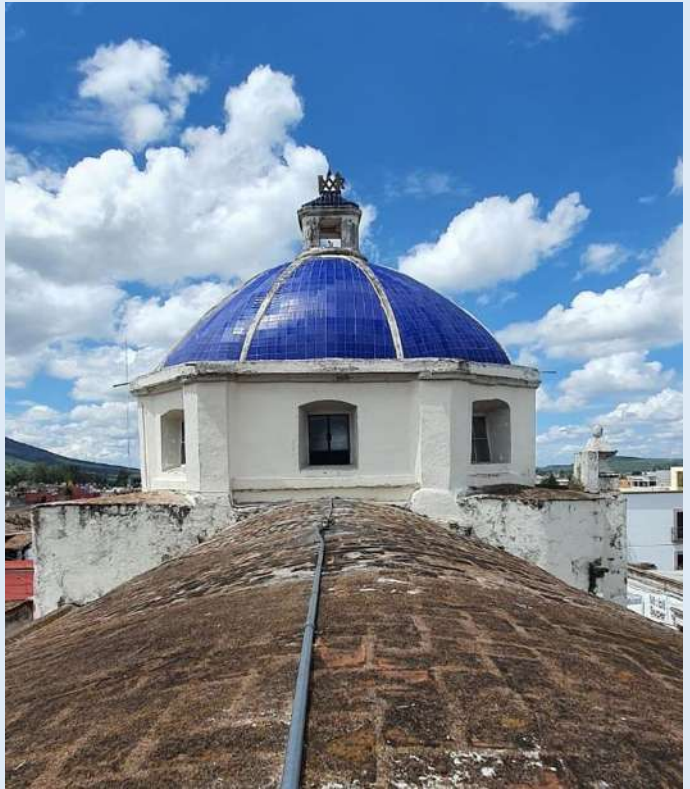
Crecimiento de vegetación en la cúspide de la cúpula y desprendimiento de pintura.	
Causas		Datos complementarios	
Falta de mantenimiento X Uso Inadecuado Mala Intervención Excremento de palomas Paso del tiempo Intemperie X Humedad

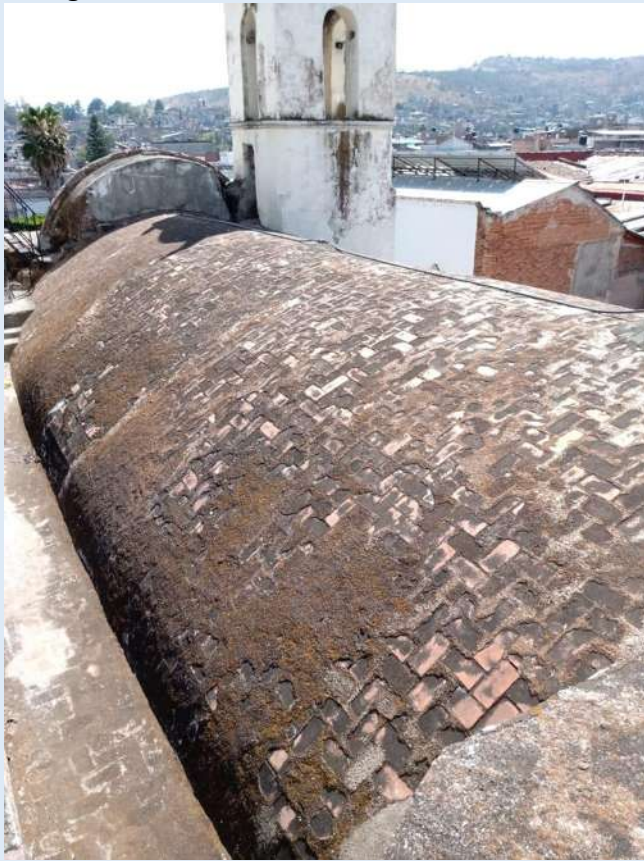
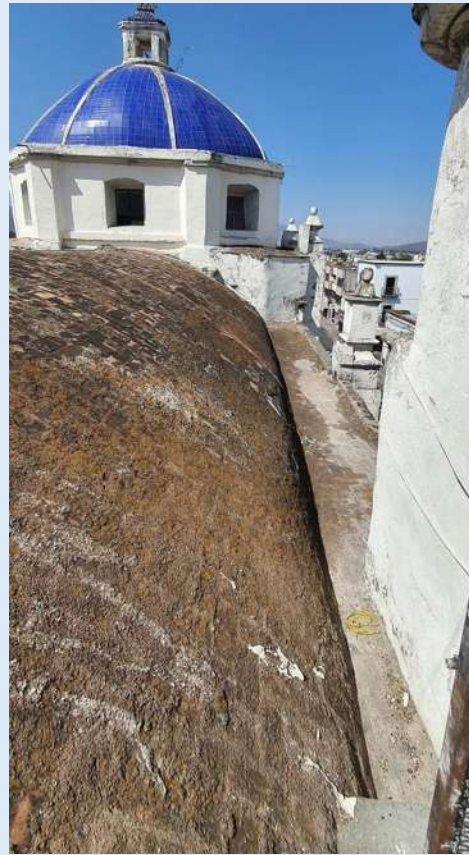
Desprendimiento del revestimiento y crecimiento de musgo.	
Causas		Datos complementarios	
Falta de mantenimiento Uso Inadecuado Mala Intervención Excremento de palomas Paso del Tiempo Intemperie X Humedad

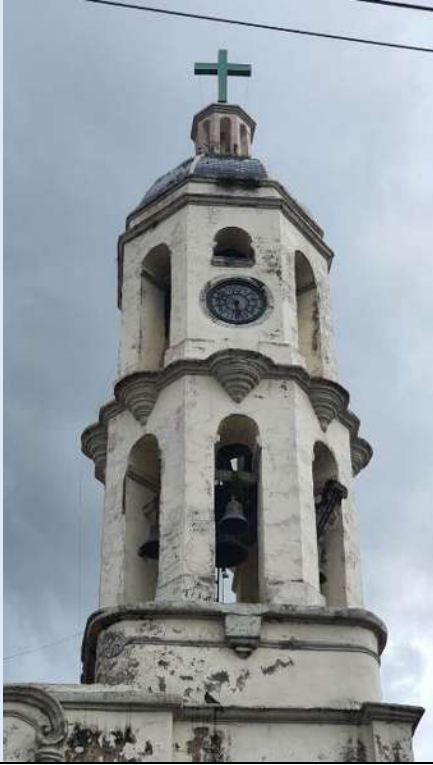
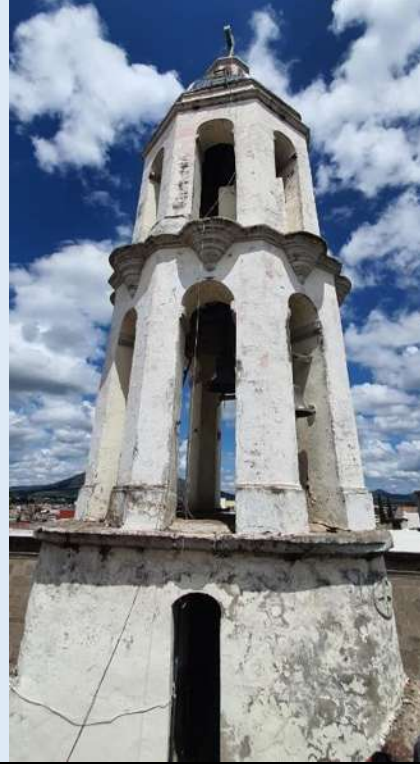
Espacio: Torre mayor	Elemento: Apoyos (Exterior)	Ficha: TMY-001	FECHA: 07/03/22
Agente: Antrópico Biótico X Abiótico		Material: Pintura	
Croquis de localización del espacio		Características	
		Desprendimiento de pintura por humedad	
Causas		Datos complementarios	
Falta de mantenimiento Uso Inadecuado Mala Intervención Excremento de palomas Paso del tiempo X Intemperie Humedad X

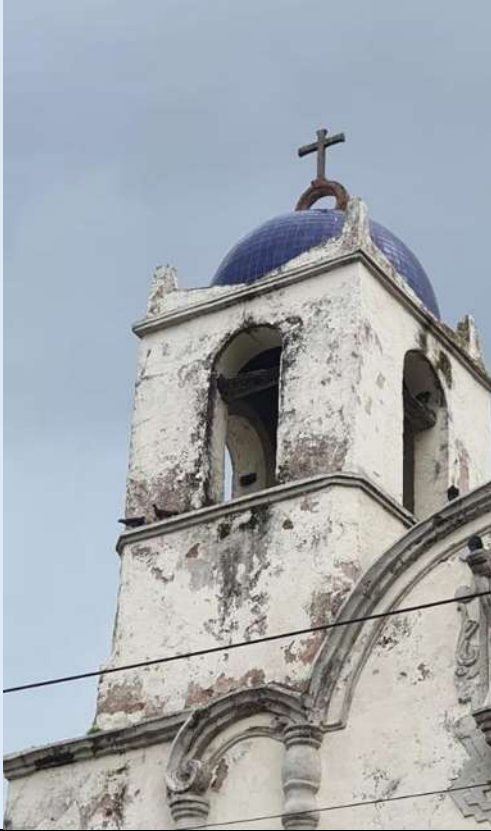
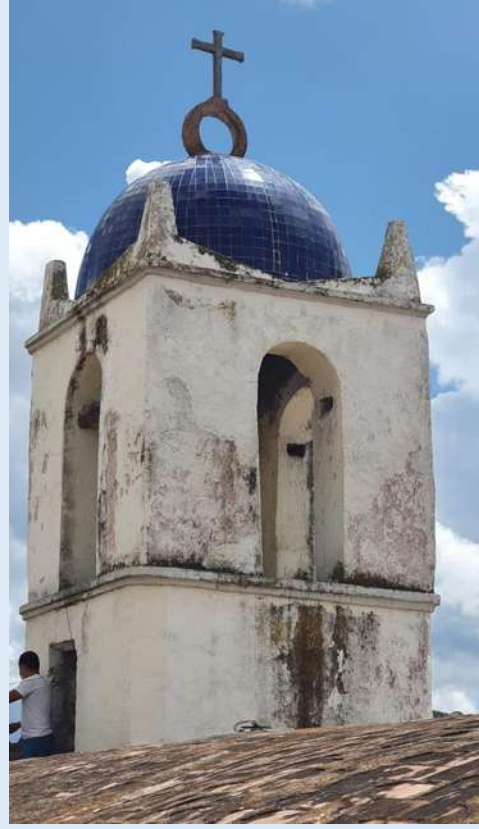
Espacio: Torre menor	Elemento: Apoyos (Exterior)	Ficha: TM-001	FECHA: 07/03/22
Agente: Antrópico Biótico X Abiótico		Material: Pintura	
Croquis de localización del espacio		Características	
		Desprendimiento de pintura por humedad	
Causas		Datos complementarios	
Falta de mantenimiento X Uso Inadecuado Mala Intervención Excremento de palomas Paso del tiempo X Intemperie Humedad X

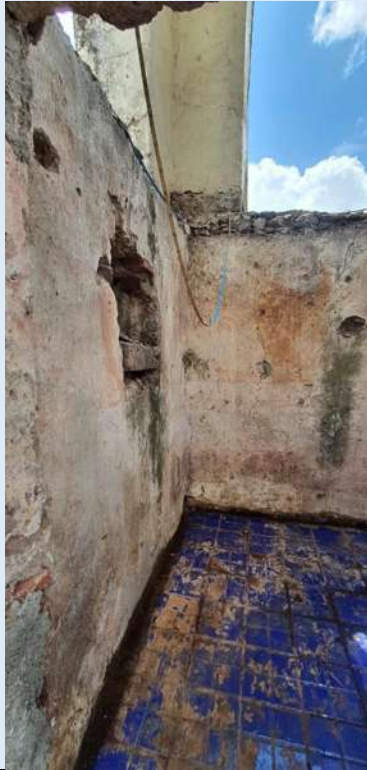
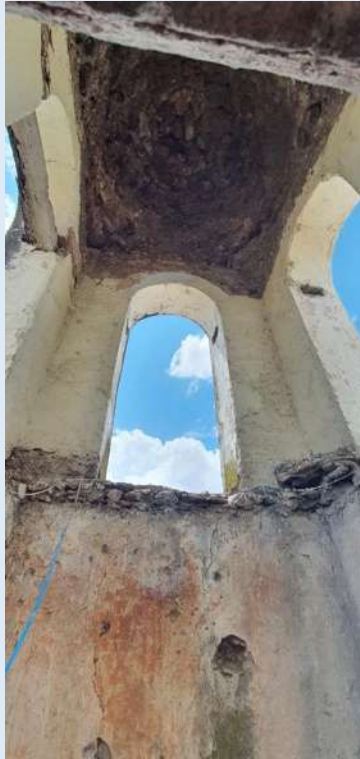
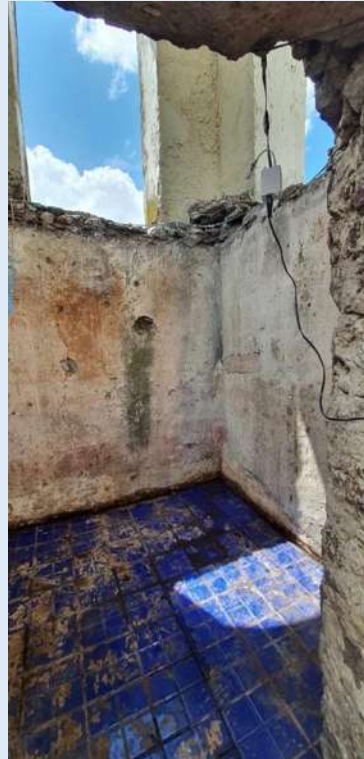
Espacio: Torre menor	Elemento: Apoyos (Interior)	Ficha: TM-002	FECHA: 07/03/22
Agente: Antrópico Biótico X Abiótico		Material: Pintura, piedra	
Croquis de localización del espacio		Características	
		Piedra erosionada por el excremento de las palomas, desprendimiento de pintura y falta de aplanados	
Causas		Datos complementarios	
Falta de mantenimiento X Uso Inadecuado Mala Intervención Excremento de palomas X Paso del tiempo X Intemperie Humedad X

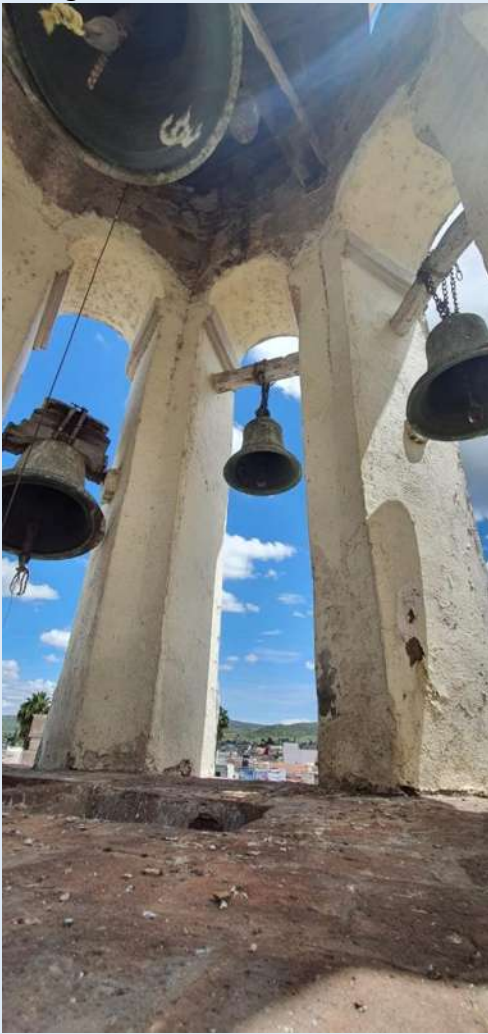
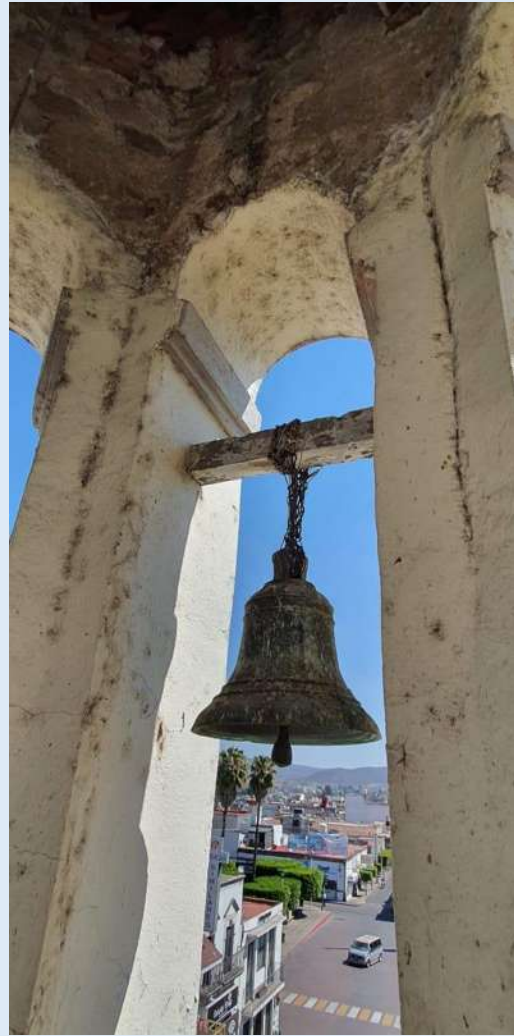
Espacio: Torre mayor	Elemento: Apoyos (Interior)	Ficha: TMY-001	FECHA: 07/03/22
Agente: Antrópico Biótico X Abiótico		Material: Mampostería de piedra y pintura	
Croquis de localización del espacio		Características	
		Erosión de la piedra por el excremento de las palomas y desprendimiento de pintura por humedad	
Causas		Datos complementarios	
Falta de mantenimiento X Uso Inadecuado Mala Intervención Excremento de palomas X Paso del tiempo Intemperie Humedad X

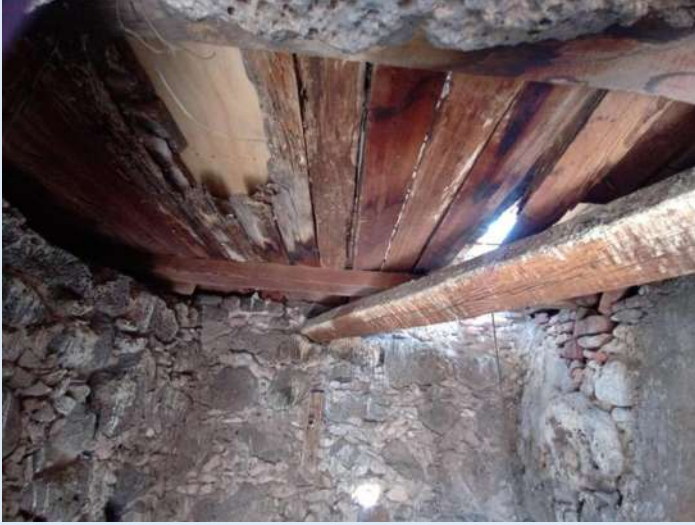
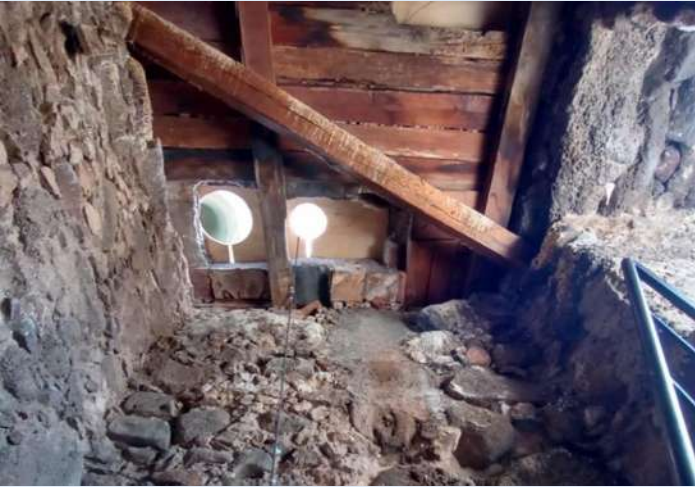
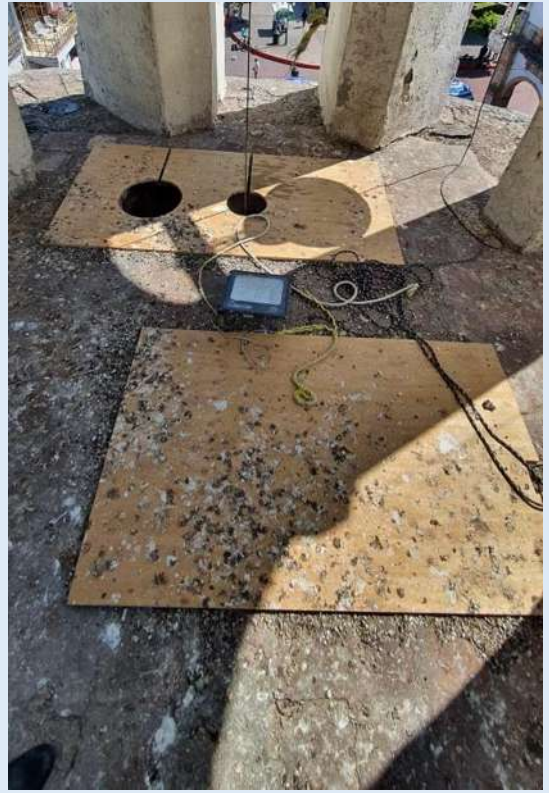
Vigas de madera y tablas de madera	
Causas		Datos complementarios	
Falta de mantenimiento X Uso Inadecuado Mala Intervención Excremento de palomas X Intemperie Humedad		Dañadas por polilla

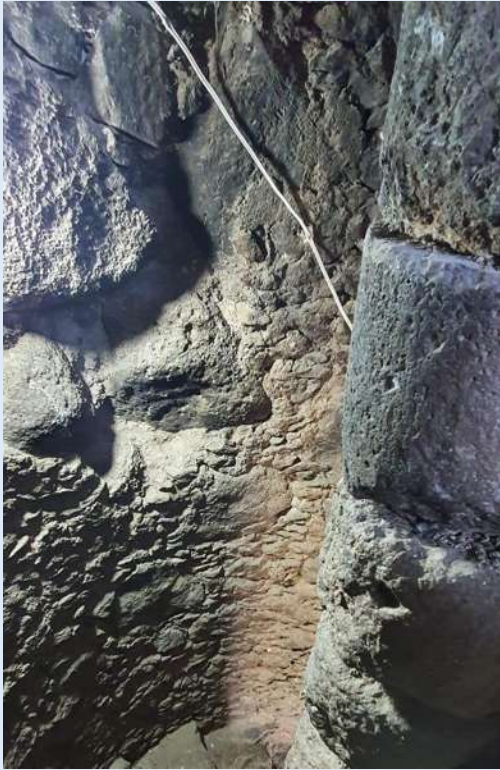
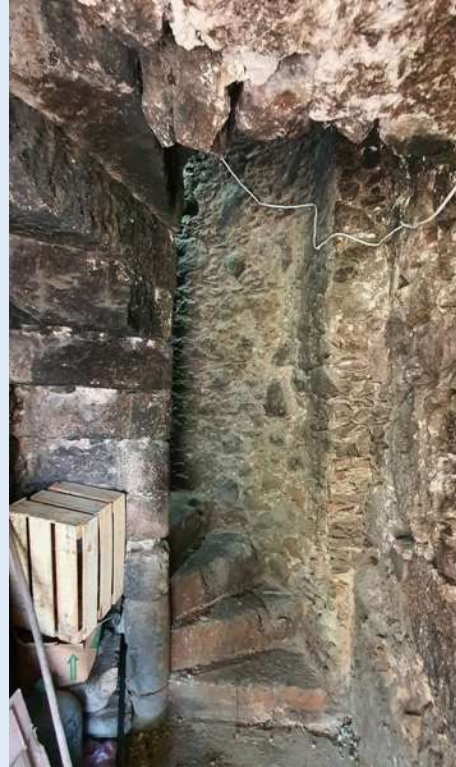
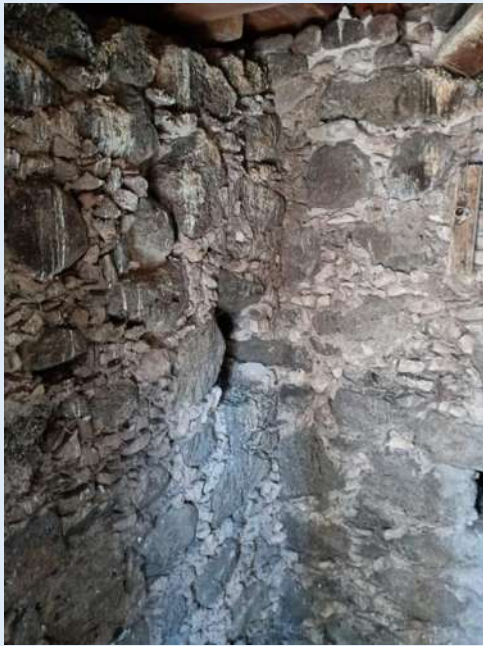
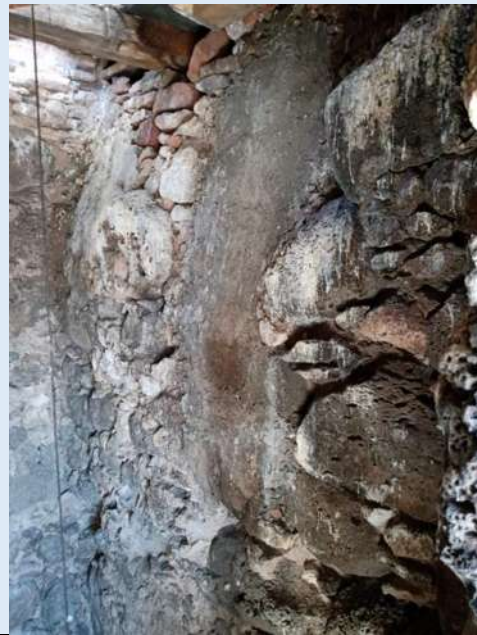
Piedra erosionada y faltante de aplanados	
Causas		Datos complementarios	
Falta de mantenimiento X Uso Inadecuado Mala Intervención Excremento de palomas X Paso del tiempo X Intemperie Humedad

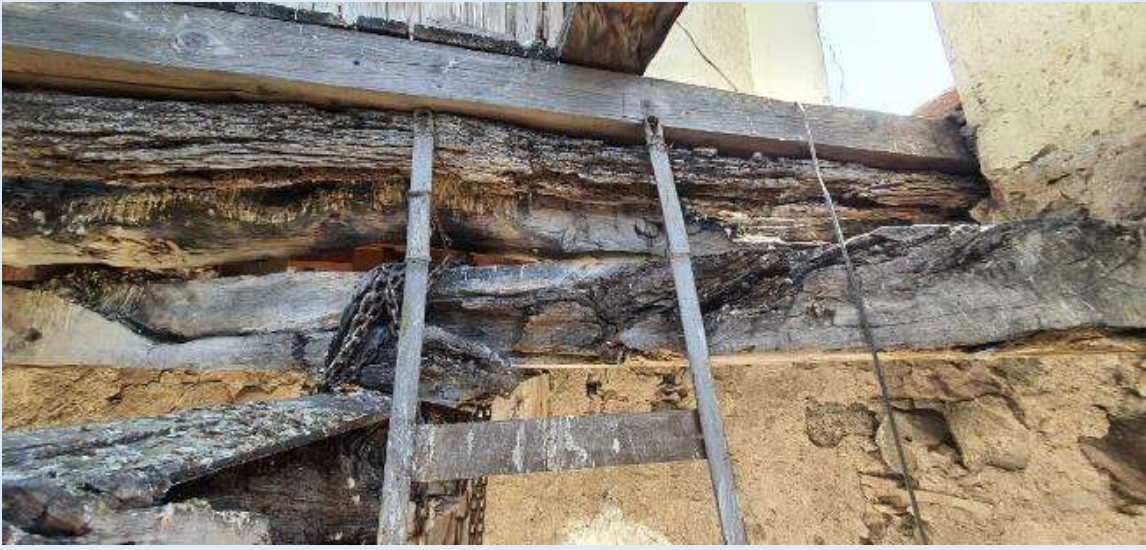
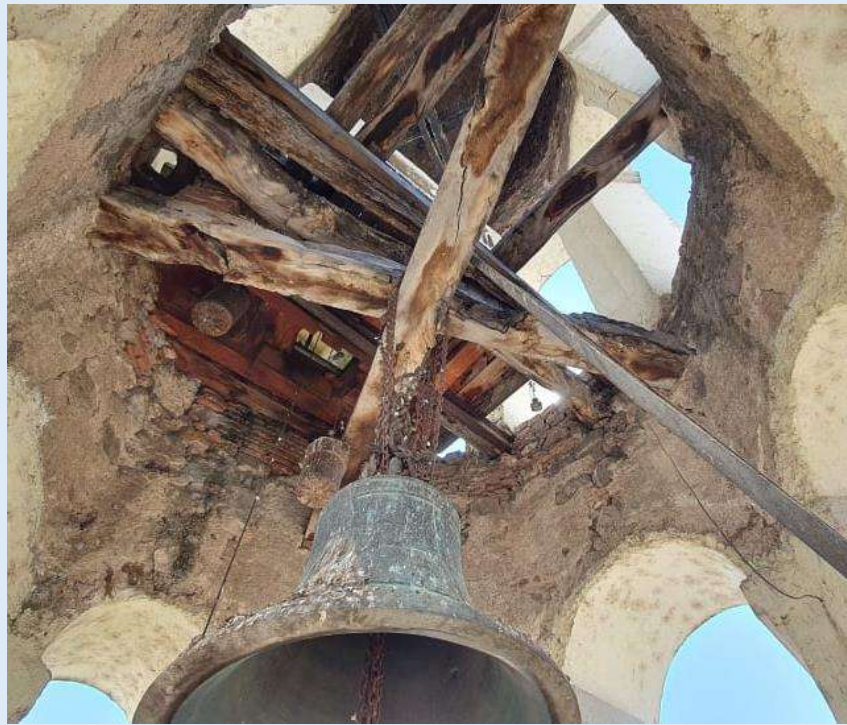
Espacio: Campanario	Elemento: Vigas	Ficha: CAMP-004	FECHA: 07/03/22
Agente: Antrópico Biótico X Abiótico		Material: Madera	
Croquis de localización del espacio		Características	
		Vigas de madera que sostienen las campanas a punto del colapso	
Causas		Datos complementarios	
Falta de mantenimiento X Uso Inadecuado Mala Intervención Excremento de palomas Paso del tiempo X Intemperie Humedad		Dañadas por el paso del tiempo y polilla

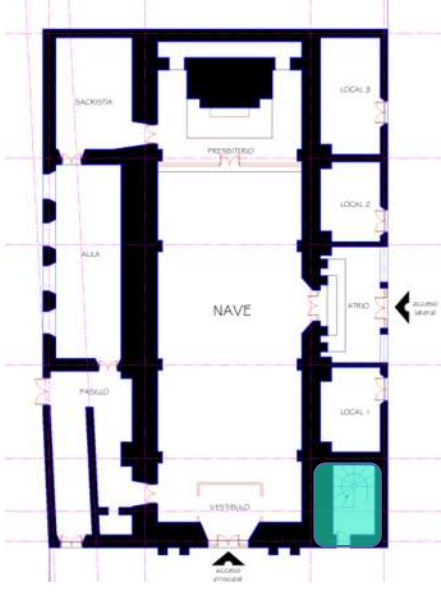
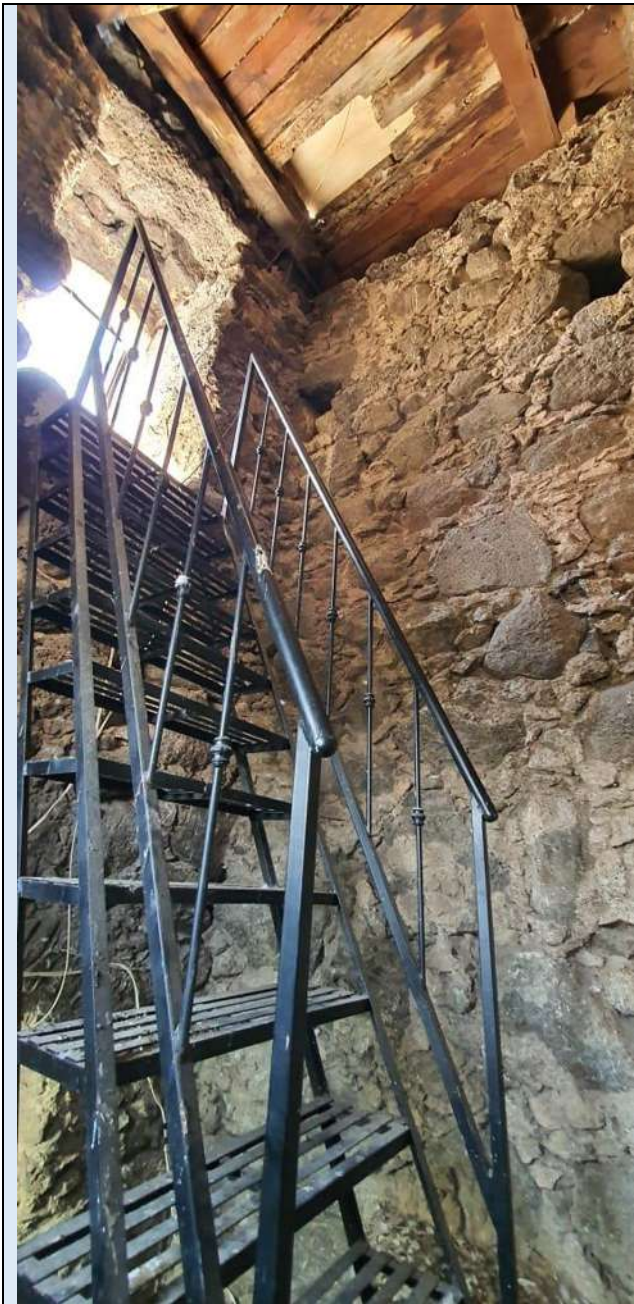
Espacio: Campanario	Elemento: Escalera	Ficha: ALT-001	FECHA: 20/03/22
Agente: Antrópico X Biótico Abiótico		Material: Acero	
Croquis de localización del espacio		Características

Causas		Datos complementarios	
Falta de mantenimiento Uso Inadecuado Mala Intervención Excremento de palomas Intemperie Humedad		Esta escalera de acero se encuentra para salir a la azotea y se colocó ya que la original era de madera pero sus condiciones eran muy peligrosas y se retiró.	
Fotografías

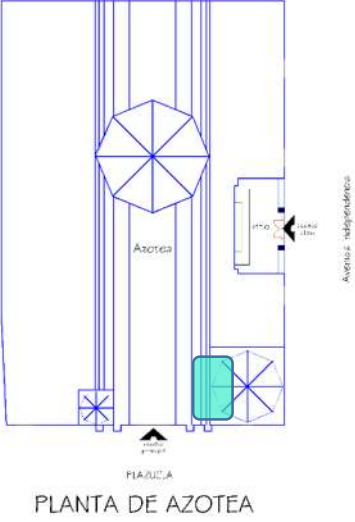
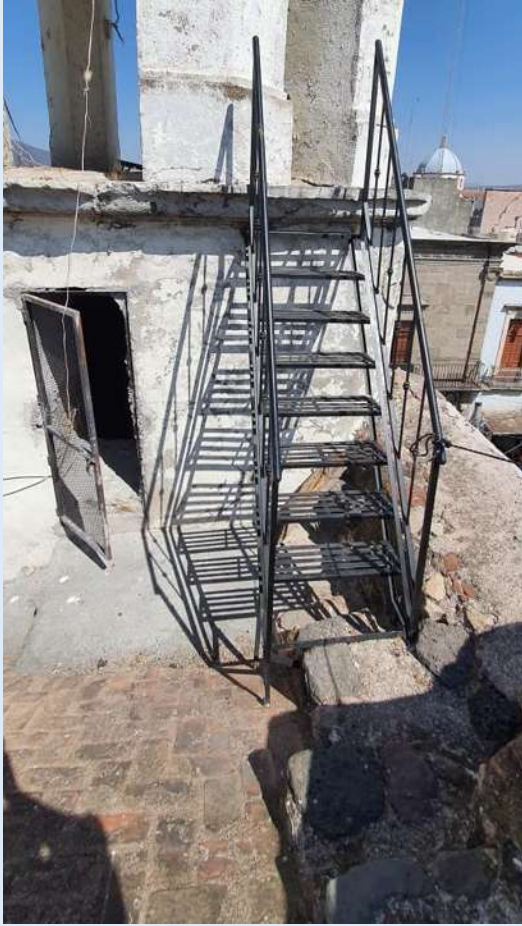
Espacio: Azotea	Elemento: Escalera	Ficha: ALT-002	FECHA: 20/03/22
Agente: Antrópico X Biótico Abiótico	Material: Acero		
Croquis de localización del espacio	Características

Causas	Datos complementarios		
Falta de mantenimiento Uso Inadecuado Mala Intervención Excremento de palomas Intemperie Humedad	Esta escalera se agregó para subir al campanario al mismo tiempo que la que está por dentro por las mismas razones de que la actual se retiró por malas condiciones

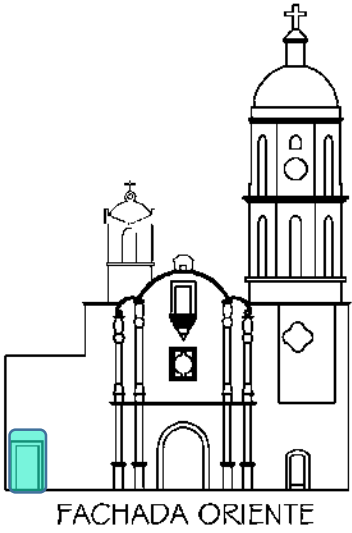
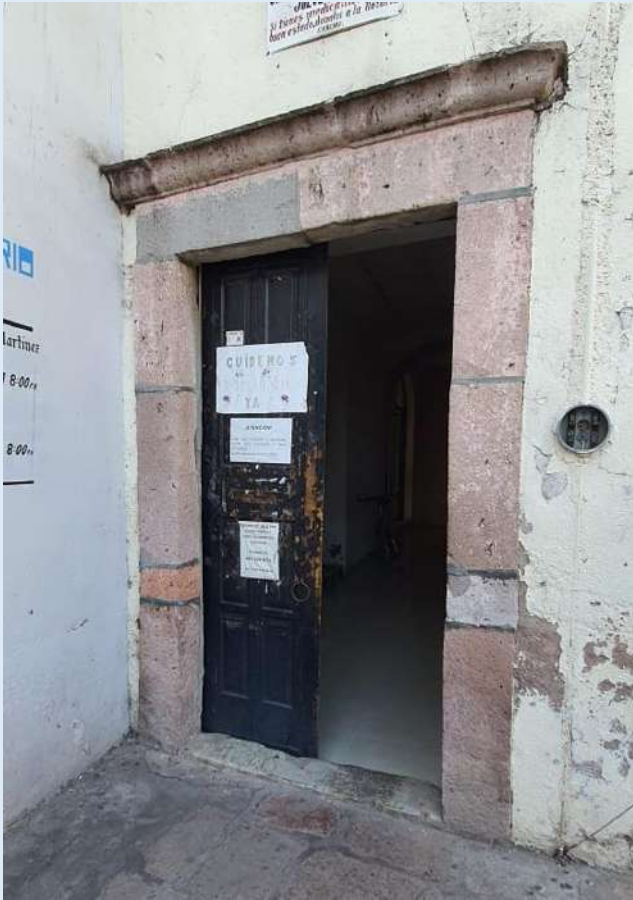
Espacio: Fachada	Elemento: Puerta	Ficha: ALT-003	FECHA: 20/03/22
Agente: Antrópico X Biótico Abiótico		Material: Acero	
Croquis de localización del espacio		Características

<p>FACHADA ORIENTE</p>			
Causas		Datos complementarios	
Falta de mantenimiento Uso Inadecuado Mala Intervención Excremento de palomas Intemperie Humedad		Esta puerta fue agregada para entrar al anexo del templo

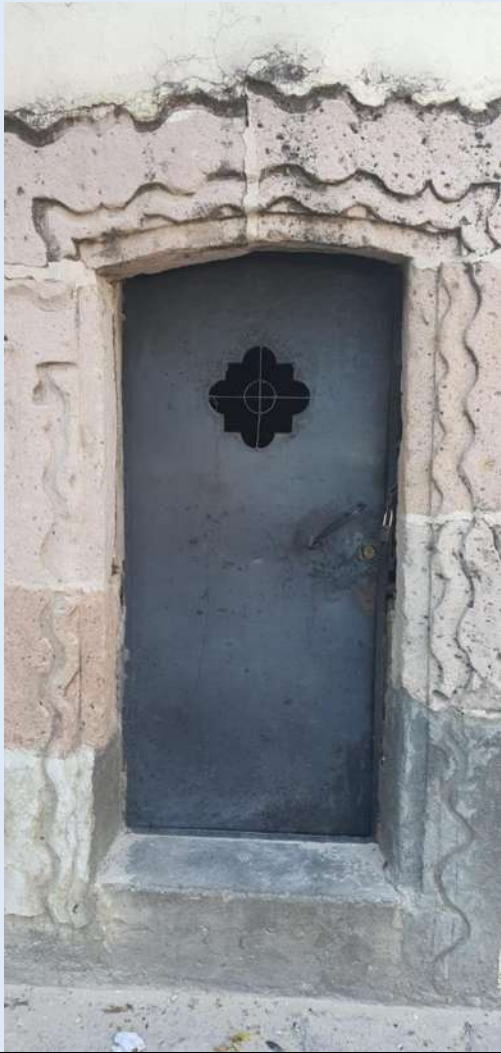
Espacio: Fachada	Elemento: Puerta	Ficha: ALT-004	FECHA: 20/03/22
Agente: Antrópico X Biótico Abiótico		Material: Acero	
Croquis de localización del espacio		Características	
<p>FACHADA ORIENTE</p>			
Causas		Datos complementarios	
Falta de mantenimiento Uso Inadecuado Mala Intervención Excremento de palomas Intemperie Humedad		Esta puerta fue agregada ya que la original era de madera pero cuando el templo fue incendiado en las guerras cristeras esta se retiró y en su lugar se agregó una de acero.

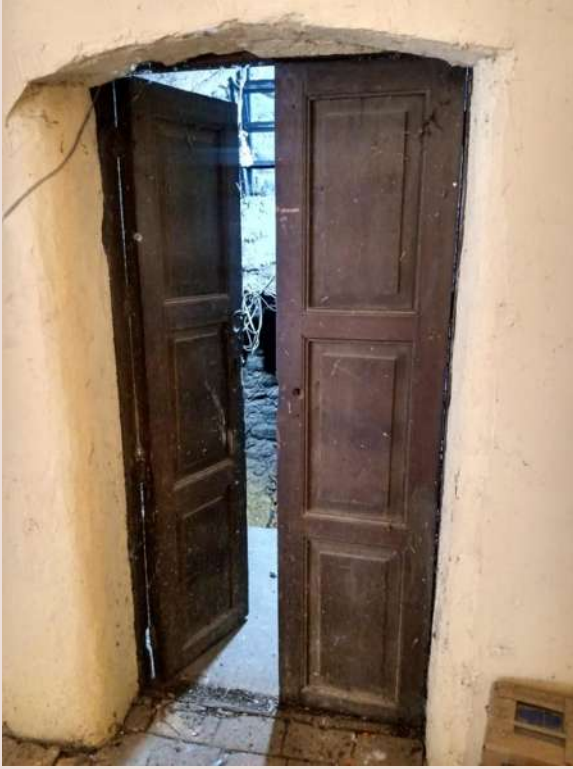
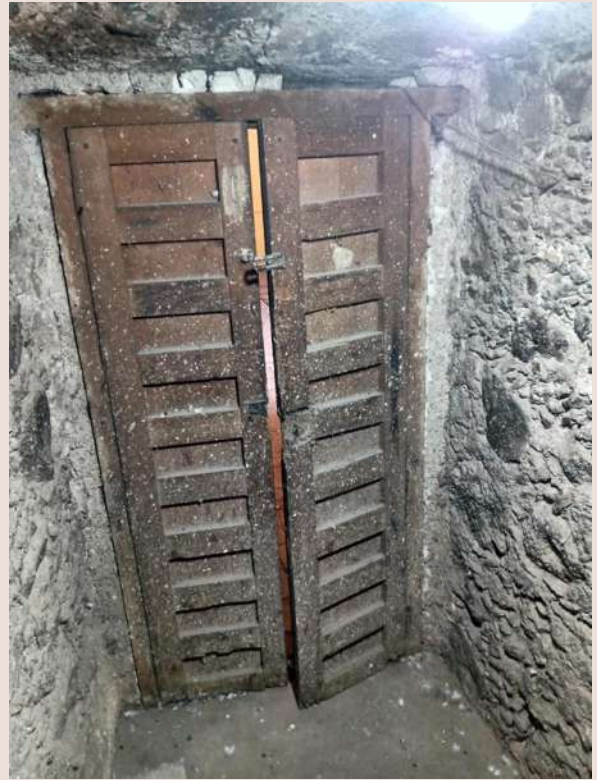
Espacio: Coro	Elemento: Puerta	Ficha: BM-003	FECHA: 25/03/22
Agente: Antrópico Biótico X Abiótico		Material: Madera	
Croquis de localización del espacio		Características	
<p>PLANTA DEL CORO</p> <p>PLANTA DEL CORO</p>		Puerta de madera colgada y sucia por el excremento de las palomas.	
Causas		Datos complementarios	
Falta de mantenimiento X Uso Inadecuado Mala Intervención Excremento de palomas X Paso del tiempo X Intemperie Humedad

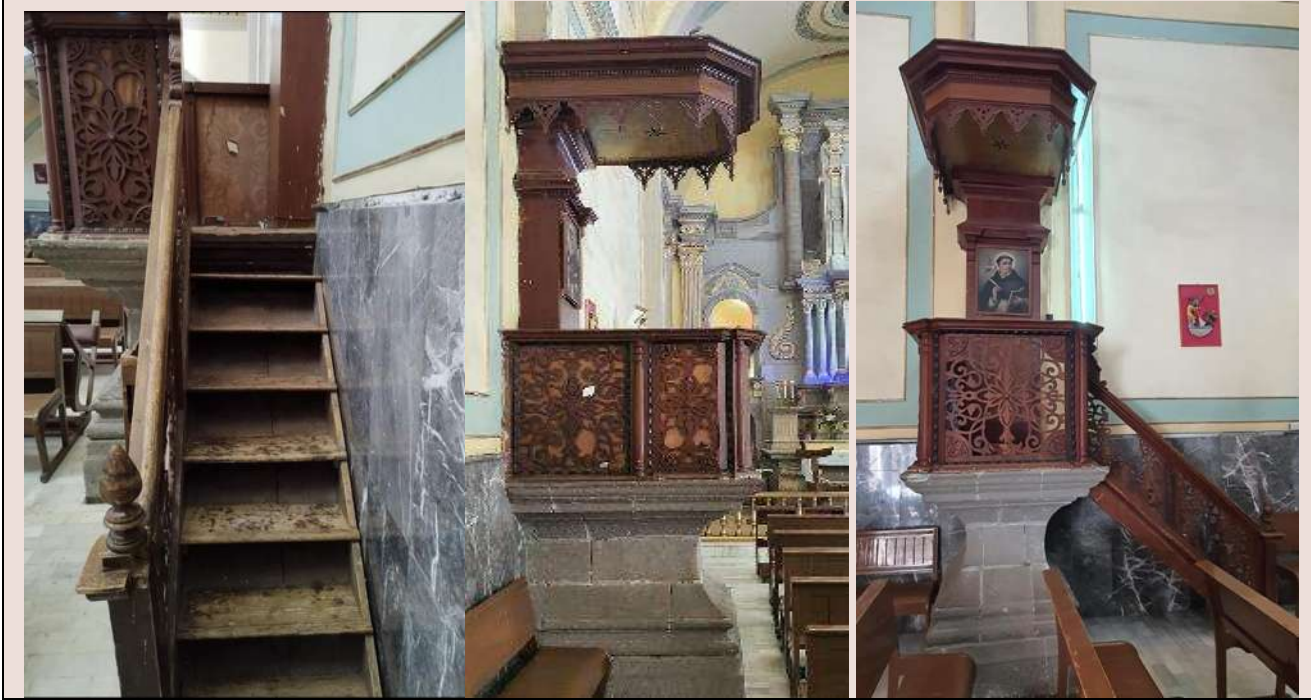
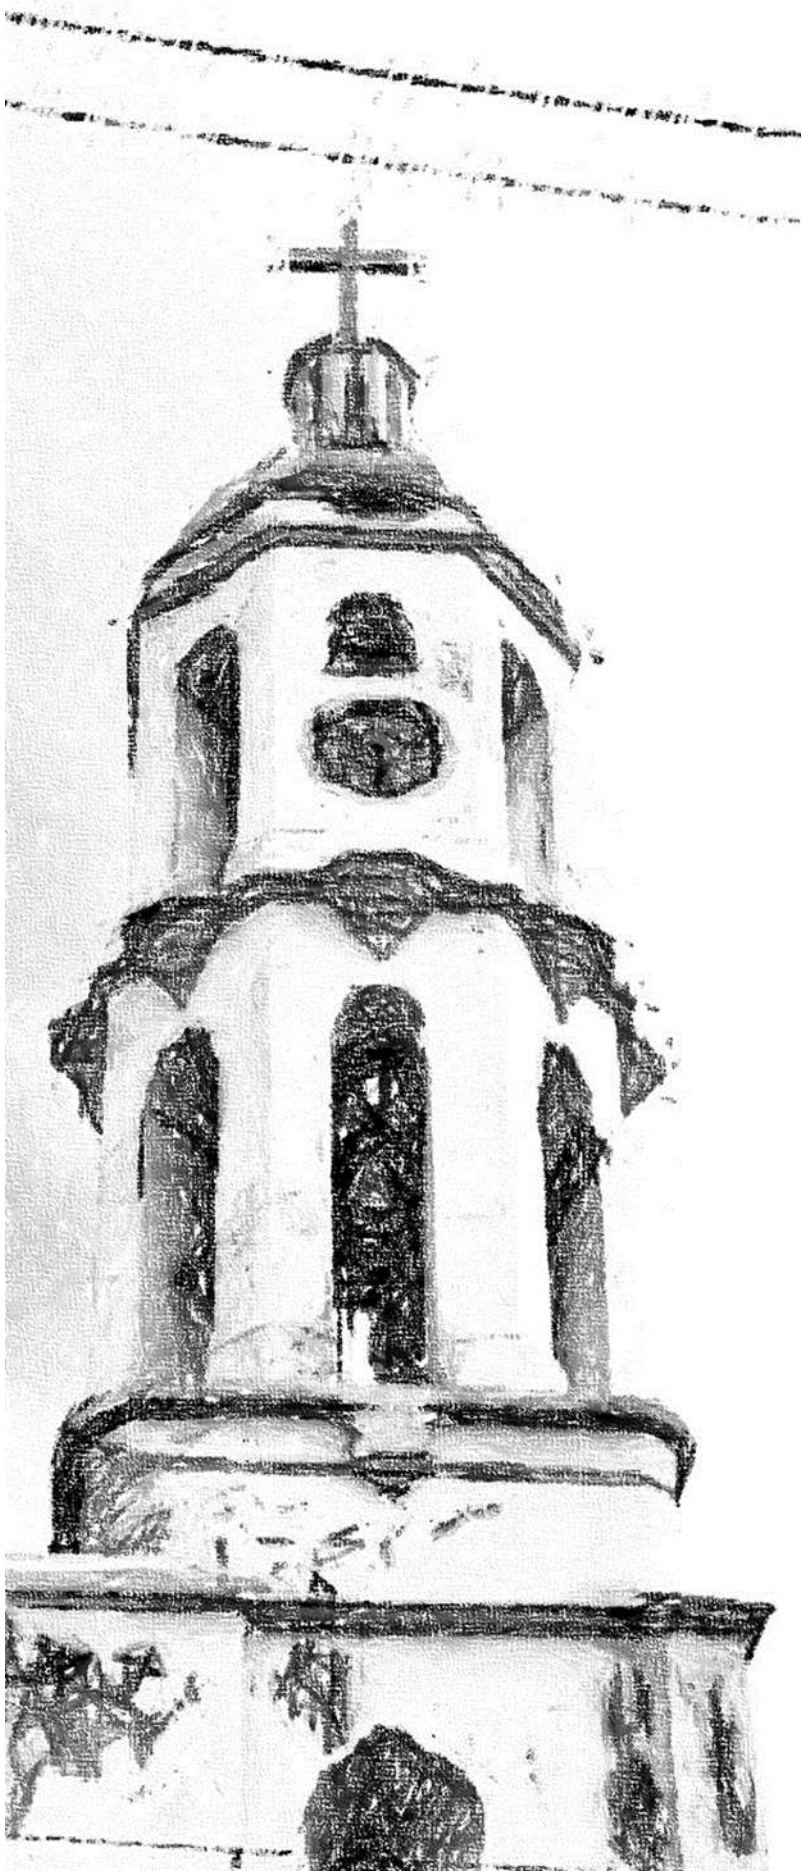
Pulpito de madera deteriorado con algunos escalones en falso y agrietados.	
Causas		Datos complementarios	
Falta de mantenimiento X Uso Inadecuado Mala Intervención Excremento de palomas Paso del tiempo X
