UNIVERSIDAD MICHOACANA DE SAN  
NICOLÁS DE HIDALGO

**VULNERABILIDAD DE FACHADAS DEL CENTRO  
HISTÓRICO DE LA CIUDAD DE MORELIA**

**TESIS**

**ING. DIANA MARÍA TORRES ARREOLA**

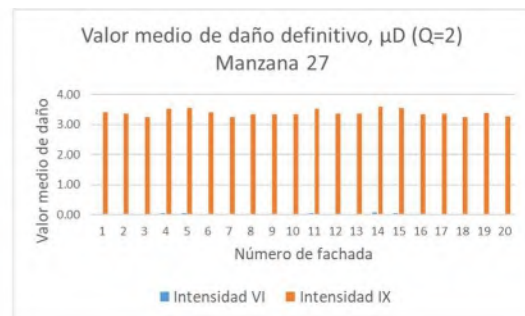
Fig.6.3.27 Valor medio de daño  $\mu_D$  con  $Q=1$  (a) y  $Q=2$  (b) de fachadas manzana 27.

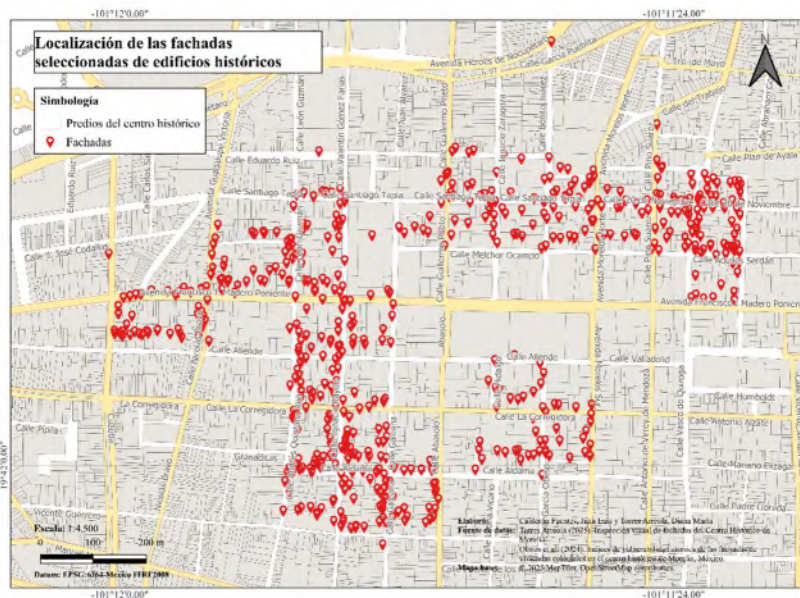
La Figura 6.4.1 muestra la localización de las 577 fachadas seleccionadas para su estudio. Dentro de este conjunto, las manzanas con mayor vulnerabilidad sísmica se concentran principalmente en la parte norte-oeste, específicamente las manzanas 11, 21, 22, 23, 24 y 25 (ver recuadro verde en Figura 6.4.2), las cuales podrían presentar daños que van desde moderados hasta muy altos, como se observa en la Figura 6.4.2.

Fig.6.4.1 Localización de fachadas del centro histórico de Morelia.

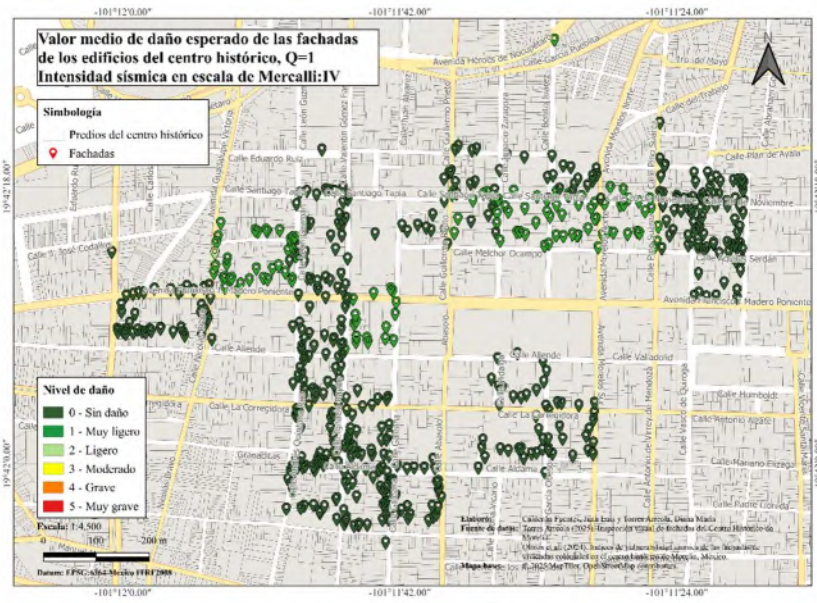
El valor medio de daño correspondiente a una intensidad VI con un factor de ductilidad  $Q = 1$  se presenta en la Figura 6.4.3. En este escenario, el nivel de daño esperado es nulo o muy ligero, lo que indica que los efectos de un evento sísmico con estas características representarían poco riesgo para las fachadas analizadas.

Fig. 6.4.3 Resultados del valor medio con  $Q=1$  e intensidad VI.

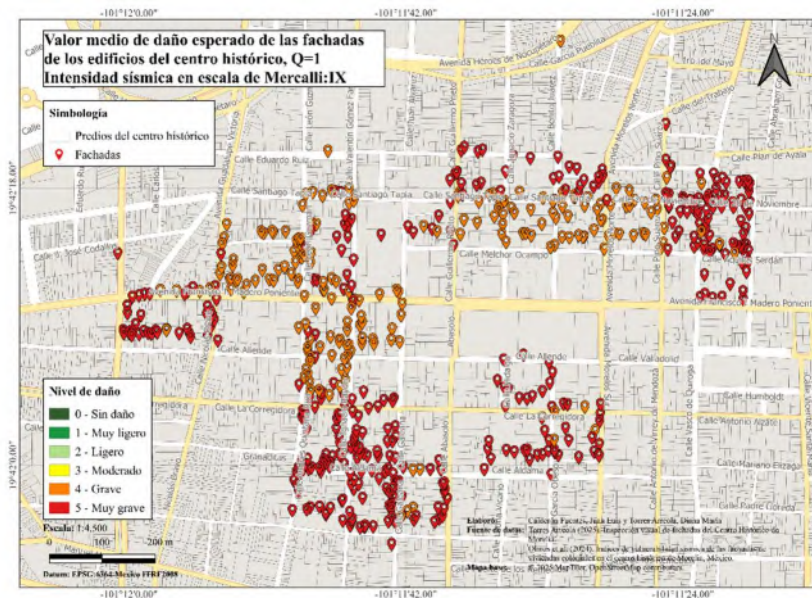
En contraste, el valor medio de daño estimado para una intensidad IX con un factor de ductilidad  $Q = 1$ , mostrado en la Figura 6.4.4, evidencia un nivel de daño grave a muy grave. Esto representa un escenario preocupante, ya que en algunos casos se podría alcanzar el colapso de las fachadas. Además, se observa que los daños más significativos tienden a concentrarse en las zonas más alejadas del núcleo del centro histórico.

Fig.6.4.4. Fig. Resultados del valor medio con  $Q=1$  e intensidad IX.

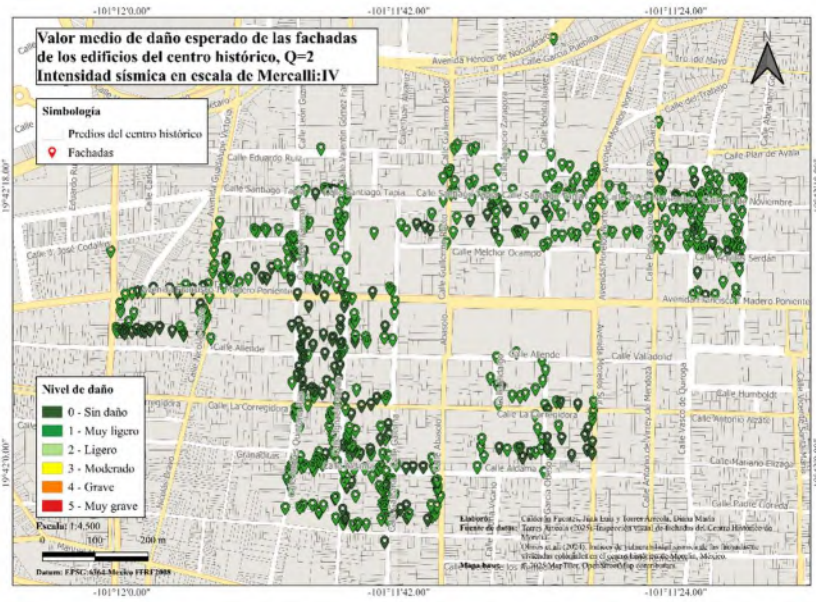
Por otra parte, el valor medio de daño para una intensidad VI con un factor de ductilidad  $Q = 2$ , ilustrado en la Figura 6.4.5, confirma nuevamente que el nivel de daño esperado con estos parámetros sería nulo o muy ligero, lo que implica un escenario deseable.

Fig. 6.4.5 Resultados del valor medio con  $Q=2$  e intensidad VI.

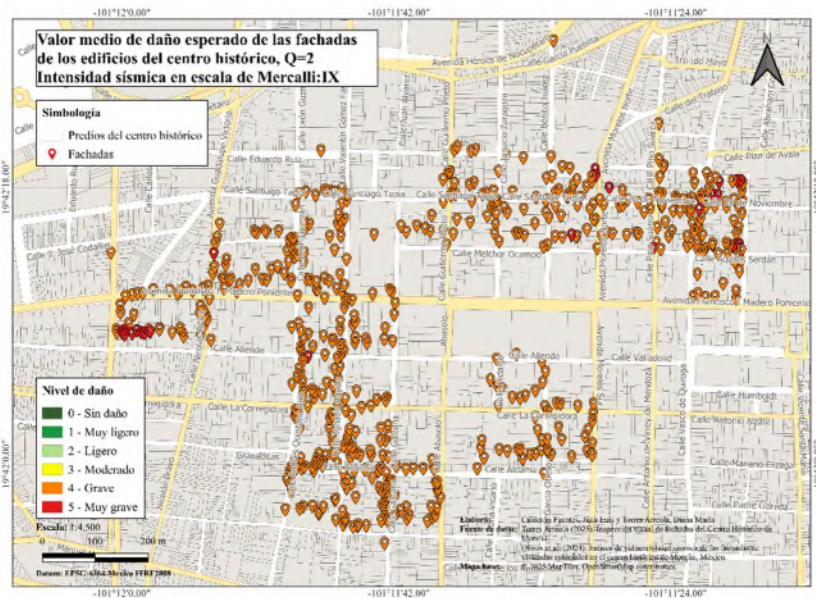
Finalmente, la Figura 6.4.6 presenta los resultados del valor medio de daño para una intensidad IX con un factor de ductilidad  $Q = 2$ . En este caso, el nivel de daño es grave en la mayoría de las fachadas analizadas, lo que constituye un escenario de riesgo que debe considerarse con prioridad para prevenir desastres sísmicos futuros.

Fig.6.4.6. Fig. Resultados del valor medio con  $Q=2$  e intensidad IX
