**Universidad Michoacana de San Nicolás de Hidalgo**

**Intervención para la casa habitación ubicada en Espejo  
90 A en el Centro Histórico de Pátzcuaro, Michoacán**

**Tesis**

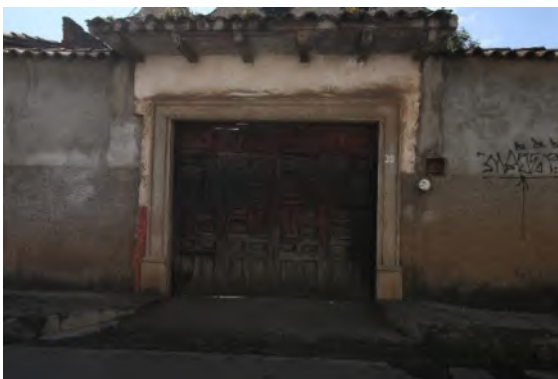
Ilustración 23. Aplanado de cemento con cerramiento de mampostería.

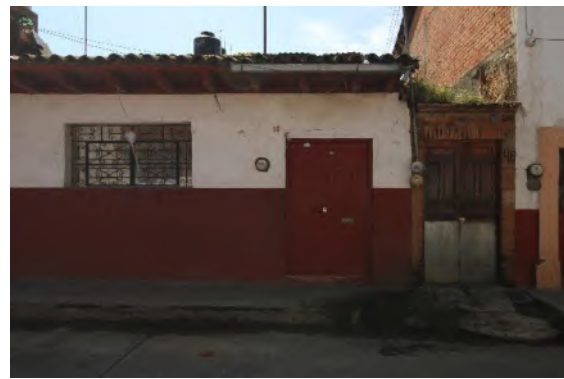
Ilustración 21. Muros de tabique visibles con una mala intervención.

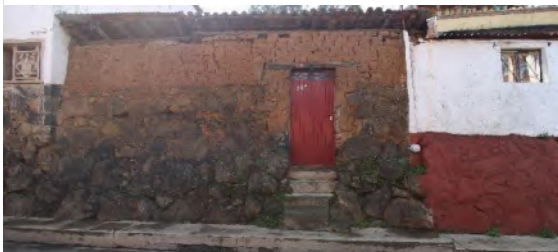
Ilustración 24. Fachada con mampostería de adobe expuesta.

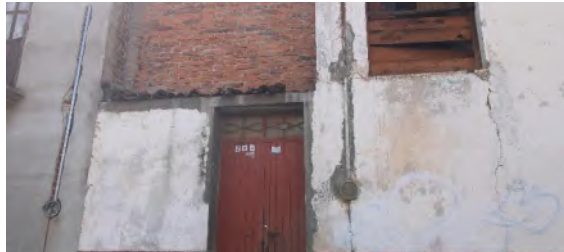
Ilustración 22. Ventana tapiada con madera, cerramientos de cemento.

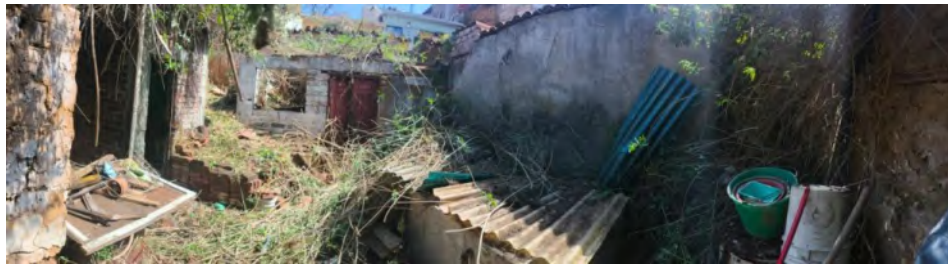
Ilustración 54. Inmueble interior con la primera limpieza realizada. Fotografía: K.X.F.C.

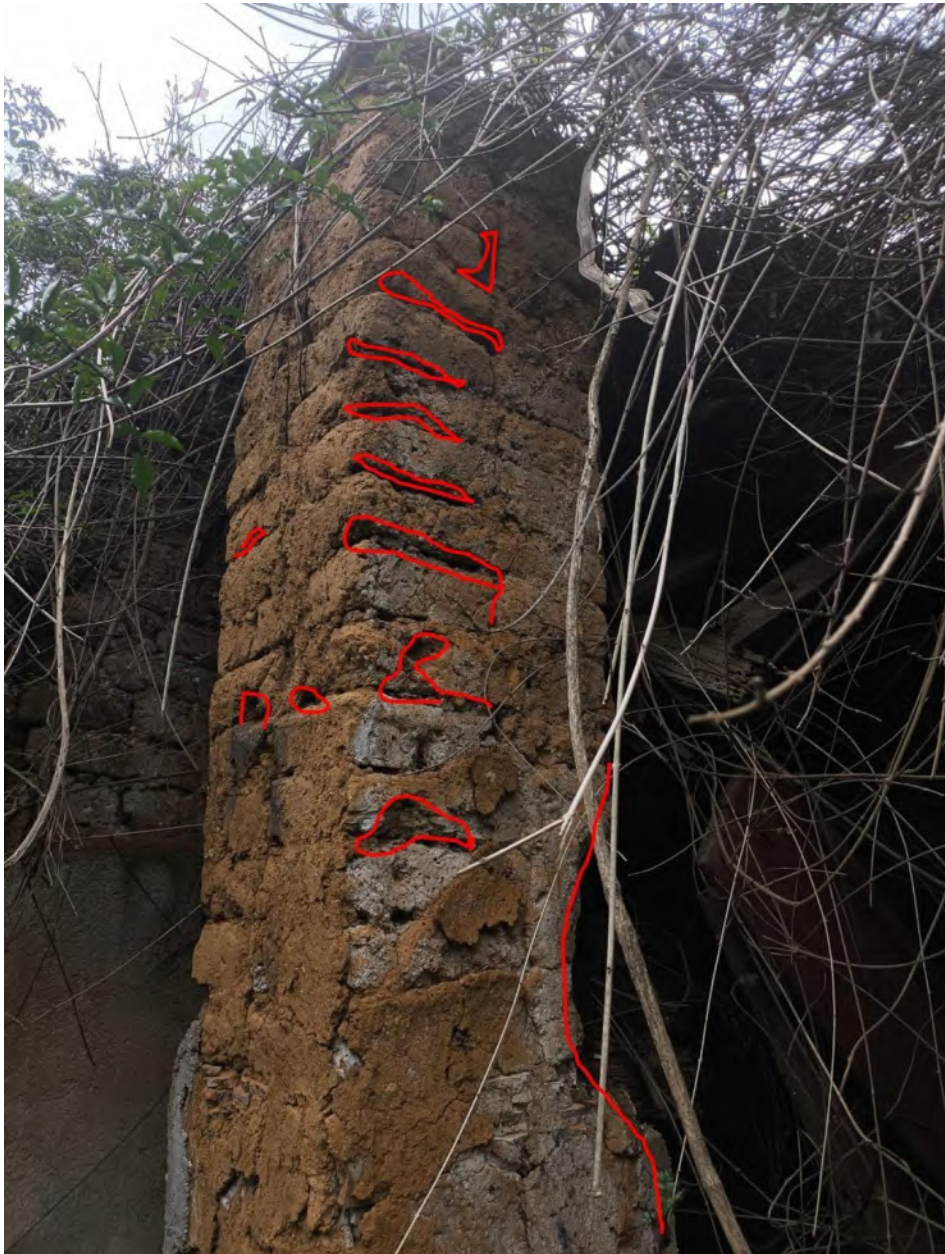
Ilustración 98 Columna de mampostería Fotografía: KXFC. Elaborado por KXFC.

En la vivienda existe una columna intermedia que sobre sale por sus dimensiones midiendo .80m x .80m su afectación es la misma que la de los muros ya que se encuentra construida con el mismo material, adobe, arcilla, cal, y una parte esta aplanada con cemento. Se observa la perdida de material y de juntas debido a que ha perdido su recubrimiento, estructuralmente trabaja cargando el entepiso que aún queda en la vivienda, tiene un núcleo en su interior de arcilla con piedras.

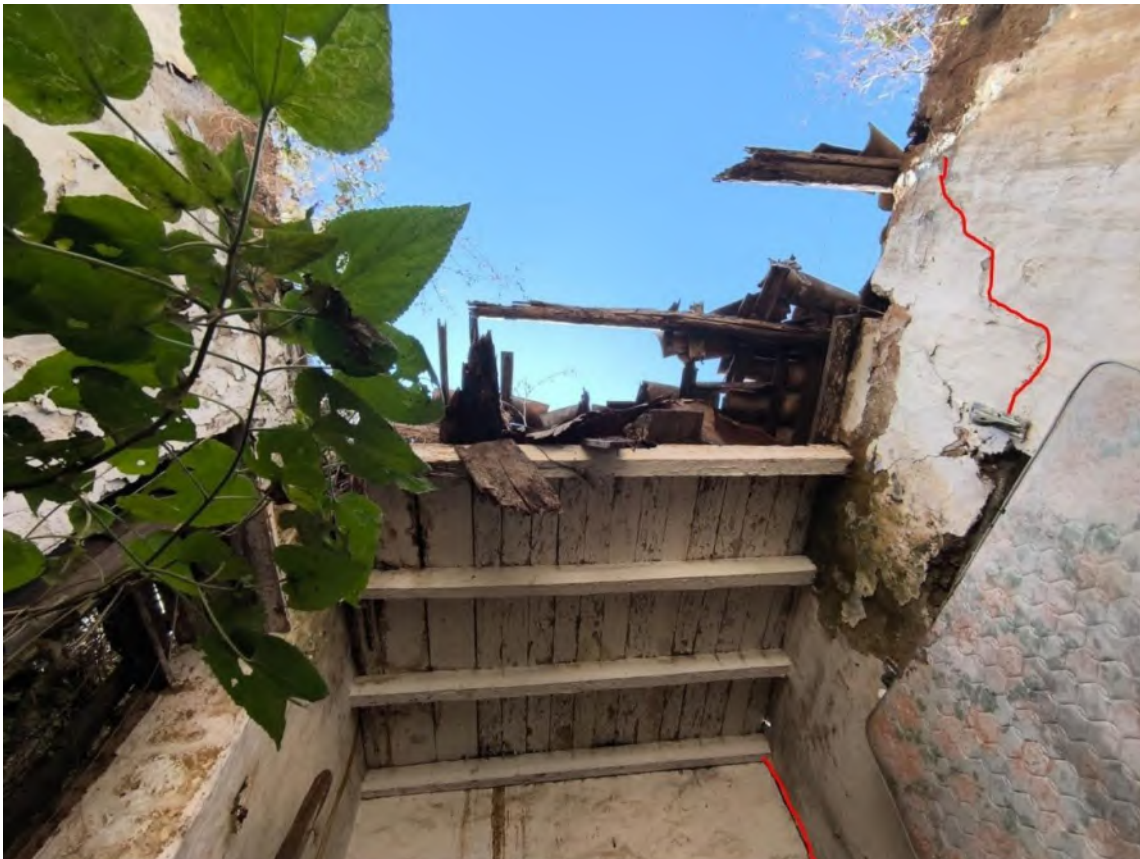
Ilustración 102. Cubierta y entrepiso de la sala. Fotografía: KXFC. Elaborado por KXFC.
