TESIS PROFESIONAL

“Inspección y análisis por condiciones de durabilidad; propuesta de rehabilitación del puente El Teolán, localizado en el km 47+900 en la carretera Playa Azul – Manzanillo, Michoacán, México”

Ingeniero Civil Noel Díaz González

MORELIA, MICH. FEBRERO DE 2014

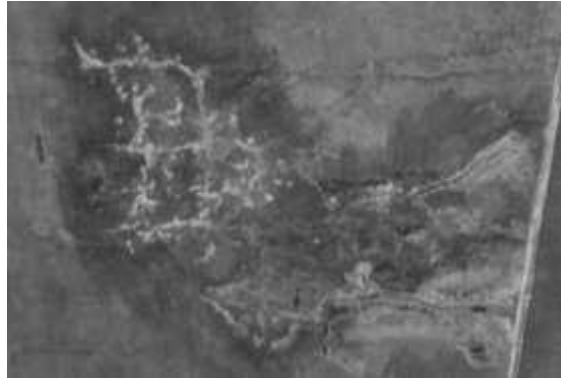
Imagen 14. Presencia de humedad, lixiviación, grietas y manchas de óxidos.

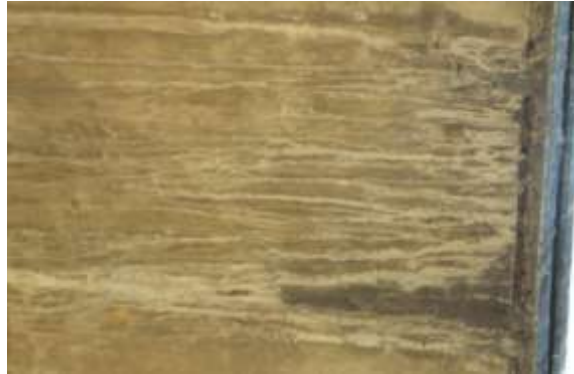
Imagen 15. Presencia de humedad, lixiviación, grietas y desprendimientos de concreto.

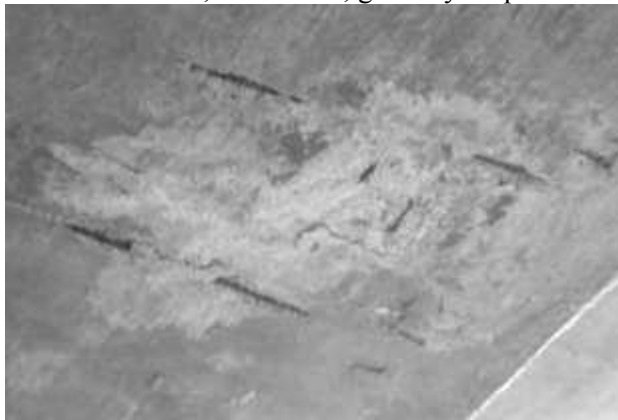
Imagen 16. Presencia de lixiviación, desprendimientos y acero expuesto.

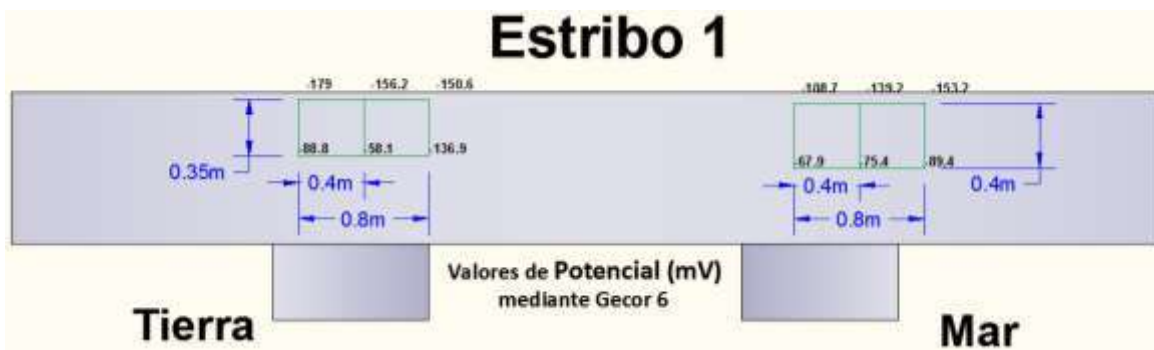
Figura 39. Potencial de corrosión en el Estribo 1.

De acuerdo a los resultados encontrados y comparándolos con la Tabla 22, se observa que el acero se encuentra en estado pasivo en la mayoría de los análisis puntuales que se realizaron, sin embargo en la Pila III y IV presentan puntos con condiciones de corrosión uniforme de riesgo moderado. Por otro lado de acuerdo con la norma ASTM-C-876-09, la mayoría de los resultados se encuentran con baja probabilidad de corrosión mientras que algunos puntos de la Pila III y IV presentan incierta probabilidad de corrosión. Cabe señalar que los puntos más críticos de la estructuras en general, son aquellos que se encuentran más cercanos a la superficie del terreno.

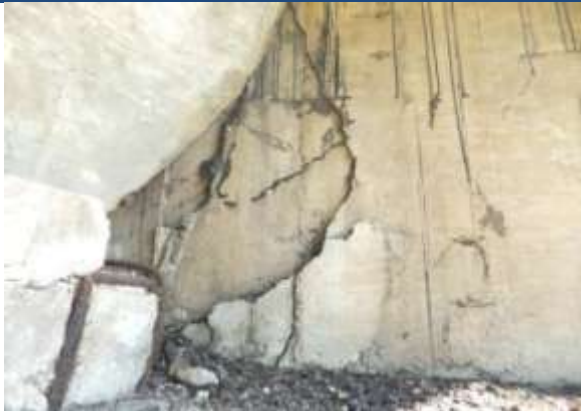
Delaminación (100 x 80 cm) de la parte inferior derecha del estribo (cerca de la base de la trabe).

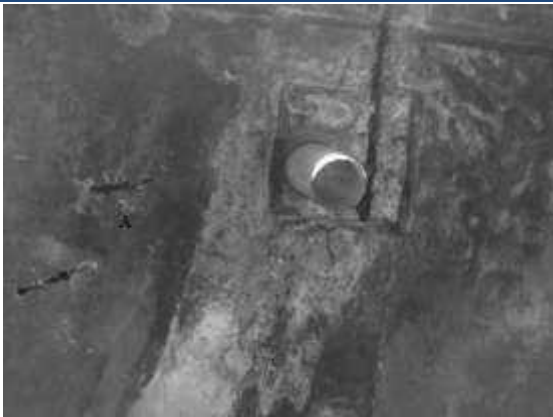
Lixiviación (100 x 20 cm) con acero expuesto, cercano al estribo 1 en los primeros 5 m.

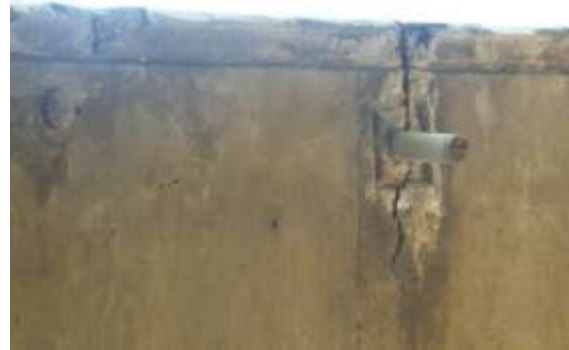
Desprendimiento (80 x 20 cm), grietas (80cm) y acero expuesto ubicado en los primeros 5 m cerca al estribo 1.

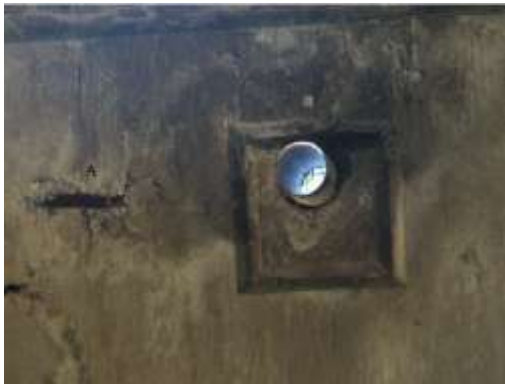
Desprendimiento (30 x 20 cm) con acero expuesto y delaminación (30 x 30 cm) ubicada entre los 5 y 10 m.

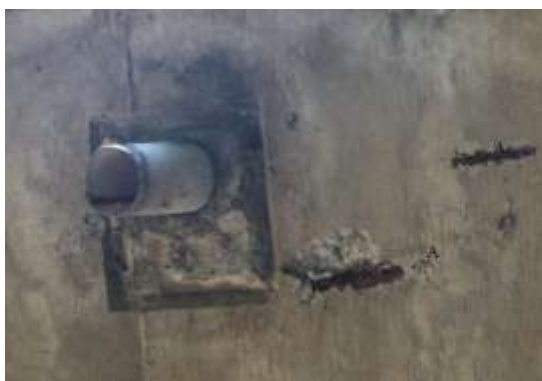
Entre los 10 y 15 m existe desconchamiento (30 x 20 cm) con acero expuesto.

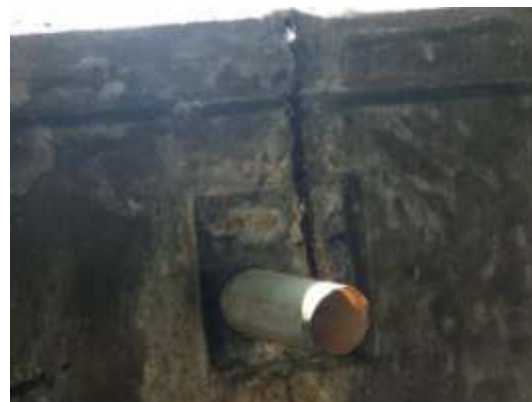
Lixiviación (100 x 20 cm) con acero expuesto y grieta (80 cm) encontrada entre los 5 y 10 m.

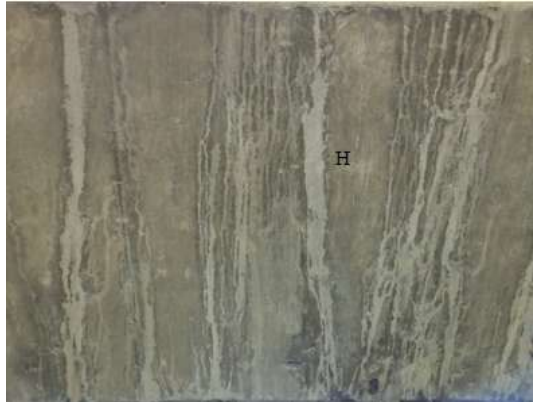
Manchas de humedad (200 x 140 cm), presentes a lo ancho del alero derecho en una zona cercana al centro del claro.

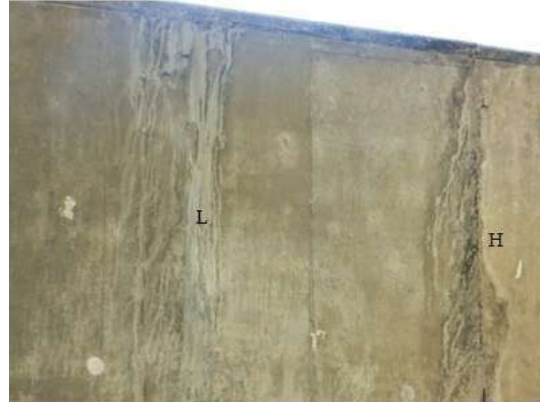
Lixiviación (120 x 30 cm) y mancha de humedad (140 x 30 cm) ubicadas entre los 25 y 30 m.

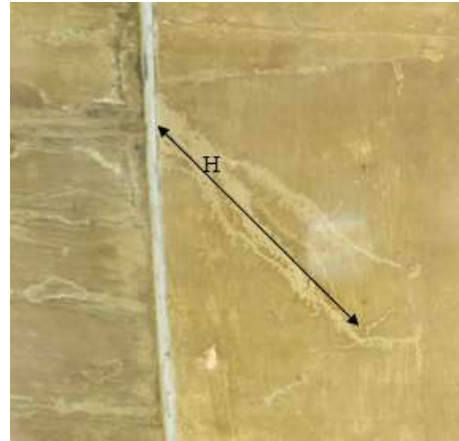
Mancha de humedad 120 x 50 cm con grietas ubicada entre los 30 y 35 m.

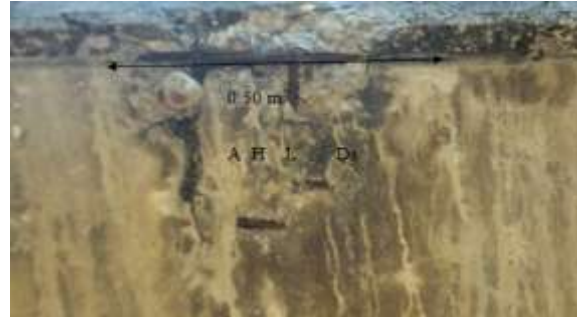
Manchas de humedad con desconchamiento (50 x 50 cm) y acero expuesto ubicados en los primeros 5 m.

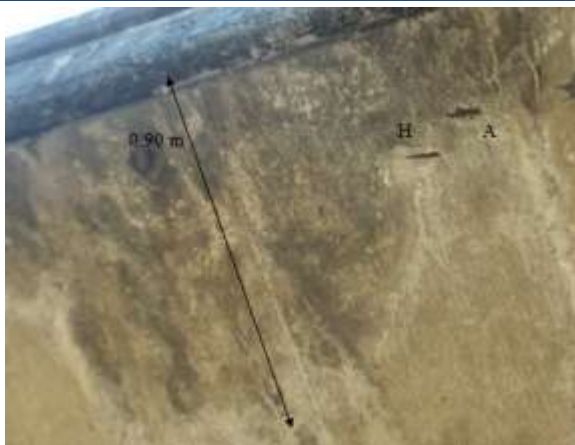
Manchas de humedad y acero expuesto (90 x 90 cm), ubicadas entre los 5 y 10 m.

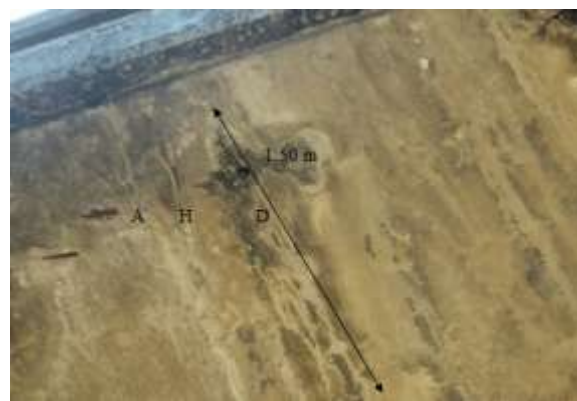
Manchas de humedad (150 x 40 cm) y acero expuesto, por escurrimiento ubicados entre los 5 y 10 m.

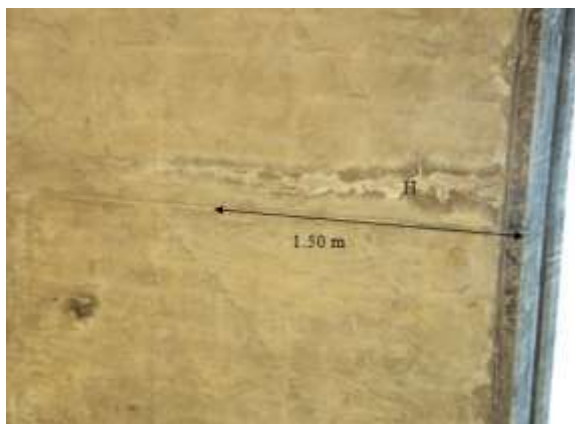
Entre los 20 y 25 m existen manchas de humedad (150 x 20), por escurrimiento.

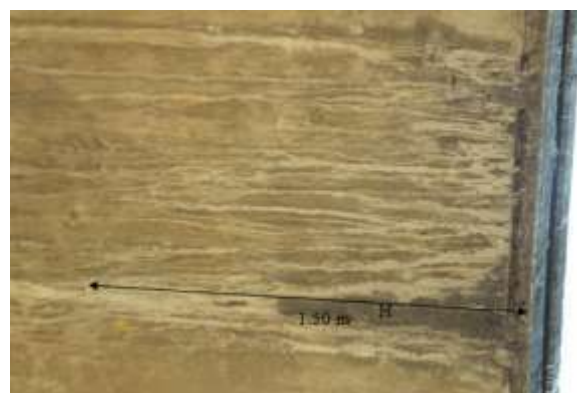
Manchas de humedad (150 x 40 cm). Por escurrimiento, ubicadas entre los 30 y 35 m.

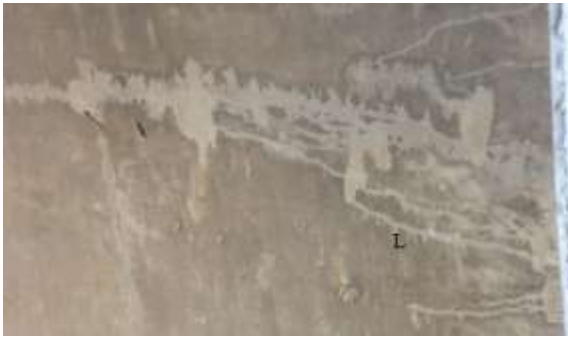
Manchas de lixiviación (120 x 40 cm) sin grietas aparentes, ubicada entre los 5 y 10 m.

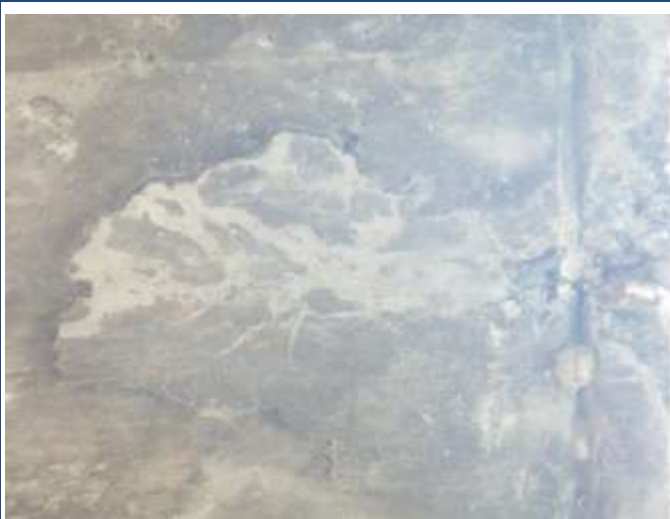
Delaminación (40 x 40 cm) localizada en la orilla del alero izquierdo, entre los 20 y 25 m.

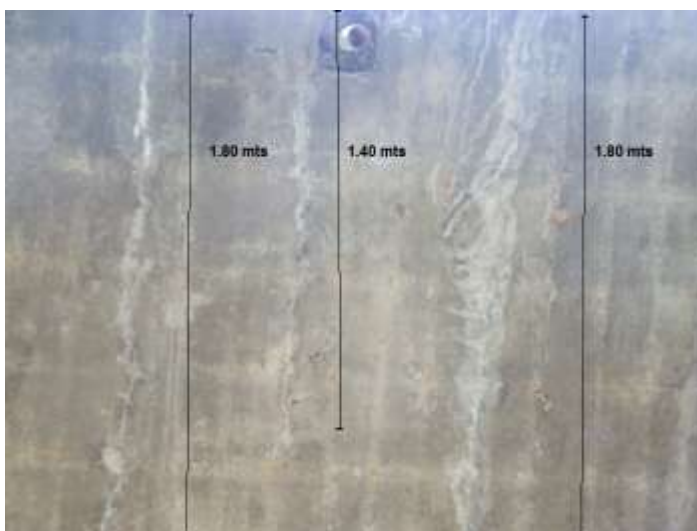
Lixiviación (180 x 20, 140 x 20, 180 x 20 cm) ubicada al final del alero izquierdo. Cerca de la pila III, entre los 30 y 35 m.

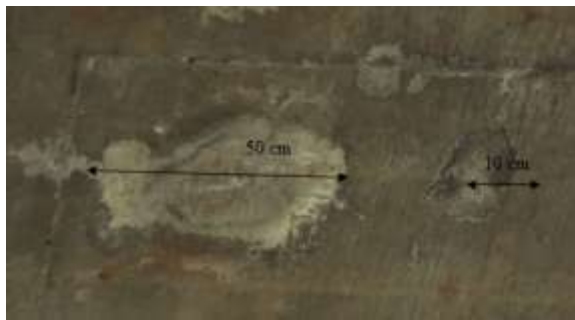
Manchas de humedad (10 x 10 cm) y lixiviación (50 x 50 cm) con grietas, se ubica entre los 5 y 10 m.

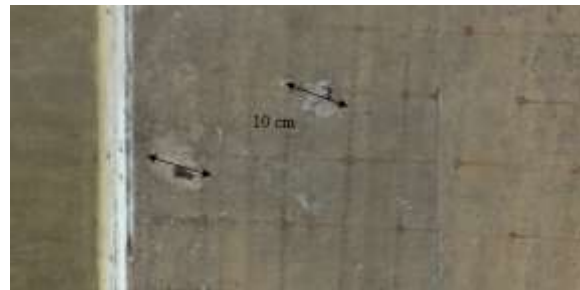
Entre los 10 y 15 m se ubica acero expuesto y manchas de humedad (10 x 10, 10 x 10 cm)

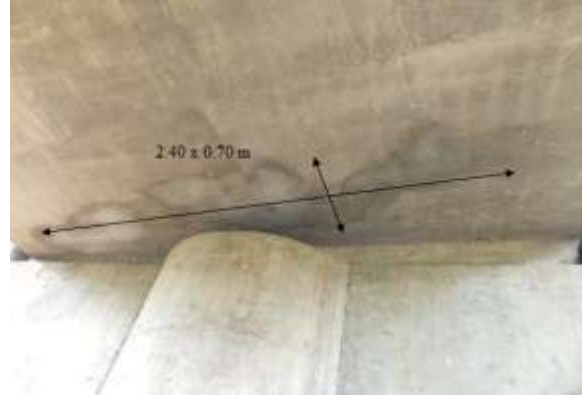
Manchas de lixiviación de 240 x 70 cm con
grietas.

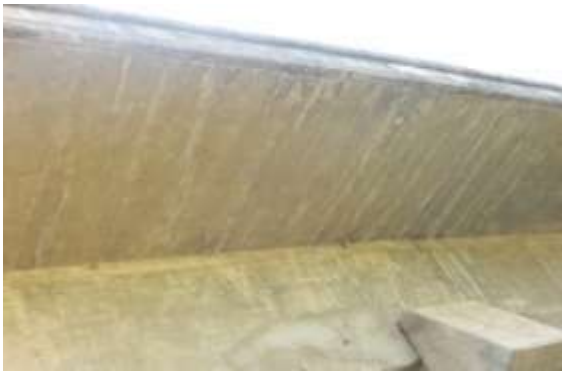
Manchas de humedad (6 de 200 x 20 cm).
Por escurrimiento entre los 5 y 10 m.

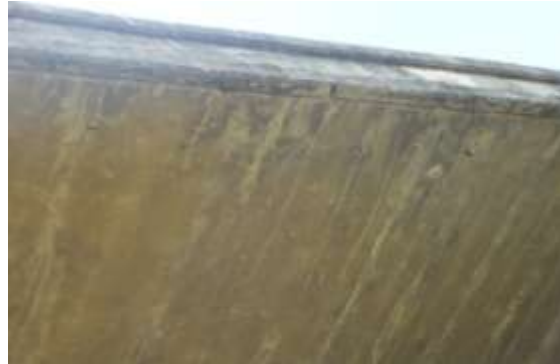
Entre los 5 y 10 m se ubican manchas de
humedad (4 de 150 x 40 cm). Por
escurrimiento.

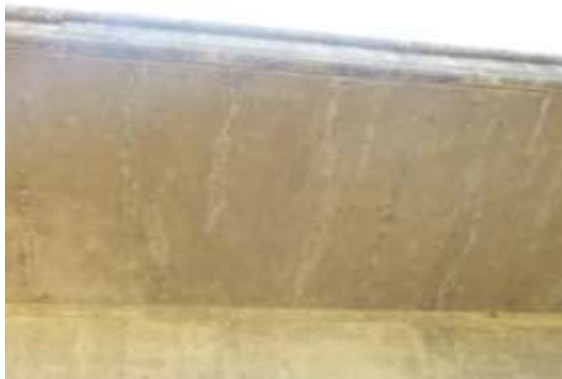
A los 20 m existen manchas de humedad (4
de 180 x 10 cm) por escurrimientos.

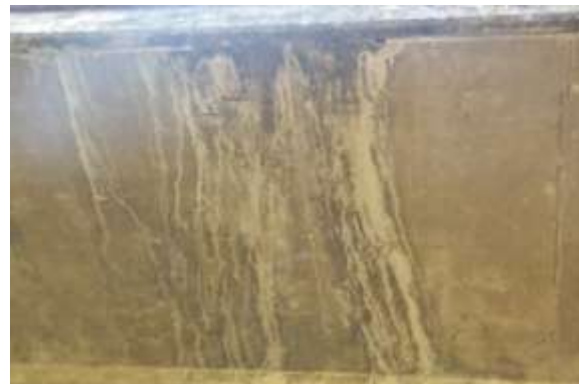
Existe una mancha de humedad (200 x 200
cm) con lixiviación, por escurrimientos
ubicada entre los 20 y 25 m.

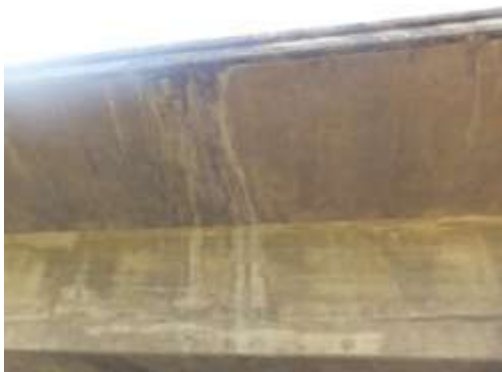
Mancha de humedad de 300 x 100 cm. Por
escurrimiento, ubicada entre los 25 y 30 m.

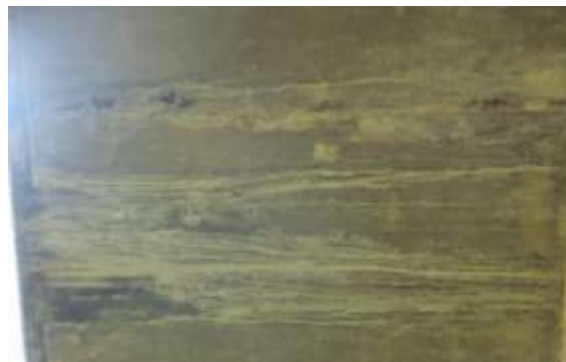
Entre los 30 y 35 m existe una mancha de
humedad (200 x 100 cm) con lixiviación
presente, por escurrimiento.

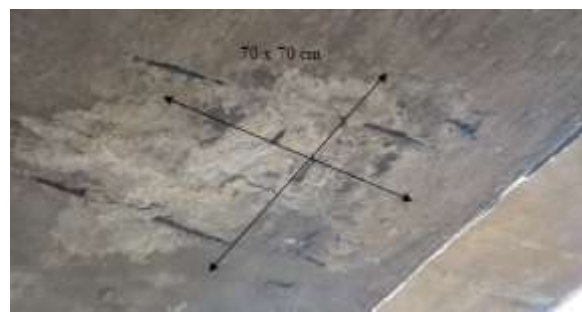
Dentro de los 5 y 10 m se ubica un desconchamiento (70 x 70 cm) con acero expuesto.

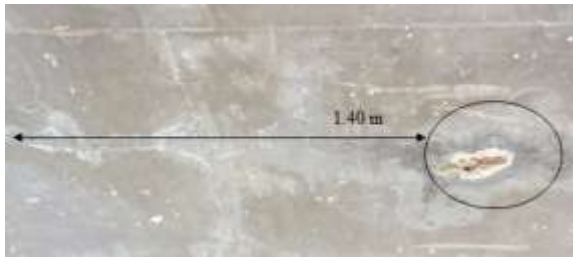
Entre los 10 y 15 m existen manchas de lixiviación (140 x 20 cm) y mancha de óxido (30 x 30 cm) con grietas.

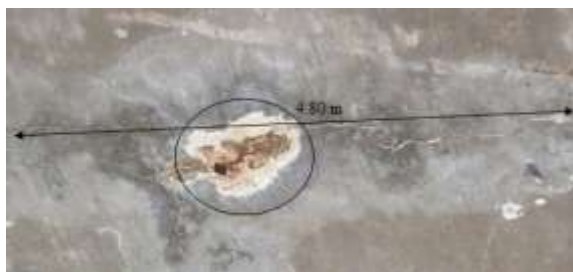
Lixiviación (480 x 150 cm) y mancha de óxido (80 x 80 cm) con acero expuesto, ubicado entre los 10 y 15 m.

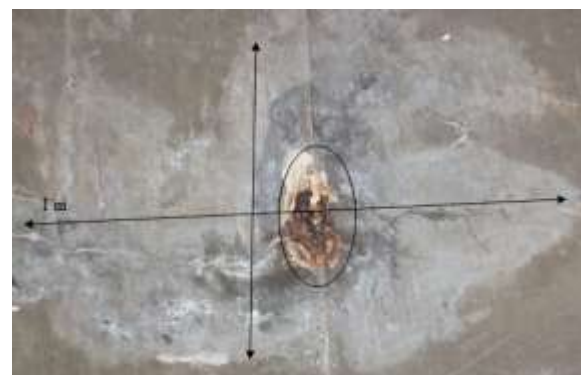
Entre los 10 y 15 m se ubica una lixiviación (100 x 80 cm) y óxido (30 x 30 cm) con acero expuesto.

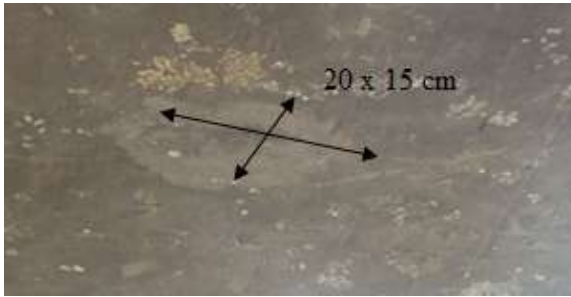
Mancha de humedad (20 x 15 cm) ubicada entre los 10 y 15 m.

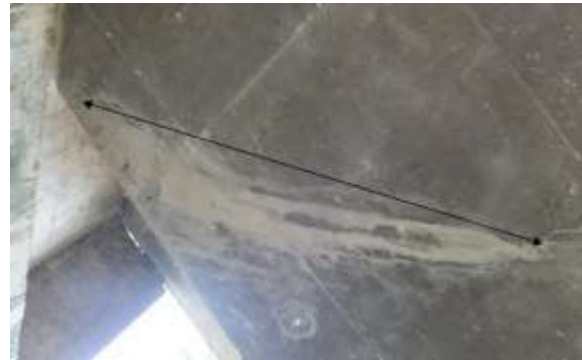
Entre los 30 y 35 m existen manchas de lixiviación (200 x 40 cm) y acero expuesto.

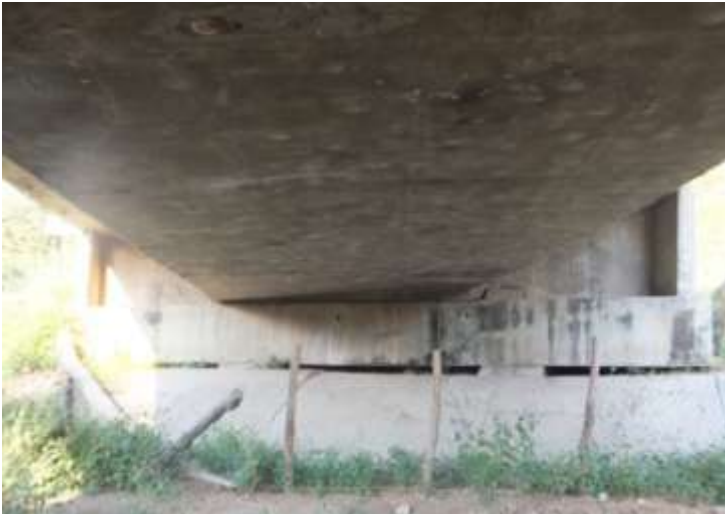
Aspecto del estribo 2.

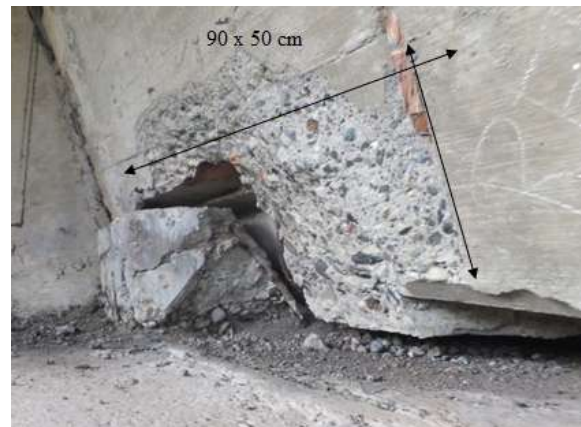
Desprendimiento (fractura $90 \times 50\text{ cm}$) con acero expuesto.
