UNIVERSIDAD MICHOACANA DE SAN NICOLÁS DE HIDALGO  
FACULTAD DE INGENIERÍA CIVIL

MAESTRÍA EN INFRAESTRUCTURA DEL TRANSPORTE EN LA  
RAMA DE LAS VÍAS TERRESTRES

**“INSPECCIÓN Y EVALUACIÓN DE PUENTES DE CONCRETO”**

P R E S E N T A :  
ING. MIGUEL MARTÍNEZ GONZÁLEZ

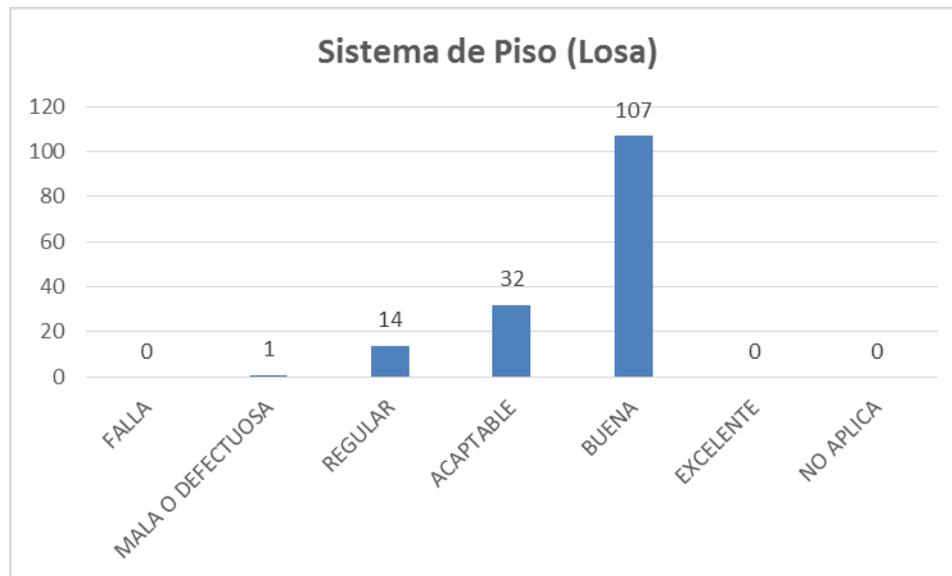
Las calificaciones asignadas a las estructuras para la condición del Sistema de Piso (Losas) indican que para el tramo: Córdoba – Veracruz, 107 (69%) están en buenas condiciones, 32 (21%) en aceptable, 14 (9%) en regular y 1 (1%) en mala o defectuosa. En el tramo: Monterrey – Nuevo Laredo, 68 (70%) están en buenas condiciones, 18 (18%) en aceptable, 11 (11%) en regular y 1 (1%) en mala o defectuosa.

Graficas 5.9 Condición del Sistema de Piso de la Superestructura tramo: Córdoba – Veracruz

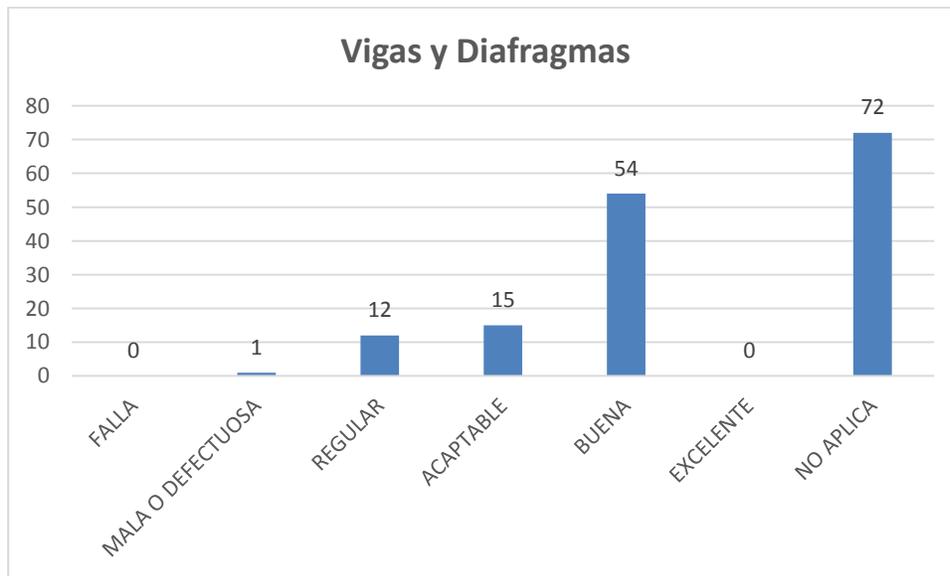
Las calificaciones asignadas a las estructuras para la condición de Vigas y Diafragmas indican que para el tramo: Córdoba – Veracruz, 54 (36%) están en buenas condiciones, 15 (9%) en aceptable, 12 (8%) en regular, 1 (1%) en mala o defectuosa y 72 (46%) no aplica. En el tramo: Monterrey – Nuevo Laredo, 47 (48%) están en buenas condiciones, 4 (4%) en aceptable y 47 (48%) no aplica. Las estructuras en donde no aplica la calificación es debido a que son losas y no cuentan con vigas ni diafragmas.

Graficas 5.11 Condición de las Vigas y Diafragmas tramo: Córdoba – Veracruz

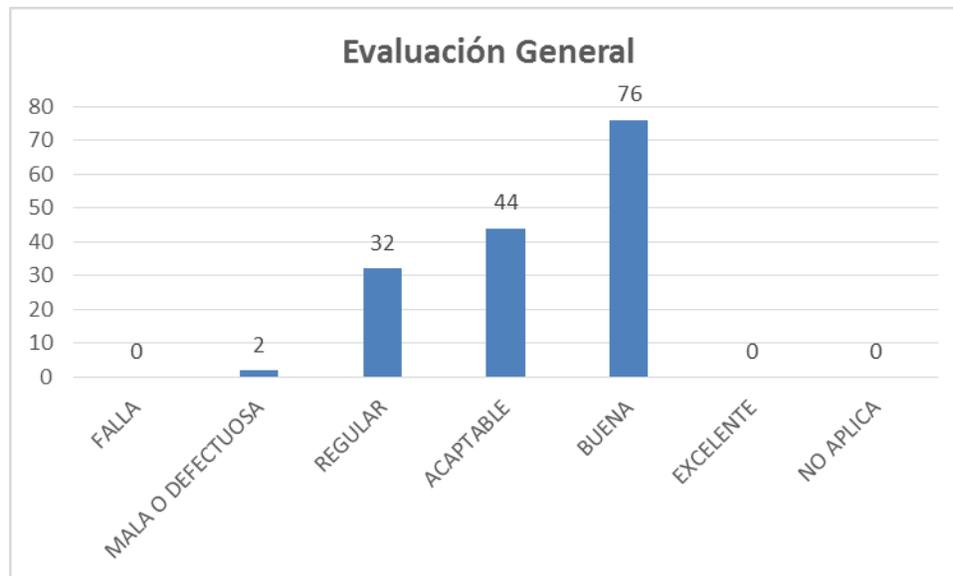
Las calificaciones asignadas a las estructuras para la Evaluación General indican que para el tramo: Córdoba – Veracruz, 76 (49%) están en buenas condiciones, 44 (28%) en aceptable, 32 (22%) en regular y 2 (1%) en mala o defectuosa. En el tramo: Monterrey – Nuevo Laredo, 51 (52%) están en buenas condiciones, 25 (26%) en aceptable, 21 (21%) en regular y 1 (1%) en mala o defectuosa.

Gráficas 5.15 Evaluación General tramo: Córdoba – Veracruz

De las gráficas anteriores se puede observar en forma general que en el tramo: Córdoba – Veracruz no existen estructuras en condición de falla, existen dos estructuras en condición Mala o Defectuosa que son: la Alcantarilla ubicada en el km. 0+400 y el P.I.V. San Joaquin II ubicado en el km. 10+640. La calificación que se debe a que la Alcantarilla se encuentra en malas condiciones, ya que el tubo de acero está totalmente corroído y roto en la parte baja (Fotografías 5.1 y 5.2), además de que la superficie de rodamiento en la autopista se encuentra desgastada y agrietada.

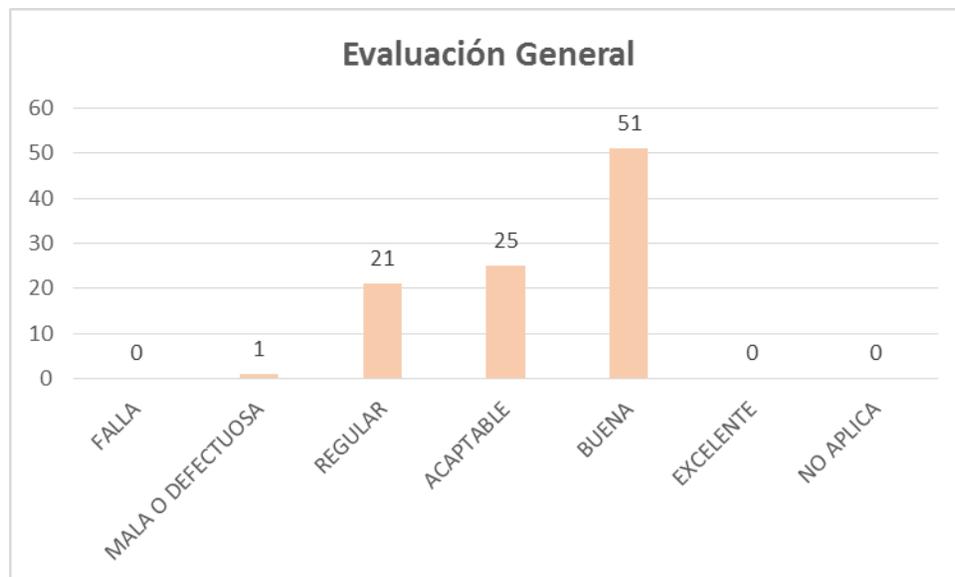
Graficas 5.16 Evaluación General tramo: Monterrey – Nuevo Laredo

De igual forma al revisar la Gráfica 5.16 referente a la Evaluación General de las estructuras del tramo: Monterrey – Nuevo Laredo, se puede observar que no existen estructuras en condición de falla, solamente existe una estructura en condición Mala o Defectuosa que es el Puente ubicado en el km. 31+300 Cuerpo B (Fotografía 5.7). La calificación asignada se debe a que el Sistema de Piso compuesto por una losa de concreto reforzado, presenta corrosión generalizada en el acero de refuerzo en la parte inferior de la losa, por la acumulación de humedad, Fotografía 5.8. lo que ocasionó el estallamiento del recubrimiento en gran parte de esta, como se muestra en las Fotografías 5.9, 5.10 y 5.11.

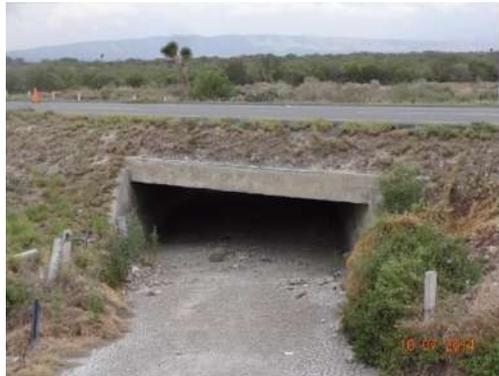
*Fotografía 5.7 Vista panorámica del Puente Sin Nombre Cpo. B, km. 31+300*

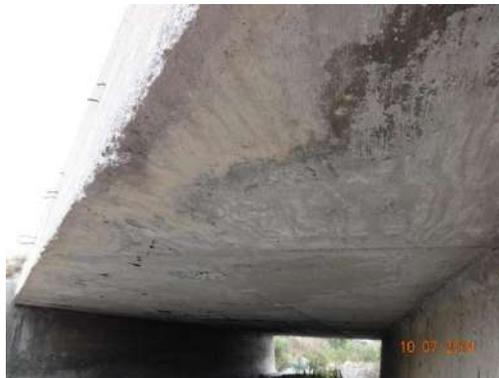
*Fotografía 5.8 Parte inferior de la losa, en donde se observan manchas de humedad.*

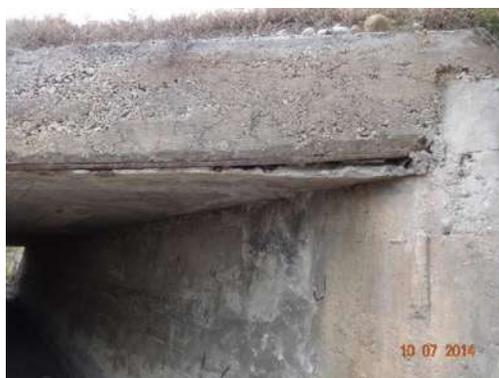
*Fotografía 5.9 Se observa acero de refuerzo expuesto en uno de los extremos de la parte inferior de la losa.*
