“PROYECTO INTEGRAL DE MEJORAMIENTO DE IMAGEN URBANA DEL CENTRO DE ERONGARÍCUARO, MICH.”

ARQ. CITLALI A. CARRILLO VÁZQUEZ

PARA OBTENER EL DIPLOMA DE ESPECIALISTA EN RESTAURACIÓN
DE SITIOS Y MONUMENTOS.

MORELIA, MICH., OCTUBRE DEL 2007.

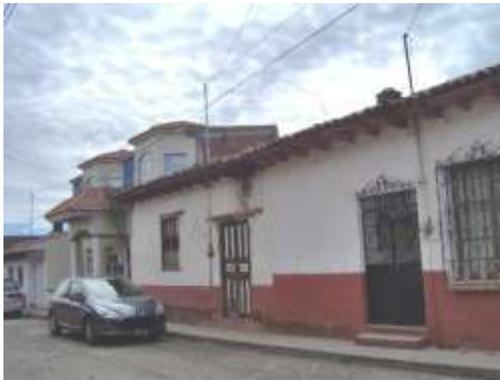
Imagen 44: Contraste de la vivienda tradicional y la contemporánea.

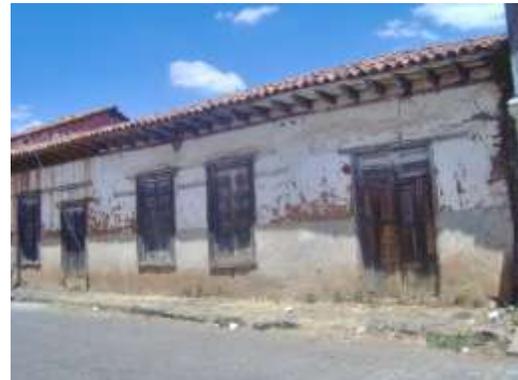
Imagen 45: Vista de una fachada de una vivienda tradicional, que actualmente se encuentra abandonada y destruida en su interior.

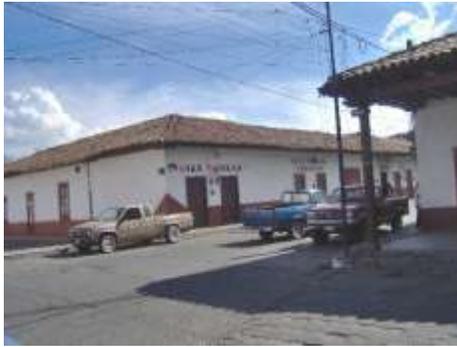
Imagen 50: Combinación de materiales en pavimentos.

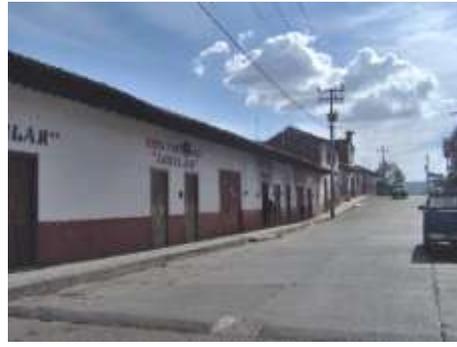
Imagen 51: Cambio de material tradicional por concreto hidráulico en las calles.

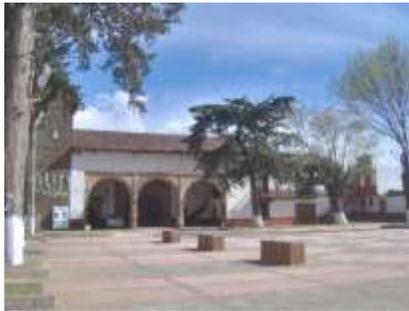
Imagen 54: Colocación de adoquín y empedrado en el atrio del Conjunto.

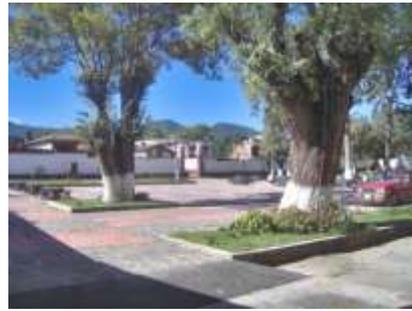
Imagen 55: Inserción de mobiliario urbano.

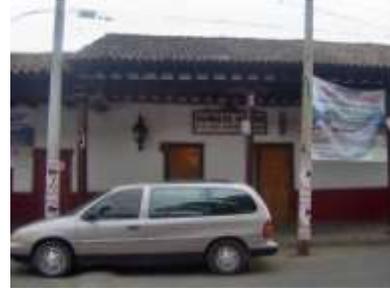
Imagen 61: Vista de la postería en las calles.

Otro problema es la postería de las diversas compañías de servicios, los cuales están sembrados sin orden algunos, ya sea en las banquetas, plaza o incluso en la misma calle, provocando que la circulación ya sea de peatones o de automóviles se entorpezca. Así mismo la existencia de los señalamientos en mal estado es otro de los problemas que se presentan en Erongarícuaro, lo cual requiere de la sustitución de estos y la colocación de unos nuevos. Las bancas que se encuentran en la plaza no tienen tanto problema, puesto que son suficientes y se encuentran en un estado regular de conservación.

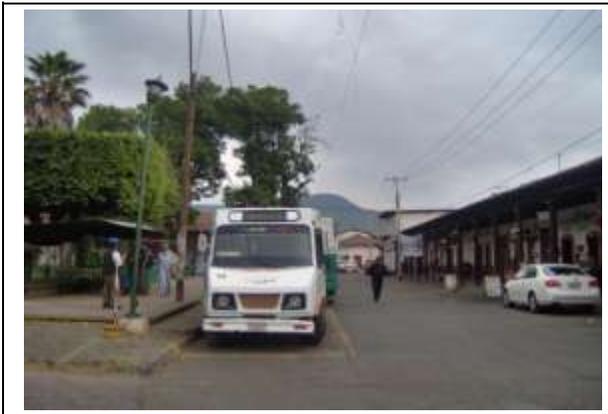
FOTO 001

CAUSA	EFFECTO	AGENTE
CALLES	* INVASIÓN DEL ESPACIO PÚBLICO.	* CONFLICTO VÍAL. * EXCESO DE AUTOMOVILES. * PARADAS DE TRANSPORTE PÚBLICO NO ESTABLECIDAS. * VIA PRINCIPAL DECOMUNICACIÓN.	* ANTRÓPICO.
PLAZA	* INVASIÓN DEL ESPACIO PÚBLICO.	* CONTAMINACIÓN VISUAL.	* ANTRÓPICO

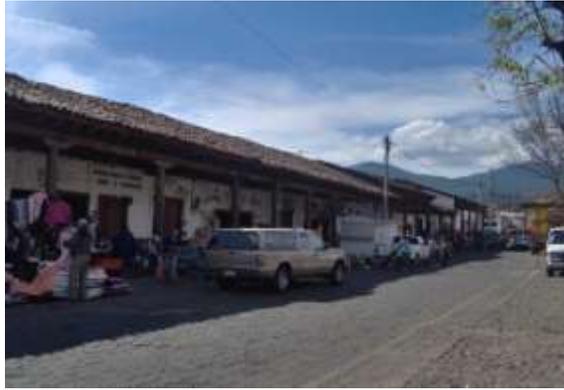
FOTO 002

CAUSA	EFFECTO	AGENTE
CALLES	* INVASIÓN DEL ESPACIO PÚBLICO.	* PROBLEMA VÍAL. * EXCESO DE AUTOMOVILES. * PARADAS DE TRANSPORTE PÚBLICO NO ESTABLECIDAS. * VÍA PRINCIPAL DE COMUNICACIÓN.	* ANTRÓPICO.
PORTAL	* INVASIÓN DEL ESPACIO PÚBLICO.	* CONTAMINACIÓN VISUAL. * COMERCIO INFORMAL.	* ANTRÓPICO

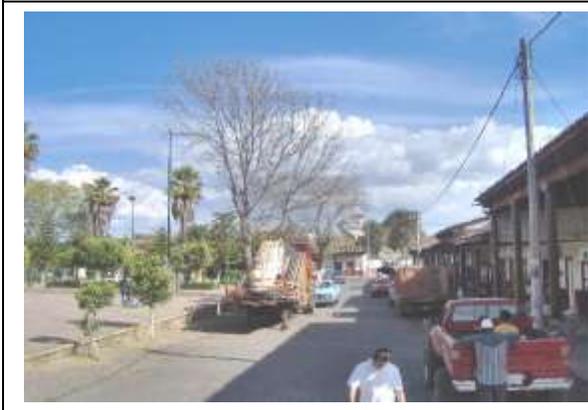
FOTO 004

CAUSA	EFFECTO	AGENTE
CALLES	* INVASIÓN DEL ESPACIO PÚBLICO.	* CONFLICTO VÍAL. * EXCESO DE AUTOMOVILES. * PARADAS DE TRANSPORTE PÚBLICO NO ESTABLECIDAS. * CIRCULACIÓN EN DOBLE SENTIDO. * ESTACIONAMIENTO DE AUTOMOVILES.	* ANTRÓPICO.
PLAZA	* INVASIÓN DEL ESPACIO PÚBLICO.	* CONTAMINACIÓN VISUAL.	* ANTRÓPICO
PORTAL	COMERCIO INFORMAL	* INVASIÓN DEL ESPACIO PÚBLICO.	* ANTRÓPICO

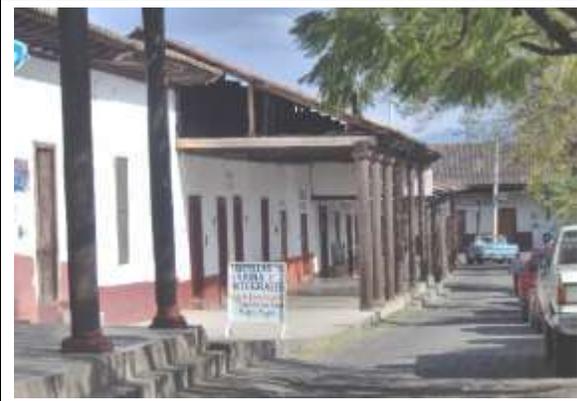
FOTO 006

CAUSA	EFFECTO	AGENTE
CALLES	* INVASIÓN DEL ESPACIO PÚBLICO.	* CONFLICTO VÍAL. * EXCESO DE AUTOMOVILES. * CALLE ANGOSTA * ESYTACIONAMIENTO DE AUTOMOVILES DEL H. AYUNTAMIENTO.	* ANTRÓPICO.
PORTAL	* INVASIÓN DEL ESPACIO PÚBLICO.	* CONTAMINACIÓN VISUAL. * DETERIORO EN LOS MATERIALES.	* ANTRÓPICO

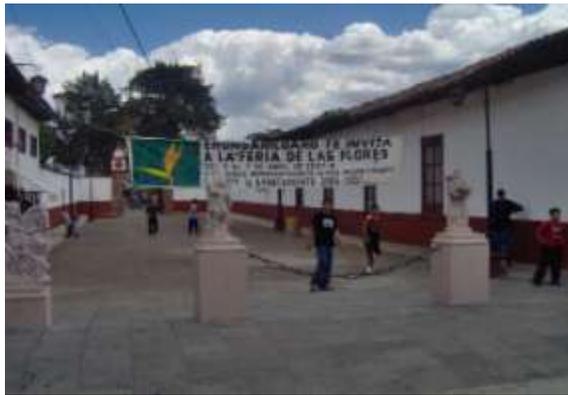
FOTO 007

CAUSA	EFFECTO	AGENTE
CALLES	* INVASIÓN DEL ESPACIO PÚBLICO.	* CONFLICTO VÍAL. * EXCESO DE AUTOMOVILES. * PARADAS DE TRANSPORTE PÚBLICO NO ESTABLECIDAS.	* ANTRÓPICO.
PLAZA	* INVASIÓN DEL ESPACIO PÚBLICO.	* CONTAMINACIÓN VISUAL.	* ANTRÓPICO

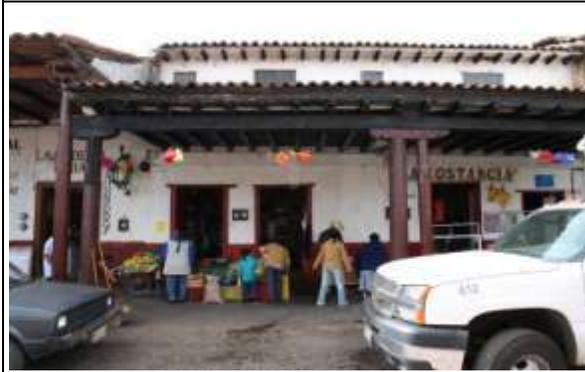
FOTO 009

CAUSA	EFEECTO	AGENTE
MUROS	*CAMBIO DE MATERIAL Y SISTEMA CONSTRUCTIVO.	* PERDIDA DE APLANADOS. * INCOMPATIBILIDAD DE MATERIALES. * DISGREGACIÓN DEL ADOBE. * EROSIÓN DEL ADOBE.	* ANTRÓPICO. * AGENTE BIÓTICO. * MEDIO AMBIENTE.

* EXCESO DE ANUNCIOS PÚBLICITARIOS SIN ORDEN TIPOLOGÍCO Y DE TAMAÑO.	* CONTAMINACIÓN VISUAL.	* ANTRÓPICO.
	*INSERCIÓN DE ELEMENTOS DECORATIVOS.	* CONTAMINACIÓN VISUAL.	* ANTRÓPICO.
CUBIERTA	* HÚMEDAD.	* PERDIDA DE RESISTENCIA DE LA MADERA. * DEGRADACIÓN FÍSICA DE LA MADERA POR PRESENCIA DE GRIETAS, HONGOS, ETC. * DEGRADACIÓN MÉCANICA DE LA MADERA. * PUDRICIÓN DE LA MADERA.	* MEDIO AMBIENTE.

* NUDOS, GRIETAS, ETC. EN LA MADERA.	* PERDIDA DE PIEZAS. * PERDIDA DE RESISTENCIA MECANICA DE LA MADERA.	* DEFECTOS DE LA MADERA.
	* INSERCIÓN DE NUEVOS ELEMENTOS.	* CAMBIO DE ALTURAS.	* ANTRÓPICO.

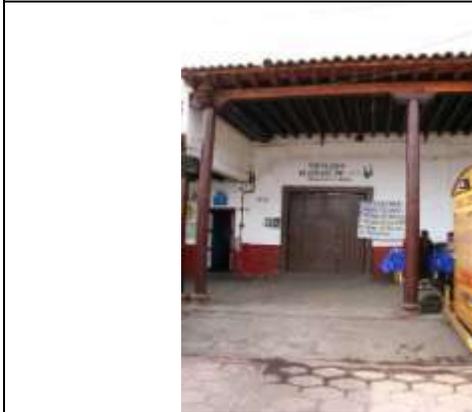
FOTO 010

COLUMNAS	<ul style="list-style-type: none">* HÚMEDAD* NUDOS, GRIETAS, ETC. EN LA MADERA.* AGUA - HÚMEDAD.* CONTAMINACIÓN AMBIENTAL.* EXCESO DE AGUA A CUMULADA EN BANQUETAS.	<ul style="list-style-type: none">* DEGRADACIÓN FÍSICA DE LA MADERA.* PERDIDA DE RESISTENCIA.* PRESENCIA DE HONGOS Y POLILLA.* PUDRICIÓN DE LA MADERA* PERDIDA DE RESISTENCIA MECANICA DE LA MADERA.* DISGREGACIÓN DE LA BASE DE LA MADERA.* DISGREGACIÓN DE LA BASE DE PIEDRA.* DISGREGACIÓN DE LA BASE DE PIEDRA.	<ul style="list-style-type: none">* MEDIO AMBIENTE* DEFECTOS DE LA MADERA.* MEDIO AMBIENTE.* CONTAMINACIÓN AMBIENTAL.* ANTRÓPICO.
PISOS	<ul style="list-style-type: none">* CAMBIO DE MATERIAL Y SISTEMA CONSTRUCTIVO.* ALTO TRÁFICO DE PEATONES.	<ul style="list-style-type: none">* INCOMPATIBILIDAD DE MATERIAL.* ROMPIMIENTO Y PERDIDA DE MATERIAL.	<ul style="list-style-type: none">* ANTRÓPICO.* ANTRÓPICO.
PORTAL	<ul style="list-style-type: none">* CAMBIO DE USO DE SUELO.	<ul style="list-style-type: none">* INVASIÓN DE ESPACIO PÚBLICO.* COMERCIO INFORMAL.	<ul style="list-style-type: none">* ANTRÓPICO.

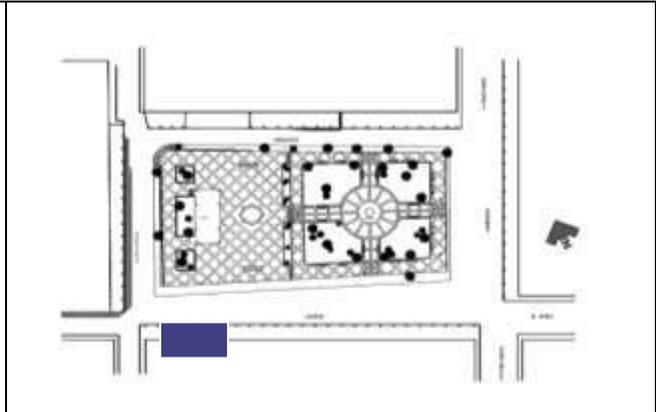
CAUSA	EFEECTO	AGENTE
MUROS	<ul style="list-style-type: none"> *CAMBIO DE MATERIAL Y SISTEMA CONSTRUCTIVO. * EXISTENCIA DE AVES. * CONTAMINACIÓN AMBIENTAL. *FALTA DE INSTALACIONES APARENTES. * EXCESO DE ANUNCIOS PÚBLICITARIOS SIN ORDEN TIPOLOGÍCO Y DE TAMAÑO. *INSERCIÓN DE ELEMENTOS * AMPLIACIÓN DE VANOS. 	<ul style="list-style-type: none"> * PERDIDA DE APLANADOS. * INCOMPATIBILIDAD DE MATERIALES. * DISGREGACIÓN DEL ADOBE. * EROSIÓN DEL ADOBE. * ACUMULACIÓN DE POLVO EN LOS DIVERSOS ELEMENTOS. * CONTAMINACIÓN VISUAL. * ACUMULACIÓN DE POLVO EN LAS INSTALACIONES. * CONTAMINACIÓN VISUAL. * CONTAMINACIÓN VISUAL. * PERDIDA DE PROPORCIÓN. 	<ul style="list-style-type: none"> * ANTRÓPICO. * AGENTE BIÓTICO. * MEDIO AMBIENTE. * AGENTES BIOLÓGICOS. * ANTRÓPICO. * ANTRÓPICO. * ANTRÓPICO.
CUBIERTAS	<ul style="list-style-type: none"> * HÚMEDAD. * NUDOS, GRIETAS, ETC. EN LA MADERA. 	<ul style="list-style-type: none"> * PERDIDA DE RESISTENCIA DE LA MADERA. * DEGRADACIÓN FÍSICA DE LA MADERA POR PRESENCIA DE GRIETAS, HONGOS, ETC. * DEGRADACIÓN MÉCANICA DE LA MADERA. * PUDRICIÓN DE LA MADERA. * PERDIDA DE PIEZAS. * PERDIDA DE RESISTENCIA MECÁNICA DE LA MADERA. 	<ul style="list-style-type: none"> * MEDIO AMBIENTE. * DEFECTOS DE LA MADERA.

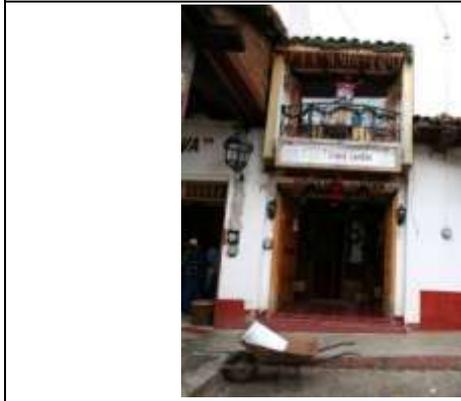
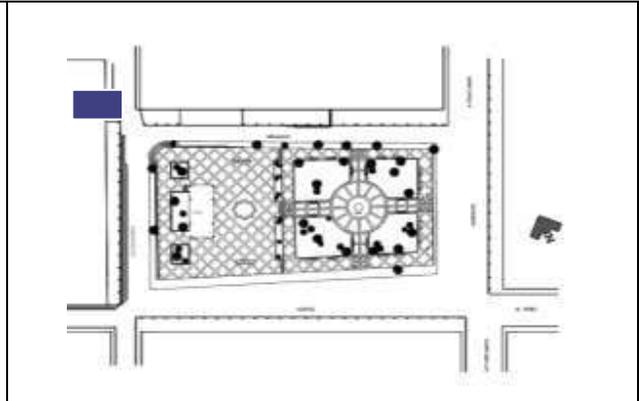
FOTO 012

EFEECTO	CAUSA	AGENTE
MUROS	<ul style="list-style-type: none"> *CAMBIO DE MATERIAL Y SISTEMA * EXISTENCIA DE AVES. * CONTAMINACIÓN AMBIENTAL. *FALTA DE INSTALACIONES APARENTES. * EXCESO DE ANUNCIOS PÚBLICITARIOS SIN ORDEN TIPOLOGÍCO Y DE TAMAÑO. *INSERCIÓN DE ELEMENTOS 	<ul style="list-style-type: none"> * PERDIDA DE APLANADOS. * INCOMPATIBILIDAD DE MATERIALES. * DISGREGACIÓN DEL ADOBE. * EROSIÓN DEL ADOBE. * ACUMULACIÓN DE POLVO EN LOS DIVERSOS ELEMENTOS. * CONTAMINACIÓN VISUAL. * ACUMULACIÓN DE POLVO EN LAS INSTALACIONES. * CONTAMINACIÓN VISUAL. * CONTAMINACIÓN VISUAL. 	<ul style="list-style-type: none"> * ANTRÓPICO. * AGENTE BIÓTICO. * MEDIO AMBIENTE. * ANTRÓPICO. * ANTRÓPICO. * ANTRÓPICO.
CUBIERTAS	<ul style="list-style-type: none"> * HÚMEDAD. * NUDOS, GRIETAS, ETC. EN LA MADERA. * INSERCIÓN DE NUEVOS ELEMENTOS. 	<ul style="list-style-type: none"> * PERDIDA DE RESISTENCIA DE LA MADERA. * DEGRADACIÓN FÍSICA DE LA MADERA POR PRESENCIA DE GRIETAS, HONGOS, ETC. * DEGRADACIÓN MÉCANICA DE LA MADERA. * PUDRICIÓN DE LA MADERA. * PERDIDA DE PIEZAS. * PERDIDA DE RESISTENCIA MECANICA DE LA MADERA. * CAMBIO DE ALTURAS. 	<ul style="list-style-type: none"> * MEDIO AMBIENTE. * DEFECTOS DE LA MADERA. * ANTRÓPICO.

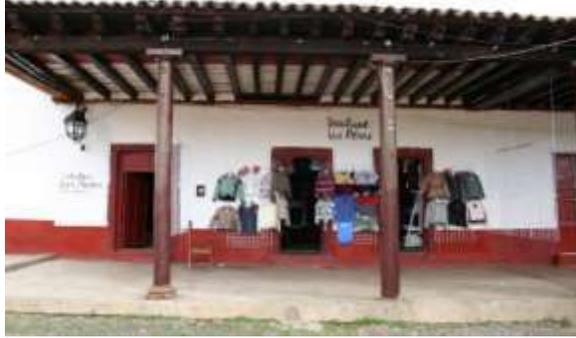
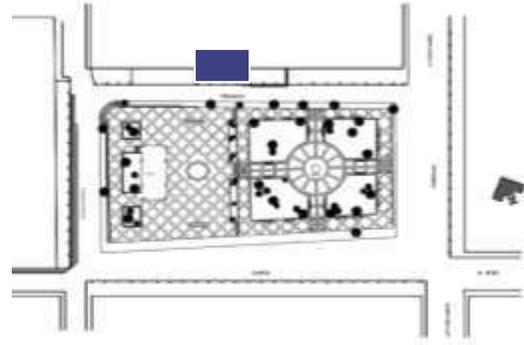
FOTO 013

CAUSA	EFEECTO	AGENTE
MUROS	<ul style="list-style-type: none"> *CAMBIO DE MATERIAL Y SISTEMA CONSTRUCTIVO. * EXISTENCIA DE AVES. * CONTAMINACIÓN AMBIENTAL. *FALTA DE INSTALACIONES APARENTES. * EXCESO DE ANUNCIOS PÚBLICITARIOS SIN ORDEN TIPOLOGICO Y DE TAMAÑO. *INSERCIÓN DE ELEMENTOS DECORATIVOS. 	<ul style="list-style-type: none"> * PERDIDA DE APLANADOS. * INCOMPATIBILIDAD DE MATERIALES. * DISGREGACIÓN DEL ADOBE. * EROSIÓN DEL ADOBE. * ACUMULACIÓN DE POLVO EN LOS DIVERSOS ELEMENTOS. * CONTAMINACIÓN VISUAL. * ACUMULACIÓN DE POLVO EN LAS INSTALACIONES. * CONTAMINACIÓN VISUAL. * CONTAMINACIÓN VISUAL. 	<ul style="list-style-type: none"> * ANTRÓPICO. * AGENTE BIÓTICO. * MEDIO AMBIENTE. * ANTRÓPICO. * ANTRÓPICO. * ANTRÓPICO.
CUBIERTAS	<ul style="list-style-type: none"> * HÚMEDAD. * NUDOS, GRIETAS, ETC. EN LA MADERA. 	<ul style="list-style-type: none"> * PERDIDA DE RESISTENCIA DE LA MADERA. * DEGRADACIÓN FISICA DE LA MADERA POR PRESENCIA DE GRIETAS, HONGOS, ETC. * DEGRADACIÓN MÉCANICA DE LA MADERA. * PUDRICIÓN DE LA MADERA. * PERDIDA DE PIEZAS. * PERDIDA DE RESISTENCIA MECANICA DE LA MADERA. 	<ul style="list-style-type: none"> * MEDIO AMBIENTE. * DEFECTOS DE LA MADERA.

COLUMNAS	* HÚMEDAD * NUDOS, GRIETAS, ETC. EN LA MADERA. * AGUA - HÚMEDAD. * CONTAMINACIÓN AMBIENTAL. * EXCESO DE AGUA A CUMULADA EN BANQUETAS.	* DEGRADACIÓN FÍSICA DE LA MADERA. * PERDIDA DE RESISTENCIA. * PRESENCIA DE HONGOS Y POLILLA. * PUDRICIÓN DE LA MADERA * PERDIDA DE RESISTENCIA MECANICA DE LA MADERA. * DISGREGACIÓN DE LA BASE DE LA MADERA. * DISGREGACIÓN DE LA BASE DE PIEDRA. * DISGREGACIÓN DE LA BASE DE PIEDRA.	* MEDIO AMBIENTE * DEFECTOS DE LA MADERA. * MEDIO AMBIENTE. * CONTAMINACIÓN AMBIENTAL. * ANTRÓPICO.
PISOS	* CAMBIO DE MATERIAL Y SISTEMA CONSTRUCTIVO. * ALTO TRÁFICO DE PEATONES.	* INCOMPATIBILIDAD DE MATERIAL. * ROMPIMIENTO Y PERDIDA DE MATERIAL.	* ANTRÓPICO. * ANTRÓPICO.
PORTAL	* CAMBIO DE USO DE SUELO.	* INVASIÓN DE ESPACIO PÚBLICO. * COMERCIO INFORMAL.	* ANTRÓPICO.
URBANO	* CAMBIO DE USO DE SUELO. * ELEMENTOS DECORATIVOS. * CABLEADO AEREO.	* INVASIÓN DE ESPACIO PÚBLICO. * COMERCIO INFORMAL. * CONTAMINACIÓN VISUAL. * CONTAMINACIÓN VISUAL.	* ANTRÓPICO.

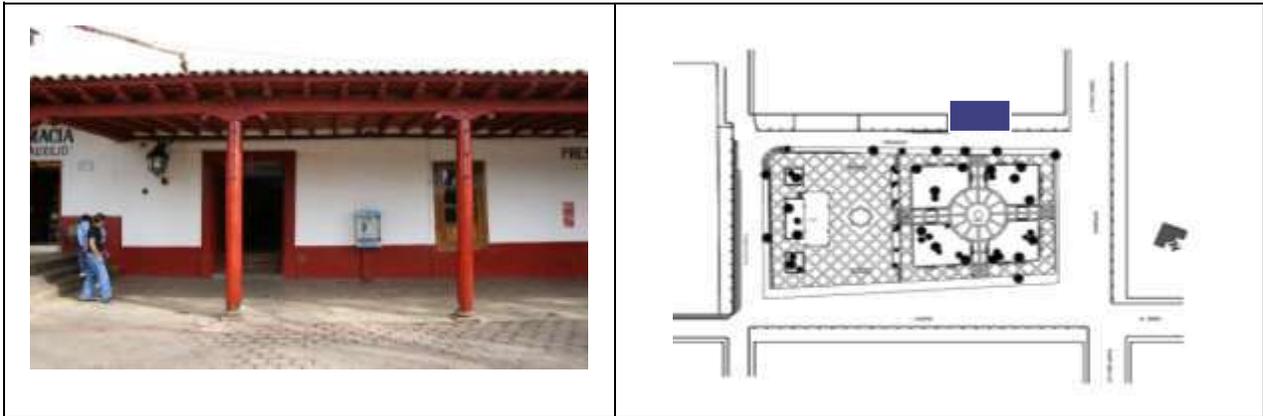
FOTO 014

COLUMNAS	<ul style="list-style-type: none">* HÚMEDAD* NUDOS, GRIETAS, ETC. EN LA MADERA.* AGUA - HÚMEDAD.* CONTAMINACIÓN AMBIENTAL.* EXCESO DE AGUA A CUMULADA EN	<ul style="list-style-type: none">* DEGRADACIÓN FÍSICA DE LA MADERA.* PERDIDA DE RESISTENCIA.* PRESENCIA DE HONGOS Y POLILLA.* PUDRICIÓN DE LA MADERA* PERDIDA DE RESISTENCIA MECANICA DE LA MADERA.* DISGREGACIÓN DE LA BASE DE LA MADERA.* DISGREGACIÓN DE LA BASE DE PIEDRA.* DISGREGACIÓN DE LA BASE DE PIEDRA.	<ul style="list-style-type: none">* MEDIO AMBIENTE* DEFECTOS DE LA MADERA.* MEDIO AMBIENTE.* CONTAMINACIÓN AMBIENTAL.* ANTRÓPICO.
PISOS	<ul style="list-style-type: none">* CAMBIO DE MATERIAL Y SISTEMA CONSTRUCTIVO.* ALTO TRÁFICO DE PEATONES.	<ul style="list-style-type: none">* INCOMPATIBILIDAD DE MATERIAL.* ROMPIMIENTO Y PERDIDA DE MATERIAL.	<ul style="list-style-type: none">* ANTRÓPICO.* ANTRÓPICO.
PORTAL	<ul style="list-style-type: none">* CAMBIO DE USO DE SUELO.	<ul style="list-style-type: none">* INVASIÓN DE ESPACIO PÚBLICO.	<ul style="list-style-type: none">* ANTRÓPICO.

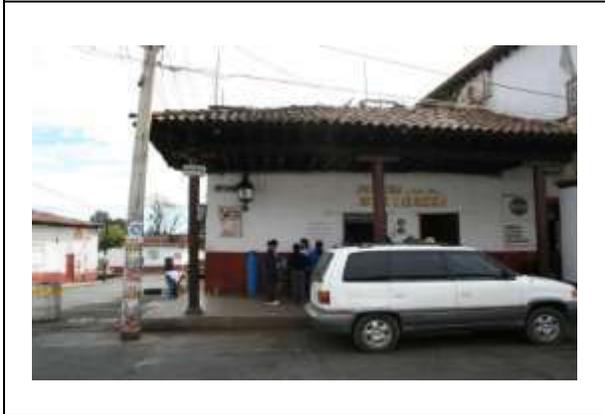
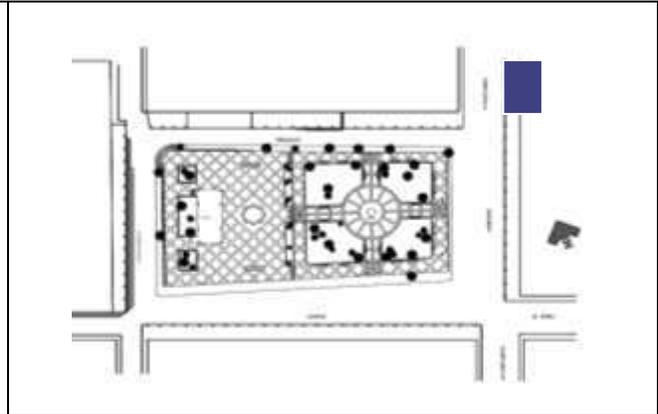
FOTO 015

CAUSA	EFEECTO	AGENTE
MUROS	<ul style="list-style-type: none"> *CAMBIO DE MATERIAL Y SISTEMA CONSTRUCTIVO. * EXISTENCIA DE AVES. * CONTAMINACIÓN AMBIENTAL. *FALTA DE INSTALACIONES APARENTES. * EXCESO DE ANUNCIOS PÚBLICITARIOS SIN ORDEN TIPOLOGÍCO Y DE TAMAÑO. *INSERCIÓN DE ELEMENTOS 	<ul style="list-style-type: none"> * PERDIDA DE APLANADOS. * INCOMPATIBILIDAD DE MATERIALES. * DISGREGACIÓN DEL ADOBE. * EROSIÓN DEL ADOBE. * ACUMULACIÓN DE POLVO EN LOS DIVERSOS ELEMENTOS. * CONTAMINACIÓN VISUAL. * ACUMULACIÓN DE POLVO EN LAS INSTALACIONES. * CONTAMINACIÓN VISUAL. * CONTAMINACIÓN VISUAL. 	<ul style="list-style-type: none"> * ANTRÓPICO. * AGENTE BIÓTICO. * MEDIO AMBIENTE. * ANTRÓPICO. * ANTRÓPICO. * ANTRÓPICO.
CUBIERTAS	<ul style="list-style-type: none"> * HÚMEDAD. * NUDOS, GRIETAS, ETC. EN LA MADERA. 	<ul style="list-style-type: none"> * PERDIDA DE RESISTENCIA DE LA MADERA. * DEGRADACIÓN FÍSICA DE LA MADERA POR PRESENCIA DE GRIETAS, HONGOS, ETC. * DEGRADACIÓN MÉCANICA DE LA MADERA. * PUDRICIÓN DE LA MADERA. * PERDIDA DE PIEZAS. * PERDIDA DE RESISTENCIA MECANICA DE LA MADERA. 	<ul style="list-style-type: none"> * MEDIO AMBIENTE. * DEFECTOS DE LA MADERA.

COLUMNAS	* HÚMEDAD * NUDOS, GRIETAS, ETC. EN LA MADERA. * AGUA - HÚMEDAD. * CONTAMINACIÓN AMBIENTAL. * EXCESO DE AGUA A CUMULADA EN	* DEGRADACIÓN FÍSICA DE LA MADERA. * PERDIDA DE RESISTENCIA. * PRESENCIA DE HONGOS Y POLILLA. * PUDRICIÓN DE LA MADERA * PERDIDA DE RESISTENCIA MECÁNICA DE LA MADERA. * DISGREGACIÓN DE LA BASE DE LA MADERA. * DISGREGACIÓN DE LA BASE DE PIEDRA. * DISGREGACIÓN DE LA BASE DE PIEDRA.	* MEDIO AMBIENTE * DEFECTOS DE LA MADERA. * MEDIO AMBIENTE. * ANTRÓPICO.
PISOS	* CAMBIO DE MATERIAL Y SISTEMA CONSTRUCTIVO. * ALTO TRÁFICO DE PEATONES.	* INCOMPATIBILIDAD DE MATERIAL. * ROMPIMIENTO Y PERDIDA DE MATERIAL.	* ANTRÓPICO. * ANTRÓPICO.
PORTAL	* CAMBIO DE USO DE SUELO. * SEÑALETICA.	* INVASIÓN DE ESPACIO PÚBLICO. * COMERCIO INFORMAL. * CONTAMINACIÓN VISUAL.	* ANTRÓPICO.
URBANO	* CAMBIO DE USO DE SUELO. * SEÑALETICA. * CABLEADO AEREO.	* INVASIÓN DE ESPACIO PÚBLICO. * COMERCIO INFORMAL. * CONTAMINACIÓN VISUAL. * CONTAMINACIÓN VISUAL.	* ANTRÓPICO.

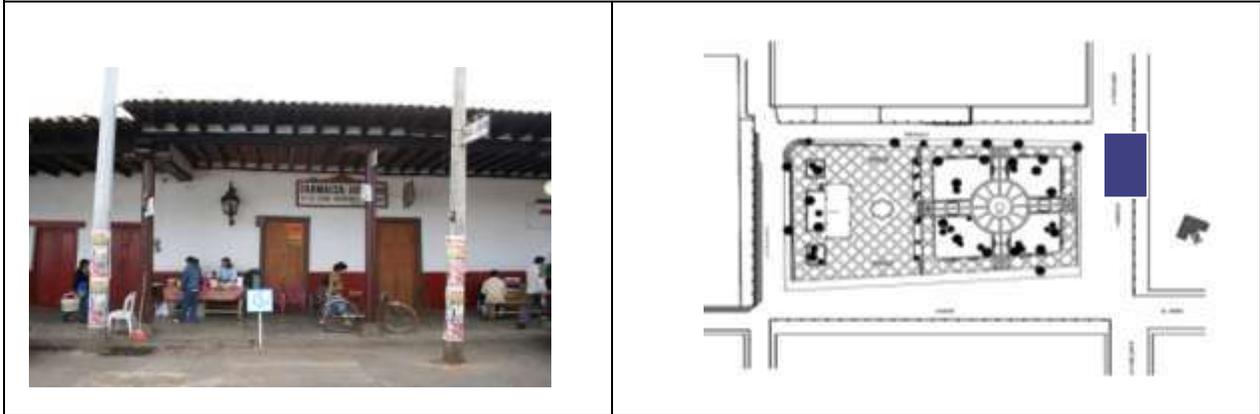
FOTO 016

COLUMNAS	* HÚMEDAD * NUDOS, GRIETAS, ETC. EN LA MADERA. * AGUA - HÚMEDAD. * CONTAMINACIÓN AMBIENTAL. * EXCESO DE AGUA A CUMULADA EN BANQUETAS.	* DEGRADACIÓN FÍSICA DE LA MADERA. * PERDIDA DE RESISTENCIA. * PRESENCIA DE HONGOS Y POLILLA. * PUDRICIÓN DE LA MADERA * PERDIDA DE RESISTENCIA MECÁNICA DE LA MADERA. * DISGREGACIÓN DE LA BASE DE LA MADERA. * DISGREGACIÓN DE LA BASE DE PIEDRA. * DISGREGACIÓN DE LA BASE DE PIEDRA.	* MEDIO AMBIENTE * DEFECTOS DE LA MADERA. * MEDIO AMBIENTE. * ANTRÓPICO.
PISOS	* CAMBIO DE MATERIAL Y SISTEMA CONSTRUCTIVO. * ALTO TRÁFICO DE PEATONES.	* INCOMPATIBILIDAD DE MATERIAL. * ROMPIMIENTO Y PERDIDA DE MATERIAL.	* ANTRÓPICO. * ANTRÓPICO.
PORTAL	* CAMBIO DE USO DE SUELO. * SEÑALETICA.	* INVASIÓN DE ESPACIO PÚBLICO. * COMERCIO INFORMAL. * CONTAMINACIÓN VISUAL.	* ANTRÓPICO.
URBANO	* CAMBIO DE USO DE SUELO. * SEÑALETICA. * POSTERÍA. * CABLEADO AEREO.	* INVASIÓN DE ESPACIO PÚBLICO. * COMERCIO INFORMAL. * CONTAMINACIÓN VISUAL. * CONTAMINACIÓN VISUAL. * CONTAMINACIÓN VISUAL.	* ANTRÓPICO.

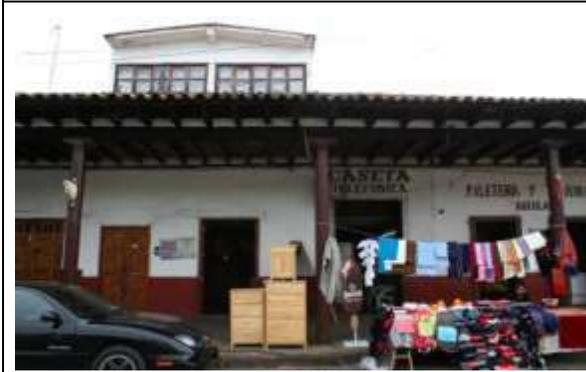
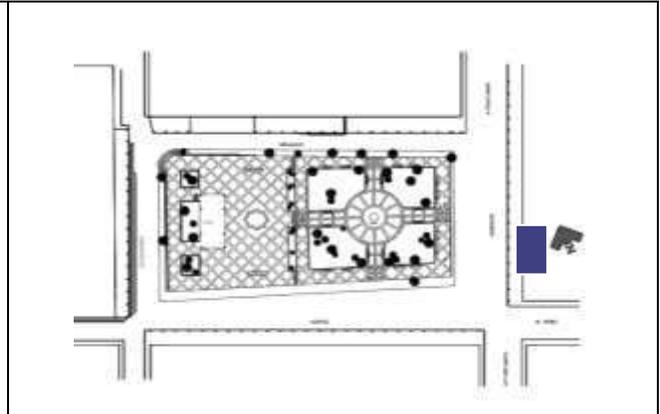
FOTO 017

EFEECTO	CAUSA	AGENTE
MUROS	<ul style="list-style-type: none"> *CAMBIO DE MATERIAL Y SISTEMA CONSTRUCTIVO. * EXISTENCIA DE AVES. * CONTAMINACIÓN AMBIENTAL. *FALTA DE INSTALACIONES APARENTES. * EXCESO DE ANUNCIOS PÚBLICITARIOS SIN ORDEN TIPOLOGÍCO Y DE TAMAÑO. *INSERCIÓN DE ELEMENTOS DECORATIVOS. 	<ul style="list-style-type: none"> * PERDIDA DE APLANADOS. * INCOMPATIBILIDAD DE MATERIALES. * DISGREGACIÓN DEL ADOBE. * EROSIÓN DEL ADOBE. * ACUMULACIÓN DE POLVO EN LOS DIVERSOS ELEMENTOS. * CONTAMINACIÓN VISUAL. * ACUMULACIÓN DE POLVO EN LAS INSTALACIONES. * CONTAMINACIÓN VISUAL. * CONTAMINACIÓN VISUAL. 	<ul style="list-style-type: none"> * ANTRÓPICO. * AGENTE BIÓTICO. * MEDIO AMBIENTE. * ANTRÓPICO. * ANTRÓPICO. * ANTRÓPICO.
CUBIERTAS	<ul style="list-style-type: none"> * HÚMEDAD. * NUDOS, GRIETAS, ETC. EN LA MADERA. * INSERCIÓN DE NUEVOS ELEMENTOS. 	<ul style="list-style-type: none"> * PERDIDA DE RESISTENCIA DE LA MADERA. * DEGRADACIÓN FÍSICA DE LA MADERA POR PRESENCIA DE GRIETAS, HONGOS, ETC. * DEGRADACIÓN MÉCANICA DE LA MADERA. * PUDRICIÓN DE LA MADERA. * PERDIDA DE PIEZAS. * PERDIDA DE RESISTENCIA MECANICA DE LA MADERA. * CAMBIO DE ALTURAS. 	<ul style="list-style-type: none"> * MEDIO AMBIENTE. * DEFECTOS DE LA MADERA. * ANTRÓPICO.

COLUMNAS	<ul style="list-style-type: none">* HÚMEDAD* NUDOS, GRIETAS, ETC. EN LA MADERA.* AGUA - HÚMEDAD.* CONTAMINACIÓN AMBIENTAL.* EXCESO DE AGUA A CUMULADA EN BANQUETAS.	<ul style="list-style-type: none">* DEGRADACIÓN FÍSICA DE LA MADERA.* PERDIDA DE RESISTENCIA.* PRESENCIA DE HONGOS Y POLILLA.* PUDRICIÓN DE LA MADERA* PERDIDA DE RESISTENCIA MECÁNICA DE LA MADERA.* DISGREGACIÓN DE LA BASE DE LA MADERA.* DISGREGACIÓN DE LA BASE DE PIEDRA.* DISGREGACIÓN DE LA BASE DE PIEDRA.	<ul style="list-style-type: none">* MEDIO AMBIENTE* DEFECTOS DE LA MADERA.* MEDIO AMBIENTE.* MEDIO AMBIENTE.* ANTRÓPICO.
PISOS	<ul style="list-style-type: none">* CAMBIO DE MATERIAL Y SISTEMA CONSTRUCTIVO.* ALTO TRÁFICO DE PEATONES.	<ul style="list-style-type: none">* INCOMPATIBILIDAD DE MATERIAL.* ROMPIMIENTO Y PERDIDA DE MATERIAL.	<ul style="list-style-type: none">* ANTRÓPICO.* ANTRÓPICO.
PORTAL	<ul style="list-style-type: none">* CAMBIO DE USO DE SUELO.* SEÑALÉTICA.	<ul style="list-style-type: none">* INVASIÓN DE ESPACIO PÚBLICO.* COMERCIO INFORMAL.* CONTAMINACIÓN VISUAL.	<ul style="list-style-type: none">* ANTRÓPICO.

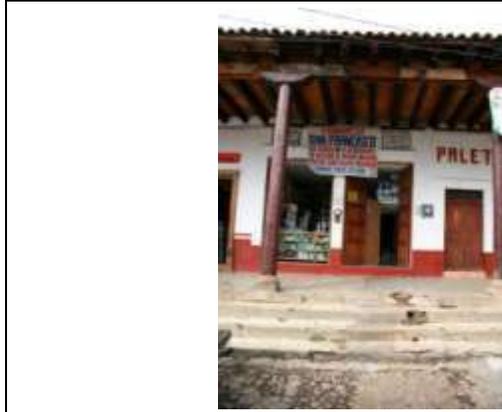
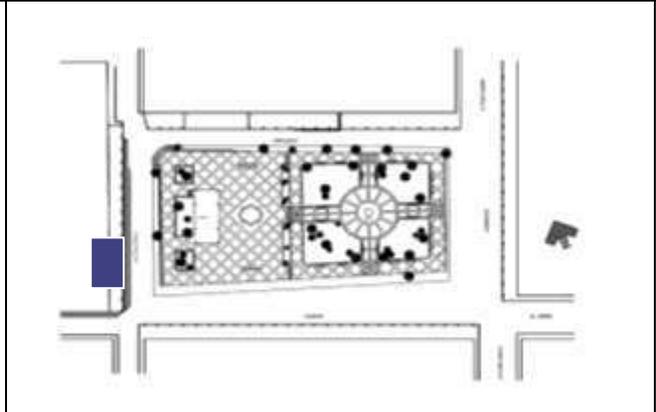
FOTO 018

EFFECTO	CAUSA	AGENTE
MUROS	<ul style="list-style-type: none"> *CAMBIO DE MATERIAL Y SISTEMA CONSTRUCTIVO. * EXISTENCIA DE AVES. * CONTAMINACIÓN AMBIENTAL. *FALTA DE INSTALACIONES APARENTES. * EXCESO DE ANUNCIOS PÚBLICITARIOS SIN ORDEN TIPOLOGÍCO Y DE TAMAÑO. 	<ul style="list-style-type: none"> * PERDIDA DE APLANADOS. * INCOMPATIBILIDAD DE MATERIALES. * DISGREGACIÓN DEL ADOBE. * EROSIÓN DEL ADOBE. * ACUMULACIÓN DE POLVO EN LOS DIVERSOS ELEMENTOS. * CONTAMINACIÓN VISUAL. * ACUMULACIÓN DE POLVO EN LAS INSTALACIONES. * CONTAMINACIÓN VISUAL. 	<ul style="list-style-type: none"> * ANTRÓPICO. * AGENTE BIÓTICO. * MEDIO AMBIENTE. * ANTRÓPICO. * ANTRÓPICO.
CUBIERTAS	<ul style="list-style-type: none"> * HÚMEDAD. * NUDOS, GRIETAS, ETC. EN LA MADERA. 	<ul style="list-style-type: none"> * PERDIDA DE RESISTENCIA DE LA MADERA. * DEGRADACIÓN FÍSICA DE LA MADERA POR PRESENCIA DE GRIETAS, HONGOS, ETC. * DEGRADACIÓN MÉCANICA DE LA MADERA. * PUDRICIÓN DE LA MADERA. * PERDIDA DE PIEZAS. * PERDIDA DE RESISTENCIA MECANICA DE LA MADERA. 	<ul style="list-style-type: none"> * MEDIO AMBIENTE. * DEFECTOS DE LA MADERA.

COLUMNAS	<ul style="list-style-type: none"> * HÚMEDAD * NUDOS, GRIETAS, ETC. EN LA MADERA. * AGUA - HÚMEDAD. * CONTAMINACIÓN AMBIENTAL. * EXCESO DE AGUA A CUMULADA EN 	<ul style="list-style-type: none"> * DEGRADACIÓN FÍSICA DE LA MADERA. * PERDIDA DE RESISTENCIA. * PRESENCIA DE HONGOS Y POLILLA. * PUDRICIÓN DE LA MADERA * PERDIDA DE RESISTENCIA MECÁNICA DE LA MADERA. * DISGREGACIÓN DE LA BASE DE LA MADERA. * DISGREGACIÓN DE LA BASE DE PIEDRA. * DISGREGACIÓN DE LA BASE DE PIEDRA. 	<ul style="list-style-type: none"> * MEDIO AMBIENTE * DEFECTOS DE LA MADERA. * MEDIO AMBIENTE. * MEDIO AMBIENTE. * ANTRÓPICO.
PISOS	<ul style="list-style-type: none"> * CAMBIO DE MATERIAL Y SISTEMA CONSTRUCTIVO. * ALTO TRÁFICO DE PEATONES. 	<ul style="list-style-type: none"> * INCOMPATIBILIDAD DE MATERIAL. * ROMPIMIENTO Y PERDIDA DE MATERIAL. 	<ul style="list-style-type: none"> * ANTRÓPICO. * ANTRÓPICO.
PORTAL	<ul style="list-style-type: none"> * CAMBIO DE USO DE SUELO. * SEÑALETICA. 	<ul style="list-style-type: none"> * INVASIÓN DE ESPACIO PÚBLICO. * COMERCIO INFORMAL. * CONTAMINACIÓN VISUAL. 	<ul style="list-style-type: none"> * ANTRÓPICO.

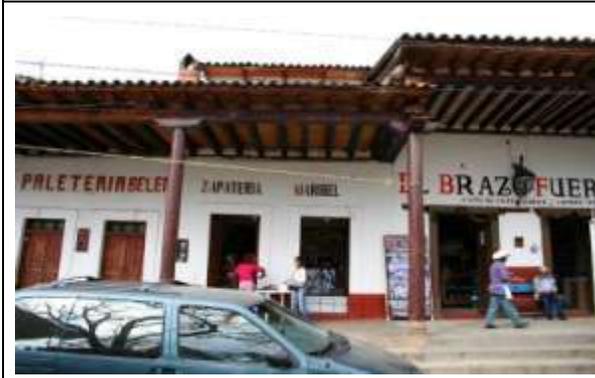
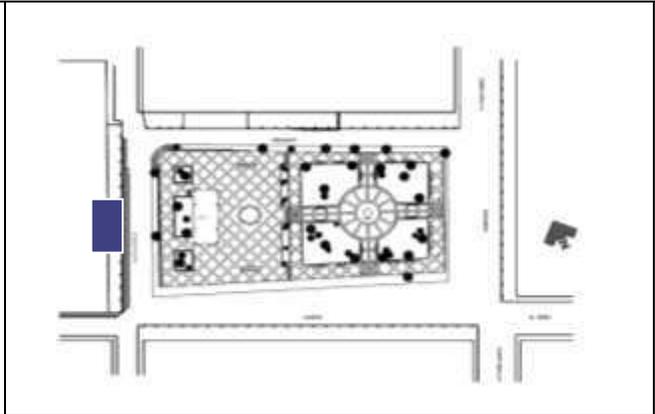
FOTO 019

CUBIERTAS	<ul style="list-style-type: none"> * HÚMEDAD. * NUDOS, GRIETAS, ETC. EN LA MADERA. * INSERCIÓN DE NUEVOS ELEMENTOS. 	<ul style="list-style-type: none"> * PERDIDA DE RESISTENCIA DE LA MADERA. * DEGRADACIÓN FÍSICA DE LA MADERA POR PRESENCIA DE GRIETAS, HONGOS, ETC. * DEGRADACIÓN MÉCANICA DE LA MADERA. * PUDRICIÓN DE LA MADERA. * PERDIDA DE PIEZAS. * PERDIDA DE RESISTENCIA MECANICA DE LA MADERA. * CAMBIO DE ALTURAS. 	<ul style="list-style-type: none"> * MEDIO AMBIENTE. * DEFECTOS DE LA MADERA. * ANTRÓPICO.
COLUMNAS	<ul style="list-style-type: none"> * HÚMEDAD * NUDOS, GRIETAS, ETC. EN LA MADERA. * AGUA - HÚMEDAD. * CONTAMINACIÓN AMBIENTAL. * EXCESO DE AGUA A CUMULADA EN 	<ul style="list-style-type: none"> * DEGRADACIÓN FÍSICA DE LA MADERA. * PERDIDA DE RESISTENCIA. * PRESENCIA DE HONGOS Y POLILLA. * PUDRICIÓN DE LA MADERA * PERDIDA DE RESISTENCIA MECANICA DE LA MADERA. * DISGREGACIÓN DE LA BASE DE LA MADERA. * DISGREGACIÓN DE LA BASE DE PIEDRA. * DISGREGACIÓN DE LA BASE DE PIEDRA. 	<ul style="list-style-type: none"> * MEDIO AMBIENTE * DEFECTOS DE LA MADERA. * MEDIO AMBIENTE. * MEDIO AMBIENTE. * ANTRÓPICO.

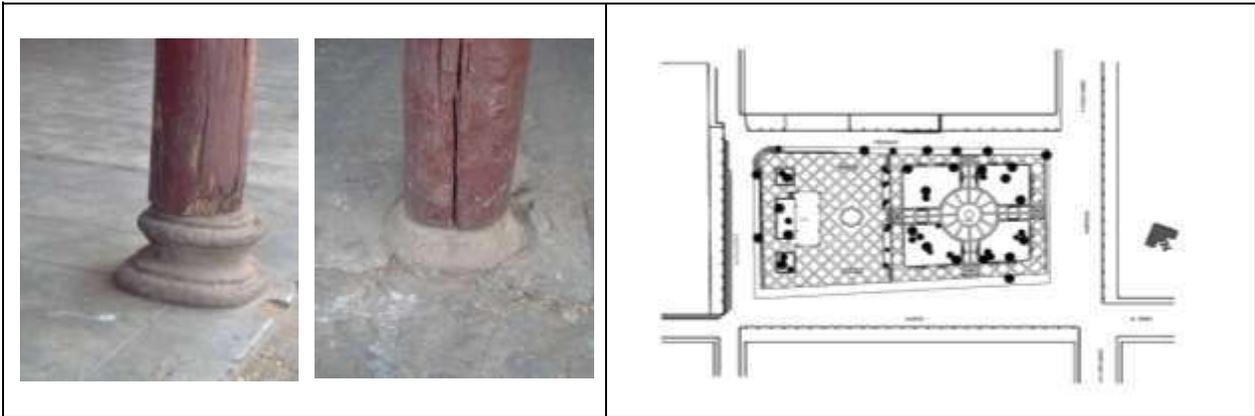
FOTO 020

CAUSA	EFFECTO	AGENTE
COLUMNAS	* HÚMEDAD	* DEGRADACIÓN FISICA DE LA MADERA. * PERDIDA DE RESISTENCIA. * PRESENCIA DE HONGOS Y POLILLA. * PUDRICIÓN DE LA MADERA.	* MEDIO AMBIENTE
	* NUDOS, GRIETAS, ETC. EN LA MADERA.	* PERDIDA DE RESISTENCIA MECANICA DE LA MADERA.	* DEFECTOS DE LA MADERA.
	* AGUA - HÚMEDAD.	* DISGREGACIÓN DE LA BASE DE LA MADERA.	* MEDIO AMBIENTE.
	* CONTAMINACIÓN AMBIENTAL.	* DISGREGACIÓN DE LA BASE DE PIEDRA.	* MEDIO AMBIENTE.
	* EXCESO DE AGUA A CUMULADA EN BANQUETAS.	* DISGREGACIÓN DE LA BASE DE PIEDRA.	* ANTRÓPICO.
PISOS	* CAMBIO DE MATERIAL Y SISTEMA CONSTRUCTIVO.	* INCOMPATIBILIDAD DE MATERIAL.	* ANTRÓPICO.
	* ALTO TRÁFICO DE PEATONES.	* ROMPIMIENTO Y PERDIDA DE MATERIAL.

Otro elemento en el que se observó deterioro fueron las columnas, su material es la madera con base de cantería. Su principal problema es la disgregación de la piedra, ya que la contaminación ambiental, el medio ambiente y la humedad, han hecho que se vayan deteriorando, encontrándose en un estado grave algunas de las piezas. Por lo que se propone la limpieza de cada una de las columnas, para verificar su estado, y cambiar aquellas que se encuentren más deterioradas.

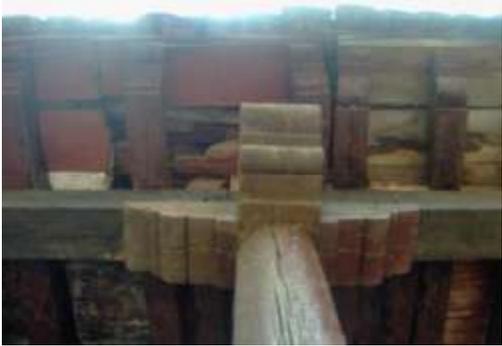
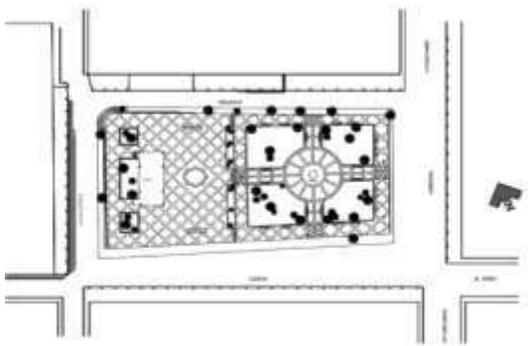
FOTO 021

CAUSA	EFECTO	AGENTE
COLUMNAS	<ul style="list-style-type: none"> * HÚMEDAD * NUDOS, GRIETAS, ETC. EN LA MADERA. 	<ul style="list-style-type: none"> * DEGRADACIÓN FÍSICA DE LA MADERA. * PERDIDA DE RESISTENCIA. * PRESENCIA DE HONGOS Y POLILLA. * PUDRICIÓN DE LA MADERA * PERDIDA DE RESISTENCIA MECANICA DE LA MADERA. 	<ul style="list-style-type: none"> * MEDIO AMBIENTE * DEFECTOS DE LA MADERA.
CUBIERTAS	<ul style="list-style-type: none"> * HÚMEDAD. * NUDOS, GRIETAS, ETC. EN LA MADERA. FALTA DE MANTENIMIENTO. 	<ul style="list-style-type: none"> * PERDIDA DE RESISTENCIA DE LA MADERA. * DEGRADACIÓN FÍSICA DE LA MADERA POR PRESENCIA DE GRIETAS, HONGOS, ETC. * DEGRADACIÓN MÉCANICA DE LA MADERA. * PUDRISIÓN DE LA MADERA. * PERDIDA DE PIEZAS. * PERDIDA DE RESISTENCIA MECANICA DE LA MADERA. * PERDIDA Y ROMPIMIENTO DEL MATERIAL. 	<ul style="list-style-type: none"> * MEDIO AMBIENTE. * DEFECTOS DE LA MADERA. * ANTRÓPICO.

En cuanto a la madera esencialmente presenta la degradación del material y desgaste del mismo, ocasionado por las malas intervenciones (pintura), la presencia de insectos y hongos, así como de defectos propios del material, tales como nudos, grietas, manchas, etc. Estos deterioros generalmente son ocasionados por el medio ambiente y el ser humano. La propuesta para resolver la problemática será la de sustituir las piezas dañadas y la aplicación de sustancias que alejen a los insectos de la madera en el resto de las piezas.

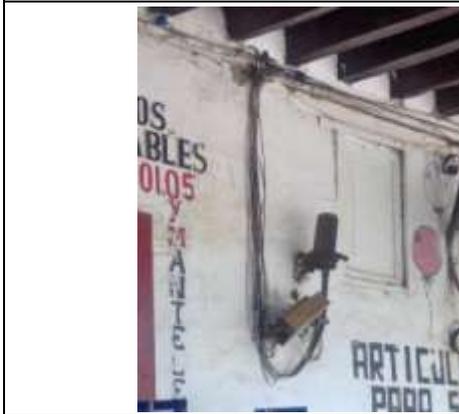
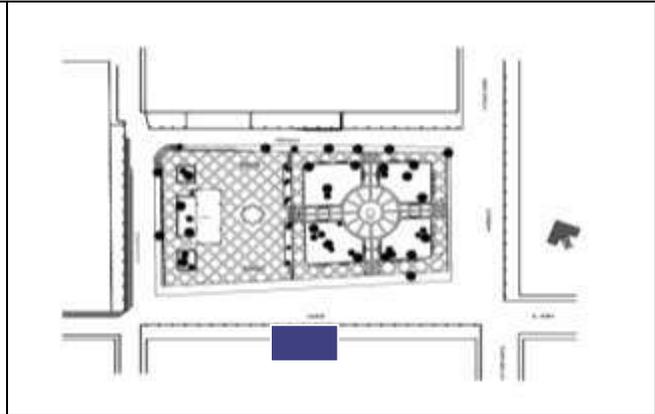
FOTO 022

CAUSA	EFEECTO	AGENTE
MUROS	<ul style="list-style-type: none"> *CAMBIO DE MATERIAL Y SISTEMA CONSTRUCTIVO. * EXISTENCIA DE AVES. * CONTAMINACIÓN AMBIENTAL. *FALTA DE INSTALACIONES APARENTES. * EXCESO DE ANUNCIOS PÚBLICITARIOS SIN ORDEN TIPOLOGÍCO Y DE TAMAÑO. 	<ul style="list-style-type: none"> * PERDIDA DE APLANADOS. * INCOMPATIBILIDAD DE MATERIALES. * DISGREGACIÓN DEL ADOBE. * EROSIÓN DEL ADOBE. * ACUMULACIÓN DE POLVO EN LOS DIVERSOS ELEMENTOS. * CONTAMINACIÓN VISUAL. * ACUMULACIÓN DE POLVO EN LAS INSTALACIONES. * CONTAMINACIÓN VISUAL. 	<ul style="list-style-type: none"> * MALAS INTERVENCIONES. * AGENTE BIÓTICO. * MEDIO AMBIENTE. * ANTRÓPICO. * ANTRÓPICO.
CUBIERTAS	<ul style="list-style-type: none"> * HÚMEDAD. * NUDOS, GRIETAS, ETC. EN LA MADERA. 	<ul style="list-style-type: none"> * PERDIDA DE RESISTENCIA DE LA MADERA. * DEGRADACIÓN FÍSICA DE LA MADERA POR PRESENCIA DE GRIETAS, HONGOS, ETC. * DEGRADACIÓN MÉCANICA DE LA MADERA. * PUDRICIÓN DE LA MADERA. * PERDIDA DE PIEZAS. * PERDIDA DE RESISTENCIA MECANICA DE LA MADERA. 	<ul style="list-style-type: none"> * MEDIO AMBIENTE. * DEFECTOS DE LA MADERA.

En los muros de las fachadas, se observan la pérdida de aplanados, debido a la disminución de resistencia del material, debido a la humedad y la incompatibilidad de este con otro, o bien por las malas intervenciones que han sufrido los inmuebles, ya que en algunos de ellos se ha sustituido el mortero de cal por el cemento, causando que el material base como el adobe se bote por la incompatibilidad entre estos. Por lo que se propone la liberación de los aplanados por otros de acuerdo a su sistema constructivo.

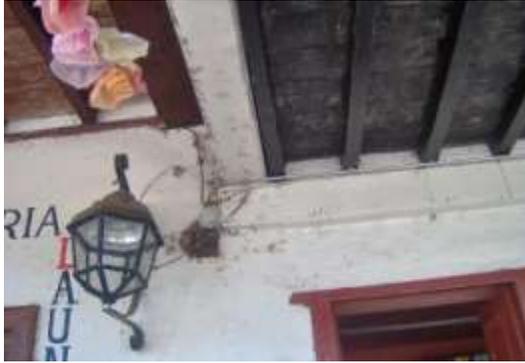
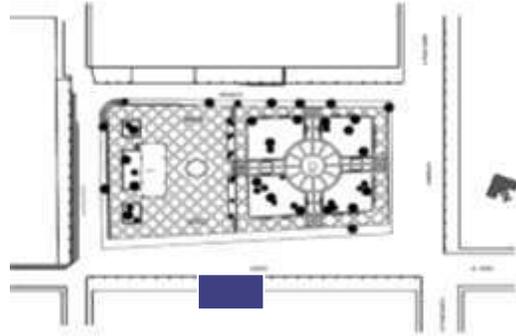
FOTO 023

CAUSA	EFEECTO	AGENTE
MUROS	<ul style="list-style-type: none"> *CAMBIO DE MATERIAL Y SISTEMA CONSTRUCTIVO. * EXISTENCIA DE AVES. * CONTAMINACIÓN AMBIENTAL. *FALTA DE INSTALACIONES APARENTES. * EXCESO DE ANUNCIOS PÚBLICITARIOS SIN ORDEN TIPOLOGÍCO Y DE TAMAÑO. *INSERCIÓN DE ELEMENTOS DECORATIVOS. 	<ul style="list-style-type: none"> * PERDIDA DE APLANADOS. * INCOMPATIBILIDAD DE MATERIALES. * DISGREGACIÓN DEL ADOBE. * EROSIÓN DEL ADOBE. * ACUMULACIÓN DE POLVO EN LOS DIVERSOS ELEMENTOS. * CONTAMINACIÓN VISUAL. * ACUMULACIÓN DE POLVO EN LAS INSTALACIONES. * CONTAMINACIÓN VISUAL. * CONTAMINACIÓN VISUAL. 	<ul style="list-style-type: none"> * ANTRÓPICO. * AGENTE BIÓTICO. * MEDIO AMBIENTE. * ANTRÓPICO. * ANTRÓPICO. * ANTRÓPICO.
CUBIERTAS	<ul style="list-style-type: none"> * HÚMEDAD. * NUDOS, GRIETAS, ETC. EN LA MADERA. 	<ul style="list-style-type: none"> * PERDIDA DE RESISTENCIA DE LA MADERA. * DEGRADACIÓN FÍSICA DE LA MADERA POR PRESENCIA DE GRIETAS, HONGOS, ETC. * DEGRADACIÓN MÉCANICA DE LA MADERA. * PUDRICIÓN DE LA MADERA. * PERDIDA DE PIEZAS. * PERDIDA DE RESISTENCIA MECANICA DE LA 	<ul style="list-style-type: none"> * MEDIO AMBIENTE. * DEFECTOS DE LA MADERA.

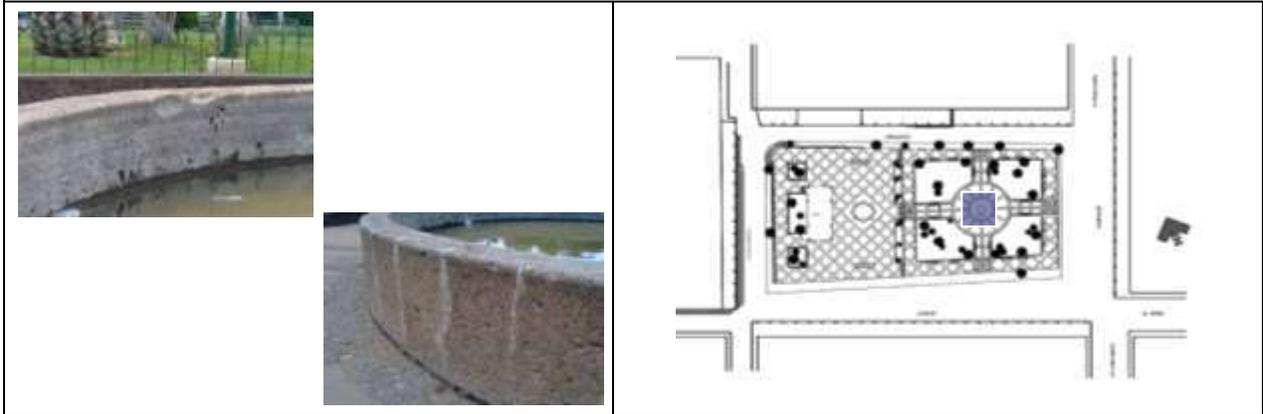
FOTO 024

Dentro de la plaza se tiene una fuente, la cual sufre deterioros por la perdida de juntas, ocasionado por la erosión y la acción del ser humano por las malas intervenciones. También se observo mugre y/o manchas en la piedra, causadas por el medio ambiente y el excremento de las aves, debido a la falta de mantenimiento de la fuente. La disgregación y ruptura de la piedra es otro factor que se puede observar, ocasionada muchas veces por la misma acción humana y el medio ambiente.

Para los anteriores deterioros se propone la limpieza y liberación de las juntas, para su posterior rejunteo. Así como la limpieza de los elementos en los que se observa suciedad, para con ello poder observar si es necesario reponer algunas piezas, que se encuentren en un grave estado de deterioro.

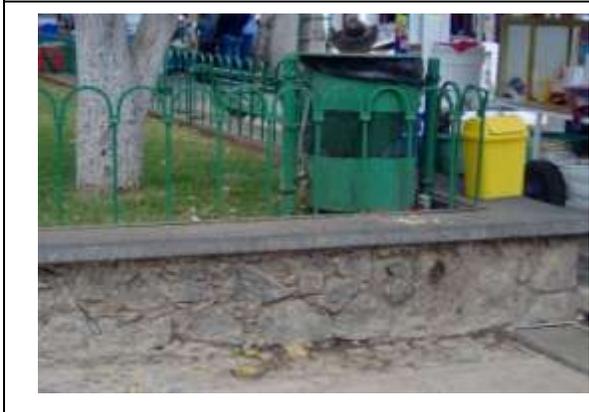
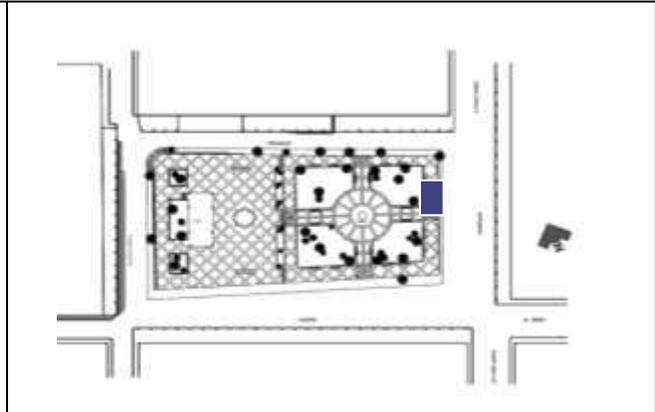
FOTO 026

CAUSA	EFEECTO	AGENTE
JARDINERA	<ul style="list-style-type: none"> * HÚMEDAD. * FALTA DE MANTENIMIENTO. * DISGREGACIÓN DE GASES CONTAMINANTES DE LA ATMOSFERA. 	<ul style="list-style-type: none"> * PERDIDA DE JUNTAS. * EROSIÓN. * SALES. * DISGREGACIÓN DE LA PIEDRA. * MICROFLORA. * MUGRE * ACUMULACIÓN DE POLVO. * PERDIDA DE PIEZAS. * MANCHAS. * MAL ESTADO DE PROTECCIONES DE JARDINES. * MANCHAS Y MUGRE. 	<ul style="list-style-type: none"> * MEDIO AMBIENTE. * ANTRÓPICO. * MEDIO AMBIENTE.
BASURERO	<ul style="list-style-type: none"> * FALTA DE MOBILIARIO URBANO. 	<ul style="list-style-type: none"> * CONTAMINACIÓN AMBIENTAL. * CONTAMINACIÓN VISUAL. 	<ul style="list-style-type: none"> * ANTRÓPICO.

Ahora bien ya en términos más específicos diremos que dentro de la plaza la problemática que se ubico fue principalmente la falta de mantenimiento, y los elementos adicionados, como la pérgola, que se van a respetar por la representatividad de su época. En las jardineras uno de los deterioros es la pérdida de juntas, ya que a causa de la erosión del medio ambiente y la acción del ser humano, se han ido perdiendo poco a poco. Otro efecto que se encontró fue la existencia de mugre y manchas en la piedra de la fuente, las cuales han sido ocasionados debido a la disolución de gases contaminantes de la atmosfera, por el polvo depositado por el viento y la falta de mantenimiento propiamente, teniendo como agentes el medio ambiente y al ser humano. Otra alteración ha sido la inserción de jardineras en la banquetta, las cuales son de un diseño y material diferente a las del contexto.

Para solucionar estos deterioros se propone la liberación y el rejunteo de la jardinera, así como la limpieza de los elementos que lo conforman y de su protección con un repelente. Y lo que respecta a las jardineras en la banqueta, se eliminarán, proponiendo arriates para la protección de los arbustos.

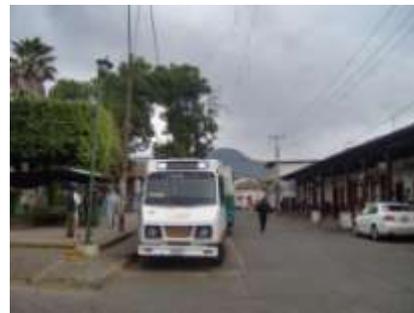
Imagen 68: Vista de invasión de espacio por el transporte público y privado.
Fuente: Foto de Citlali Carrillo.

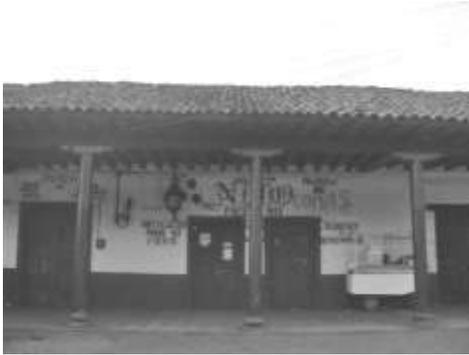
Imagen 69: Muros que presentan alteraciones debido a la inserción de instalaciones y anuncios publicitarios.
Fuente: Foto de Citlali Carrillo.

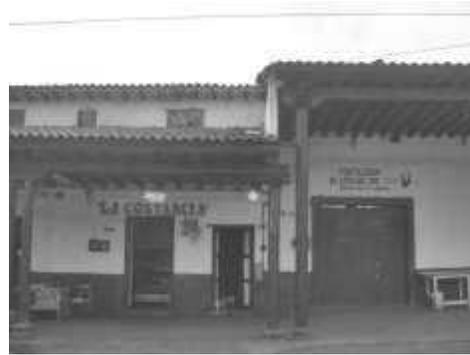
Imagen 70: Cambio de alturas por la inserción de nuevos elementos.
Fuente: Foto de Citlali Carrillo.
