TESINA QUE PARA OBTENER EL DIPLOMA:  
DE ESPECIALIZACIÒN EN RESTAURACIÒN DE SITIOS Y MONUMENTOS

PROYECTO DE RESTAURACIÒN  
DE LA EX- HACIENDA DE BUENA VISTA

EN LA LOCALIDAD DE BUENA VISTA MUNICIPIO DE ZACAPU MICHOACAN

OCTUBRE DEL 2007, MORELIA MICHOACÀN

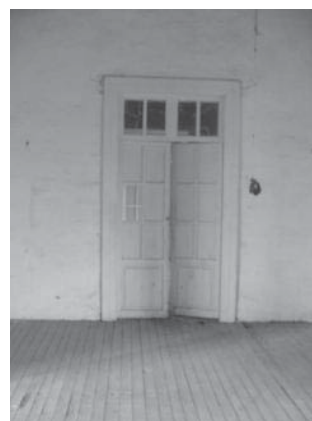
La carpintería es de madera de pino tableradas en la mayoría de estos elementos, en la planta baja ya se han sustituido por herrería, en la planta alta la carpintería se encuentra en buen estado físico por que aun cuenta con casi todas las hojas de las puertas en sus interiores, el deterioro mas visible es la polilla y la humedad que presentan en la parte baja del elemento.

**Imagen 17.** Detalle de puerta en interior.  
Foto: *Rafael López Morales*

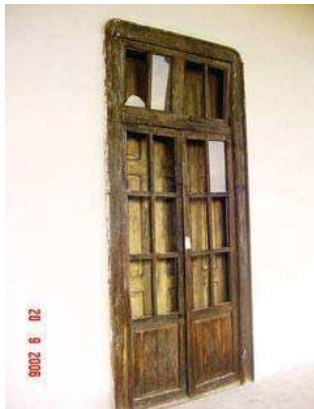
Las ventanas que dan al exterior son de dos hojas, y las que dan al interior del espacio son de tres hojas tableradas de tres y cuatro cuerpos y vidrieras igualmente de bastidor de madera de pino con vidrio de 3 milímetros de grosor. En su totalidad se encuentran en mal estado, desensambladas, apolilladas y los bastidores parcialmente podridos en sus partes inferiores por que no cuentan con ninguna protección para la madera. Y en algunos casos ya carecen del cristal.

**Imagen 16.** Detalle de ventana de madera en portal perimetral.  
Foto: *Rafael López Morales*

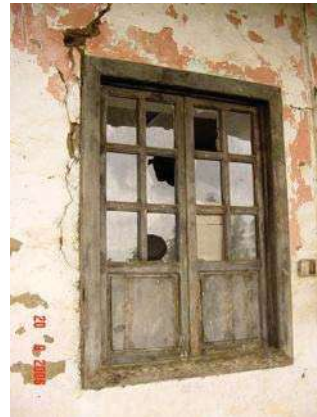
**Imagen 16.** Detalle de ventana de madera en portal perimetral.  
Foto: *Rafael López Morales*

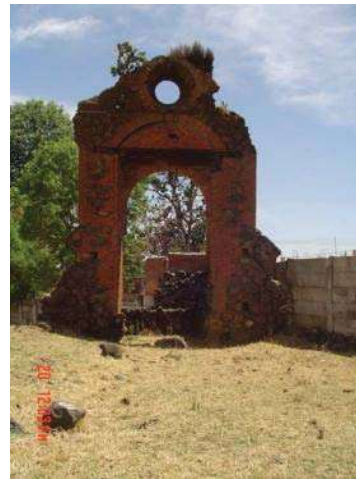
En las haciendas que tuvieron un nivel de producción alto generalmente se pueden encontrar capillas en donde se llevaban a cabo las fiestas del santo patrono, bautizos, bodas y misas; Este espacio hoy en día es el mas deteriorado, casi no quedan vestigios de ella, solo quedan algunos muros, y se puede ver el

**Foto. 21** Acceso de Capilla.  
Foto: Rafael López Morales

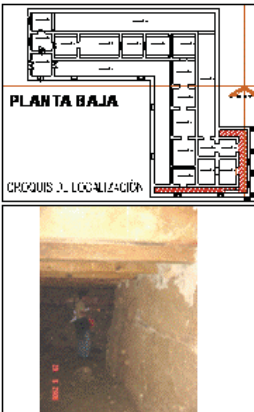
| PLANTA BAJA | | Nº DE FICHA | 11 | CLAVE: | PB | ESPACIO: | ESPACIO B-17 |
|---|---|---|---|---|---|---|---|
| PARTIDA: | ENTREPISO | | | | | | |
| TIPO DE DETERIORO Y/O ALTERACIÓN | -DEGRADACIÓN POR PUDRICIÓN DE VIGAS DE MADERA<br>-PERDIDA DE SOVEDA DE LADRILLO. | | | | | | |
| CAUSA: | -MALA INTERVENCIÓN<br>-LA FALTA DE MANTENIMIENTO | | | | | | |
| OBSERVACIONES: | -LA FALTA DE MANTENIMIENTO ES EL PRINCIPAL DETERIORO DE ESTE ESPACIO. | | | | | | |

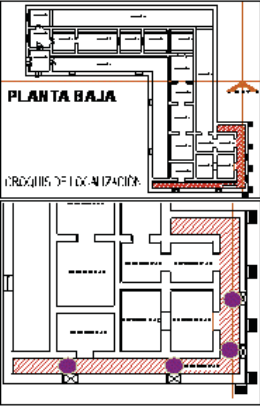
| | PARTIDA: | CARPINTERIA | | | | | | |
| | TIPO DE DETERIORO Y/O ALTERACIONES | - PERDIDA DE PUERTA DE CARPINTERIA | | | | | | |

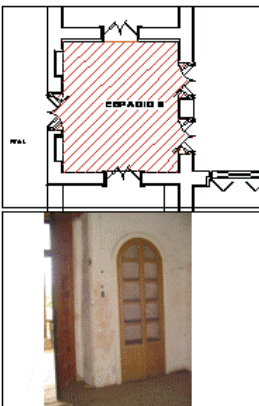
| | PARTIDA: | CARPINTERIA | | | | | | |
| | TIPO DE DETERIORO: | - DEGRADACI3N POR PUDRICI3N DE PUERTAS DE MADERA | | | | | | |
