***Restauración de las Cubiertas de la Casa natal de
Amalia Solórzano, Tacámbaro Mich.***

**Tesina que para obtener el Diploma de Especialización en
Restauración de Sitios y Monumentos. Presenta:**

Arq. Ricardo López García.

Morelia Michoacán Febrero de 2010.

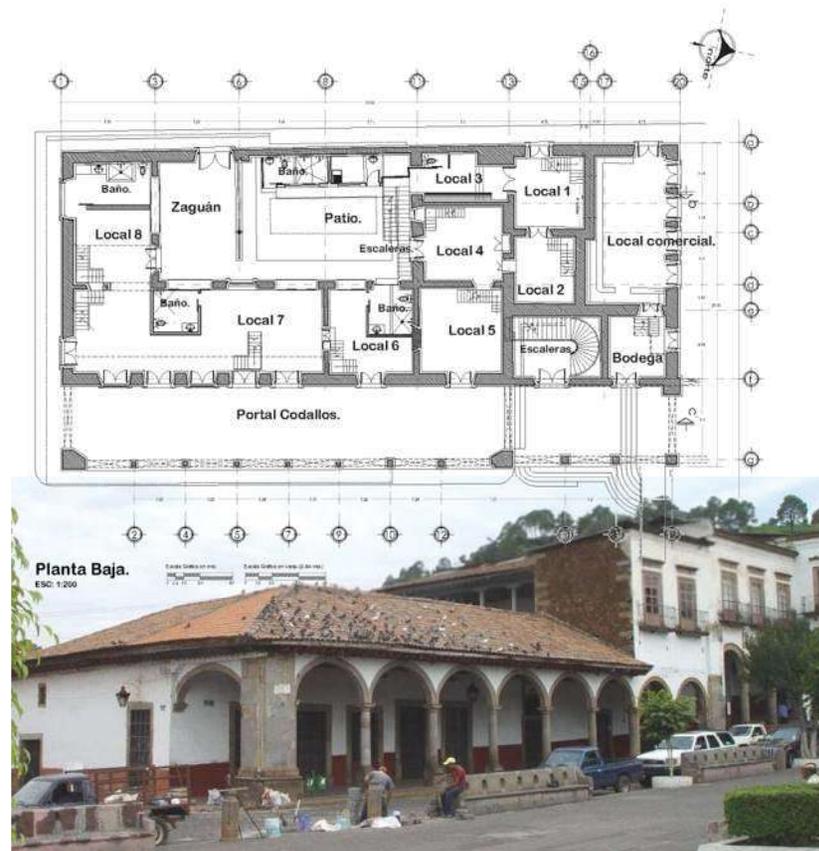
Fig. 2. Casa Natal de la Señora Amalia Solórzano de Cárdenas, ubicada en el centro de la ciudad de Tacámbaro, de gran significado para sus habitantes. Imagen del Autor, 2008.

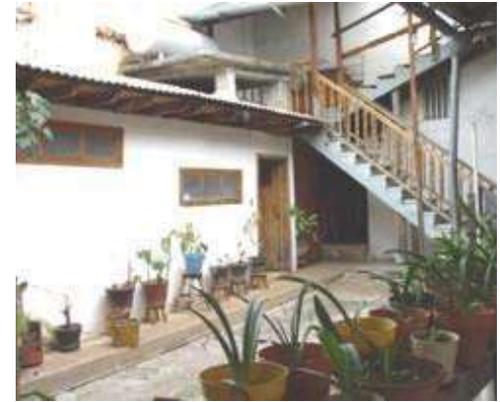
las necesidades del usuario, habiéndose integrado igualmente cubiertas de lámina de asbesto-cemento en las cubiertas, a manera de extensión de la propia estructura. Ahí mismo se aprecia una escalera de madera que conduce a la planta alta, la cual no es usada por el estado de deterioro que presenta (Fig. 3). Hacia la parte Sur y Este del edificio se configuran espacios que probablemente fueron utilizados como área pública, con una conformación típica de las casas de la región con su estructura de muros de adobe, aplanados de arcilla y cal, con cubierta de madera y teja. En la actualidad los espacios interiores presentan 4.85 mts. de altura, habiéndose modificado con la integración de entresuelos o mezzanines a base de viguería, tablón, barandal y escaleras de madera (Fig. 4).

Fig. 3. Vista del Patio de la casa natal Amalia Solórzano, espacio desde el cual se accede a los espacios, baños y por medio de una escalera de madera se pasa a la planta alta. Imagen del autor, 2008.

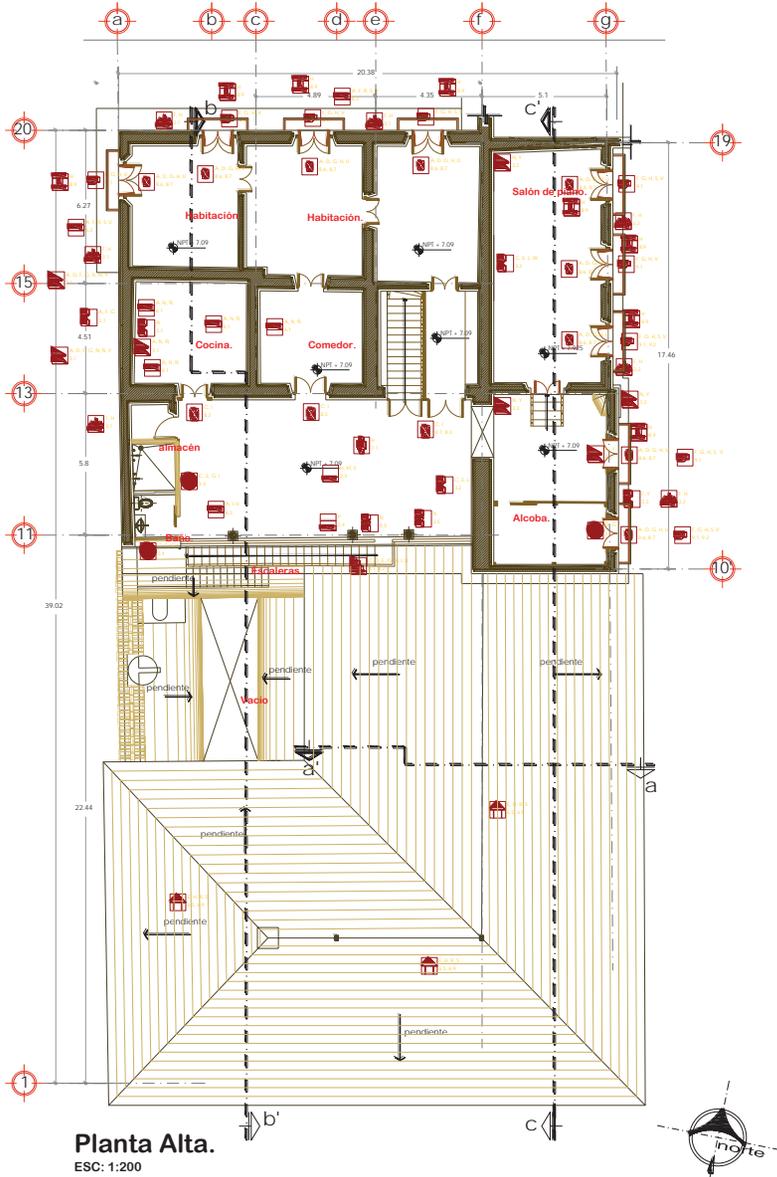
Planta Alta.
ESC: 1:200

- Faltante de muro.
- Fisuras y grietas.
- Ruptura o disgregación de piedra.
- Tratamiento o desprendimiento de aplastados.
- Juntas erosionadas.
- Manchas por incendio o humedad.
- Agregados.
- Puerta tapada.
- Viguería dañada o faltante.
- Techumbre dañada.
- Escalera deteriorada.
- Cables y tuberías dañadas.
- Plafón dañado o faltante.
- Alteración nivel de piso.
- Piso dañado o faltante.
- Moldura dañada o faltante.
- Lanzas y dintel dañados.
- Puerta dañada o faltante.
- Ventana dañada o faltante.
- Elemento de hierro dañado o faltante.
- Faltante de vidriería.

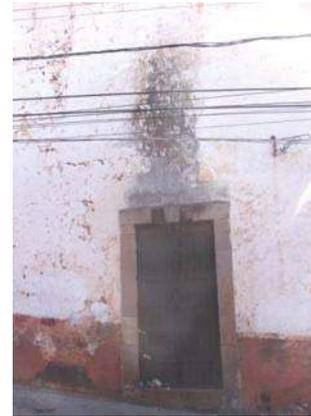
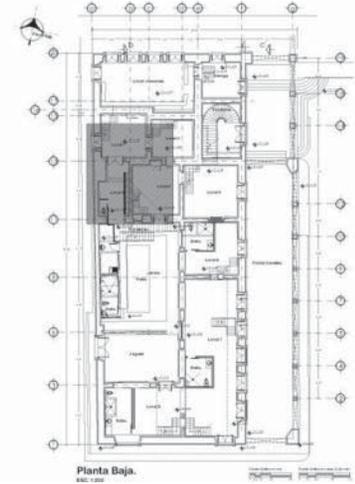
CROQUIS DE LOCALIZACIÓN PLANTA BAJA

TIPO DE DETERIORO: Fisuras y agrietas, deslaves y desprendimiento de aplanados.

OBSERVACIONES: Los materiales que constituyen el muro (adobe y arcilla) se hidratan rápidamente lo que ocasiona que el sistema constructivo pierda su capacidad estructural. El reblandecimiento del adobe genera un reacomodo del material, provocando movimientos que fracturan los aplanados.

El deslave de la pintura a la cal es ocasionada por la exposición directa a la lluvia y escurrimientos. Los agregados de cemento (aplanados en guardapolvo) no permiten la transpiración del muro subiendo las humedades por capilaridad hasta 1.30 mts de altura. La falta de mantenimiento de las instalaciones hidrosanitarias, generan humedades que afectan los materiales del muro.

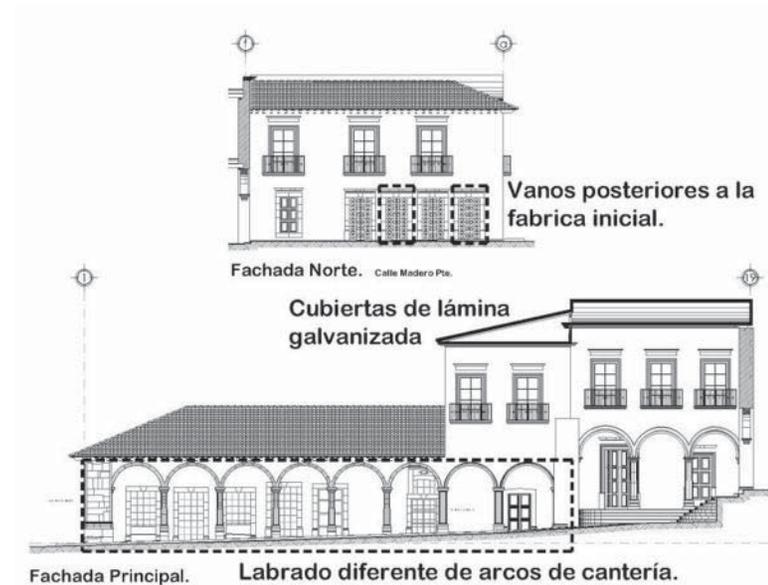
Fig. 9. Arriba; Fachada Norte con elementos que no tienen relación con los demás elementos. Abajo; Fachada principal, con elementos arquitectónicos de cantería de distinto labrado y agregados de madera y lamina galvanizada a manera de cubierta provisional. Casa natal Amalia Solórzano. Imagen del autor, 2009.

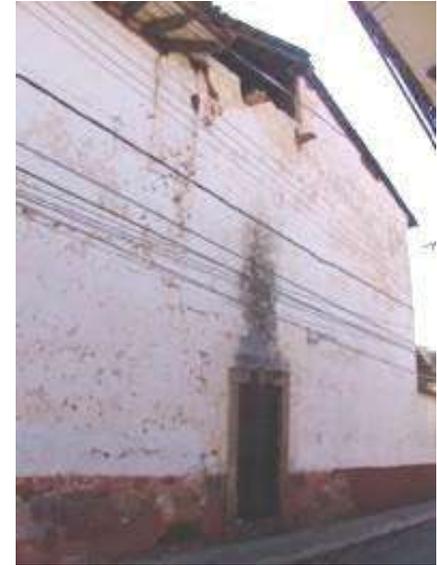
Fig. 26 Muro de fachada poniente; presenta deformación de vuelco en la parte superior a causa de humedades en el material y martillamiento de la cubierta. Imagen del autor, Noviembre de 2008.

- Método de gato plano para la obtención de la curva de esfuerzo-deformación que permita conocer el comportamiento del muro de la fachada poniente eje "a", tramo entre los ejes "11 y 17". (Fig. 25, 26 y 27)
- La utilización del georradar GPR en el estudio del comportamiento de la cimentación, el cual emite impulsos electromagnéticos de corta duración, que permiten conocer las discontinuidades y diferencias en la parte interna de los materiales.
- El empleo de equipos de medición de cantidad de agua, resonancia y pruebas de laboratorio en elementos de madera, como lo es la vigería, para determinar deformaciones y su capacidad estructural.

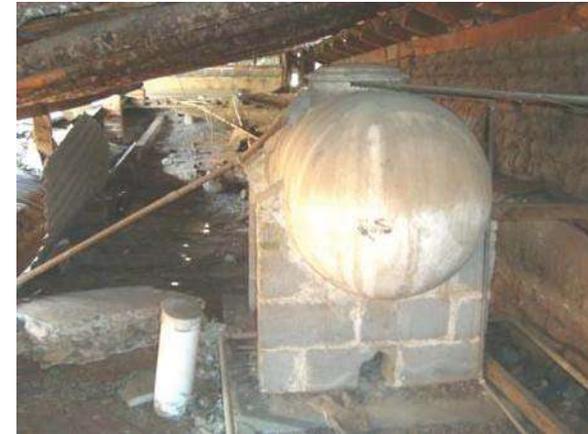
Fig. 29. Tinaco de asbesto-cemento y base de apoyo, sobre cubierta de envigado y terrado. Producen cargas excesivas que están generando desplazamientos de muros. Casa natal de la Sra. Amalia Solórzano de Cárdenas, Tacámbaro Michoacán. Imagen del Autor, Noviembre 2008.

Las actividades de retiro de elementos dañados y de aquellos que no eran parte del edificio, se darán en cuanto que no significan valores importantes del edificio son reversibles. Pero que además son agregados que son causas de deterioro del edificio (Fig. 29), teniendo en cuenta que;

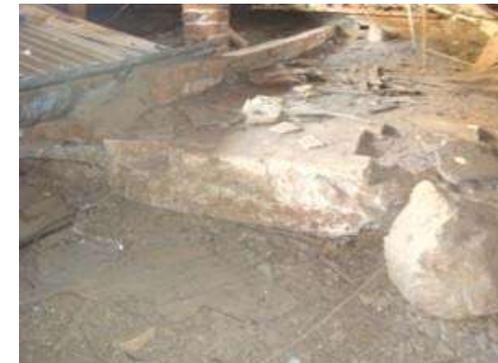
Fig. 30 Fig.. Faltante del sistema original, de viguería y terrado, cubierto por una estructura de madera y lámina de acero galvanizado en otras partes con teja de barro. Espacio del comedor y cocina en planta Alta. Casa natal de la Sra. Amalia Solórzano de Cárdenas, Tacámbaro Michoacán. Imagen del Autor, Noviembre 2008.

Siguiendo las ideas de Eugéne Viollet-le-Duc, al sistematizar los criterios y la acción de la restauración en estilo como método eficaz de recuperar la forma de los monumentos del pasado. Si se aplica esta postura entenderíamos que es correcto evitar una cubierta sobre otra, al rehabilitar el sistema original de cubierta a base de viguería de madera y terrado, como se identifica en los vestigios existentes (Fig. 30).

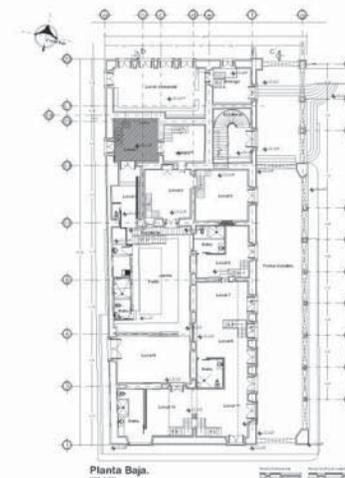
OBSERVACIONES: El muro poniente cuentan con aplanados de mezcla de cemento-arena y pintura vinílica; presencia de humedades. Los cerramientos son de madera, La ventana de madera se encuentra en malas condiciones, presenta perdida de piezas. La altura de piso a techo es de 5.50 y cuenta con mezanine el cual divide el espacio. Presencia de humedades en muros y entrepiso.

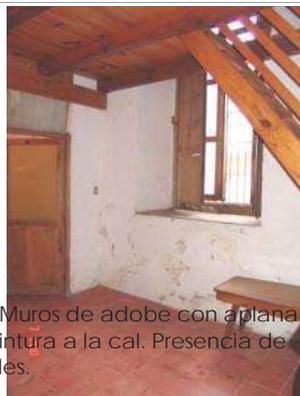
APOYOS: Muros de adobe con aplanados de arcilla y pintura a la cal. Presencia de humedades.

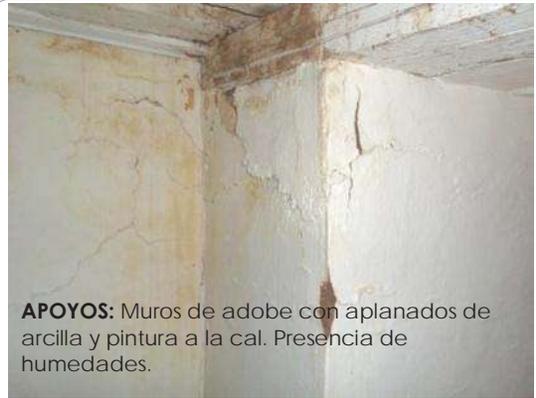
APOYOS: Muros de adobe con aplanados de arcilla y pintura a la cal. Presencia de humedades.

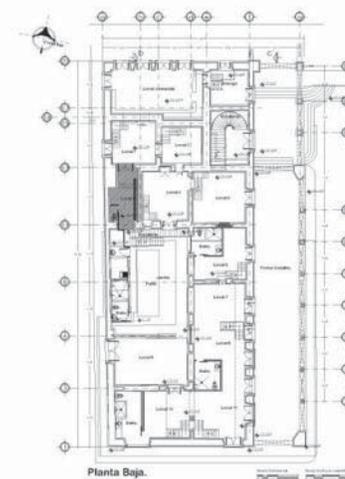
OBSERVACIONES: Las filtraciones de agua y humedades en el entrepiso deterioran la vigería y la tapa de madera; las Principales fuentes son las instalaciones hidráulicas y sanitarias. Los cerramientos fueron elaborados a base de vigas de madera colocadas en forma horizontal y sobre salen los canes que se colocan en la parte inferior.

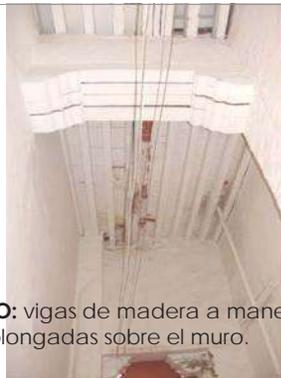
APOYOS: Muros de adobe con aplanados de arcilla y pintura a la cal. Presencia de humedades que están deteriorando los aplanados.

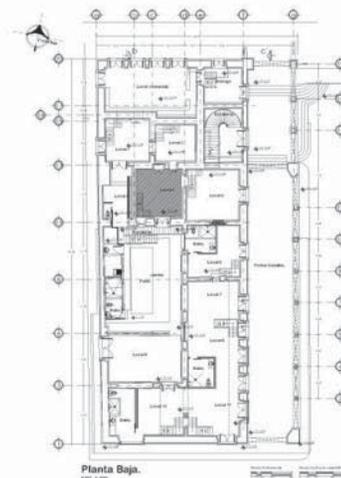
OBSERVACIONES: La presencia de fisuras en los aplanados; ha sido producido por el uso que se le dio al Local 5, utilizado como bodega; en el mezanine se colocaron en la vigería de entrepiso, tensores metálicos que contrarrestaban las cargas en el mezanine.

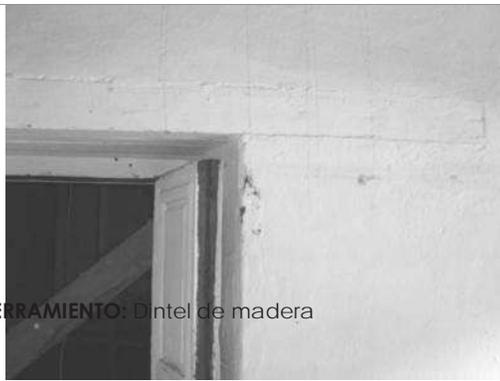
APOYOS: Muros de adobe con aplanados de arcilla y pintura a la cal. Presencia de grietas y fisuras que provocan el desprendimiento de los aplanados.

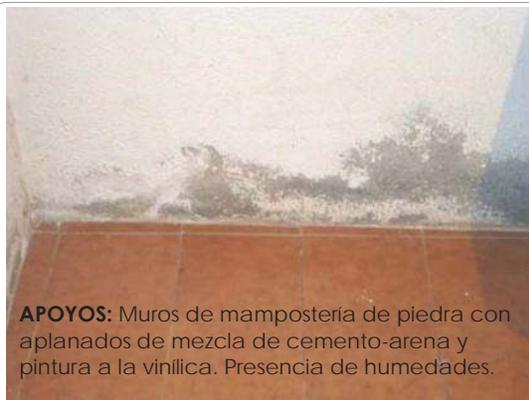
APOYOS: Muros de mampostería de piedra con aplanados de mezcla de cemento-arena y pintura a la vinilica. Presencia de humedades.

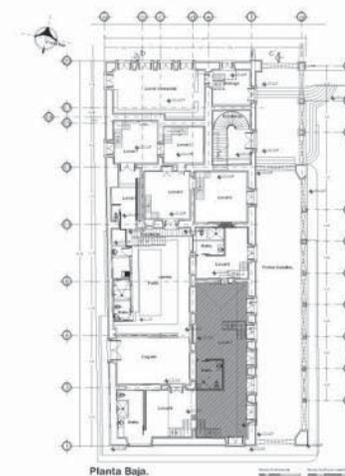
OBSERVACIONES: Las filtraciones que se generan en la cubierta, provocan humedades en el plafón de duela; causando que los elementos de madera se deterioren así como el desprendimiento de la pintura. Los agregados de cemento rigidizan los aplanados apareciendo fisuras y desprendimientos de los aplanados a la cal. La pintura que recubre los elementos de madera no permite observar el grado de deterioro en el que se encuentran.

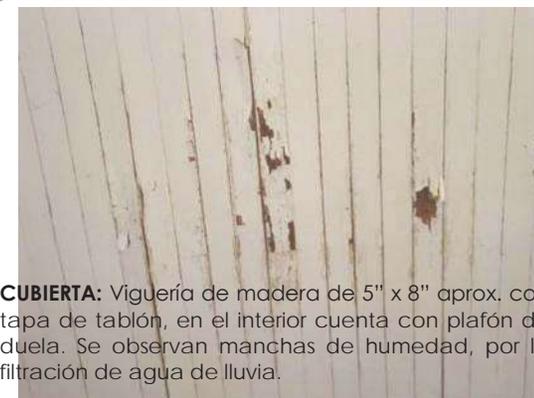
CUBIERTA: Viguería de madera de 5" x 8" aprox. con tapa de tablón, en el interior cuenta con plafón de duela. Se observan manchas de humedad, por la filtración de agua de lluvia.

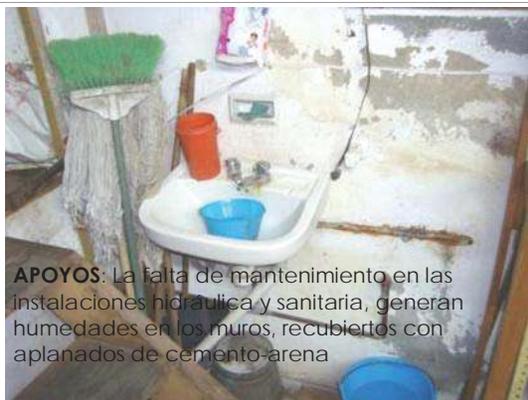
APOYOS: La falta de mantenimiento en las instalaciones hidráulica y sanitaria, generan humedades en los muros, recubiertos con aplanados de cemento-arena

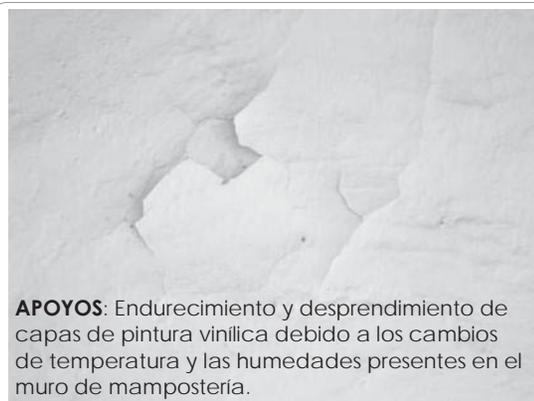
APOYOS: Endurecimiento y desprendimiento de capas de pintura vinílica debido a los cambios de temperatura y las humedades presentes en el muro de mampostería.

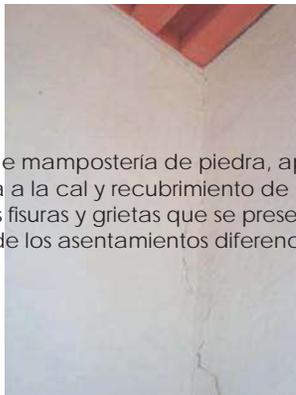
APOYOS: de mampostería de piedra, aplanados de cal, pintura a la cal y recubrimiento de pintura vinílica. Las fisuras y grietas que se presentan son producto de los asentamientos diferenciales del terreno.

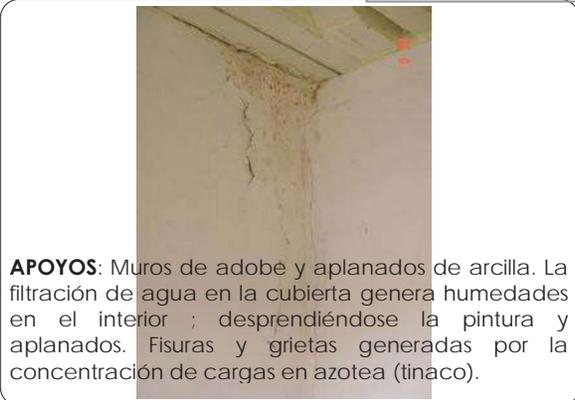
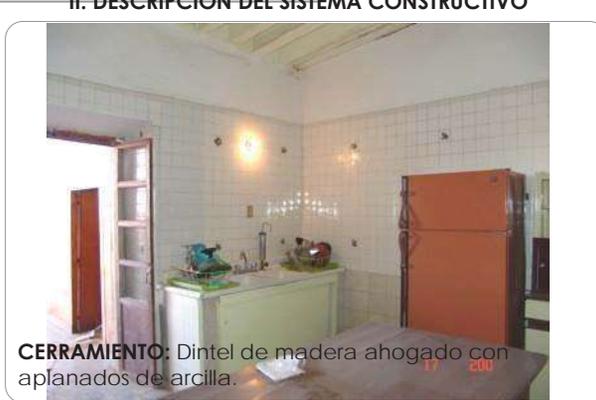
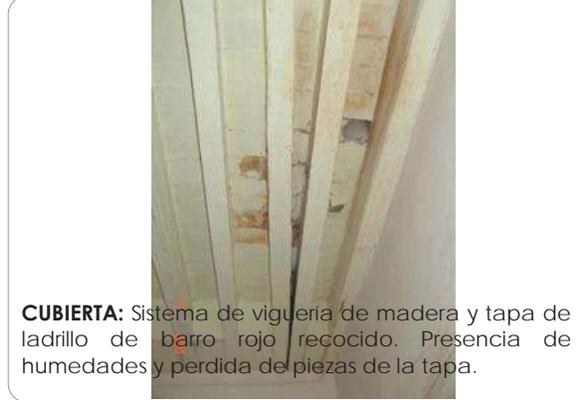
OBSERVACIONES: El principal deterioro se encuentra en esta área; por la concentración de cargas en azotea, alteración del sistema de terrado y enladrillado, falta de mantenimiento de la instalación hidráulica.

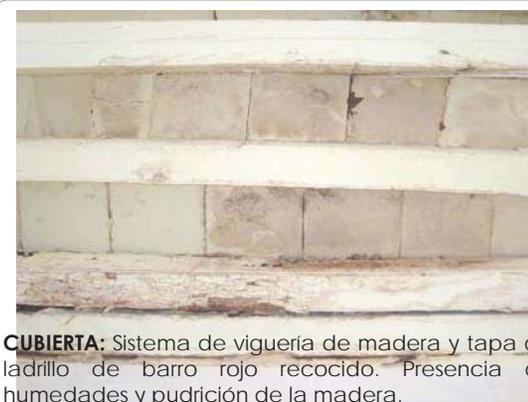
CUBIERTA: Sistema de vigería de madera y tapa de ladrillo de barro rojo recocido. Presencia de humedades y pudrición de la madera.

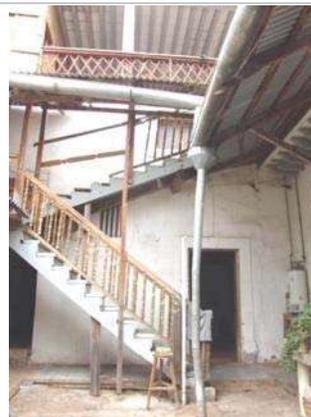
TIPO DE DETERIORO: Fisuras y agrietas, desprendimiento de aplanados, pudrición.

OBSERVACIONES: Aplastamiento y reacomodo de los materiales; movimientos internos de los sistemas constructivos que generan el deterioro y desprendimiento de los aplanados.

Los elementos de madera expuestos a la intemperie, experimentan diversos cambios físicos y químicos; por la acción de la temperatura, luz, calor, viento, agua, acción química del guano de las aves, el ataque de los insectos xilófagos los cuales destruyen las paredes internas de la madera.

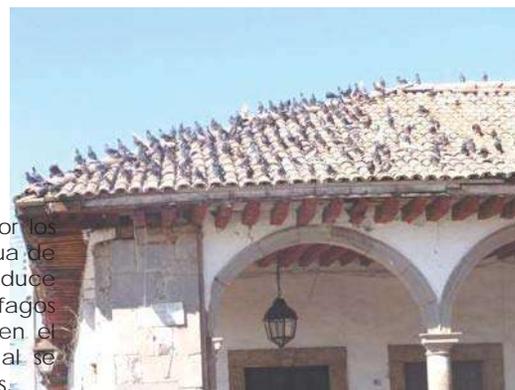
TIPO DE DETERIORO: Desplazamiento y degradación de la teja, pudrición, Fisuras y agrietas.

CAUSA: Humedad por filtración. Reacción química del guano, actividad de las aves, pérdida de lignina de la madera. Alteración del sistema constructivo, falta de mantenimiento

OBSERVACIONES: Las aves desplazan las tejas, dejando orificios por los cuales se introducen a la cubierta, lo que ocasiona filtraciones de agua de lluvia y el guano que depositan en el interior, con los ácidos que produce daña la madera. La humedad propicia la proliferación de insectos xilófagos los cuales se alimentan de la madera. Se identifica la alteración en el sistema constructivo al no existir arrastre sobre los arcos, en el cual se asentaría la vigería. Generando concentraciones puntuales de cargas.

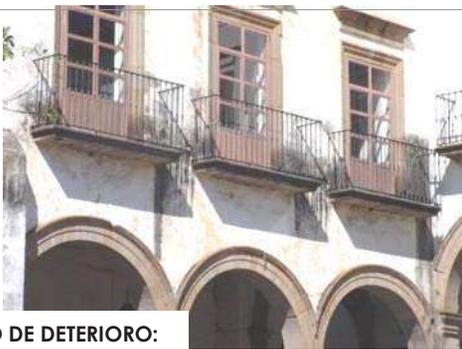
Desgaste de pintura, desprendimiento de aplanados, manchas en cantería.

CAUSA: Esgurrimientos de agua, acumulación de grasa, polvo. Falta de mantenimiento.

OBSERVACIONES: La acumulación de polvos en combinación con el agua propician el desarrollo de microflora en los aplanados. Los contaminantes atmosféricos alteran la composición química de la cantería.

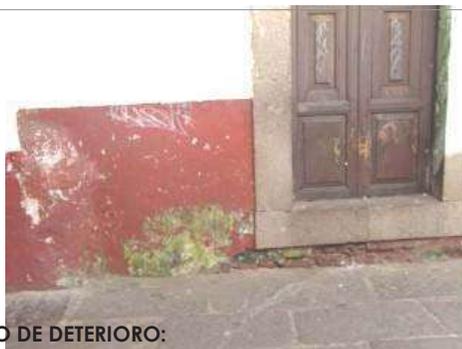
Desprendimiento de aplanados, Grafiti, manchas de suciedad de la cantería, desgaste y suciedad de baldosas de cantería.

OBSERVACIONES: La humedad genera el desprendimiento de los aplanados. Y propicia el crecimiento de microflora. El uso continuo degrada y ensucia las piezas de cantería.

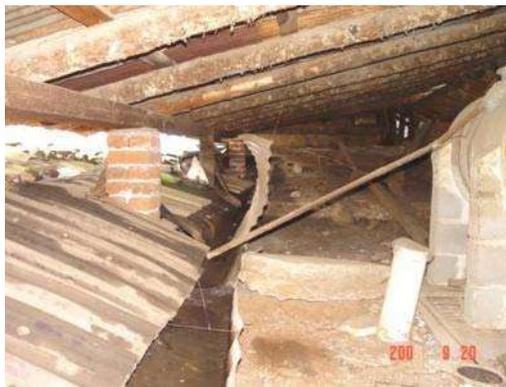
TIPO DE DETERIORO: Destrucción del sistema constructivo; sistema incompleto.

CAUSA: Filtración de agua, mala intervención; cubiertas agregadas, sobrecargas.

OBSERVACIONES: La media caña para conducir el agua pluvial, tiene fugas de agua, lo que provoca humedades en el terrado del sistema de vigería. Actualmente se encuentra liberado el enladrillado y el entortado de cal, quedando a descubierto el terrado; al integrar nuevamente el sistema, se colocó una cubierta de madera y lamina galvanizada.
