PROYECTO DE CONSERVACION DEL TEMPLO DE SAN ANTONIO, YURIRIA GUANAJUATO

Tesina que para obtener el diploma de:

Especialista en Restauración de Sitios y Monumentos

Arq. Juan Luis Pizano Villagomez.

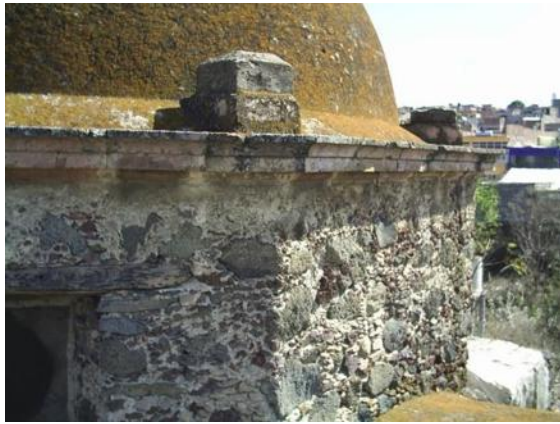
Partida: Muros **Localización del deterioro o alteración:** Eje: Varias secciones de los diferentes ejes del muro

Los principales deterioros que se aprecian en los muros consisten en la presencia de humedad que asciende por capilaridad desde el subsuelo, esto provoca la presencia de sales y como consecuencia el desprendimiento y disgregación de aplanados, así como la disgregación de la junta que asienta las piezas de mampostería (*ver ficha M1*).

Fotografía del material de construcción del muro

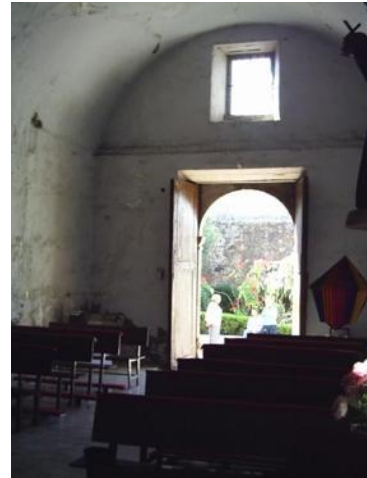
Fotografía

EFECTO: Filtración accidental; absorción del agua de lluvia a través de los "ripio" que forman el muro de mampostería; esto provoca que la humedad penetre hasta el núcleo del muro y se desprendan los aplanados, por la humedad y por la reacción química que se ejecuta entre el agua y los diversos minerales que conforman los materiales de su construcción.

CAUSA: Diseño erróneo al no tomar en cuenta la porosidad del material y su alta permeabilidad.

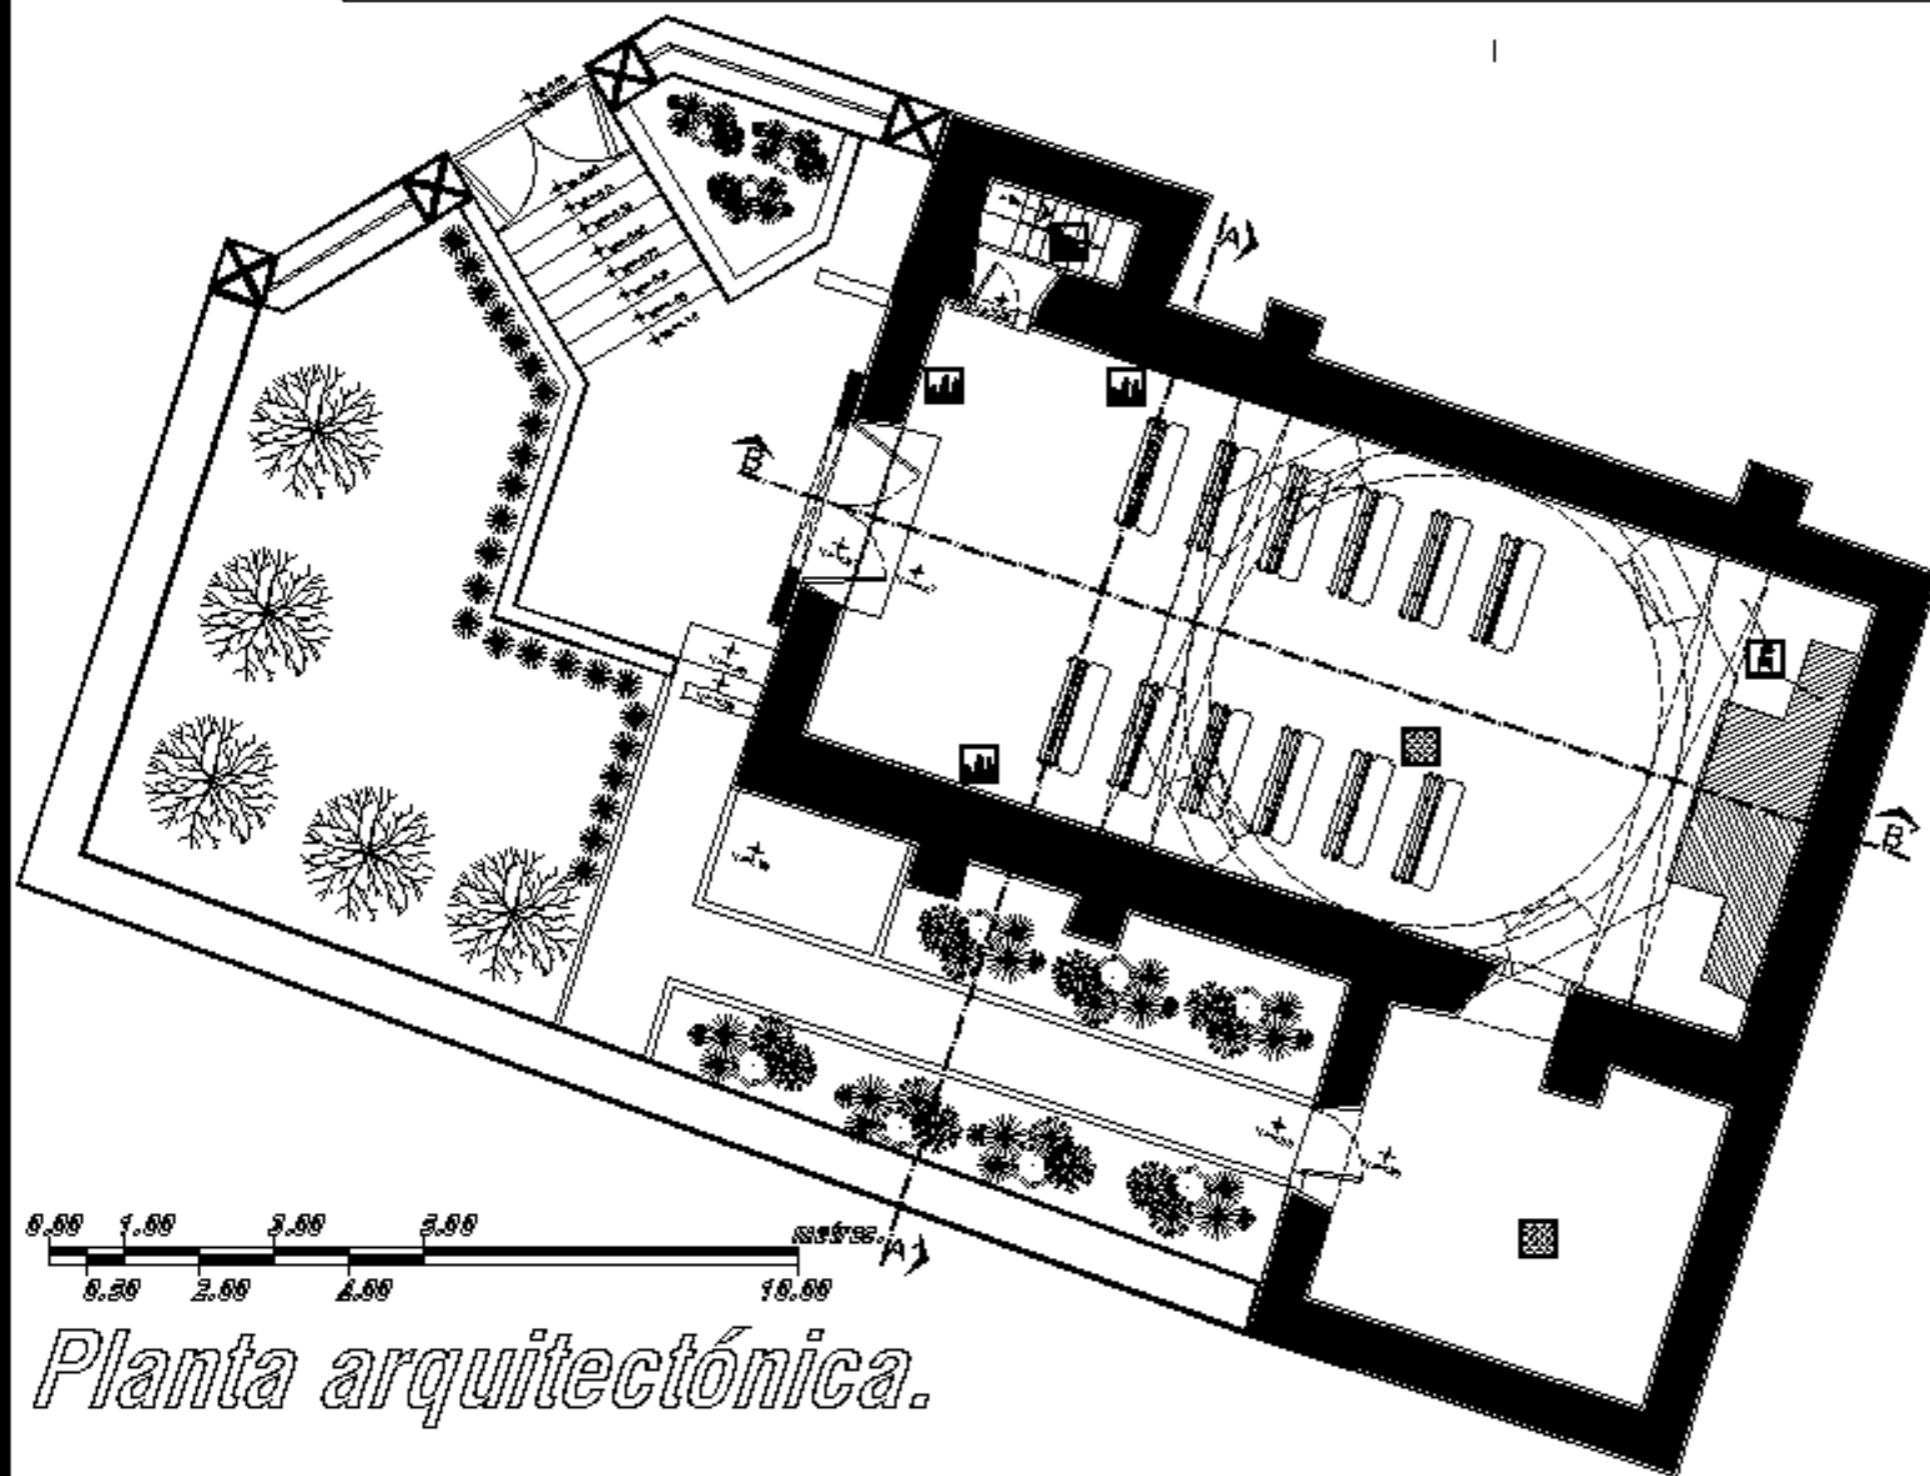
Planta arquitectónica.

| Faltante o desprendimiento de aplanados. | Sustitución de escalera original. | Elementos afectados por microflora. |
| Sustitución de cubierta original. | Fisuras y grietas. | Manchas por humedad. |

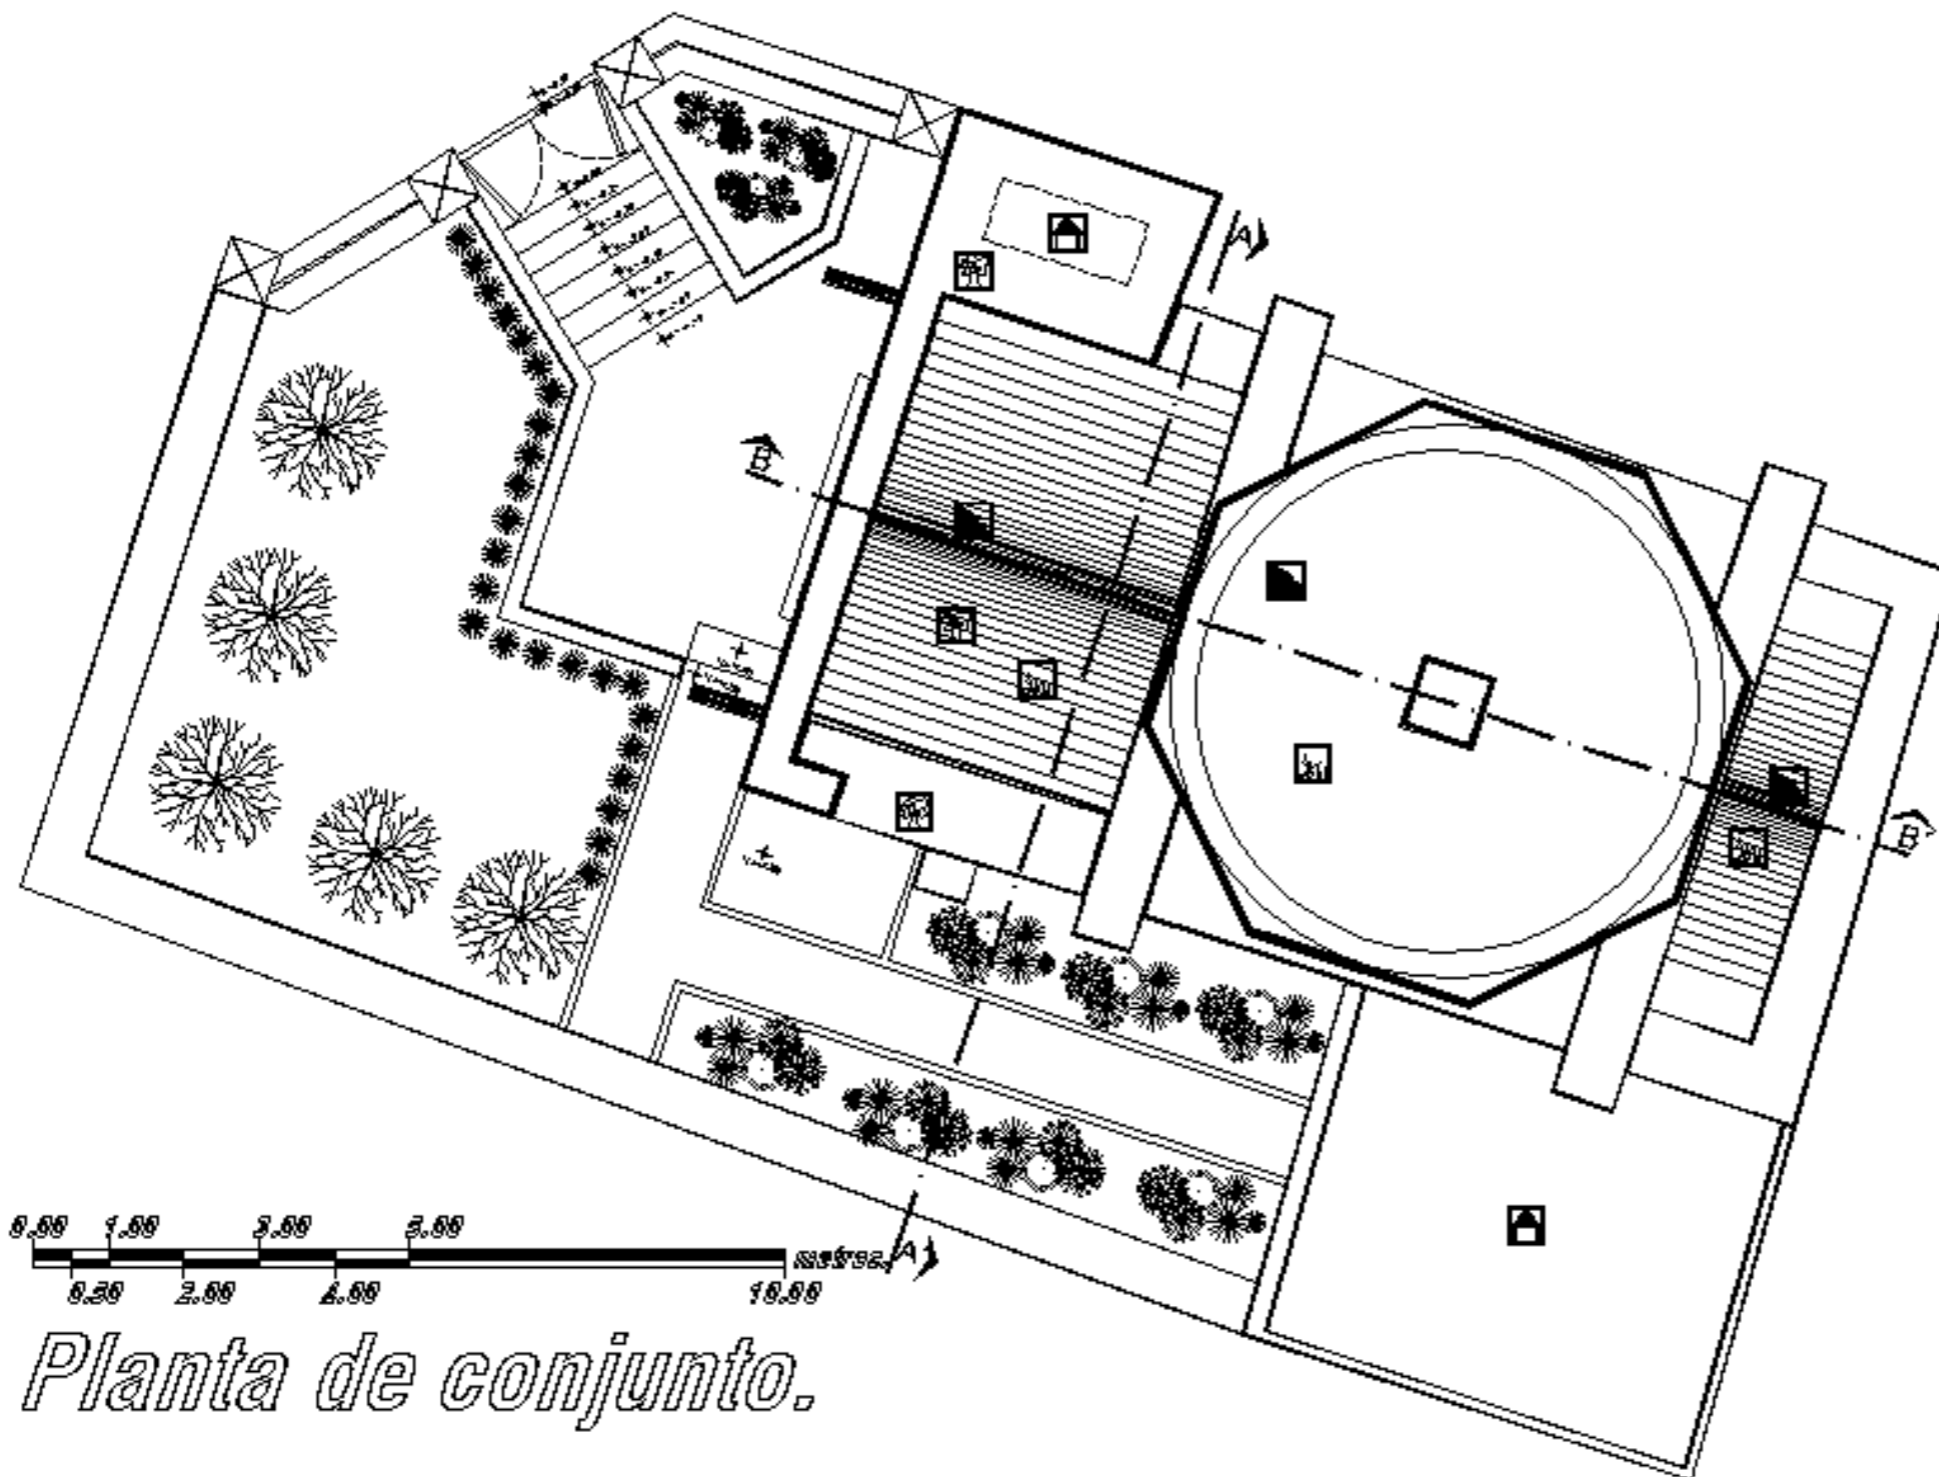
| | FALTANTE O DESPRENDIMIENTO DE APLANADOS. | | SUSTITUCION DE ESCALERA ORIGINAL | | ELEMNTOS AFECTADOS POR MICROFLORA. |
| | SUSTITUCION DE CUBIERTA ORIGINAL. | | FISURAS Y GRIETAS. | | MANCHAS POR HUMEDAD. |

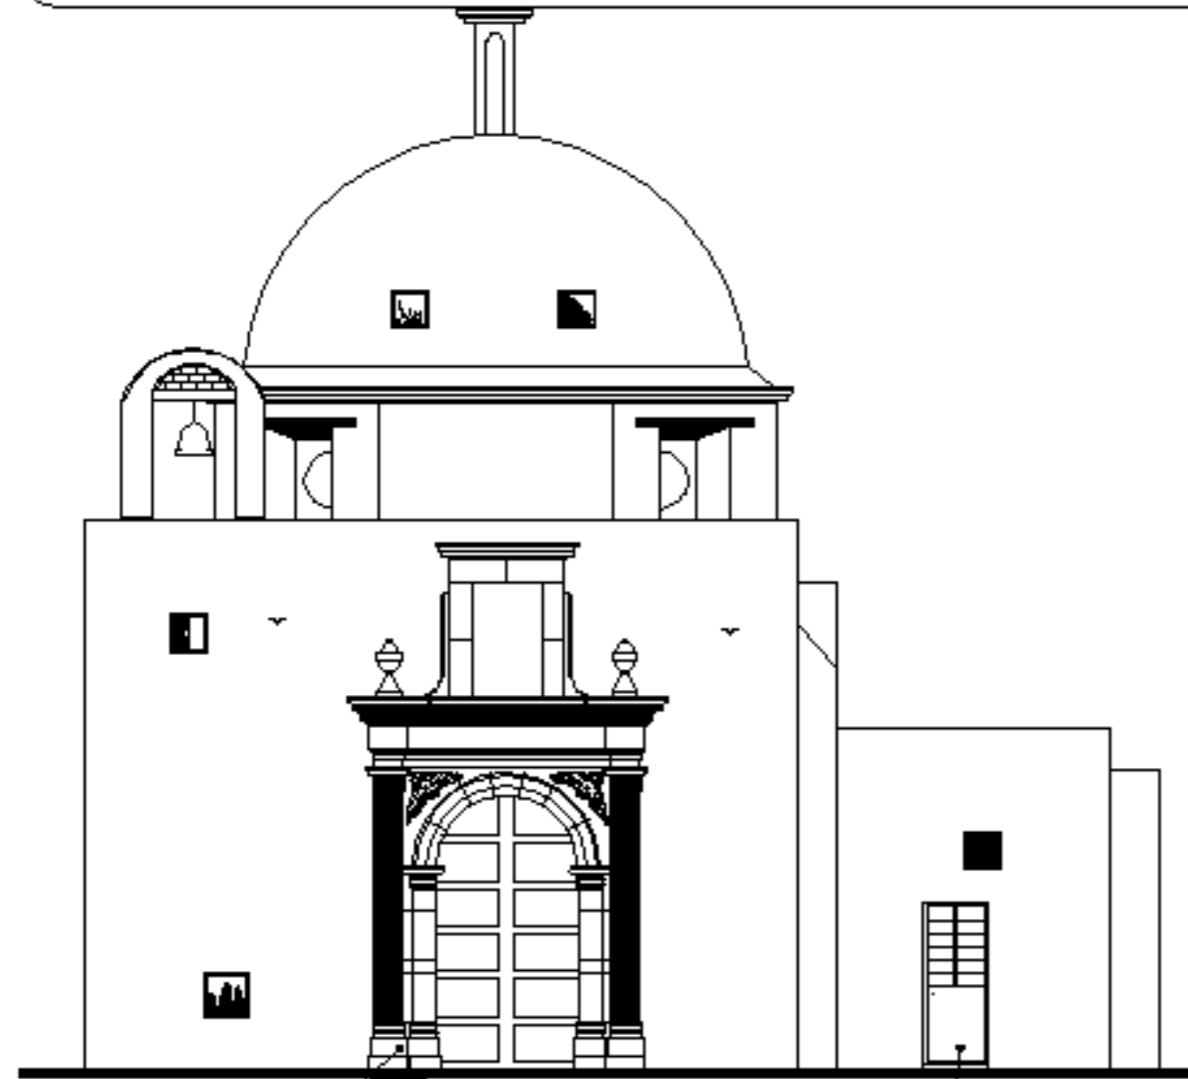
Fachada nor-oeste.

| Faltante o desprendimiento de aplanados. | Sustitución de aplanado original. | Elementos afectados por microflora. | |
| Sustitución de cubierta original. | Fisuras y grietas. | Manchas por humedad. | |

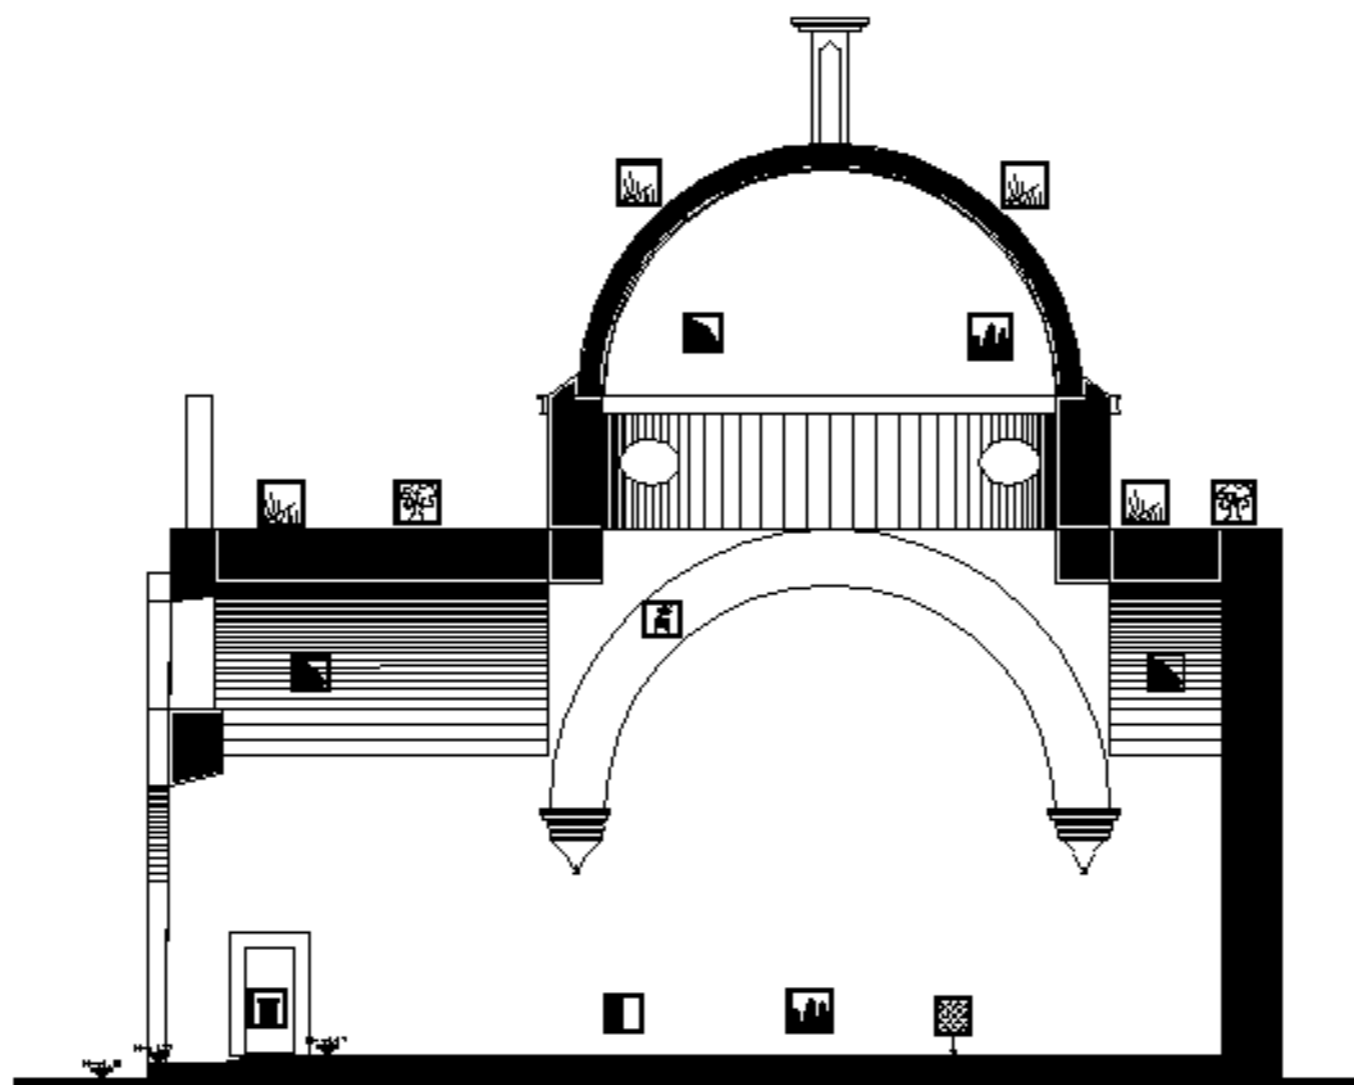
Corte B-B'

| Faltante o desprendimiento de aplanados. | Sustitución de escalera original. | Elementos afectados por microflora. |
| Sustitución de puerta original. | Fisuras y grietas. | Manchas por humedad. |
