**RESTAURACIÓN DEL TEMPLO DE SANTO TOMÁS APOSTOL, EN SANTO
TOMÁS MPIO. DE CHILCHOTA MICH.**

**TESINA QUE PARA OBTENER EL DIPLOMA DE ESPECIALISTA EN
RESTAURACIÓN DE SITIOS Y MONUMENTOS PRESENTA**

Arq. José Alejandro Pérez Ixta

Morelia Michoacán, Marzo 2011

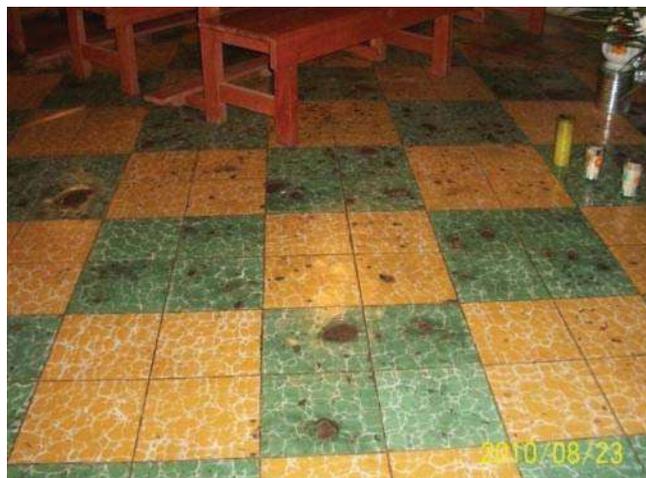
IMAGEN 27.- Piso de mosaico de pasta integrado en la década de los 80's. (Foto: J.A.P.I, agosto 2010)

El siglo XX marco huella en el sistema constructivo original en el Templo, un ejemplo es la sustitución del piso de madera por mosaico de pasta hacia la década de los 80's (imagen 27), actualmente se encuentra con un alto grado de humedad, debido a que no permite la transpiración del agua, de manera que esta tiende a salir por capilaridad a través de los muros del templo.

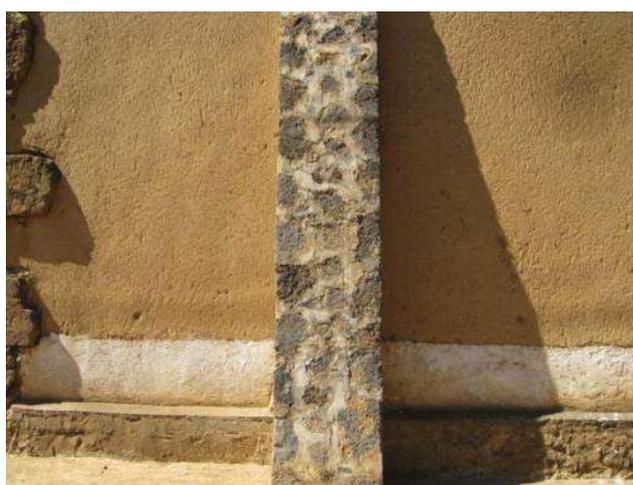
A finales de los 90's se integraron los esbeltos contrafuertes que se encuentran en el exterior del Templo (imagen 29). Según fuentes locales, la función que desempeñarían era de evitar el fenómeno de volteo en muros⁴².

IMAGEN 29.-Esbeltos contrafuertes integrados en la década de los 90's. (Foto: J.A.P.I, noviembre 2009)

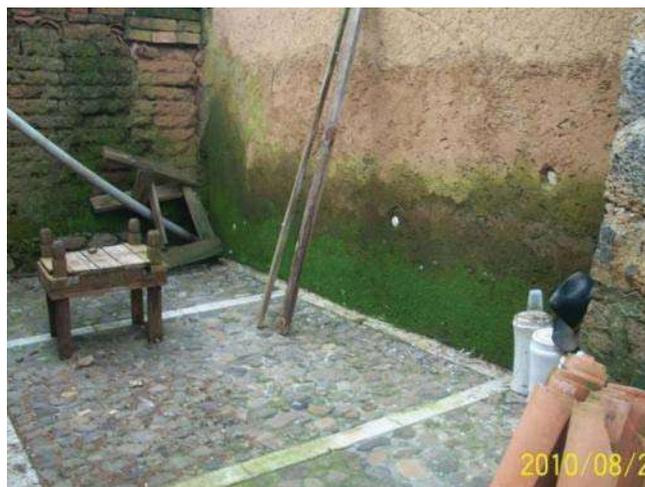
La última intervención importante que se tiene registro se realizó al Templo con ayuda de fondos de los tres niveles de gobierno, fue en el 2007(imagen 31), donde principalmente se atacó el tema de la humedad del muro sur del inmueble y de la sacristía; se resolvió mediante aerodrenes y tubos de ventilación, así como la incorporación de una banqueta de piedra bola sobre el perímetro de dicho muro. Cabe mencionar que en dicha obra se pudo observar la exagerada socavación al interior de los muros ocasionadas por el agua que asciende a los muros hasta aproximadamente un metro.

IMAGEN 31.-Intervención realizada en 2007, colocación de aerodren y banqueta de piedra bola. (Foto: J.A.P.I, agosto 2010)

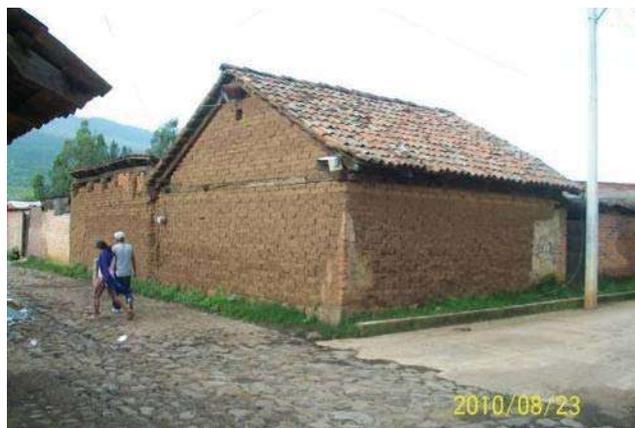
IMAGEN 45.- Existen construcciones sin ningún tipo de aplandado en Santo Tomás. (Foto: J.A.P.I, agosto 2010)

En varios de los casos no se cuenta con ningún tipo de aplanados, dejando expuestos los sillares de adobe (imagen 45).

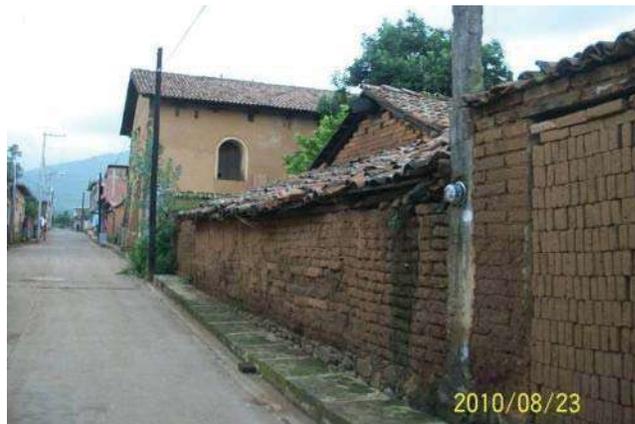
IMAGEN 49.- En varios casos los muros no cuentan con ningún tipo de aplanado.(Foto: J.A.P.I, agosto 2010)

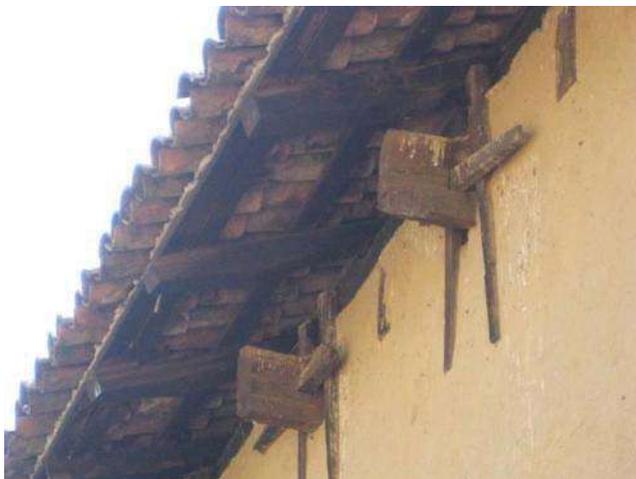
IMAGEN 74.- Sistema de tensores en maderas del Templo. (Foto: J.A.P.I, agosto 2010)

tensores a base de gualdras con clavijas en los extremos, que recorren transversalmente los muros formeros. Cabe mencionar que dichas gualdras con clavija, están dispuestas intercaladamente, una viga con clavija y otra no (imagen 74).

Al fallar las uniones de las vigas de arrastre, y al deterioro de las clavijas y los cabezales de las gualdras, se pierde el confinamiento de la estructura. Aparentemente esto es lo que sucede en el templo, lo cual nos aclara la causa del problema de las grietas verticales en los vértices interiores del inmueble. Presentándose la grieta mas pronunciada en la esquina sur-oeste, que es donde precisamente los ensambles de los arrastres prácticamente ya no existen.

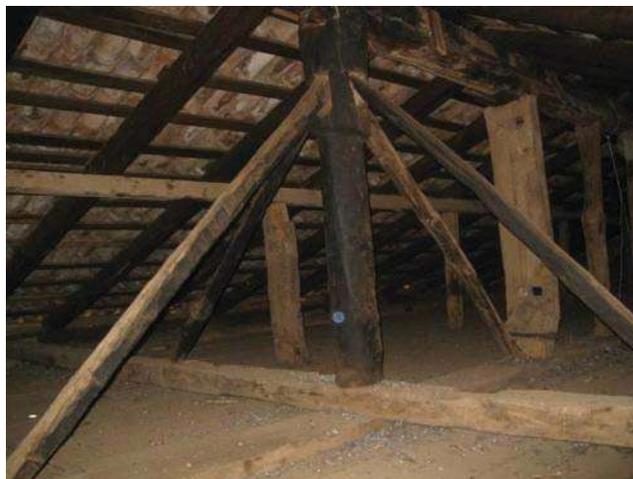
IMAGEN 75.- Techumbre a dos aguas soportada por vigas pares y sistema a base de puntales de forma tronco piramidal (Foto: J.A.P.I, agosto 2010)

En lo que respecta a la superestructura, podemos observar en la imagen 73 el comportamiento de las cargas por el peso de las tejas que inciden en las vigas pares, resultando una deformación al centro de estas. Y la deformación de las vigas maderas por la transmisión de cargas que proporcionan las planchuelas longitudinales que soportan los puntales (imagen 75). Ambas fuerzas además de provocar deformaciones en los elementos propios, provoca un volteo hacia el exterior de los muros formeros.

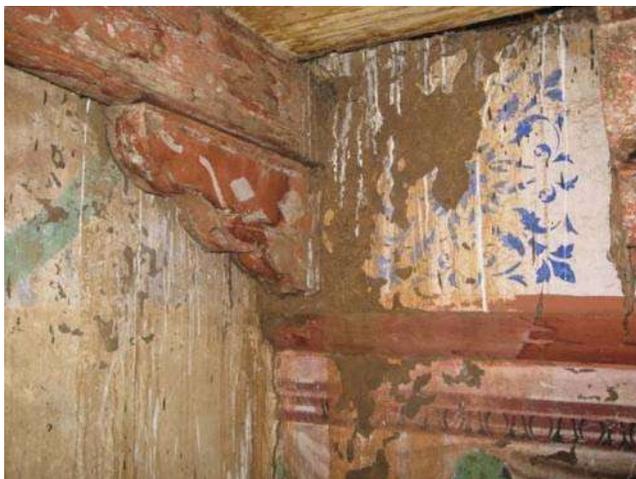
La cubierta está integrada por una viga de arrastre que sobresale de los muros formeros, presentando una figura de pecho de paloma (imagen 76); sobre ella descansan los canes de madera, similares a los del coro, y sobre estos descansan las 30 vigas maderas

IMAGEN 76.-Viga de arrastre en forma de pecho de paloma (Foto: J.A.P.I, agosto 2010)

En el caso de las vigas de arrastre que se deberían entrecruzar (ensamblar) en sus extremos, se debería restituir por maderas de pino, de las mismas dimensiones, de primera calidad, secas y tratadas con preservador para permitir que vuelvan a recuperar su función estructural y no permitir que el muro frontal se siga separando de los muros longitudinales. Una vez llevado esta acción se inyectaran las grietas existentes, tanto en las juntas de los muros perimetrales con el muro de la fachada, como en las figuras del mismo frontispicio. Esto se hará con el mismo material del muro y un aditivo expansor en pequeñas dosis.

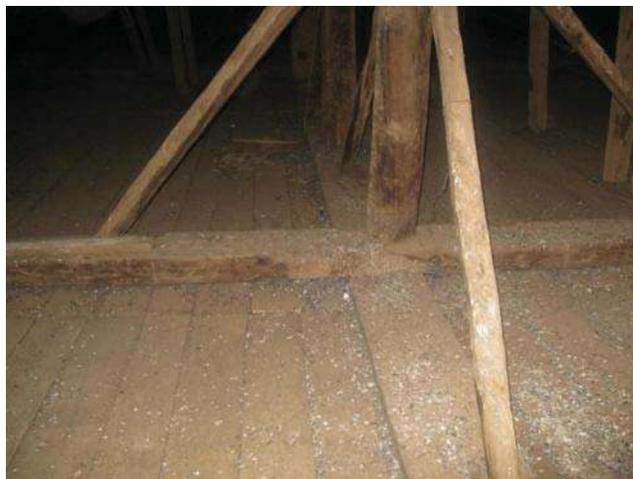
IMAGEN 77.- Sistema de distribución de cargas mediante planchuelas (Foto: J.A.P.I, noviembre 2009)

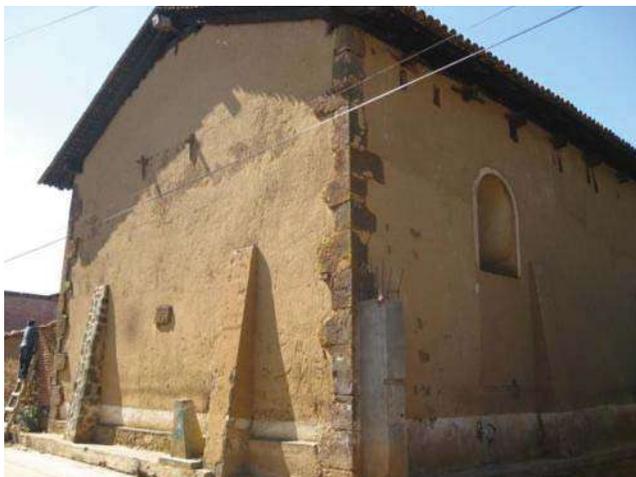
Para fechas ya muy recientes el abastecimiento fue potabilizado, siendo la fuente el nacimiento de Kuinio en Carapan. Ubicándose hidrantes comunitarios en varias calles, de donde la población. Existen vestigios de un hidrante a espaldas del muro testero (imagen 78), lo cual nos indica, que por el derrame a falta de control y vigilancia, existía demasiada humedad que afectaba el muro testero.

IMAGEN 78.- ubicación del hidrante comunitario, actualmente cancelado. (Foto: J.A.P.I, agosto 2010)

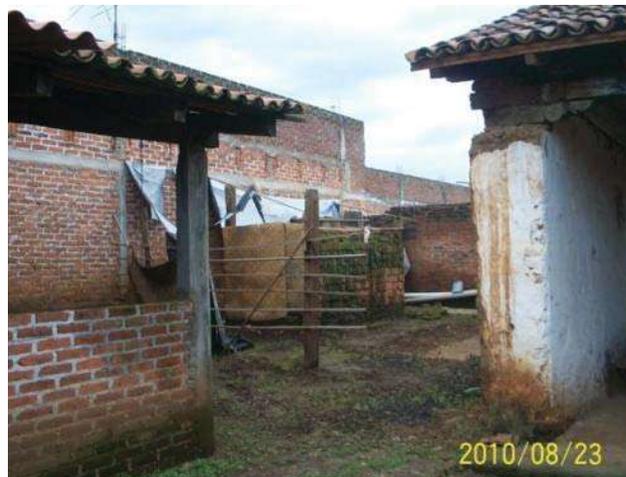
A pesar que en la actualidad se cuenta con red de drenaje para el servicio sanitario, es muy común en la actualidad el uso de letrinas en la localidad. En el conjunto existe una letrina de reciente fabricación (imagen 79), ubicada en la esquina suroeste del patio. En la cual se puede constatar que el nivel freático se encuentra a más de dos metros de profundidad con respecto al nivel de terreno natural.

IMAGEN 79.- Vista de la letrina al interior del patio del conjunto religioso. (Foto: J.A.P.I, agosto 2010)

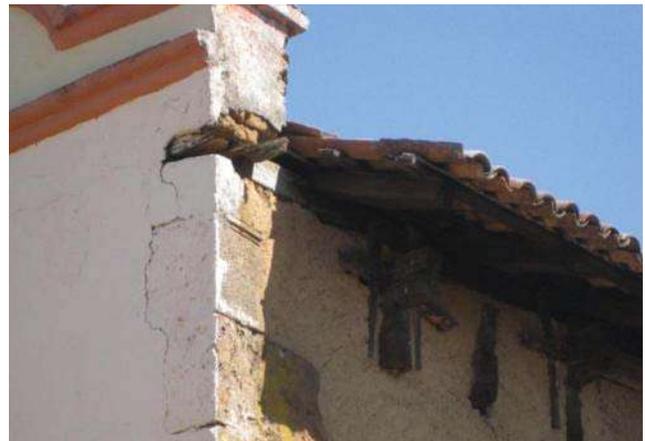
IMAGEN 84.- Aparejo de mampostería a manera de cadena de ángulo. (Foto: J.A.P.I, enero 2010)

En el interior del templo, se encuentran una serie de grietas verticales en las cuatro aristas que conforman los muros; destacándose la que se encuentra en la esquina sur poniente, la cual recorre desde la base hasta la corona del muro de adobe, zona en la que presenta oquedades significativas del material base. Lo que sugiere que se inicia el proceso de desarticulación estructural en muros, acentuándose en la parte superior, en la cual las vigas de arrastre de la estructura de la cubierta se han desligado, probablemente por el efecto de asentamiento del muro sur. En el exterior no se observa la grieta ya que la esquina está conformada por un aparejo de mampostería dentellado, realizado de origen con la finalidad de reforzar las esquinas del recinto. (Imagen 84)

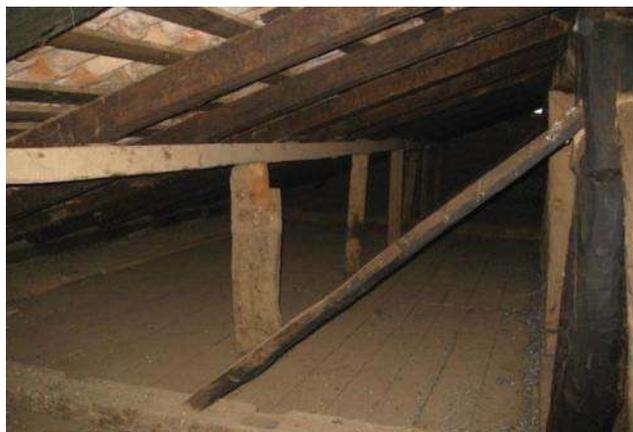
IMAGEN 88.- Jabalcón improvisado para evitar la deformación de vigas pares.(Foto: J.A.P.I, enero 2010)

Cabe mencionar que para evitar la deformación en vigas pares y caballete se ha implementado en algunas zonas jabalcones y puntales (imagen 88), de manera desordenada, por lo que se recomienda la restructuración total de la techumbre y cubierta, para garantizar un mejor trabajo estructural en conjunto.

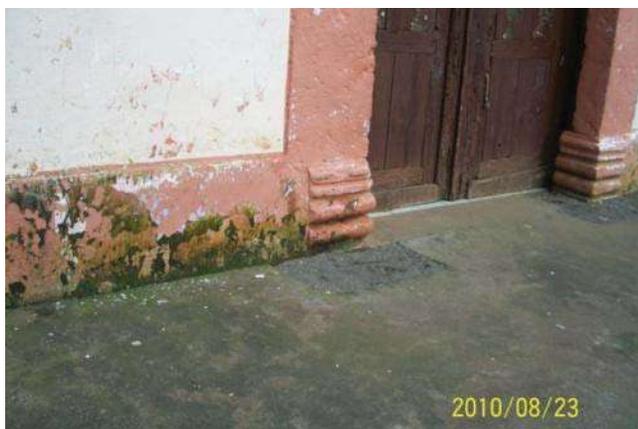
El estado de conservación en términos generales es malo, la fachada del templo presenta una serie de desprendimientos de pintura debido a la humedad que haciende por capilaridad debido a la falta de ventilación ocasionada por la plataforma de acceso realizada en concreto hidráulico (imagen 89).

IMAGEN 89.- Desprendimiento de aplanados y pintura debido a la humedad. (Foto: J.A.P.I, agosto 2010)

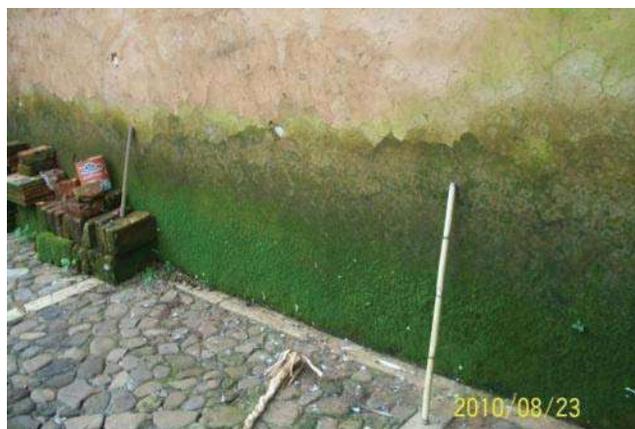
IMAGEN 90.- Aparición de musgo en el inferior del muro exterior sur.(Foto: J.A.P.I, agosto 2010)

La fachada poniente y sur, presenta aparición de musgo en la base del muro (imagen 90), esto debido a la salpicadura de agua pluvial que proporciona la techumbre a dos aguas. Cabe mencionar que la fachada sur del templo fue intervenida en el año 2007, aplicando a grandes rasgos, un sistema de ventilación en muros y una banqueta de piedra asentada con mortero cemento arena para reducir la humedad por capilaridad. A pesar de dicha intervención también presenta la aparición de musgo. De no implementarse un mecanismo para evitar esta causa, se erosionara el aplanado se sacrificio con el que cuenta actualmente.

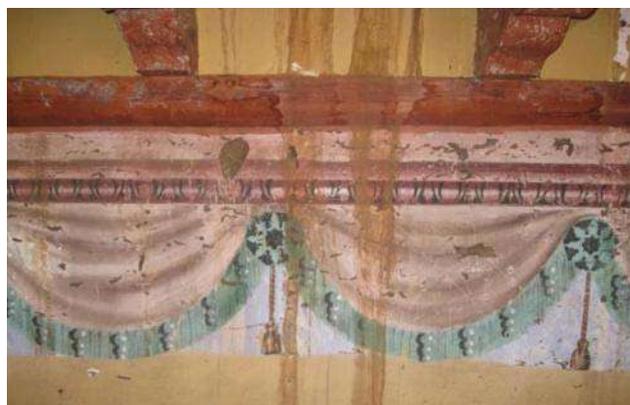
IMAGEN 94.- Esgurrimientos de arcillas en la parte alta de los muros del Templo. (Foto: J.A.P.I, agosto 2010)

La humedad en los remates de los muros se debe principalmente al agua de lluvia que escurre por el techo inclinado y logra penetrar a la corona de los muros a través de las tejas desacomodadas; muestras de ello son los escurrimientos de arcilla que se aprecian en la parte alta de los muros desde el interior del recinto (imagen 94). De no atenderse el agua pluvial, además puede causar erosión en las coronas de los muros, saturando el material que por un tiempo considerable pueda permanecer húmedo

Las coronas de los muros deberán ser consolidadas y dado el deterioro de erosión que presenta en algunas partes, no se descarta la necesidad de tener que reponer algunas piezas para restituir el aparejo de la mampostería de adobe.

Deberá prestarse atención especial al aparejo de las tejas para evitar que el agua de lluvia penetre en las zonas de los remates de los muros. Las tejas quedarán sujetas a la techumbre ya sea con clavos o alambres que impidan que estas se desajusten ante la acción de un fuerte viento o de un sismo; ya que ante eventos de esta naturaleza las personas suelen sufrir daños por las tejas que caen de la techumbre.
