**El Templo del Carmen en Morelia  
Michoacán: Rehabilitación de  
las Fachadas Norte y Poniente**

**Criterios de Restauración y Propuesta de Gestión.**

Tesina que para obtener el grado de  
Especialista en Restauración de Sitios y Monumentos  
Presenta:  
**Yadira Cindy Avila Naranjo**

Marzo 2011

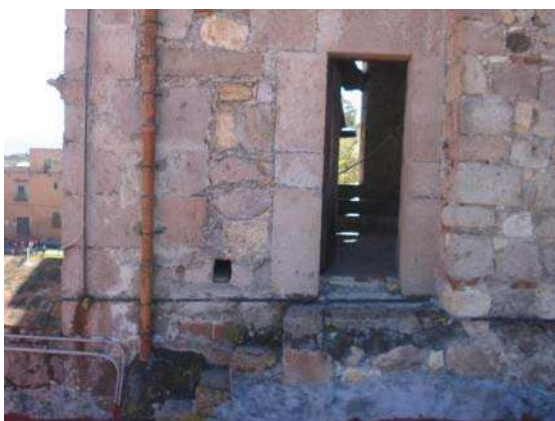
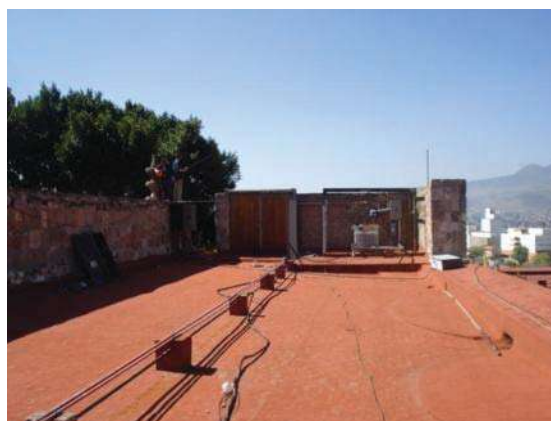
En cuanto a instalaciones hidráulicas solo se encuentran unos vestigios del uso de tubería de barro en la bóveda cuya función es el desalojo de agua pluvial, igualmente aun se conserva en uso la instalación de las gárgolas, en cuanto a instalaciones sanitarias y eléctricas no se encontraron vestigios de estas en el área de estudio; se encuentran instalaciones eléctricas a base de tubo conduit galvanizado empotrada sobre muro y losa, de aire acondicionado, teléfono y antena de cable contemporáneas producto de adecuaciones que se le han realizado al edificio.

Fig. 47 y 48 Vestigio de instalación histórica (izquierda) instalaciones contemporáneas (derecha), foto Alejandra Murillo García

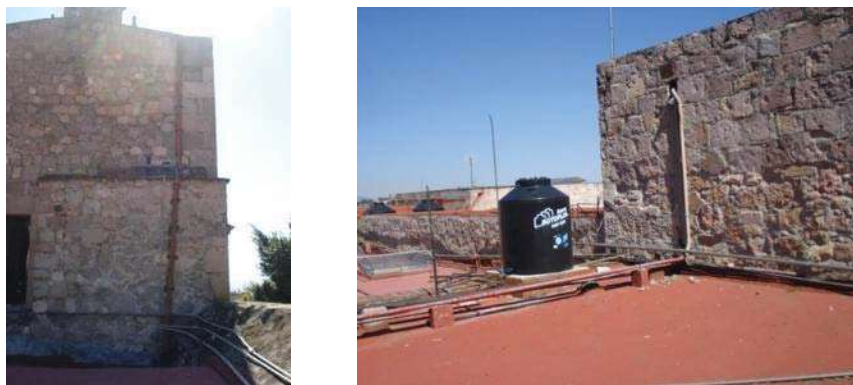
Fig. 90, 91. Instalaciones existentes, foto Yadira C. Avila Naranjo

Existen varias instalaciones que se han adicionado para adecuar el inmueble a las nuevas necesidades de los usuarios que lo habitan tales son eléctricas, hidráulicas y sanitarias, dejándolas visibles agrediendo a la inmueble no solamente en su estética sino también en su estructura ya que están sujetadas sobre muros y losas.

- ⊕ Se deberán llevar a cabo todas las acciones pertinentes para corregir los daños producidos por la humedad existente en los muros de las fachadas tanto por capilaridad como por escurrimientos.
- ⊕ Realizar una nueva distribución de la instalación eléctrica existente tanto en muros como en azoteas de fachadas de tal manera que se tenga la prevención de que esta pase en lo posible desapercibida esto sin dañar los muros de fachadas.
- ⊕ Recolocación de medidor de CFE en un lugar menos visible proponiendo una redistribución para satisfacer las necesidades de usuario sin que esta cause alteraciones ni deterioros al inmueble.

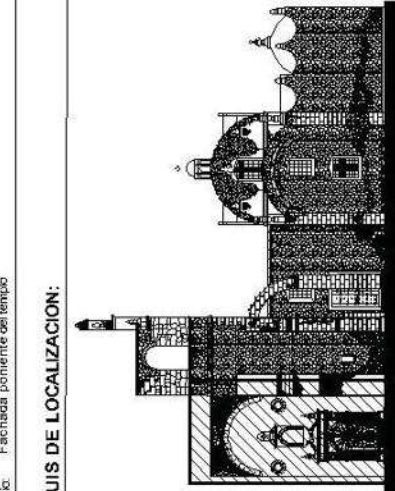
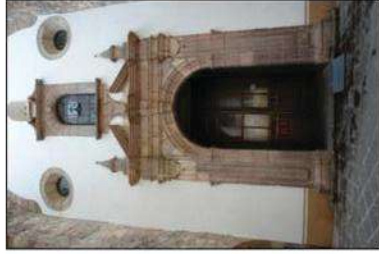
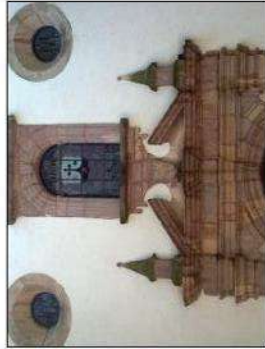
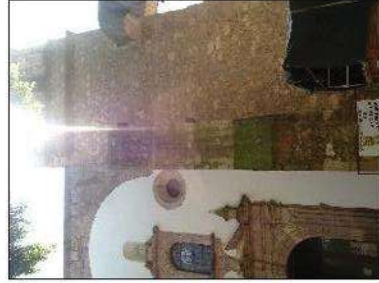
Inmueble: Convento del Carmen  
Espacio: Fachada poniente del templo

| ELEMENTO REGISTRADO | DETECCIONES PRESENTES | | | | | | | | | | ACTIVIDADES DE INTERVENCIÓN PROPUESTAS | | | | | | | | | | | | | | | | | |
|---|---|---|---|---|---|---|---|---|---|---|---|---|---|---|---|---|---|---|---|---|---|---|---|---|---|---|---|---|
| | Presencia de sales | Macroflora | Desgastes por abrasión | Grietas o fisuras | Faltante de elemento | Humedad | Manchas | Elementos agregados | Presencia de hongos | Pulverulencia | Desprendimiento de aplacado | Vanos tapiados | Junta inadecuada | Pisos con sup. irregular | Exfoliaciones | Desplome y desnivel | Faltante de gárgola | Horadación | Cantera fractura | Sobrepesación de pintura | Falta en mal estado | Resque inadecuado | Materia de mala calidad | Faltante de aplacado | Instalaciones visibles | Microflora | Uso de materiales temporales | Junta disgregada |

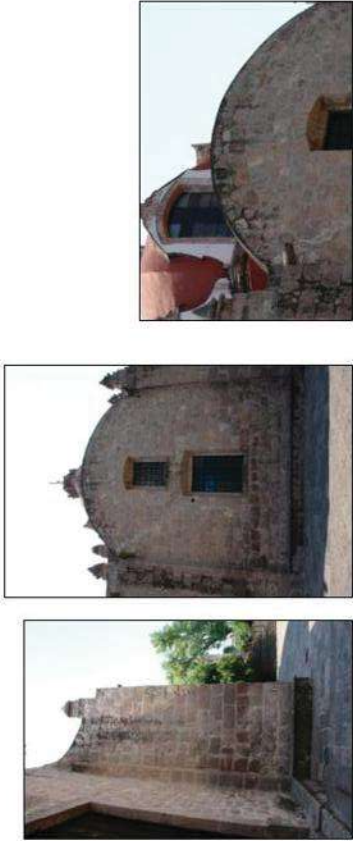
- Inmueble: Convento del Carmen
- Espacio: Fachada poniente del templo

| ELEMENTO REGISTRADO | DETERIOROS PRESENTES | | | | | | | | | | ACTIVIDADES DE INTERVENCIÓN PROPUESTAS | | | | | | | | | | | | | | | | | | |
|---|---|---|---|---|---|---|---|---|---|---|---|---|---|---|---|---|---|---|---|---|---|---|---|---|---|---|---|---|--|
| | Presencia de sales | Macroflora | Degradación por abrasión | Grifos o fissuras | Falta de elemento | Humedad | Manchas | Elementos agregados | Presencia de hongos | Pulverulencia | Desprendimiento de aplanado | Vanos tapiados | Junta inadecuada | Pisos con sup. irregular | Erolaciones | Desplome y desahuel | Falta de gárgola | Horadación | Cantena fractura | Sobrepesición de pintura | Pintura en mal estado | Resane inadecuado | Materia de mala calidad | Falta de aplanado | Instalaciones visibles | Microflora | Uso de materiales contemporáneos | Junta disgregada | |

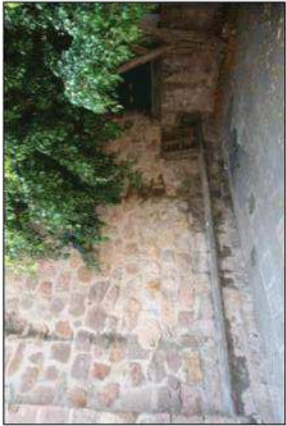
Inmueble: Convento del Carmen  
Espacio: Fachada poniente del templo

| ELEMENTO REGISTRADO | DETERIOROS PRESENTES | | | | | | | | | | ACTIVIDADES DE INTERVENCIÓN PROPUESTAS | | | | | | | | | | | | | | | | | | | |
|---|---|---|---|---|---|---|---|---|---|---|---|---|---|---|---|---|---|---|---|---|---|---|---|---|---|---|---|---|--|--|
| | Presencia de sales | Macrofiora | Degradación por abrasión | Grutas o fisuras | Faltante de elemento | Humedad | Manchas | Elementos agregados | Presencia de hongos | Pulvulencia | Desprendimiento de aplado | Vanos tapiados | Junta inadecuada | Pisos con sup. irregular | Exfoliaciones | Desplome y desahivel | Faltante de gárgola | Horadación | Cantena fractura | Sobrepesición de pintura | Pintura en mal estado | Rosane inadecuado | Materia de mala calidad | Faltante de aplado | Instalaciones visibles | Microfiora | Uso de materiales contemporáneos | Junta disgregada | | |

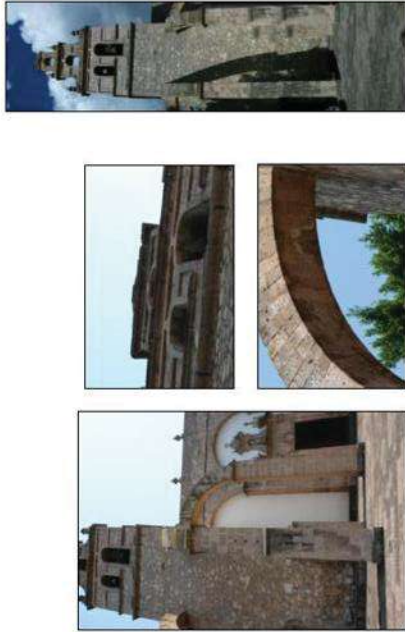
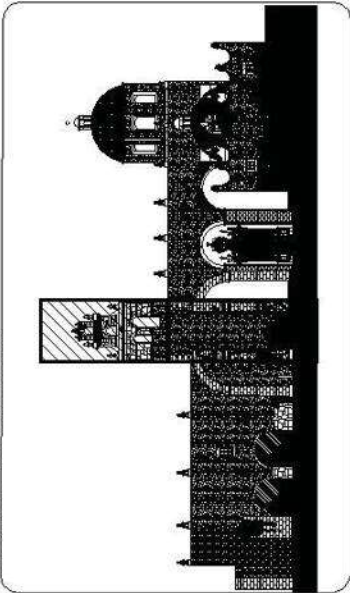
| ELEMENTO REGISTRADO | DETERIOROS PRESENTES | | | | | | | | | | ACTIVIDADES DE INTERVENCIÓN PROPUESTAS | | | | | | | | | | | | | | | | | | |
|---|---|---|---|---|---|---|---|---|---|---|---|---|---|---|---|---|---|---|---|---|---|---|---|---|---|---|---|---|--|
| | Presencia de sales | Macroflora | Desgaste por abrasión | Grietas o fisuras | Faltante de elemento | Humedad | Manchas | Elementos agregados | Presencia de hongos | Pulverulencia | Desprendimiento de aplando | Vanos tapiados | Junta inadecuada | Pisos con sup. irregular | Exfoliaciones | Desplome y desnivel | Faltante de algarola | Horadación | Cantena fractura | Sobrepesación de pintura | Pintura en mal estado | Resane inadecuado | Materia de mala calidad | Faltante de aplando | Instalaciones vitales | Microflora | Uso de materiales contrarios | Junta disgregada | |

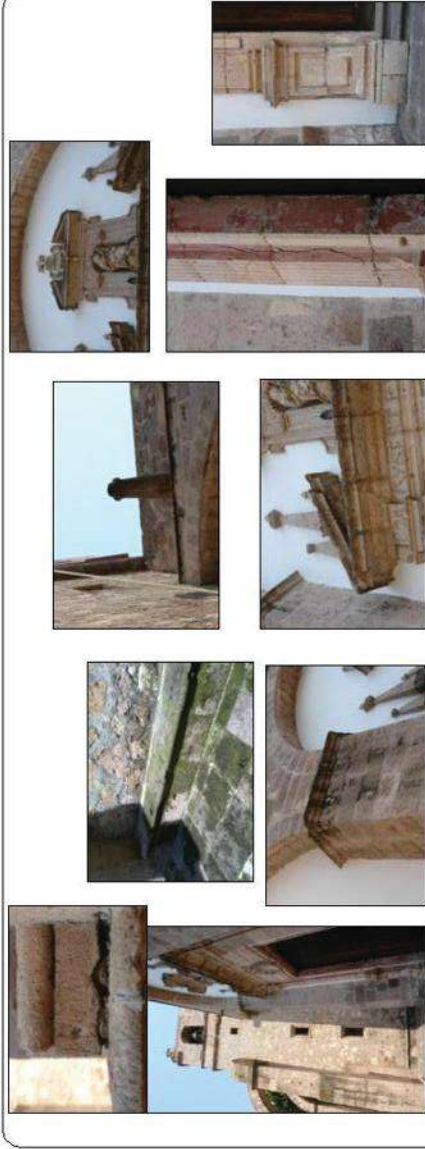
Inmueble: Convento del Carmen  
Espacio: Fachada lateral

| ELEMENTO REGISTRADO | DETERIORES PRESENTES | | | | | | | | | | | | | | ACTIVIDADES DE INTERVENCIÓN PROPUESTAS | | | | | | | | | | | | | | | | | |
|---|---|---|---|---|---|---|---|---|---|---|---|---|---|---|---|---|---|---|---|---|---|---|---|---|---|---|---|---|---|---|---|--|
| | APYOS | MUROS | CORTA JUNTAS | Presencia de sales | Macroflora | Desgaste por abrasión | Grietas o fisuras | Faltante de elemento | Humedad | Manchas | Elementos agregados | Presencia de hongos | Pulvulencia | Desprendimiento de aplando | Vanos tapiados | Junta inadecuada | Pisos con sup. irregular | Estratificaciones | Desplome y desahuel | Faltante de gárgola | Horadación | Cantena fractura | Sobrepesición de pintura | Pintura en mal estado | Resane inadecuado | Materia de mala calidad | Faltante de aplando | Instalaciones visibles | Microflora | Uso de materiales contemporáneos | Junta disgregada | |

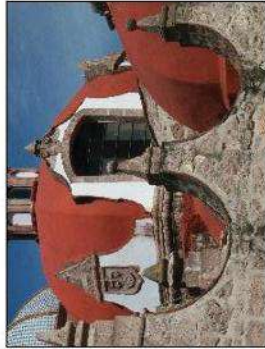
Inmueble: Convento del Carmen  
Espacio: Fachada lateral

| ELEMENTO REGISTRADO | DETERIOROS PRESENTES | | | | | | | | | | | | | | | | | | | ACTIVIDADES DE INTERVENCIÓN PROPUESTAS | | | | | | | | | |
|---|---|---|---|---|---|---|---|---|---|---|---|---|---|---|---|---|---|---|---|---|---|---|---|---|---|---|---|---|--|
| | Presencia de sales | Macroflora | Desgastes por abrasión | Gritas o fisuras | Faltante de elemento | Humedad | Manchas | Elementos agregados | Presencia de hongos | Pulvulencia | Desprendimiento de aplando | Vanos tapiados | Junta inadecuada | Pisos con sup. irregular | Exfoliaciones | Desplome y desahiel | Faltante de gárgola | Horadación | Cantena fractura | Sobrepesición de pintura | Pintura en mal estado | Resane inadecuado | Materia de mala calidad | Faltante de aplando | Instalaciones visibles | Microflora | Uso de materiales contemporáneos | Junta disgregada | |

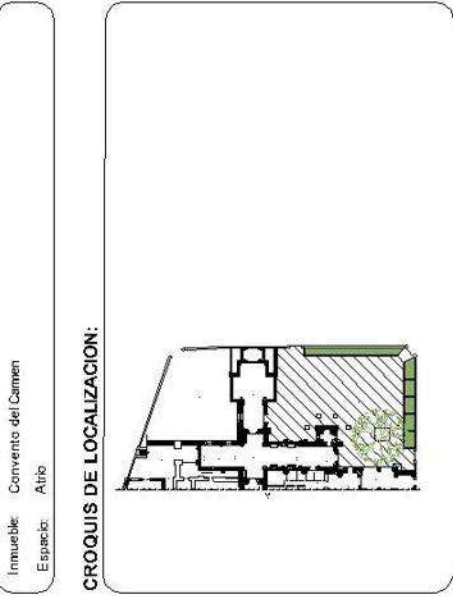
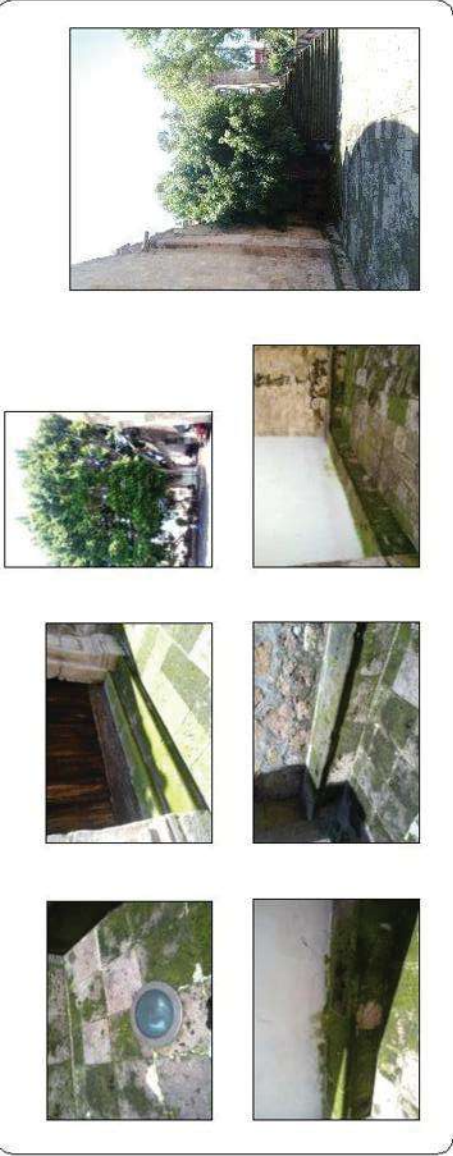
Inmueble: Convento del Carmen  
Espacio: Atrio

| ELEMENTO REGISTRADO | DETERIORES PRESENTES | | | | | | | | | | | | | | | ACTIVIDADES DE INTERVENCIÓN PROPUESTAS | | | | | | | | | | | | | |
|---|---|---|---|---|---|---|---|---|---|---|---|---|---|---|---|---|---|---|---|---|---|---|---|---|---|---|---|---|--|
| | Presencia de sales | Macroflora | Desgastes por abrasión | Grietas o fisuras | Faltante de elemento | Humedad | Manchas | Elementos agregados | Presencia de hongos | Pulverulencia | Desprendimiento de aplando | Vanos tapiados | Junta inadecuada | Fisuras con sup. irregular | Esfoliaciones | Desplome y desnivel | Faltante de gárgola | Horadación | Canteo fractura | Sobrepoblación de pintura | Pintura en mal estado | Resaca inadecuado | Materia de mala calidad | Faltante de aplando | Instalaciones visibles | Microflora | Uso de materiales contemporáneos | Junta disgregada | |
