Restauración y revaloración de la Casa del Hacendado, Hacienda de Queréndaro, Michoacán

Tesina que para obtener el diploma de Especialización en
Restauración de Sitios y Monumentos, presenta:

Eder García Sánchez

Morelia, Michoacán, noviembre de 2011

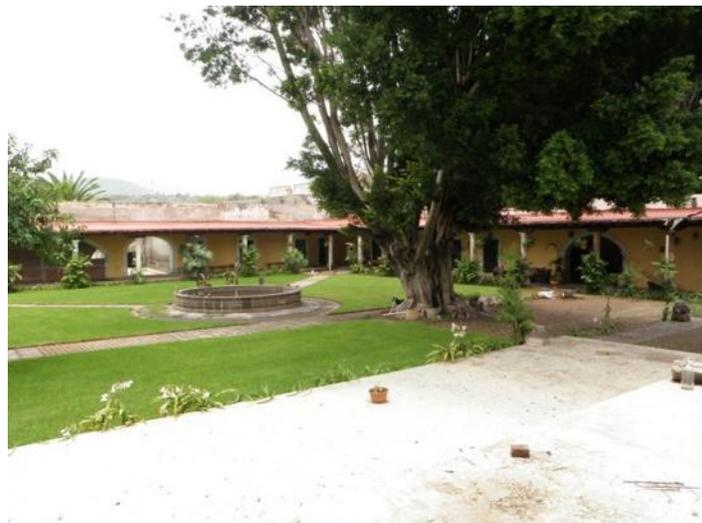
Imagen 6. La Casa del Hacendado contiene diversos trabajos de intervención previos cuya permanencia será valorada así como la consolidación de la estructura general que garantice la permanencia del edificio. Foto: Eder García.

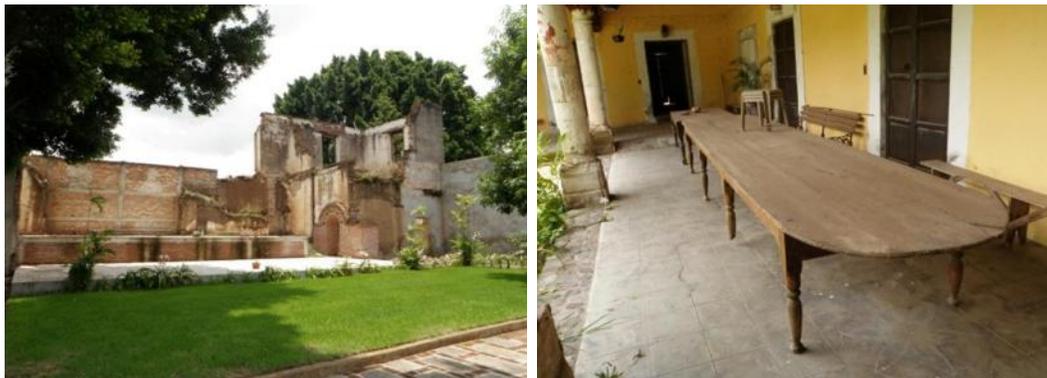
Imagen 7. La Casa del Hacendado actualmente es rentada como salón de fiestas por lo que para ese nuevo uso fue necesario hacer algunas adecuaciones que van desde el equipamiento de mobiliario (derecha) hasta la creación de nuevos espacios que alteran significativamente el edificio como son sanitarios y un estrado (izquierda). Fotos: Eder García.

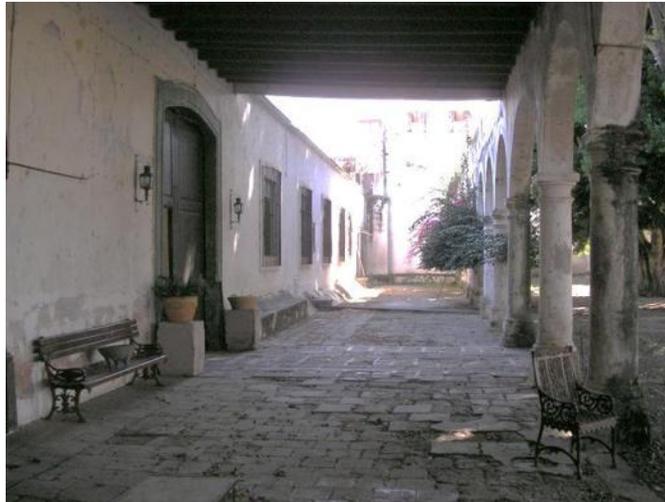
Imagen 45. Pórtico de la casa del hacendado donde se puede observar que la cubierta solose encuentra cubriendo una parte de éste. Foto: Eder García.

El pórtico que delimita la arquería se encuentra cubierto tan solo en una parte de él, desde el muro colindante norte hasta poco menos de la mitad del pórtico la cubierta es plana estructurada de acuerdo al sistema tradicional, con viguería de madera, tapa de ladrillo de barro, losa de concreto que debió sustituir en algún momento al convencional terrado, y el impermeabilizado de enladrillado y lechareado. Aquí cabe mencionar que en la mitad de la cubierta el ladrillo de barro fue sustituido por tablonces de madera además de encontrarse a una altura inferior a la sección que sí tiene ladrillo de barro sobre las vigas.

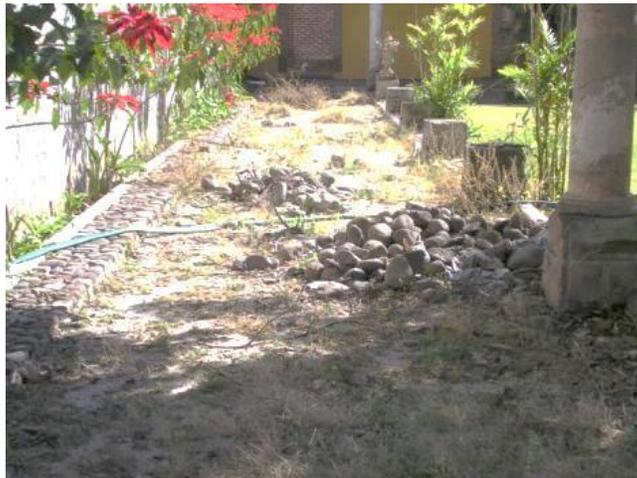
Imagen 48. Zona que correspondía al corredor oriente de la casa, a la derecha se observan los vestigios de las columnas que lo conformaban. Foto: Eder García.

A partir del patio central se distribuyen cuatro corredores con columnata, dos de los cuales han desaparecido con el tiempo y solo quedan los vestigios de los basamentos y en algunos casos el primer tambor de varias de las columnas que lo conformaban. Estos corredores correspondían, al norte a la colindancia y acceso a la capilla, y al oriente con un grupo de habitaciones que actualmente se encuentran en ruinas y que debido a esta condición los vanos de éstas que daban al patio interior fueron tapiados dejando un muro colindante el cual fue el único en quedar en pie, reforzándolo con contrafuertes al exterior hechos con los restos de los muros de las habitaciones ubicadas en esa zona.

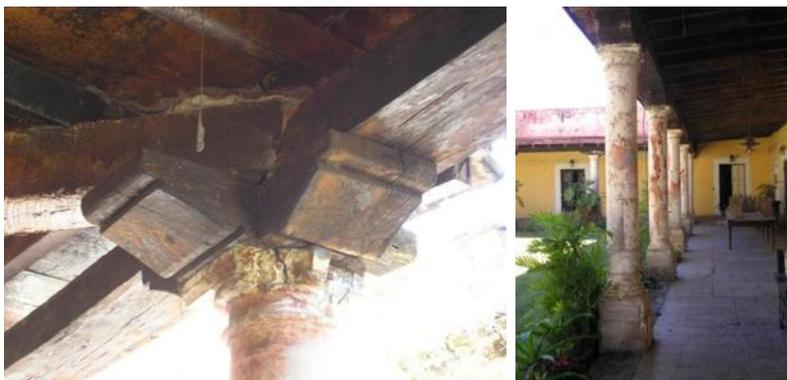
Los dos corredores que se conservan, ubicados al poniente y sur, están conformados por una columnata compuesta por columnas de características similares a las del pórtico, utilizando el mismo estilo pero con ligeras variaciones en la forma. Sobre cada una de éstas columnas se colocaron zapatas de madera talladas en una sola pieza las cuales distribuyen el peso de la gualdra con ensamble de caballete a lo largo de la columnata. La cubierta tradicional de madera fue sustituida por una estructura prefabricada compuesta por vigas de concreto armado apoyadas sobre la gualdra en un extremo y sobre la viga de arrastre en el muro de las habitaciones en el otro extremo; sobre de éstas se colocaron placas del mismo material de las vigas, losa de concreto y una lámina de acero cubierta con impermeabilizante a base de pintura para evitar escurrimientos y filtraciones que dañen el sistema constructivo.

Imagen 50. Corredor poniente, a la izquierda el detalle del acomodo de las zapatas, la gualdra y las vigas de concreto, a la derecha la distribución de la columnata. Fotos: Eder García.

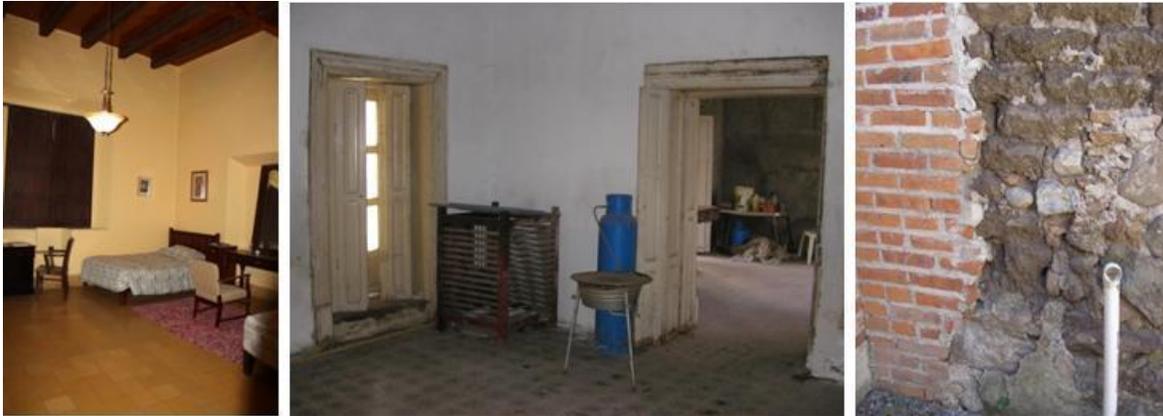
Imagen 51. Las tres tipologías de habitaciones que se encuentran en la casa del hacendado. Las habitaciones en uso con alteraciones que las adecuan a las necesidades de los dueños (izquierda), las que se encuentran en desuso y que conservan gran parte de sus materiales y sistemas constructivos originales (centro), y aquellas que debido a su deterioro han sido reconstruidas con materiales y sistemas contemporáneos, en algunos casos conservando algún muro original o parte de él (derecha). Fotos: Hugo A. Pedraza y Eder García.

Por último se encuentran las habitaciones contemporáneas, aquellas que debido al deterioro en que se encontraban originalmente y a las necesidades de los dueños fueron sustituidas por unas nuevas construidas con materiales y sistemas constructivos recientes. Estas habitaciones se localizan en el extremo oriente del corredor sur de la casa y tienen la característica de estar construidas en su mayoría con fábrica de ladrillo de barro y refuerzos de concreto armado, solo en algunos casos en que se pudo rescatar un muro original o parte de él se puede observar el sistema constructivo original, con cimentación de mampostería de piedra, muro de fábrica de bloques de adobe y en algunos casos se observa en la parte superior del muro los restos de las vigas de arrastre y los vestigios que dejaron las vigas de madera que conformaban la cubierta.

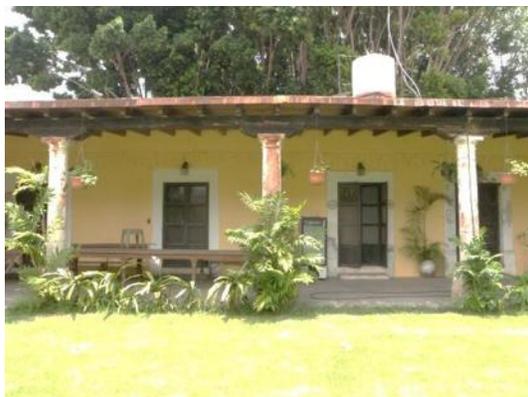
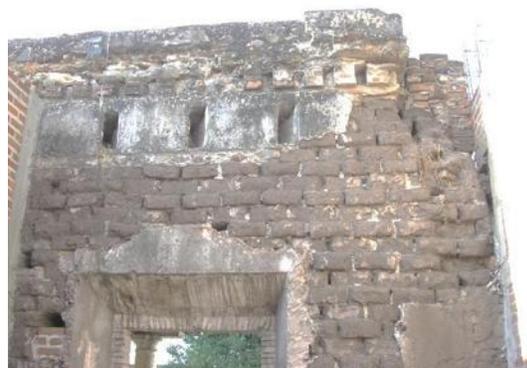
En cuanto a los apoyos se tienen de dos tipos, aislados conformados por columnas de piedra, y continuos constituidos por muros de adobe con sobrecimiento de piedra principalmente. En primer lugar mencionaremos las columnas, las cuales se encuentran en buen estado a pesar del paso del tiempo, teniendo solo algunas disgregaciones en los capiteles de algunas y el cambio total de una de las columnas del corredor poniente. Sin embargo hay que aclarar que esto corresponde a los espacios que aún conservan sus columnas, ya que dos de los corredores las han perdido dejando tan solo algunas de sus bases como registro de su existencia y tan solo una conservada en pie como evidencia de su tipología ubicada en el corredor oriente.

Respecto a los muros, han sufrido diversas alteraciones, aunque se podría decir que de manera general se han conservado en cantidad y proporción. Algunas de las modificaciones que han sufrido son la adición de muros divisorios de ladrillo y panel, la pérdida de algunos muros originales los cuales fueron sustituidos por fábrica de ladrillo, lo cual se puede observar en el costado sureste de la casa y la pérdida total de los correspondientes a los espacios del corredor oriente. En los casos donde se conservan los muros originales de adobe estos han resistido el paso del tiempo de muy buena manera sin evidenciar deterioros como grietas, fisuras, desplomes o cualquier otro efecto, tan solo en los muros de adobe que se conservan en las habitaciones del costado sureste se pueden apreciar erosiones tanto en juntas como en los mismos bloques debido a la falta de aplanados y cubierta. (Ver plano ES1)

Imagen 52. Fotografías de los tipos de apoyos en la Casa del Hacendado, aislados con columnas de piedra (izquierda) y corridos con muros de adobe (derecha) como sistema original que ha sufrido modificaciones en algunos espacios.

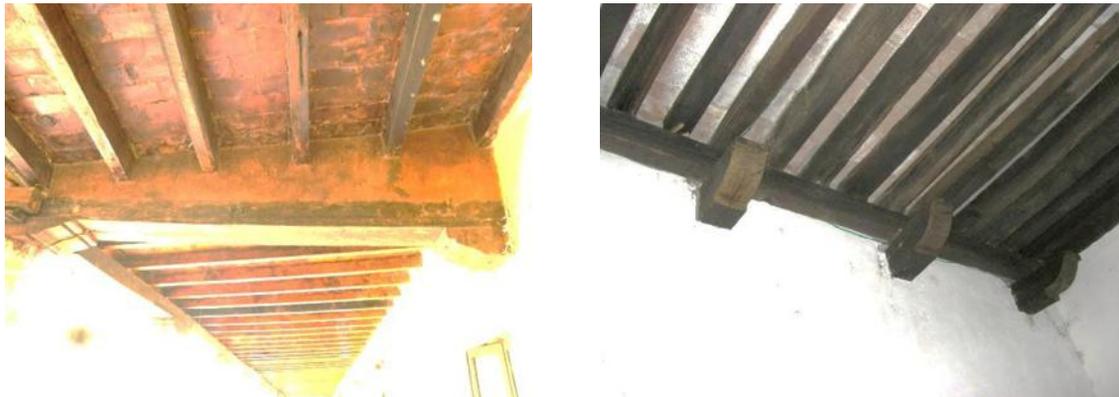
Imagen 53. Algunos ejemplos de sistemas de cubierta que se tienen en la casa, desde el tradicional de vigería y terrado (derecha) hasta modificaciones contemporáneas con prefabricados de concreto (izquierda). Fotos: Eder García.

Al respecto de las cubiertas hay que mencionar que son el elemento estructural que de manera global ha sufrido más transformaciones. De forma inicial mencionaremos que el sistema constructivo original de vigería de madera, tapa de ladrillo y terrado se conserva como tal en pocos espacios de la casa, principalmente en la zona noroeste y suroeste, mientras que en otros ha sufrido transformaciones que van desde la sustitución de algún elemento del sistema hasta la total transformación del mismo. Este último aspecto se observa en las habitaciones que aún se encuentran en uso, particularmente para el alojamiento eventual de los propietarios, en donde el sistema tradicional fue sustituido por otro completamente diferente conformado por vigas y losa de concreto armado, en el que la distribución de las vigas trata de imitar o asemejar la distribución de un sistema tradicional. (Ver plano ES2)

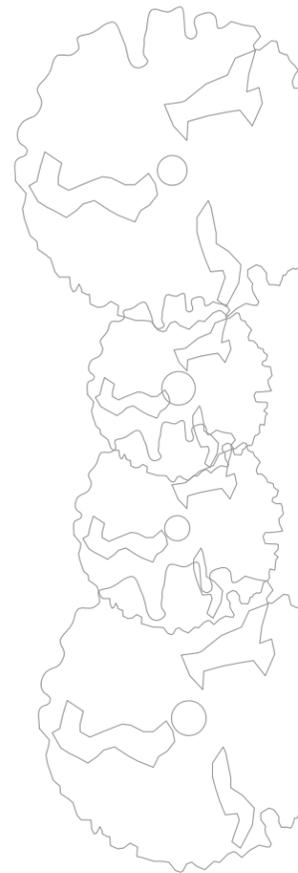
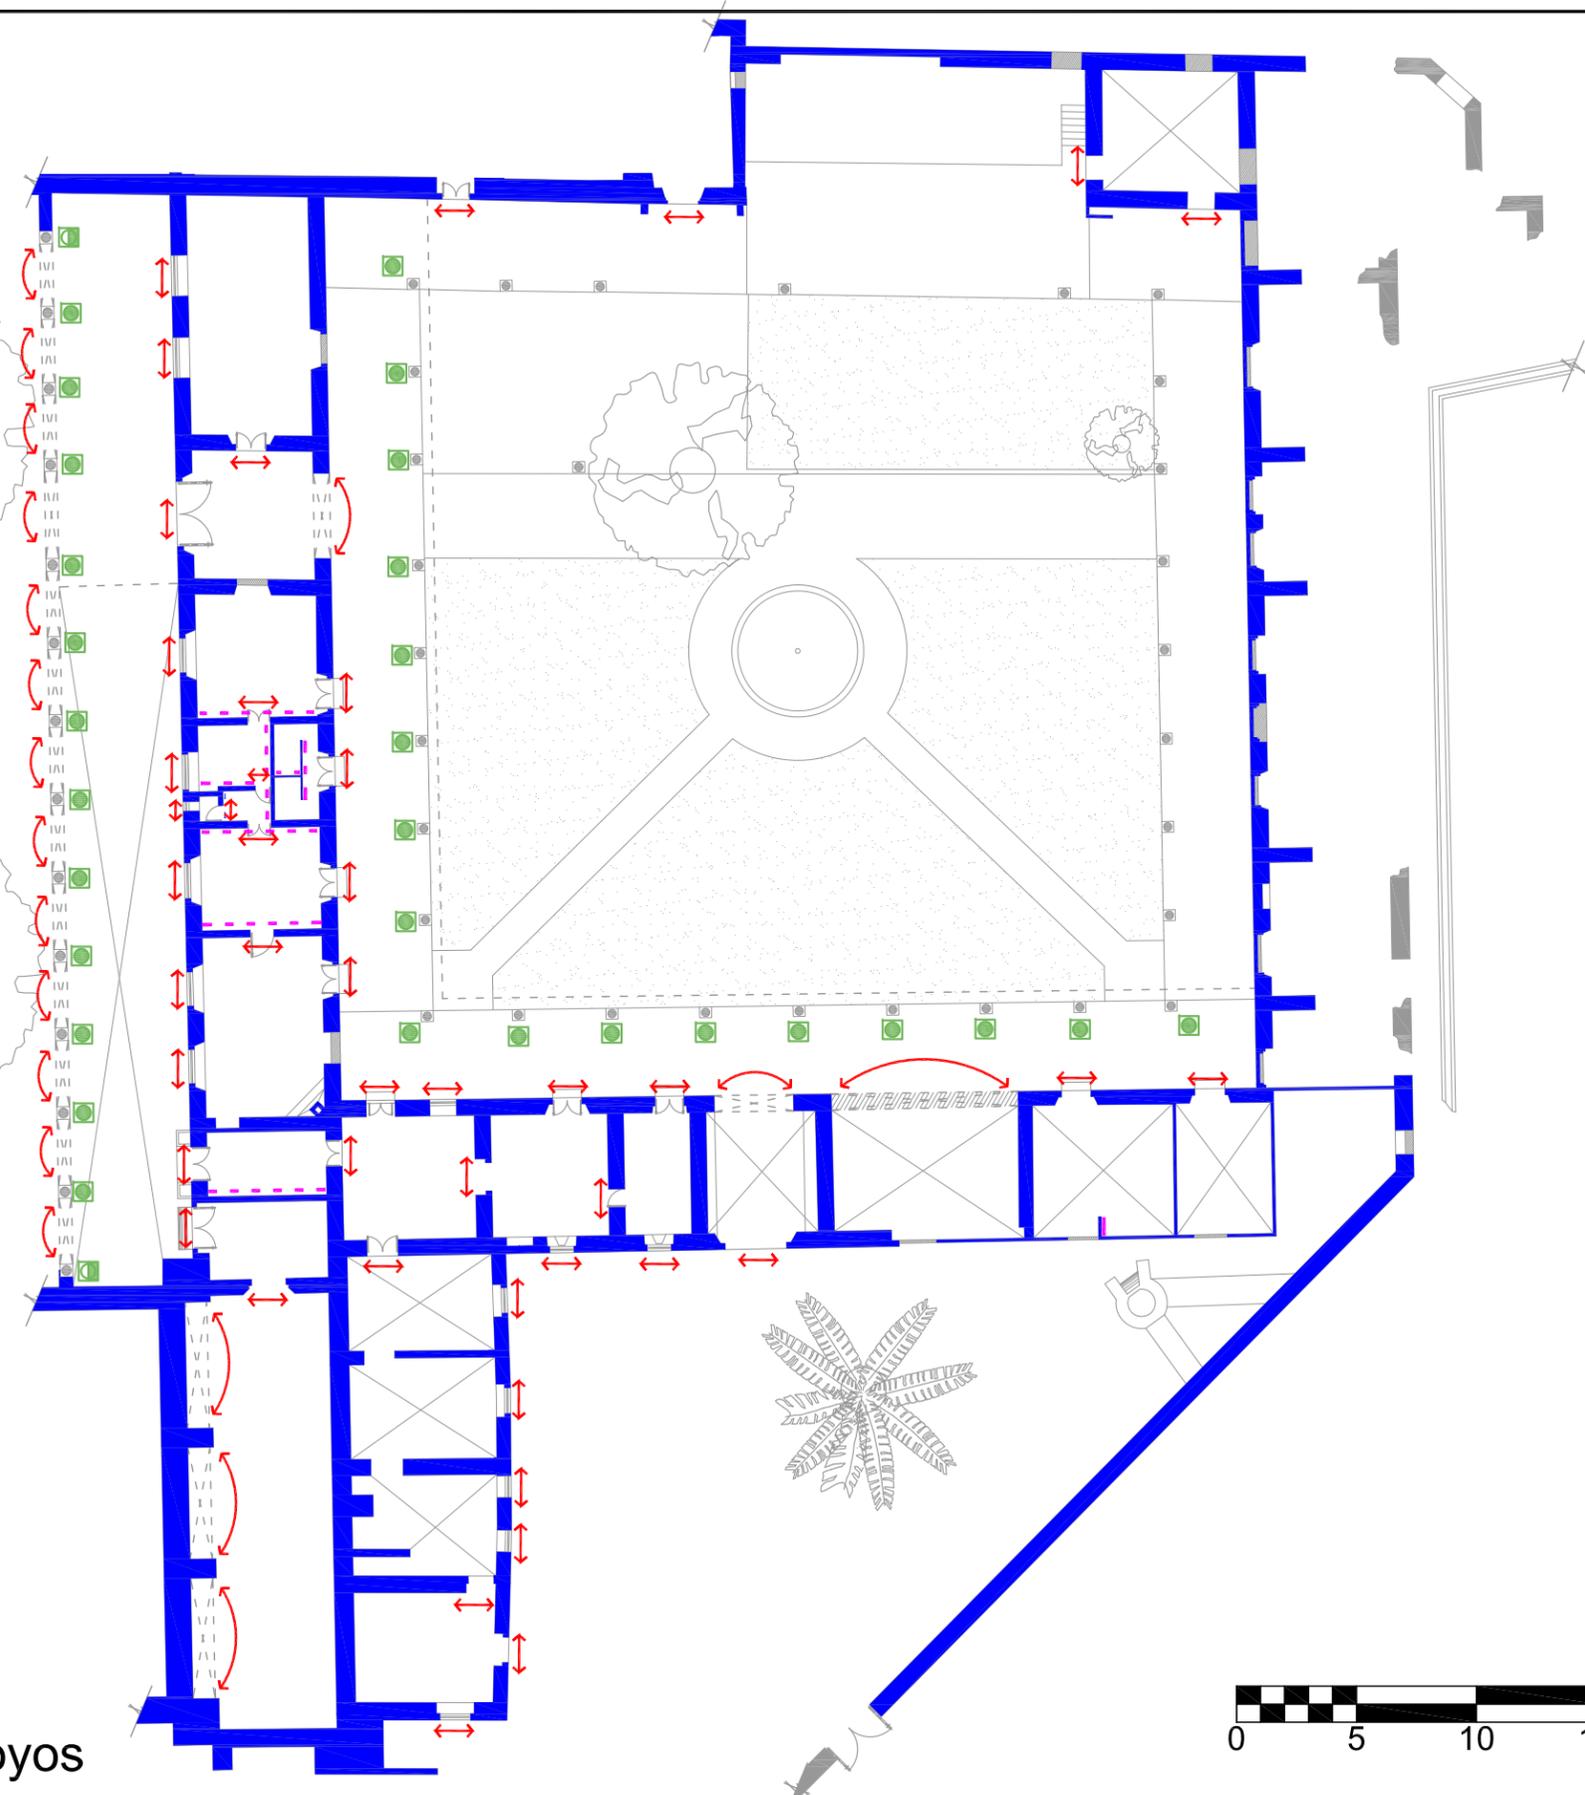
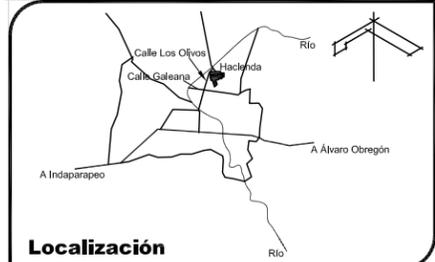
Identificación de apoyos

Otra zona que ha sufrido cambio en el sistema estructural son los corredores poniente y sur, en los cuales de igual forma el sistema tradicional fue sustituido por un sistema de elementos prefabricados de concreto como son vigas y placas. A pesar de ello en ambos casos el cambio de sistema no ha presentado problemas a la estructura y lleva varios años

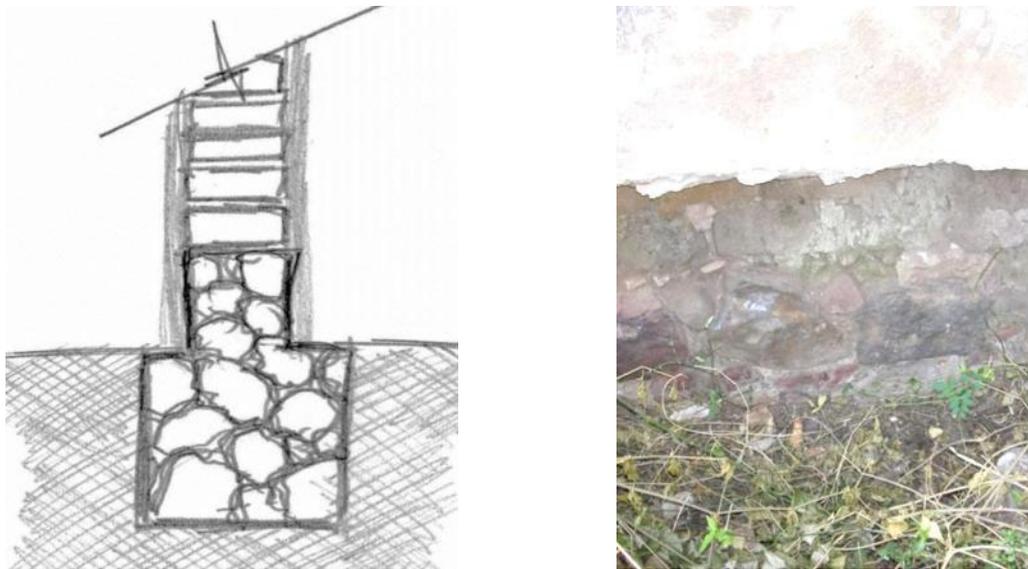
Imagen 55. Croquis de los cimientos de mampostería supuestos en la casa y fotografía de las ruinas del corredor oriente donde se observa parte del sistema constructivo completo, cimiento de piedra, sobrecimiento de mismo material, y muro de abobe. Dibujo y foto: Eder García.

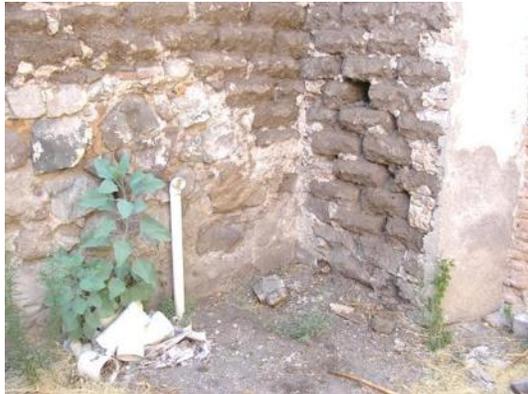
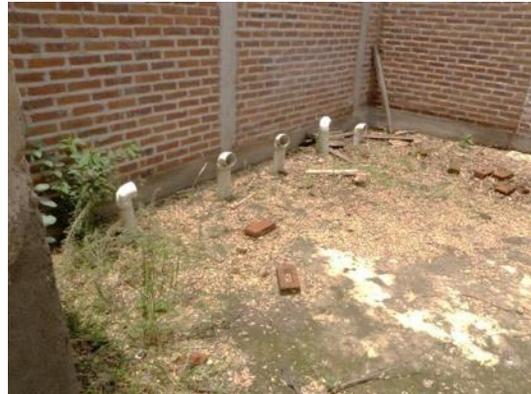
Imagen 56. Fotos de los espacios EXT-02 y EXT-03 donde se conjugan los antiguos muros de adobe con cimientos de mampostería de piedra, y los nuevos muros de ladrillo que subdividieron el espacio sobre cimientos de concreto armado.
Fotos: Eder García.

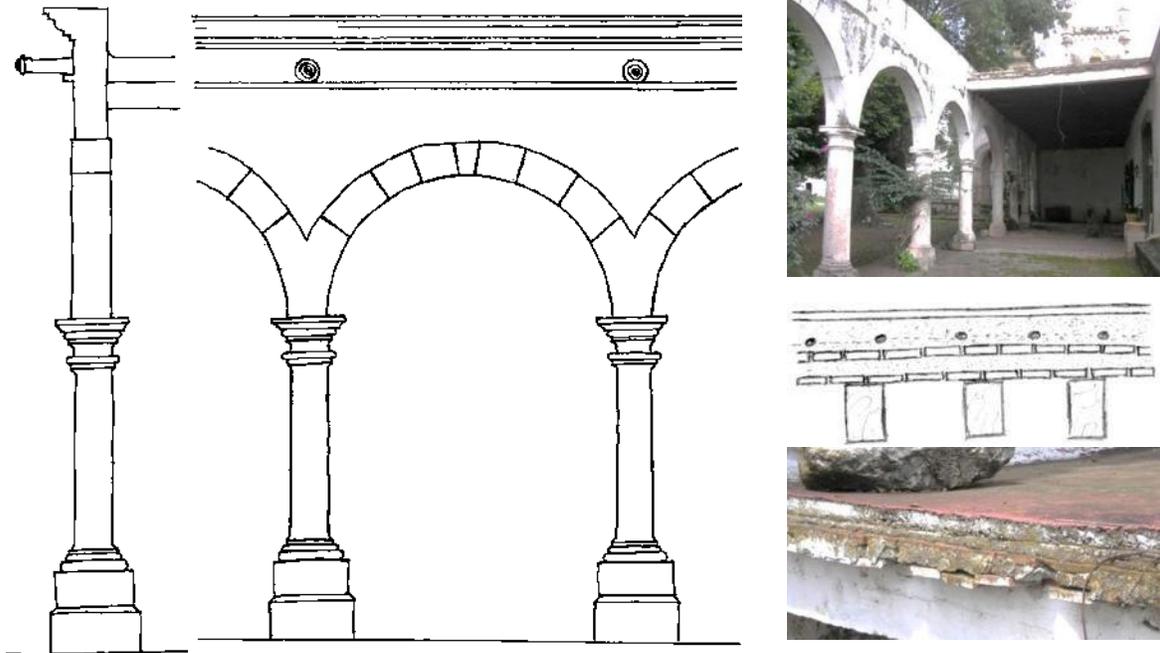
siendo sustituidos por una capa de concreto, una tapa intermedia de ladrillo, una losa de concreto armado y pintura impermeabilizante (ver Imagen 59). Esta variante se observa en una sección de la cubierta que se conserva en el pórtico, ya que en la otra se tiene el sistema tradicional y ello se puede ver a simple vista en la diferencia de niveles de las vigas entre un sistema y otro, ya que en azotea el nivel es el mismo para toda la cubierta.

Imagen 59. Croquis e imágenes del sistema estructural del pórtico. Dibujo y fotos: Eder García.

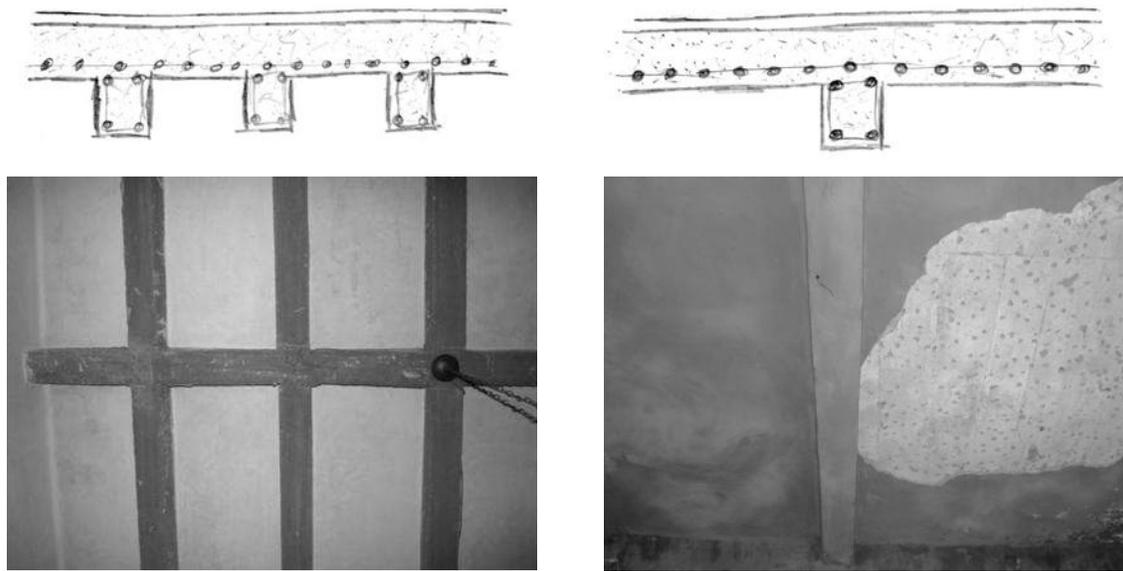
Una de las modificaciones realizadas en la casa trajo consigo un cambio significativo del sistema de cubiertas, ya que en ella se utilizaron nuevos materiales pero a la vez se trató de imitar un poco el sistema original. Dicha variación se trata de losa de concreto armado sobre vigas del mismo material, en el que las vigas están dispuestas de tal forma que asemejen a la colocación de una vigería de madera, evidentemente el número de vigas es menor por lo que este aspecto junto con una viga perpendicular que refuerza el sistema son los elementos formales que saltan inmediatamente a la vista. Para compensar un poco esta situación, en algunos espacios se han barnizado los elementos de concreto en la búsqueda de esta imitación con los elementos de madera. (Ver Imagen 60)

Una variación a este sistema y que dista mucho del original es la que se encuentra en el espacio EXT-10, ya que en este caso no se trató de imitar el sistema tradicional de cubiertas, simplemente se utilizó una losa de concreto armado con una sola viga del mismo material, misma que seguramente fue colocada al centro de la habitación para reducir los marcos estructurales y así librar un claro mayor y evitar el pandeo de la losa por peso propio. (Ver Imagen 60)

Imagen 60. Fotografías y croquis de los sistemas de cubierta basados en losa y vigas de concreto armado, producto de intervenciones, en la mayoría de los casos se trató de imitar la vigería con el nuevo material (izquierda), mientras que en otro la viga aislada constituye un simple refuerzo (derecha). Dibujo y fotos: Eder García.

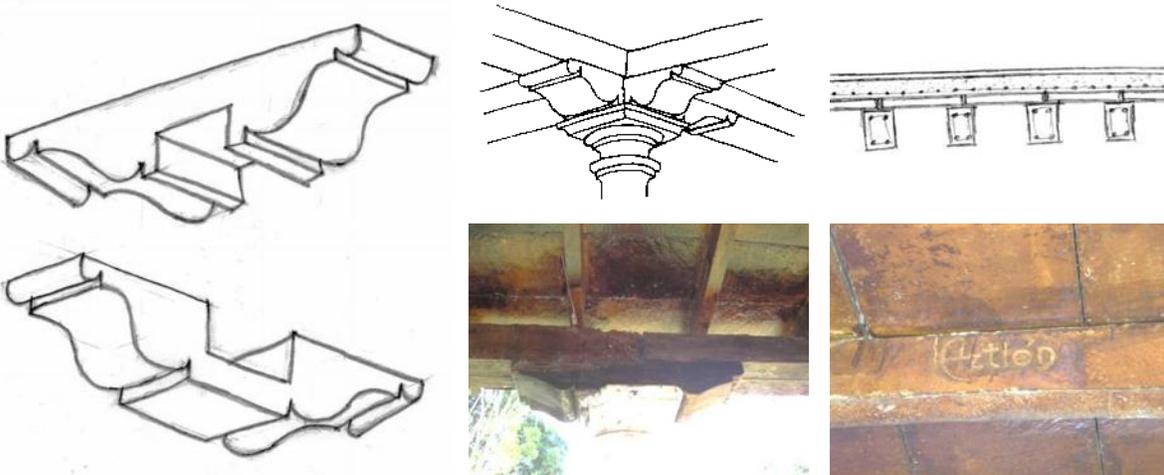
En el corredor sur se ha perdido una parte del elemento por lo que fue sustituido por una sección de viga de concreto armado, con las proporciones de la gualdra y barnizada para mimetizarse. Sobre la gualdra descansa el sistema de la cubierta para el cual se emplearon dos tipos de elementos prefabricados, ambos marca Aztlón. En primer lugar se tienen viguetas de concreto de sección de 3"x6" y armado con cuatro varillas y estribos de alambón. Posteriormente y sobre las viguetas se colocaron placas de concreto simple de dimensiones 80"x16"x1½". A continuación se coló una capa de compresión de concreto simple de 5cms. para uniformizar la estructura, seguido de una lámina de acero como protección y selle para finalmente colocar una capa de pintura impermeabilizante (ver Imagen 61). Este sistema fue implementado únicamente en los corredores poniente y sur, seguramente debido a que eran los que se encontraban en un mejor estado de conservación descartando así un uso inmediato de los corredores norte y oriente, dejándolos sin cubierta a pesar de tener los elementos de apoyo para la restructuración.

Imagen 61. Croquis y fotos del sistema constructivo de apoyos con los ensambles de capiteles en las esquinas de los corredores, así como la cubierta a base de elementos prefabricados de concreto, en los corredores sur y poniente.

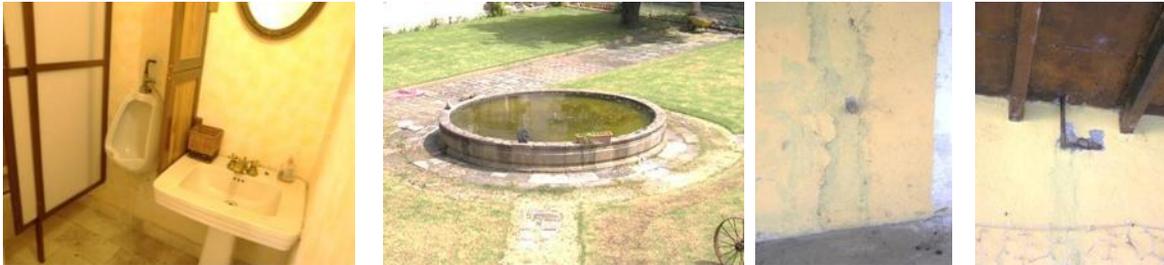
debajo de los tinacos, la fuente al centro del patio, y posteriormente las habitaciones en el extremo oriente del corredor sur donde se pretende construir un núcleo de sanitarios. Junto a los tinacos de la casa se ubica un calentador solar de agua que forma parte de la instalación pero que actualmente se encuentra dañado. (Ver plano SE1)

Imagen 67. Fotos de la distribución de la red hidráulica en los diferentes espacios de la casa. Fotos: Eder García.

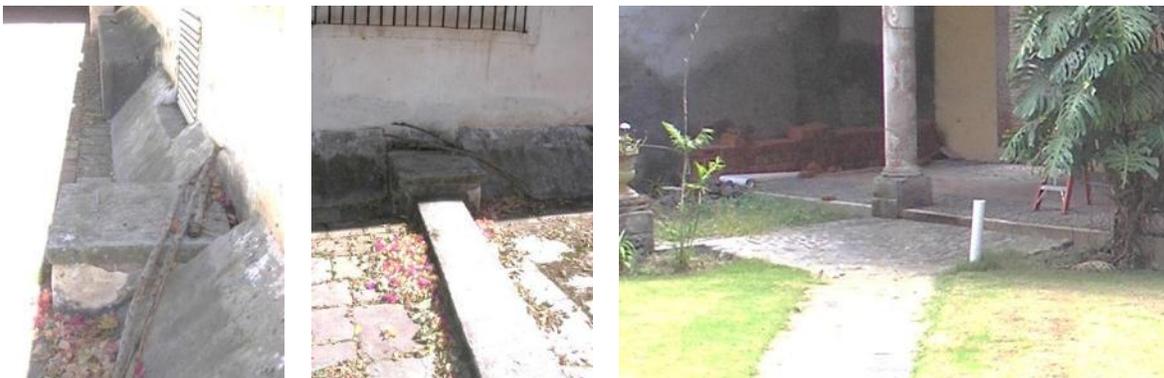
Para la instalación sanitaria se tuvieron que hacer adecuaciones que no existían en el edificio. Al construirse espacios de aseo como los son los baños y sanitarios, fue necesario ubicar los puntos de desalojo de aguas negras y al no haber una red municipal sanitaria cercana a la cual conectarse, se optó por la construcción de fosas sépticas. Los baños y sanitarios se encuentran concentrados en dos núcleos, uno ya construido y otro en proceso, lo que facilita la colocación de las fosas. El núcleo ya establecido se encuentra en el corredor poniente; del lado del pórtico por fuera de las habitaciones se colocó un registro y conectado a él la tubería de desagüe que comunica con la fosa ubicada en el patio central de la hacienda. El núcleo en proceso de construcción se localiza en el corredor norte y la fosa se construyó muy cerca de él, en la esquina del patio más cercana. (Ver plano SE1)

Imagen 68. Instalación sanitaria de la Casa del Hacendado, fosa séptica ubicada en el patio de la casa (derecha), y registro y tubería de desagüe a la fosa del patio central de la hacienda. Fotos: Eder García.

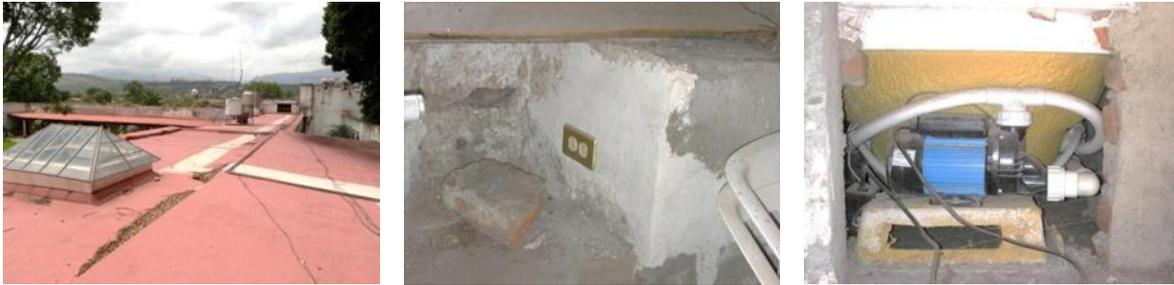
La energía eléctrica llega en primer lugar a la capilla como parte de la distribución que se realiza en el casco de la hacienda, para posteriormente correr cable por la azotea de la casa y así dotar de electricidad a cada uno de los espacios de la misma que aún conservan alguna cubierta. En algunas habitaciones la utilización de la instalación eléctrica se ha perdido debido a la falta de uso de dichos espacios, pero el equipamiento está como referente del agregado de la instalación en alguna etapa. Por su parte los espacios más utilizados son los que conservan la instalación en mejores condiciones e incluso ampliándola cada vez más acorde a las demandas contemporáneas. (Ver plano SE2)

Imagen 69. Algunos elementos de la instalación eléctrica, la distribución del cableado en azotea (izquierda), el acomodo de los elementos en las habitaciones (centro), hasta la implementación para situaciones de nuevo uso (derecha).
Fotos: Eder García.

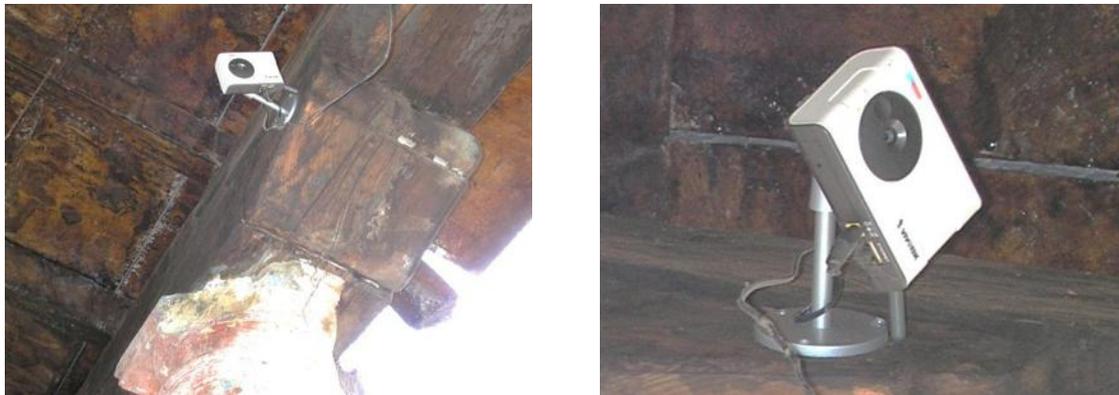
Imagen 70. Una de las cámaras de vigilancia colocada en el corredor poniente como parte de la instalación especial.
Fotos: Eder García.

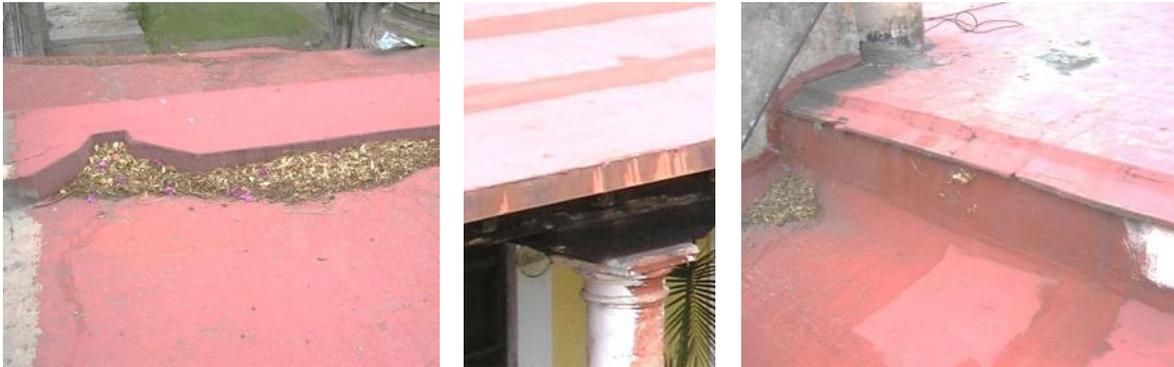
Un elemento importante de la instalación pluvial son las gárgolas y se encuentran desde simples tubos de PVC hasta aquellas de piedra labrada con forma de cañón y flautas de hierro, ubicadas en el pórtico poniente. En el caso de las gárgolas, cabe mencionar que muchas de ellas carecen de mantenimiento actualmente por lo que varias se han dañado o

perdido y un gran número de las bajadas se encuentran tapadas por basura y vegetación que ha crecido en ellas. (Ver plano SE3)

Imagen 71. Algunos de los elementos de instalación pluvial de la casa, como los desagües (izquierda), goteros (centro) y chaflanes (izquierda). Fotos: Eder García.

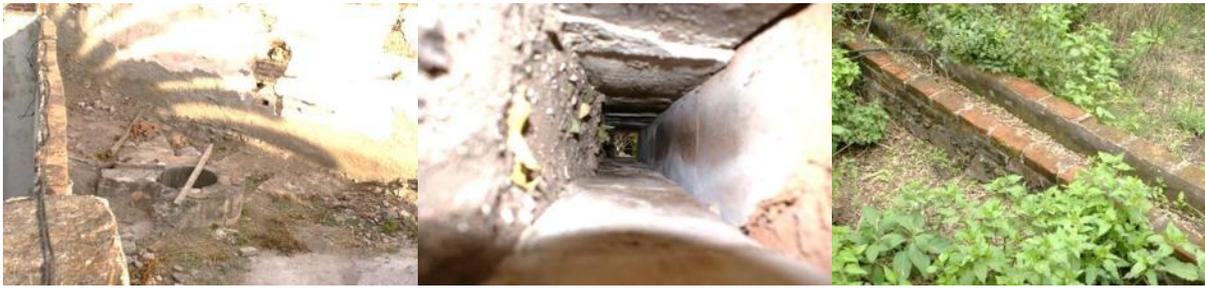
De la instalación hidráulica previa al uso de tuberías se han encontrado vestigios de dos elementos interesantes aunque ambos sin uso actualmente, se trata de un pozo y una acequia. El pozo se localiza en el costado sur de la casa, muy cerca de ella pero por fuera. Se encuentra muy deteriorado y a simple vista pasa desapercibido, incluso algunos elementos se han perdido distorsionando aún más su morfología original. Conectado a él en algún momento se encontró el conducto que llevaba a la acequia y del cual únicamente

queda el hueco en la pared; del otro lado de ella aún se puede observar dicho conducto. Entre los escombros de esta zona de la hacienda se pierde un poco el conducto pero vuelve a aparecer con la acequia en el área de las ruinas del corredor oriente, detrás de donde alguna vez estuvieron las habitaciones, y continuando hasta las áreas de cultivo. Evidentemente con la implementación de la instalación hidráulica de agua corriente estos elementos se volvieron poco a poco obsoletos y perdieron su uso quedando solo los vestigios de lo que en algún momento fueron. (Ver plano SE3)

Imagen 73. Elementos que conformaban la antigua instalación hidráulica de la casa, el pozo (izquierda), su conducto (centro) y la acequia (derecha). Fotos: Hugo Pedraza y Eder García.

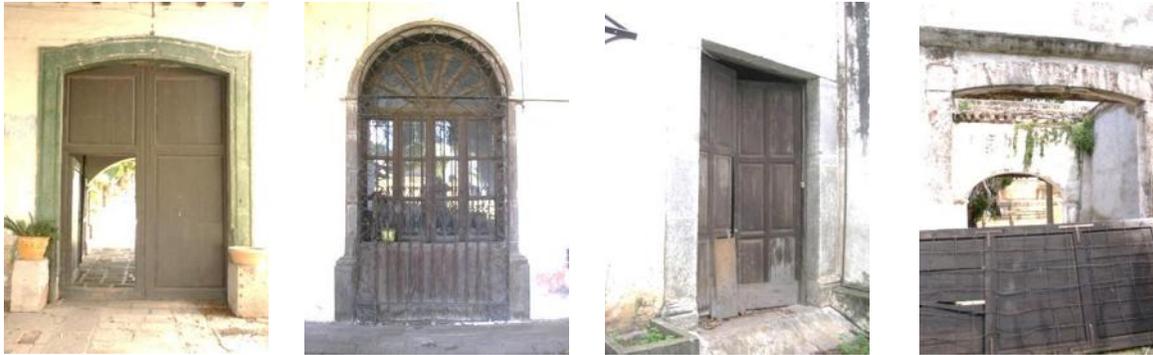
Al otro extremo del pórtico se encuentra el acceso a la bodega de la casa, el cual es una puerta de doble hoja con tableros tallados en la madera; actualmente se encuentra en un estado de deterioro en el que el desgaste de la madera ha sido tal que se han perdido partes de las hojas, sobretodo de la parte inferior incluyendo uno de los tableros de la hoja izquierda. Por último está la puerta del acceso sur de la casa la cual no se encuentra en su lugar pero aún se puede ver una de sus hojas obstruyendo el paso; en cuanto al diseño se puede observar que era muy similar al de la puerta de acceso poniente.

Imagen 74. Fotos del tipo de puertas de acceso a la casa y algunos espacios; de izquierda a derecha, acceso poniente de la casa, acceso a oficina, acceso a bodega y acceso sur de la casa. Fotos: Hugo Pedraza y Eder García.

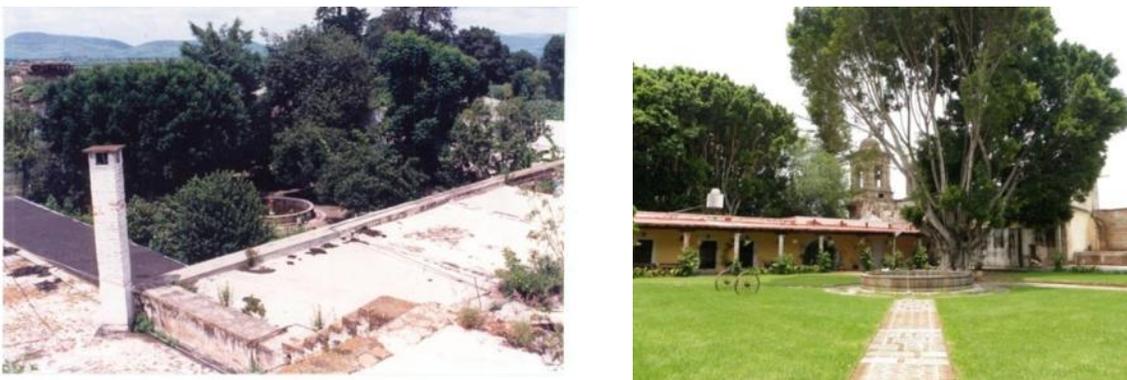
Finalmente hay que agregar que no se contempló un apartado de complementos de vidriería ya que se encuentran incluidos en los dos anteriores. En cuanto al complemento de jardinería, durante la década de los noventa se hizo una remodelación del patio central de la casa que en ese momento se encontraba en muy mal estado, con una alta densidad de árboles y sin ningún tipo de ordenamiento. Lo que se hizo en la remodelación fue eliminar el exceso de árboles, colocar pasto que no existía, y trazar los caminos con acabados de piedra, ladrillo y piedra de canto rodado, dando así una apariencia más agradable al centro del inmueble, liberándolo y de este modo destacando las vistas de la casa.

Imagen 79. Foto de estado en que se encontraba el patio de la casa y cómo se encuentra en la actualidad tras el proceso de remodelación de jardinería. Fotoantigua: Archivo personal de Jaime Alberto Vargas Chávez. Foto actual: Eder García.

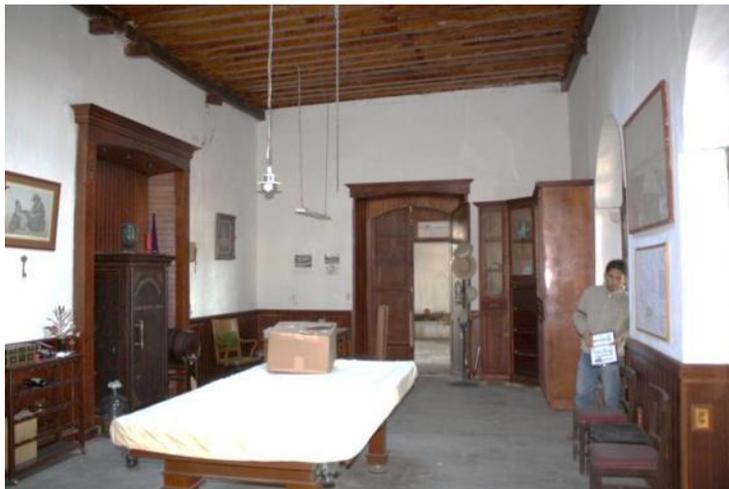
Imagen 84. Espacios como la oficina son los que más se han intervenido pero aun así son los que conservan en mayor medida aspectos y elementos originales. Foto: Hugo A. Pedraza.

una función de estética, cubriendo los desperfectos o daños de los espacios. Por otro lado se tiene la cuestión del *status*, lo cual se puede ver en la oficina del propietario que constituye un espacio privado pero a la vez público, ya que se puede apreciar por las personas ajenas a la propiedad del inmueble cuando son tratadas en él.

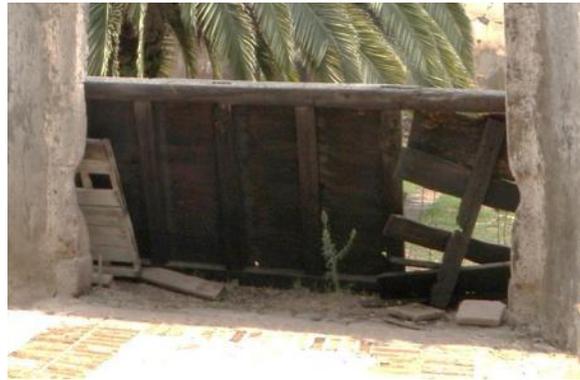
Imagen 91. Fotografía de la hoja que se conserva de la puerta del acceso sur. Foto: Eder García.

ubicándola de tal forma que no sea agresiva a la vista pero que pueda identificarse fácilmente. En el caso de la puerta del acceso sur, una de las hojas se conserva por lo que será reintegrada y restaurada, y para la construcción de la segunda se tomará ésta como muestra, siguiendo los criterios ya mencionados de distinción entre una antigua de una nueva.

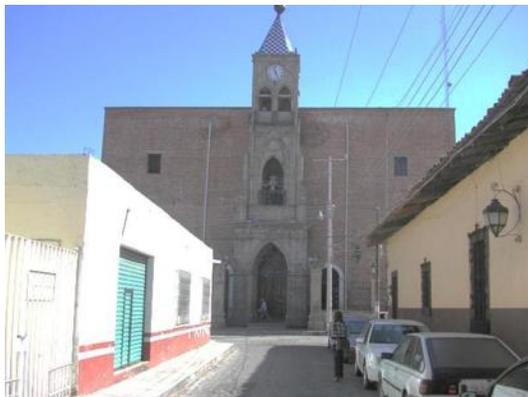
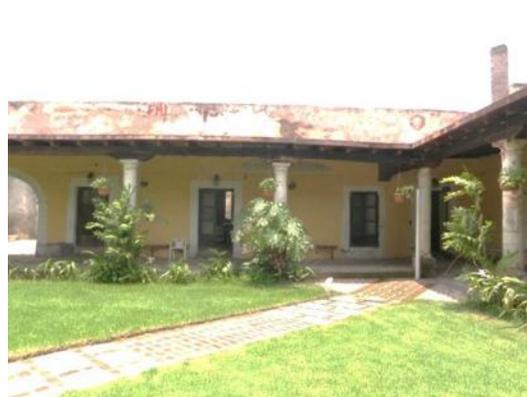
En cuanto a los colores en los muros de los corredores se han encontrado restos de pintura azul y roja de otras etapas, mientras que actualmente en el pueblo de Queréndaro se observa una cromática variada con un ligero predominio de los tonos amarillo, café, rojo y sus diversas variables. Basado en ello y debido a que en los corredores se tiene un color amarillo, la pintura propuesta será de un tono amarillo muy suave con un guardapolvo café. La pintura se colocará solo en los espacios interiores, dejando los corredores en su estado actual hasta que se puedan realizar trabajos de calas de pintura y determinar si se puede recuperar la pintura original o es preferible colocar una nueva capa. Al respecto de la pintura se tiene una pequeña muestra de pintura mural en el corredor sur, la cual se deberá recuperar en etapas posteriores y determinar su valor de conservación.

Imagen 92. Ejemplo de la cromática en Queréndaro y su comparativa con los colores en los corredores de la casa, lo cual determinará las tonalidades a utilizar. Fotos Eder García.

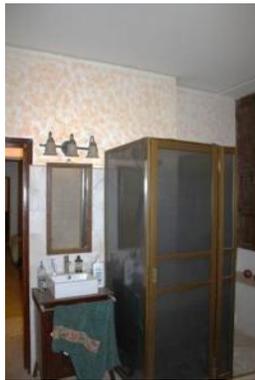
Si bien es cierto existen varias áreas y elementos del edificio que han sido modificados, como la subdivisión de espacios, integración de nuevos acabados, o la alteración al sistema constructivo de cubiertas, por mencionar algunos, son modificaciones que se realizaron con la finalidad de dar una mejor apariencia a estos espacios y no alteran su estabilidad estructural, por el contrario, en algunos casos como el último mencionado de las cubiertas, la sustitución de los mismos para regresarlos a una etapa previa representaría un peligro para el edificio mucho mayor que si no se tocan estos elementos.

Imagen 95. Entre los tipos de modificaciones más significativas que ha tenido la casa son la subdivisión de espacios el cambio de sistemas estructurales, sobre todo las cubiertas. Fotos: Eder García.

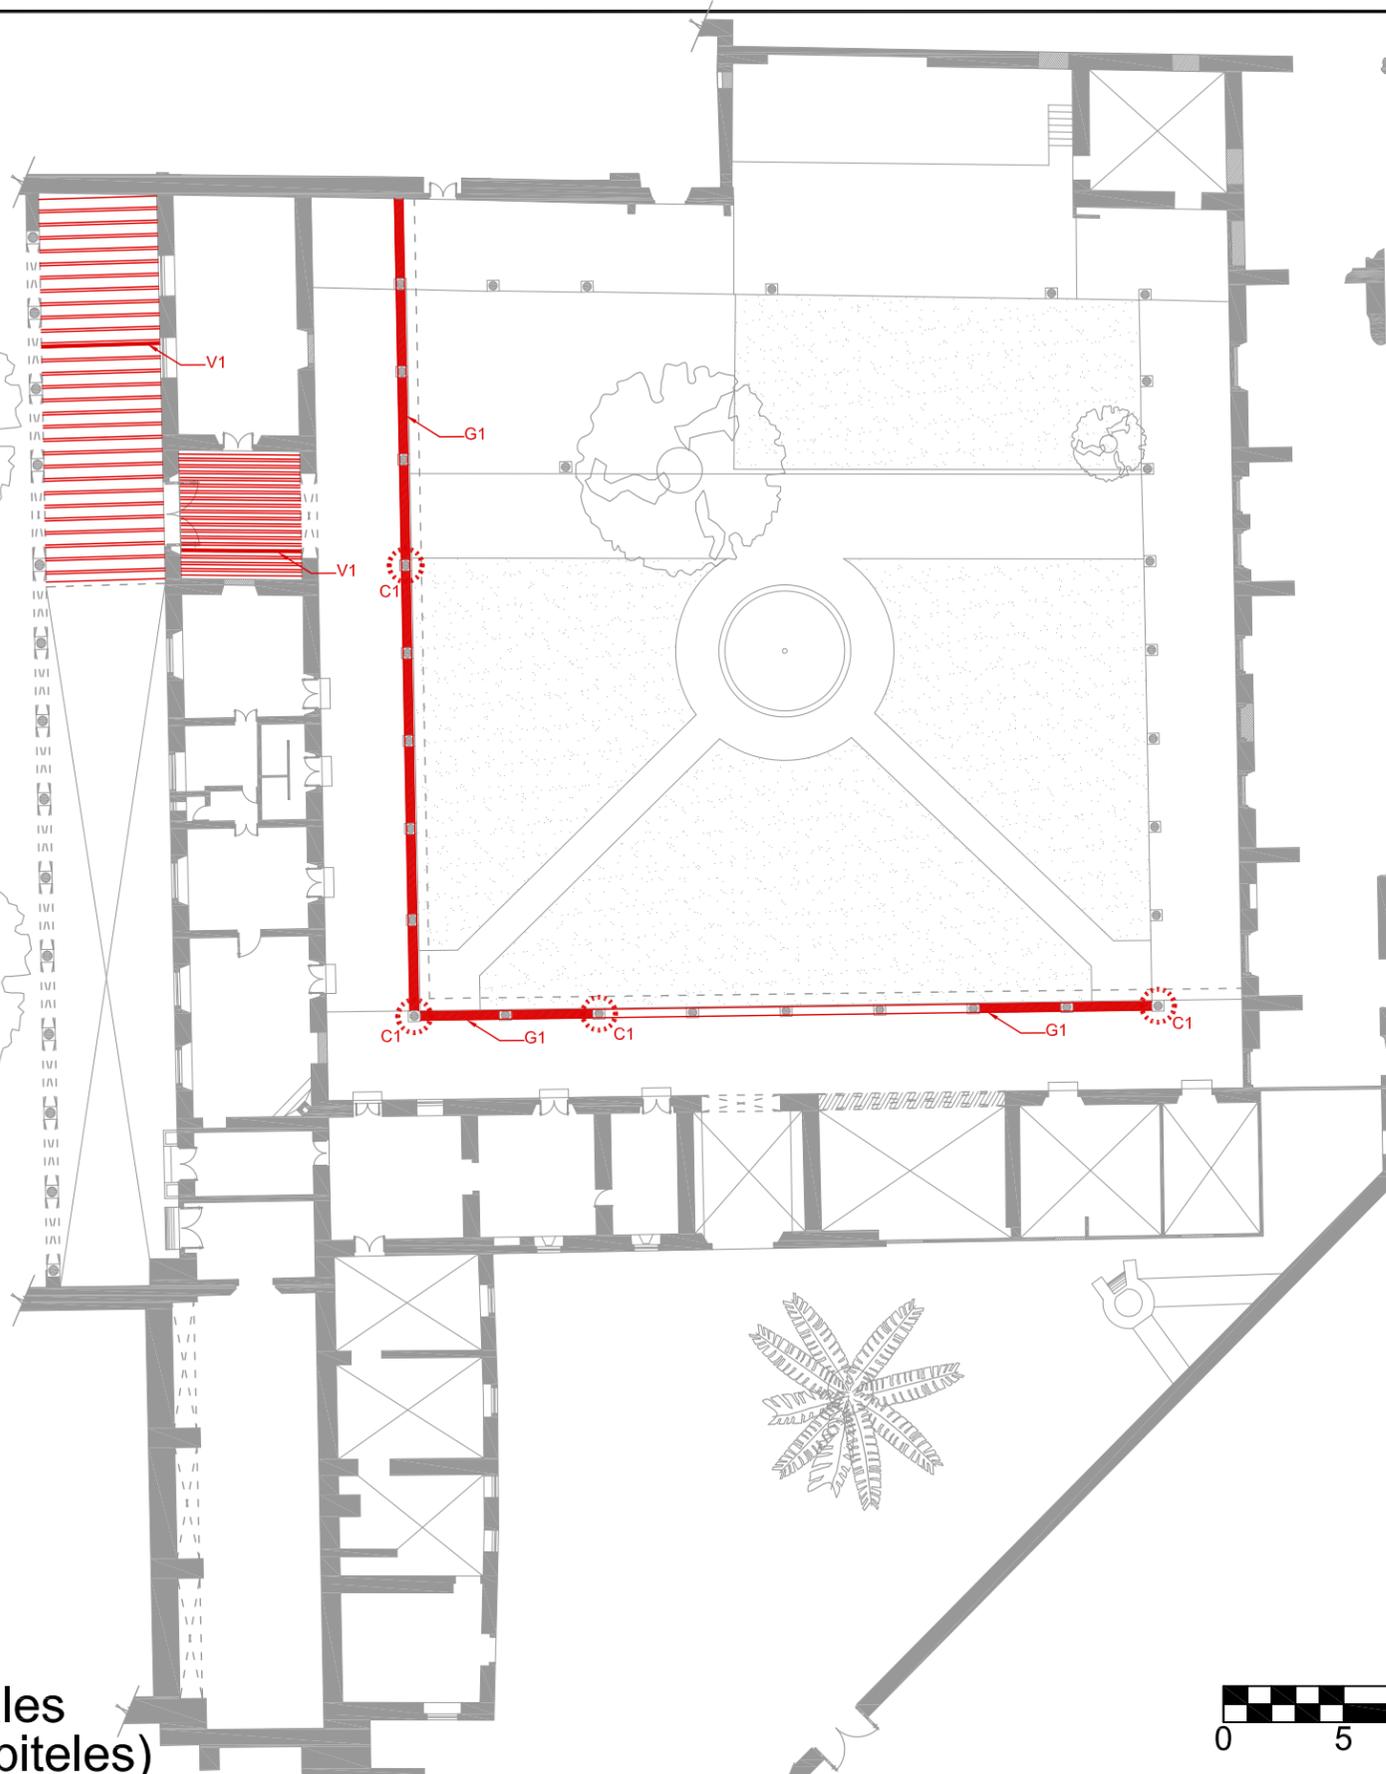
Sección de viga de madera de 4x8" en zaguán y pórtico. Las actividades de consolidación se harán de acuerdo a la ficha de especificaciones técnicas C-04.

En el caso de la gualdra del corredor sur (COR-03) se han señalado dos secciones debido a que el elemento se dañó perdiendo el área que no ha sido marcada para consolidación, siendo sustituida por una imitación de concreto armado durante una intervención anterior.

Existen ciertos aspectos del proyecto de restauración en los que vale la pena puntualizar. En primer lugar se tiene la consolidación de elementos estructurales de madera. Para ello se han dividido los trabajos en dos actividades, consolidación de vigas in situ y consolidación de elementos de madera, en este caso, los capiteles de los corredores poniente y sur (COR-
