Restauración y revaloración de la Casa del Hacendado, Hacienda de Queréndaro, Michoacán

Tesina que para obtener el diploma de Especialización en
Restauración de Sitios y Monumentos, presenta:

Eder García Sánchez

Morelia, Michoacán, noviembre de 2011

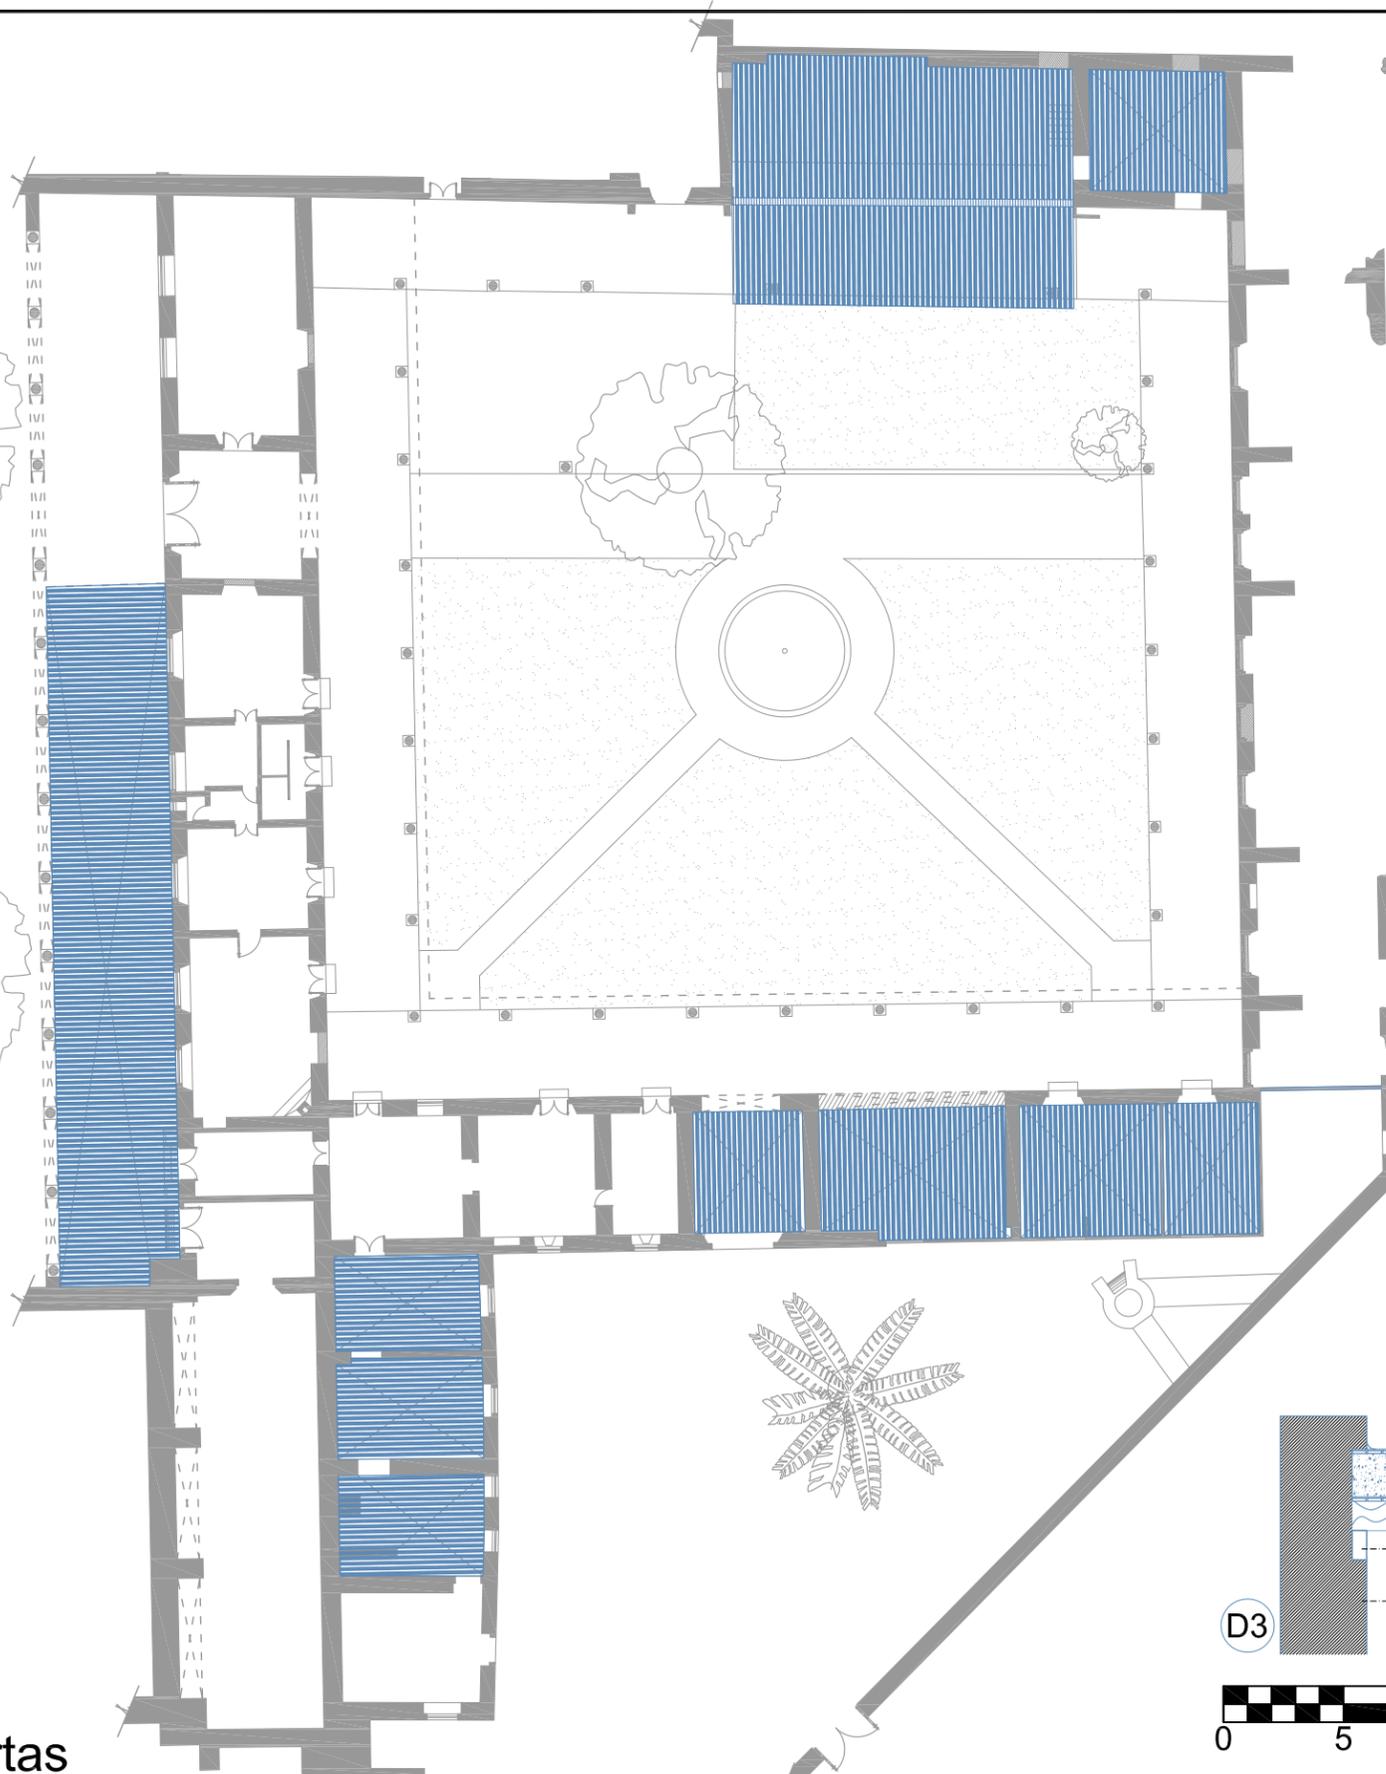
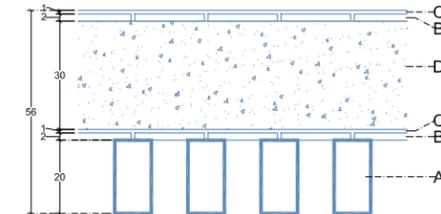
Sección de viga de madera de 4x8" para integración de cubiertas. Las actividades de integración se harán de acuerdo a las fichas de especificaciones técnicas I-05, P-08.

Detalle de cubierta con sistema de viguería y terrado. Las actividades de integración se harán de acuerdo a las fichas de especificaciones técnicas I-05, P-01, P-08.

Como en otras habitaciones de la casa, la falta de cubierta ha sido un factor determinante en el deterioro de los espacios. Esta situación se acentúa en la habitación noreste debido a la altura de los muros y la falta del refuerzo que proporcionarían las cubiertas. Es por ello que la reestructuración de los muros sería insuficiente sin la falta de estos refuerzos lo que derivaría en la presencia nuevamente de los deterioros que se tienen actualmente. Para consolidar la estructura, será necesaria la integración de las cubiertas de entepiso y azotea en este espacio, descritas previamente y en los planos y fichas correspondientes. (Ver plano RE4 y ficha I-05)

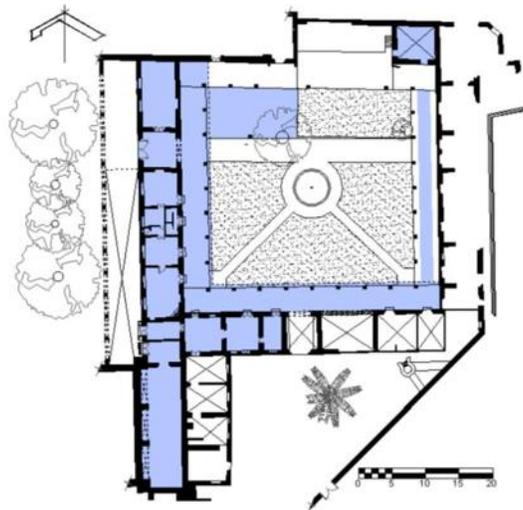
Imagen 100. Croquis de la casa donde se indican las zonas que corresponden a la primera etapa del proyecto. En ella se atenderán principalmente los espacios cubiertos y aquellos de riesgo estructural. Dibujo: Eder García.

Finalmente cabe mencionar que la dimensión del proyecto de restauración es tal que se plantea su realización por etapas, mismas que se establecerán en función de las necesidades inmediatas del edificio y del potencial gradual que puede alcanzar. Es así como tenemos que una primera etapa se enfocará a la atención inmediata de los problemas más graves del inmueble, sobre todo aquellos de carácter estructural. Las zonas que conformarán esta primera etapa serán todos los espacios cubiertos (excluyendo el pórtico y las habitaciones anexas suroeste), la crujía poniente, las habitaciones poniente de la crujía sur, los corredores poniente y sur; así como la integración del piso en el corredor oriente (COR-04), y la habitación noreste, principal foco de problemas estructurales. La finalidad de incluir estos espacios en una primera etapa es, en el caso de la habitación noreste y como ya se mencionó, atender la estabilidad estructural en esta zona. Por su parte, en el caso de los espacios cubiertos, es decir, aquellos que conservan la cubierta, son habitaciones cuya protección (cubiertas, puertas y ventanas) reduce la incidencia de agentes de deterioro sobre todo medio ambientales, además de ser los espacios de mayor uso en la casa.

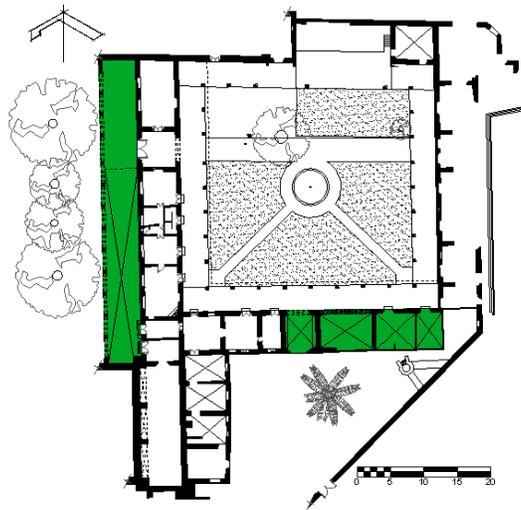
Imagen 101. Croquis de la casa donde se indican las zonas que corresponden a la segunda etapa del proyecto. En ella se contempla la integración de cubiertas y atender los daños al interior de dichos espacios. Dibujo: Eder García.

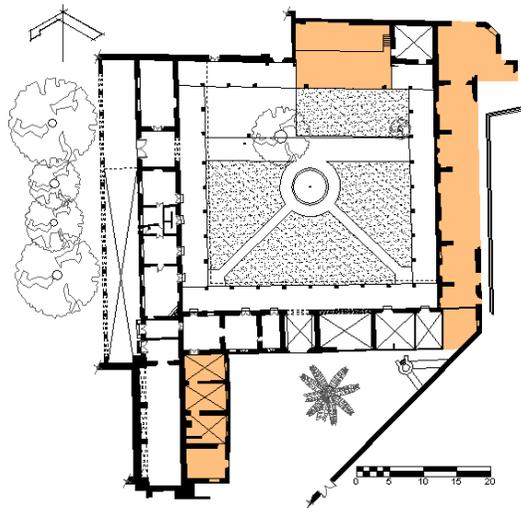
Imagen 102. Croquis de la casa donde se indican las zonas que corresponden a la tercera etapa del proyecto. En esta etapa se atenderán espacios aislados como el estrado, las habitaciones anexas y la zona de ruinas. Dibujo: Eder García.

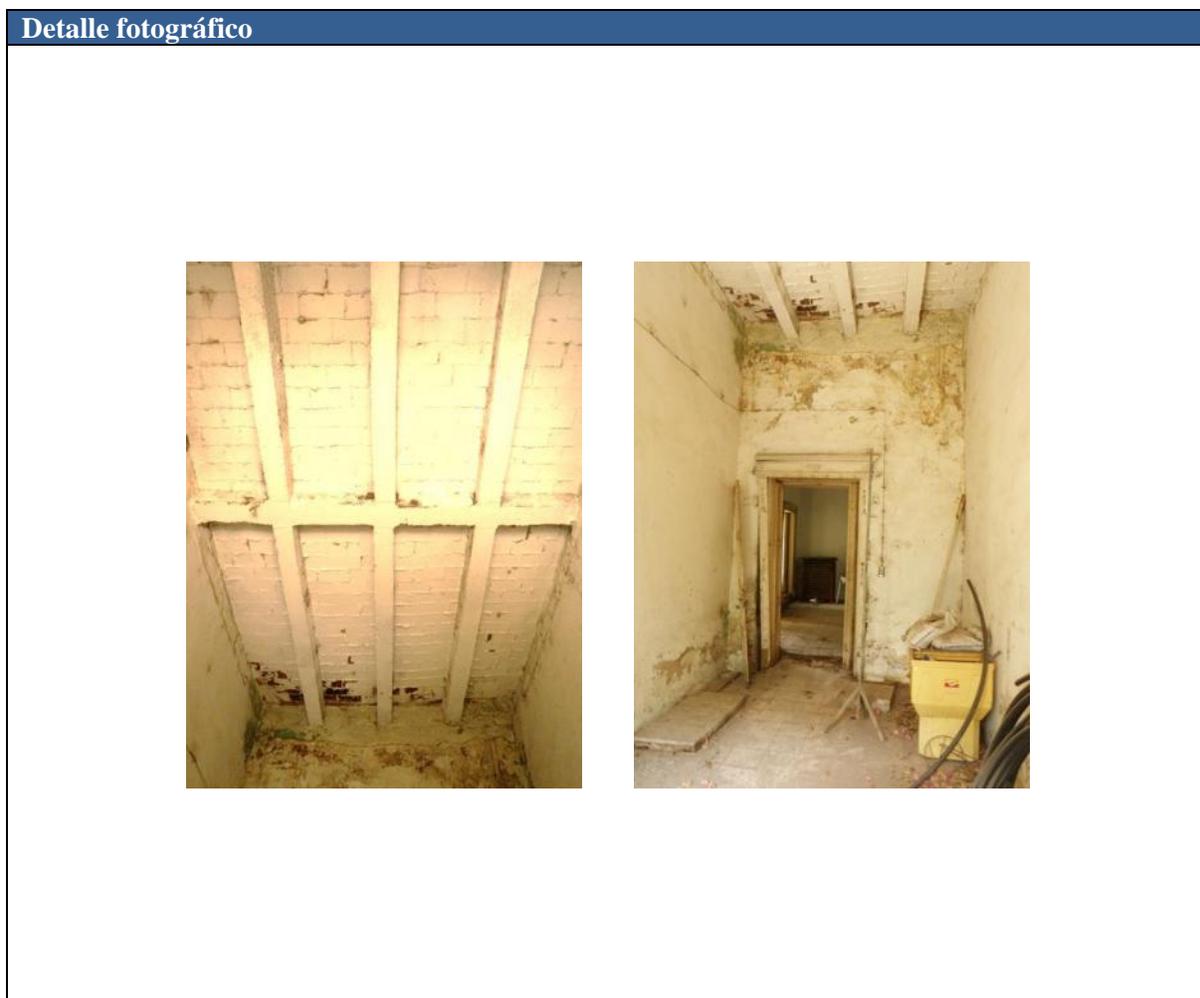
Clave ficha	MSC-03	Clave espacio	ACC-03	Uso actual	Acceso secundario
-------------	--------	---------------	--------	------------	-------------------

Observaciones		El vano exterior tiene un dintel de madera al interior y un arco escarzano al exterior.

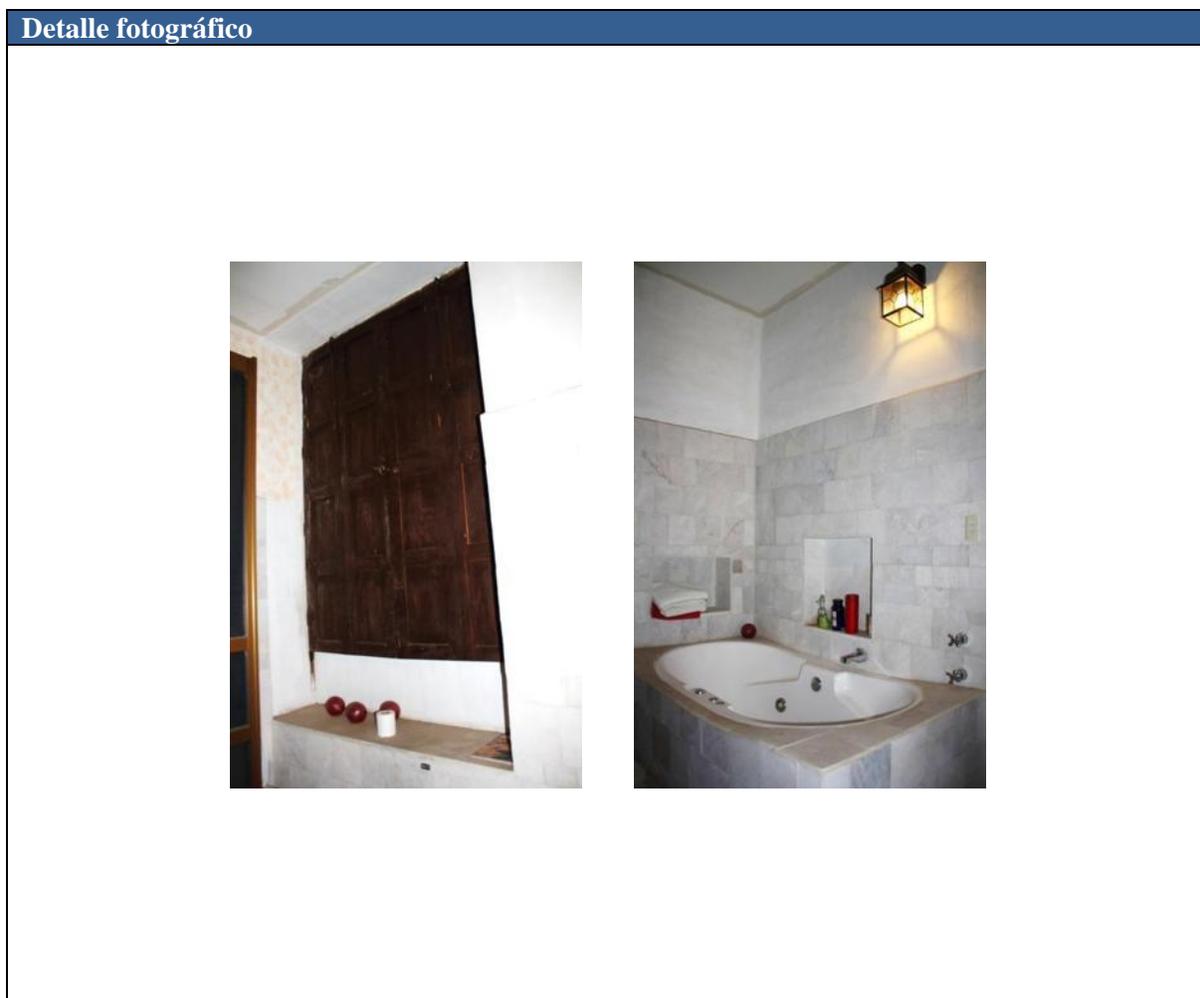
Clave ficha	MSC-06	Clave espacio	INT-03	Uso actual	Baños
-------------	--------	---------------	--------	------------	-------

Vanos			
Cerramiento			¿Tiene derrame/capialzado?
<input type="checkbox"/>	Arco	<input type="checkbox"/>	Platabanda dovelada
<input type="checkbox"/>	Dintel	<input type="checkbox"/>	Otro
Material base		Acabado inicial	Acabado final
<input type="checkbox"/>	Adobe	<input type="checkbox"/>	Aplanado de cal-arena
<input type="checkbox"/>	Piedra	<input type="checkbox"/>	Aplanado cemento-arena
<input type="checkbox"/>	Ladrillo	<input type="checkbox"/>	Enjarre de lodo
<input type="checkbox"/>	Otro	<input type="checkbox"/>	Yeso
		<input type="checkbox"/>	Otro
Observaciones	El derrame de los vanos fue eliminado debido a la gran cantidad de divisiones del espacio.

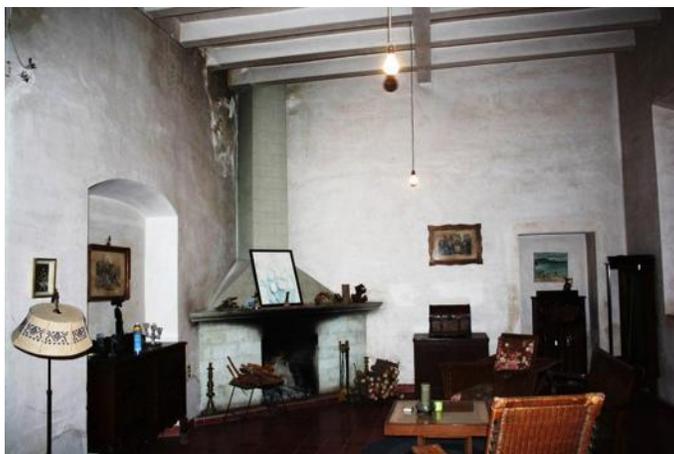
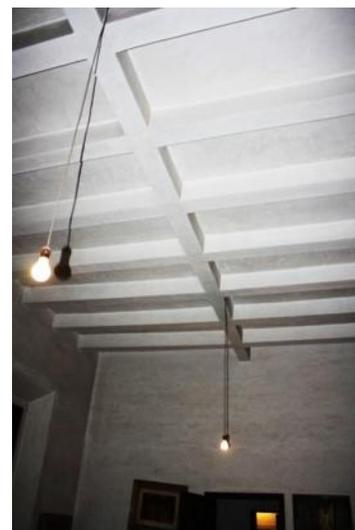
Clave ficha	MSC-09	Clave espacio	INT-06	Uso actual	Sala
-------------	--------	---------------	--------	------------	------

Instalaciones			
<input type="checkbox"/>	Hidráulica	<input type="checkbox"/>	Sanitaria
<input type="checkbox"/>	Aire acondicionado	<input type="checkbox"/>	Pluvial
<input type="checkbox"/>		<input checked="" type="checkbox"/>	Eléctrica
<input type="checkbox"/>		<input checked="" type="checkbox"/>	Otro / Chimenea
Observaciones		La chimenea es una adición contemporánea.

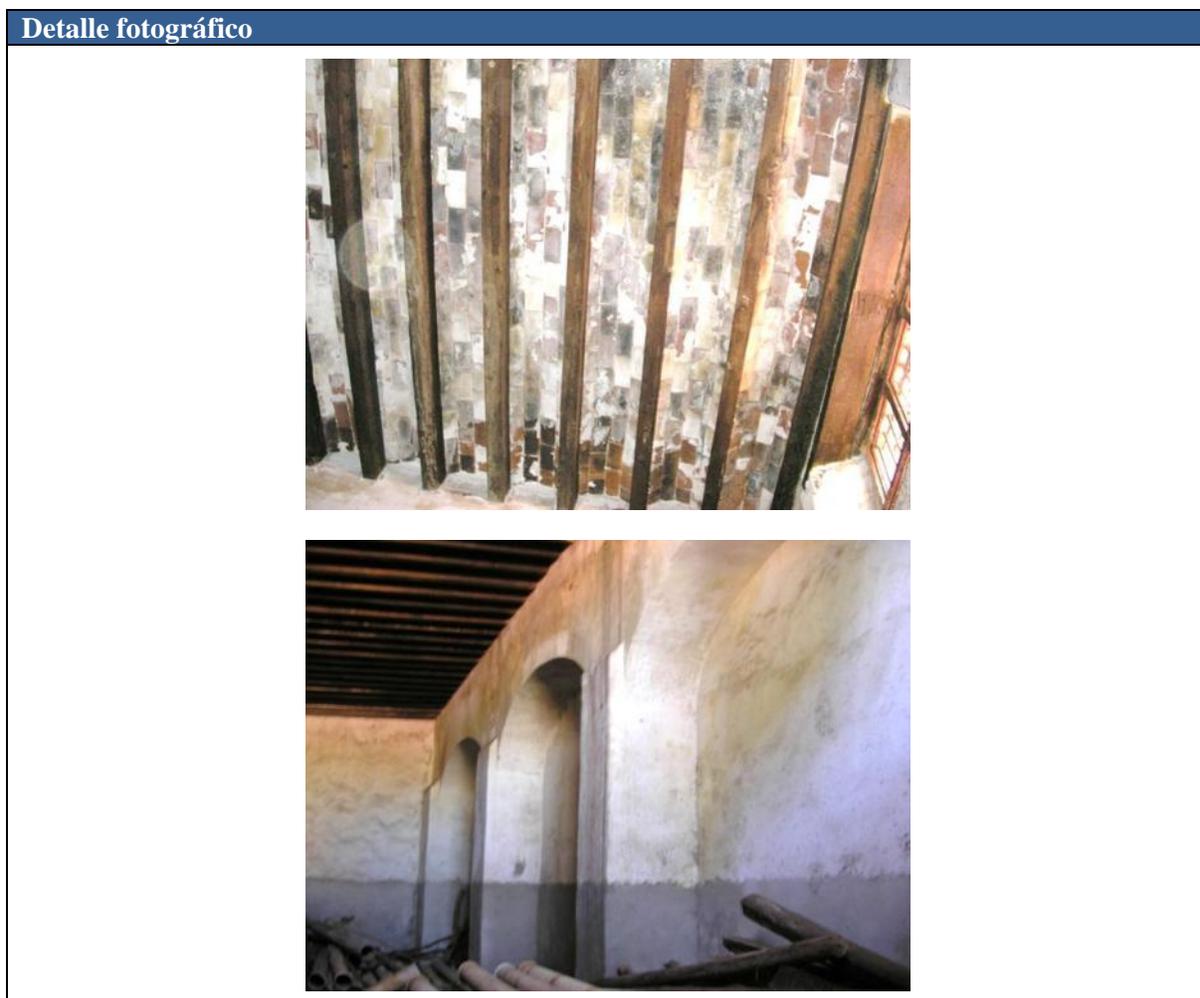
Clave ficha	MSC-11	Clave espacio	INT-08	Uso actual	Bodega
-------------	--------	---------------	--------	------------	--------

Observaciones		Al interior del vano el cerramiento es un dintel de madera.

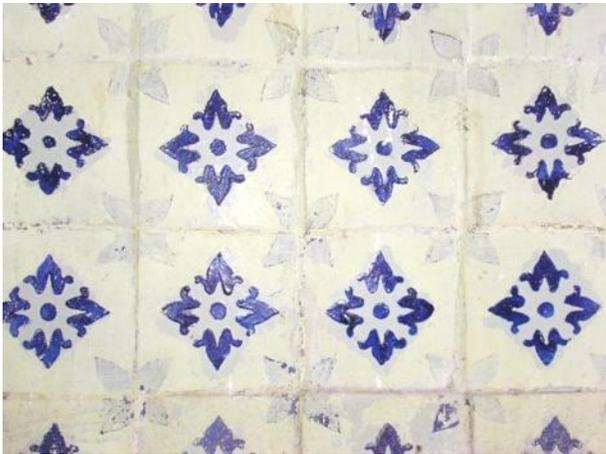
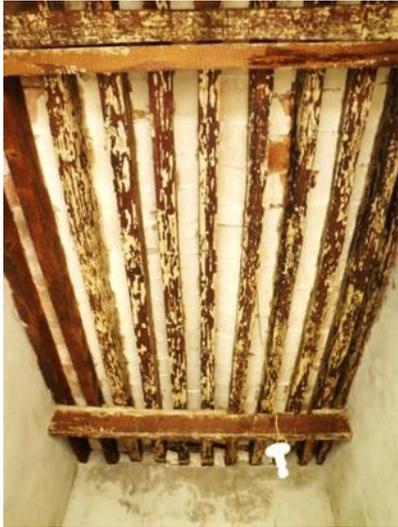
Clave ficha	MSC-14	Clave espacio	INT-11	Uso actual	Cocina
-------------	--------	---------------	--------	------------	--------

Instalaciones				
<input type="checkbox"/>	Hidráulica	<input checked="" type="checkbox"/>	Sanitaria	<input checked="" type="checkbox"/> Eléctrica
<input type="checkbox"/>	Aire acondicionado	<input type="checkbox"/>	Pluvial	<input type="checkbox"/> Otro
Observaciones				
Conserva el vestigio de un tubo de desagüe, probablemente de una tarja.

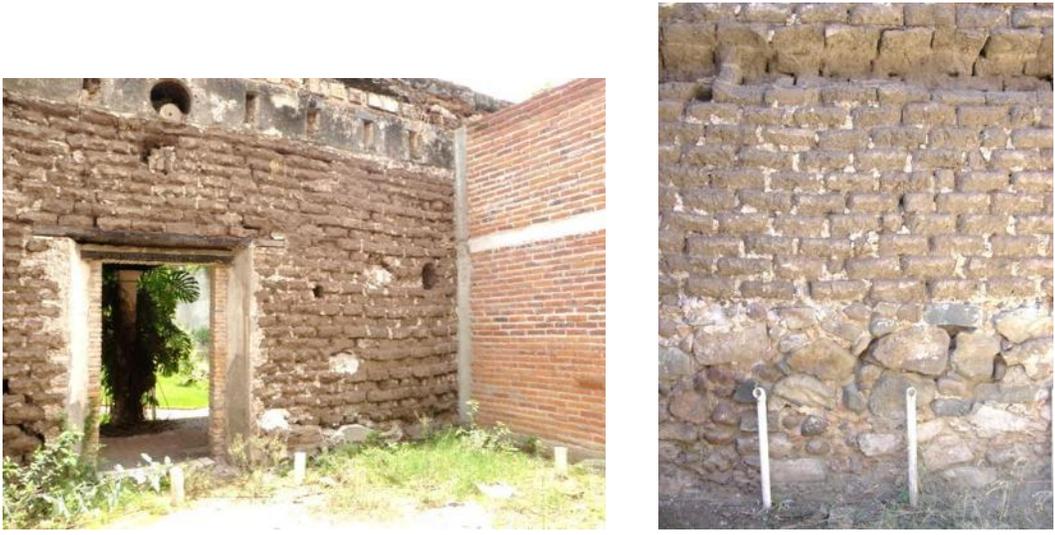
Instalaciones					
<input type="checkbox"/>	Hidráulica	<input checked="" type="checkbox"/>	Sanitaria	<input type="checkbox"/>	Eléctrica
<input type="checkbox"/>	Aire acondicionado	<input type="checkbox"/>	Pluvial	<input type="checkbox"/>	Otro
Observaciones	La instalación sanitaria está colocada para la implementación de sanitarios en el espacio.

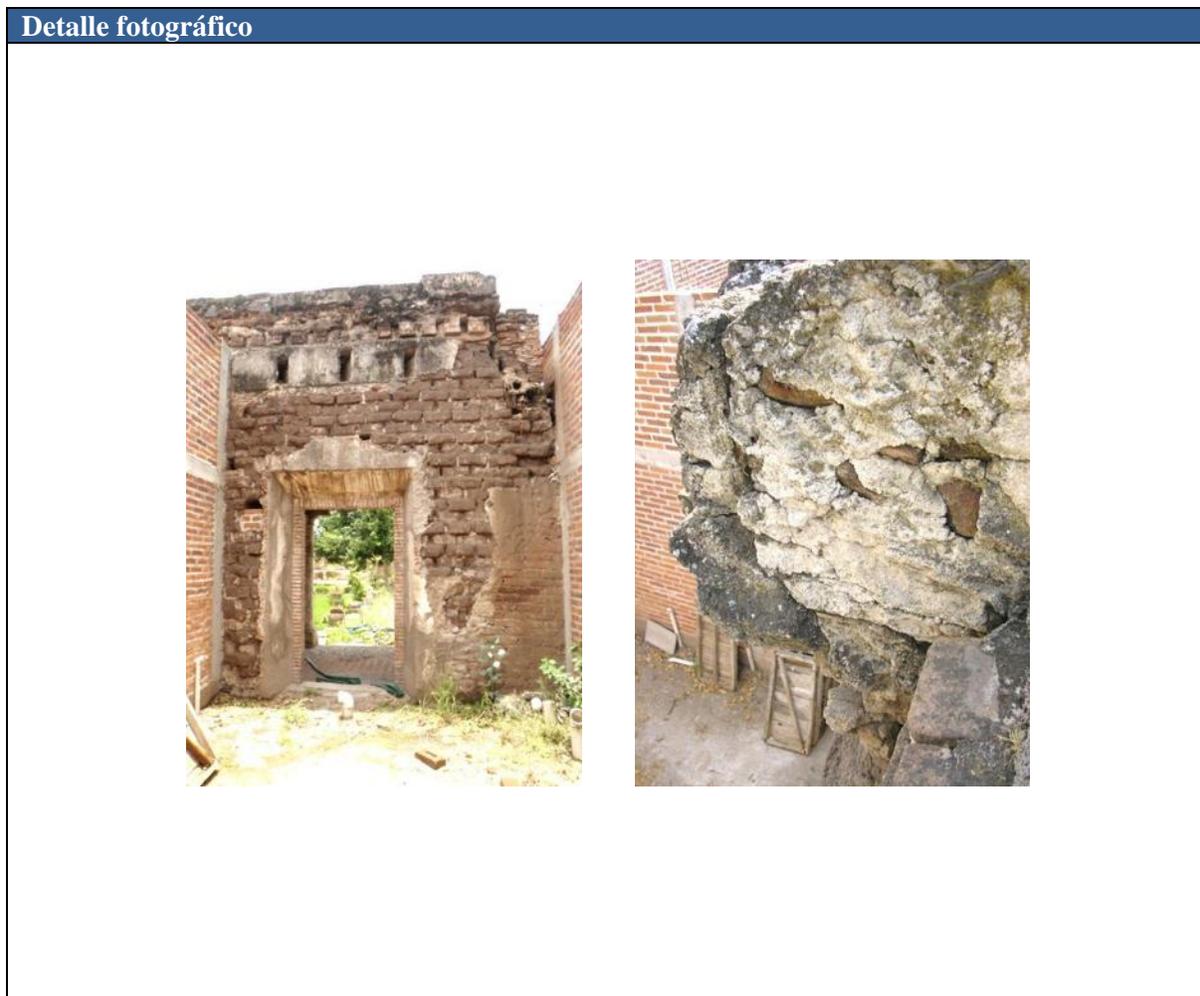
Vanos				
Cerramiento			¿Tiene derrame/capialzado?	
<input type="checkbox"/>	Arco	<input checked="" type="checkbox"/>	Platabanda dovelada	<input checked="" type="checkbox"/> Si
<input type="checkbox"/>	Dintel	<input type="checkbox"/>	Otro	<input type="checkbox"/> No
Material base		Acabado inicial		Acabado final
<input checked="" type="checkbox"/>	Adobe	<input type="checkbox"/>	Aplanado de cal-arena	<input type="checkbox"/> Pintura a la cal
<input type="checkbox"/>	Piedra	<input checked="" type="checkbox"/>	Aplanado cemento-arena	<input type="checkbox"/> Pintura vinílica
<input type="checkbox"/>	Ladrillo	<input type="checkbox"/>	Enjarre de lodo	<input type="checkbox"/> Loseta vidriada
<input type="checkbox"/>	Otro	<input type="checkbox"/>	Yeso	<input type="checkbox"/> Azulejo
		<input type="checkbox"/>	Otro	<input checked="" type="checkbox"/> Aparente
				<input type="checkbox"/> Otro
Observaciones	Las jambas de adobe fueron reforzadas con aplanados de cemento-arena aparente, mientras que el cerramiento que probablemente fue original de madera se ha sustituido por una platabanda de ladrillo.

Instalaciones				
<input type="checkbox"/>	Hidráulica	<input checked="" type="checkbox"/>	Sanitaria	<input type="checkbox"/> Eléctrica
<input type="checkbox"/>	Aire acondicionado	<input type="checkbox"/>	Pluvial	<input type="checkbox"/> Otro
Observaciones	La instalación sanitaria está colocada para la implementación de sanitarios en el espacio.

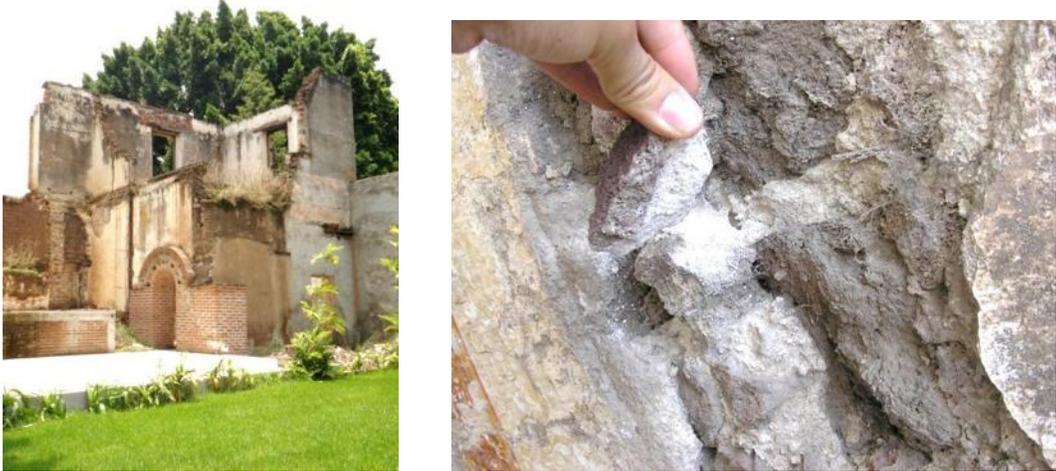
Apoyos		
Tipo	Trabajo	Estado
<input type="checkbox"/> Continuos	<input type="checkbox"/> Carga	<input type="checkbox"/> Conservado
<input type="checkbox"/> Aislados	<input type="checkbox"/> Divisorio	<input checked="" type="checkbox"/> Deteriorado
Material base	Acabado inicial	Acabado final
<input type="checkbox"/> Adobe	<input type="checkbox"/> Aplanado de cal-arena	<input type="checkbox"/> Pintura a la cal
<input type="checkbox"/> Piedra	<input type="checkbox"/> Aplanado cemento-arena	<input checked="" type="checkbox"/> Pintura vinílica
<input type="checkbox"/> Ladrillo	<input type="checkbox"/> Enjarre de lodo	<input type="checkbox"/> Loseta vidriada
<input type="checkbox"/> Otro	<input type="checkbox"/> Yeso	<input type="checkbox"/> Azulejo
	<input type="checkbox"/> Otro	<input checked="" type="checkbox"/> Aparente
		<input type="checkbox"/> Otro
Observaciones	En algunas zonas de los muros se intentó protegerlos mediante aplanados de cemento-arena aparentes.

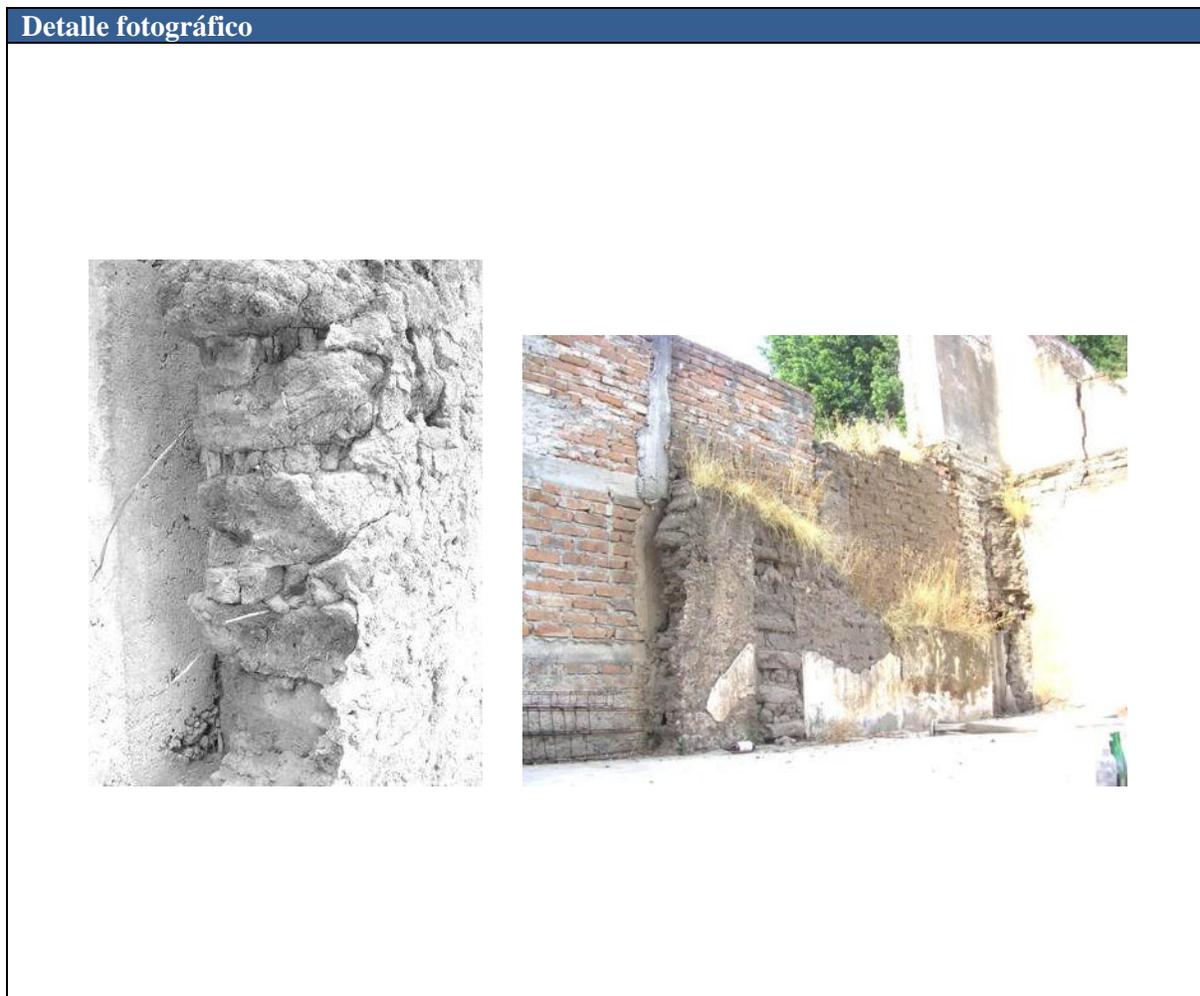
Vanos					
Cerramiento				¿Tiene derrame/capialzado?	
<input type="checkbox"/>	Arco	<input type="checkbox"/>	Platabanda dovelada	<input checked="" type="checkbox"/>	Si
<input type="checkbox"/>	Dintel	<input type="checkbox"/>	Otro	<input type="checkbox"/>	No
Material base		Acabado inicial		Acabado final	
<input checked="" type="checkbox"/>	Adobe	<input type="checkbox"/>	Aplanado de cal-arena	<input type="checkbox"/>	Pintura a la cal
<input type="checkbox"/>	Piedra	<input checked="" type="checkbox"/>	Aplanado cemento-arena	<input type="checkbox"/>	Pintura vinílica
<input checked="" type="checkbox"/>	Ladrillo	<input type="checkbox"/>	Enjarre de lodo	<input type="checkbox"/>	Loseta vidriada
<input type="checkbox"/>	Otro	<input type="checkbox"/>	Yeso	<input type="checkbox"/>	Azulejo
		<input type="checkbox"/>	Otro	<input checked="" type="checkbox"/>	Aparente
				<input type="checkbox"/>	Otro
Observaciones		El único vano que se conserva en el espacio se encuentra tapiado.

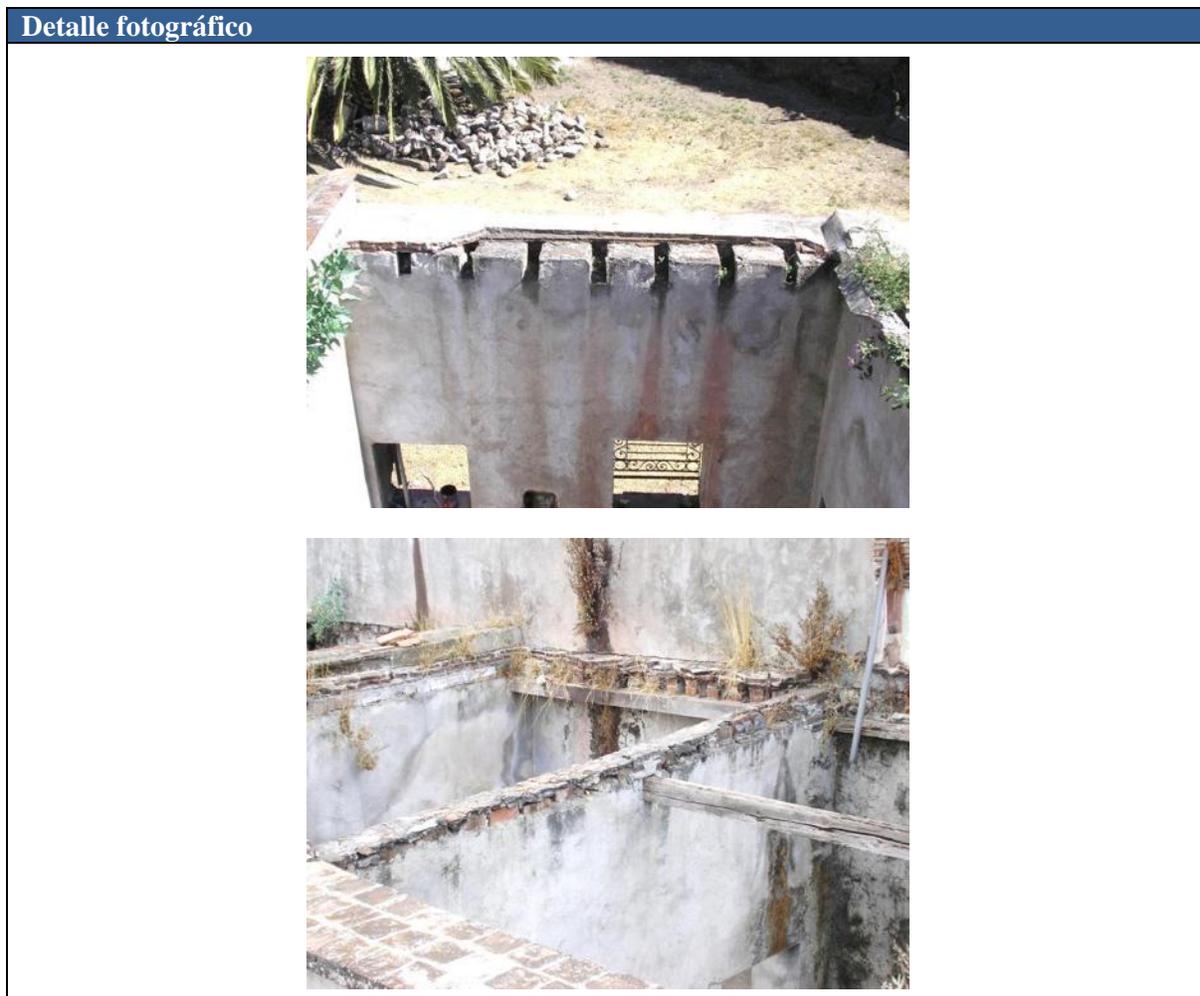
Apoyos		
Tipo	Trabajo	Estado
<input checked="" type="checkbox"/> Continuos <input type="checkbox"/> Aislados	<input checked="" type="checkbox"/> Carga <input type="checkbox"/> Divisorio	<input checked="" type="checkbox"/> Conservado <input type="checkbox"/> Deteriorado
Material base	Acabado inicial	Acabado final
<input checked="" type="checkbox"/> Adobe <input type="checkbox"/> Piedra <input type="checkbox"/> Ladrillo <input type="checkbox"/> Otro	<input type="checkbox"/> Aplanado de cal-arena <input checked="" type="checkbox"/> Aplanado cemento-arena <input type="checkbox"/> Enjarre de lodo <input type="checkbox"/> Yeso <input type="checkbox"/> Otro	<input type="checkbox"/> Pintura a la cal <input type="checkbox"/> Pintura vinílica <input type="checkbox"/> Loseta vidriada <input type="checkbox"/> Azulejo <input checked="" type="checkbox"/> Aparente <input type="checkbox"/> Otro
Observaciones	Al ser construcciones posteriores estas habitaciones se conforman de un sistema mixto de muros de adobe al exterior y de ladrillo al interior.

<input checked="" type="checkbox"/>	Aparente
		<input type="checkbox"/>	Otro
Observaciones	Las jambas son del mismo sistema que los muros mientras que los cerramientos son variados, desde platabandas de ladrillo, dinteles de madera o vigas de concreto.

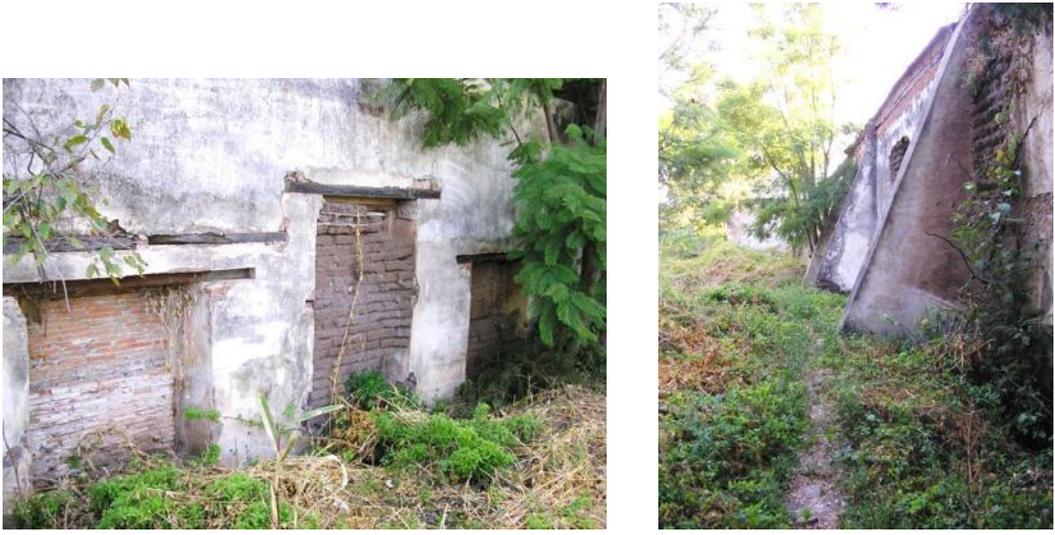
Apoyos		
Tipo	Trabajo	Estado
Continuos	Carga	Conservado
Aislados	Divisorio	Deteriorado
Material base	Acabado inicial	Acabado final
Adobe	Aplanado de cal-arena	Pintura a la cal
Piedra	Aplanado cemento-arena	Pintura vinílica
Ladrillo	Enjarre de lodo	Loseta vidriada
Otro	Yeso	Azulejo
	Otro / Aparente	Aparente
		Otro
Observaciones	El alto deterioro en que se encuentra el muro que queda hace que presente diversas circunstancias, desde aquellas áreas donde está el abobe expuesto hasta los que se protegieron con cemento y los que conservan su aplanado.

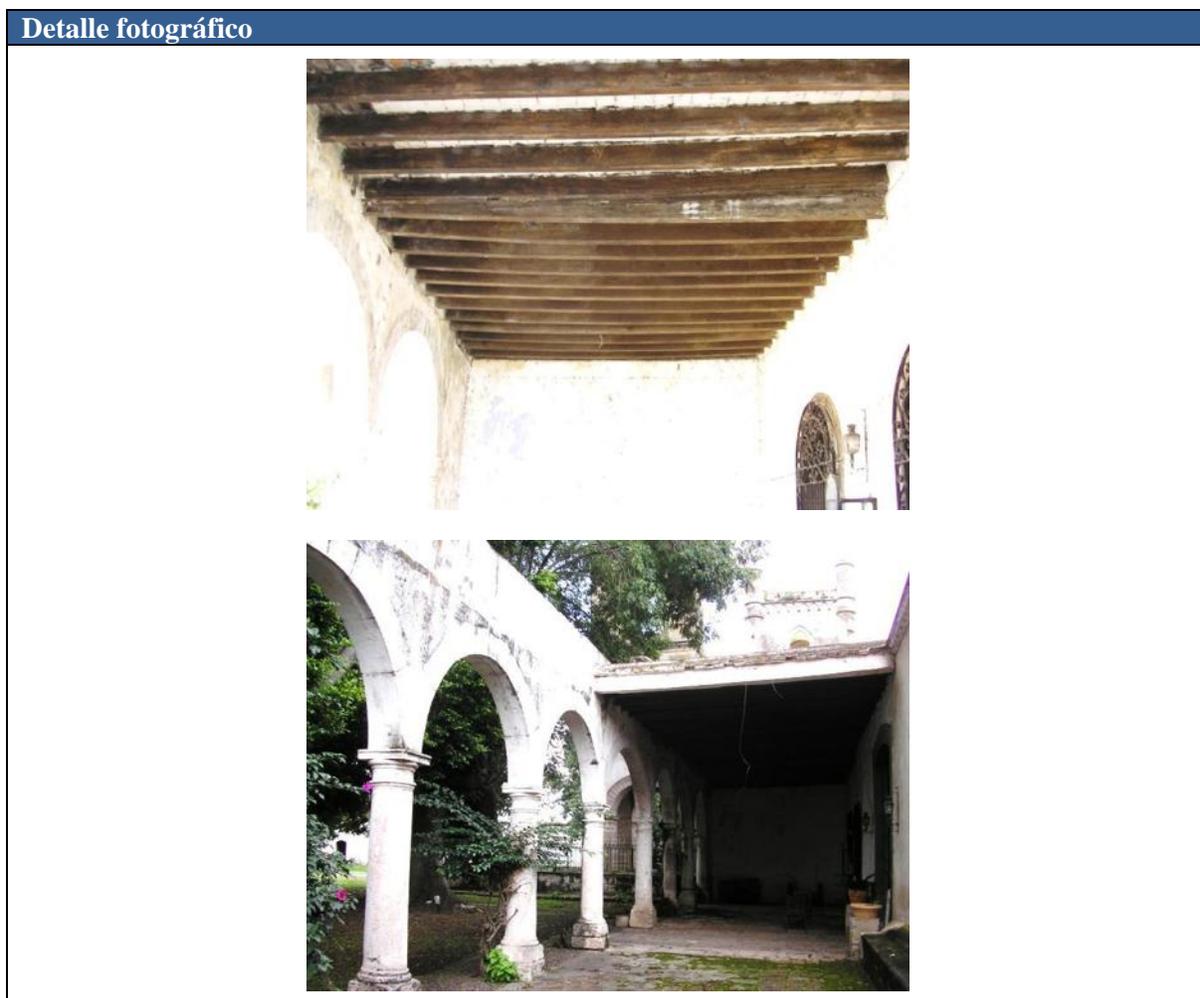
Vanos			
Cerramiento			¿Tiene derrame/capialzado?
<input type="checkbox"/>	Arco	<input type="checkbox"/>	Platabanda dovelada
<input type="checkbox"/>	Dintel	<input type="checkbox"/>	Otro
Material base		Acabado inicial	Acabado final
<input type="checkbox"/>	Adobe	<input type="checkbox"/>	Aplanado de cal-arena
<input type="checkbox"/>	Piedra	<input type="checkbox"/>	Aplanado cemento-arena
<input type="checkbox"/>	Ladrillo	<input type="checkbox"/>	Enjarre de lodo
<input type="checkbox"/>	Otro / Concreto	<input type="checkbox"/>	Yeso
		<input type="checkbox"/>	Otro
Observaciones	La mayoría de los cerramientos son de ladrillo mientras que dos son de piedra y dos más de concreto. Las jambas son del material y características del muro.

Instalaciones			
<input type="checkbox"/>	Hidráulica	<input type="checkbox"/>	Sanitaria
<input type="checkbox"/>	Aire acondicionado	<input type="checkbox"/>	Pluvial
<input type="checkbox"/>		<input type="checkbox"/>	Eléctrica
<input type="checkbox"/>		<input type="checkbox"/>	Otro
Observaciones	Sobre la arcada del pórtico se encuentran ocho gárgolas de cantería para el desagüe pluvial.

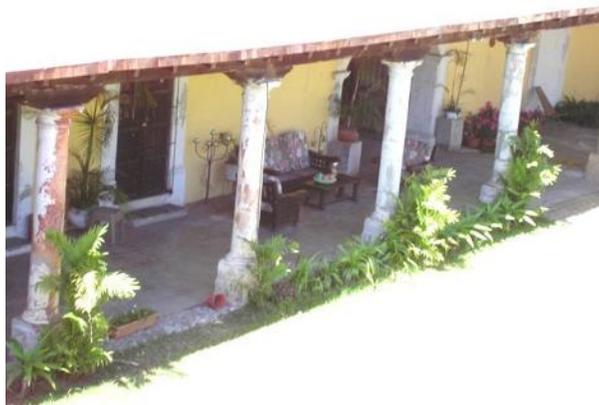
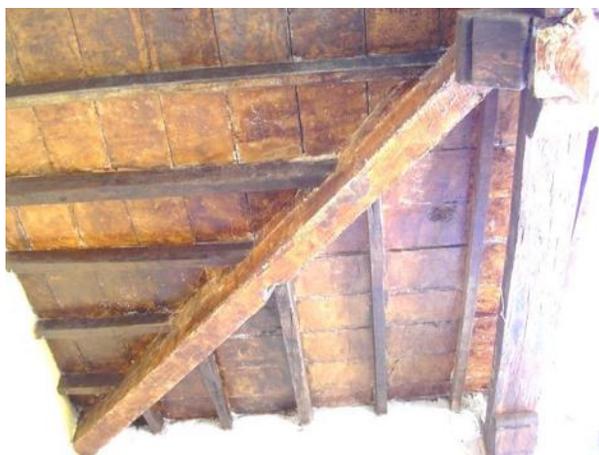
Instalaciones			
<input type="checkbox"/>	Hidráulica	<input type="checkbox"/>	Sanitaria
<input type="checkbox"/>	Aire acondicionado	<input type="checkbox"/>	Pluvial
<input type="checkbox"/>		<input type="checkbox"/>	Eléctrica
<input type="checkbox"/>		<input type="checkbox"/>	Otro / Vigilancia
Observaciones		En este corredor se colocó un sistema de vigilancia mediante una cámara,

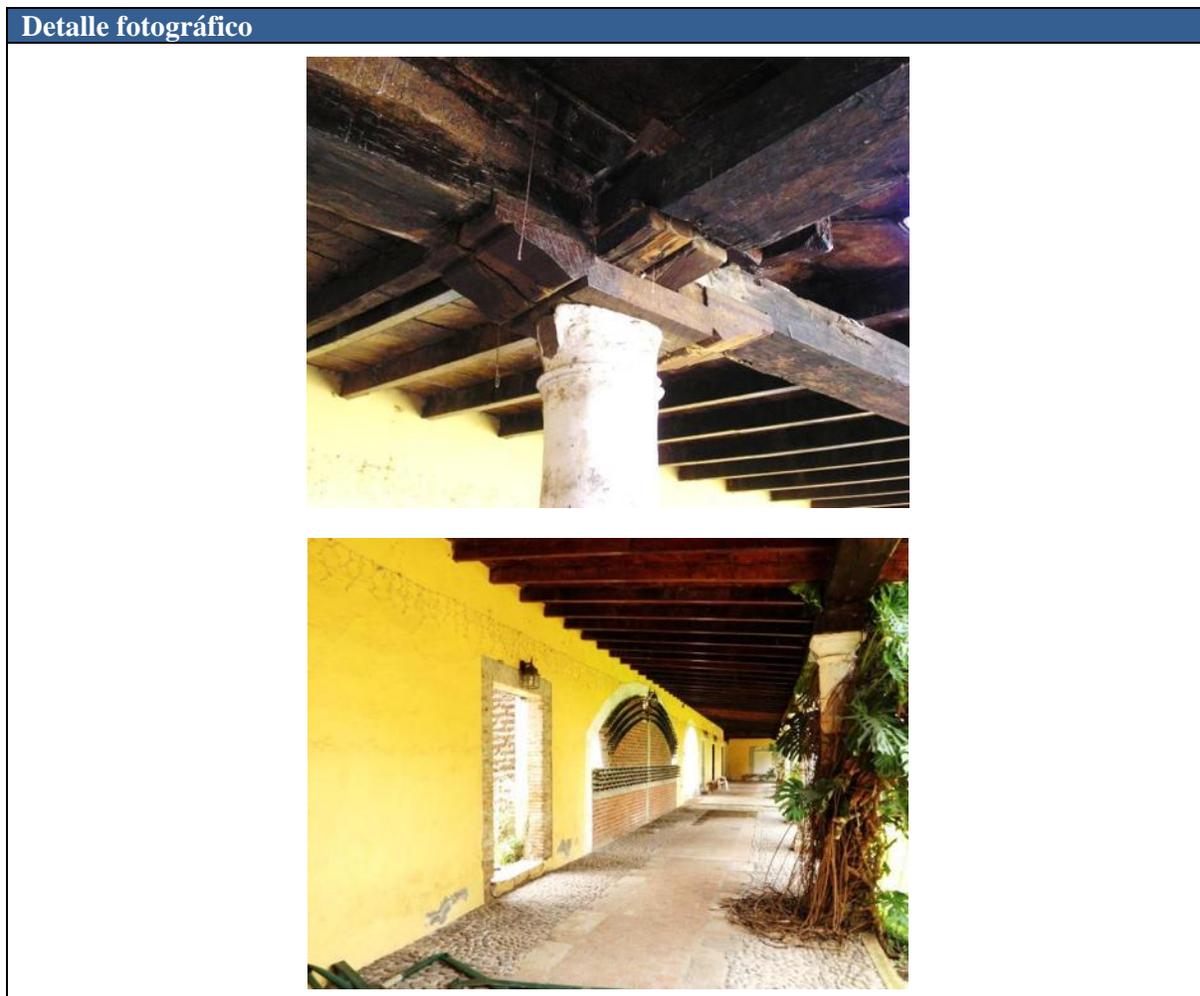
Vanos			
Cerramiento			¿Tiene derrame/capialzado?
<input type="checkbox"/>	Arco	<input type="checkbox"/>	Platabanda dovelada
<input type="checkbox"/>	Dintel	<input type="checkbox"/>	Otro
<input type="checkbox"/>	Si	<input type="checkbox"/>	No
Material base		Acabado inicial	
<input type="checkbox"/>	Adobe	<input type="checkbox"/>	Aplanado de cal-arena
<input type="checkbox"/>	Piedra	<input type="checkbox"/>	Aplanado cemento-arena
<input checked="" type="checkbox"/>	Ladrillo	<input type="checkbox"/>	Enjarre de lodo
<input type="checkbox"/>	Otro	<input type="checkbox"/>	Yeso
		<input type="checkbox"/>	Otro
		Acabado final	
		<input checked="" type="checkbox"/>	Pintura a la cal
		<input type="checkbox"/>	Pintura vinílica
		<input type="checkbox"/>	Loseta vidriada
		<input type="checkbox"/>	Azulejo
		<input type="checkbox"/>	Aparente
		<input type="checkbox"/>	Otro
Observaciones	En esta zona las jambas y cerramientos son de ladrillo con aplanados de cal. En algunos vanos no tiene aplanado por lo que el cerramiento es aparente.

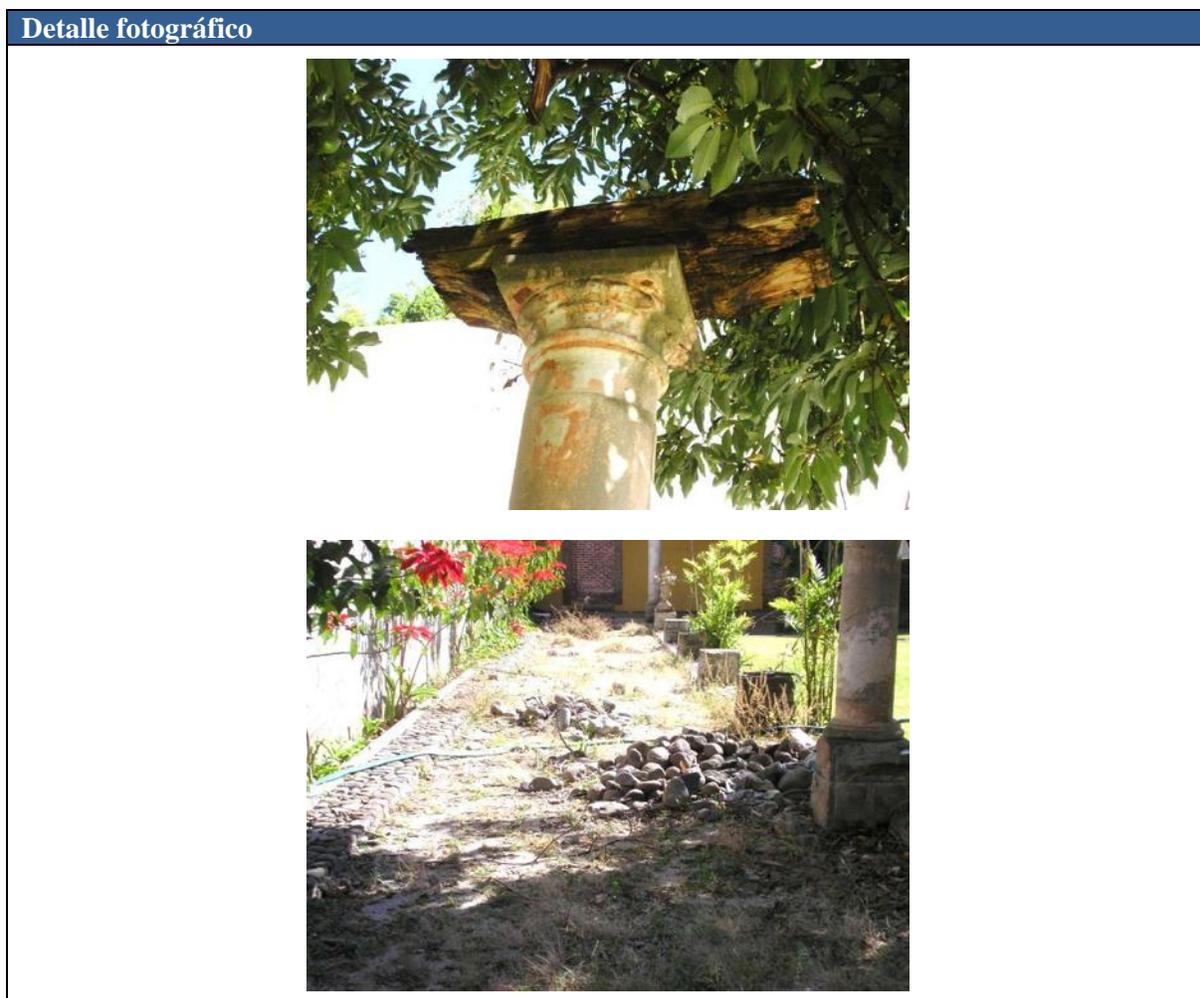
Apoyos		
Tipo	Trabajo	Estado
<input type="checkbox"/> Continuos	<input type="checkbox"/> Carga	<input type="checkbox"/> Conservado
<input checked="" type="checkbox"/> Aislados	<input type="checkbox"/> Divisorio	<input checked="" type="checkbox"/> Deteriorado
Material base	Acabado inicial	Acabado final
<input type="checkbox"/> Adobe	<input type="checkbox"/> Aplanado de cal-arena	<input type="checkbox"/> Pintura a la cal
<input checked="" type="checkbox"/> Piedra	<input type="checkbox"/> Aplanado cemento-arena	<input type="checkbox"/> Pintura vinílica
<input type="checkbox"/> Ladrillo	<input type="checkbox"/> Enjarre de lodo	<input type="checkbox"/> Loseta vidriada
<input type="checkbox"/> Otro	<input type="checkbox"/> Yeso	<input type="checkbox"/> Azulejo
	<input type="checkbox"/> Otro	<input checked="" type="checkbox"/> Aparente
		<input type="checkbox"/> Otro
Observaciones	Por un lado se tiene un muro de adobe y por el otro una columnata. A pesar de que la función de ambos fue de carga han perdido su función y de las columnas solo quedan las bases con excepción de una que se conserva..

Vanos				
Cerramiento				¿Tiene derrame/capialzado?
<input type="checkbox"/>	Arco	<input type="checkbox"/>	Platabanda dovelada	<input type="checkbox"/> Si
<input type="checkbox"/>	Dintel	<input type="checkbox"/>	Otro	<input checked="" type="checkbox"/> No
Material base		Acabado inicial		Acabado final
<input type="checkbox"/>	Adobe	<input type="checkbox"/>	Aplanado de cal-arena	<input type="checkbox"/> Pintura a la cal
<input type="checkbox"/>	Piedra	<input checked="" type="checkbox"/>	Aplanado cemento-arena	<input type="checkbox"/> Pintura vinílica
<input checked="" type="checkbox"/>	Ladrillo	<input type="checkbox"/>	Enjarre de lodo	<input type="checkbox"/> Loseta vidriada
<input type="checkbox"/>	Otro	<input type="checkbox"/>	Yeso	<input type="checkbox"/> Azulejo
		<input type="checkbox"/>	Otro	<input checked="" type="checkbox"/> Aparente
				<input type="checkbox"/> Otro
Observaciones		Todos los vanos han sido tapiados, sin embargo hay indicios de que estos eran de ladrillo.

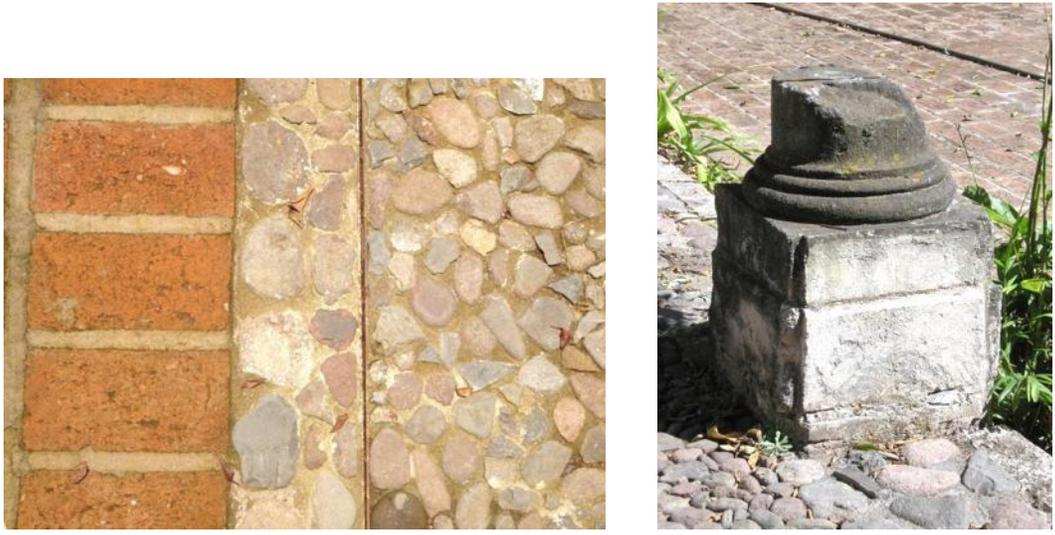
Apoyos		
Tipo	Trabajo	Estado
<input type="checkbox"/> Continuos	<input type="checkbox"/> Carga	<input type="checkbox"/> Conservado
<input type="checkbox"/> Aislados	<input type="checkbox"/> Divisorio	<input checked="" type="checkbox"/> Deteriorado
Material base	Acabado inicial	Acabado final
<input type="checkbox"/> Adobe	<input type="checkbox"/> Aplanado de cal-arena	<input type="checkbox"/> Pintura a la cal
<input type="checkbox"/> Piedra	<input type="checkbox"/> Aplanado cemento-arena	<input type="checkbox"/> Pintura vinílica
<input type="checkbox"/> Ladrillo	<input type="checkbox"/> Enjarre de lodo	<input type="checkbox"/> Loseta vidriada
<input type="checkbox"/> Otro	<input type="checkbox"/> Yeso	<input type="checkbox"/> Azulejo
	<input type="checkbox"/> Otro	<input checked="" type="checkbox"/> Aparente
		<input type="checkbox"/> Otro
Observaciones	En la columnata se ha perdido y solo se conservan las bases de algunas columnas. El muro se ha perdido en la zona del estrado conservando solo el perteneciente a la capilla,
