Restauración y revaloración de la Casa del Hacendado, Hacienda de Queréndaro, Michoacán

Tesina que para obtener el diploma de Especialización en
Restauración de Sitios y Monumentos, presenta:

Eder García Sánchez

Morelia, Michoacán, noviembre de 2011

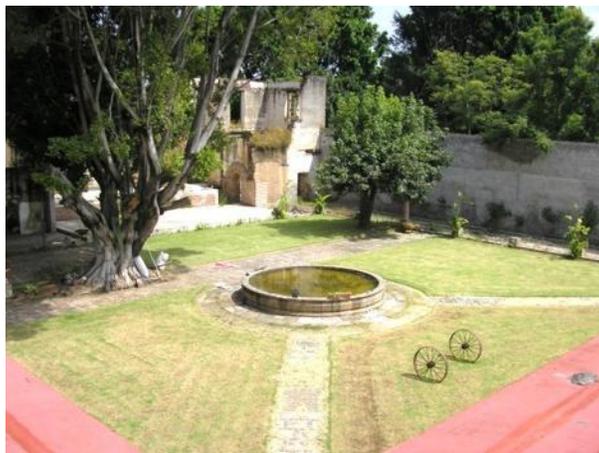
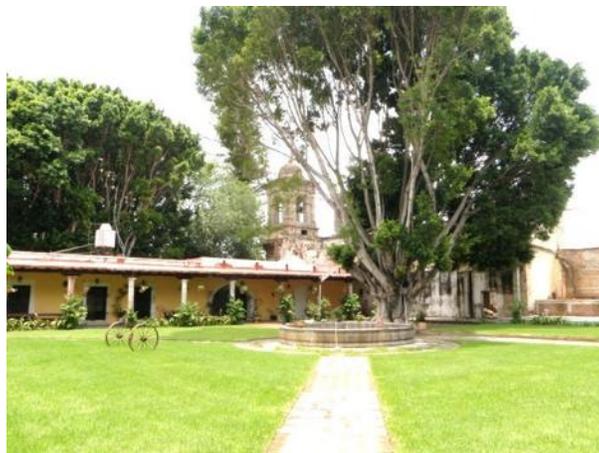
Instalaciones					
<input type="checkbox"/>	Hidráulica	<input type="checkbox"/>	Sanitaria	<input type="checkbox"/>	Eléctrica
<input type="checkbox"/>	Aire acondicionado	<input type="checkbox"/>	Pluvial	<input type="checkbox"/>	Otro Vigilancia
Observaciones		La instalación hidráulica pertenece a la fuente mientras que se ubica una cámara de vigilancia en el árbol central del patio.

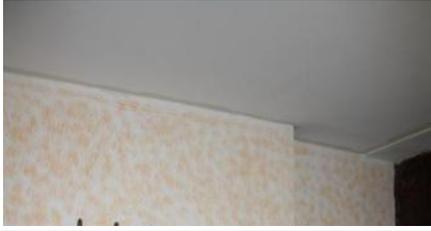
Alteración o deterioro		
Efecto	Causa	Agente
Cambio al sistema constructivo	Uso	Antrópico
Partida	Foto	
Estructura / Cubiertas

Observaciones		
El sistema tradicional fue sustituido por concreto armado. En este caso además se utilizó un falso plafón.

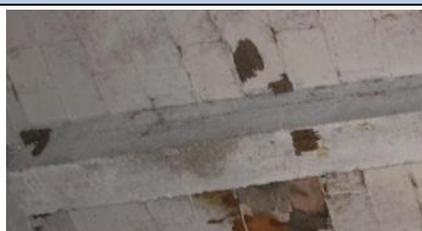
Alteración o deterioro		
Efecto	Causa	Agente
Manchas y suciedad de animales	Desarrollo de insectos	Animales inferiores
Partida	Foto	
Albañilería / Muros

Observaciones		
Los nidos presentes son de avispa y se ubican en la arista que forman los muros con la cubierta.

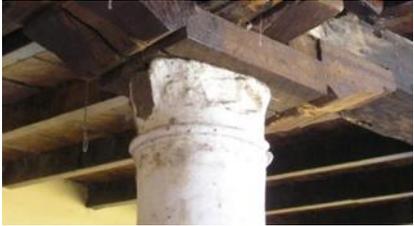
Alteración o deterioro		
Efecto	Causa	Agente
Ruptura o disgregación de piedra	Impacto	Antrópico
Partida	Foto	
Estructura / Columnas

Observaciones		
Se han dañado partes de las columnas sobre todo los capiteles.

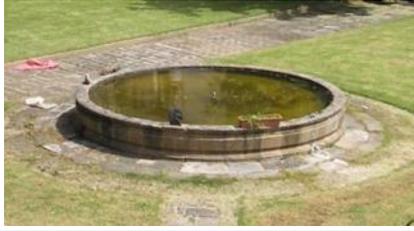
Alteración o deterioro		
Efecto	Causa	Agente
Elementos agregados	Adecuación	Antrópico
Partida	Foto	
Instalaciones / Hidráulica
