**TESINA:**

# **RESTAURACIÓN DEL TEMPLO DE NUESTRA SEÑORA DE LA ASUNCIÓN**

**TACICUARO TENENCIA DE MORELIA MICHOACAN**

**ESPECIALISTA EN RESTAURACION DE SITIOS Y MONUMENTOS**

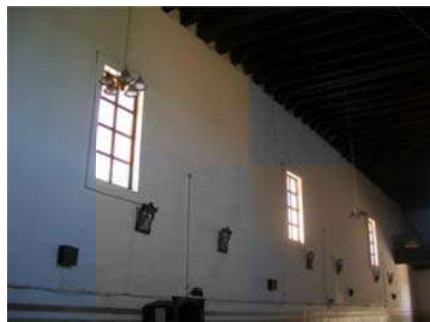
Para la realización del proyecto de rehabilitación se analizaran específicamente los muros de la nave del templo y el campanario, ya que en ambos casos la falta de aplanados en el exterior, y el recubrimiento con mortero de cemento en el interior, crean la disgregación de las juntas, problemas que hay que atender.

Imagen 5  
Muro interior del templo  
Foto: tomada por el autor

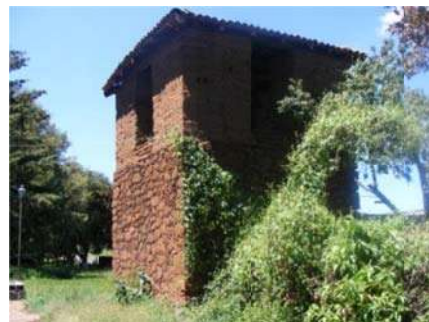
Imagen 6  
Campanario  
Foto: tomada por el autor

Para torre del campanario, se propone aplanarla con mortero de cal apagada para evitar posibles daños, ya que actualmente su estado es medio, ya que el disgregamiento de juntas se está presentando.

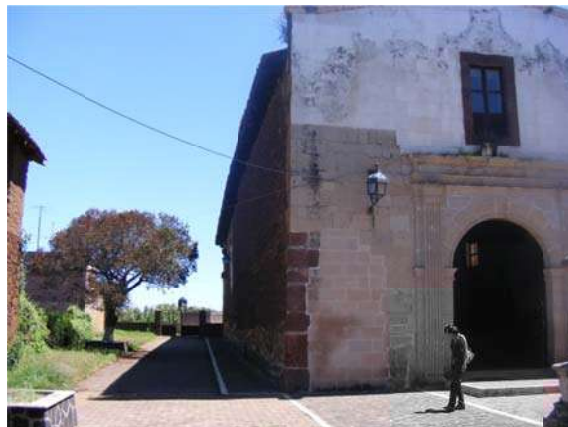
La humedad es la principal causa ya que se han perdido los aplanados, la piedra volcánica tiene microflora, la cantería de la fachada principal se observa manchas negras y la disgregación de las juntas al igual que por el viento afectado los muros de la nave y del campanario.

Imagen 7  
Fachada de la parroquia  
Foto: tomada por el autor

Por lo anterior el proyecto contempla la reposición de aplanados en los muros, para evitar el desgaste de las juntas, y la limpieza de la piedra para retirar la microflora y las manchas ocasionadas por la misma.

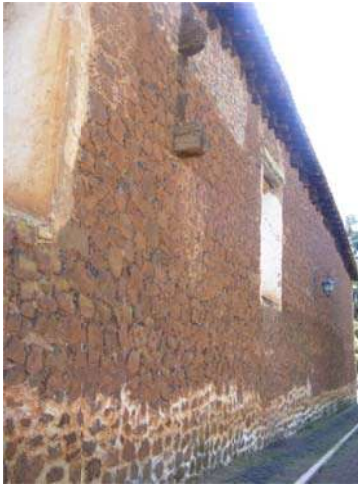
Imagen 26

La fachada norte presenta un muro continuo, con dos vanos de diferente tamaño y capialzado, en uno de ellos muestra hongos sobre el cerramiento y un panel de abejas entre la vigas, el otro vano fue alterado para colocar un cerramiento en forma de arco deprimido de cantería.

Fachada norte  
Foto: tomada por el autor

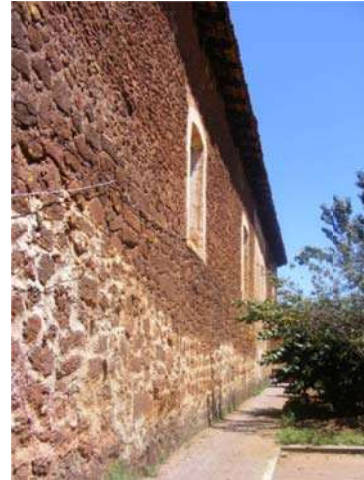
La fachada sur es un muro continuo donde se presentan vestigios de un aplanado de cal, en su extremo con cadena de ángulo, cuenta con cuatro ventanas rectangulares de distinta proporción con derrame hacia el exterior, los cerramientos son de madera al igual que las ventanas.

Fachada sur  
Foto: tomada por el autor

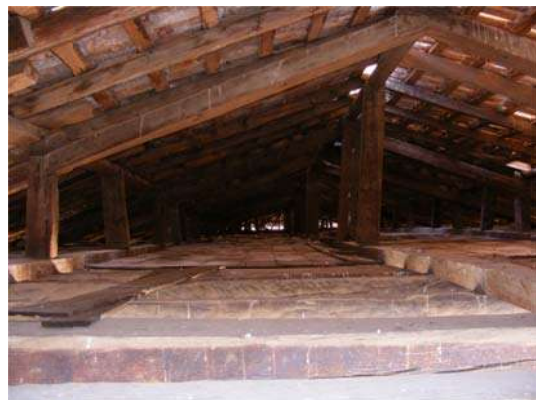
Imagen 34  
Armadura de la cubierta de madera  
Foto: Hugo Alejandro Pedraza Marrón

La cubierta de media tijera sobre viguería se observa en buen estado la mayoría de la madera, solo en algunos casos presentan manchas por guano y agrietamientos por temperatura. Existen unos puntales al centro haciendo que la carga que recibe el caballete se a transmitida al centro de la vigas lo que a largo plazo provocara el pandeo de las mismas.

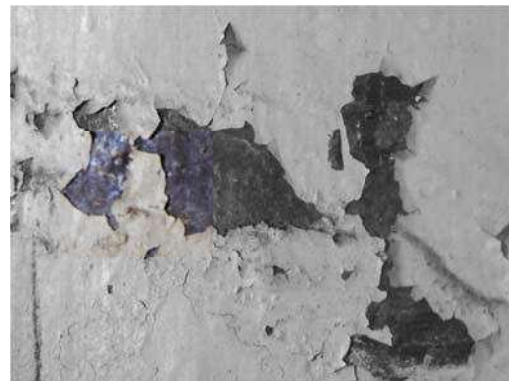
Imagen 36

Pintura del interior, donde se observa pintura café debajo de la actual  
Foto: tomada por el autor

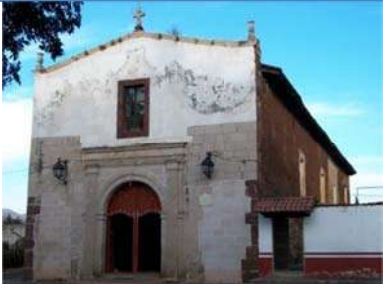
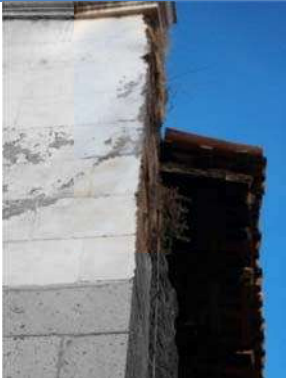
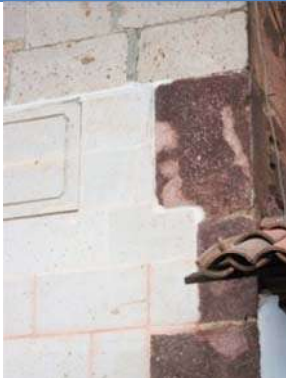
| FACHADA PRINCIPAL | | |
|---|---|---|
| <div> </div> <div> <p>Imagen 77</p> <p>Imagen 78</p> <p>Imagen 79</p> </div> | | |

| FACHADA PRINCIPAL | | |
|---|---|---|
| Presencia de sales | Eflorescencia | Agua |
| <p>La fachada fue intervenida cubriendo con chapa de cantera y aplanado de mortero, al parecer la cadena de ángulo fue alterada ocasionando un desplome.</p> <p>Las sales se parecían en el aplanado de mortero y las manchas negras en la cantera.</p> | | |

En la fachada principal se deberá monitorear el desplome para que no continúe ya que de ser así se deberá a desmontar completamente la fachada y volver a ser anclada de nuevo a la nave, para lo que se corre el riesgo de que la nave sufra algún tipo de daño por no estar cerrado todos los muros y siempre se debe evitar intervenciones extremas como en este caso.

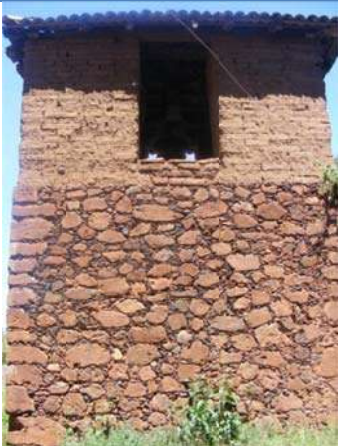
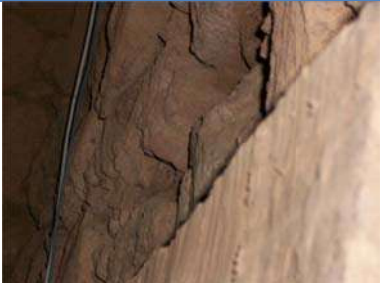
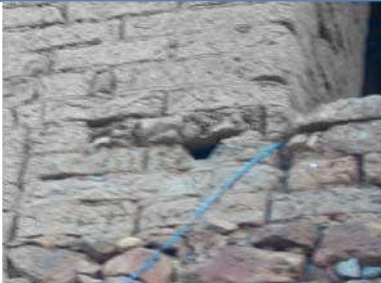
| CAMPANARIO | | |
|---|---|---|
| <div> </div> <div> <p>Imagen 80</p> <p>Imagen 81</p> <p>Imagen 82</p> </div> | | |

| CAMPANARIO | | |
| Falta de acabados | Exposición a la intemperie, falta de mantenimiento | Vientos y antrópico |

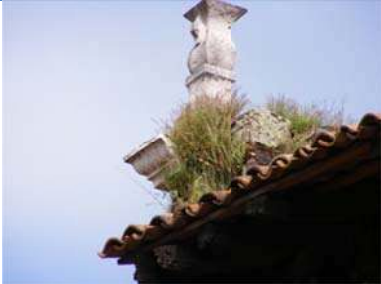
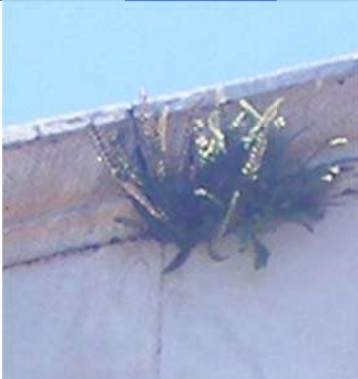
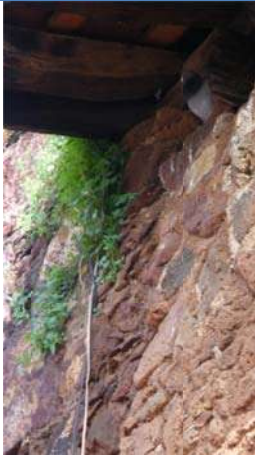
| NAVE | | |
|---|---|---|
| <p>Imagen 83</p> | <p>Imagen 84</p> | <p>Imagen 85</p> |

| NAVE | | |
| Fisuras y grietas | Raíces de plantas | Organismos superiores vegetales |

- De la cantera en fachada poniente. Se determinará la fuente del deterioro para su posible erradicación. Se hará con productos q no dañen el material.
- Erradicación de macro y microflora. Las acciones dependerán del tipo de organismo que exista.

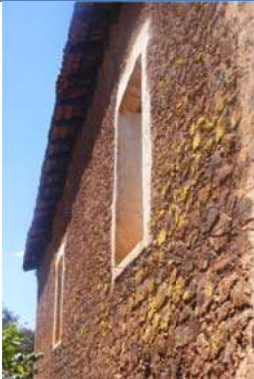
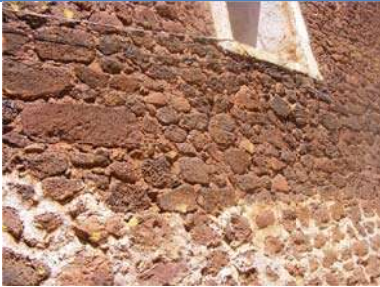
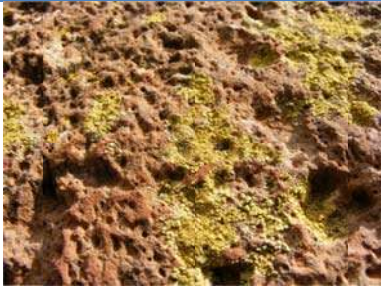
| MUROS | | |
|---|---|---|
| <p>Imagen 86</p> | <p>Imagen 87</p> | <p>Imagen 88</p> |

| MUROS | | |
| Perdida de aplanados | Exposición al intemperie | Viento |
| Disgregación de juntas | Desgaste | Viento |

No se recomienda inyectar las grietas y huecos que se formaron entre la cadena de ángulo y el muro, ya que la estructura ya se acomodó, para evitar que las juntas se estén disgregando se recomienda aplanar todos los muros con cal apagada para mantener el muro integro.

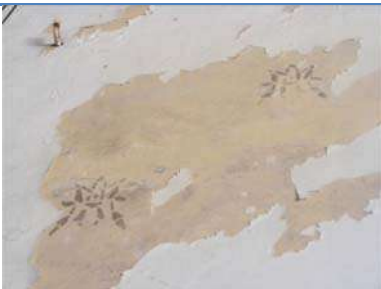
Imagen 89

## MUROS INTERIORES

| Efecto: | Causa: | Agente |
|---|---|---|
| Decapado de pintura | Subflorencia | Agua |
| Hinchamiento y presencia de sales | Eflorencias | Agua |

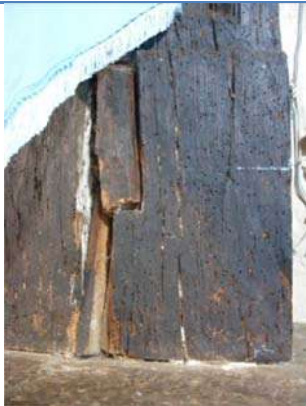
Imagen 91

## ARCO TRIUNFAL

| Efecto: | Causa: | Agente |
|---|---|---|
| Orificios | Desarrollo de insectos | Animales inferiores |
| Agrietamiento en pilastras | Dilatación diferencial | Temperatura |

El arco triunfal de madera presenta agrietamiento vertical en la pilastra debido al cambio temperatura, en su base tiene existencia de organismos inferiores (polillas). Las cabezas de las vigas que forman el arco se encuentran al exterior y presentan deterioro por el interperismo.

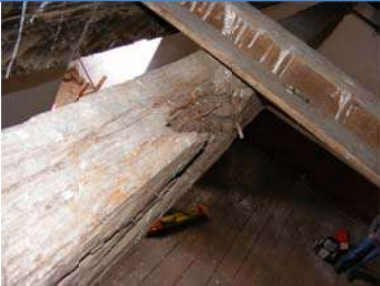
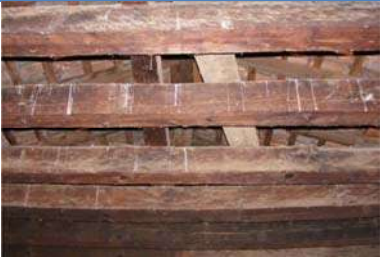
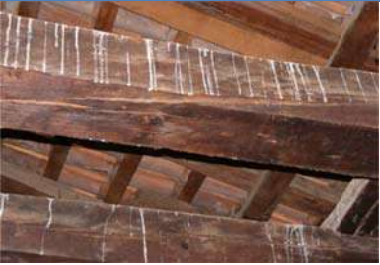
| VIGUERIA | | |
| Grietas | Dilatación diferencial | Temperatura |
| Pérdida parcial de material | Ataque químico | Palomas y murciélagos |

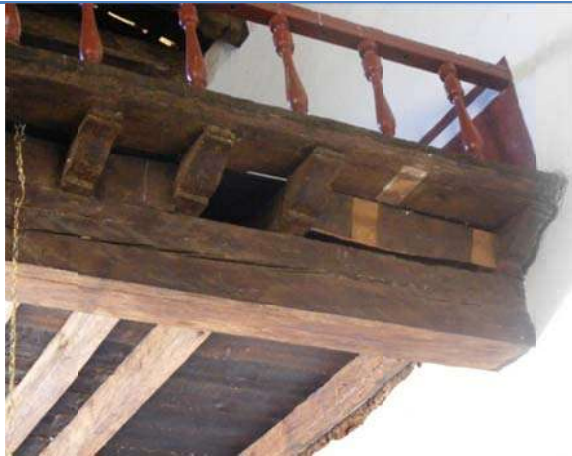
Imagen 99

| Efecto: | Causa: | Agente |
|---|---|---|
| Grietas | Dilatación diferencial | Temperatura |
| Faltante de vigas | Falta de conocimiento | Antrópico |

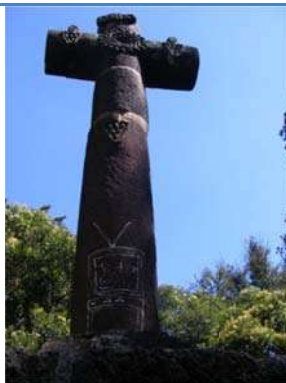
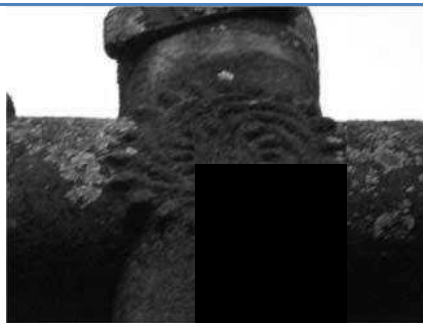
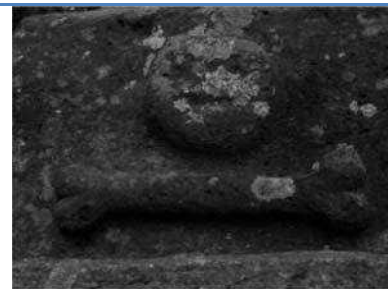
| Efecto: | Causa: | Agente |
|---|---|---|
| Manchas oscuras en la piedra | Colonia de líquenes | Microflora |
| Grafitis | Vandalismo | Antrópico |

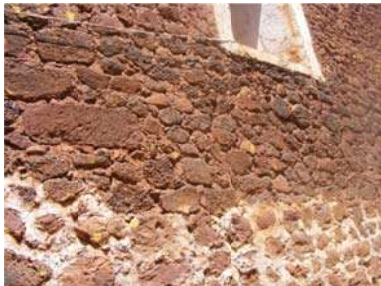
La Parroquia de Nuestra Señora de la Asunción, monumento histórico se encuentra en Tacícuaro. El templo consta de una sola nave con campanario exento, los muros de la nave son de mampostería de piedra con aglomerante de arcilla el cual al paso del tiempo se ha ido disgregando por la falta de aplanado para su protección y se ha colocado mortero de cemento, la piedra presenta algas en los muros norte y sur por falta de sol en ciertas épocas del año.

Imagen 104  
Mortero en las juntas

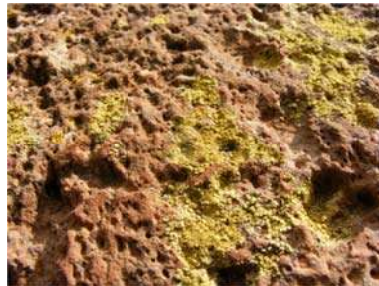
Imagen 105  
Algas en la piedra

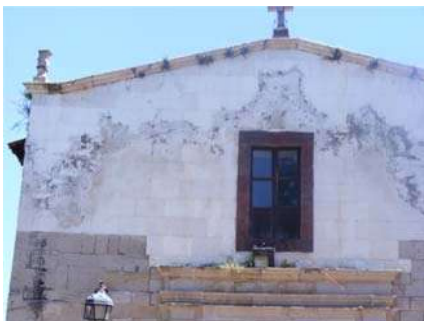
Imagen 106

La fachada presenta un desplome, que se supone que fue ocasionado por una mala la intervención previa a la misma, donde se colocó chapas de cantera y se aplano con mortero de cemento la parte superior, la cadena de ángulo parece que fue alterada ya que se aprecia el cambio de piedra a cierta altura, se observa la presencia de humedad en los muros sobre la cantera presentando manchas negras y en el aplanado la presencia de sales y decapamiento de la pintura, para evitar el mal aspecto.

Humedad

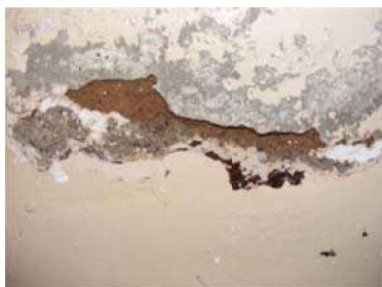
Imagen 109

En el interior de la nave el aplanado en la muro poniente es de mortero de cemento, el cual presenta sales e hinchamiento, los muros restantes están pintados con pintura vinilica la cual está siendo votada por la humedad existente en los muros lo que provoca mal aspecto, debajo de la pintura se aprecian vestigios de un guardapolvo café y las letras “M” y “A” entrelazado.

Sales en el aplanado de cemento

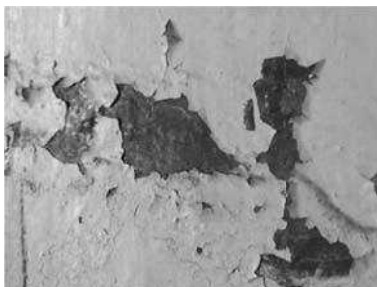
Imagen 110

Guardapolvo debajo de la pintura

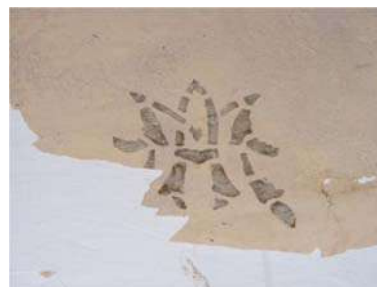
Imagen 111

Pictografía en los muros

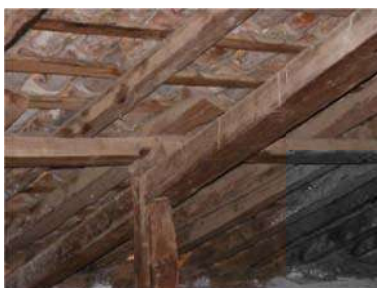
Imagen 116  
Tornapuntas

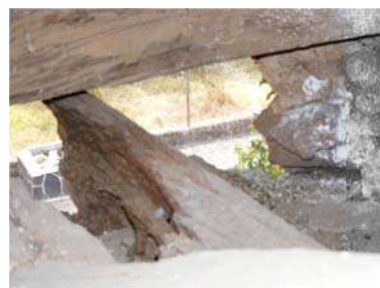
Imagen 117  
Vigas a la intemperie

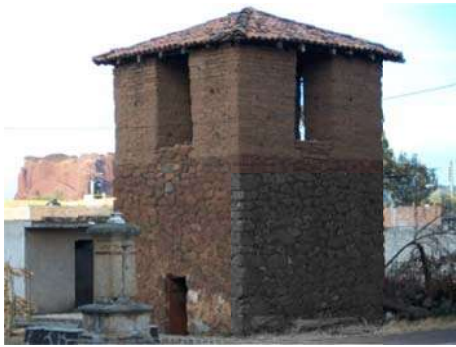
Imagen 118

En el campanario no presenta ningún tipo de aplanado, lo que provoca q las juntas se disgreguen con mayor facilidad.

Campanario

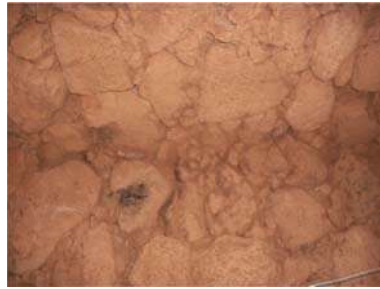
Imagen 119

Piedra y juntas en buen estado

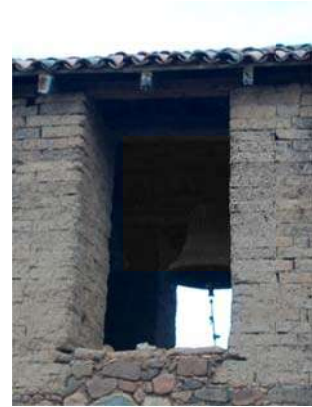
Imagen 120

Adobe en buen estado

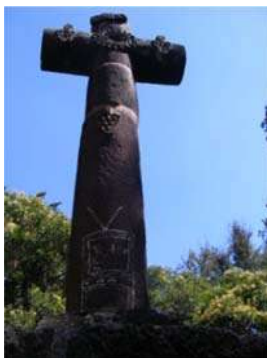
La cruz atrial de piedra volcánica presenta líquenes y grafitis por falta de mantenimiento.

Imagen 121  
Cruz atrial

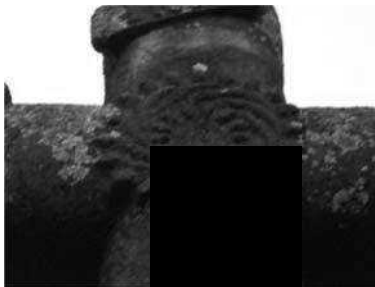
Imagen 122

Microflora en la piedra

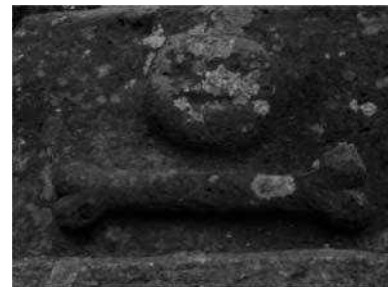
Imagen 123

Microflora en la piedra
