Universidad Michoacana de San Nicolás de Hidalgo
División de estudios de Posgrado
Facultad de Arquitectura
Especialidad en Restauración de Sitios y Monumentos

Proyecto de Restauración de vivienda Vallisoletana Propuesta de nuevo uso: Hotel La Abadía

Tesina para obtener el grado de Especialista en
Restauración de Sitios y Monumentos

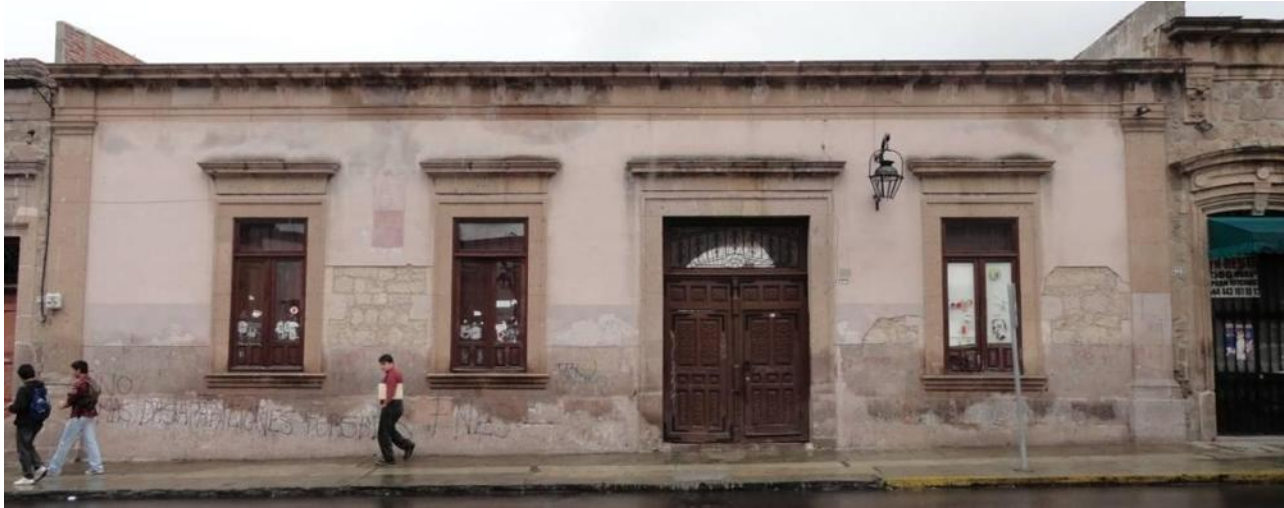
Figura 21.-Fachada del objeto de estudio, tomada sobre Av. Madero.
Foto: Alelí Cortés Vargas

En la fotografía anterior, se observa la fachada principal del inmueble objeto del presente estudio. En ella se encuentran una pilastra de cada extremo de la fachada las cuales se encuentran adosadas y desplantándose de una base. El fuste de estas pilastras se encuentra constituido por una serie de piezas regulares de cantería labradas (*issodomus*) colocadas al máximo discontinuo y conjuntamente con el cornisamiento en como remate en la parte superior de la fachada, enmarcan el conjunto de la portada.

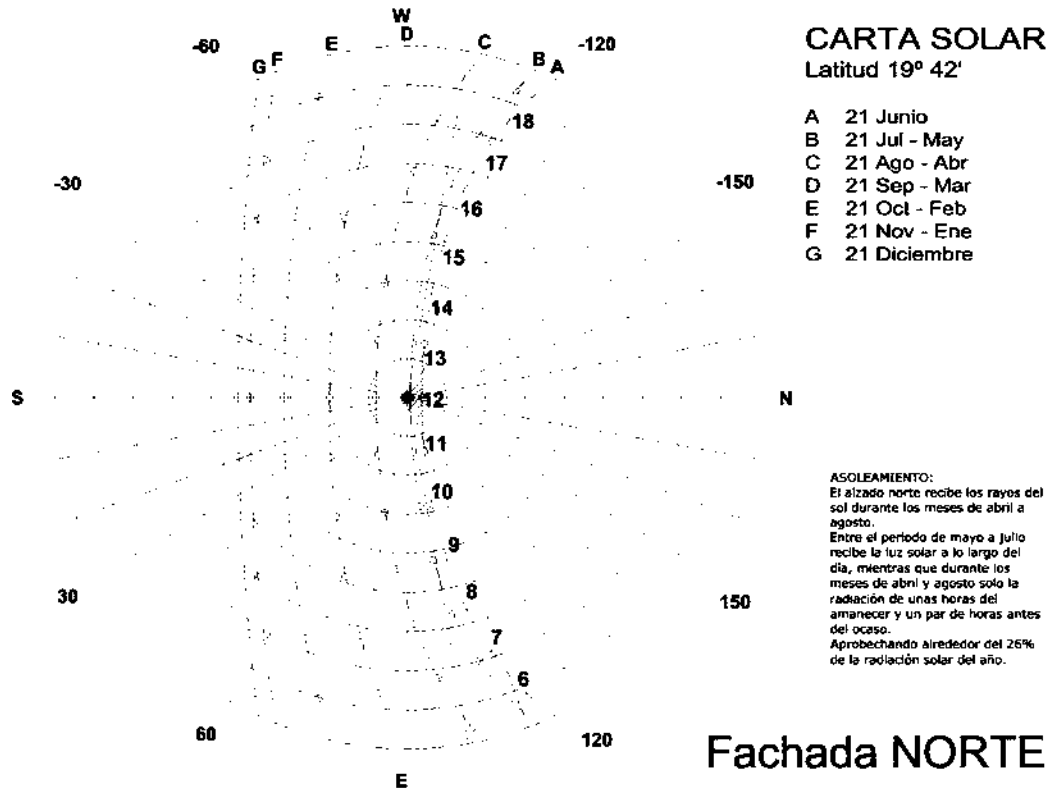
Figura 50.- Ampliación de la grafica solar para la fachada norte. Elaboró: Alma Iraís Lázaro Aguilera

En la ampliación de la grafica solar de la fachada norte, demuestra que el asoleamiento norte (Figura 50) recibe los rayos del sol durante los meses de abril a agosto. Entre el periodo de mayo a julio recibe la luz solar a lo largo del día, mientras que durante los meses de abril y agosto solo la radiación de unas horas del amanecer y un par de horas antes del ocaso, aprovechando alrededor del 26 % de la radiación solar del año.

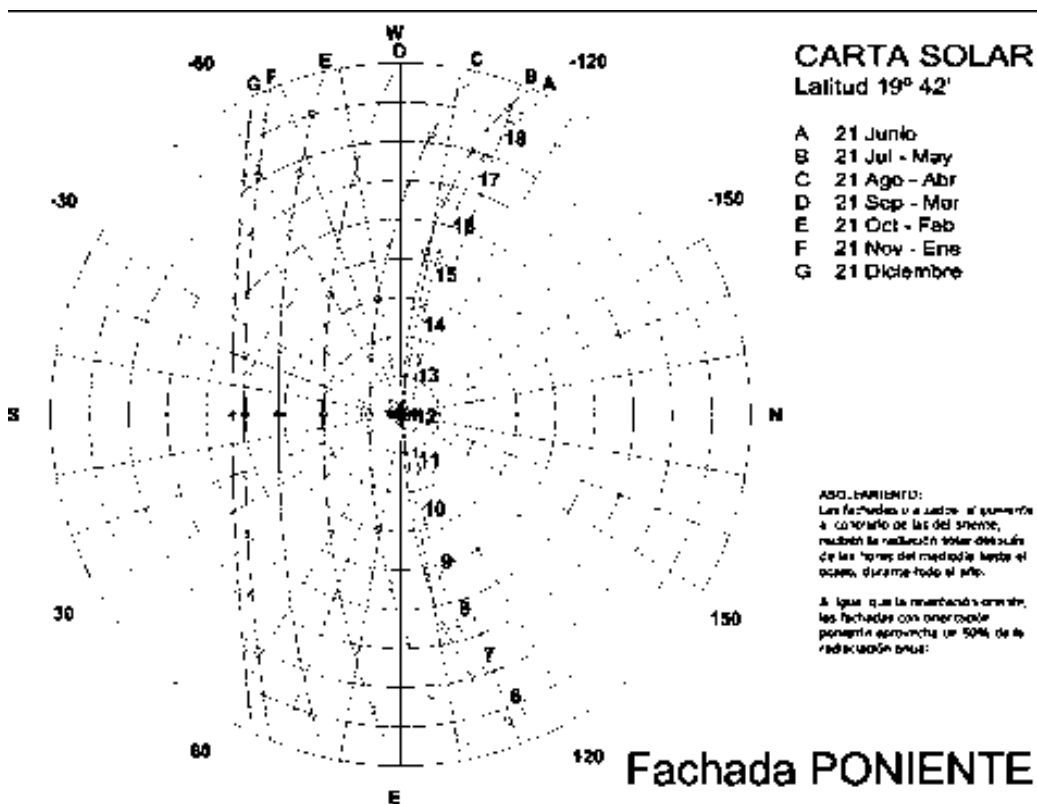
Figura 51.- Ampliación de la grafica solar para la fachada poniente. Elaboró: Alma Iraís Lázaro Aguilera

Con respecto a la fachada poniente (Figura 51) reciben la radiación solar después de las horas del medio día hasta el ocaso, sin embargo, la incidencia solar a esas horas ya es baja y la mayor concentración de humedad es por las mañanas por lo que la humedad contenida en la zona no alcanza a evaporarse provocando de esta manera un deterioro pronunciado debido a la humedad constante.

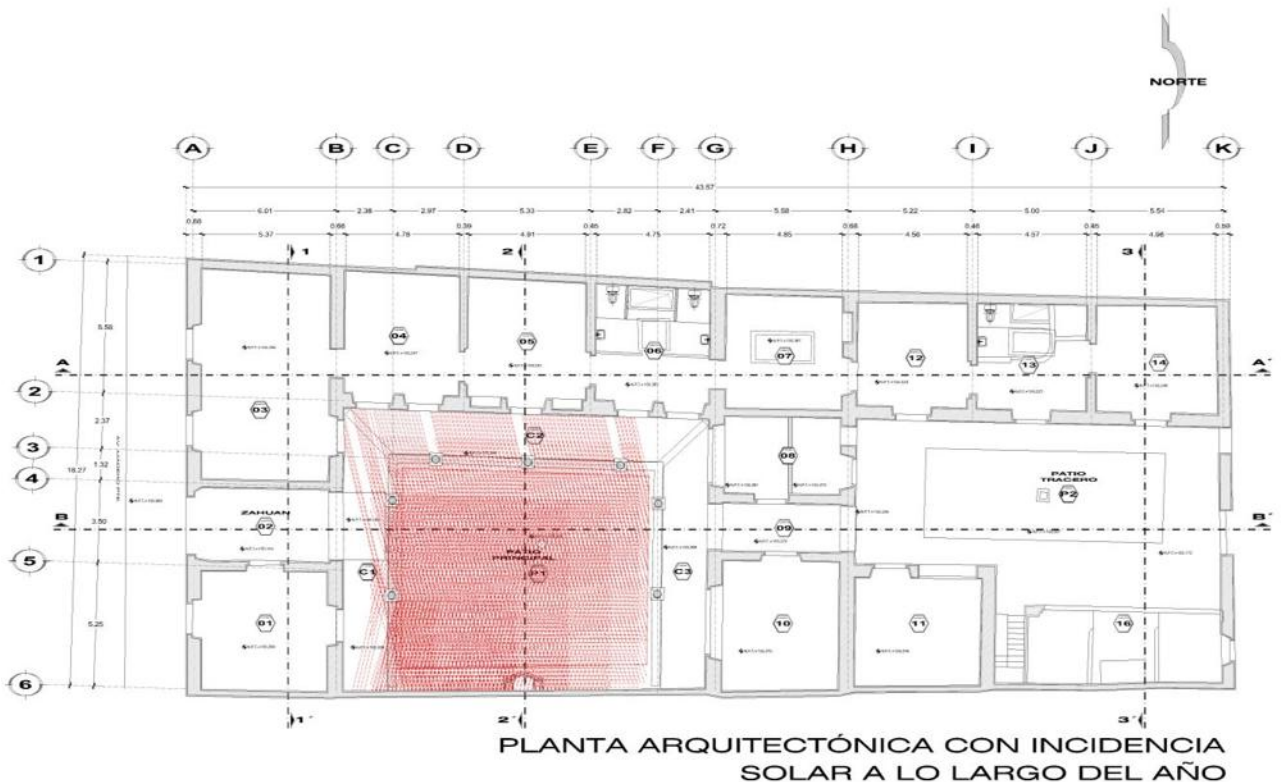
Figura 53.- Planta con incidencia solar a lo largo de todo el año (color rojo) Elaboró: Alma Iraís Lázaro Aguilera

En la figura 53 se observa una planta arquitectónica y marcado en rojo el área en la cual penetra el sol a lo largo de todo el año mientras que en la figura 54 se representa de manera gráfica el trayecto del sol a lo largo de día más caluroso del año (21 de junio), en ambas figuras se evidencia que aun siendo el día más caluroso del año, el sol no logra penetrar sus rayos en el área marcada como crítica, por lo tanto la concentración de humedad en la zona no logra evaporarse lo cual ha ocasionado la pérdida de vigería, tapas de ladrillo y terrado.

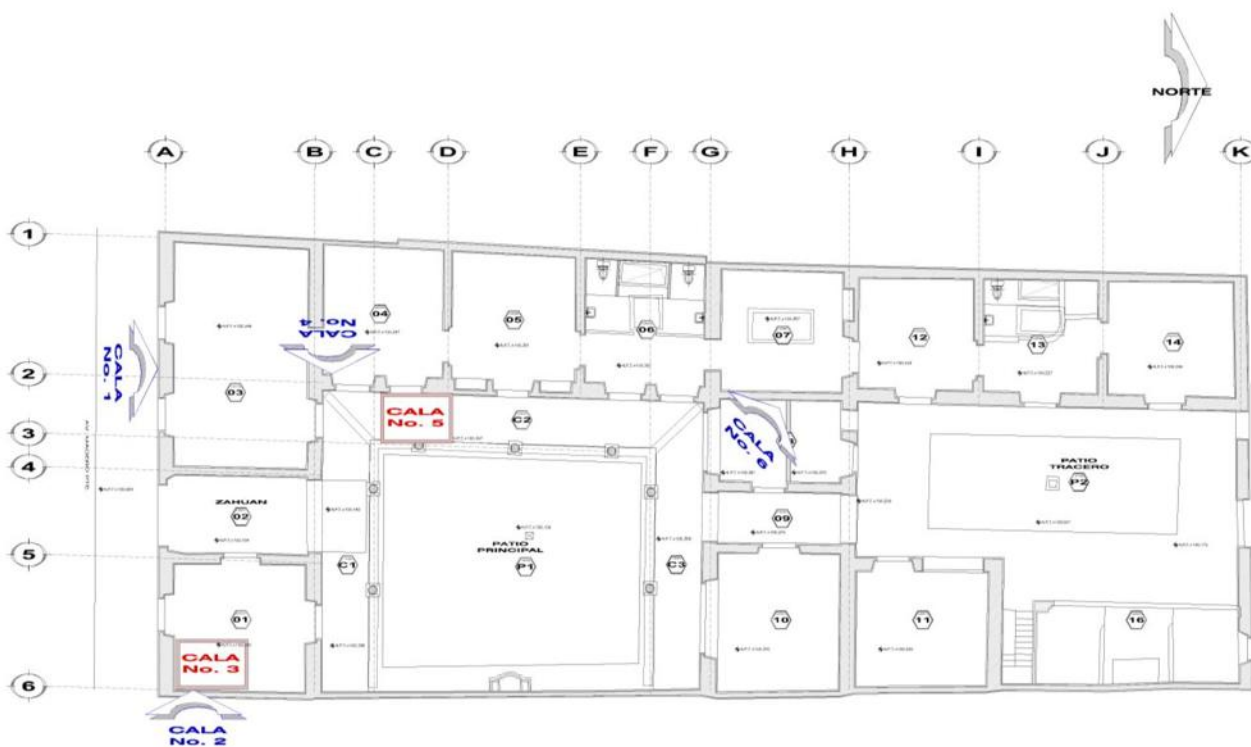
Figura 59.- Planta de referencia de calas arqueológicas. Elaboró: Alelí Cortés Vargas

- En la cala No. 1 se pudo observar el cambio de mampostería utilizada para la construcción del muro de la fachada principal, teniendo de esta manera identificado un zoclo de sillares de cantería labrada en la parte inferior del muro con una altura variable entre los 1.47 y 1.85 mts. de altura.
- La cala arqueológica No. 2 realizada en el muro oriente del local L-01 se realizó principalmente para identificar la magnitud de la grieta, por ello será necesario realizar un estudio más profundo de la capacidad estructural que presenta.

- Debido a las calas realizadas en pisos (cala No. 3 y 5) se identificó que no hay vestigios de pisos anteriores por lo que persisten los niveles originales tanto dentro de los locales como en corredores.
- Producto de intervenciones anteriores, se identificó en la cala No. 4 que se colocó una malla sujeta a muro con la finalidad de evitar que siguiera creciendo la falla – agrietamiento que presenta el muro en la parte superior del dintel de la puerta.
- Como un instrumento confirmativo del cambio de sistemas constructivos, se realizó la cala en muro No. 6, a través de la cual se identificó la subdivisión del espacio original con un muro de tabique rojo. Lo anterior producto de una adecuación del espacio para usos no previstos en la partida original.

Ahora bien, teniendo ya los resultados de todas las calas arqueológicas realizadas, se hace referencia a que el estado de conservación de los espacios arquitectónicos así como el aspecto formal, plástico, etc., se ha mantenido salvo algunas malas intervenciones en la adecuación de los espacios y losas. Este último aspecto deberá ser analizado a mayor profundidad en el análisis estructural cualitativo.

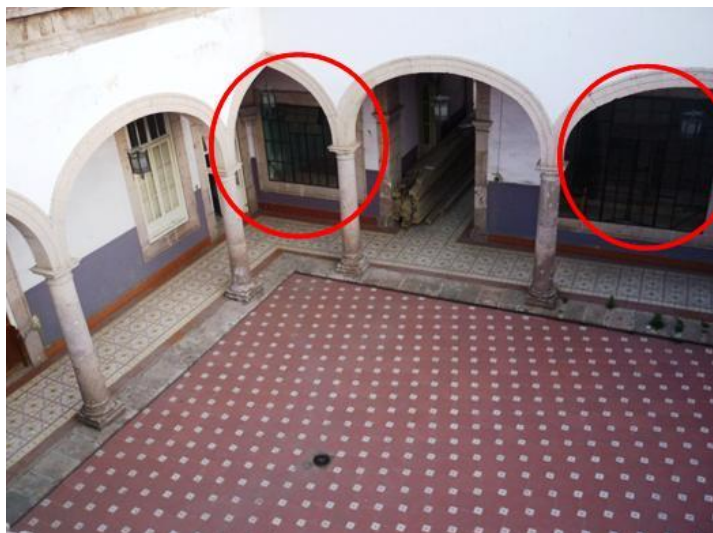
con herrería de perfil de acero que rompen con el aspecto formal del resto de las ventanas y que por su tipología son correspondientes al siglo XX (Figura 84).

Figura 84. Vista superior del patio donde la herrería en los vanos.
Foto: Juan Antonio Tapia Romero

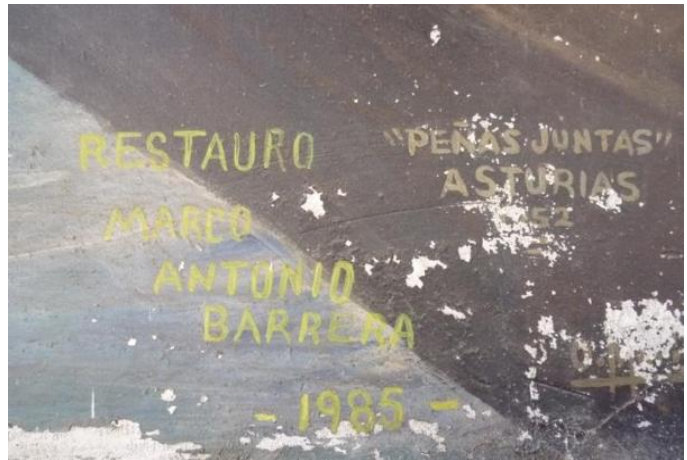
En el corredor sur del patio principal, sobre el muro que da al poniente se ubica una pintura mural de gusto popular que representa un paisaje español que corresponde a un paraje denominado *Piedras Juntas* en la comunidad de Asturias, el cual está fechado en el año de 1952 y firmado, lamentablemente parte de la pintura donde se ubica la firma se ha desprendido por lo que no se distingue quien es el autor del mural; junto a la firma hay constancia de una intervención de restauración a la pintura realizada en 1985 por Marco Antonio Barrera (Figura 86 y 87). Este nos permite conocer un poco más acerca de la historia de la construcción, posiblemente la restauración de la pintura corresponda a un momento de realización de mejoras y adecuaciones en el edificio.

Figura 87. Detalle donde se observa la fecha de realización e intervención del mural.
Foto: Juan Antonio Tapia Romero

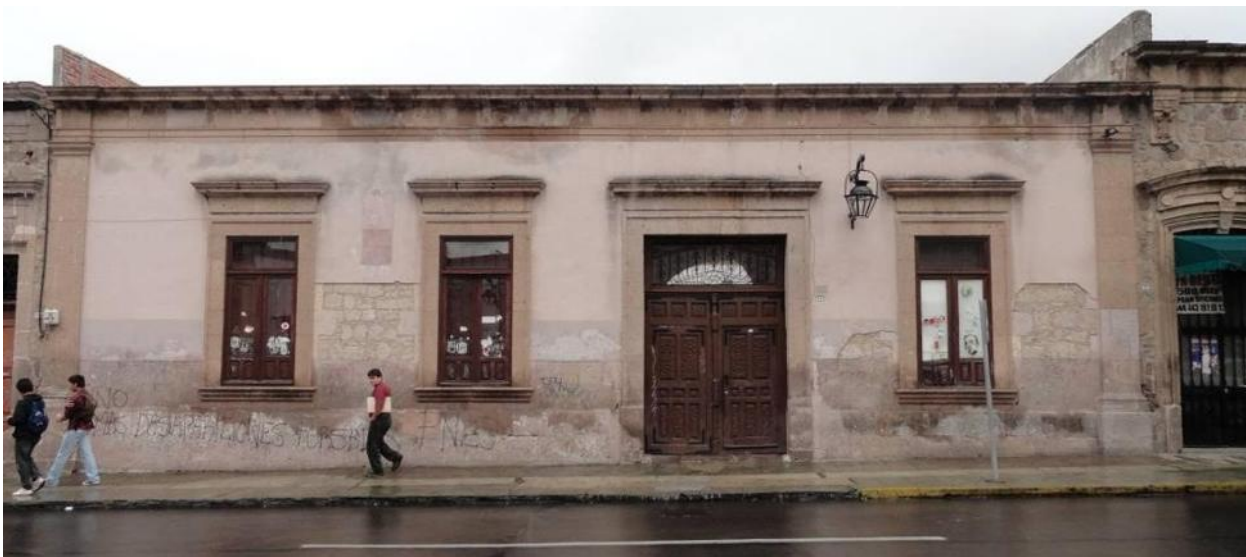
Figura 89.- Fachada principal de acceso a la vivienda Foto: Alelí Cortés Vargas

En la fachada de la vivienda se observan humedades por capilaridad, que ha subido del subsuelo al cimiento y sobre cimiento de cantería, así como al enmarcamiento de la piedra y las pilastras en los extremos de la casona, generando manchas, afloramiento de sales en la superficie de la piedra y contribuyendo al desgaste de la piedra por exfoliación.

Este problema del desgaste de la piedra en el elemento de sobre cimiento o guardapolvo se ve incrementado por el paso de transeúntes y el tráfico vehicular propio que genera gases que afectan a la fachada, al ser una calle muy transitada. La humedad no se detiene en el sobre cimiento llegando hasta los muros ocasionando desprendimientos de aplanados en algunos puntos (Figura 87).

Otros elementos afectados por la humedad producto de las precipitaciones pluviales son las cornisas de piedra de cantería que presentan manchas y afloramiento de micro flora. También la acción antrópica ha incidido en el deterioro de la fachada del inmueble, al

observarse grafitis ocasionados a consecuencia de las acciones de vandalismo, colocación de *stickers* y publicidad en puertas y ventanas, así como rayones ocasionados con objetos punzocortantes en elementos de carpintería. Otros elementos de deterioro visibles son la pintura en mal estado, por falta de mantenimiento y el desgaste propio de la pintura ocasionado por la incidencia solar, instalaciones eléctricas visibles, cristales rotos y fracturados en ventanas.

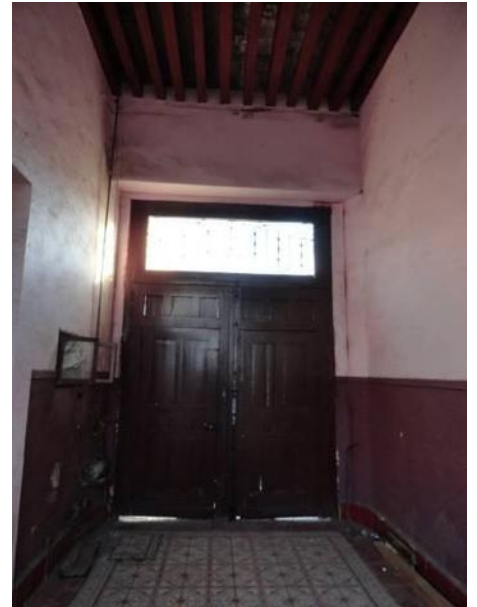
Figura 91.- Zaguán de Acceso.
Foto: Alelí Cortés.

En la cimentación correspondiente al área del zaguán de acceso sucede el mismo problema de humedad por capilaridad. En cuanto a pisos se puede observar manchas y desgaste por abrasión. La humedad de la cimentación sube por capilaridad hasta los muros, ocasionando la presencia de manchas y la presencia de sales en la superficie y el abultamiento de los aplanados llegando al desprendimiento de éstos y ocasionando que la pintura se encuentre en mal estado. Las instalaciones de abastecimiento de agua y de electricidad son visibles. La puerta que comunica con el local 01 se encuentra deteriorada a causa de la humedad presentando manchas. Con respecto a la cubierta se observan manchas en las tapas de ladrillo a consecuencia de la presencia de humedad, así como el desprendimiento de una capa de pintura que tenía.

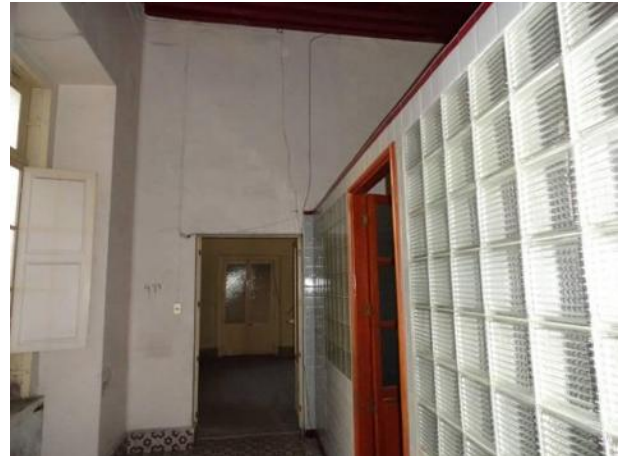
Figura 93.- Local destinado a baños. Foto: Alelí Cortés.

Los baños que corresponden al local 06 de acuerdo con la nomenclatura planteada son uno de los espacios que fueron transformados durante la década de los cincuentas para ser adaptados a las necesidades de aquel momento. Estos elementos que corresponden a una segunda historia del edificio también han sufrido transformaciones y deterioros. Los pisos presentan desgaste por abrasión. Los muros presentan el mismo problema de humedad por capilaridad de los otros locales, agravados por el hecho de que el local fue un área húmeda en servicio por muchos años, así como posibles fugas que pudieron haber existido en determinado momento en las instalaciones hidráulicas. El local originalmente tenía una regadera que fue remplazada por una segunda taza sanitaria.

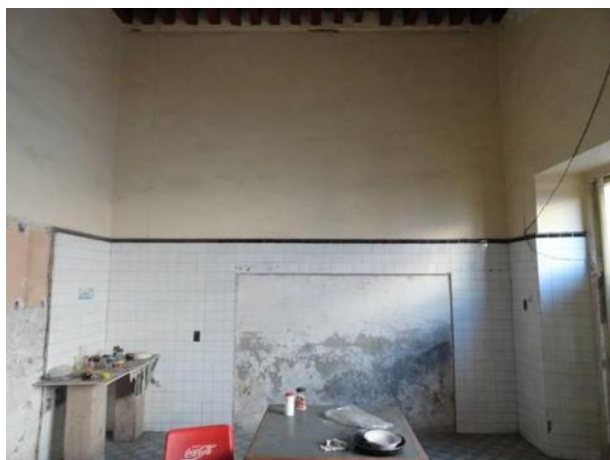
Utilizado como cocina, el local número 11 es uno de los que presenta mayor número de deterioros en sus muros debido a que los aplanados originales fueron sustituidos por morteros de cemento-arena para la colocación de azulejo y la instalación de una cocina integral, la cual en la actualidad ya no existe, además de presentar los mismos problemas visibles en los demás locales de humedad y desprendimientos de aplanados (Figura 85). El Local 12 también presenta problemas de humedad en sus muros.

Figura 94.- Espacio donde estuvo la cocina.
Foto: Alelí Cortés.

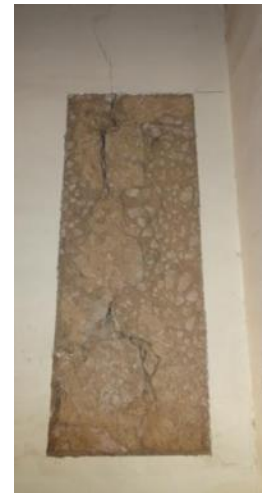
En el caso de los análisis cualitativos, se basan principalmente en la prospección y observación directa de aquellos deterioros o daños estructurales, para posteriormente proponer una serie de calas arqueológicas. En el caso de estudio, ya se han realizado diversas calas (Ver plano de calas arqueológicas CA) siendo en la mayoría de ellas su finalidad era identificar las diferentes temporalidades de los elementos, sin embargo, en una de ellas se pudo identificar que fue realizada por haber encontrado una falla estructural.

Figura 99.- Muestra la cala arqueológica en el muro del local 1.
Foto: Alelí Cortés.

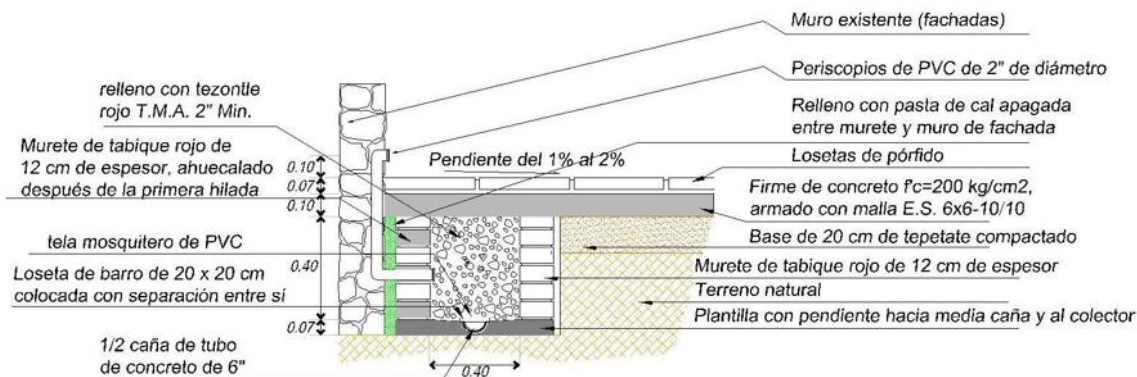
Croquis de aerodrén (Sección)

Imagen Núm. 01. Sección Transversal de aerodren según sea la gravedad de las humedades por capilaridad de los muros colindantes de los inmuebles con la banqueta.

La construcción del dren se iniciará con una excavación en caja a manera de ductos horizontales corridos, colindantes al paramento de la fachada. En la superficie inferior del dren se colará una plantilla de concreto simple de 150 kg/cm², acabado pulido, la cual contará con una media caña de tubo de concreto prefabricado de 6" de diámetro (cortado longitudinalmente), con pendiente del 1 al 2%, o la que marca el desnivel propio de la banqueta que se interviene, para facilitar los escurrimientos del agua, los que se canalizarán a una atarjea o hacia un pozo de absorción que se habilitará en un lugar adecuado.

Las hiladas de sus paramentos se fabricarán con tabique de barro rojo recocido, colocado en ancho de 12 cm, en forma ahuecalada después de la primera hilada, en el caso del murete que va del lado de las fachadas, y en forma normal, el murete del lado de la calle, para permitir ventilar la base de los muros de los inmuebles y así abatir los niveles de humedad. Sobre la media caña se colocará, en toda su longitud, una tapa de loseta de barro rojo de 20 x 20 cm, con espaciamiento entre las piezas de 2 cm. máximo, esta se cubrirá con una malla, para mosquitero de fibra de vidrio; conforme se levanta el murete del lado de las fachadas, se debe rellenar el hueco que queda entre este y las mismas con pasta de cal
