**PROYECTO DE RESTAURACIÓN
VIVIENDA GARMENDIA ORTIZ, MELCHOR OCAMPO #244,
CENTRO HISTÓRICO EN MORELIA, MICH.**

PARA OBTENER EL GRADO DE:
ESPECIALISTA EN RESTAURACIÓN DE SITIOS Y MONUMENTOS

ARQ. ELVIA GUTIÉRREZ VARGAS

Morelia, Michoacán, febrero de 2013.

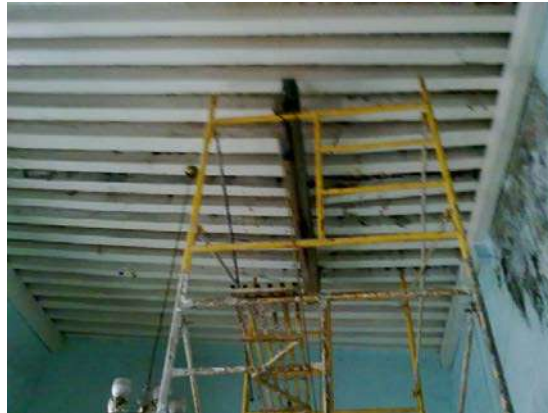
Fig. 29 Parte de los trabajos que se estaban realizando durante las primeras visitas a la casa, el andamio sostenía unas vigas que se había podrido y amenazaban con un posible colapso de la cubierta. Foto: Elvia Gutiérrez.

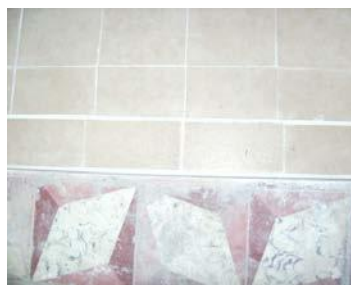
Para el caso de los pisos no se observa mayor alteración, ya que en su gran mayoría se han conservado en muy buen estado. La excepción a este punto son los baños que fueron construcciones en una época relativamente reciente y que derivaron, entre otras cosas, en el cambio de los acabados en estas zonas. Fuera de esta situación, los pisos no presentan mayor problema, observando una diversidad de acabados, tipologías y grabados pero todos ellos con sus piezas prácticamente intactas salvo contados ejemplos de zonas fracturadas.

Fig. 47. Detalle de pisos de mosaico de pasta existente en la mayoría de los espacios con diferentes diseños y colores y loseta cerámica colocada recientemente en dos de los baños. Foto: Elvia Gutiérrez.

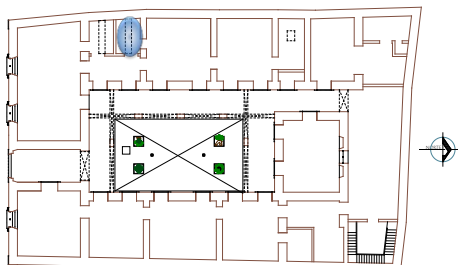
CLAVE FICHA	MSC-04	CLAVE ESPACIO	L-04	USO ACTUAL	Baño
-------------	--------	---------------	------	------------	------

APOYOS					
Tipo		Trabajo		Estado	
<input type="checkbox"/>	Continuos	<input type="checkbox"/>	Carga	<input type="checkbox"/>	Conservado
<input type="checkbox"/>	Aislados	<input type="checkbox"/>	Divisorio	<input type="checkbox"/>	Deteriorado
Material base		Acabado inicial		Acabado final	
<input type="checkbox"/>	Cantería	<input type="checkbox"/>	Aplanado de cal-arena	<input type="checkbox"/>	Pintura a la cal
<input type="checkbox"/>	Tabique rojo	<input type="checkbox"/>	Aplanado cemento-arena	<input type="checkbox"/>	Pintura vinílica
<input type="checkbox"/>	Mixto	<input type="checkbox"/>	Labrada	<input type="checkbox"/>	Azulejo
<input type="checkbox"/>	Block de concreto perforado	<input type="checkbox"/>	Aparente	<input type="checkbox"/>	Aparente
<input type="checkbox"/>	Otro	<input type="checkbox"/>	Otro	<input type="checkbox"/>	Papel tapiz
Observaciones		El muro poniente se encuentra un poco deteriorado.

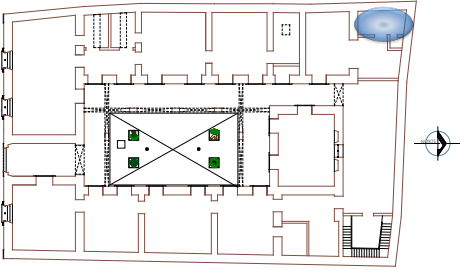
CLAVE FICHA	MSC-11	CLAVE ESPACIO	L-11	USO ACTUAL	Alacena
-------------	--------	---------------	------	------------	---------

INSTALACIONES				
<input type="checkbox"/>	Hidráulica	<input type="checkbox"/>	Eléctrica	<input type="checkbox"/> Pluvial
<input type="checkbox"/>	Sanitaria	<input type="checkbox"/>	Gas	<input type="checkbox"/> Otro
Observaciones Debido al desprendimiento del aplanado en el muro norte se puede observar la instalación hidráulica cancelada.

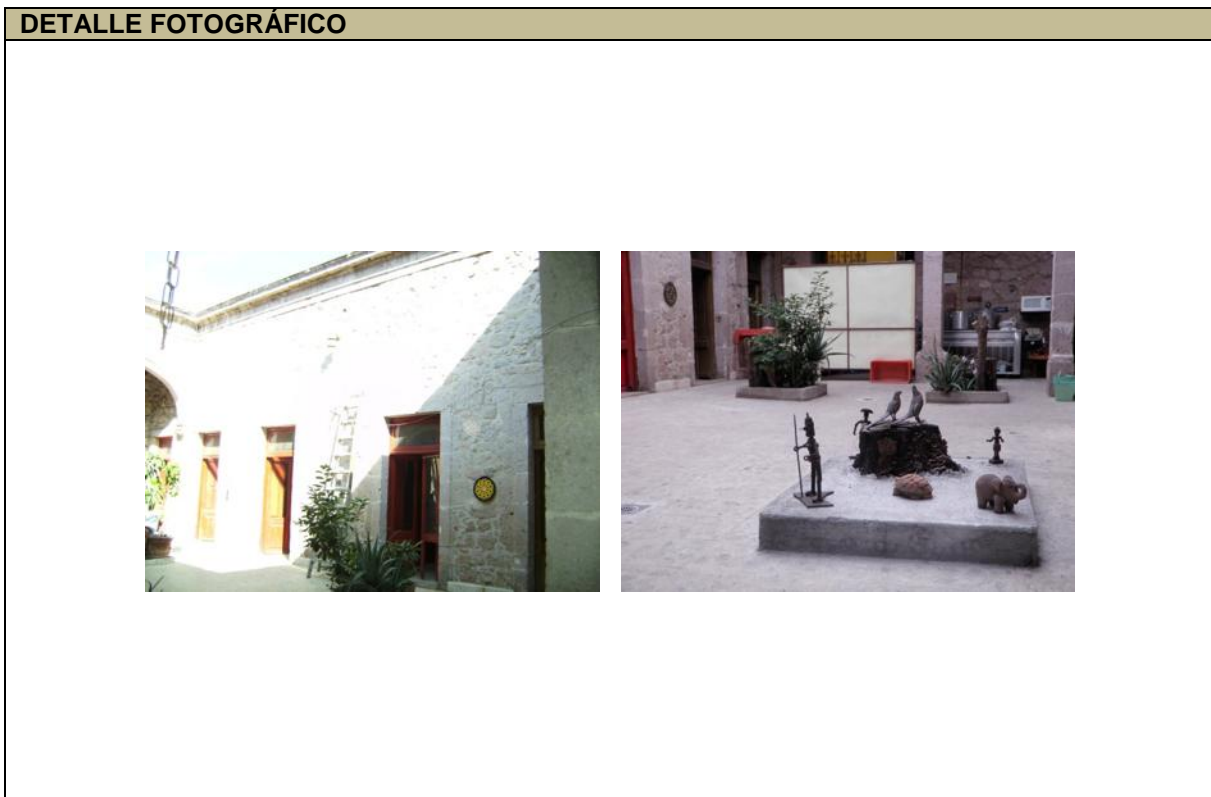
CLAVE FICHA	MSC-23	CLAVE ESPACIO	L-23	USO ACTUAL	Patio central
-------------	--------	---------------	------	------------	---------------

APOYOS					
Tipo		Trabajo		Estado	
<input type="checkbox"/>	Continuos	<input type="checkbox"/>	Carga	<input type="checkbox"/>	Conservado
<input type="checkbox"/>	Aislados	<input type="checkbox"/>	Divisorio	<input type="checkbox"/>	Deteriorado
Material base		Acabado inicial		Acabado final	
<input type="checkbox"/>	Cantería	<input type="checkbox"/>	Aplanado de cal-arena	<input type="checkbox"/>	Pintura a la cal
<input type="checkbox"/>	Tabique rojo	<input type="checkbox"/>	Aplanado cemento-arena	<input type="checkbox"/>	Pintura vinílica
<input type="checkbox"/>	Mixto	<input checked="" type="checkbox"/>	Labrada	<input type="checkbox"/>	Azulejo
<input type="checkbox"/>	Block de concreto perforado	<input type="checkbox"/>	Aparente	<input checked="" type="checkbox"/>	Aparente
<input type="checkbox"/>	Otro	<input type="checkbox"/>	Otro	<input type="checkbox"/>	Papel tapiz
Observaciones		Cuatro pilares de cantería labrada de dimensiones idénticas.

INSTALACIONES					
<input type="checkbox"/>	Hidráulica	<input type="checkbox"/>	Eléctrica	<input type="checkbox"/>	Pluvial
<input type="checkbox"/>	Sanitaria	<input type="checkbox"/>	Gas	<input type="checkbox"/>	Otro
Observaciones					
Se modificaron las jardineras.

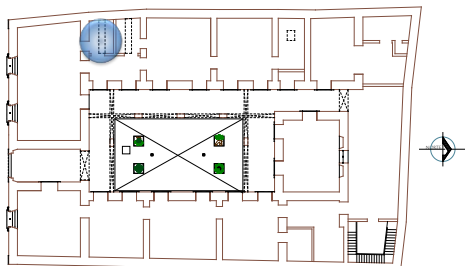
CLAVE FICHA	DYA-03	CLAVE ESPACIO	L-03	USO ACTUAL	Baño
-------------	--------	---------------	------	------------	------

<p>La habitación es producto de la subdivisión del espacio original, a partir del cual se conformaron dos baños y un cuarto de planchado.</p>

ALTERACIÓN O DETERIORO		
Efecto	Causa	Agente
Elementos agregados	Alteración espacial	Antrópico
Partida	Foto	
Estructura / Muros	 	
Observaciones		
El espacio original fue subdividido mediante muros para la integración de un baño.

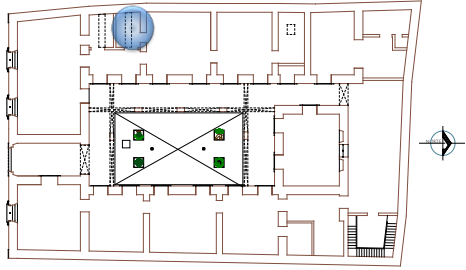
CLAVE FICHA	DYA-04	CLAVE ESPACIO	L-04	USO ACTUAL	Baño
-------------	--------	---------------	------	------------	------

<p>La habitación es producto de la subdivisión del espacio original, a partir del cual se conformaron dos baños y un cuarto de planchado.</p>

ALTERACIÓN O DETERIORO		
Efecto	Causa	Agente
Elementos agregados	Alteración	Antrópico
Partida	Foto	
Albañilería / Muros	 	
Observaciones		
Colocación de azulejo para el baño.

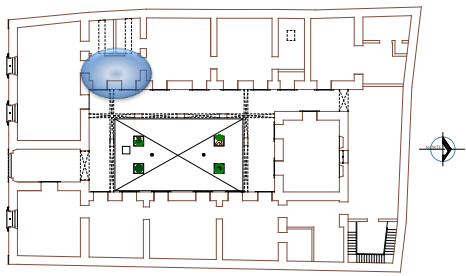
CLAVE FICHA	DYA-05	CLAVE ESPACIO	L-05	USO ACTUAL	Cto. planchado
-------------	--------	---------------	------	------------	----------------

<p>La habitación es producto de la subdivisión del espacio original, a partir del cual se conformaron dos baños y un cuarto de planchado.</p>

ALTERACIÓN O DETERIORO		
Efecto	Causa	Agente
Elementos agregados	Alteración	Antrópico
Partida	Foto	
Estructura / Muros	 	
Observaciones		
El espacio original fue subdividido para la integración del cuarto de planchado.

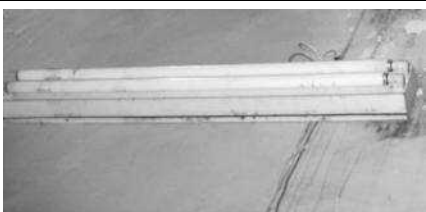
ALTERACIÓN O DETERIORO		
Efecto	Causa	Agente
Elementos agregados	Alteración	Antrópico
Partida	Foto	
Instalaciones / Eléctrica

Observaciones		
El cableado de la instalación esta visible.

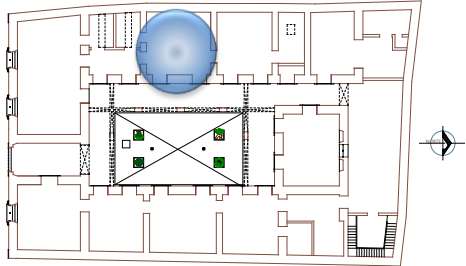
CLAVE FICHA	DYA-06	CLAVE ESPACIO	L-06	USO ACTUAL	Recamara
-------------	--------	---------------	------	------------	----------

<p>En general, este espacio es uno de los que se encuentra en mejor estado de conservación.</p>

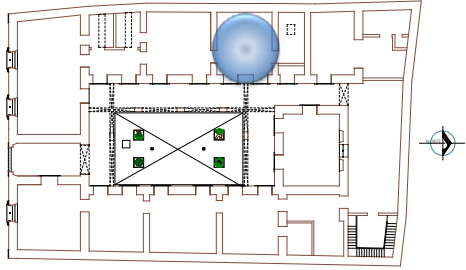
CLAVE FICHA	DYA-07	CLAVE ESPACIO	L-07	USO ACTUAL	Recamara s/u.
-------------	--------	---------------	------	------------	---------------

<p>Esta recámara es producto de una división del espacio original para la adecuación de esta y un baño.</p>

ALTERACIÓN O DETERIORO		
Efecto	Causa	Agente
Elementos agregados	Adecuación	Antrópico
Partida	Foto	
Estructura/Muros	 	
Observaciones		
La construcción de un muro delimito esta recamara, ahora no está habitada, solo aloja algunos muebles.

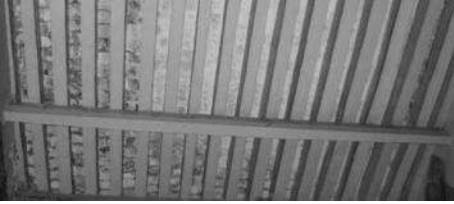
ALTERACIÓN O DETERIORO		
Efecto	Causa	Agente
Elementos agregados	Alteración	Antrópico
Partida	Foto	
Estructura/Cubierta

Observaciones		
Se colocó una viga en sentido perpendicular a las vigas del sistema como apoyo.

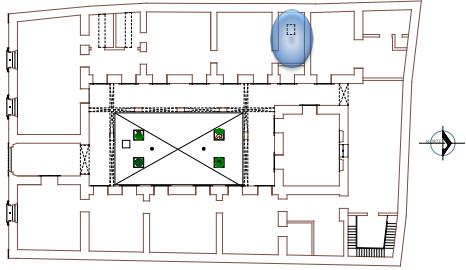
CLAVE FICHA	DYA-08	CLAVE ESPACIO	L-08	USO ACTUAL	Baño
-------------	--------	---------------	------	------------	------

<p>Este baño es producto de una división del espacio original para la adecuación de este, se le incluyó el equipamiento necesario.</p>

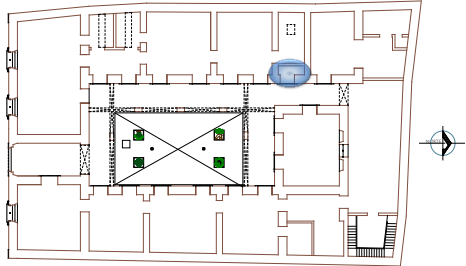
CLAVE FICHA	DYA-09	CLAVE ESPACIO	L-09	USO ACTUAL	Baño
-------------	--------	---------------	------	------------	------

<p>Este baño es producto de una división del espacio original para la adecuación de este, se le incluyó el equipamiento necesario.</p>

ALTERACIÓN O DETERIORO		
Efecto	Causa	Agente
Elementos agregados	Alteración	Antrópico
Partida	Foto	
Estructura/Muros	 	
Observaciones		
Fueron integrados dos muros para conformar el espacio para este sanitario.

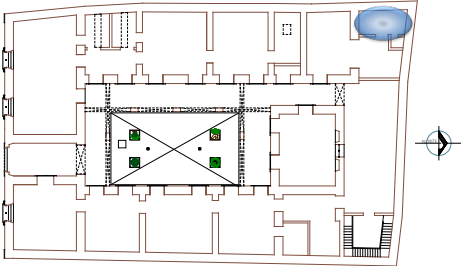
CLAVE FICHA	DA-11	CLAVE ESPACIO	L-11	USO ACTUAL	Alacena
-------------	-------	---------------	------	------------	---------

<p>Esta alacena es producto de una división del espacio original para la adecuación de esta, se le incluyó el equipamiento necesario.</p>

ALTERACIÓN O DETERIORO		
Efecto	Causa	Agente
Desprendimiento de aplanado	Humedad (por fuga de agua)	Agua
Partida	Foto	
Acabados/Aplanado de cemento

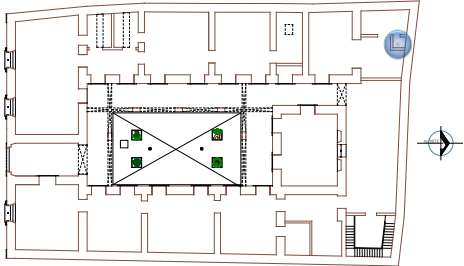
CLAVE FICHA	DYA-12	CLAVE ESPACIO	L-12	USO ACTUAL	Baño
-------------	--------	---------------	------	------------	------

<p>Este baño es producto de una división del espacio original para la adecuación de este, y otros dos espacios.</p>

ALTERACIÓN O DETERIORO		
Efecto	Causa	Agente
Cambio al sistema constructivo	Alteración	Antrópico
Partida	Foto	
Estructura / Muros	 	
Observaciones		
Se construyeron los muros que delimitan este sanitario con otro sistema y no tiene cubierta.

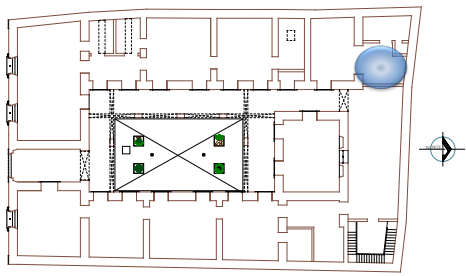
CLAVE FICHA	DYA-13	CLAVE ESPACIO	L-13	USO ACTUAL	Patio servicio
-------------	--------	---------------	------	------------	----------------

<p>Este patio de servicio es producto de una división del espacio original para la adecuación de este, y otros dos espacios.</p>

ALTERACIÓN O DETERIORO		
Efecto	Causa	Agente
Cambio al sistema constructivo	Alteración	Antrópico
Partida	Foto	
Estructura / Muros	 	
Observaciones		
Se construyeron los muros y cubierta que delimitan este patio con otros sistemas constructivos, muros de block de concreto y vitrobloc en la cubierta.

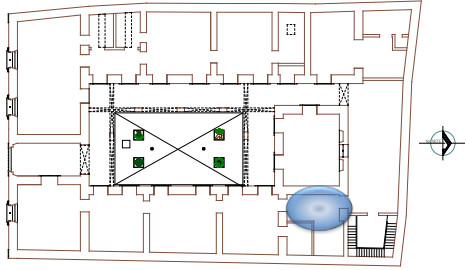
CLAVE FICHA	DYA-17	CLAVE ESPACIO	L-17	USO ACTUAL	Bodega
-------------	--------	---------------	------	------------	--------

<p>Esta bodega es producto de una división del espacio original para la adecuación de un baño para servicio a la recamara contigua.</p>

ALTERACIÓN O DETERIORO		
Efecto	Causa	Agente
Cambio al sistema constructivo	Alteración	Antrópico
Partida	Foto	
Estructura / Cubierta	 	
Observaciones		
El sistema de viguería fue alterado en dos partes, integrando en su lugar, losa de concreto con vitrobloc e integración de muro divisorio.

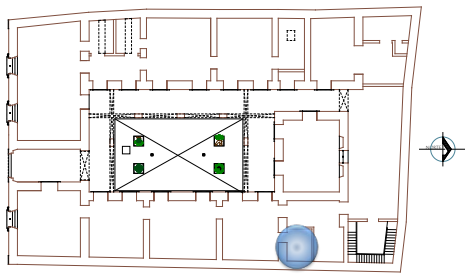
CLAVE FICHA	DYA-18	CLAVE ESPACIO	L-18	USO ACTUAL	Baño
-------------	--------	---------------	------	------------	------

<p>Este baño es producto de una división del espacio original para la adecuación de este baño.</p>
