Investigación, análisis y restauración de la Antigua Casa del  
Conde de Sierra Gorda, Morelia, Michoacán.

**Especialista en Restauración de Sitios y Monumentos**

Arq. Marcelino Alvarez Sandoval

Septiembre/2013

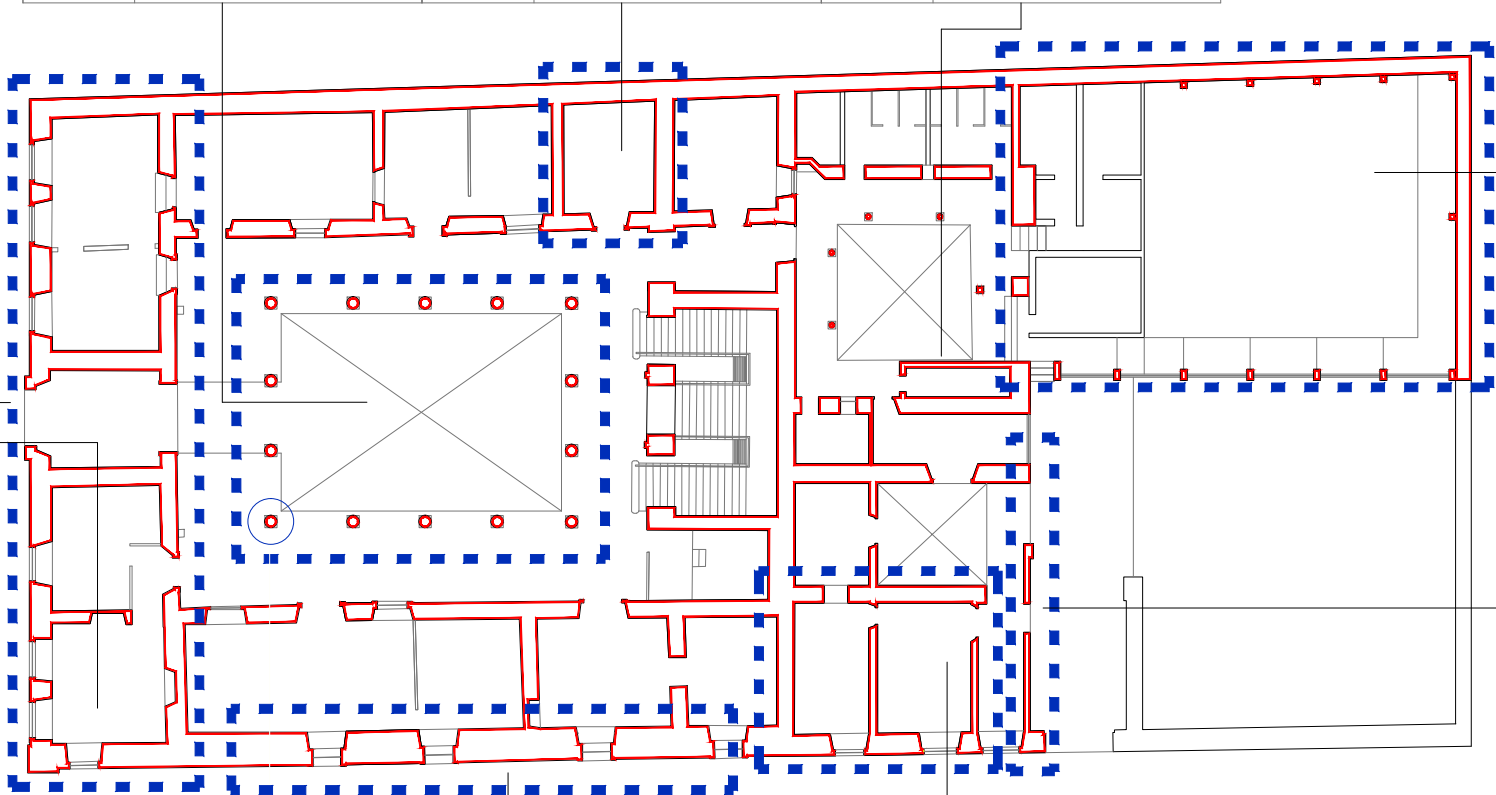
| CAUSA | Humedad por capilaridad. |
| AGENTE | Físico (Agua). |

| DETERIORO | Manchas.<br>Pérdida de aplanados. |
| CAUSA | Humedad por filtración. |

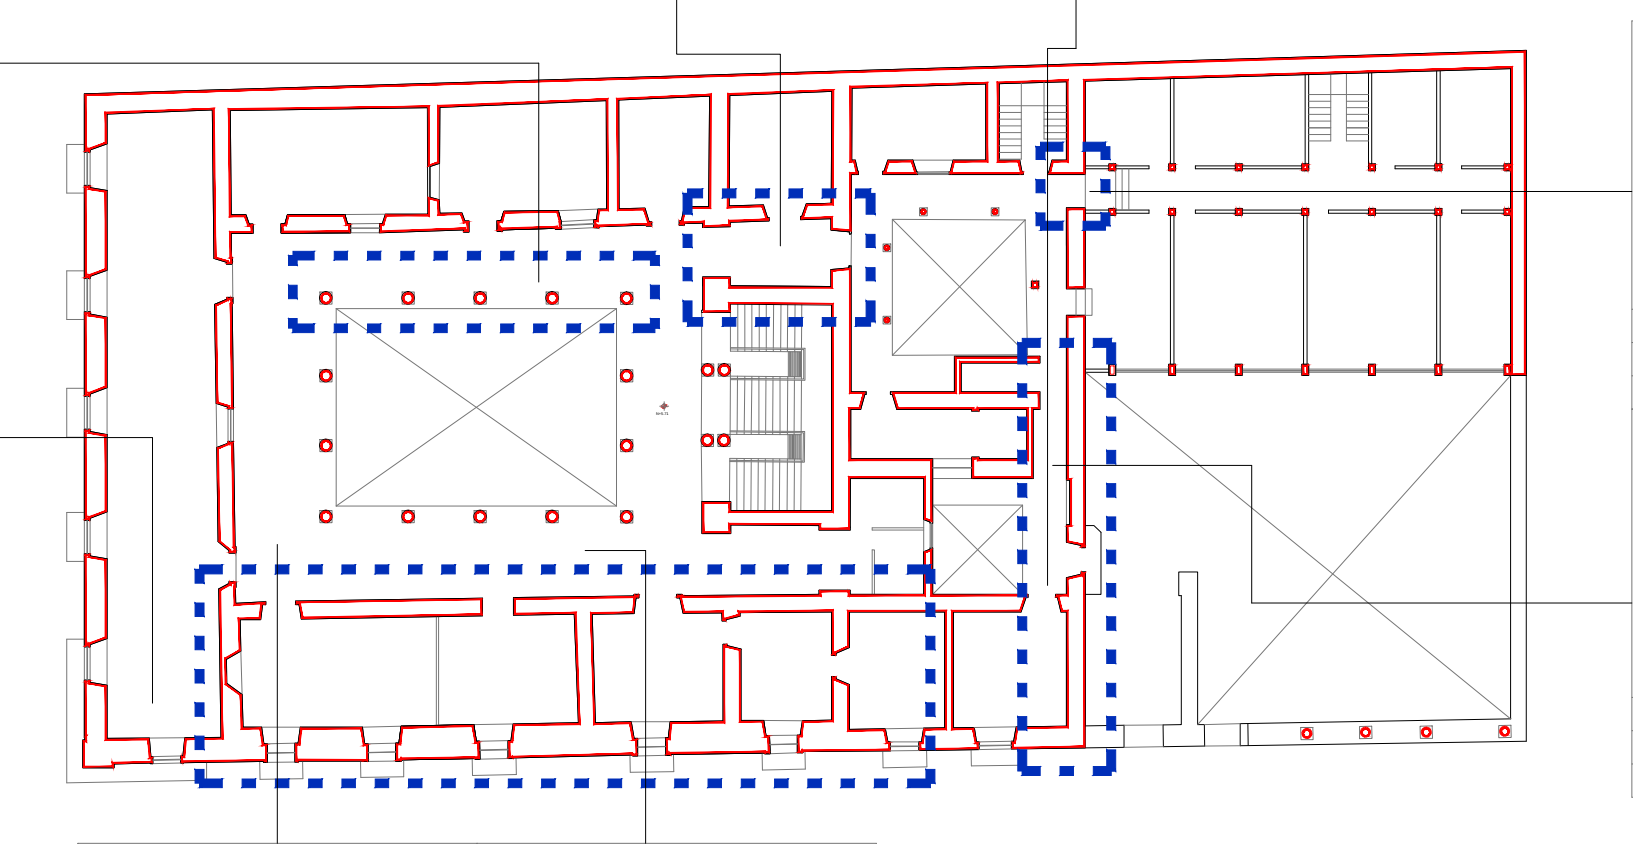
| CAUSA | Empujes horizontales. Dilatación diferencial. |
| AGENTE | Físico (Agua). Antrópico. |

| DETERIORO | Manchas. Pérdida de aplanados. |
